## Raport z oględzin pojazdu

| Numer raportu | 13673/9/26-15201 | Data raportu | 16-09-2026 |

| Numer identyfikacyjny (VIN) | <b>TMBJP7NE4K0176498</b> |
| Marka, model | SKODA Octavia III Kombi 17-20 |

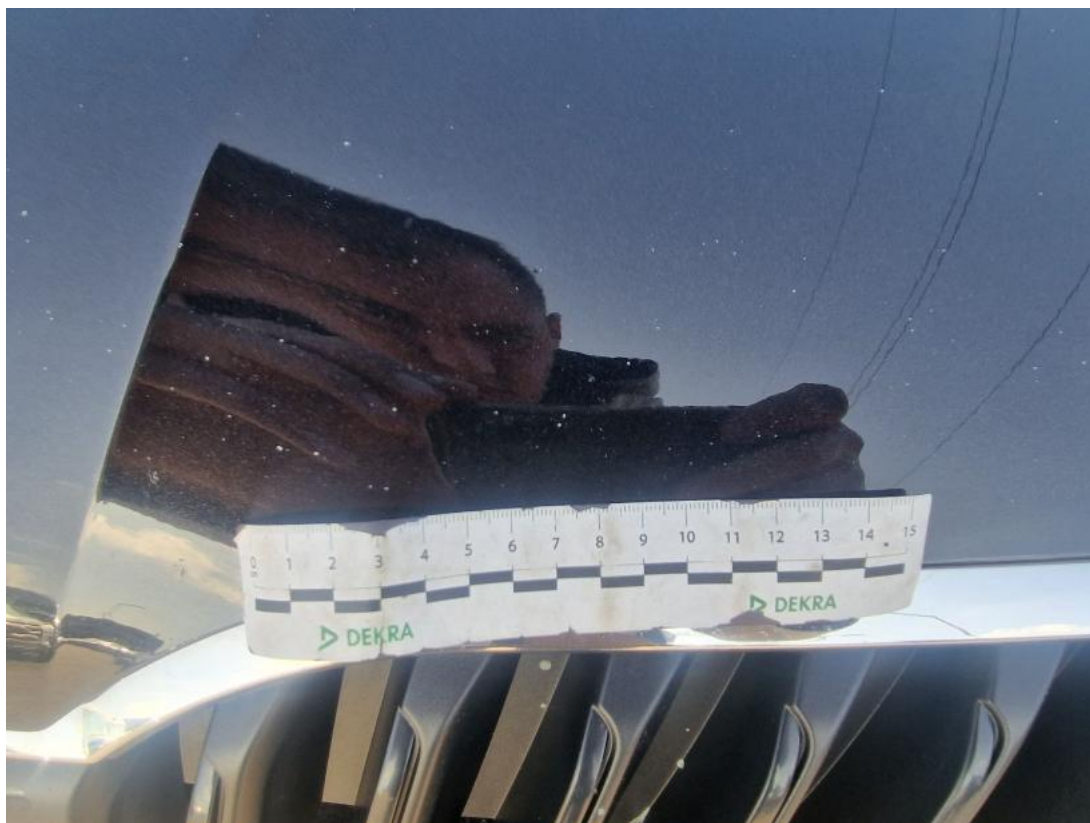
**Fot. 39**

| Poz. | Nazwa pozycji | Opis uszkodzeń | Kwalifik. | Naprawa [rbg] |
|---|---|---|---|---|
| 3 | Pokrywa przednia | odpryski lakieru | | |

Pokrywa komory silnika - Rysa/odprysk 1

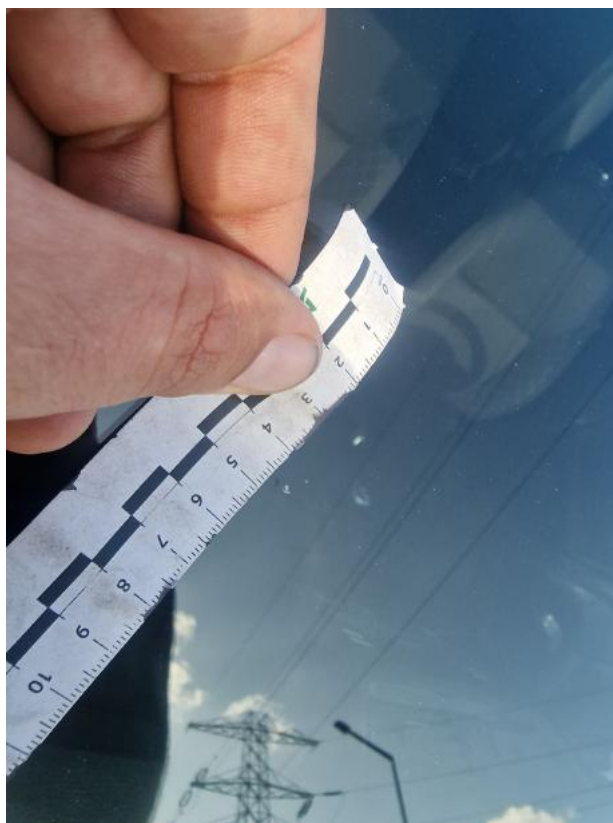
**Fot. 41**

| Poz. | Nazwa pozycji | Opis uszkodzeń | Kwalifik. | Naprawa [rbg] |
|---|---|---|---|---|
| 4 | Szyba przednia barwiona | rysa/odprysk | | |

Szyba czołowa - Rysa/odprysk 1

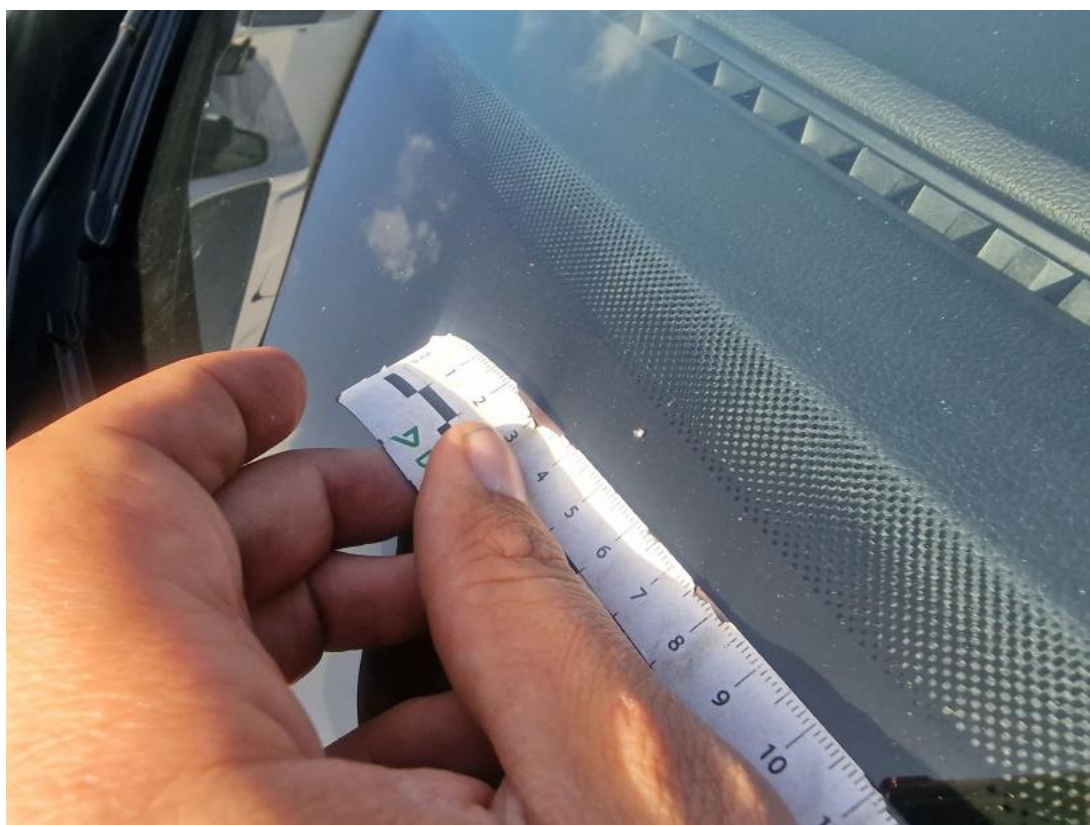
**Fot. 42**

Szyba czołowa() - Rysa/odprysk 3

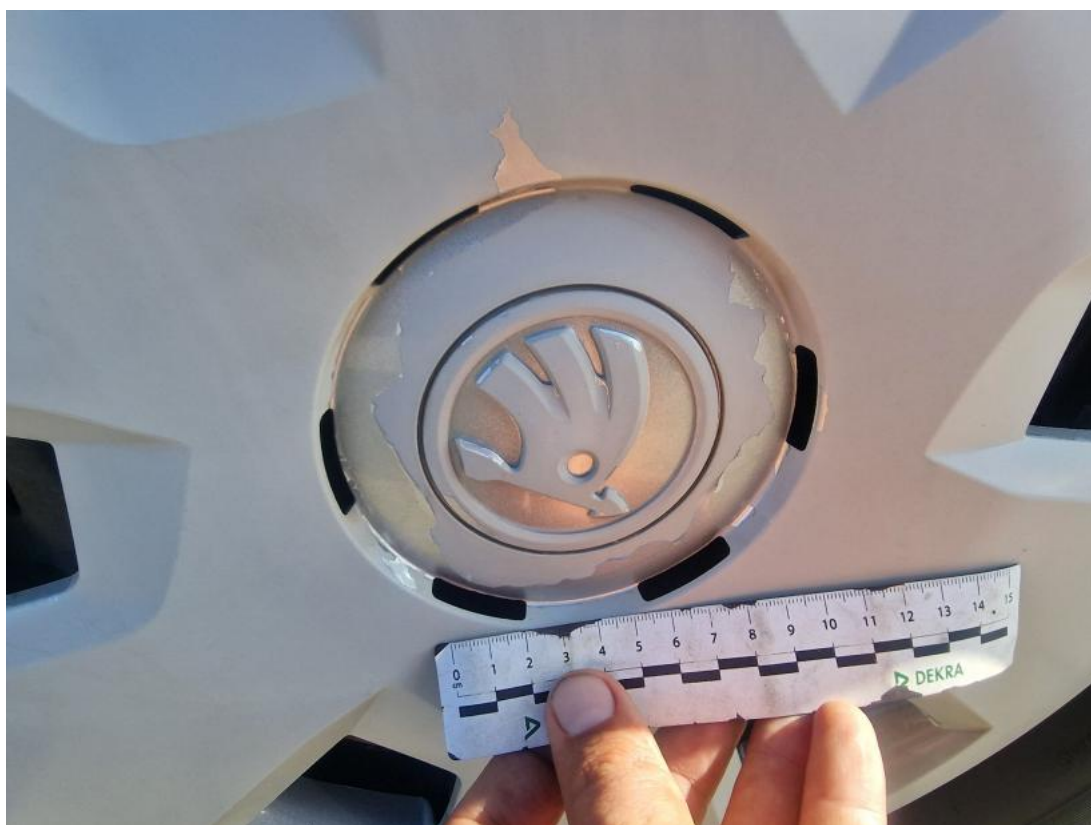
**Fot. 44**

| Poz. | Nazwa pozycji | Opis uszkodzeń | Kwalifik. | Naprawa [rbg] |
|---|---|---|---|---|
| 8 | Kołpak koła przód R | odpryski lakieru | | |

Kołpak przedni P - Inne 1

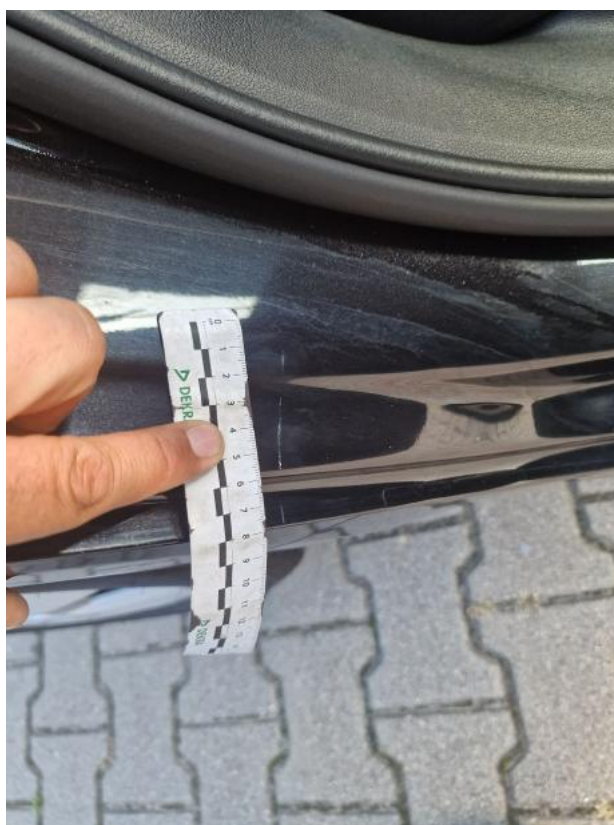
**Fot. 46**

Próg P - Rysa/odprysk 1

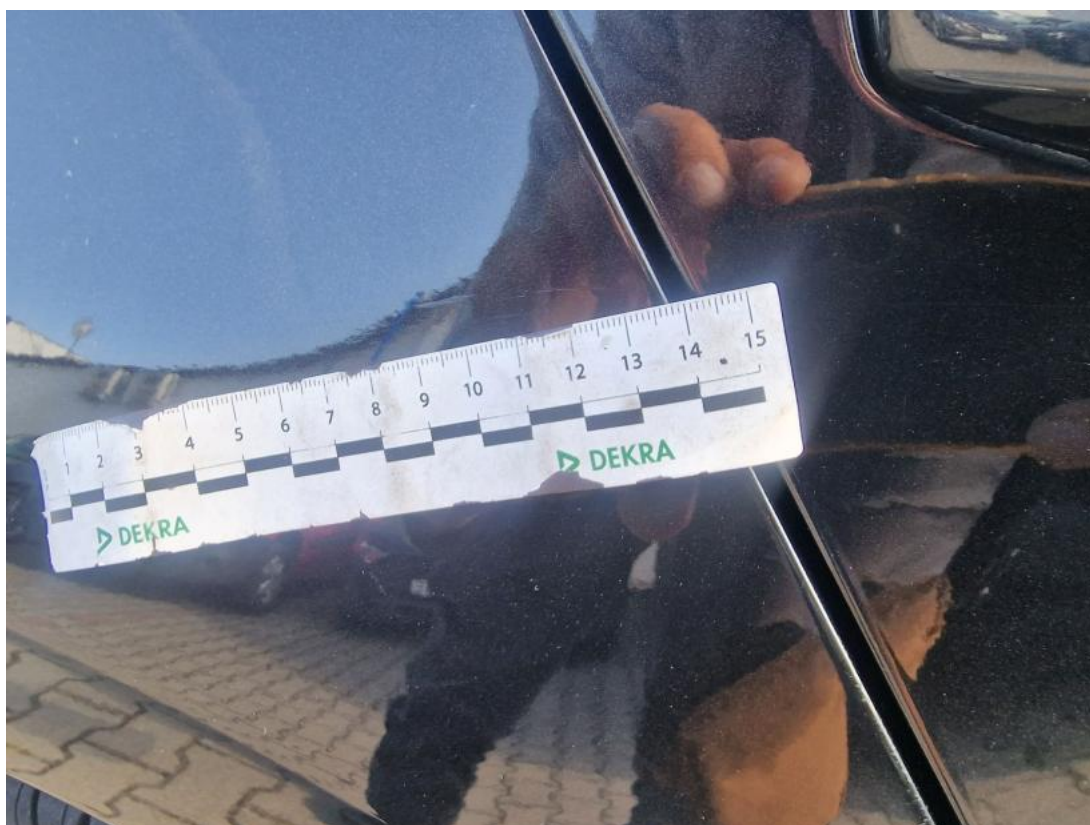
**Fot. 48**

| Poz. | Nazwa części | Przedział grubości powłoki lakierowej [µm] |
|---|---|---|
| 1 | Blotnik tylny prawy/ściana boczna prawa | 200 - 1000 |

| Poz. | Nazwa pozycji | Opis uszkodzeń | Kwalifik. | Naprawa [rbg] |
|---|---|---|---|---|
| 6 | Błotnik tylny R | zarysowanie, wgniecenie | | |

Błotnik tylny P / Ściana boczna P - Rysa/odprysk 1

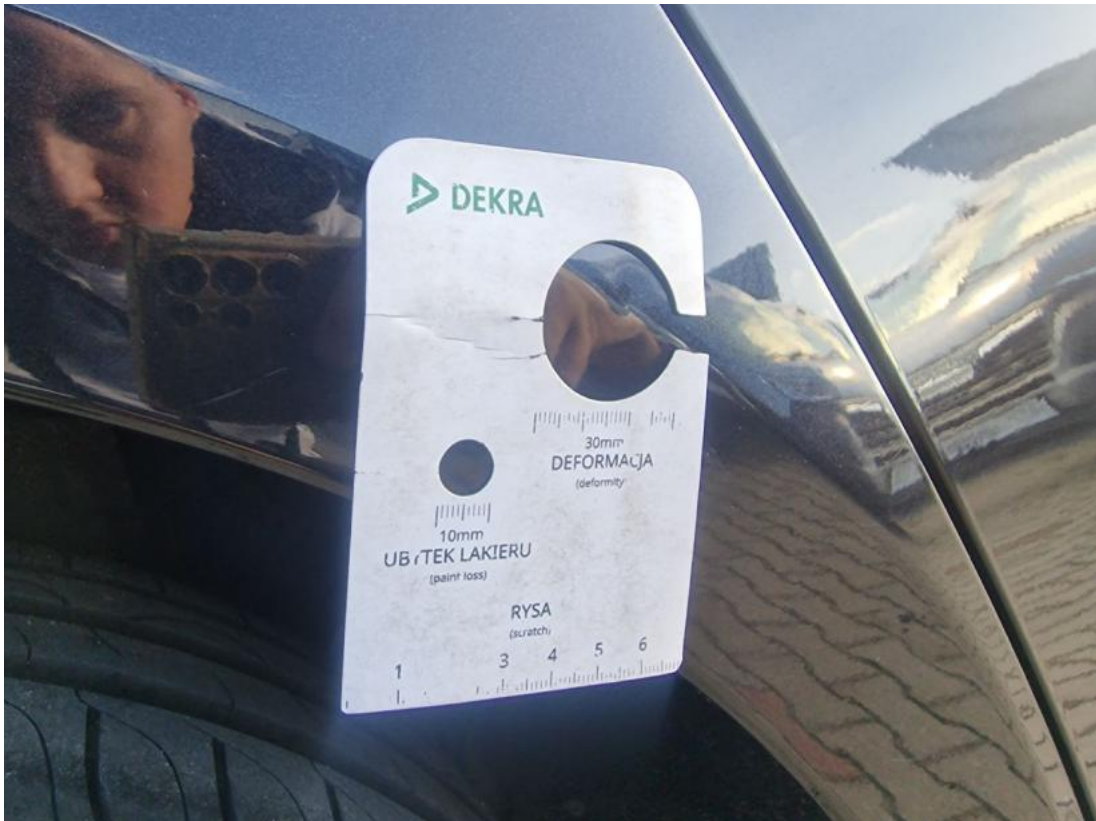
**Fot. 49**

Błotnik tylny P / Ściana boczna P - Wgniecenie/odkształcenie 1

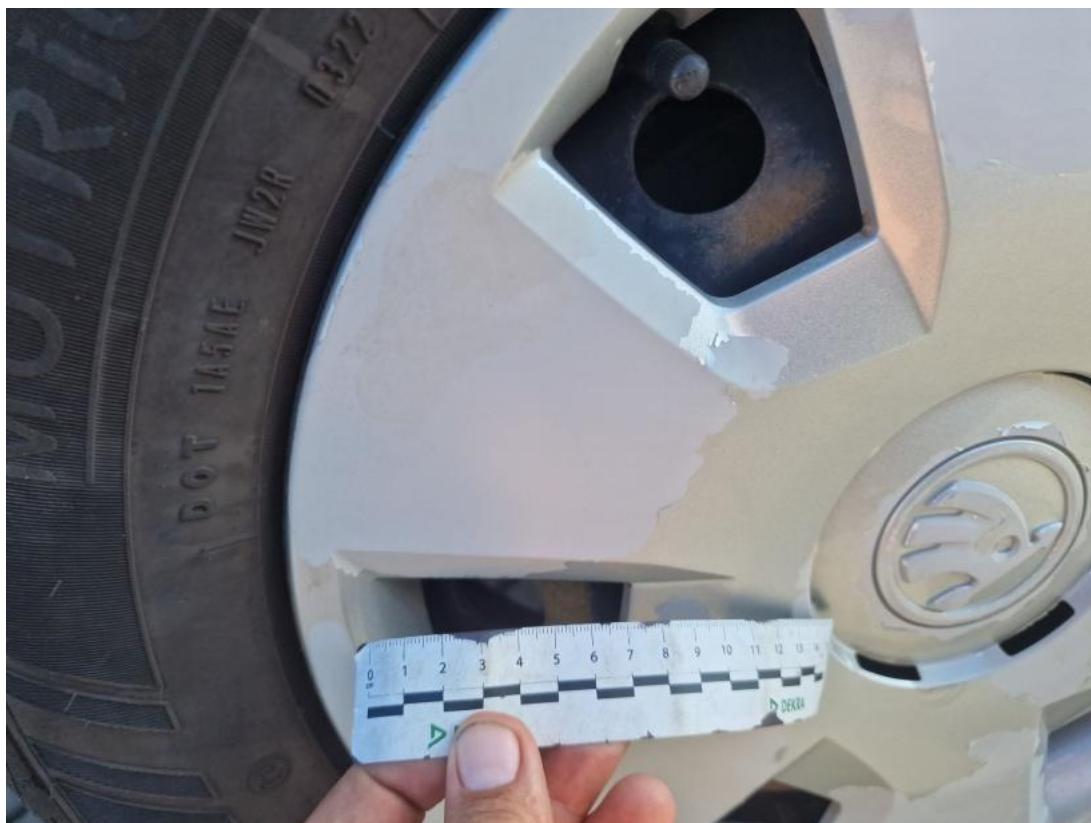
**Fot. 51**

| Poz. | Nazwa pozycji | Opis uszkodzeń | Kwalifik. | Naprawa [rbg] |
|---|---|---|---|---|
| 10 | Kołpak koła tył R | odpryski lakieru | | |

Kołpak tylny P - Inne 1

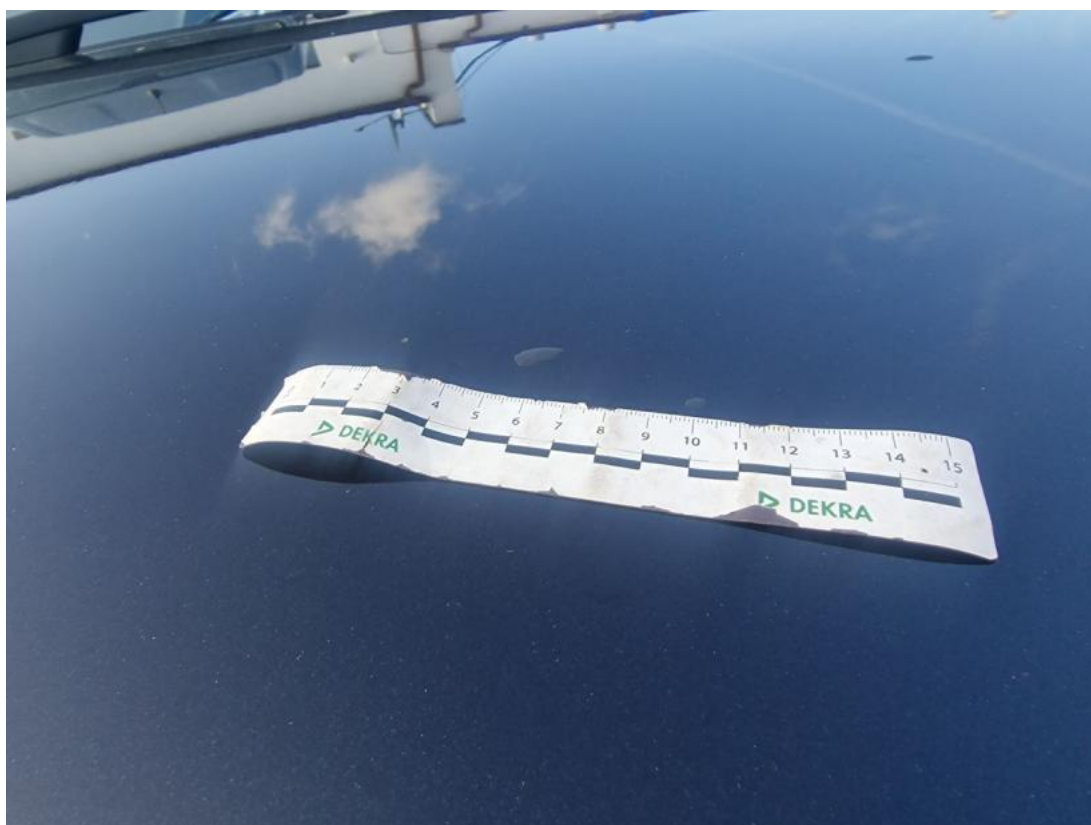
**Fot. 54**

| Poz. | Nazwa pozycji | Opis uszkodzeń | Kwalifik. | Naprawa [rbg] |
|---|---|---|---|---|
| 1 | Dach | inne | NA | |

Dach - Inne 1

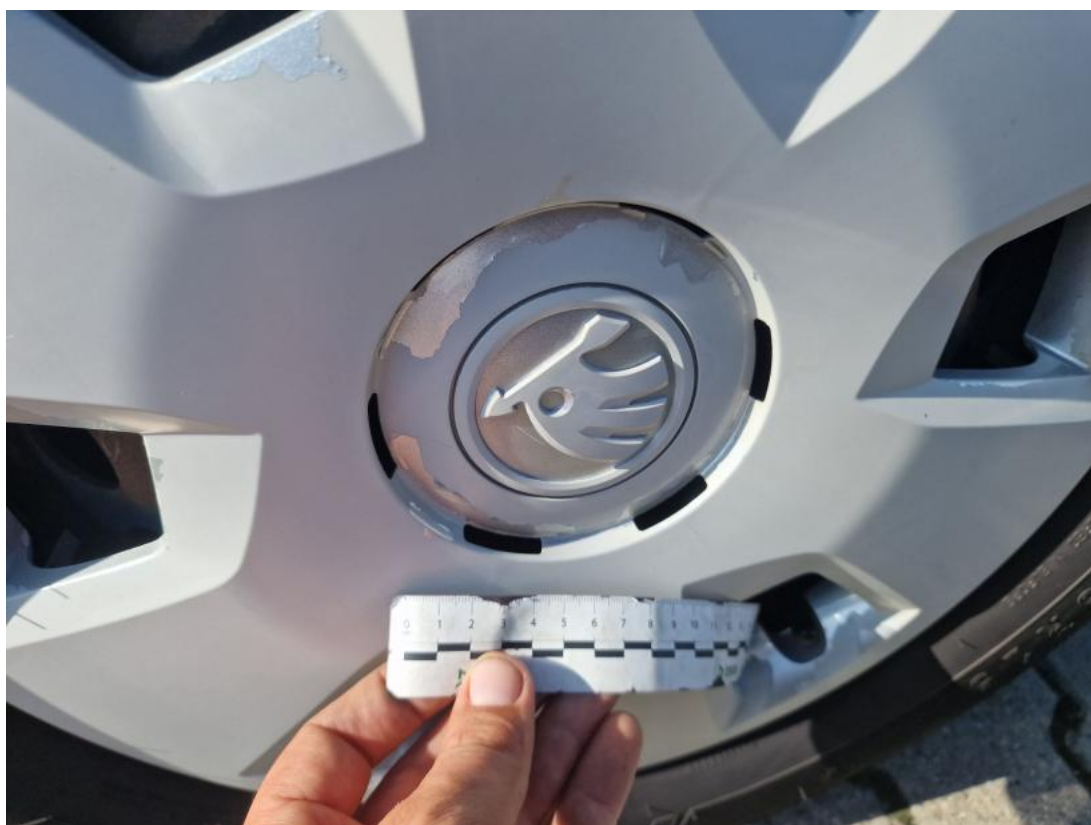
**Fot. 56**

| Poz. | Nazwa pozycji | Opis uszkodzeń | Kwalifik. | Naprawa [rbg] |
|---|---|---|---|---|
| 9 | Kołpak koła tył L | odpryski lakieru | | |

Kołpak tylny L - Inne 1

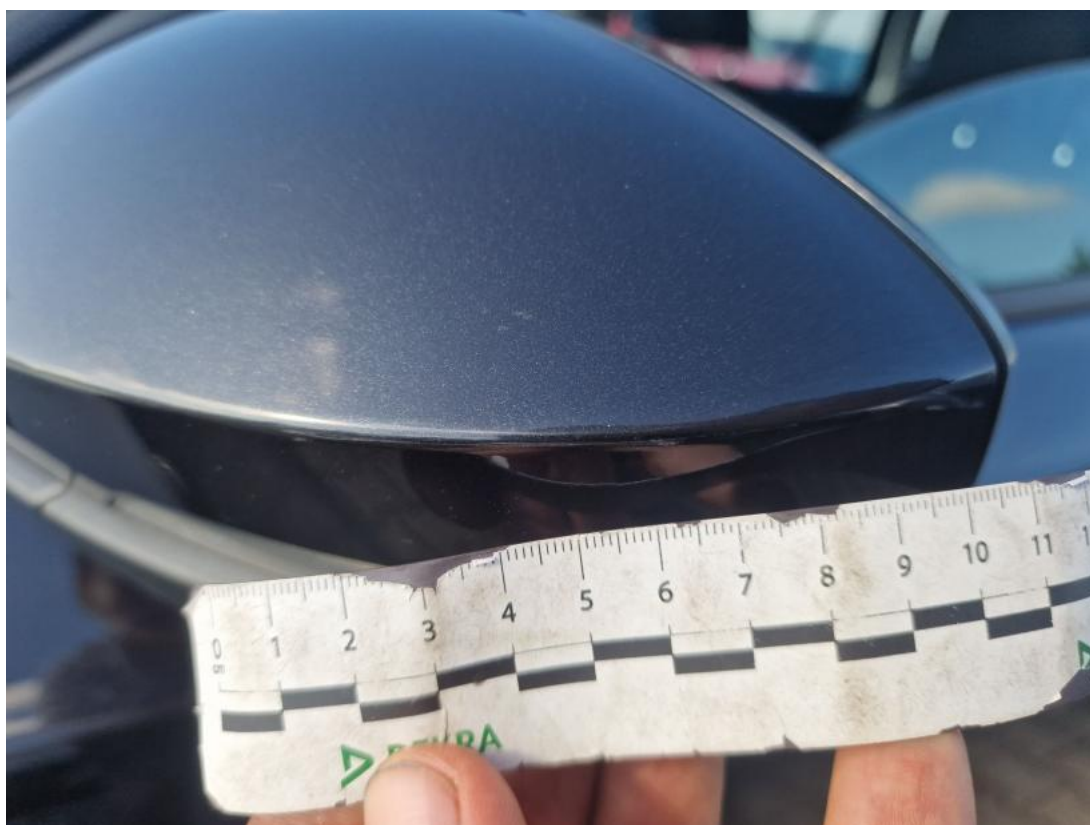
**Fot. 58**

| Poz. | Nazwa pozycji | Opis uszkodzeń | Kwalifik. | Naprawa [rbg] |
|---|---|---|---|---|
| 5 | Ostona lusterka zewnętrznego L | zarysowanie | | |

Lusterko zew L - Rysa/odprysk 1

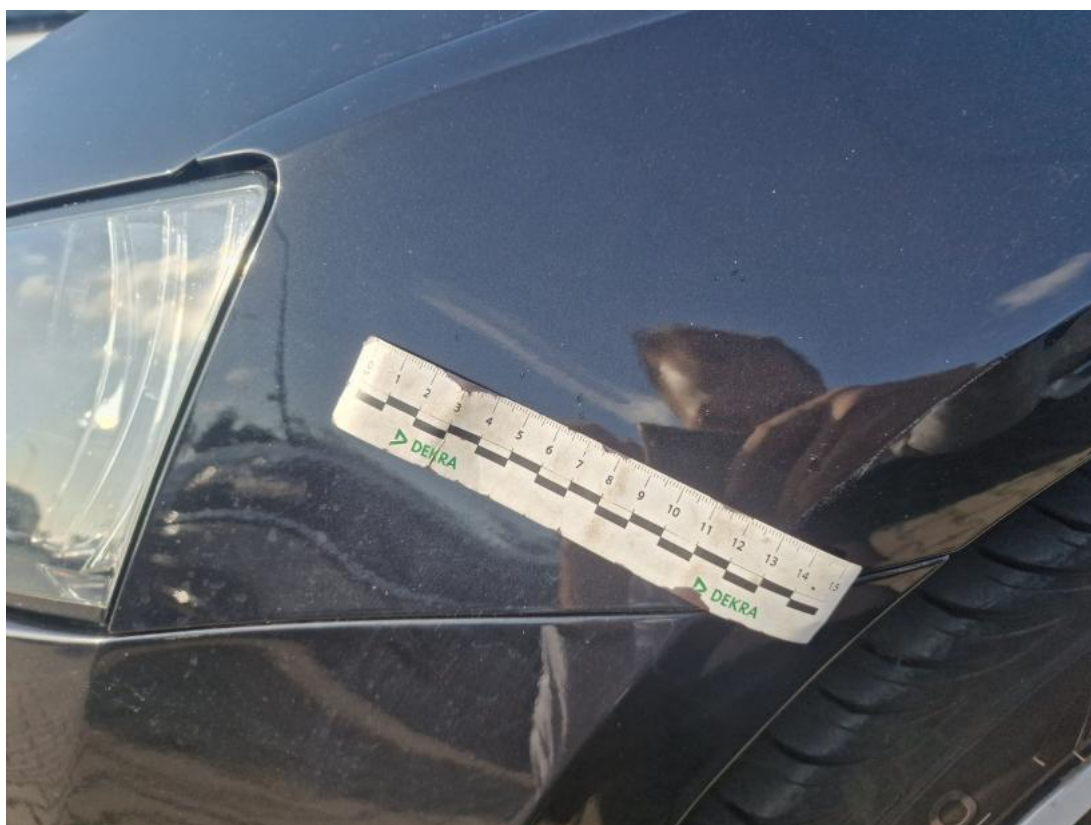
**Fot. 60**

| Poz. | Nazwa pozycji | Opis uszkodzeń | Kwalifik. | Naprawa [rbg] |
|---|---|---|---|---|
| 2 | Błotnik przedni L | odpryski lakieru | | |

Błotnik przedni L - Rysa/odprysk 1

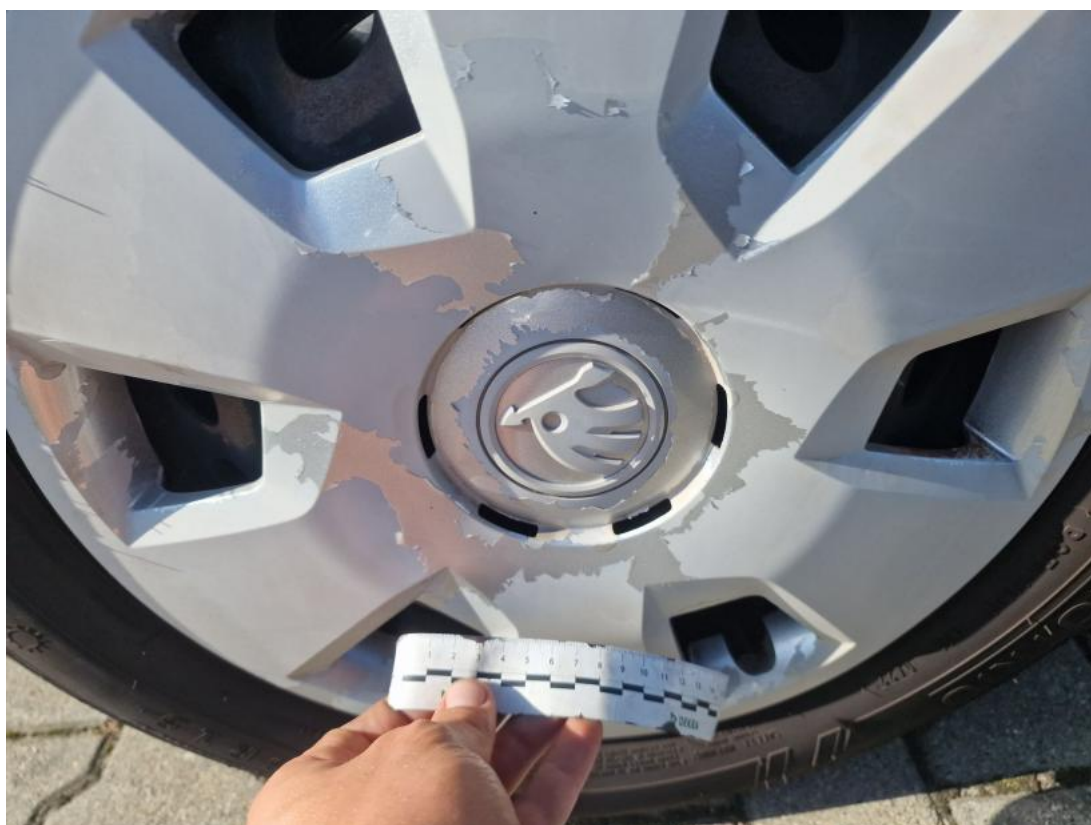
**Fot. 62**

| Poz. | Nazwa pozycji | Opis uszkodzeń | Kwalifik. | Naprawa [rbg] |
|---|---|---|---|---|
| 7 | Kołpak koła przód L | odpryski lakieru | | |

Kołpak przedni L - Inne 1

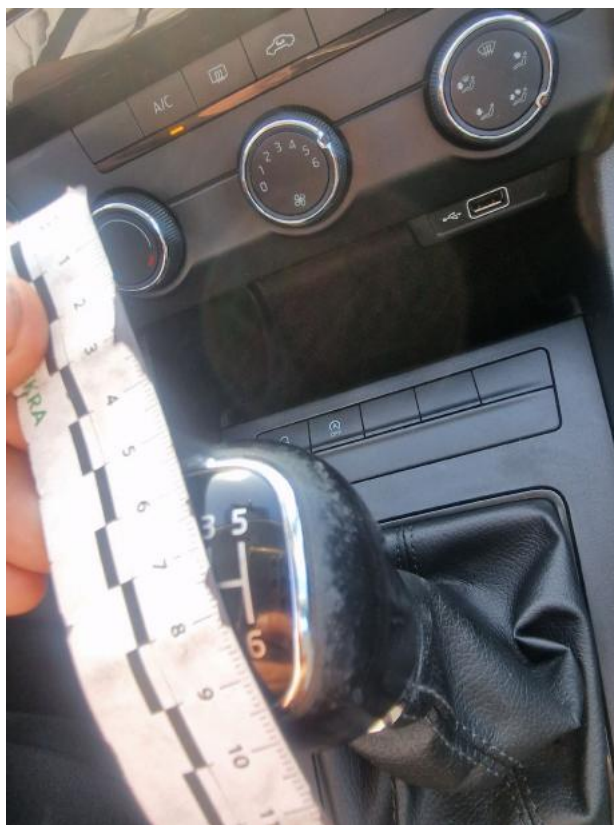
**Fot. 65**

| Poz. | Nazwa pozycji | Opis uszkodzeń | Kwalifik. | Naprawa [rbg] |
|---|---|---|---|---|
| 11 | Gałka | rysa/odprysk | | |

Gałka dźwigni zmiany biegów - Rysa/odprysk 1
