## Raport z oględzin pojazdu

| Numer raportu | 218474/3/26-11401 | Data raportu | 06-03-2026 |

| Numer identyfikacyjny (VIN) | <b>TMBJM7NP8P7026564</b> |
| Marka, model | SKODA Superb III Kombi 19-24 |

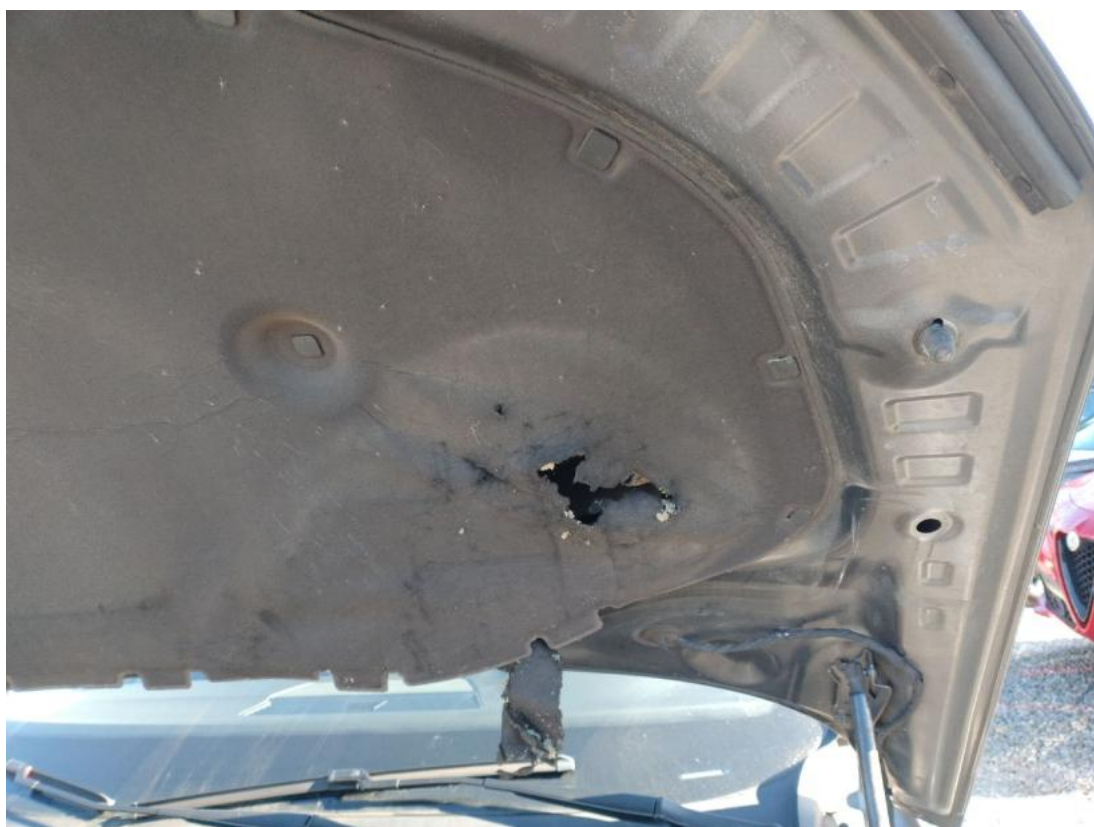
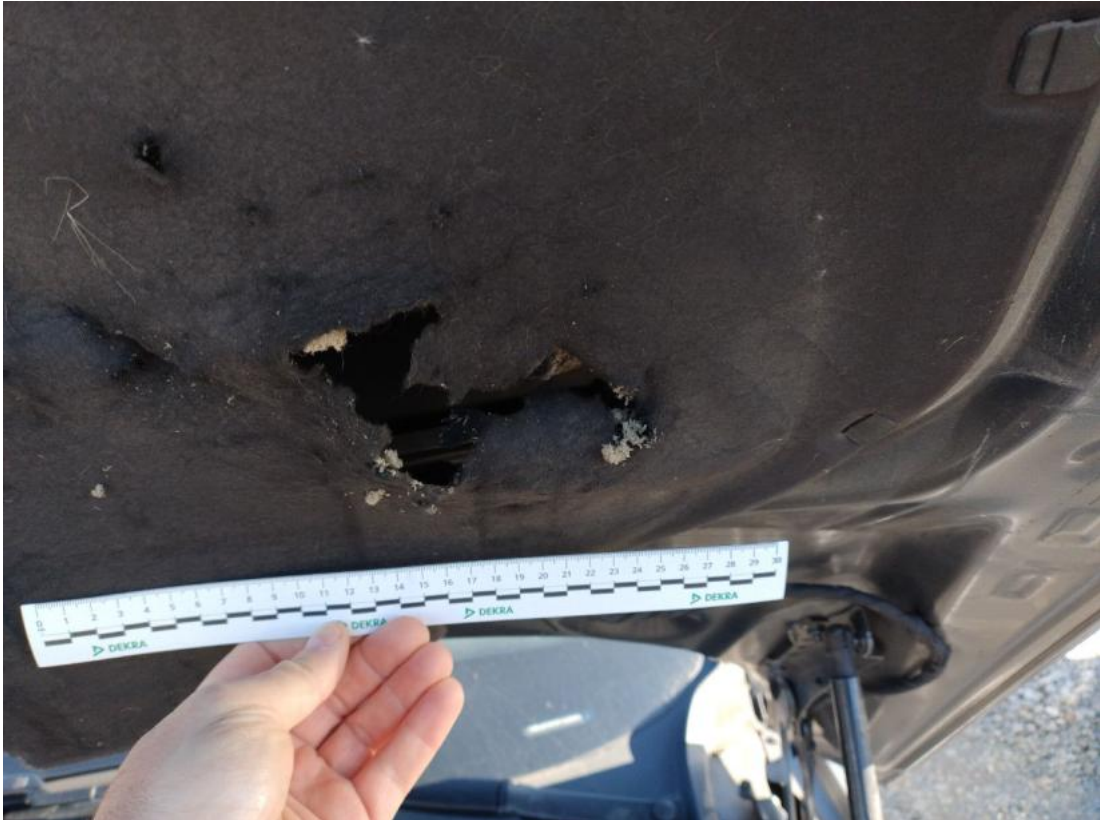
| Poz. | Nazwa pozycji | Opis uszkodzeń | Kwalifik. | Naprawa [rbg] |
|---|---|---|---|---|
| 1 | Wykładzina tłumiąca pokrywy przedniej | rozerwanie | WY | 0.3 |

**Fot. 36**  
Wykładzina pokrywy komory silnika - zdjęcie poglądowe 1

Wykładzina pokrywy komory silnika - zdjęcie poglądowe 2

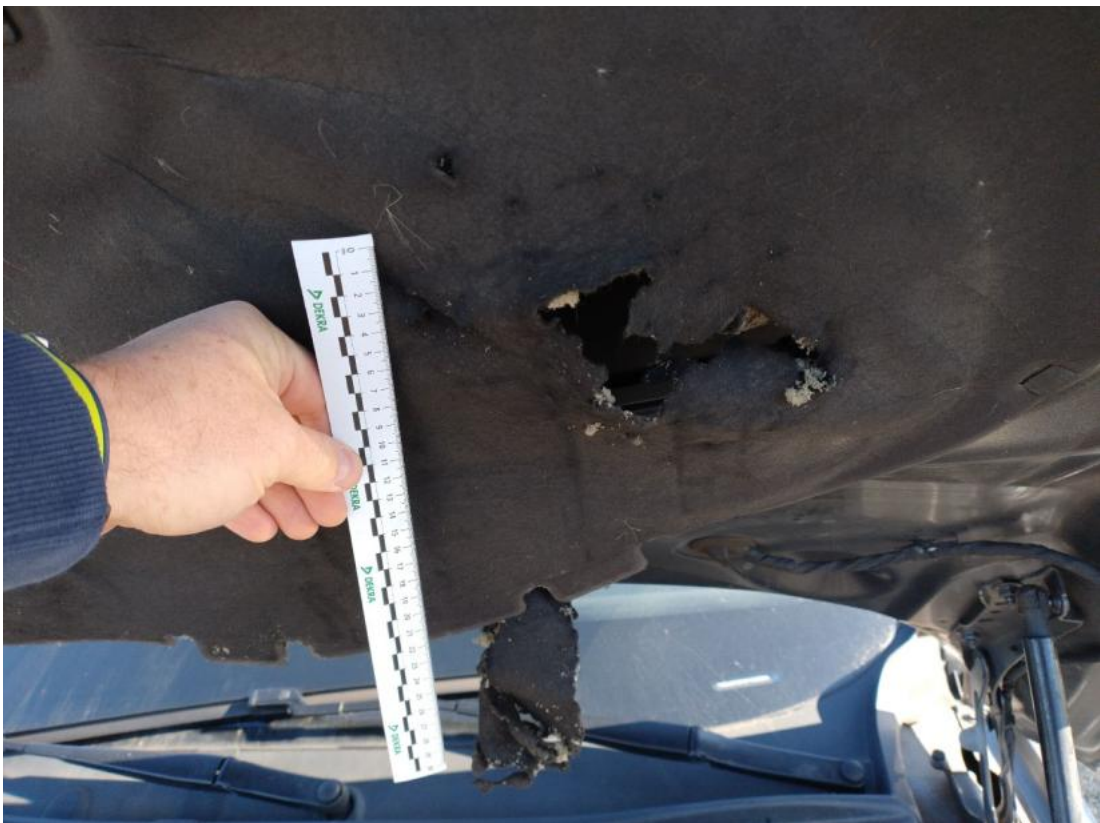
**Fot. 38**

Wykładzina pokrywy komory silnika - Pęknięcie/rozerwanie 1

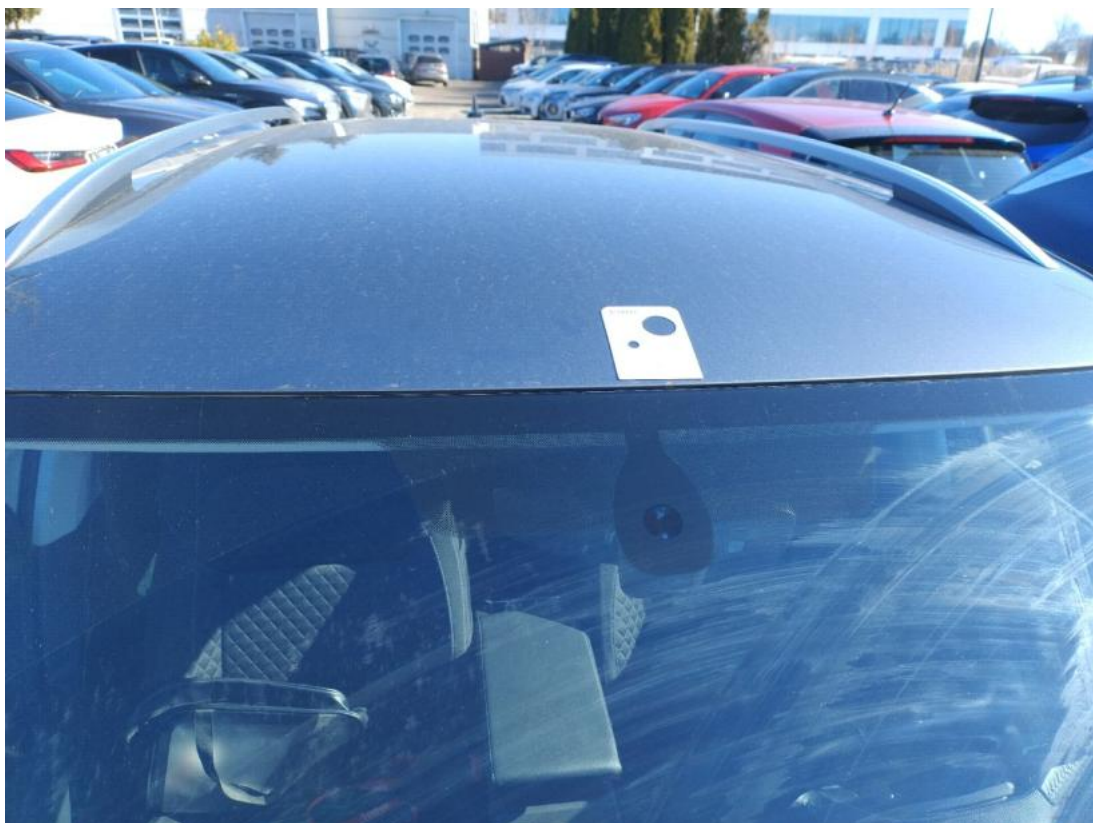
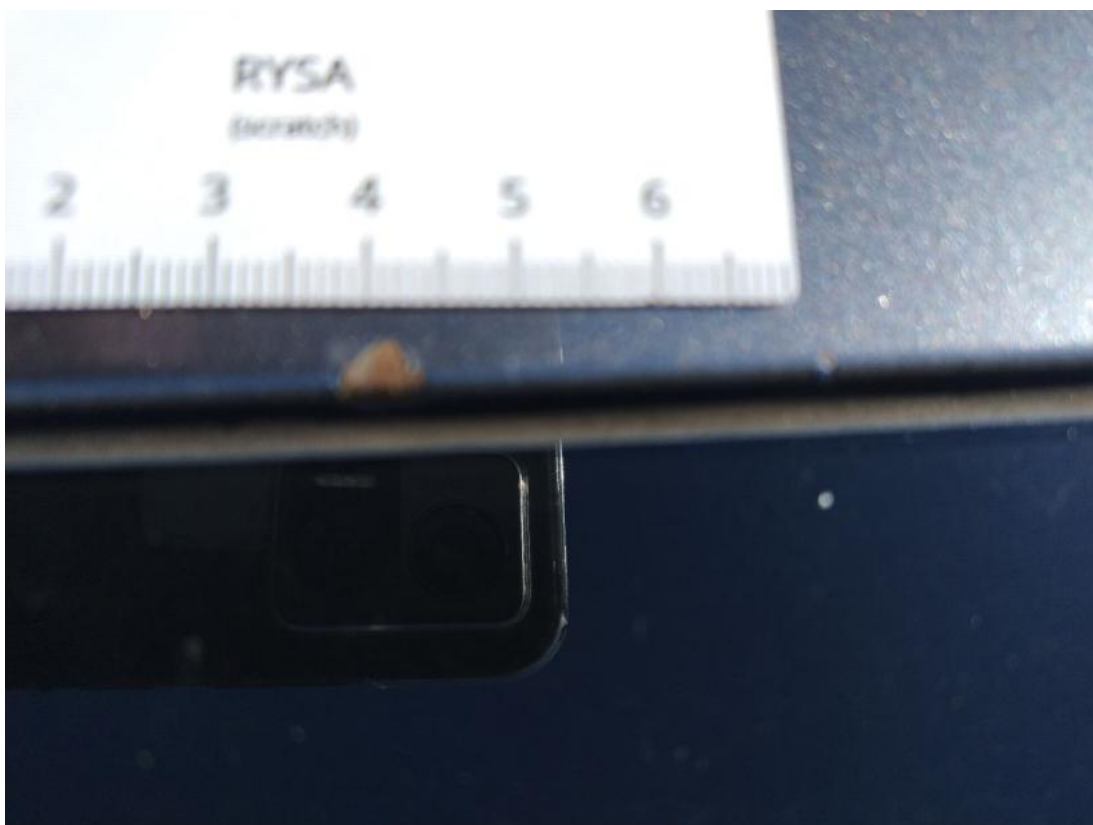
| Poz. | Nazwa pozycji | Opis uszkodzeń | Kwalifik. | Naprawa [rbg] |
|---|---|---|---|---|
| 2 | Dach | rysa/odprysk, ślady korozji | NA | 0.3 |

Dach - zdjęcie pogładowe 1

Dach - zdjęcie pogładowe 2

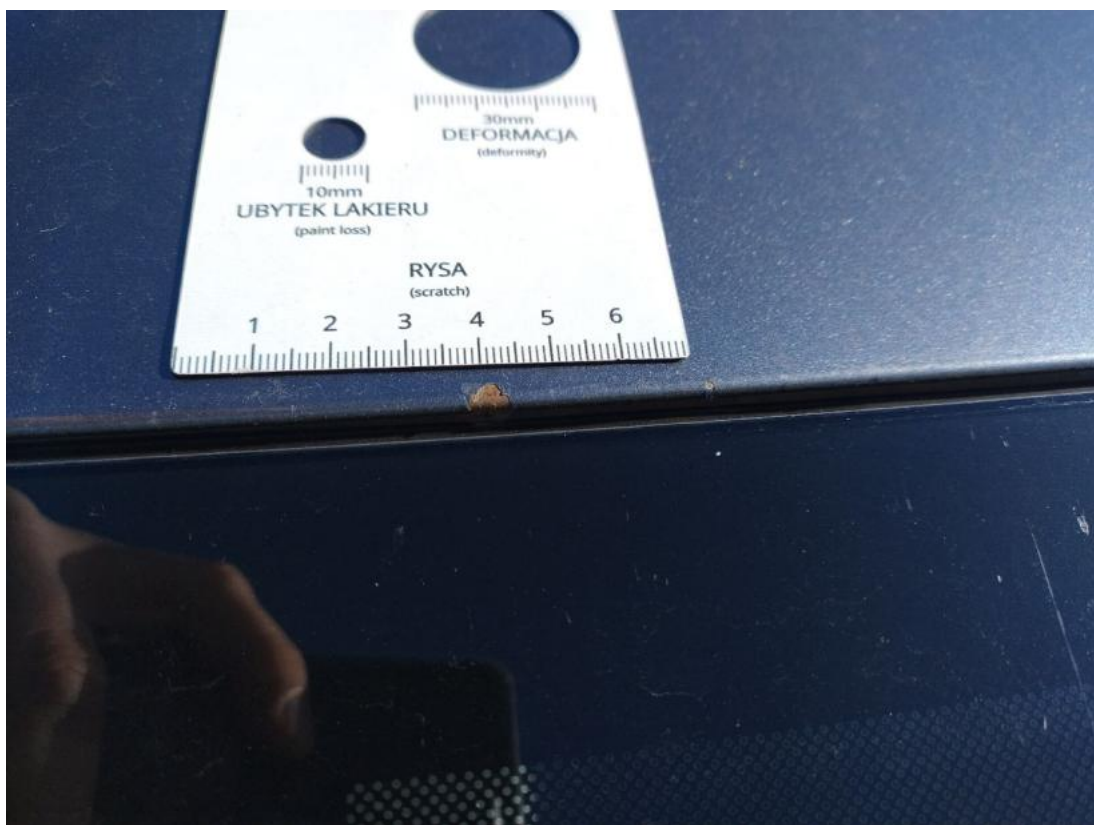
**Fot. 41**

Dach - Rysa/odprysk 1
