## Raport z oględzin pojazdu

| Numer raportu | 09089/1/26-15201 | Data raportu | 05-01-2026 |

| Marka, model | MERCEDES-BENZ GLC Coup... |
| Typ, wersja | GLC Coupe 300 e 4-Matic |

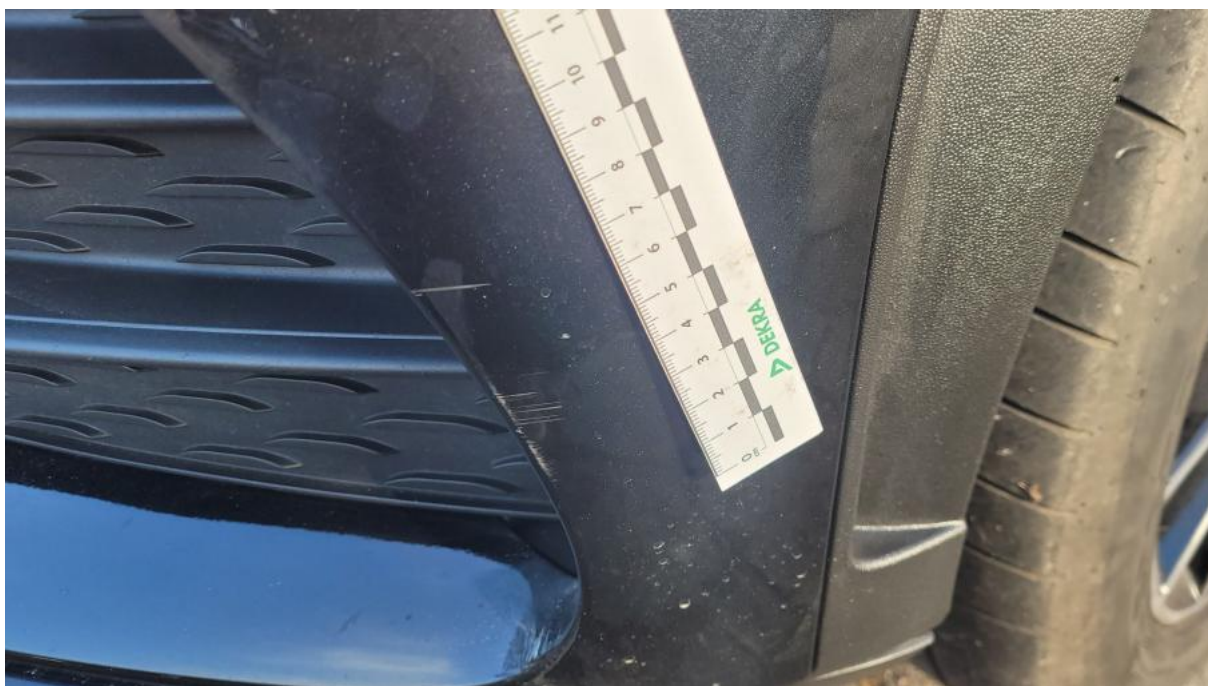
| 4 | Okładzina zderzaka przedniego | zarysowanie | | |

Zderzak - Rysa/odprysk 1

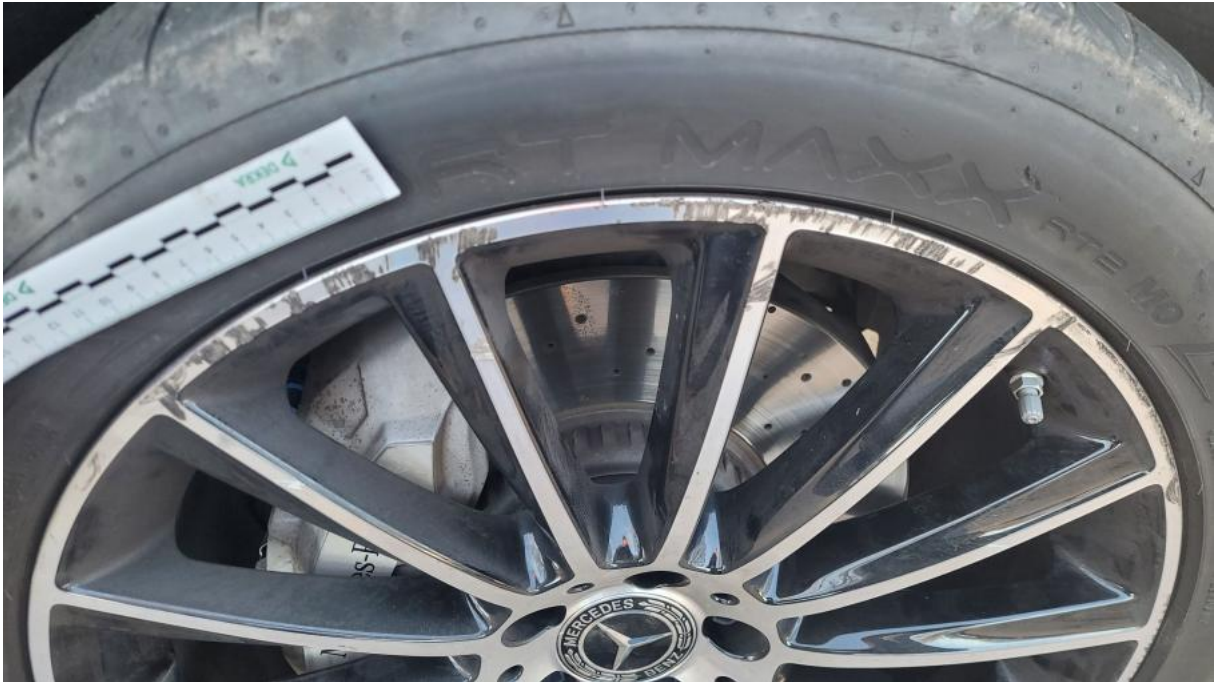
Felga aluminiowa przednia P - Rysa/odprysk 1

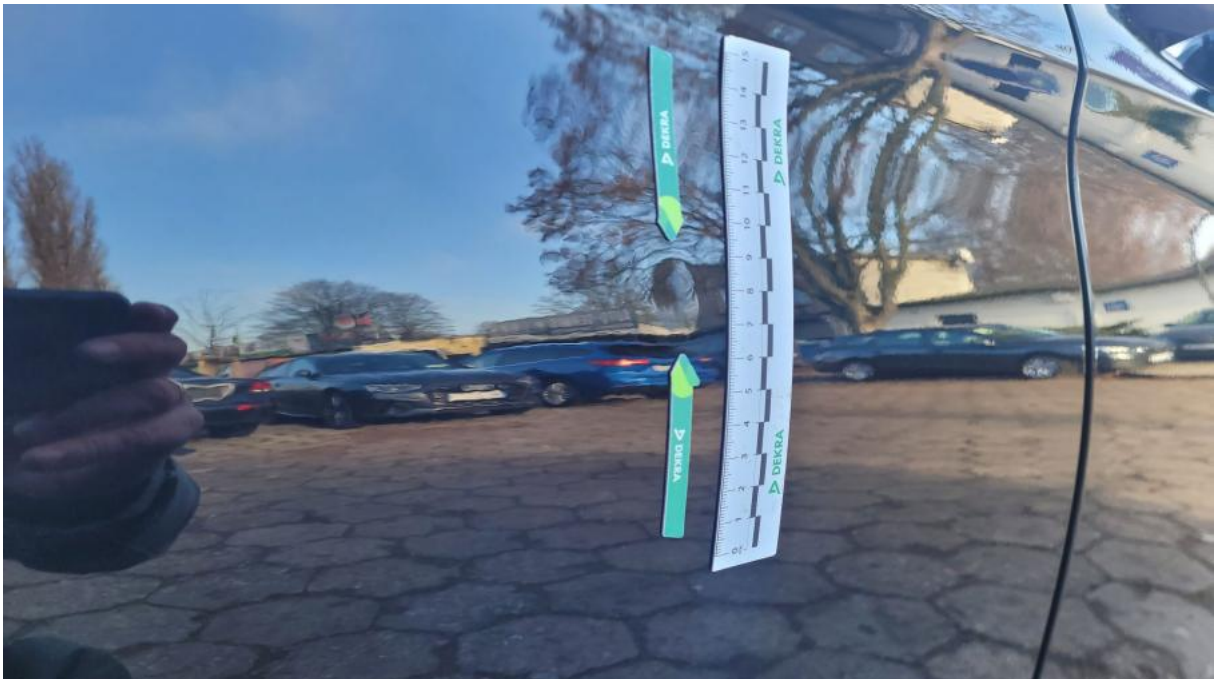
| 1 | Drzwi tylne (nieuzbrojone) R | wgniecenie | NA | 1.2 |

Drzwi tylne P - Wgniecenie/odkształcenie 1

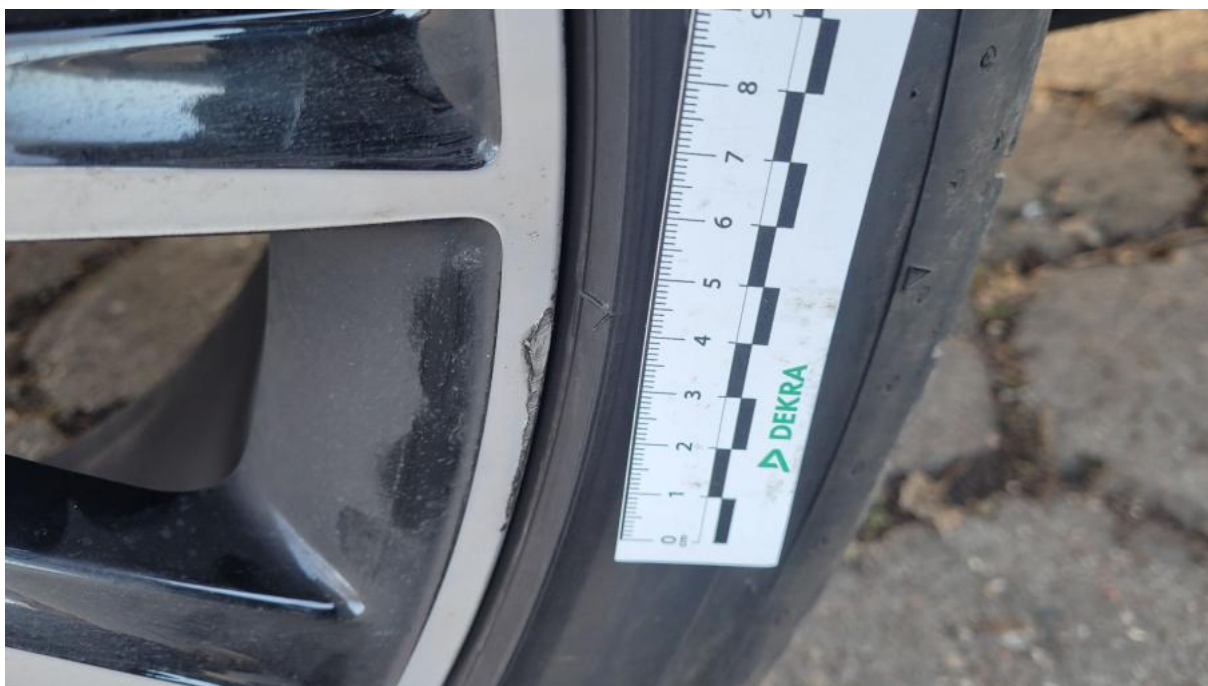
Felga aluminiowa tylna P - Rysa/odprysk 1

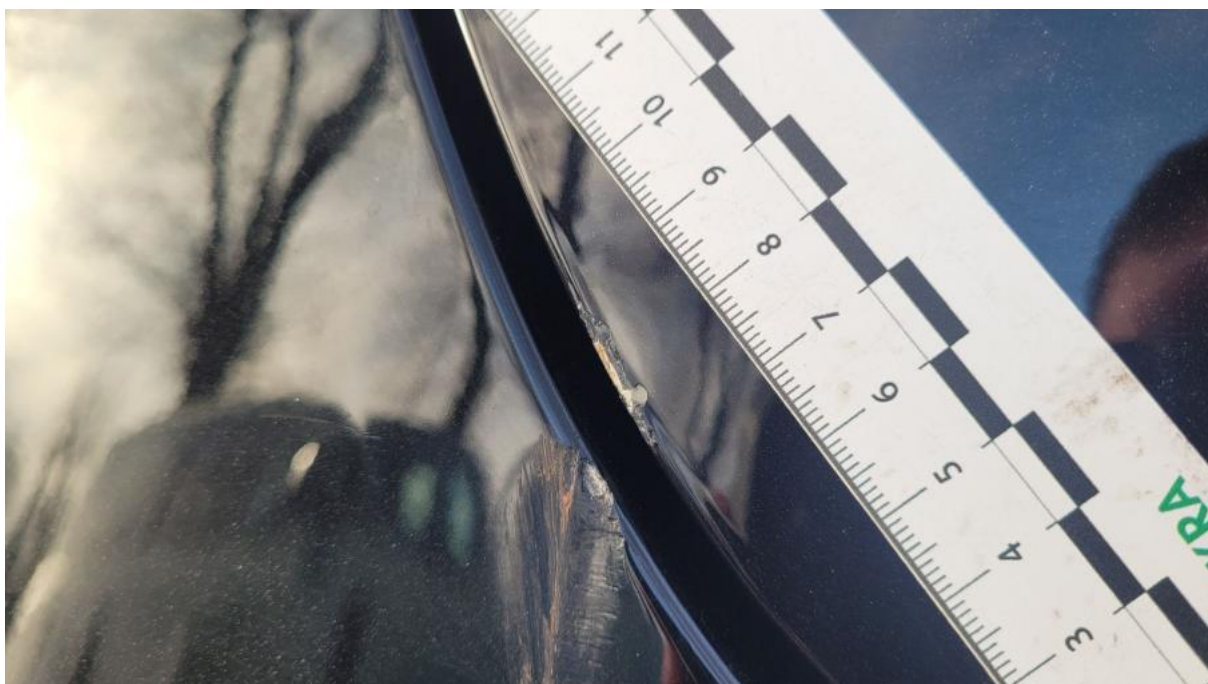
| 3 | Pokrywa tylna | głębokie, zarysowanie | NA | |

Pokrywy bagażnika - Rysa/odprysk 1

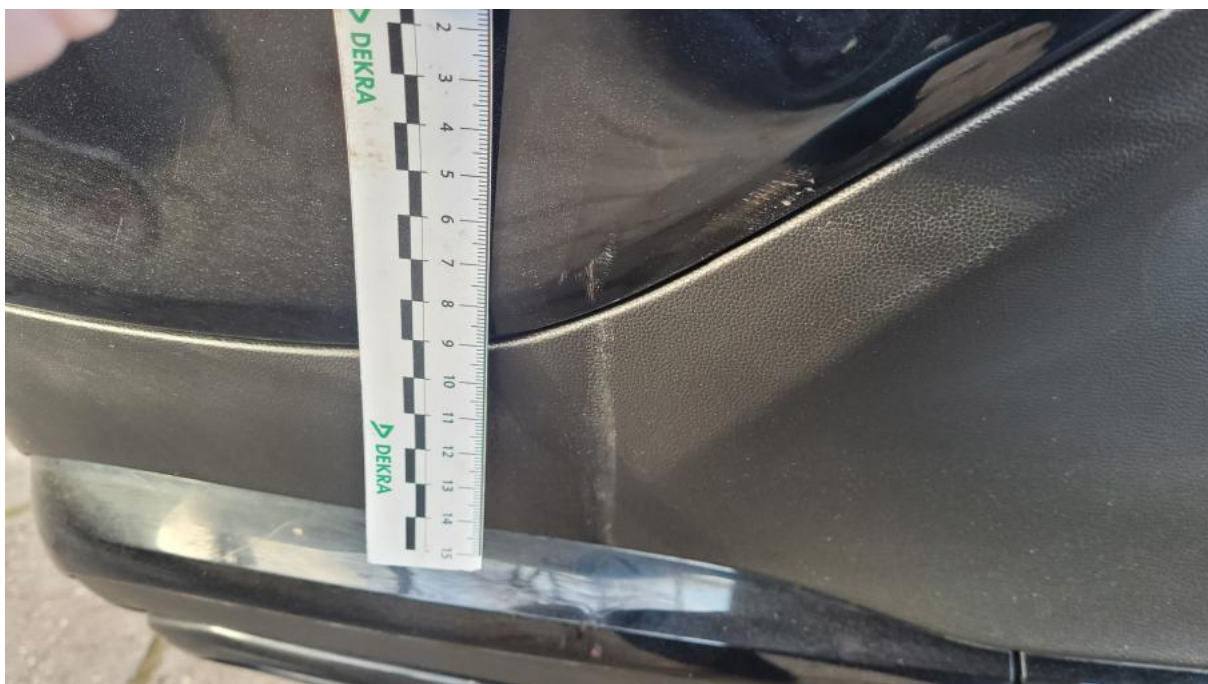
| 2 | Nakładka zderzaka tylnego, góra | zarysowanie, zarysowanie | NA | |

Zderzak tylny - Rysa/odprysk 1

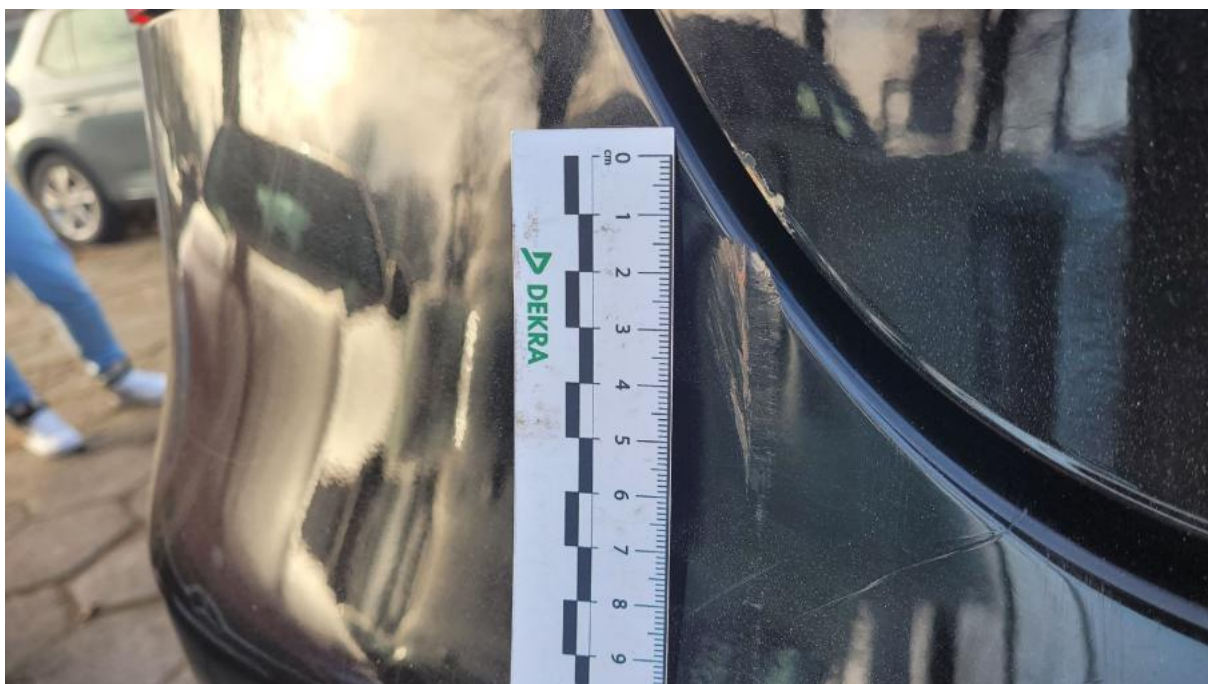
| 5 | Nakładka zderzaka tylnego, dół | zarysowanie | | |

Zderzak tylny - Rysa/odprysk 2
