## Raport z oględzin pojazdu

| Numer raportu | 10379/3/26-15201 | Data raportu | 18-03-2026 |

| Marka, model | VOLKSWAGEN Passat Varian... |
| Numer rejestracyjny | WD8176S |

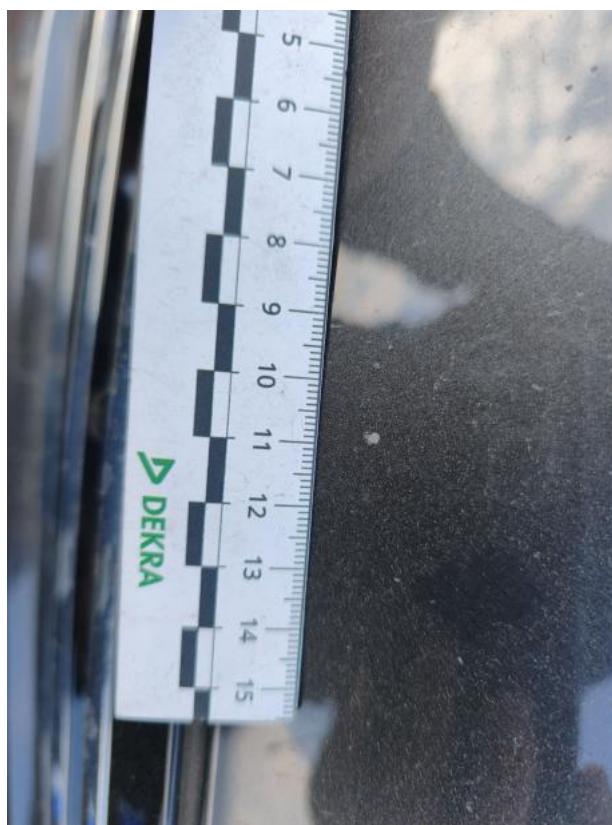
**Fot. 38**  
Pokrywa komory silnika - Rysa/odprysk 1

| Poz. | Nazwa pozycji | Opis uszkodzeń | Kwalifik. | Naprawa [rbg] |
|---|---|---|---|---|
| 7 | Pokrywa przednia | odpryski lakieru | | |

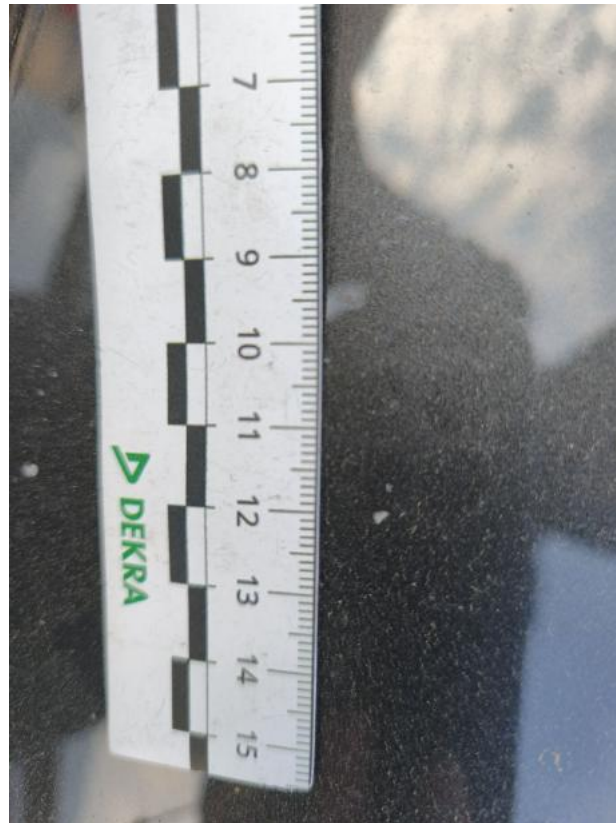
**Fot. 39**

Pokrywa komory silnika() - Rysa/odprysk 3

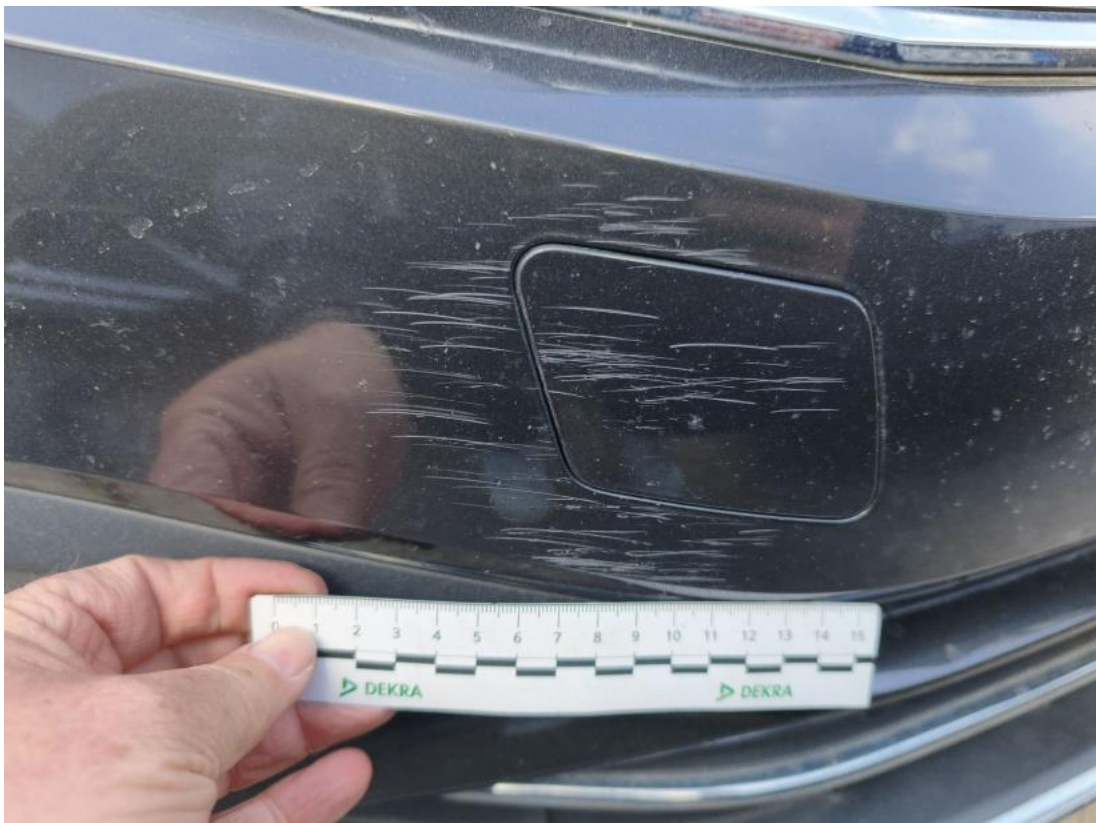
**Fot. 40**

| Poz. | Nazwa pozycji | Opis uszkodzeń | Kwalifik. | Naprawa [rbg] |
|---|---|---|---|---|
| 4 | Okładzina zderzaka przedniego | zarysowanie | NA | |

Zderzak - Rysa/odprysk 1

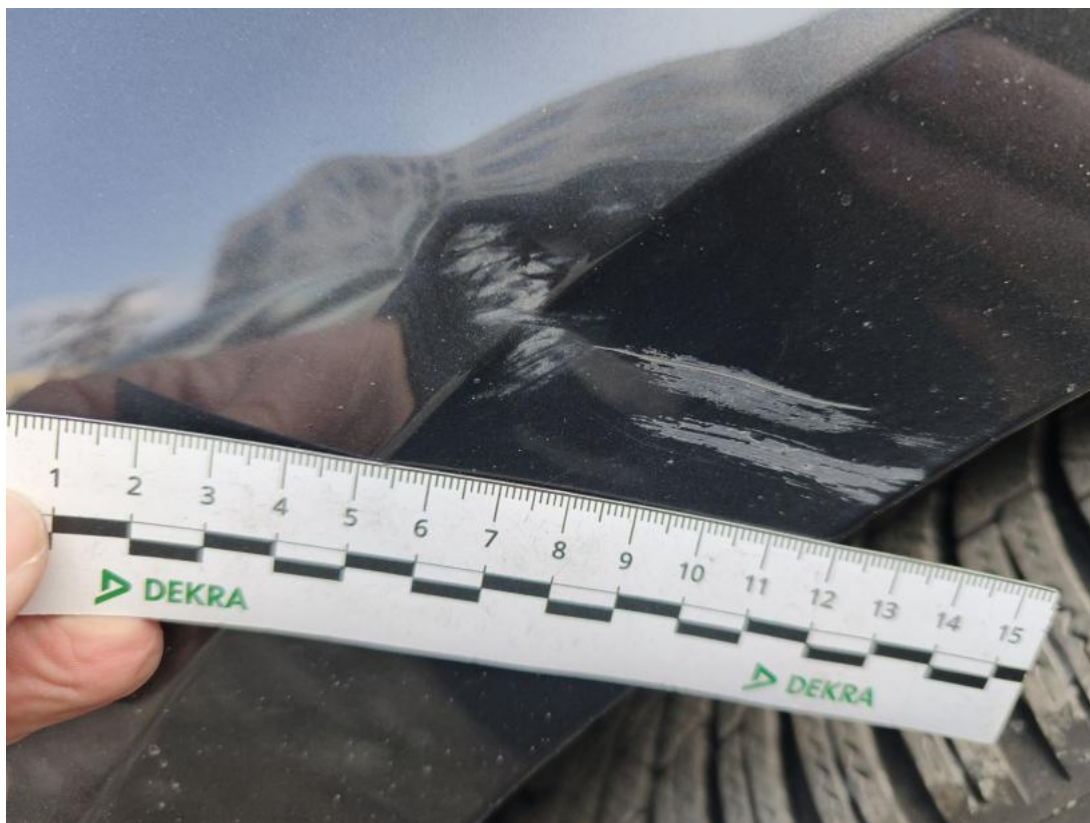
**Fot. 41**

Błotnik przedni P - Rysa/odprysk 1

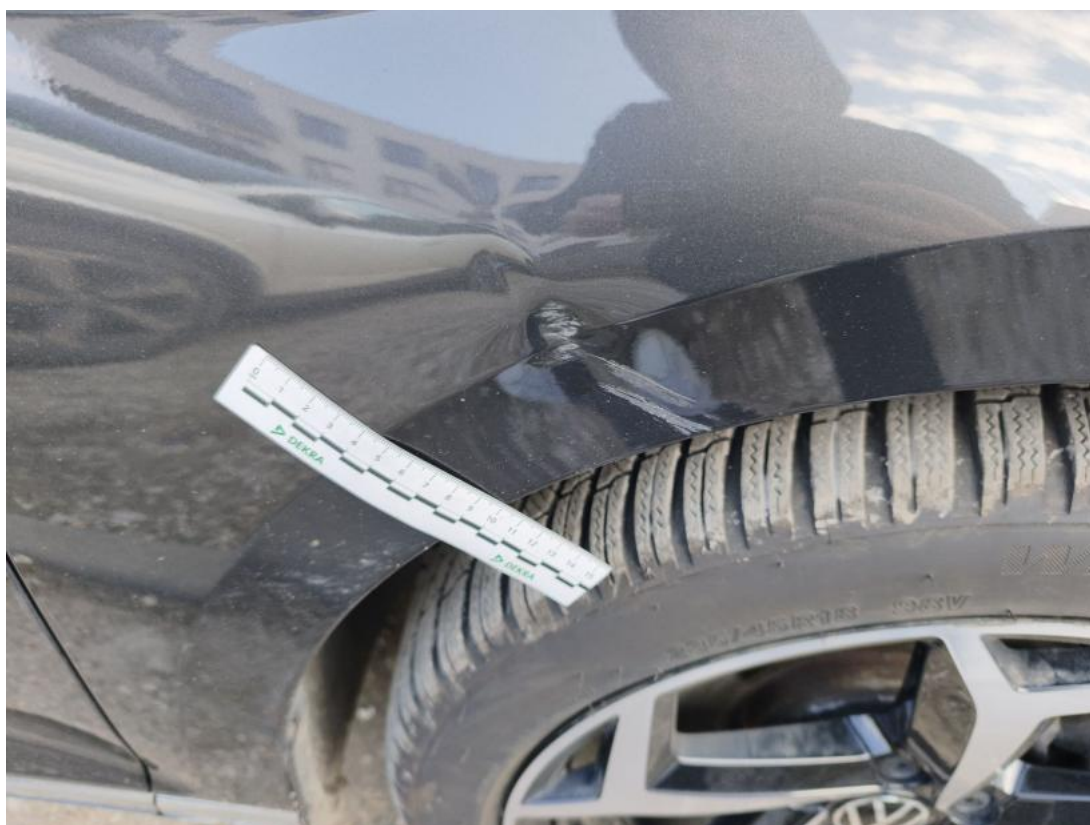
**Fot. 42**

| Poz. | Nazwa pozycji | Opis uszkodzeń | Kwalifik. | Naprawa [rbg] |
|---|---|---|---|---|
| 6 | Błotnik przedni R | wgniecenie | NA | 1.7 |

Błotnik przedni P - Wgniecenie/odkształcenie 1

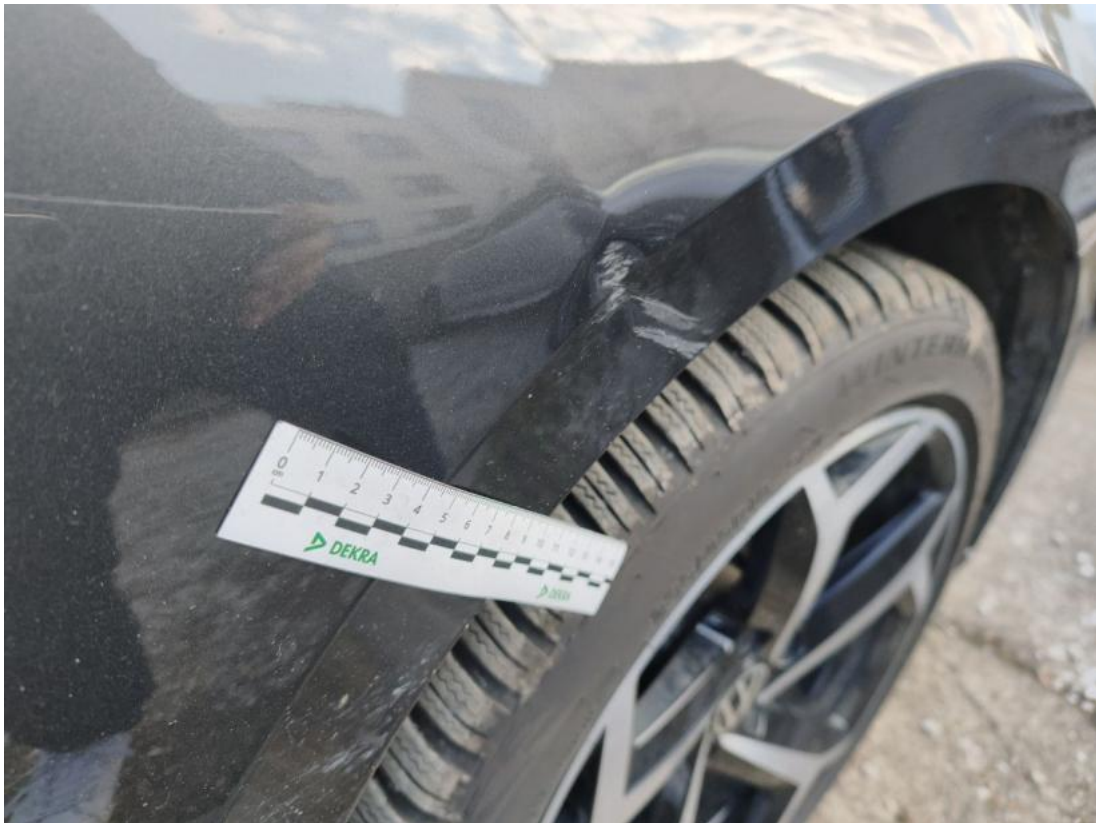
**Fot. 43**

Błotnik przedni P() - Wgniecenie/odkształcenie 3

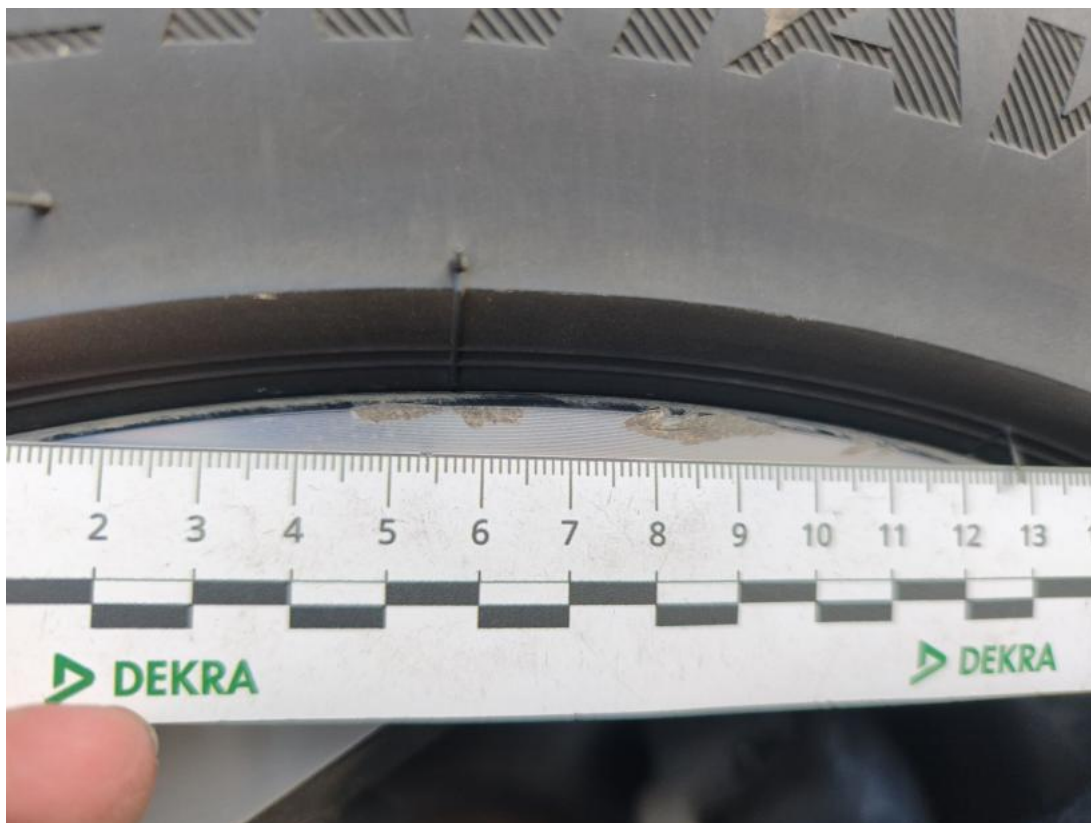
**Fot. 45**

| Poz. | Nazwa pozycji | Opis uszkodzeń | Kwalifik. | Naprawa [rbg] |
|---|---|---|---|---|
| 1 | Tarcza koła aluminiowa przód R | zarysowanie | WY | 0.5 |

Felga aluminiowa przednia P - Rysa/odprysk 1

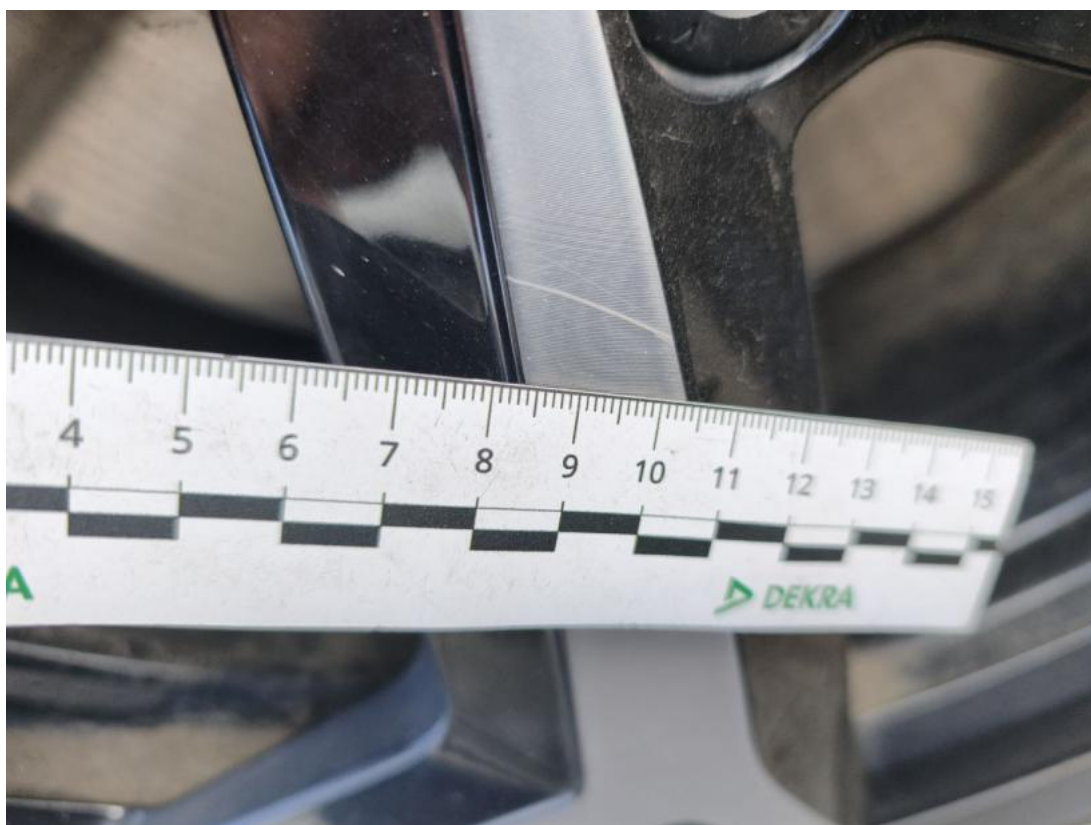
**Fot. 46**

Felga aluminiowa przednia P - Rysa/odprysk 2

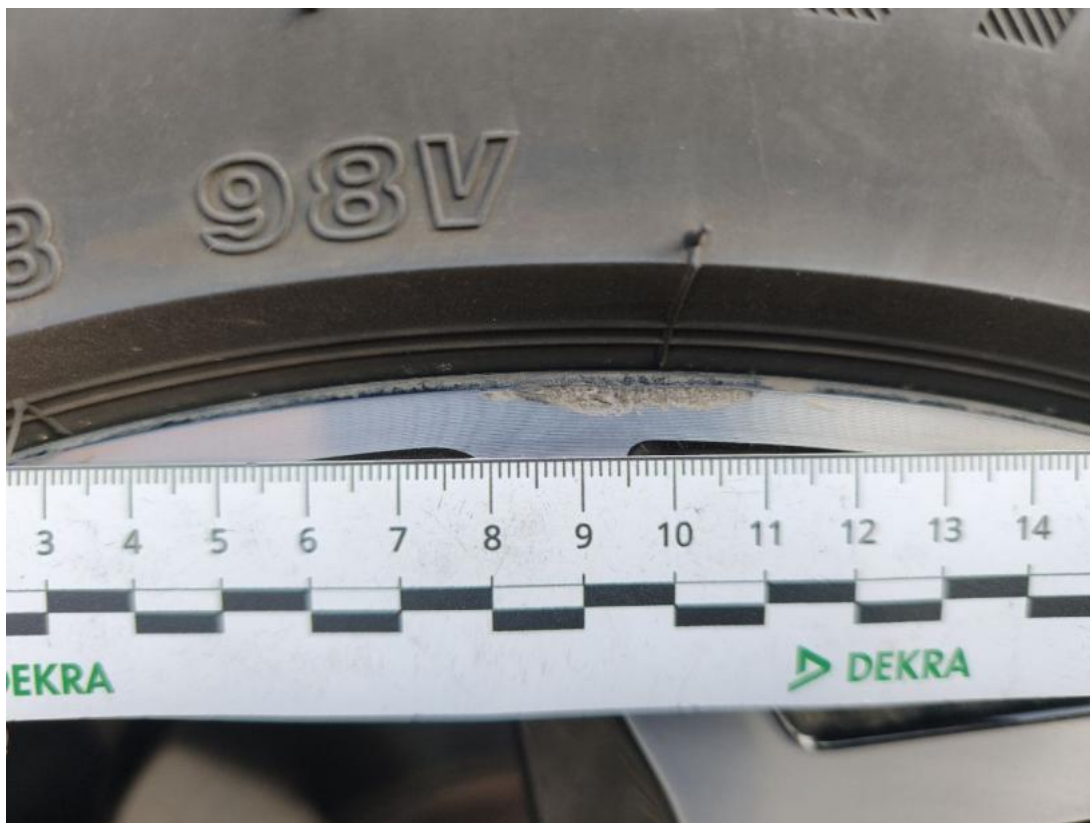
**Fot. 47**

Felga aluminiowa przednia P() - Rysa/odprysk 3

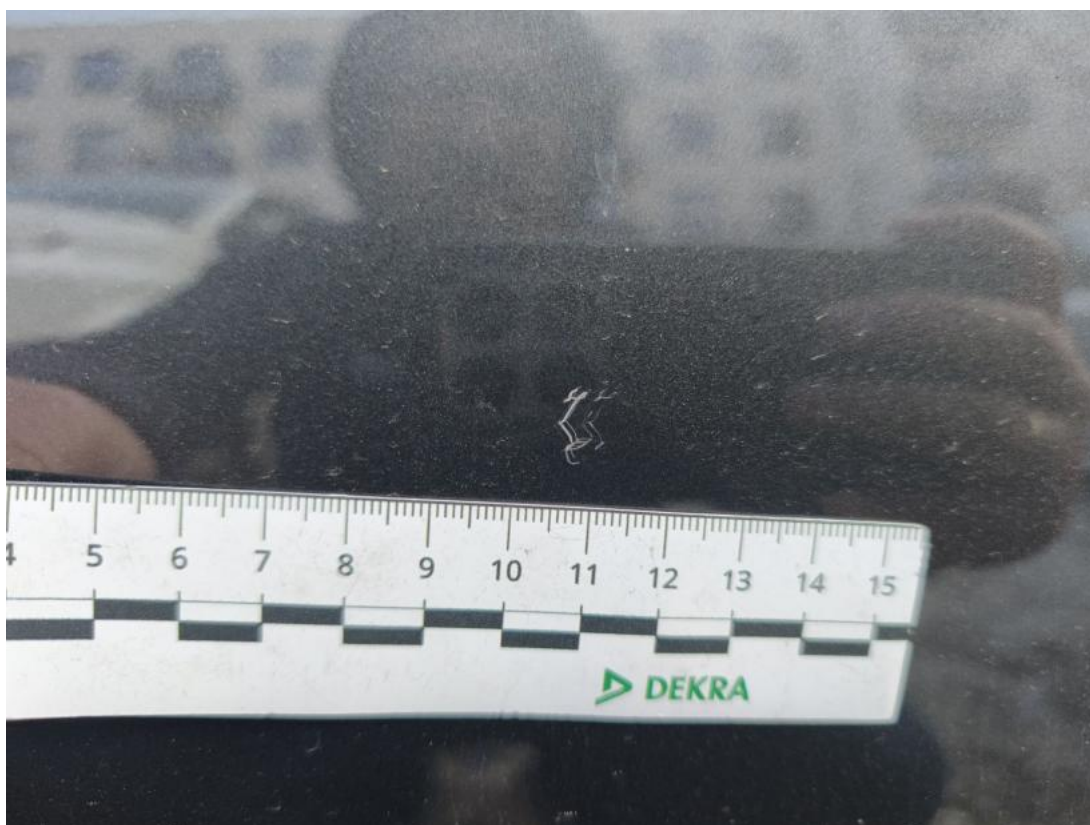
**Fot. 48**

| Poz. | Nazwa pozycji | Opis uszkodzeń | Kwalifik. | Naprawa [rbg] |
|---|---|---|---|---|
| 9 | Drzwi przednie (nieuzbrojone) R | odpryski lakieru | | |

Drzwi przednie P - Rysa/odprysk 1

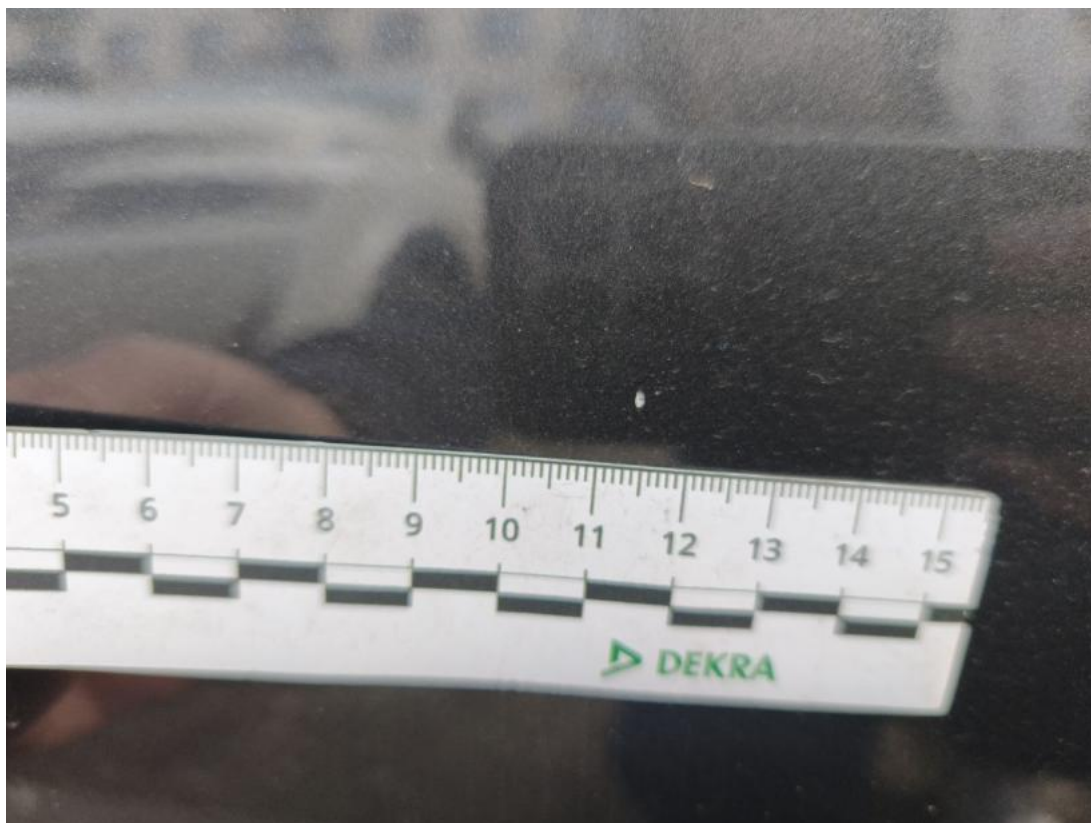
**Fot. 49**

Drzwi przednie P() - Rysa/odprysk 3

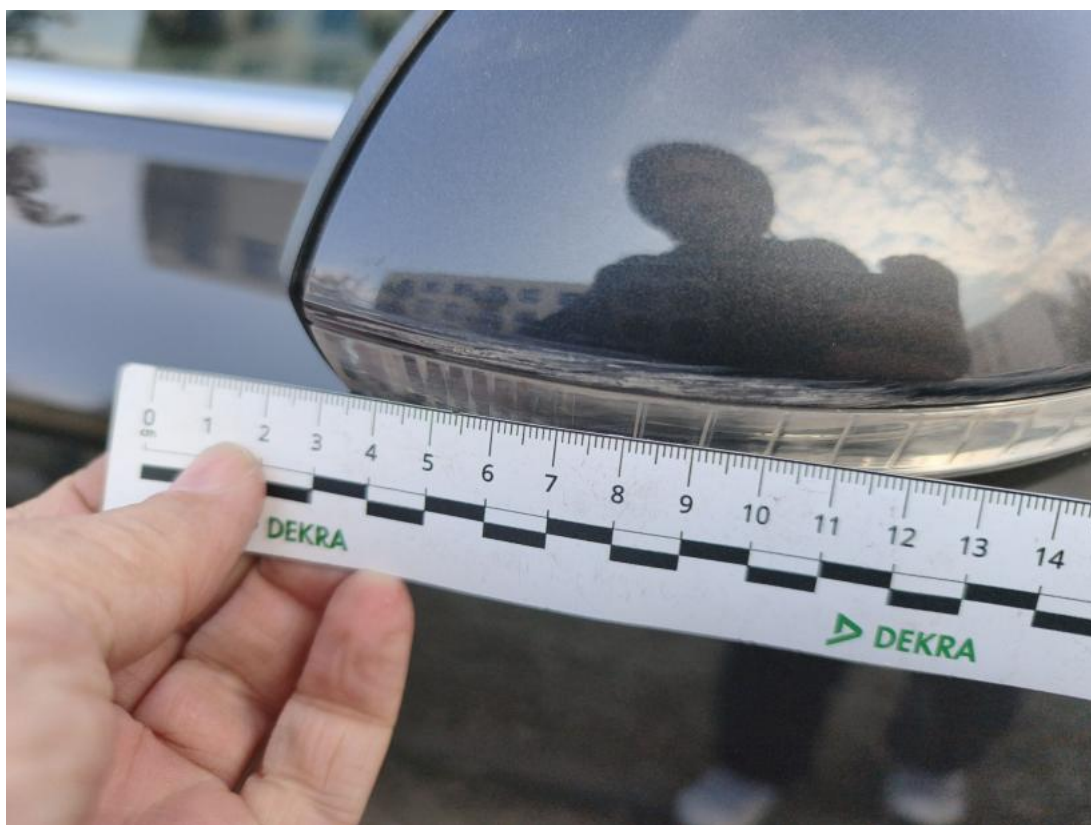
**Fot. 50**

| Poz. | Nazwa pozycji | Opis uszkodzeń | Kwalifik. | Naprawa [rbg] |
|---|---|---|---|---|
| 10 | Oslona lusterka zewnętrznego R | zarysowanie | | |

Obudowa lusterka zew P - Rysa/odprysk 1

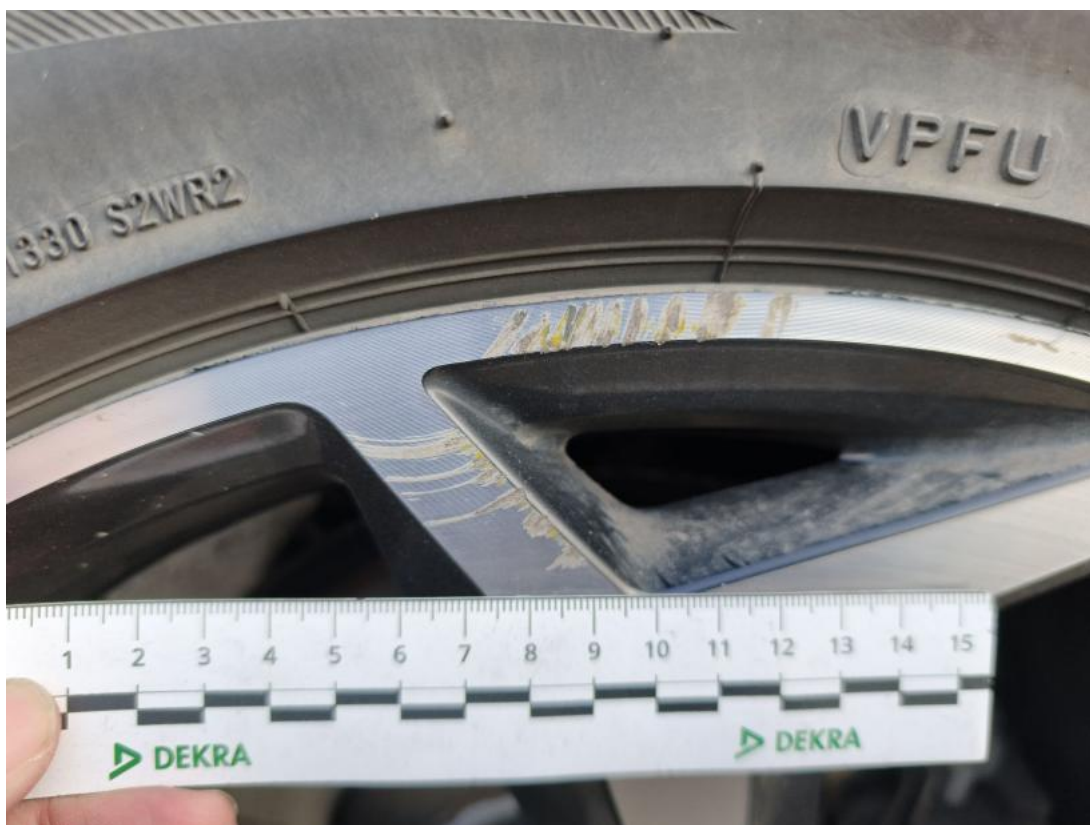
**Fot. 51**

| Poz. | Nazwa pozycji | Opis uszkodzeń | Kwalifik. | Naprawa [rbg] |
|---|---|---|---|---|
| 3 | Tarcza koła aluminiowa tył R | zarysowanie | WY | 0.3 |

Felga aluminiowa tylna P - Rysa/odprysk 1

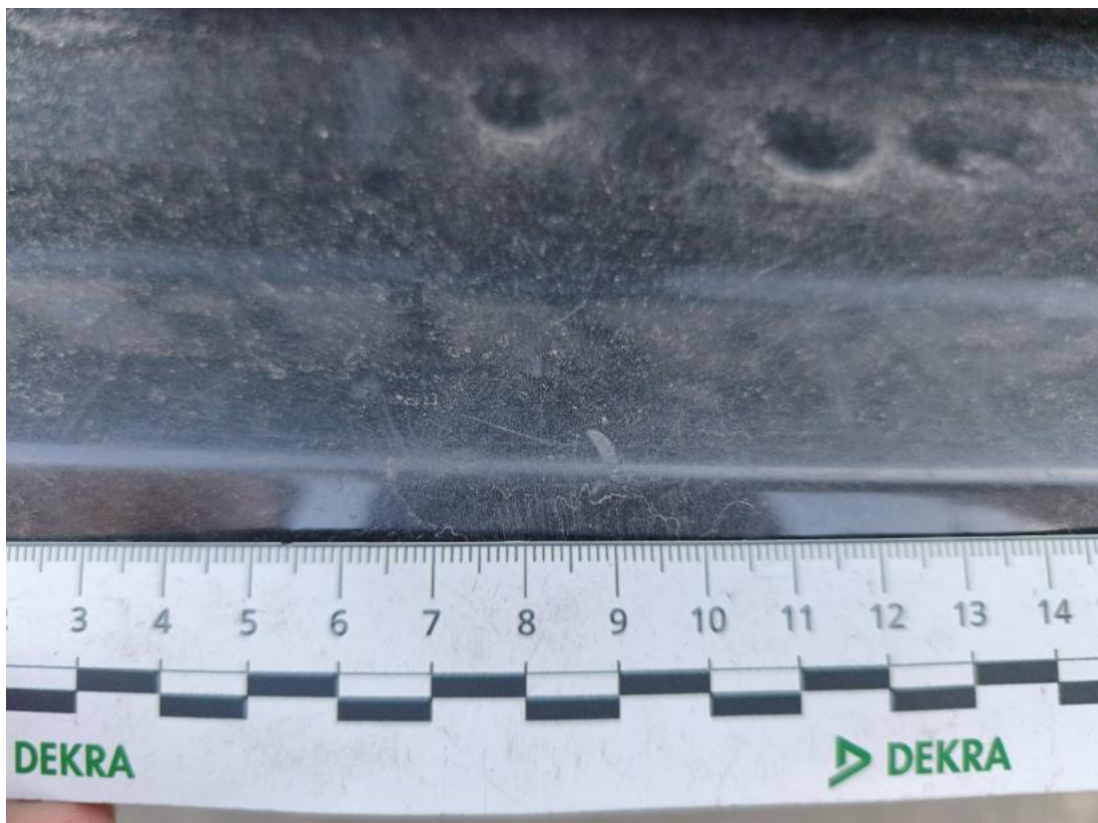
**Fot. 54**

| Poz. | Nazwa pozycji | Opis uszkodzeń | Kwalifik. | Naprawa [rbg] |
|---|---|---|---|---|
| 12 | Okładzina zderzaka tylnego | zarysowanie | | |

Zderzak tylny - Rysa/odprysk 1

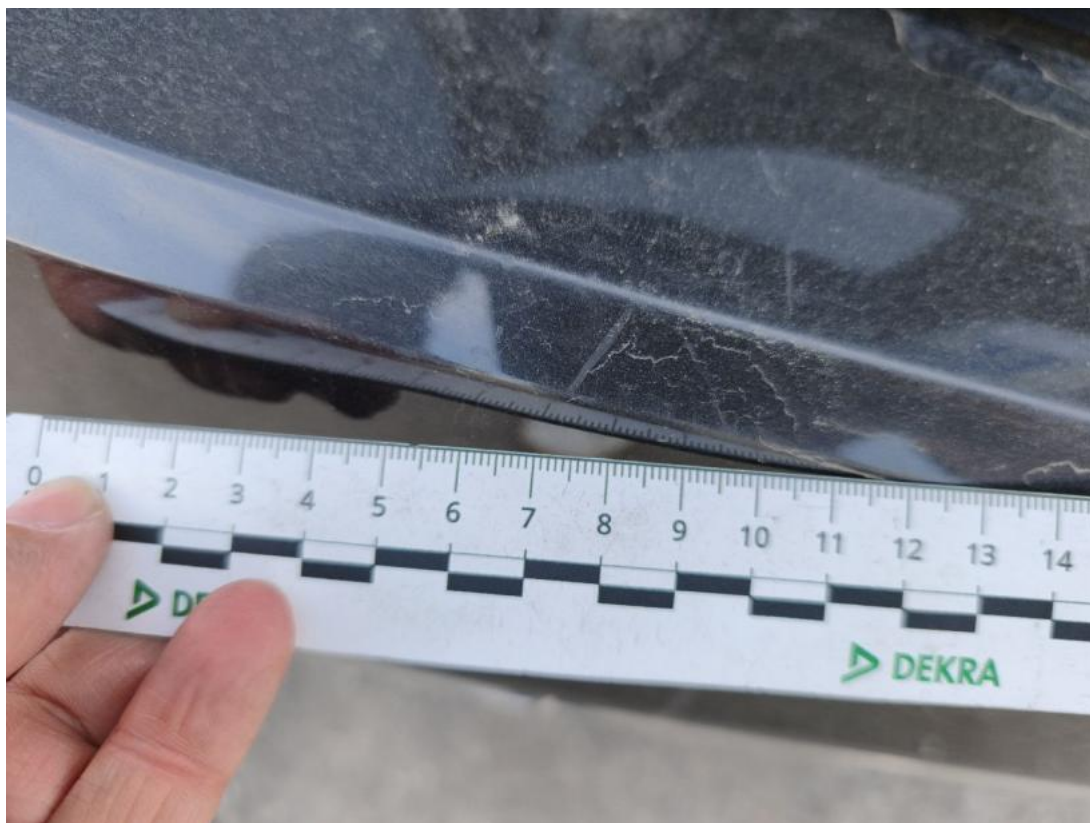
**Fot. 55**

Zderzak tylny - Rysa/odprysk 2

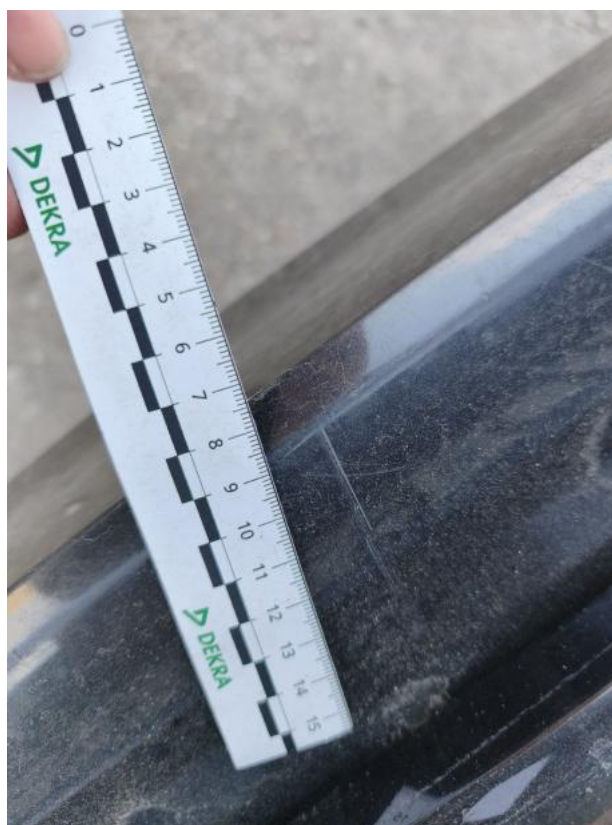
**Fot. 56**

Zderzak tylny() - Rysa/odprysk 3

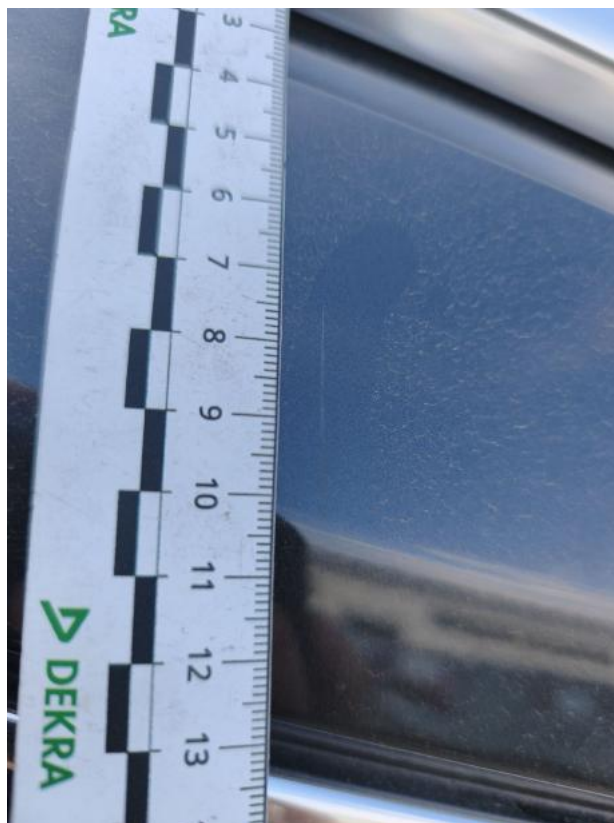
**Fot. 58**

Rama dachu L - Rysa/odprysk 1

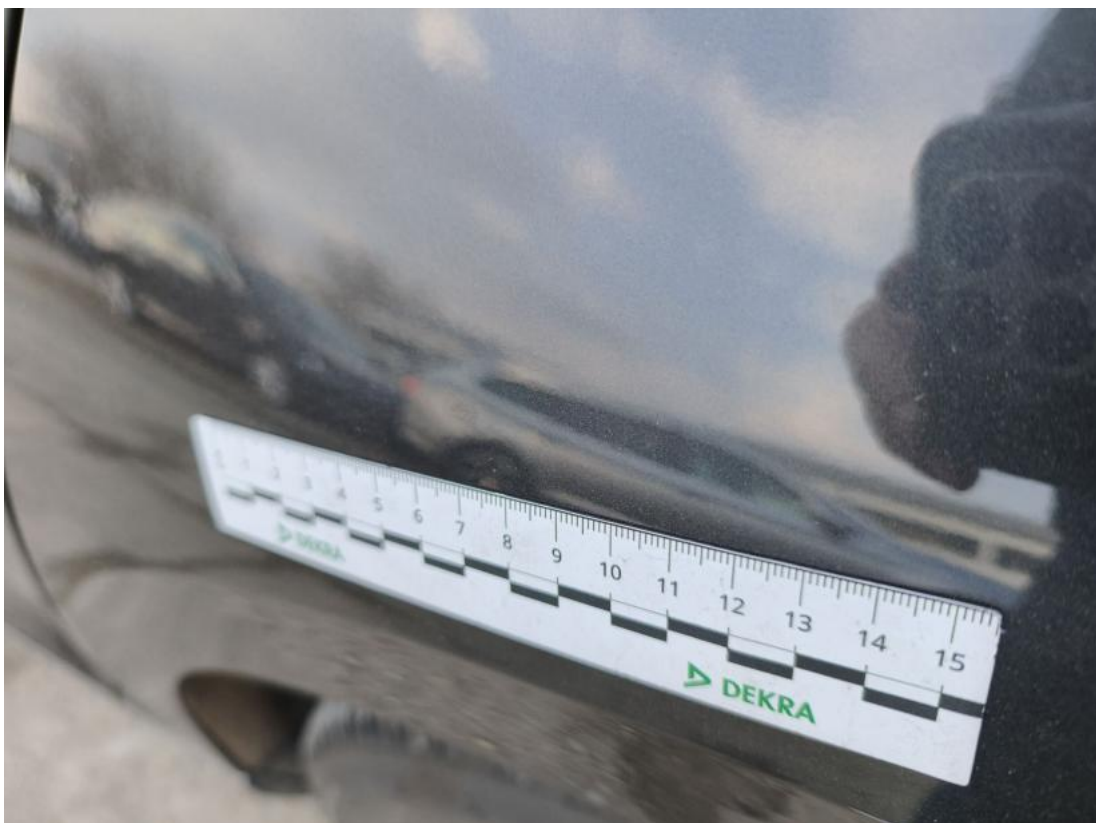
**Fot. 60**

Błotnik tylny L / Ściana boczna L - Wgniecenie/odkształcenie 1

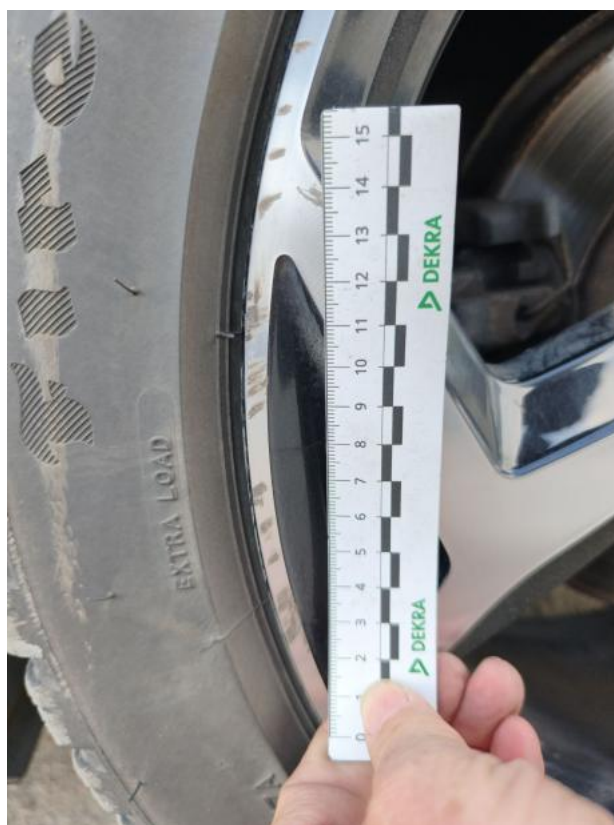
**Fot. 61**

| Poz. | Nazwa pozycji | Opis uszkodzeń | Kwalifik. | Naprawa [rbg] |
|---|---|---|---|---|
| 2 | Tarcza koła aluminiowa tył L | zarysowanie | WY | 0.5 |

Felga aluminiowa tylna L - Rysa/odprysk 1

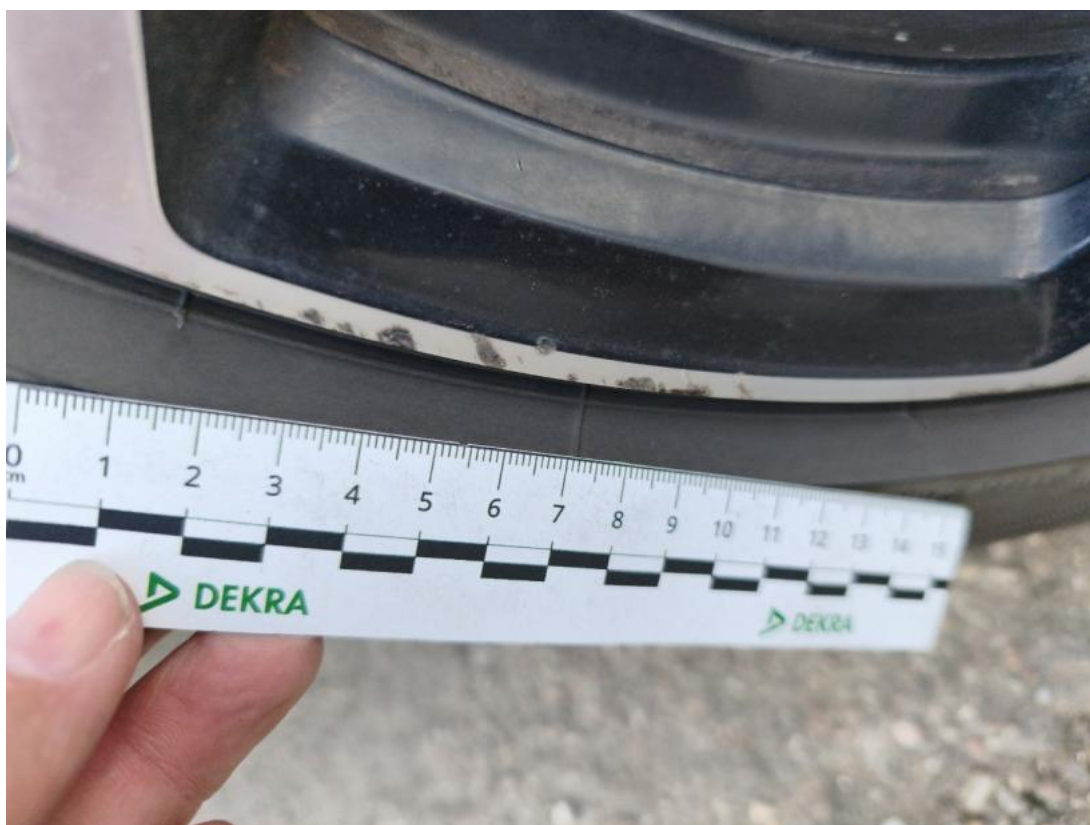
**Fot. 62**

Felga aluminiowa tylna L() - Rysa/odprysk 3

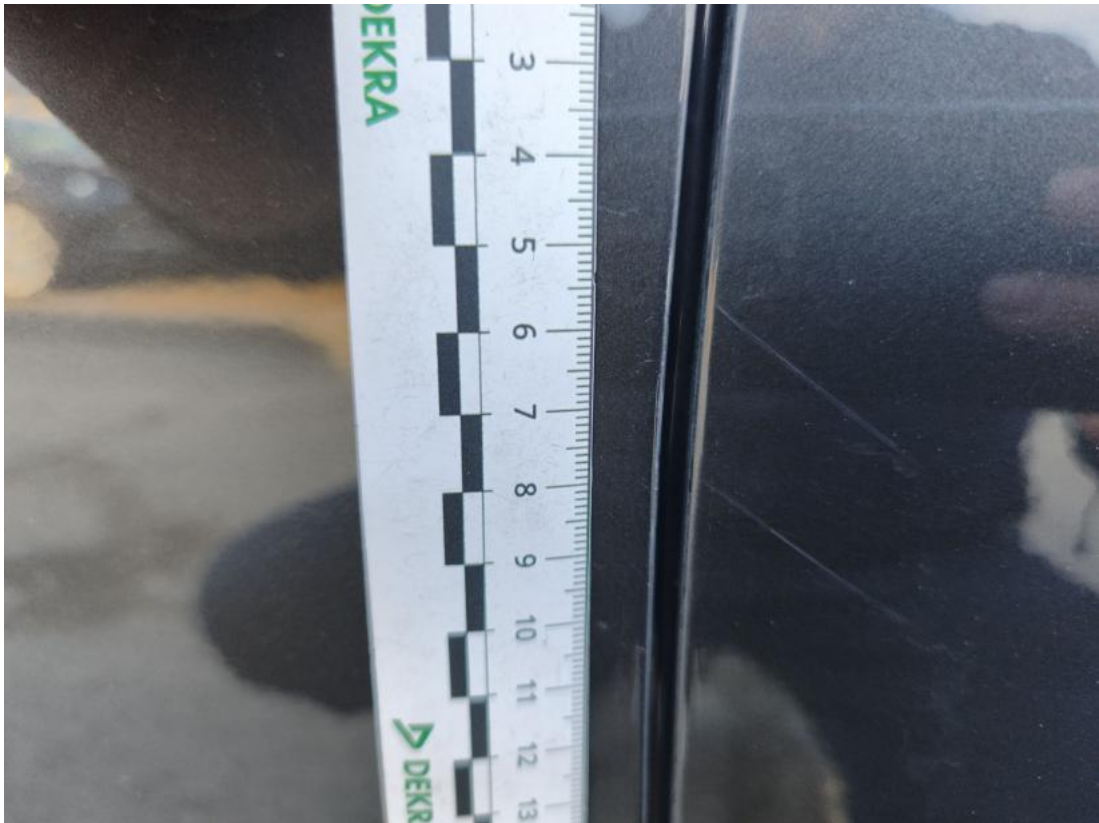
**Fot. 63**

| Poz. | Nazwa pozycji | Opis uszkodzeń | Kwalifik. | Naprawa [rbg] |
|---|---|---|---|---|
| 8 | Drzwi przednie (nieuzbrojone) L | wgniecenie, zarysowanie | | |

Drzwi przed L - Rysa/odprysk 1

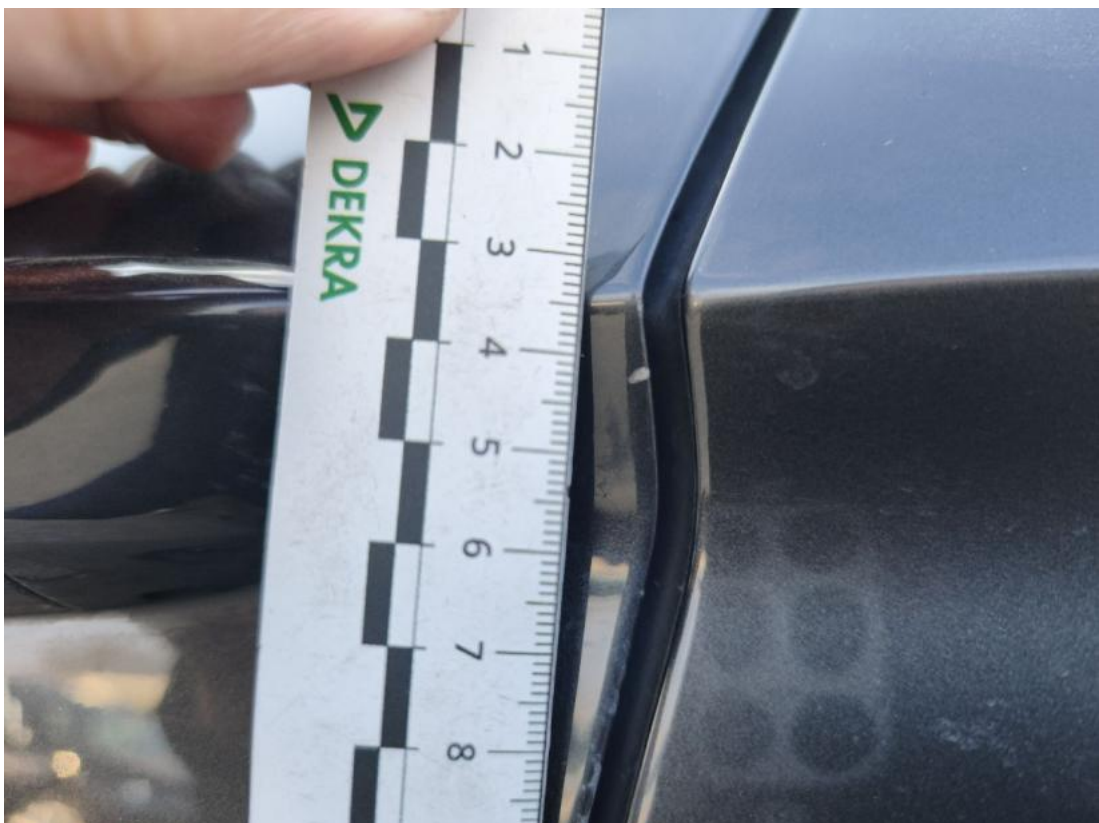
**Fot. 64**

Drzwi przed L() - Rysa/odprysk 3

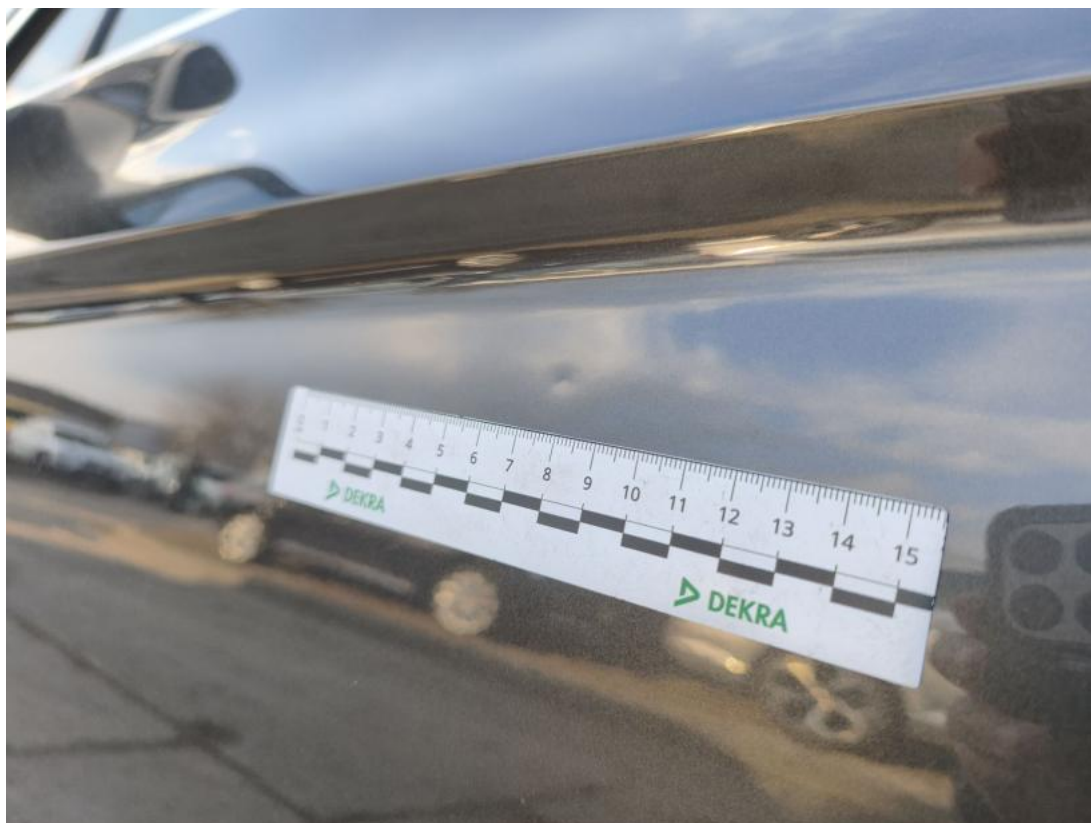
**Fot. 65**

Drzwi przed L - Wgniecenie/odkształcenie 1

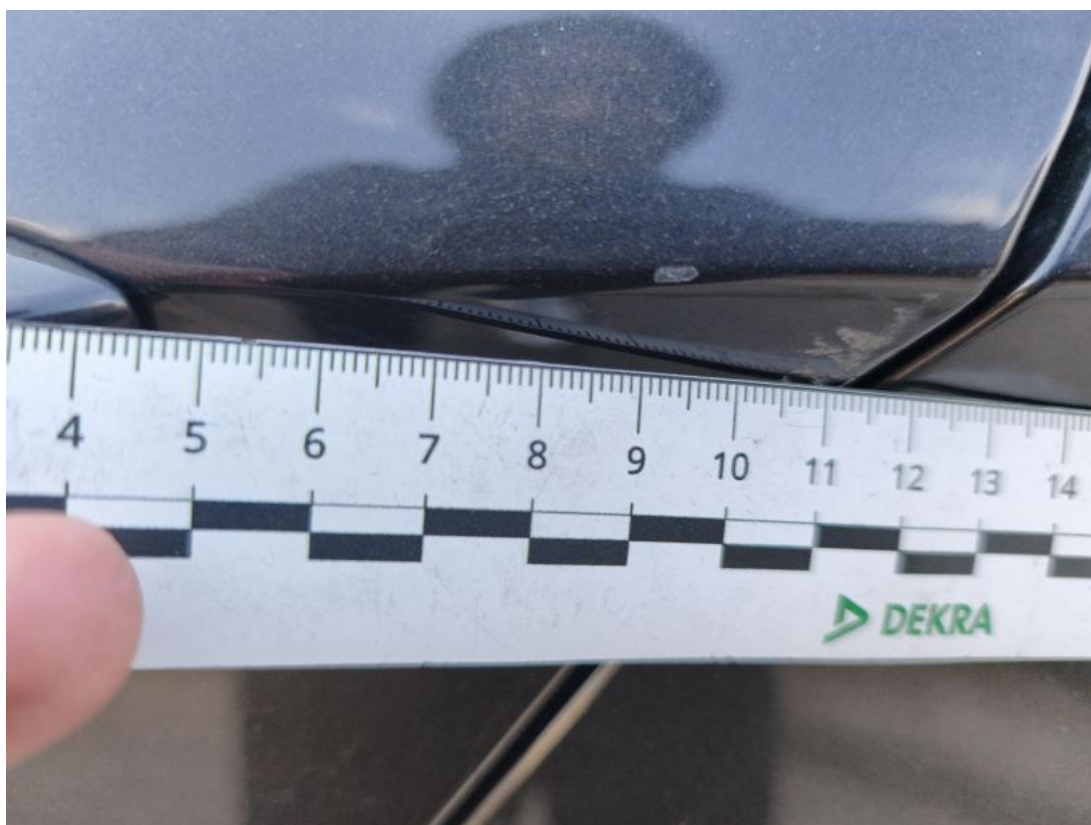
**Fot. 66**

| Poz. | Nazwa pozycji | Opis uszkodzeń | Kwalifik. | Naprawa [rbg] |
|---|---|---|---|---|
| 11 | Drzwi tylne (nieuzbrojone) L | odpryski lakieru | | |

Drzwi tylne L - Rysa/odprysk 1

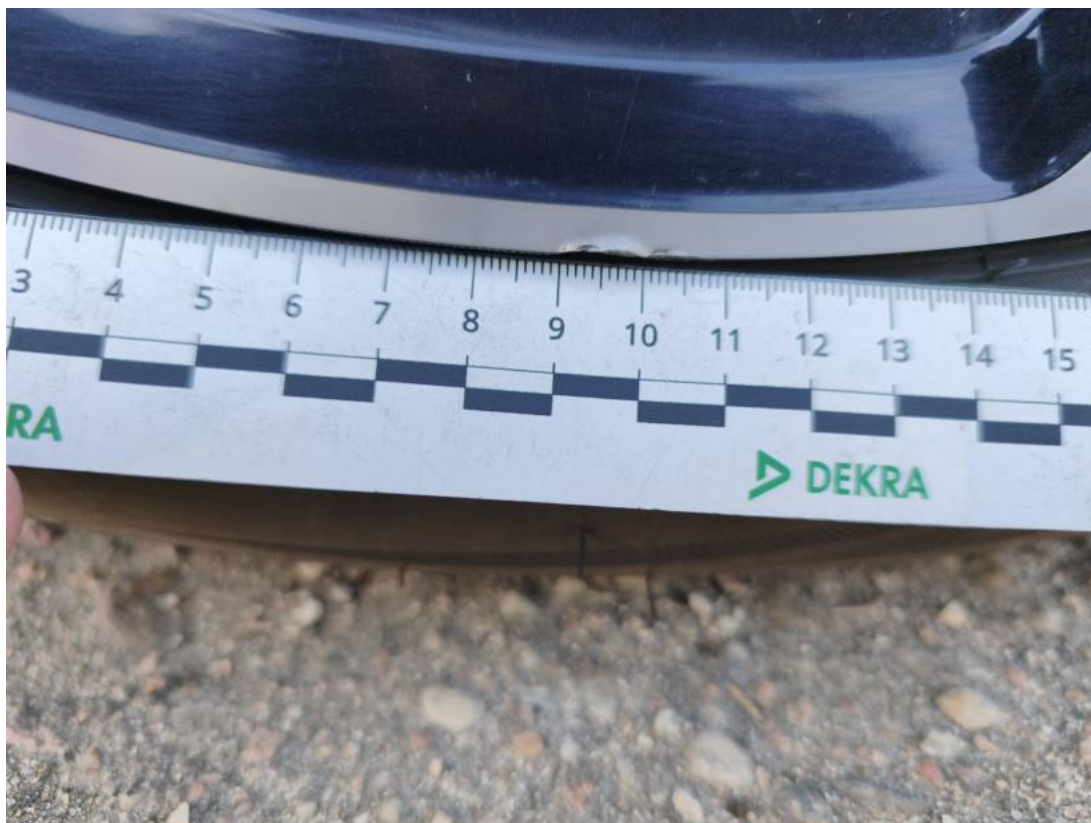
**Fot. 67**

| Poz. | Nazwa pozycji | Opis uszkodzeń | Kwalifik. | Naprawa [rbg] |
|---|---|---|---|---|
| 14 | Tarcza koła aluminiowa przód L | zarysowanie | | |

Felga Aluminiowa przednia L - Rysa/odprysk 1
