## Raport z oględzin pojazdu

| Numer raportu | 08912/12/25-15201 | Data raportu | 22-12-2025 |

| Marka, model | NISSAN Leaf 17-22 |
| Numer rejestracyjny | DB3088K |

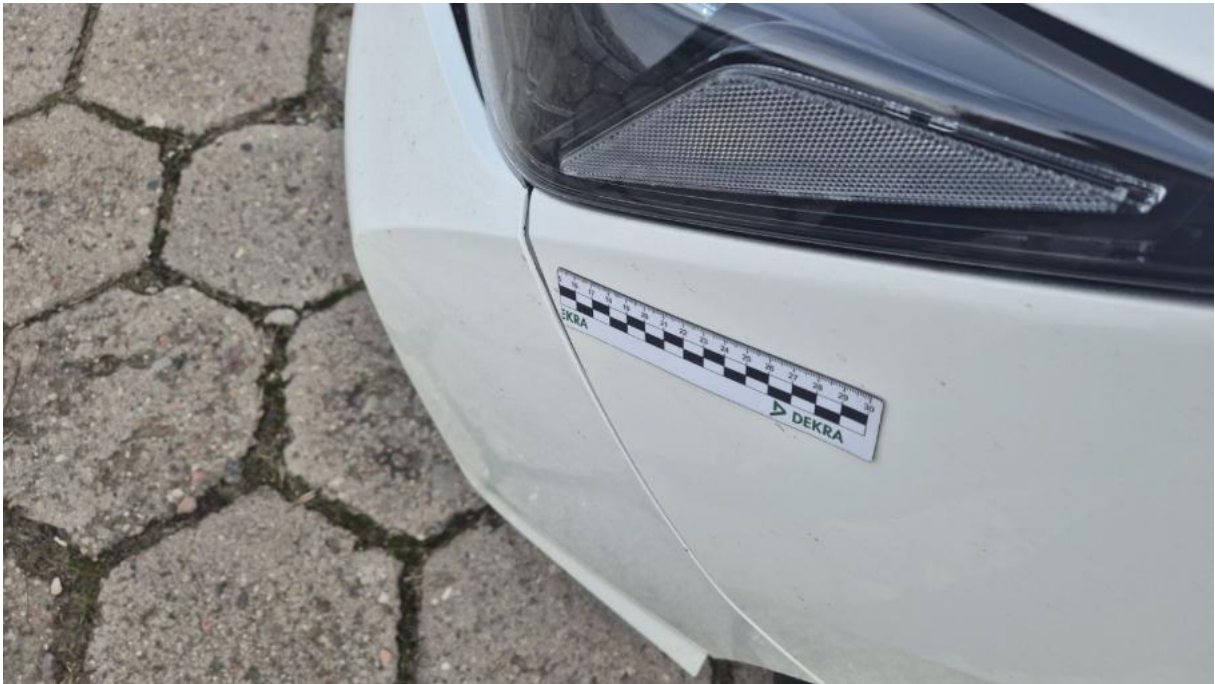
**Fot. 37**

| Poz. | Nazwa pozycji | Opis uszkodzeń | Kwalifik. | Naprawa [rbg] |
|---|---|---|---|---|
| 2 | Okładzina zderzaka przedniego | inne | NA | 0.2 |

Zderzak - Inne 1

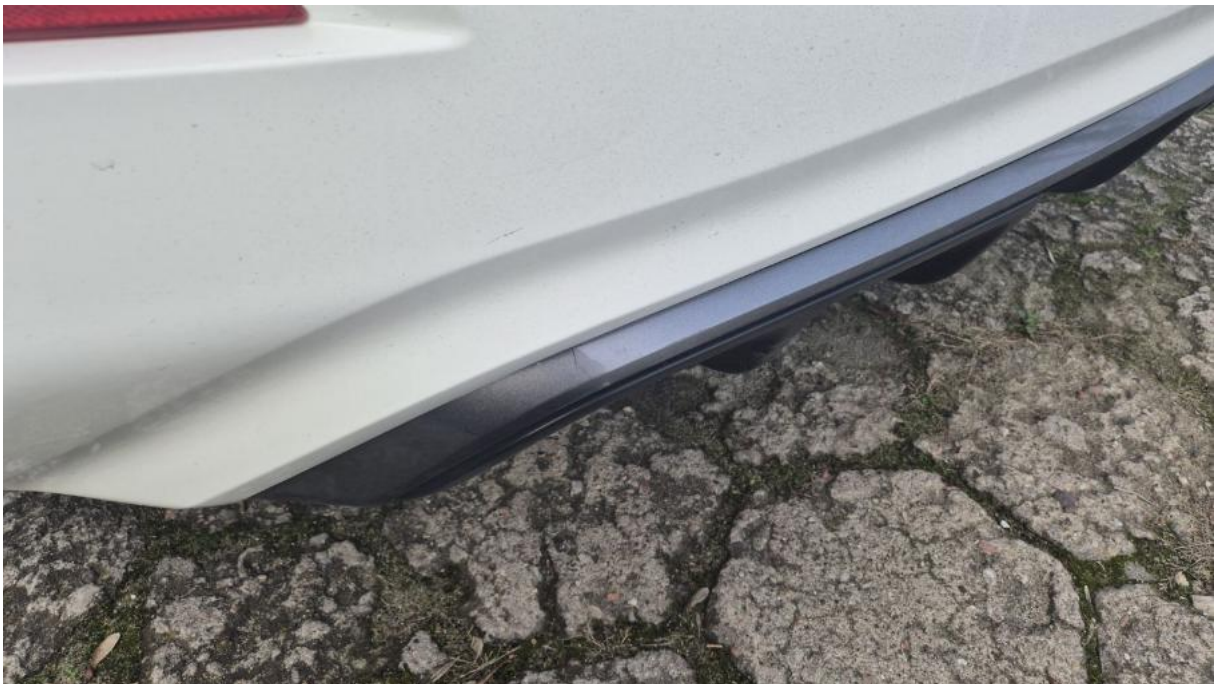
**Fot. 38**

Spojler zderzaka tylnego - zdjęcie poglądowe 1

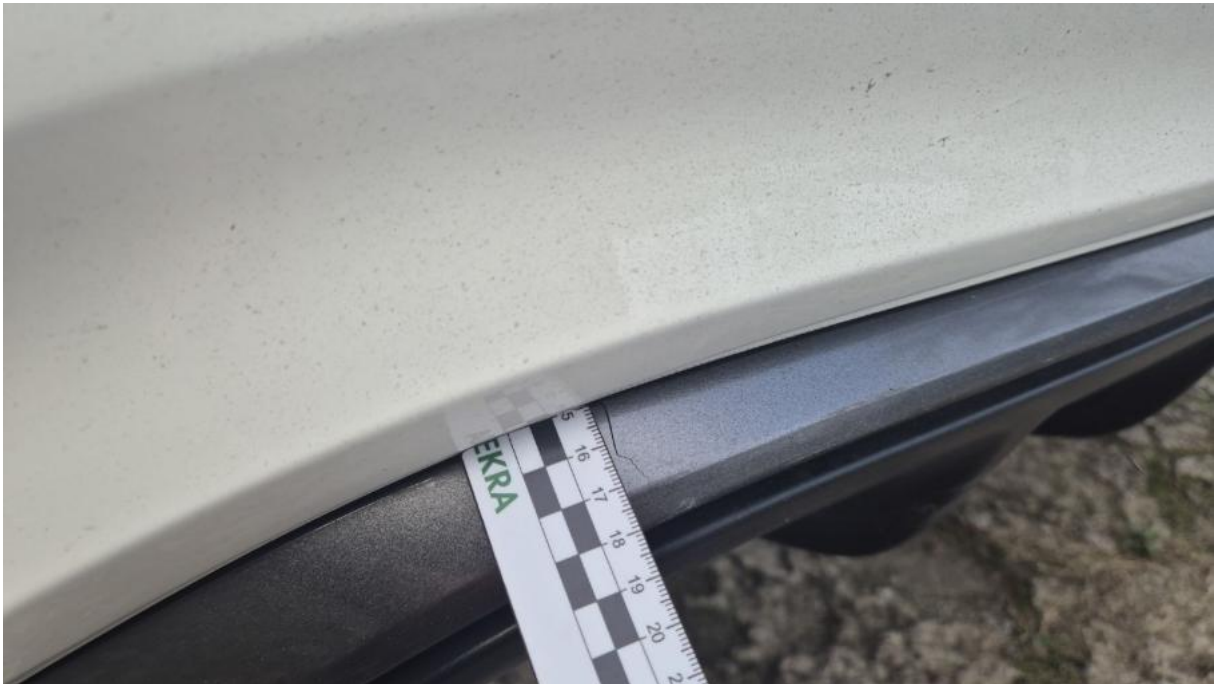
**Fot. 39**

| Poz. | Nazwa pozycji | Opis uszkodzeń | Kwalifik. | Naprawa [rbg] |
|---|---|---|---|---|
| 1 | Listwa ozdobna zderzaka tylnego, dolna | pęknięcie | WY | 0.5 |

Spojler zderzaka tylnego - Pęknięcie/rozerwanie 1

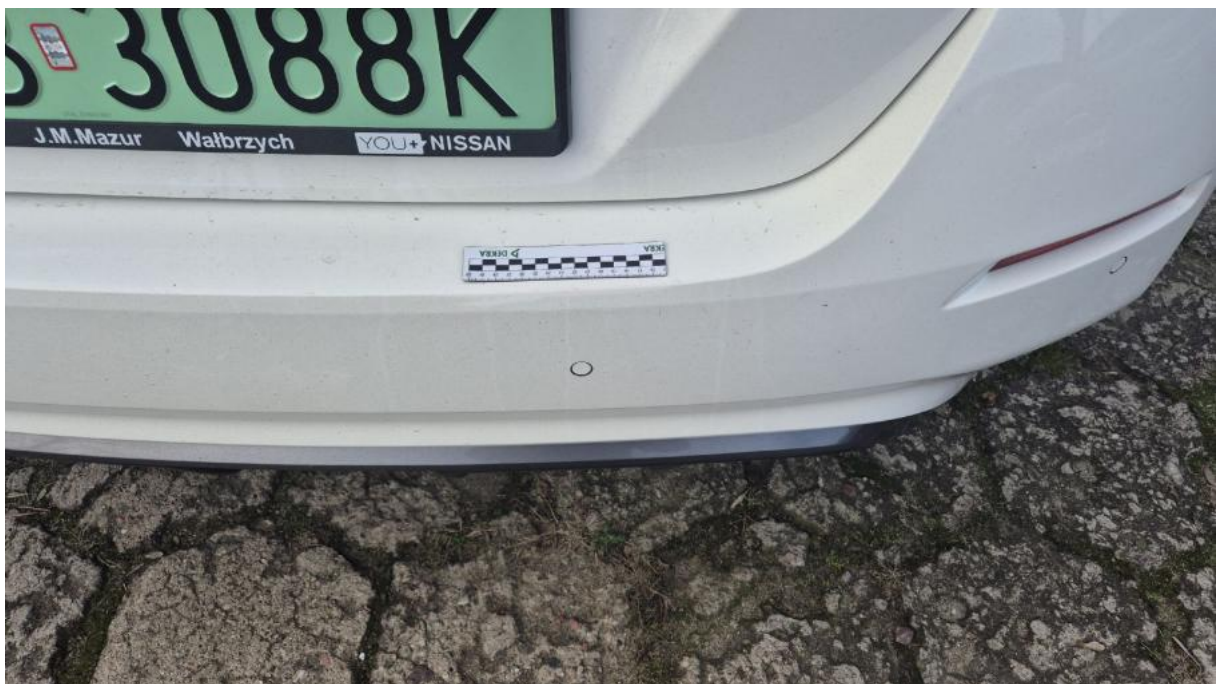
**Fot. 40**

Zderzak tylny - zdjęcie poglądowe 1

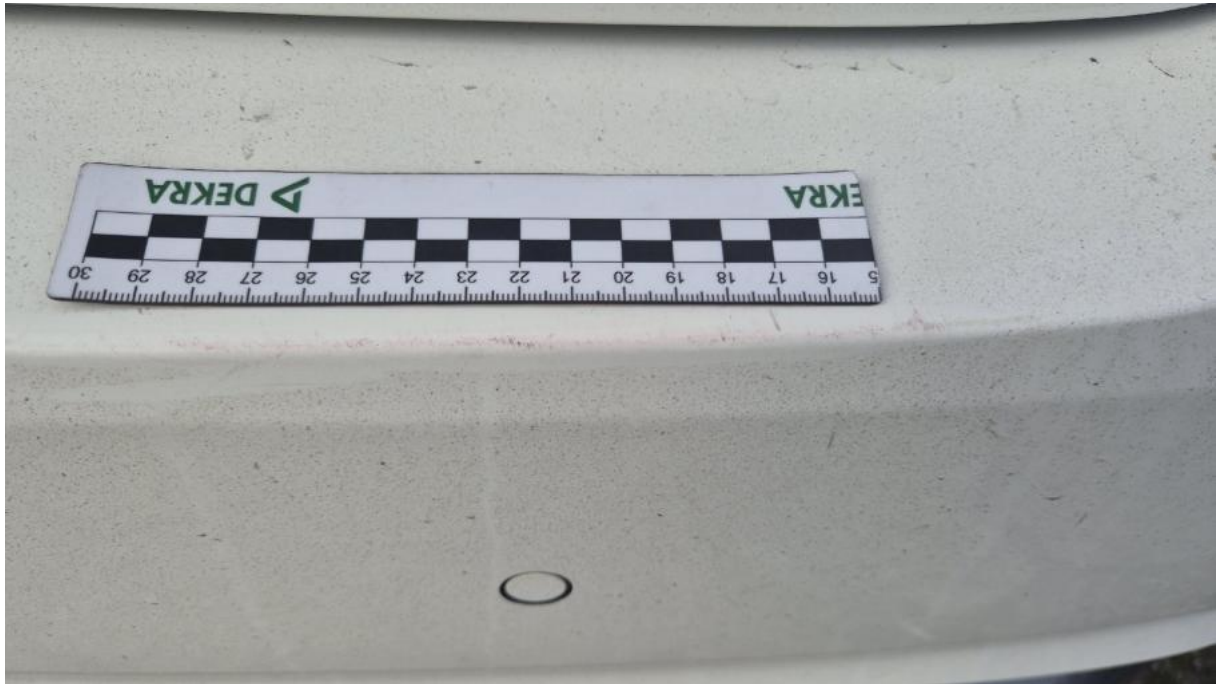
**Fot. 41**

| Poz. | Nazwa pozycji | Opis uszkodzeń | Kwalifik. | Naprawa [rbg] |
|---|---|---|---|---|
| 4 | Okładzina zderzaka tylnego | inne | | |

Zderzak tylny - Inne 1

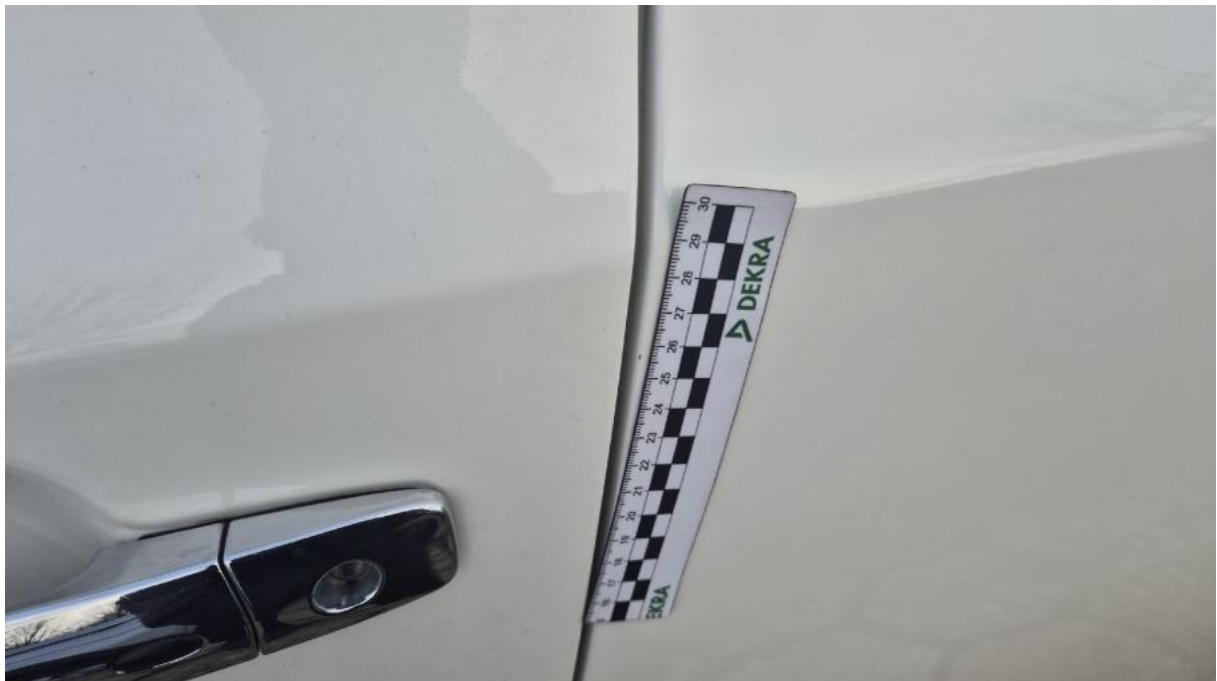
**Fot. 42**

| Poz. | Nazwa pozycji | Opis uszkodzeń | Kwalifik. | Naprawa [rbg] |
|---|---|---|---|---|
| 3 | Poszycie drzwi tylnych L | odpryski lakieru | | |

Drzwi tylne L - Rysa/odprysk 1
