## Raport z oględzin pojazdu

| Numer raportu | 440497/8/26-9571 | Data raportu | 19-08-2026 |

| Marka, model | VOLKSWAGEN Passat [B8] 1... |
| Numer rejestracyjny | WU0572K |

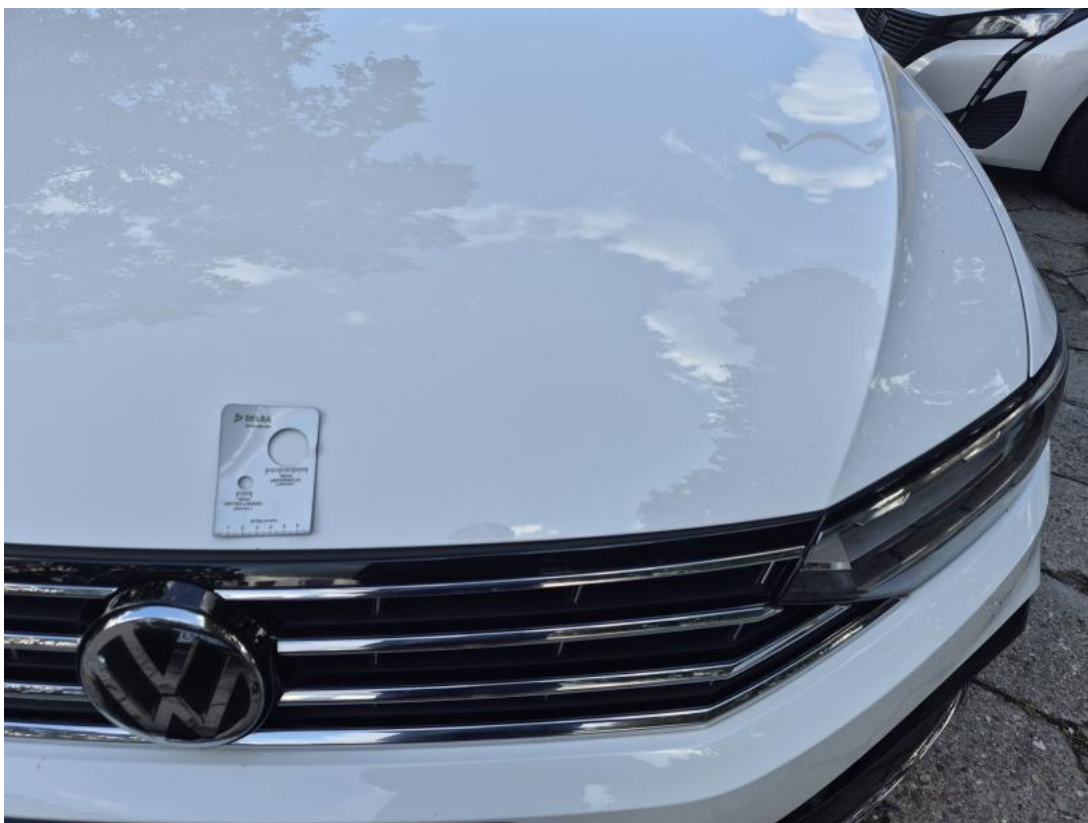
**Fot. 39**

| Poz. | Nazwa pozycji | Opis uszkodzeń | Kwalifik. | Naprawa [rbg] |
|---|---|---|---|---|
| 3 | Pokrywa przednia | rysa/odprysk | | |

Pokrywa komory silnika - Rysa/odprysk 1

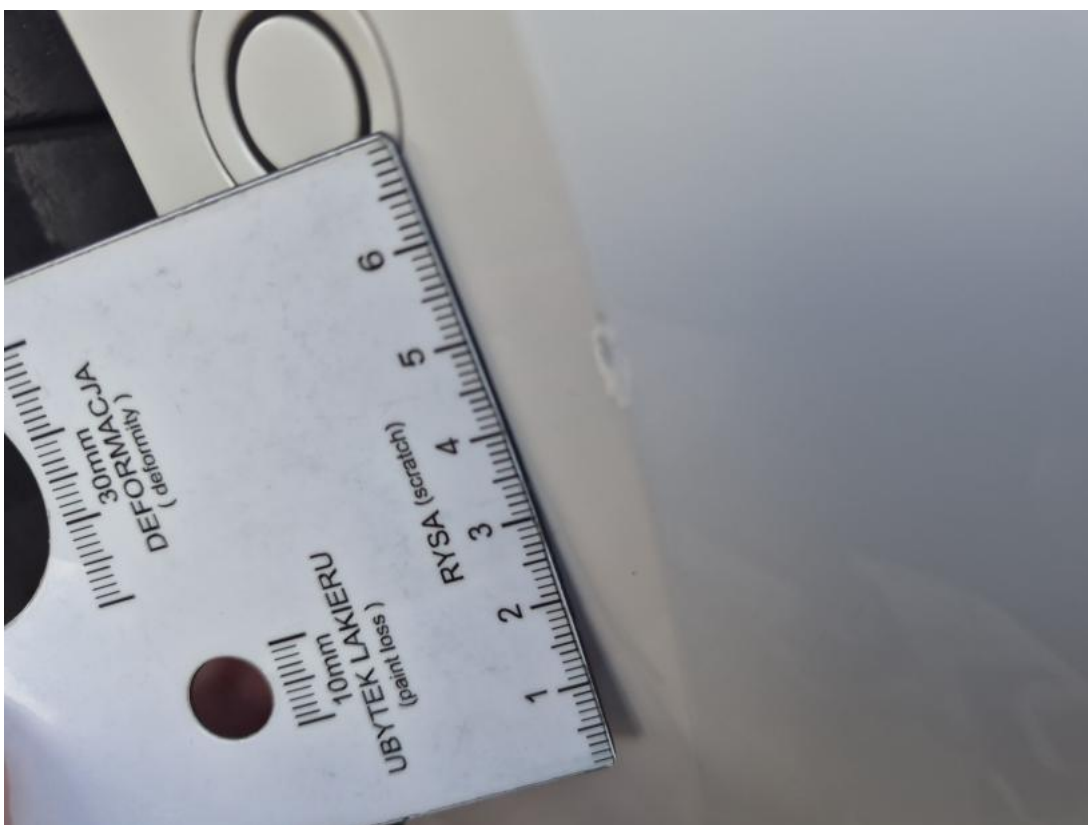
**Fot. 40**

| Poz. | Nazwa pozycji | Opis uszkodzeń | Kwalifik. | Naprawa [rbg] |
|---|---|---|---|---|
| 2 | Okładzina zderzaka przedniego | rysa/odprysk | | |

Zderzak - Rysa/odprysk 1

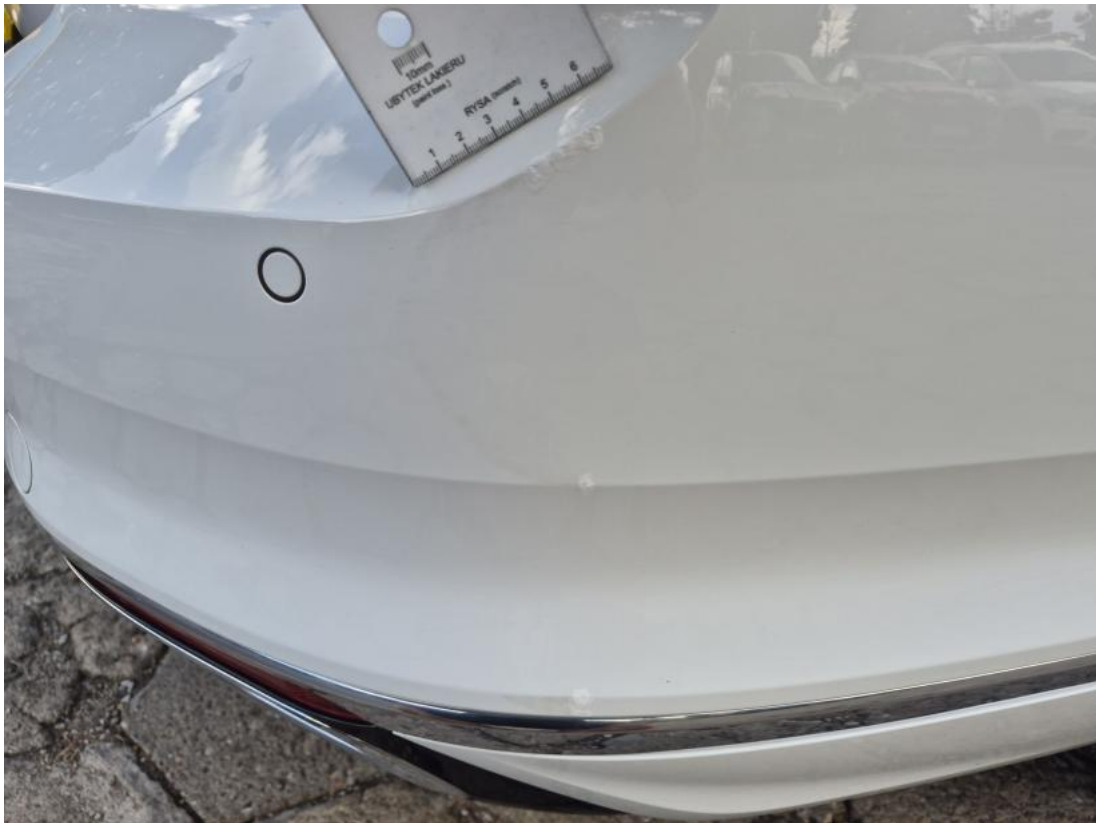
**Fot. 43**

| Poz. | Nazwa pozycji | Opis uszkodzeń | Kwalifik. | Naprawa [rbg] |
|---|---|---|---|---|
| 5 | Okładzina zderzaka tylnego | rysa/odprysk, rysa/odprysk, rysa/odprysk | | |

Zderzak tylny - Rysa/odprysk 1

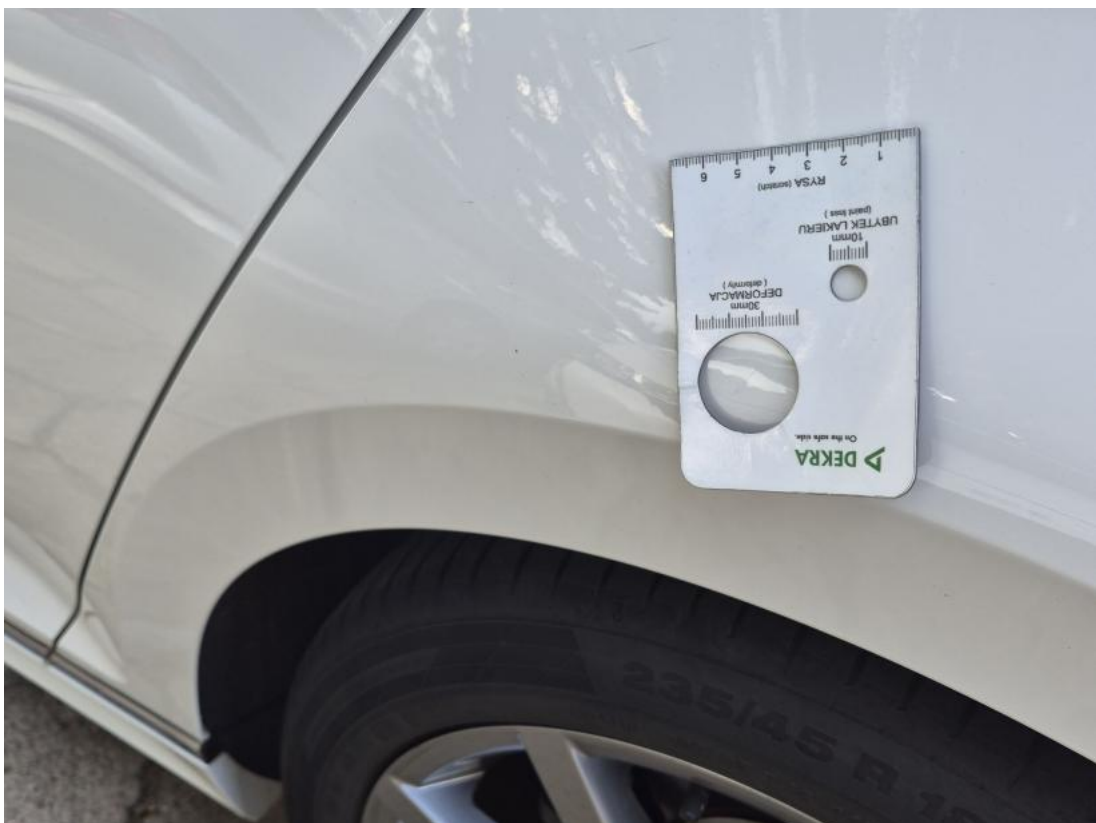
**Fot. 44**

| Poz. | Nazwa pozycji | Opis uszkodzeń | Kwalifik. | Naprawa [rbg] |
|---|---|---|---|---|
| 6 | Łotnik tylny L | wgniecenie/odkształcenie | | |

Błotnik tylny L / Ściana boczna L - Wgniecenie/odkształcenie 1

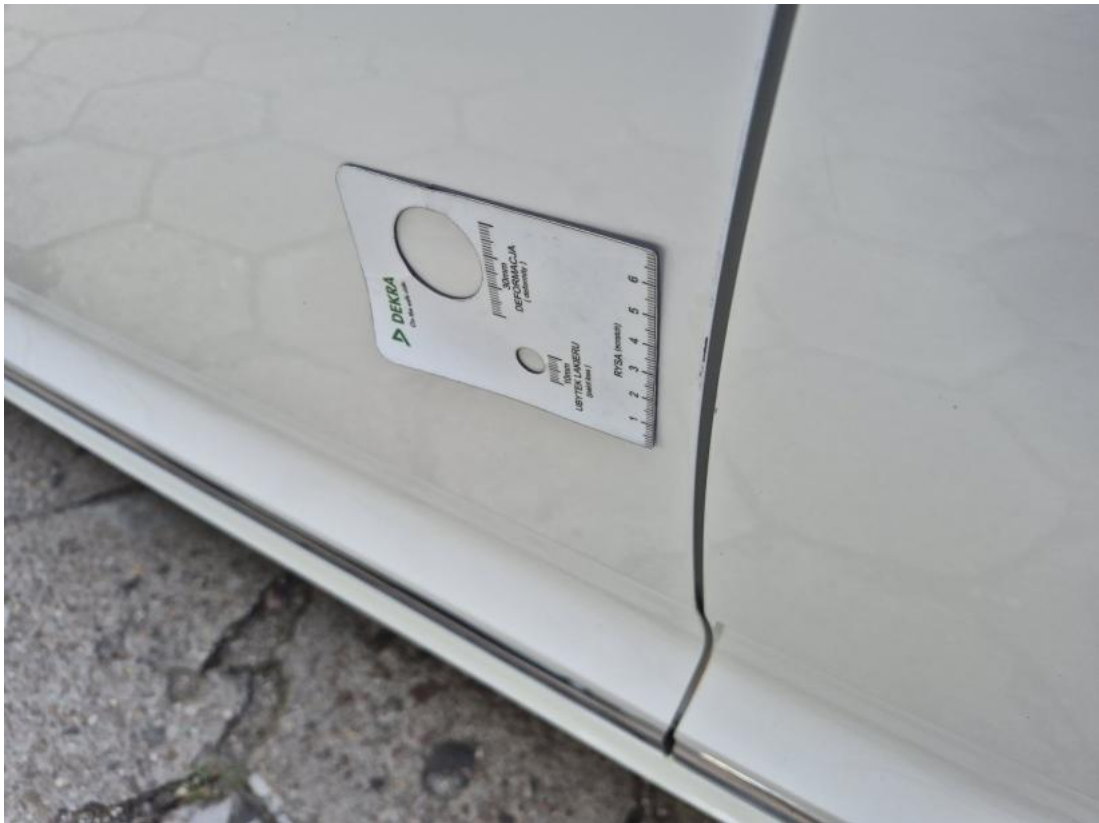
**Fot. 45**

| Poz. | Nazwa pozycji | Opis uszkodzeń | Kwalifik. | Naprawa [rbg] |
|---|---|---|---|---|
| 4 | Drzwi przednie (nieuzbrojone) L | rysa/odprysk | | |

Drzwi przed L - Rysa/odprysk 1

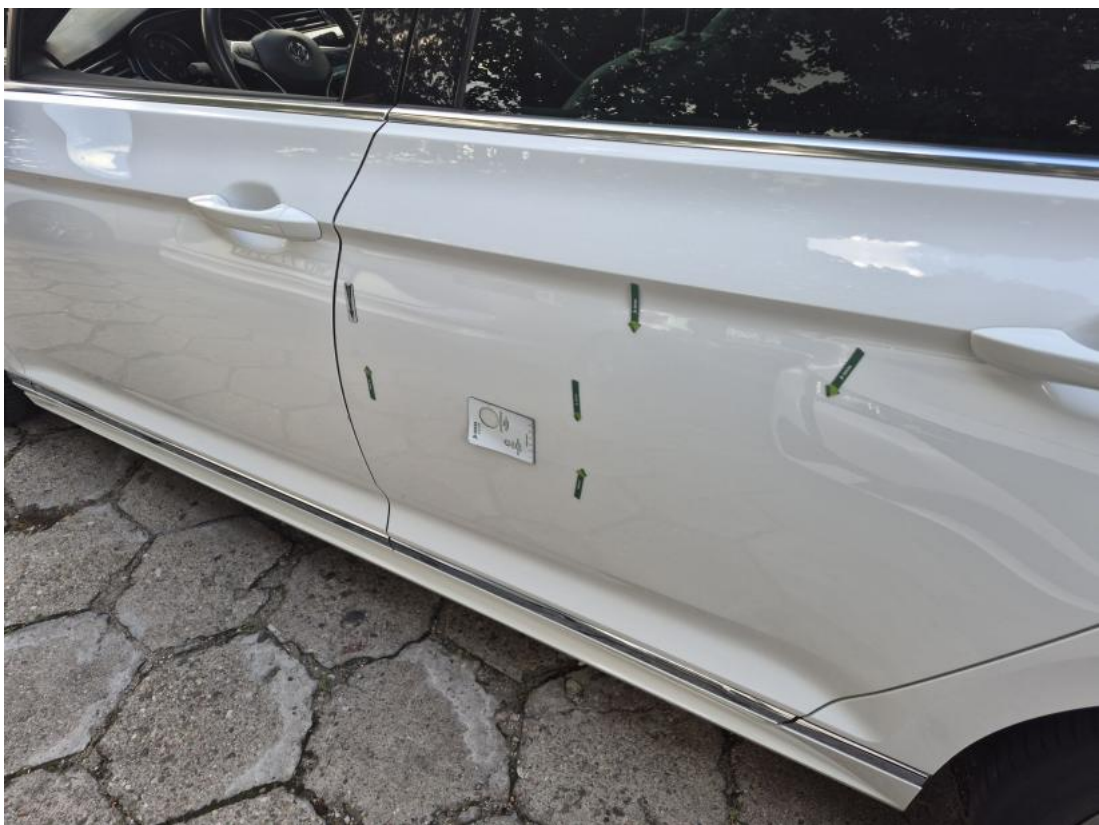
**Fot. 46**

Drzwi tylne L - zdjęcie poglądowe 1

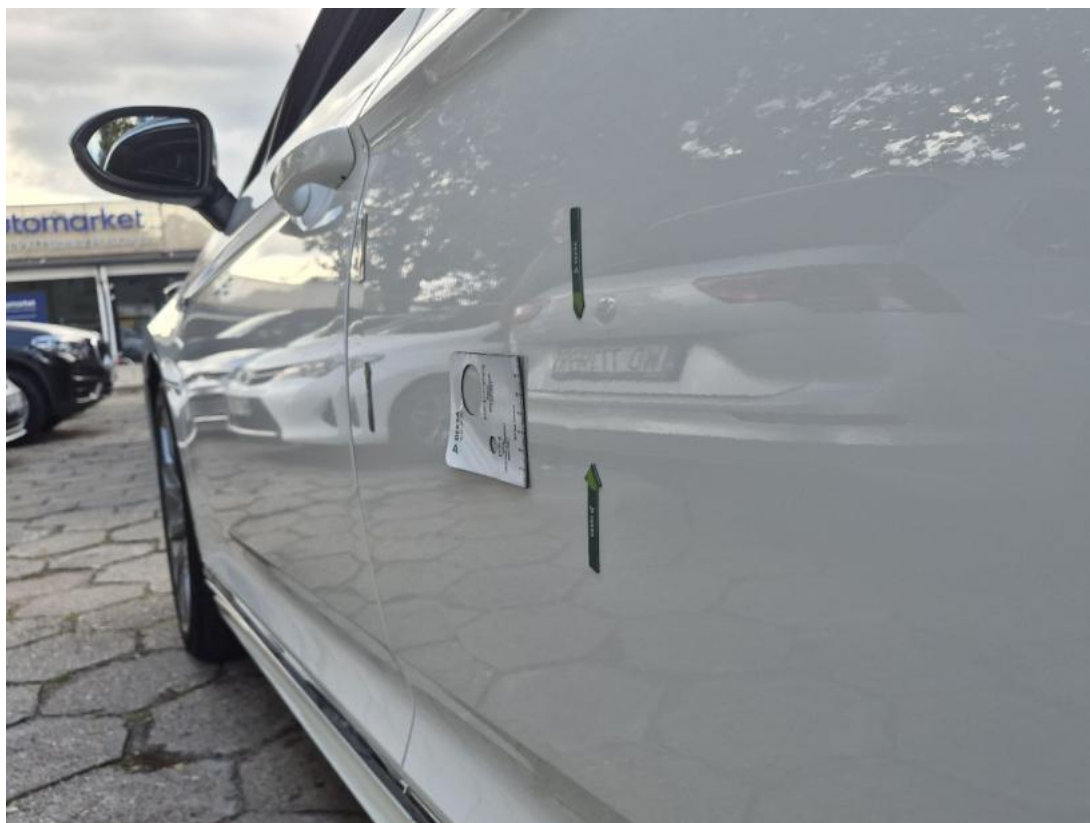
**Fot. 47**

| Poz. | Nazwa pozycji | Opis uszkodzeń | Kwalifik. | Naprawa [rbg] |
|---|---|---|---|---|
| 1 | Drzwi tylne (nieuzbrojone) L | wgniecenie/odkształcenie, wgniecenie/odkształcenie, wgniecenie/odkształcenie | NA | 1 |

Drzwi tylne L - Wgniecenie/odkształcenie 1

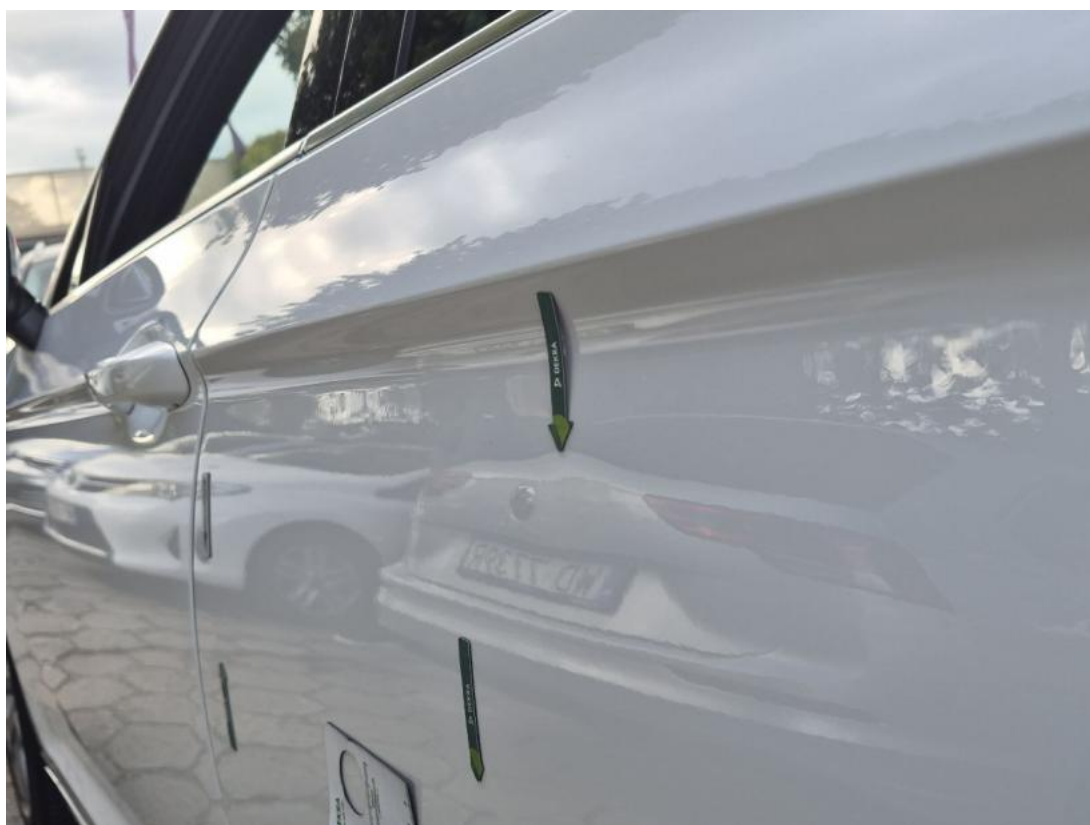
**Fot. 48**

Drzwi tylne L - Wgniecenie/odkształcenie 2
