## Raport z oględzin pojazdu

| Numer raportu | 218391/3/26-11401 | Data raportu | 02-03-2026 |

| Marka, model | VOLKSWAGEN Passat Varian... |
| Typ, wersja | Passat 2.0 TSI Elegance DSG |

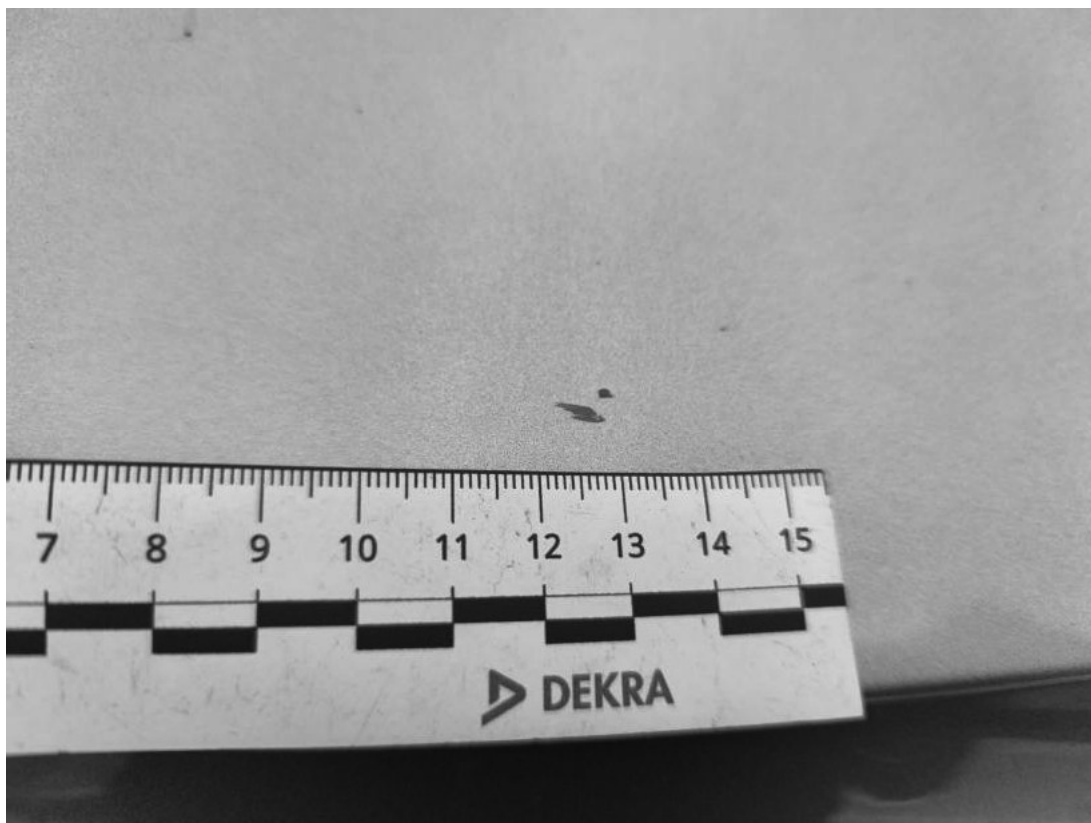
**Fot. 37**

| Poz. | Nazwa pozycji | Opis uszkodzeń | Kwalifik. | Naprawa [rbg] |
|---|---|---|---|---|
| 4 | Pokrywa przednia | rysa/odprysk | | |

Pokrywa komory silnika - Rysa/odprysk 1

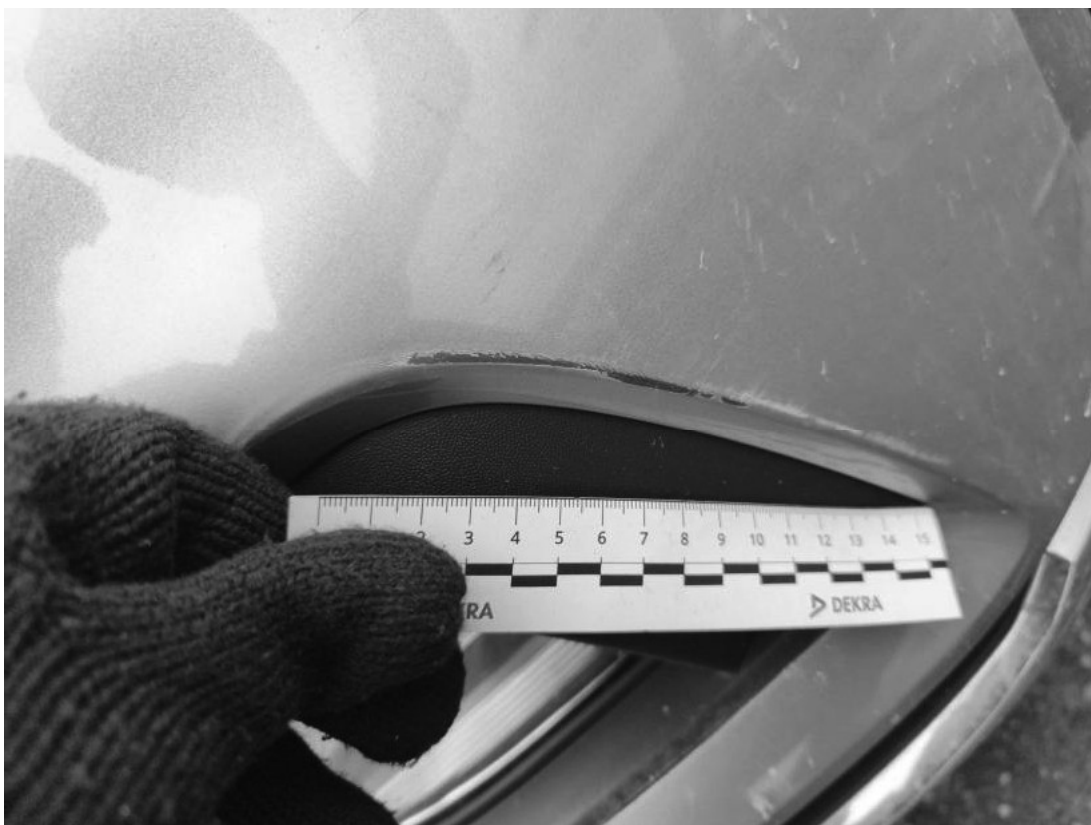
**Fot. 39**

| Poz. | Nazwa pozycji | Opis uszkodzeń | Kwalifik. | Naprawa [rbg] |
|---|---|---|---|---|
| 1 | Okladzina zderzaka przedniego | rysa/odprysk | NA | 1 |

Zderzak - Rysa/odprysk 1

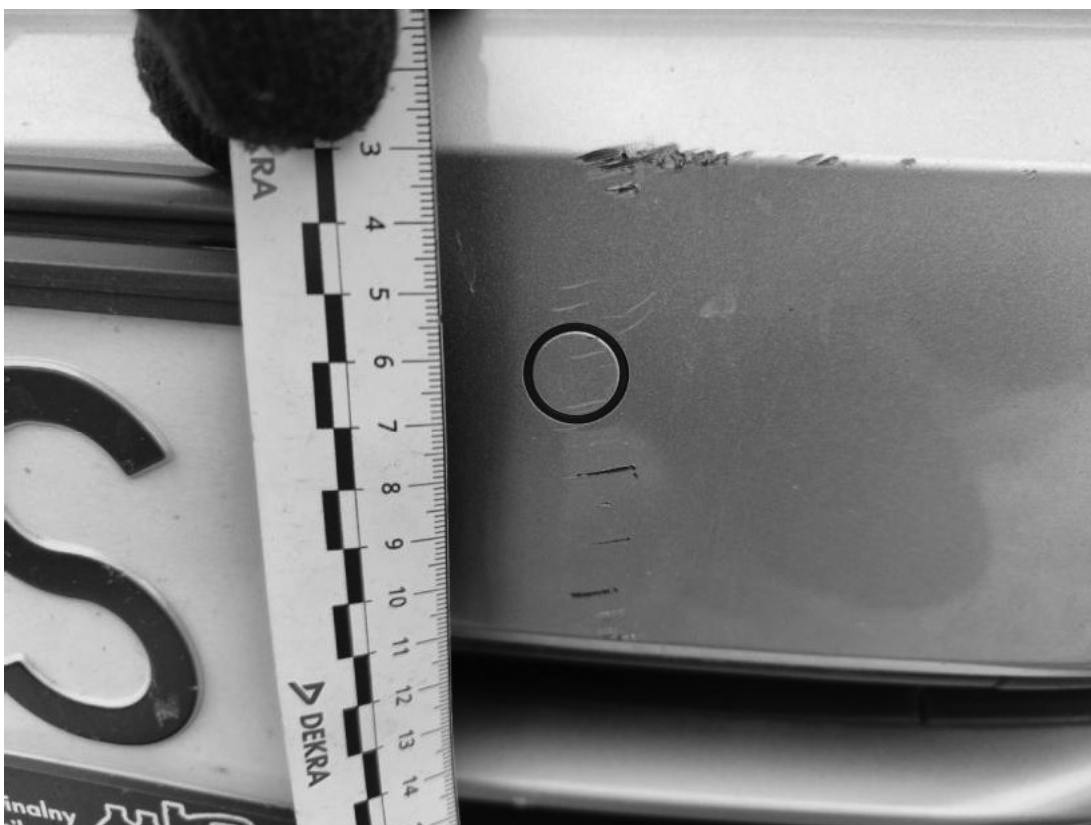
**Fot. 40**

Zderzak - Rysa/odprysk 2

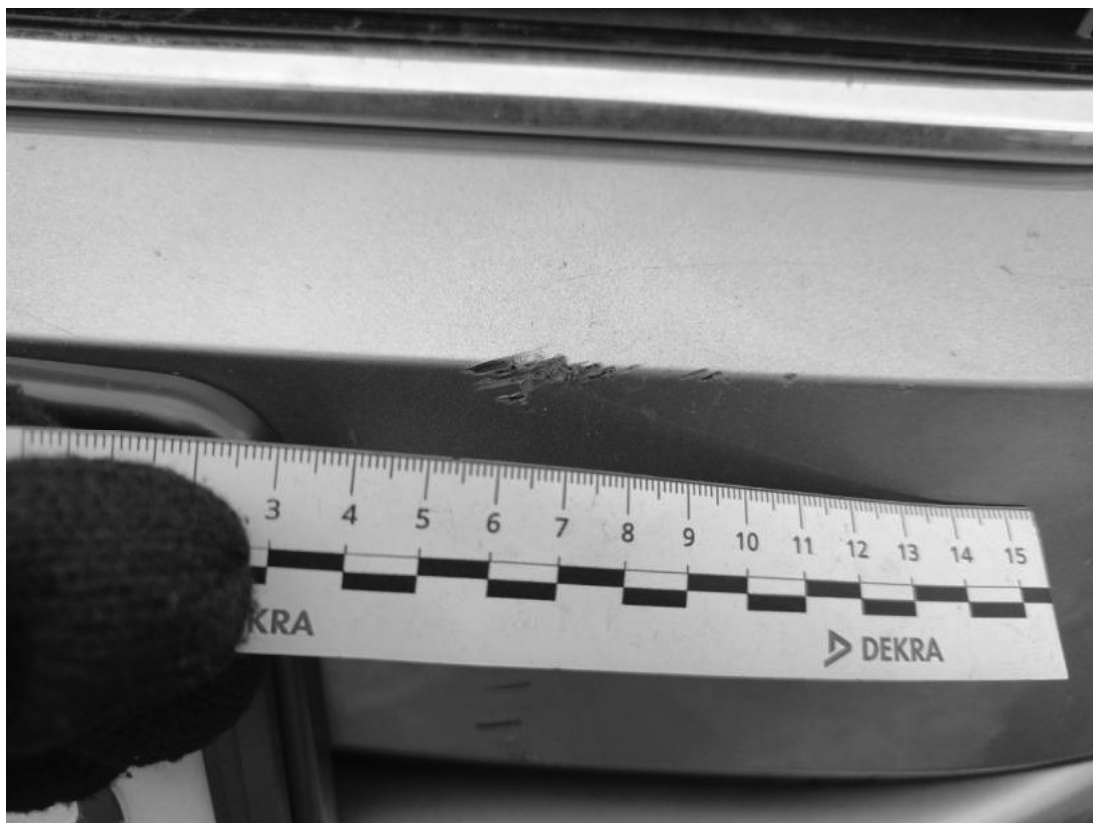
**Fot. 41**

Zderzak() - Rysa/odprysk 3

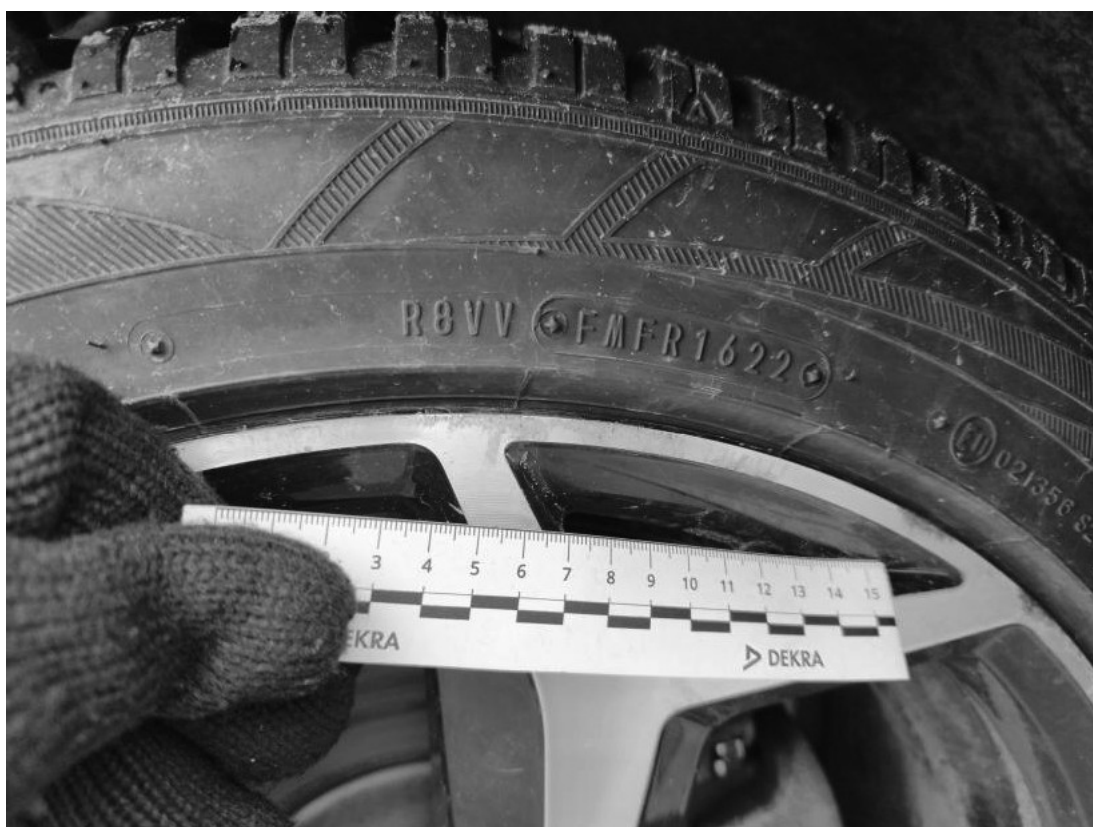
**Fot. 42**

| Poz. | Nazwa pozycji | Opis uszkodzeń | Kwalifik. | Naprawa [rbg] |
|---|---|---|---|---|
| 10 | Tarcza koła aluminiowa przód R | rysa/odprysk | | |

Felga aluminiowa przednia P - Rysa/odprysk 1

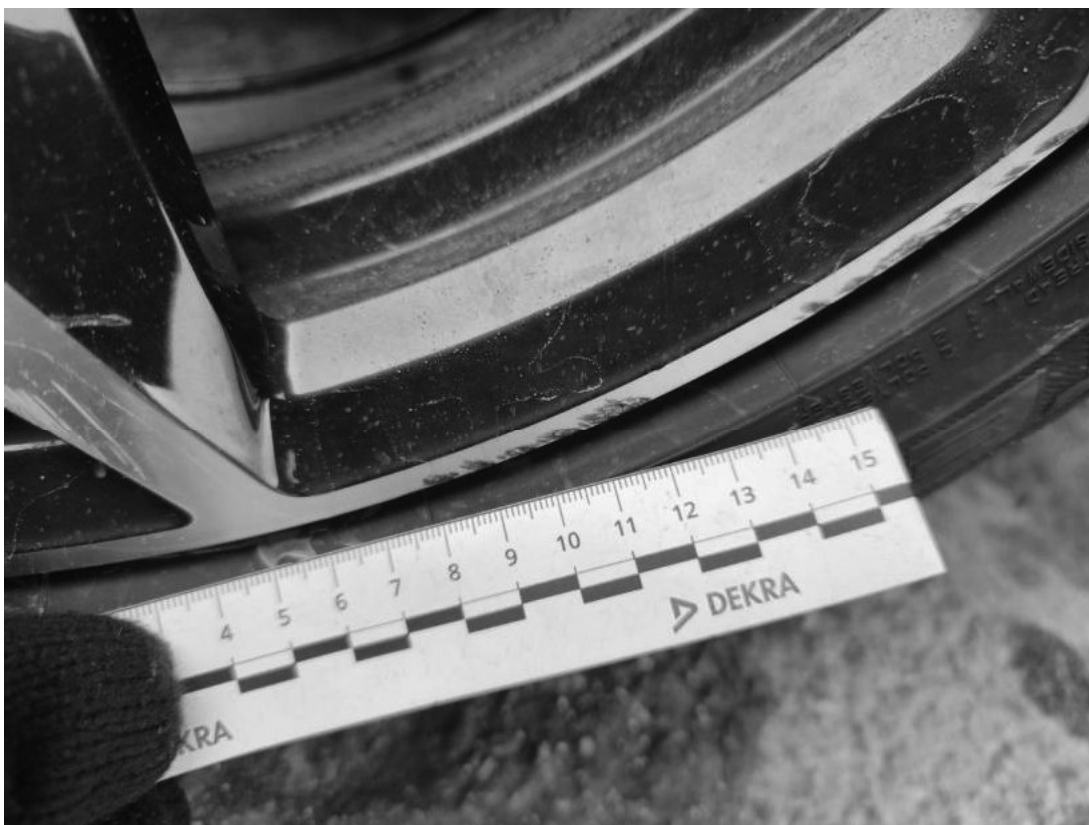
**Fot. 43**

Felga aluminiowa przednia P() - Rysa/odprysk 3

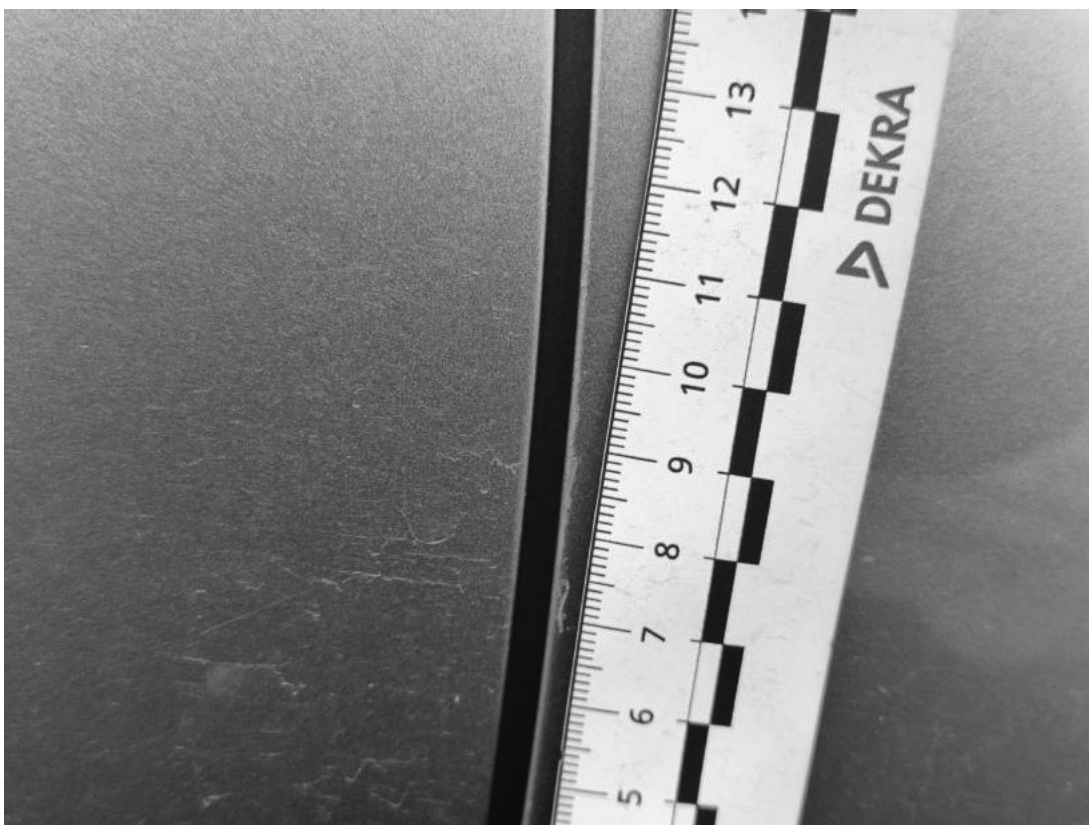
**Fot. 44**

| Poz. | Nazwa pozycji | Opis uszkodzeń | Kwalifik. | Naprawa [rbg] |
|---|---|---|---|---|
| 6 | Drzwi przednie (nieuzbrojone) R | rysa/odprysk | | |

Drzwi przednie P - Rysa/odprysk 1

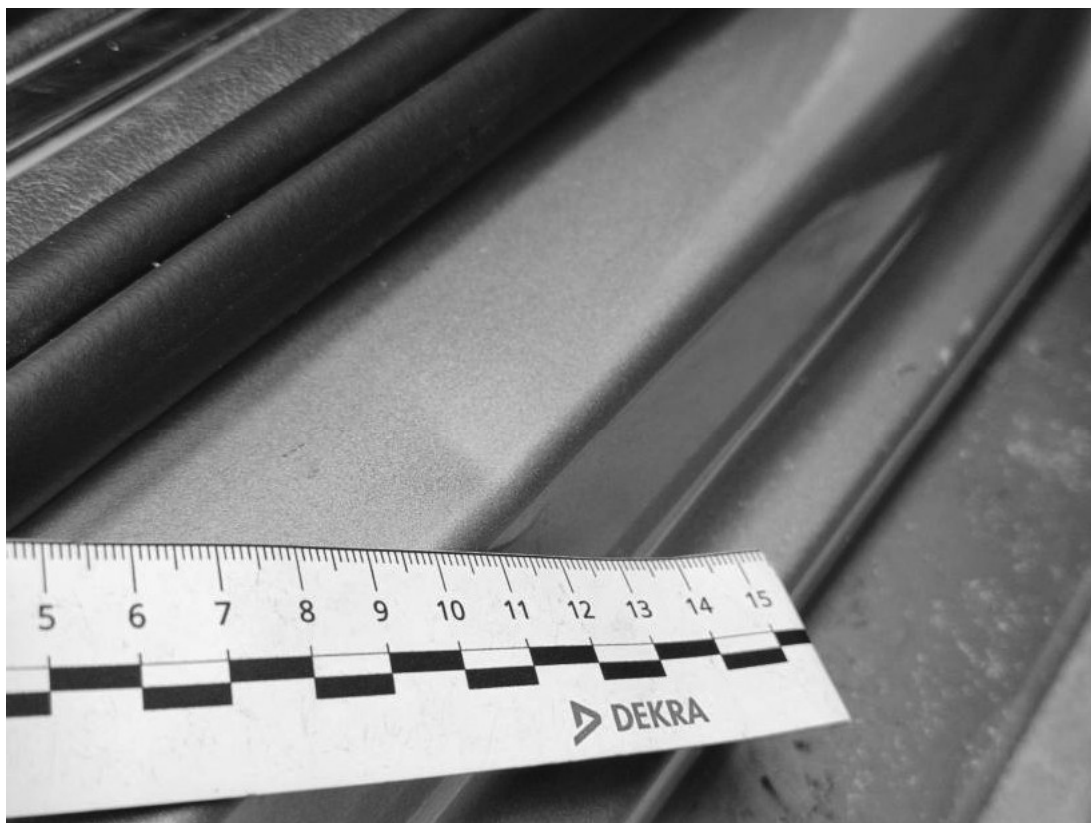
**Fot. 47**

| Poz. | Nazwa pozycji | Opis uszkodzeń | Kwalifik. | Naprawa [rbg] |
|---|---|---|---|---|
| 2 | Rama drzwi przód R | rysa/odprysk, wgniecenie/odkształcenie | NA | 0.8 |

Próg P - Wgniecenie/odkształcenie 1

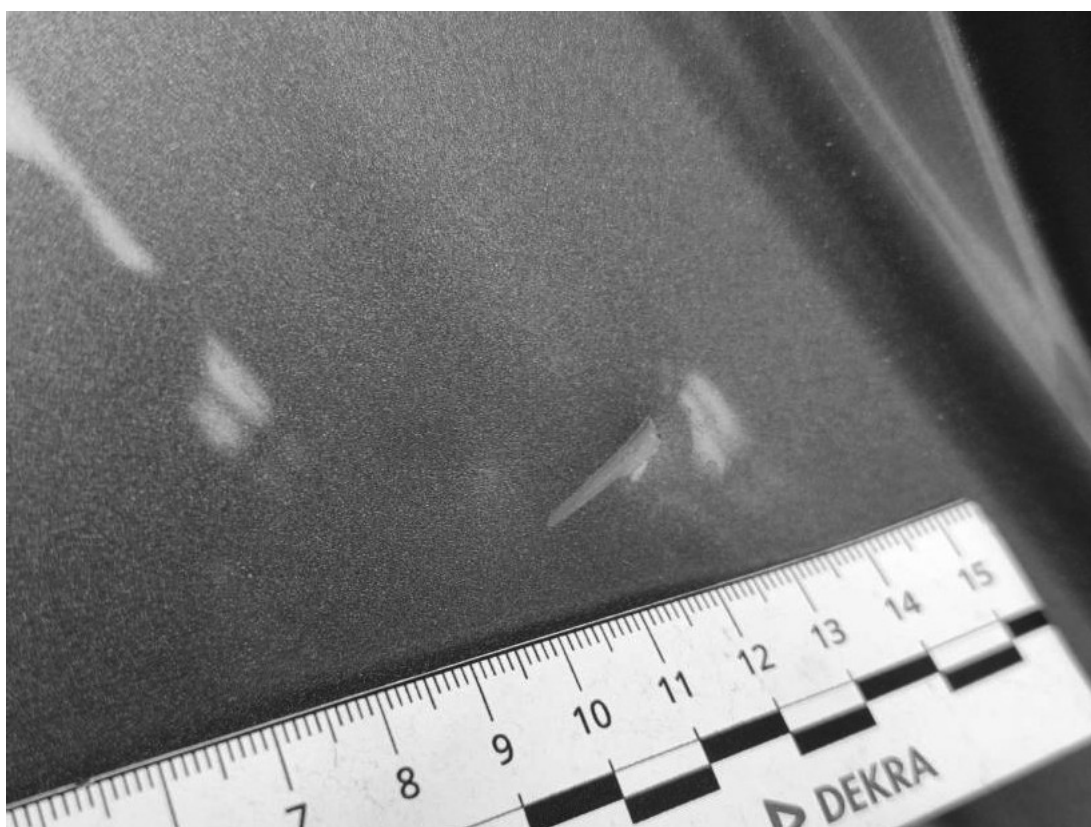
**Fot. 48**

Próg P - Wgniecenie/odkształcenie 2

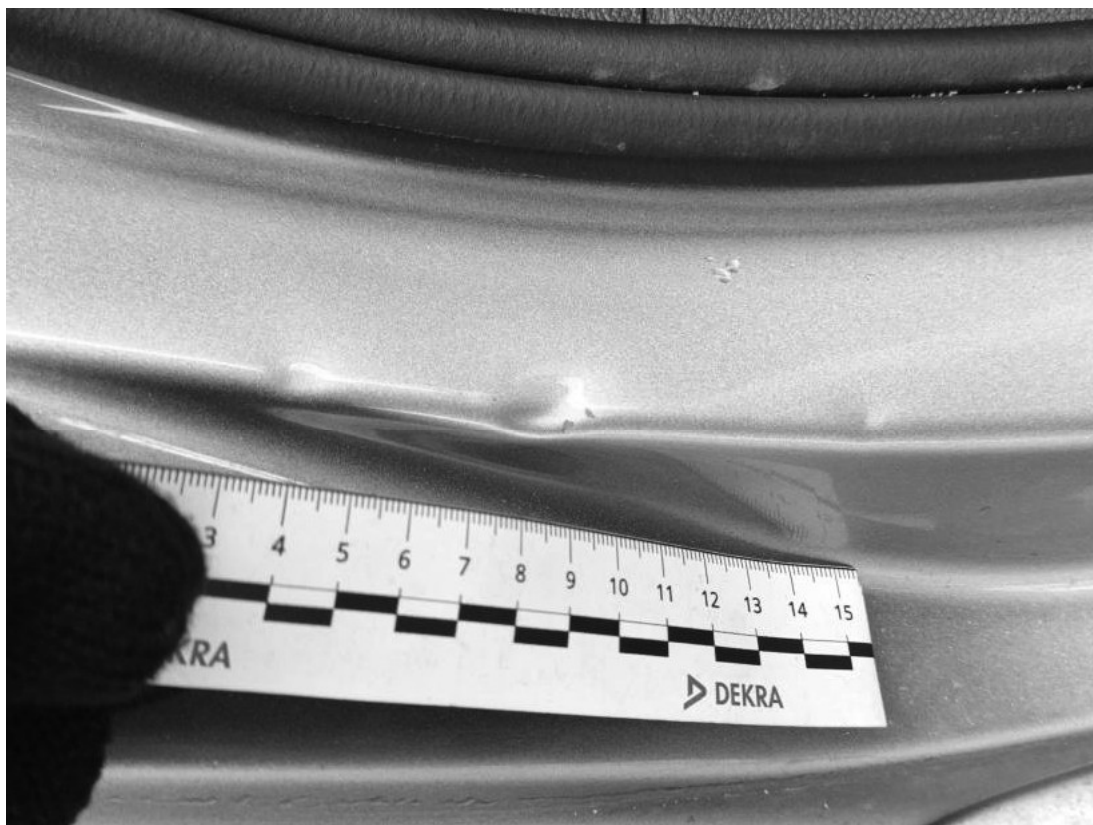
**Fot. 49**

Próg P() - Wgniecenie/odkształcenie 3

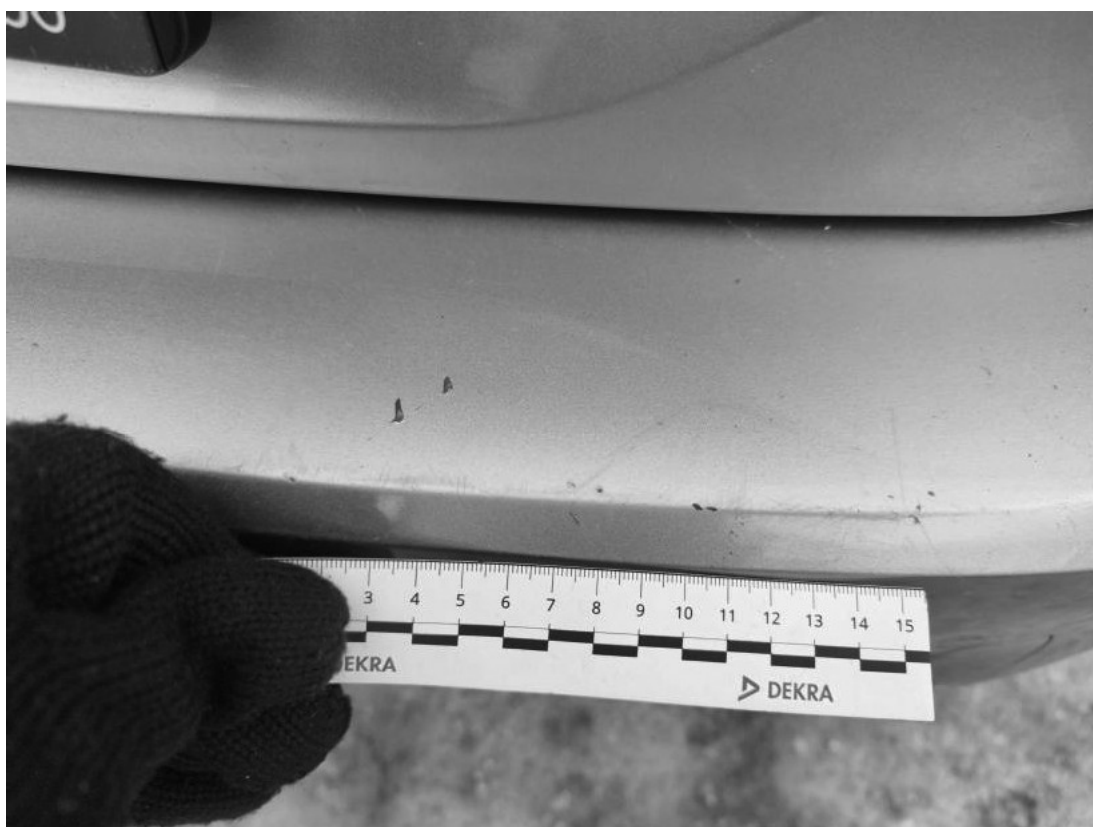
**Fot. 50**

| Poz. | Nazwa pozycji | Opis uszkodzeń | Kwalifik. | Naprawa [rbg] |
|---|---|---|---|---|
| 3 | Okladzina zderzaka tylnego | rysa/odprysk | NA | 0.8 |

Zderzak tylny - Rysa/odprysk 1

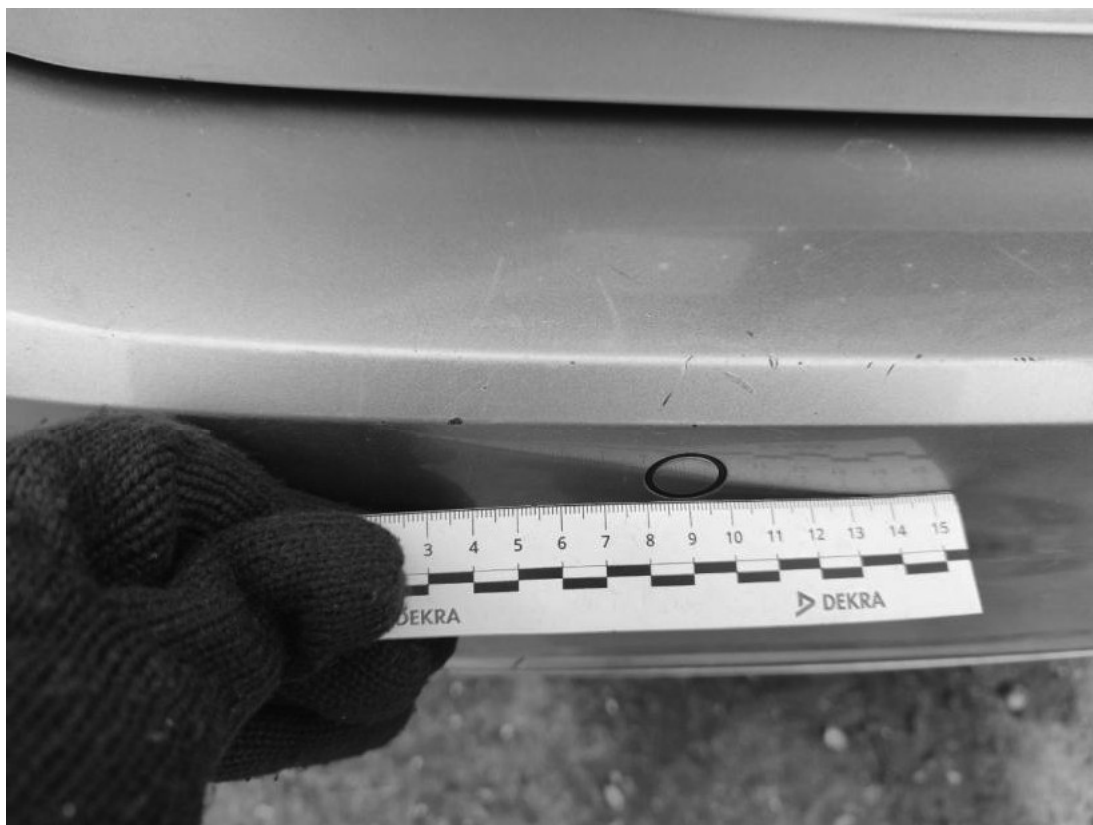
**Fot. 51**

Zderzak tylny - Rysa/odprysk 2

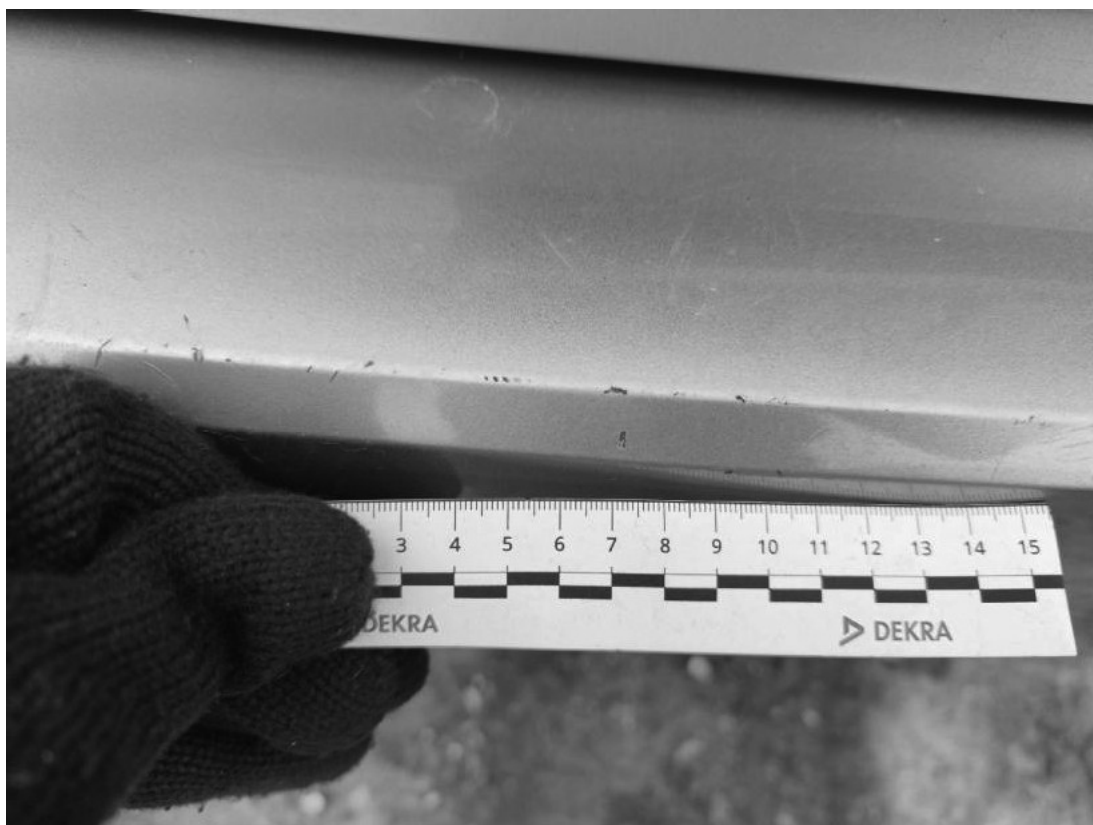
**Fot. 52**

Zderzak tylny() - Rysa/odprysk 3

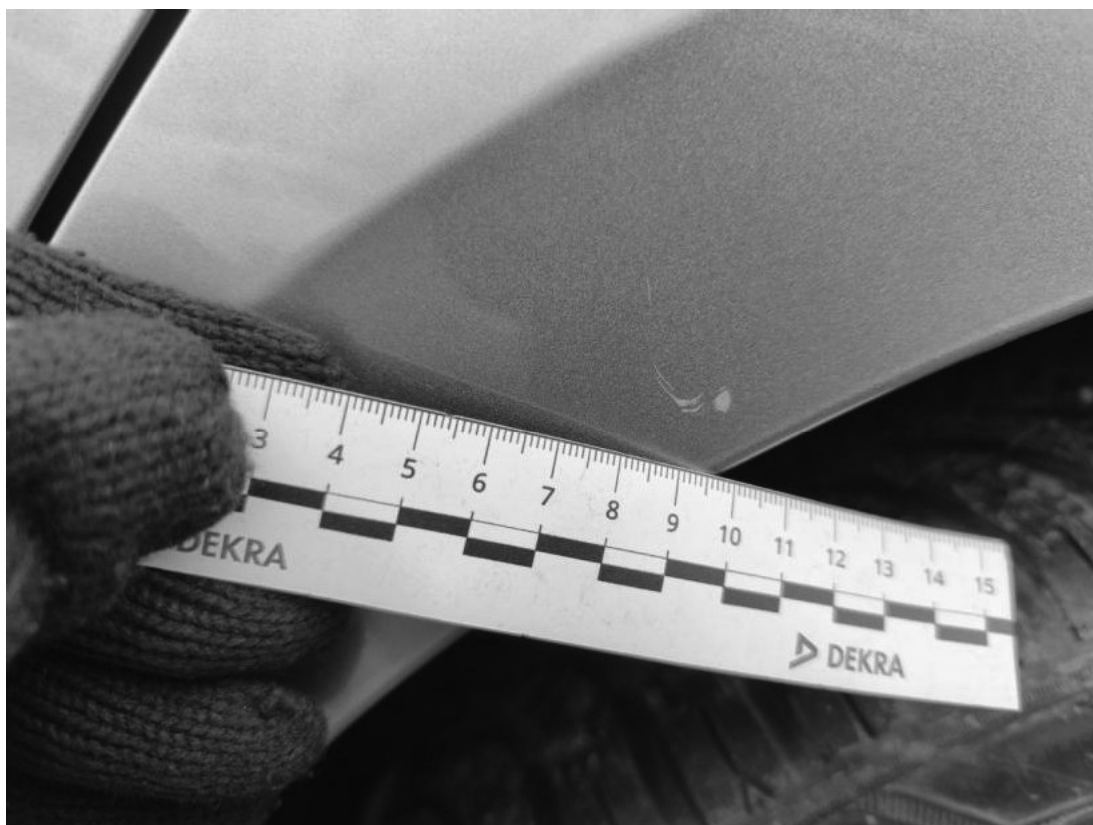
**Fot. 54**

| Poz. | Nazwa pozycji | Opis uszkodzeń | Kwalifik. | Naprawa [rbg] |
|---|---|---|---|---|
| 9 | Błotnik tylny L | rysa/odprysk, wgniecenie/odkształcenie | | |

Błotnik tylny L / Ściana boczna L - Rysa/odprysk 1

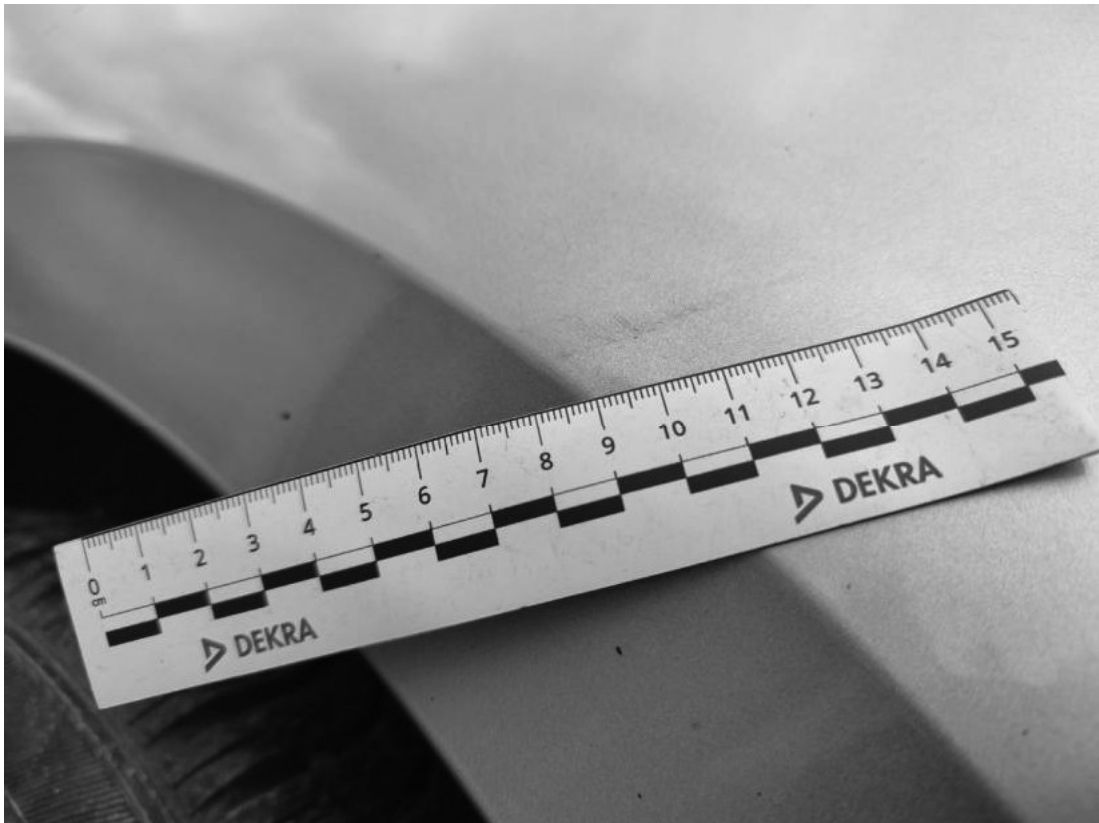
**Fot. 55**

Błotnik tylny L / Ściana boczna L - Wgniecenie/odkształcenie 1

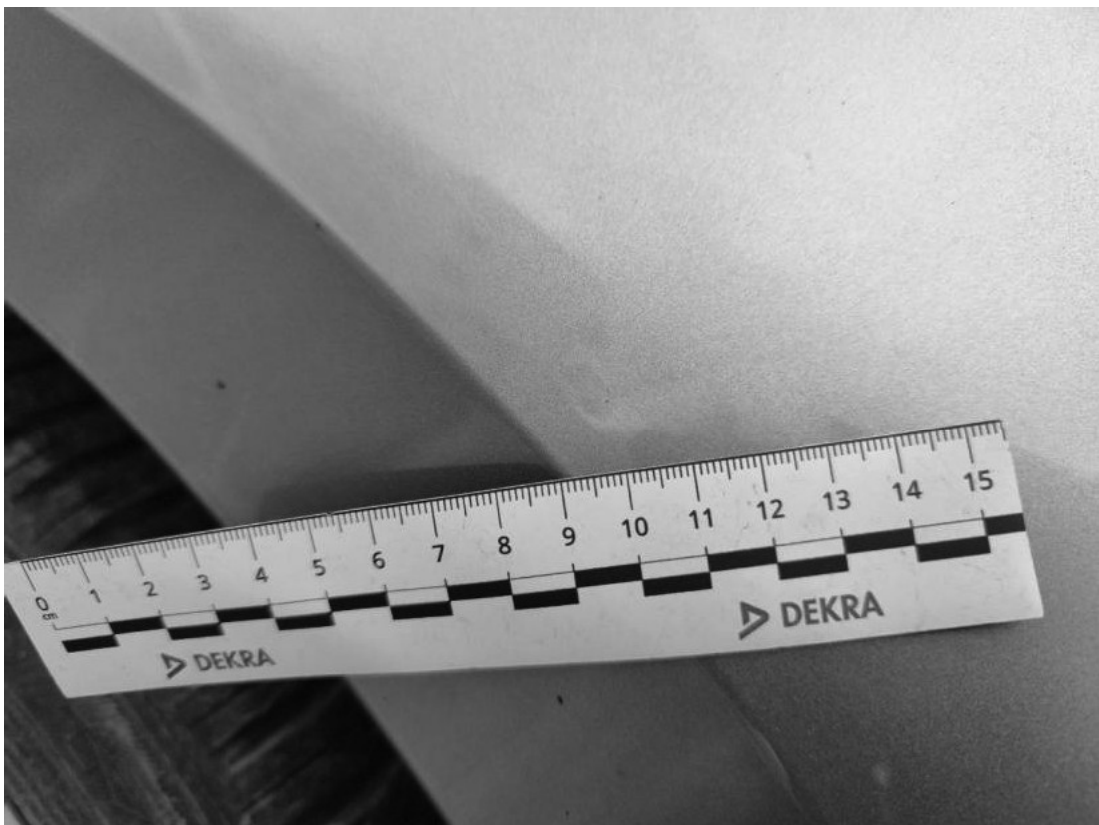
**Fot. 56**

Błotnik tylny L / Ściana boczna L() - Wgniecenie/odkształcenie 3

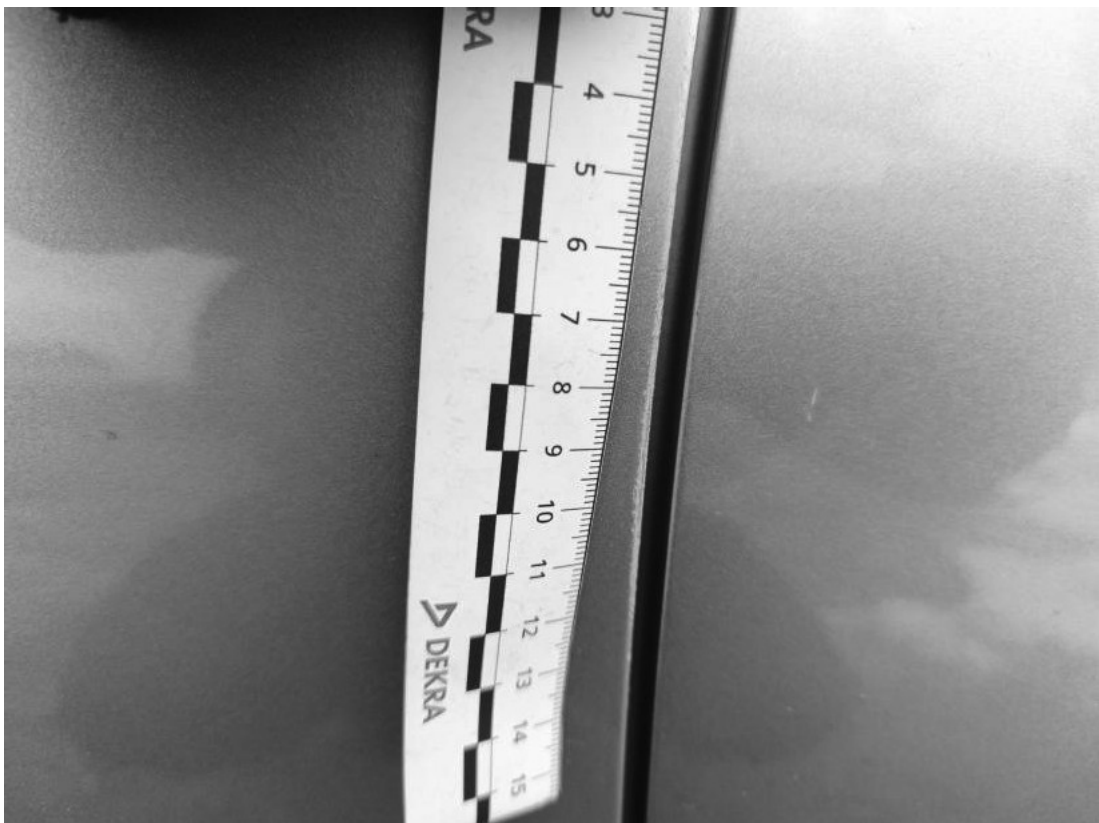
**Fot. 58**

| Poz. | Nazwa pozycji | Opis uszkodzeń | Kwalifik. | Naprawa [rbg] |
|---|---|---|---|---|
| 5 | Drzwi przednie (nieuzbrojone) L | rysa/odprysk | | |

Drzwi przed L - Rysa/odprysk 1

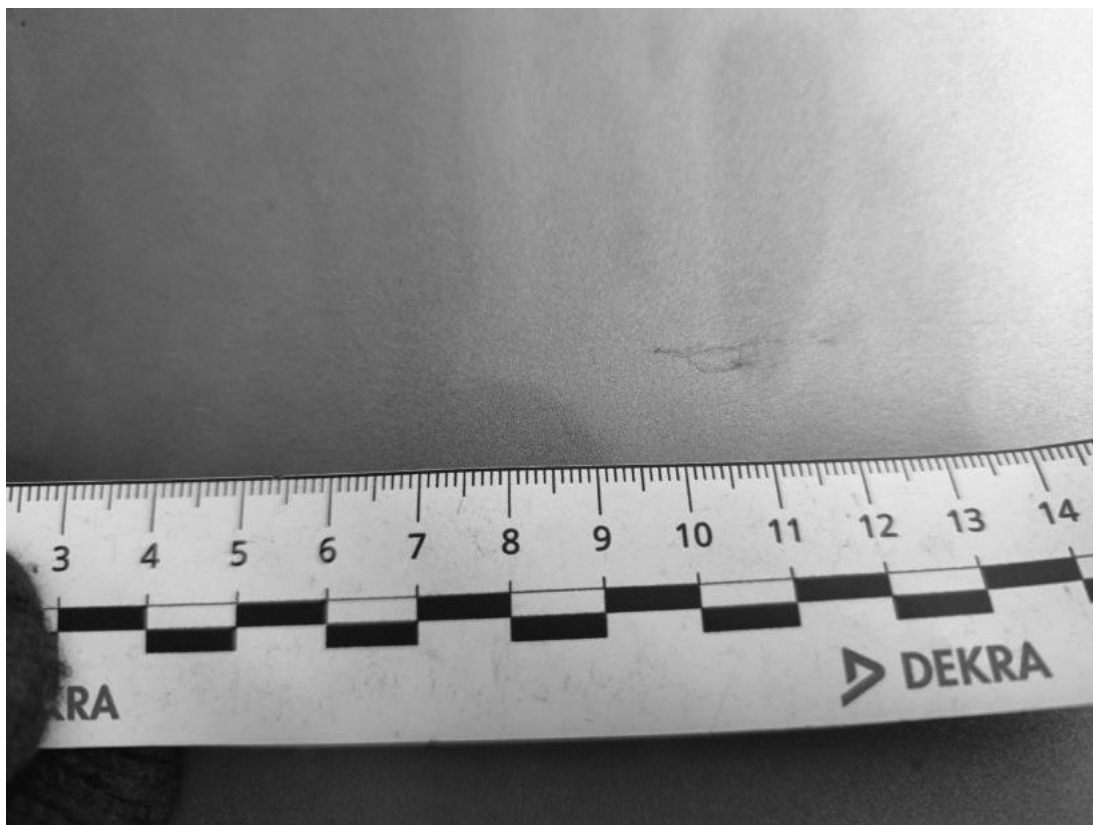
**Fot. 59**

Drzwi przed L() - Rysa/odprysk 3

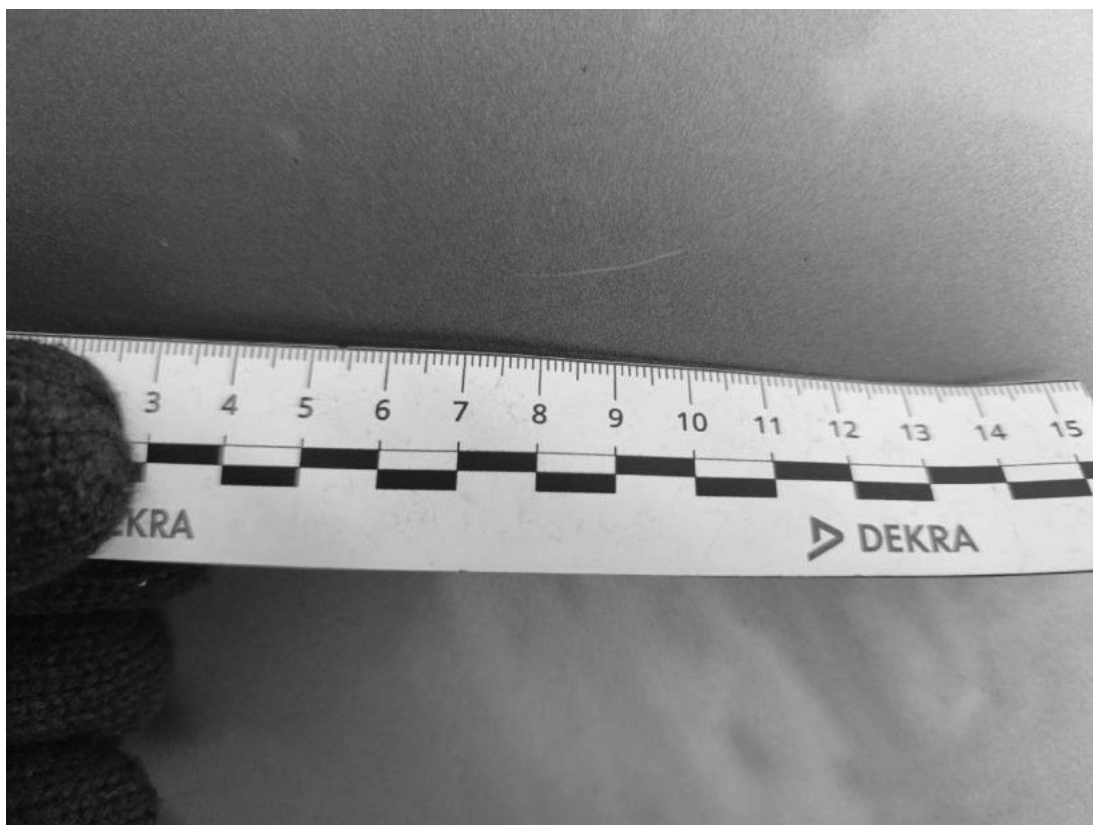
**Fot. 60**

| Poz. | Nazwa pozycji | Opis uszkodzeń | Kwalifik. | Naprawa [rbg] |
|---|---|---|---|---|
| 7 | Drzwi tylne (nieuzbrojone) L | rysa/odprysk | | |

Drzwi tylne L - Rysa/odprysk 1

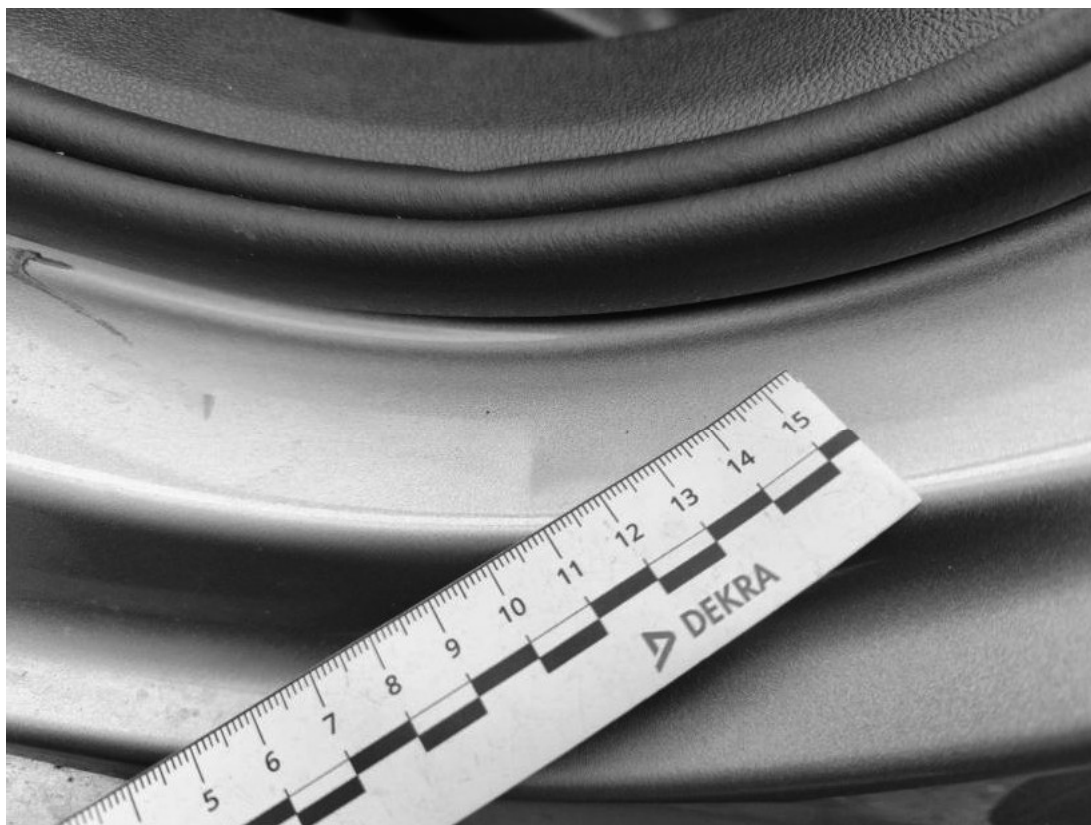
**Fot. 61**

| Poz. | Nazwa pozycji | Opis uszkodzeń | Kwalifik. | Naprawa [rbg] |
|---|---|---|---|---|
| 8 | Rama drzwi przód L | wgniecenie/odkształcenie | | |

Próg L - Wgniecenie/odkształcenie 1
