## Raport z oględzin pojazdu

| Numer raportu | 217030/11/25-11401 | Data raportu | 07-11-2025 |

| Marka, model | MERCEDES-BENZ A Klasa [...] |
| Typ, wersja | A 180 Style 7G-DCT |

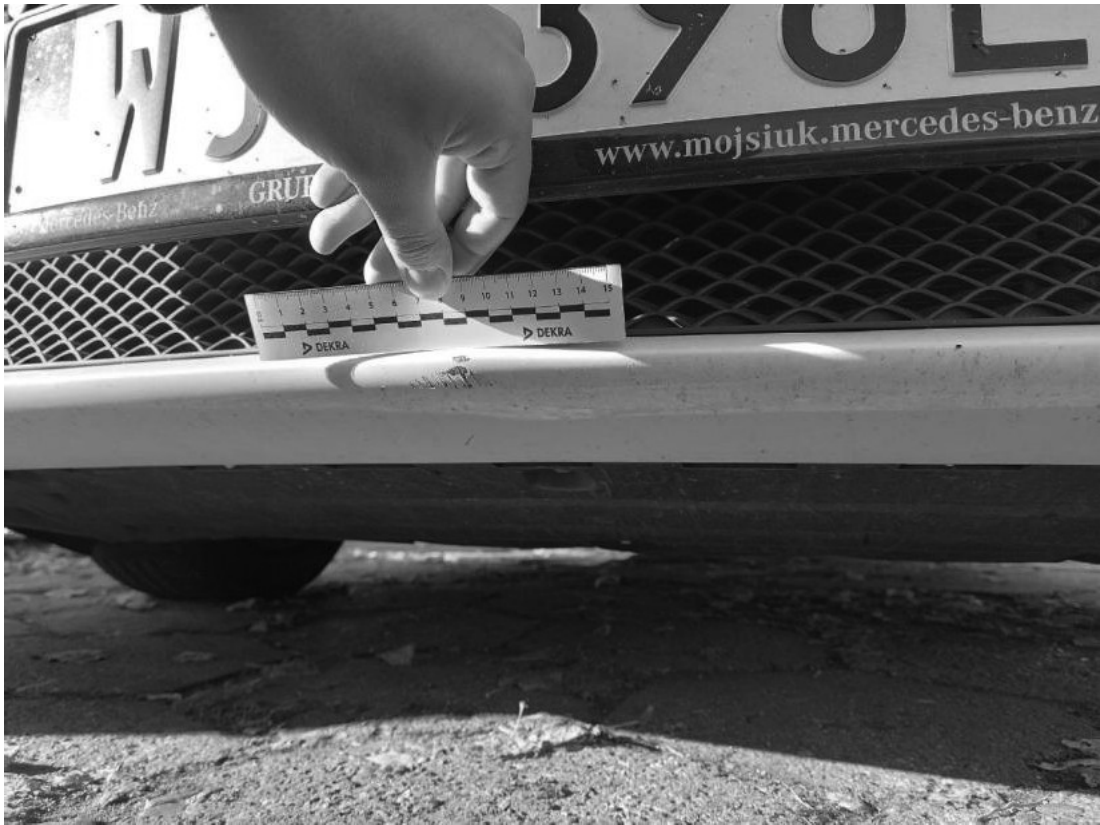
**Fot. 37**

| Poz. | Nazwa pozycji | Opis uszkodzeń | Kwalifik. | Naprawa<br>[rbg] |
|---|---|---|---|---|
| 2 | Okladzina zderzaka przedniego | rysa/odprysk | | |

Zderzak przedni cz dolna - Rysa/odprysk 1

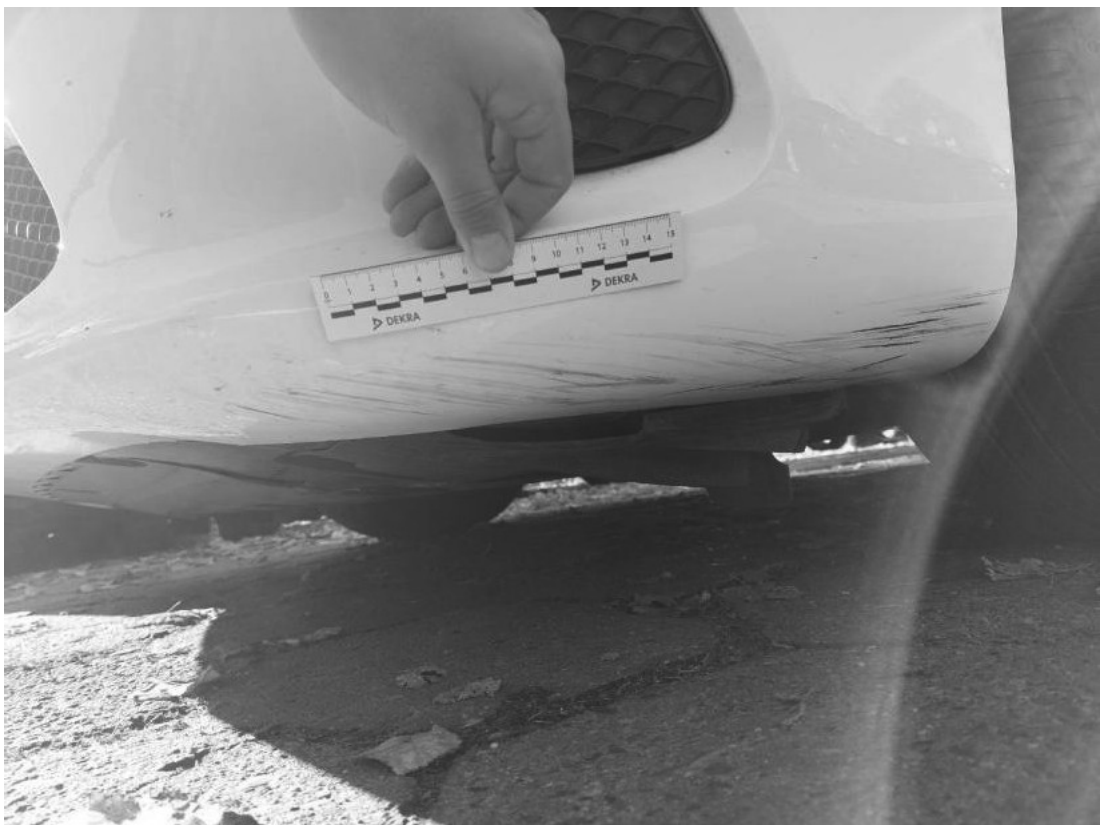
**Fot. 38**

Zderzak przedni cz dolna - Rysa/odprysk 2

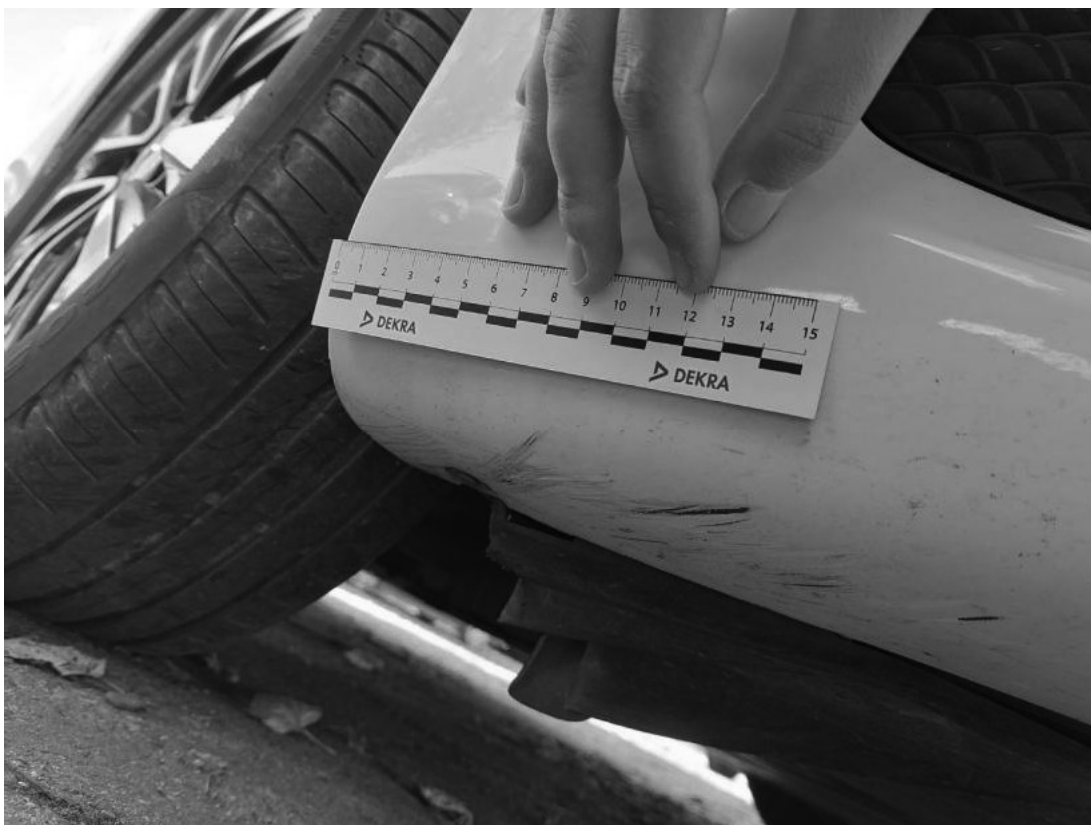
**Fot. 39**

Zderzak przedni cz dolna() - Rysa/odprysk 3

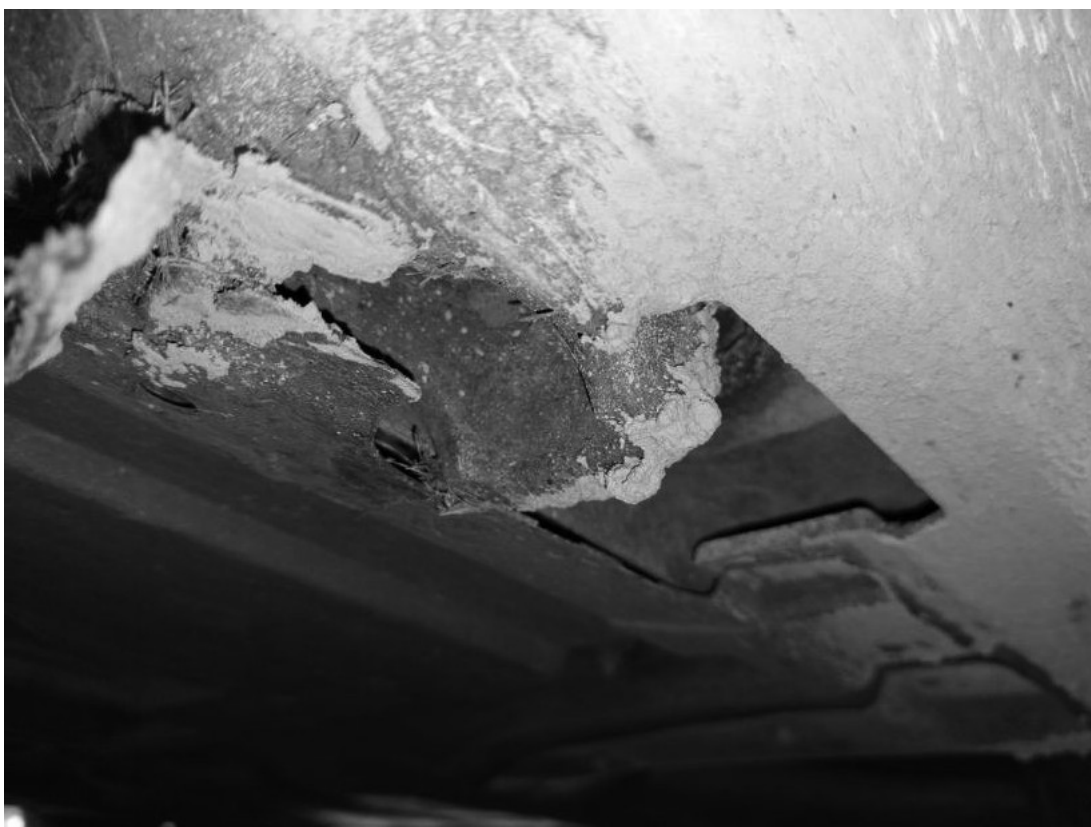
**Fot. 40**

Próg P - zdjęcie poglądowe 1

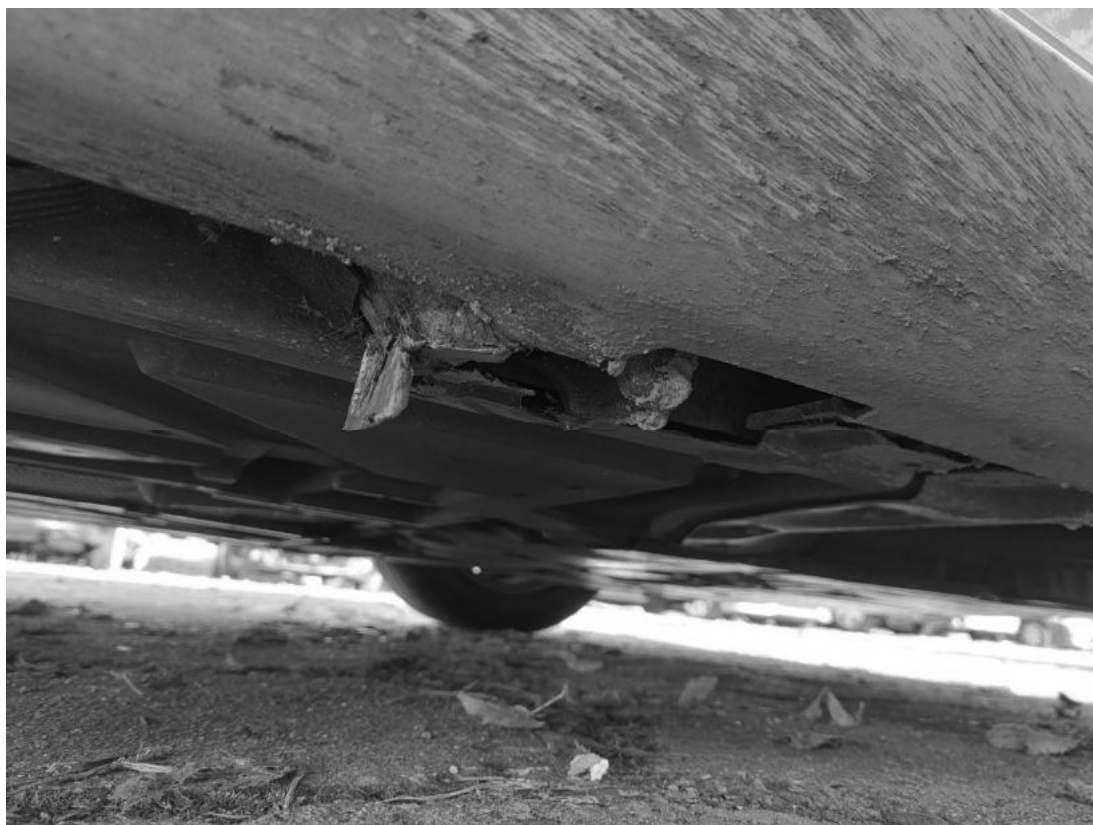
**Fot. 41**

| Poz. | Nazwa pozycji | Opis uszkodzeń | Kwalifik. | Naprawa<br>[rbg] |
|---|---|---|---|---|
| 1 | Nakładka progu zewn. R | rozerwanie | WY | 0,9 |

Próg P - Pęknięcie/rozerwanie 1

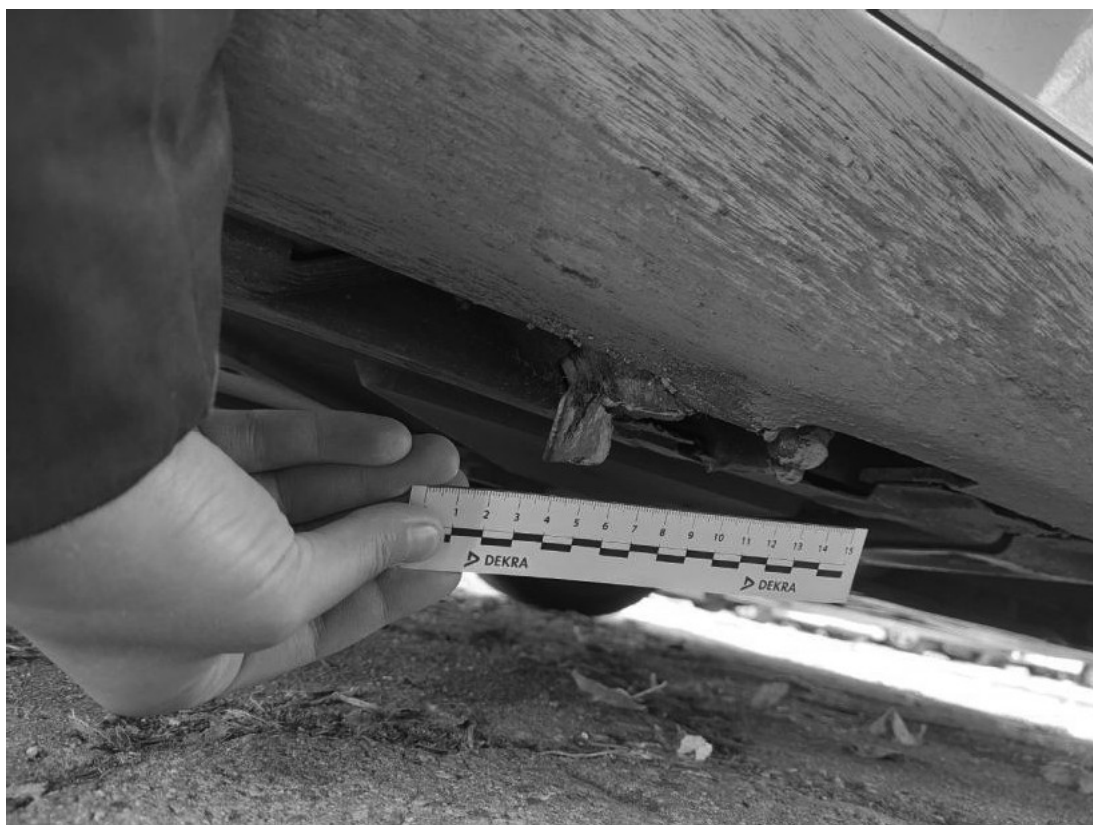
**Fot. 42**

Próg P - Pęknięcie/rozerwanie 2

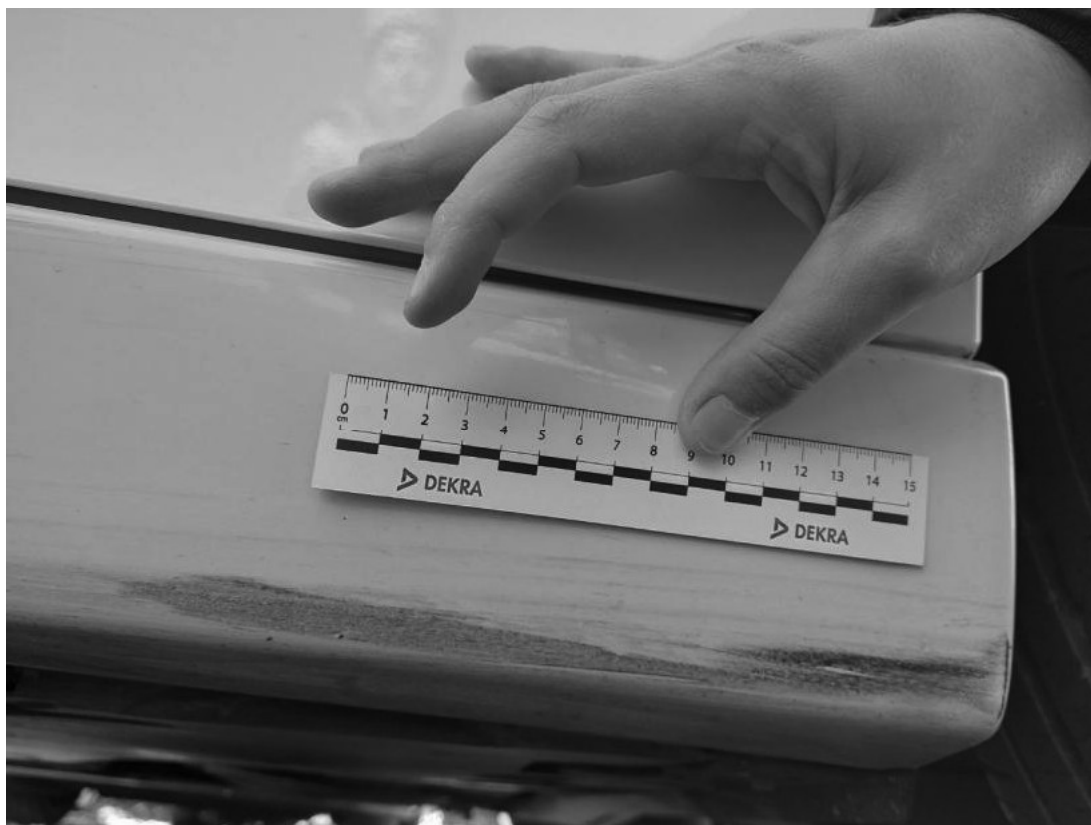
**Fot. 43**

| Poz. | Nazwa pozycji | Opis uszkodzeń | Kwalifik. | Naprawa<br>[rbg] |
|---|---|---|---|---|
| 3 | Nakładka progu zewn. L | zarysowanie | | |

Próg L - Rysa/odprysk 1
