## Raport z oględzin pojazdu

| Numer raportu | 441522/8/26-9573 | Data raportu | 31-08-2026 |

| Marka, model | RENAULT Megane IV Grandto... |
| Numer rejestracyjny | WD7588V |

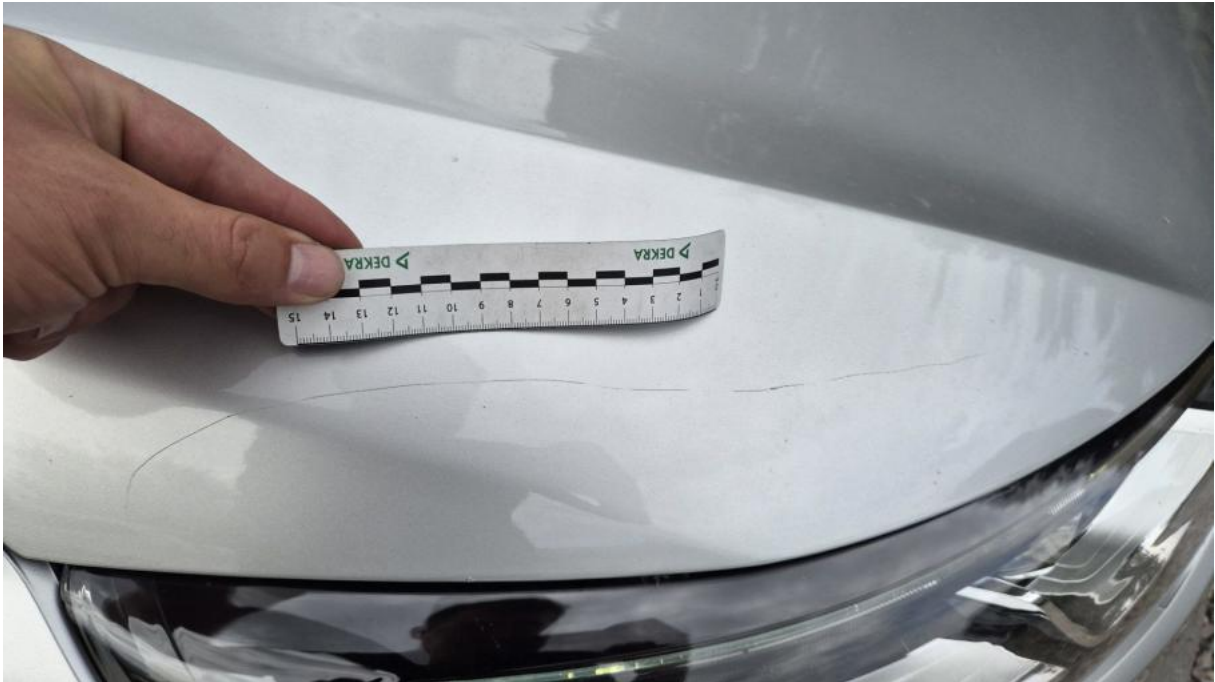
**Fot. 37**

| Poz. | Nazwa pozycji | Opis uszkodzeń | Kwalifik. | Naprawa [rbg] |
|---|---|---|---|---|
| 7 | Pokrywa przednia | rysa/odprysk | NA | 0.5 |

Pokrywa komory silnika - Rysa/odprysk 1

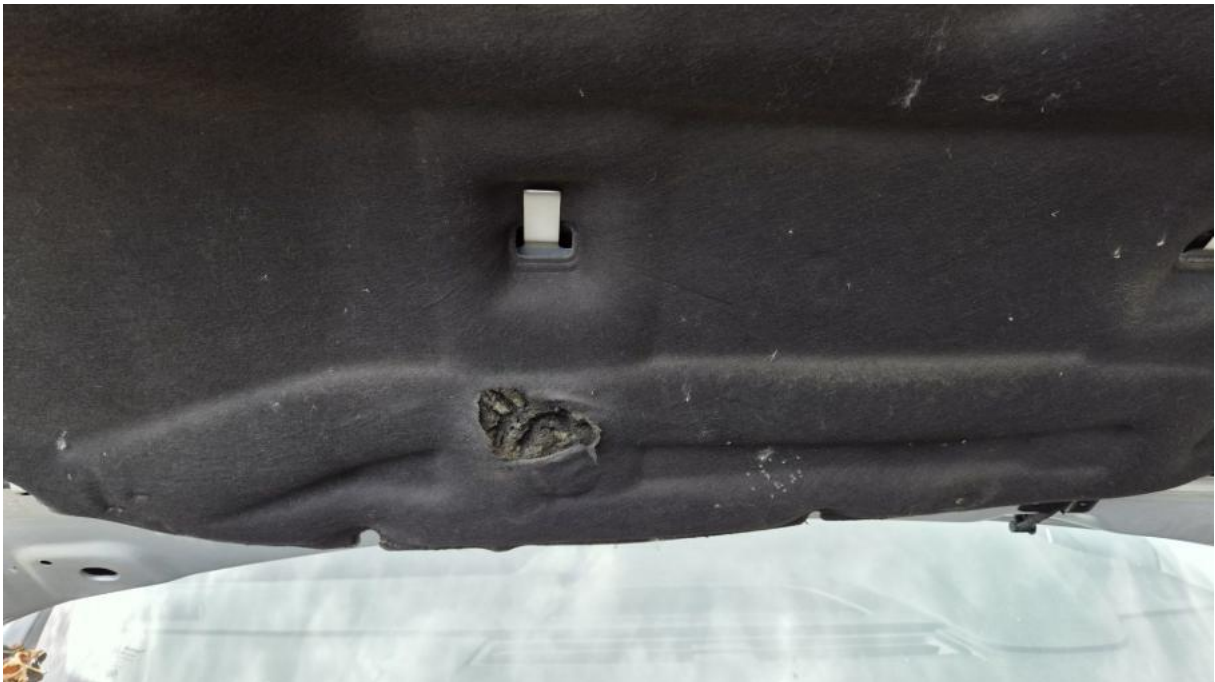
**Fot. 38**

| Poz. | Nazwa pozycji | Opis uszkodzeń | Kwalifik. | Naprawa [rbg] |
|---|---|---|---|---|
| 2 | Wykładzina tłumiąca pokrywy przedniej | pęknięcie/rozerwanie | WY | 0.2 |

Wykładzina pokrywy komory silnika - Pęknięcie/rozerwanie 1

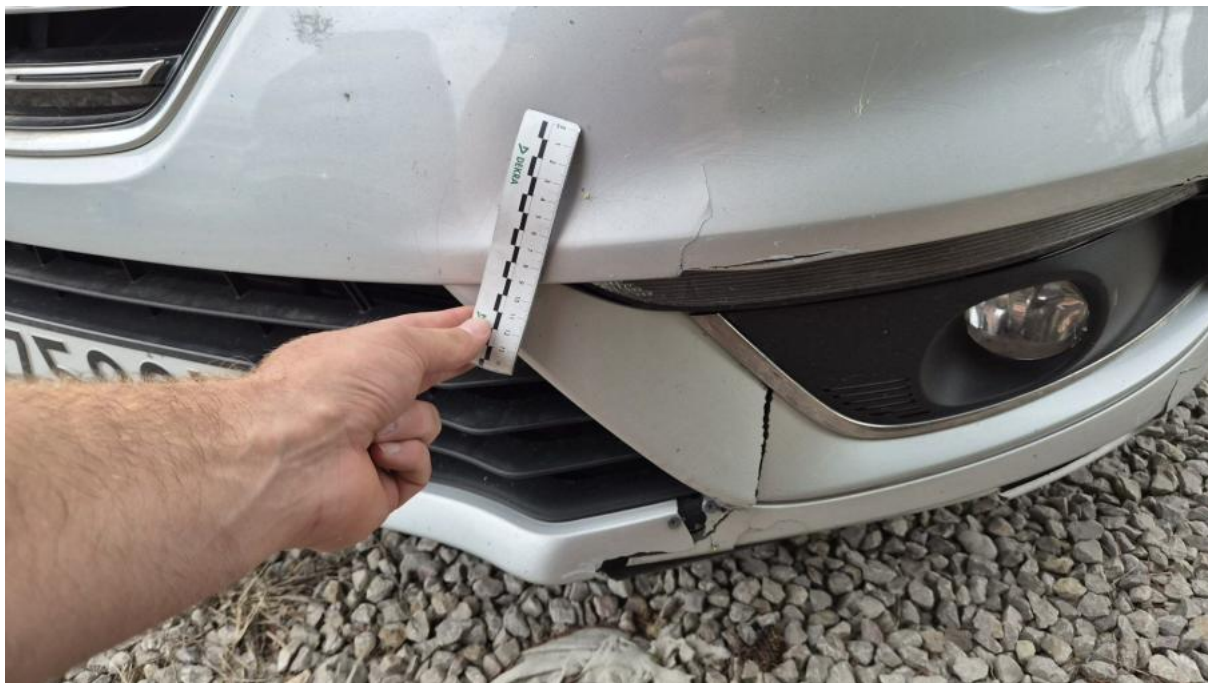
**Fot. 39**

| Poz. | Nazwa pozycji | Opis uszkodzeń | Kwalifik. | Naprawa [rbg] |
|---|---|---|---|---|
| 1 | Okładzina zderzaka przedniego | pęknięcie/rozerwanie | WY | 1 |

Zderzak - Pęknięcie/rozerwanie 1

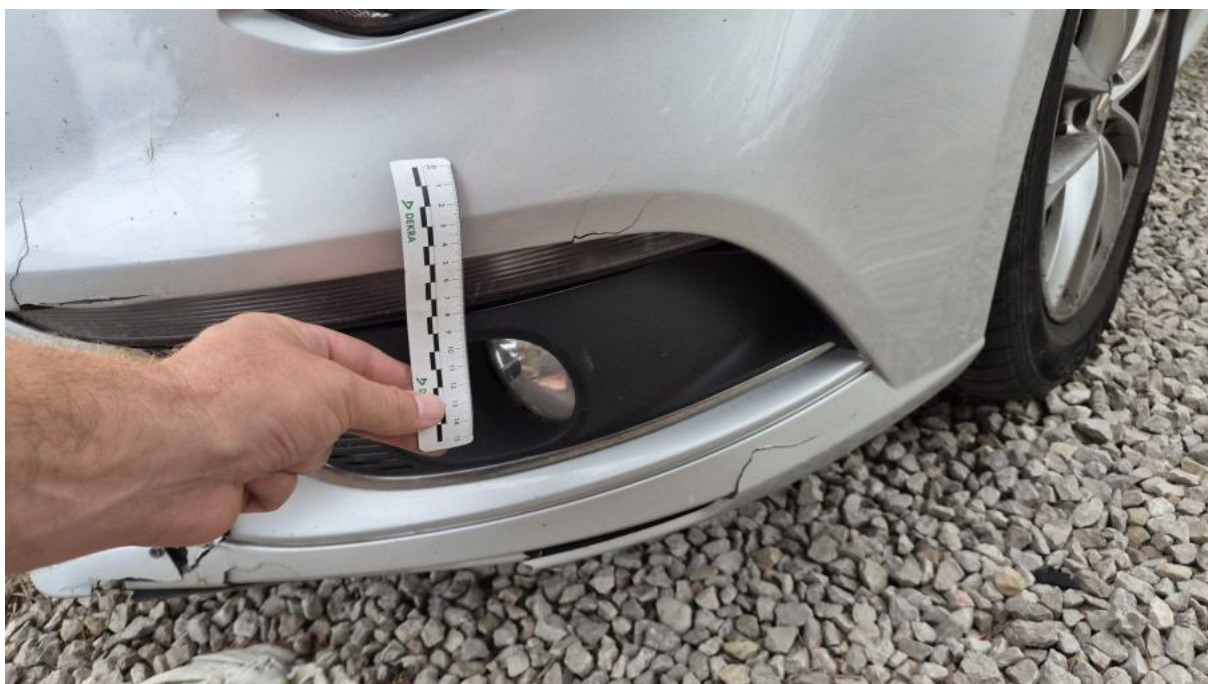
**Fot. 40**

Zderzak - Pęknięcie/rozerwanie 2

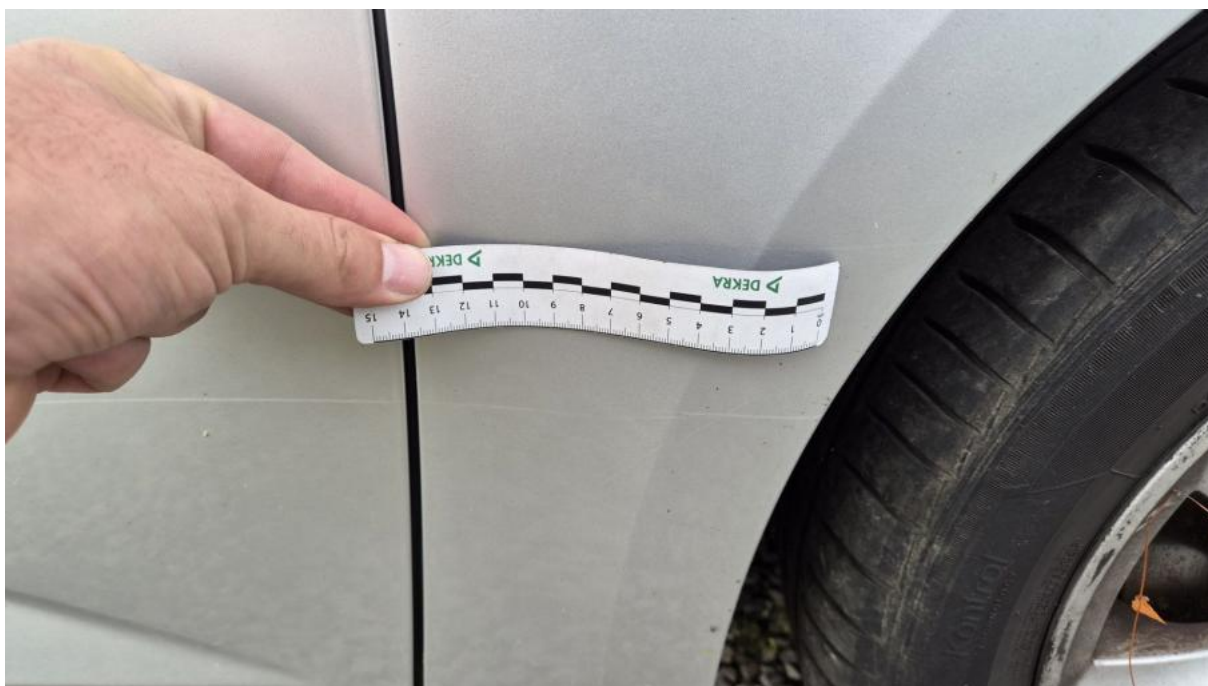
**Fot. 41**

| Poz. | Nazwa pozycji | Opis uszkodzeń | Kwalifik. | Naprawa [rbg] |
|---|---|---|---|---|
| 6 | Błotnik przedni R | rysa/odprysk | NA | 0.5 |

Błotnik przedni P - Rysa/odprysk 1

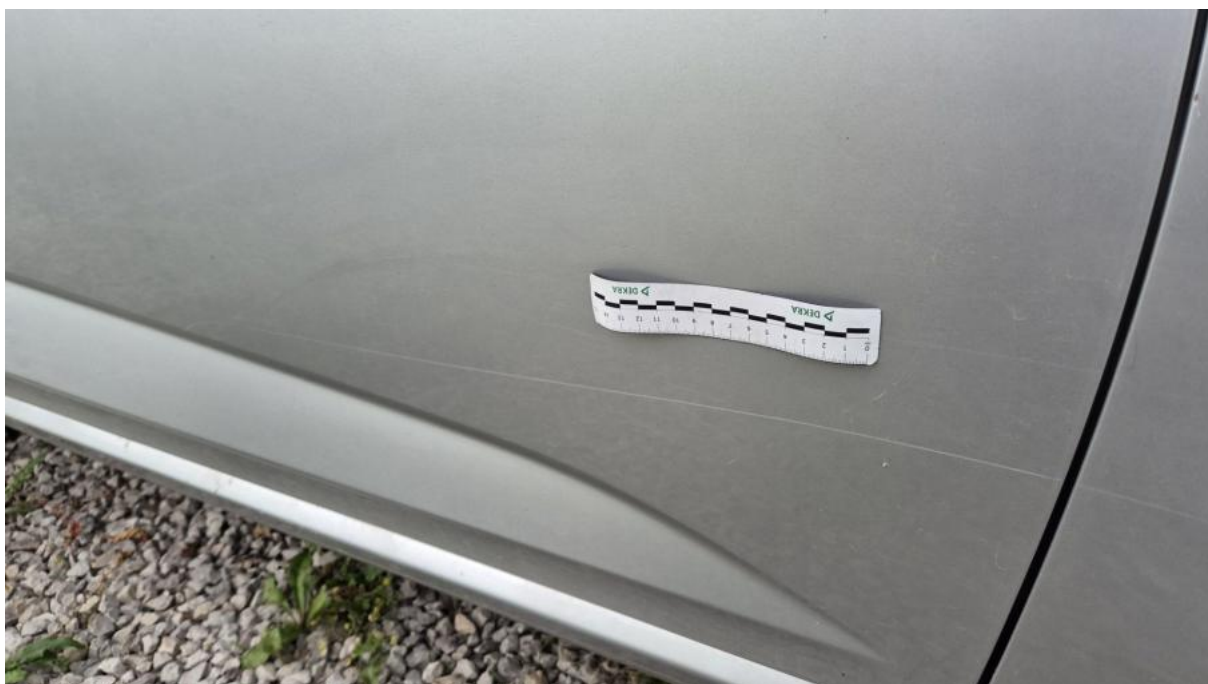
**Fot. 42**

| Poz. | Nazwa części | Przedział grubości powłoki lakierowej [µm] |
|---|---|---|
| 1 | Drzwi przednie prawe | 150 - 300 |

| Poz. | Nazwa pozycji | Opis uszkodzeń | Kwalifik. | Naprawa [rbg] |
|---|---|---|---|---|
| 8 | Drzwi przednie (nieuzbrojone) R | rysa/odprysk | NA | 0.5 |

Drzwi przednie P - Rysa/odprysk 1

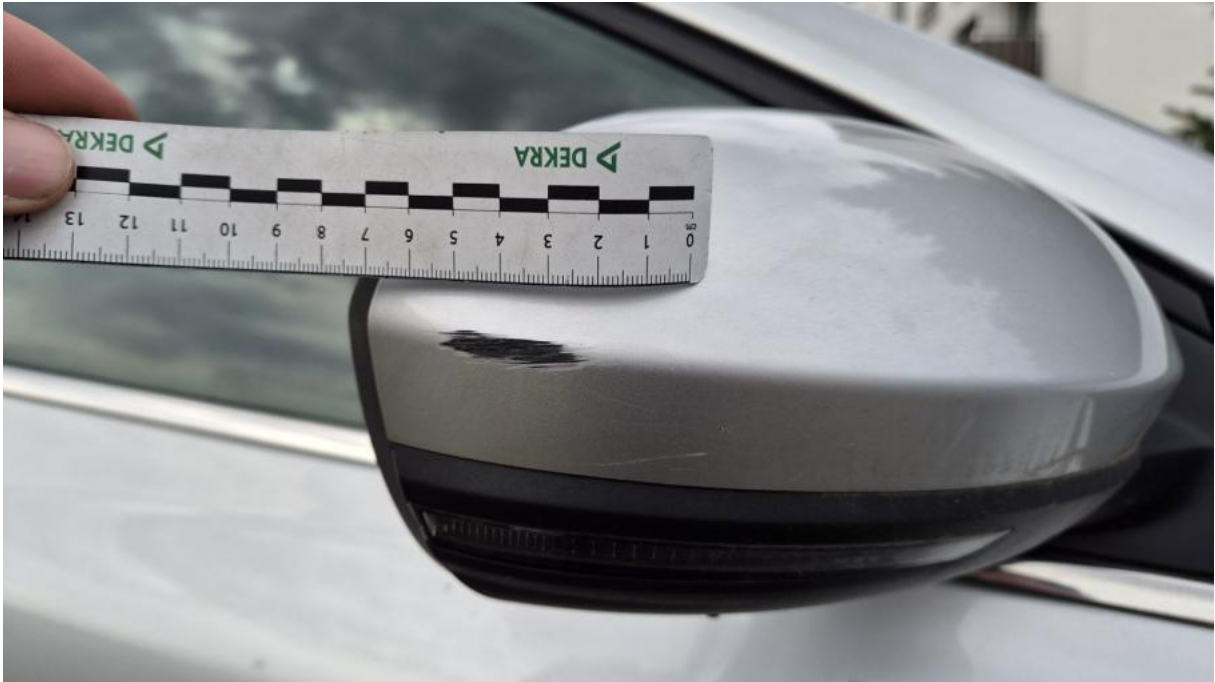
**Fot. 43**

| Poz. | Nazwa pozycji | Opis uszkodzeń | Kwalifik. | Naprawa [rbg] |
|---|---|---|---|---|
| 9 | Oslona lusterka zewnętrznego R | rysa/odprysk | | |

Lusterko zew P - Rysa/odprysk 1

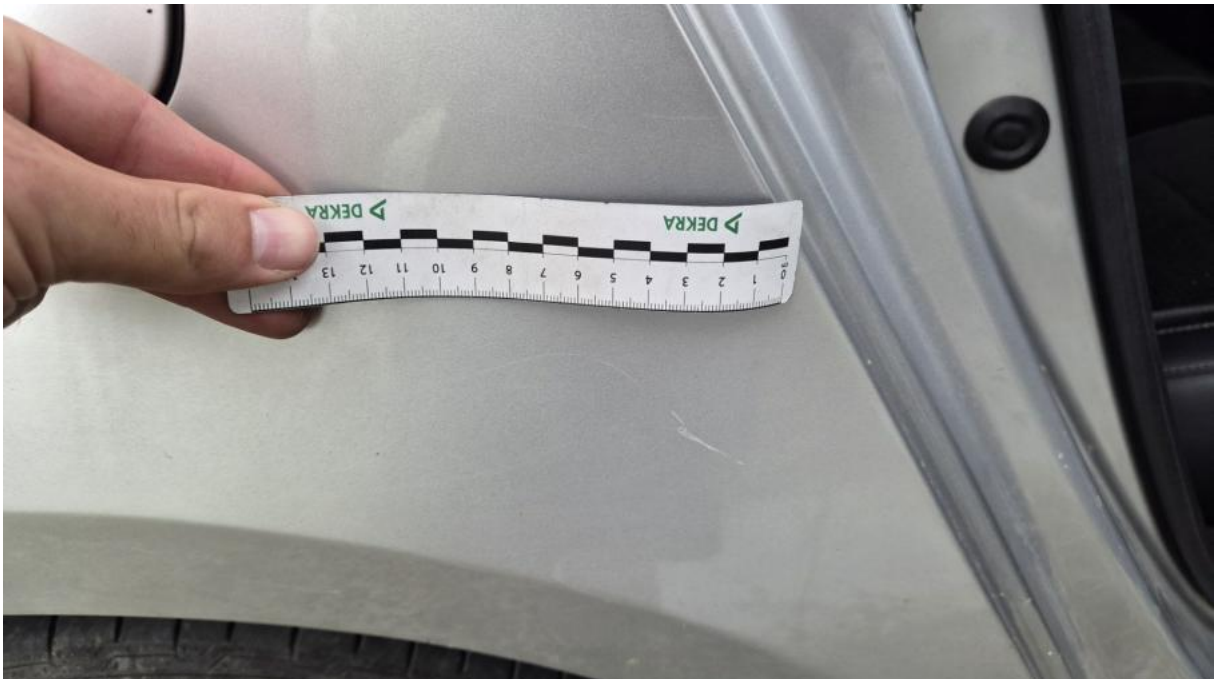
**Fot. 44**

Łotnik tylny P / Ściana boczna P - Rysa/odprysk 1

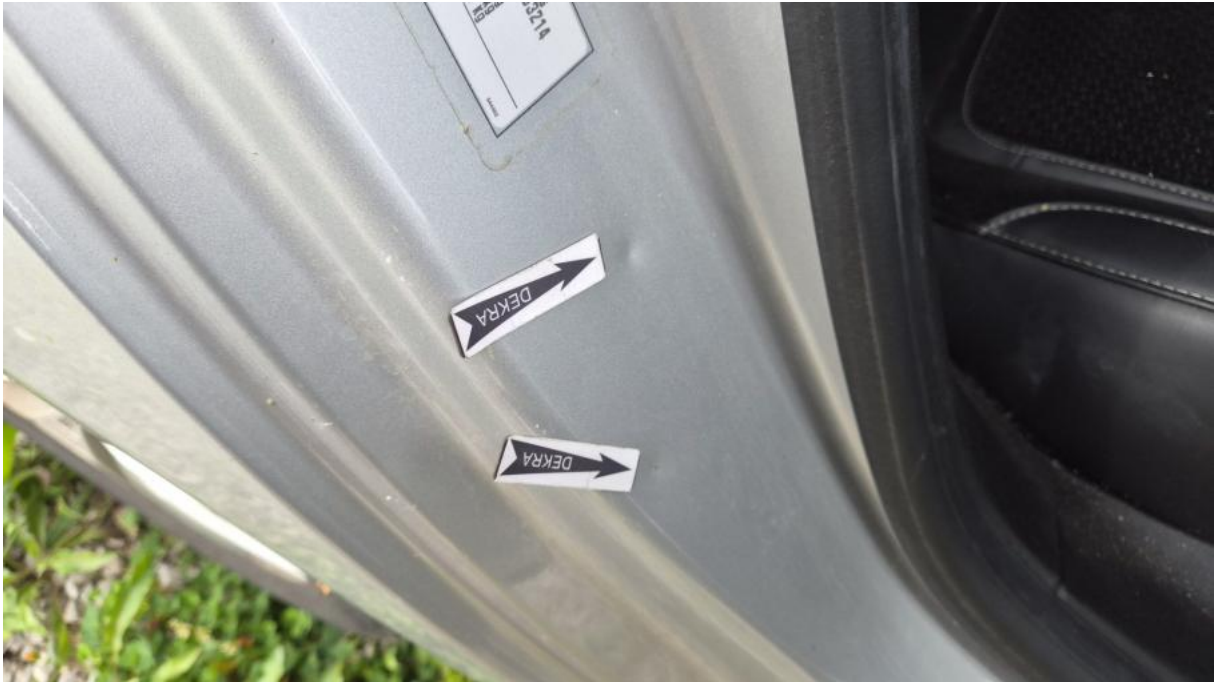
**Fot. 45**

| Poz. | Nazwa części | Przedział grubości powłoki lakierowej [ $\mu\text{m}$ ] |
|---|---|---|
| 1 | Błotnik tylny prawy/ściana boczna prawa | 150 - 2000 |

| Poz. | Nazwa pozycji | Opis uszkodzeń | Kwalifik. | Naprawa [rbg] |
|---|---|---|---|---|
| 11 | Błotnik tylny R | rysa/odprysk, wgniecenie/odkształcenie | | |

Błotnik tylny P / Ściana boczna P - Wgniecenie/odkształcenie 1

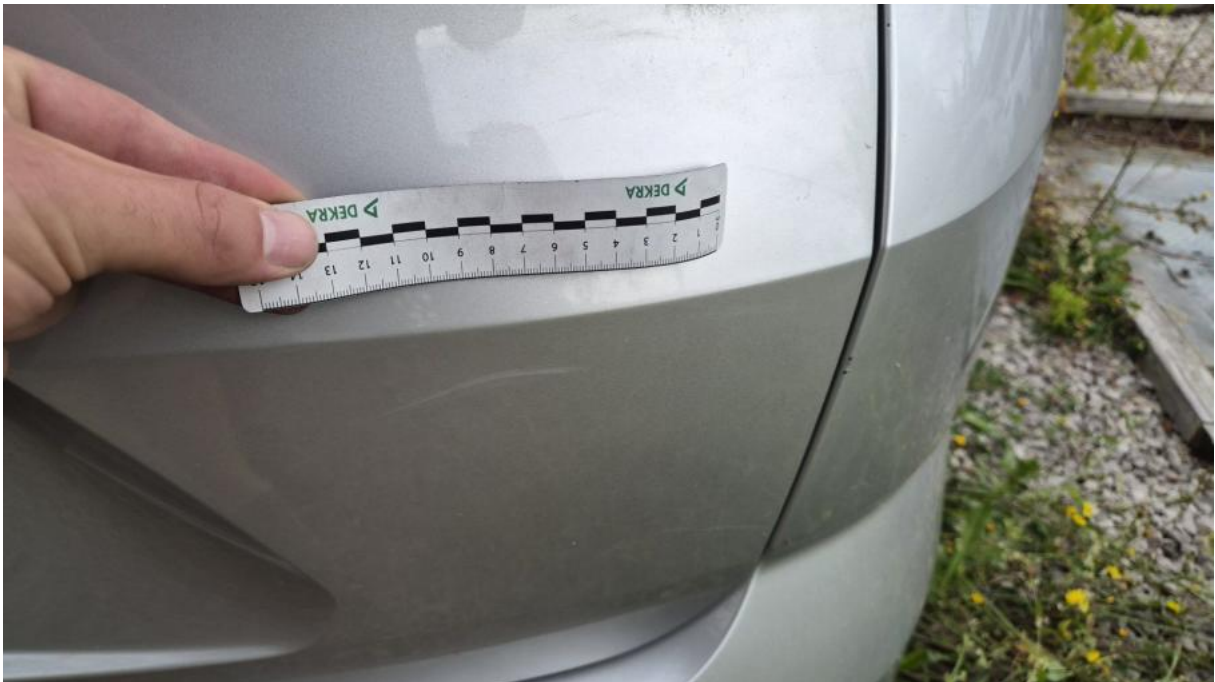
**Fot. 46**

| Poz. | Nazwa pozycji | Opis uszkodzeń | Kwalifik. | Naprawa [rbg] |
|---|---|---|---|---|
| 12 | Przysłona pokrywy tylnej | rysa/odprysk | | |

Pokrywy bagażnika - Rysa/odprysk 1

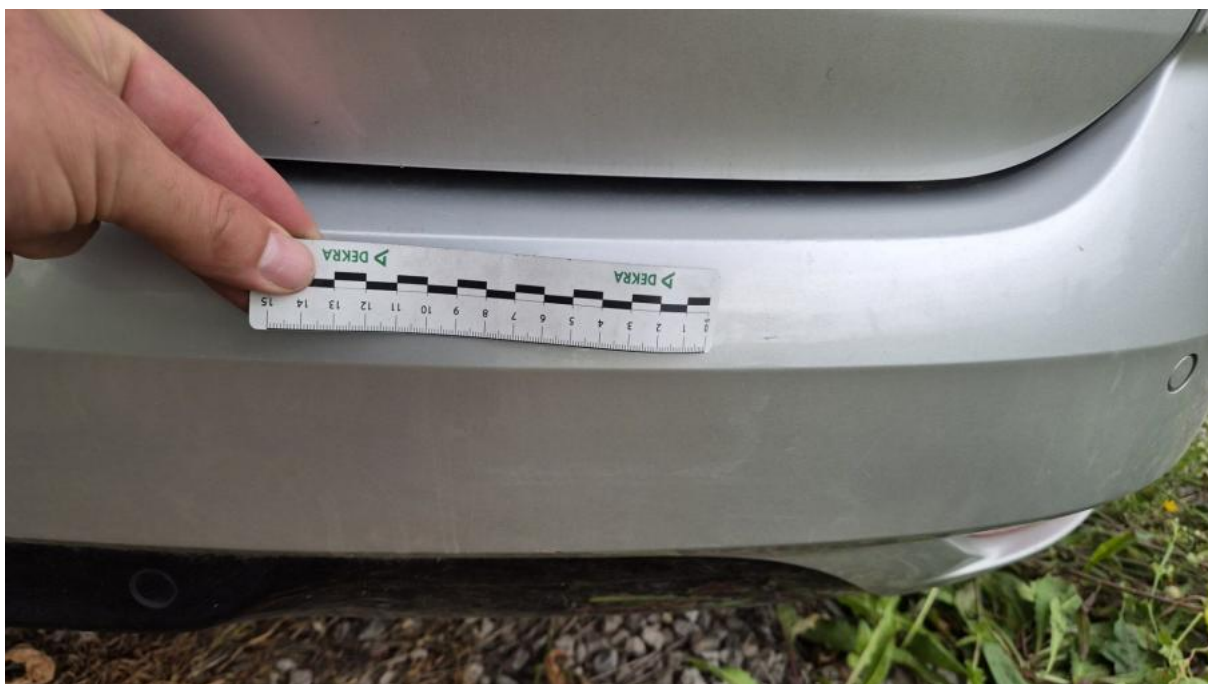
**Fot. 47**

| Poz. | Nazwa pozycji | Opis uszkodzeń | Kwalifik. | Naprawa [rbg] |
|---|---|---|---|---|
| 10 | Okładzina zderzaka tylnego | rysa/odprysk | | |

Zderzak tylny - Rysa/odprysk 1

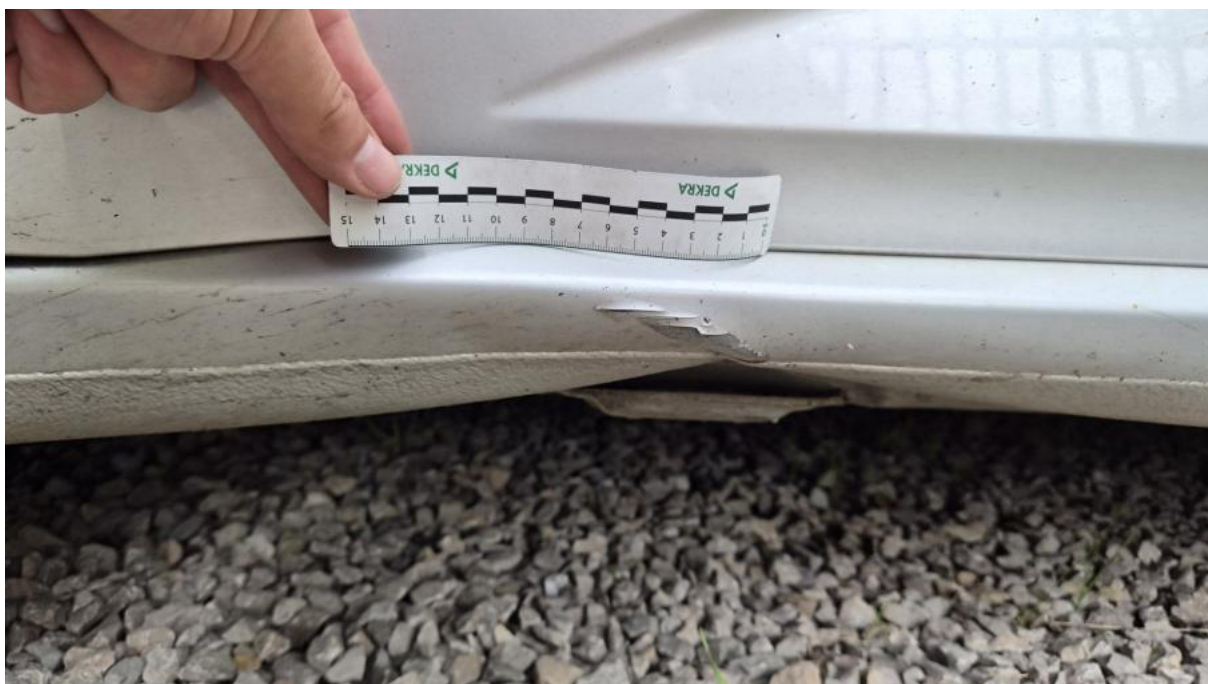
**Fot. 48**

| Poz. | Nazwa pozycji | Opis uszkodzeń | Kwalifik. | Naprawa [rbg] |
|---|---|---|---|---|
| 4 | Próg L | wgniecenie/odkształcenie, pęknięcie/rozerwanie | WY | 13.3 |

Próg L - Wgniecenie/odkształcenie 1

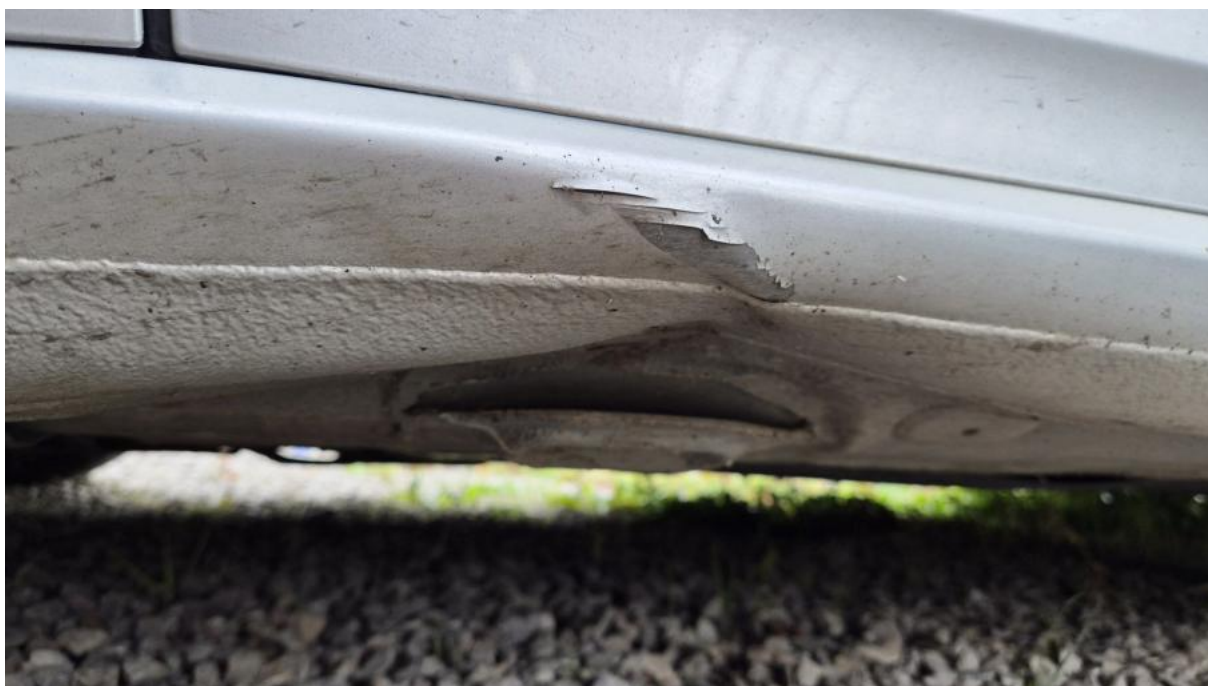
**Fot. 49**

Próg L - Pęknięcie/rozerwanie 1

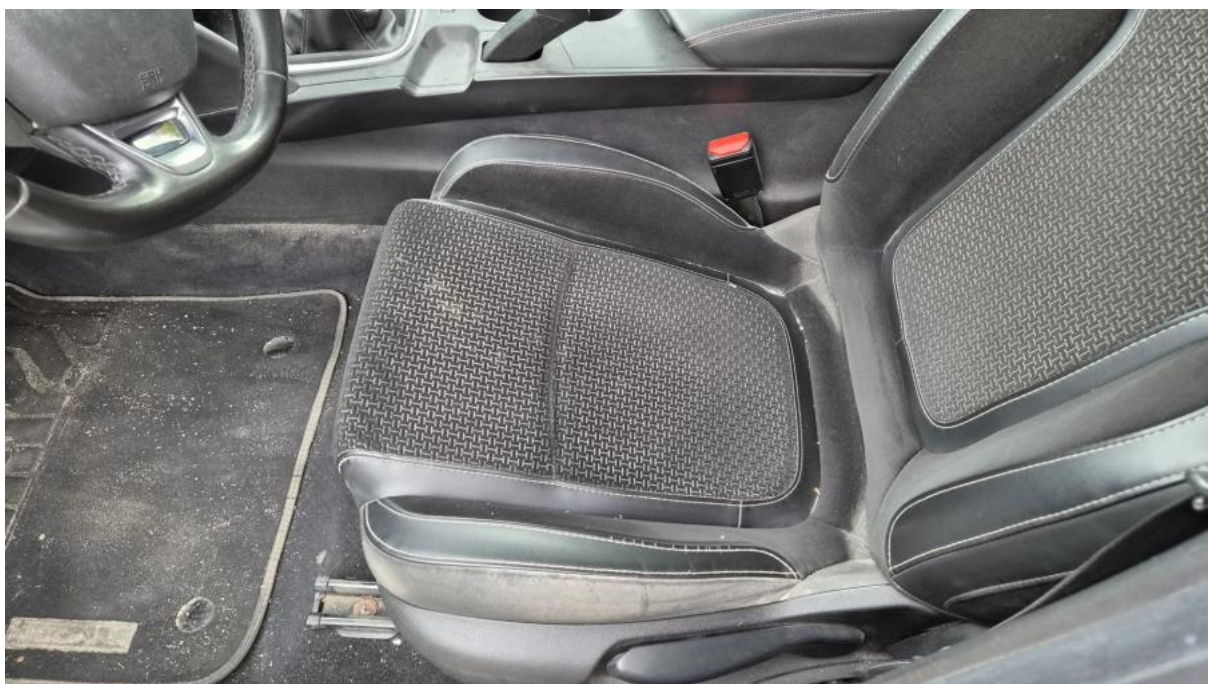
**Fot. 50**

| Poz. | Nazwa pozycji | Opis uszkodzeń | Kwalifik. | Naprawa [rbg] |
|---|---|---|---|---|
| 13 | Tapicerka siedziska 1.rząd L | zabrudzenie | | |

Fotel prz. lew. - Inne 1
