## Raport z oględzin pojazdu

| Numer raportu | 09539/9/26-15501 | Data raportu | 21-09-2026 |

| Marka, model | NISSAN X-Trail 17-21 |
| Numer rejestracyjny | SK209UY |

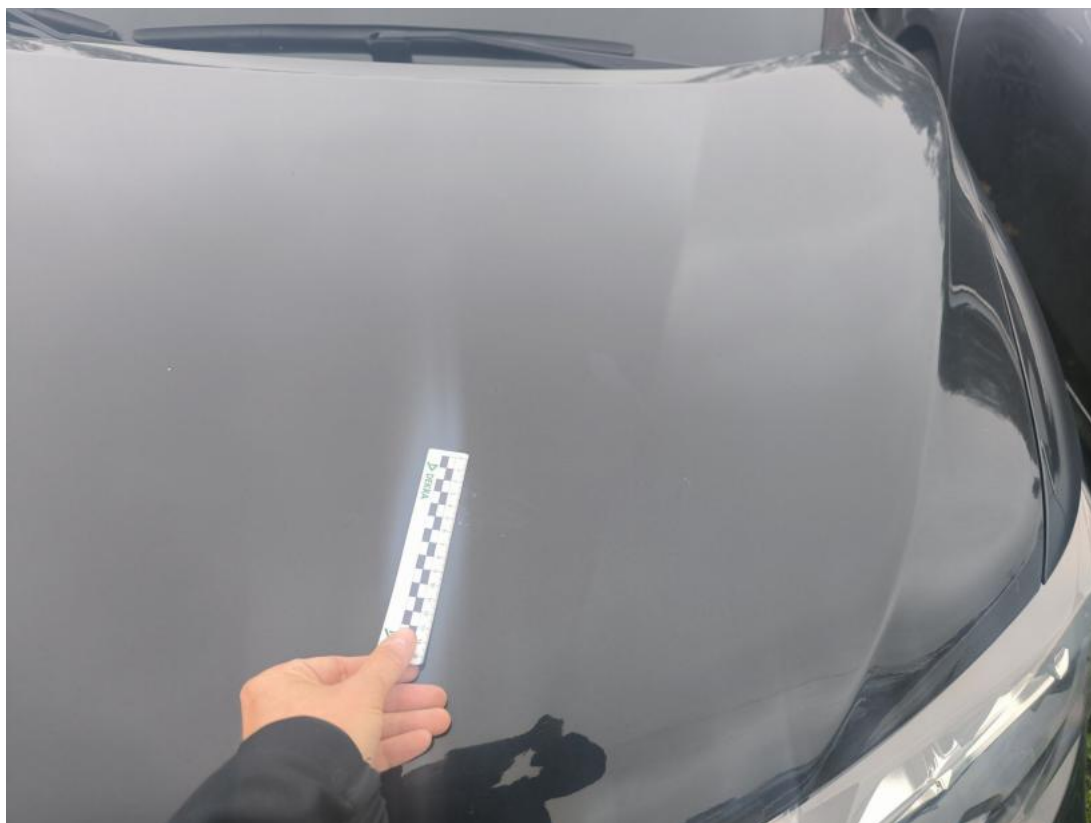
**Fot. 39**

| Poz. | Nazwa pozycji | Opis uszkodzeń | Kwalifik. | Naprawa [rbg] |
|---|---|---|---|---|
| 4 | Pokrywa przednia | odpryski lakieru | | |

Pokrywa komory silnika - Rysa/odprysk 1

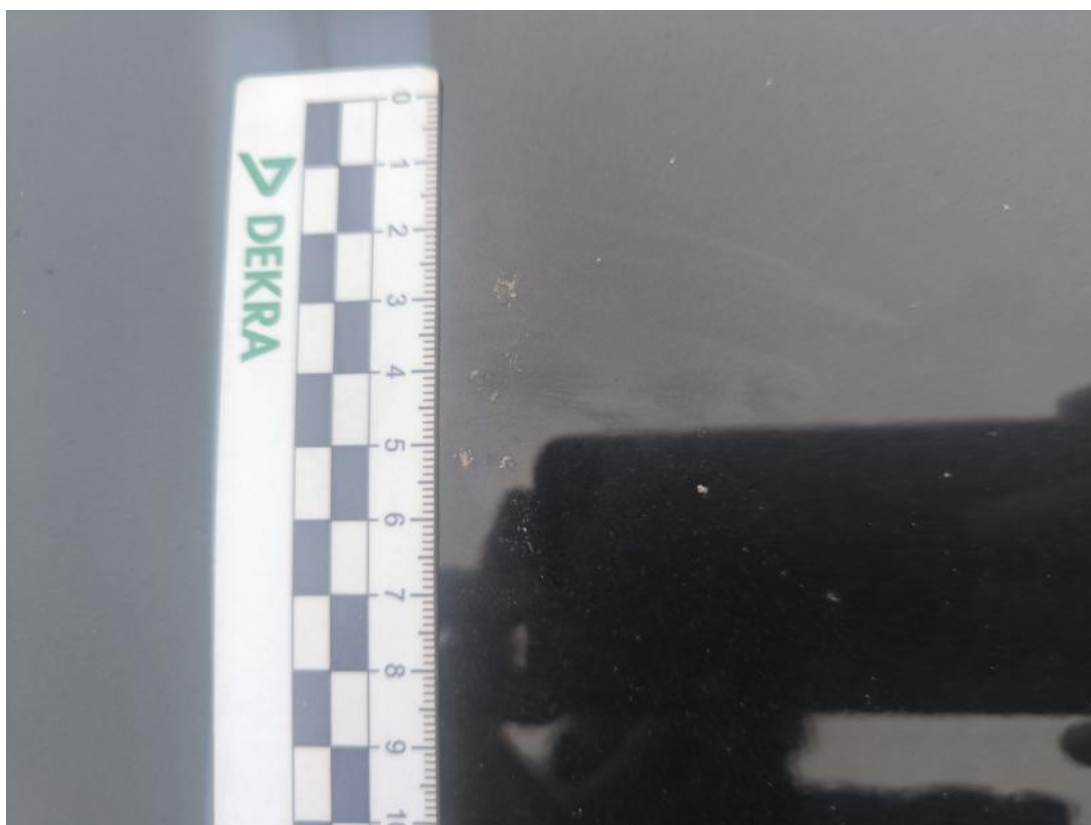
**Fot. 40**

Pokrywa komory silnika - Rysa/odprysk 2

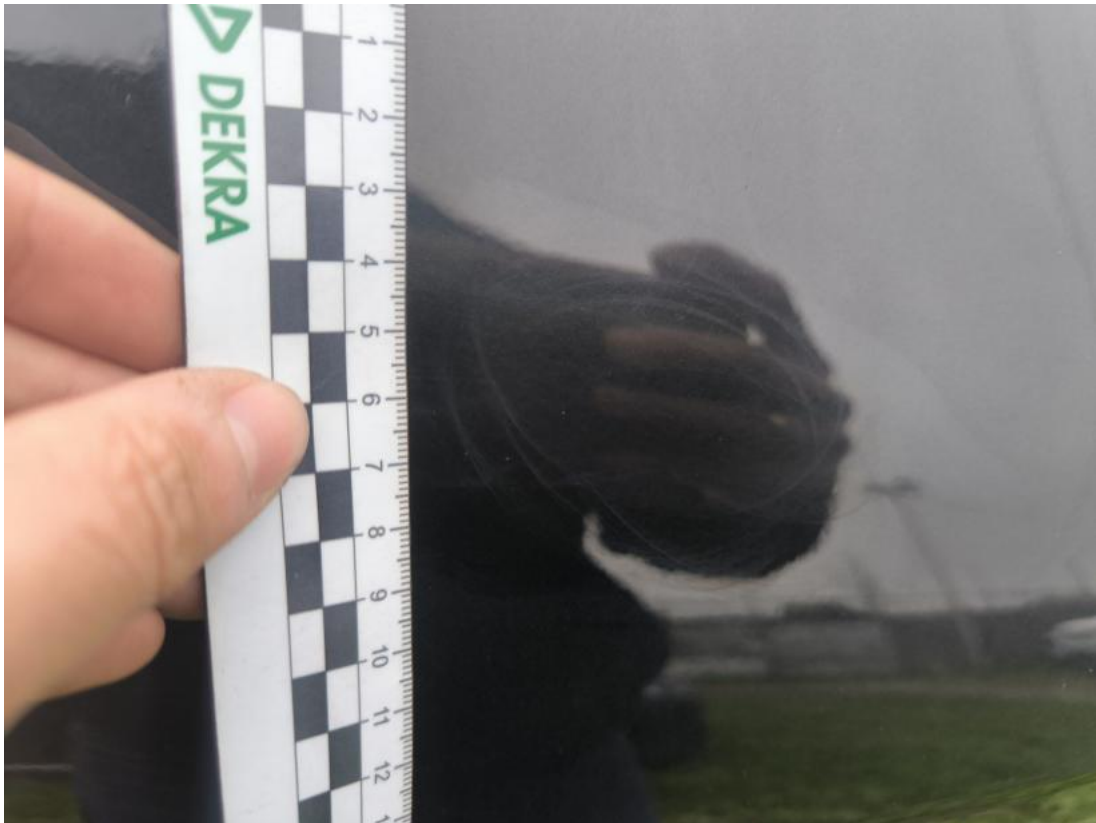
**Fot. 41**

| Poz. | Nazwa pozycji | Opis uszkodzeń | Kwalifik. | Naprawa [rbg] |
|---|---|---|---|---|
| 3 | Błotnik przedni R | zarysowanie | | |

Błotnik przedni P - zdjęcie pogłądowe 1

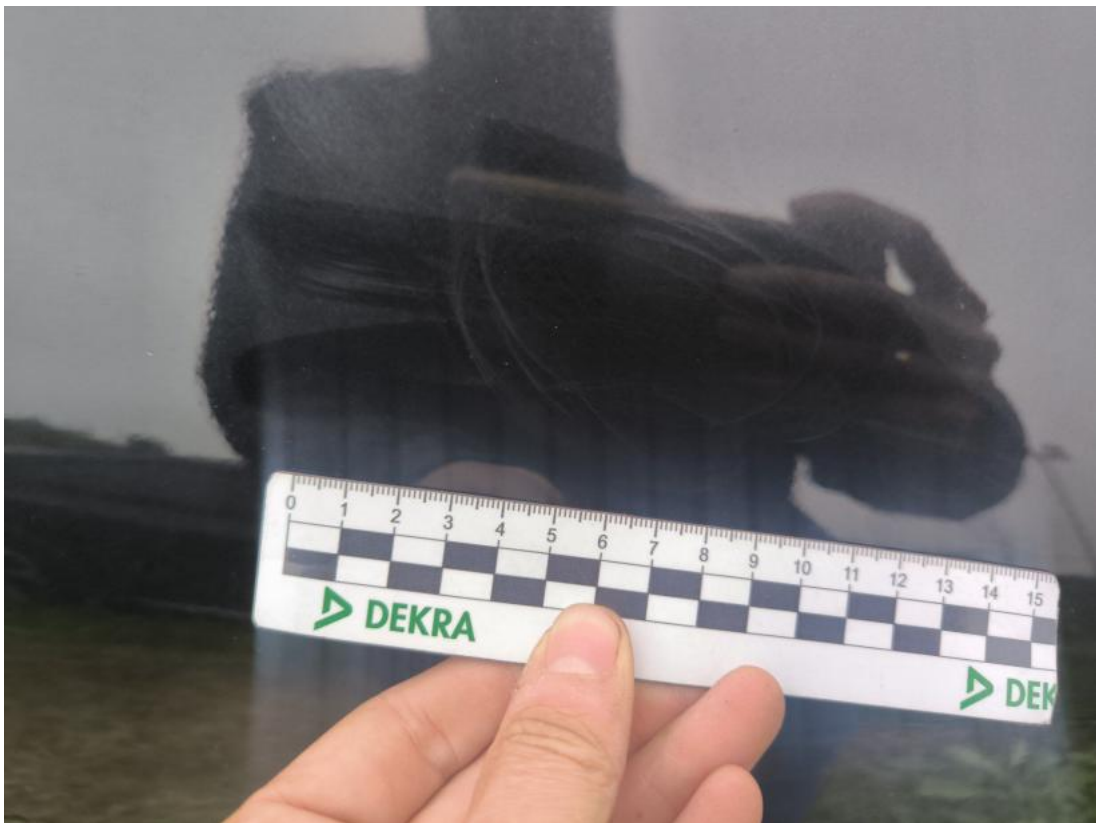
**Fot. 42**

Błotnik przedni P - Rysa/odprysk 1

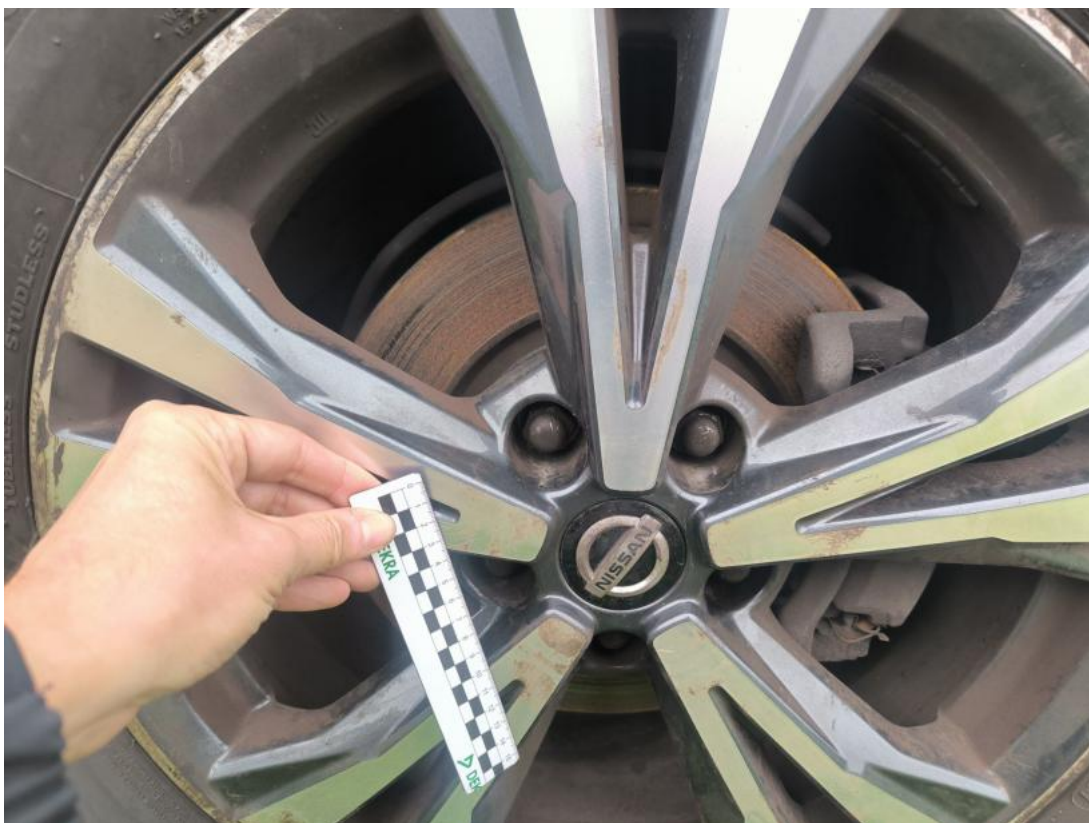
**Fot. 43**

| Poz. | Nazwa pozycji | Opis uszkodzeń | Kwalifik. | Naprawa [rbg] |
|---|---|---|---|---|
| 13 | Tarcza koła aluminiowa przód R | zarysowanie | | |

Felga aluminiowa przednia P - Rysa/odprysk 1

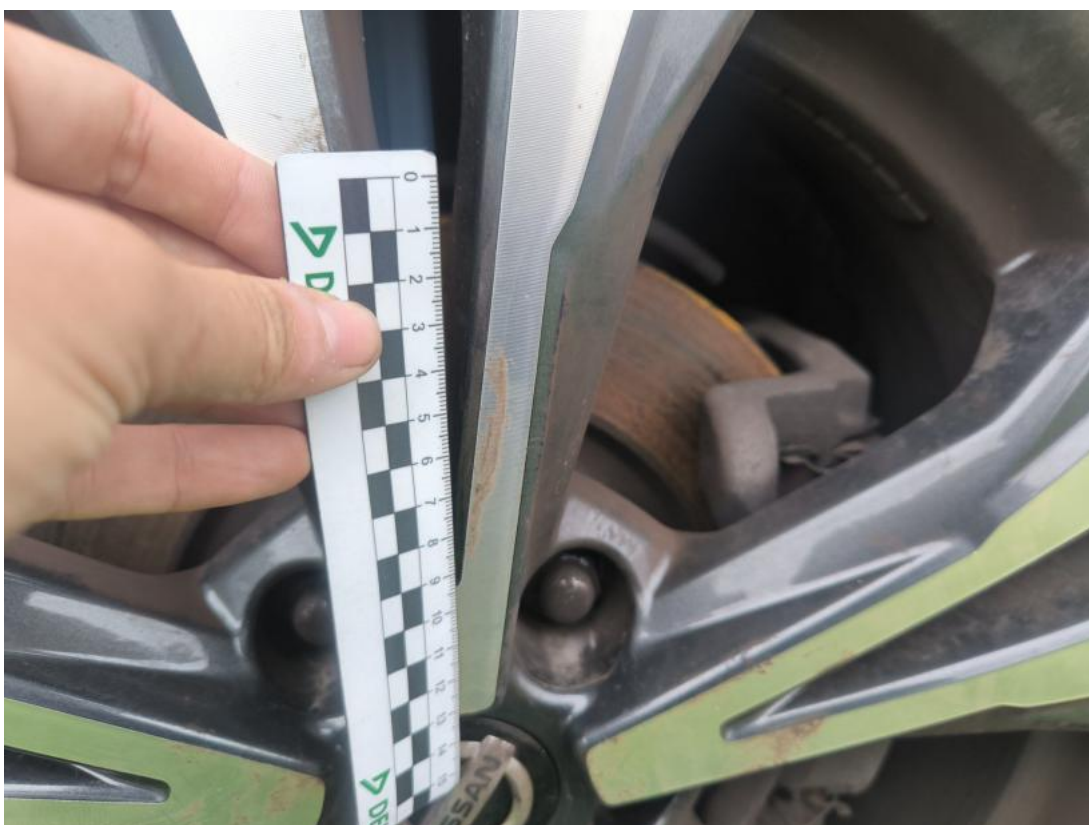
**Fot. 44**

Felga aluminiowa przednia P - Rysa/odprysk 2

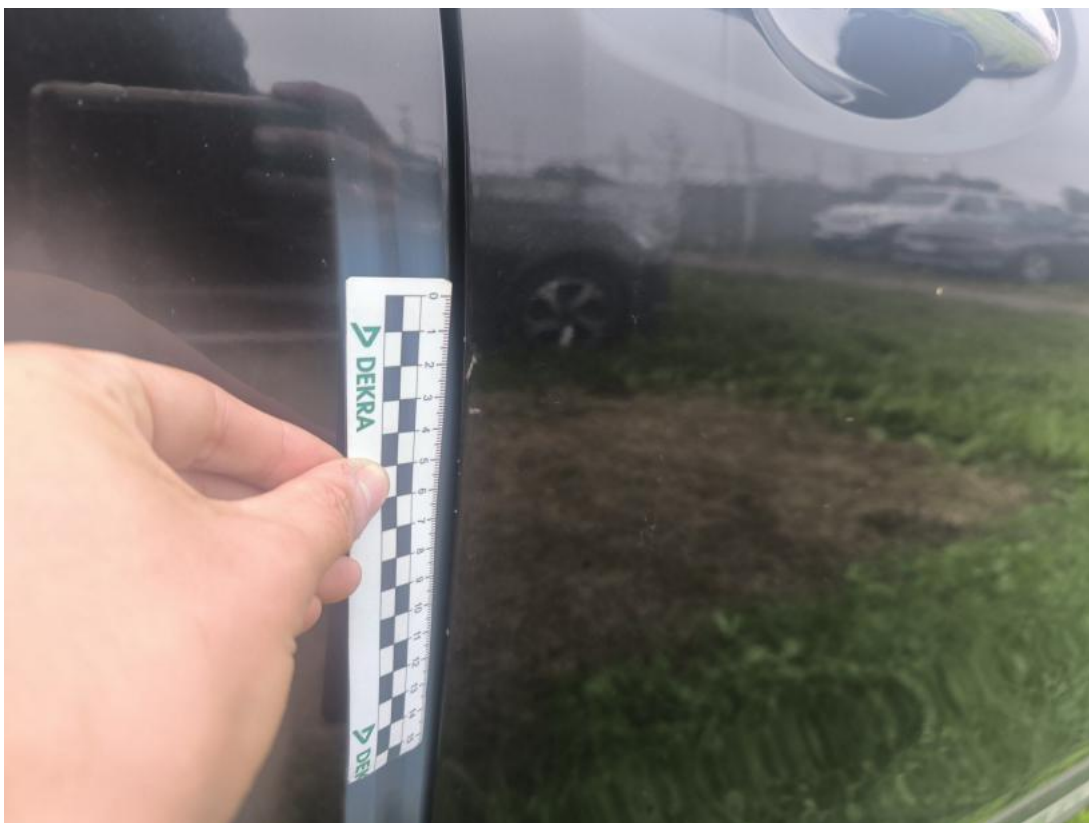
**Fot. 45**

| Poz. | Nazwa pozycji | Opis uszkodzeń | Kwalifik. | Naprawa [rbg] |
|---|---|---|---|---|
| 6 | Poszycie drzwi przednich R | zarysowanie | | |

Drzwi przednie P - Rysa/odprysk 1

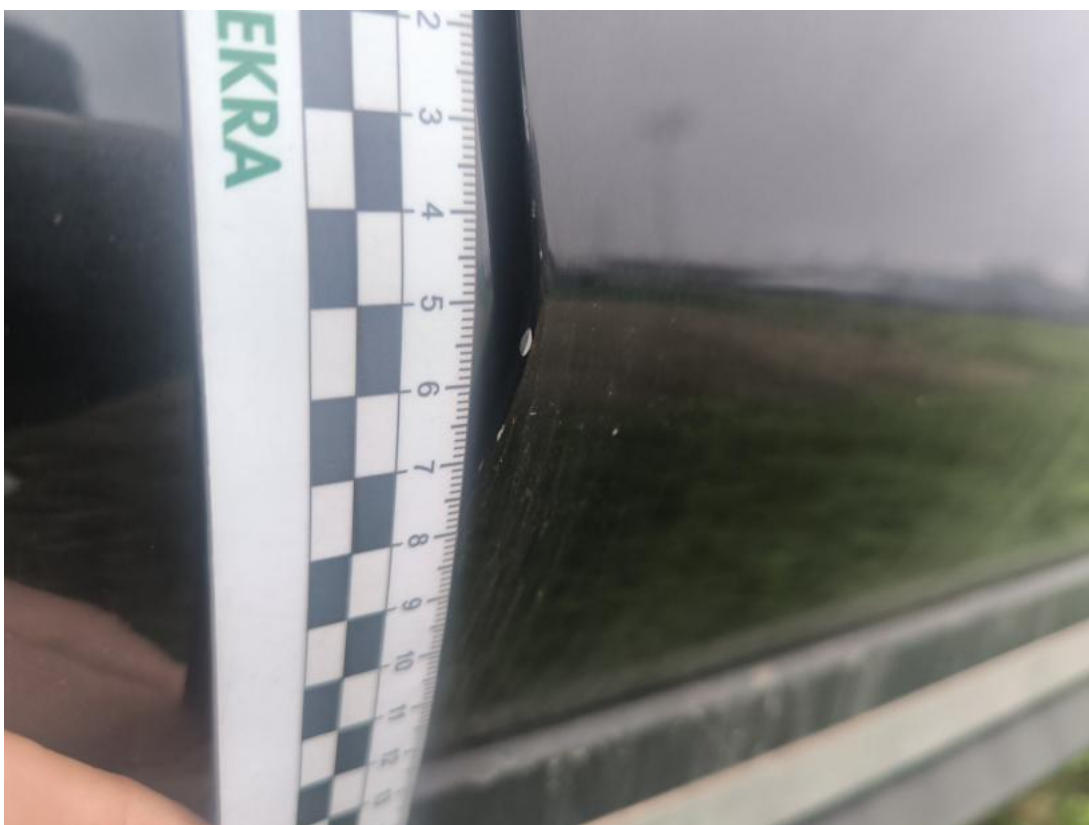
**Fot. 46**

Drzwi przednie P - Rysa/odprysk 2

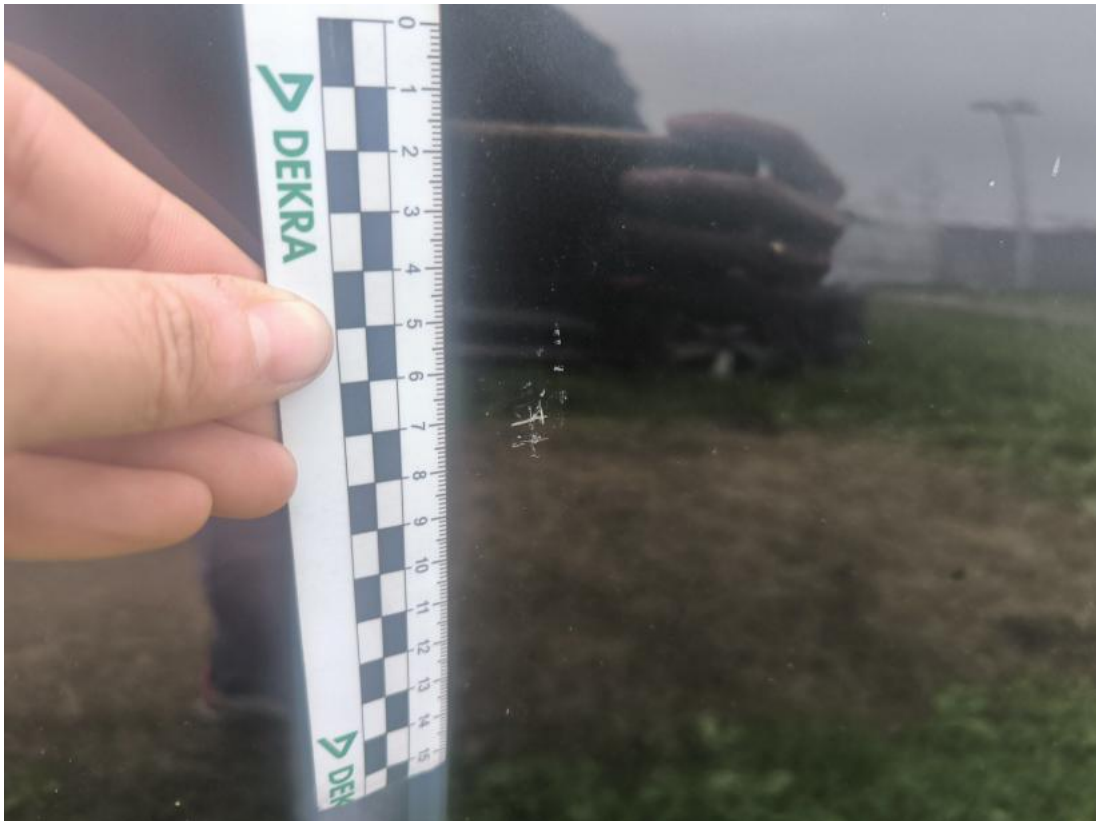
**Fot. 47**

Drzwi przednie P() - Rysa/odprysk 3

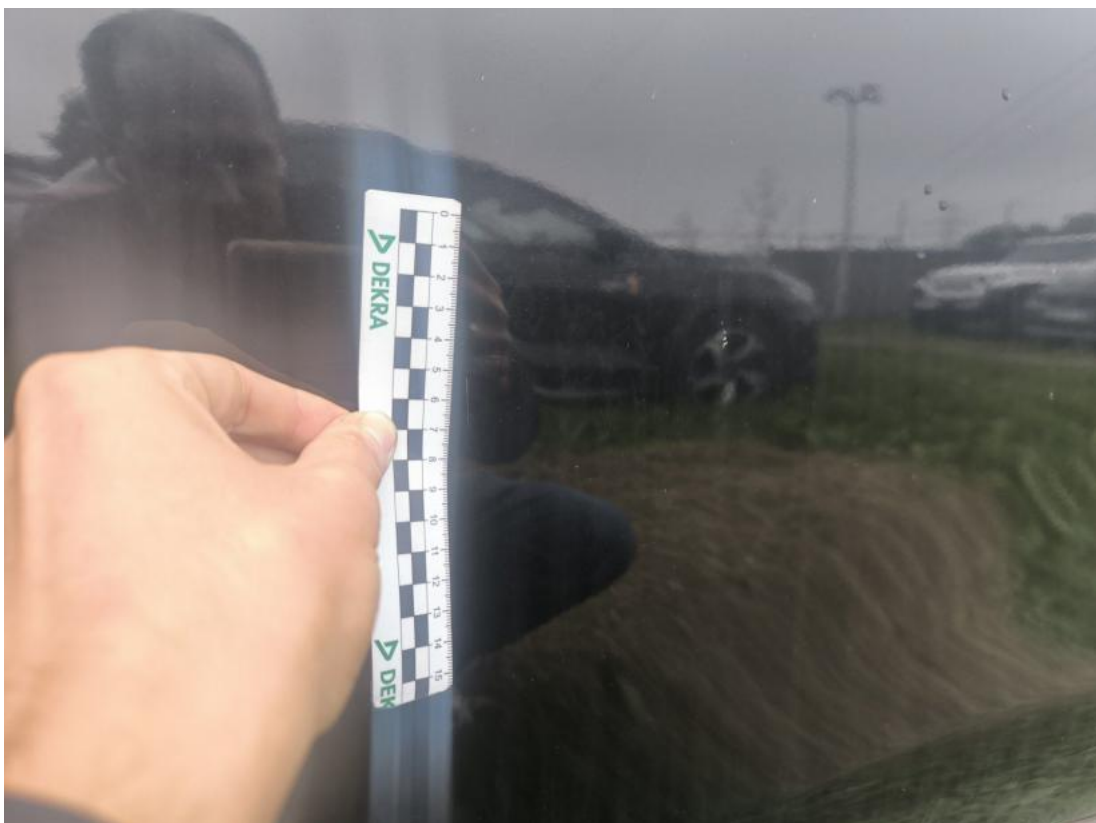
**Fot. 48**

| Poz. | Nazwa pozycji | Opis uszkodzeń | Kwalifik. | Naprawa [rbg] |
|---|---|---|---|---|
| 9 | Poszycie drzwi tylnych R | zarysowanie | | |

Drzwi tylne P - Rysa/odprysk 1

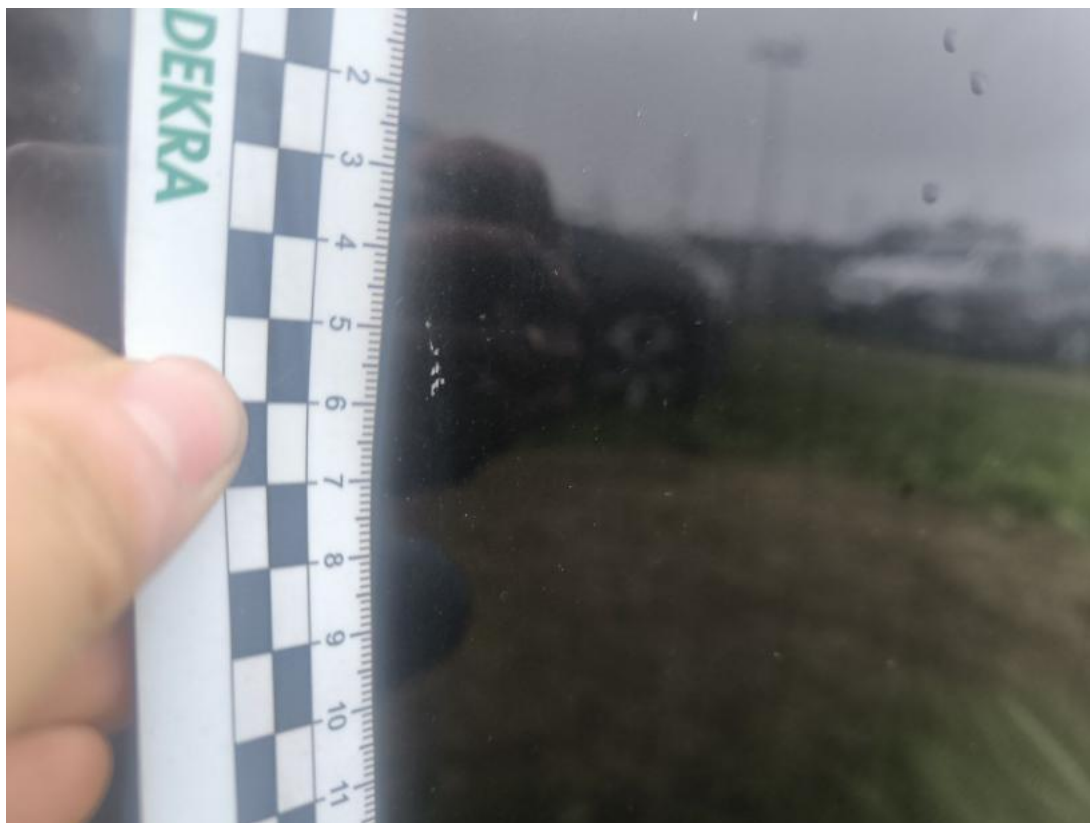
**Fot. 49**

Drzwi tylne P() - Rysa/odprysk 3

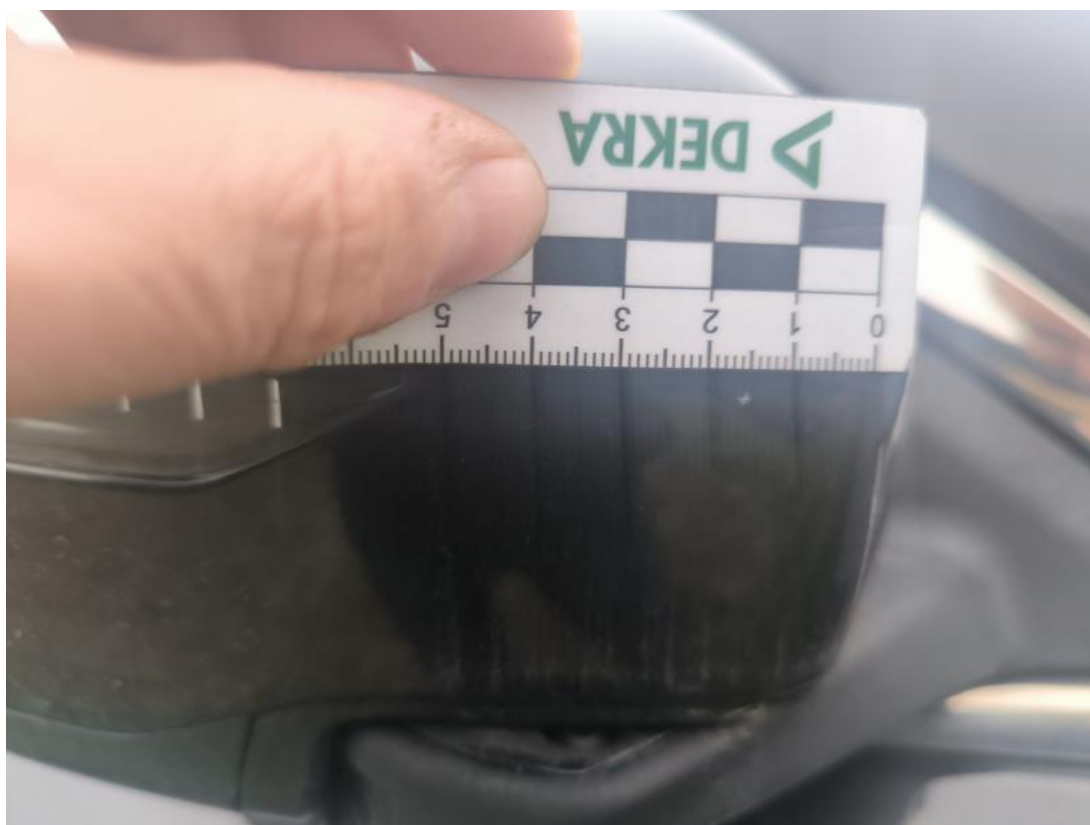
**Fot. 50**

| Poz. | Nazwa pozycji | Opis uszkodzeń | Kwalifik. | Naprawa [rbg] |
|---|---|---|---|---|
| 7 | Oslona lusterka zewnętrznego R | odpryski lakieru | | |

Lusterko zew P - Rysa/odprysk 1

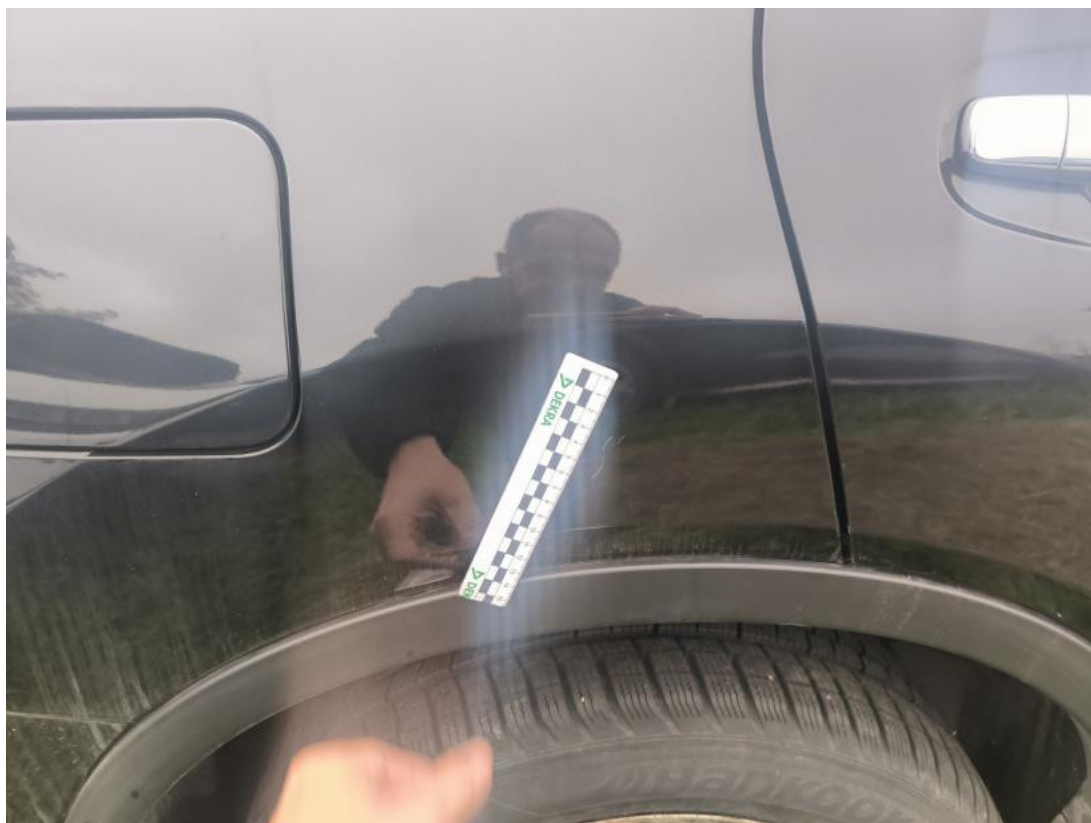
**Fot. 51**

| Poz. | Nazwa pozycji | Opis uszkodzeń | Kwalifik. | Naprawa [rbg] |
|---|---|---|---|---|
| 11 | Błotnik tylny R | zarysowanie, wgniecenie | | |

Błotnik tylny P / Ściana boczna P - zdjęcie poglądowe 1

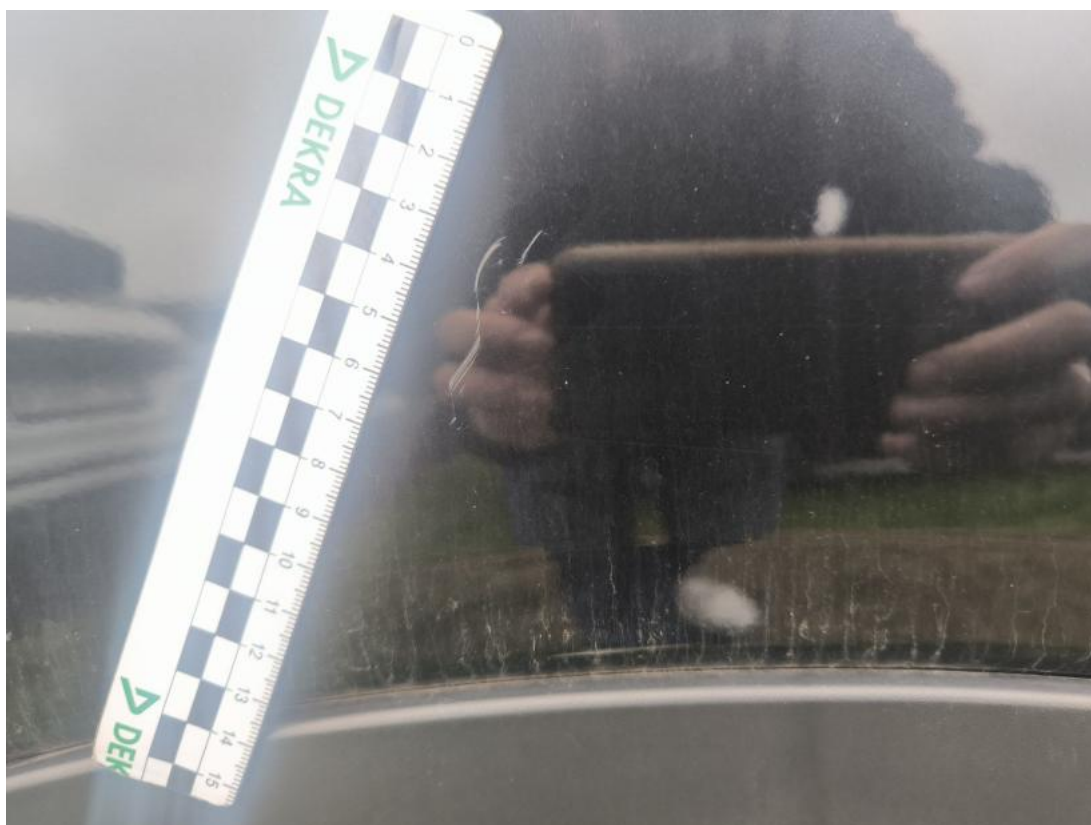
**Fot. 52**

Błotnik tylny P / Ściana boczna P - Rysa/odprysk 1

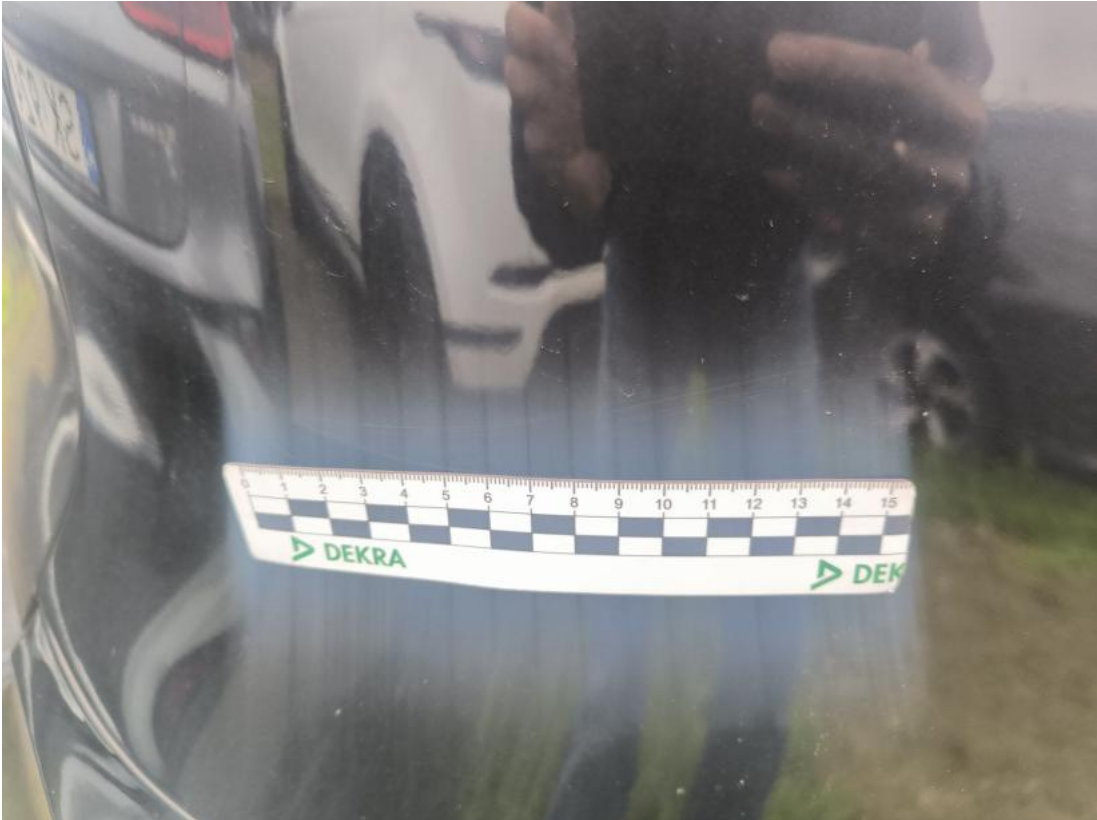
**Fot. 53**

Błotnik tylny P / Ściana boczna P() - Rysa/odprysk 3

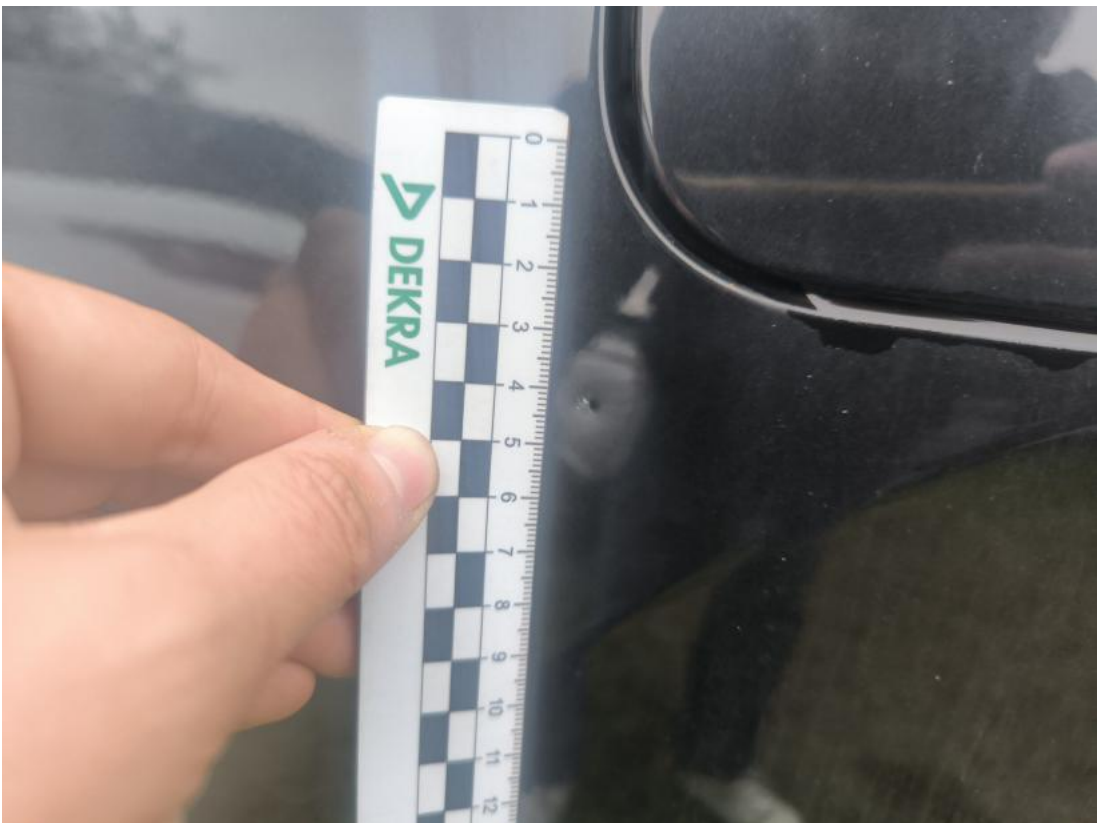
**Fot. 54**

Błotnik tylny P / Ściana boczna P - Wgniecenie/odkształcenie 1

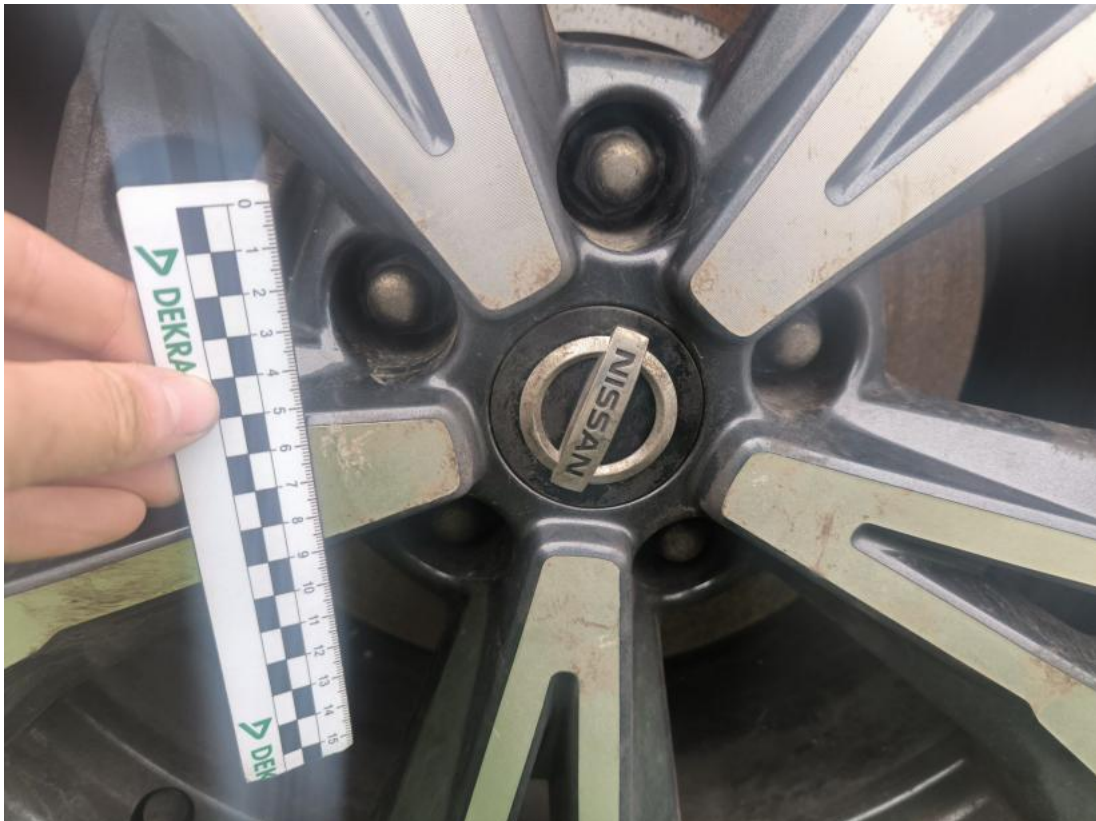
**Fot. 55**

| Poz. | Nazwa pozycji | Opis uszkodzeń | Kwalifik. | Naprawa [rbg] |
|---|---|---|---|---|
| 2 | Tarcza koła aluminiowa tył R | zarysowanie | WY | 0.7 |

Felga aluminiowa tylna P - Rysa/odprysk 1

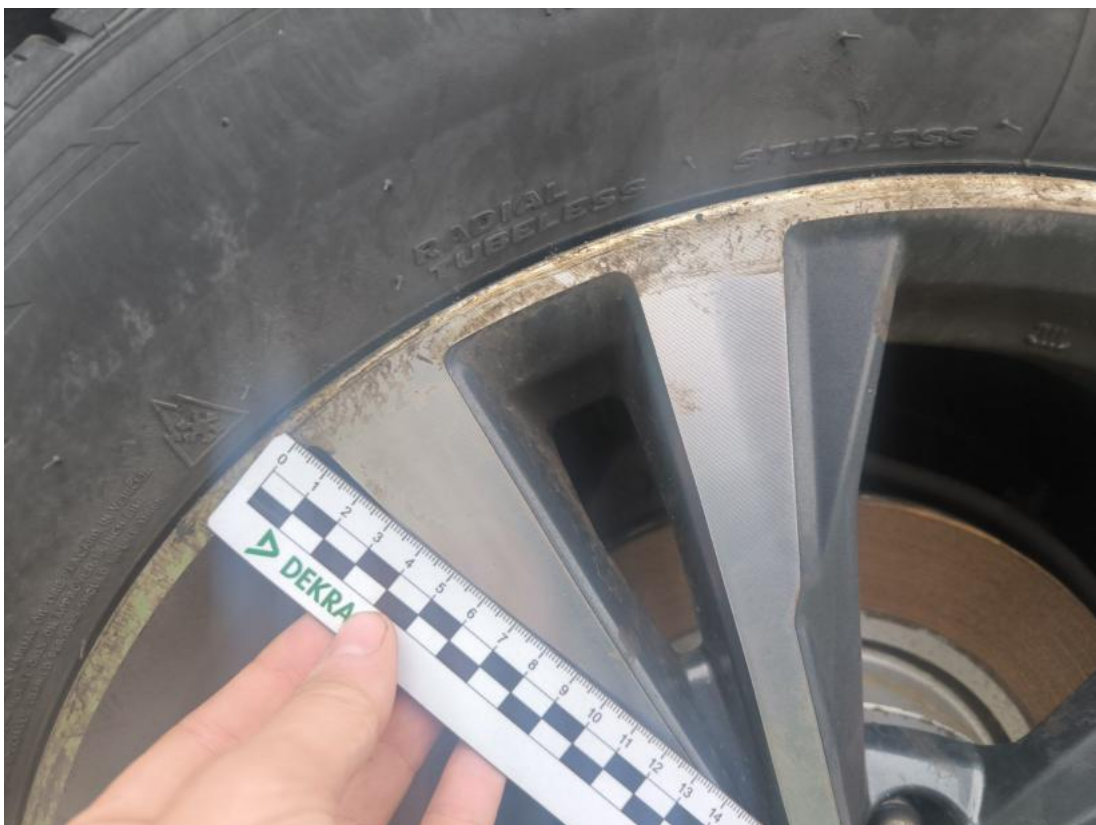
**Fot. 56**

Felga aluminiowa tylna P() - Rysa/odprysk 3

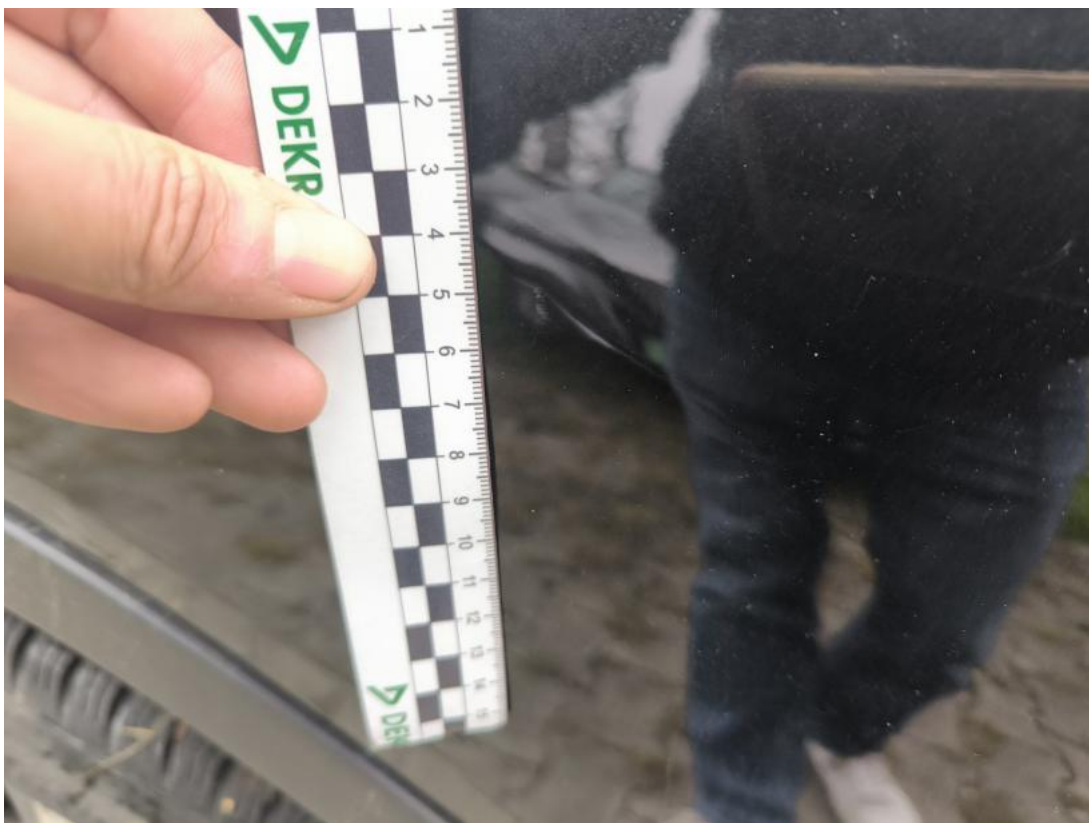
**Fot. 57**

Błotnik tylny P - Wgniecenie/odkształcenie 1

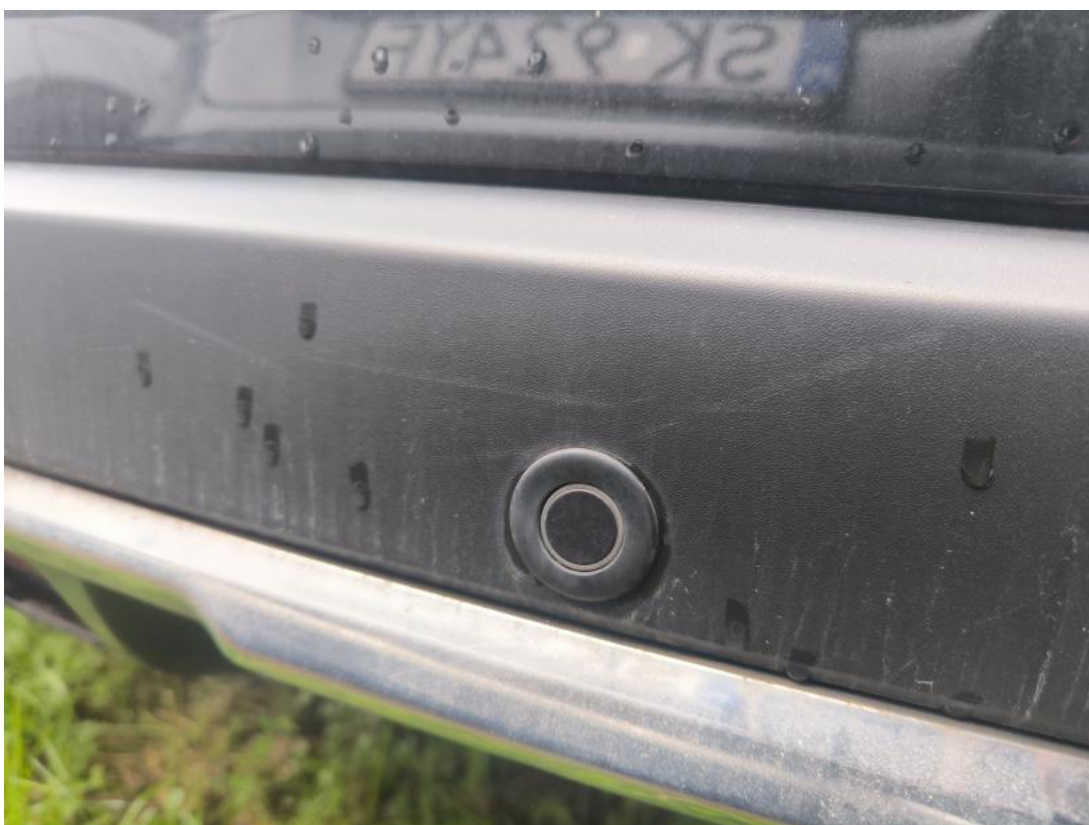
**Fot. 58**

| Poz. | Nazwa pozycji | Opis uszkodzeń | Kwalifik. | Naprawa [rbg] |
|---|---|---|---|---|
| 10 | Okładzina zderzaka tylnego | zarysowanie | | |

Zderzak tylny - zdjęcie poglądowe 2

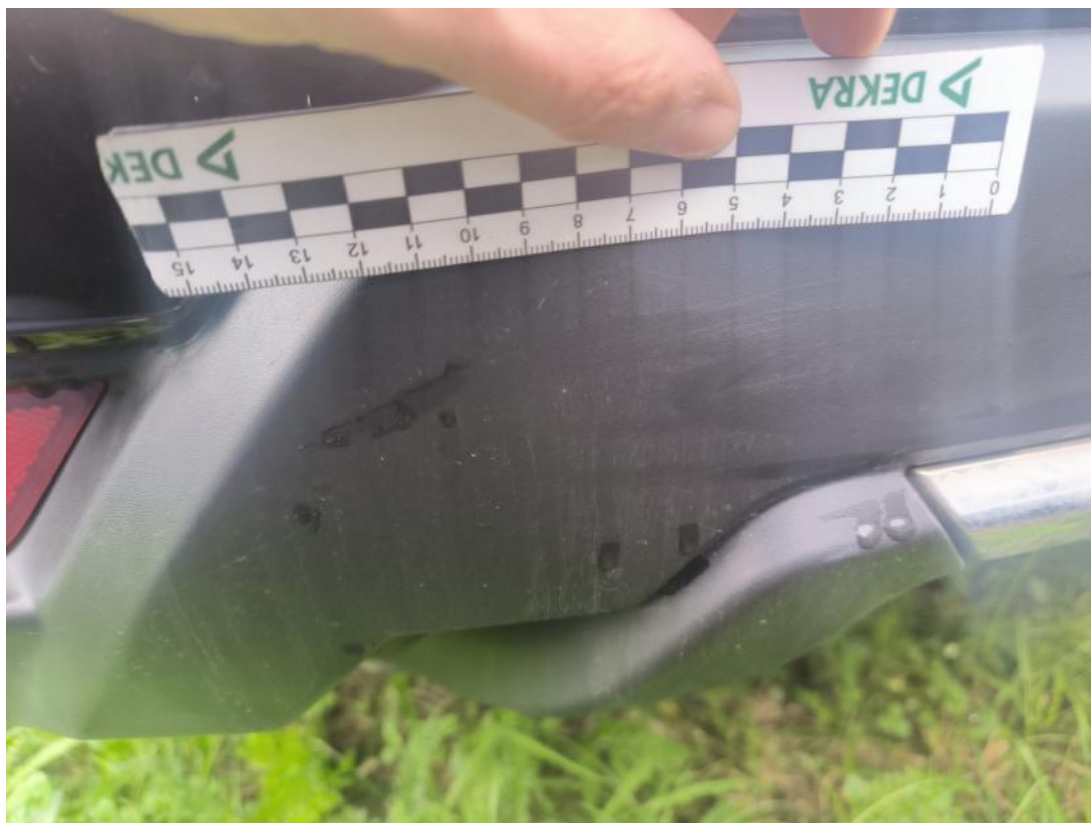
**Fot. 59**

Zderzak tylny - Rysa/odprysk 1

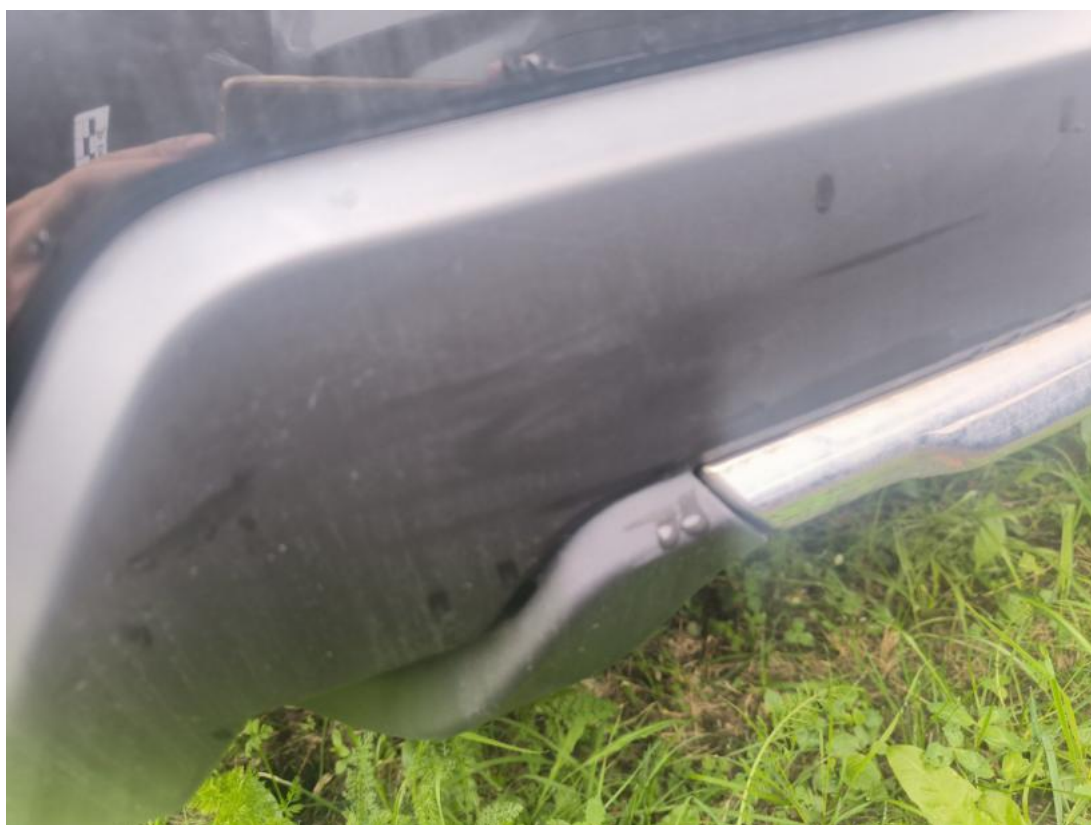
**Fot. 60**

Zderzak tylny - Rysa/odprysk 2

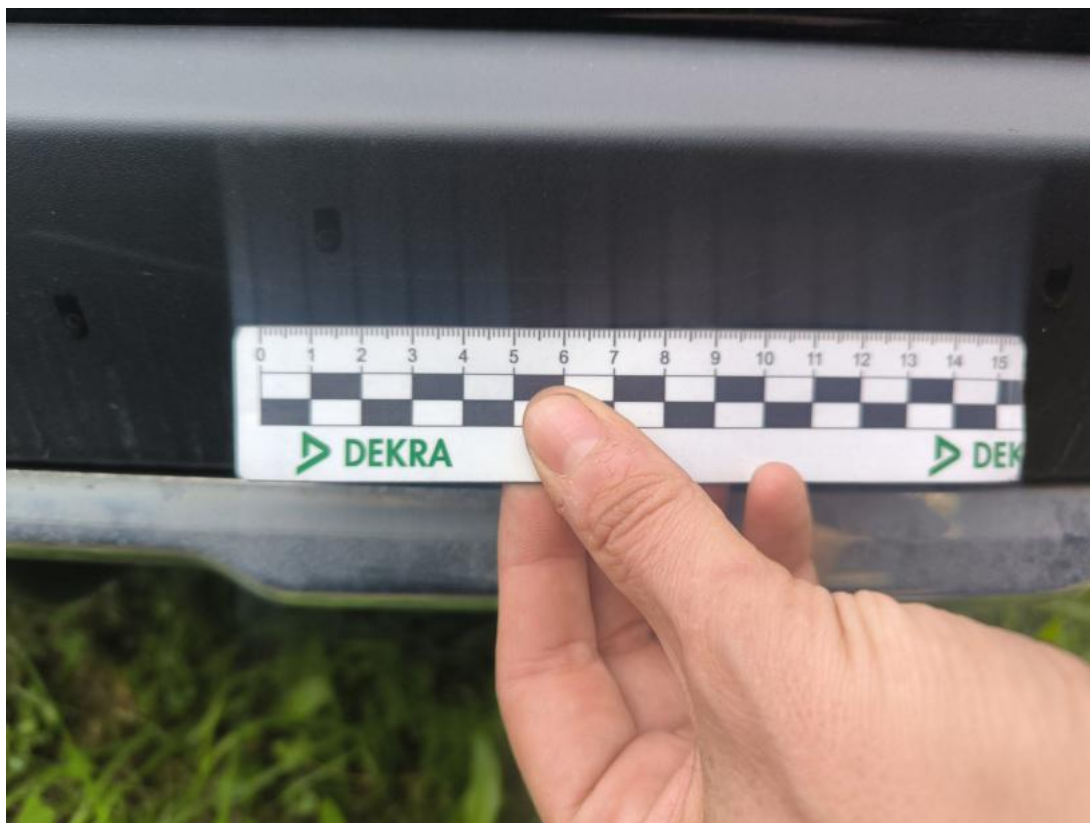
**Fot. 61**

Zderzak tylny() - Rysa/odprysk 3

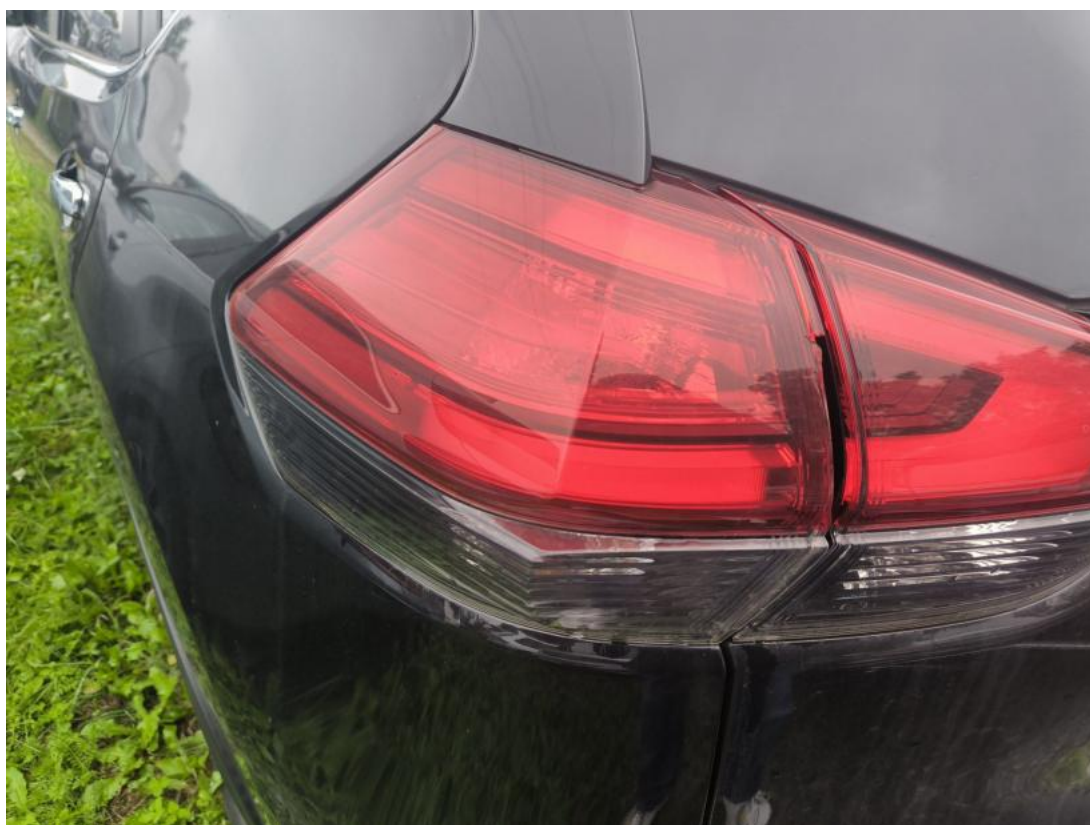
**Fot. 62**

| Poz. | Nazwa pozycji | Opis uszkodzeń | Kwalifik. | Naprawa [rbg] |
|---|---|---|---|---|
| 1 | Lampa tylna zewnętrzna kpl. L | pęknięcie | WY | 0.4 |

Lampa tylna wew L - zdjęcie poglądowe 1

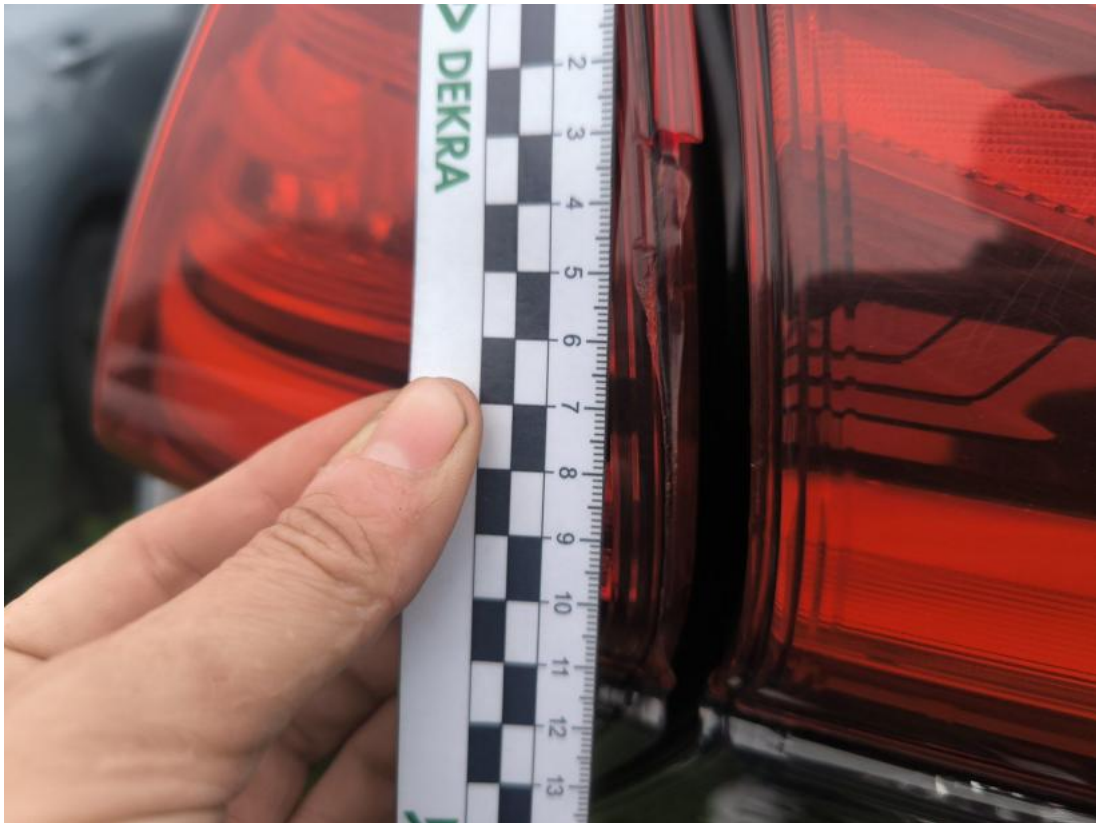
**Fot. 63**

Lampa tylna wew L - Pęknięcie/rozerwanie 1
