## Raport z oględzin pojazdu

| Numer raportu | 09539/9/26-15501 | Data raportu | 21-09-2026 |

| Marka, model | NISSAN X-Trail 17-21 |
| Numer rejestracyjny | SK209UY |

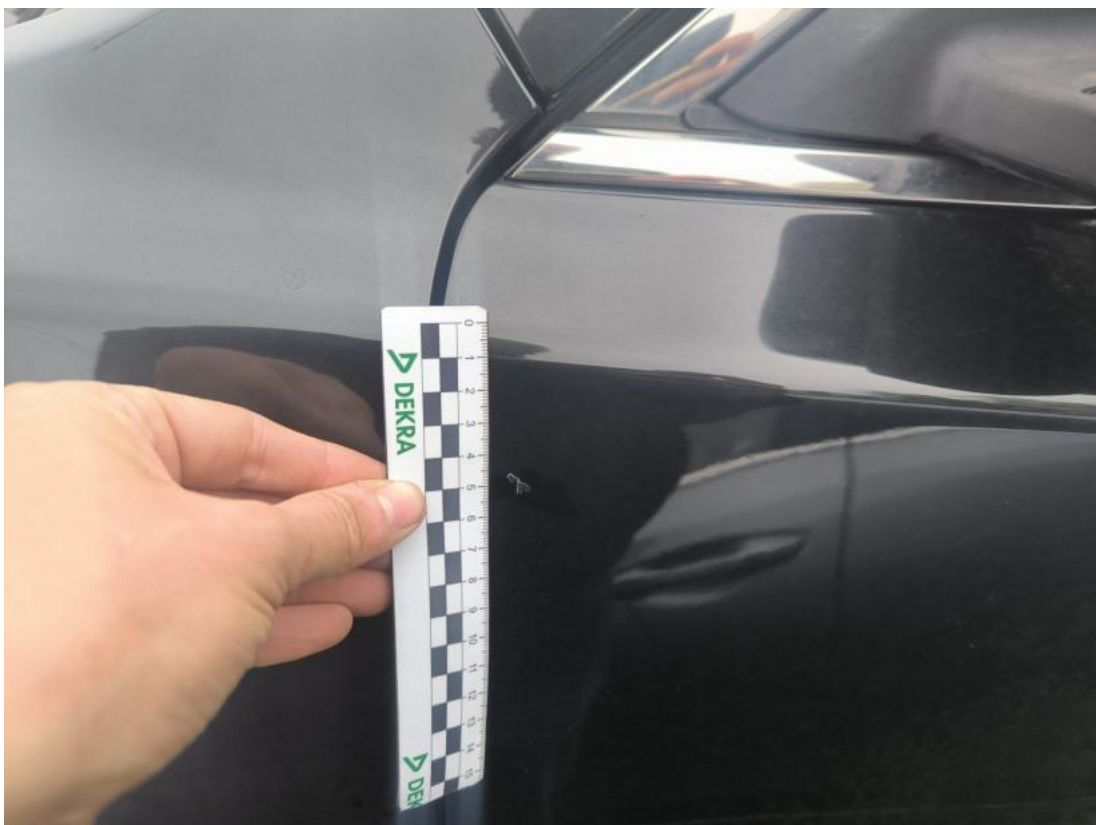
**Fot. 64**

| Poz. | Nazwa pozycji | Opis uszkodzeń | Kwalifik. | Naprawa [rbg] |
|---|---|---|---|---|
| 5 | Poszycie drzwi przednich L | zarysowanie | | |

Drzwi przed L - Rysa/odprysk 1

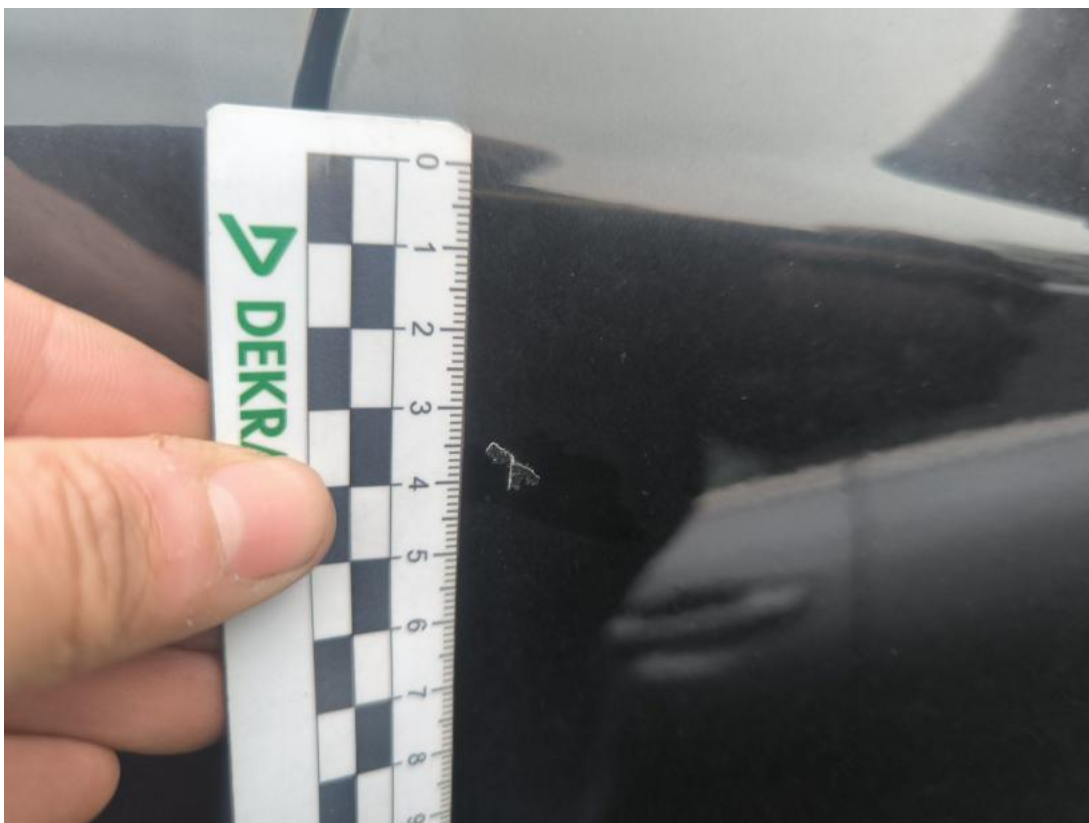
**Fot. 65**

Drzwi przed L - Rysa/odprysk 2

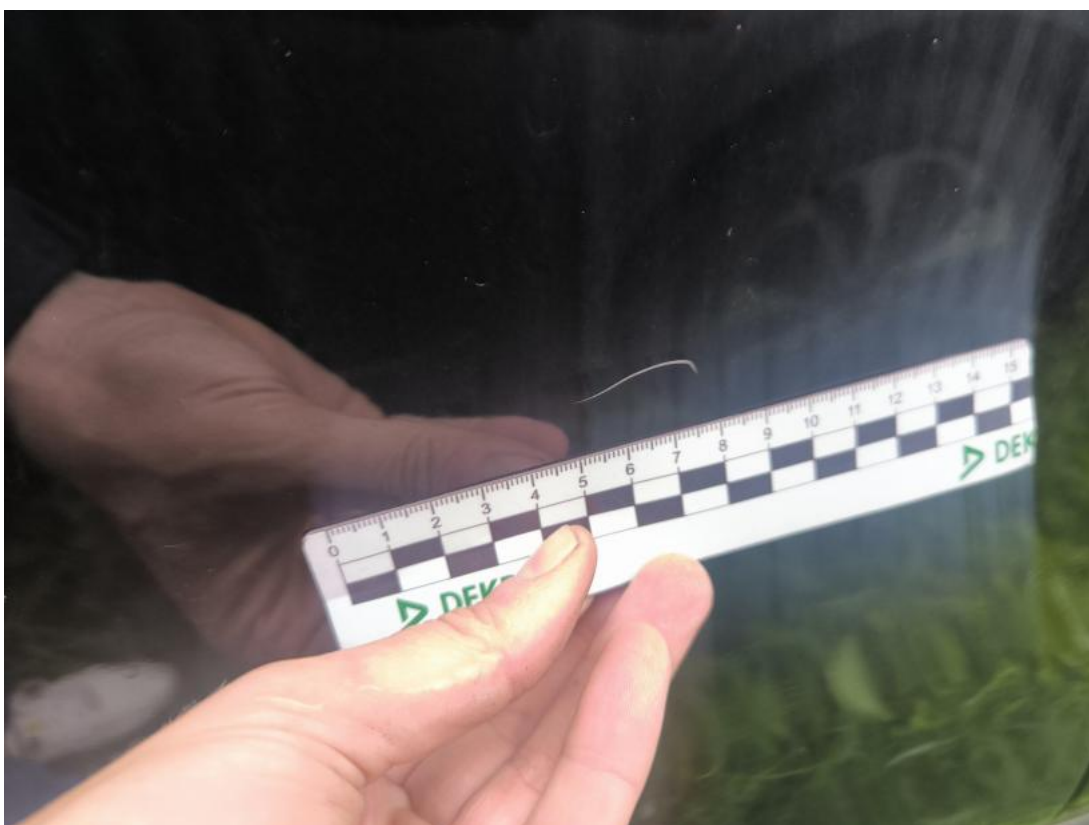
**Fot. 66**

Drzwi przed L() - Rysa/odprysk 3

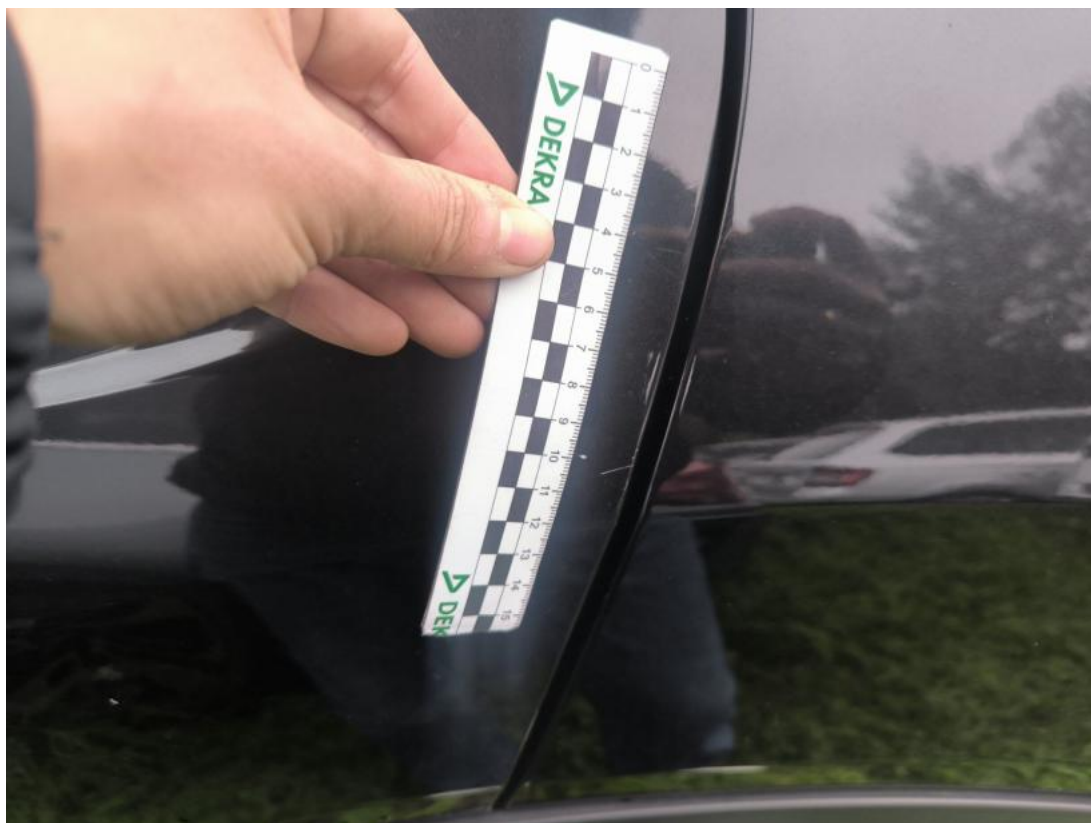
**Fot. 67**

| Poz. | Nazwa pozycji | Opis uszkodzeń | Kwalifik. | Naprawa [rbg] |
|---|---|---|---|---|
| 8 | Poszycie drzwi tylnych L | zarysowanie | | |

Drzwi tylne L - Rysa/odprysk 1

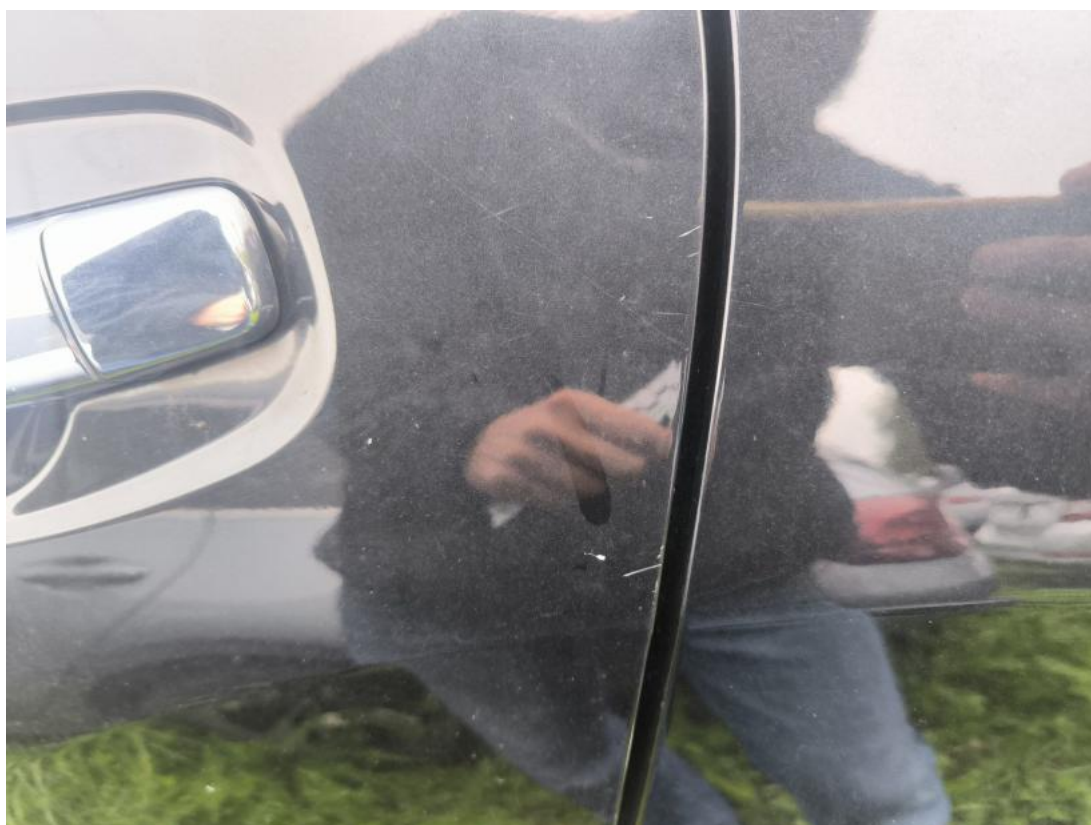
**Fot. 68**

Drzwi tylne L - Rysa/odprysk 2

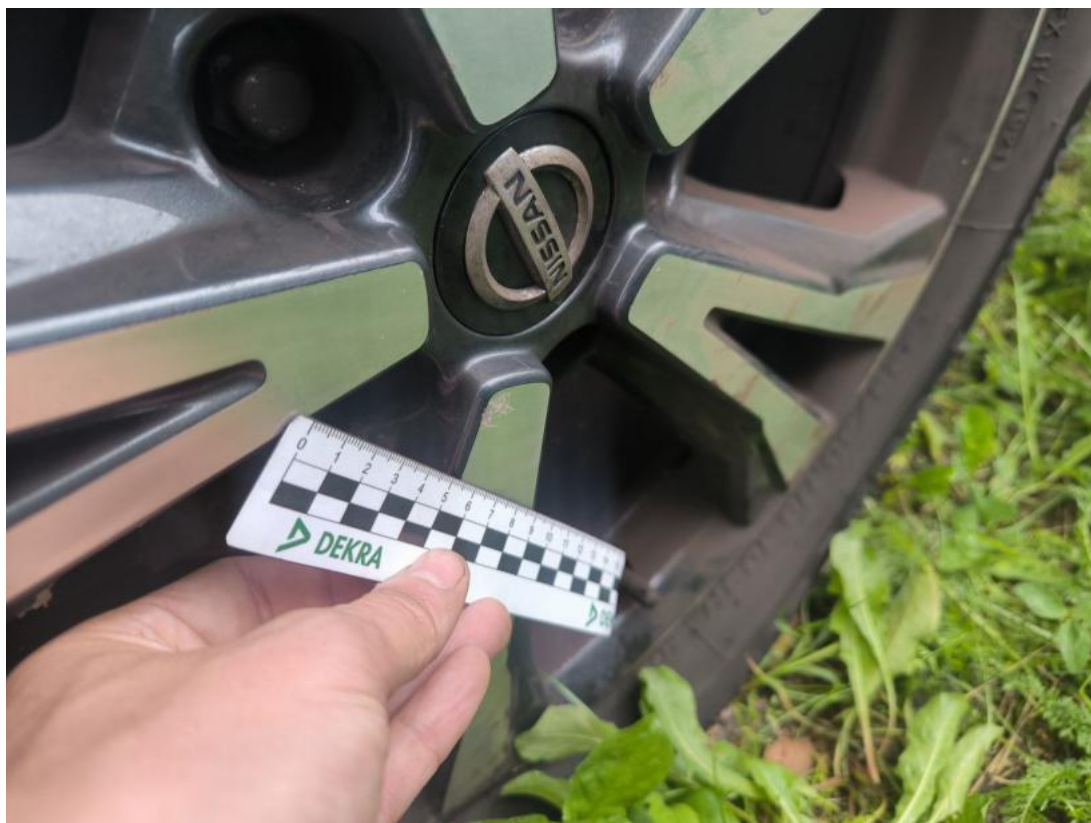
**Fot. 69**

| Poz. | Nazwa pozycji | Opis uszkodzeń | Kwalifik. | Naprawa [rbg] |
|---|---|---|---|---|
| 12 | Tarcza koła aluminiowa przód L | zarysowanie | | |

Felga Aluminiowa przednia L - Rysa/odprysk 1
