## Raport z oględzin pojazdu

| Numer raportu | 442667/9/26-9571 | Data raportu | 09-09-2026 |

| Marka, model | SKODA Fabia III Kombi 18-22 |
| Numer rejestracyjny | WD5637S |

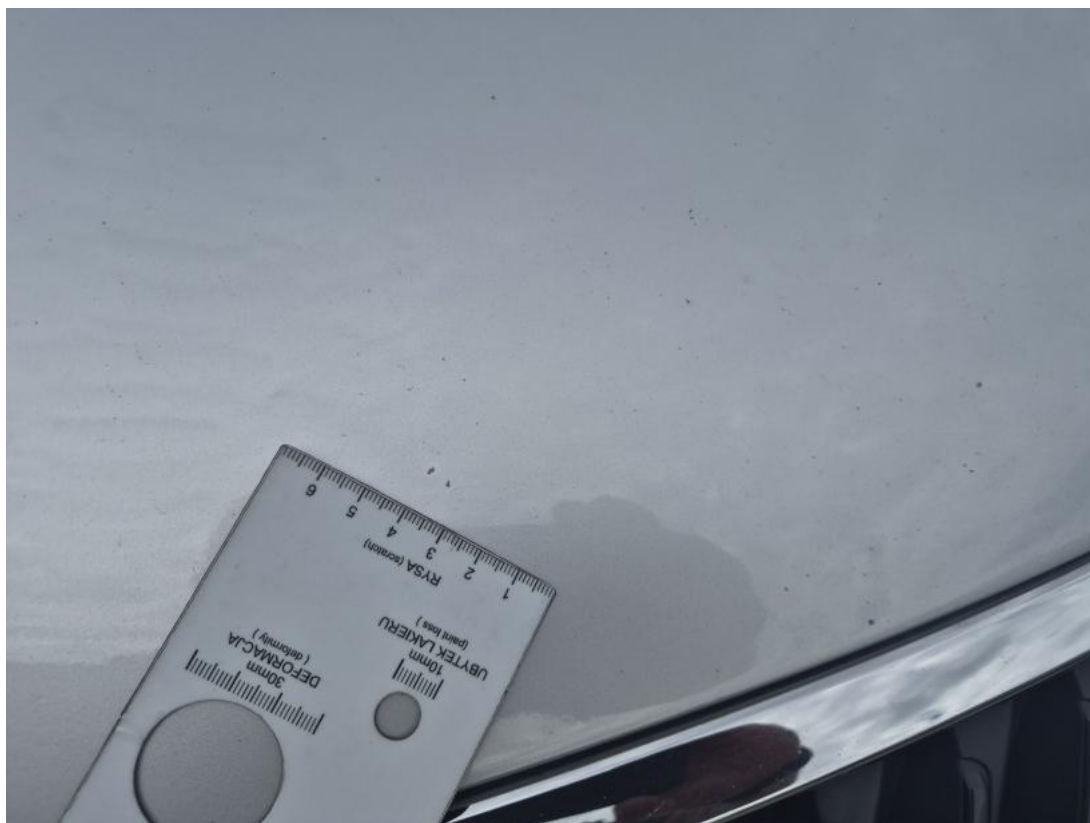
**Fot. 37**

| Poz. | Nazwa pozycji | Opis uszkodzeń | Kwalifik. | Naprawa [rbg] |
|---|---|---|---|---|
| 5 | Pokrywa przednia | rysa/odprysk | | |

Pokrywa komory silnika - Rysa/odprysk 1

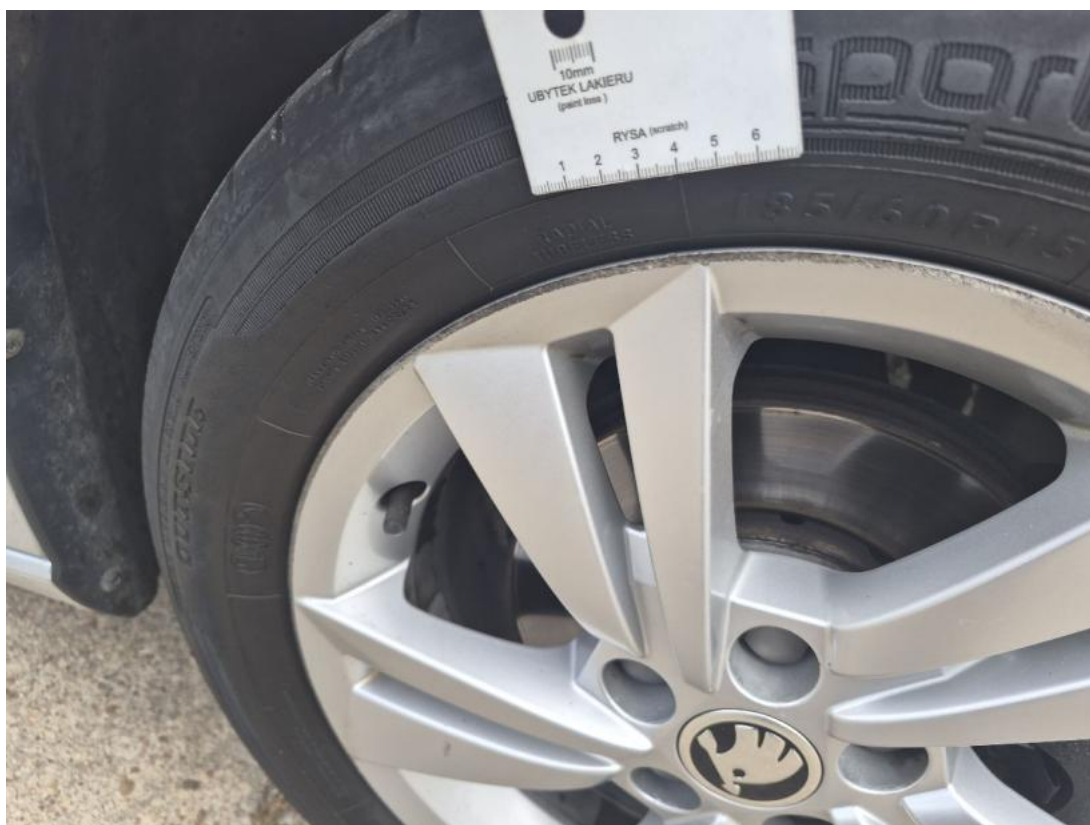
**Fot. 38**

| Poz. | Nazwa pozycji | Opis uszkodzeń | Kwalifik. | Naprawa [rbg] |
|---|---|---|---|---|
| 11 | Tarcza koła aluminiowa przód R | rysa/odprysk | | |

Felga aluminiowa przednia P - Rysa/odprysk 1

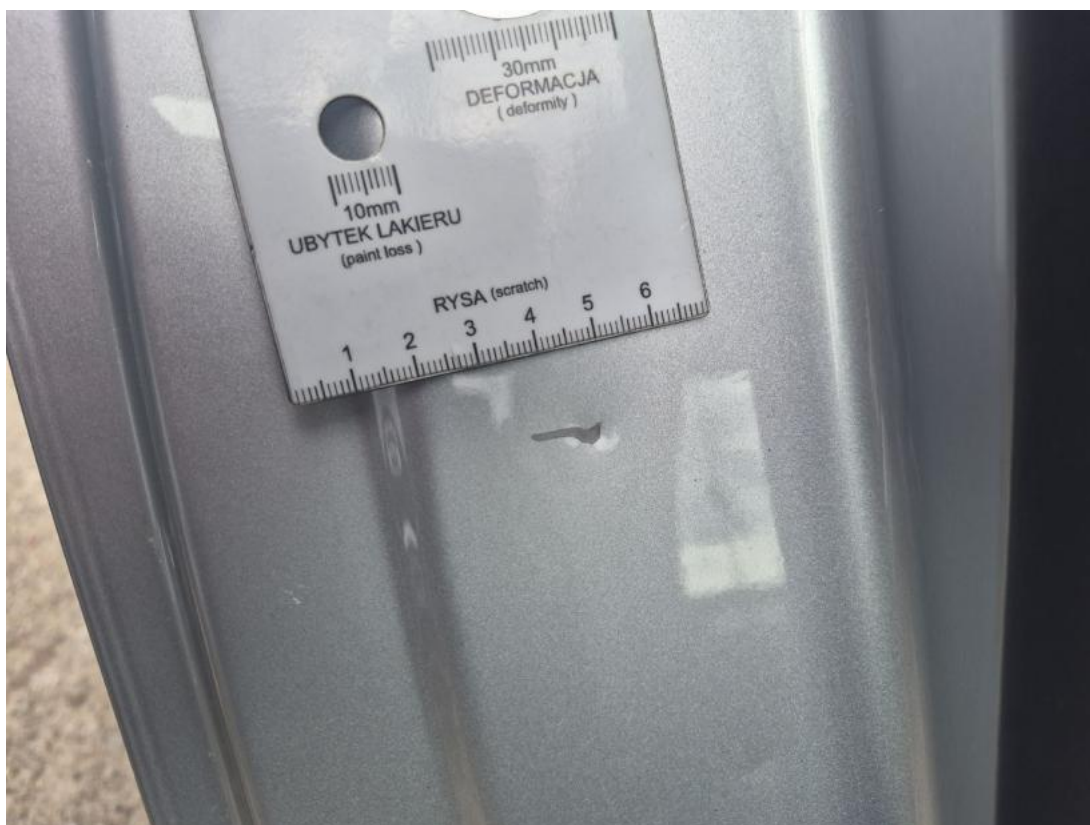
**Fot. 39**

| Poz. | Nazwa pozycji | Opis uszkodzeń | Kwalifik. | Naprawa [rbg] |
|---|---|---|---|---|
| 9 | Błotnik tylny R | rysa/odprysk | | |

Błotnik tylny P / Ściana boczna P - Rysa/odprysk 1

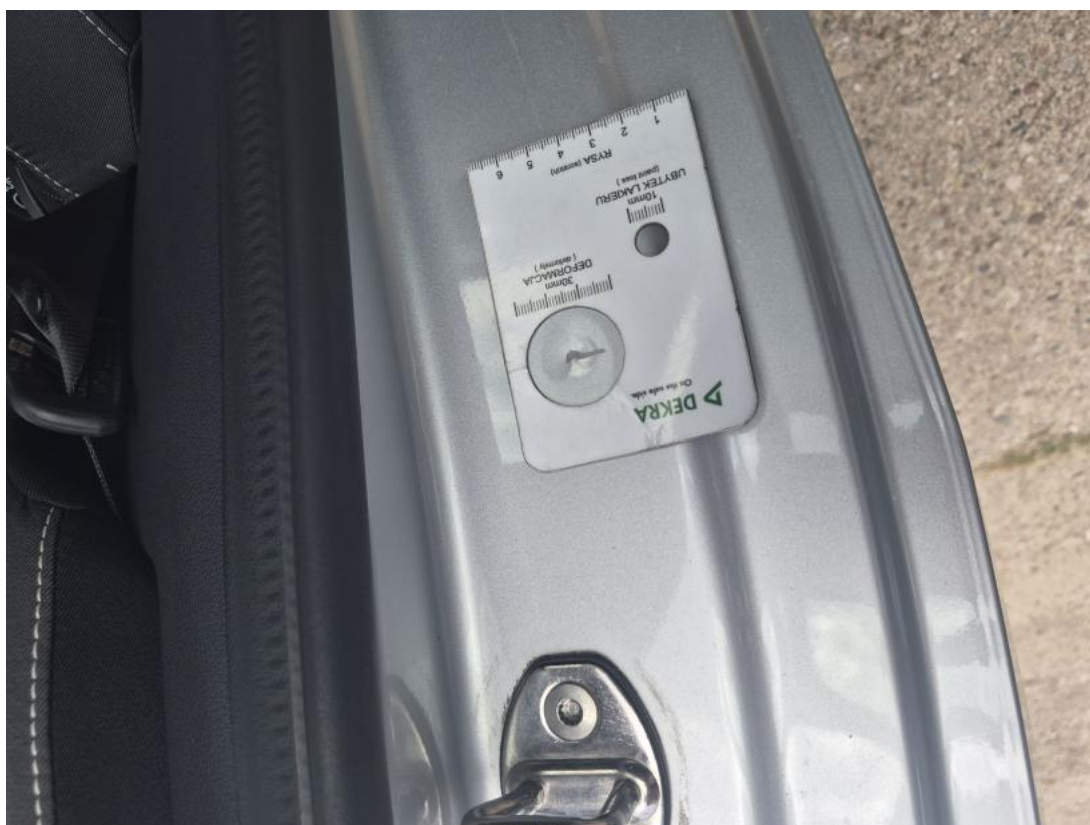
**Fot. 40**

Błotnik tylny P / Ściana boczna P - Wgniecenie/odkształcenie 1

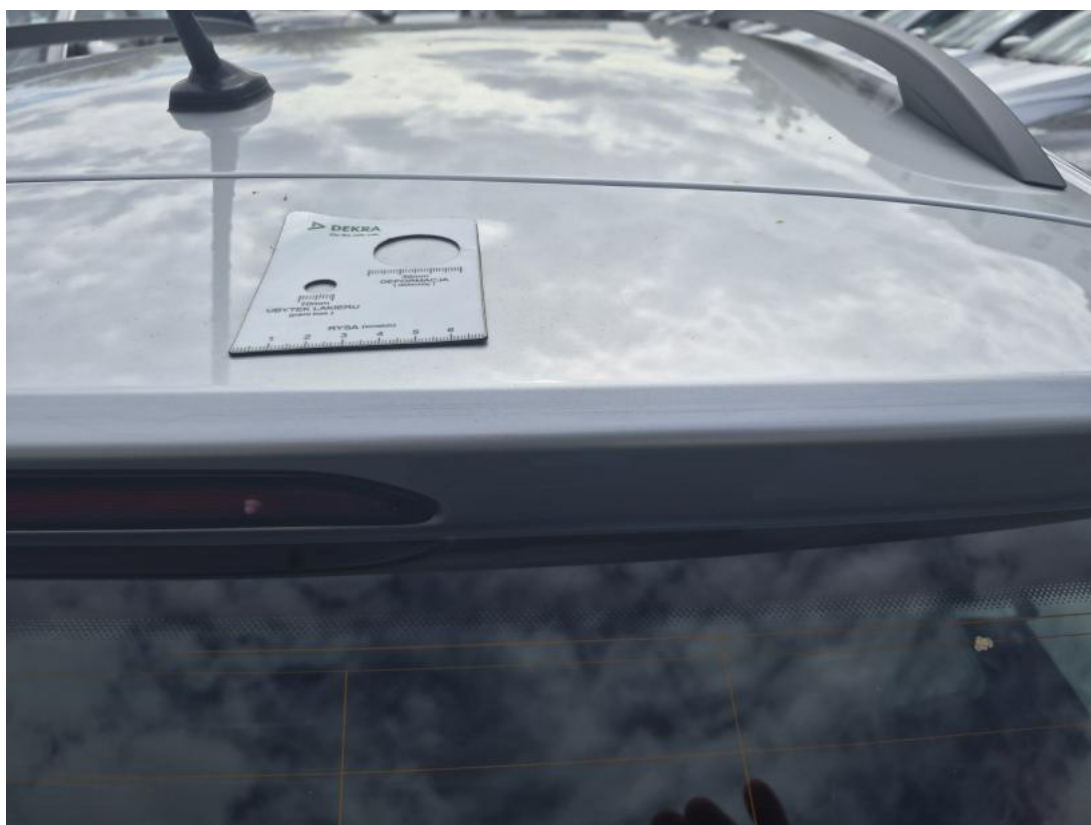
| Poz. | Nazwa pozycji | Opis uszkodzeń | Kwalifik. | Naprawa [rbg] |
|---|---|---|---|---|
| 10 | Pokrywa tylna | rysa/odprysk | | |

Pokrywy bagażnika - Rysa/odprysk 1

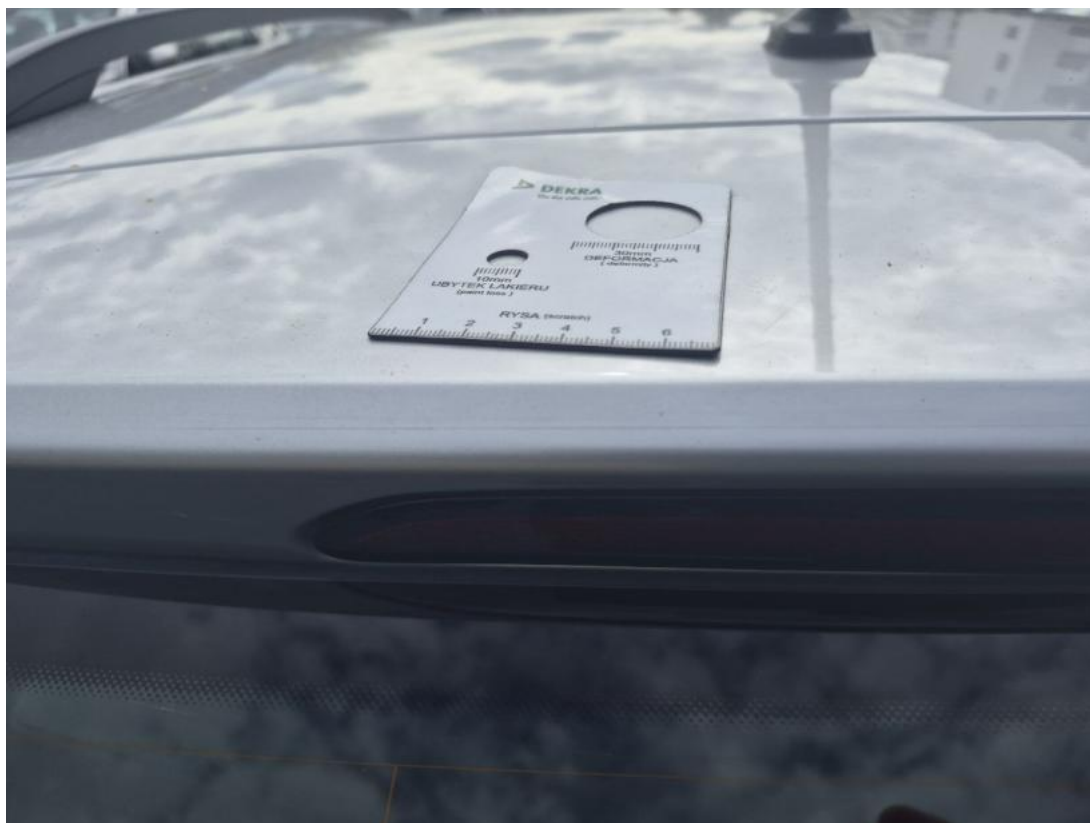
**Fot. 43**

Pokrywy bagażnika - Rysa/odprysk 2

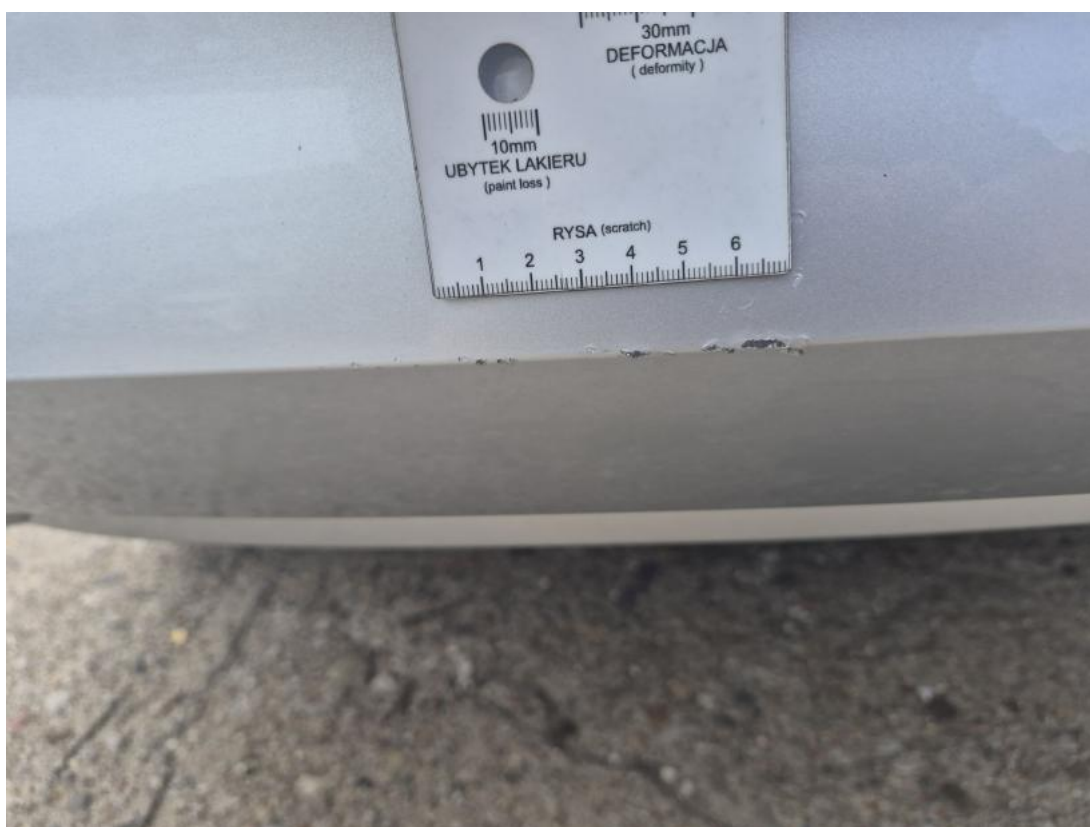
**Fot. 44**

| Poz. | Nazwa pozycji | Opis uszkodzeń | Kwalifik. | Naprawa [rbg] |
|---|---|---|---|---|
| 7 | Okiadzina zderzaka tylnego | rysa/odprysk | | |

Zderzak tylny - Rysa/odprysk 1

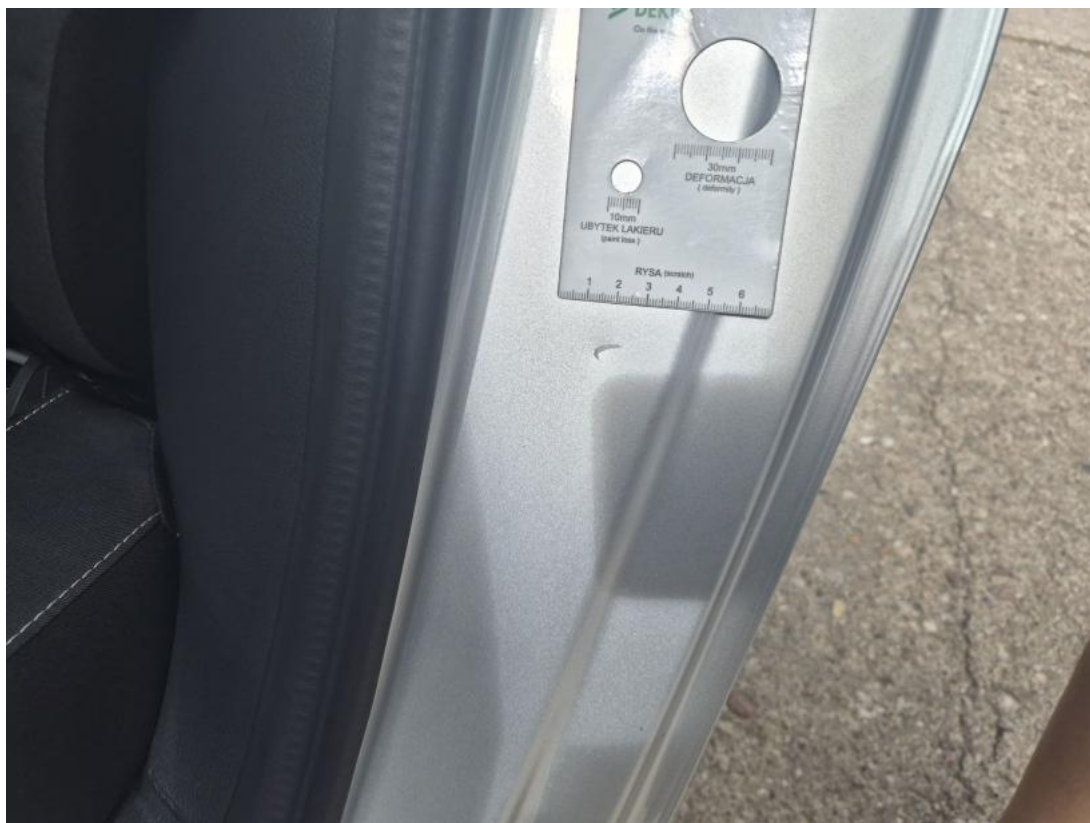
**Fot. 45**

| Poz. | Nazwa pozycji | Opis uszkodzeń | Kwalifik. | Naprawa [rbg] |
|---|---|---|---|---|
| 8 | Błotnik tylny L | rysa/odprysk | | |

Błotnik tylny L / Ściana boczna L - Rysa/odprysk 1

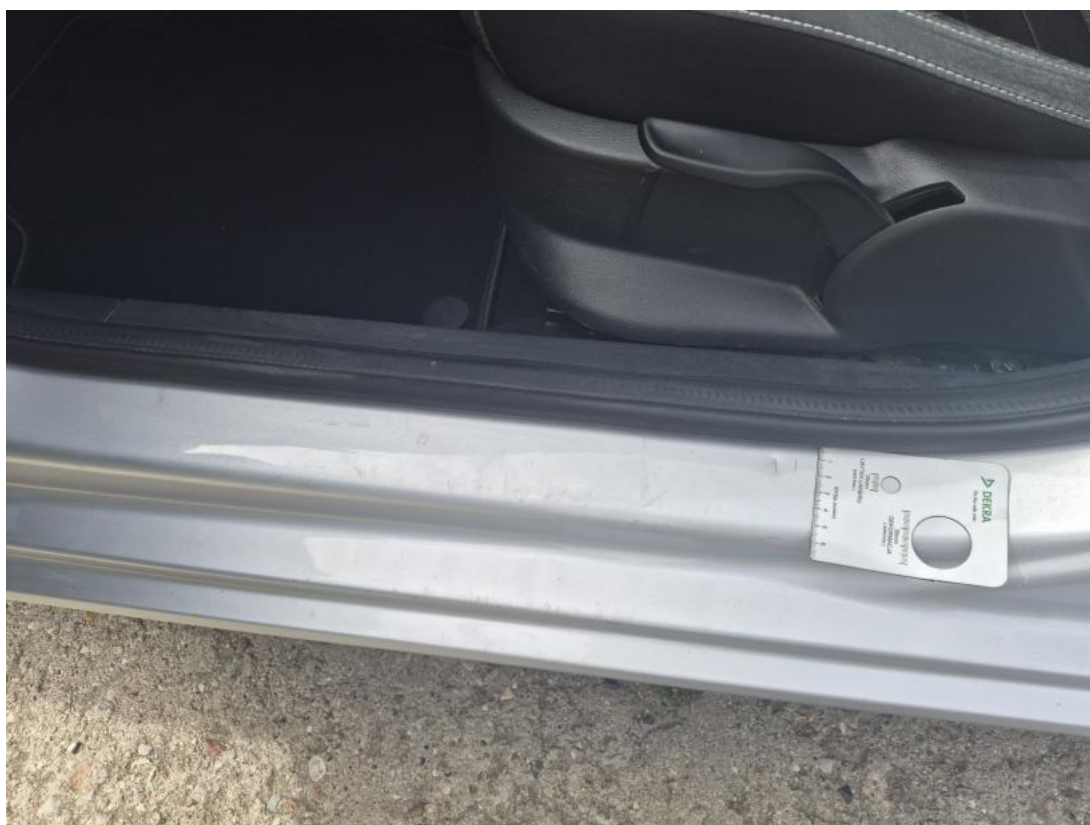
**Fot. 46**

| Poz. | Nazwa pozycji | Opis uszkodzeń | Kwalifik. | Naprawa [rbg] |
|---|---|---|---|---|
| 6 | Próg L | rysa/odprysk | | |

Próg L - Rysa/odprysk 1

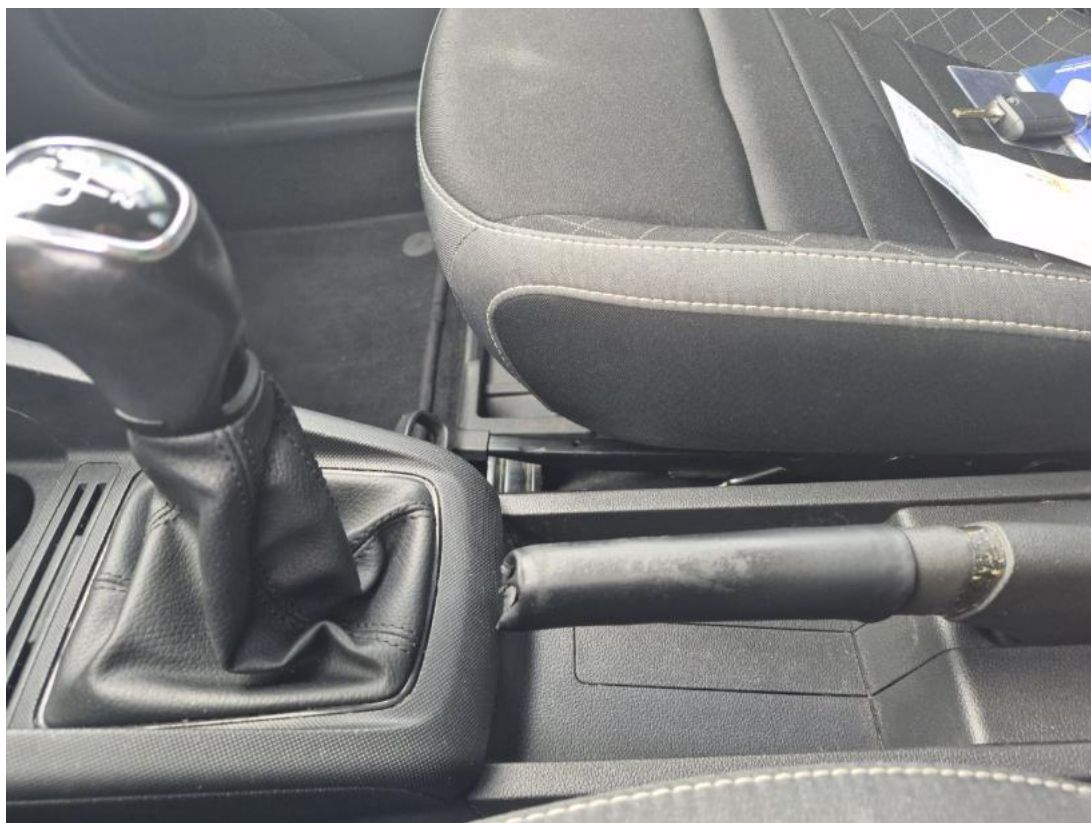
**Fot. 47**

Konsola tunelu śr. - Inne 1

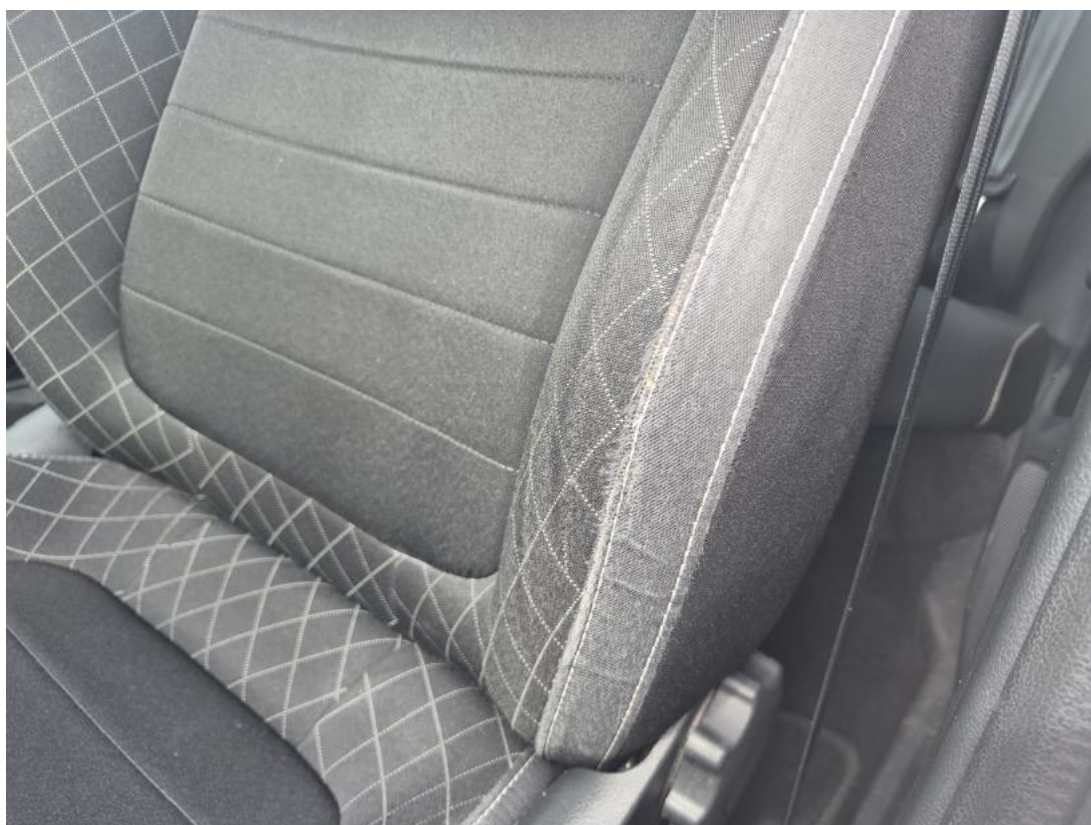
**Fot. 48**

| Poz. | Nazwa pozycji | Opis uszkodzeń | Kwalifik. | Naprawa [rbg] |
|---|---|---|---|---|
| 12 | Tapicerka oparcia 1.rząd L | rysa/odprysk | | |

Fotel prz. lew. - Rysa/odprysk 1

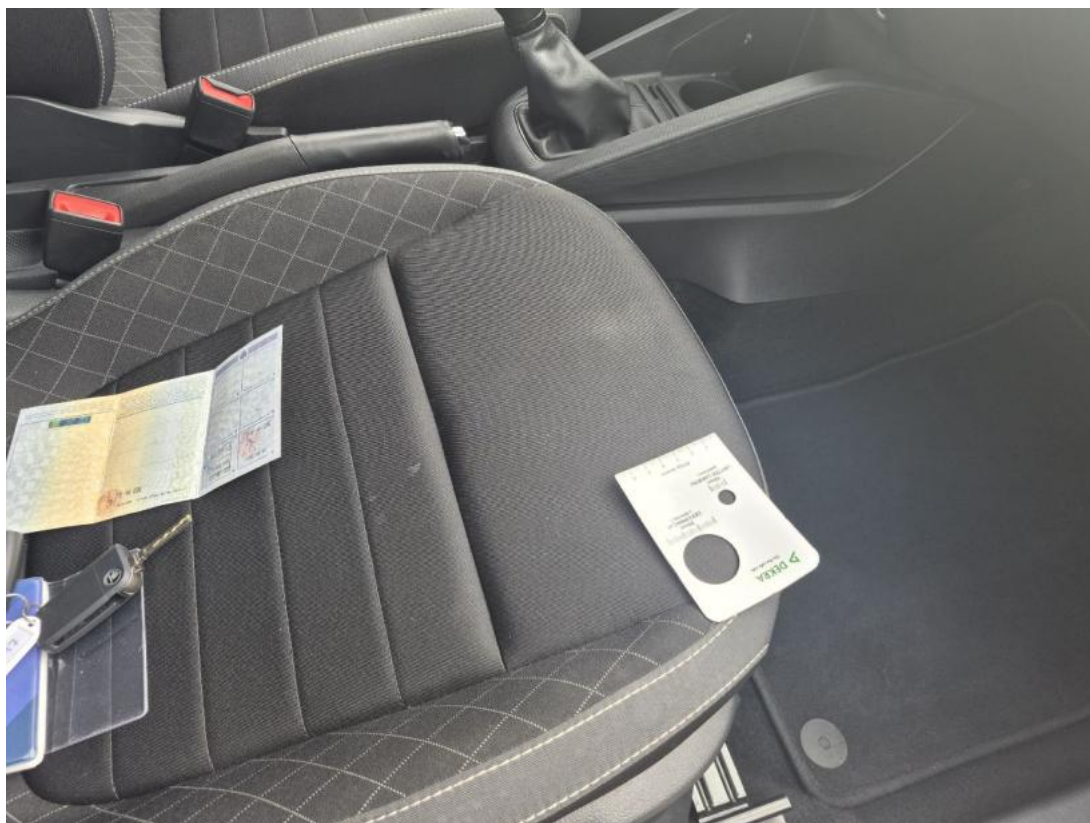
**Fot. 49**

| Poz. | Nazwa pozycji | Opis uszkodzeń | Kwalifik. | Naprawa [rbg] |
|---|---|---|---|---|
| 2 | Tapicerka siedziska 1.rząd R | zabrudzenie | NA | |

Fotel prz. praw. - Inne 1

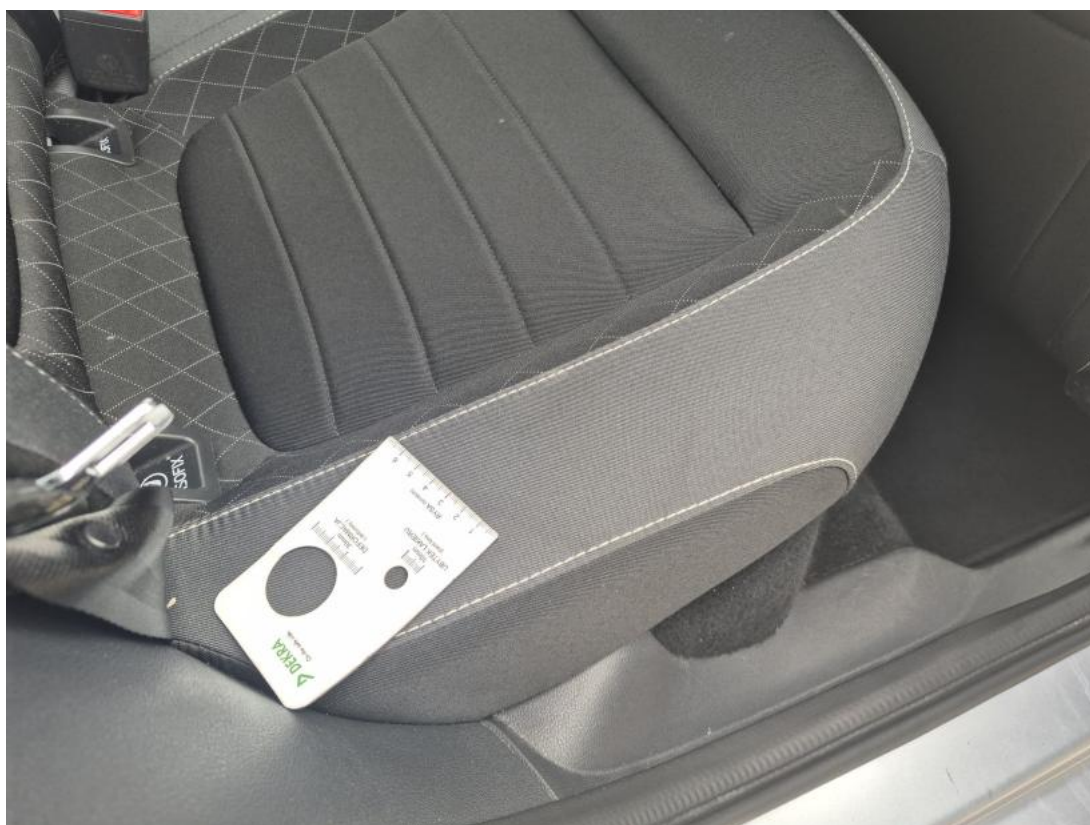
**Fot. 50**

| Poz. | Nazwa pozycji | Opis uszkodzeń | Kwalifik. | Naprawa [rbg] |
|---|---|---|---|---|
| 3 | Tapicerka siedziska 2.rząd | zabrudzenie | NA | |

Kanapa tyl. - Inne 1

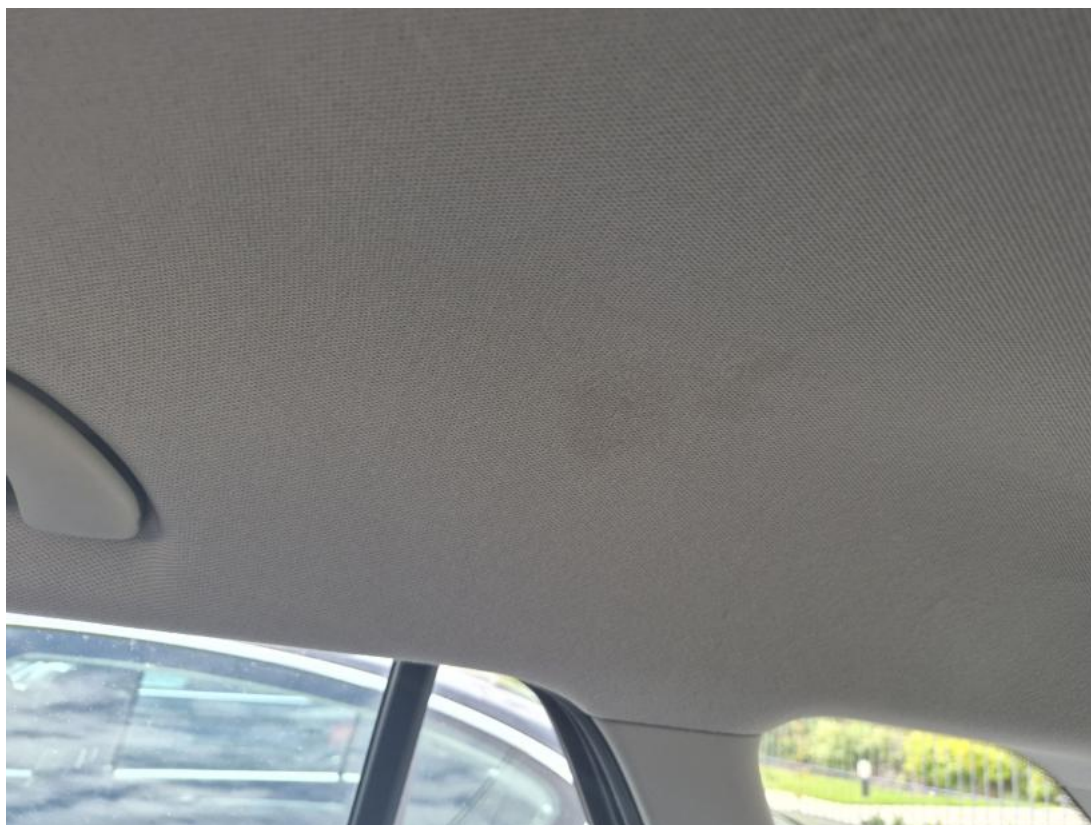
**Fot. 51**

| Poz. | Nazwa pozycji | Opis uszkodzeń | Kwalifik. | Naprawa [rbg] |
|---|---|---|---|---|
| 1 | Podsufitka | zabrudzenie | NA | |

Podsufitka - Inne 1

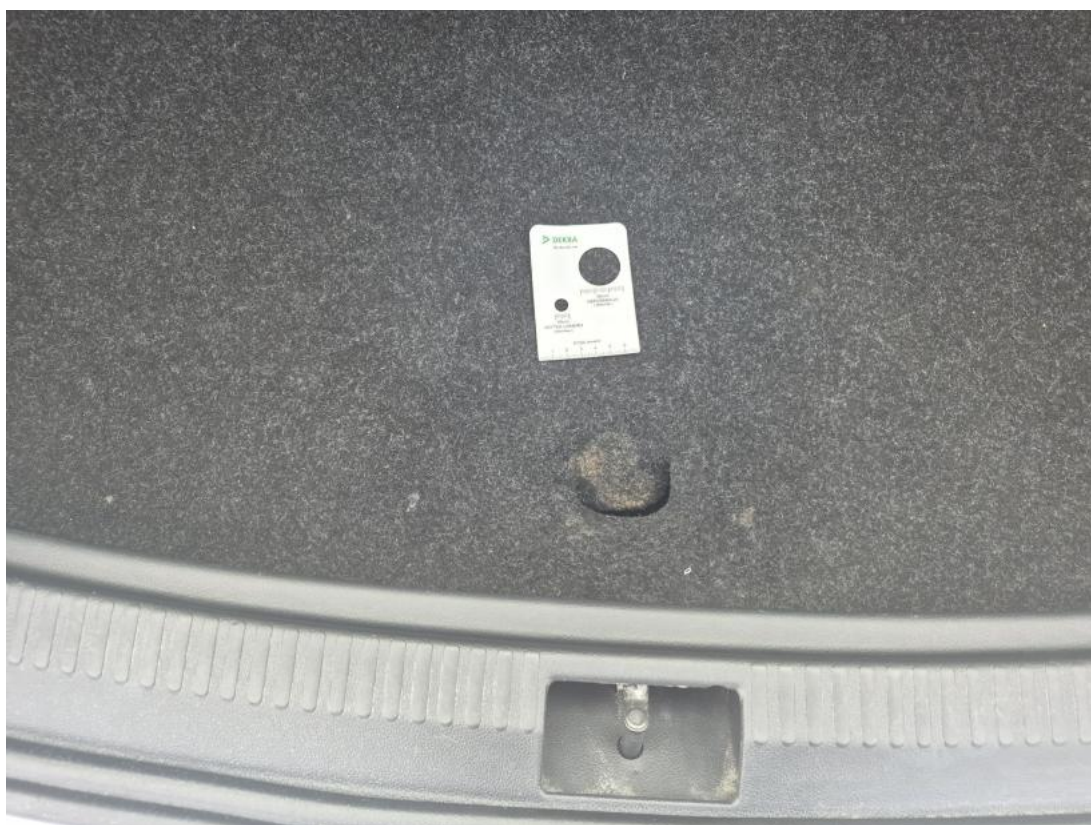
**Fot. 52**

| Poz. | Nazwa pozycji | Opis uszkodzeń | Kwalifik. | Naprawa [rbg] |
|---|---|---|---|---|
| 4 | Nakładka wnęki koła zapasowego | zabrudzenie | NA | |

Wykładzina podłogi bagażnika - Inne 1
