## Raport z oględzin pojazdu

| Numer raportu | 13577/9/26-15201 | Data raportu | 08-09-2026 |

| Marka, model | SKODA Fabia III Kombi 18-22 |
| Numer rejestracyjny | WD5642S |

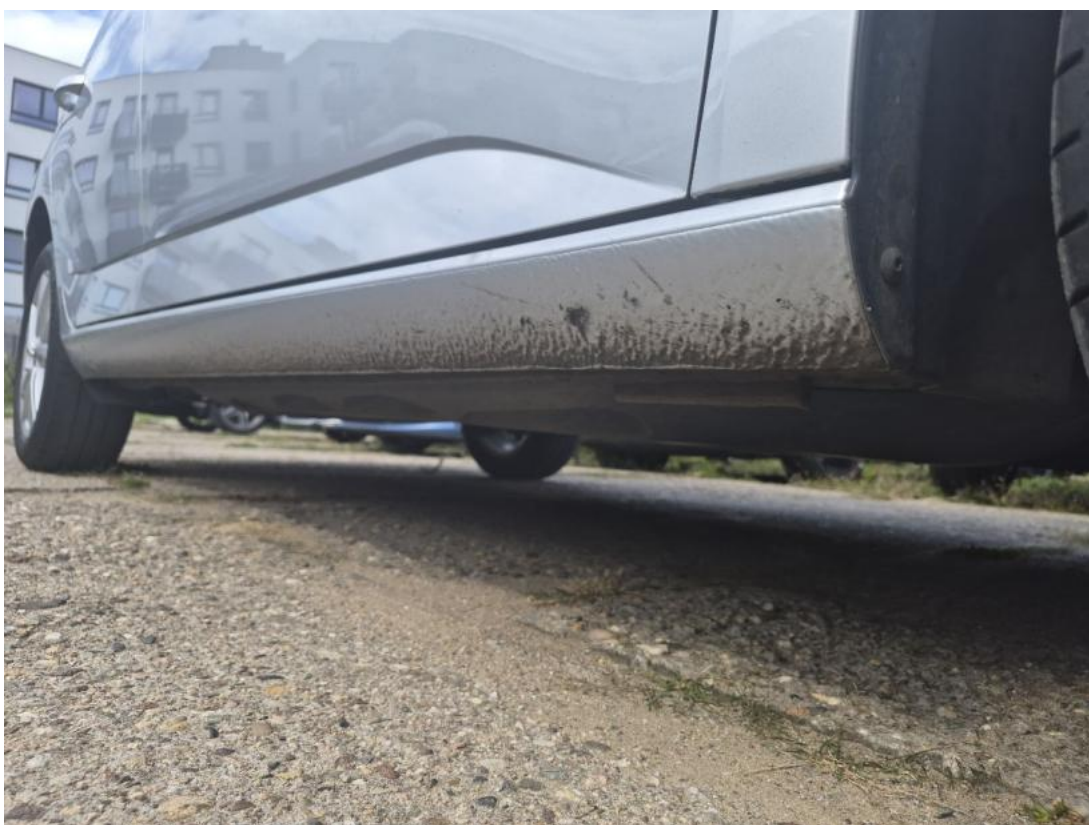
**Fot. 4**

| Poz. | Nazwa pozycji | Opis uszkodzeń | Kwalifik. | Naprawa [rbg] |
|---|---|---|---|---|
| 4 | Próg R | wgniecenie | | |

Próg prawy (widok od przodu)

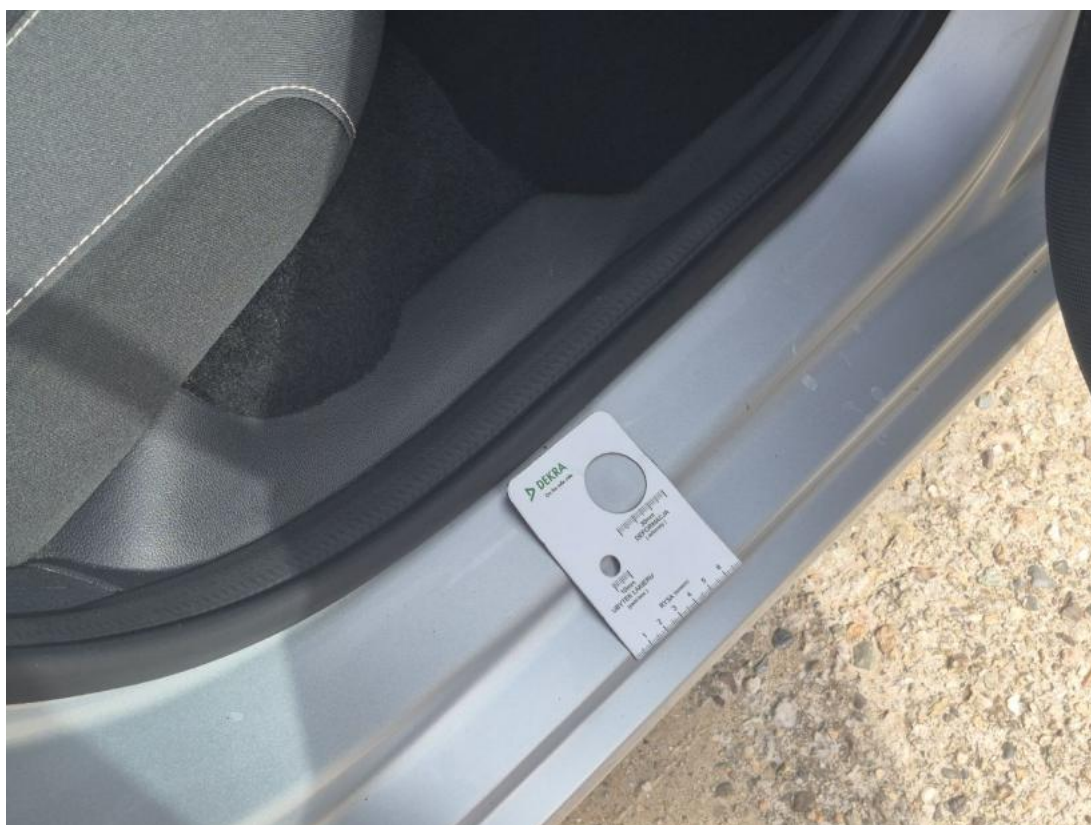
Próg P - Wgniecenie/odkształcenie 1

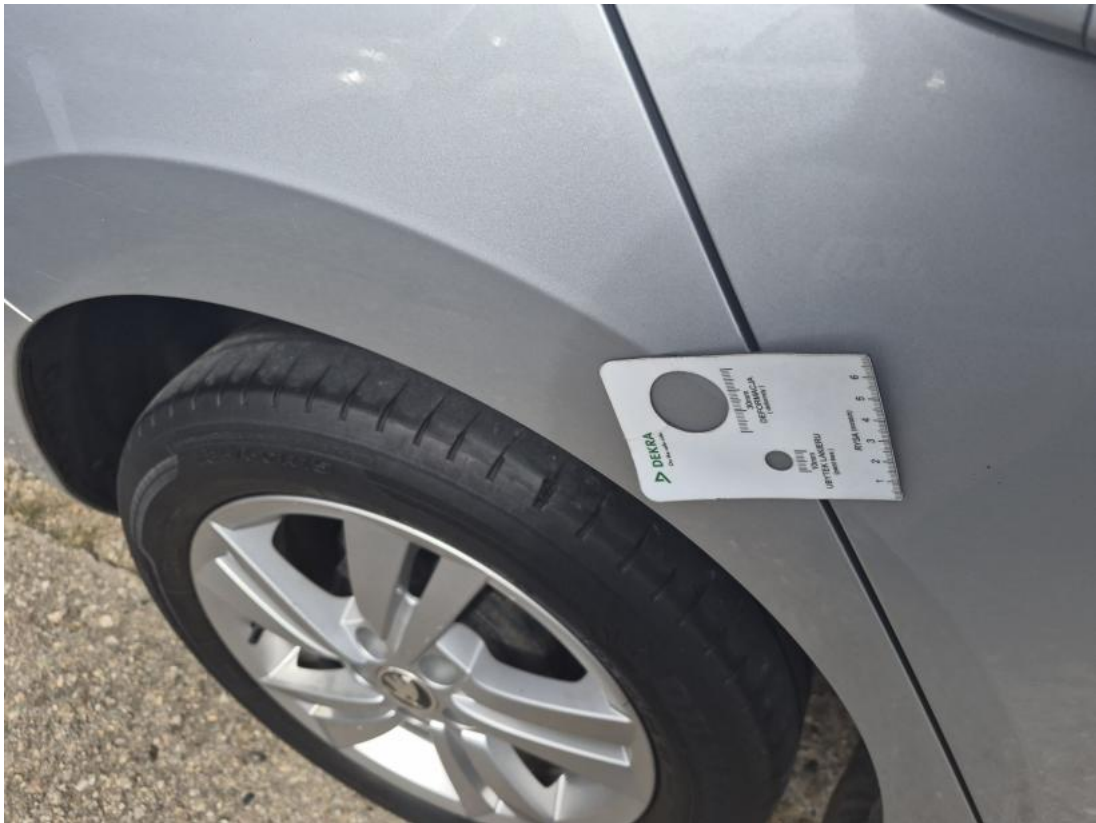
**Fot. 41**

| Poz. | Nazwa pozycji | Opis uszkodzeń | Kwalifik. | Naprawa [rbg] |
|---|---|---|---|---|
| 7 | Błotnik tylny R | wgniecenie | | |

Błotnik tylny P / Ściana boczna P - Wgniecenie/odkształcenie 1

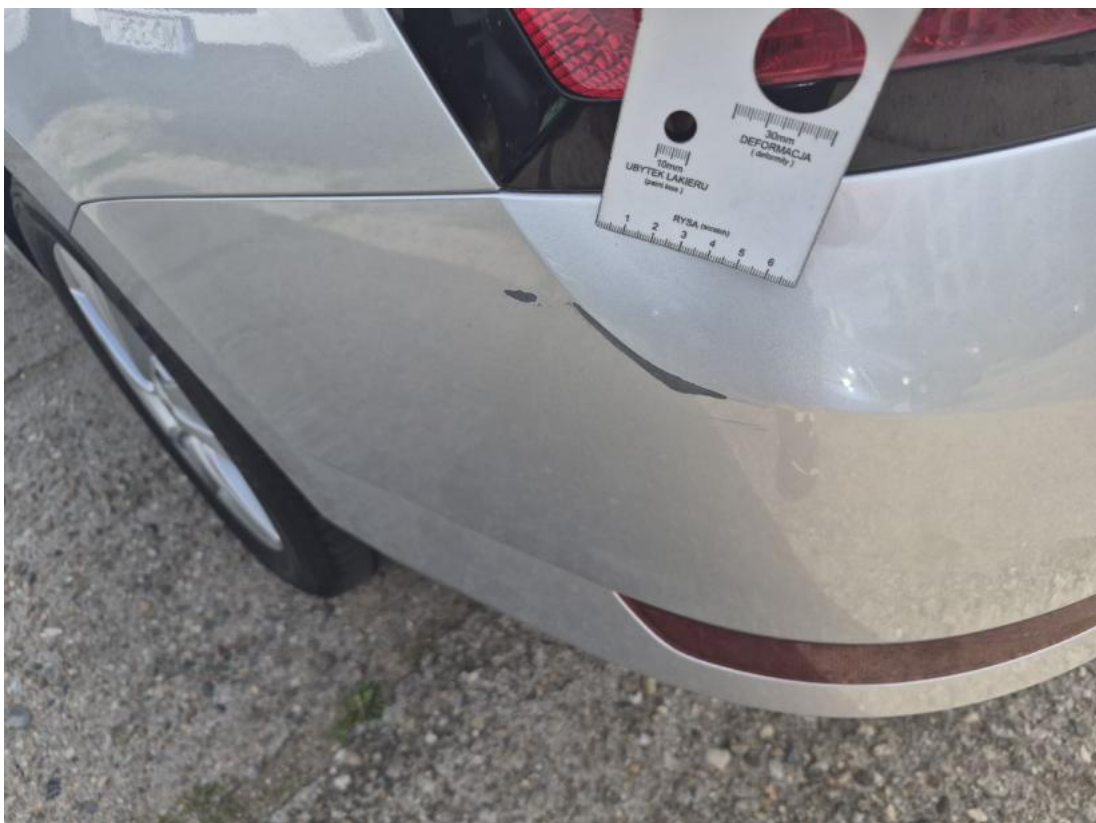
**Fot. 42**

| Poz. | Nazwa pozycji | Opis uszkodzeń | Kwalifik. | Naprawa [rbg] |
|---|---|---|---|---|
| 6 | Okładzina zderzaka tylnego | zarysowanie | | |

Zderzak tylny - Rysa/odprysk 1

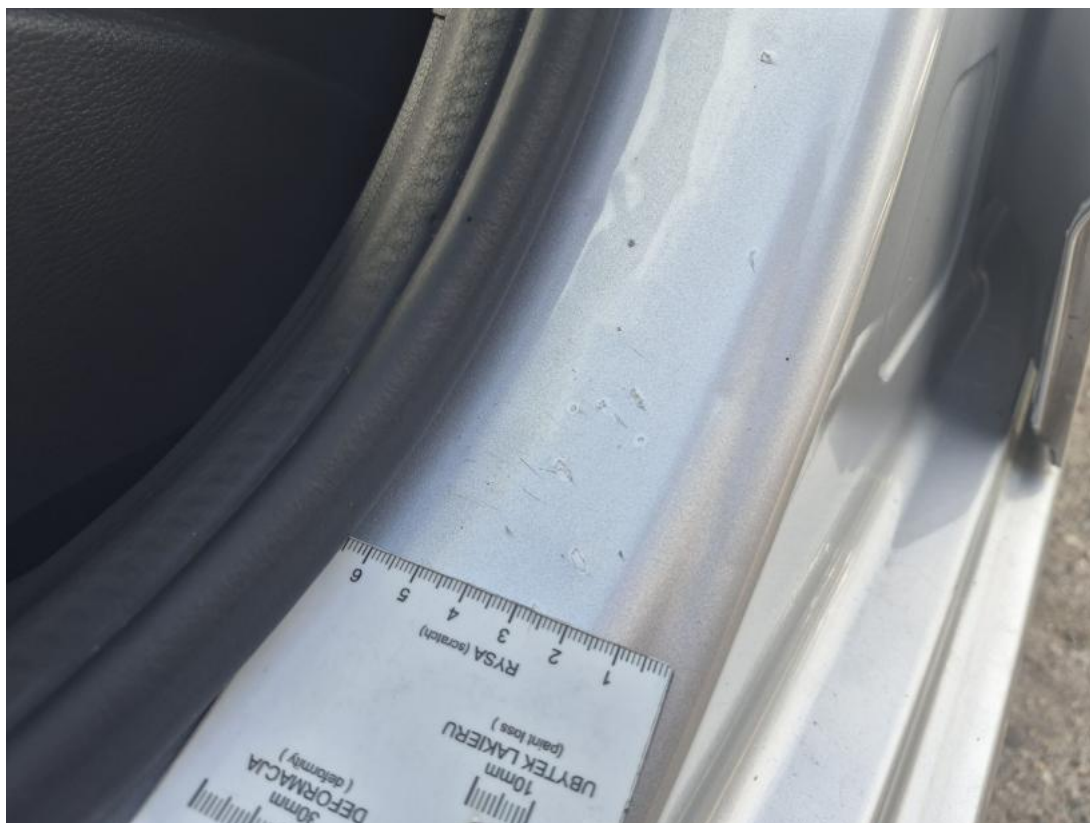
**Fot. 43**

| Poz. | Nazwa pozycji | Opis uszkodzeń | Kwalifik. | Naprawa [rbg] |
|---|---|---|---|---|
| 5 | Słupki środkowy (B) L | wgniecenie, wgniecenie, zarysowanie | | |

Słupek środkowy L - Rysa/odprysk 1

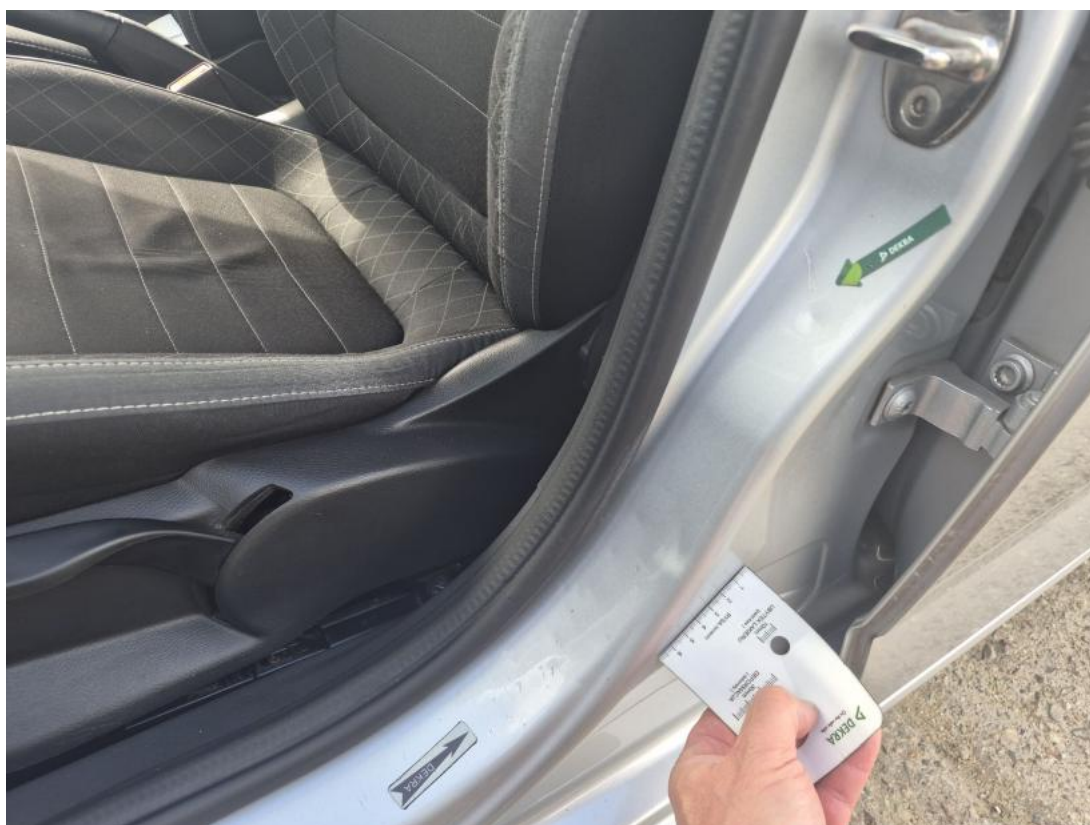
**Fot. 44**

Słupek środkowy L - Wgniecenie/odkształcenie 1

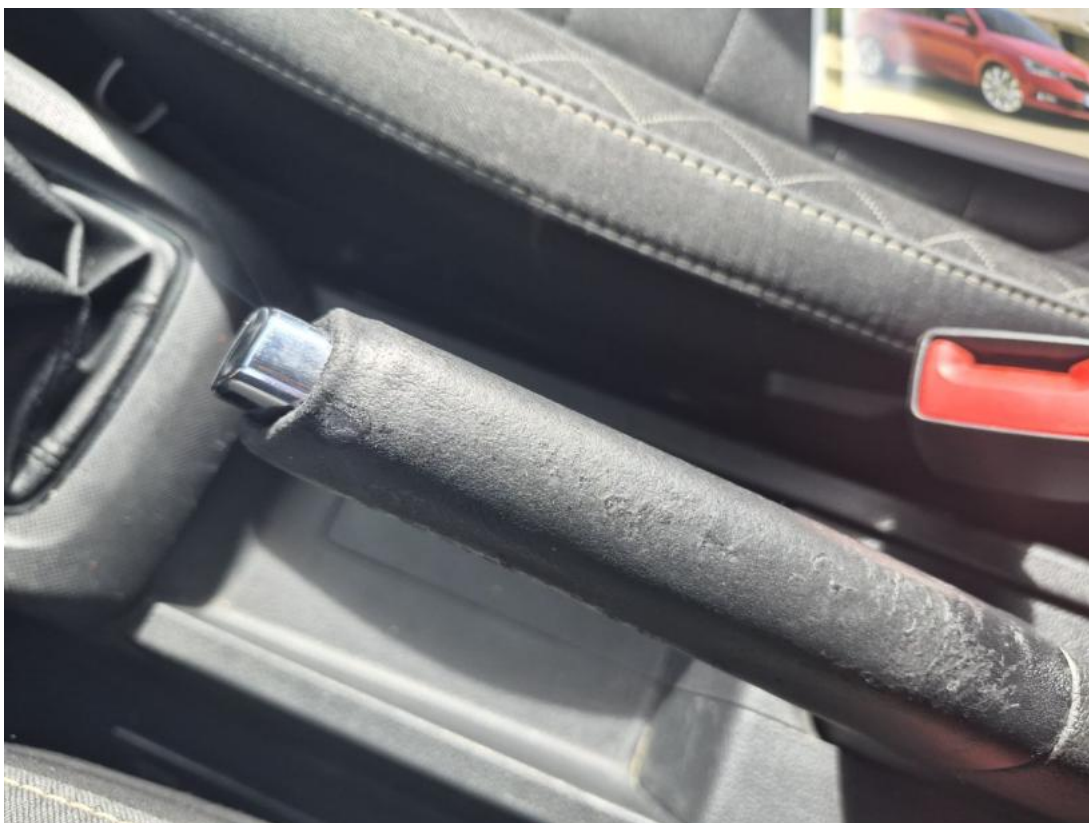
**Fot. 45**

Konsola tunelu śr. - Rysa/odprysk 1

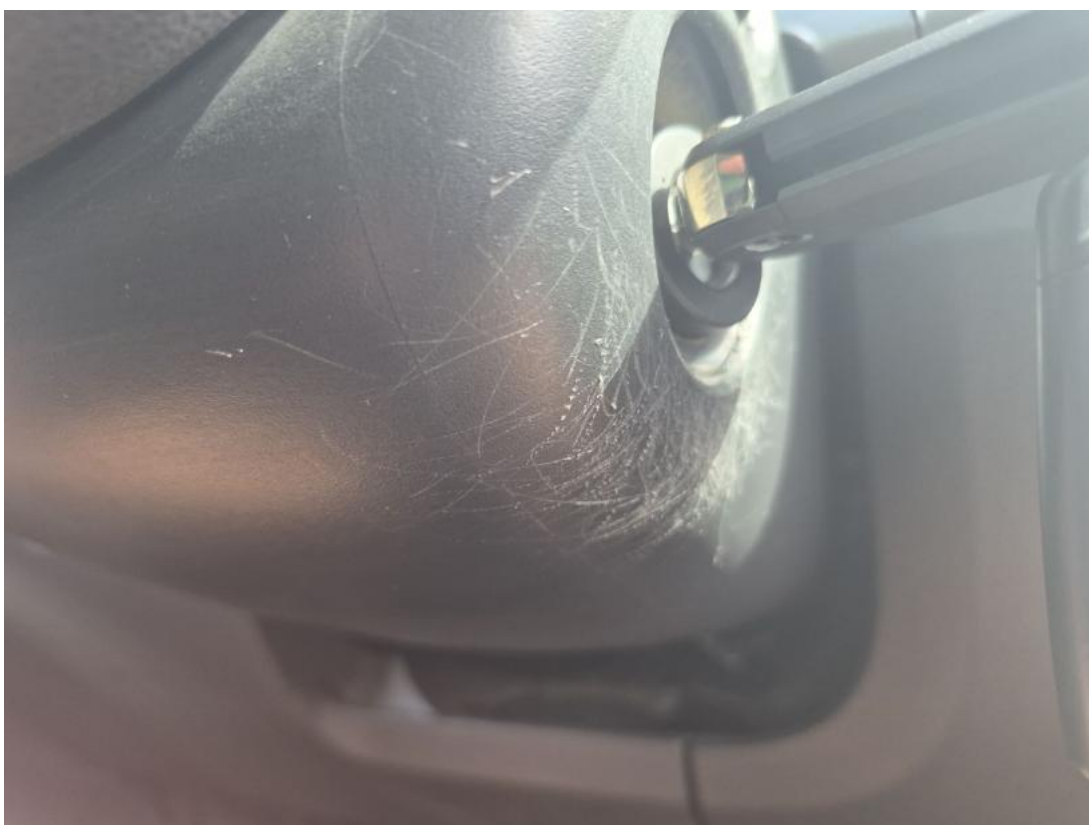
**Fot. 46**

Ośłony kolumny kier. - Rysa/odprysk 1

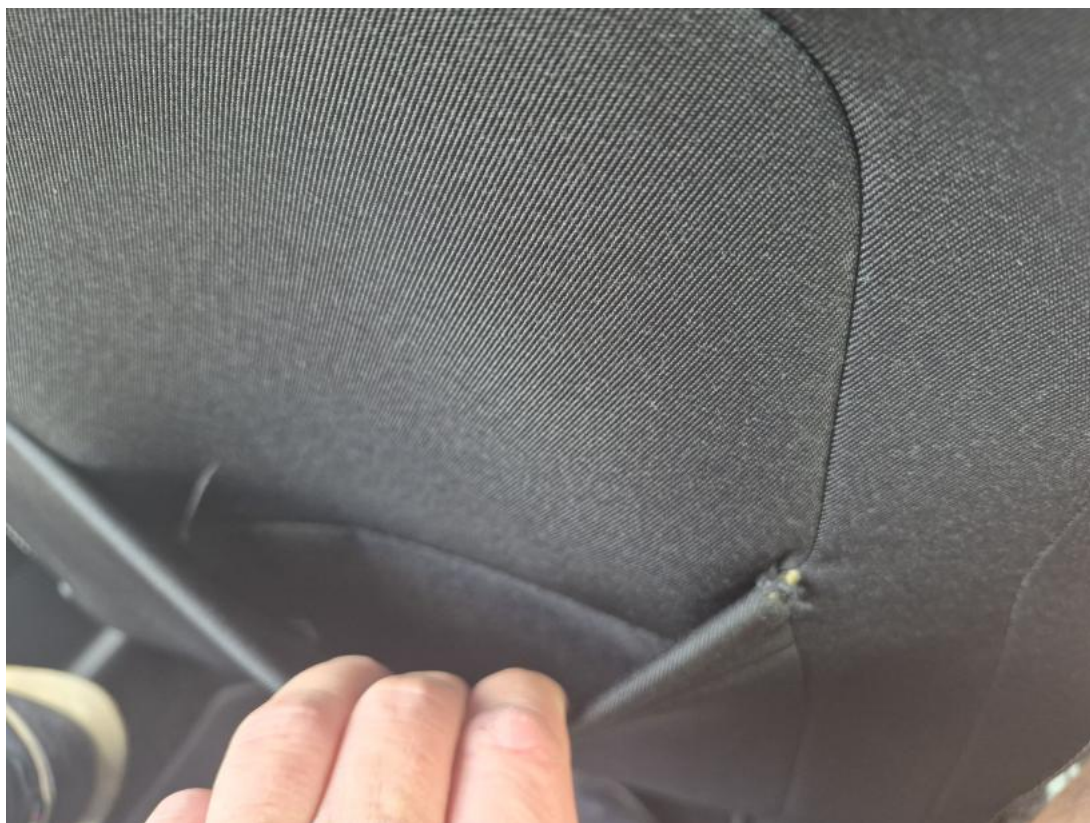
**Fot. 47**

| Poz. | Nazwa pozycji | Opis uszkodzeń | Kwalifik. | Naprawa [rbg] |
|---|---|---|---|---|
| 2 | Tapicerka oparcia 1.rząd L | pęknięcie/rozerwanie | WY | 0.9 |

Fotel prz. lew. - Pęknięcie/rozerwanie 1

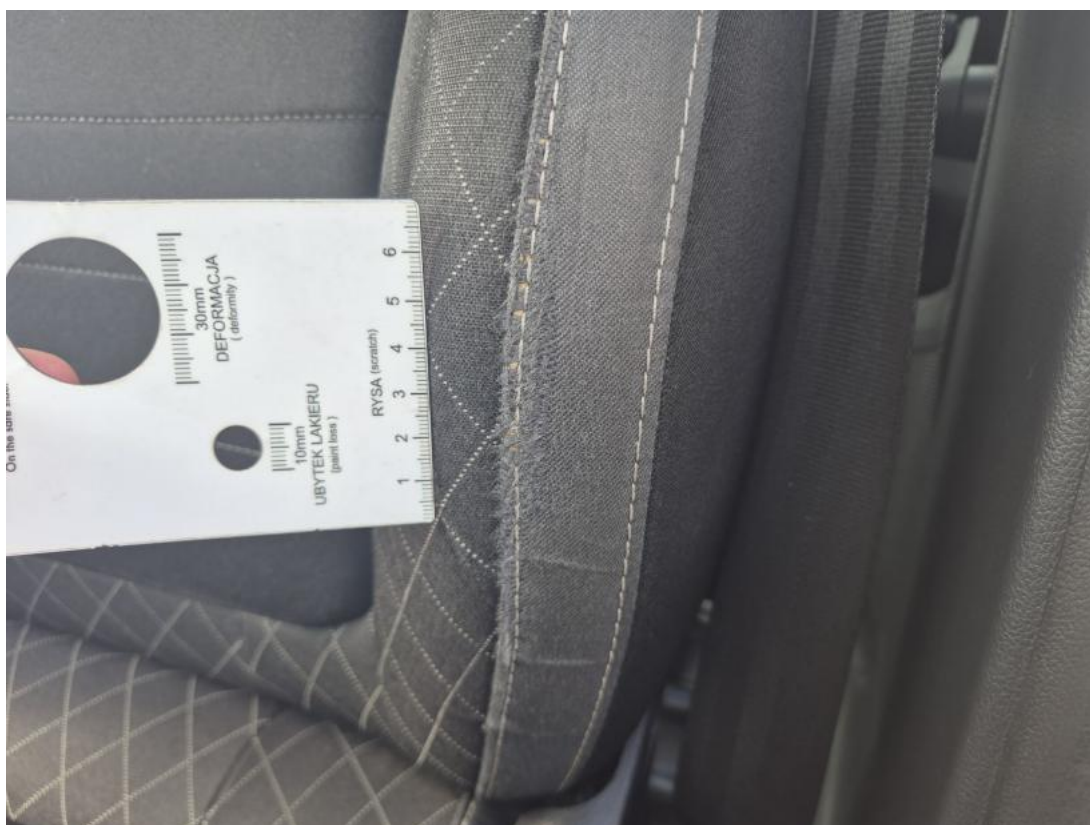
**Fot. 48**

Fotel prz. lew. - Pęknięcie/rozerwanie 2

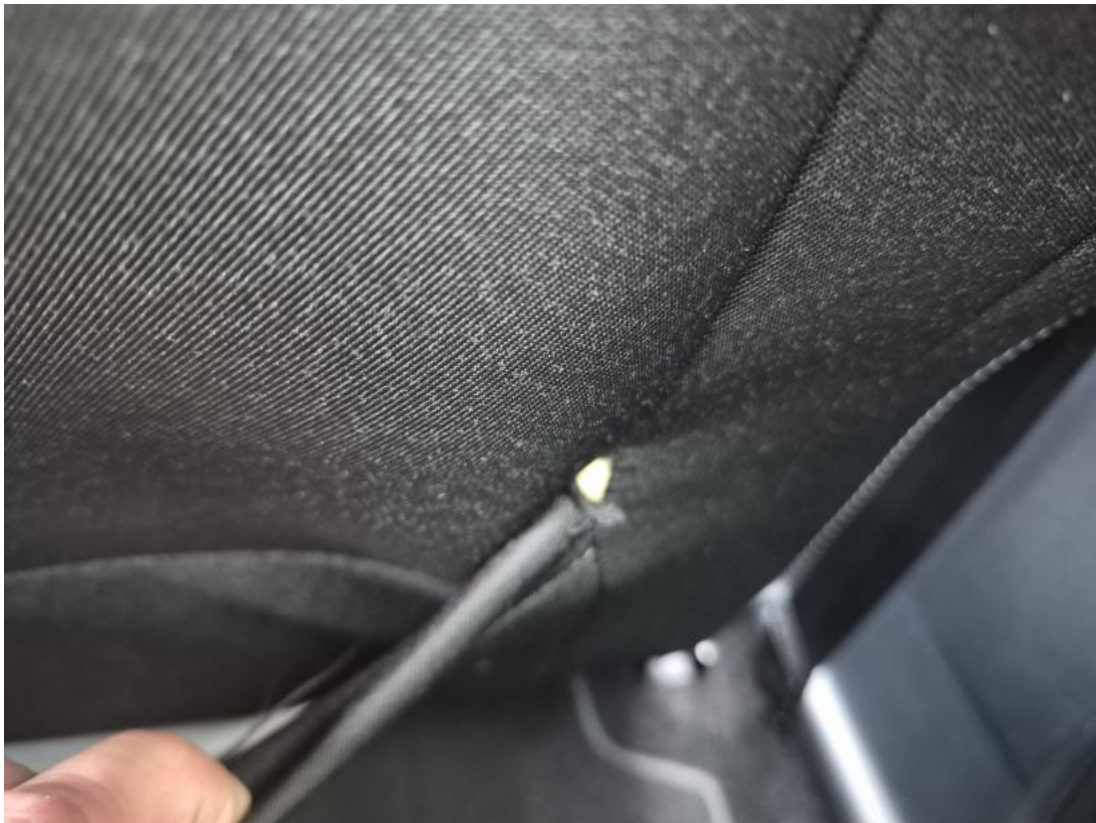
**Fot. 49**

| Poz. | Nazwa pozycji | Opis uszkodzeń | Kwalifik. | Naprawa [rbg] |
|---|---|---|---|---|
| 3 | Tapicerka oparcia 1.rząd R | pęknięcie/rozerwanie | WY | 0.8 |

Fotel prz. praw. - Pęknięcie/rozerwanie 1

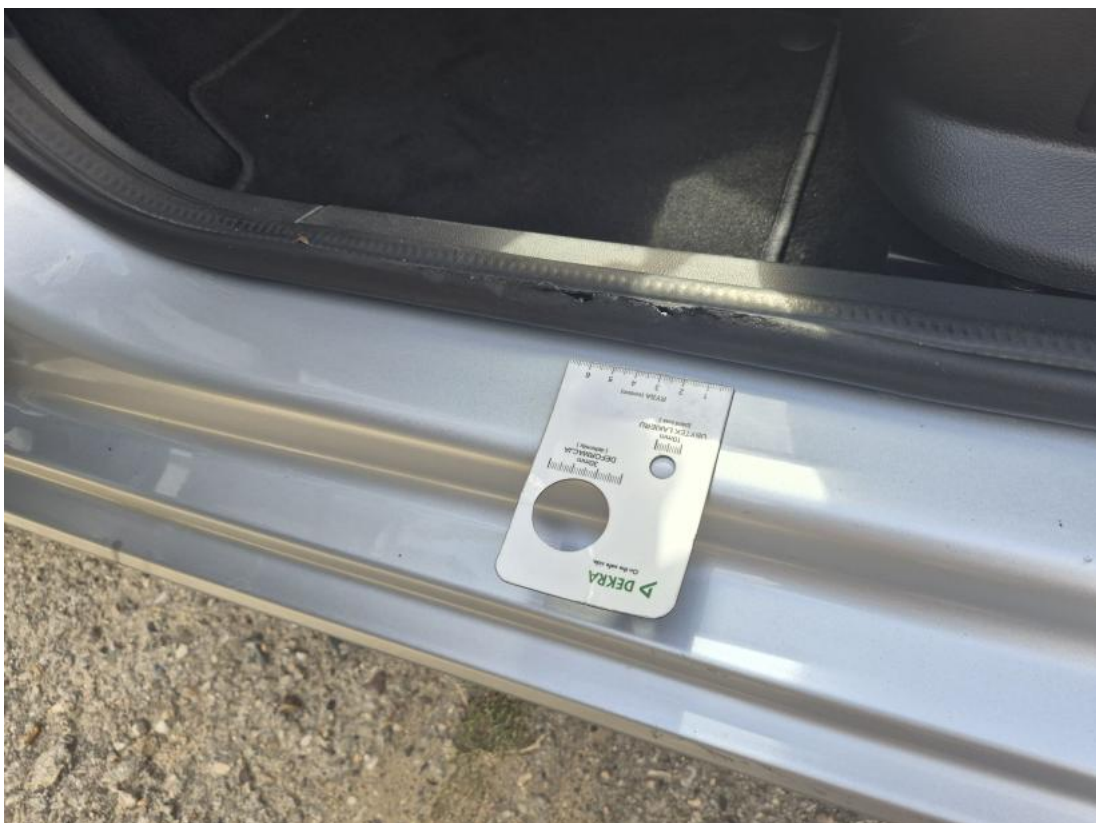
**Fot. 50**

| Poz. | Nazwa pozycji | Opis uszkodzeń | Kwalifik. | Naprawa [rbg] |
|---|---|---|---|---|
| 1 | Uszczelka drzwi wewnętrz. L | pęknięcie/rozerwanie | WY | 0.4 |

Uszczelka drzwi przednich L - Pęknięcie/rozerwanie 1
