## Raport z oględzin pojazdu

| Numer raportu | 13572/9/26-15201 | Data raportu | 08-09-2026 |

| Marka, model | SKODA Fabia III Kombi 18-22 |
| Numer rejestracyjny | WD5647S |

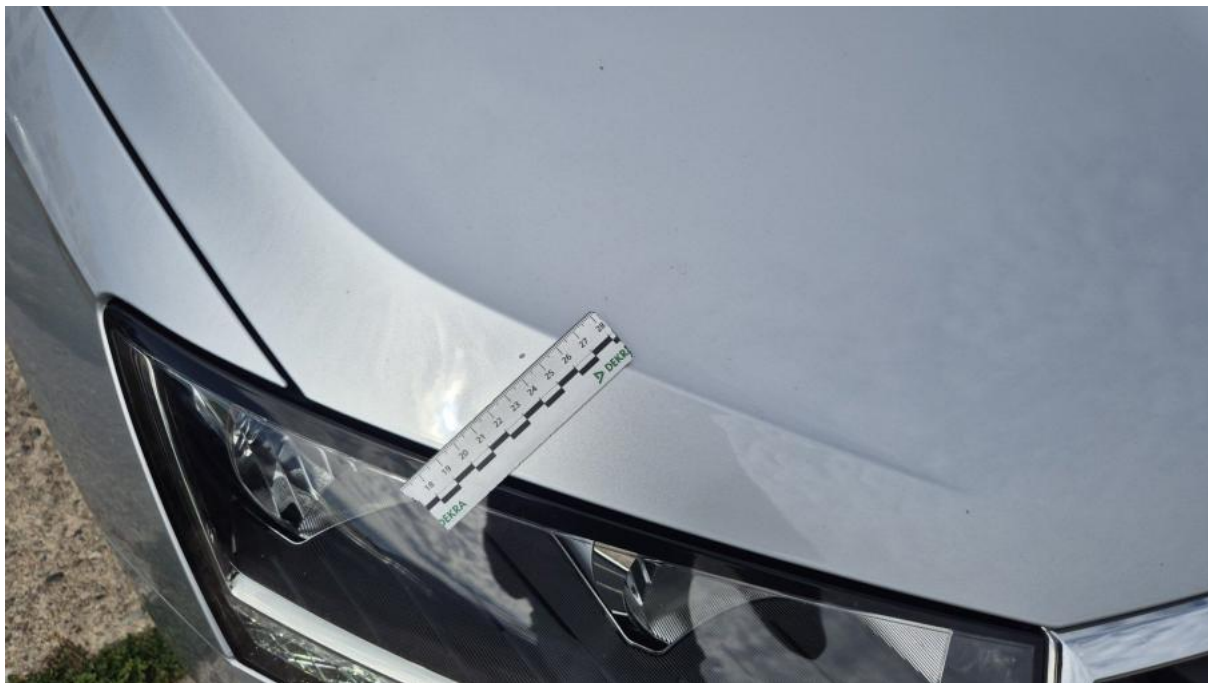
**Fot. 39**

| Poz. | Nazwa pozycji | Opis uszkodzeń | Kwalifik. | Naprawa [rbg] |
|---|---|---|---|---|
| 5 | Pokrywa przednia | odpryski lakieru | | |

Pokrywa komory silnika - Rysa/odprysk 1

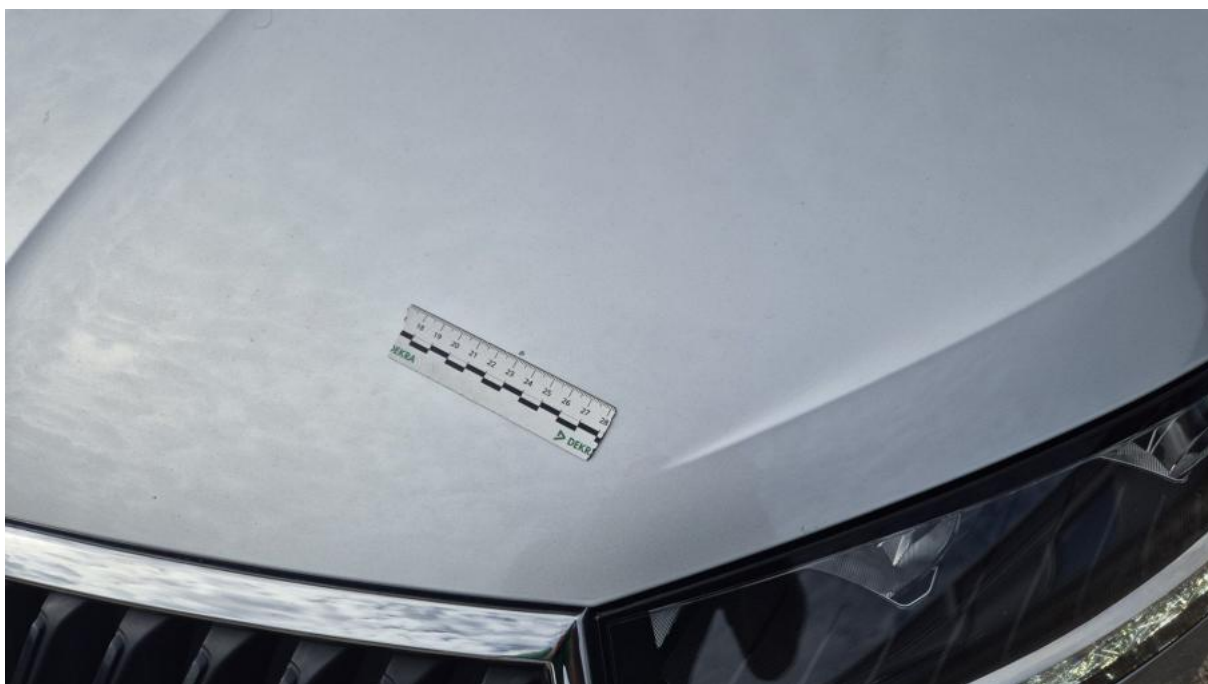
**Fot. 40**

Pokrywa komory silnika - Rysa/odprysk 2

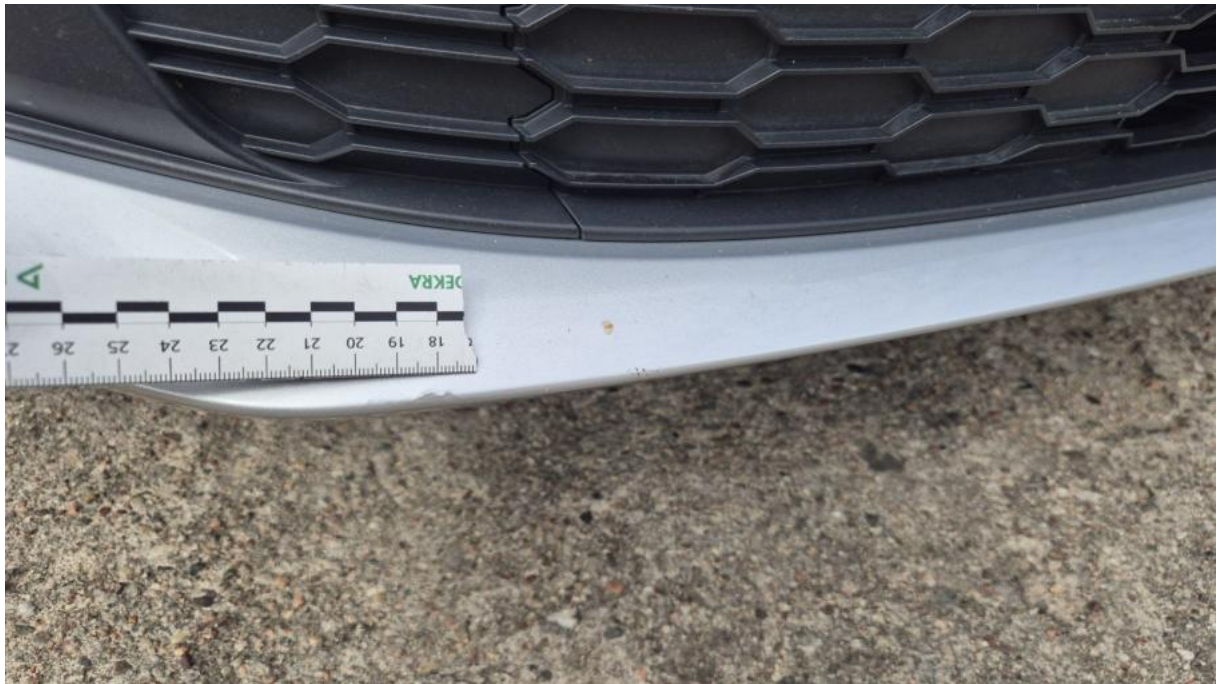
**Fot. 41**

| Poz. | Nazwa pozycji | Opis uszkodzeń | Kwalifik. | Naprawa [rbg] |
|---|---|---|---|---|
| 4 | Okladzina zderzaka przedniego | zarysowanie | | |

Zderzak - Rysa/odprysk 1

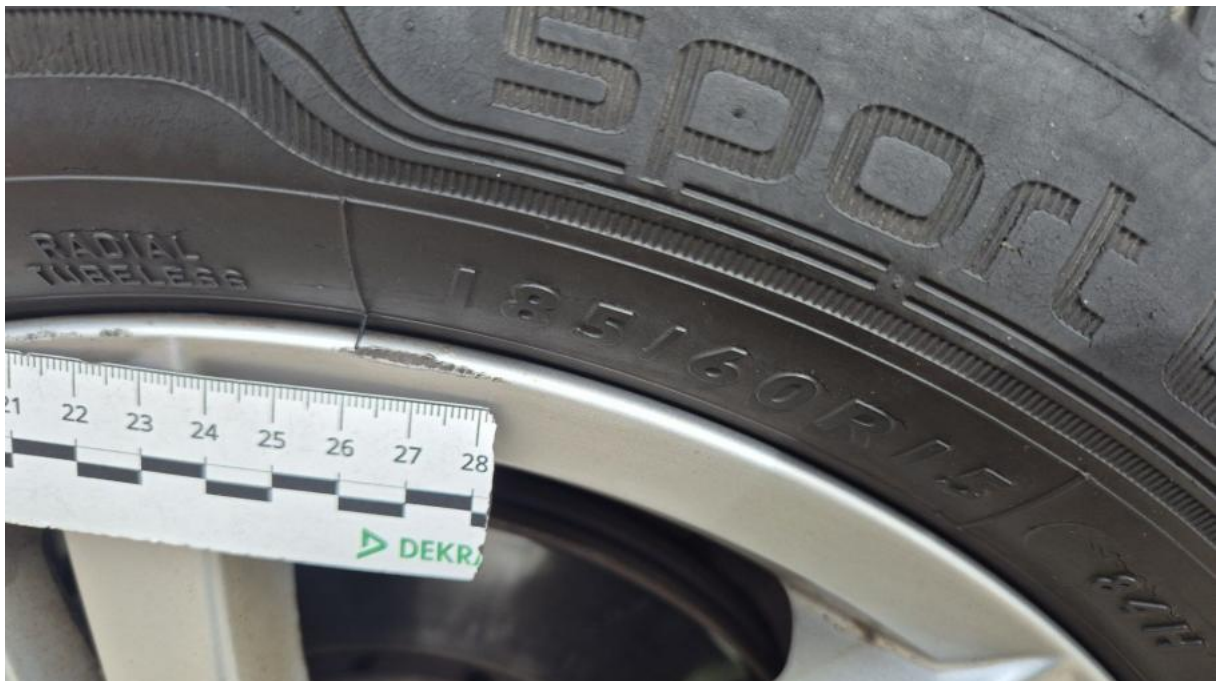
**Fot. 42**

| Poz. | Nazwa pozycji | Opis uszkodzeń | Kwalifik. | Naprawa [rbg] |
|---|---|---|---|---|
| 13 | Tarcza koła aluminiowa przód R | zarysowanie | | |

Felga aluminiowa przednia P - Rysa/odprysk 1

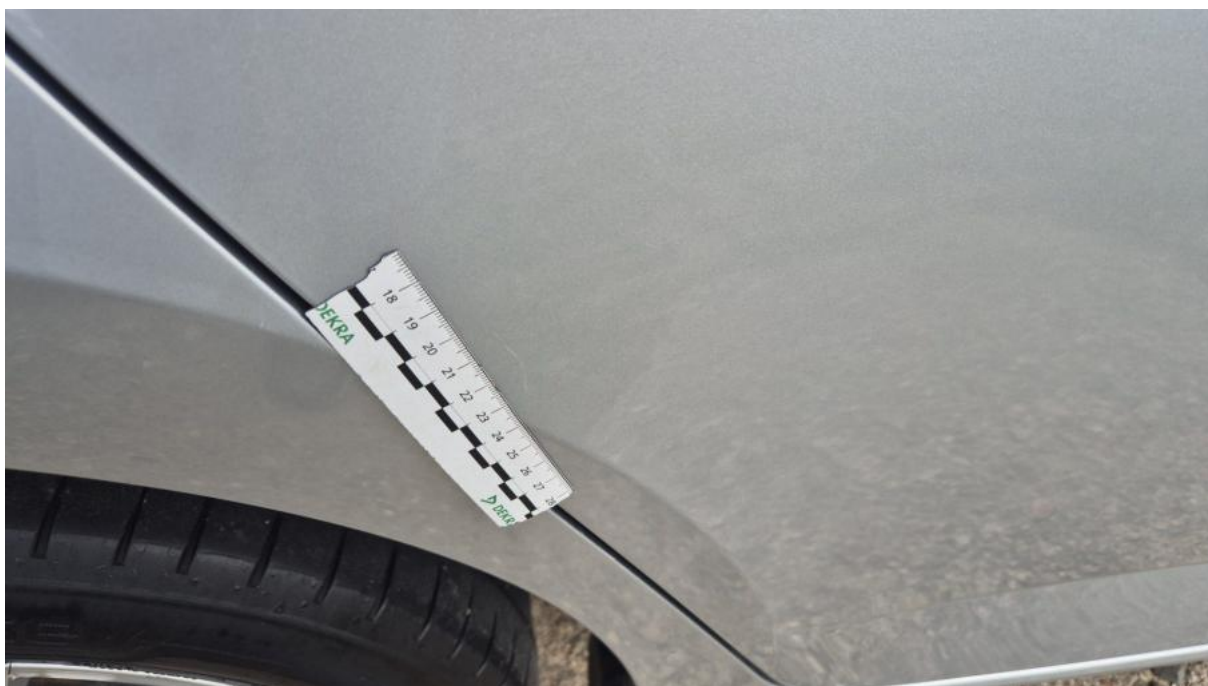
**Fot. 43**

| Poz. | Nazwa pozycji | Opis uszkodzeń | Kwalifik. | Naprawa [rbg] |
|---|---|---|---|---|
| 9 | Drzwi tylne (nieuzbrojone) R | zarysowanie | | |

Drzwi tylne P - Rysa/odprysk 1

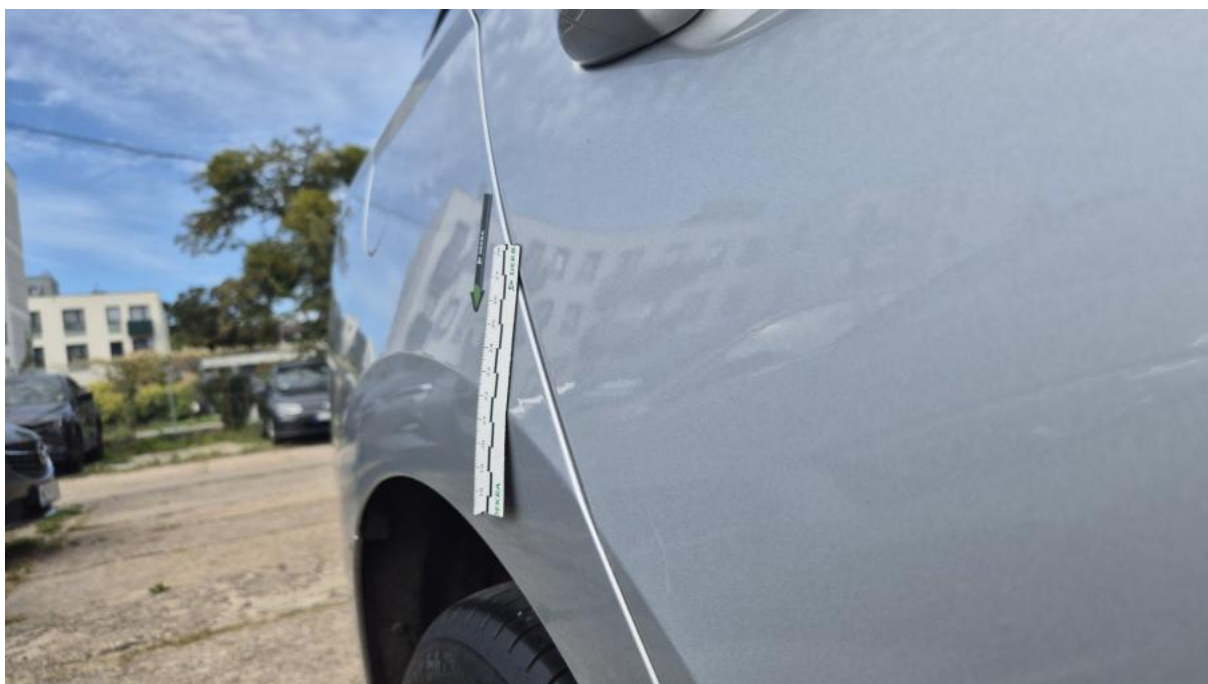
**Fot. 44**

| Poz. | Nazwa pozycji | Opis uszkodzeń | Kwalifik. | Naprawa [rbg] |
|---|---|---|---|---|
| 12 | Błotnik tylny R | wgniecenie | | |

Łotnik tylny P / Ściana boczna P - Wgniecenie/odkształcenie 1

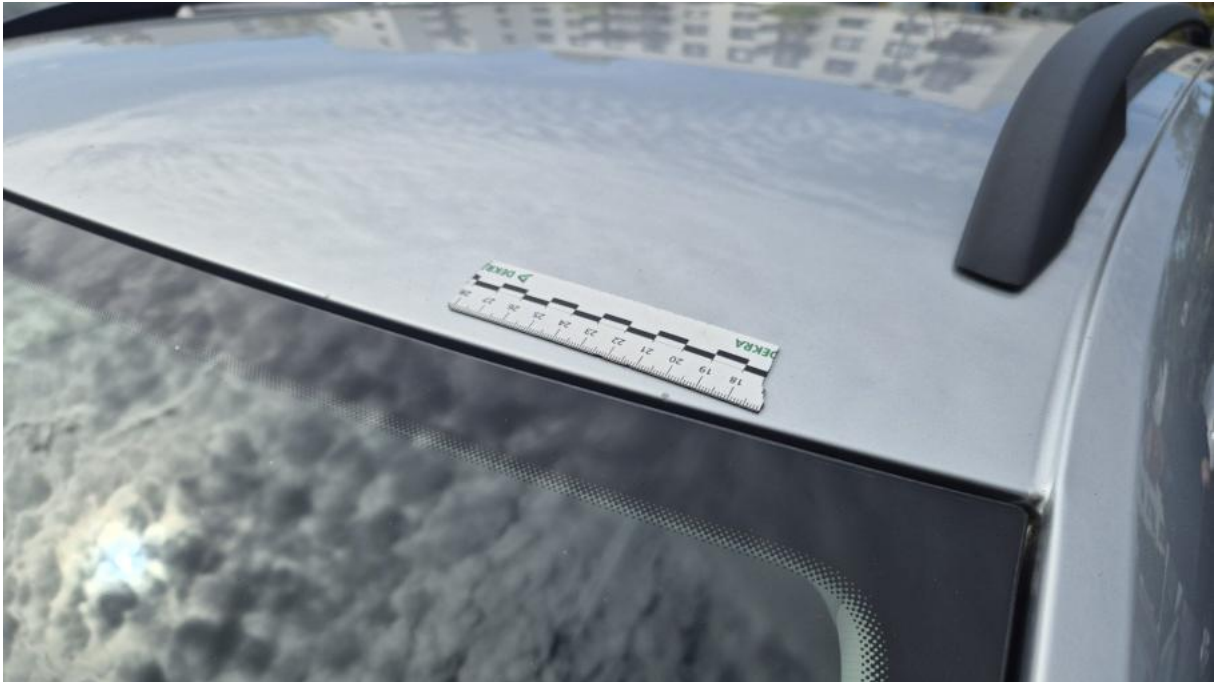
**Fot. 45**

| Poz. | Nazwa pozycji | Opis uszkodzeń | Kwalifik. | Naprawa [rbg] |
|---|---|---|---|---|
| 7 | Dach | odpryski lakieru | | |

Dach - Rysa/odprysk 1

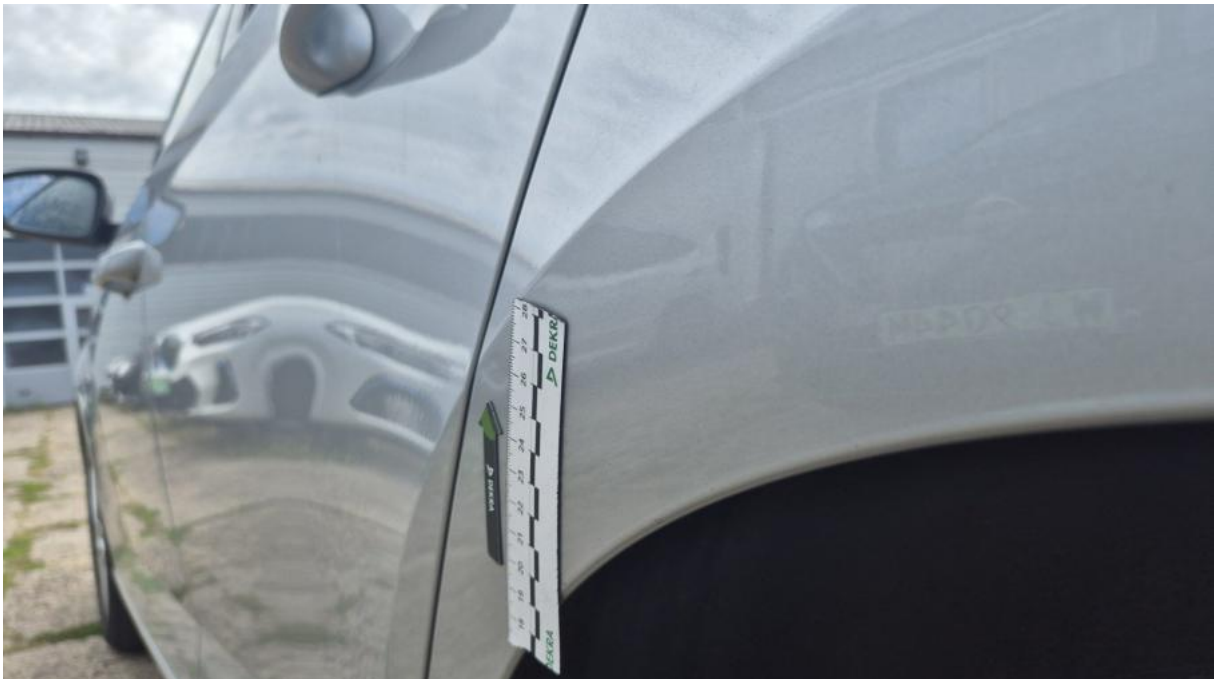
**Fot. 46**

| Poz. | Nazwa pozycji | Opis uszkodzeń | Kwalifik. | Naprawa [rbg] |
|---|---|---|---|---|
| 11 | Błotnik tylny L | wgniecenie | | |

Błotnik tylny L / Ściana boczna L - Wgniecenie/odkształcenie 1

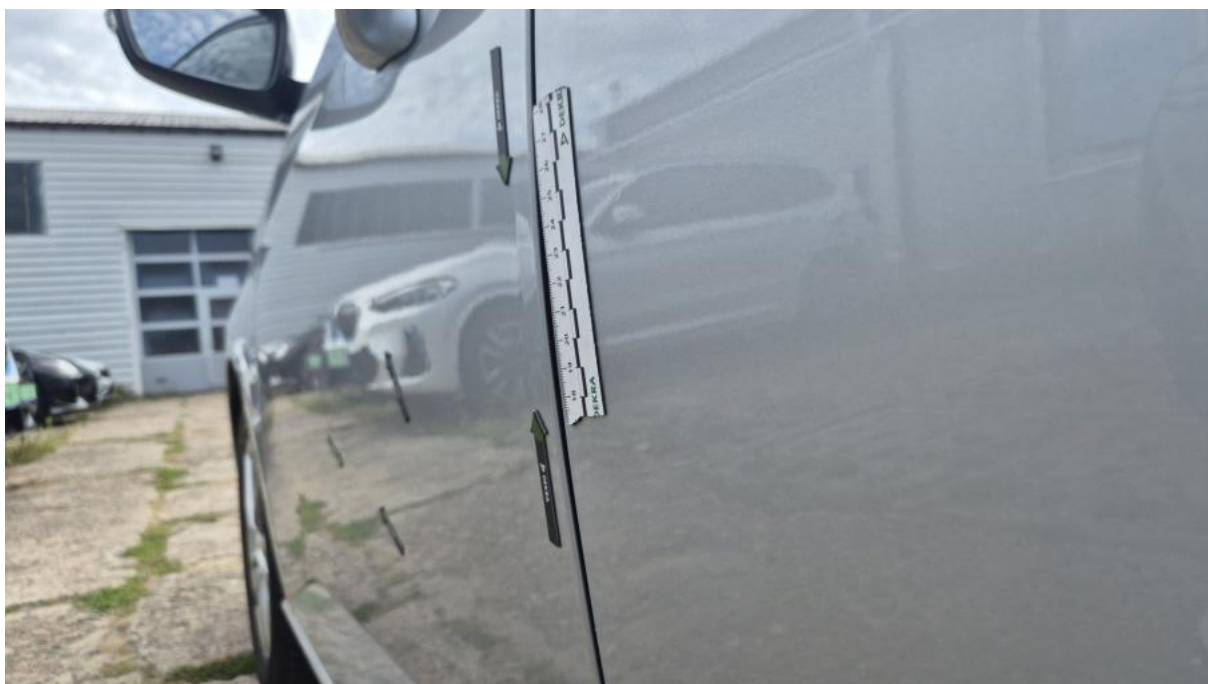
**Fot. 47**

| Poz. | Nazwa pozycji | Opis uszkodzeń | Kwalifik. | Naprawa [rbg] |
|---|---|---|---|---|
| 3 | Drzwi przednie (nieuzbrojone) L | wgniecenie, wgniecenie | NA | 2 |

Drzwi przed L - Wgniecenie/odkształcenie 1

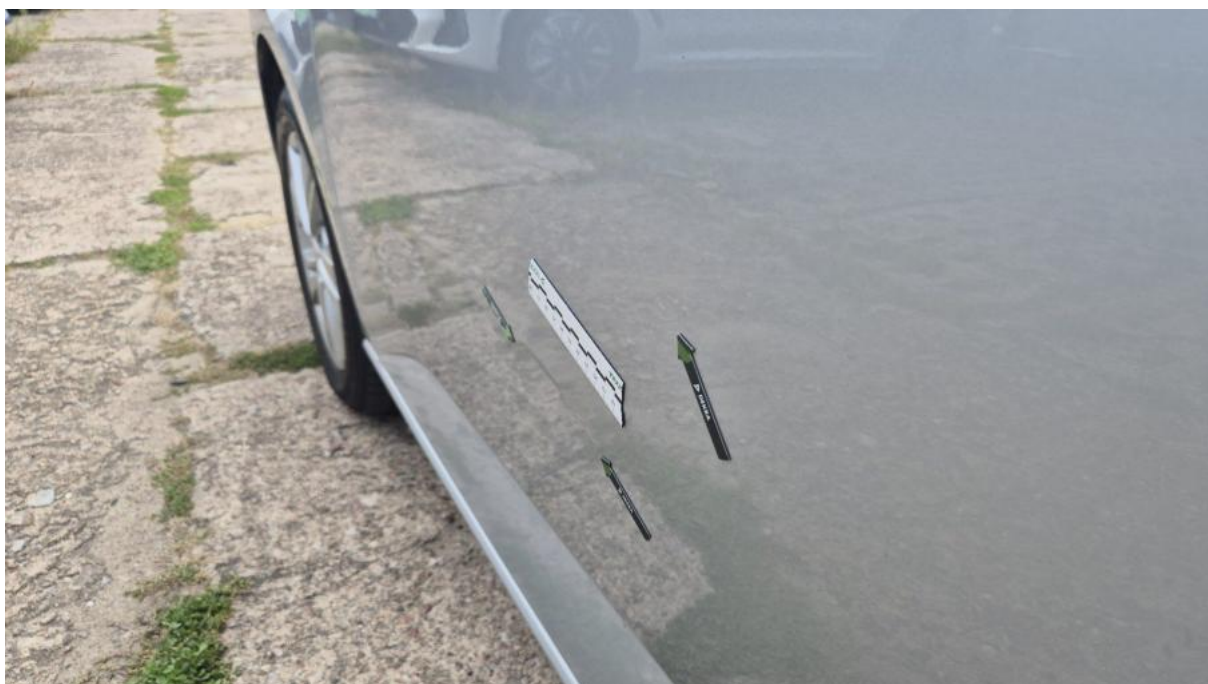
**Fot. 48**

Drzwi przed L - Wgniecenie/odkształcenie 2

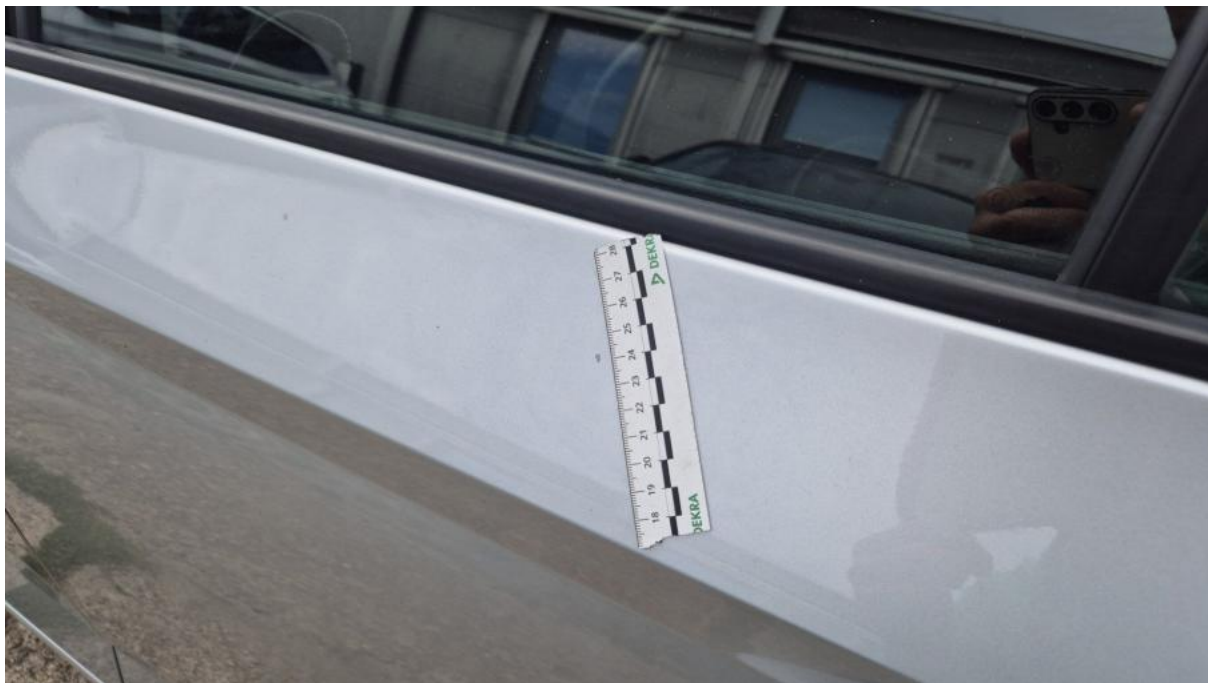
**Fot. 49**

| Poz. | Nazwa pozycji | Opis uszkodzeń | Kwalifik. | Naprawa [rbg] |
|---|---|---|---|---|
| 8 | Drzwi tylne (nieuzbrojone) L | zarysowanie | | |

Drzwi tylne L - Rysa/odprysk 1

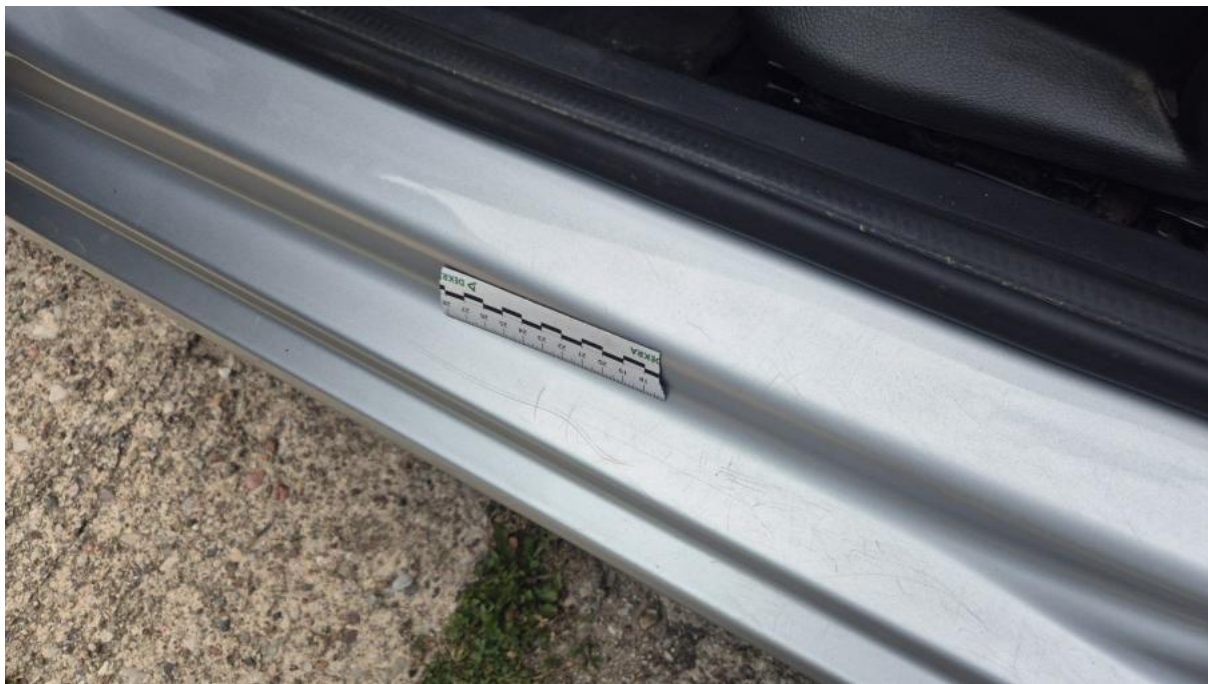
**Fot. 50**

| Poz. | Nazwa pozycji | Opis uszkodzeń | Kwalifik. | Naprawa [rbg] |
|---|---|---|---|---|
| 10 | Próg L | zarysowanie | | |

Próg L - Rysa/odprysk 1

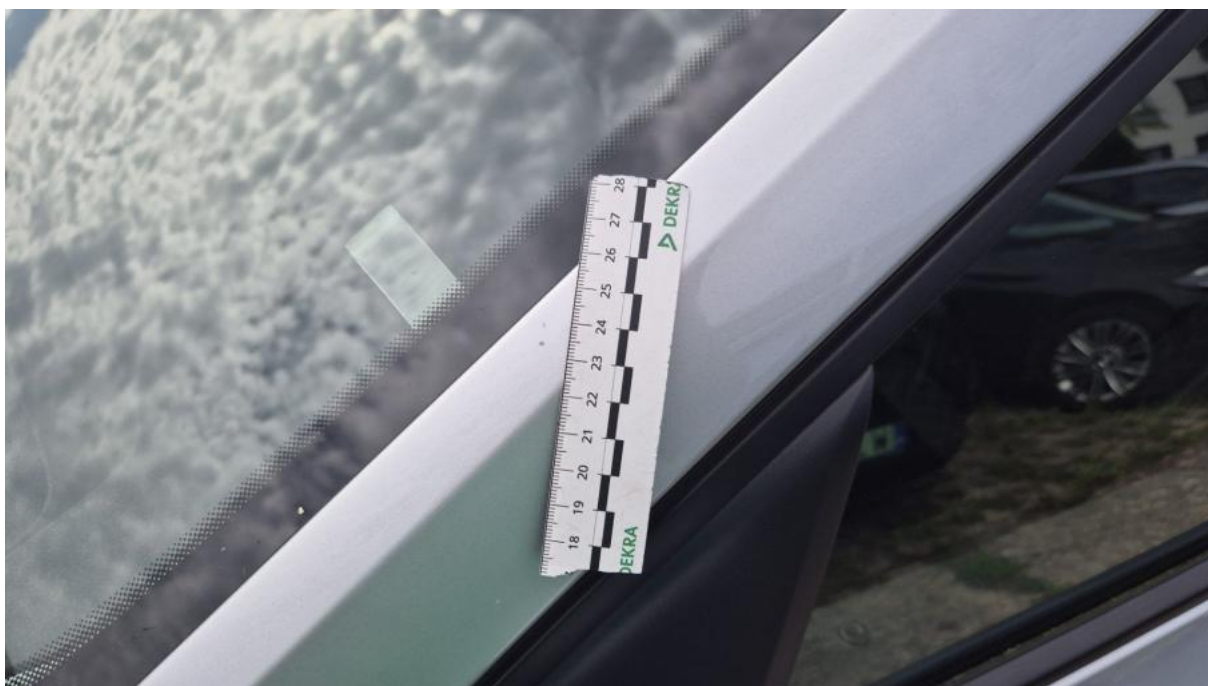
**Fot. 51**

| Poz. | Nazwa pozycji | Opis uszkodzeń | Kwalifik. | Naprawa [rbg] |
|---|---|---|---|---|
| 6 | Słupki przedni (A) L | odpryski lakieru | | |

Słupek przedni L - Rysa/odprysk 1

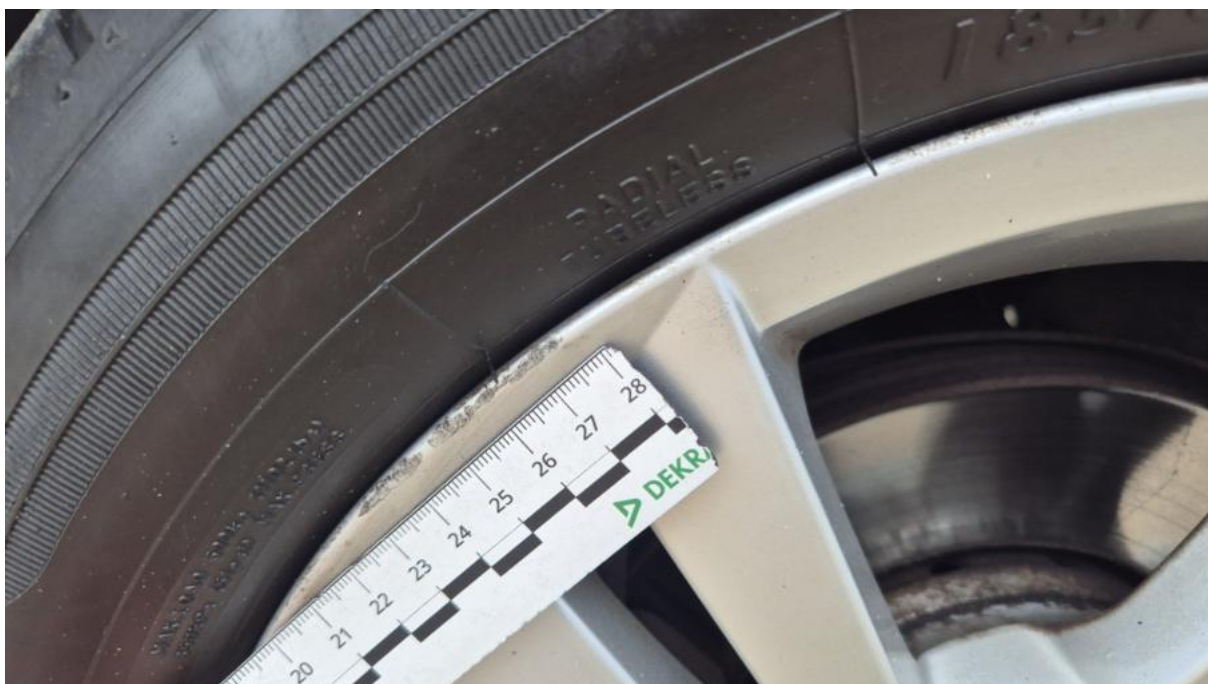
**Fot. 52**

| Poz. | Nazwa pozycji | Opis uszkodzeń | Kwalifik. | Naprawa [rbg] |
|---|---|---|---|---|
| 2 | Tarcza koła aluminiowa przód L | zarysowanie | WY | 0.4 |

Felga Aluminiowa przednia L - Rysa/odprysk 1

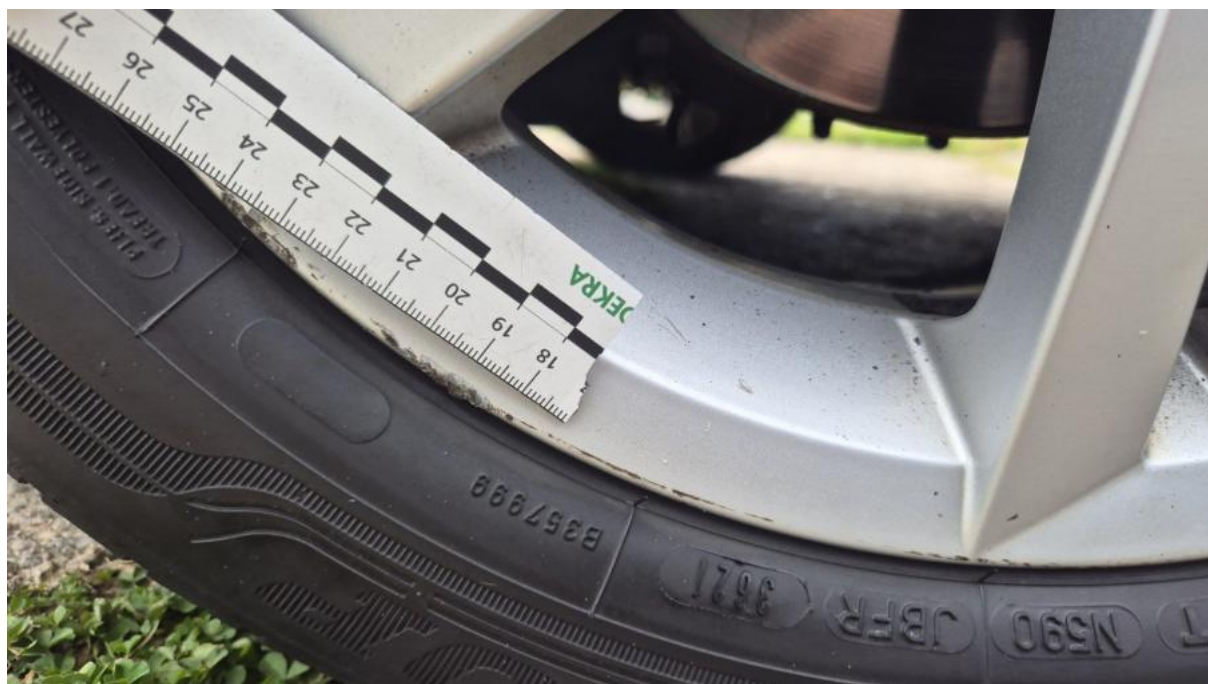
**Fot. 53**

Felga Aluminiowa przednia L - Rysa/odprysk 2

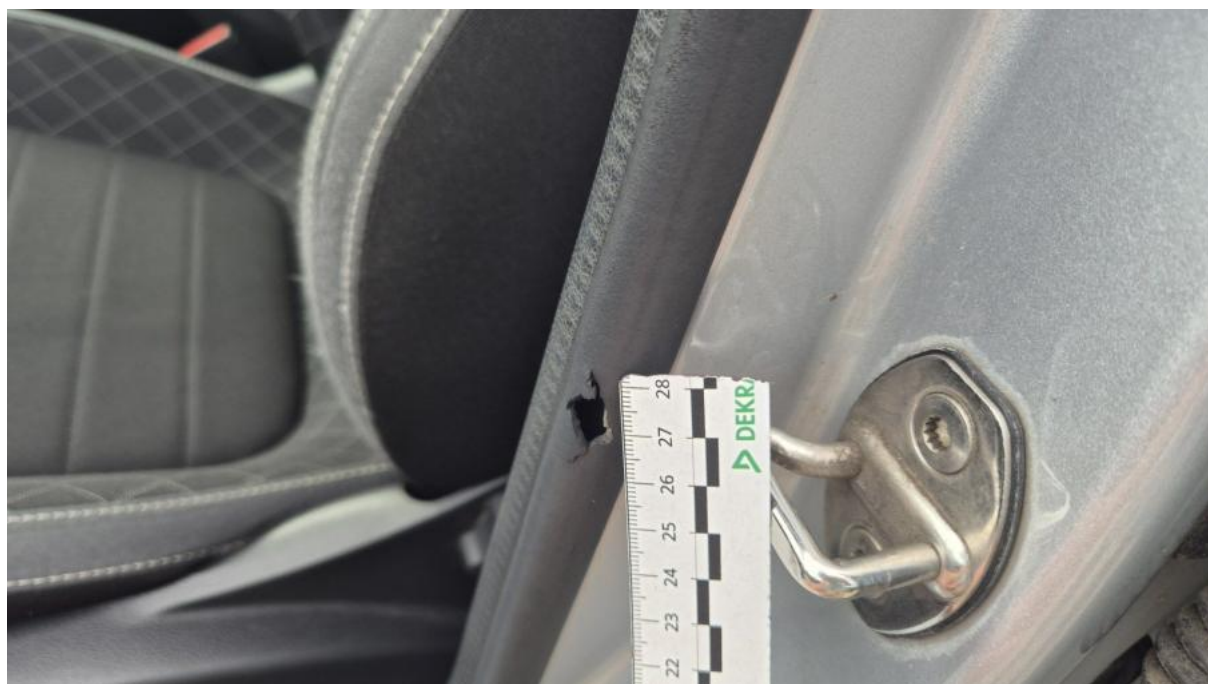
**Fot. 54**

| Poz. | Nazwa pozycji | Opis uszkodzeń | Kwalifik. | Naprawa [rbg] |
|---|---|---|---|---|
| 1 | Uszczelka drzwi wewnętrz. L | pęknięcie/rozerwanie | WY | 0.4 |

Uszczelka drzwi przednich L - Pęknięcie/rozerwanie 1
