## Raport z oględzin pojazdu

| Numer raportu | 00171/9/26-201112 | Data raportu | 11-09-2026 |

| Marka, model | SKODA Fabia III Kombi 18-22 |
| Numer rejestracyjny | WD5781S |

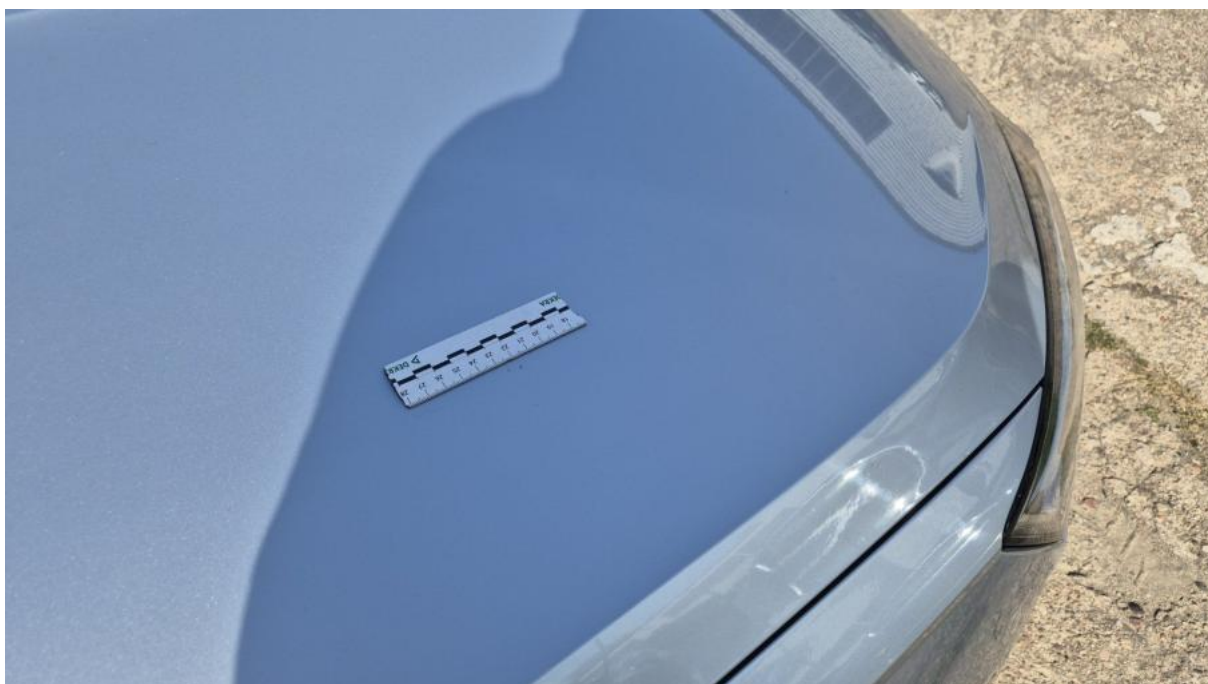
| Poz. | Nazwa pozycji | Opis uszkodzeń | Kwalifik. | Naprawa [rbg] |
|---|---|---|---|---|
| 10 | Pokrywa przednia | punktowe, , odpryski lakieru | | |

**Fot. 38**  
Pokrywa komory silnika - Rysa/odprysk 1

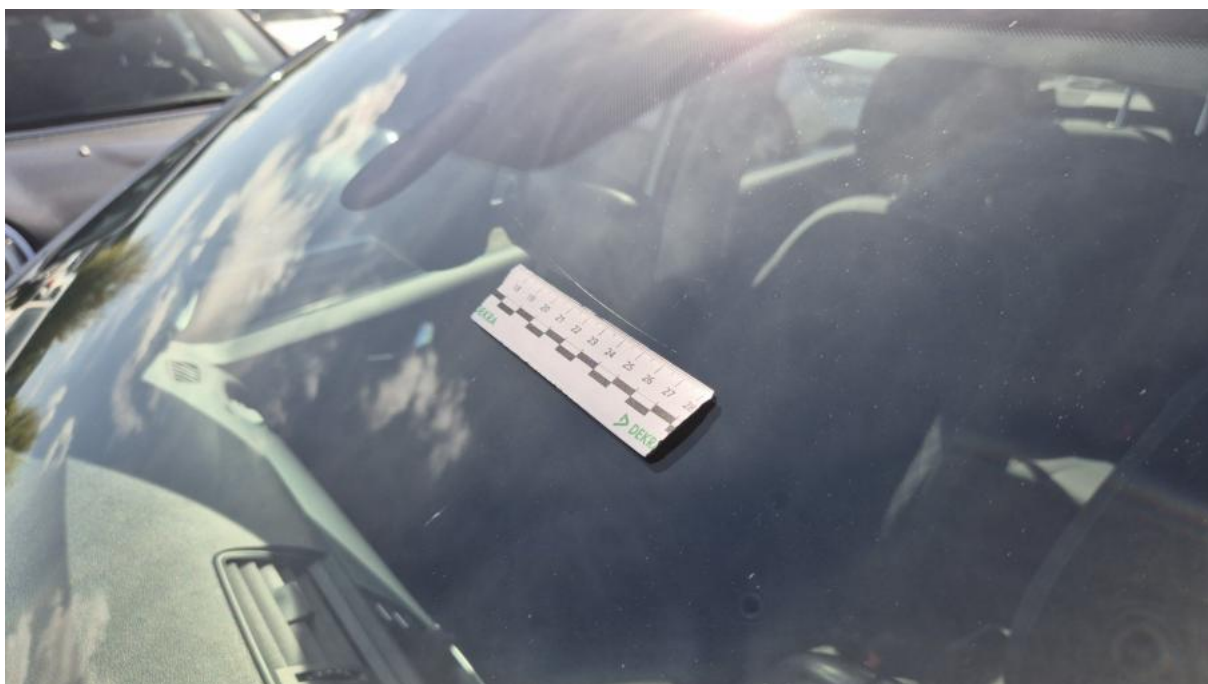
**Fot. 40**

| Poz. | Nazwa pozycji | Opis uszkodzeń | Kwalifik. | Naprawa [rbg] |
|---|---|---|---|---|
| 11 | Szyba przednia barwiona | ostre, , zarysowania eksploatacyjne | | |

Szyba czołowa - Rysa/odprysk 1

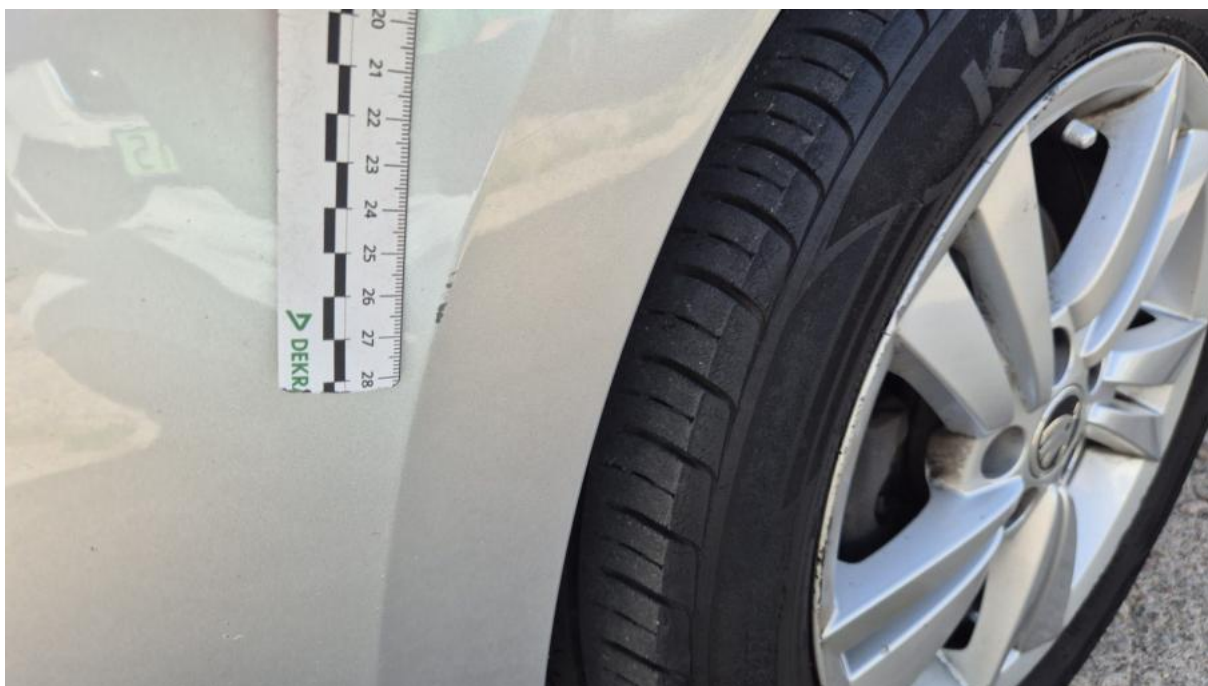
**Fot. 41**

| Poz. | Nazwa pozycji | Opis uszkodzeń | Kwalifik. | Naprawa [rbg] |
|---|---|---|---|---|
| 2 | Okładzina zderzaka przedniego | głębokie, zarysowanie, lew., głębokie, zarysowanie, dół, głębokie, wgniecenie/odkształcenie, dół | NA | 2 |

Zderzak - Rysa/odprysk 1

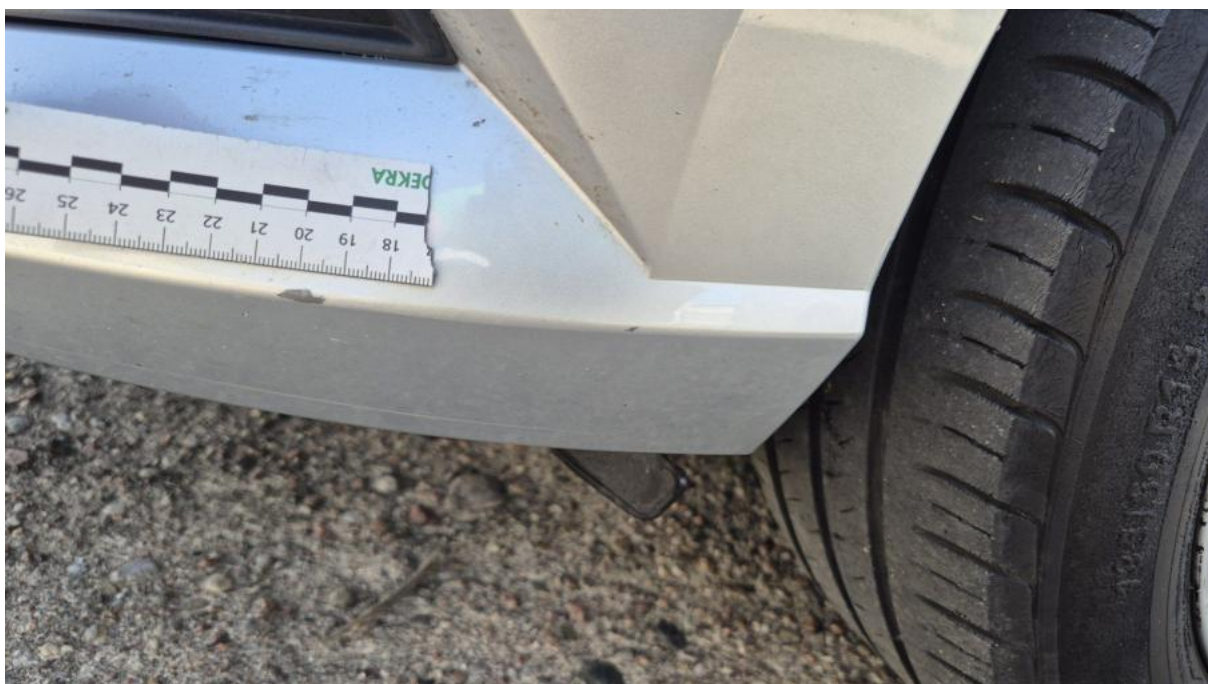
**Fot. 42**

Zderzak - Rysa/odprysk 2

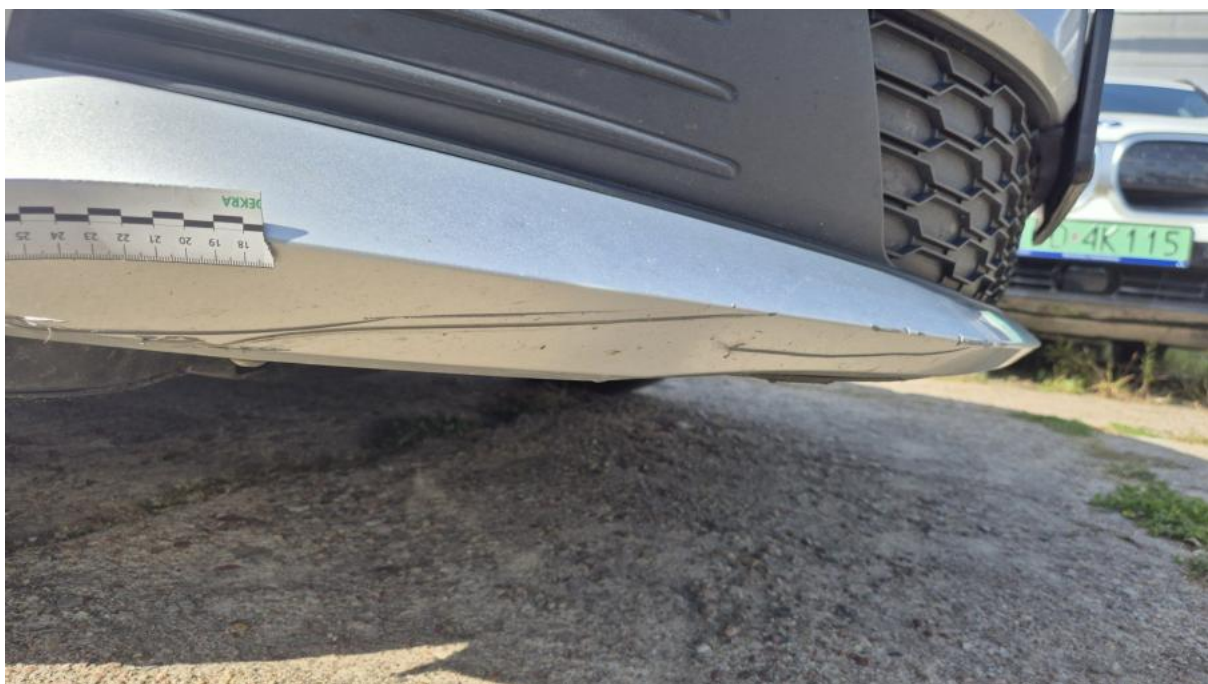
**Fot. 43**

Zderzak() - Rysa/odprysk 3

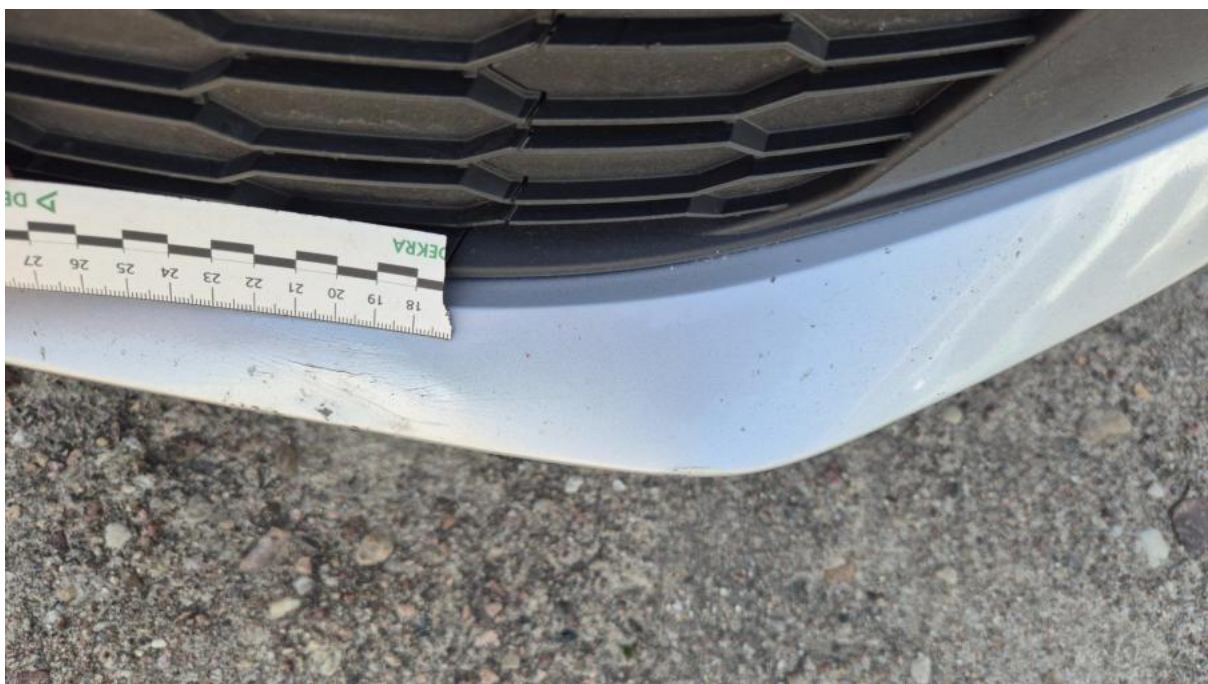
**Fot. 44**

Zderzak - Wgniecenie/odkształcenie 1

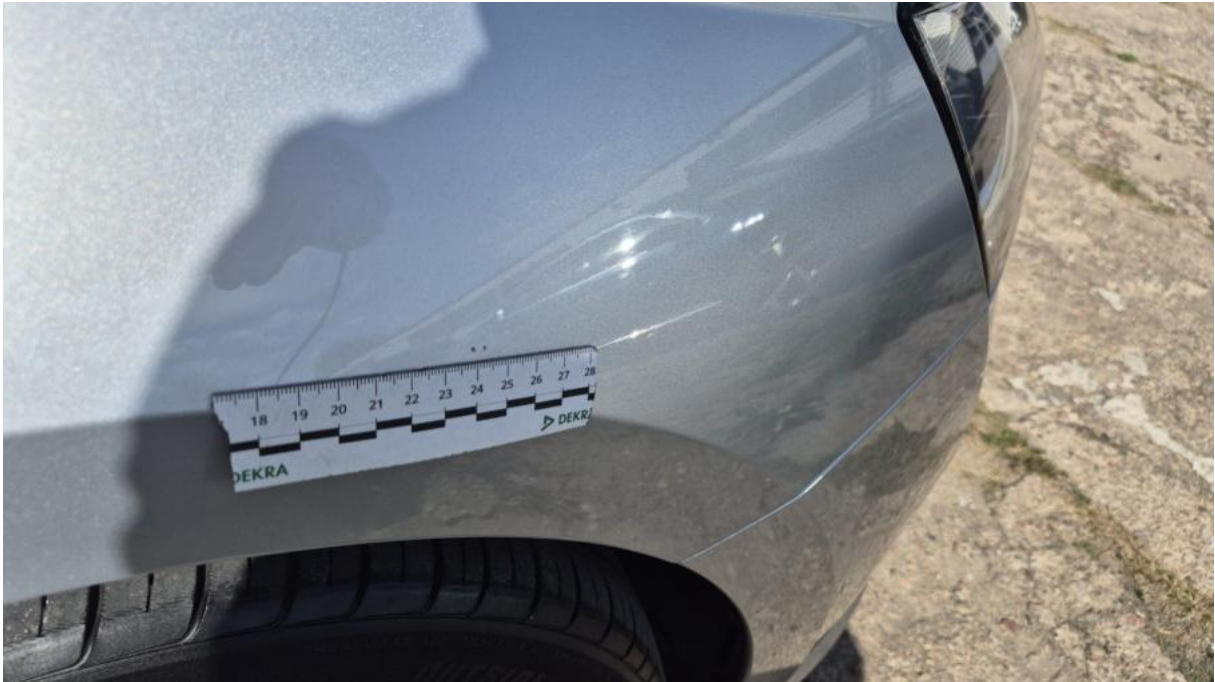
**Fot. 45**

| Poz. | Nazwa pozycji | Opis uszkodzeń | Kwalifik. | Naprawa [rbg] |
|---|---|---|---|---|
| 9 | Błotnik przedni R | łagodne, , zarysowanie, punktowe, , wgniecenie | | |

Błotnik przedni P - Rysa/odprysk 1

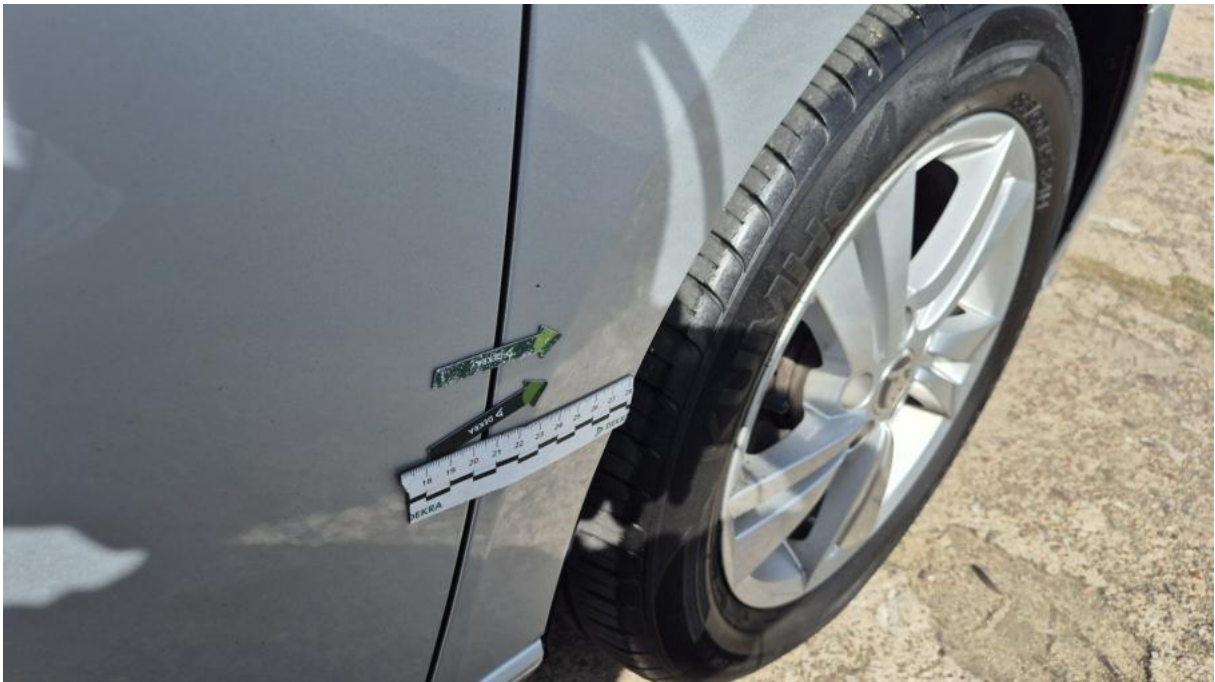
**Fot. 46**

Błotnik przedni P - Wgniecenie/odkształcenie 1

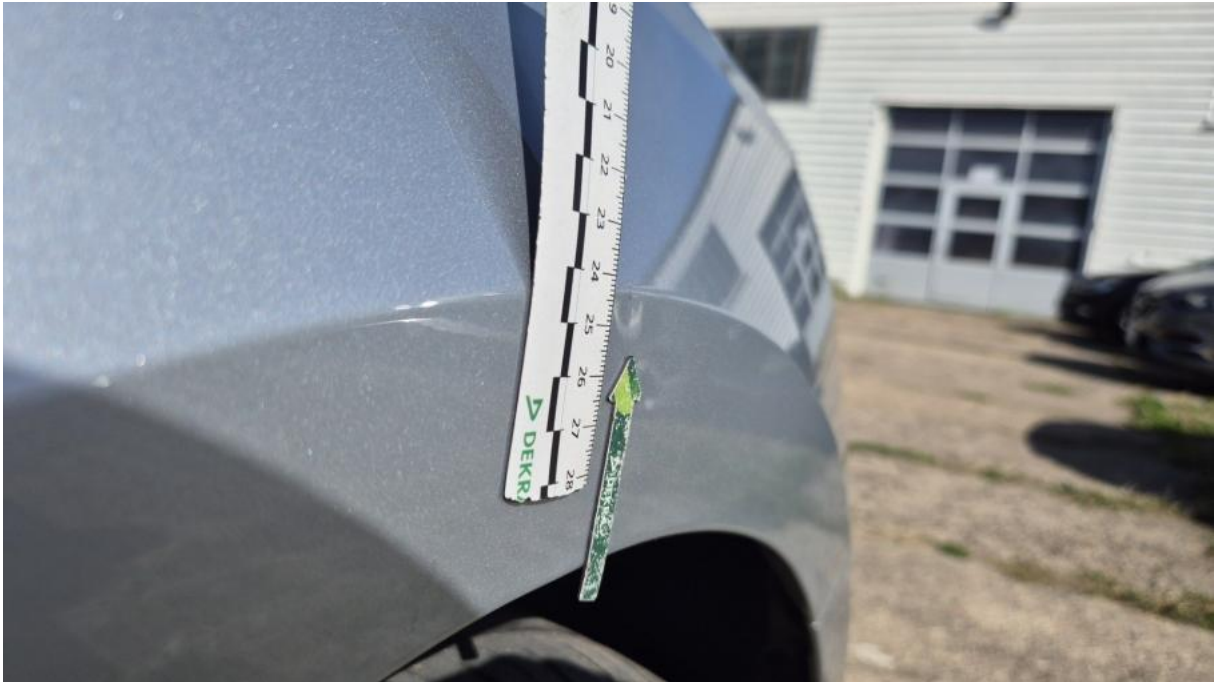
**Fot. 47**

Błotnik przedni P - Wgniecenie/odkształcenie 2

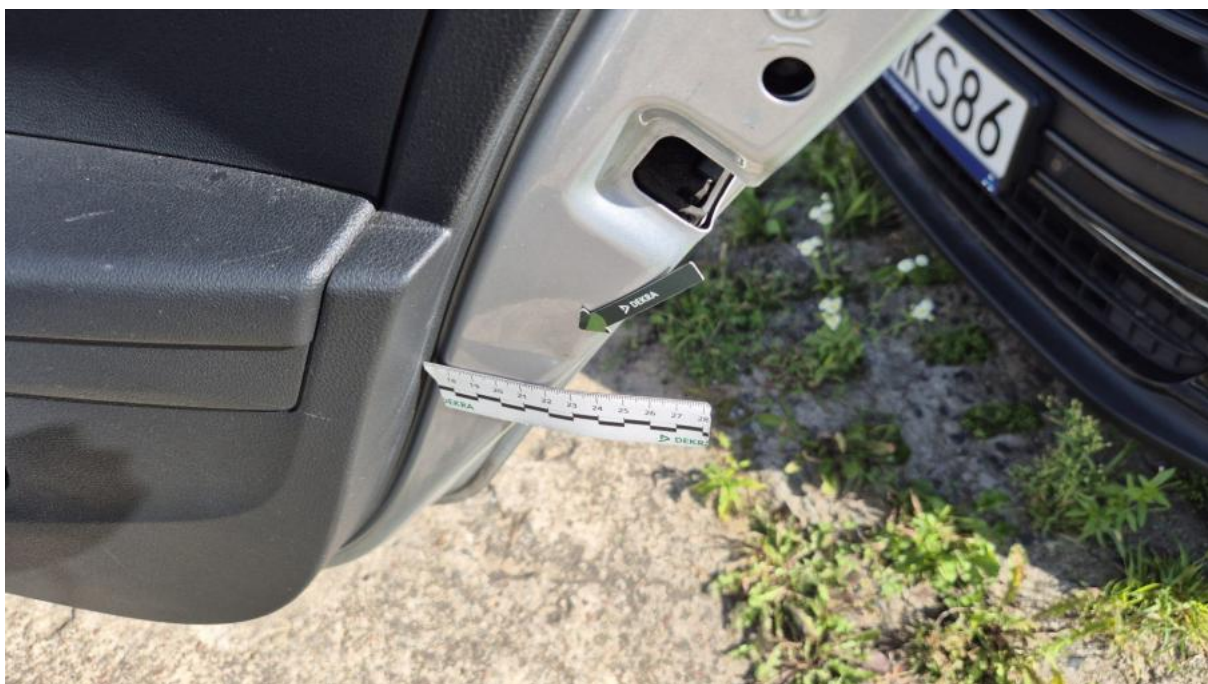
**Fot. 50**

| Poz. | Nazwa pozycji | Opis uszkodzeń | Kwalifik. | Naprawa [rbg] |
|---|---|---|---|---|
| 5 | Drzwi tylne (nieuzbrojone) R | ostre, wgniecenie/odkształcenie | NA | 1 |

Drzwi tylne P - Wgniecenie/odkształcenie 1

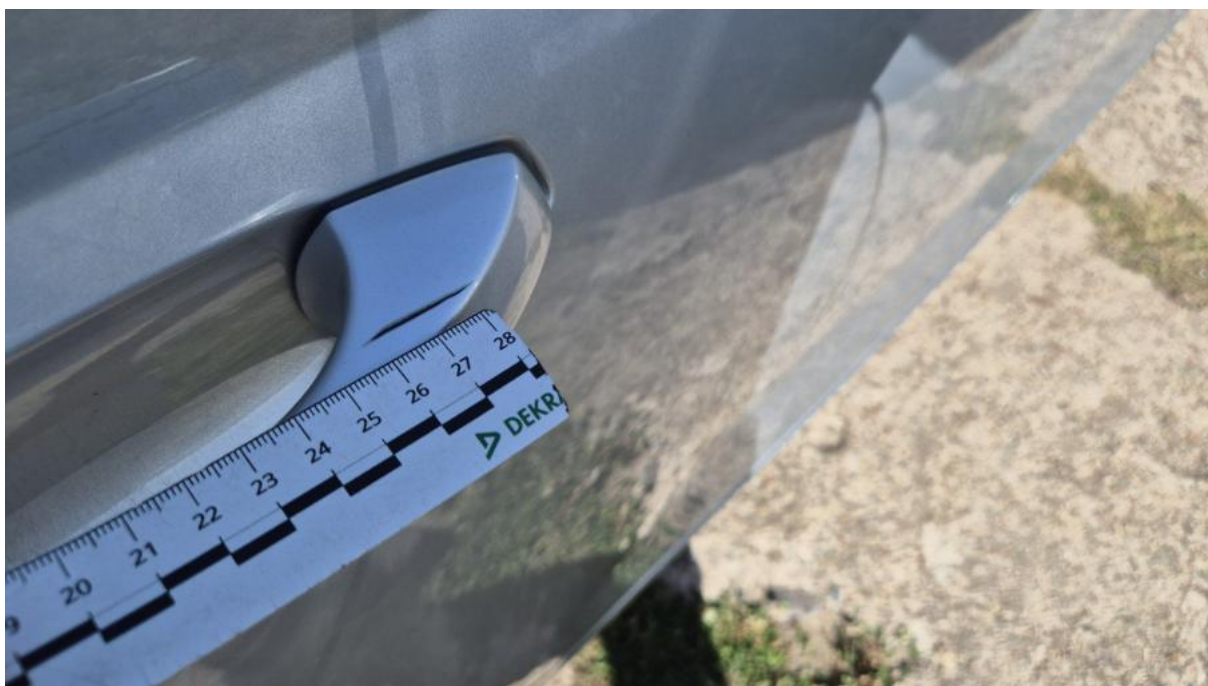
**Fot. 51**

| Poz. | Nazwa pozycji | Opis uszkodzeń | Kwalifik. | Naprawa [rbg] |
|---|---|---|---|---|
| 15 | Klamka zewnętrzna drzwi tylnych R | głębokie, , zarysowanie | | |

Klamka drzwi tyl P - Rysa/odprysk 1

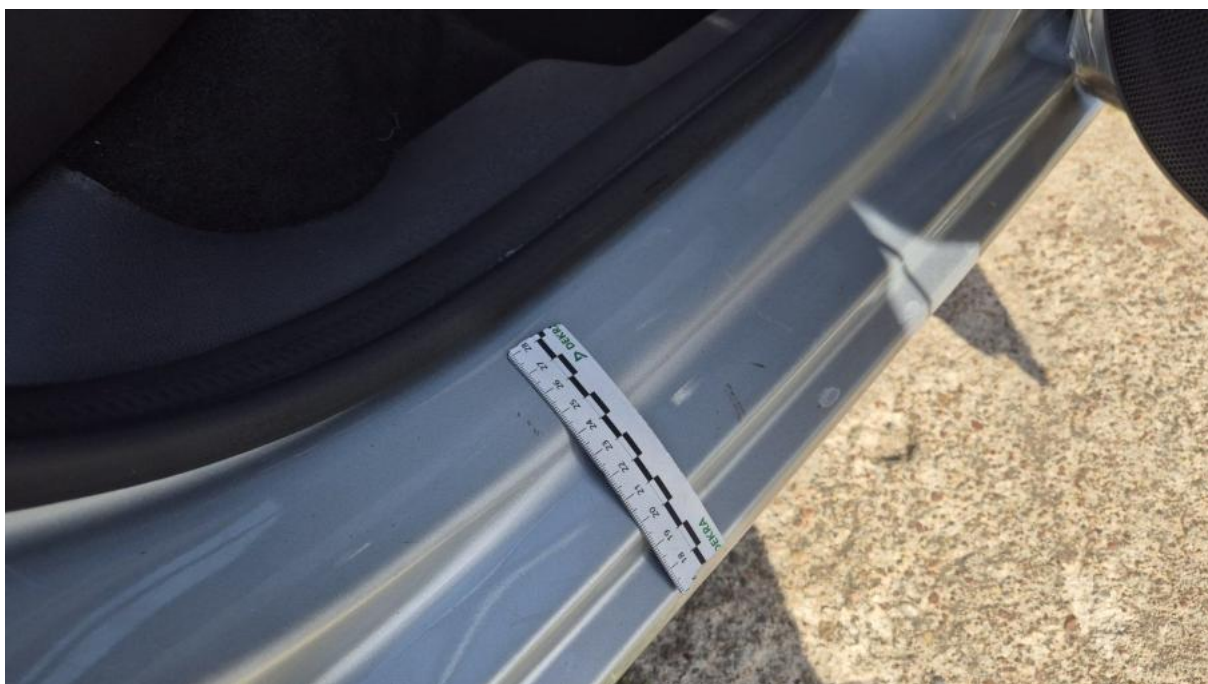
**Fot. 52**

| Poz. | Nazwa pozycji | Opis uszkodzeń | Kwalifik. | Naprawa [rbg] |
|---|---|---|---|---|
| 16 | Próg R | zarysowania eksploatacyjne | | |

Próg P - Rysa/odprysk 1

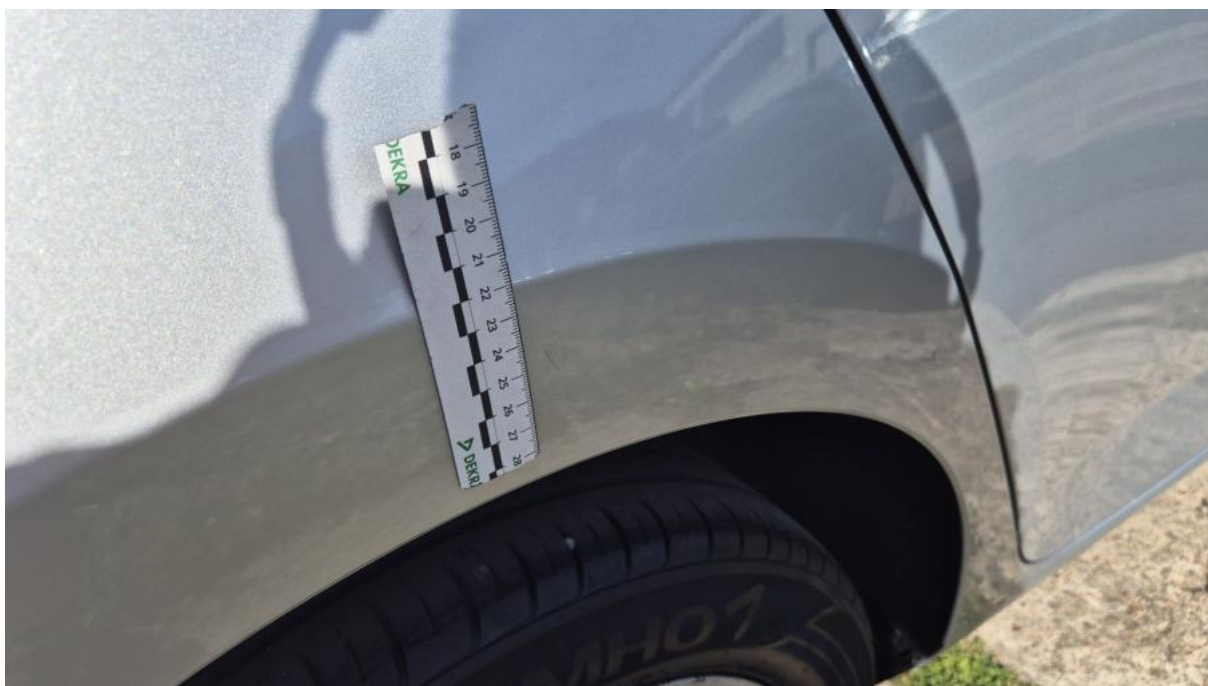
**Fot. 53**

| Poz. | Nazwa pozycji | Opis uszkodzeń | Kwalifik. | Naprawa [rbg] |
|---|---|---|---|---|
| 20 | Błotnik tylny R | punktowe, , wgniecenie/odkształcenie, łagodne, , zarysowanie | | |

Błotnik tylny P / Ściana boczna P - Rysa/odprysk 1

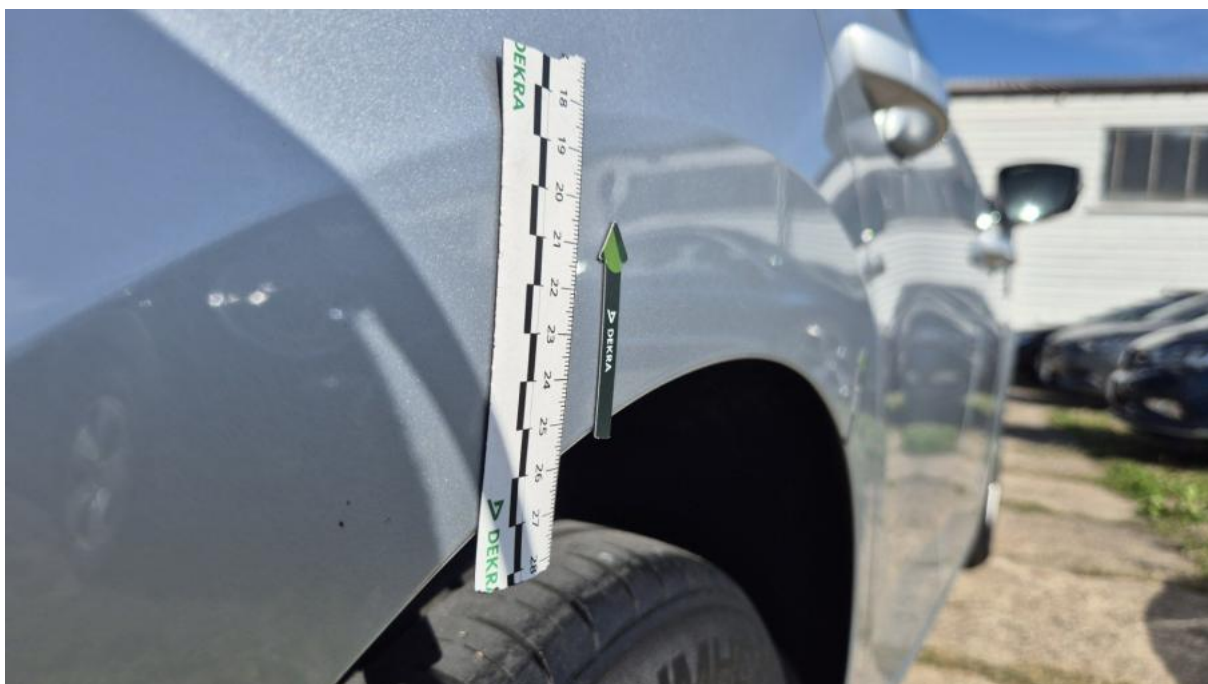
**Fot. 54**

Błotnik tylny P / Ściana boczna P - Wgniecenie/odkształcenie 1

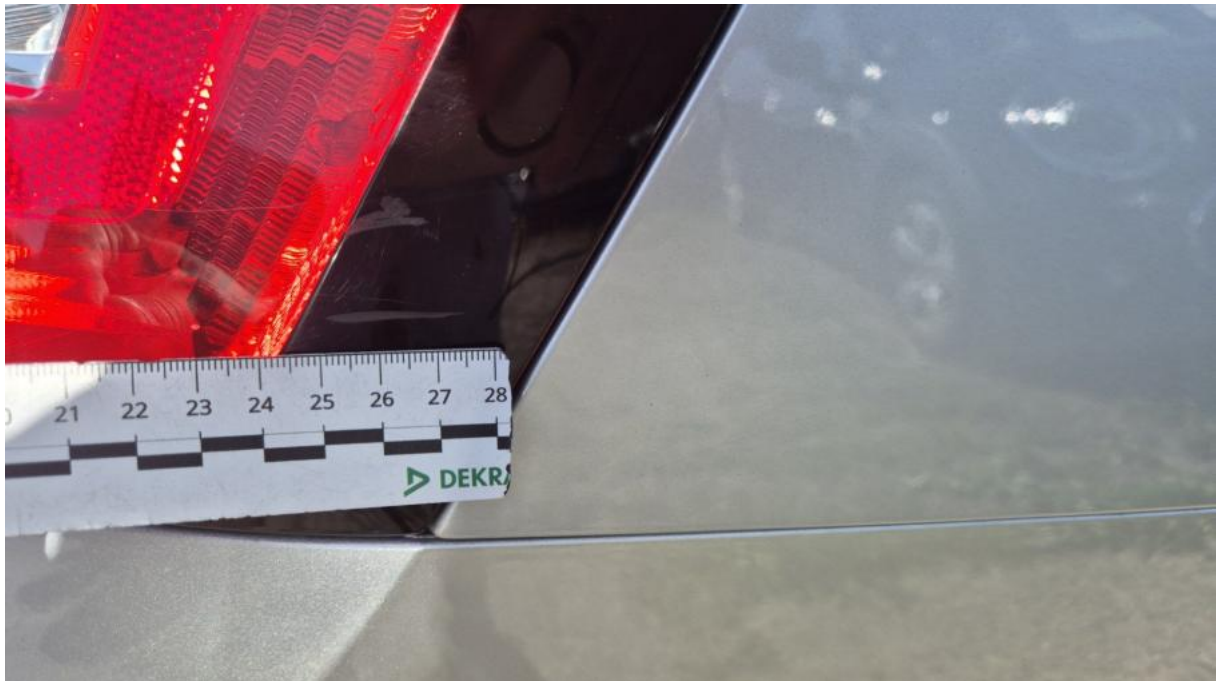
**Fot. 55**

| Poz. | Nazwa pozycji | Opis uszkodzeń | Kwalifik. | Naprawa [rbg] |
|---|---|---|---|---|
| 18 | Lampa tylna R | łagodne, , zarysowania eksploatacyjne | | |

Lampa tylna zew P - Rysa/odprysk 1

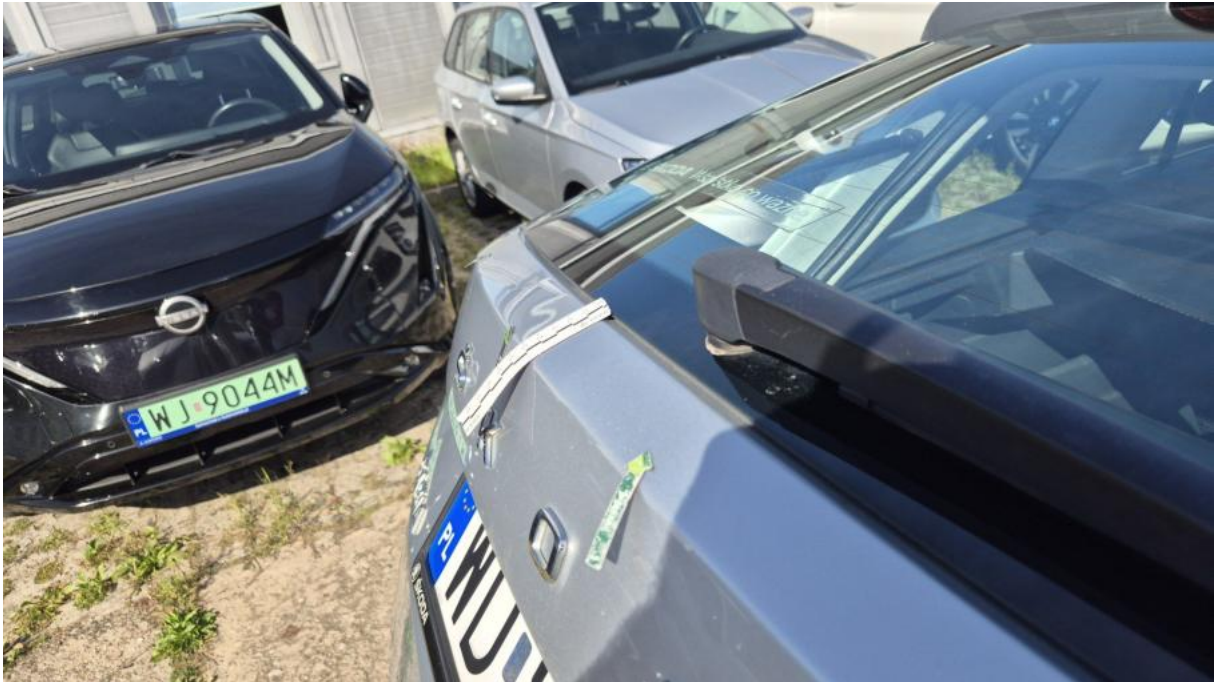
**Fot. 57**

| Poz. | Nazwa pozycji | Opis uszkodzeń | Kwalifik. | Naprawa [rbg] |
|---|---|---|---|---|
| 8 | Pokrywa tylna | liczne, wgniecenie | NA | 2 |

Pokrywy bagażnika - Wgniecenie/odkształcenie 1

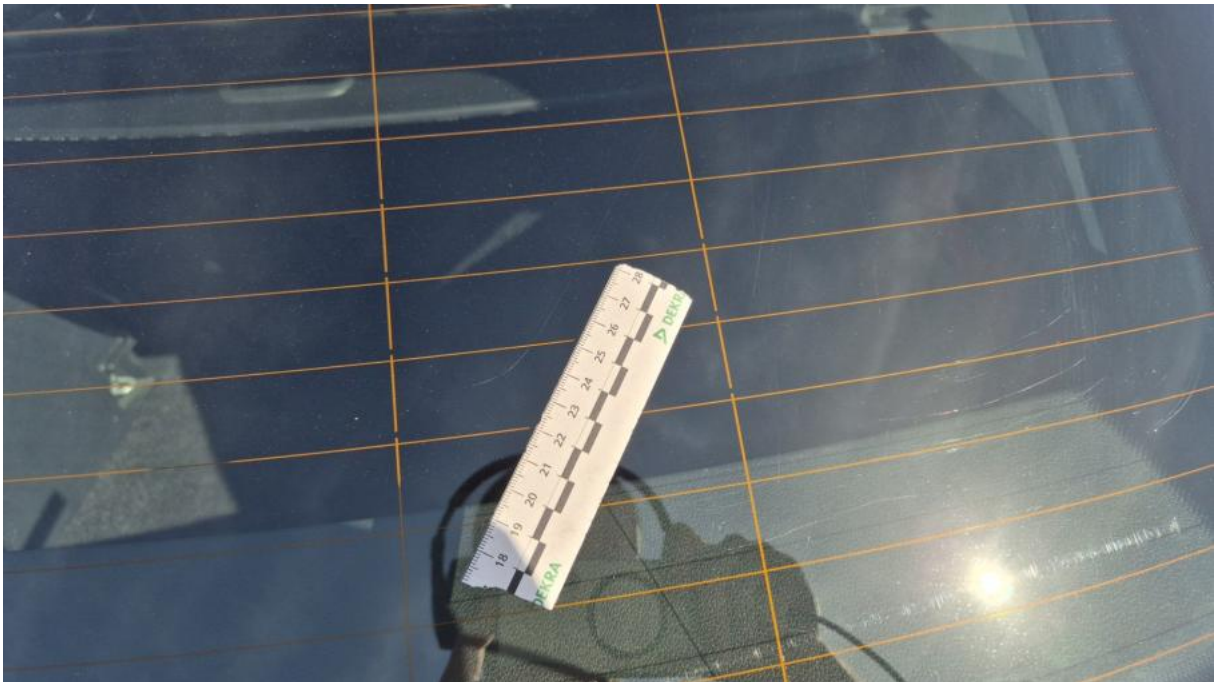
**Fot. 58**

| Poz. | Nazwa pozycji | Opis uszkodzeń | Kwalifik. | Naprawa [rbg] |
|---|---|---|---|---|
| 21 | Szyba tylna ogrzewana/barwiona | ostre, , zarysowania eksploatacyjne | | |

Szyba tylna - Rysa/odprysk 1

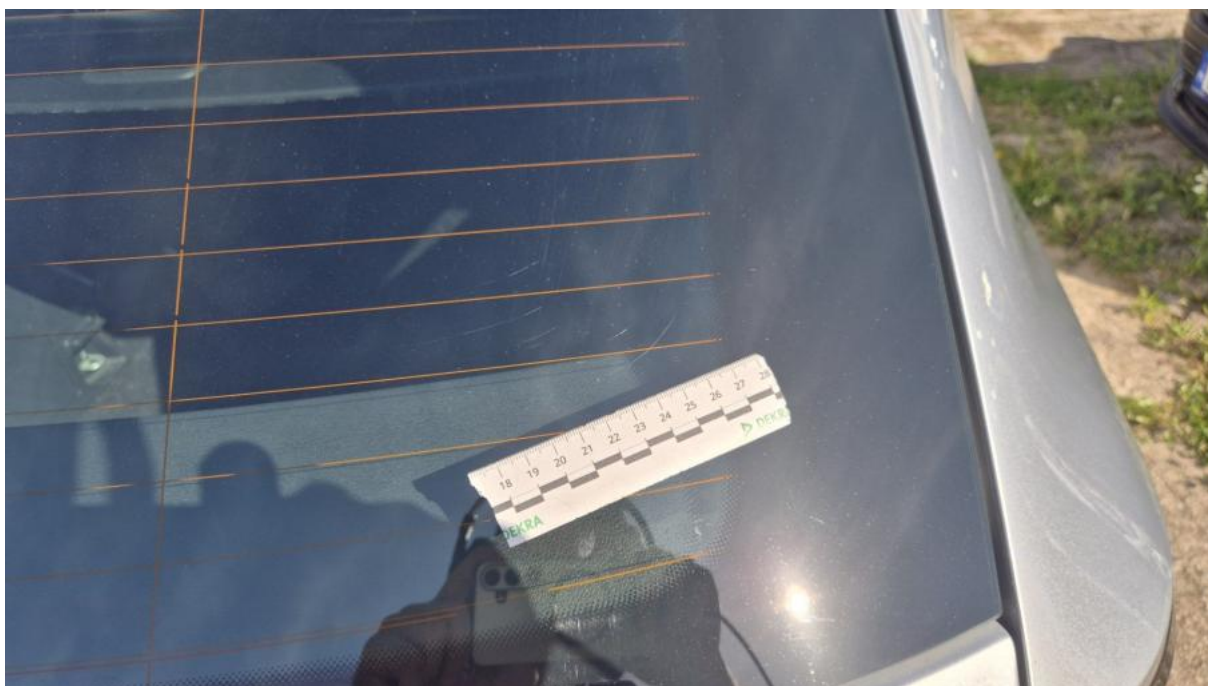
**Fot. 59**

Szyba tylna - Rysa/odprysk 2

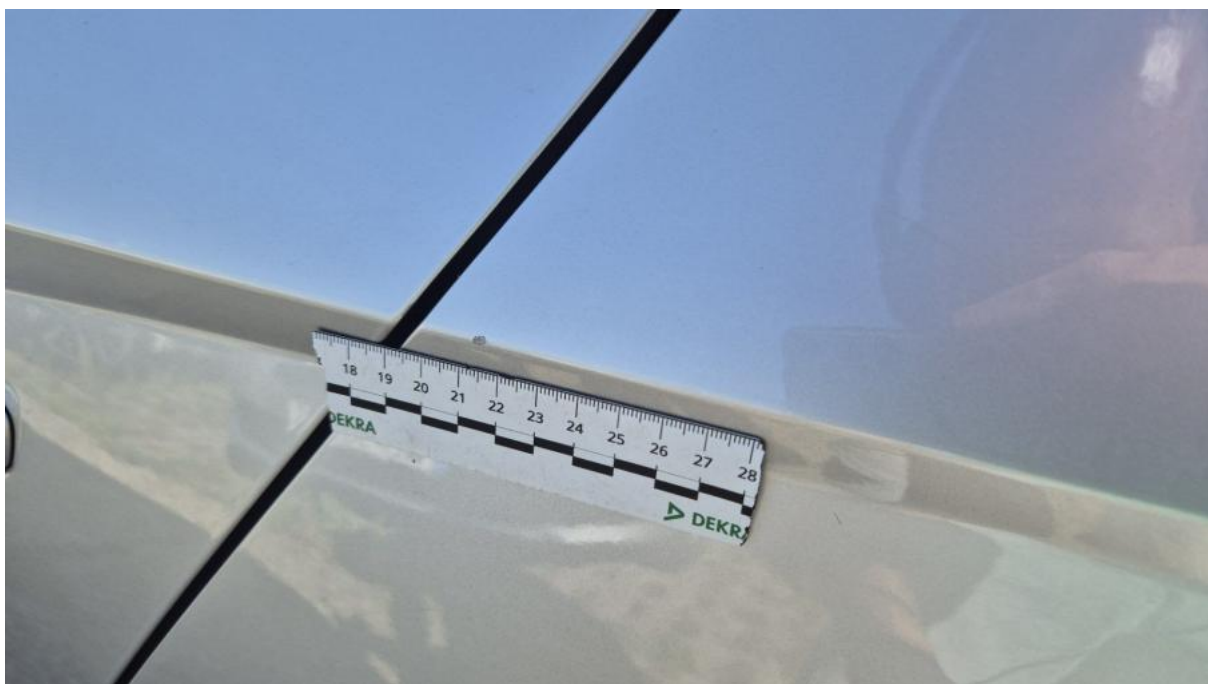
**Fot. 63**

| Poz. | Nazwa pozycji | Opis uszkodzeń | Kwalifik. | Naprawa [rbg] |
|---|---|---|---|---|
| 7 | Błotnik tylny L | głębokie, wgniecenie/odkształcenie, głębokie, zarysowanie | NA | 1.5 |

Błotnik tylny L / Ściana boczna L - Rysa/odprysk 1

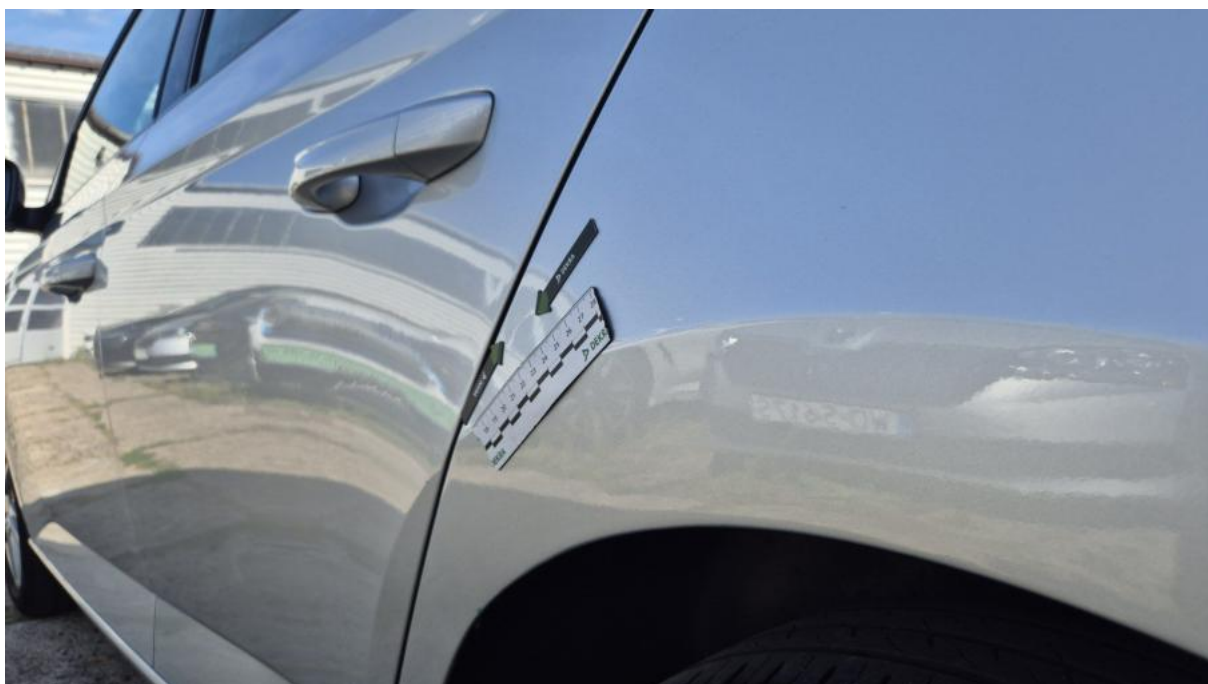
**Fot. 64**

Błotnik tylny L / Ściana boczna L - Wgniecenie/odkształcenie 1

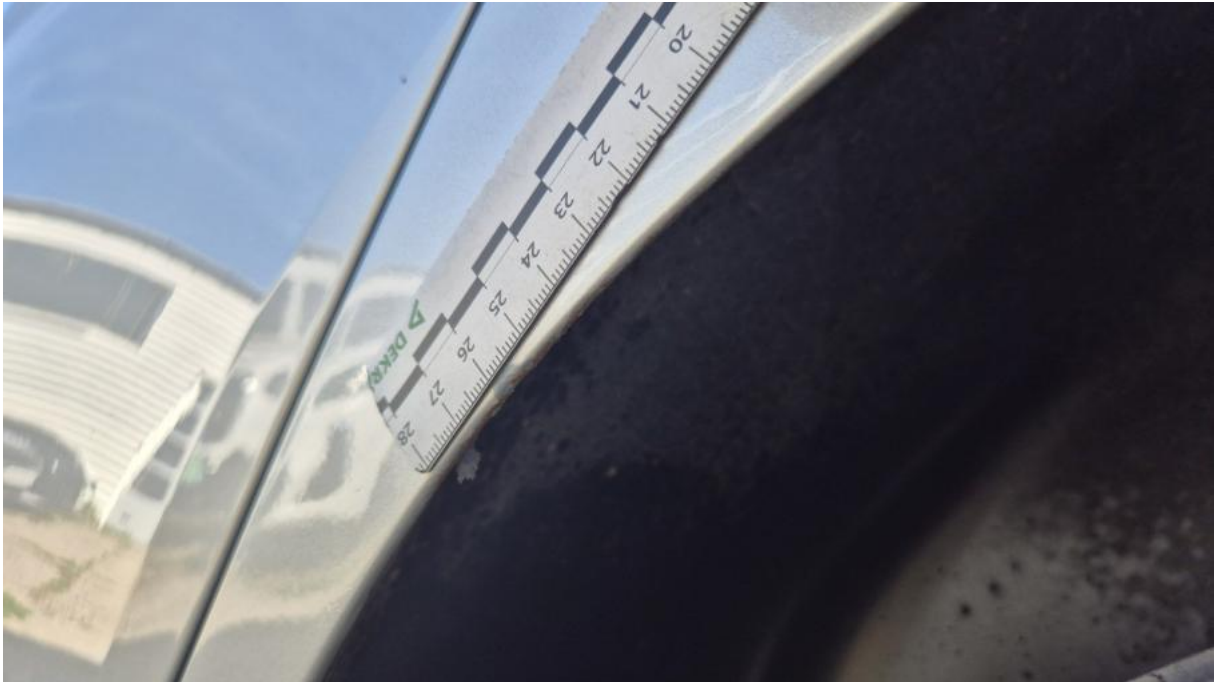
**Fot. 65**

| Poz. | Nazwa części | Przedział grubości powłoki lakierowej [µm] |
|---|---|---|
| 1 | Błotnik tylny lewy/ściana boczna lewa | 150 - 2000 |

Błotnik tylny L / Ściana boczna L - Inne 1

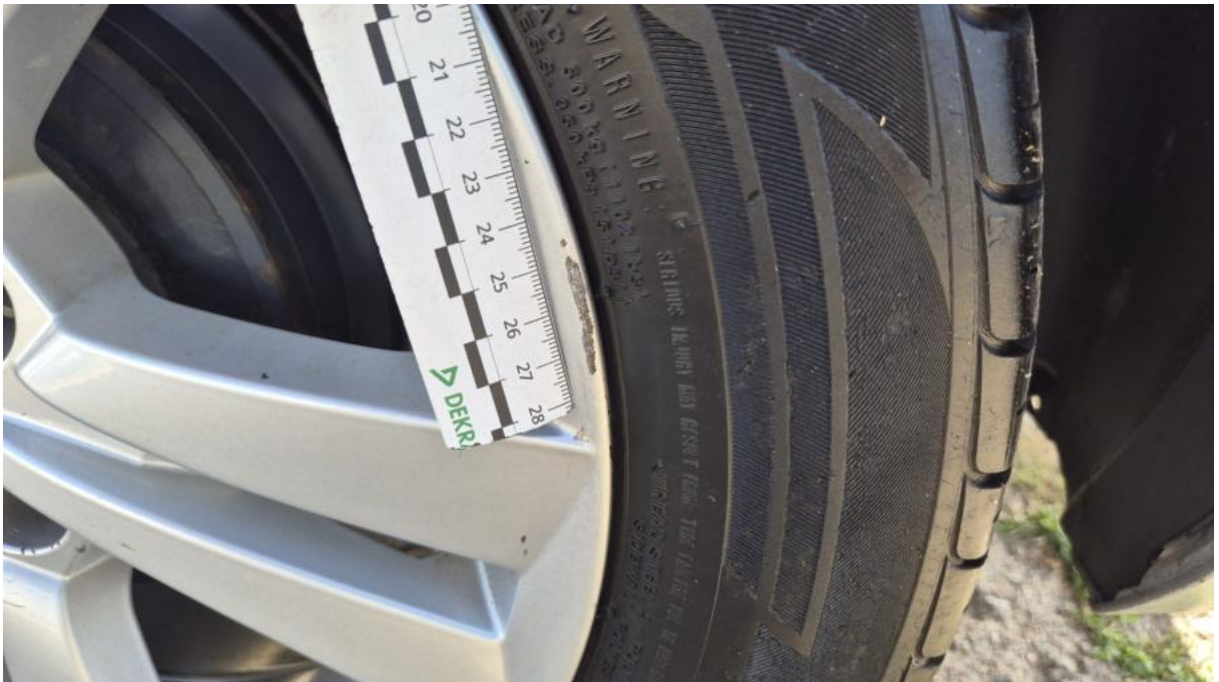
**Fot. 66**

Felga aluminiowa tylna L - Rysa/odprysk 1

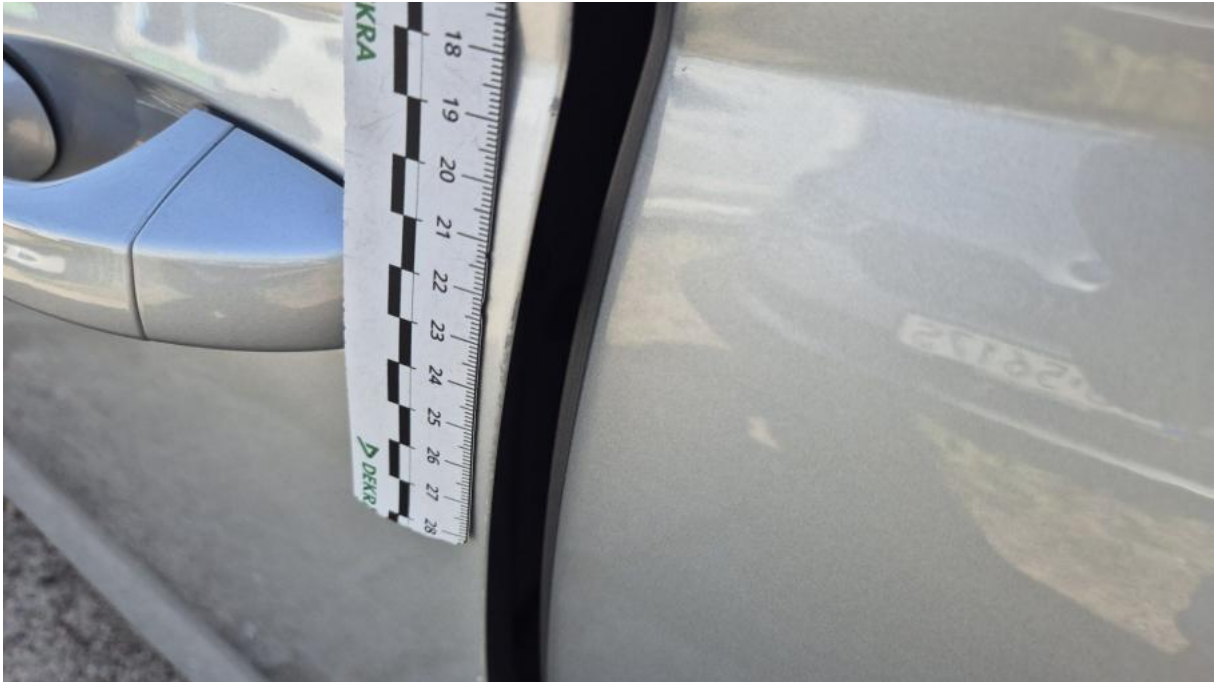
**Fot. 67**

| Poz. | Nazwa pozycji | Opis uszkodzeń | Kwalifik. | Naprawa [rbg] |
|---|---|---|---|---|
| 12 | Drzwi przednie (nieuzbrojone) L | głębokie, , wgniecenie, liczne, , odpryski lakieru | | |

Drzwi przed L - Rysa/odprysk 1

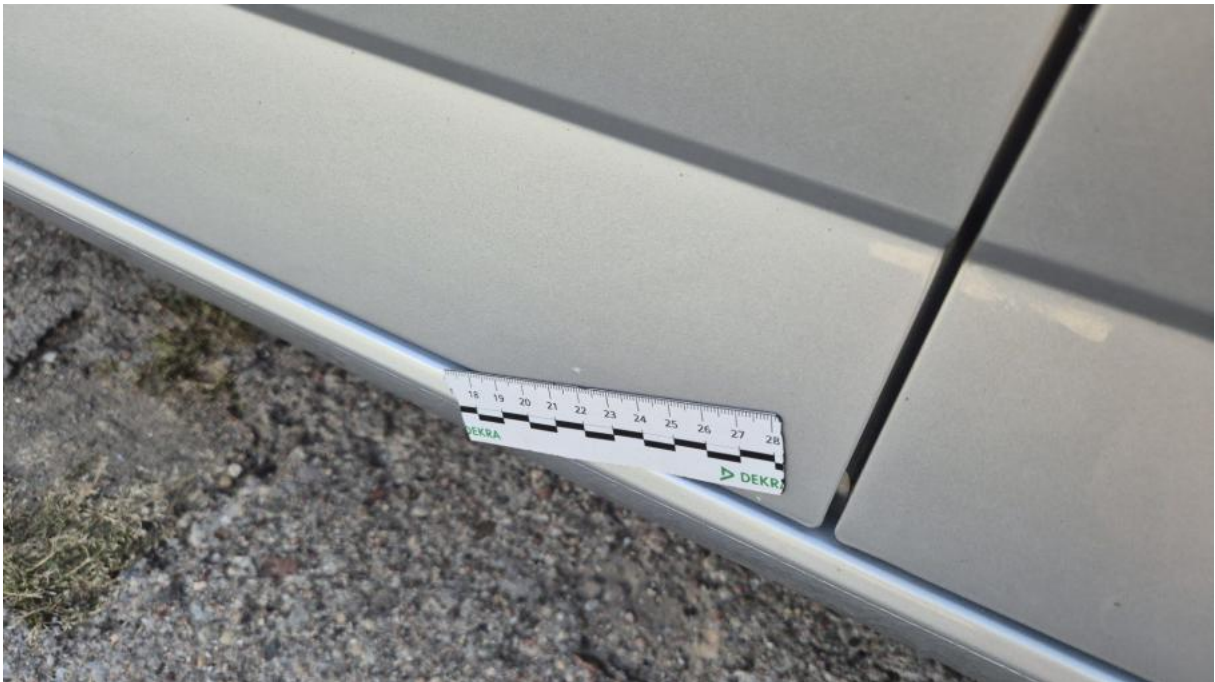
**Fot. 68**

Drzwi przed L - Rysa/odprysk 2

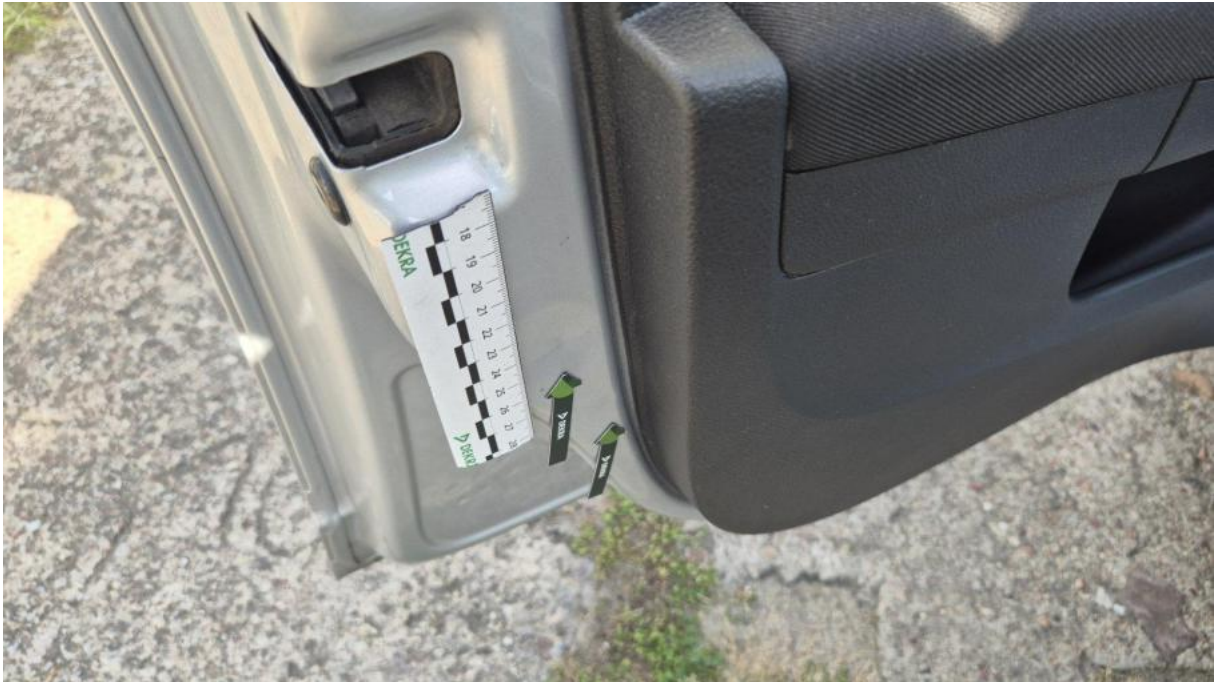
**Fot. 69**

Drzwi przed L - Wgniecenie/odkształcenie 1

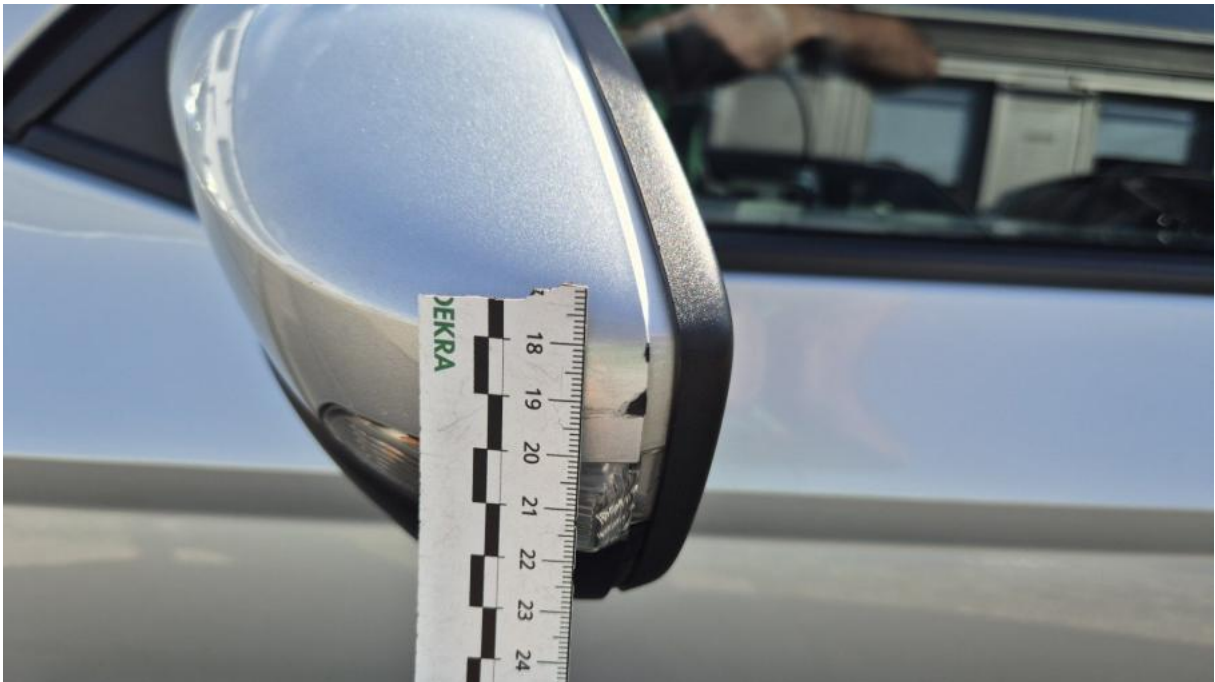
**Fot. 70**

| Poz. | Nazwa pozycji | Opis uszkodzeń | Kwalifik. | Naprawa [rbg] |
|---|---|---|---|---|
| 14 | Ostona lusterka zewnętrznego L | głębokie, , zarysowanie | | |

Lusterko zew L - Rysa/odprysk 1
