## Raport z oględzin pojazdu

| Numer raportu | 00171/9/26-201112 | Data raportu | 11-09-2026 |

| Marka, model | SKODA Fabia III Kombi 18-22 |
| Numer rejestracyjny | WD5781S |

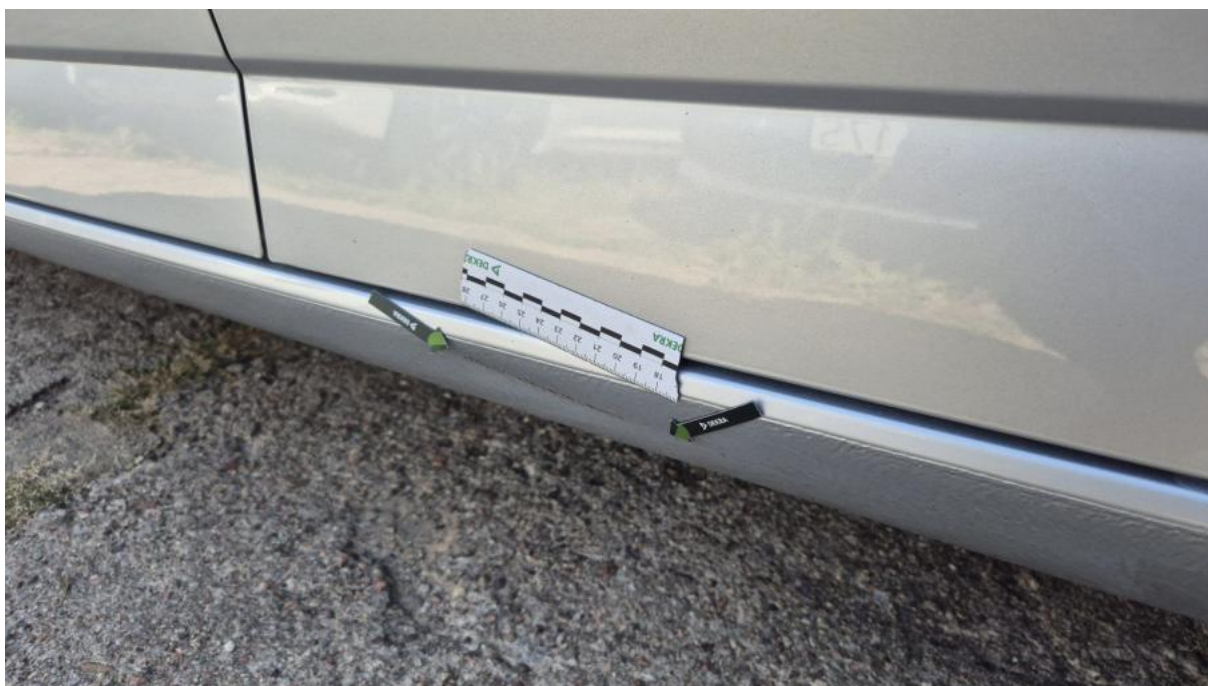
**Fot. 71**

| Poz. | Nazwa pozycji | Opis uszkodzeń | Kwalifik. | Naprawa [rbg] |
|---|---|---|---|---|
| 6 | Próg L | głębokie, wgniecenie/odkształcenie | NA | 2 |

Próg L - Wgniecenie/odkształcenie 1

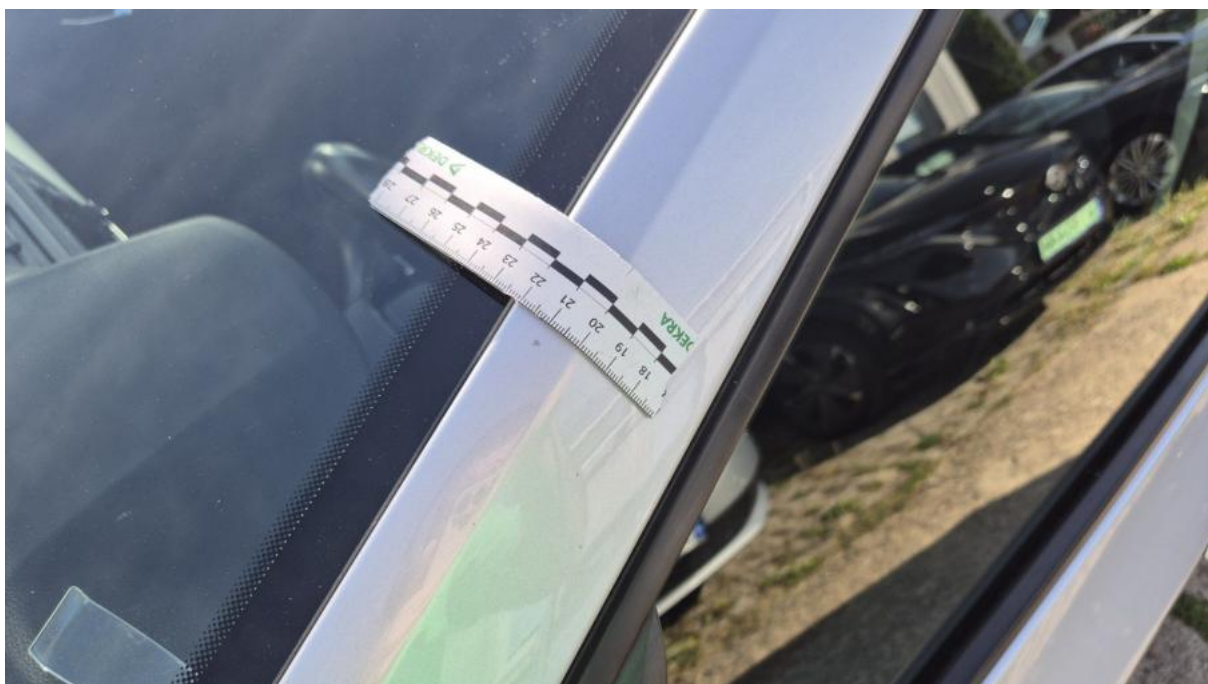
**Fot. 72**

| Poz. | Nazwa części | Przedział grubości powłoki lakierowej [µm] |
|---|---|---|
| 1 | Słupek przedni lewy | 150 - 200 |

Słupek przedni L - Rysa/odprysk 1

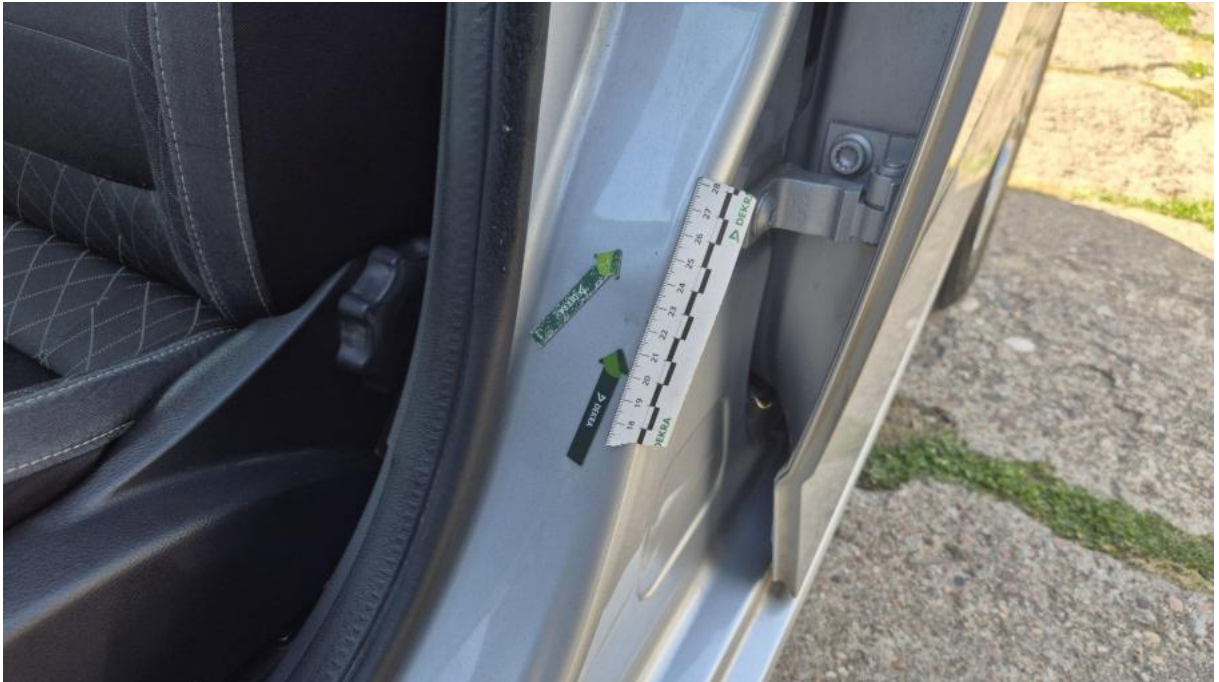
**Fot. 73**

| Poz. | Nazwa pozycji | Opis uszkodzeń | Kwalifik. | Naprawa [rbg] |
|---|---|---|---|---|
| 17 | Słupki środkowy (B) L | głębokie, , wgniecenie/odkształcenie | | |

Słupek środkowy L - Wgniecenie/odkształcenie 1

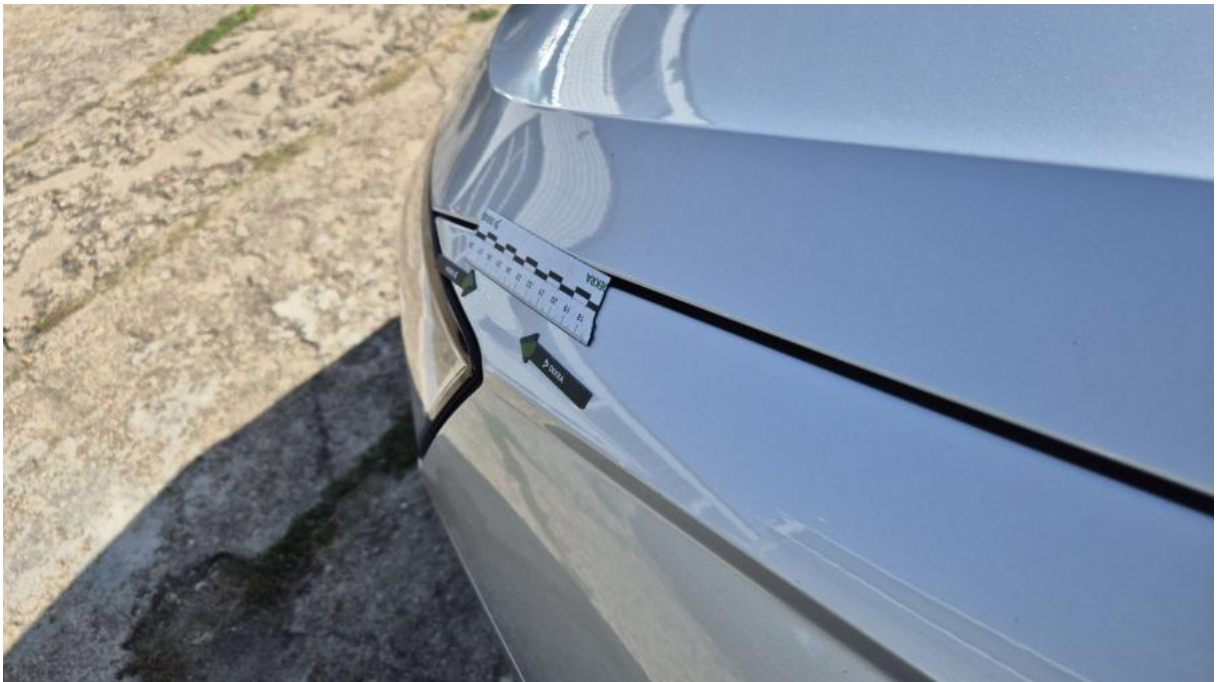
**Fot. 74**

| Poz. | Nazwa pozycji | Opis uszkodzeń | Kwalifik. | Naprawa [rbg] |
|---|---|---|---|---|
| 3 | Błotnik przedni L | głębokie, wgniecenie | NA | 1.5 |

Łotnik przedni L - Wgniecenie/odkształcenie 1

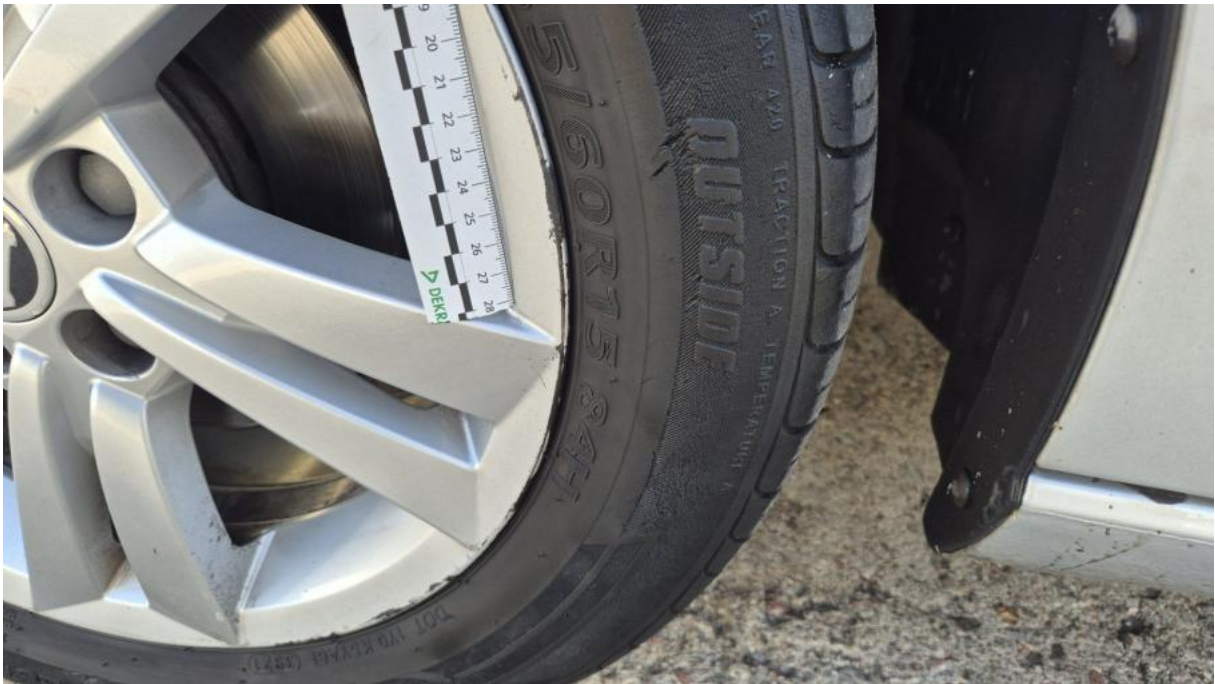
**Fot. 75**

| Poz. | Nazwa pozycji | Opis uszkodzeń | Kwalifik. | Naprawa [rbg] |
|---|---|---|---|---|
| 23 | Tarcza koła aluminiowa przód L | głębokie, , zarysowanie | | |

Felga Aluminiowa przednia L - Rysa/odprysk 1

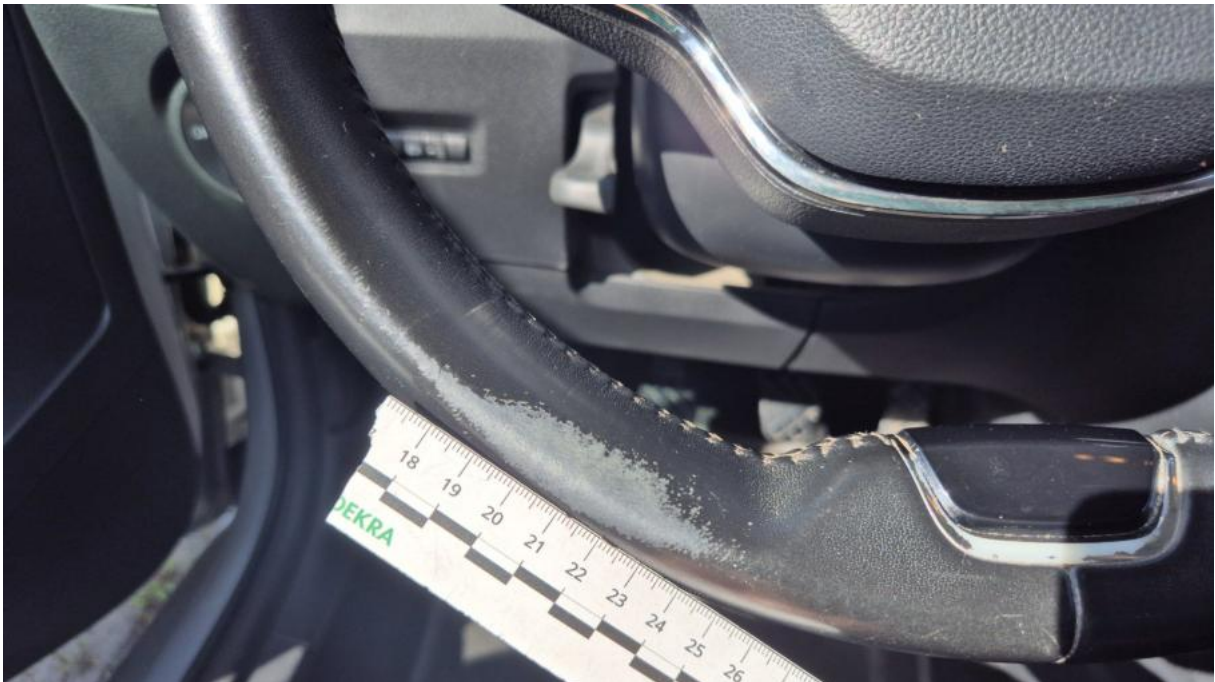
**Fot. 76**

| Poz. | Nazwa pozycji | Opis uszkodzeń | Kwalifik. | Naprawa [rbg] |
|---|---|---|---|---|
| 22 | Kierownica przystosowana do Airbag | ostre, , ubytki materiału | | |

Koło kierownicy - Inne 1

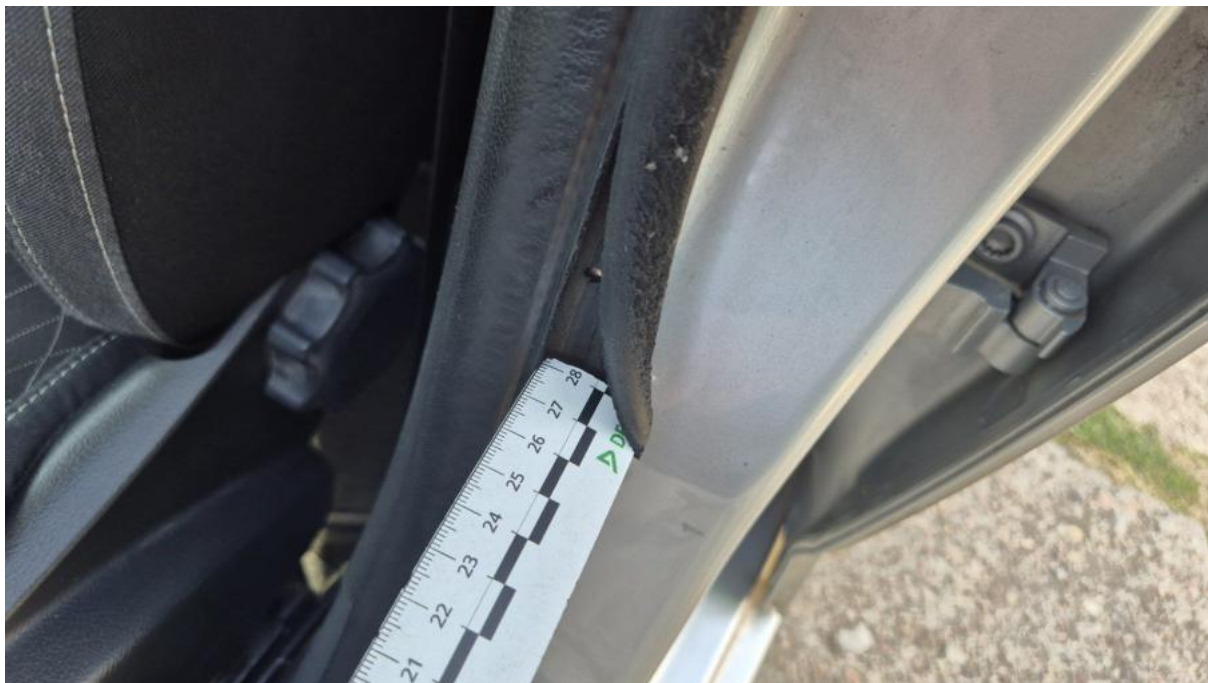
**Fot. 77**

| Poz. | Nazwa pozycji | Opis uszkodzeń | Kwalifik. | Naprawa [rbg] |
|---|---|---|---|---|
| 1 | Uszczelka drzwi wewnętrz. L | ostre, rozerwanie | WY | 0.4 |

Uszczelka drzwi przednich L - Pęknięcie/rozerwanie 1
