## Raport z oględzin pojazdu

| Numer raportu | 13761/9/26-15201 | Data raportu | 23-09-2026 |

| Numer identyfikacyjny (VIN) | <b>ZFA3120000J701086</b> |
| Marka, model | FIAT 500 15-24 |

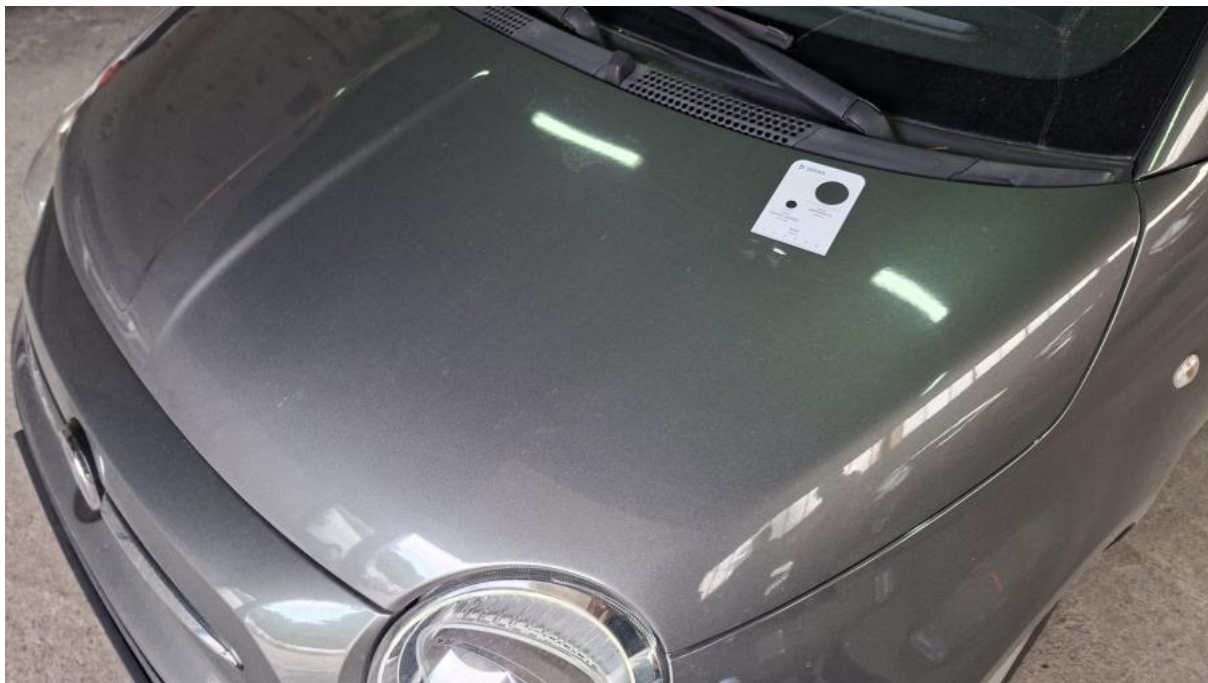
**Fot. 39**

| Poz. | Nazwa pozycji | Opis uszkodzeń | Kwalifik. | Naprawa [rbg] |
|---|---|---|---|---|
| 3 | Pokrywa przednia | inne | NA | |

Pokrywa komory silnika - Inne 1

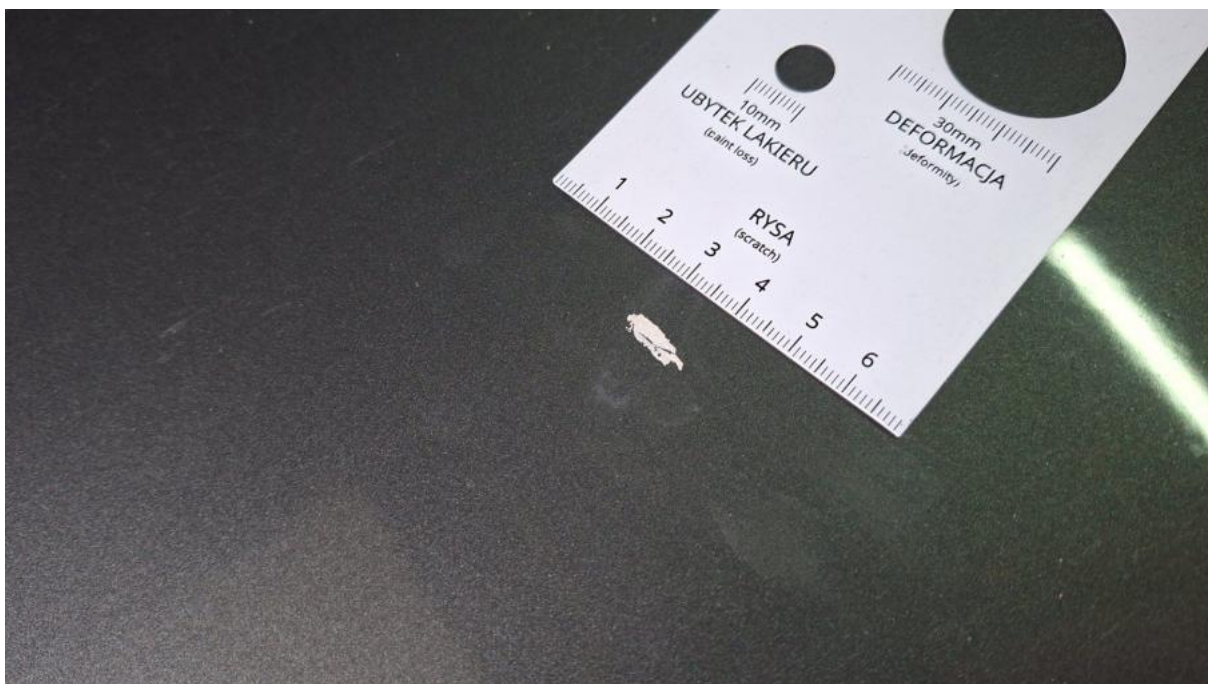
**Fot. 40**

Pokrywa komory silnika - Inne 2

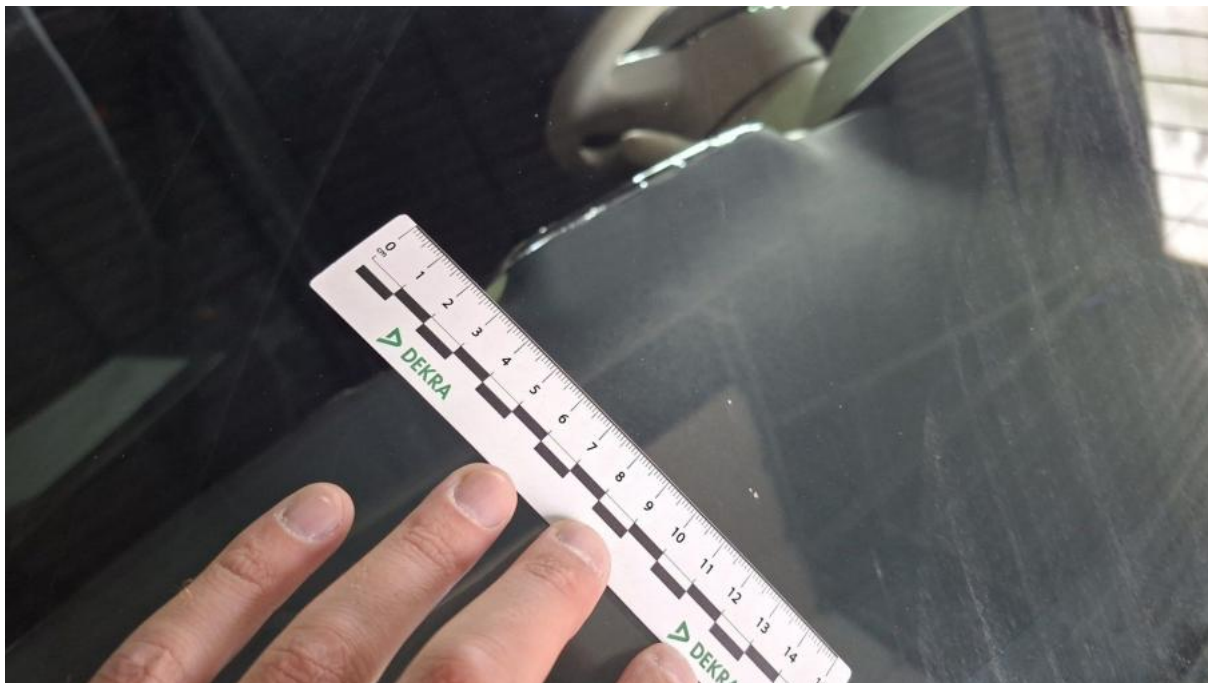
**Fot. 41**

| 5 | Szyba przednia atermiczna | rysa/odprysk | | |

Szyba czołowa - Rysa/odprysk 1

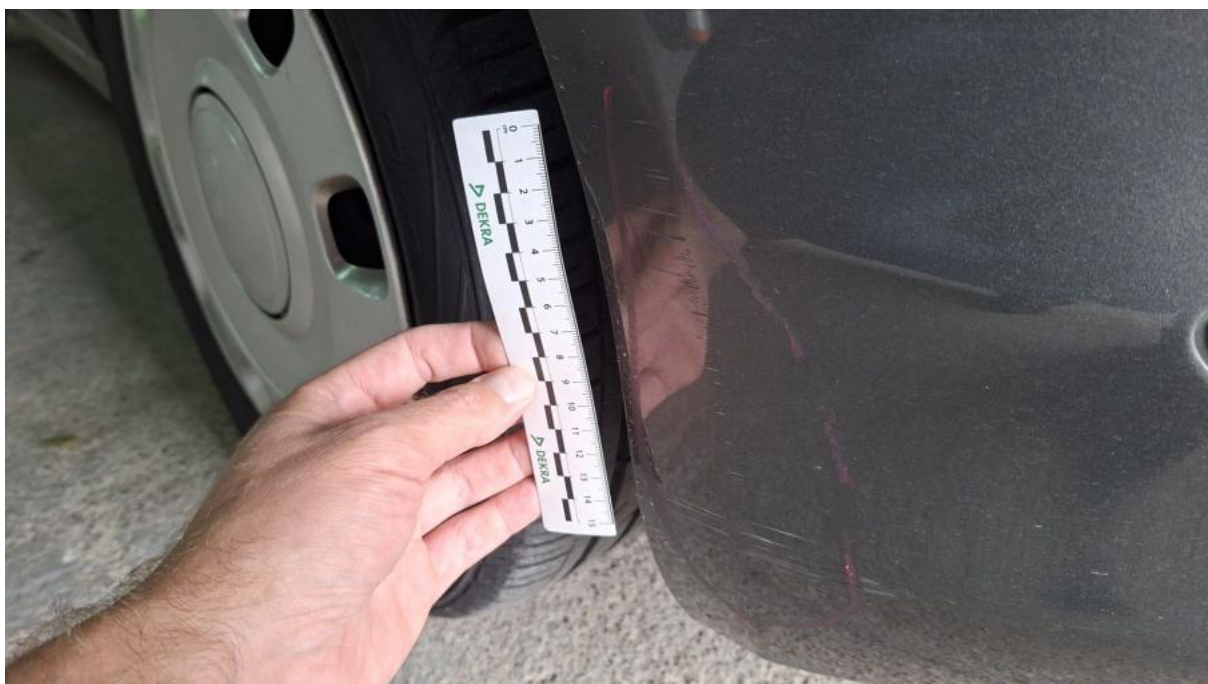
**Fot. 43**

| Poz. | Nazwa pozycji | Opis uszkodzeń | Kwalifik. | Naprawa [rbg] |
|---|---|---|---|---|
| 1 | Okładzina zderzaka przedniego | zarysowanie | NA | |

Zderzak przedni cz P - Rysa/odprysk 1

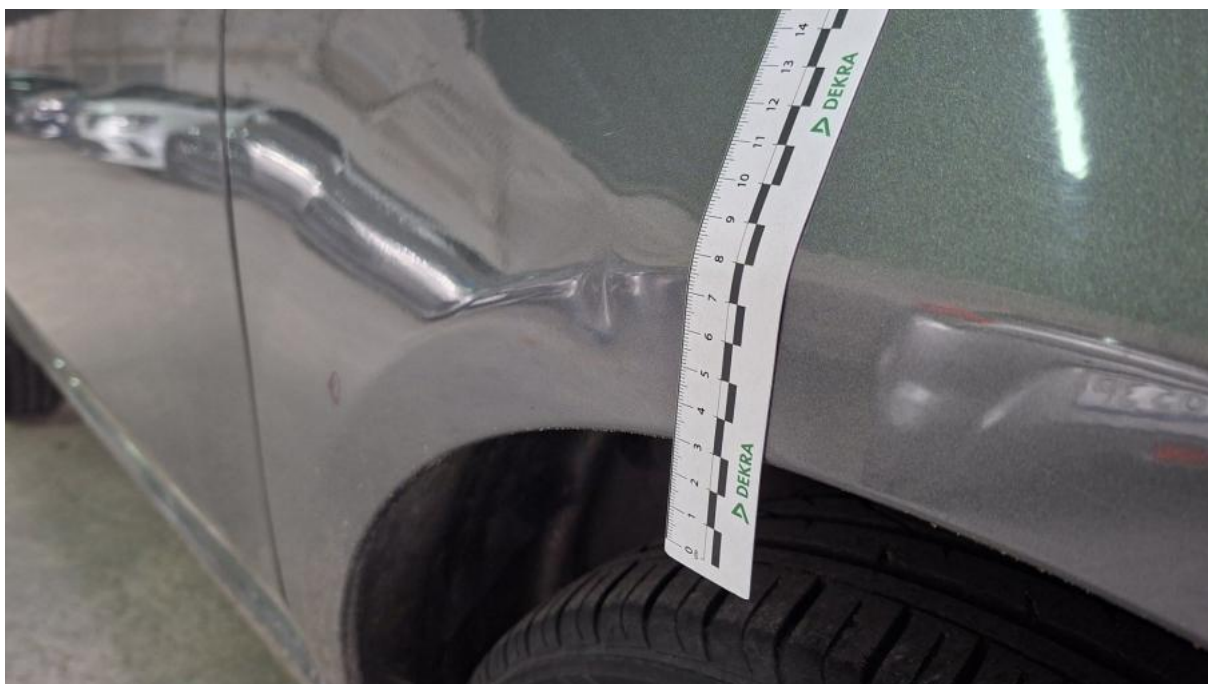
**Fot. 44**

| Poz. | Nazwa pozycji | Opis uszkodzeń | Kwalifik. | Naprawa [rbg] |
|---|---|---|---|---|
| 2 | Błotnik przedni R | wgniecenie | NA | 0.5 |

Błotnik przedni P - Wgniecenie/odkształcenie 1

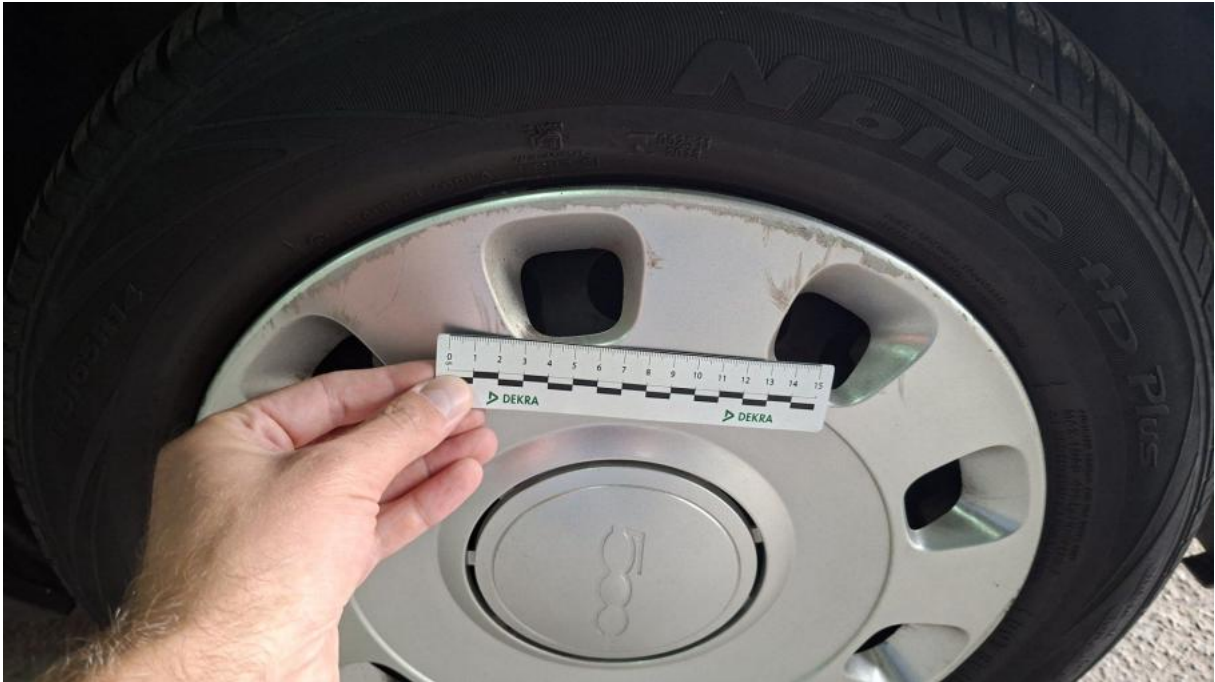
**Fot. 45**

| 12 | Kołpak koła przód R | zarysowanie | | |

Kołpak przedni P - Rysa/odprysk 1

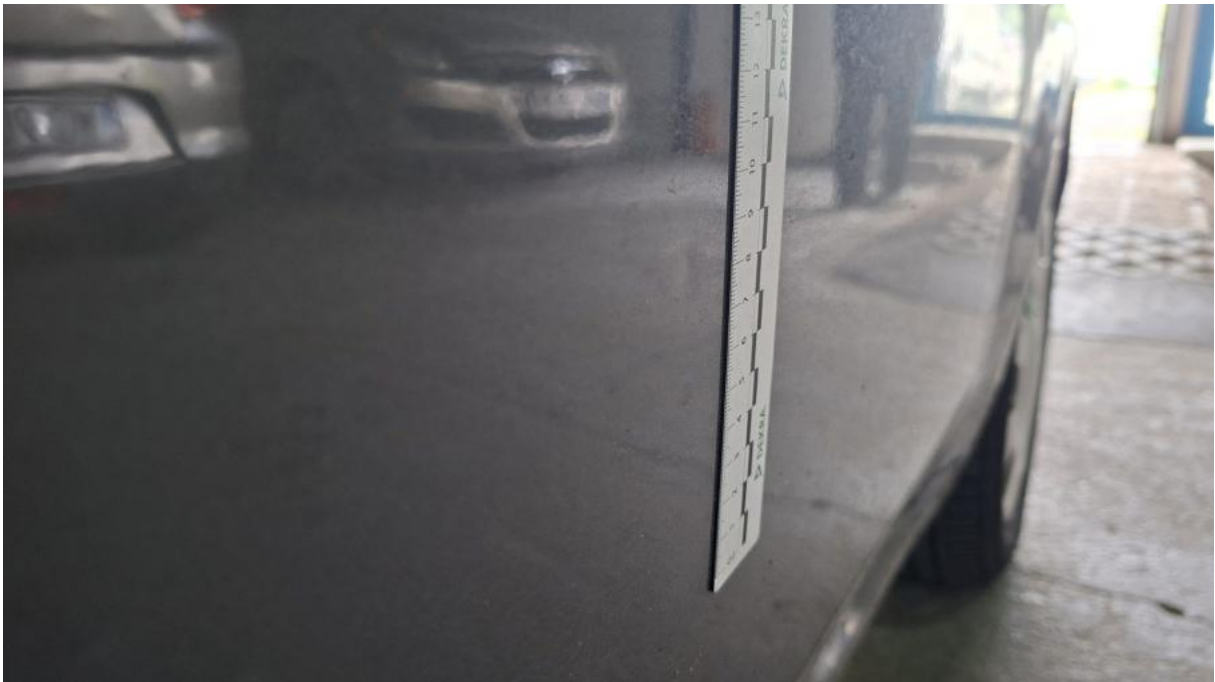
**Fot. 46**

| 8 | Drzwi przednie (nieuzbrojone) R | odpryski lakieru | | |

Drzwi przednie P - Wgniecenie/odkształcenie 1

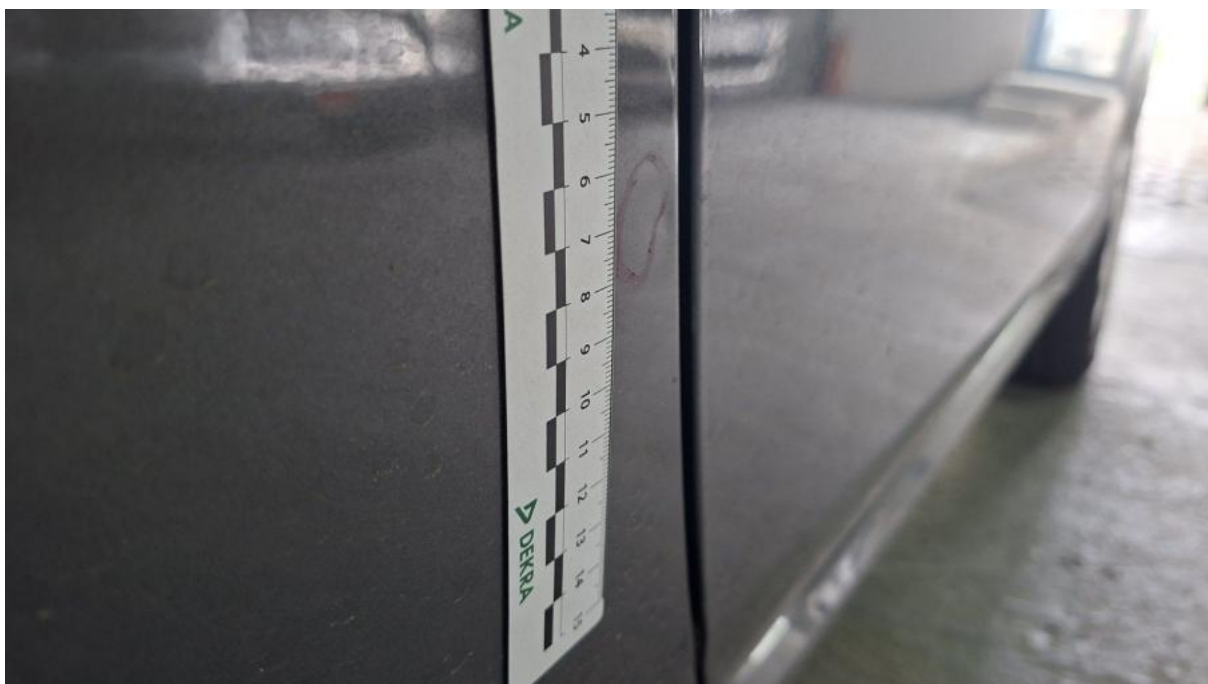
**Fot. 47**

| 10 | Błotnik tylny R | wgniecenie | | |

Błotnik tylny P / Ściana boczna P - Wgniecenie/odkształcenie 1

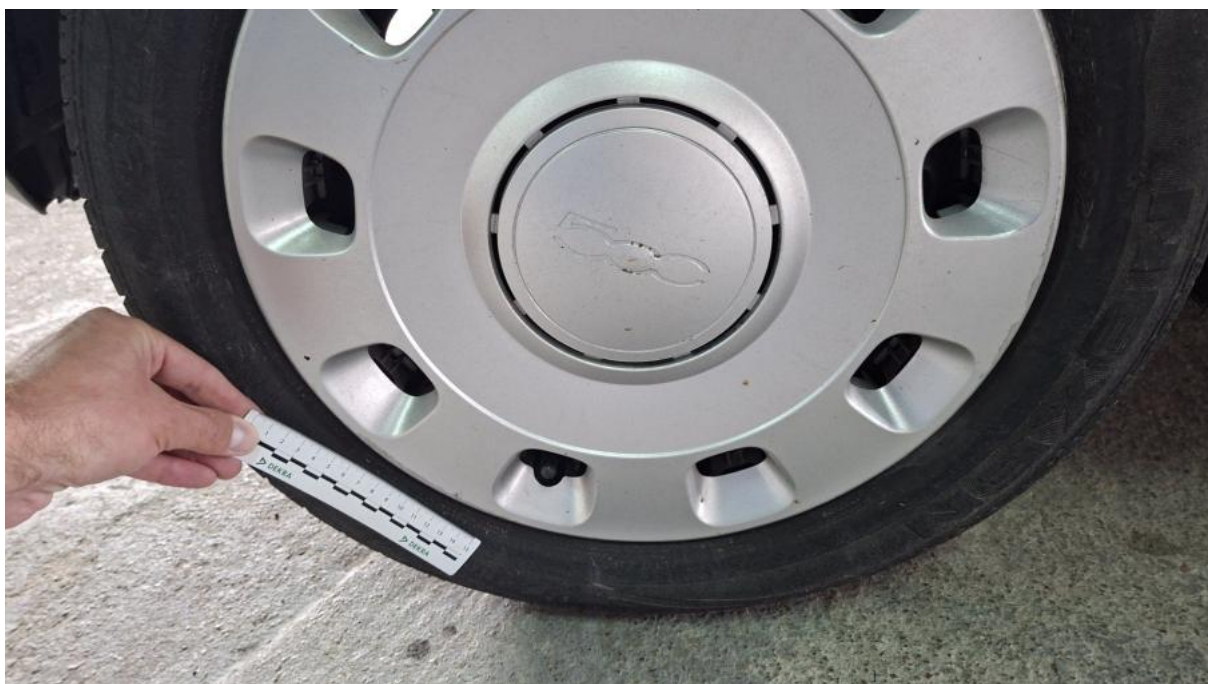
**Fot. 48**

| 13 | Kołpak koła tył R | zarysowanie | | |

Kołpak tylny P - Rysa/odprysk 1

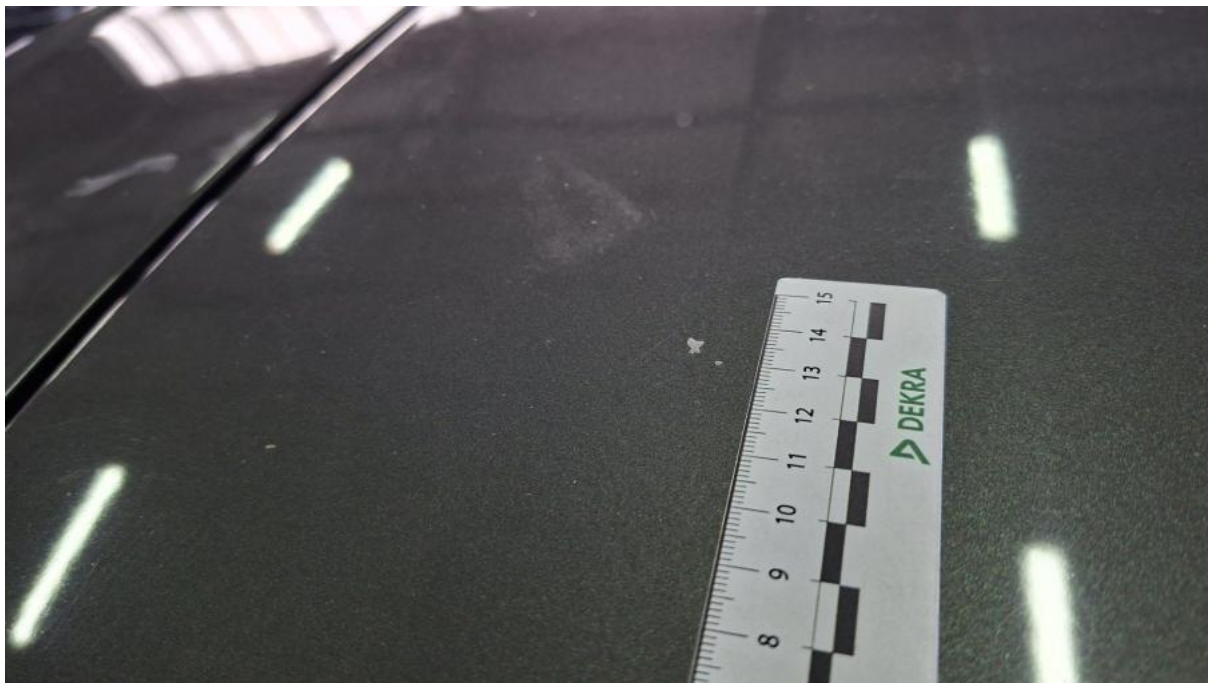
**Fot. 49**

| 6 | Dach | inne | | |

Dach - Inne 1

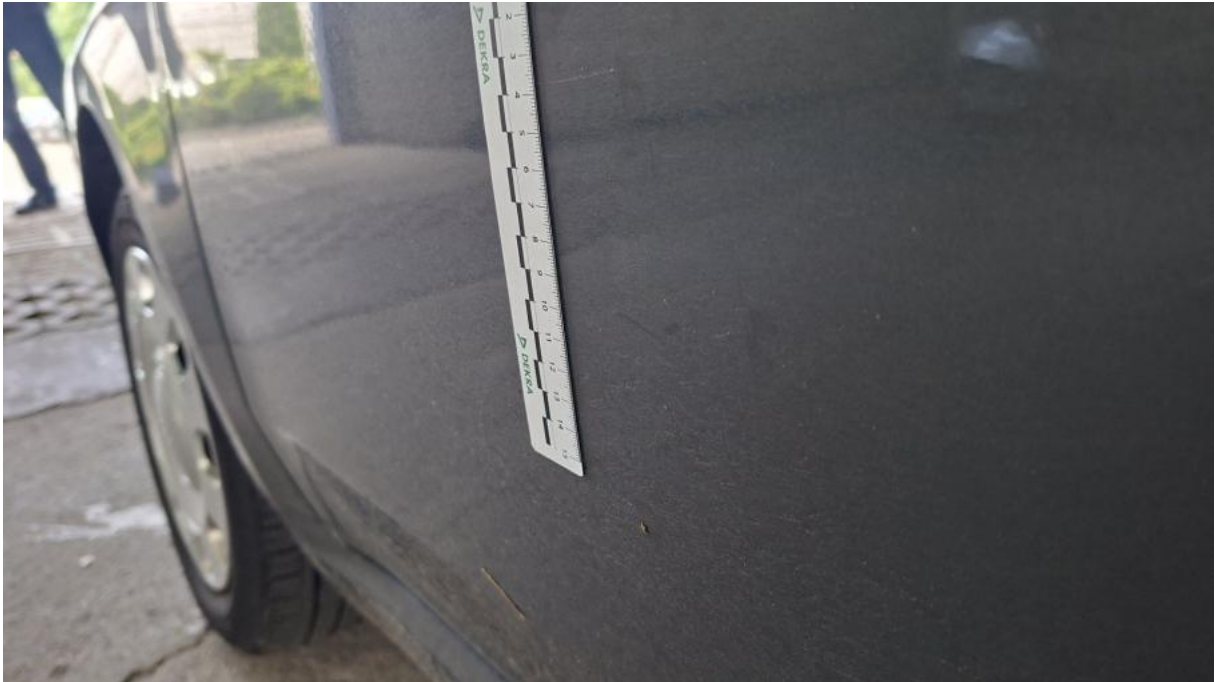
**Fot. 51**

| 7 | Drzwi przednie (nieuzbrojone) L | wgniecenie, wgniecenie | | |

Drzwi przed L - Wgniecenie/odkształcenie 1

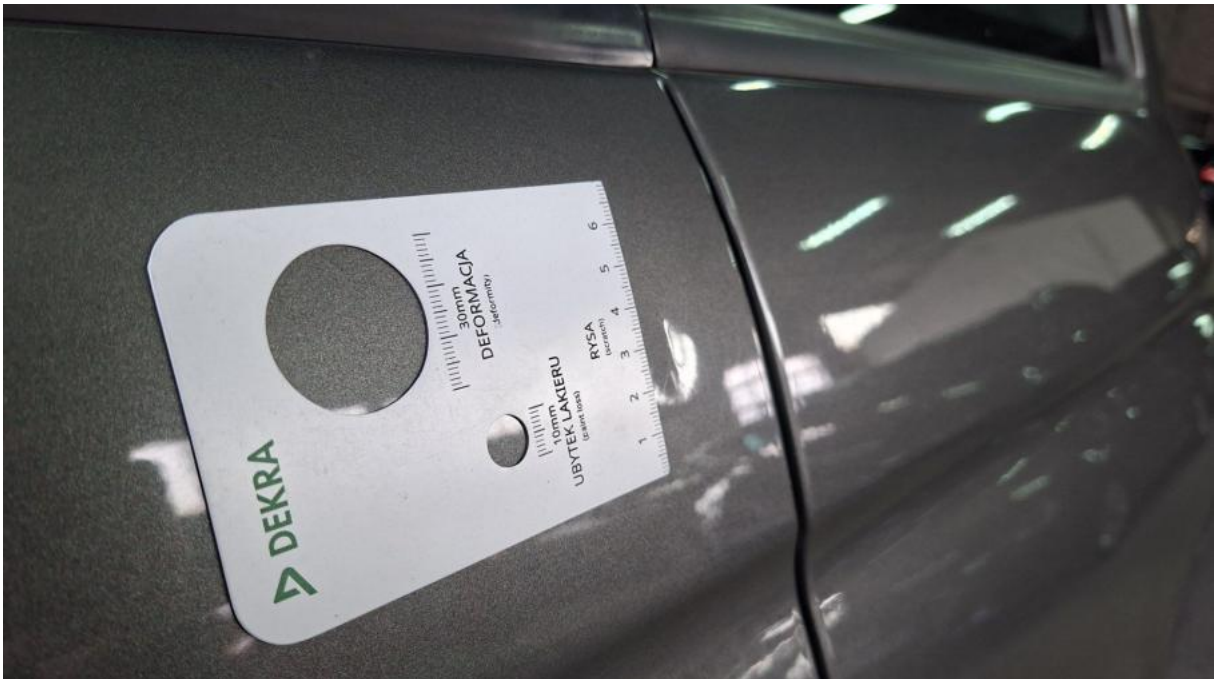
**Fot. 52**

Drzwi przed L - Wgniecenie/odkształcenie 2

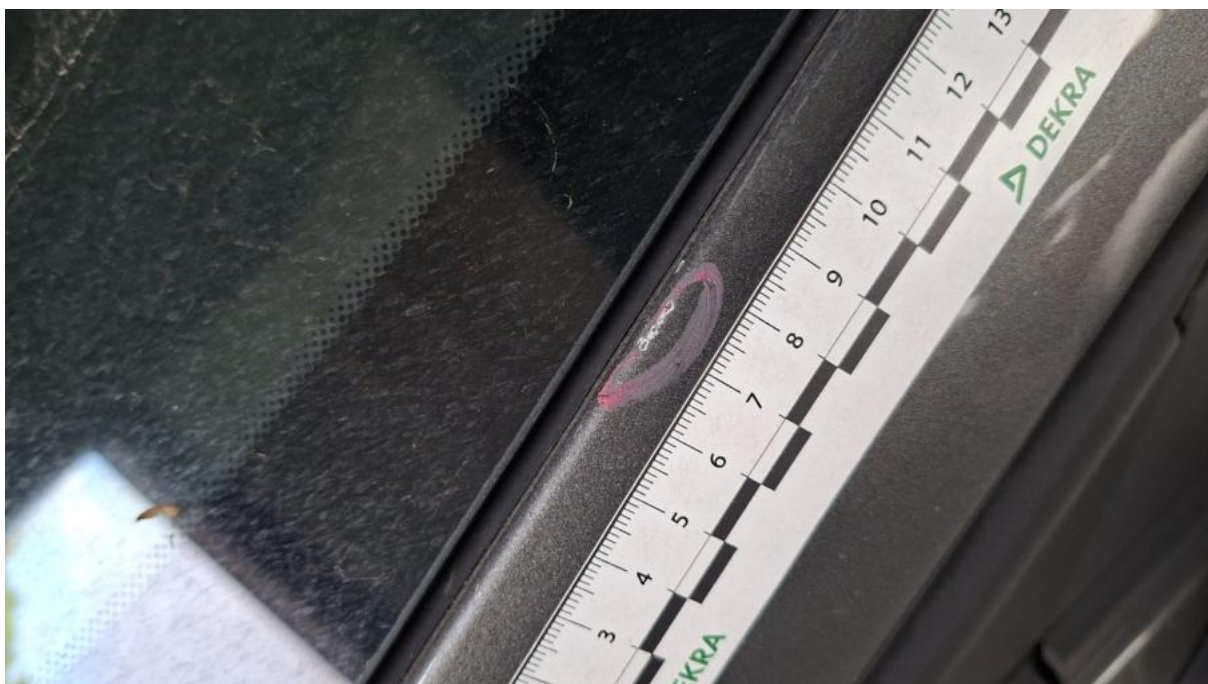
**Fot. 54**

| 4 | Słupek przed.(A) część zewn. L | zarysowanie | NA | |

Słupek przedni L - Rysa/odprysk 1

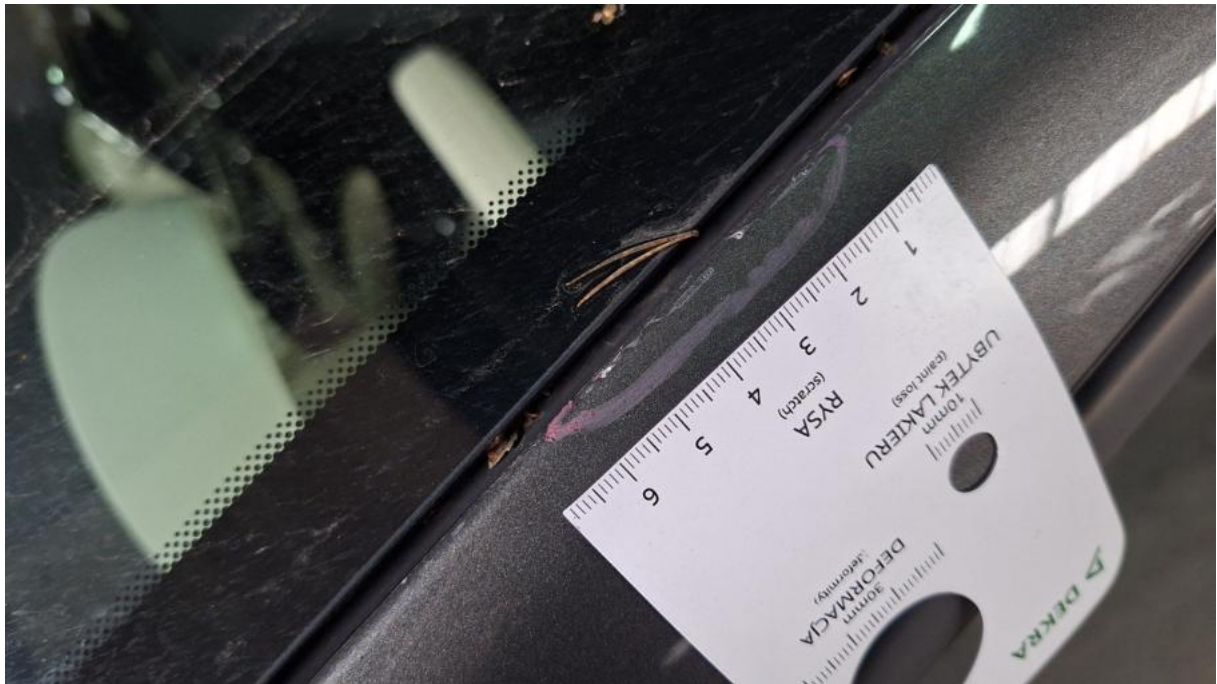
**Fot. 55**

Słupek przedni L - Rysa/odprysk 2

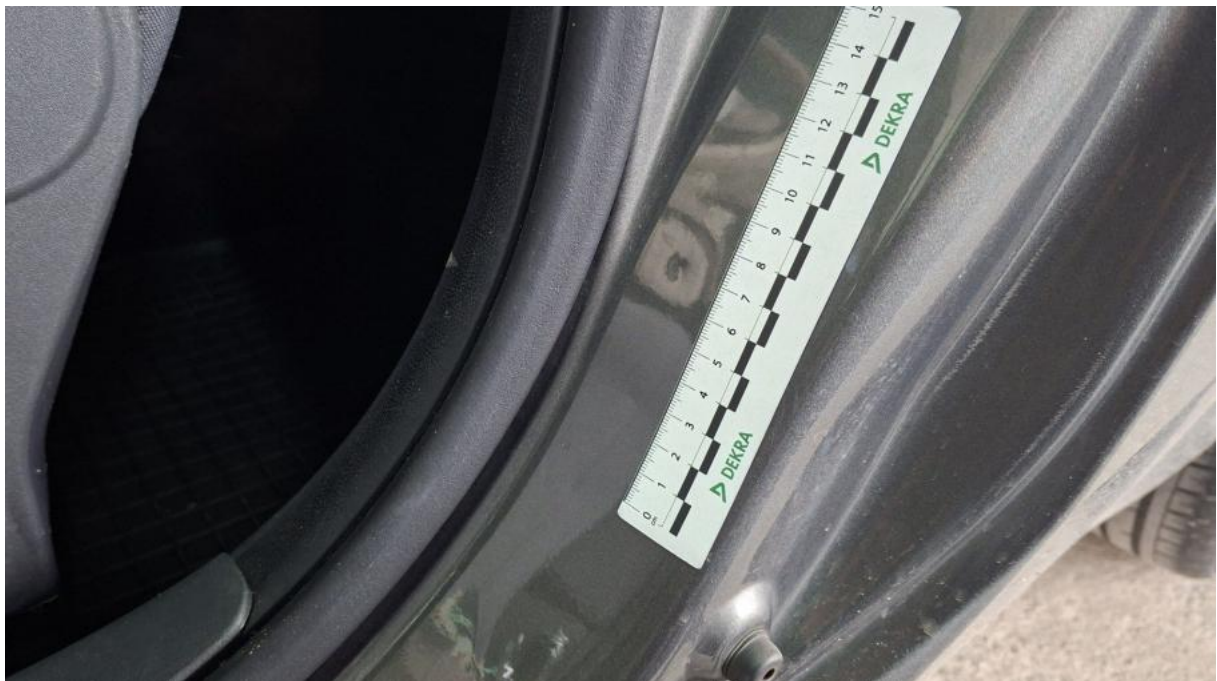
**Fot. 56**

Słupek środkowy L - Wgniecenie/odkształcenie 1

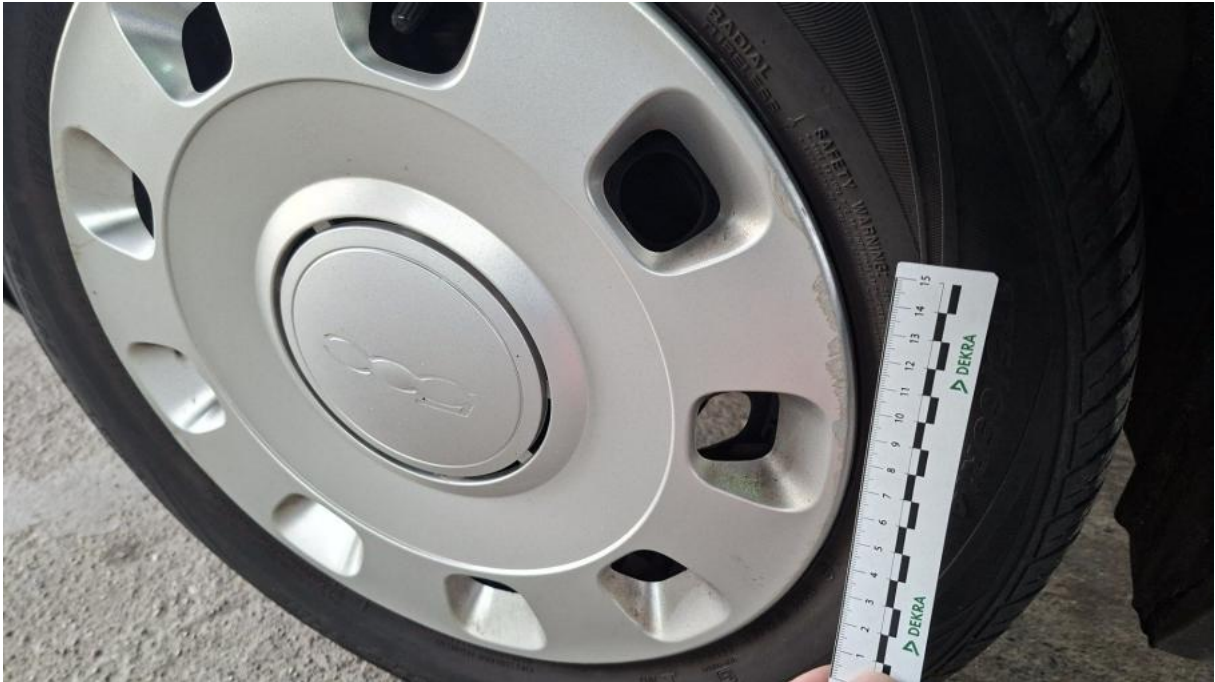
**Fot. 57**

| 11 | Kołpak koła przód L | zarysowanie | | |

Kołpak przedni L - Rysa/odprysk 1

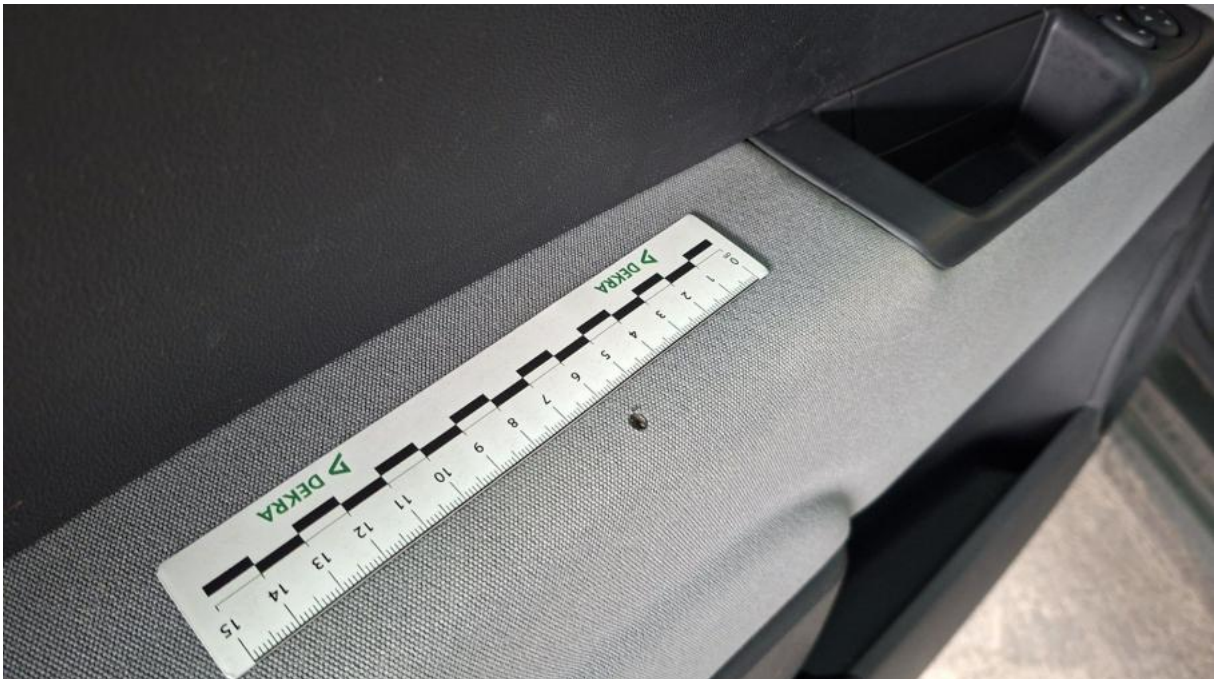
**Fot. 58**

Tapicerka drzwi przednich L - Inne 1
