Nr zlecenia: 17/18/09/2026/CarArena STANDARD

## Wycena wartości

Zadanie: Określenie wartości rynkowej pojazdu

| DANE IDENTYFIKACYJNE POJAZDU | | Dane: [T] IX-2026 | |
|---|---|---|---|
| Marka: | KIA | Nr rejestracyjny: | WE3LU26 |

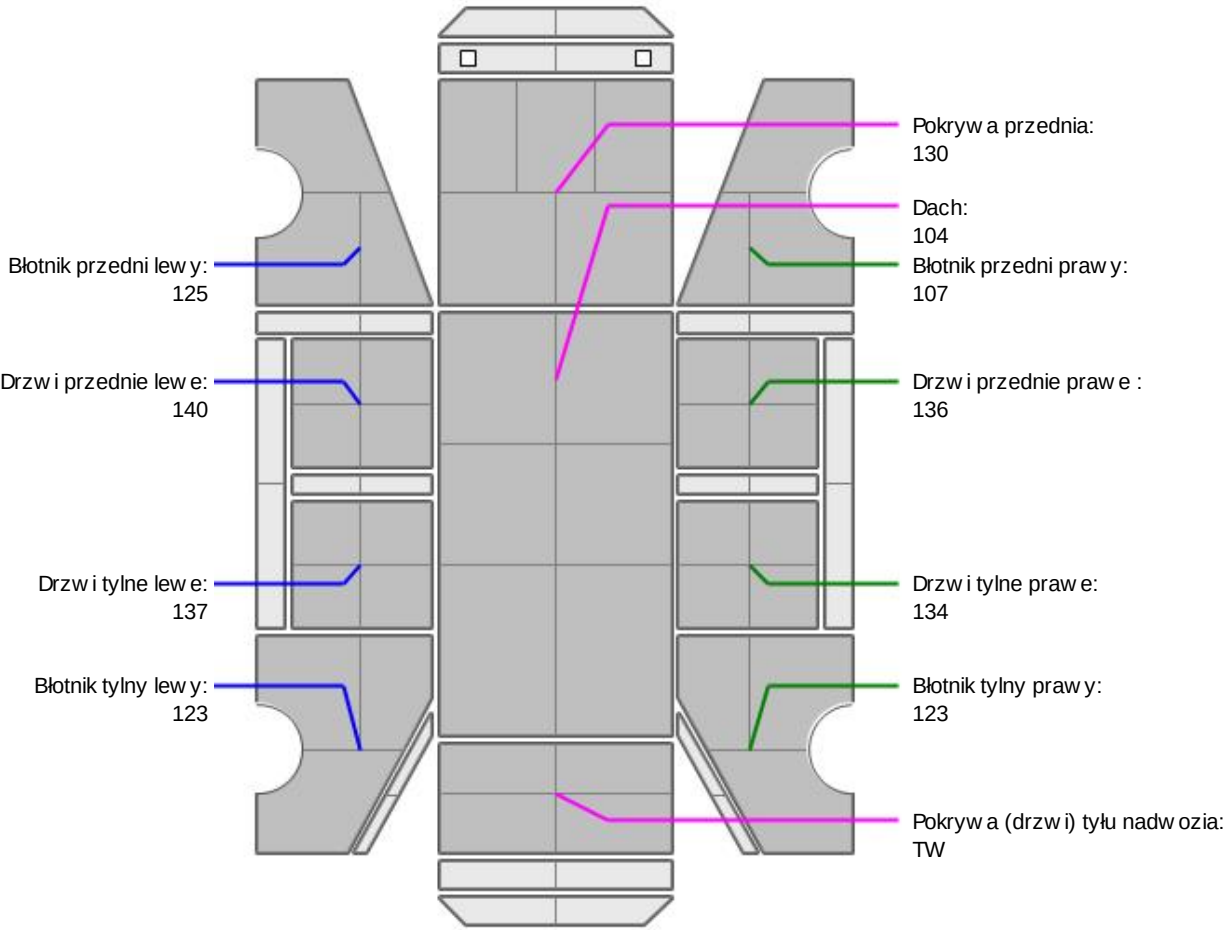
**NADWOZIE – Opis powłoki lakierowej**

| L.p. | Nazwa elementu | L / P | Grubość powłoki [µm] | Opis |
| 1 | Pokrywa przednia | | 130 | |
| 2 | Dach | | 104 | |

| 3 | Błotnik przedni | L | 125 | |
| 4 | Drzwi przednie | L | 140 | |
| 5 | Drzwi tylne | L | 137 | |
| 6 | Błotnik tylny | L | 123 | |
| 7 | Błotnik przedni | P | 107 | |
| 8 | Drzwi przednie | P | 136 | |
| 9 | Drzwi tylne | P | 134 | |
| 10 | Błotnik tylny | P | 123 | |
| 11 | Pokrywa (drzwi) tyłu nadwozia | | TW | |
