## Raport z oględzin pojazdu

| Numer raportu | 220274/9/26-11401 | Data raportu | 03-09-2026 |

| Marka, model | SUZUKI Swift 20-24 |
| Numer rejestracyjny | WD2939S |

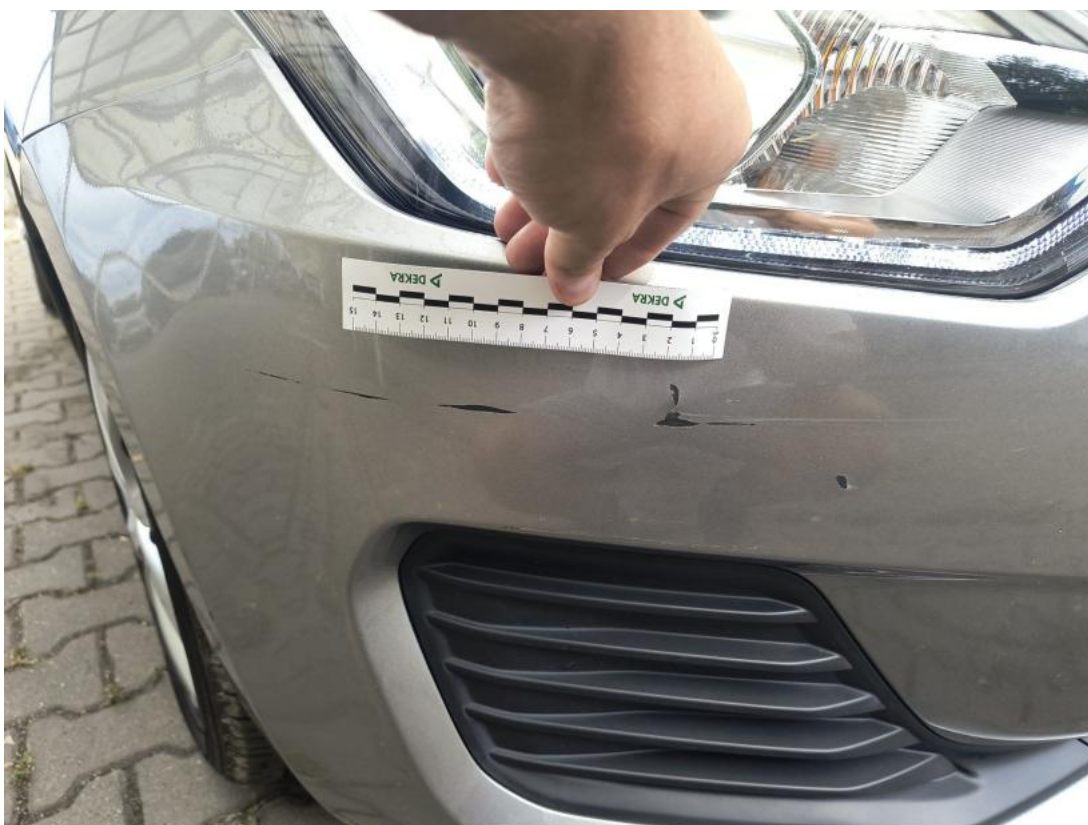
**Fot. 42**

| Poz. | Nazwa pozycji | Opis uszkodzeń | Kwalifik. | Naprawa [rbg] |
|---|---|---|---|---|
| 1 | Okladzina zderzaka przedniego | rysa/odprysk, wgniecenie/odkształcenie | NA | 1.3 |

Zderzak - Rysa/odprysk 1

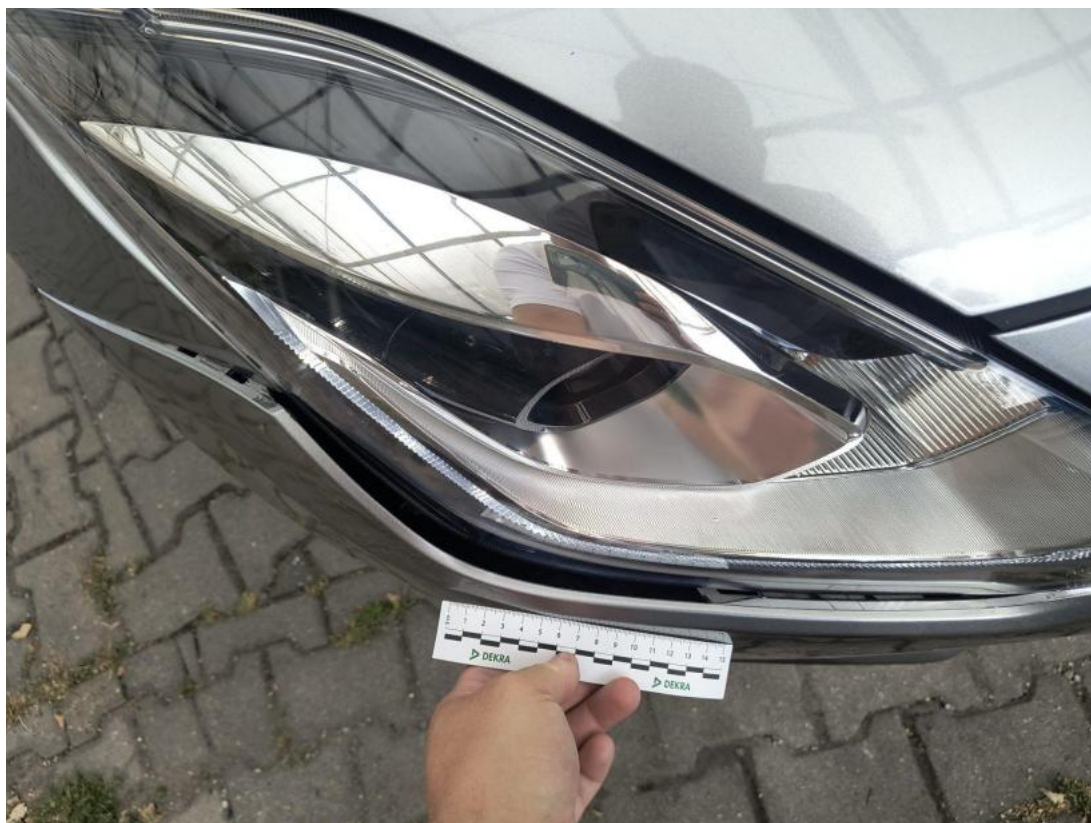
**Fot. 43**

Zderzak - Wgniecenie/odkształcenie 1

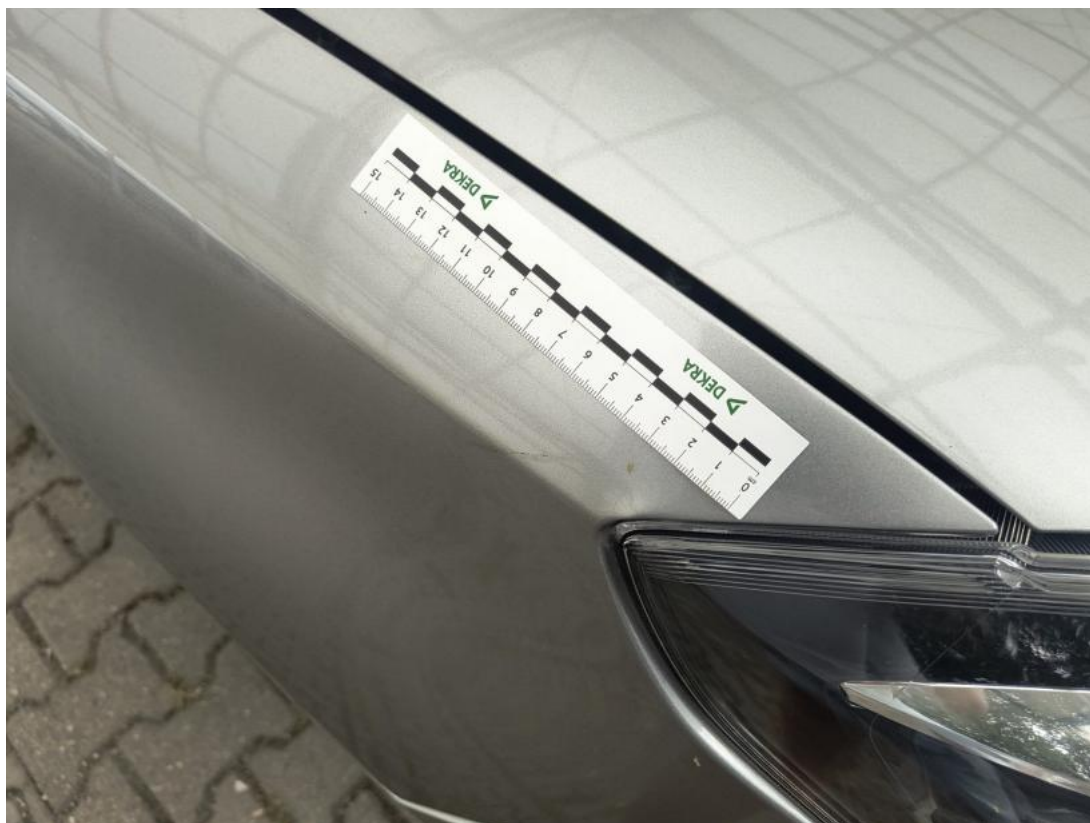
**Fot. 45**

| Poz. | Nazwa pozycji | Opis uszkodzeń | Kwalifik. | Naprawa [rbg] |
|---|---|---|---|---|
| 2 | Błotnik przedni R | wgniecenie/odkształcenie | NA | 0.7 |

Błotnik przedni P - Wgniecenie/odkształcenie 1

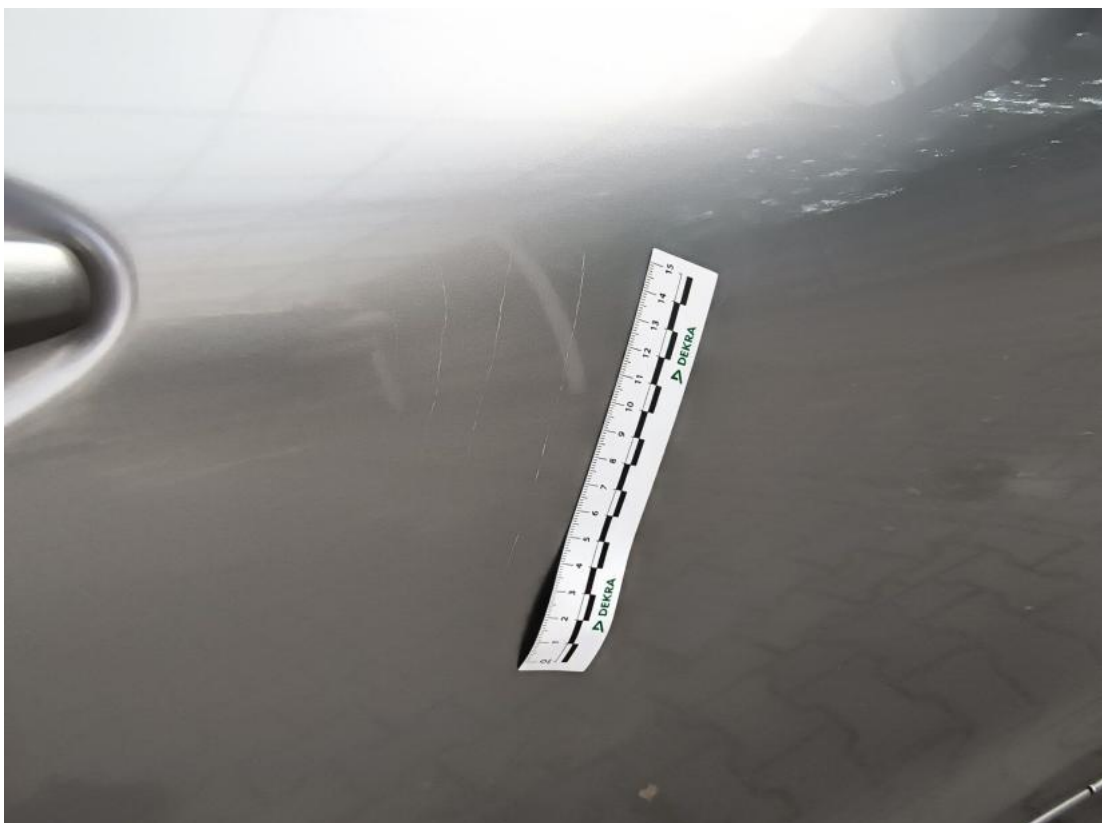
**Fot. 47**

| Poz. | Nazwa pozycji | Opis uszkodzeń | Kwalifik. | Naprawa [rbg] |
|---|---|---|---|---|
| 4 | Drzwi przednie (nieuzbrojone) R | rysa/odprysk | NA | 0.5 |

Drzwi przednie P - Rysa/odprysk 1

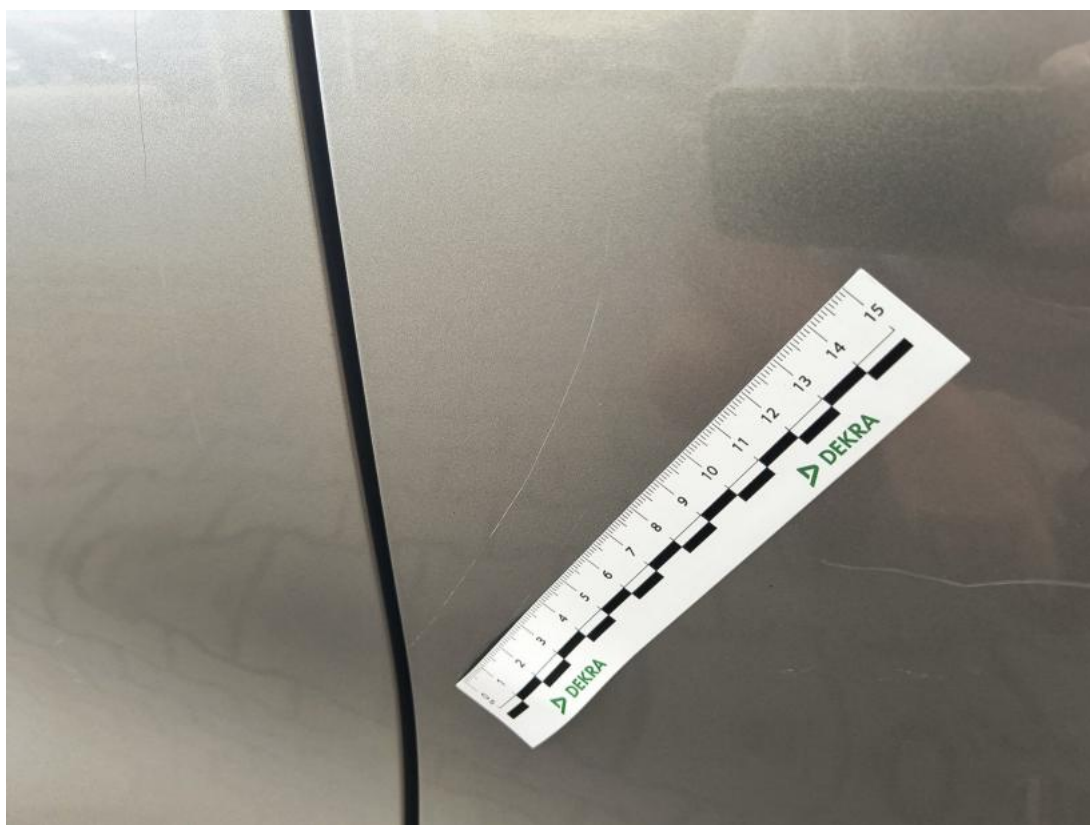
**Fot. 48**

Drzwi przednie P - Rysa/odprysk 2

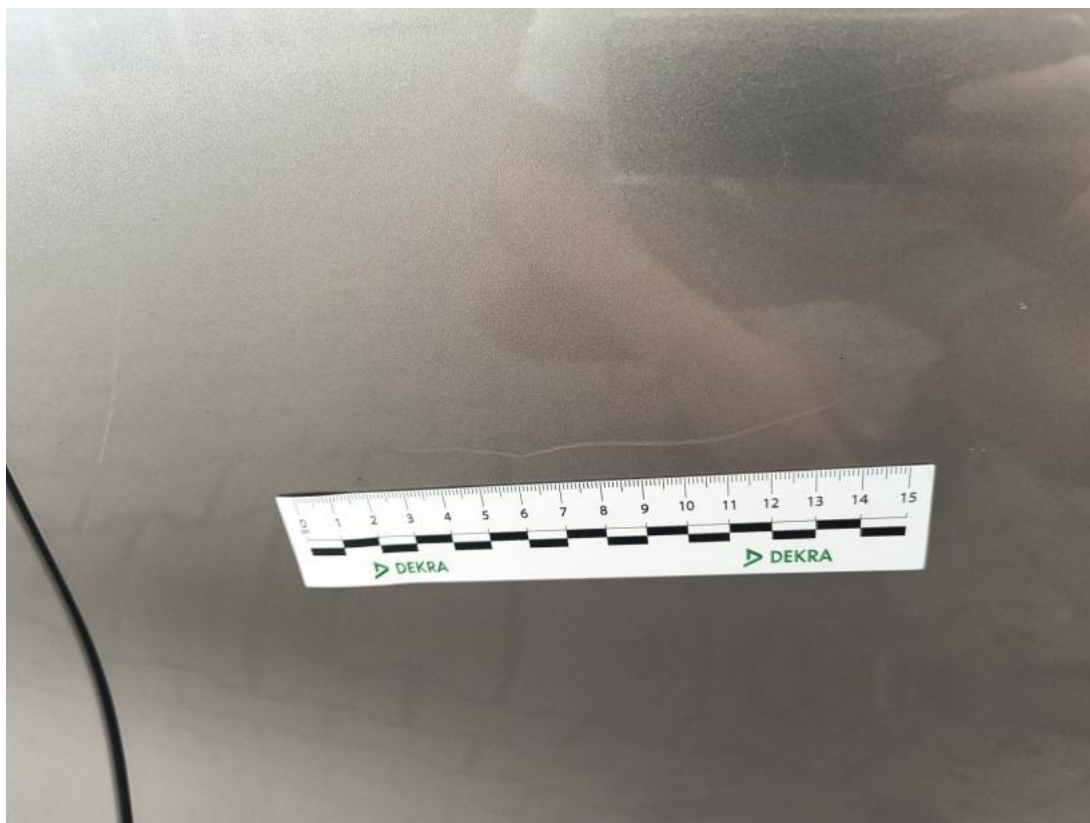
**Fot. 49**

Drzwi przednie P() - Rysa/odprysk 3

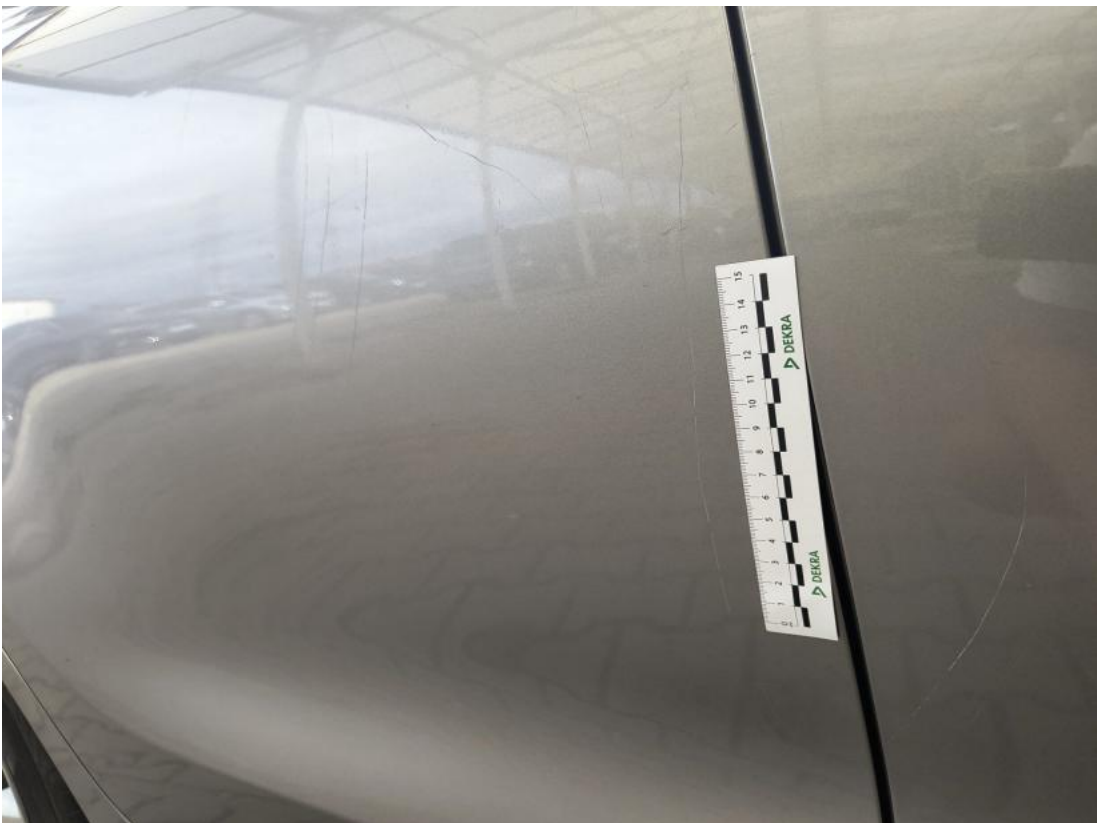
**Fot. 52**

| Poz. | Nazwa pozycji | Opis uszkodzeń | Kwalifik. | Naprawa [rbg] |
|---|---|---|---|---|
| 5 | Drzwi tylne (nieuzbrojone) R | rysa/odprysk | NA | 0.5 |

Drzwi tylne P - Rysa/odprysk 1

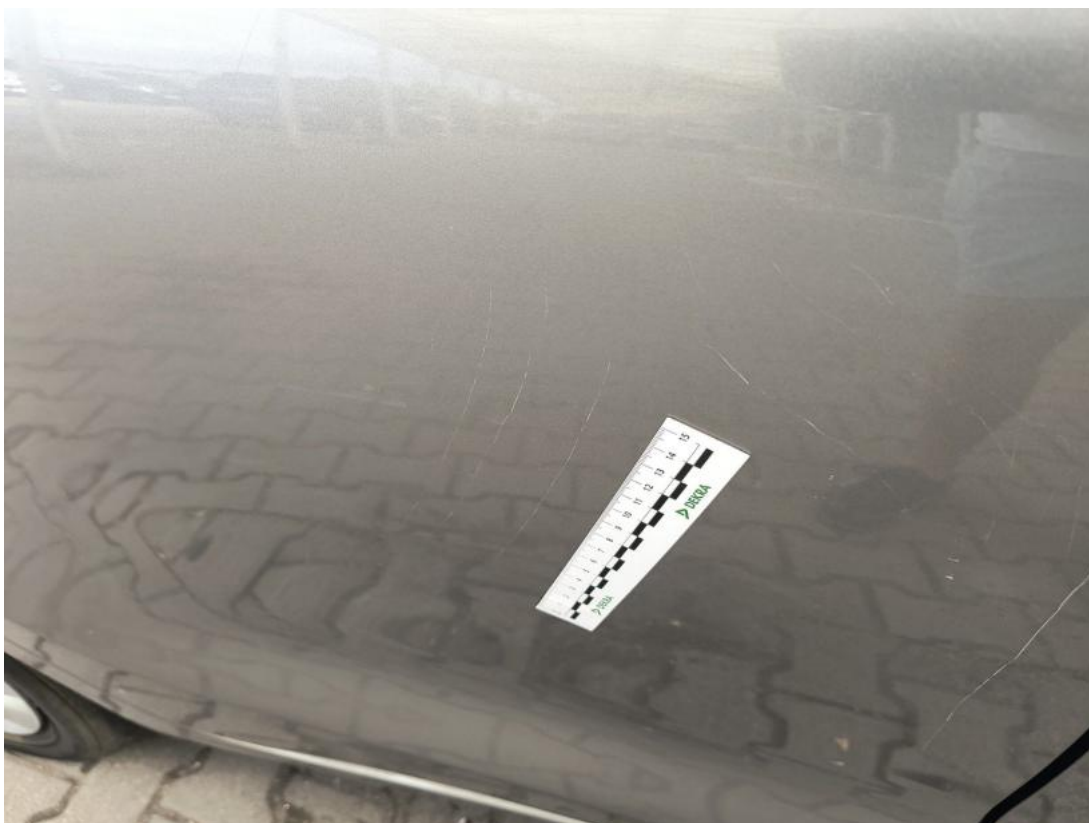
**Fot. 53**

Drzwi tylne P - Rysa/odprysk 2

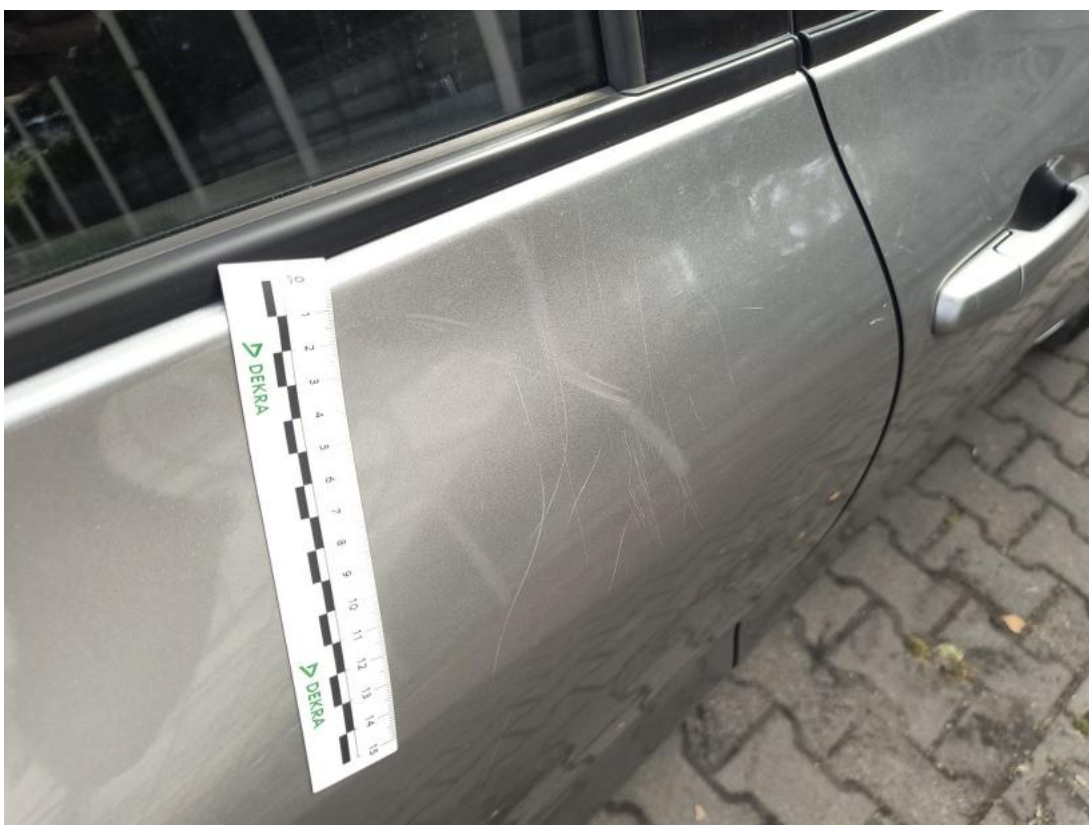
**Fot. 54**

Drzwi tylne P() - Rysa/odprysk 3

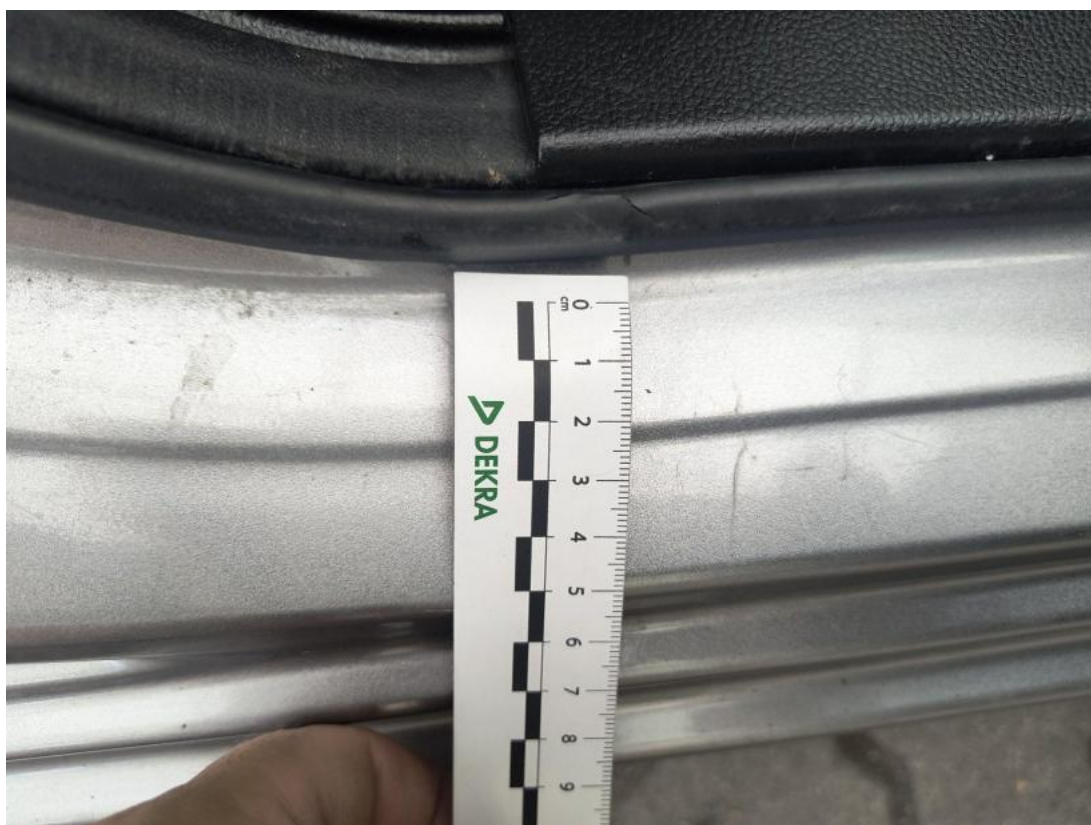
**Fot. 56**

| Poz. | Nazwa pozycji | Opis uszkodzeń | Kwalifik. | Naprawa [rbg] |
|---|---|---|---|---|
| 8 | Próg R | rysa/odprysk | | |

Próg P - Rysa/odprysk 1

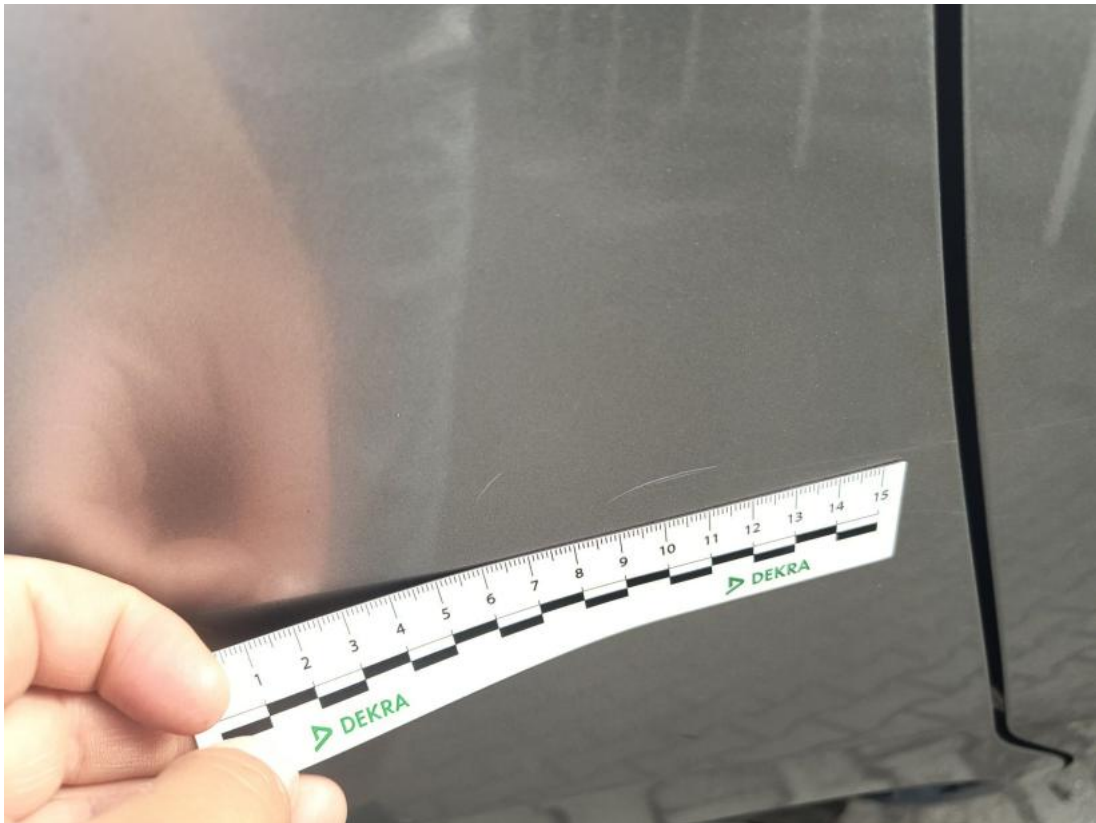
**Fot. 59**

| Poz. | Nazwa pozycji | Opis uszkodzeń | Kwalifik. | Naprawa [rbg] |
|---|---|---|---|---|
| 10 | Błotnik tylny R | rysa/odprysk | | |

Błotnik tylny P / Ściana boczna P - Rysa/odprysk 1

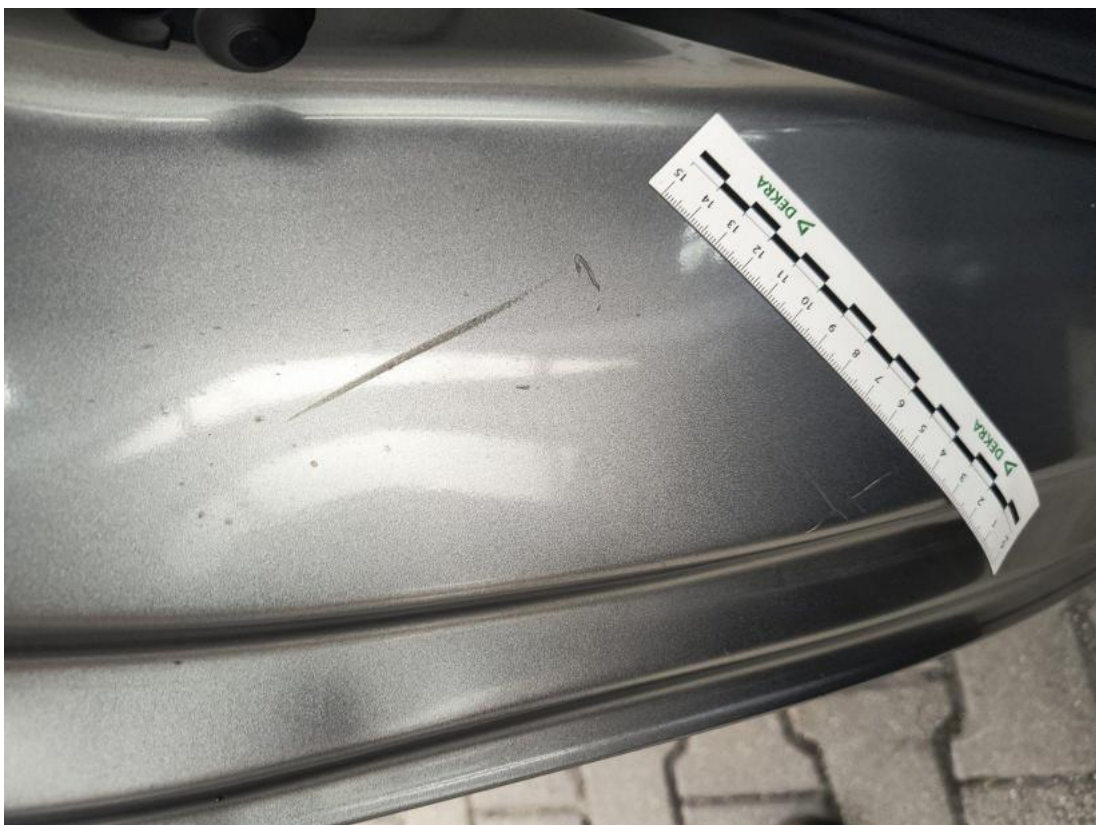
**Fot. 60**

Błotnik tylny P / Ściana boczna P - Rysa/odprysk 2

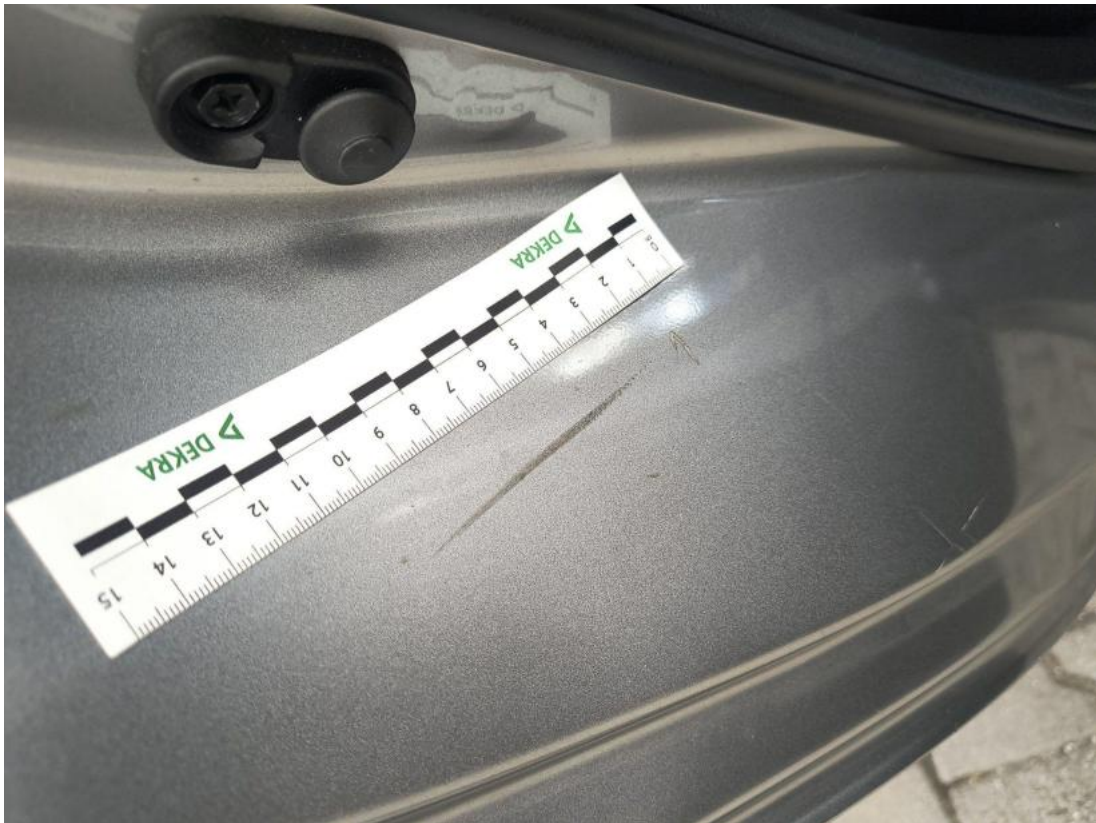
**Fot. 61**

Błotnik tylny P / Ściana boczna P() - Rysa/odprysk 3

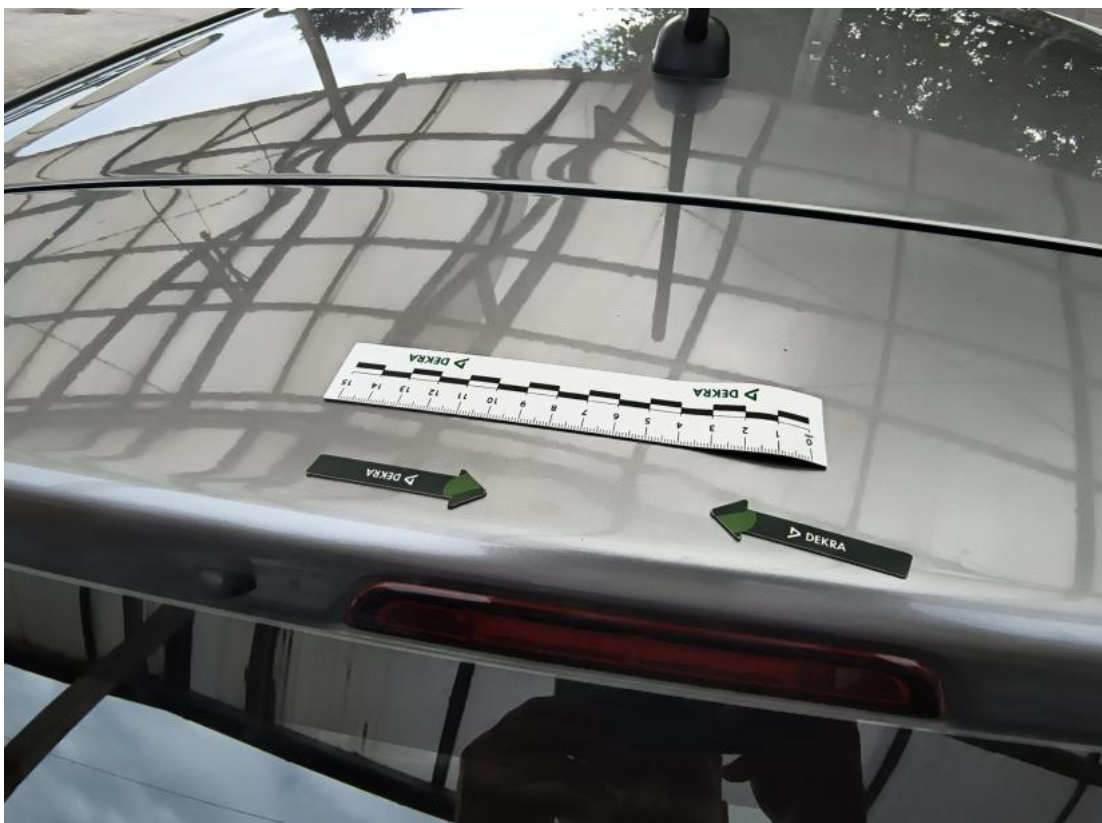
**Fot. 63**

| Poz. | Nazwa pozycji | Opis uszkodzeń | Kwalifik. | Naprawa [rbg] |
|---|---|---|---|---|
| 7 | Pokrywa tylna | wgniecenie/odkształcenie | NA | 0.8 |

Pokrywy bagażnika - Wgniecenie/odkształcenie 1

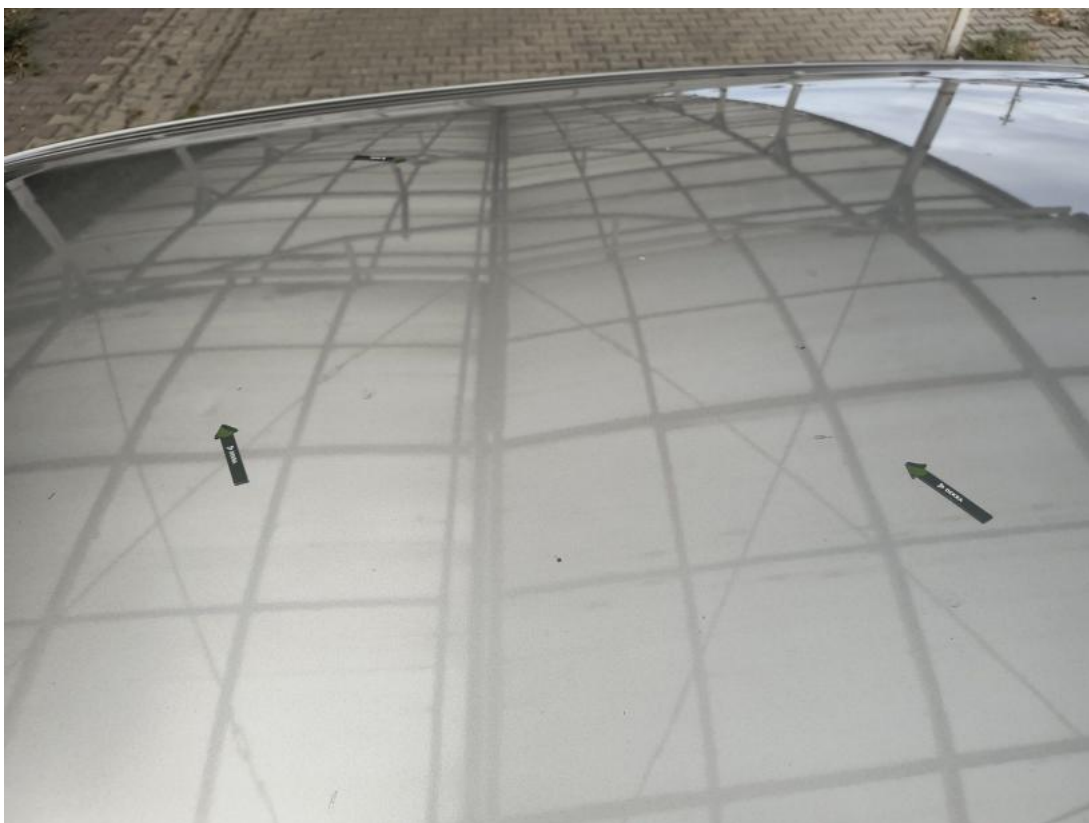
**Fot. 65**

| Poz. | Nazwa pozycji | Opis uszkodzeń | Kwalifik. | Naprawa [rbg] |
|---|---|---|---|---|
| 3 | Dach | wgniecenie/odkształcenie | NA | 2 |

Dach - Wgniecenie/odkształcenie 1

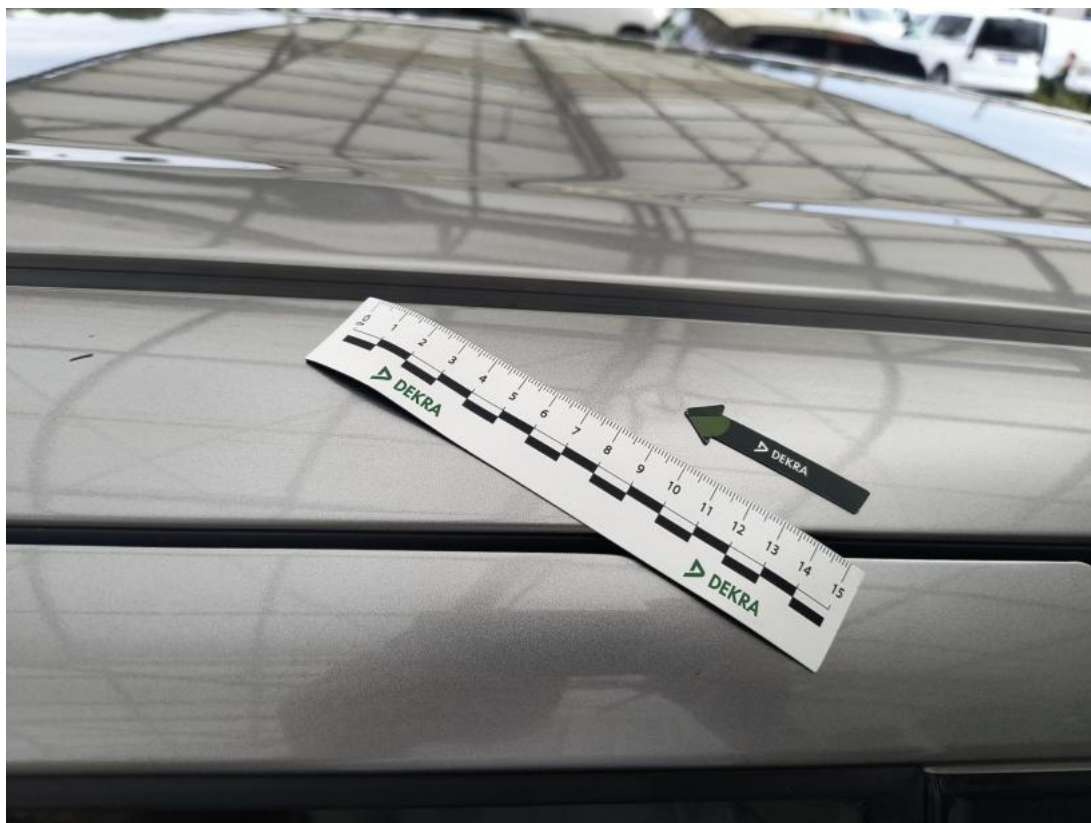
**Fot. 67**

| Poz. | Nazwa pozycji | Opis uszkodzeń | Kwalifik. | Naprawa [rbg] |
|---|---|---|---|---|
| 12 | Rama dachu R | wgniecenie/odkształcenie | | |

Rama dachu P - Wgniecenie/odkształcenie 1

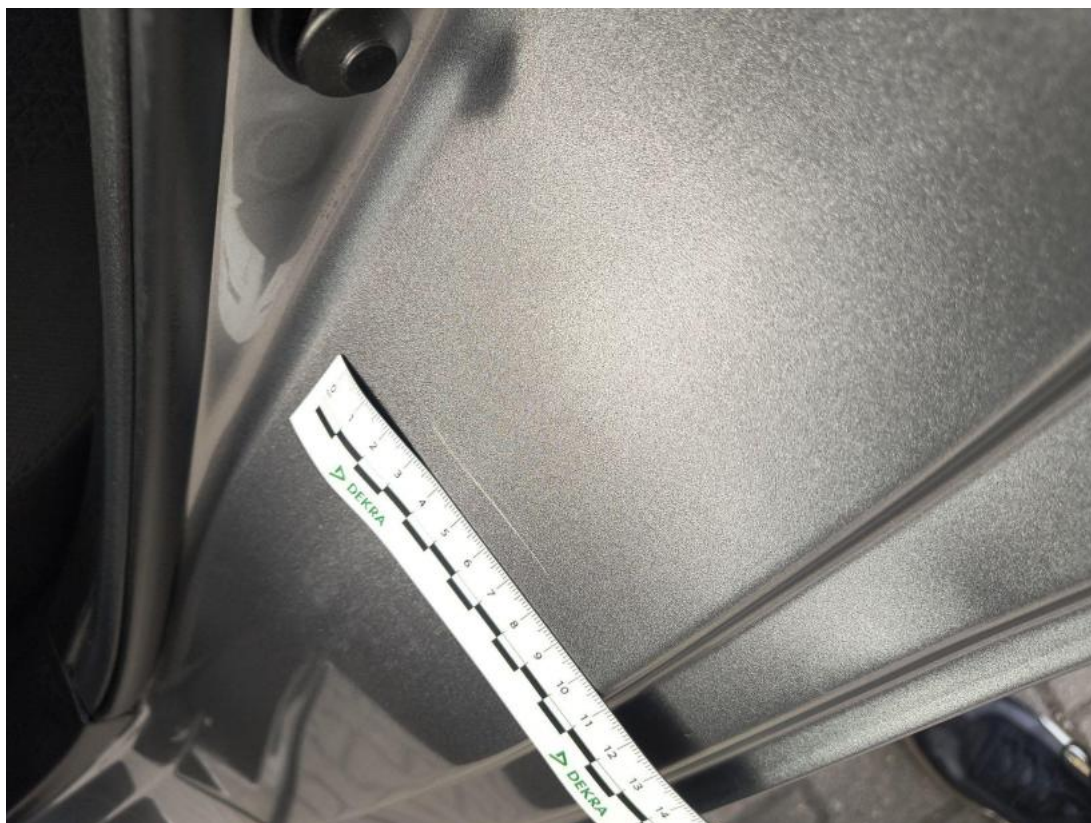
**Fot. 69**

| Poz. | Nazwa pozycji | Opis uszkodzeń | Kwalifik. | Naprawa [rbg] |
|---|---|---|---|---|
| 9 | Błotnik tylny L | rysa/odprysk | | |

Błotnik tylny L / Ściana boczna L - Rysa/odprysk 1

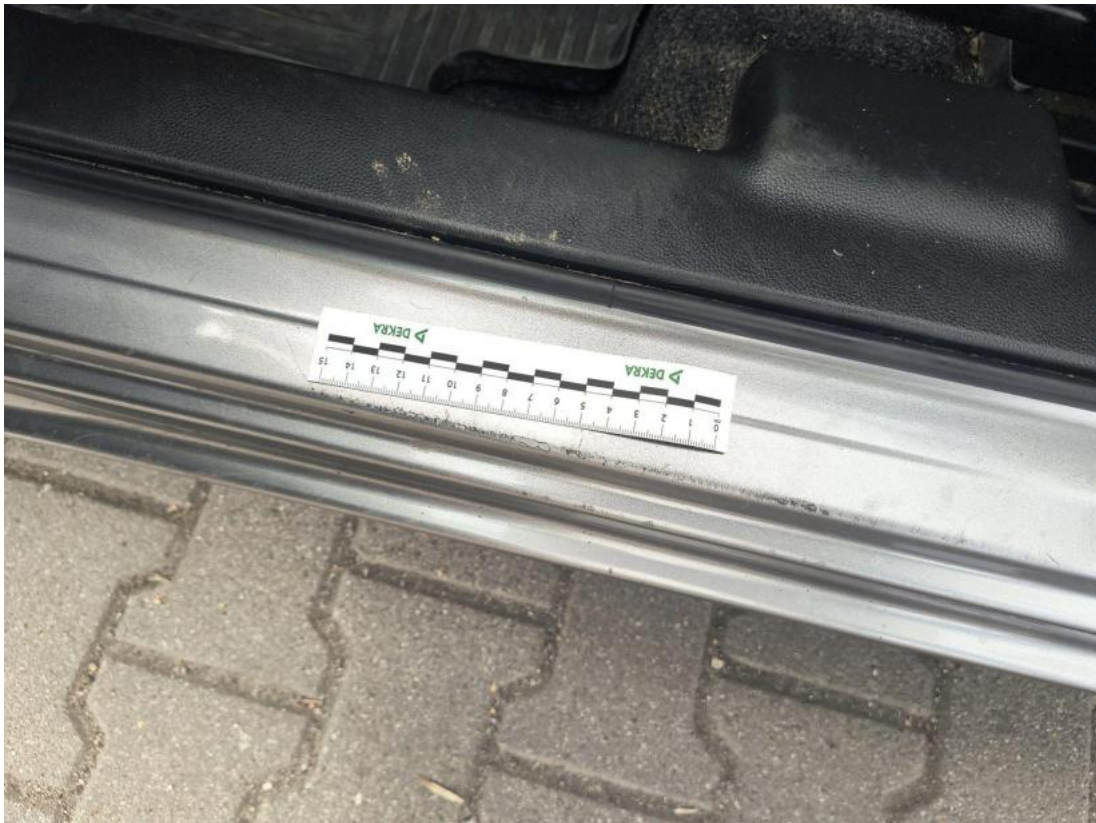
**Fot. 71**

| Poz. | Nazwa pozycji | Opis uszkodzeń | Kwalifik. | Naprawa [rbg] |
|---|---|---|---|---|
| 6 | Próg L | rysa/odprysk | NA | 0.5 |

Próg L - Rysa/odprysk 1

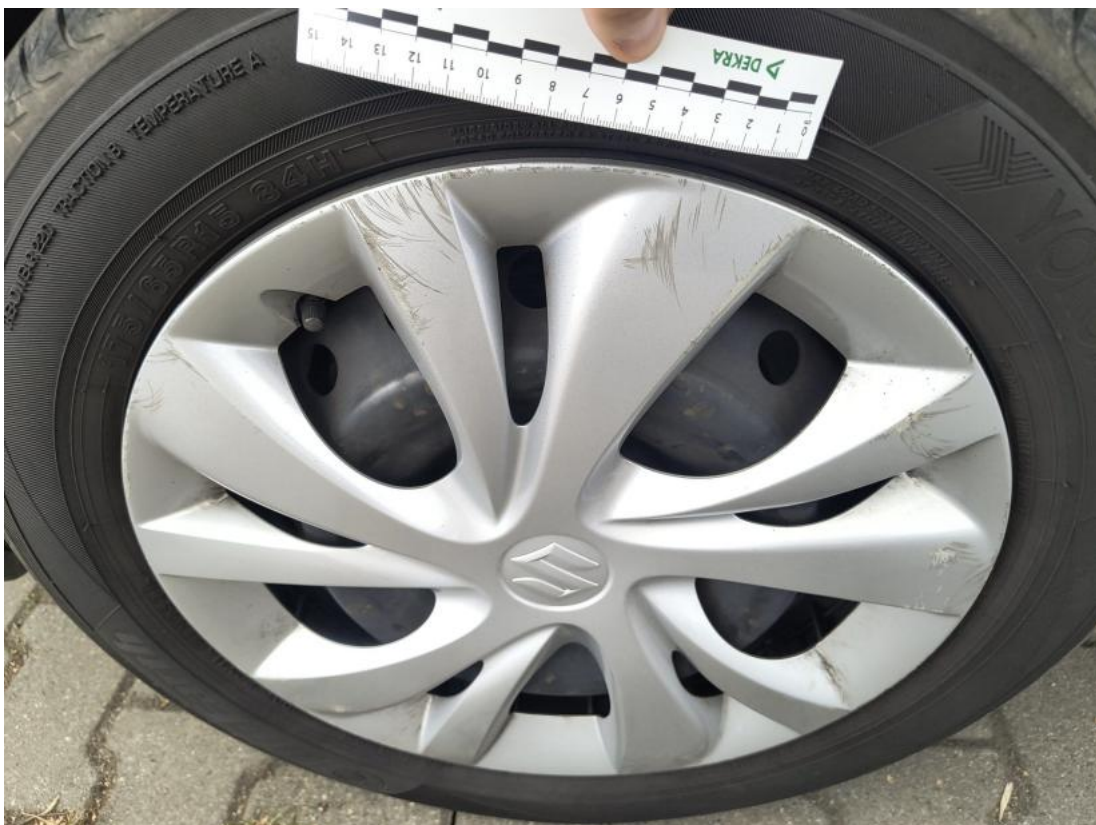
**Fot. 72**

| Poz. | Nazwa pozycji | Opis uszkodzeń | Kwalifik. | Naprawa [rbg] |
|---|---|---|---|---|
| 11 | Kołpak koła przód L | zarysowanie | | |

Kołpak przedni L - Rysa/odprysk 1
