## Raport z oględzin pojazdu

| Numer raportu | 220103/8/26-11401 | Data raportu | 03-08-2026 |

| Marka, model | OPEL Movano CDTI Euro 6 21... |
| Numer rejestracyjny | WJ8350L |

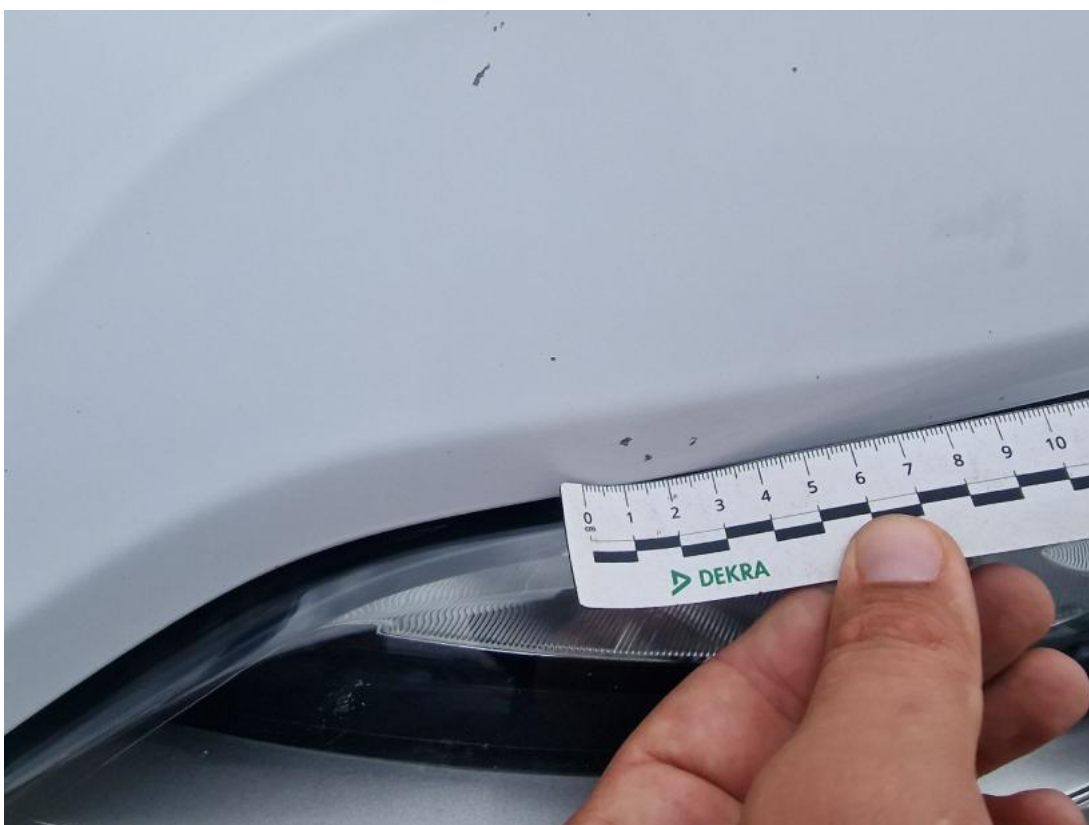
**Fot. 38**

| Poz. | Nazwa pozycji | Opis uszkodzeń | Kwalifik. | Naprawa [rbg] |
|---|---|---|---|---|
| 10 | Pokrywa przednia | rysa/odprysk | | |

Pokrywa komory silnika - Rysa/odprysk 1

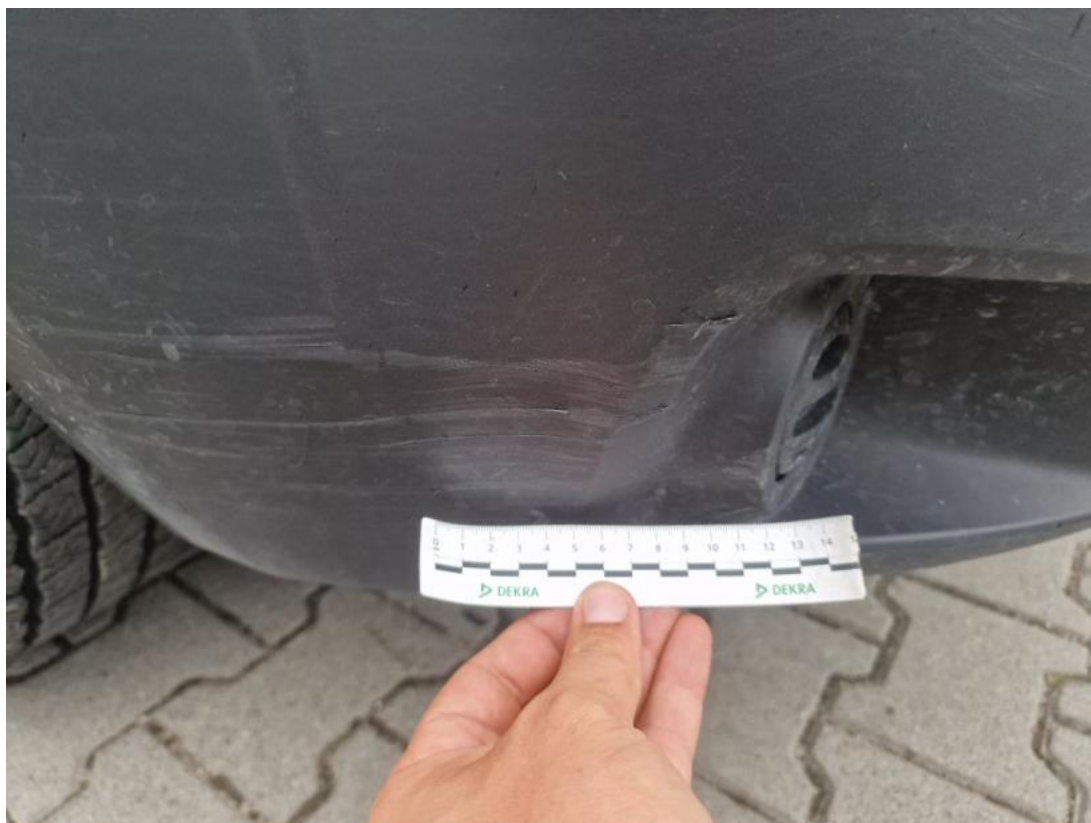
**Fot. 41**

| Poz. | Nazwa pozycji | Opis uszkodzeń | Kwalifik. | Naprawa [rbg] |
|---|---|---|---|---|
| 12 | Zderzak, środek | zarysowanie | | |

Zderzak - Rysa/odprysk 1

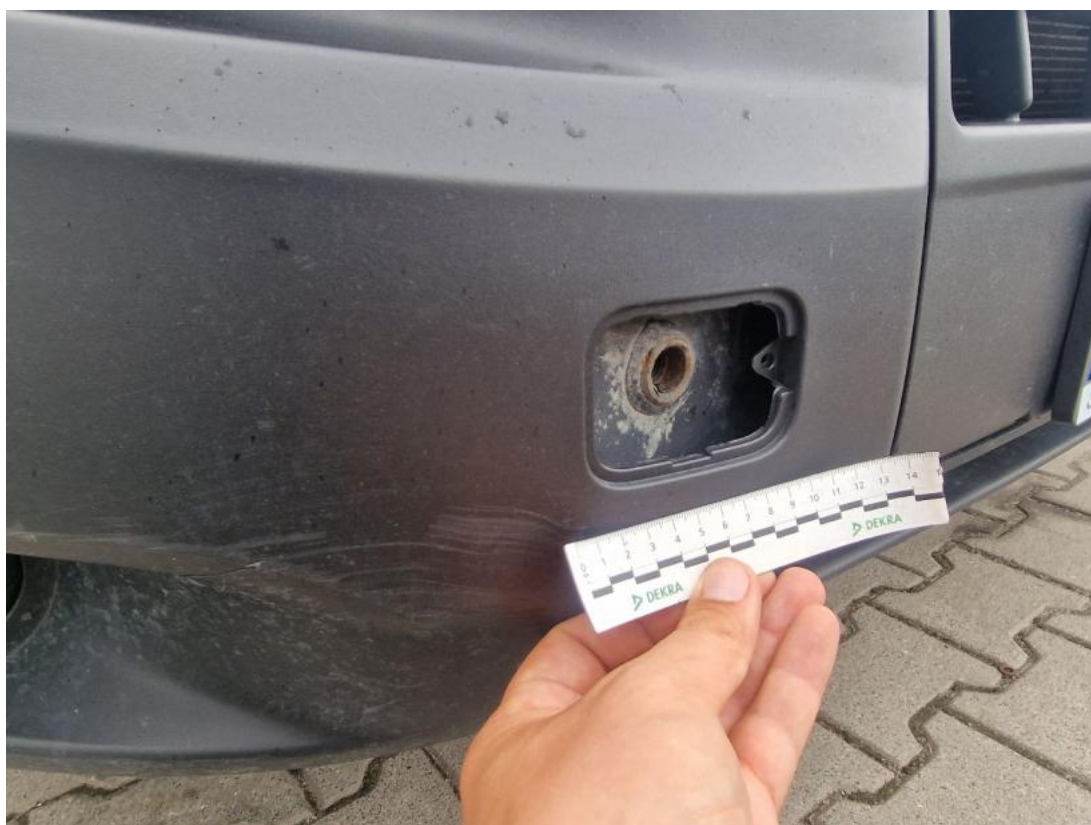
**Fot. 42**

Zderzak - Inne 1

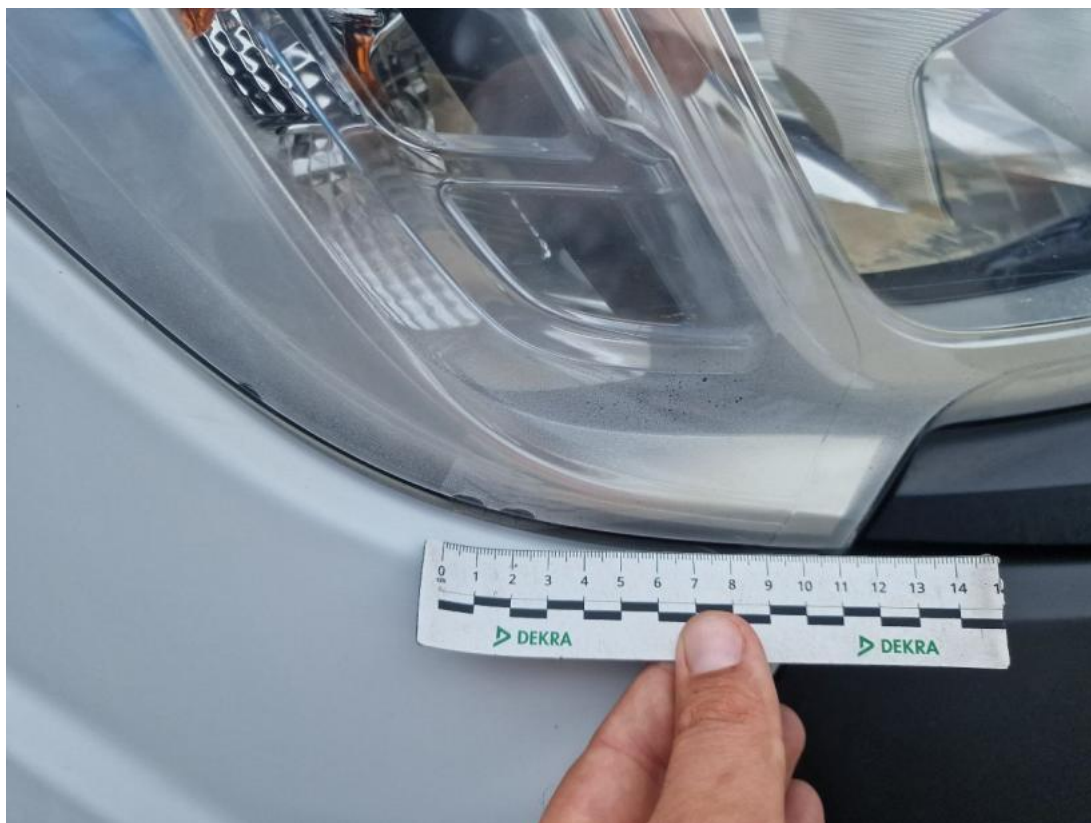
**Fot. 45**

| Poz. | Nazwa pozycji | Opis uszkodzeń | Kwalifik. | Naprawa [rbg] |
|---|---|---|---|---|
| 2 | Reflektor z kierunkowskazem kpl. R | nieszczelność | WY | 0.3 |

Reflektor P - Inne 1

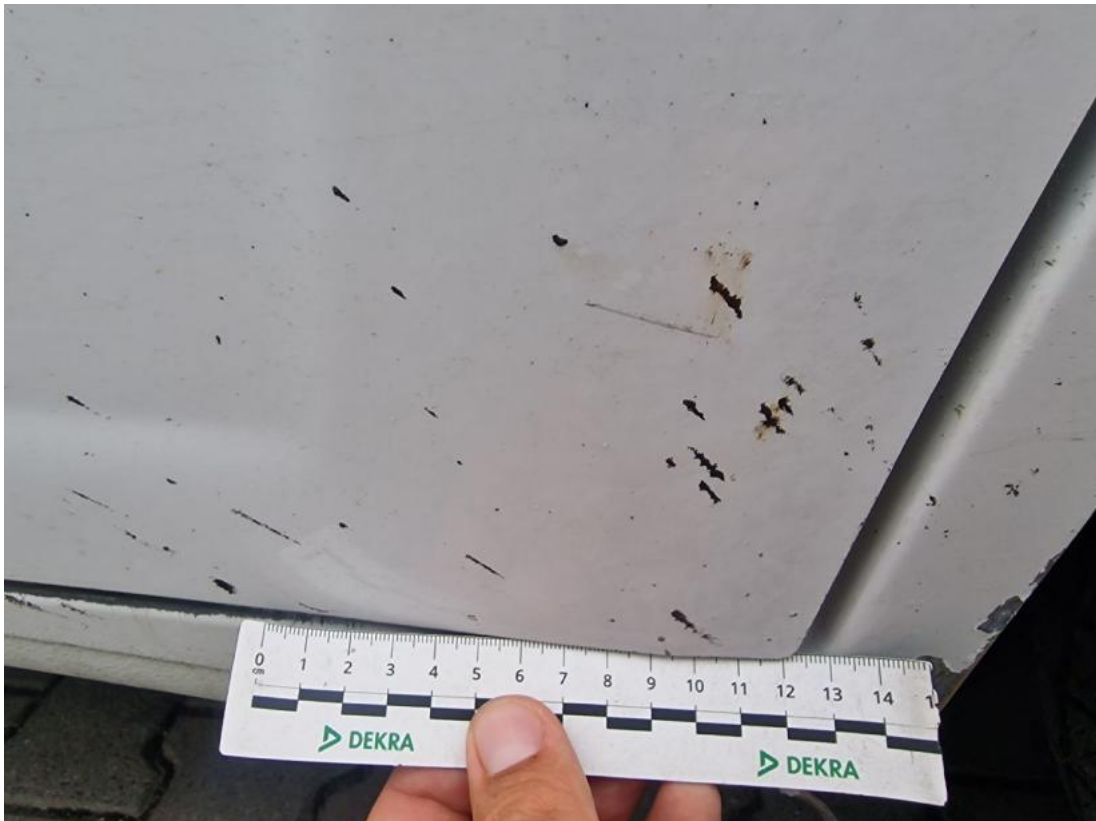
**Fot. 47**

| Poz. | Nazwa pozycji | Opis uszkodzeń | Kwalifik. | Naprawa [rbg] |
|---|---|---|---|---|
| 5 | Rama drzwi, przód R | rysa/odprysk, ślady korozji | NA | 0.5 |

Drzwi przednie P - Inne 1

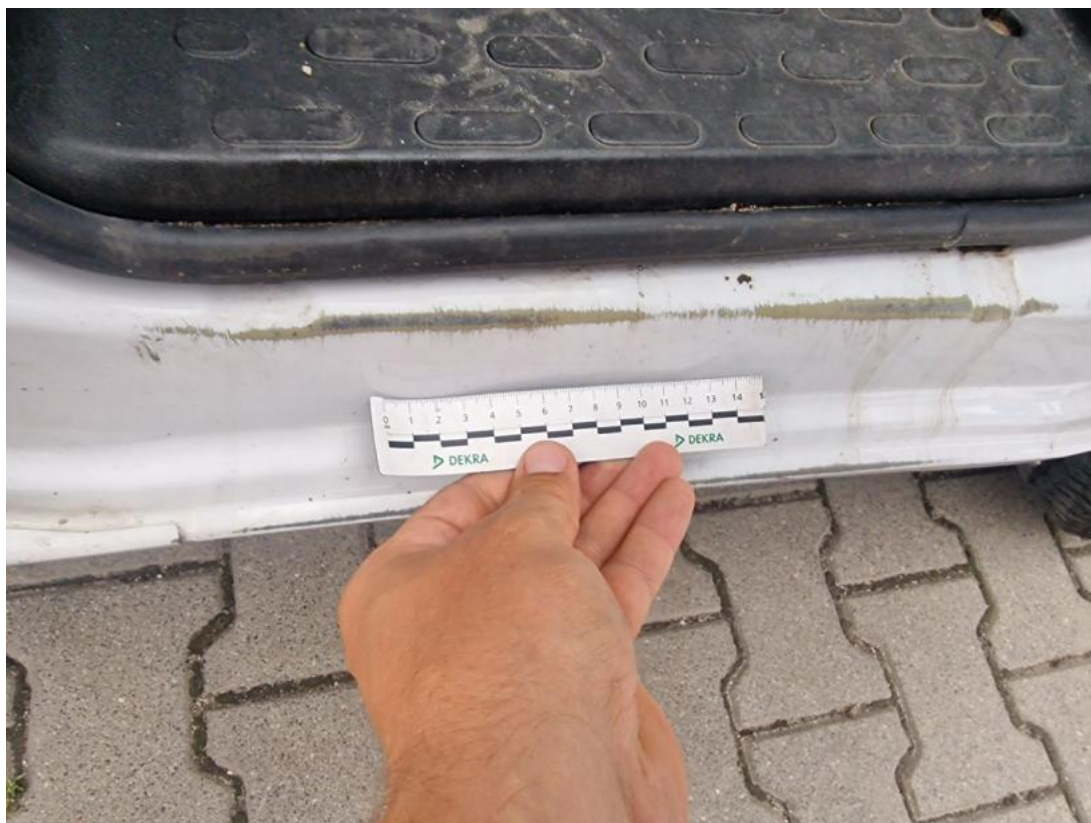
**Fot. 49**

Próg P - Rysa/odprysk 1

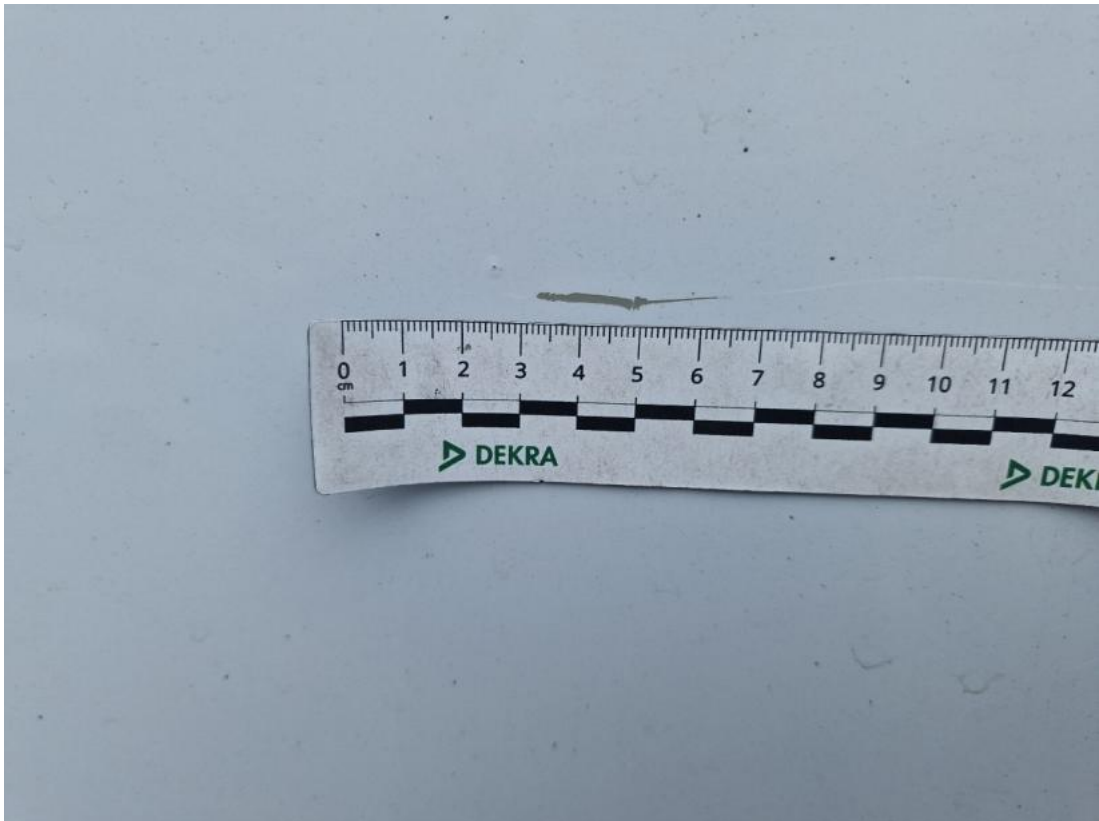
**Fot. 53**

Pokrywy bagażnika - Rysa/odprysk 1

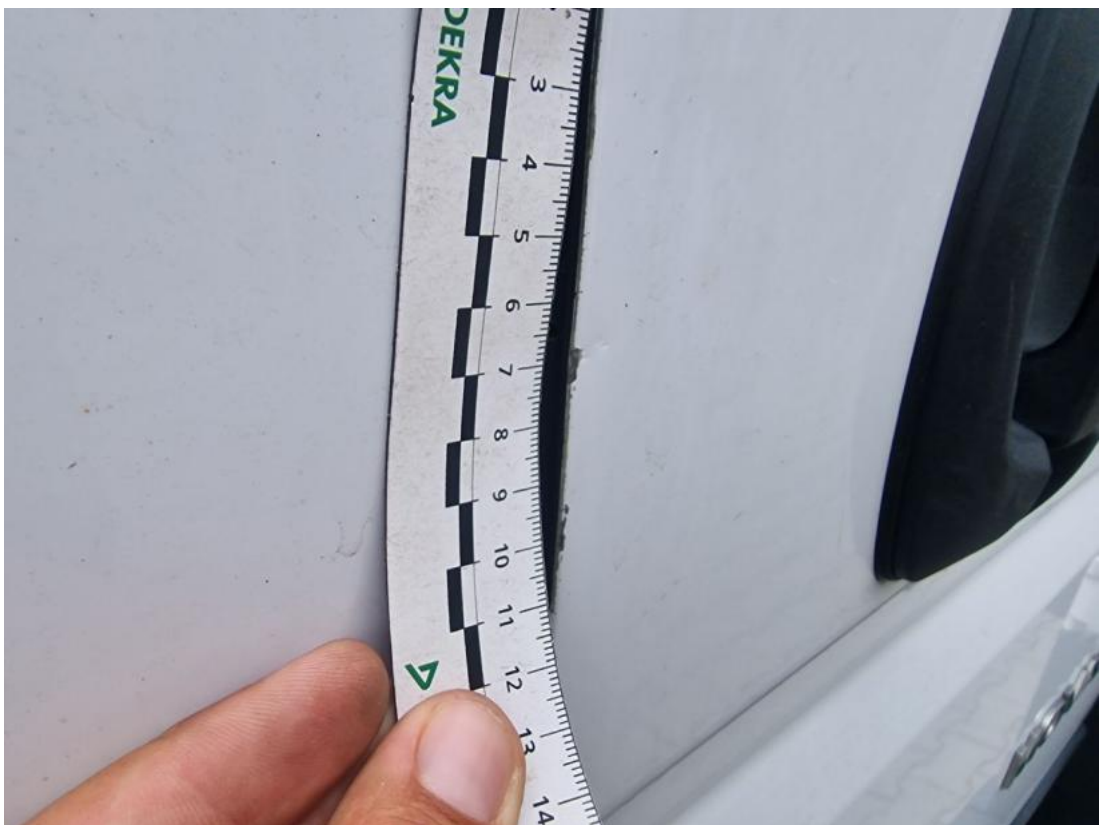
**Fot. 54**

Pokrywy bagażnika() - Rysa/odprysk 3

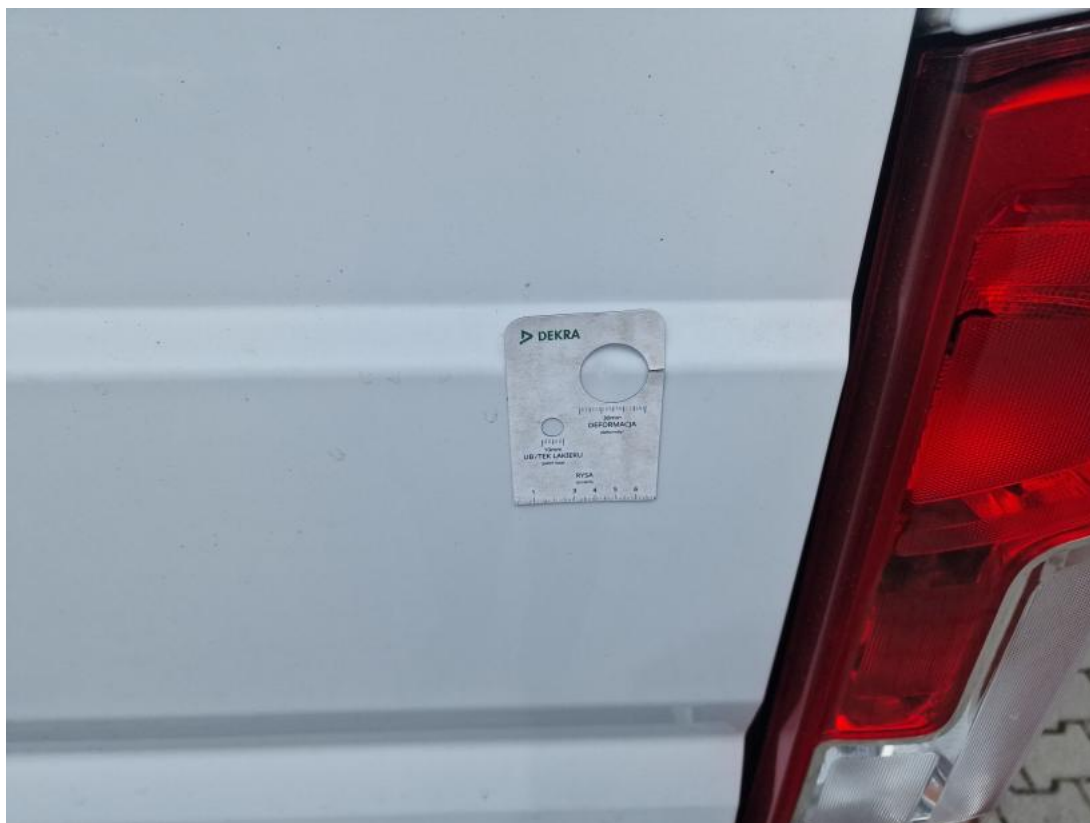
**Fot. 55**

Pokrywy bagażnika - Wgniecenie/odkształcenie 1

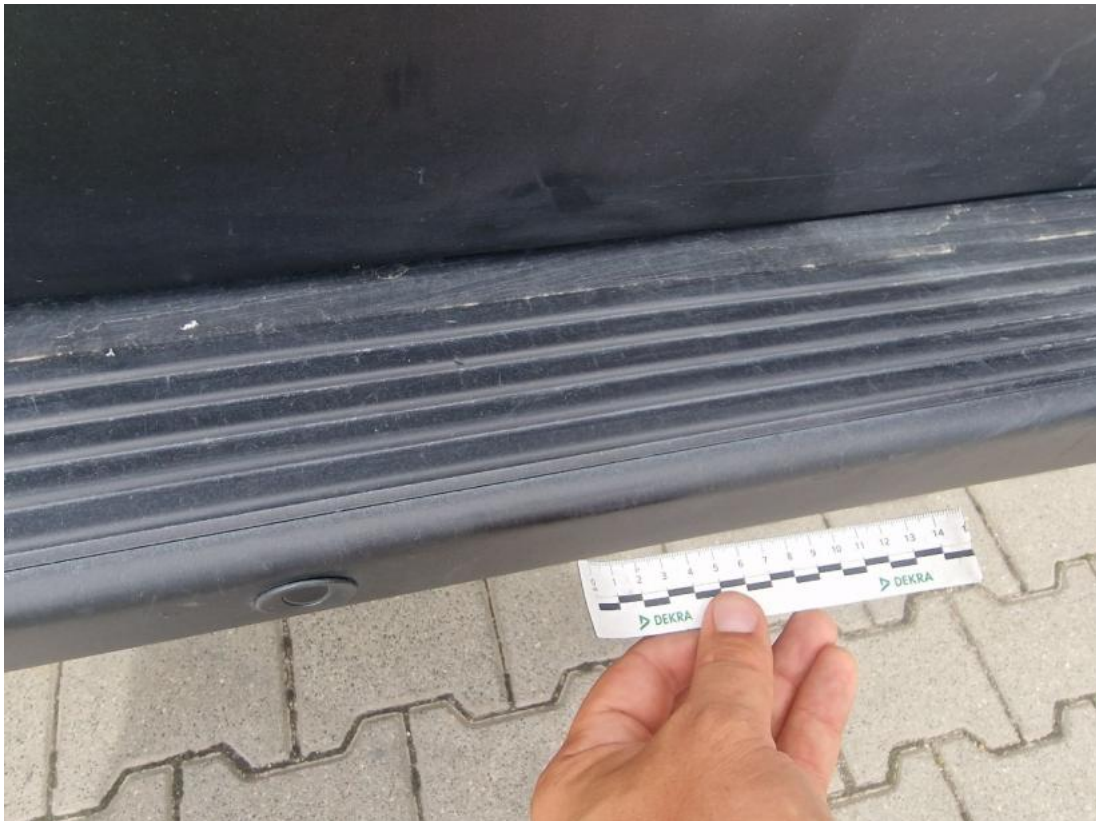
**Fot. 57**

| Poz. | Nazwa pozycji | Opis uszkodzeń | Kwalifik. | Naprawa [rbg] |
|---|---|---|---|---|
| 7 | Pas tylny ze ścianą wewn. | rysa/odprysk, ślady korozji | NA | 0.5 |

Zderzak tylny - Rysa/odprysk 1

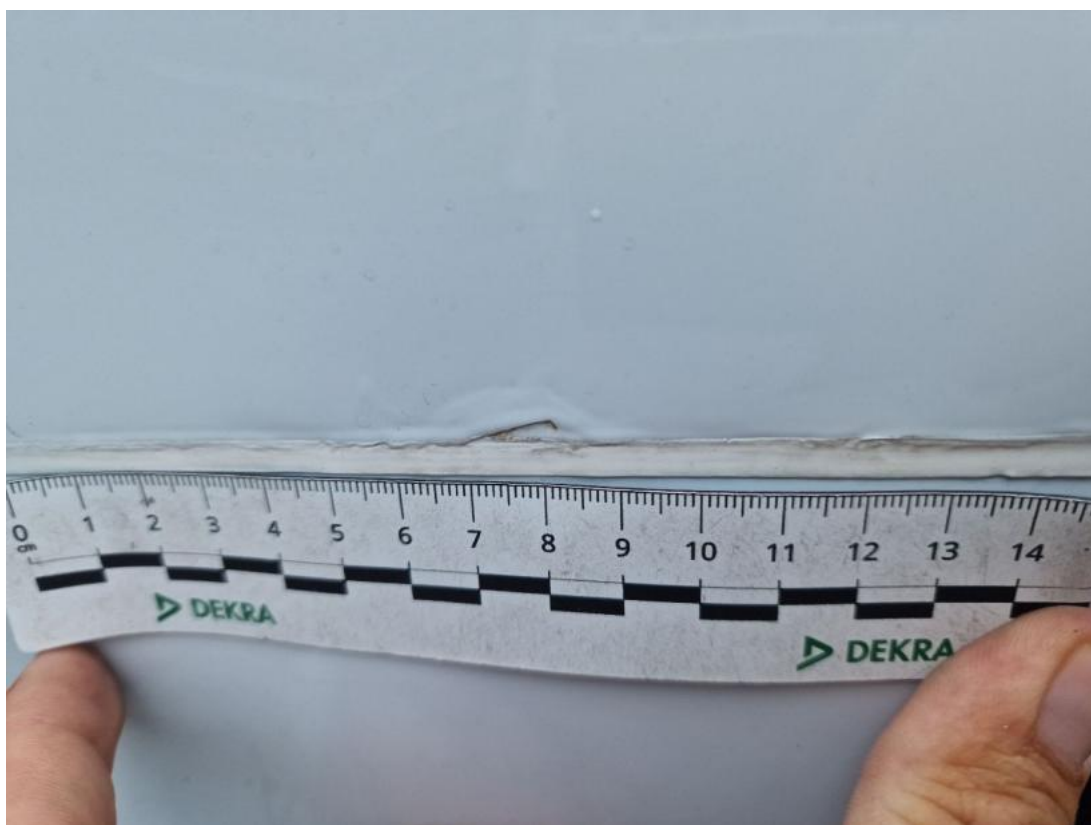
**Fot. 60**

| Poz. | Nazwa części | Przedział grubości powłoki lakierowej [µm] |
|---|---|---|
| 1 | Błotnik tylny lewy/ściana boczna lewa | 200 - 1000 |

| Poz. | Nazwa pozycji | Opis uszkodzeń | Kwalifik. | Naprawa [rbg] |
|---|---|---|---|---|
| 6 | Błotnik tylny L | wady lak. | NA | 0.5 |

Błotnik tylny L / Ściana boczna L - Inne 1

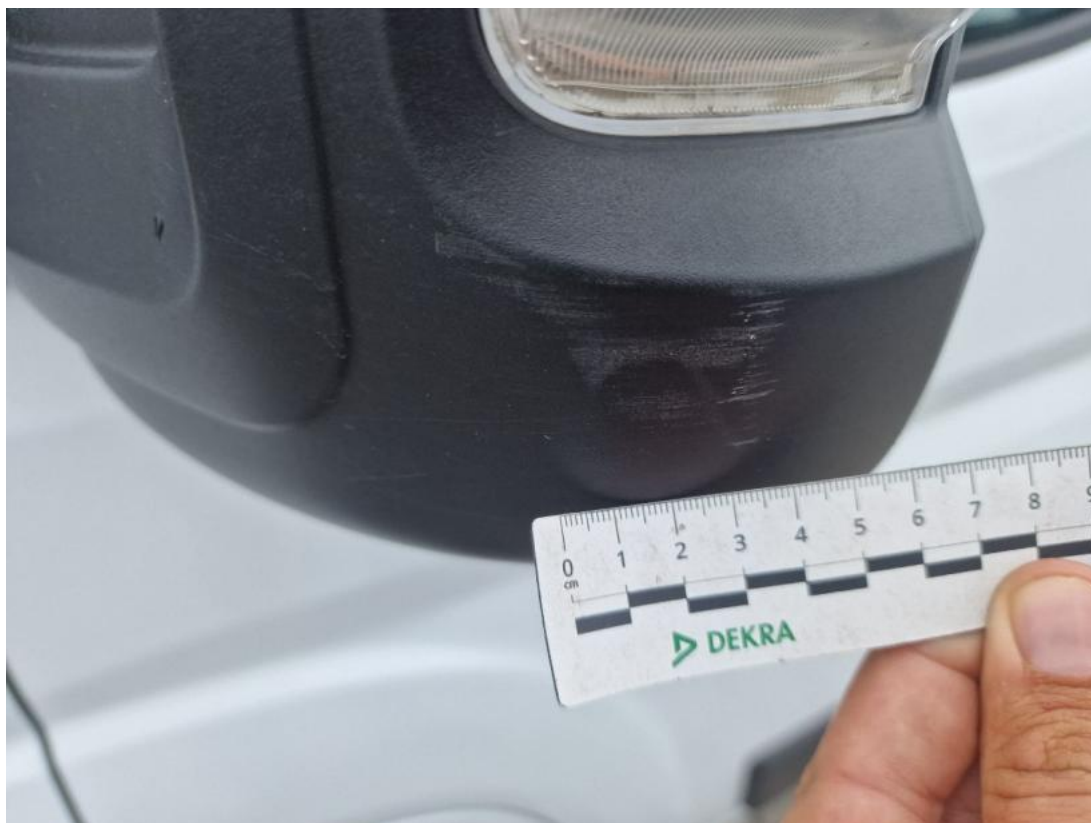
**Fot. 63**

| Poz. | Nazwa pozycji | Opis uszkodzeń | Kwalifik. | Naprawa [rbg] |
|---|---|---|---|---|
| 11 | Lusterko zewn. ustaw. elektr./ogrzew. L | zarysowanie | | |

Lusterko zew L - Rysa/odprysk 1

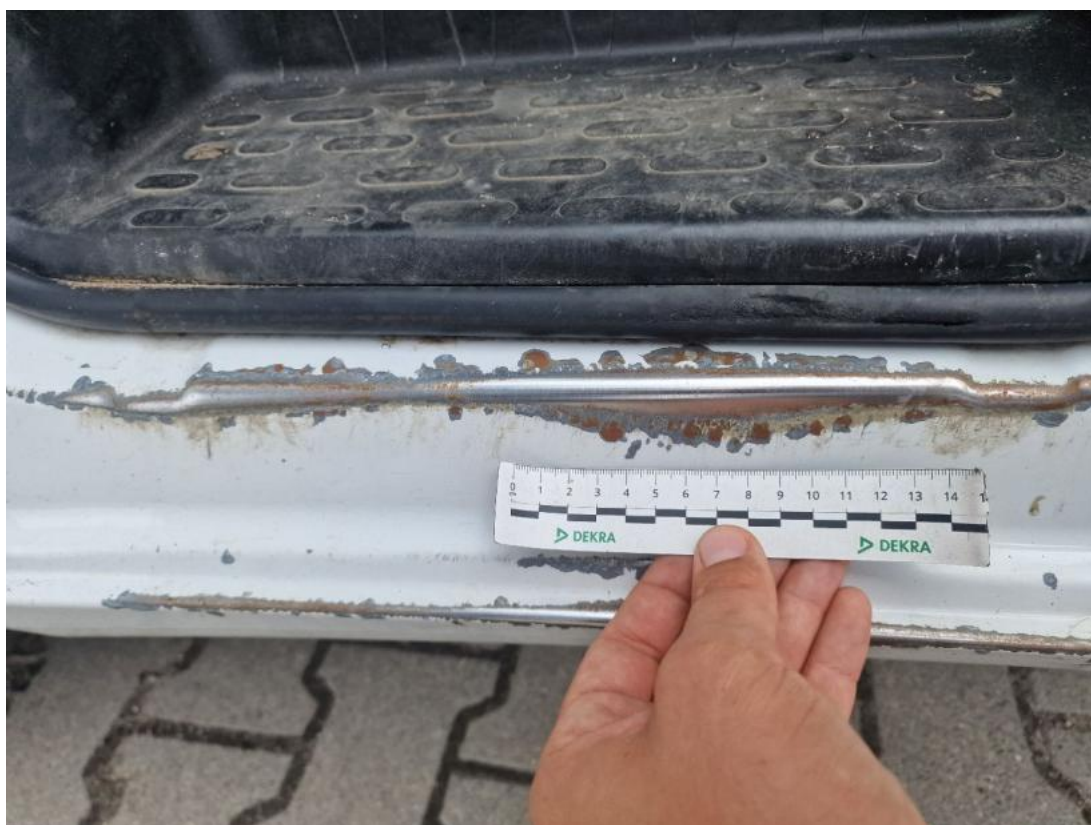
**Fot. 66**

Próg L - Inne 1

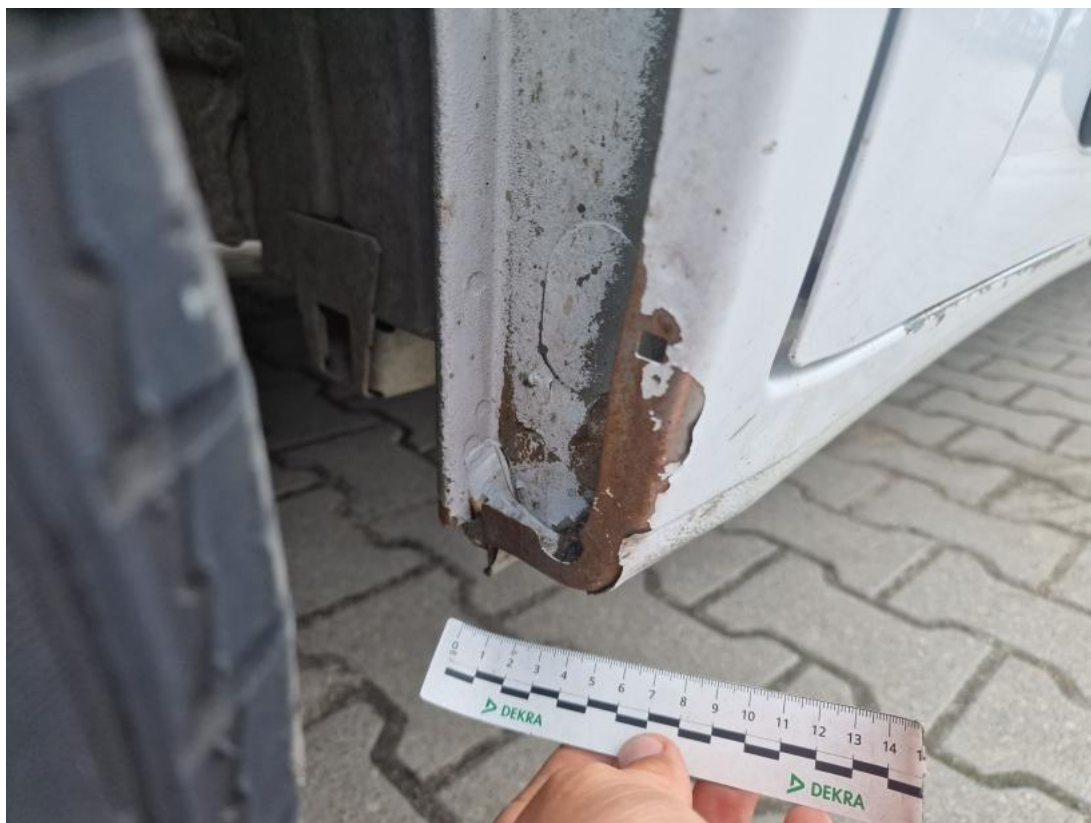
**Fot. 67**  
Próg L - Inne 2

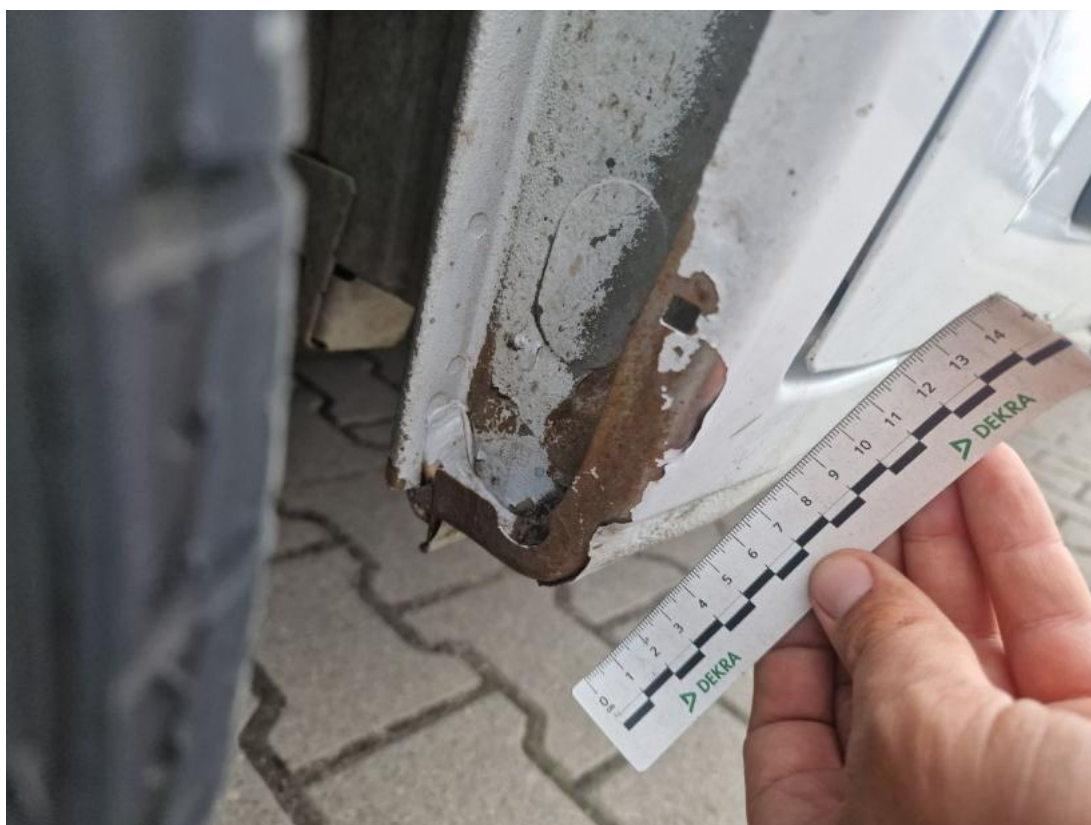
**Fot. 68**  
Próg L() - Inne 3

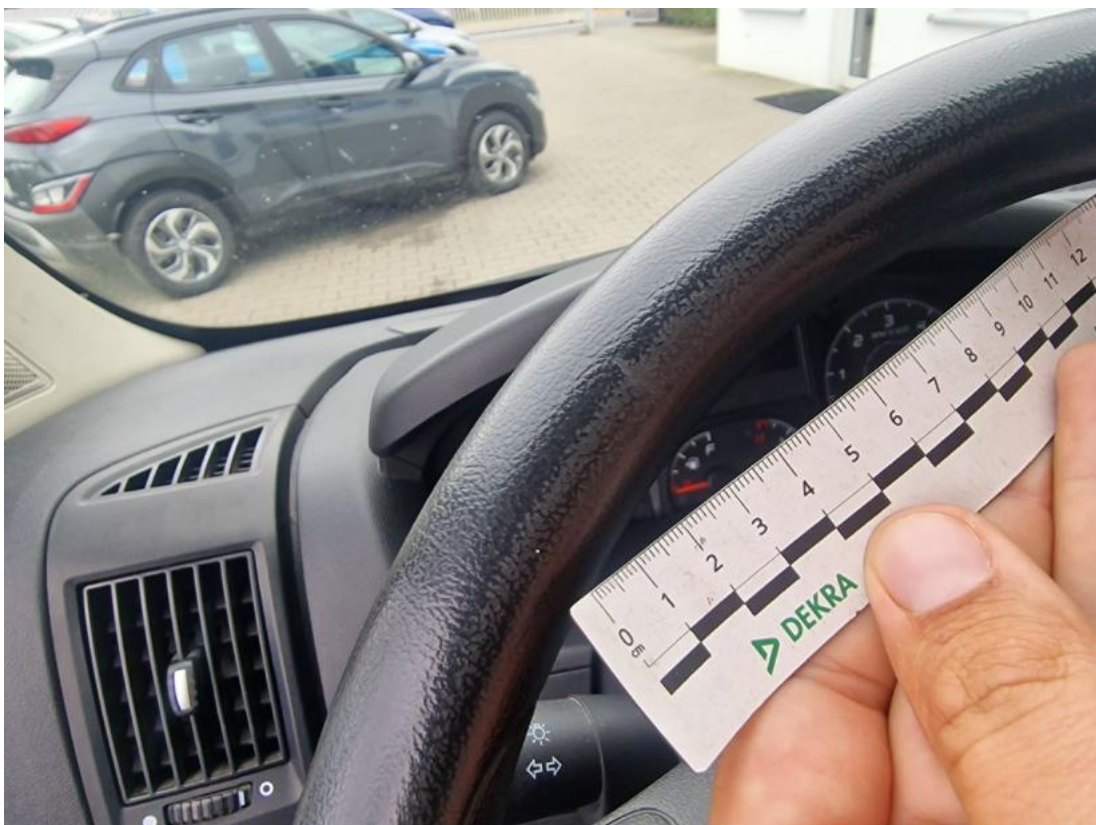
**Fot. 70**

| Poz. | Nazwa pozycji | Opis uszkodzeń | Kwalifik. | Naprawa [rbg] |
|---|---|---|---|---|
| 13 | Kierownica przystosowana do Airbag | ubytki materiału | | |

Koło kierownicy - Rysa/odprysk 1

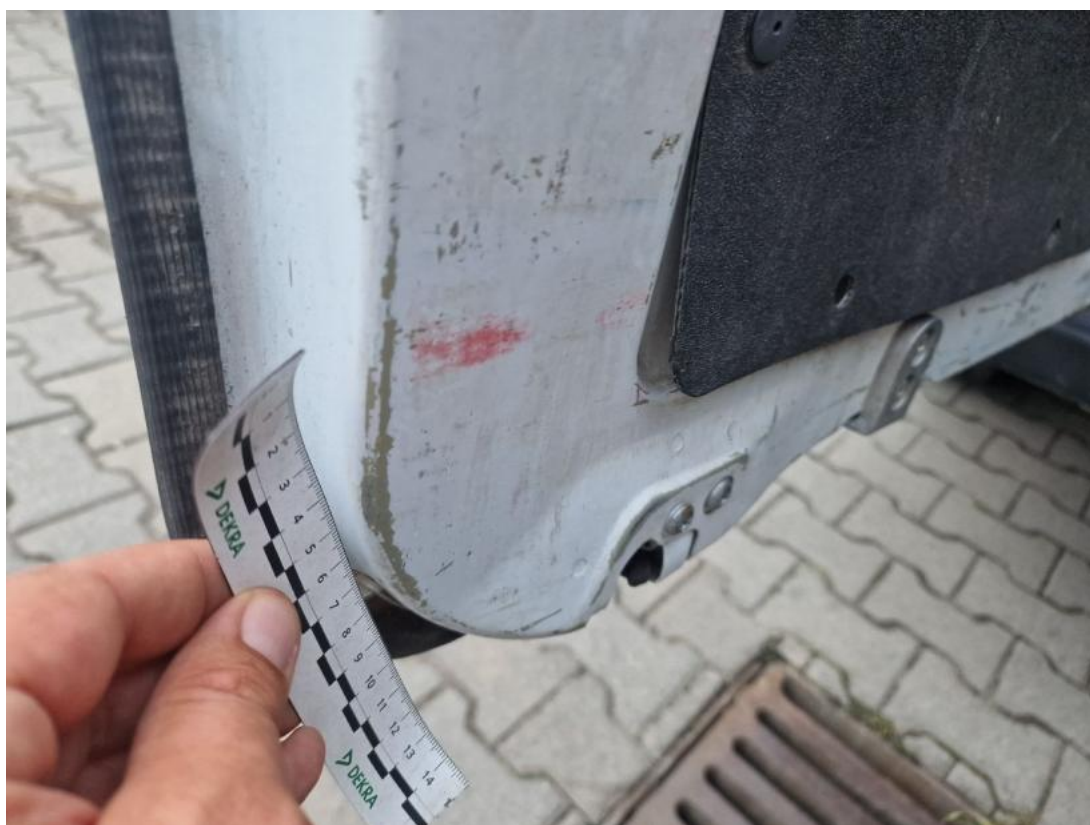
**Fot. 72**

| Poz. | Nazwa pozycji | Opis uszkodzeń | Kwalifik. | Naprawa [rbg] |
|---|---|---|---|---|
| 8 | Drzwi tylne, skrzydło lewe L | rysa/odprysk, ślady korozji | NA | 0.5 |

Drzwi tyłu lewe - Rysa/odprysk 1

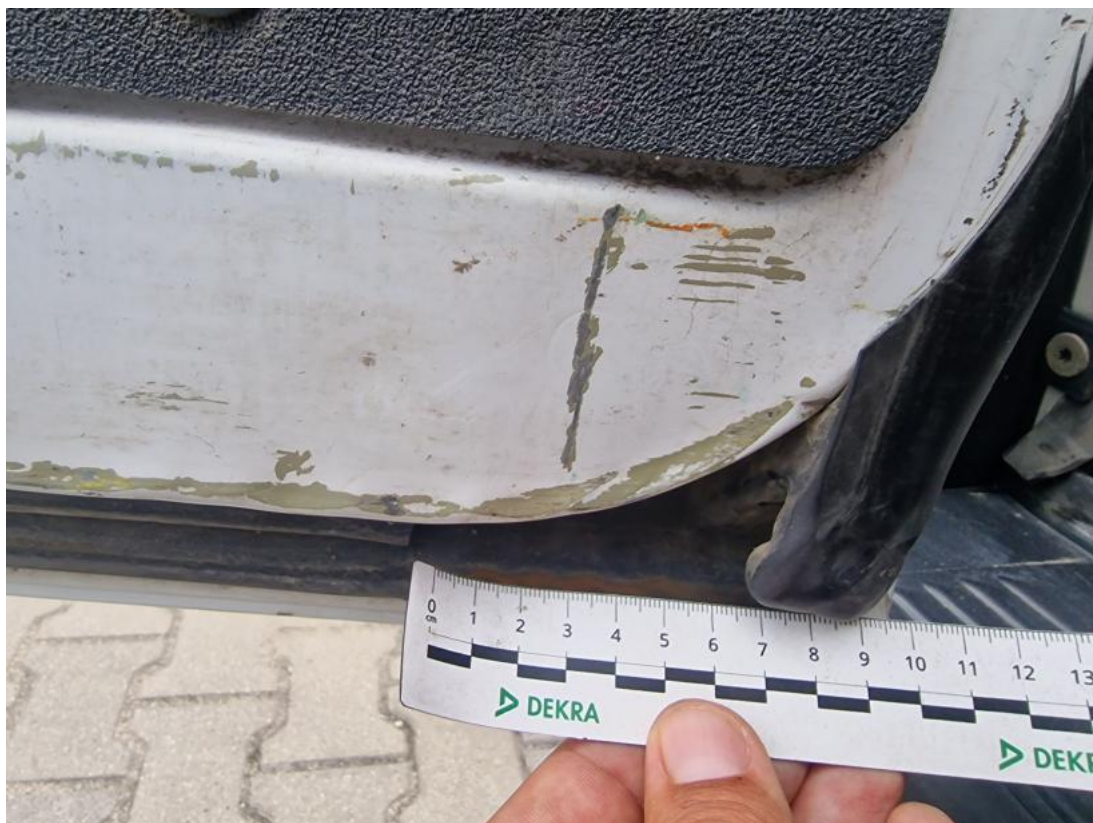
**Fot. 73**

Drzwi tyłu lewe - Wgniecenie/odkształcenie 1

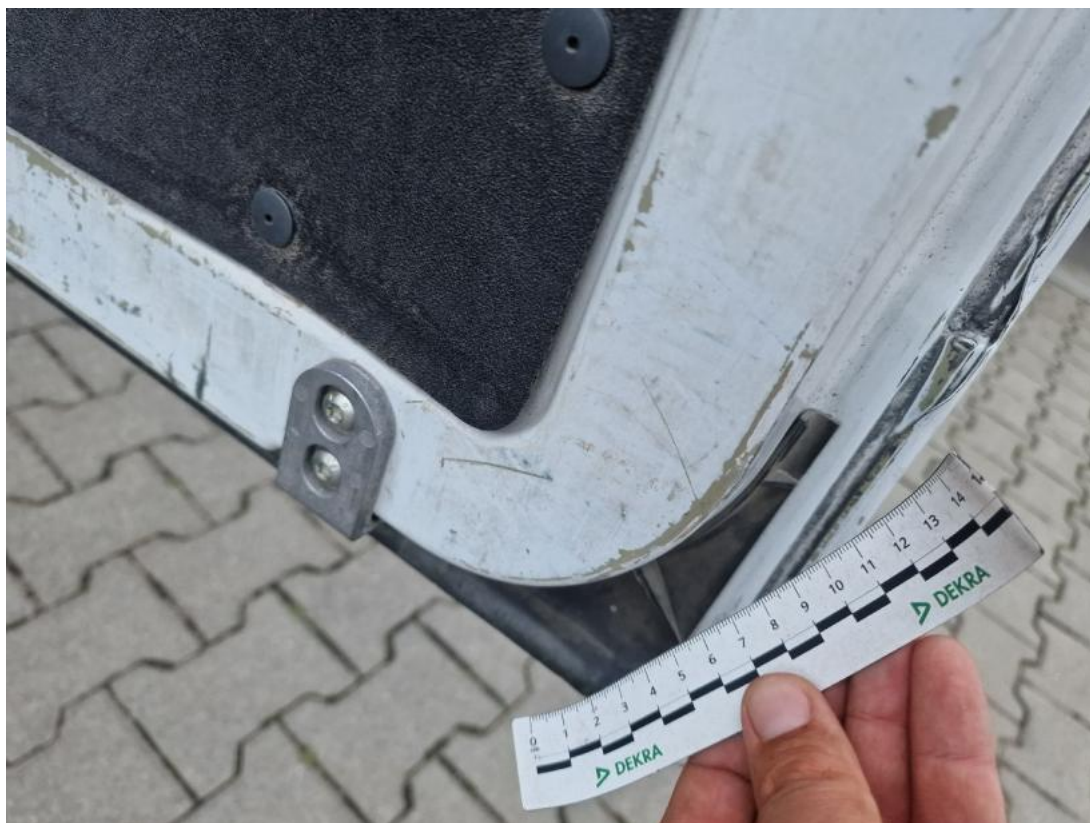
**Fot. 75**

| Poz. | Nazwa pozycji | Opis uszkodzeń | Kwalifik. | Naprawa [rbg] |
|---|---|---|---|---|
| 9 | Drzwi tylne, skrzydło prawe R | rysa/odprysk, wgniecenie/odkształcenie | NA | 0.5 |

Drzwi tyłu prawe - Rysa/odprysk 1

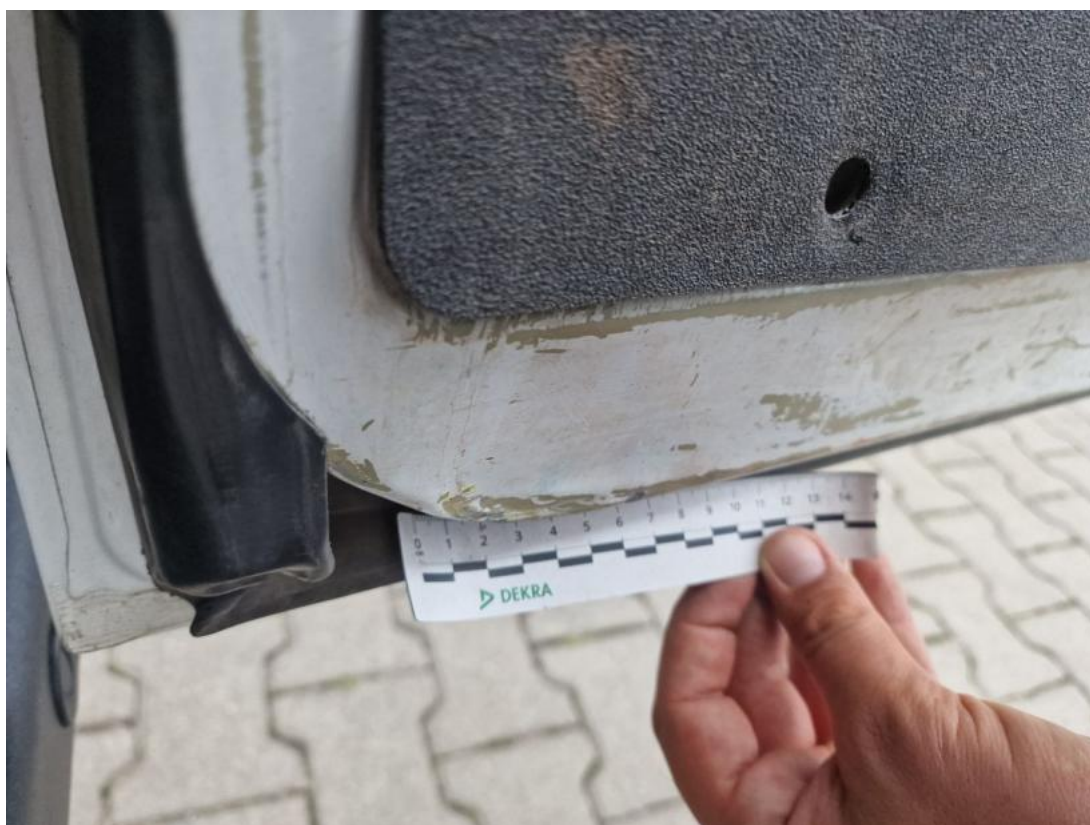
**Fot. 76**

Drzwi tyłu prawe - Wgniecenie/odkształcenie 1

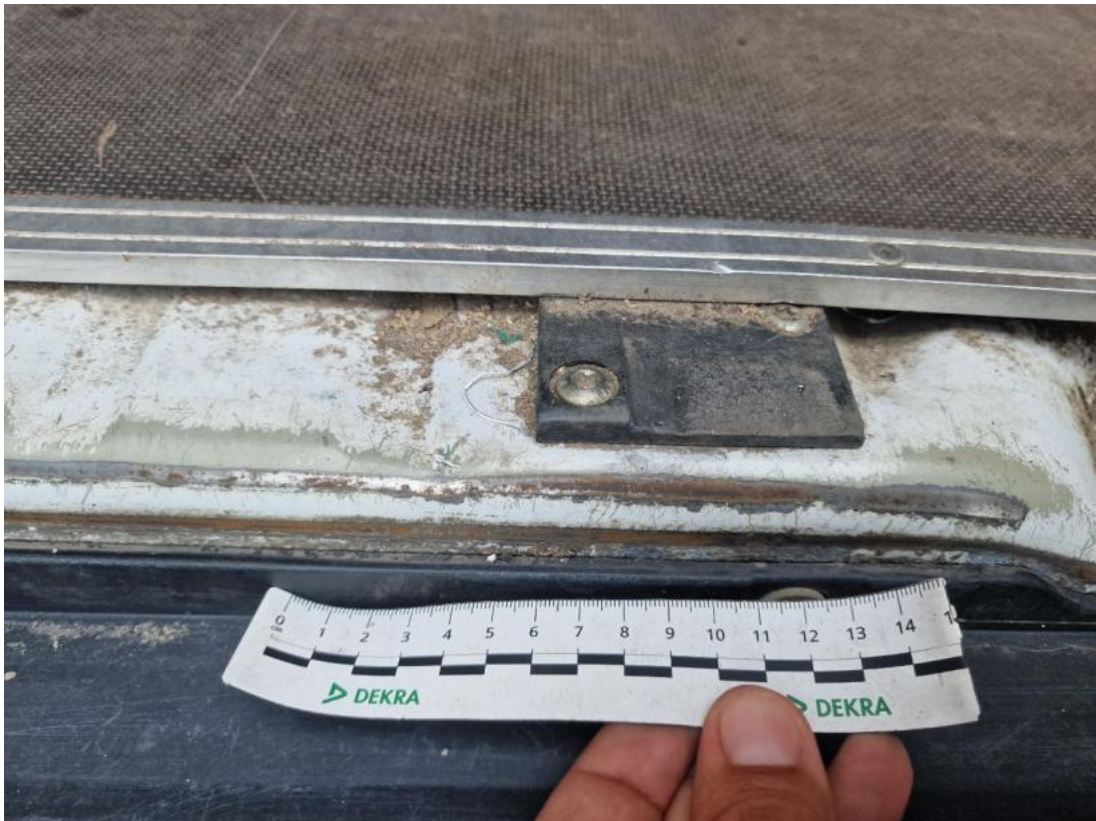
**Fot. 79**

| Poz. | Nazwa pozycji | Opis uszkodzeń | Kwalifik. | Naprawa [rbg] |
|---|---|---|---|---|
| 14 | Przestrzeń ładunkowa | rysa/odprysk, wgniecenie/odkształcenie | | |

Podłoga - Rysa/odprysk 1

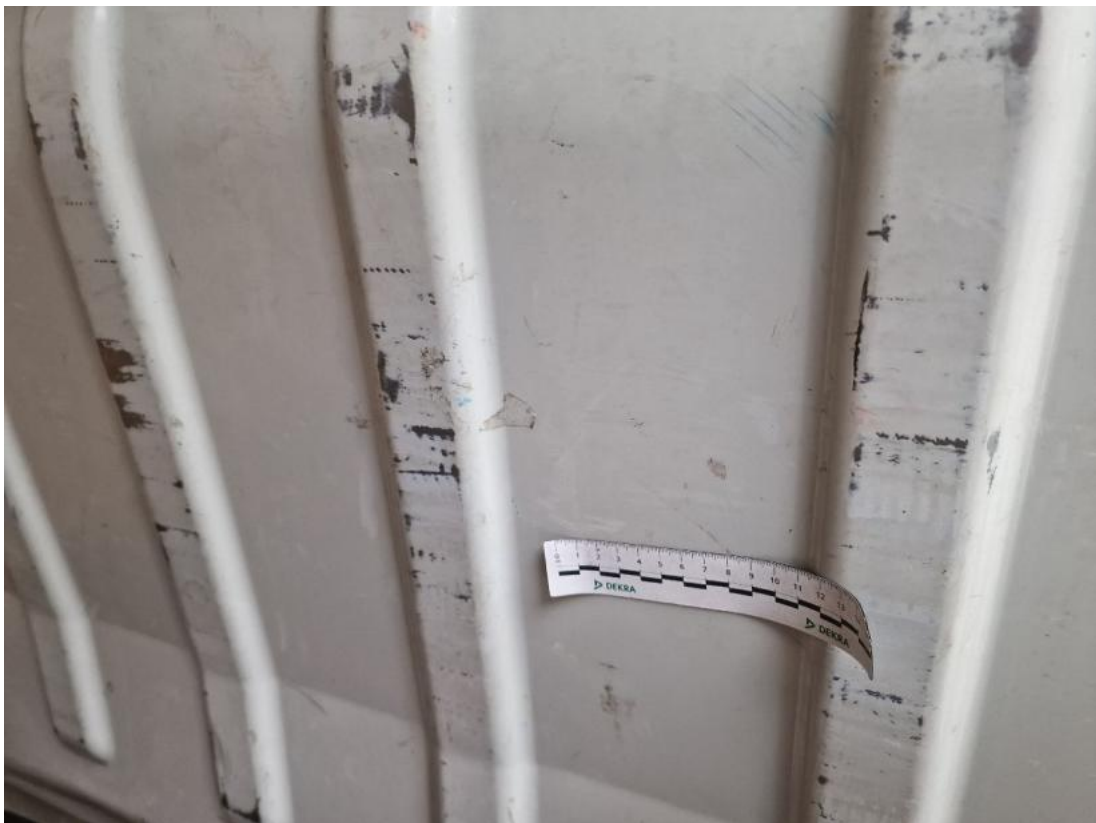
**Fot. 81**

Ściana działowa - Rysa/odprysk 1
