## Raport z oględzin pojazdu

| Numer raportu | 220203/8/26-11401 | Data raportu | 24-08-2026 |

| Marka, model | OPEL Movano CDTI Euro 6 21... |
| Numer rejestracyjny | ZS249TH |

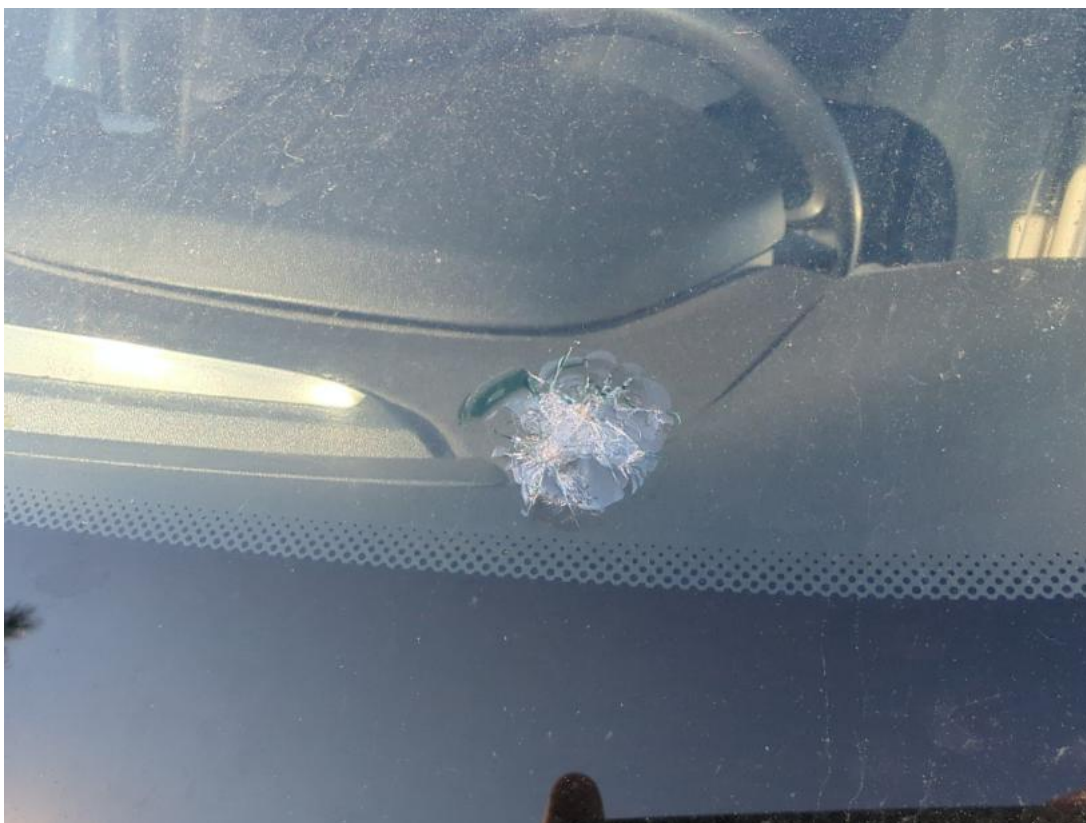
**Fot. 37**

| Poz. | Nazwa pozycji | Opis uszkodzeń | Kwalifik. | Naprawa [rbg] |
|---|---|---|---|---|
| 2 | Szyba przednia barwiona | pęknięcie | WY | 2.7 |

Szyba czołowa - Rysa/odprysk 1

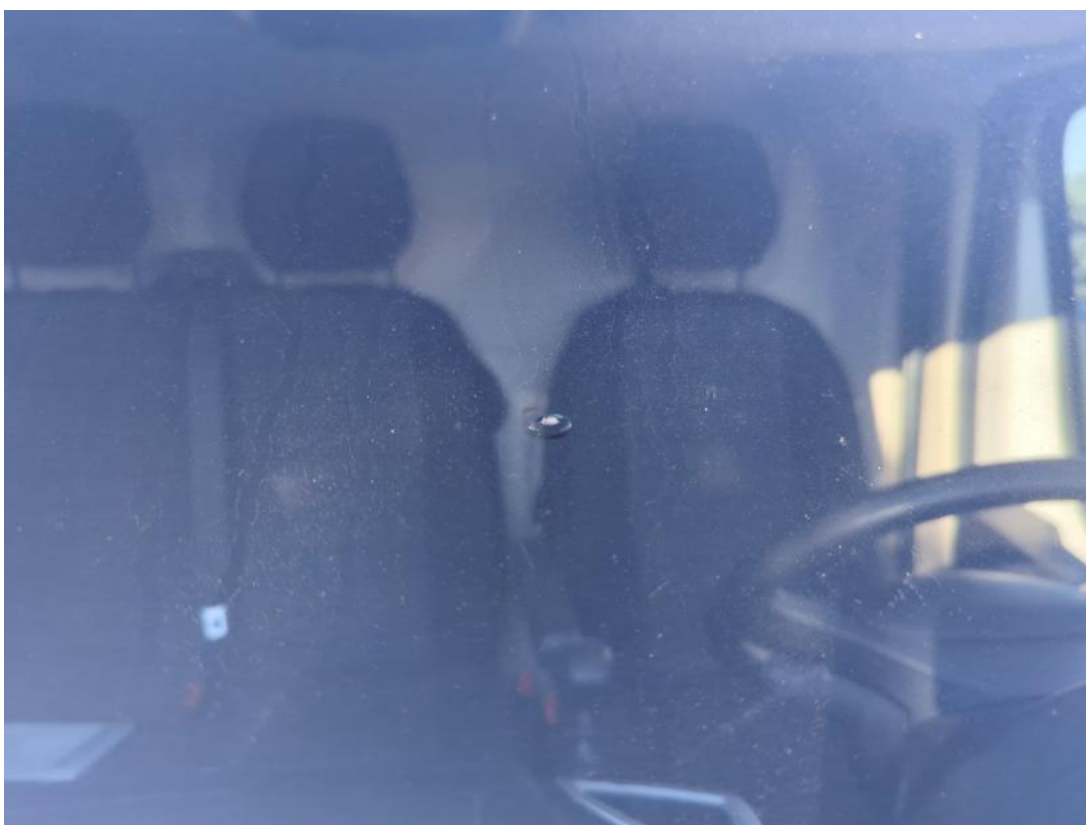
**Fot. 38**

Szyba czołowa - Rysa/odprysk 2

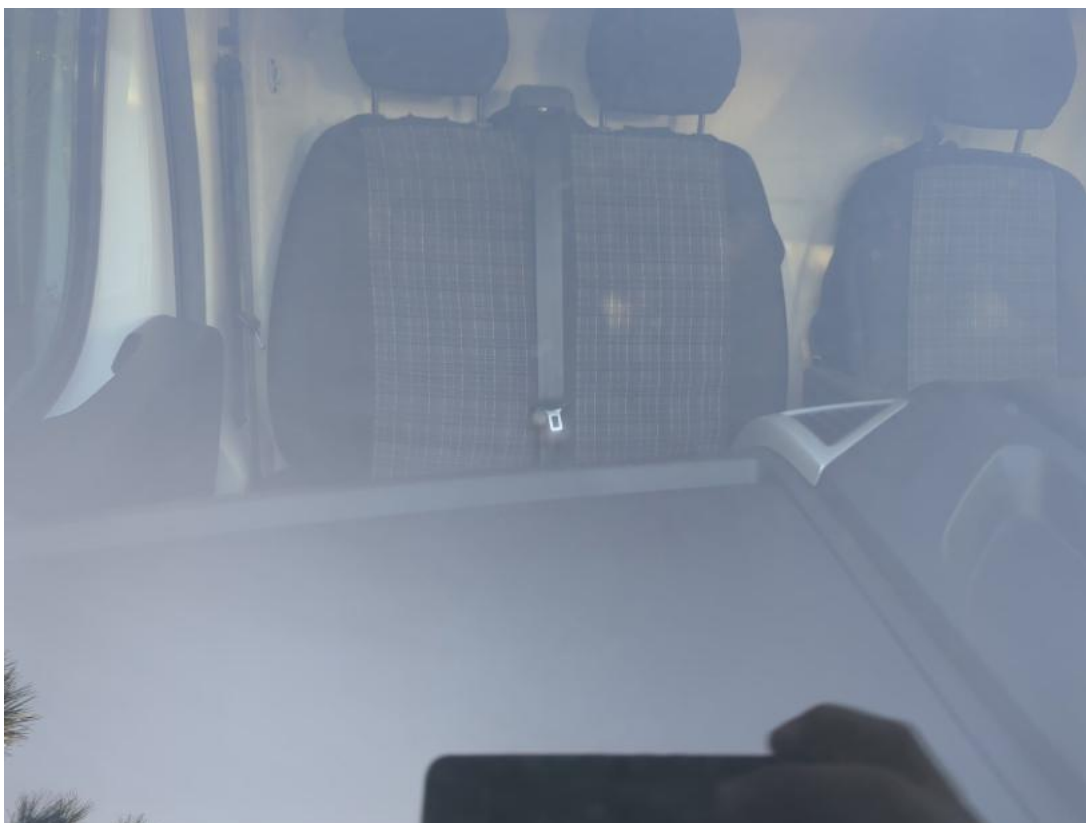
**Fot. 39**

Szyba czołowa() - Rysa/odprysk 3

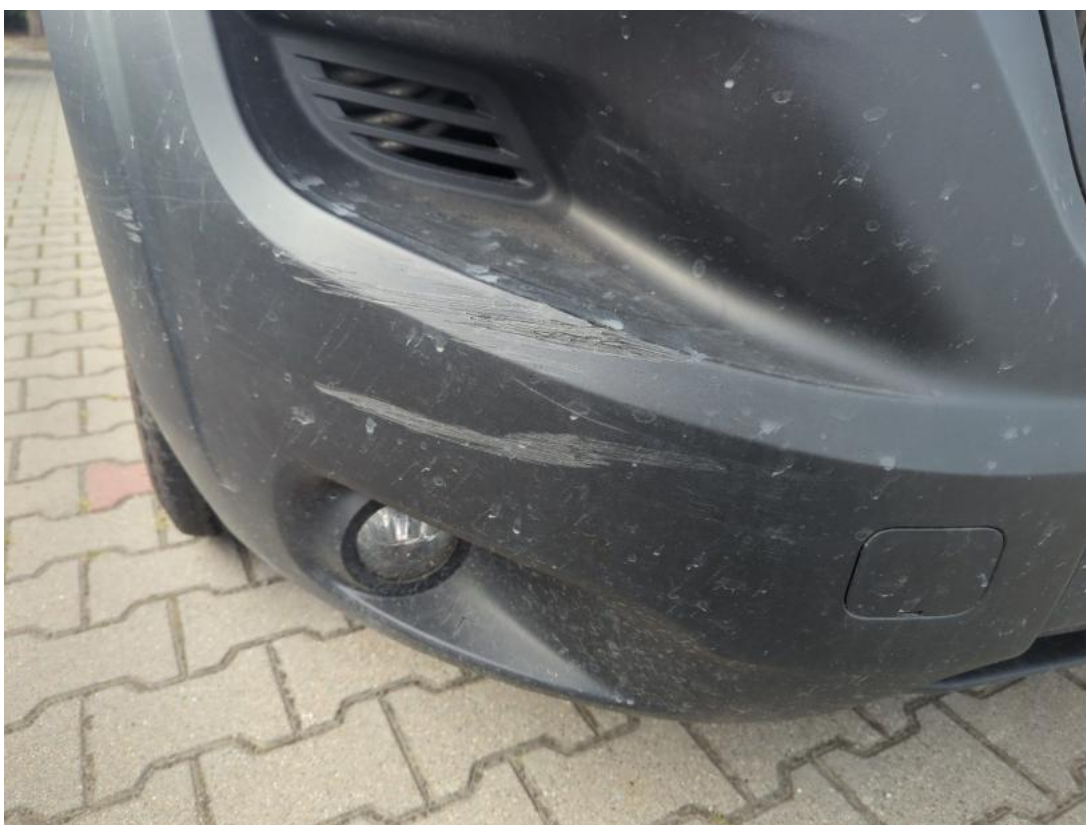
**Fot. 40**

Zderzak - Rysa/odprysk 1

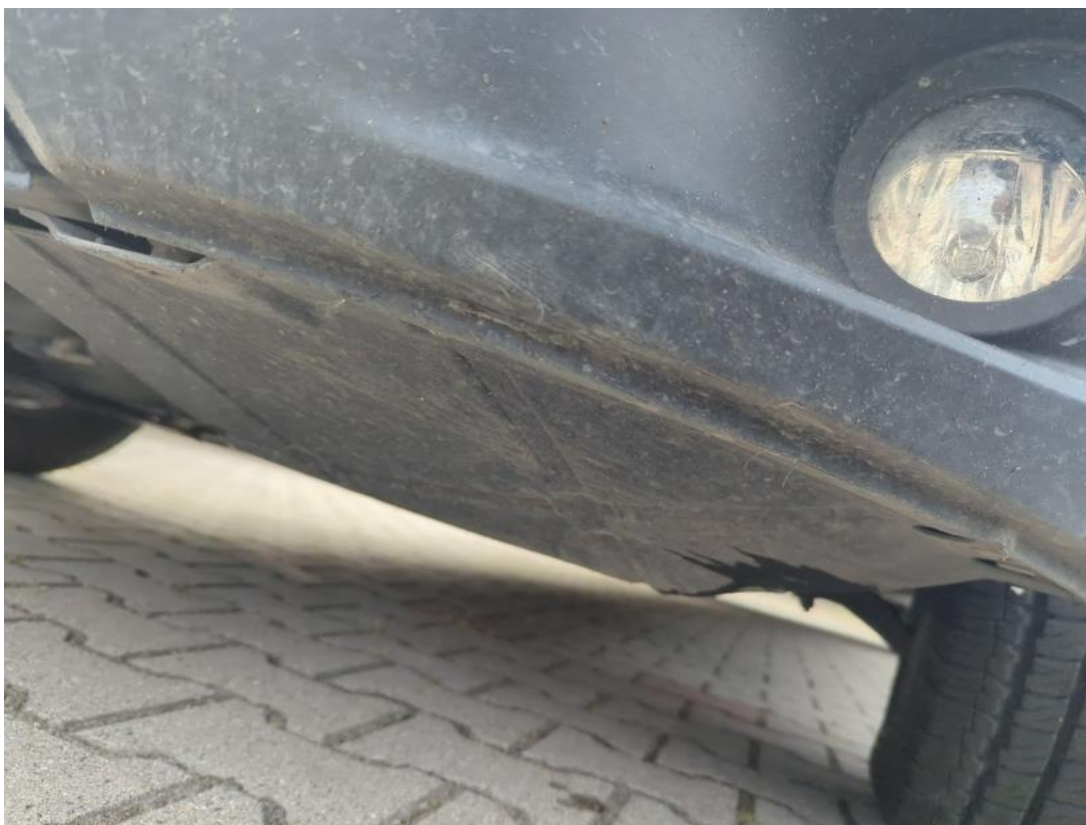
**Fot. 41**

Zderzak - Rysa/odprysk 2

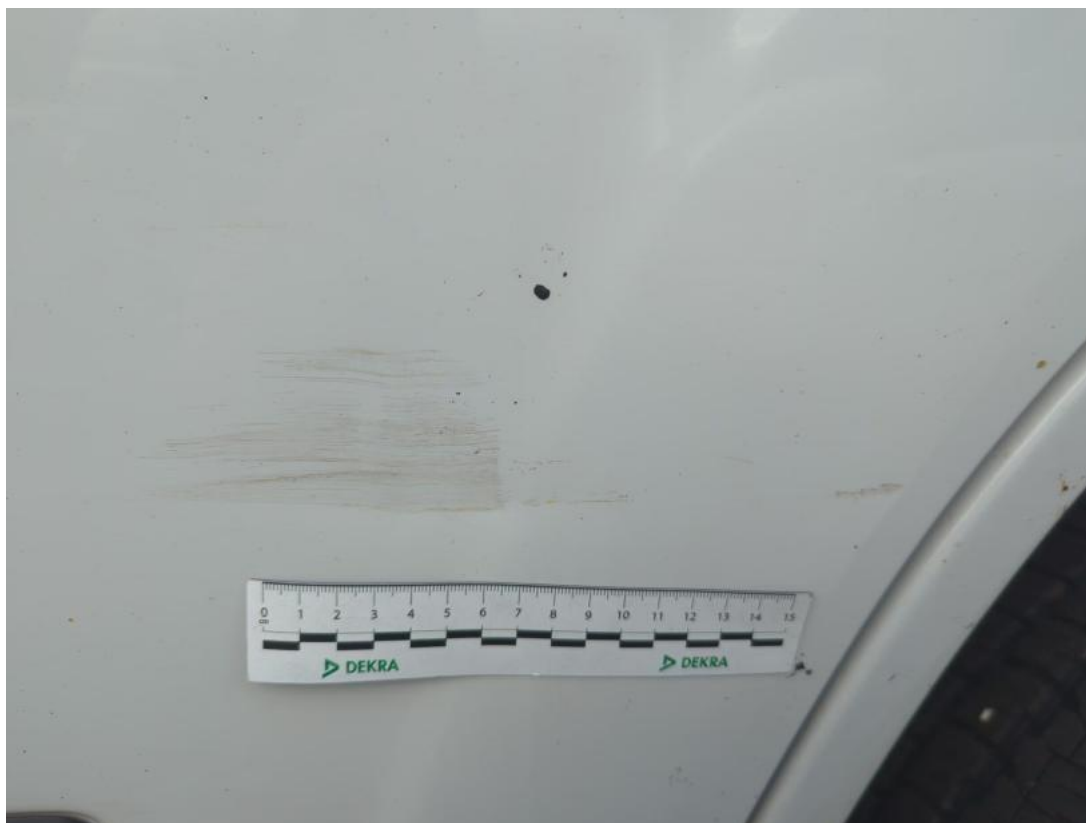
**Fot. 43**

Drzwi przednie P - Rysa/odprysk 1

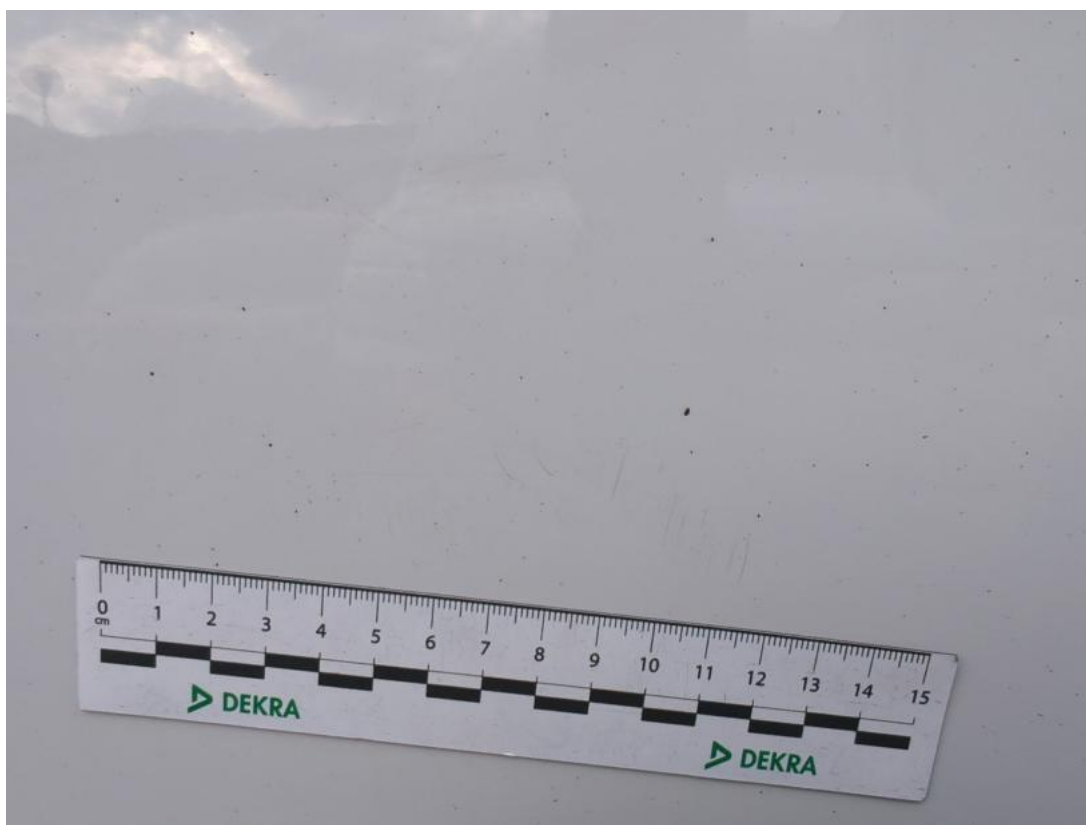
**Fot. 44**

Drzwi przednie P - Rysa/odprysk 2

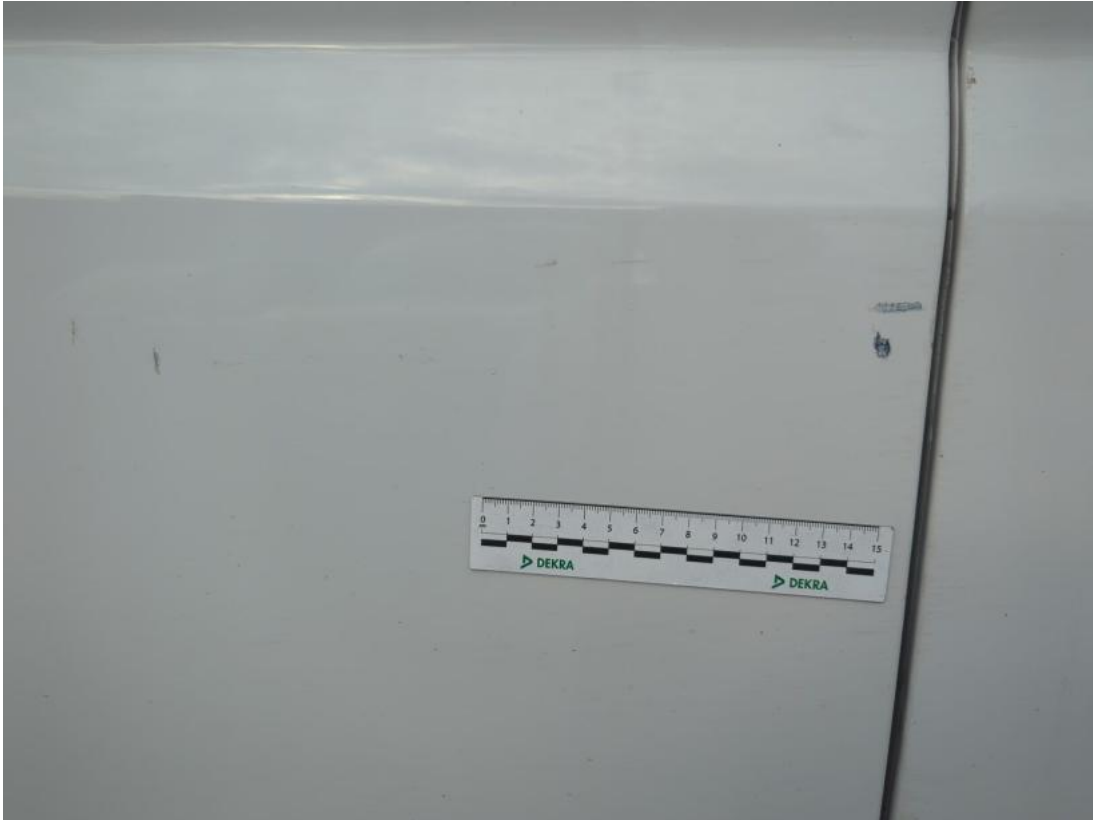
**Fot. 45**

Drzwi tylne P - Rysa/odprysk 1

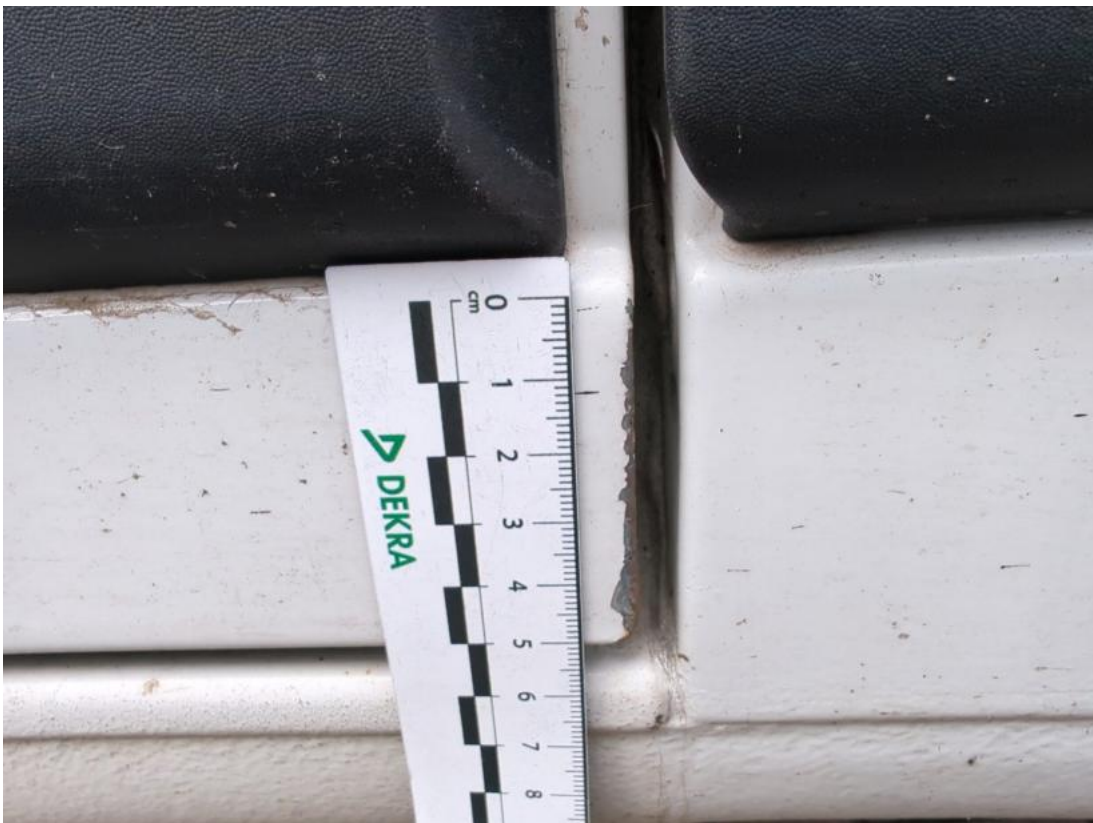
**Fot. 46**

Drzwi tylne P - Rysa/odprysk 2

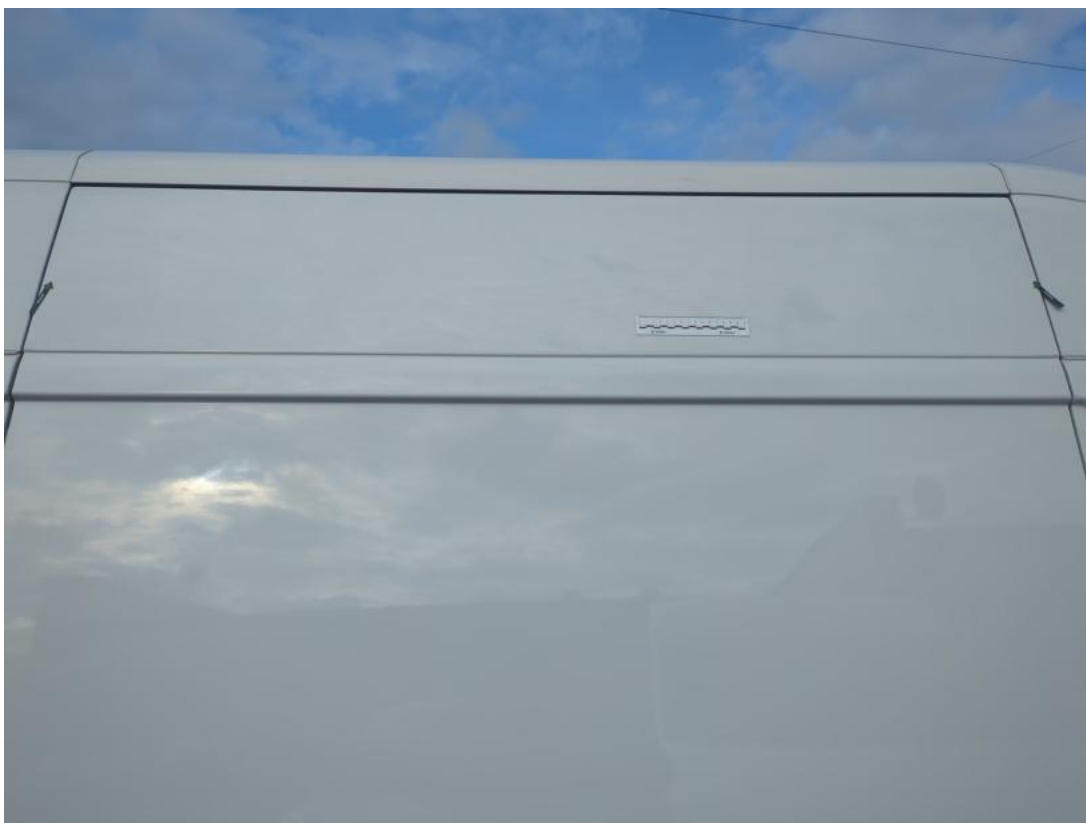
**Fot. 47**

Drzwi tylne P() - Rysa/odprysk 3

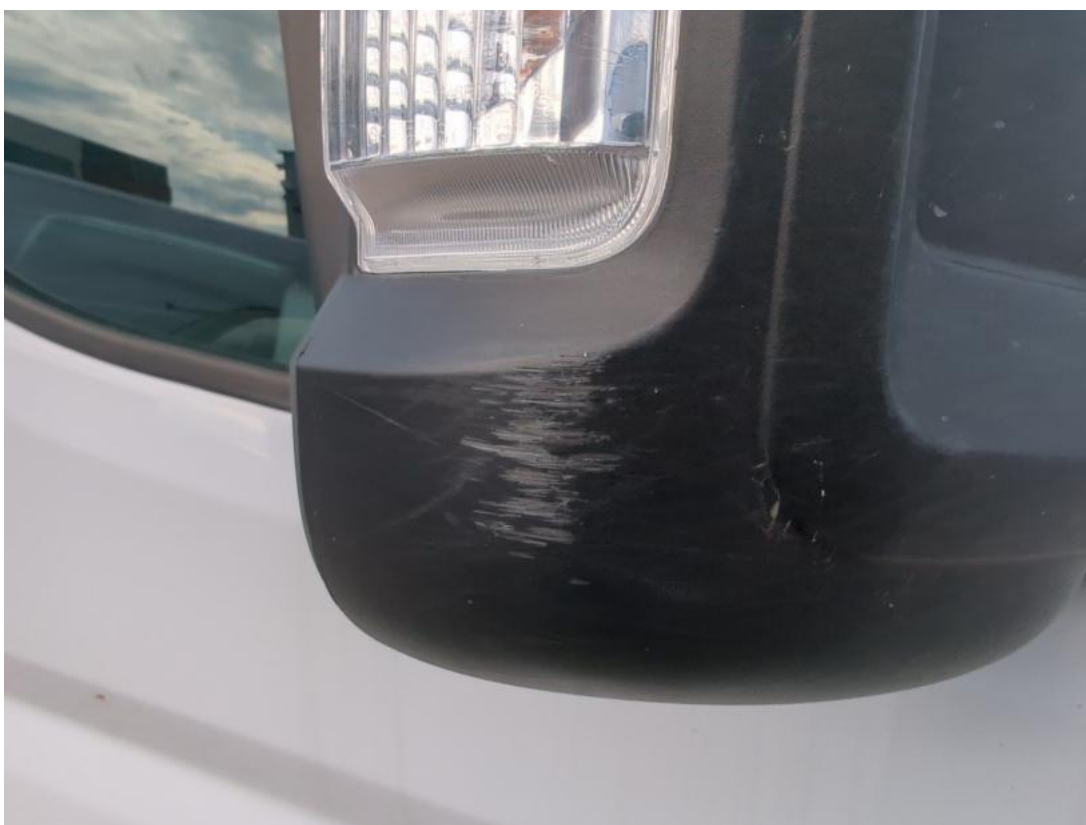
**Fot. 48**

| Poz. | Nazwa pozycji | Opis uszkodzeń | Kwalifik. | Naprawa [rbg] |
|---|---|---|---|---|
| 16 | Lusterko zew. ustaw. elektr. składane R | zarysowanie | | |

Lusterko zew P - Rysa/odprysk 1

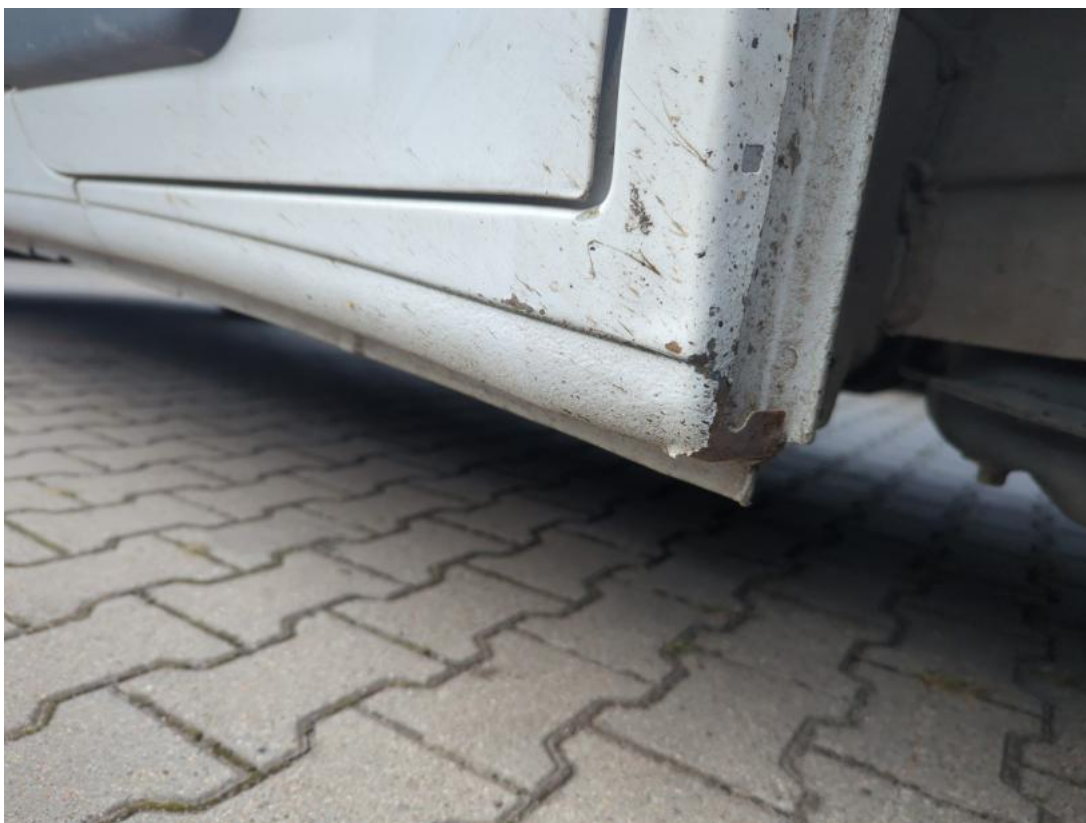
**Fot. 49**

Próg P - Rysa/odprysk 1

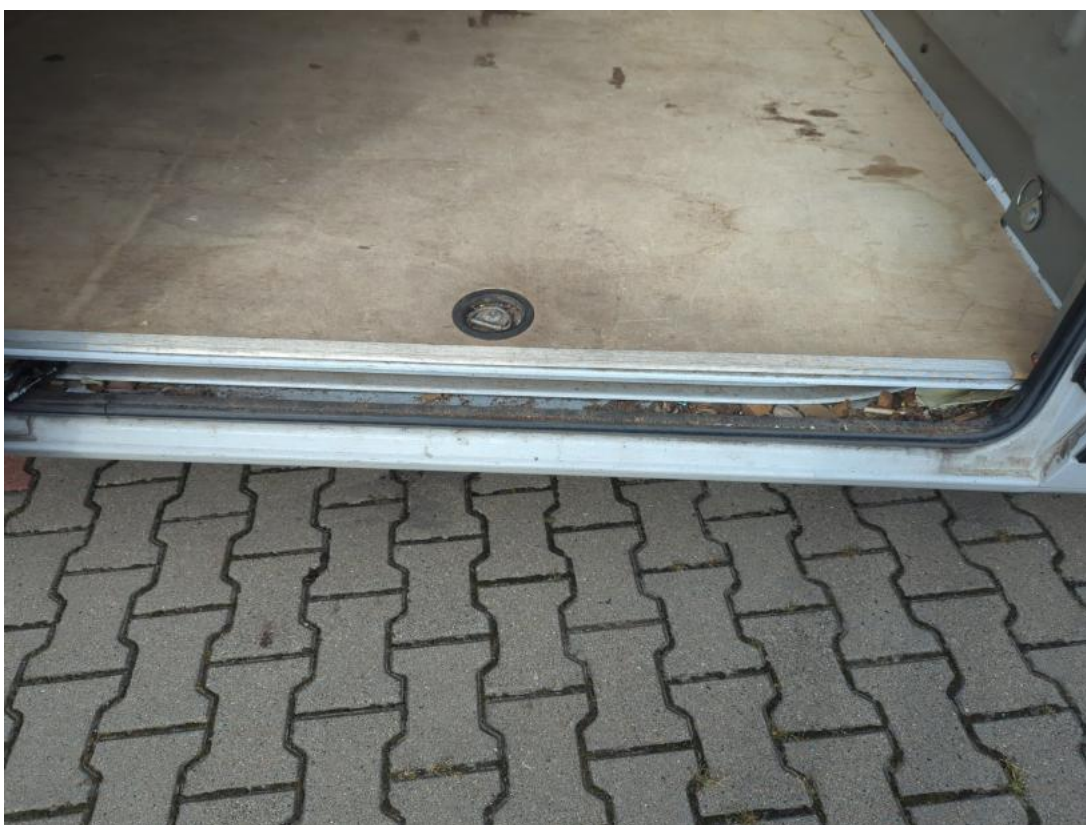
**Fot. 50**

| Poz. | Nazwa pozycji | Opis uszkodzeń | Kwalifik. | Naprawa [rbg] |
|---|---|---|---|---|
| 17 | Próg R | zabrudzenie | | |

Próg P - Inne 1

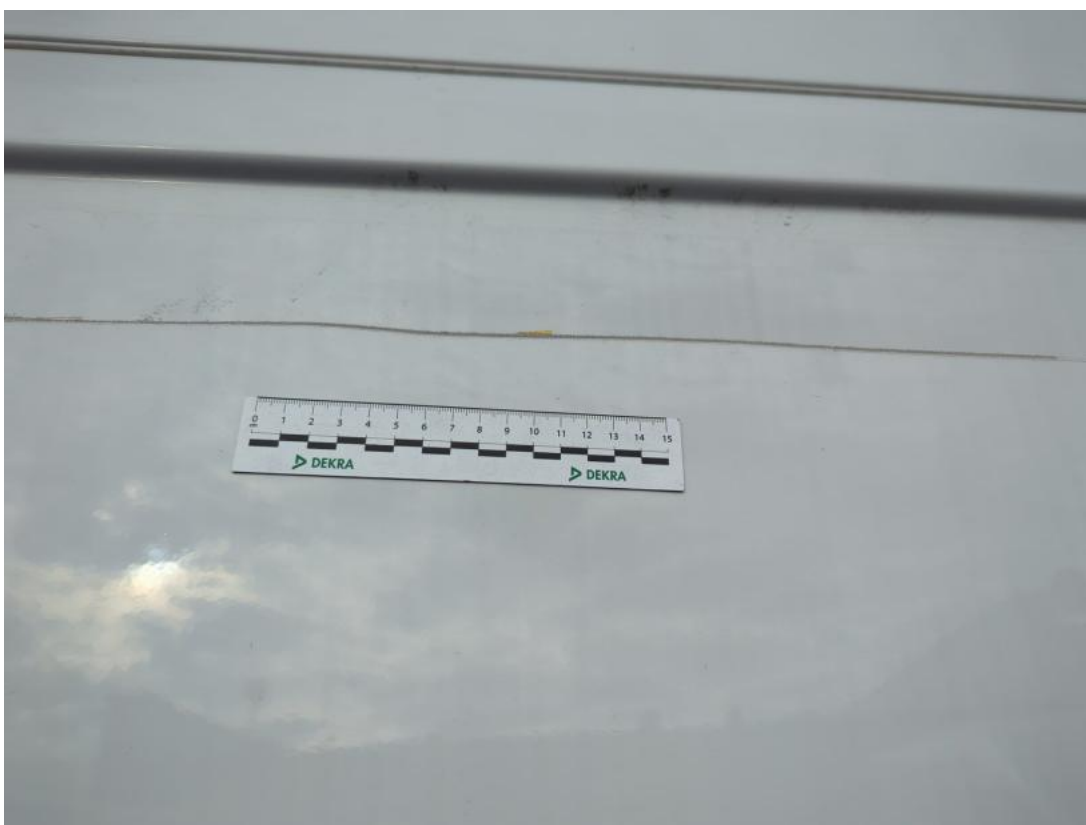
**Fot. 52**

| Poz. | Nazwa pozycji | Opis uszkodzeń | Kwalifik. | Naprawa [rbg] |
|---|---|---|---|---|
| 12 | Błotnik tylny R | rysa/odprysk, wgniecenie/odkształcenie | NA | 3.5 |

Błotnik tylny P / Ściana boczna P - Rysa/odprysk 1

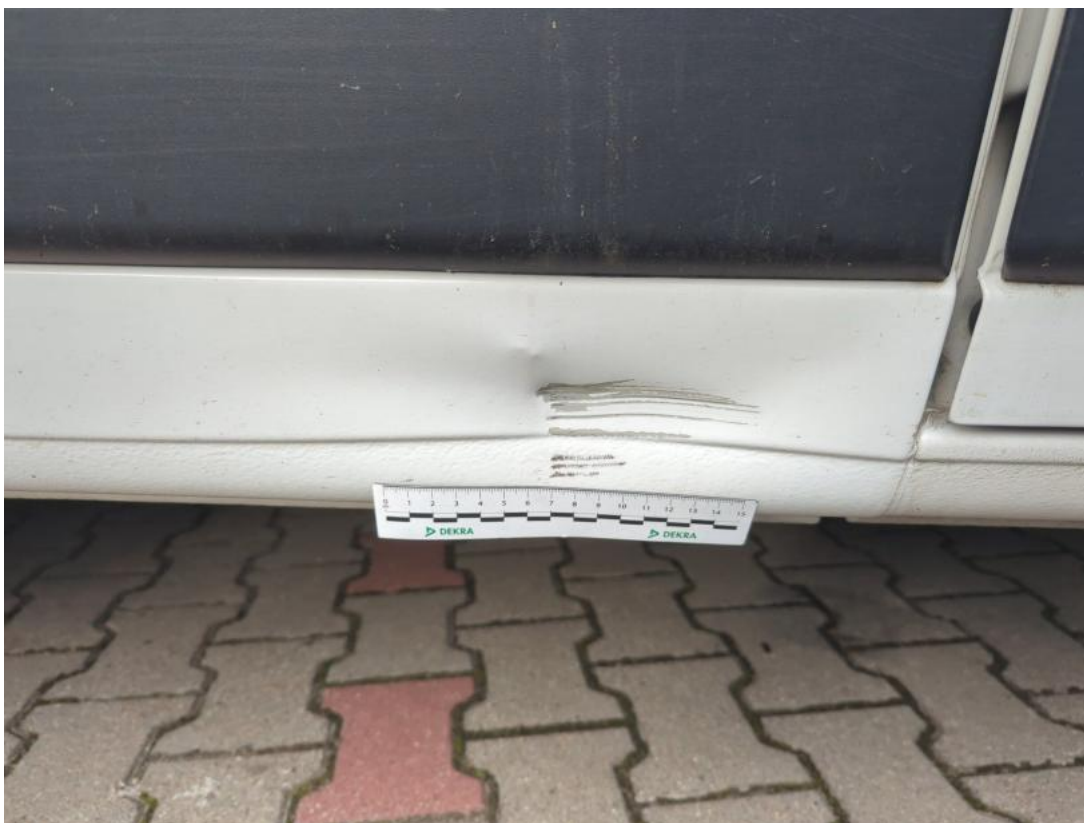
**Fot. 53**

| Poz. | Nazwa części | Przedział grubości powłoki lakierowej [µm] |
|---|---|---|
| 1 | Błotnik tylny prawy/ściana boczna prawa | 150 - 1000 |

Błotnik tylny P / Ściana boczna P - Wgniecenie/odkształcenie 1

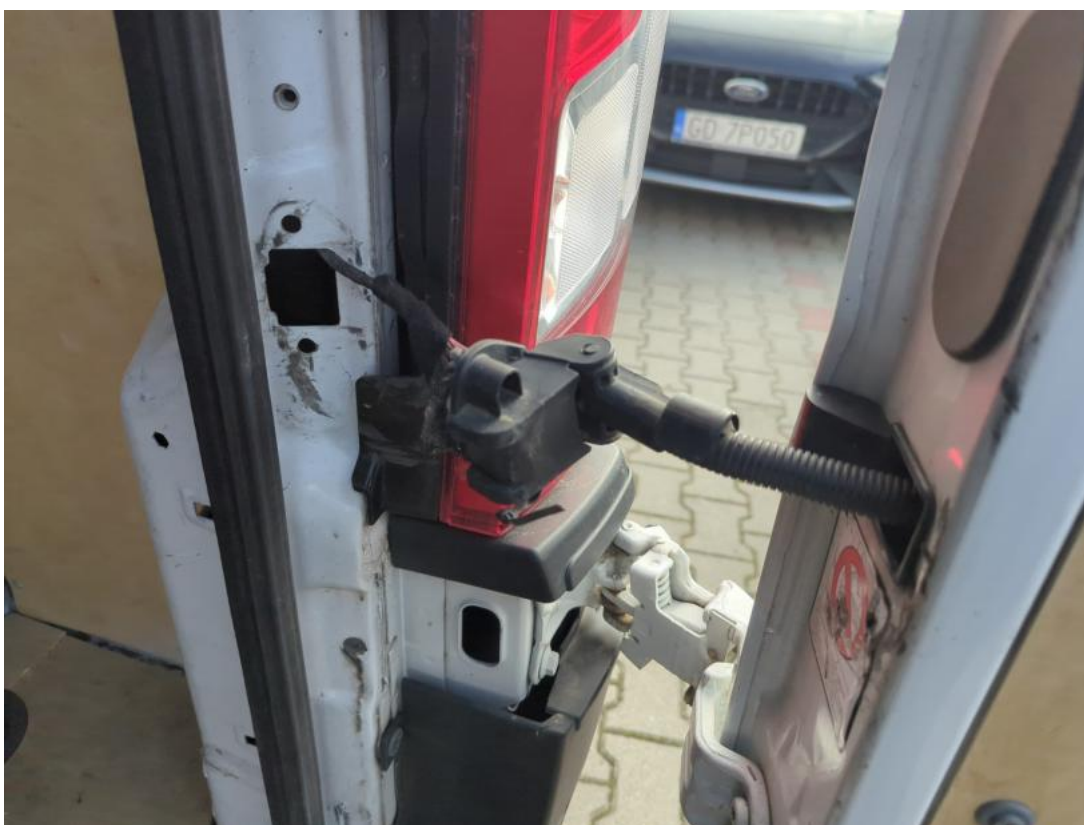
**Fot. 54**

Klamka/uchwyt pokrywy tył - Inne 1

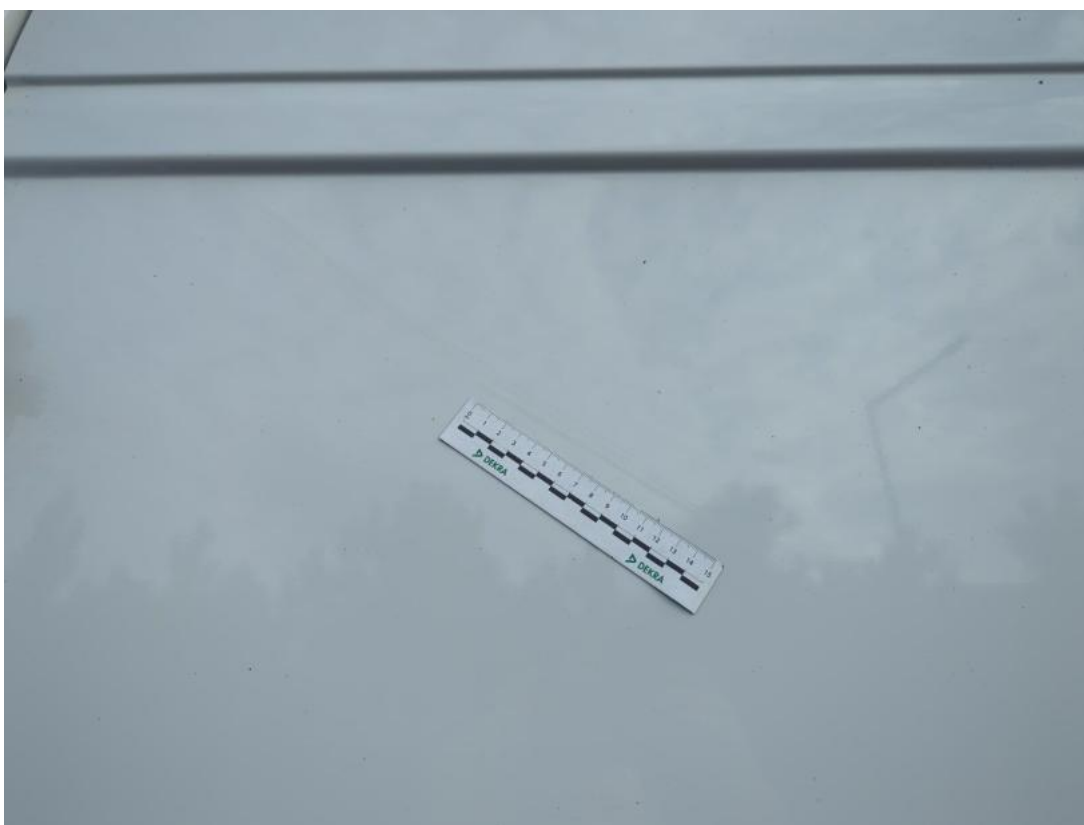
**Fot. 56**

Pokrywy bagażnika - Rysa/odprysk 2

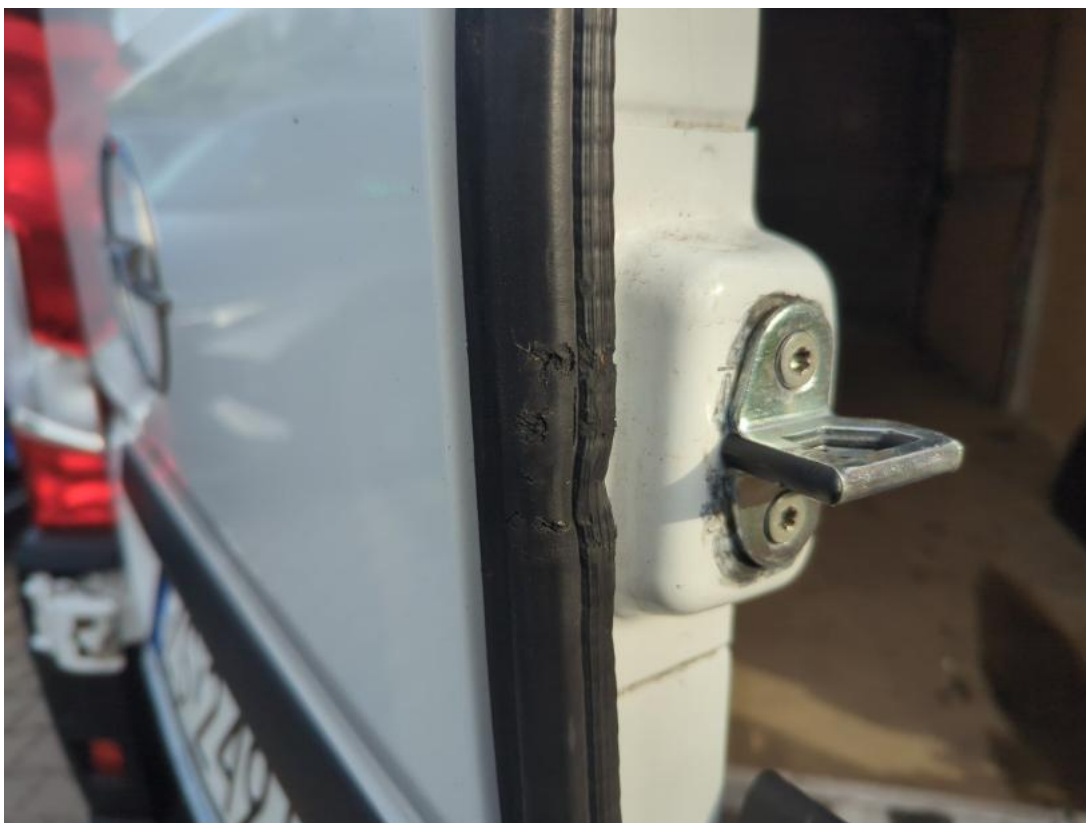
**Fot. 59**

Uszczelka szyby tylnej - Pęknięcie/rozerwanie 1

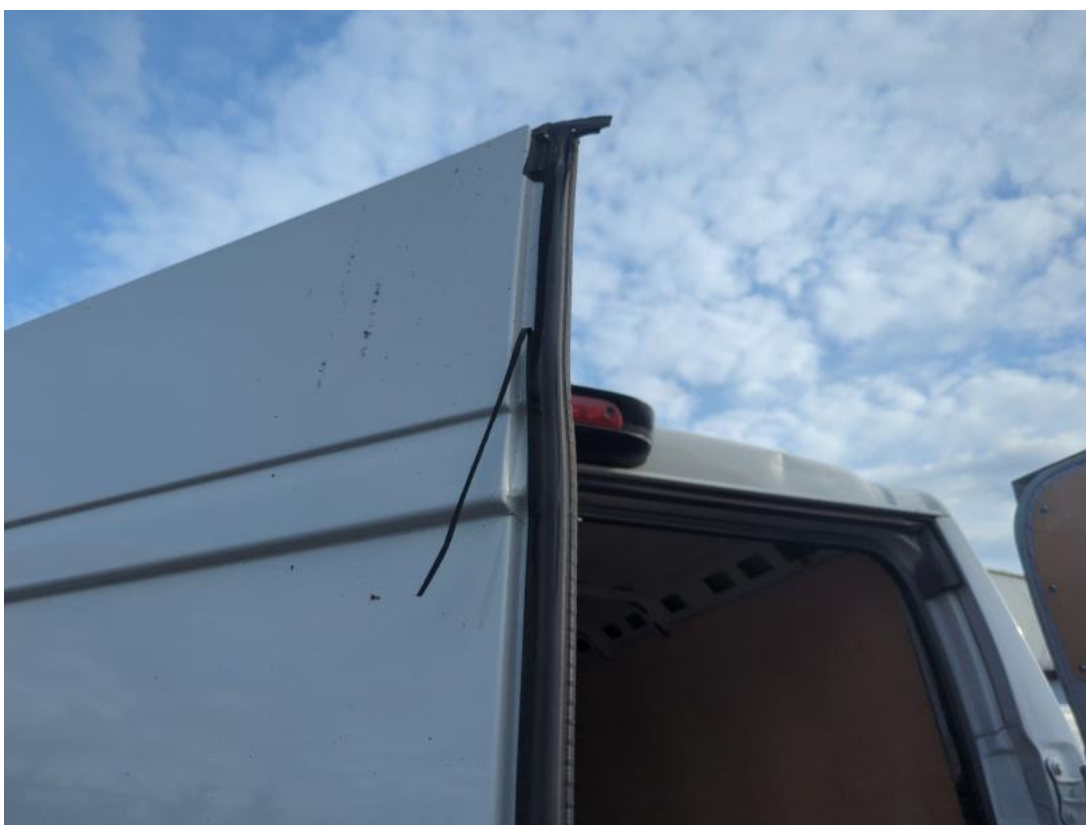
**Fot. 60**

Uszczelka szyby tylnej - Pęknięcie/rozerwanie 2

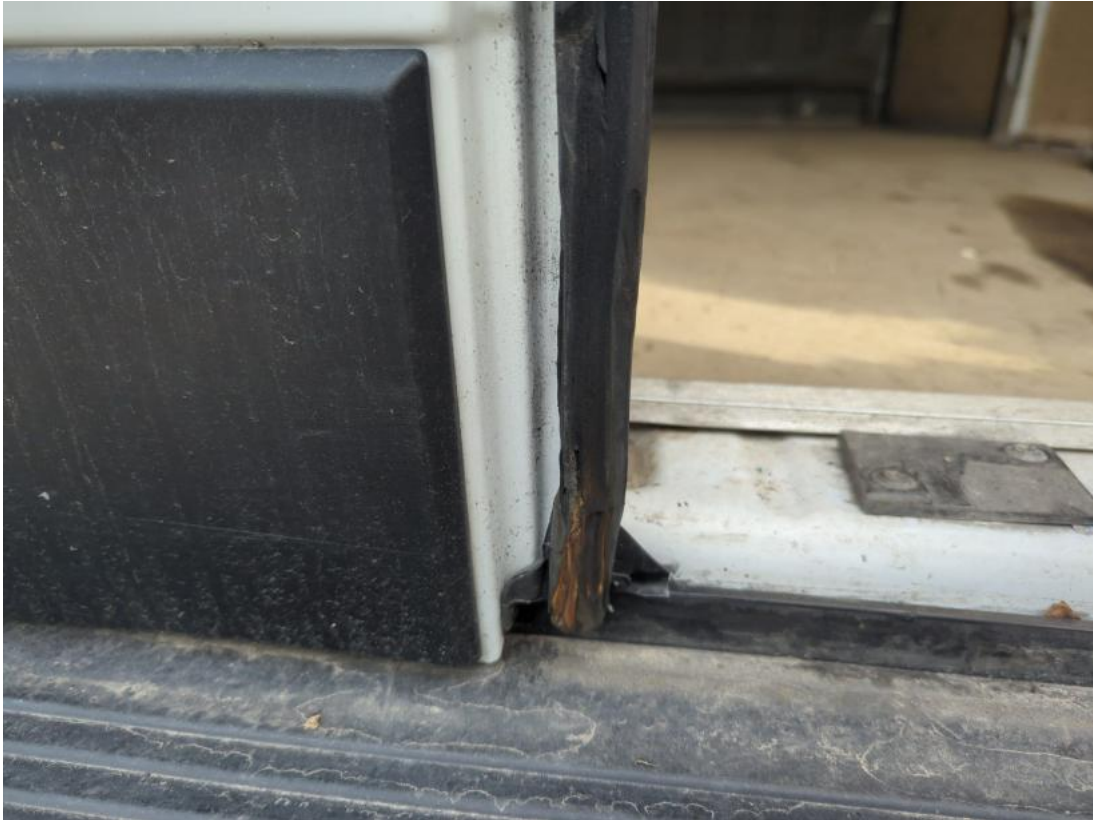
**Fot. 61**

Uszczelka szyby tylnej() - Pęknięcie/rozerwanie 3

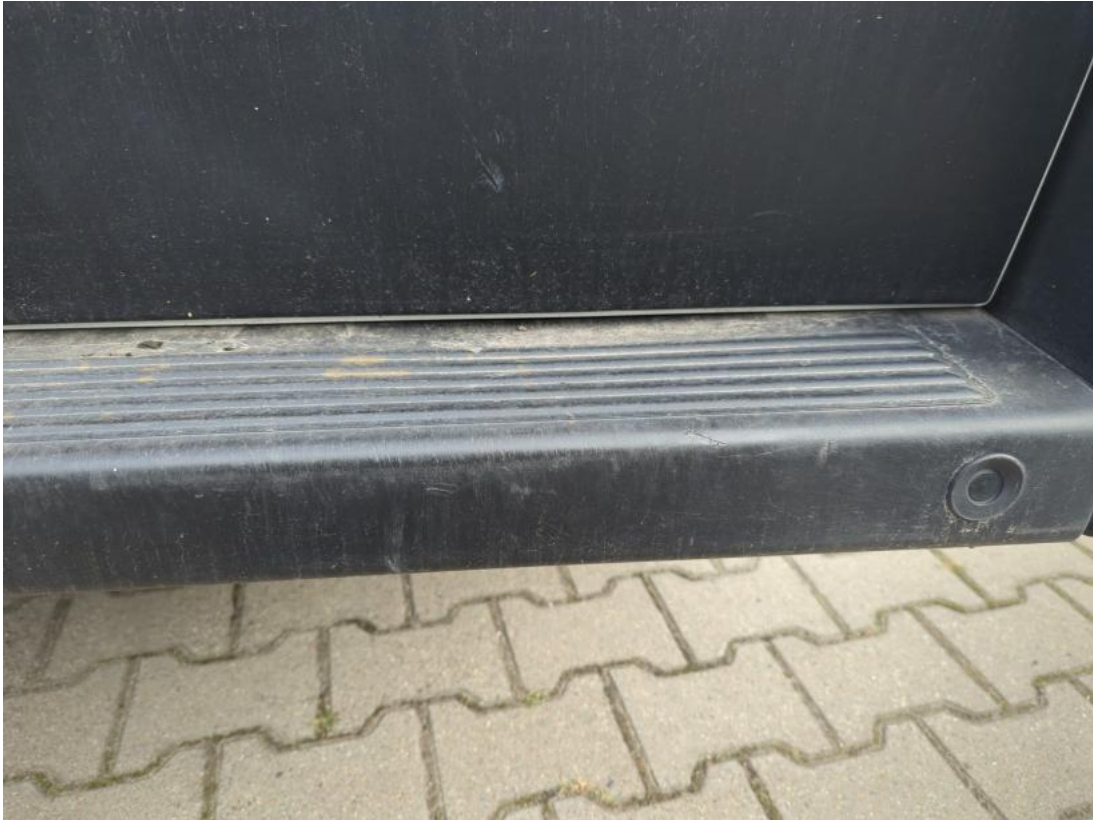
**Fot. 63**

Zderzak tylny - Rysa/odprysk 1

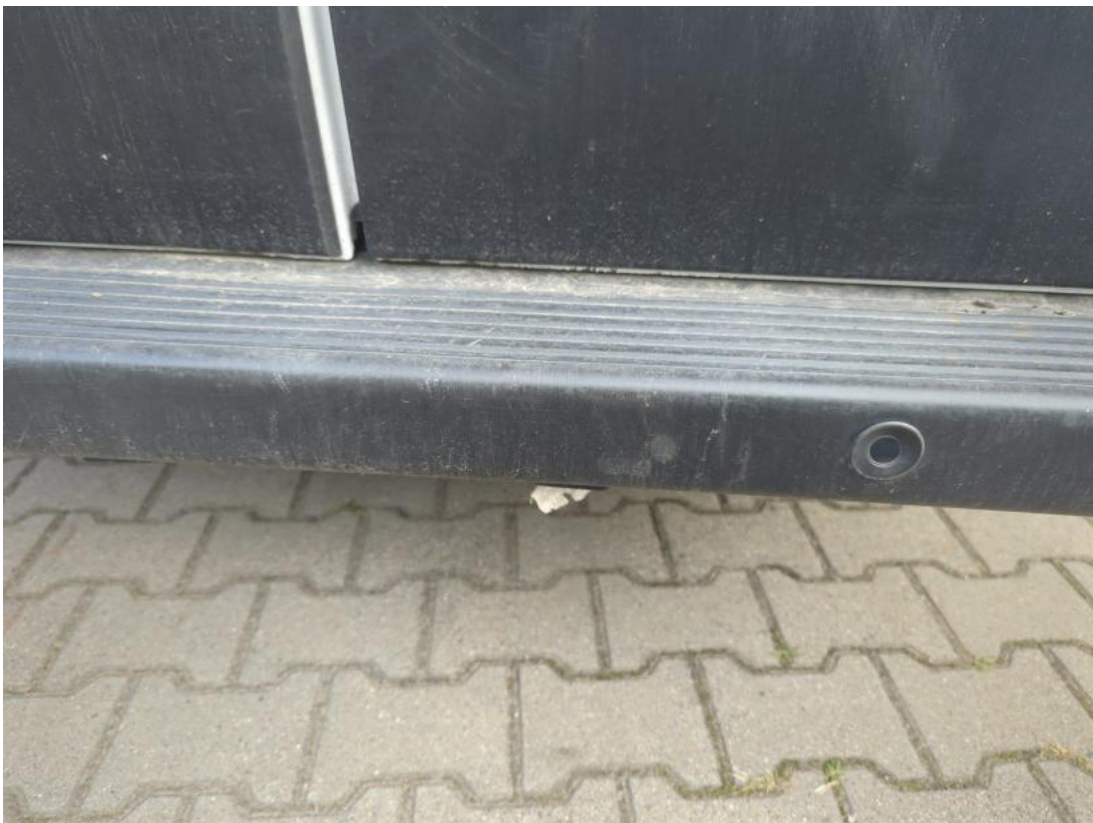
**Fot. 64**

Zderzak tylny - Rysa/odprysk 2

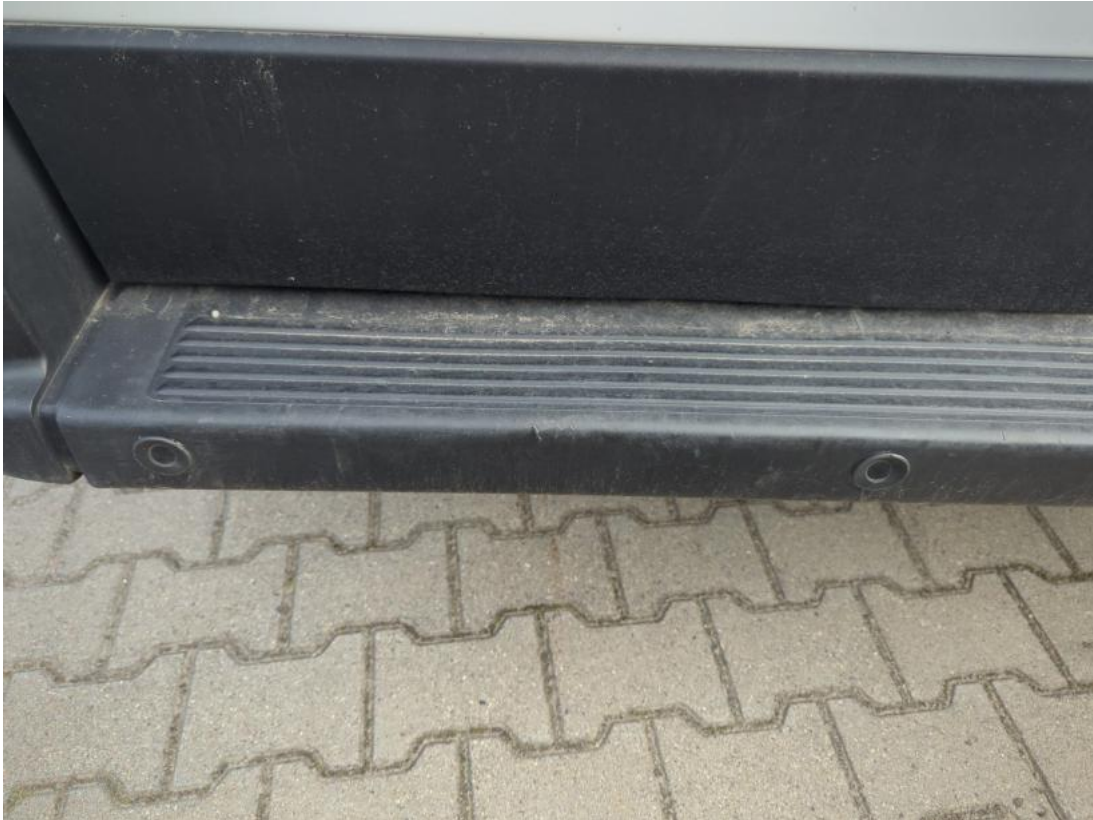
**Fot. 65**

Zderzak tylny() - Rysa/odprysk 3

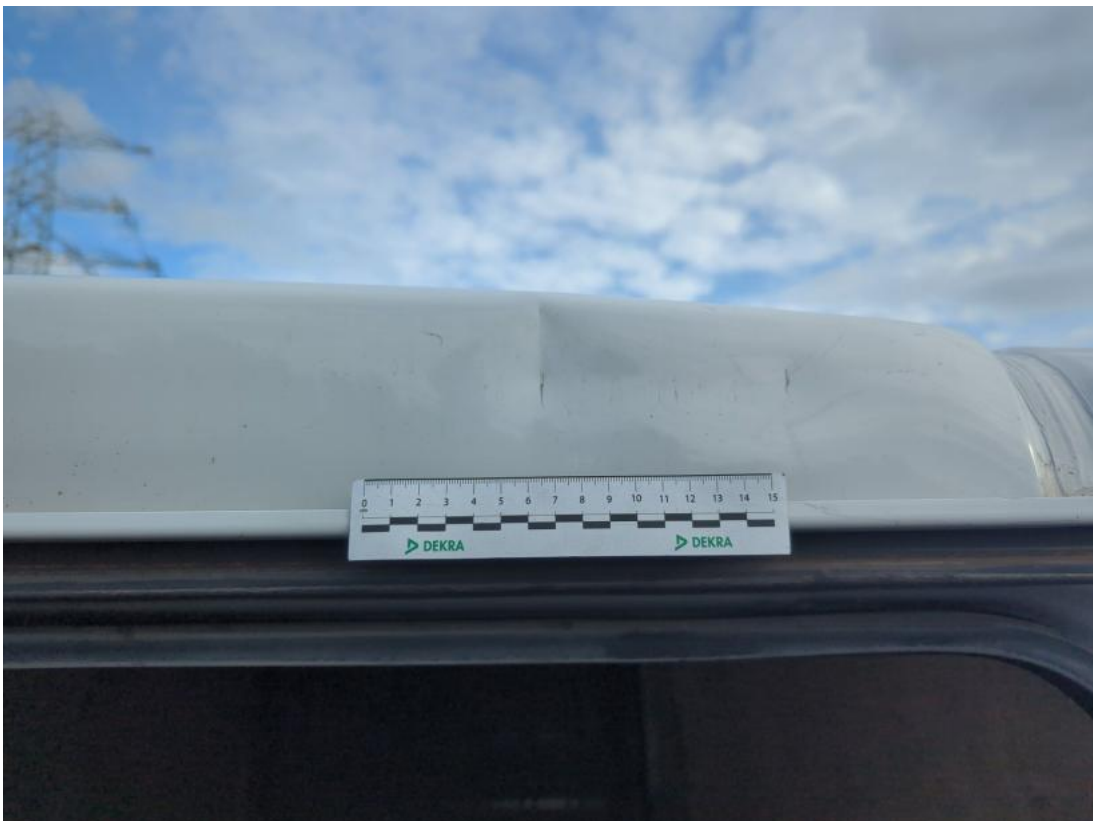
**Fot. 66**

| Poz. | Nazwa pozycji | Opis uszkodzeń | Kwalifik. | Naprawa [rbg] |
|---|---|---|---|---|
| 6 | Część końcowa dachu | wgniecenie/odkształcenie | NA | 1.5 |

Dach - Wgniecenie/odkształcenie 1

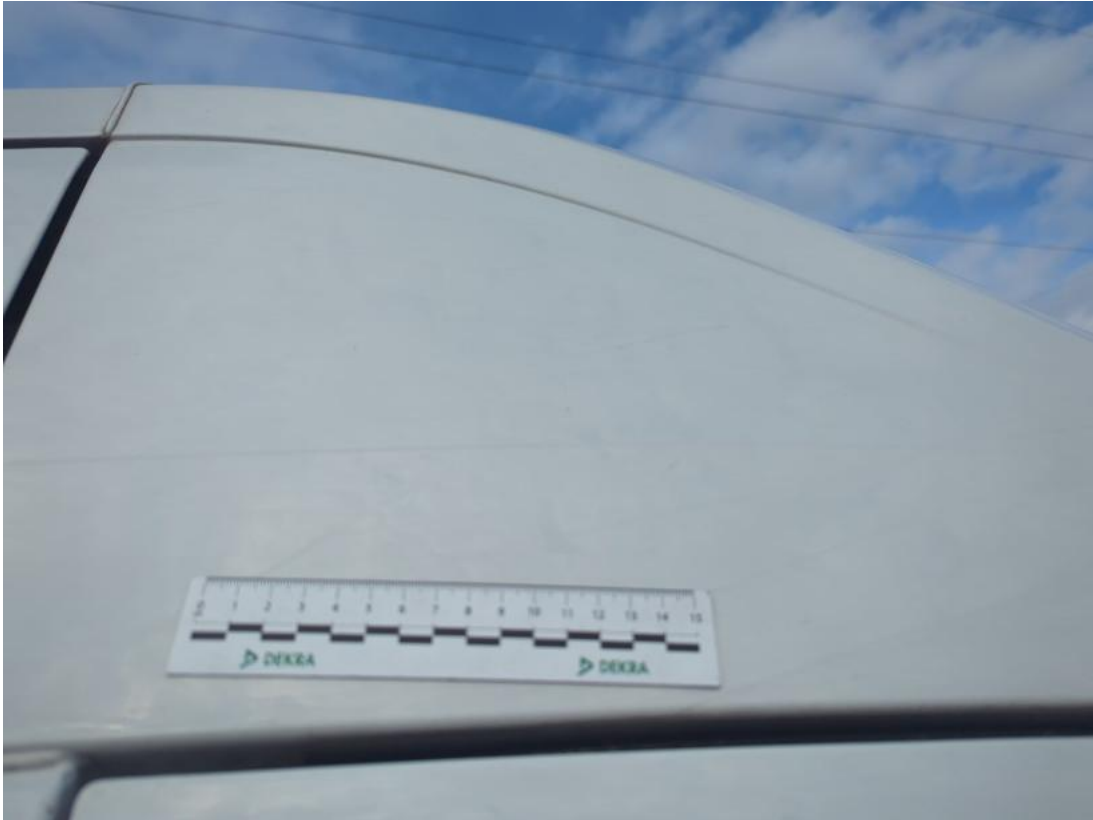
**Fot. 67**

| Poz. | Nazwa pozycji | Opis uszkodzeń | Kwalifik. | Naprawa [rbg] |
|---|---|---|---|---|
| 7 | Rama dachu zew., część przednia boczna R | rysa/odprysk | NA | 0.5 |

Rama dachu P - Rysa/odprysk 1
