## Raport z oględzin pojazdu

| Numer raportu | 220203/8/26-11401 | Data raportu | 24-08-2026 |

| Marka, model | OPEL Movano CDTI Euro 6 21... |
| Numer rejestracyjny | ZS249TH |

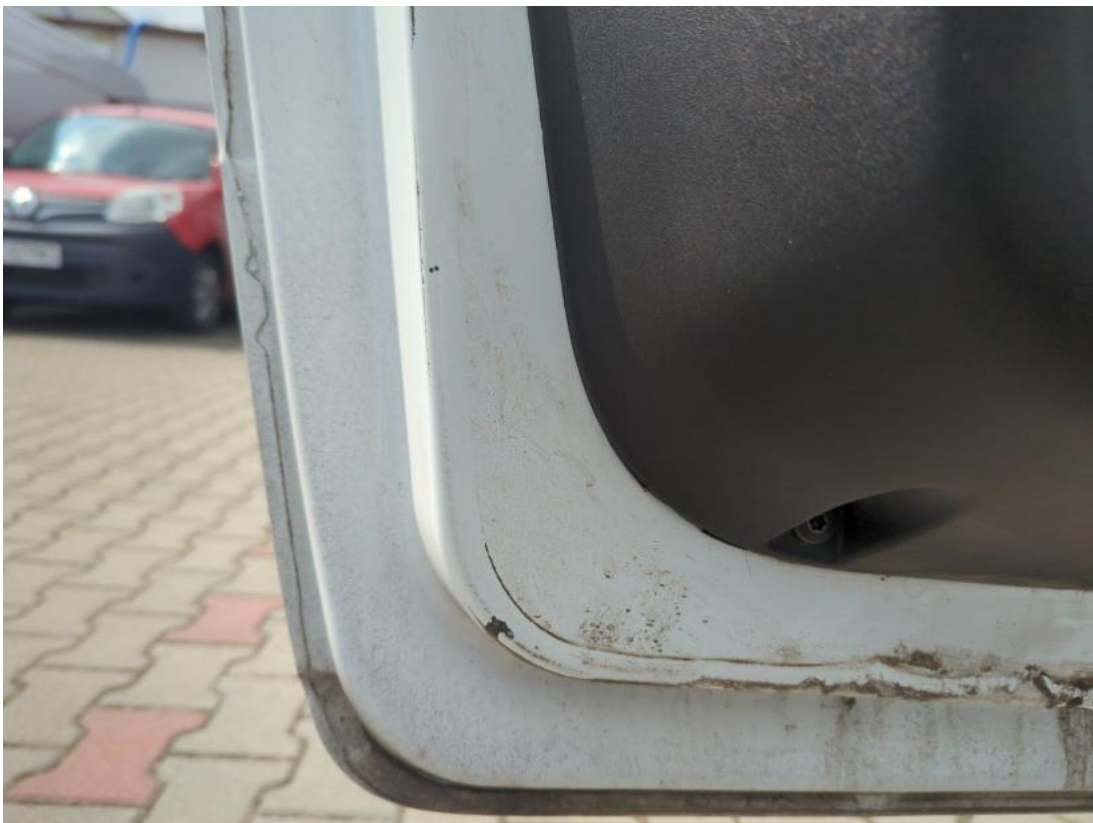
**Fot. 68**

| Poz. | Nazwa pozycji | Opis uszkodzeń | Kwalifik. | Naprawa [rbg] |
|---|---|---|---|---|
| 8 | Drzwi przednie (nieuzbrojone) L | rysa/odprysk, ślady korozji | NA | 0.5 |

Drzwi przed L - Rysa/odprysk 1

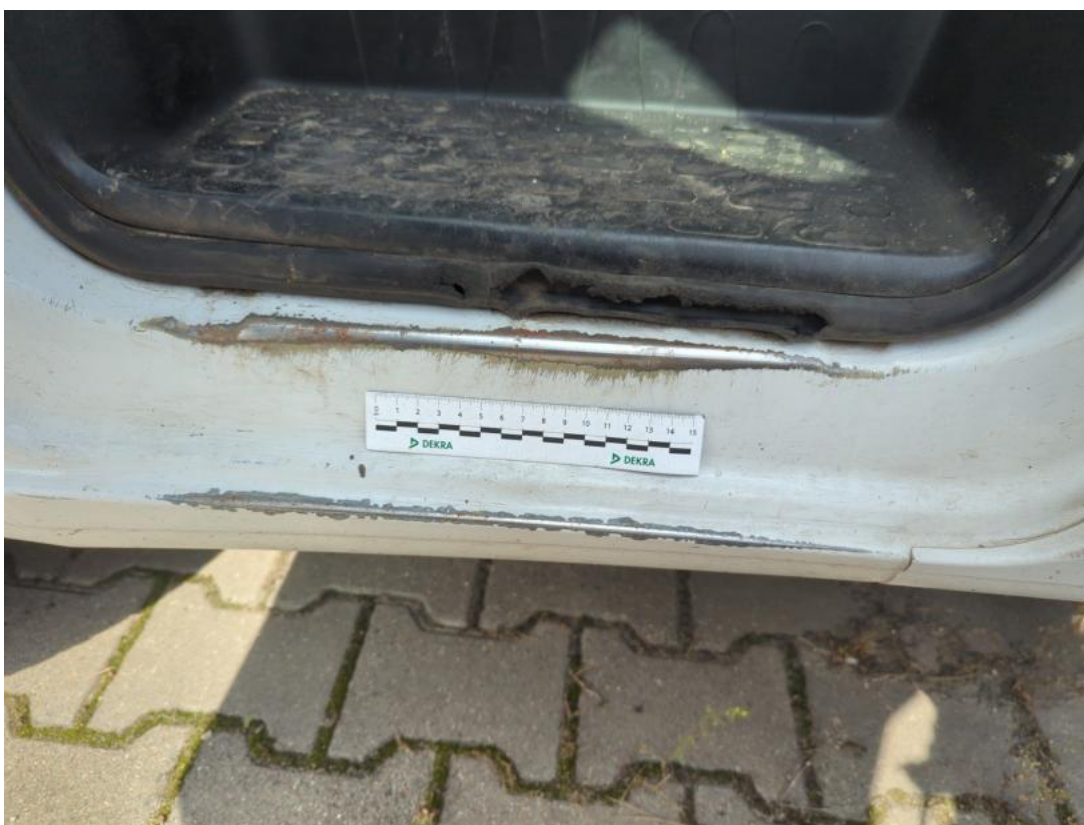
**Fot. 70**

Próg L - Rysa/odprysk 1

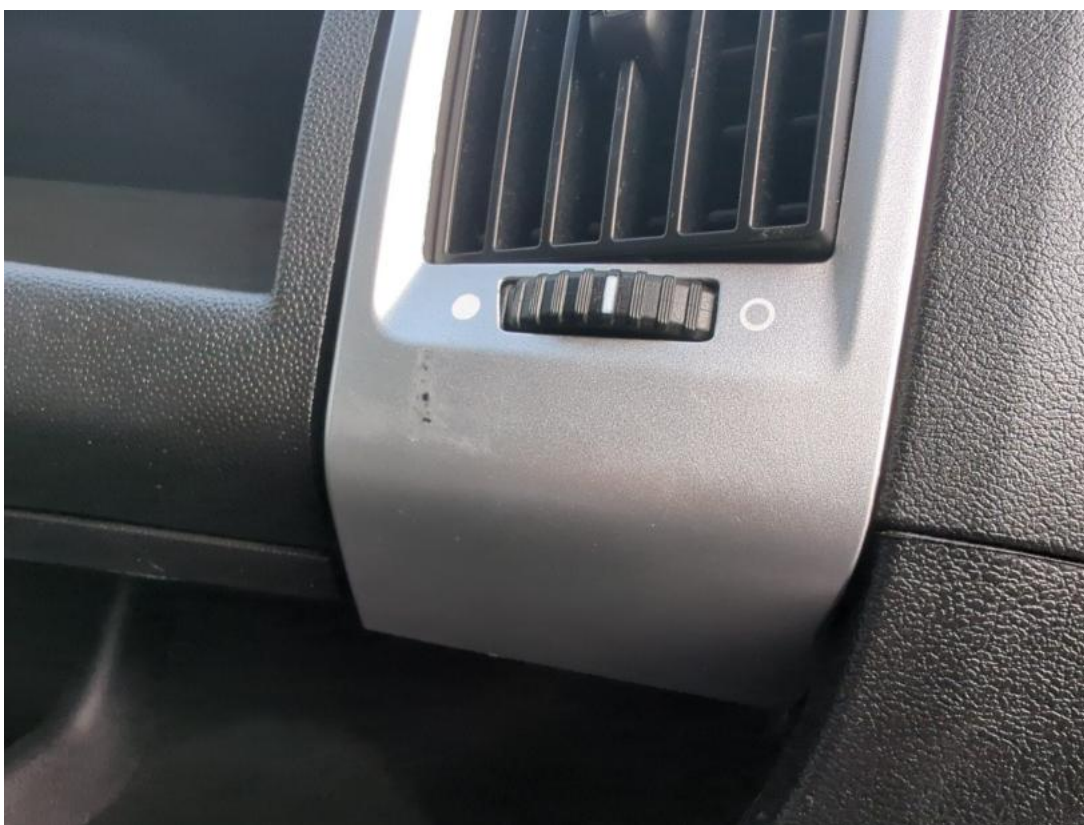
**Fot. 72**

| Poz. | Nazwa pozycji | Opis uszkodzeń | Kwalifik. | Naprawa [rbg] |
|---|---|---|---|---|
| 20 | Deska rozdzielcza | zarysowanie | | |

Deska rozdzielcza - Rysa/odprysk 1

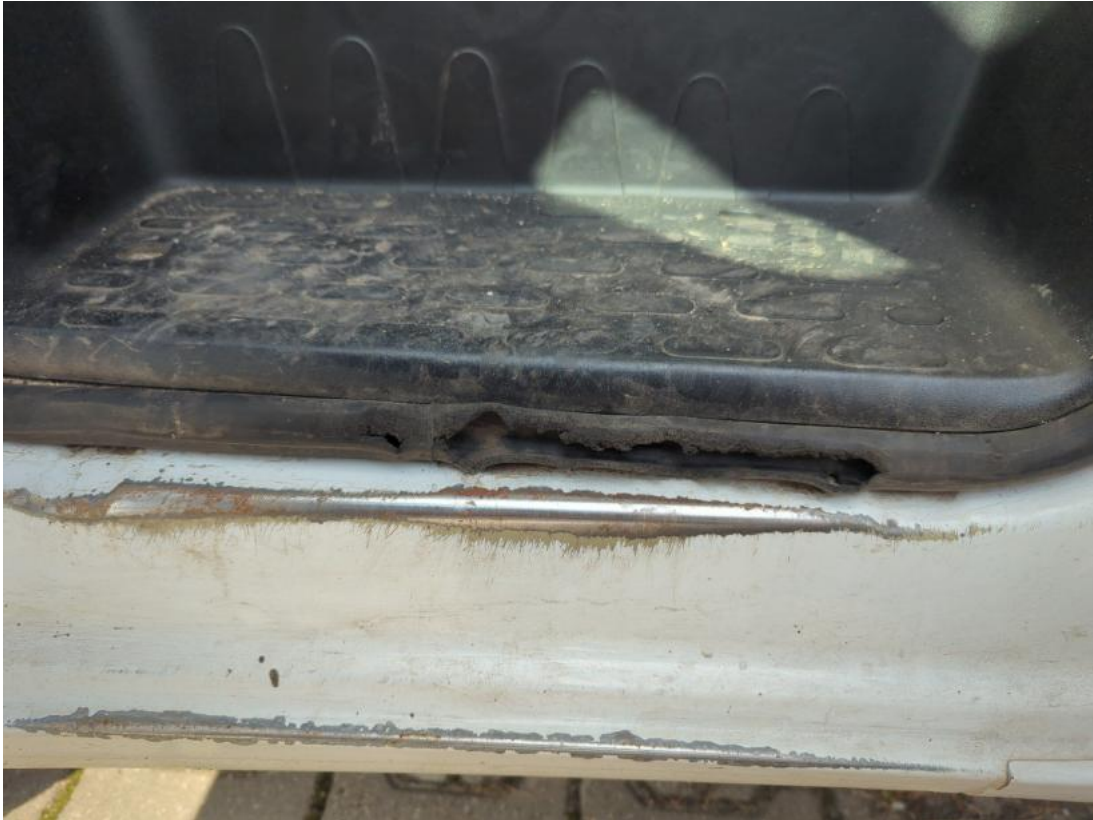
**Fot. 73**

| Poz. | Nazwa pozycji | Opis uszkodzeń | Kwalifik. | Naprawa [rbg] |
|---|---|---|---|---|
| 4 | Uszczelka drzwi przednich L | rozerwanie | WY | 0.5 |

Uszczelka drzwi przednich L - Pęknięcie/rozerwanie 1

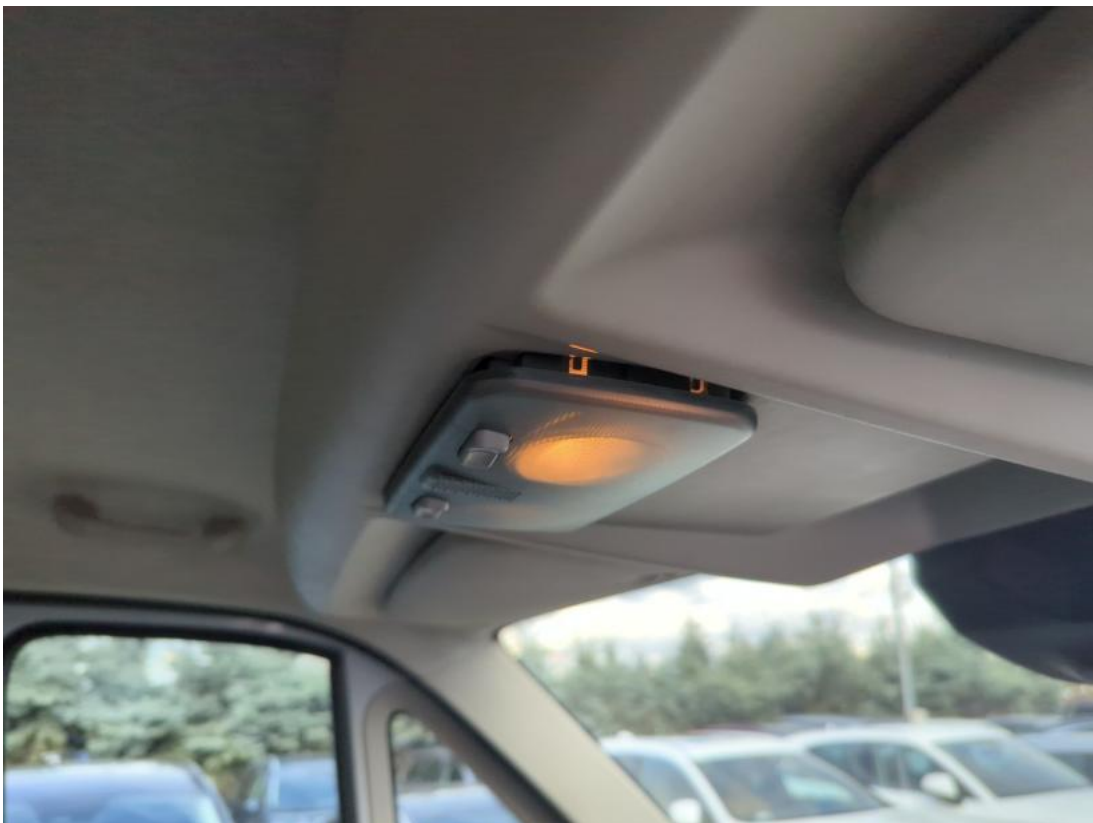
**Fot. 74**

| Poz. | Nazwa pozycji | Opis uszkodzeń | Kwalifik. | Naprawa [rbg] |
|---|---|---|---|---|
| 14 | Oświetlenie wew. przód | nietrwały montaż | NA | 0.2 |

Lampy oświetlenia wnętrza - Inne 1
