## Raport z oględzin pojazdu

| Numer raportu | 220276/9/26-11401 | Data raportu | 03-09-2026 |

| Numer identyfikacyjny (VIN) | <b>ZFA25000002X43334</b> |
| Marka, model | FIAT Ducato 33 MultiJet3 Easy... |

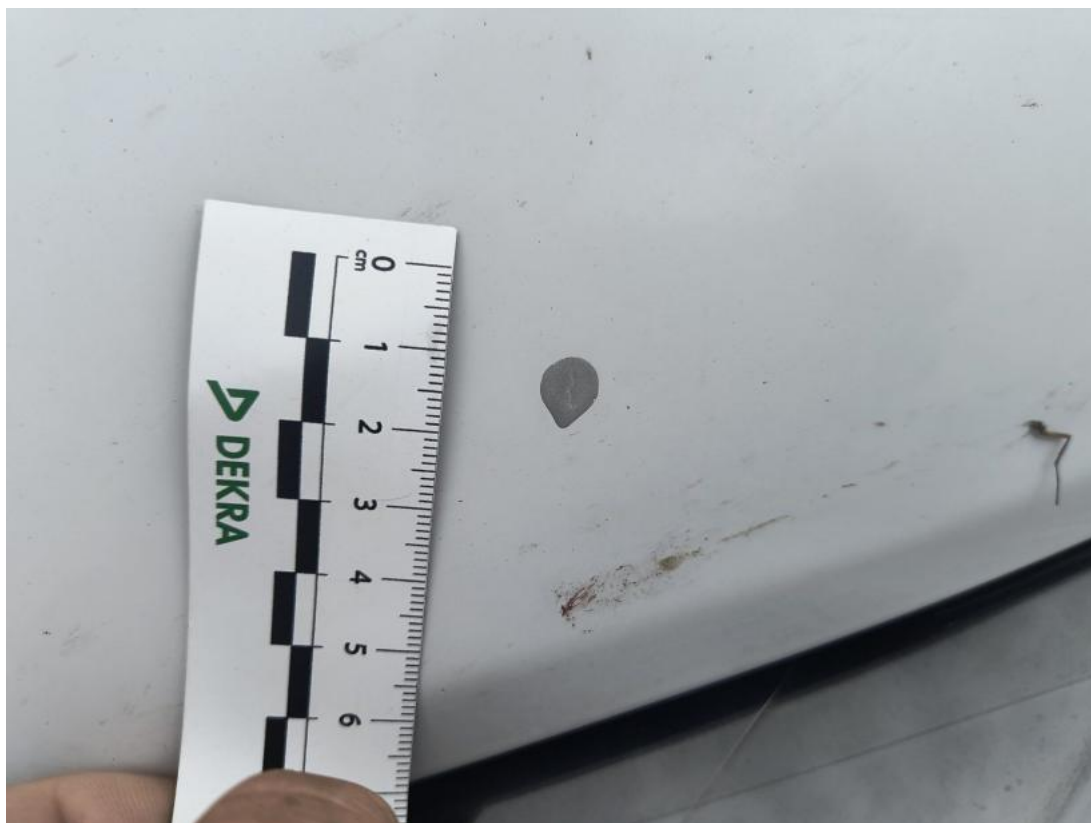
**Fot. 41**

| Poz. | Nazwa pozycji | Opis uszkodzeń | Kwalifik. | Naprawa [rbg] |
|---|---|---|---|---|
| 6 | Pokrywa przednia | zabrudzenie | NA | 0.3 |

Pokrywa komory silnika - Inne 1

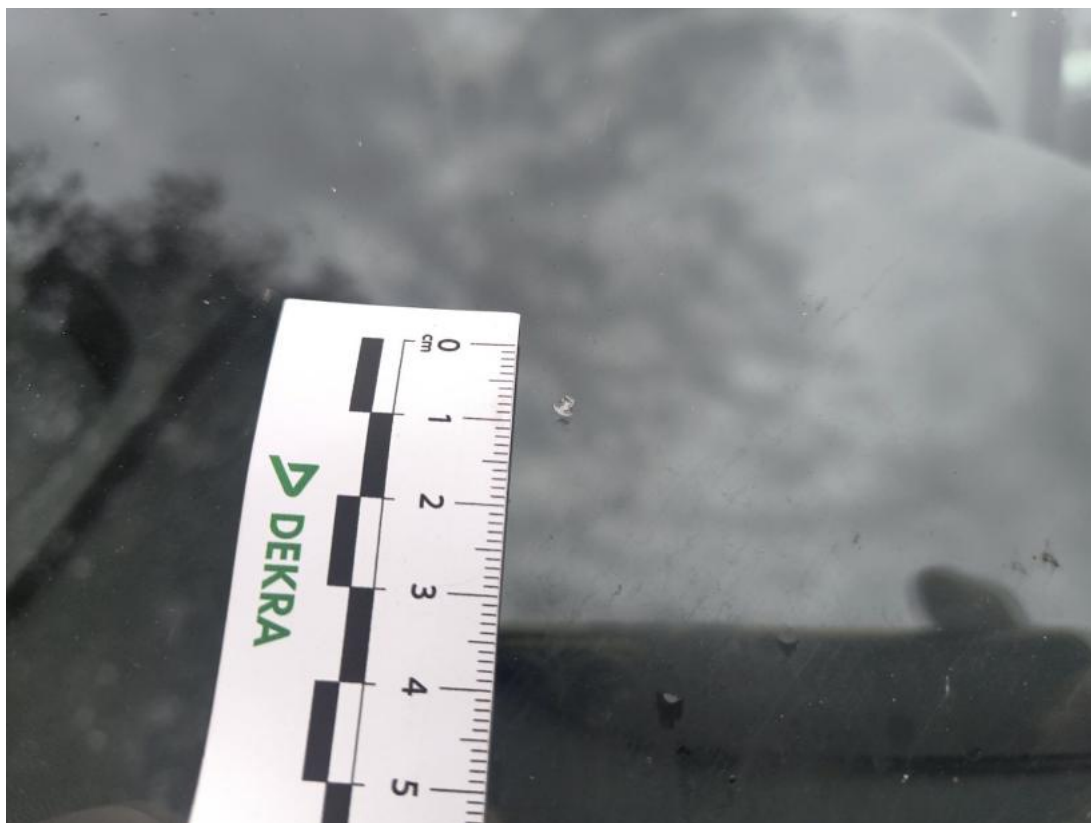
**Fot. 43**

| Poz. | Nazwa pozycji | Opis uszkodzeń | Kwalifik. | Naprawa [rbg] |
|---|---|---|---|---|
| 1 | Szyba przednia barwiona | rysa/odprysk, pęknięcie | WY | 2.6 |

Szyba czołowa - Rysa/odprysk 1

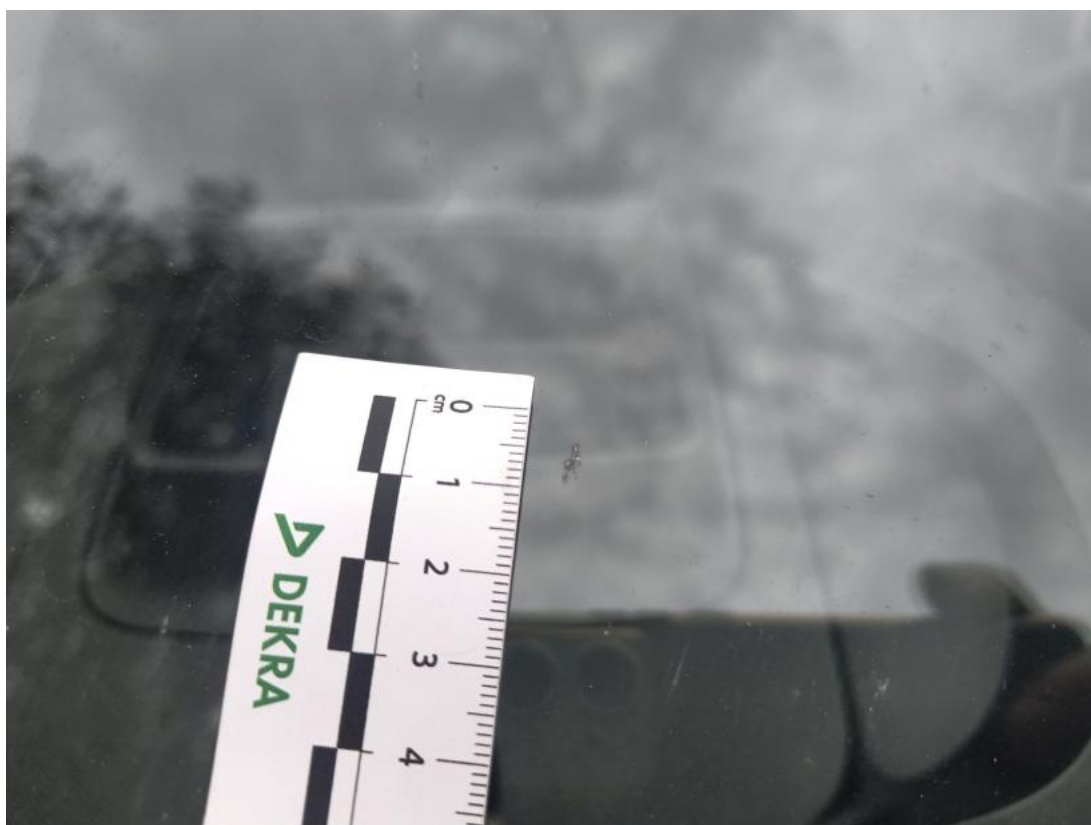
**Fot. 44**

Szyba czołowa - Rysa/odprysk 2

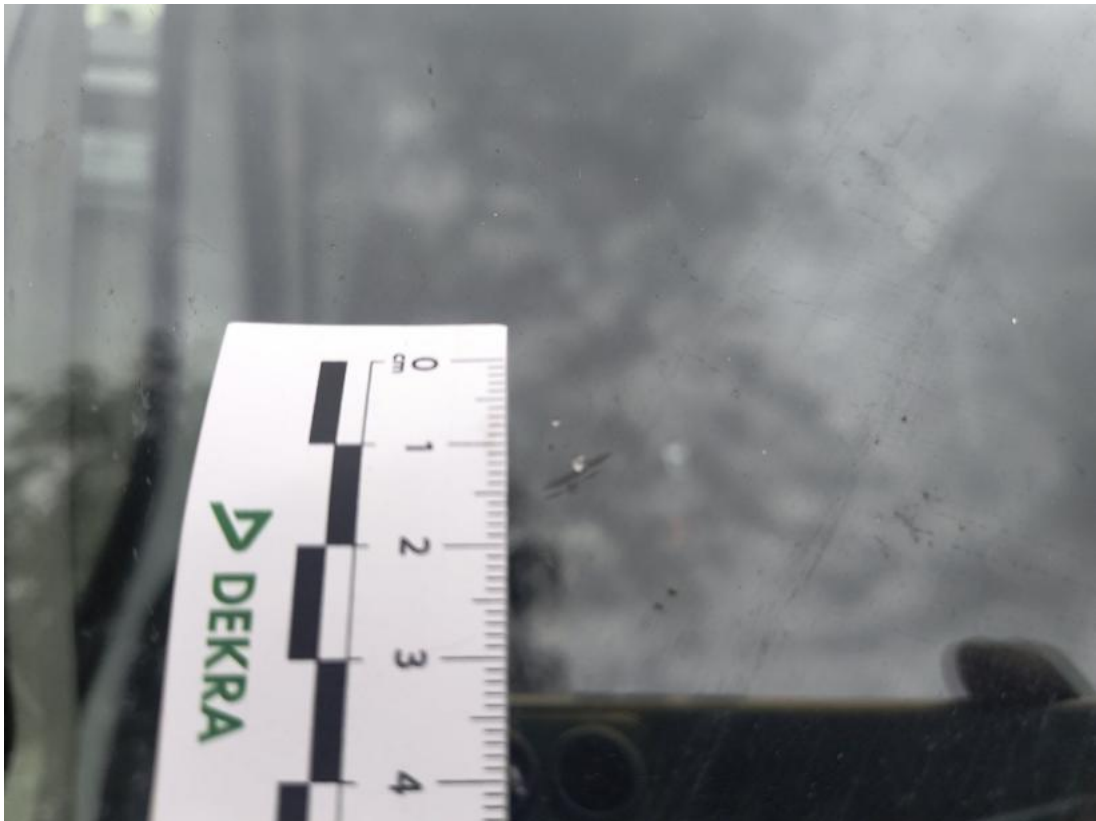
**Fot. 45**

Szyba czołowa() - Rysa/odprysk 3

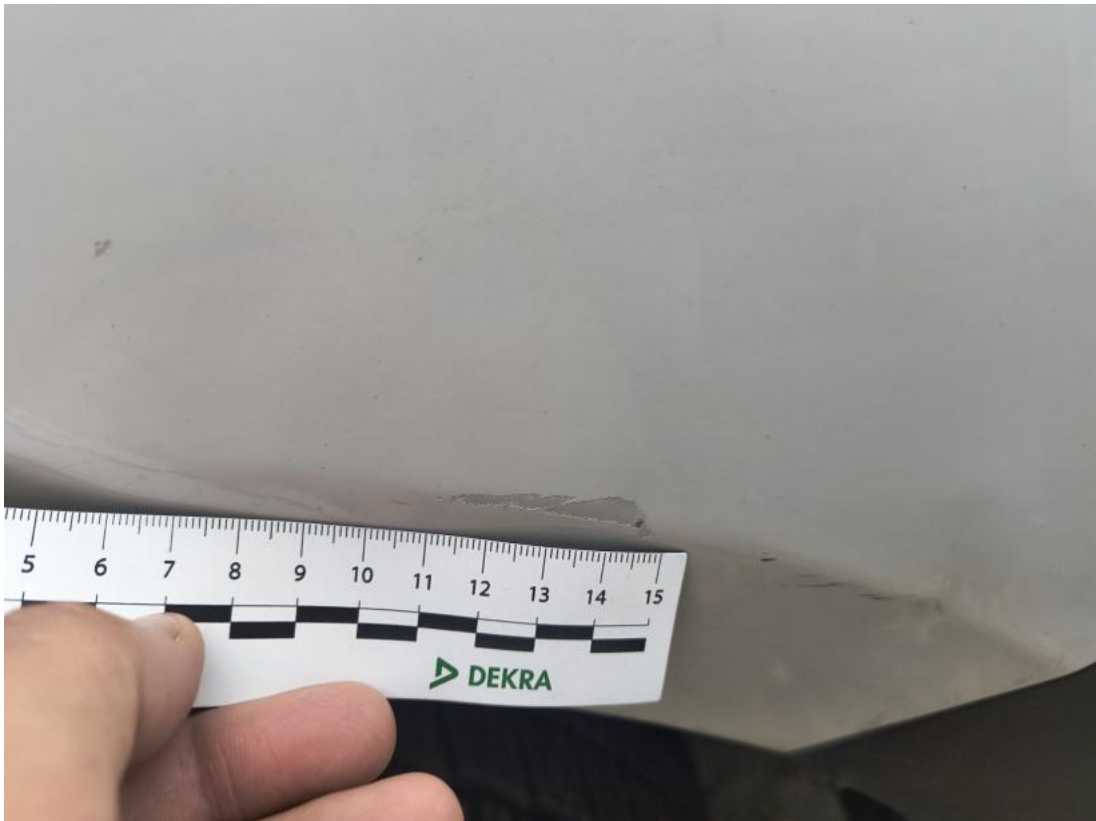
**Fot. 47**

| Poz. | Nazwa pozycji | Opis uszkodzeń | Kwalifik. | Naprawa [rbg] |
|---|---|---|---|---|
| 5 | Błotnik przedni R | rysa/odprysk, wgniecenie/odkształcenie | NA | 0.7 |

Błotnik przedni P - Rysa/odprysk 1

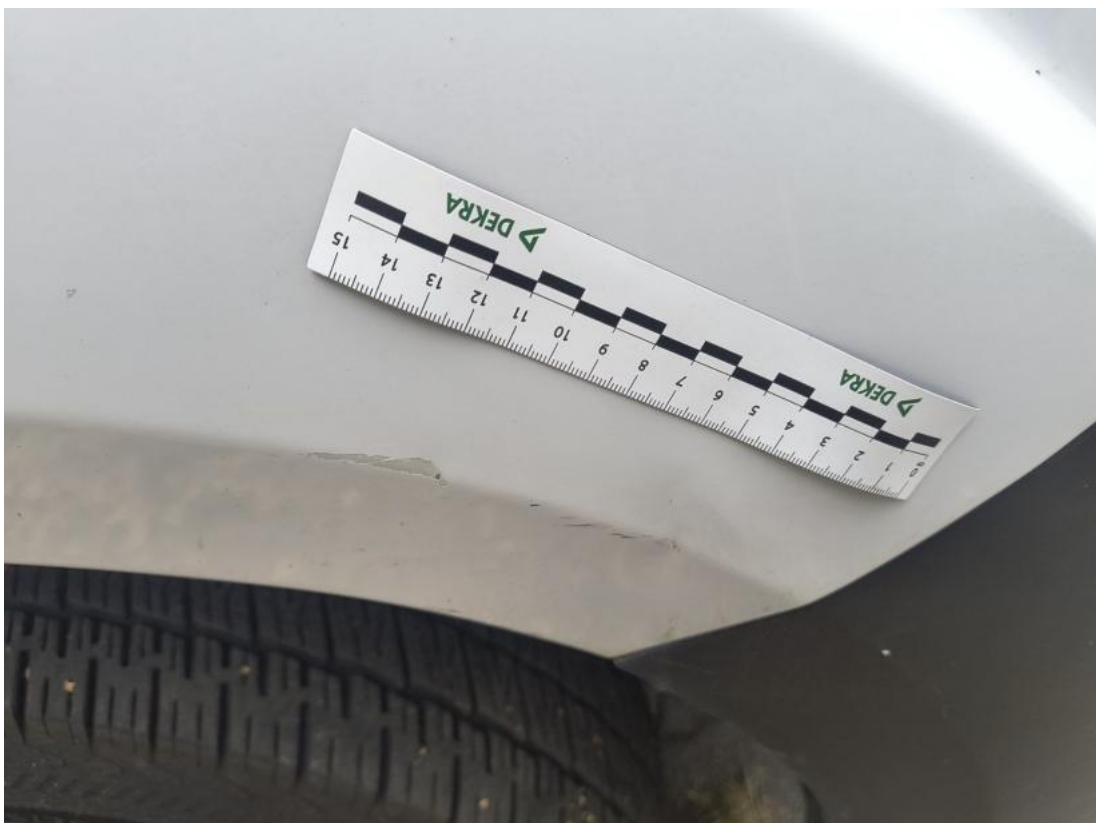
**Fot. 48**

Błotnik przedni P - Wgniecenie/odkształcenie 1

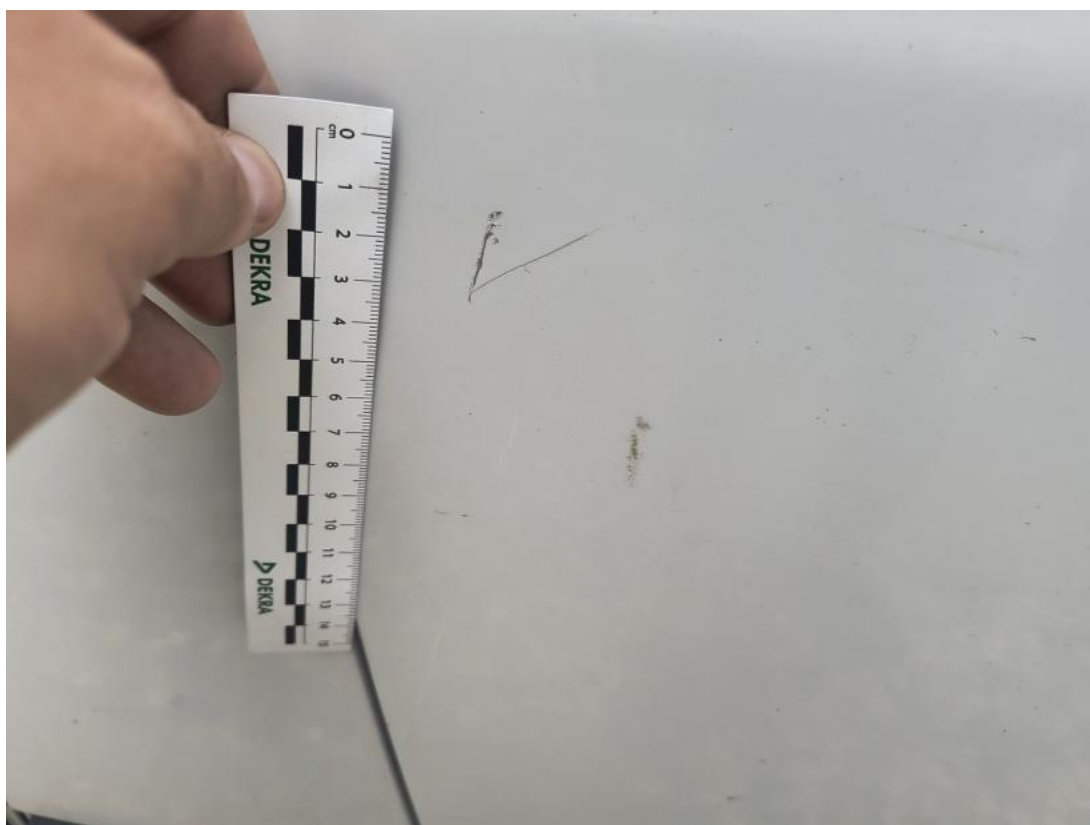
**Fot. 52**

| Poz. | Nazwa pozycji | Opis uszkodzeń | Kwalifik. | Naprawa [rbg] |
|---|---|---|---|---|
| 7 | Poszycie drzwi przednich R | rysa/odprysk, wgniecenie/odkształcenie | NA | 0.5 |

Drzwi przednie P - Rysa/odprysk 2

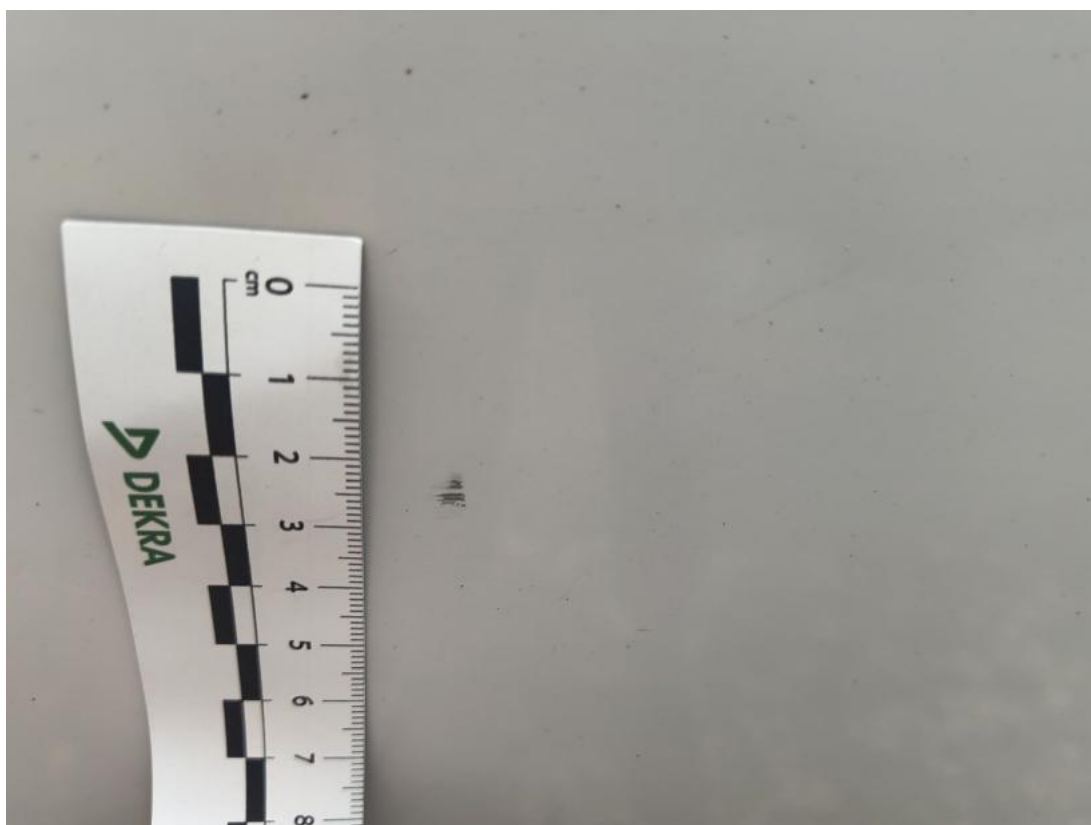
**Fot. 56**

Drzwi tylne P - Rysa/odprysk 1

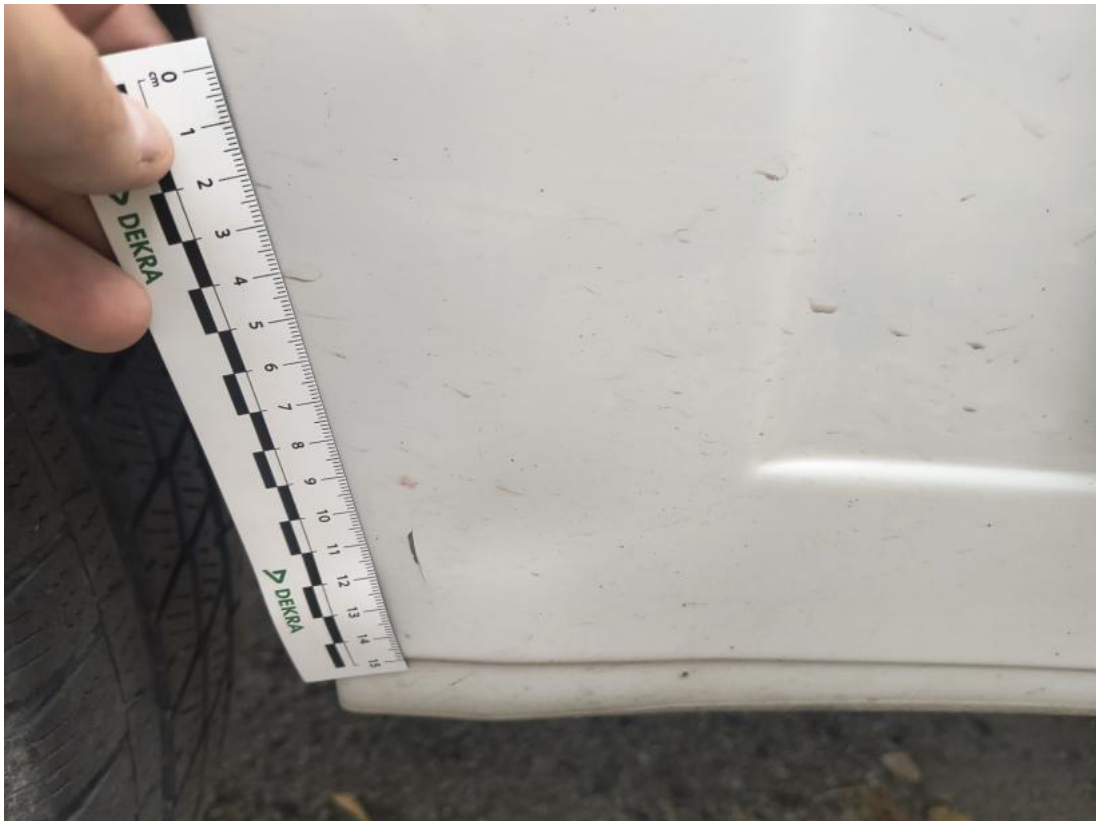
**Fot. 61**

| Poz. | Nazwa pozycji | Opis uszkodzeń | Kwalifik. | Naprawa [rbg] |
|---|---|---|---|---|
| 11 | Błotnik tylny R | rysa/odprysk, wgniecenie/odkształcenie | NA | 1.5 |

Błotnik tylny P / Ściana boczna P - Rysa/odprysk 2

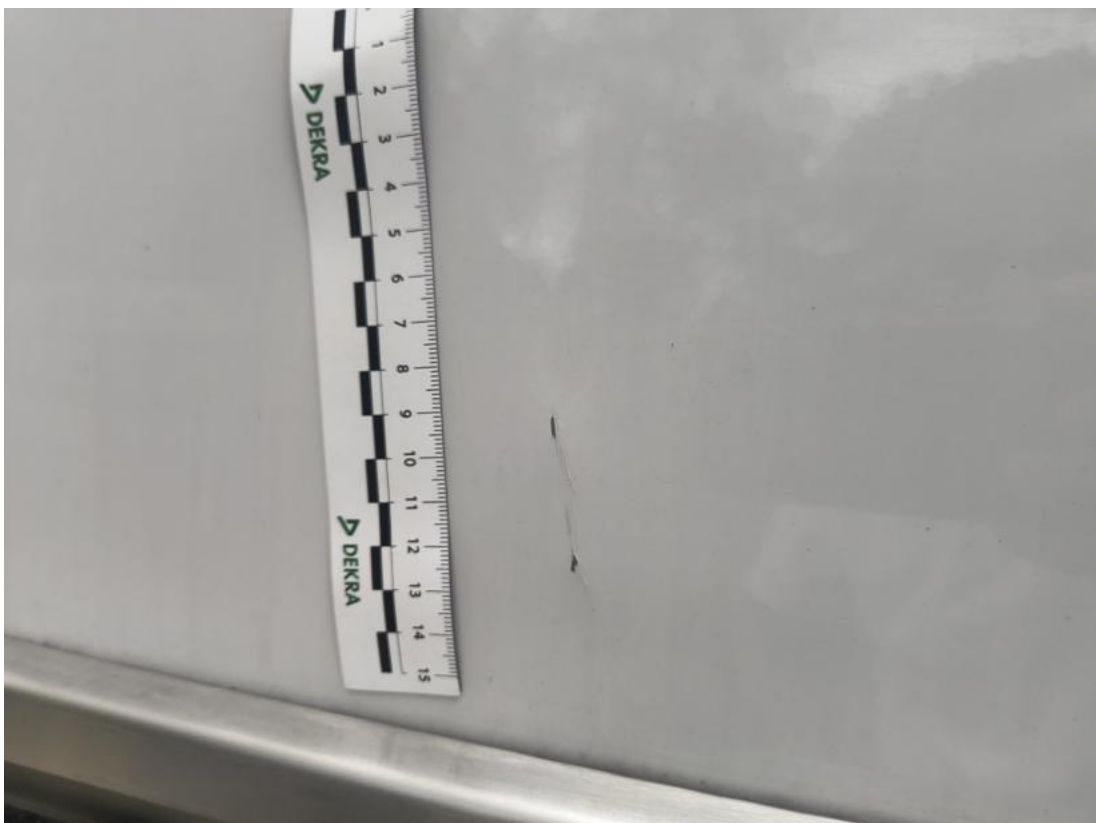
**Fot. 62**

Błotnik tylny P / Ściana boczna P - Wgniecenie/odkształcenie 1

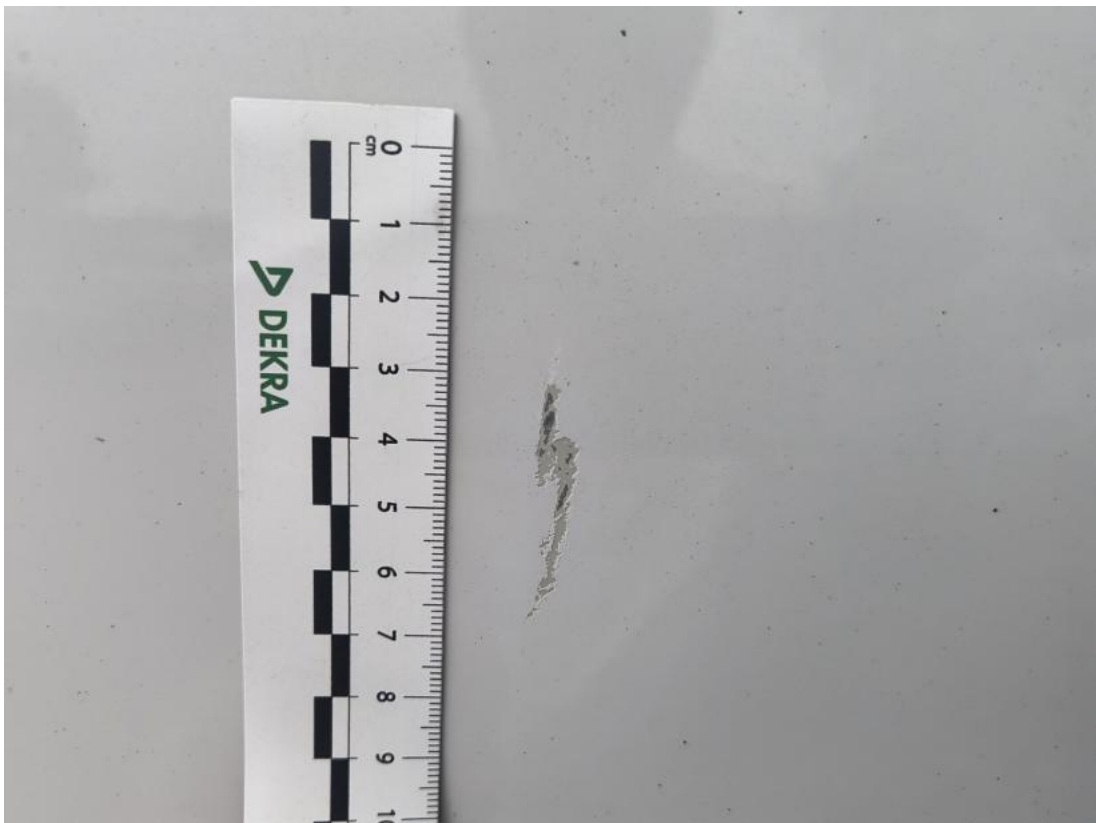
**Fot. 66**

Pokrywy bagażnika - Rysa/odprysk 1

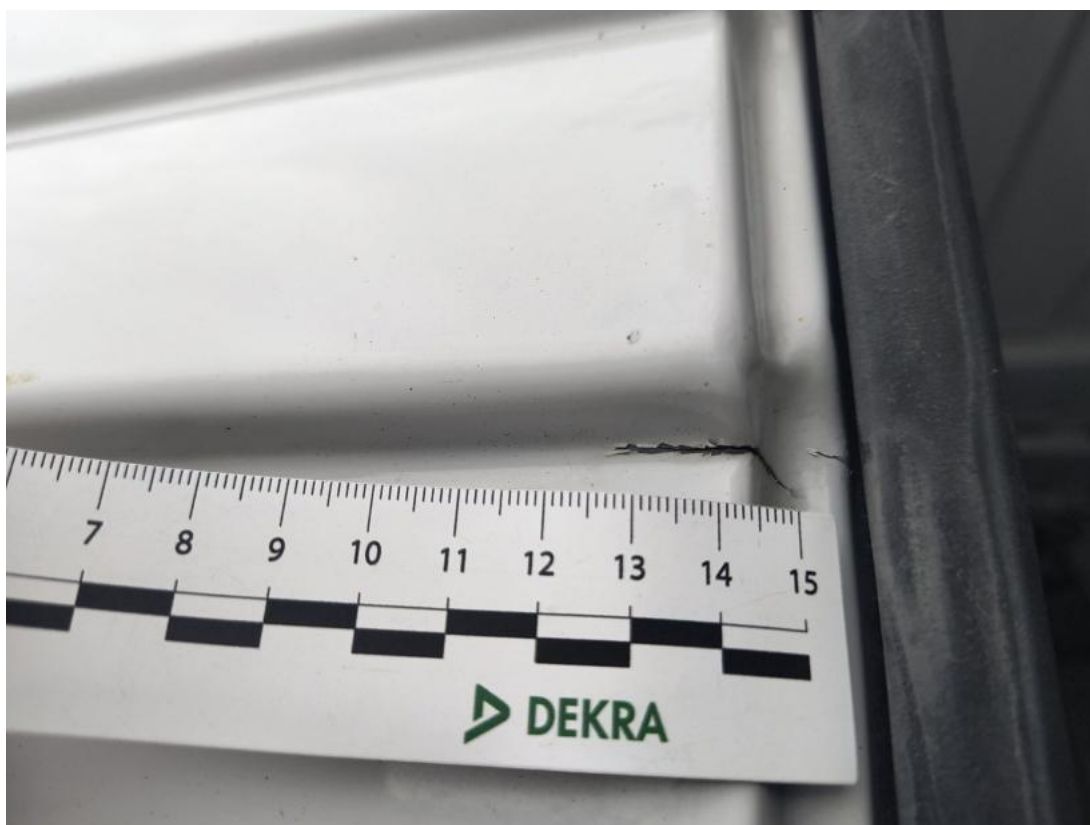
**Fot. 70**

Pokrywy bagażnika - Pęknięcie/rozerwanie 1

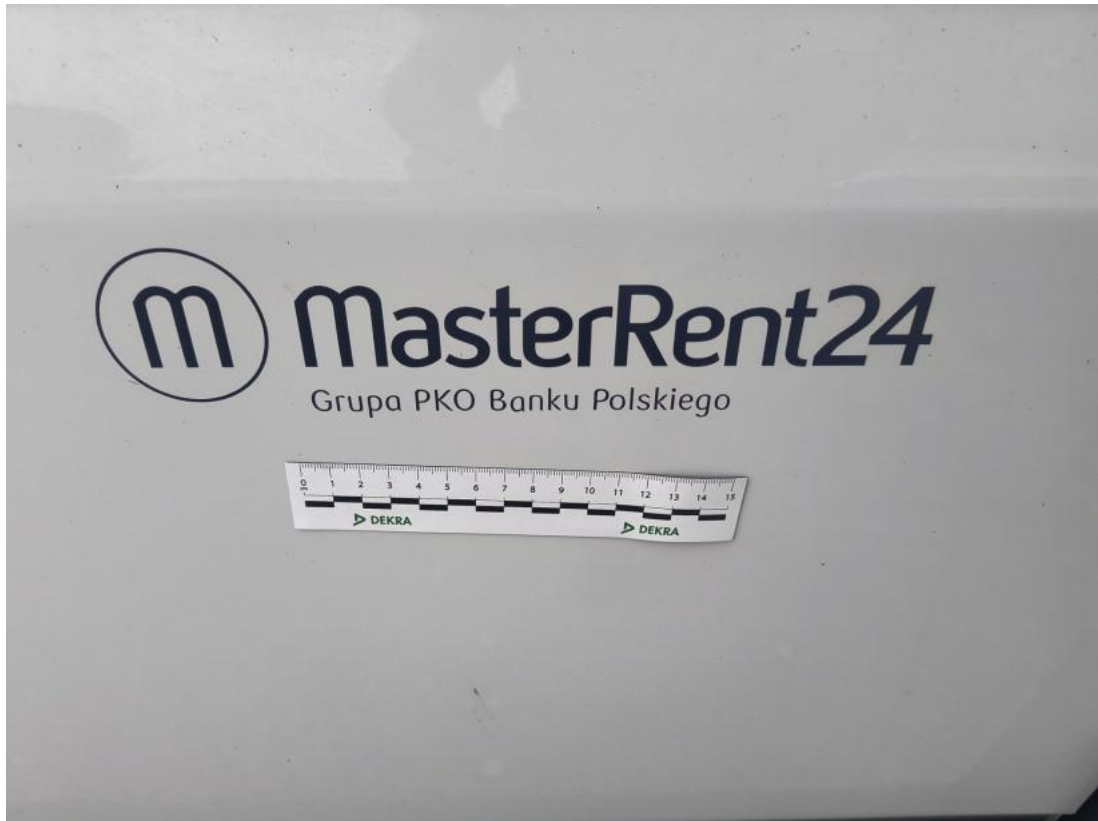
**Fot. 71**

Pokrywy bagażnika - Inne 1

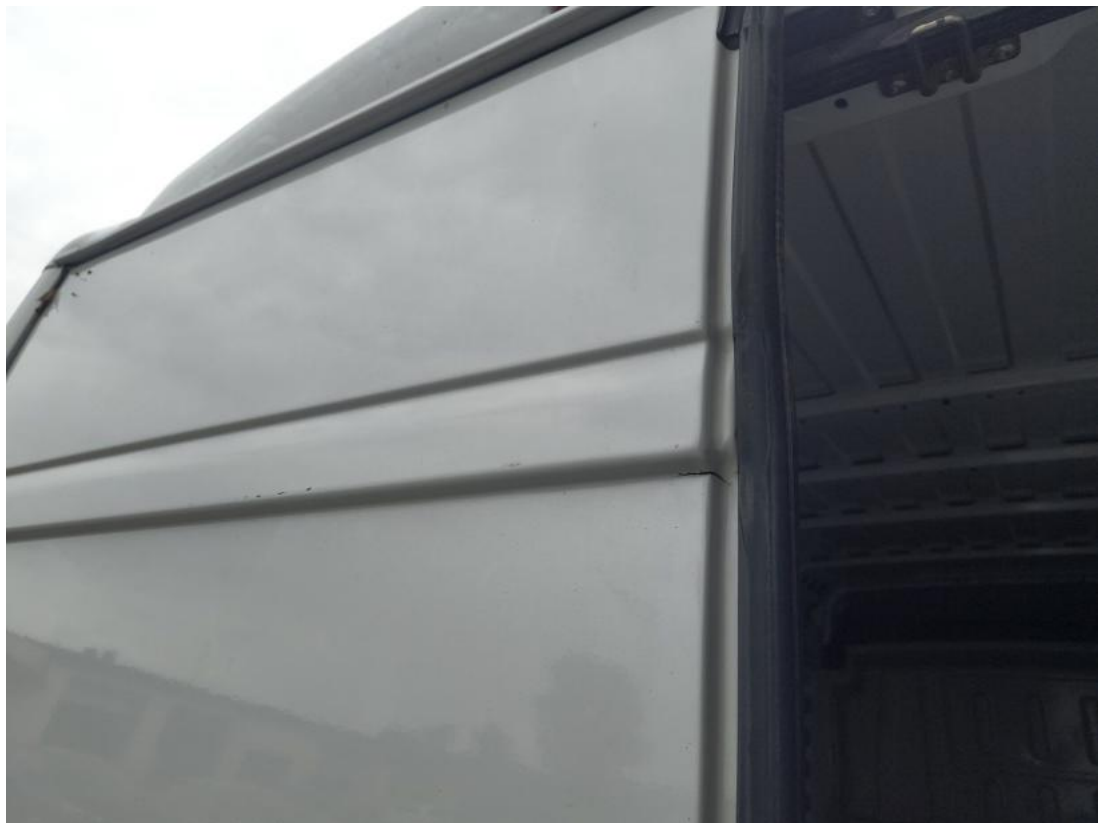
**Fot. 72**

Pokrywy bagażnika - Inne 2

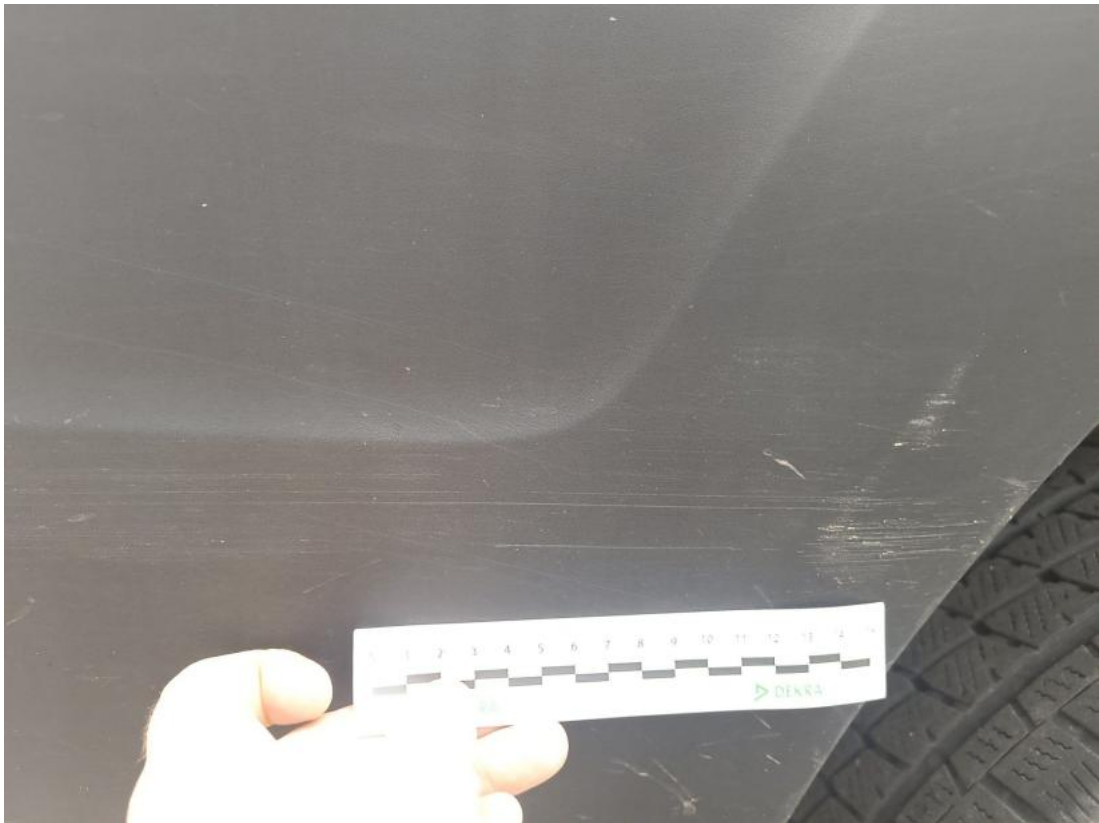
**Fot. 75**

Zderzak tylny - Rysa/odprysk 1

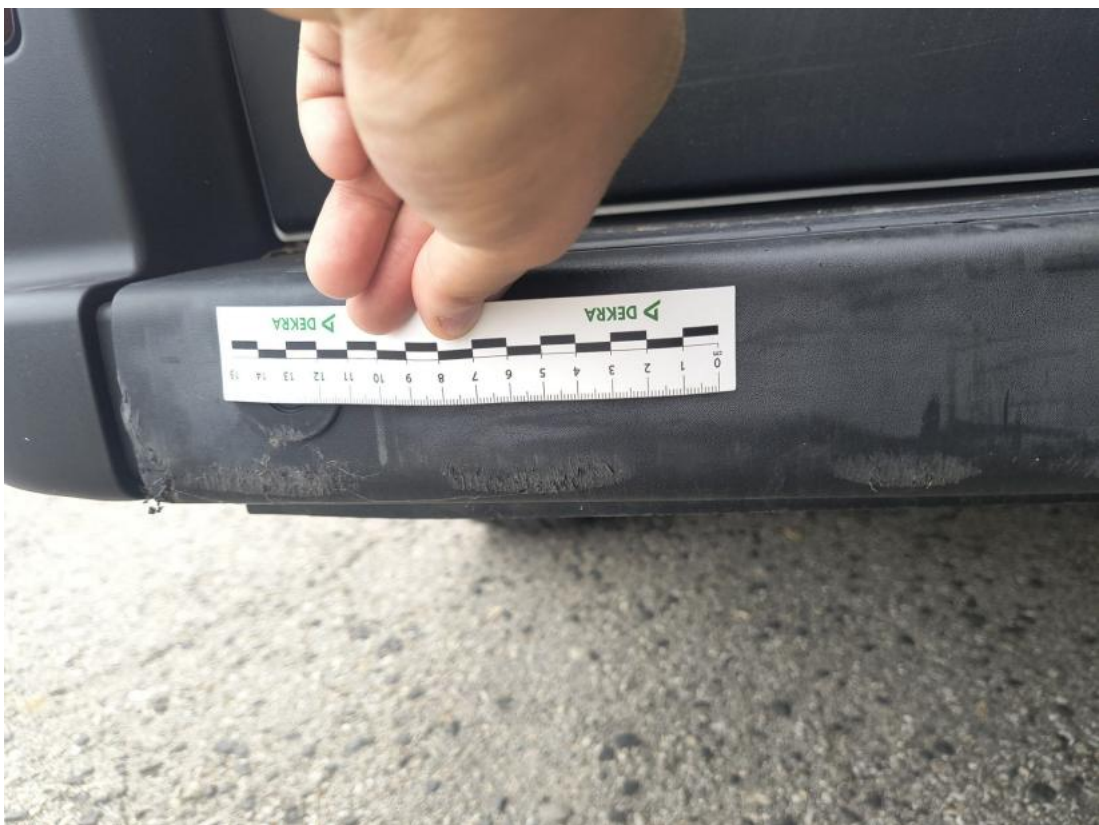
**Fot. 76**

Zderzak tylny - Rysa/odprysk 2

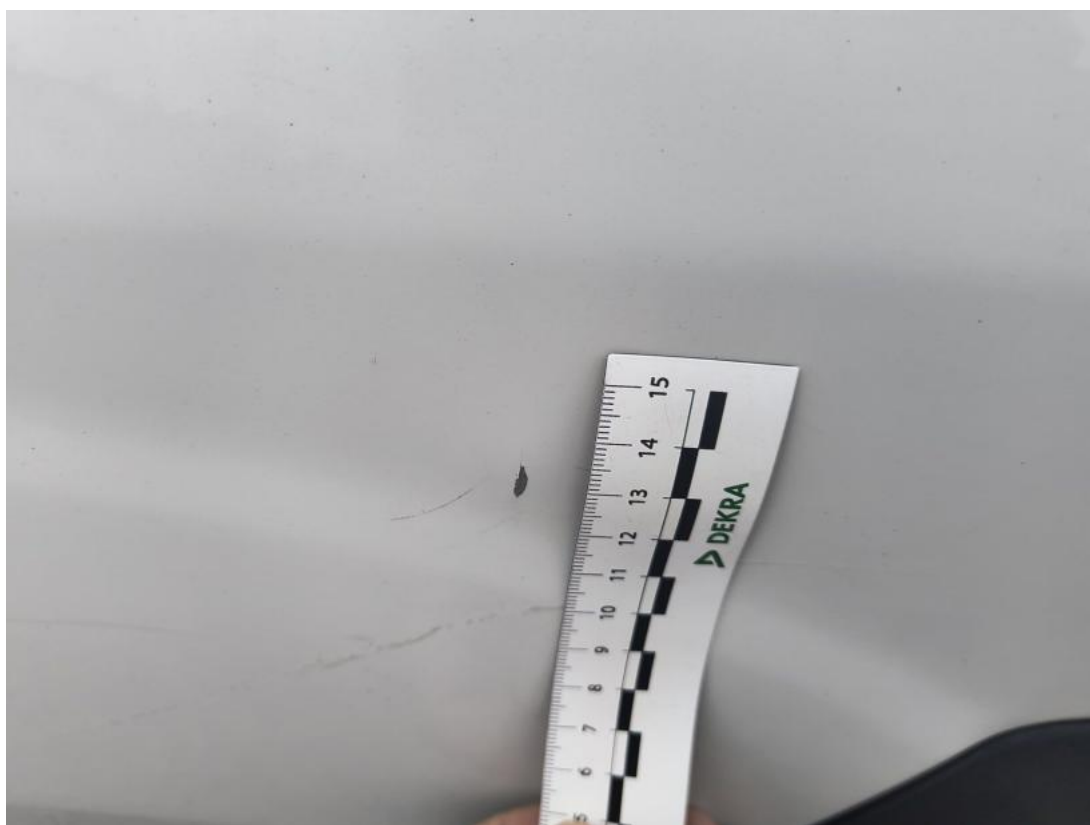
**Fot. 80**

| Poz. | Nazwa pozycji | Opis uszkodzeń | Kwalifik. | Naprawa [rbg] |
|---|---|---|---|---|
| 10 | Błotnik tylny L | rysa/odprysk, wgniecenie/odkształcenie | NA | 1.2 |

Błotnik tylny L / Ściana boczna L - Wgniecenie/odkształcenie 1

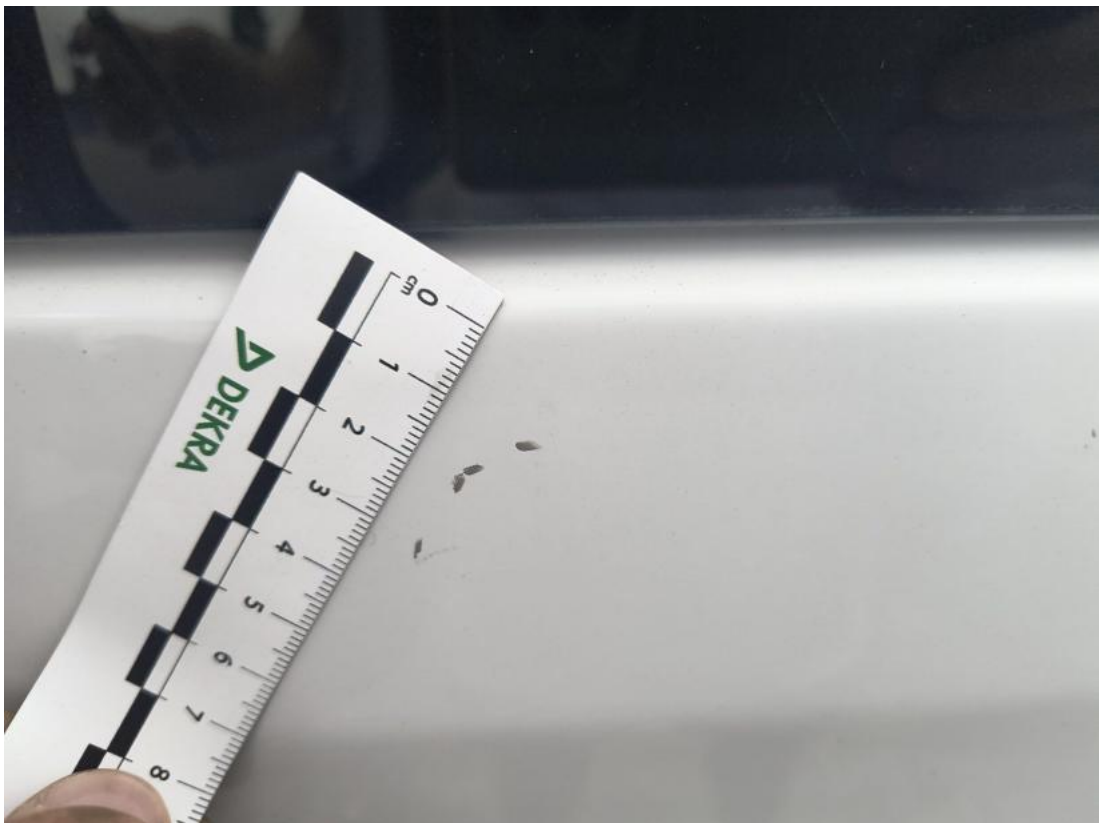
**Fot. 84**

Drzwi przed L - Rysa/odprysk 1

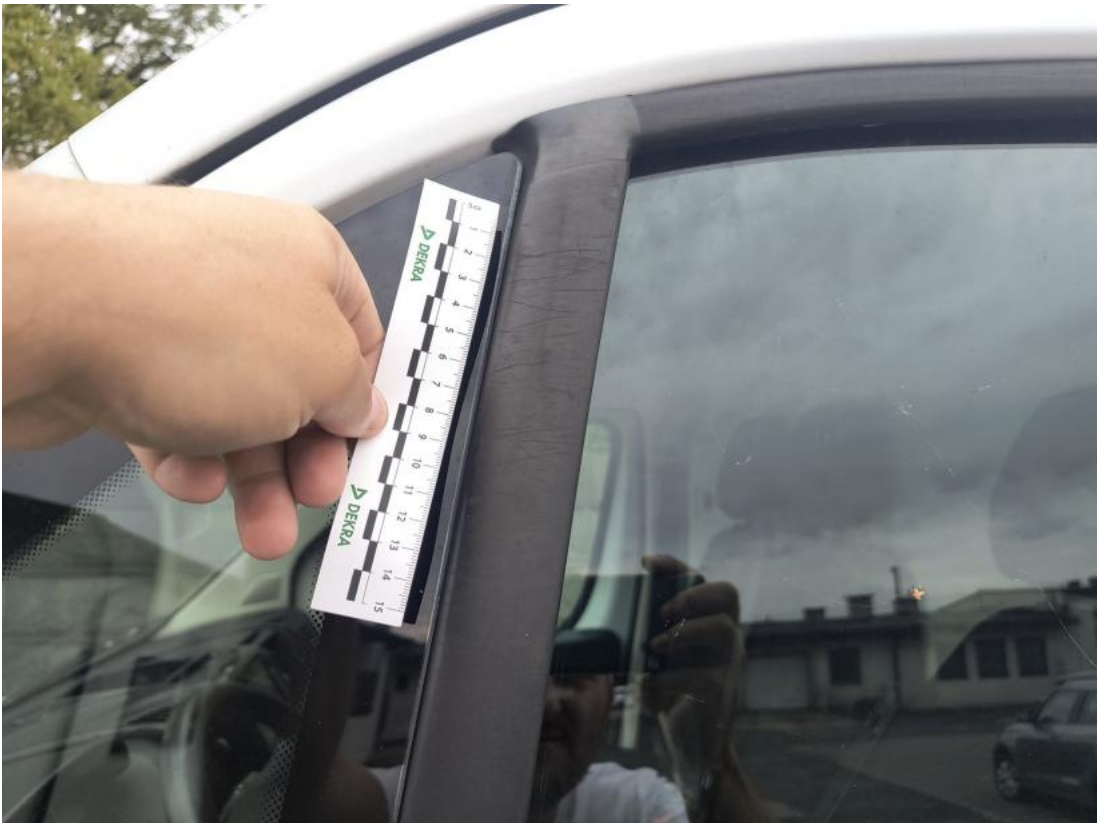
**Fot. 85**

Drzwi przed L - Rysa/odprysk 2

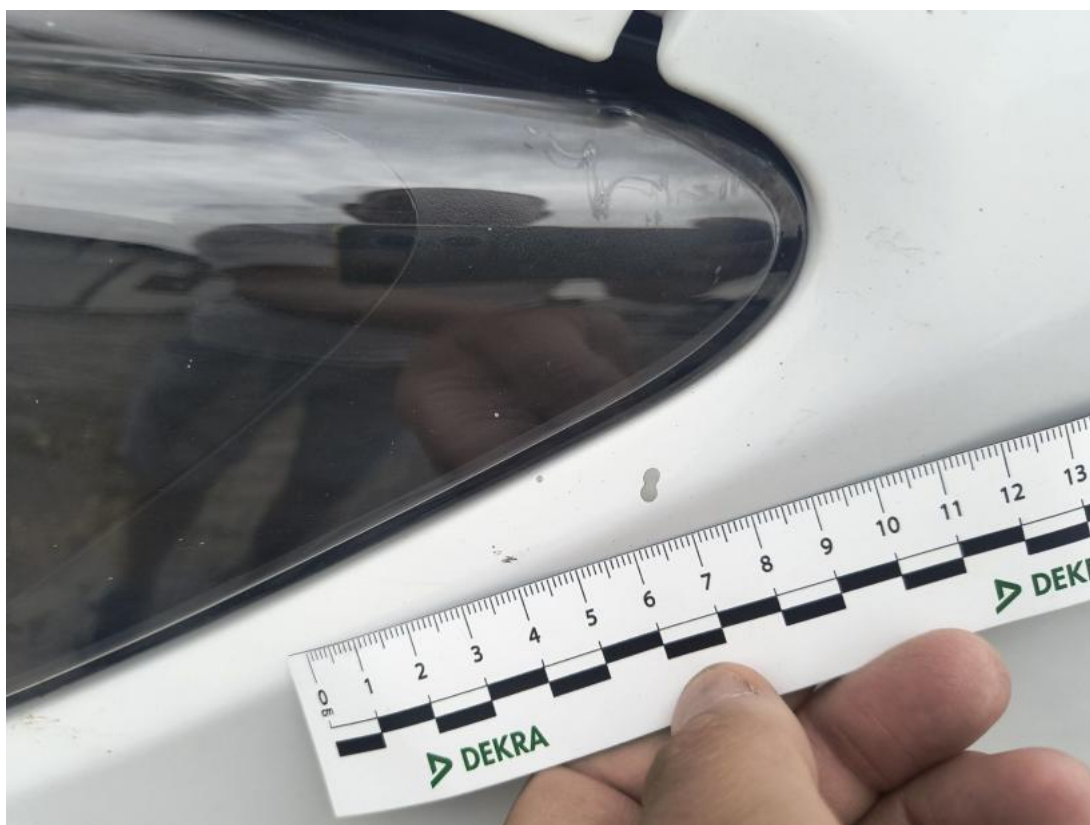
**Fot. 90**

| Poz. | Nazwa pozycji | Opis uszkodzeń | Kwalifik. | Naprawa [rbg] |
|---|---|---|---|---|
| 4 | Błotnik przedni L | zabrudzenie | NA | 0.3 |

Błotnik przedni L - Inne 2

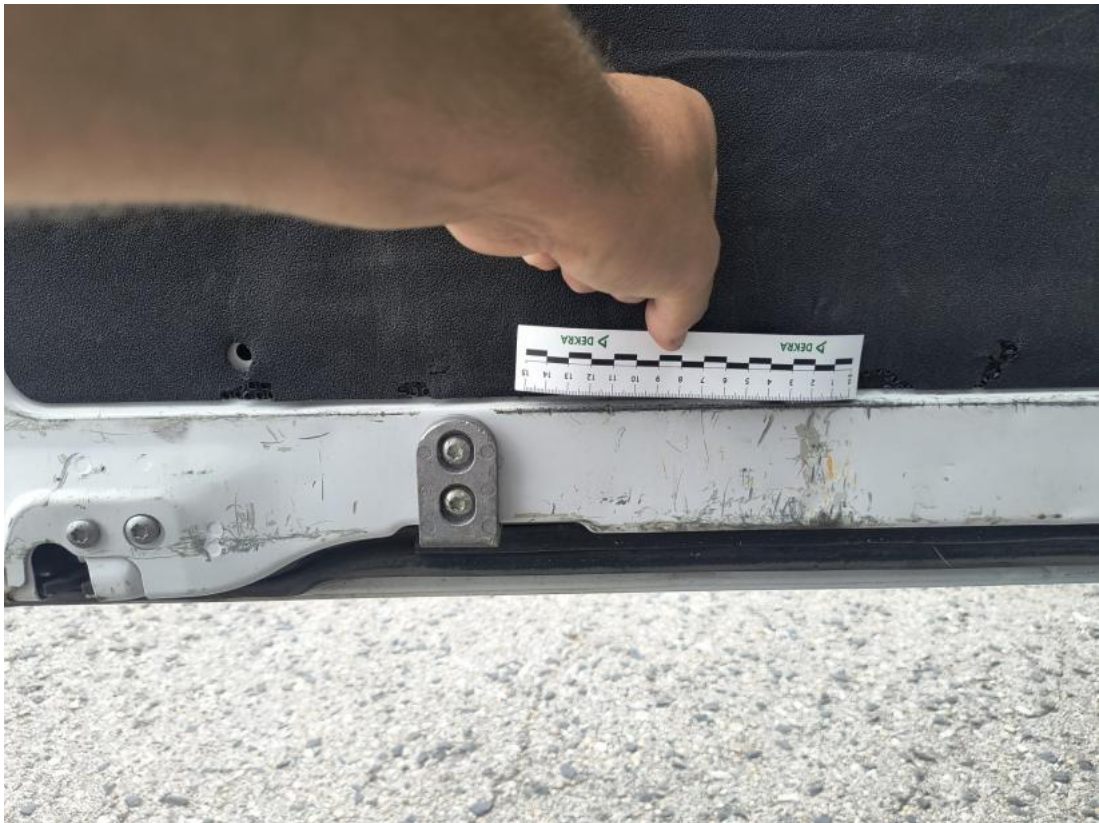
**Fot. 93**

Tapicerka drzwi tylnych L - Rysa/odprysk 1

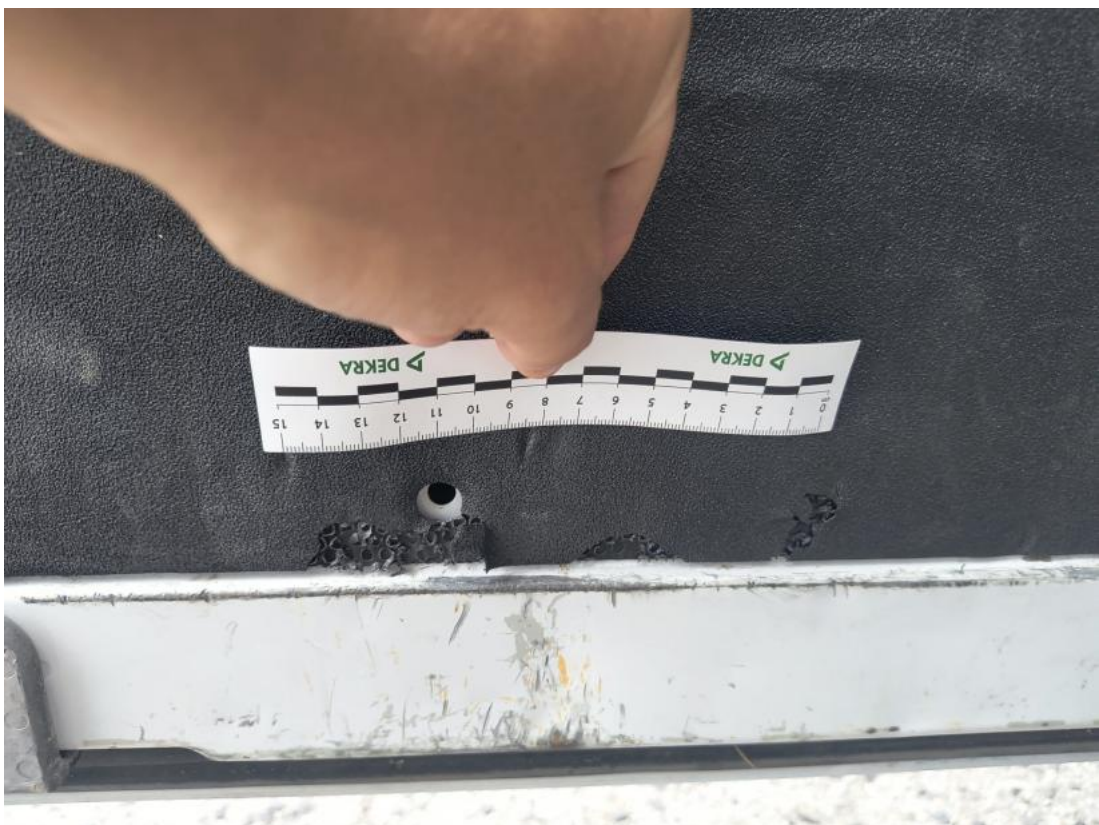
**Fot. 94**

Tapicerka drzwi tylnych L - Pęknięcie/rozerwanie 1

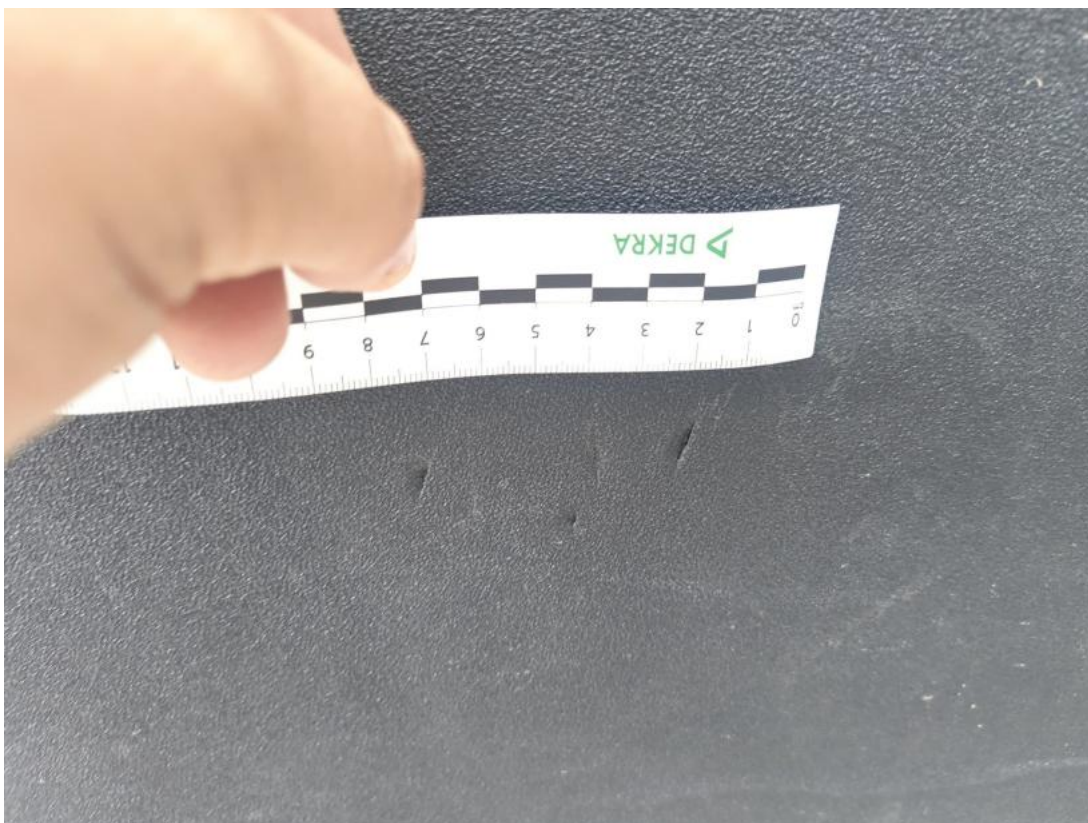
**Fot. 95**

Tapicerka drzwi tylnych L - Pęknięcie/rozerwanie 2

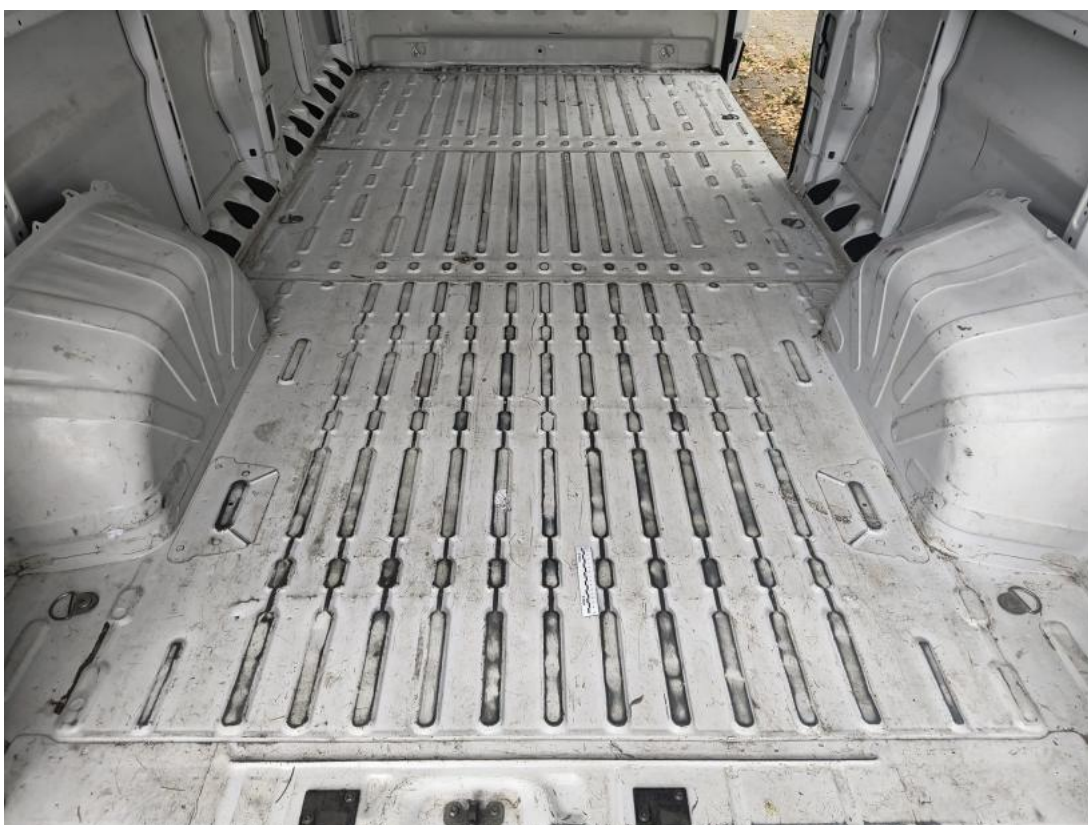
**Fot. 96**

| Poz. | Nazwa pozycji | Opis uszkodzeń | Kwalifik. | Naprawa [rbg] |
|---|---|---|---|---|
| 15 | Przestrzeń ładunkowa | rysa/odprysk | | |

Wykładzina podłogi bagażnika - Rysa/odprysk 1
