## Raport z oględzin pojazdu

| Numer raportu | 13168/8/26-15201 | Data raportu | 18-08-2026 |

| Marka, model | OPEL Movano CDTI Euro 6 21... |
| Numer rejestracyjny | DW6VY95 |

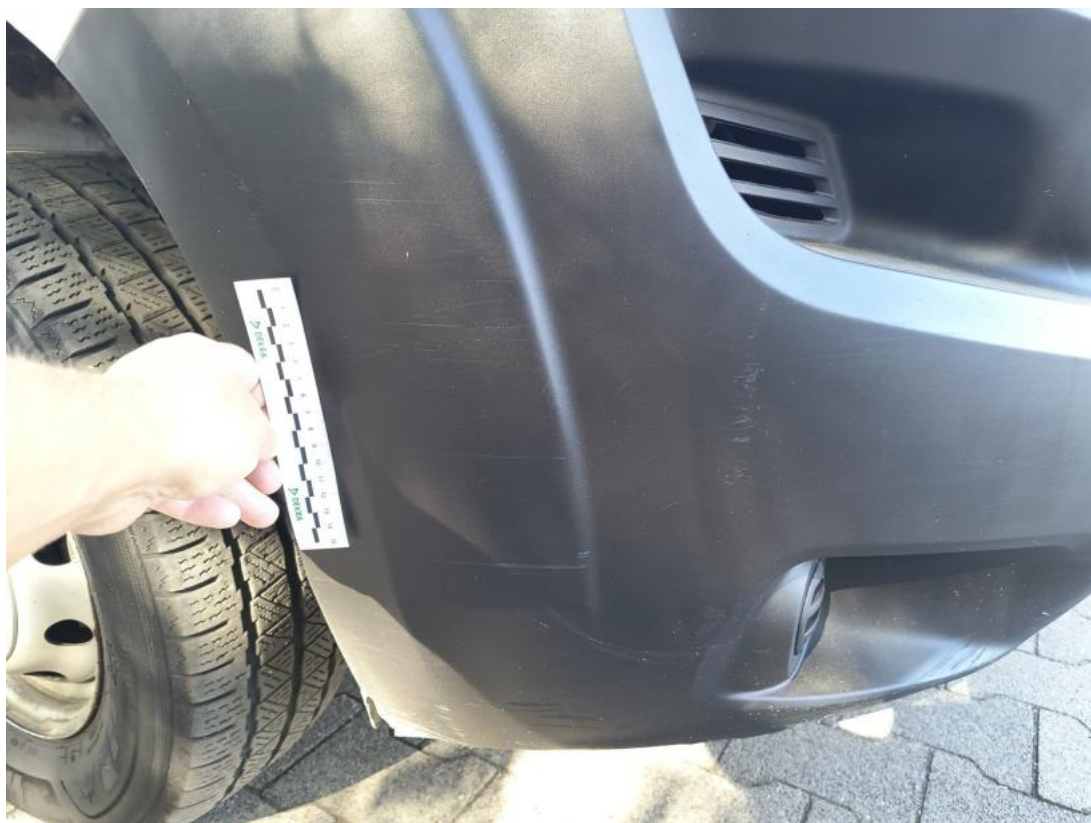
**Fot. 44**

Zderzak - Rysa/odprysk 1

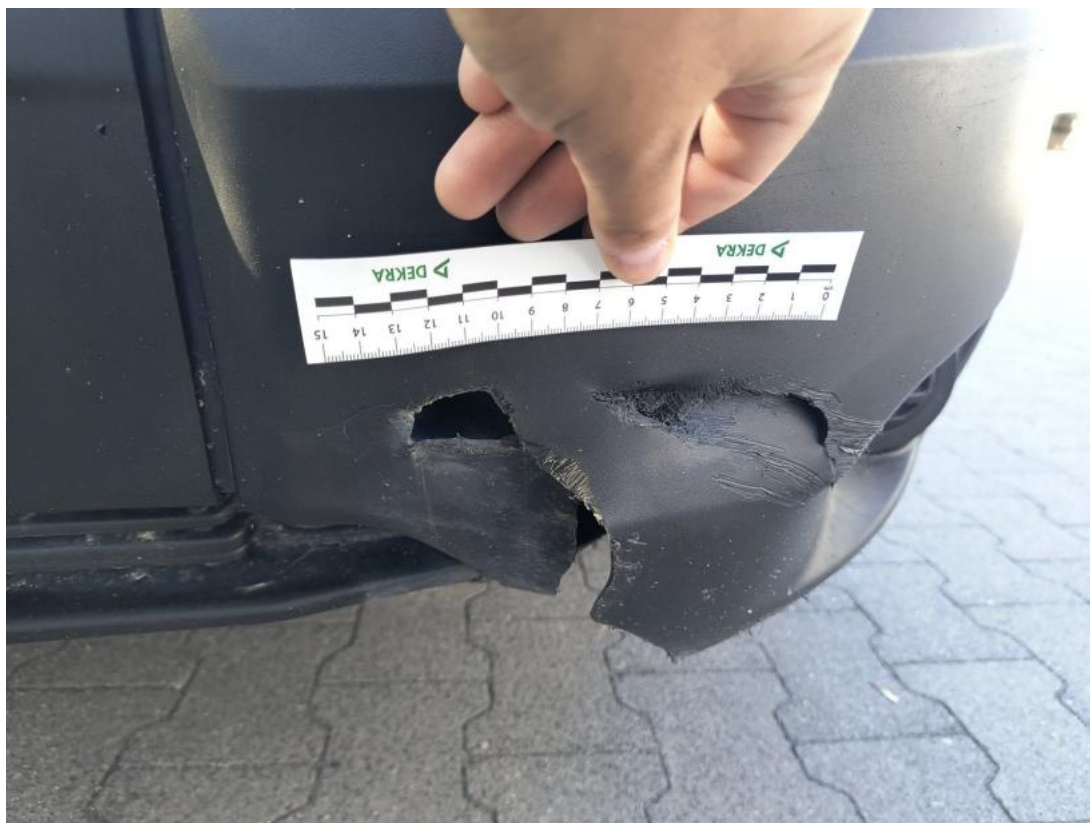
**Fot. 45**

| Poz. | Nazwa pozycji | Opis uszkodzeń | Kwalifik. | Naprawa [rbg] |
|---|---|---|---|---|
| 1 | Róg zderzaka boczny L | pęknięcie | WY | 1.3 |

Zderzak - Pęknięcie/rozerwanie 1

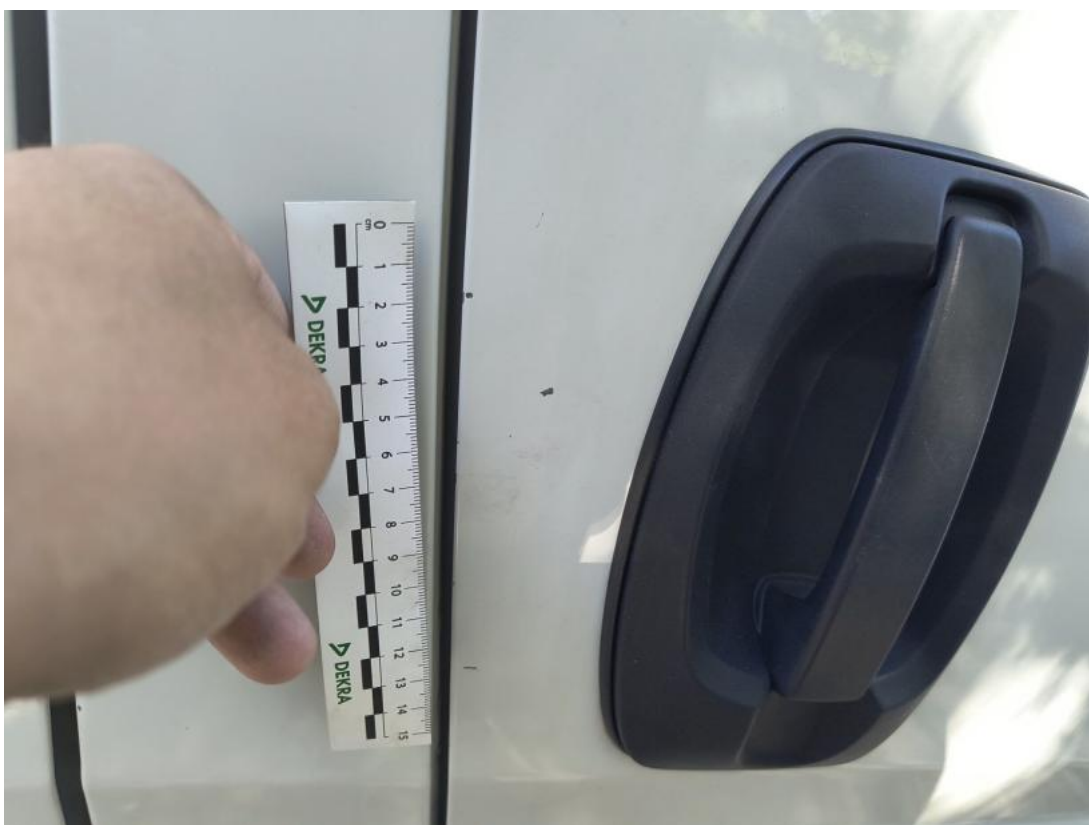
**Fot. 48**

Drzwi przednie P - Rysa/odprysk 2

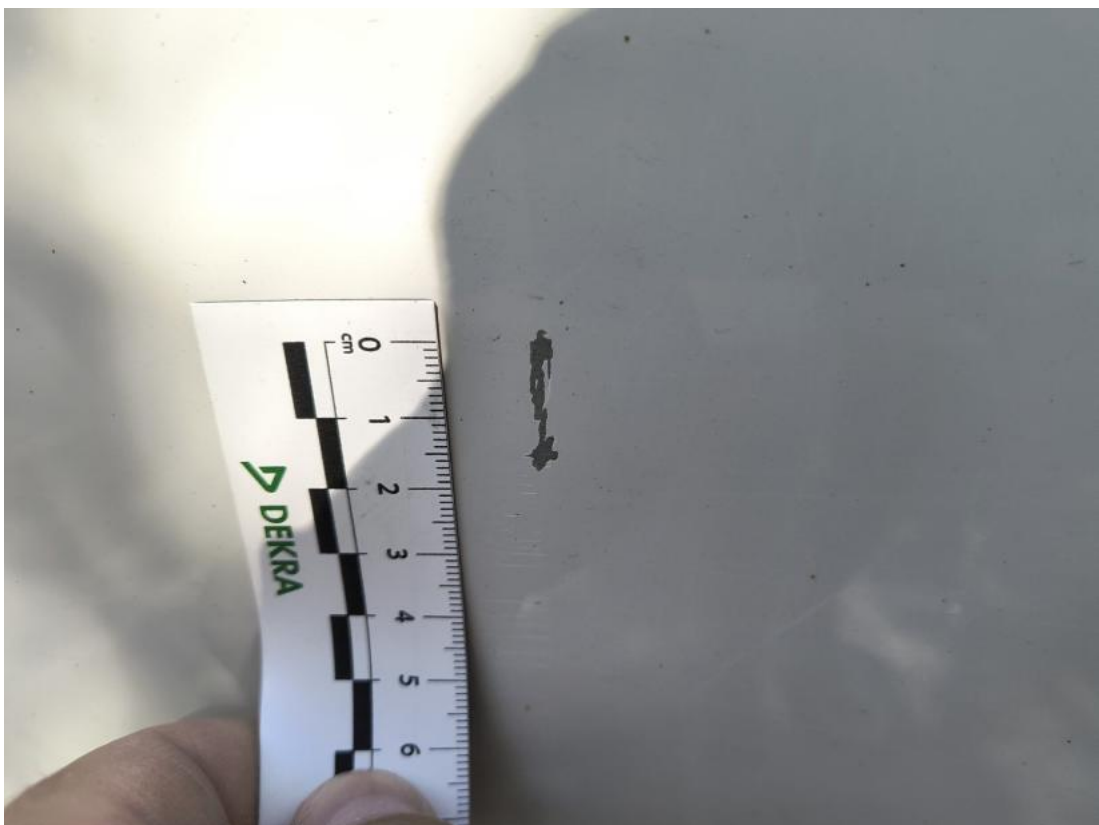
**Fot. 50**

Drzwi tylne P - Rysa/odprysk 1

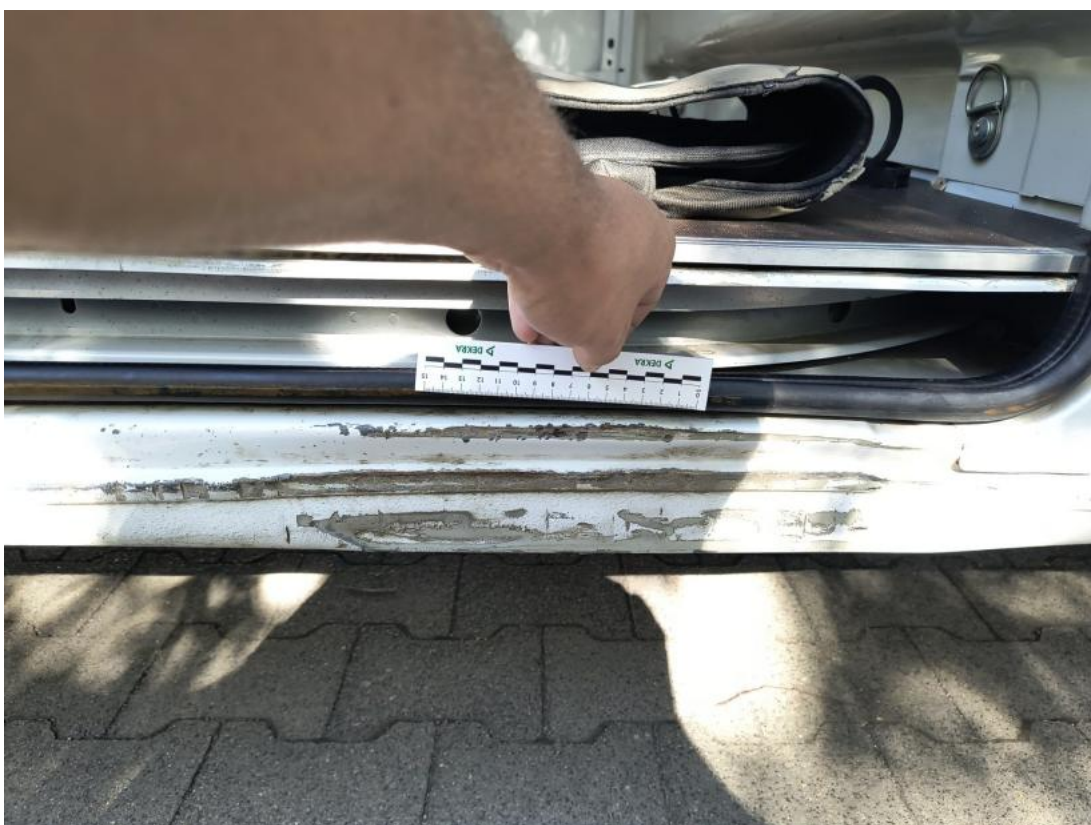
**Fot. 56**

| Poz. | Nazwa pozycji | Opis uszkodzeń | Kwalifik. | Naprawa [rbg] |
|---|---|---|---|---|
| 3 | Próg R | wgniecenie/odkształcenie | WY | 6 |

Próg P - Wgniecenie/odkształcenie 1

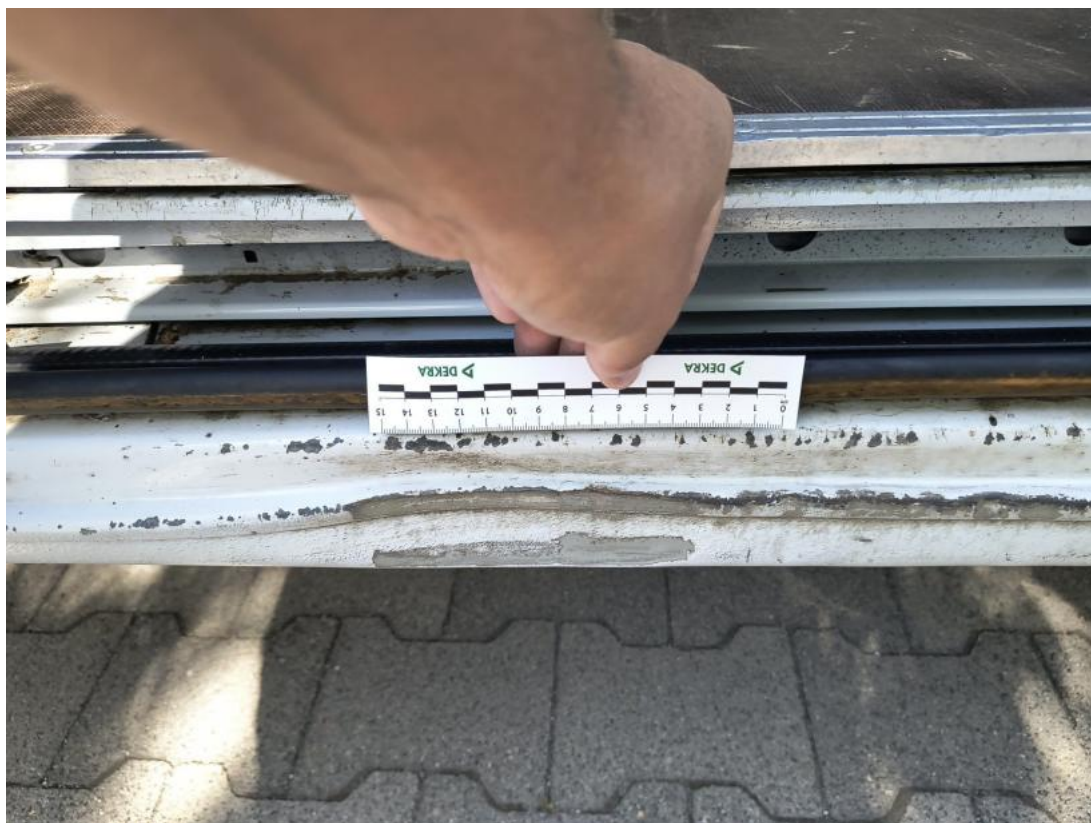
**Fot. 57**

Próg P - Wgniecenie/odkształcenie 2

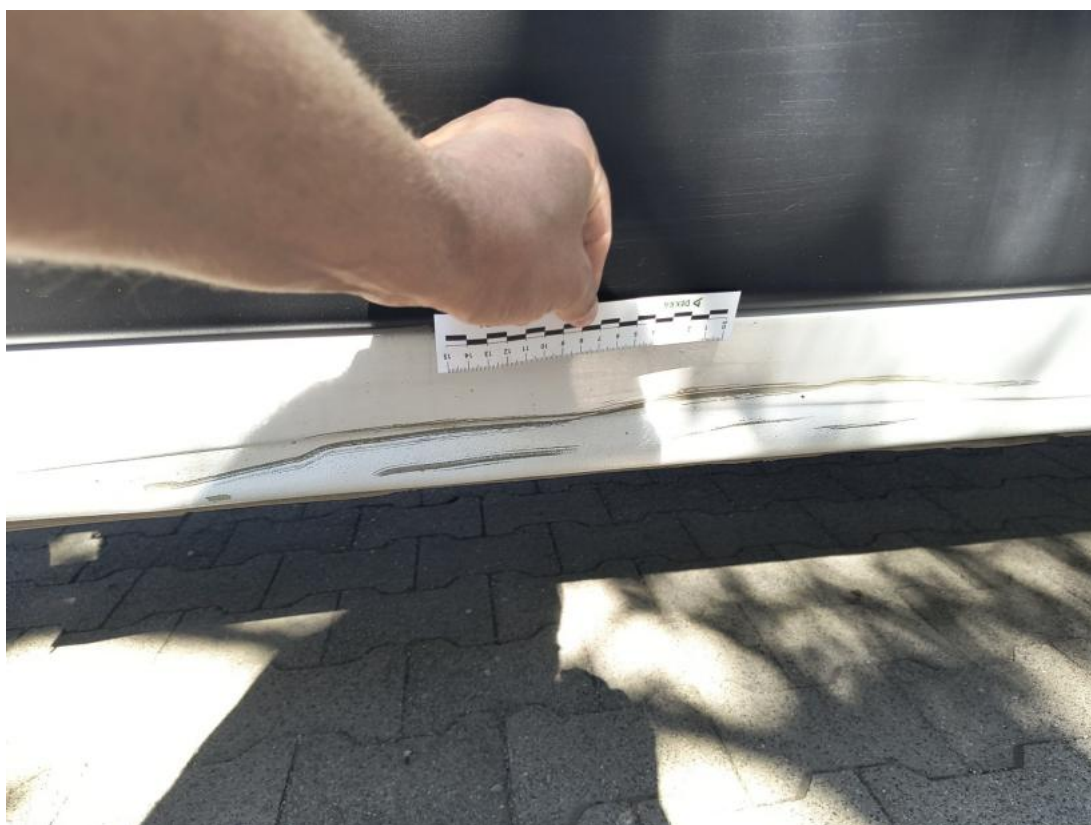
**Fot. 58**

Próg P() - Wgniecenie/odkształcenie 3

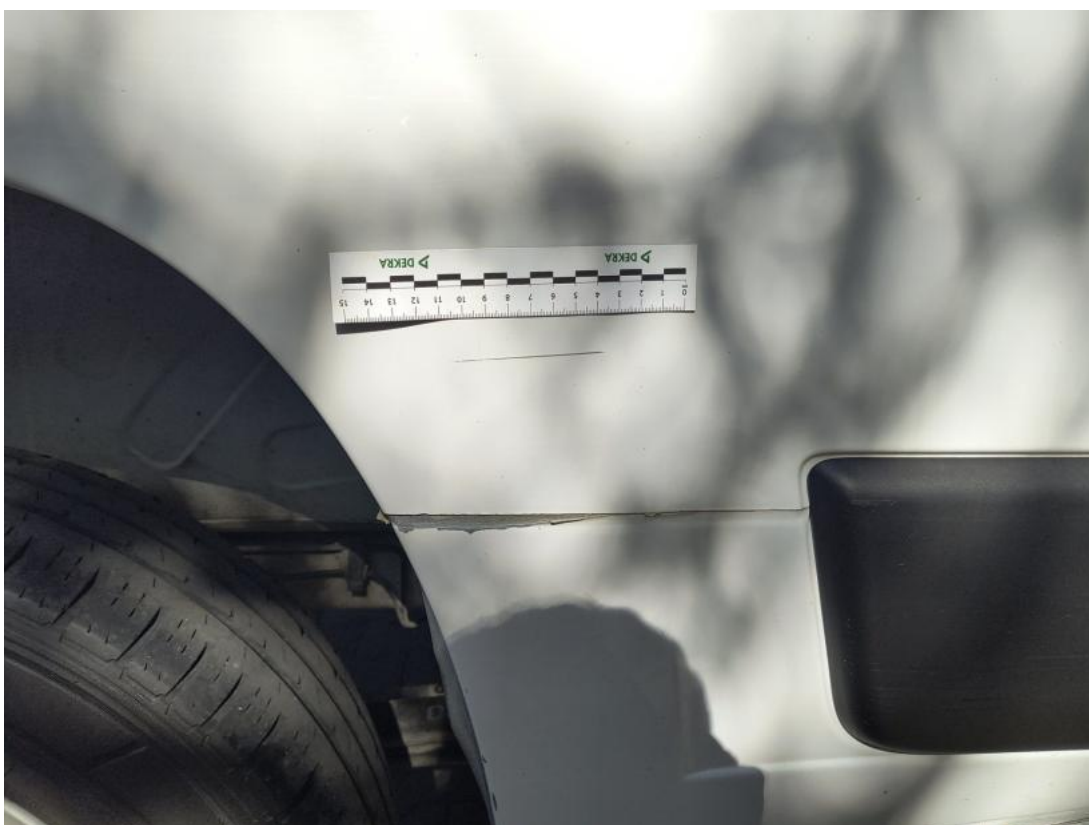
**Fot. 60**

Błotnik tylny P / Ściana boczna P - Rysa/odprysk 1

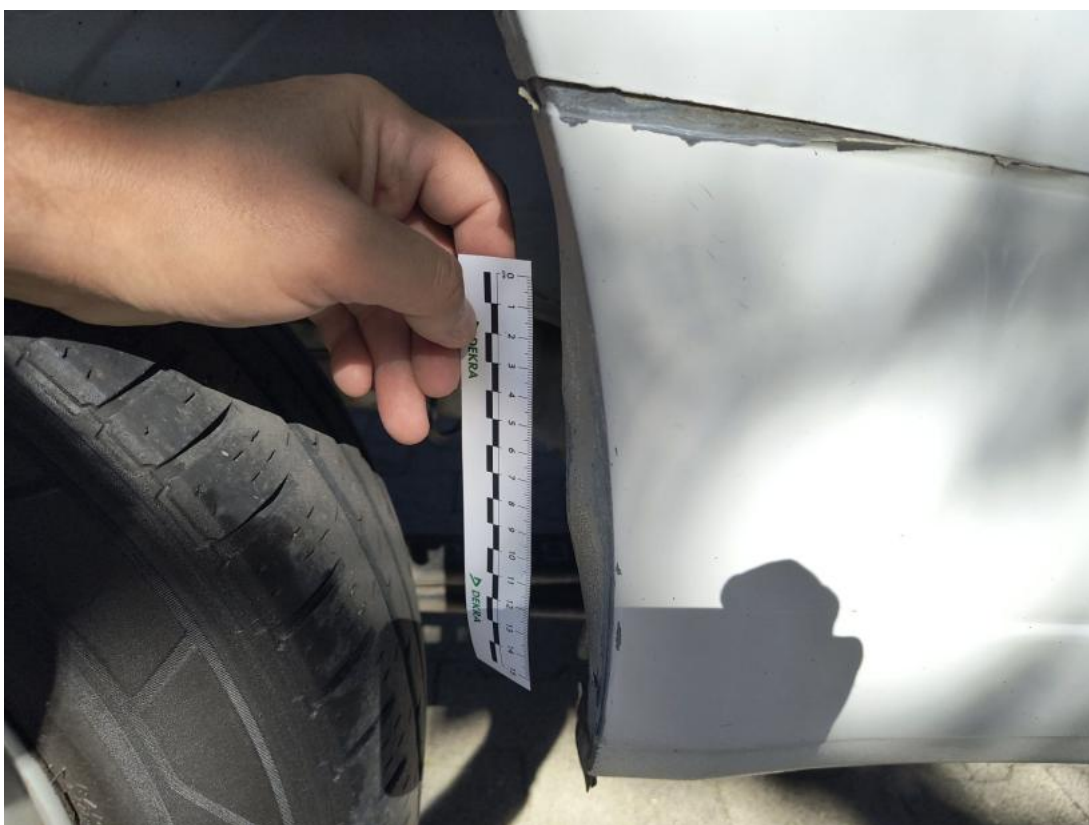
**Fot. 62**

Błotnik tylny P / Ściana boczna P - Wgniecenie/odkształcenie 1

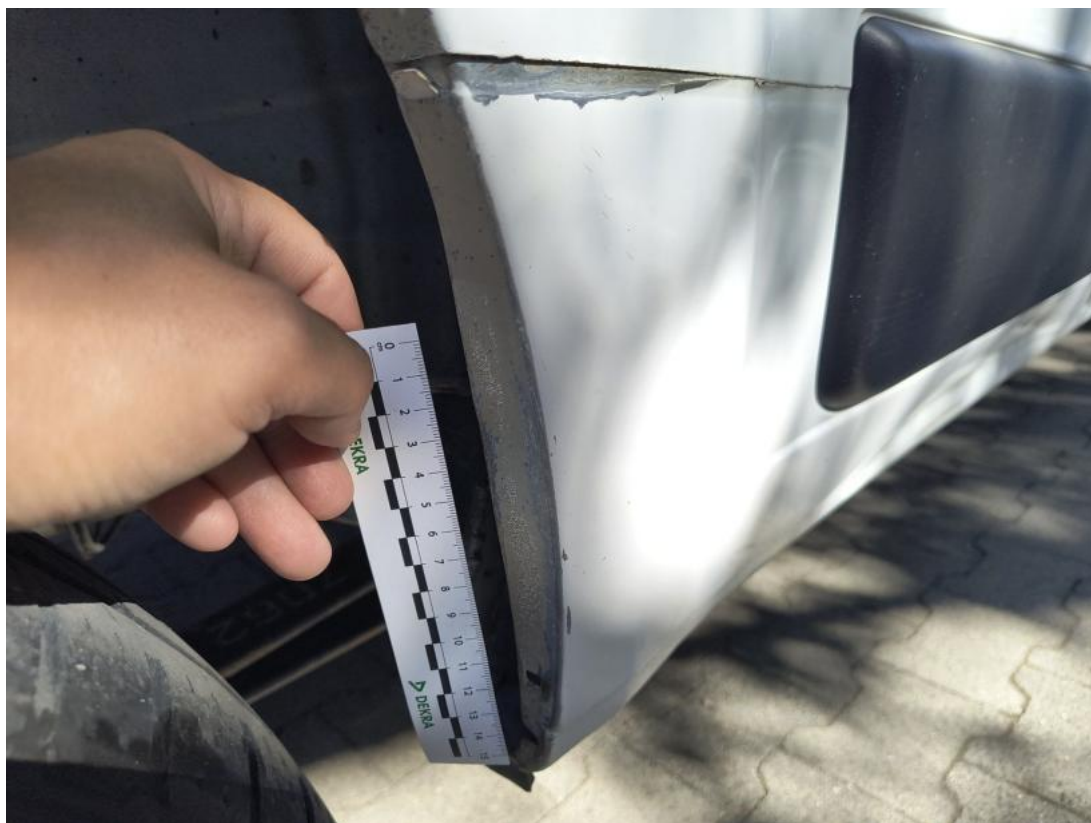
**Fot. 63**

Błotnik tylny P / Ściana boczna P - Wgniecenie/odkształcenie 2

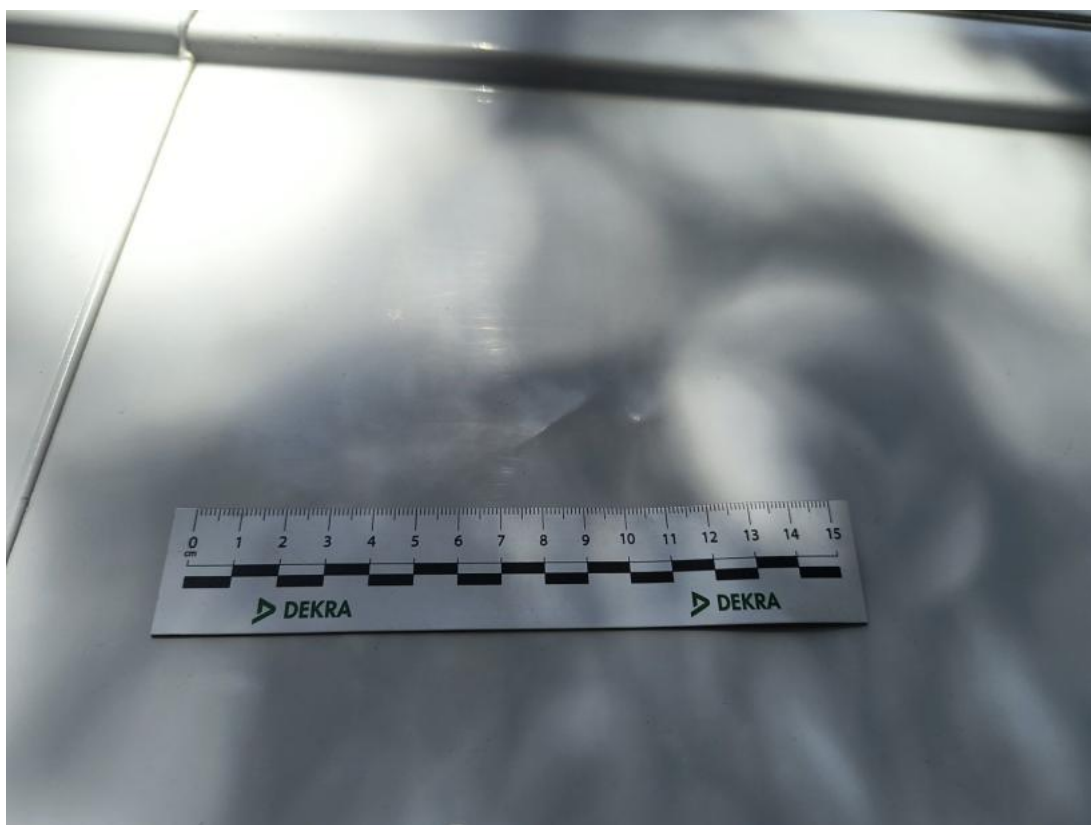
**Fot. 64**

Błotnik tylny P / Ściana boczna P() - Wgniecenie/odkształcenie 3

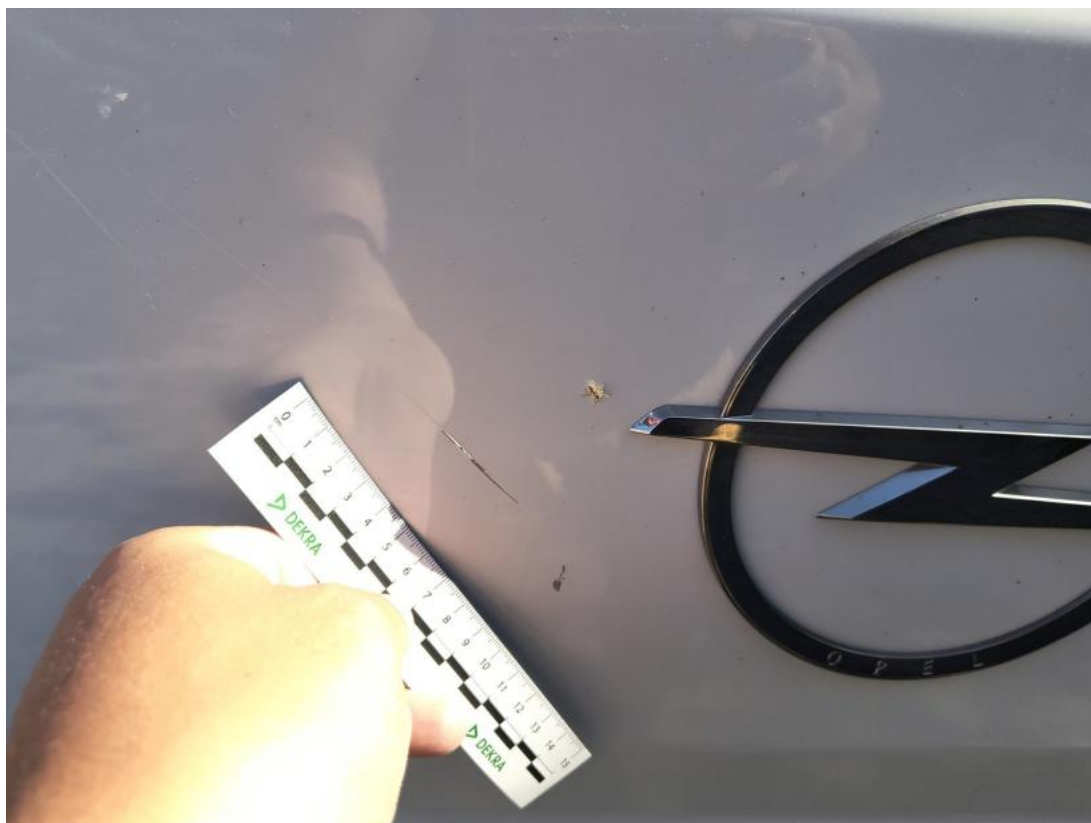
**Fot. 67**

Pokrywy bagażnika - Rysa/odprysk 1

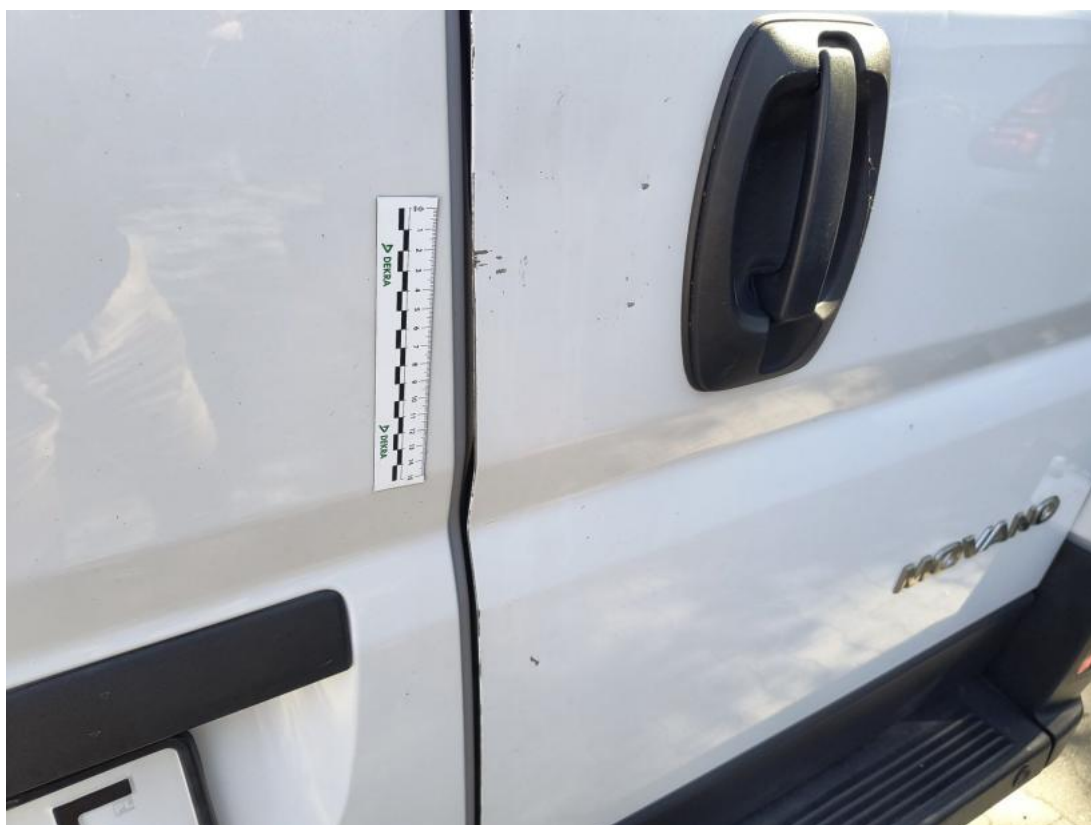
**Fot. 68**

Pokrywy bagażnika - Rysa/odprysk 2

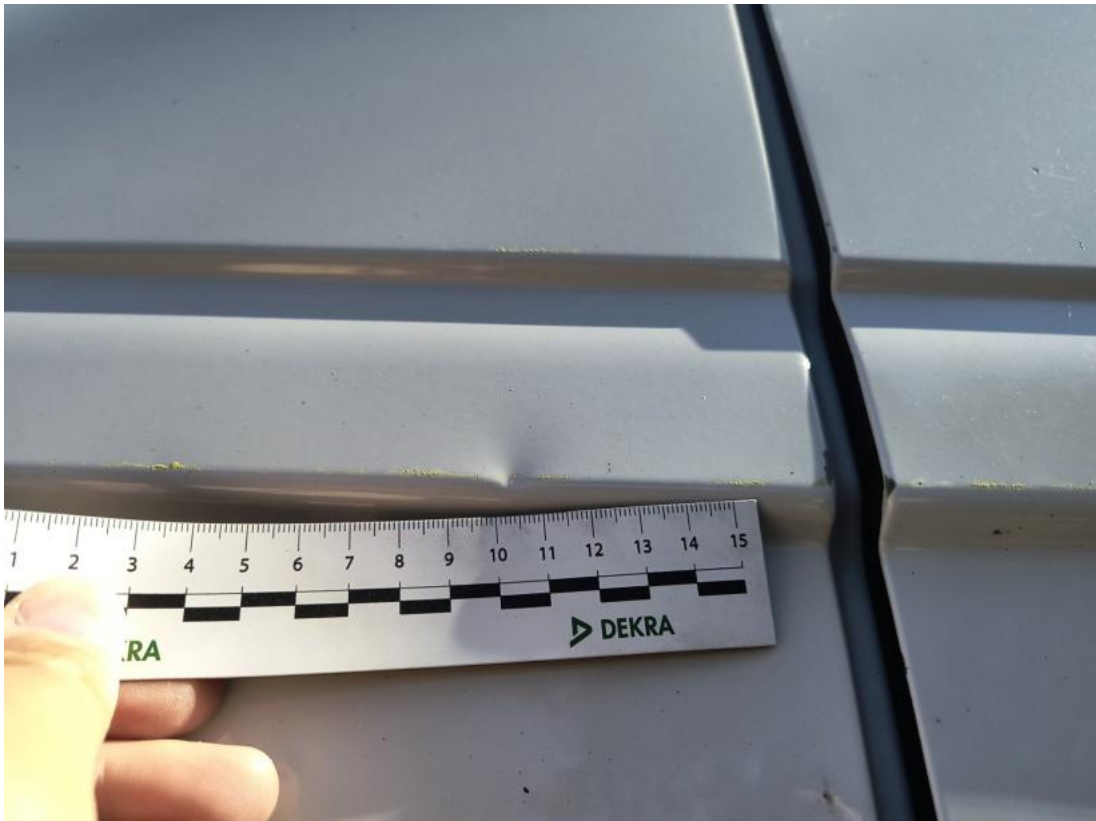
**Fot. 71**

Pokrywy bagażnika - Wgniecenie/odkształcenie 2

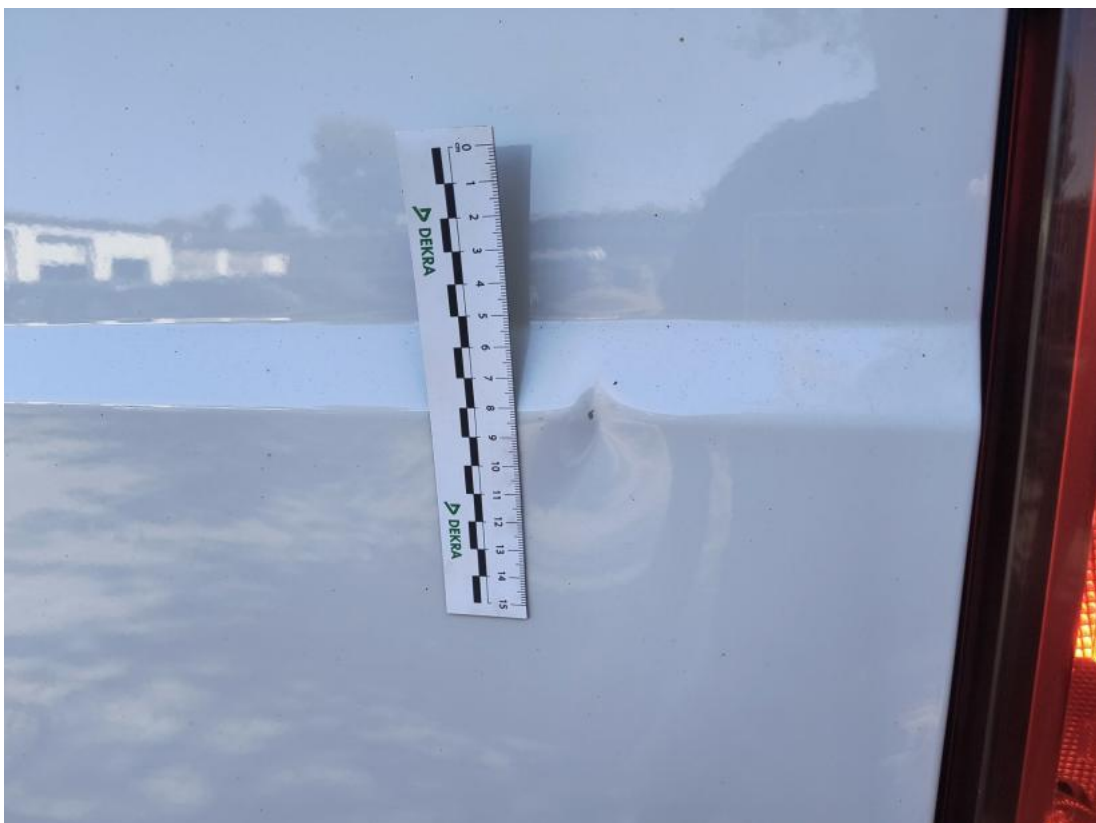
**Fot. 72**

Pokrywy bagażnika() - Wgniecenie/odkształcenie 3

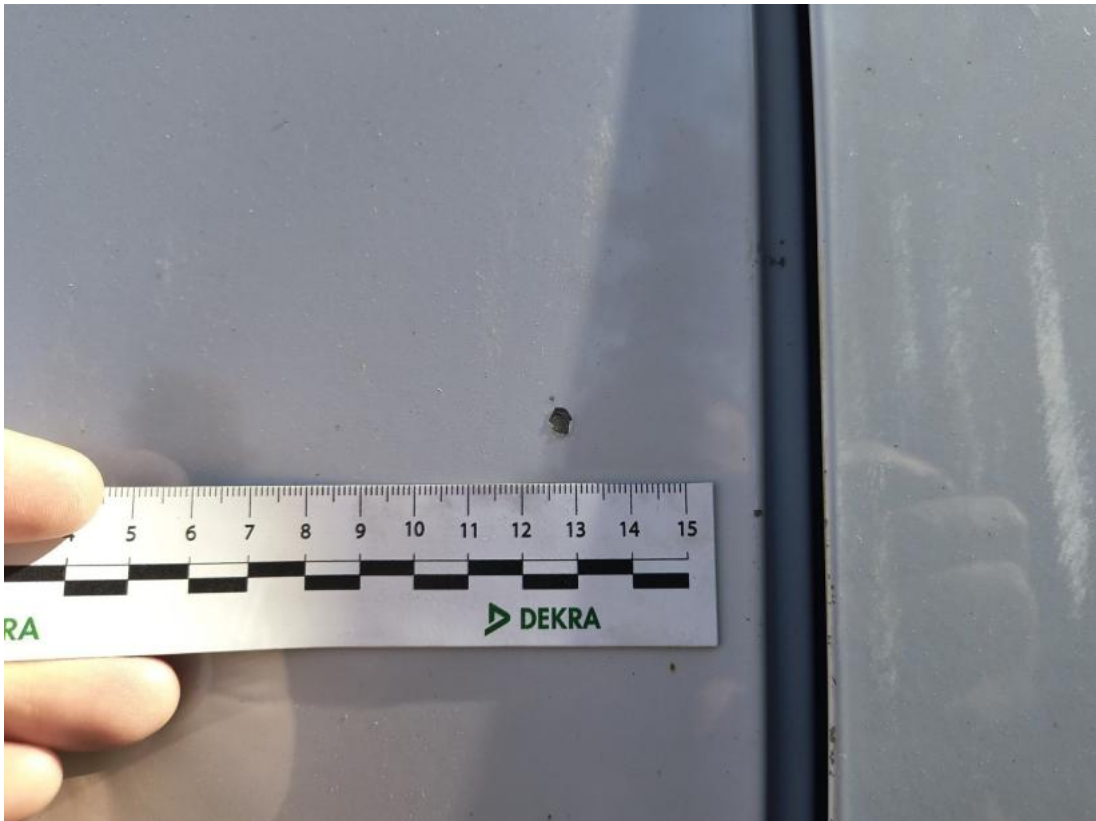
**Fot. 73**

Pokrywy bagażnika - Inne 1

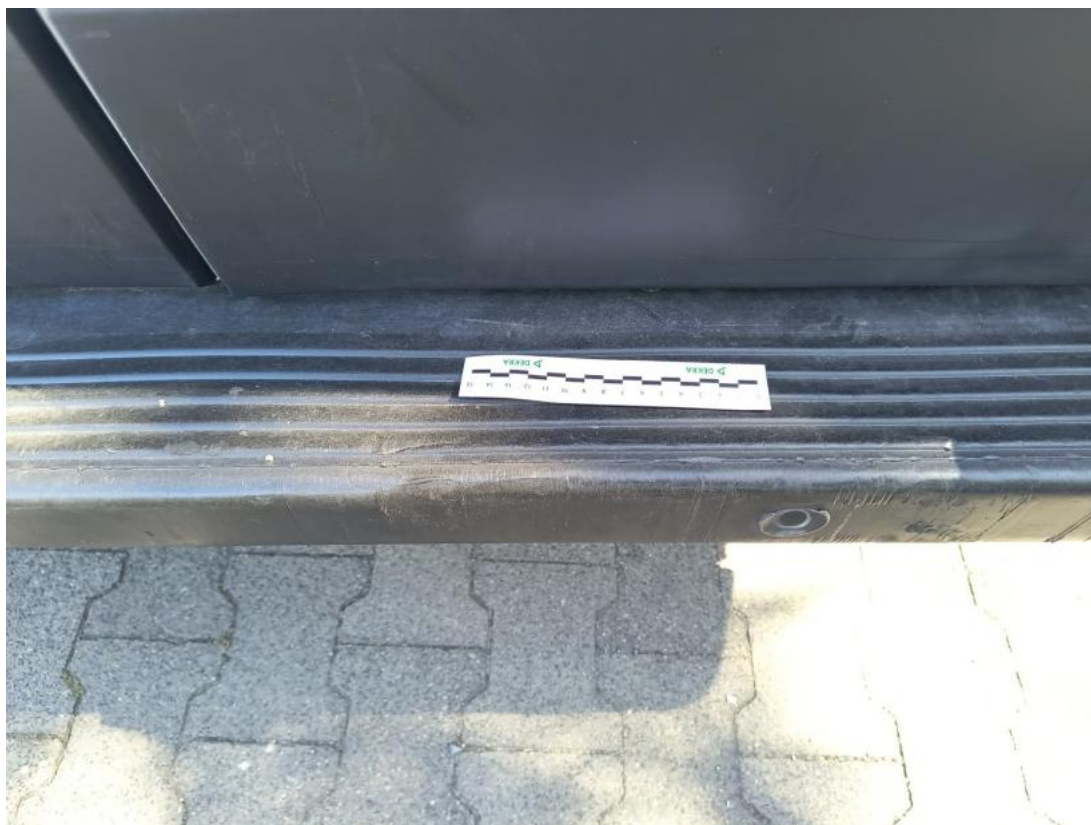
**Fot. 75**

Zderzak tylny - Rysa/odprysk 1

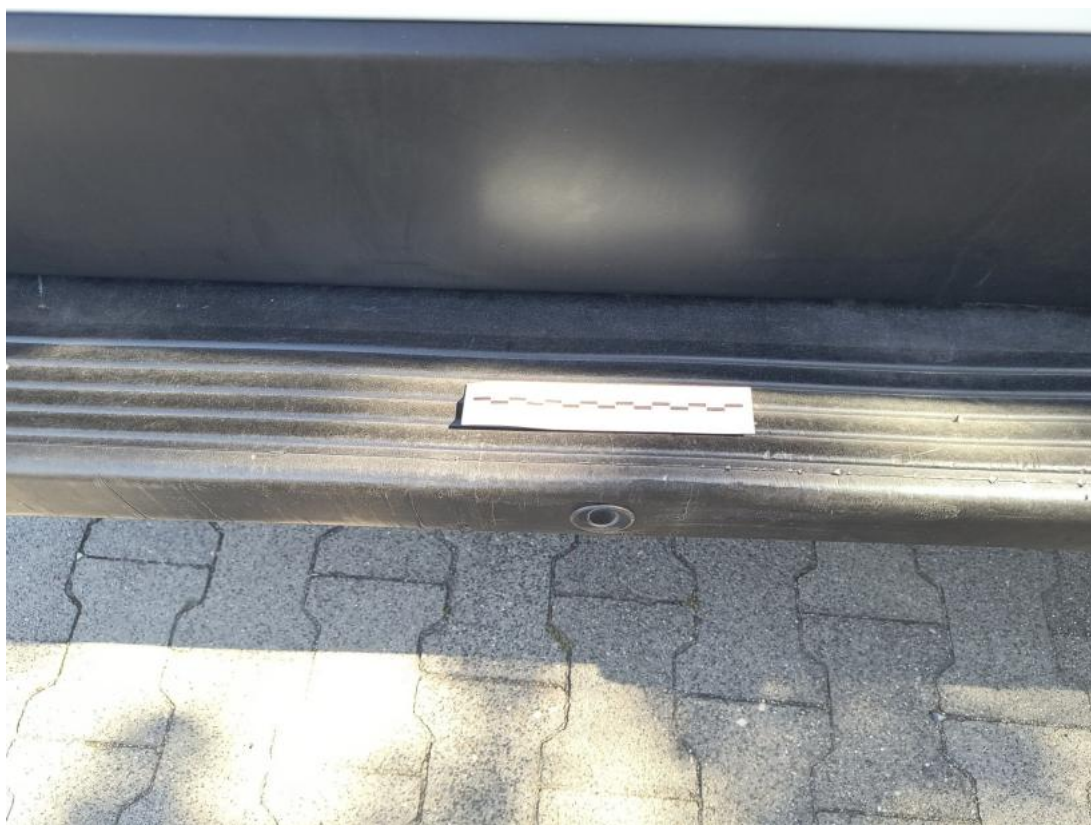
**Fot. 76**

Zderzak tylny - Rysa/odprysk 2

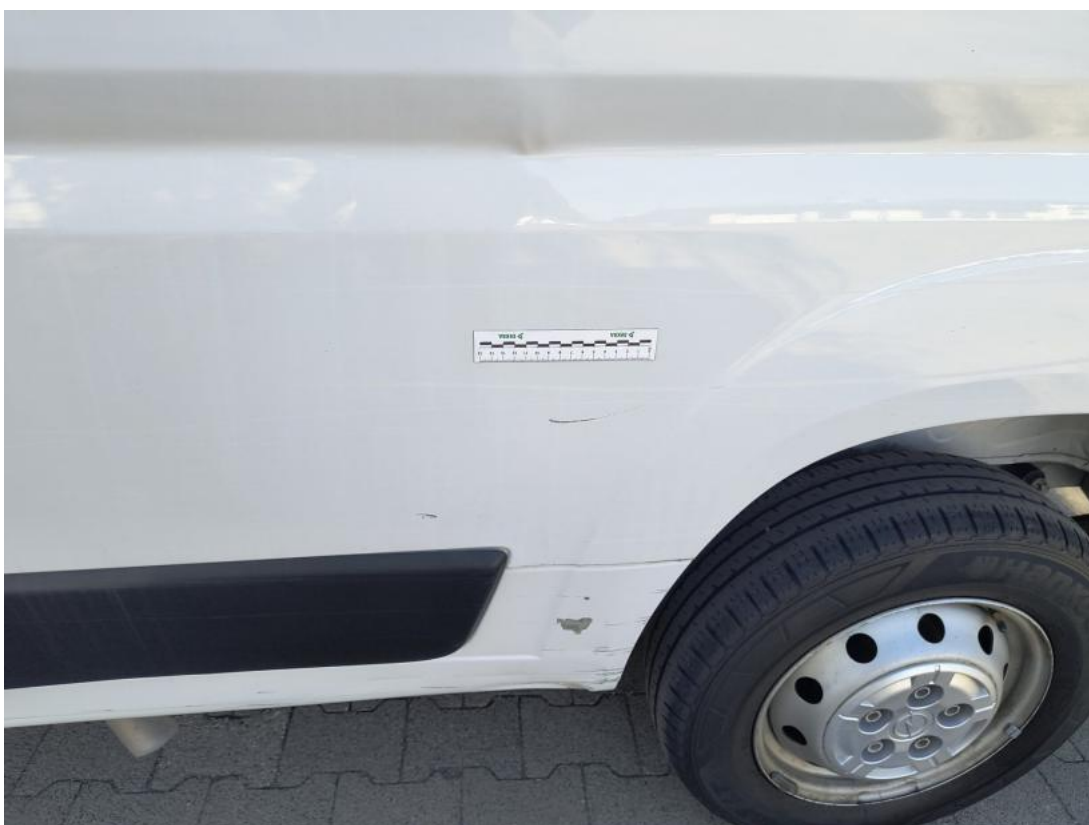
**Fot. 80**

Błotnik tylny L / Ściana boczna L - Rysa/odprysk 2

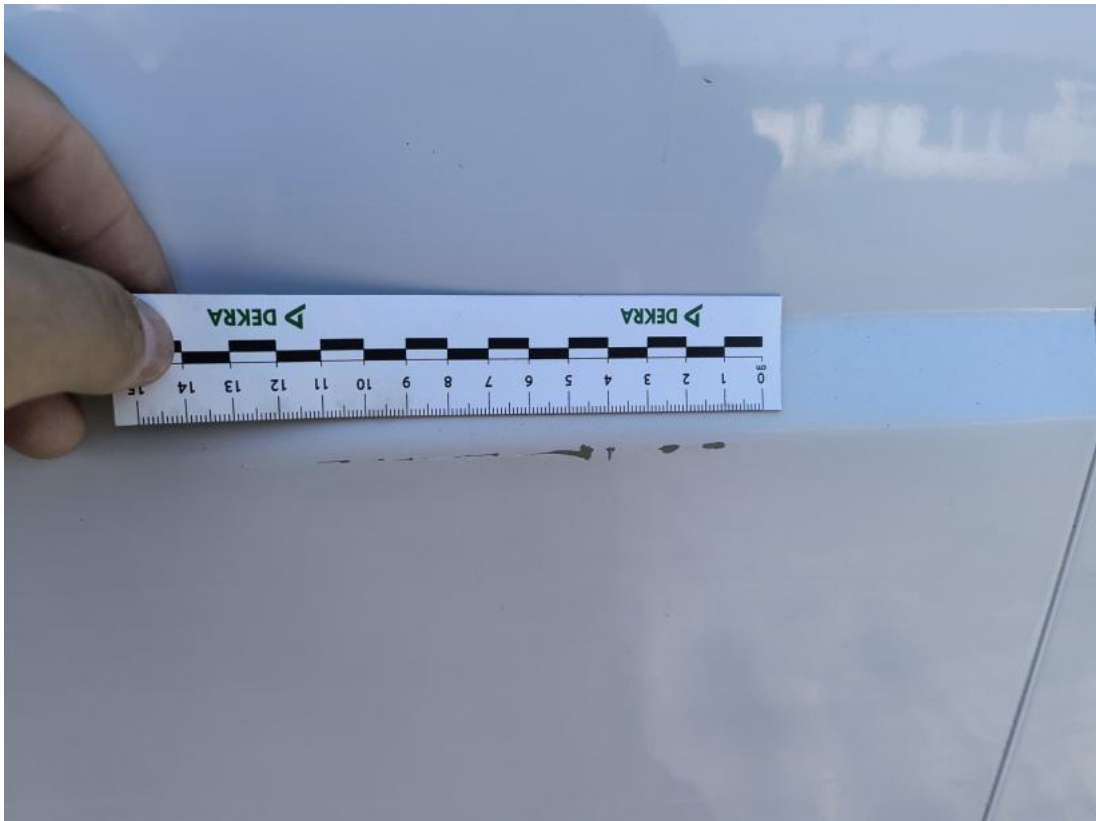
**Fot. 81**

Błotnik tylny L / Ściana boczna L() - Rysa/odprysk 3

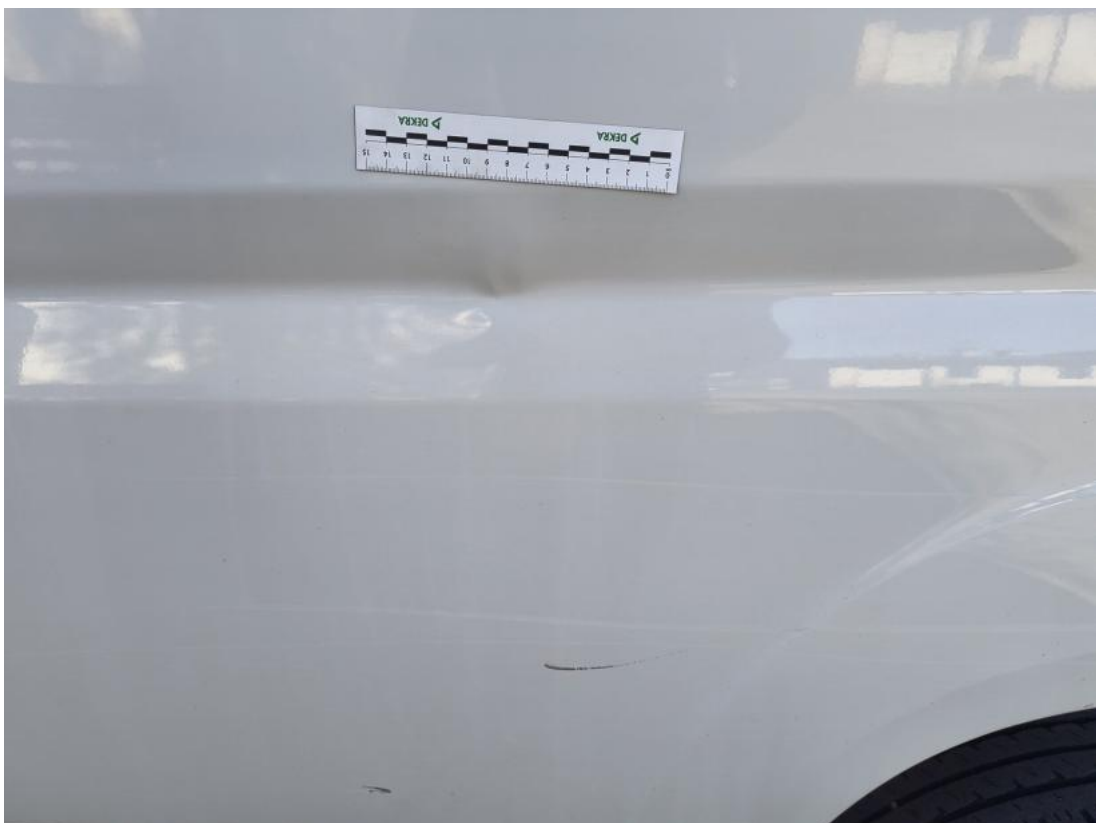
**Fot. 82**

Błotnik tylny L / Ściana boczna L - Wgniecenie/odkształcenie 1

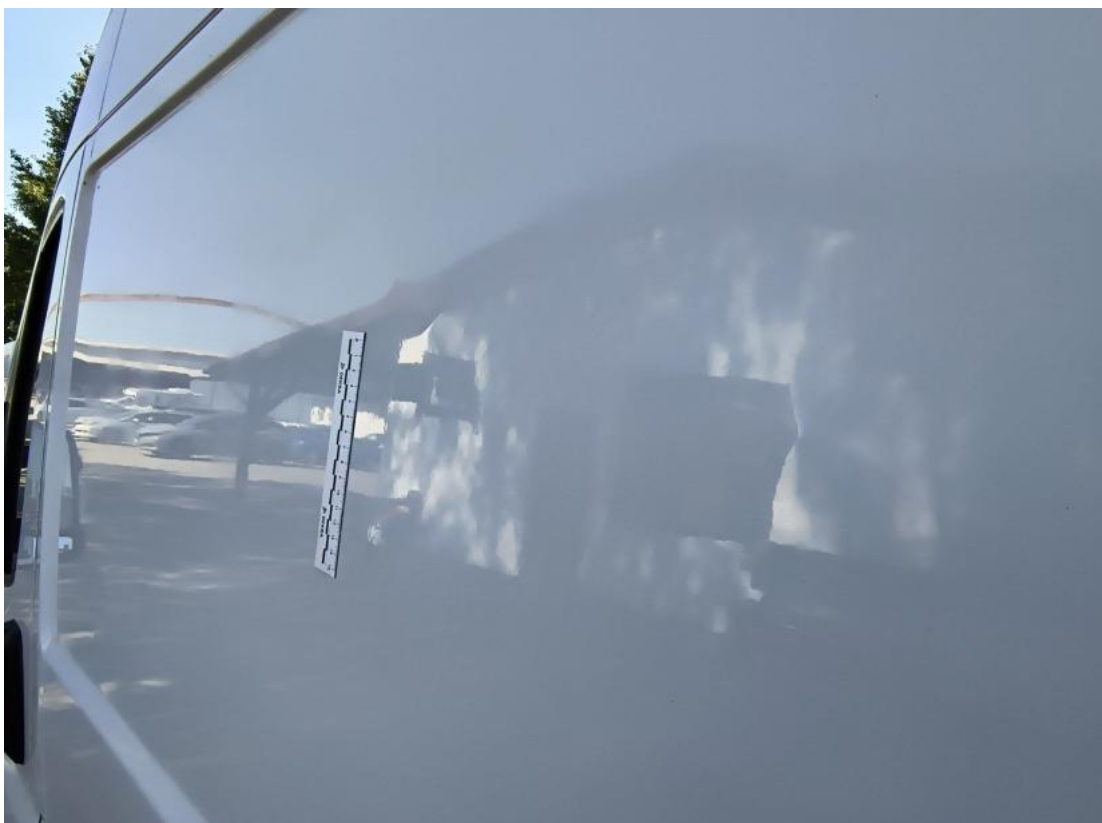
**Fot. 83**

Błotnik tylny L / Ściana boczna L - Wgniecenie/odkształcenie 2

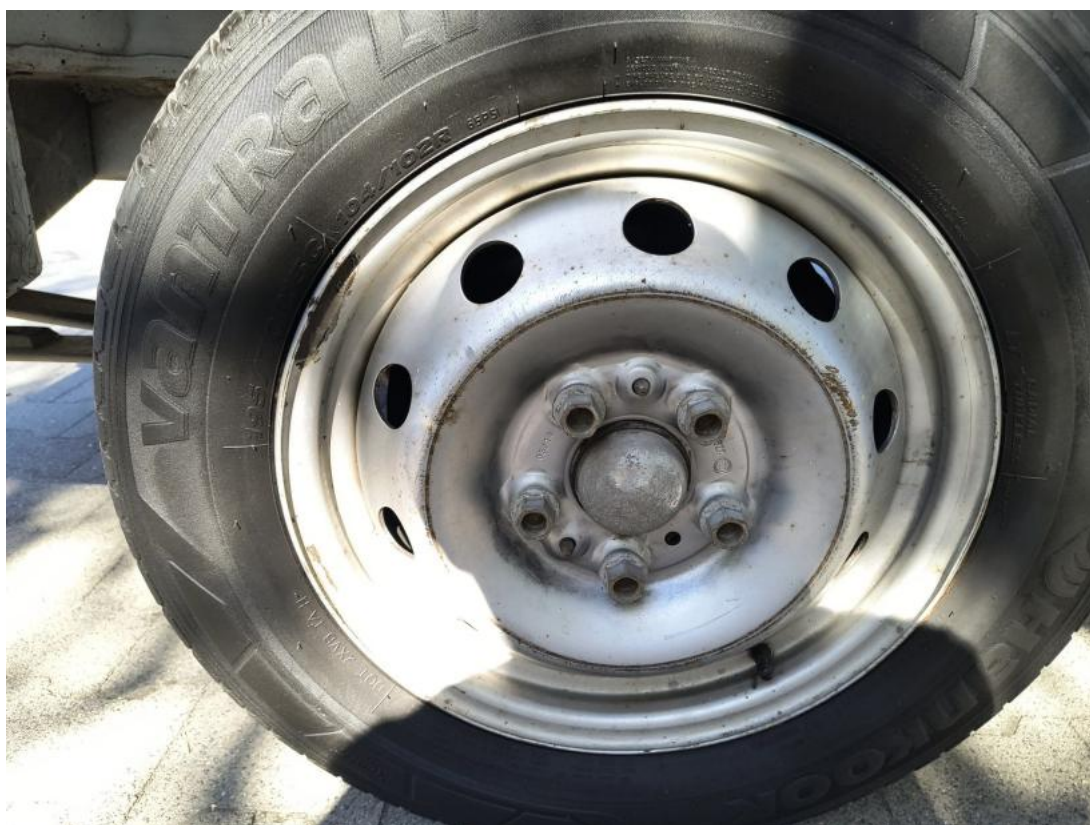
**Fot. 84**

| Poz. | Nazwa pozycji | Opis uszkodzeń | Kwalifik. | Naprawa [rbg] |
|---|---|---|---|---|
| 5 | Kołpak koła tył L | brak | WY | 0.1 |

Kółko tylny L - Inne 1

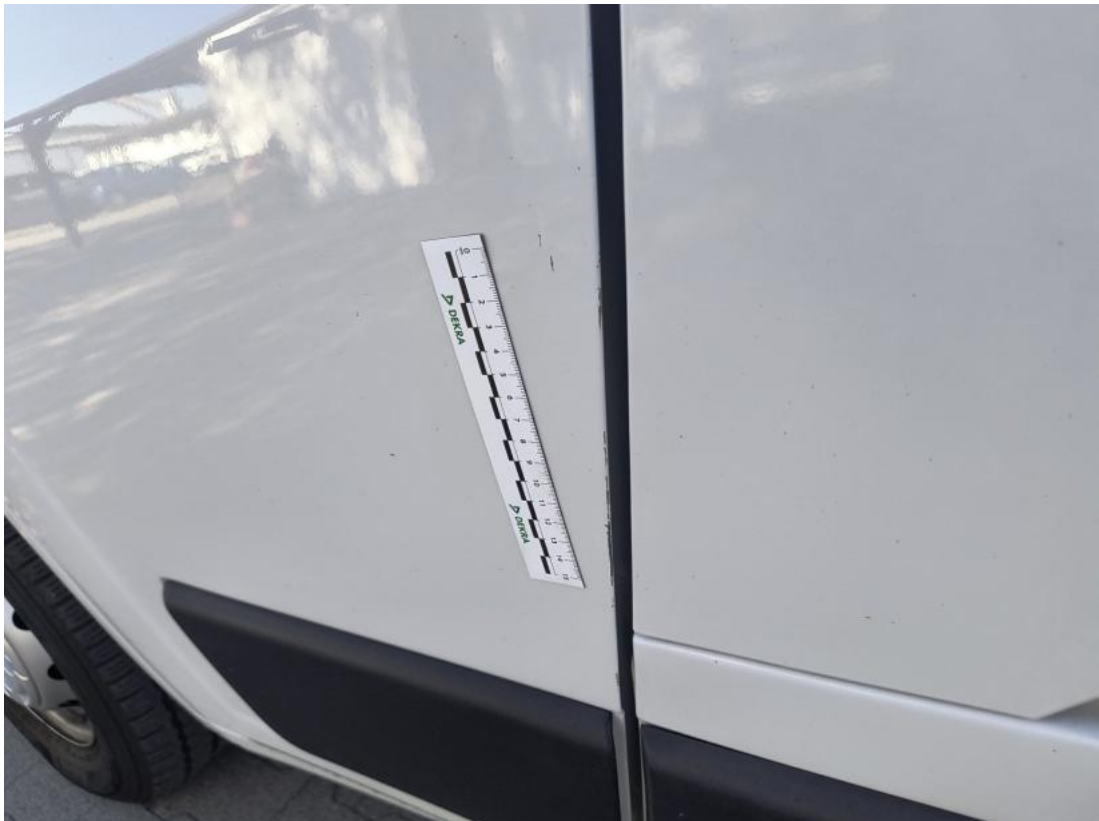
**Fot. 87**

| Poz. | Nazwa pozycji | Opis uszkodzeń | Kwalifik. | Naprawa [rbg] |
|---|---|---|---|---|
| 7 | Drzwi przednie (nieuzbrojone) L | odpryski lakieru, wgniecenie | NA | 1.2 |

Drzwi przed L - Rysa/odprysk 2

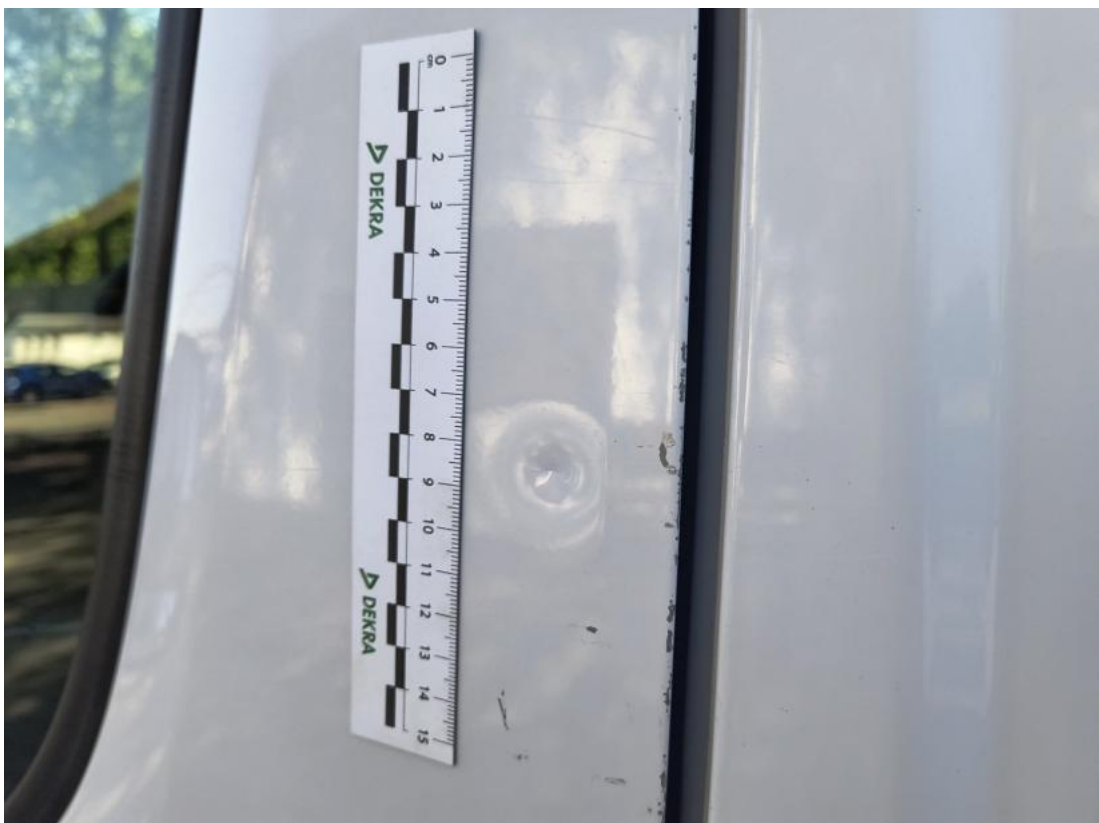
**Fot. 88**

Drzwi przed L - Wgniecenie/odkształcenie 1
