## Raport z oględzin pojazdu

| Numer raportu | 13168/8/26-15201 | Data raportu | 18-08-2026 |

| Marka, model | OPEL Movano CDTI Euro 6 21... |
| Numer rejestracyjny | DW6VY95 |

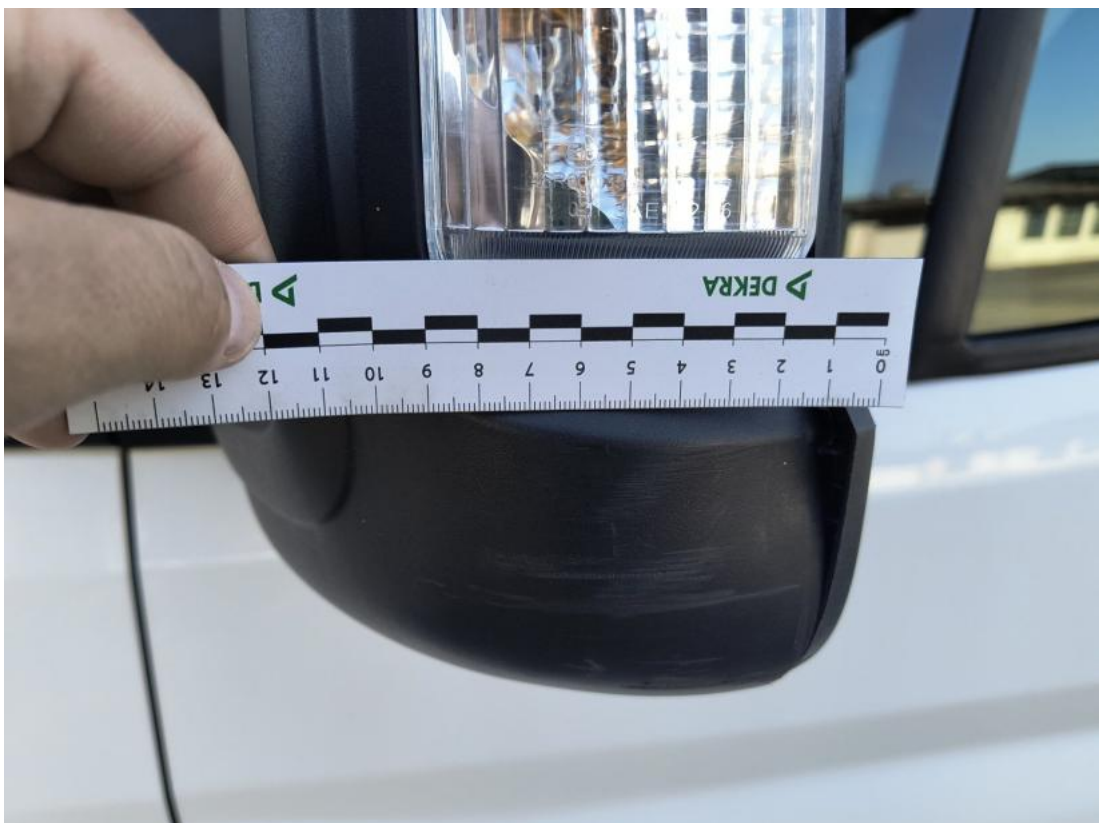
**Fot. 90**

| Poz. | Nazwa pozycji | Opis uszkodzeń | Kwalifik. | Naprawa [rbg] |
|---|---|---|---|---|
| 17 | Lusterko zewn.ustaw.elektr./ogrzew. L | zarysowanie | | |

Obudowa lusterka zew L - Rysa/odprysk 1

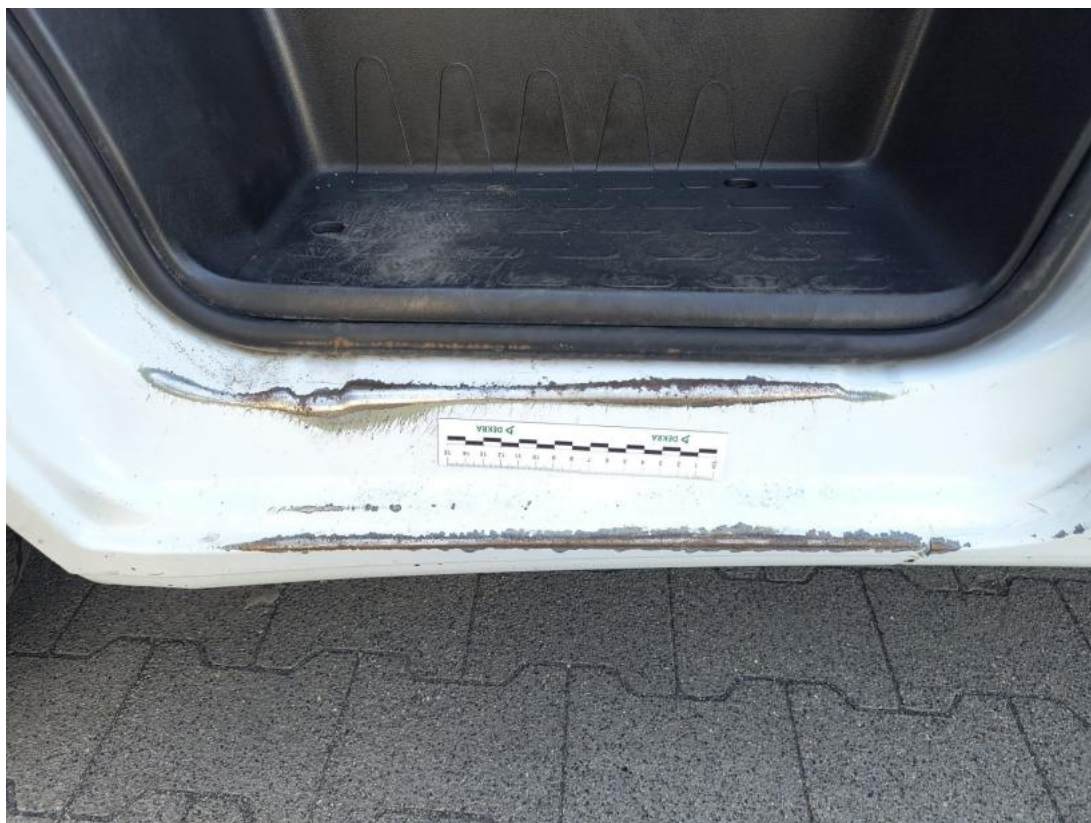
**Fot. 93**

Próg L - Rysa/odprysk 1

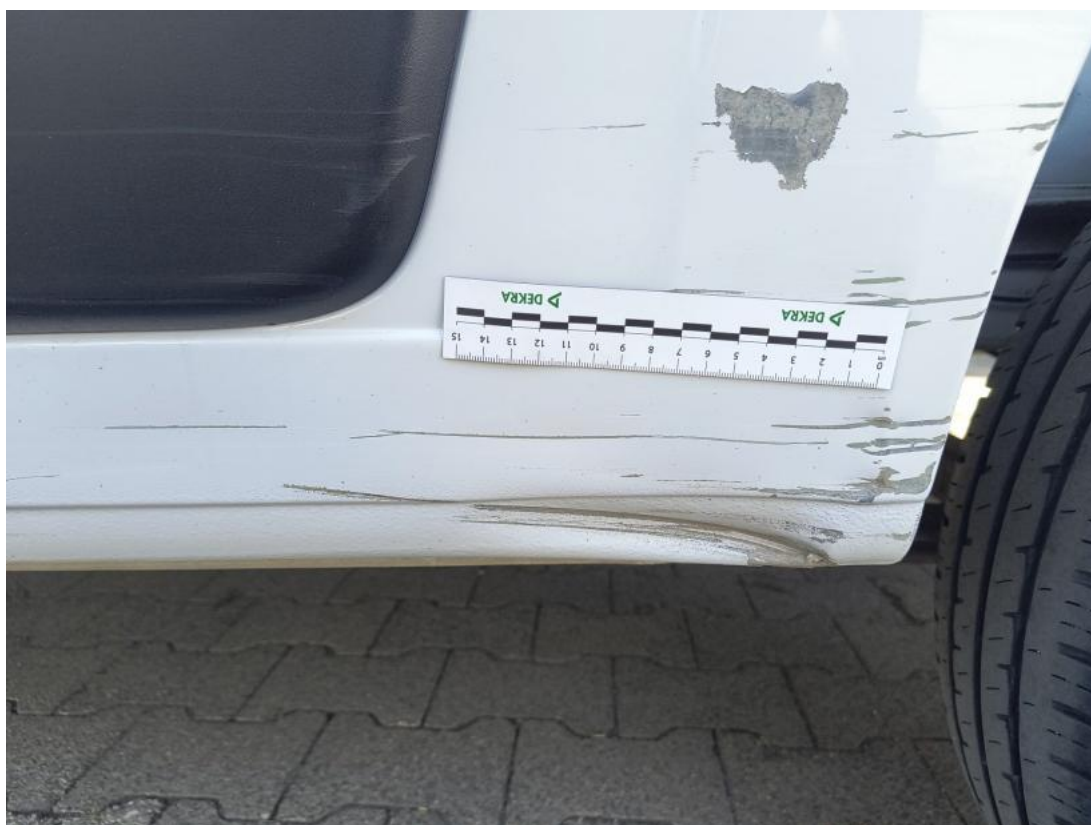
**Fot. 94**

Próg L - Wgniecenie/odkształcenie 1

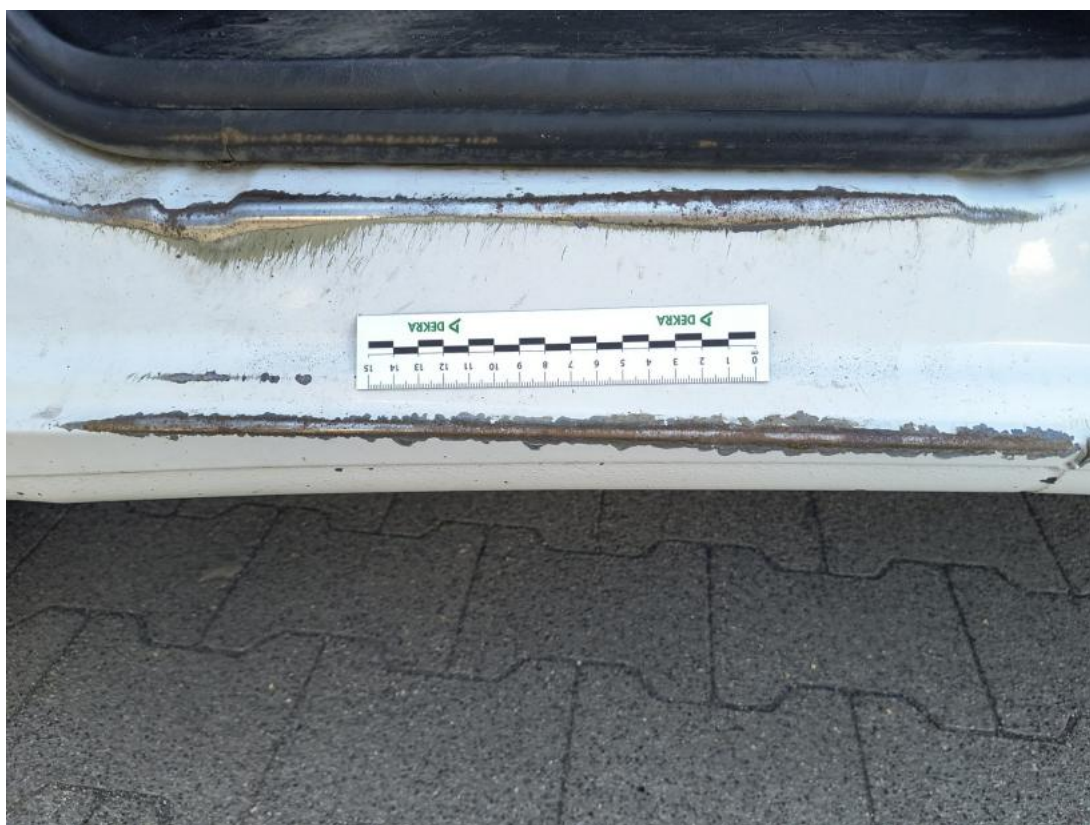
**Fot. 96**

Próg L - Inne 1

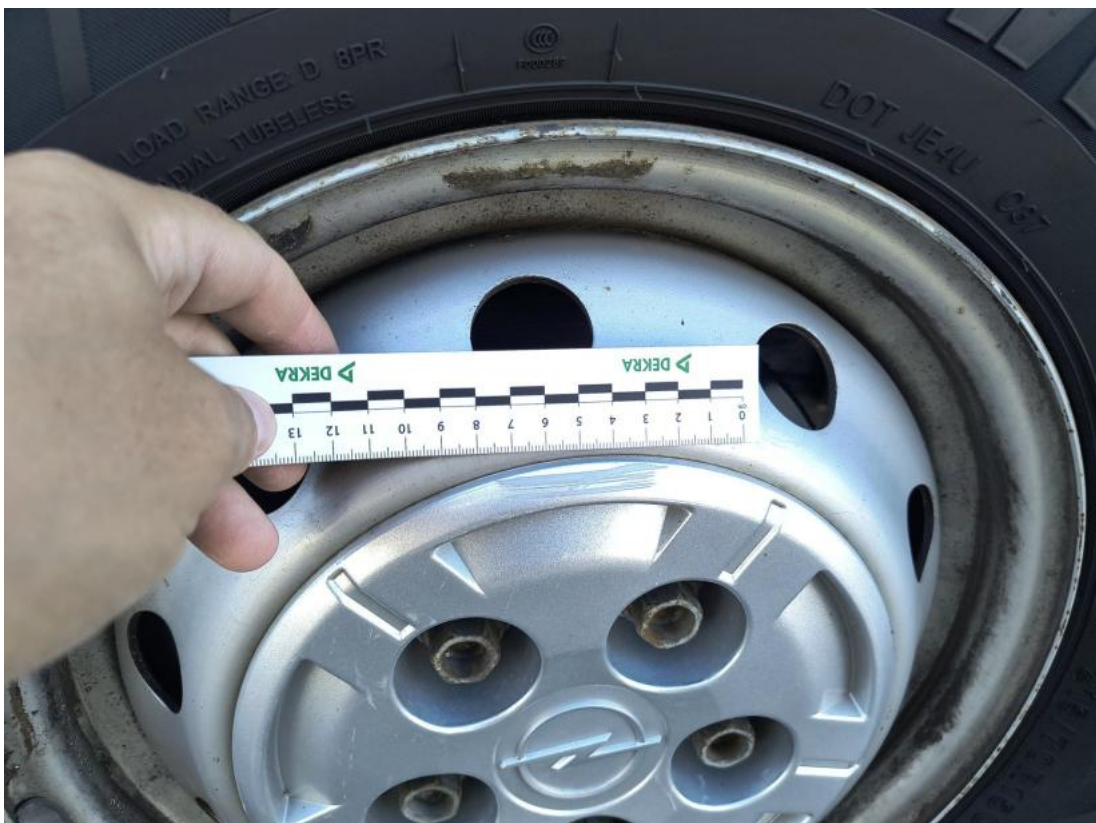
**Fot. 98**

| Poz. | Nazwa pozycji | Opis uszkodzeń | Kwalifik. | Naprawa [rbg] |
|---|---|---|---|---|
| 19 | Kołpak koła przód L | zarysowanie | | |

Kołpak przedni L - Rysa/odprysk 1

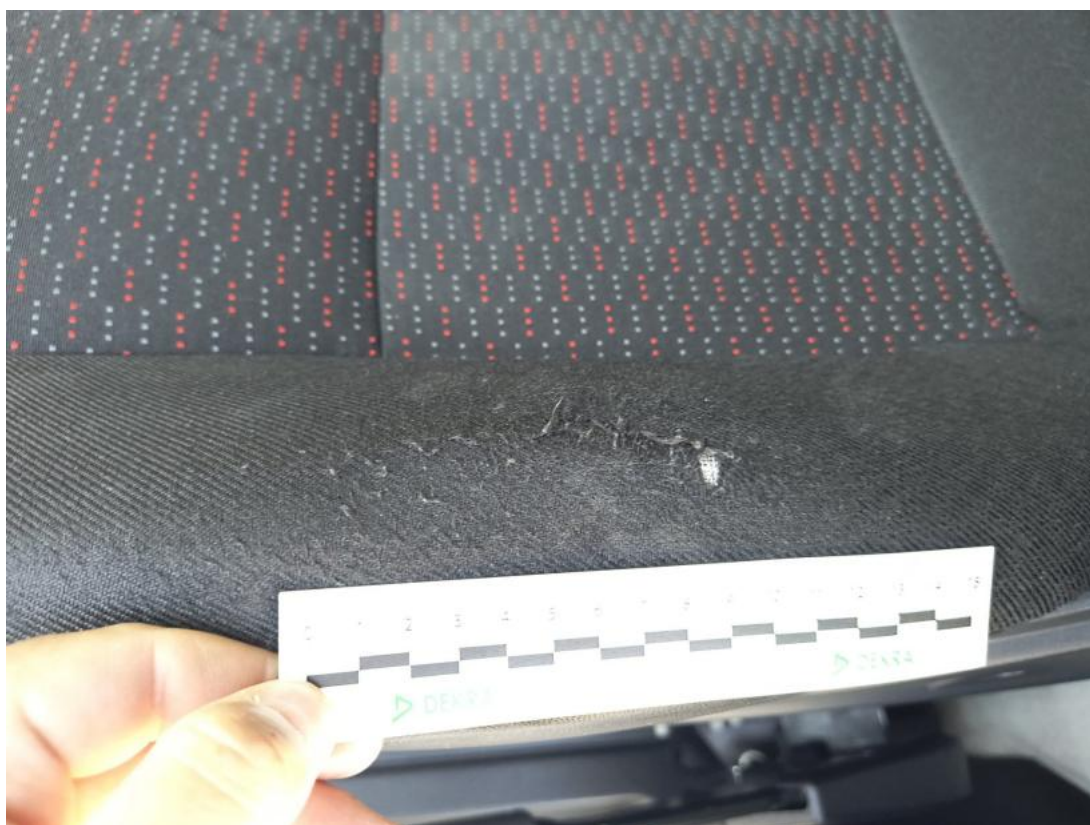
**Fot. 100**

| Poz. | Nazwa pozycji | Opis uszkodzeń | Kwalifik. | Naprawa [rbg] |
|---|---|---|---|---|
| 6 | Tapicerka siedziska 1.rząd R | pęknięcie/rozerwanie | WY | 1 |

Fotel prz. praw. - Pęknięcie/rozerwanie 1
