## Raport z oględzin pojazdu

| Numer raportu | 211637/1/26-3705 | Data raportu | 12-01-2026 |

| Marka, model | HYUNDAI i30 20-24 |
| Numer rejestracyjny | GD1F001 |

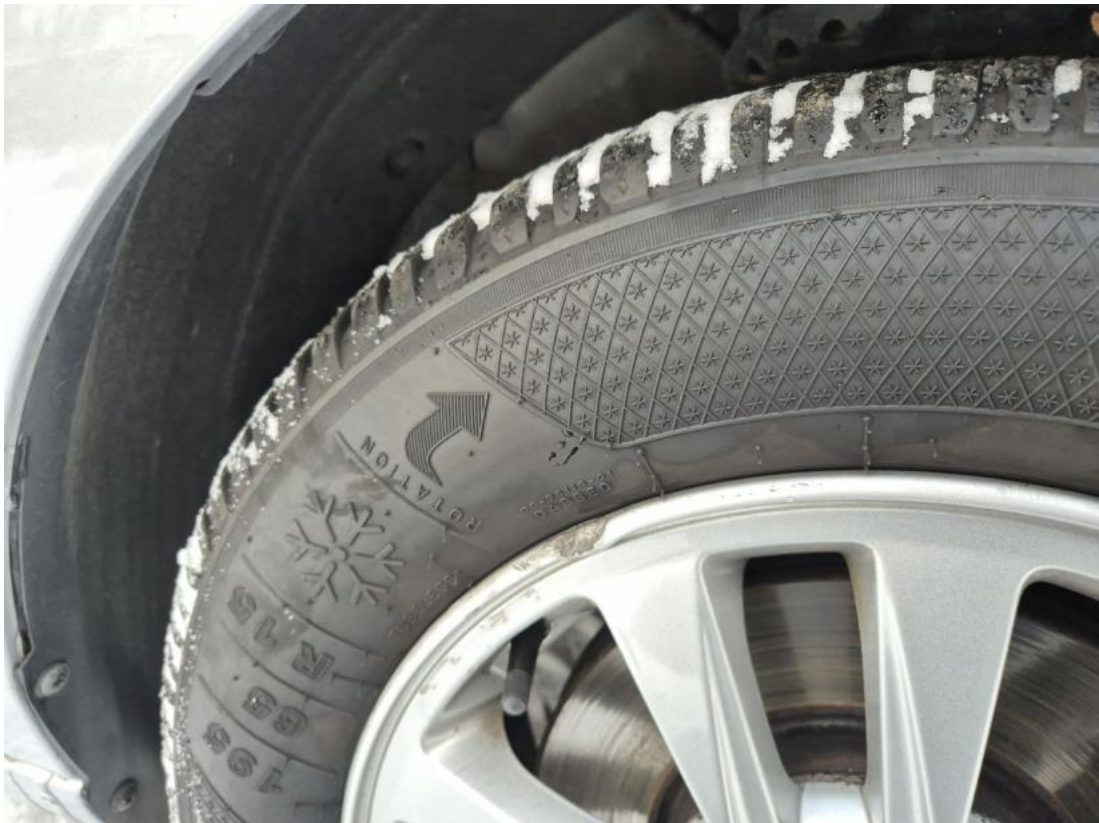
**Fot. 33**

| Poz. | Nazwa pozycji | Opis uszkodzeń | Kwalifik. | Naprawa [rbg] |
|---|---|---|---|---|
| 1 | Tarcza koła aluminiowa przód R | wgniecenie/odkształcenie, ubytki materiału | WY | 0.4 |

Felga aluminiowa przednia P - zdjęcie pogładowe 1

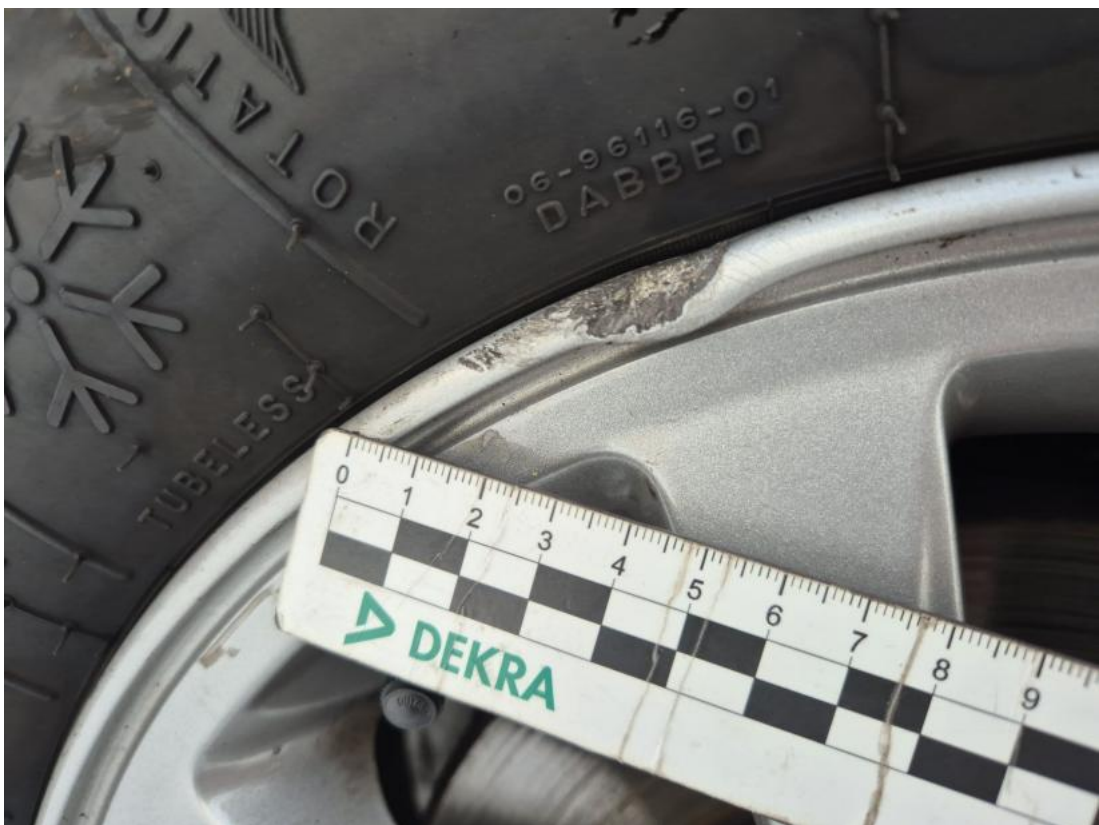
**Fot. 34**

Felga aluminiowa przednia P - Wgniecenie/odkształcenie 1

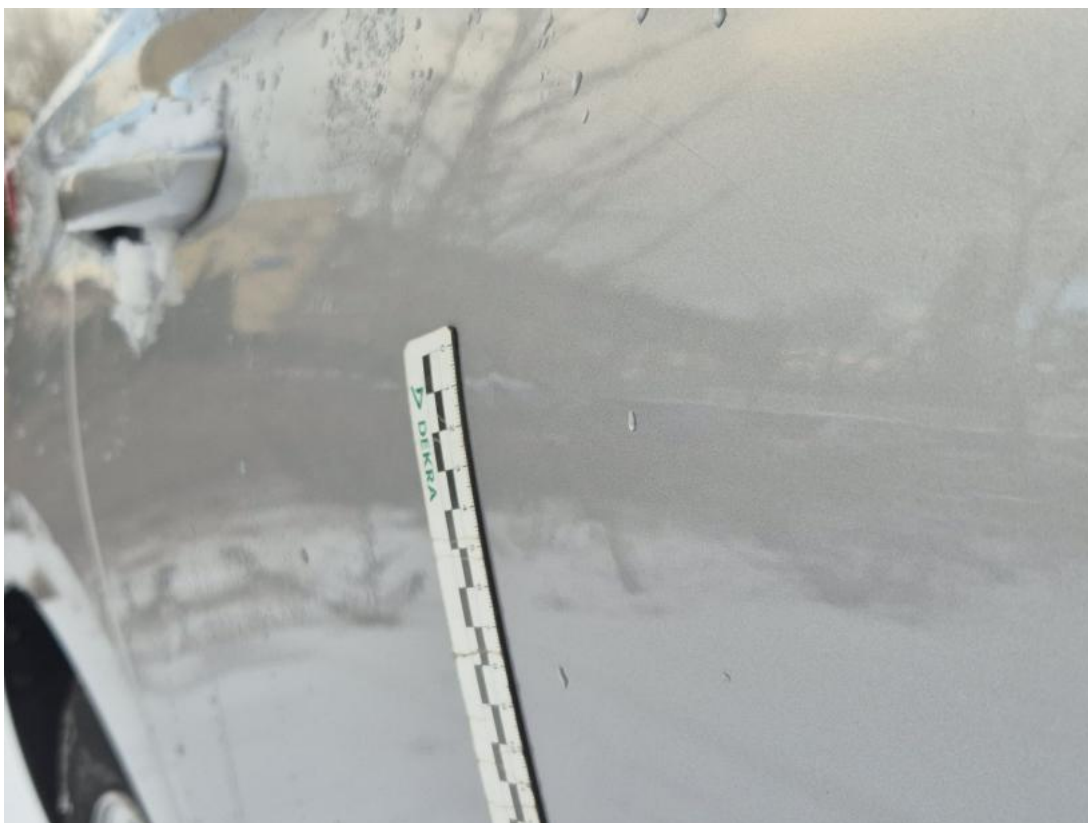
**Fot. 35**

| 3 | Drzwi tylne (nieuzbrojone) R | wgniecenie | | |

Drzwi tylne P - Wgniecenie/odkształcenie 1

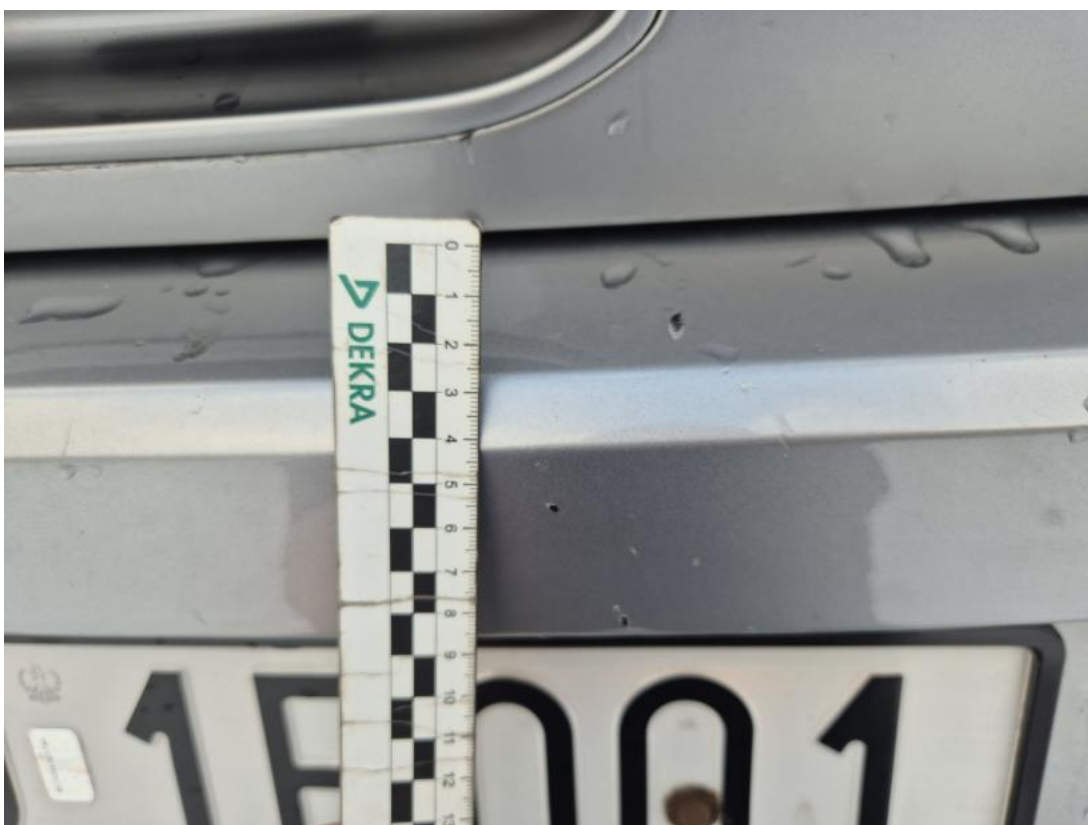
**Fot. 36**

| 4 | Okładzina zderzaka tylnego | odpryski lakieru | | |

Zderzak tylny - Rysa/odprysk 1

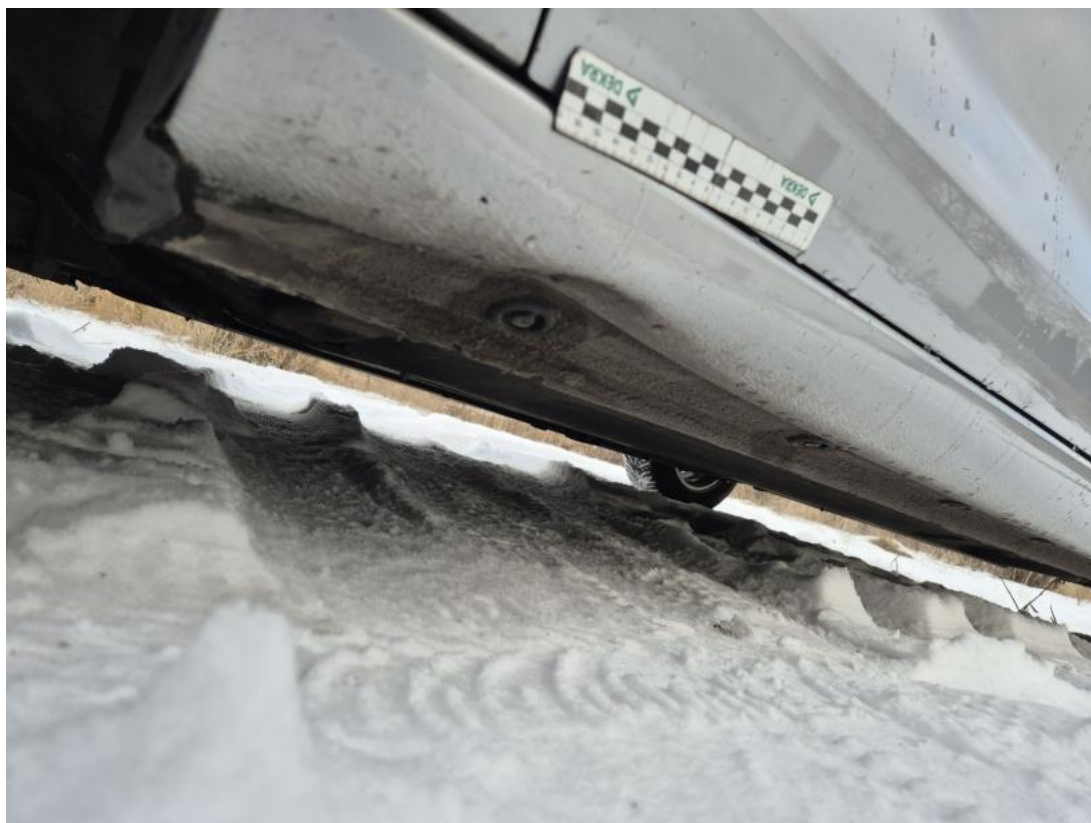
**Fot. 37**

| 2 | Próg L | wgniecenie | NA | 1.5 |

Próg L - Wgniecenie/odkształcenie 1
