## Raport z oględzin pojazdu

| Numer raportu | 13628/9/26-15201 | Data raportu | 14-09-2026 |

| Marka, model | OPEL Astra V Sports Tourer 1... |
| Numer rejestracyjny | GD924WK |

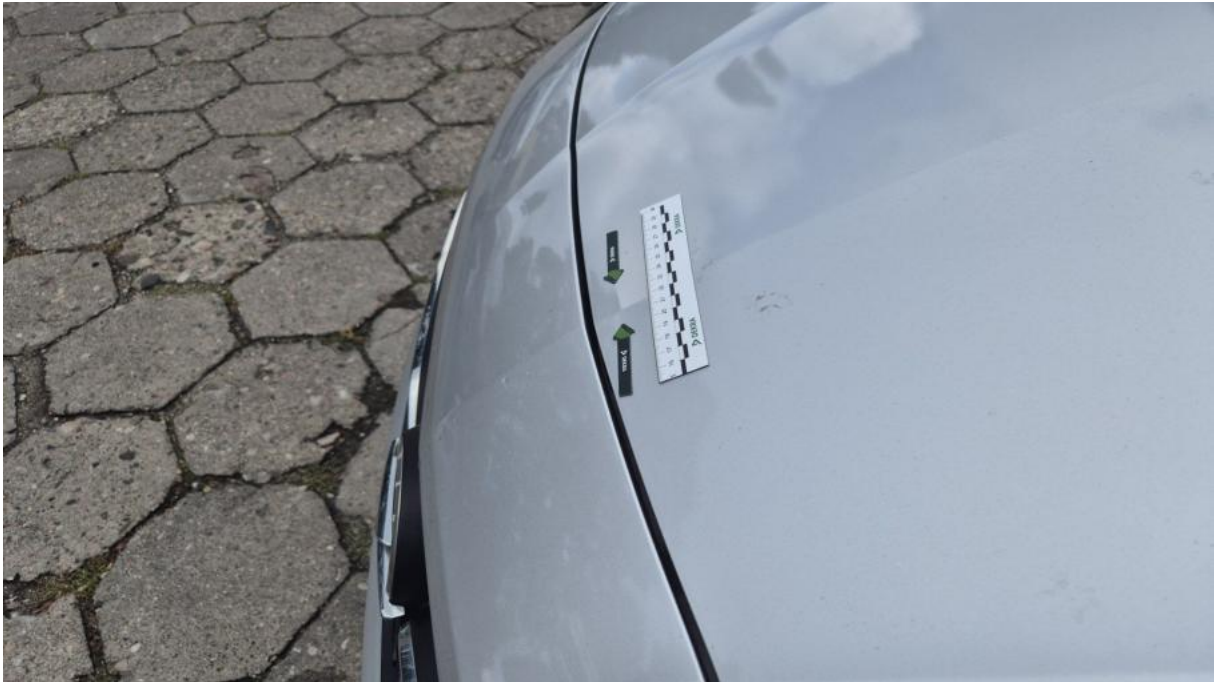
**Fot. 43**

| Poz. | Nazwa pozycji | Opis uszkodzeń | Kwalifik. | Naprawa [rbg] |
|---|---|---|---|---|
| 2 | Pokrywa przednia | wgniecenie | NA | 1 |

Pokrywa komory silnika - Wgniecenie/odkształcenie 1

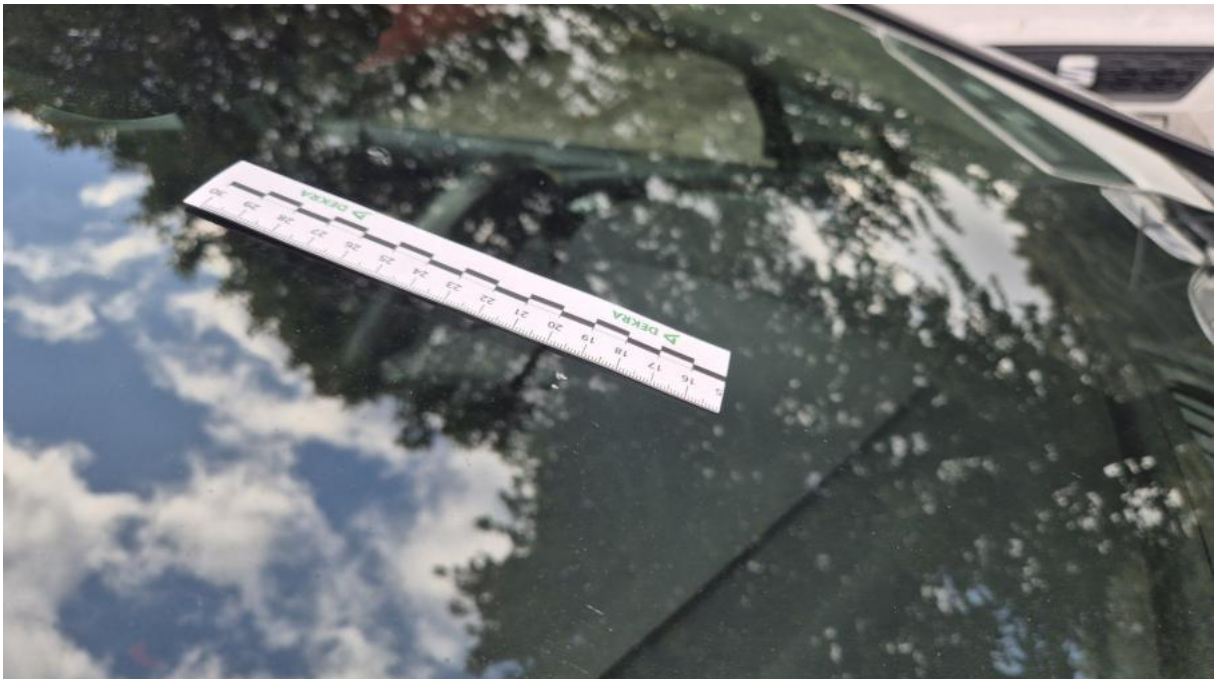
**Fot. 44**

| Poz. | Nazwa pozycji | Opis uszkodzeń | Kwalifik. | Naprawa [rbg] |
|---|---|---|---|---|
| 8 | Szyba przednia barwiona | rysa/odprysk | | |

Szyba czołowa - Rysa/odprysk 1

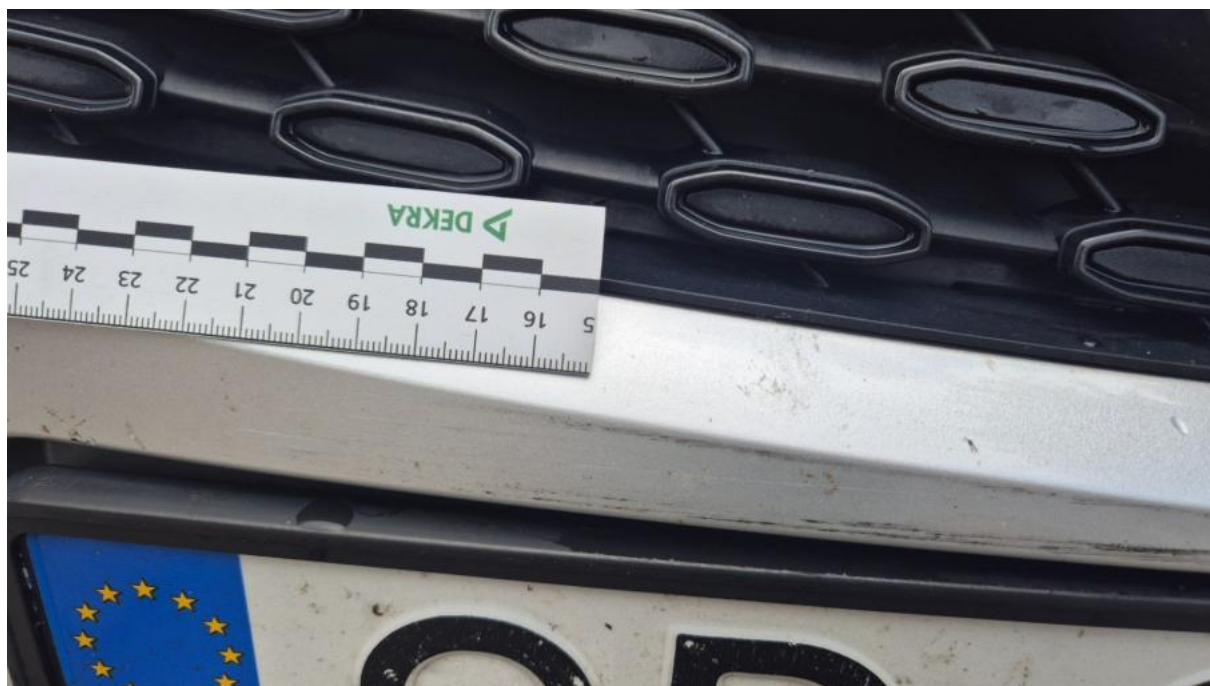
**Fot. 45**

| Poz. | Nazwa pozycji | Opis uszkodzeń | Kwalifik. | Naprawa [rbg] |
|---|---|---|---|---|
| 7 | Okładzina zderzaka przedniego | zarysowanie | | |

Zderzak - Rysa/odprysk 1

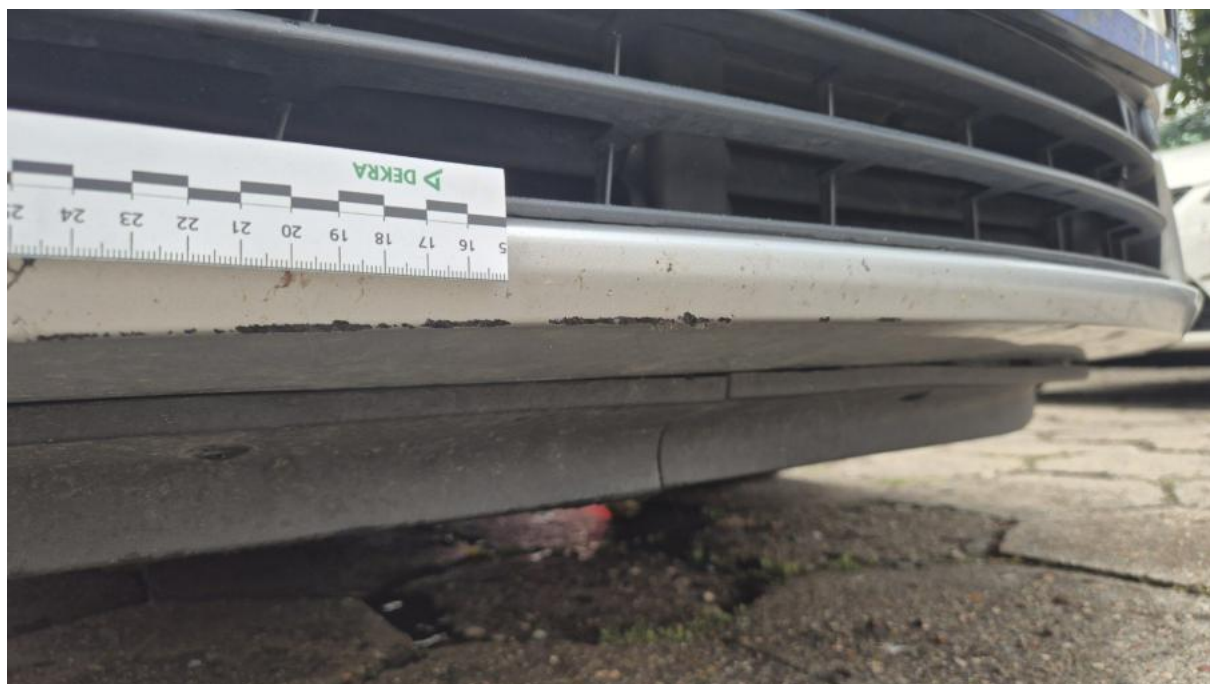
**Fot. 46**

Zderzak - Rysa/odprysk 2

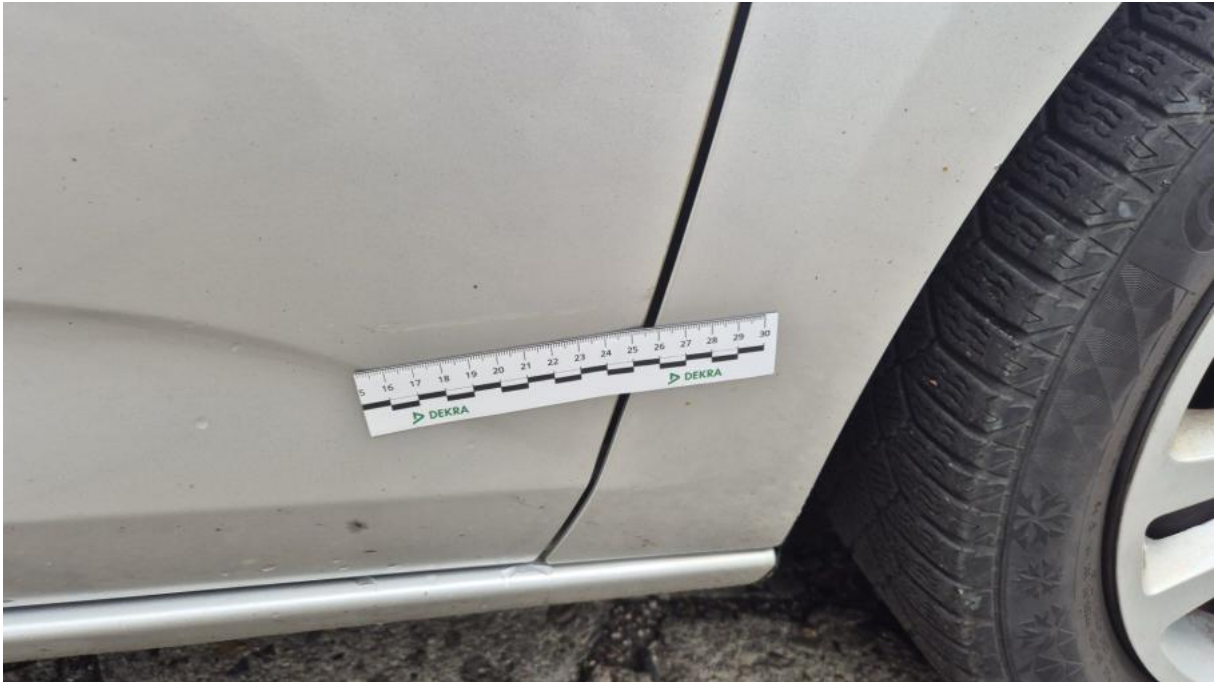
**Fot. 47**

| Poz. | Nazwa pozycji | Opis uszkodzeń | Kwalifik. | Naprawa [rbg] |
|---|---|---|---|---|
| 11 | Drzwi przednie (nieuzbrojone) R | zarysowanie | | |

Drzwi przednie P - Rysa/odprysk 1

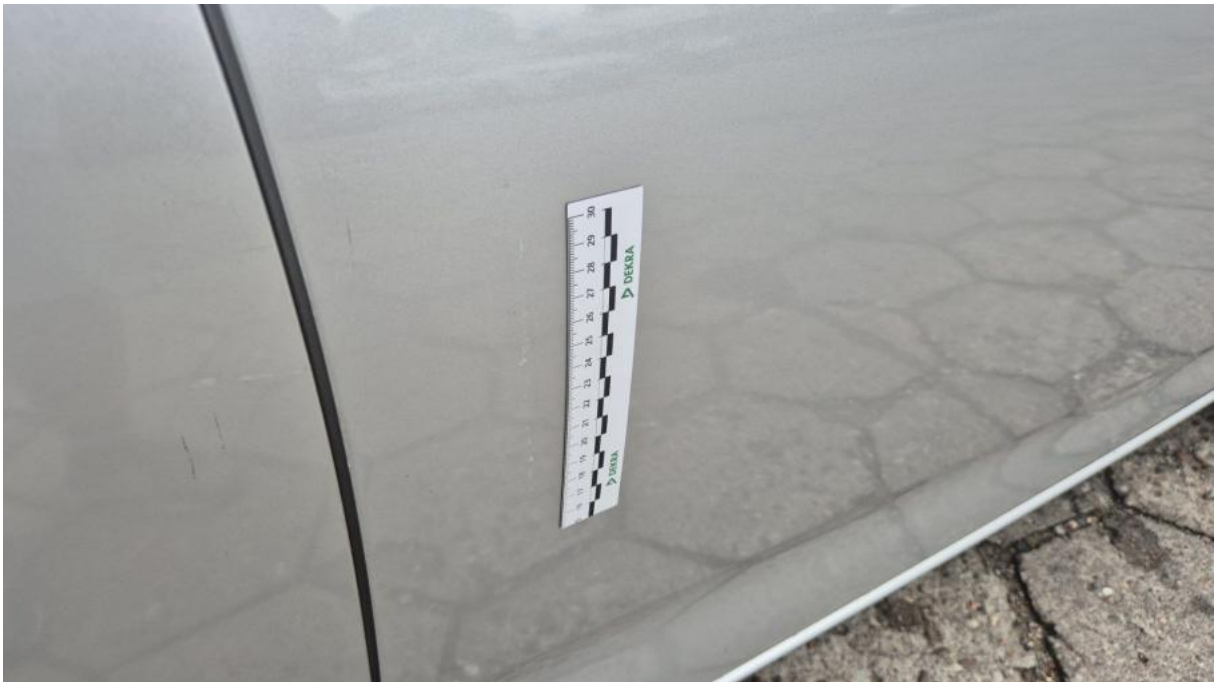
**Fot. 48**

Drzwi przednie P - Rysa/odprysk 2

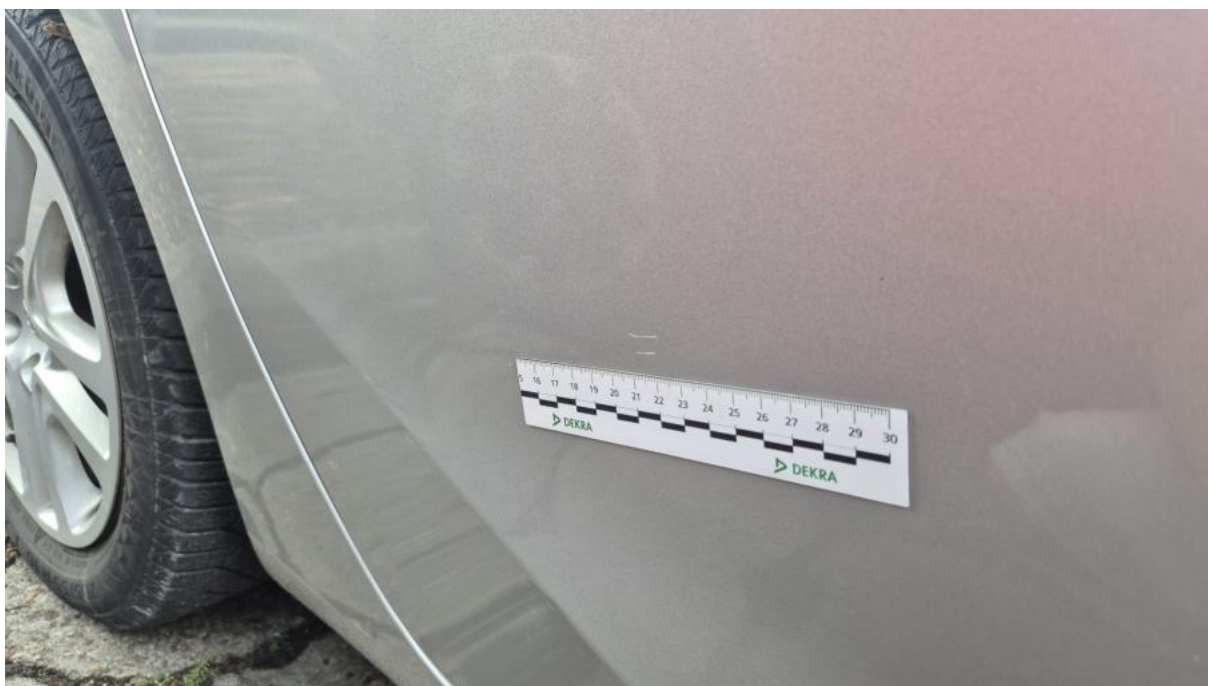
**Fot. 49**

| Poz. | Nazwa pozycji | Opis uszkodzeń | Kwalifik. | Naprawa [rbg] |
|---|---|---|---|---|
| 13 | Drzwi tylne (nieuzbrojone) R | zarysowanie | | |

Drzwi tylne P - Rysa/odprysk 1

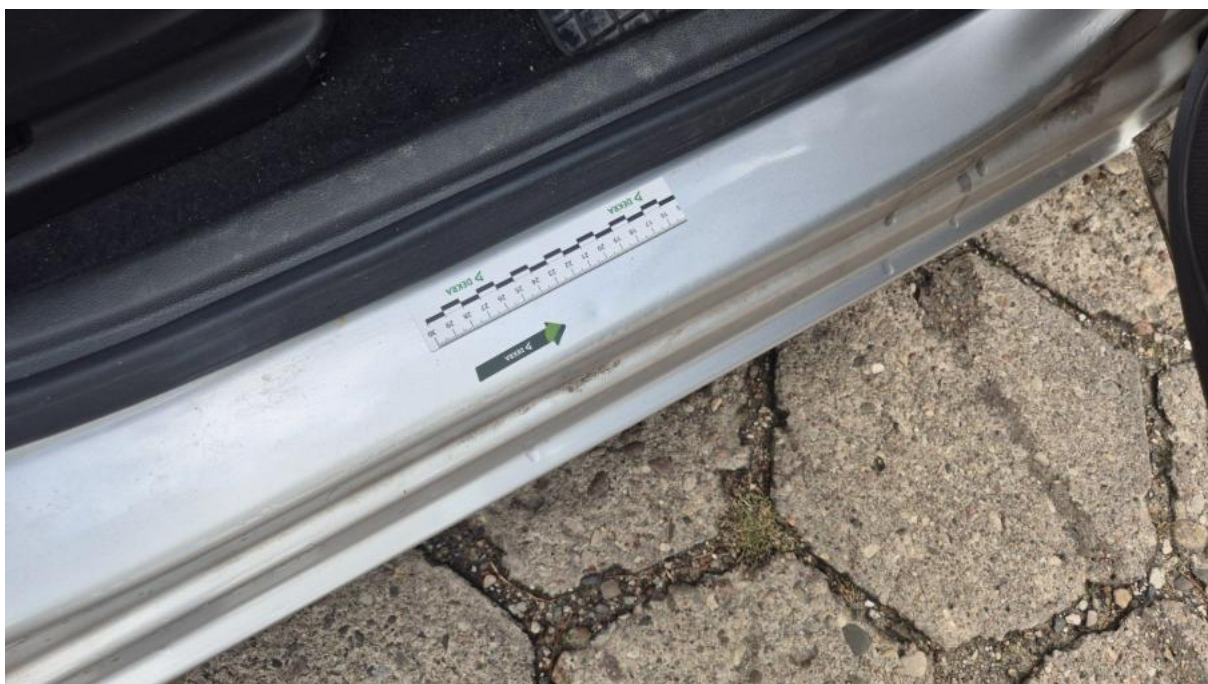
**Fot. 50**

| Poz. | Nazwa pozycji | Opis uszkodzeń | Kwalifik. | Naprawa [rbg] |
|---|---|---|---|---|
| 14 | Próg R | wgniecenie | | |

Próg P - Wgniecenie/odkształcenie 1

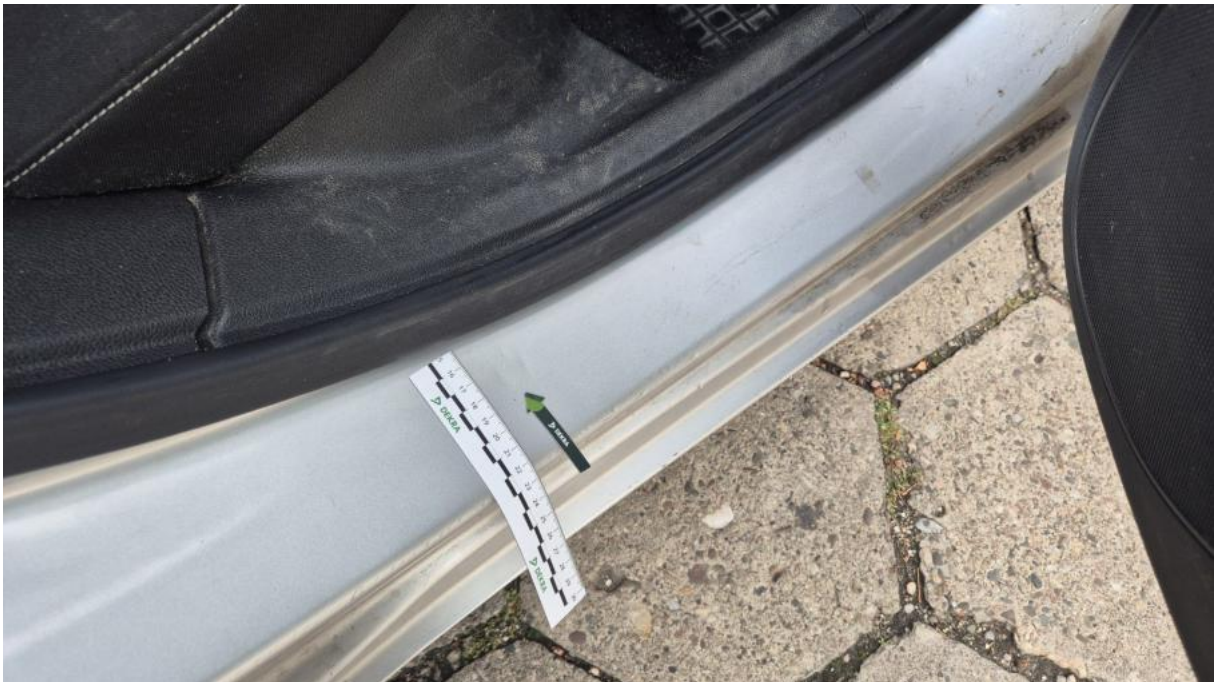
**Fot. 52**

| Poz. | Nazwa pozycji | Opis uszkodzeń | Kwalifik. | Naprawa [rbg] |
|---|---|---|---|---|
| 5 | Błotnik tylny R | liczne, wgniecenie | NA | 2 |

Błotnik tylny P / Ściana boczna P - Wgniecenie/odkształcenie 1

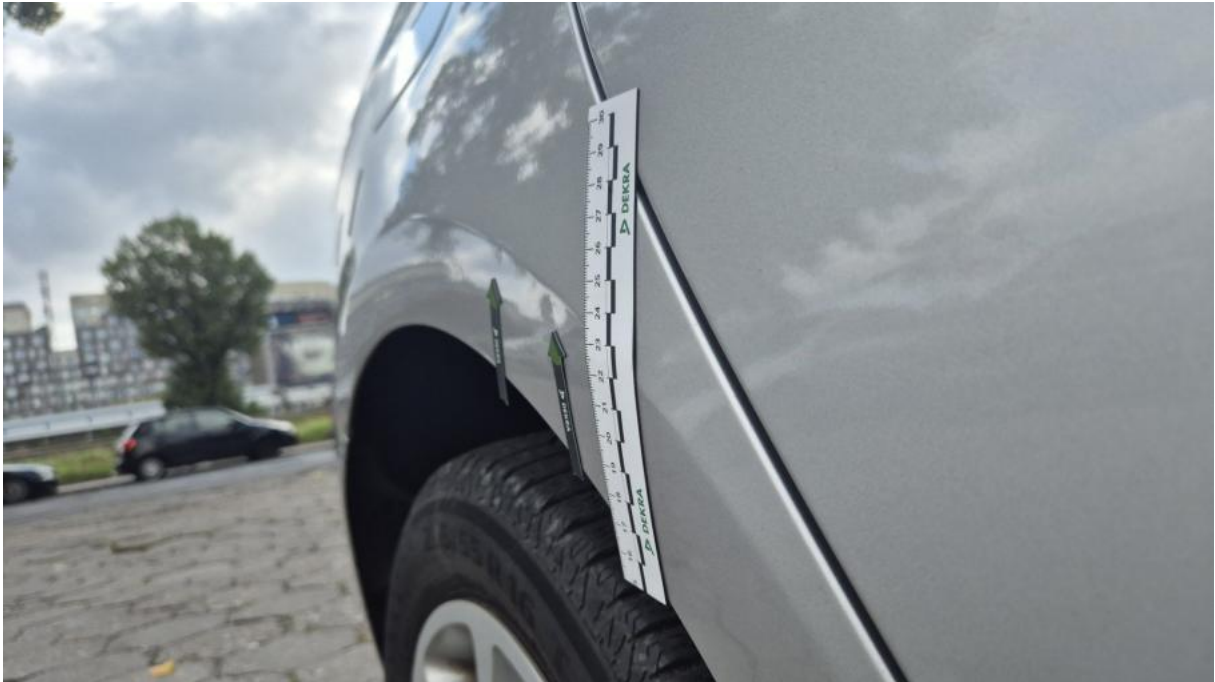
**Fot. 53**

Błotnik tylny P / Ściana boczna P - Wgniecenie/odkształcenie 2

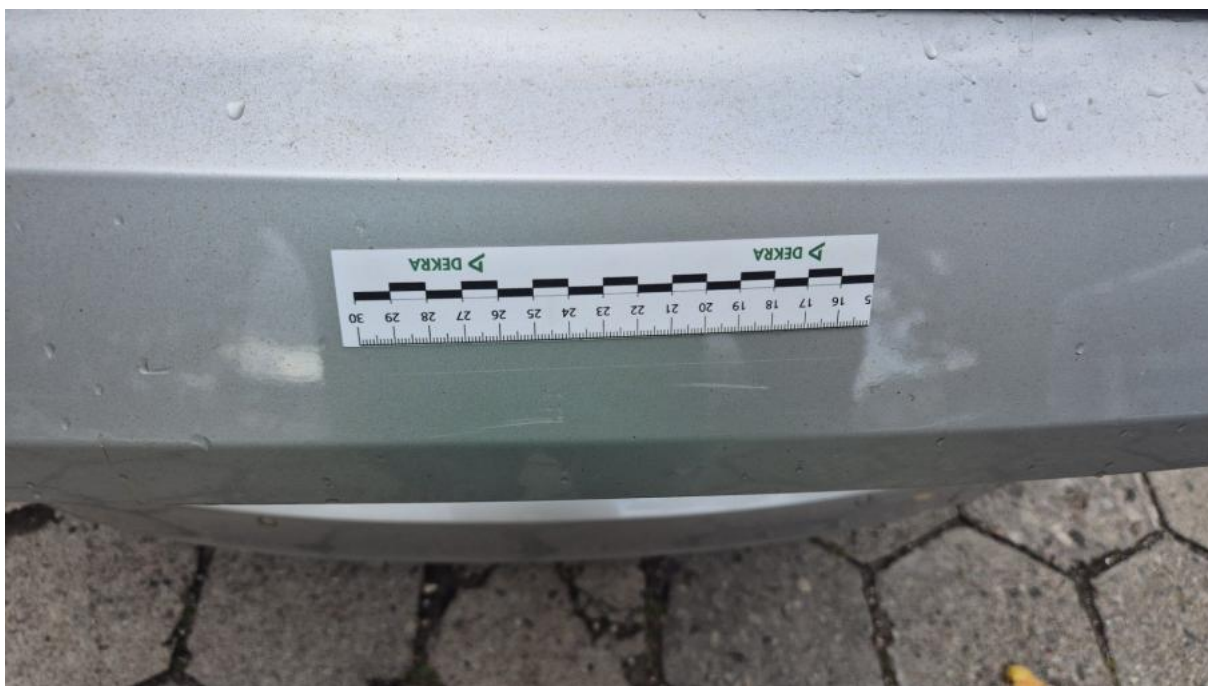
**Fot. 55**

| Poz. | Nazwa pozycji | Opis uszkodzeń | Kwalifik. | Naprawa [rbg] |
|---|---|---|---|---|
| 6 | Pokrywa tylna | zarysowanie | NA | |

Pokrywy bagażnika - Rysa/odprysk 1

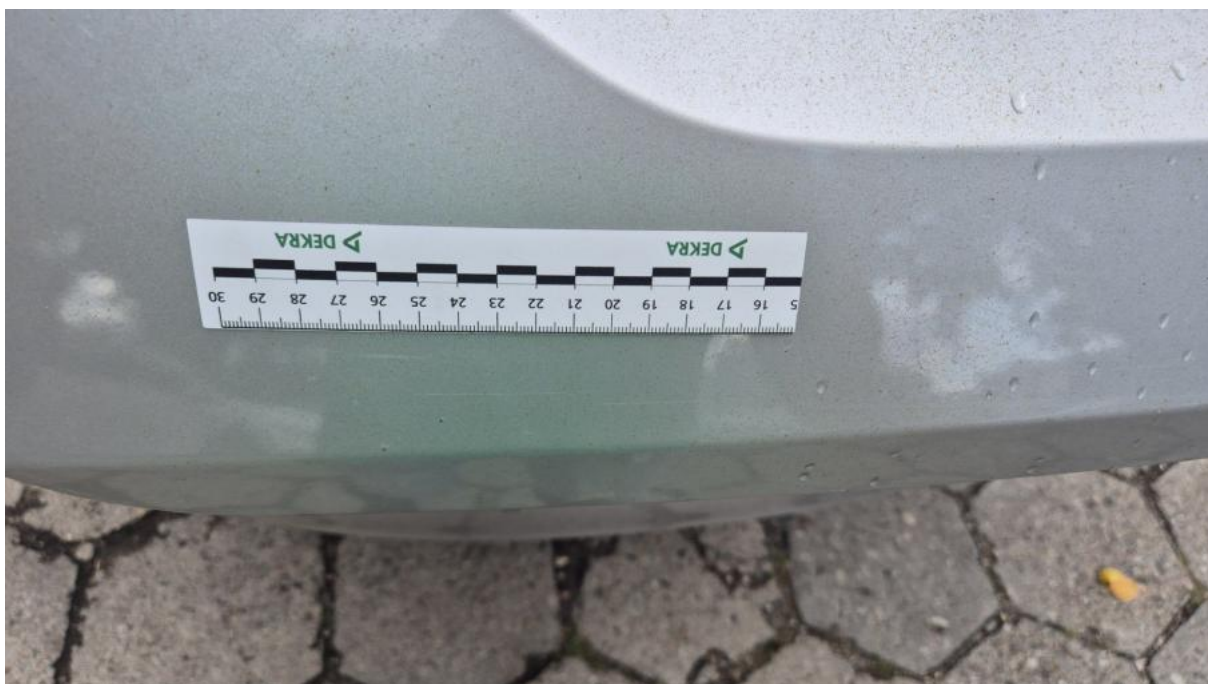
**Fot. 56**

Pokrywy bagażnika - Rysa/odprysk 2

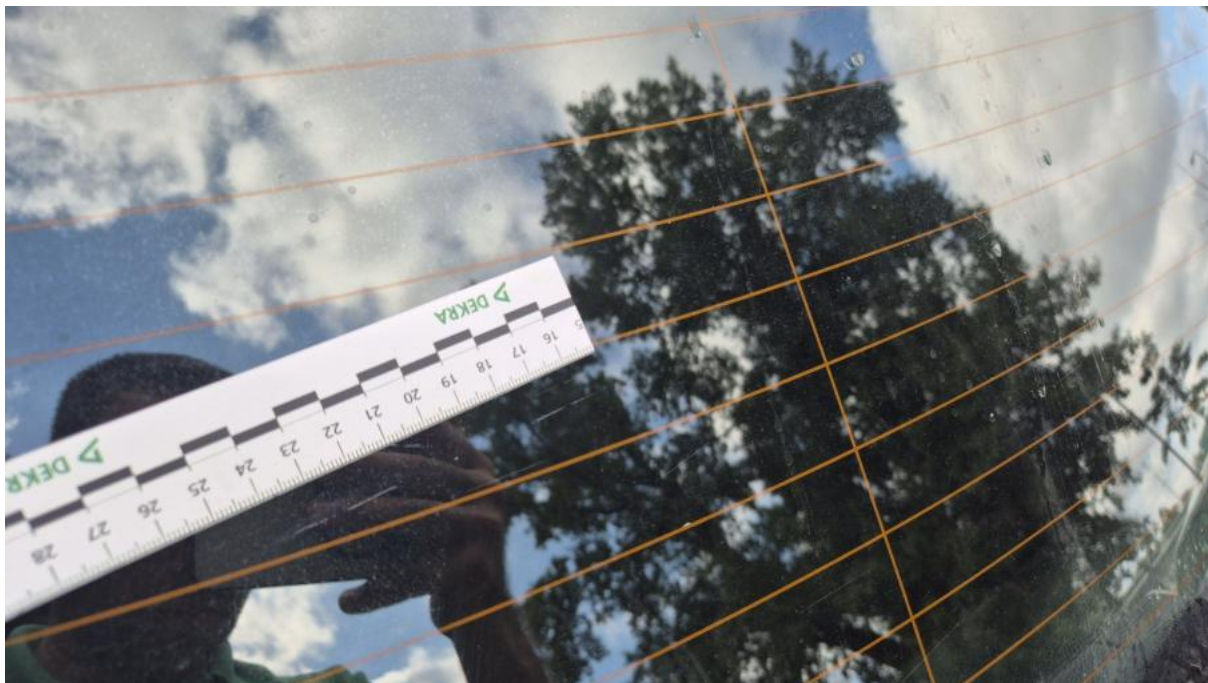
**Fot. 57**

| Poz. | Nazwa pozycji | Opis uszkodzeń | Kwalifik. | Naprawa [rbg] |
|---|---|---|---|---|
| 17 | Szyba tylna ogrzewana/barwiona | zarysowanie | | |

Szyba tylna - Rysa/odprysk 1

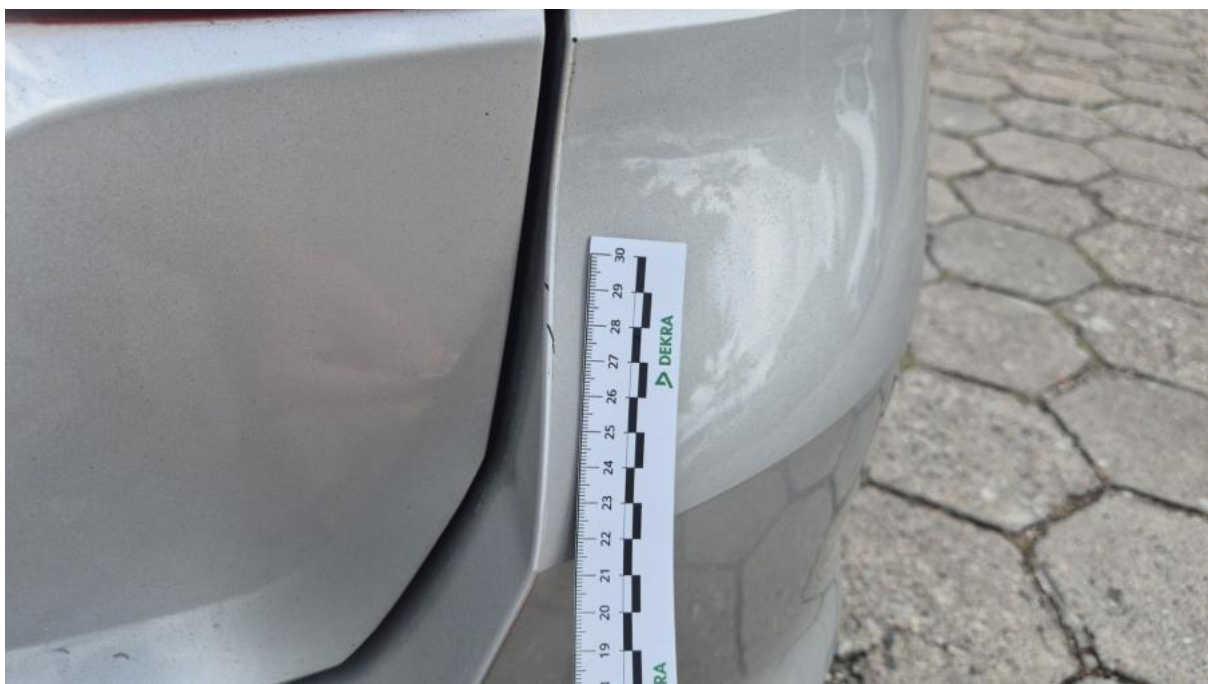
**Fot. 58**

| Poz. | Nazwa pozycji | Opis uszkodzeń | Kwalifik. | Naprawa [rbg] |
|---|---|---|---|---|
| 4 | Okładzina zderzaka tylnego | zarysowanie | NA | |

Zderzak tylny - Rysa/odprysk 1

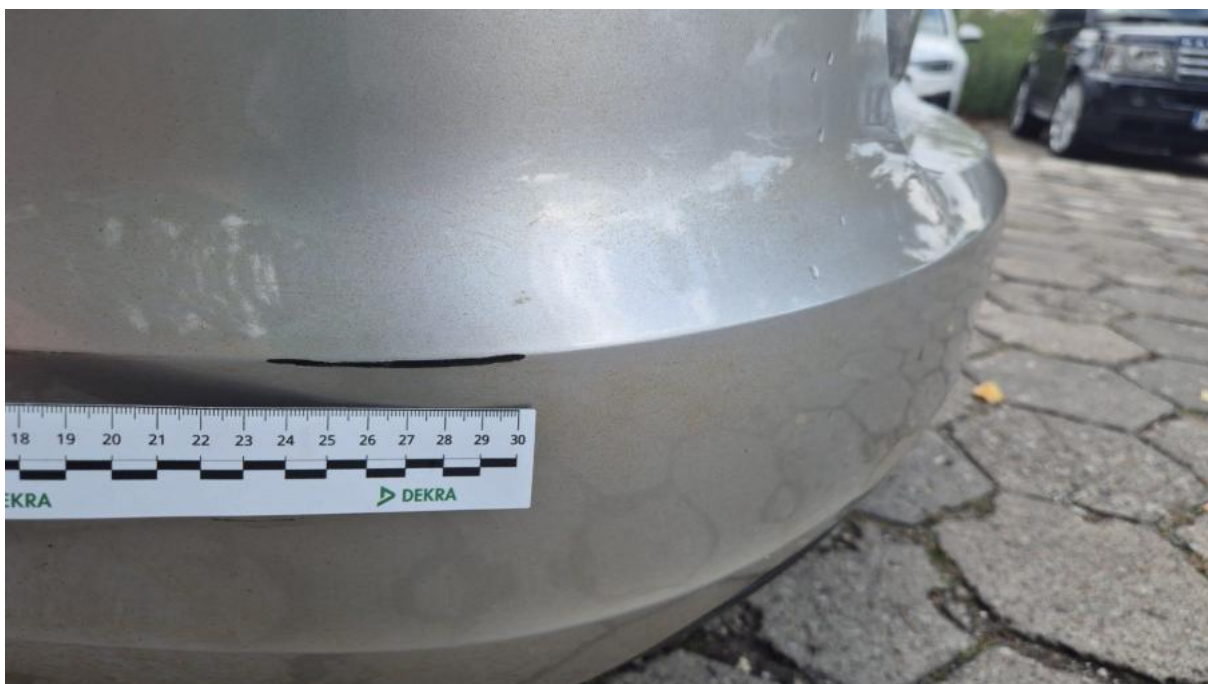
**Fot. 59**

Zderzak tylny - Rysa/odprysk 2

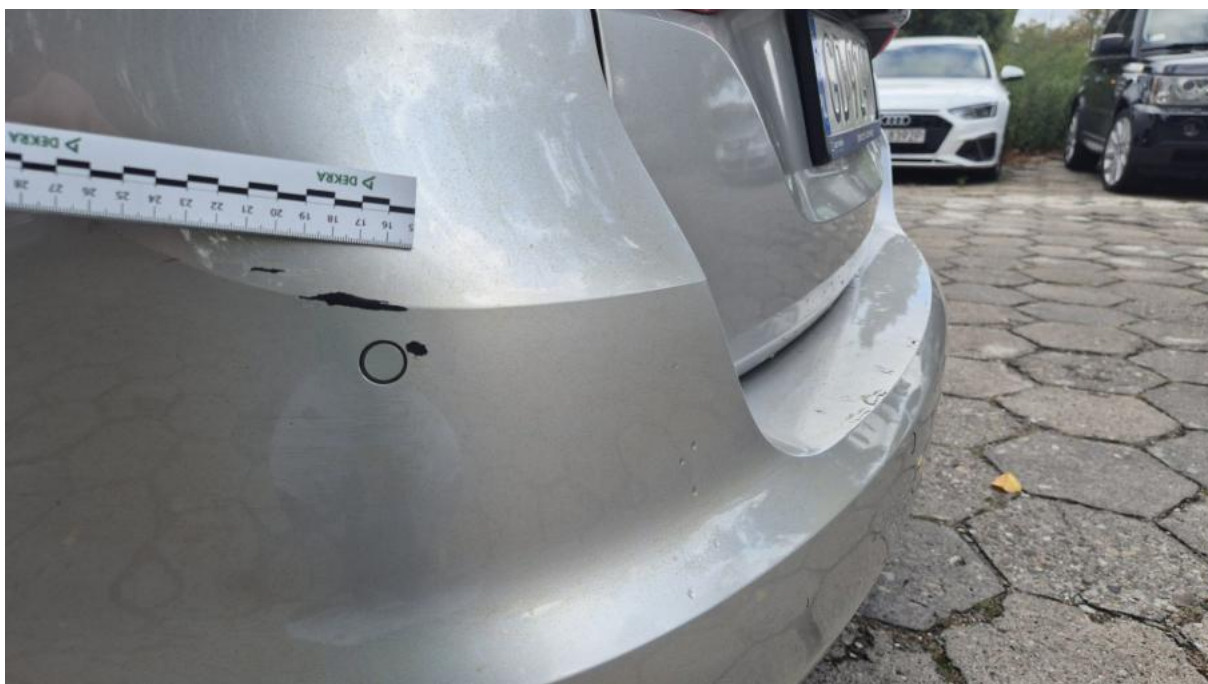
**Fot. 60**

Zderzak tylny() - Rysa/odprysk 3

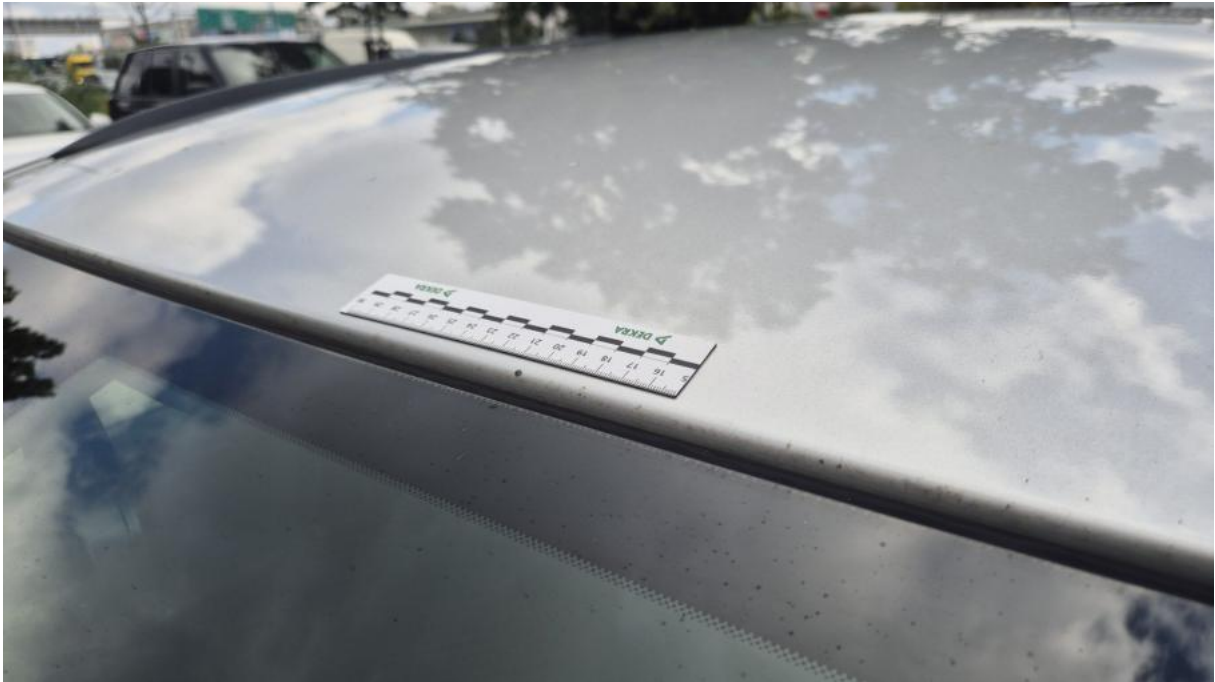
**Fot. 61**

| Poz. | Nazwa pozycji | Opis uszkodzeń | Kwalifik. | Naprawa [rbg] |
|---|---|---|---|---|
| 9 | Dach | odpryski lakieru | | |

Dach - Rysa/odprysk 1

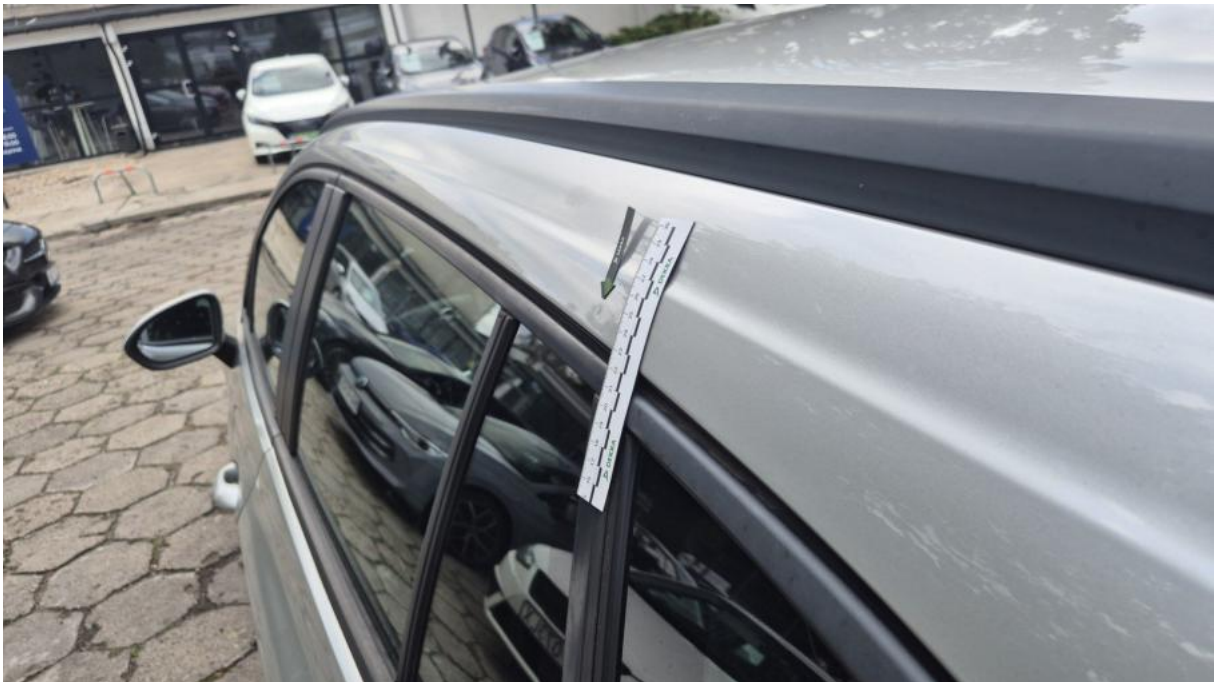
**Fot. 62**

| Poz. | Nazwa pozycji | Opis uszkodzeń | Kwalifik. | Naprawa [rbg] |
|---|---|---|---|---|
| 16 | Błotnik tylny L | wgniecenie, wgniecenie | | |

Błotnik tylny L / Ściana boczna L - Wgniecenie/odkształcenie 1

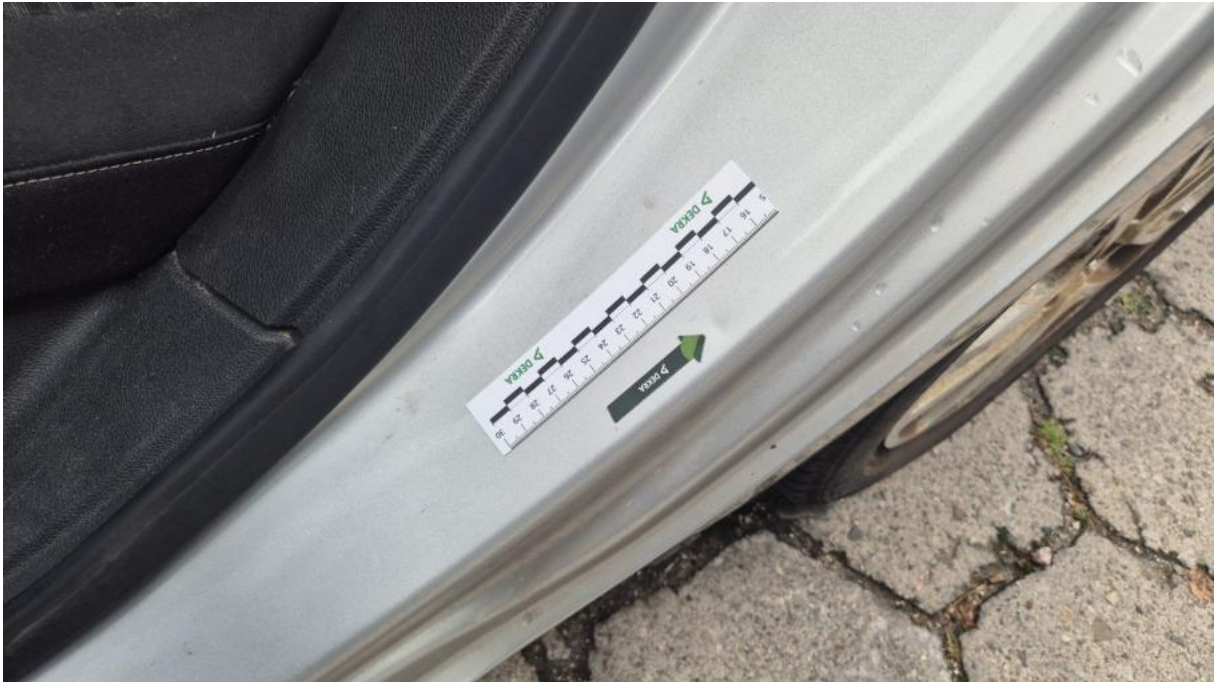
**Fot. 63**

Błotnik tylny L / Ściana boczna L - Wgniecenie/odkształcenie 2

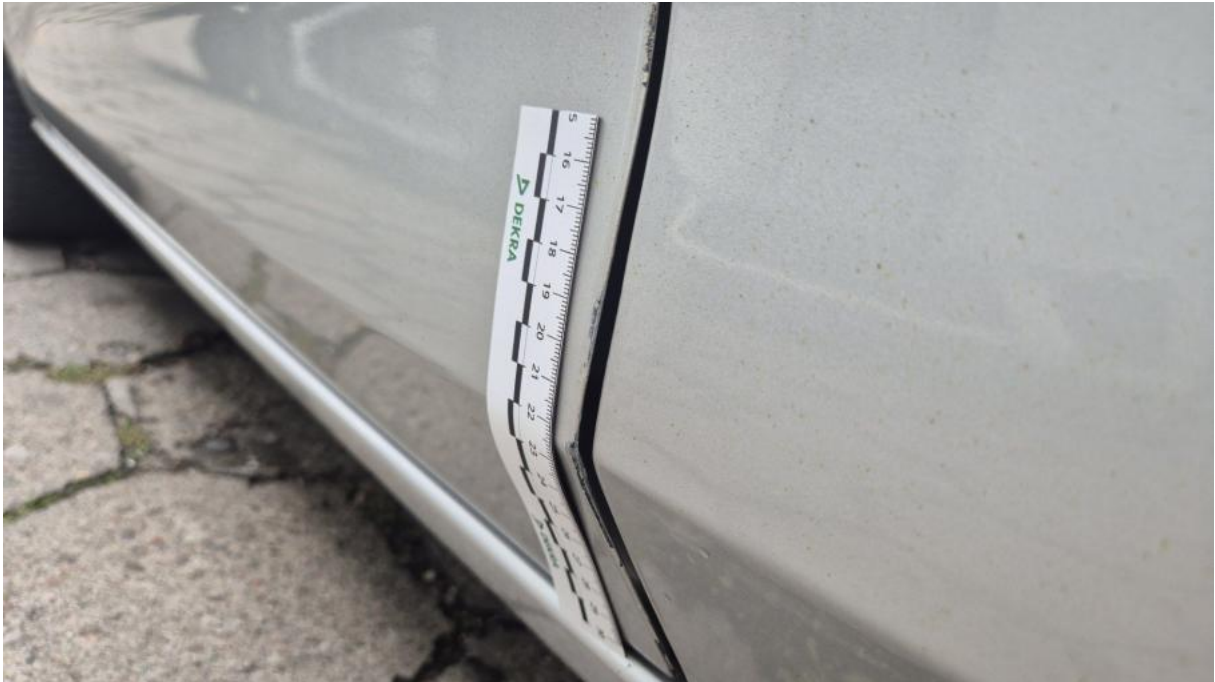
**Fot. 65**

| Poz. | Nazwa pozycji | Opis uszkodzeń | Kwalifik. | Naprawa [rbg] |
|---|---|---|---|---|
| 10 | Drzwi przednie (nieuzbrojone) L | odpryski lakieru | | |

Drzwi przed L - Rysa/odprysk 1

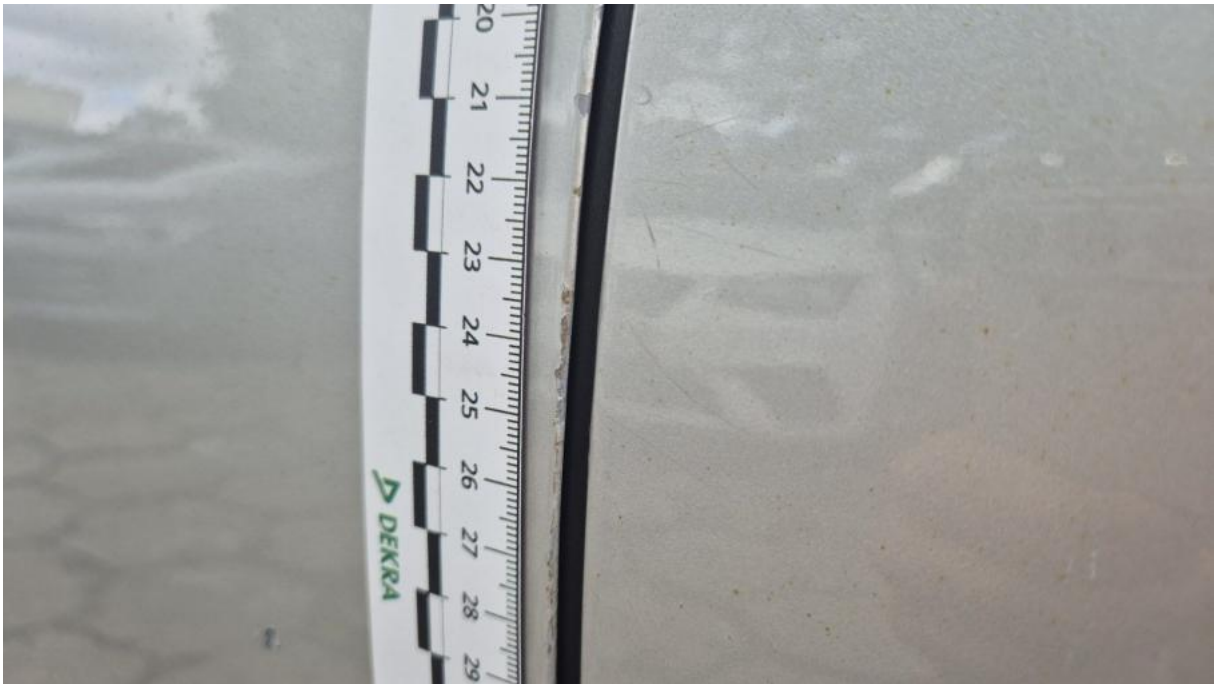
**Fot. 67**

Drzwi przed L - Inne 1

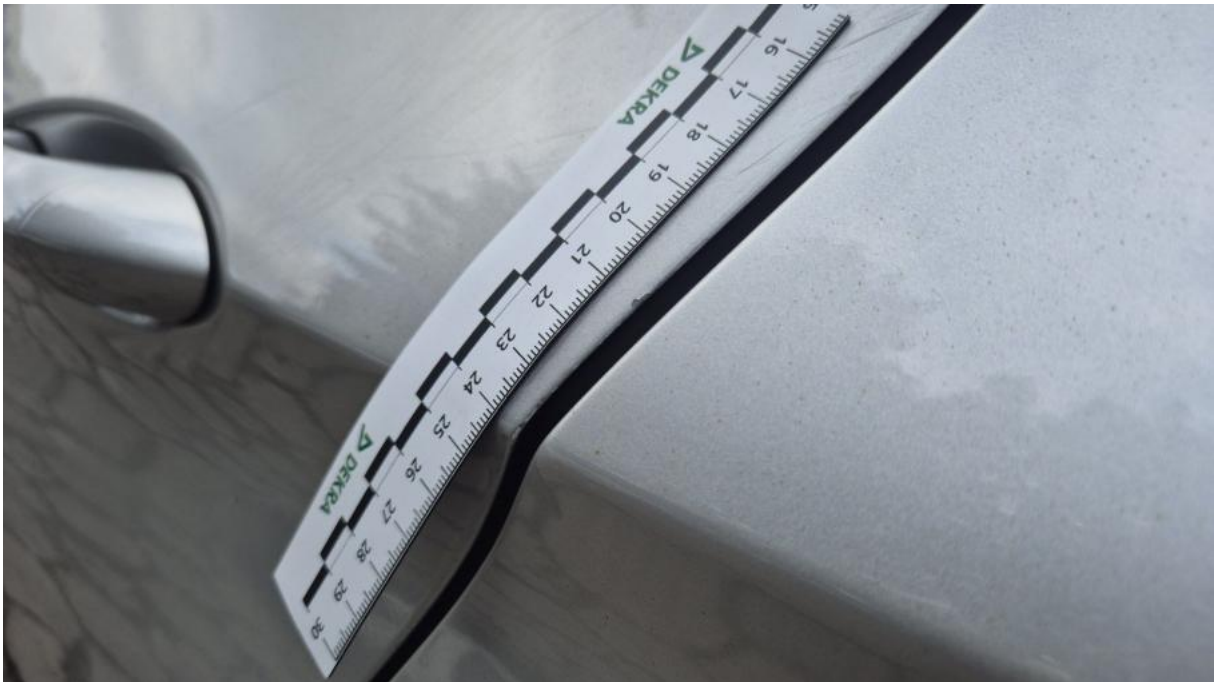
**Fot. 68**

| Poz. | Nazwa pozycji | Opis uszkodzeń | Kwalifik. | Naprawa [rbg] |
|---|---|---|---|---|
| 12 | Drzwi tylne (nieuzbrojone) L | odpryski lakieru, wgniecenie | | |

Drzwi tylne L - Rysa/odprysk 1

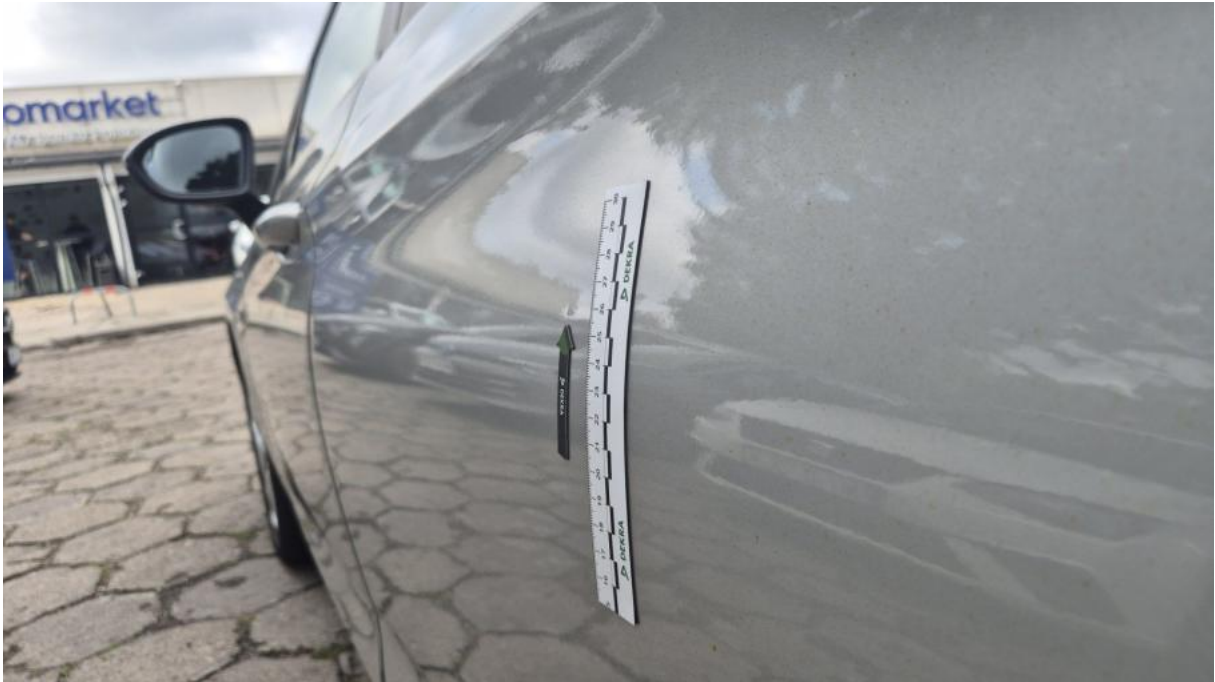
**Fot. 69**

Drzwi tylne L - Wgniecenie/odkształcenie 1

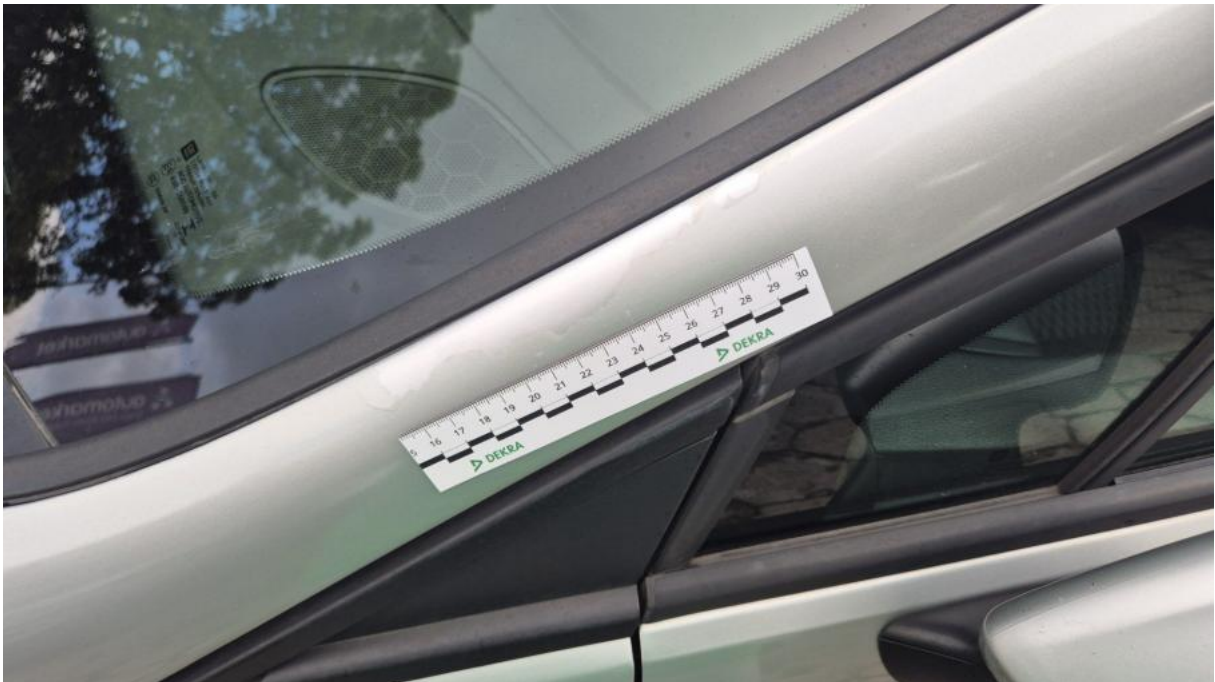
**Fot. 70**

| Poz. | Nazwa pozycji | Opis uszkodzeń | Kwalifik. | Naprawa [rbg] |
|---|---|---|---|---|
| 3 | Słupek przedni (A) z progiem L | odpryski lakieru | NA | |

Słupek przedni L - Inne 1

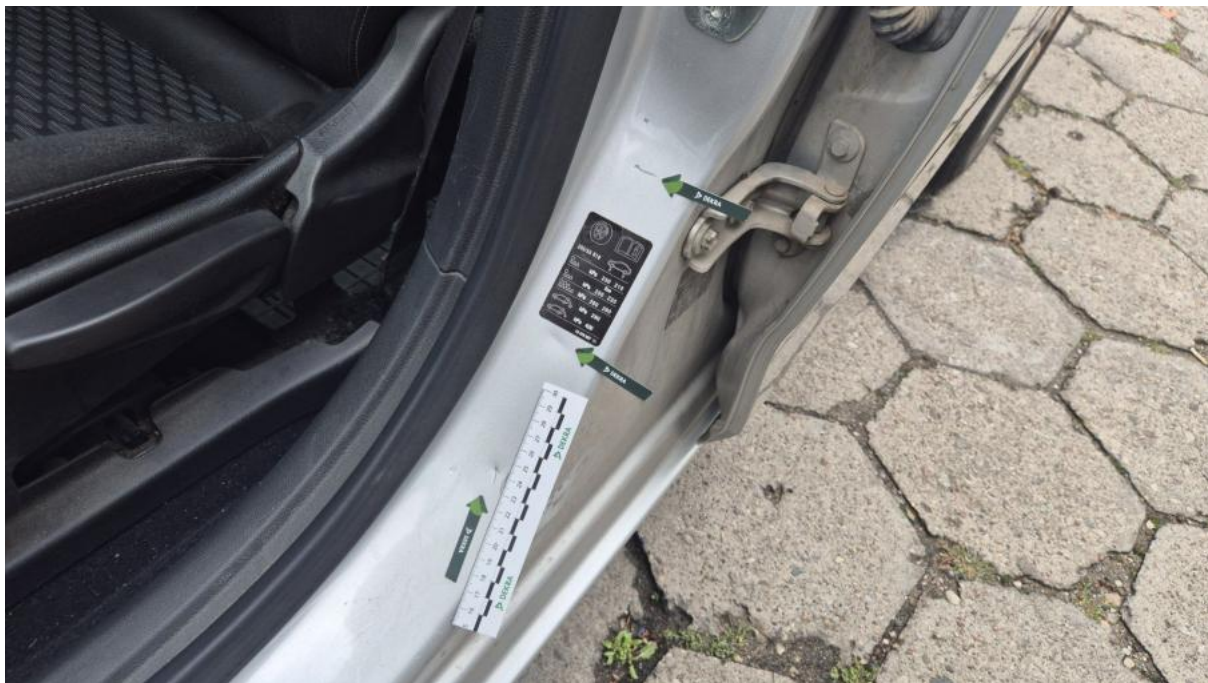
**Fot. 71**

| Poz. | Nazwa pozycji | Opis uszkodzeń | Kwalifik. | Naprawa [rbg] |
|---|---|---|---|---|
| 15 | Słupek środkowy (B) L | wgniecenie | | |

Słupek środkowy L - Wgniecenie/odkształcenie 1

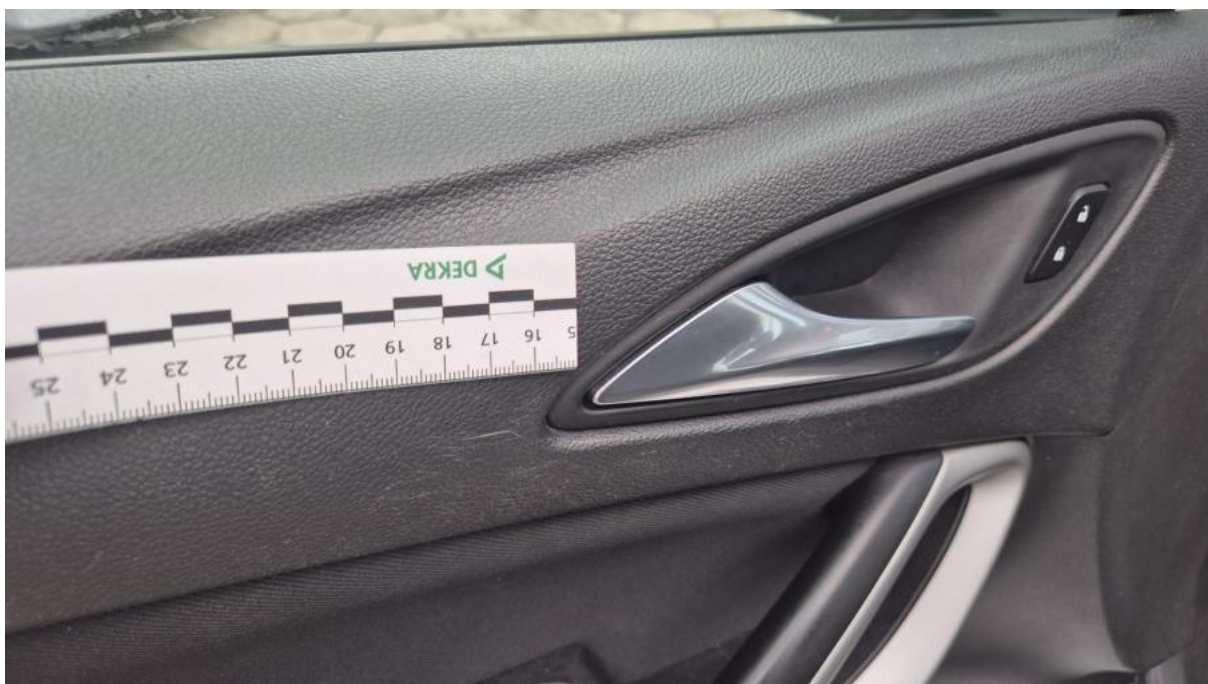
**Fot. 72**

| Poz. | Nazwa pozycji | Opis uszkodzeń | Kwalifik. | Naprawa [rbg] |
|---|---|---|---|---|
| 18 | Tapicerka drzwi, przód L | zarysowanie | | |

Tapicerka drzwi przednich L - Rysa/odprysk 1
