## Raport z oględzin pojazdu

| Numer raportu | 220294/9/26-11401 | Data raportu | 04-09-2026 |

| Marka, model | VOLKSWAGEN Arteon 17-20 |
| Numer rejestracyjny | CB802PS |

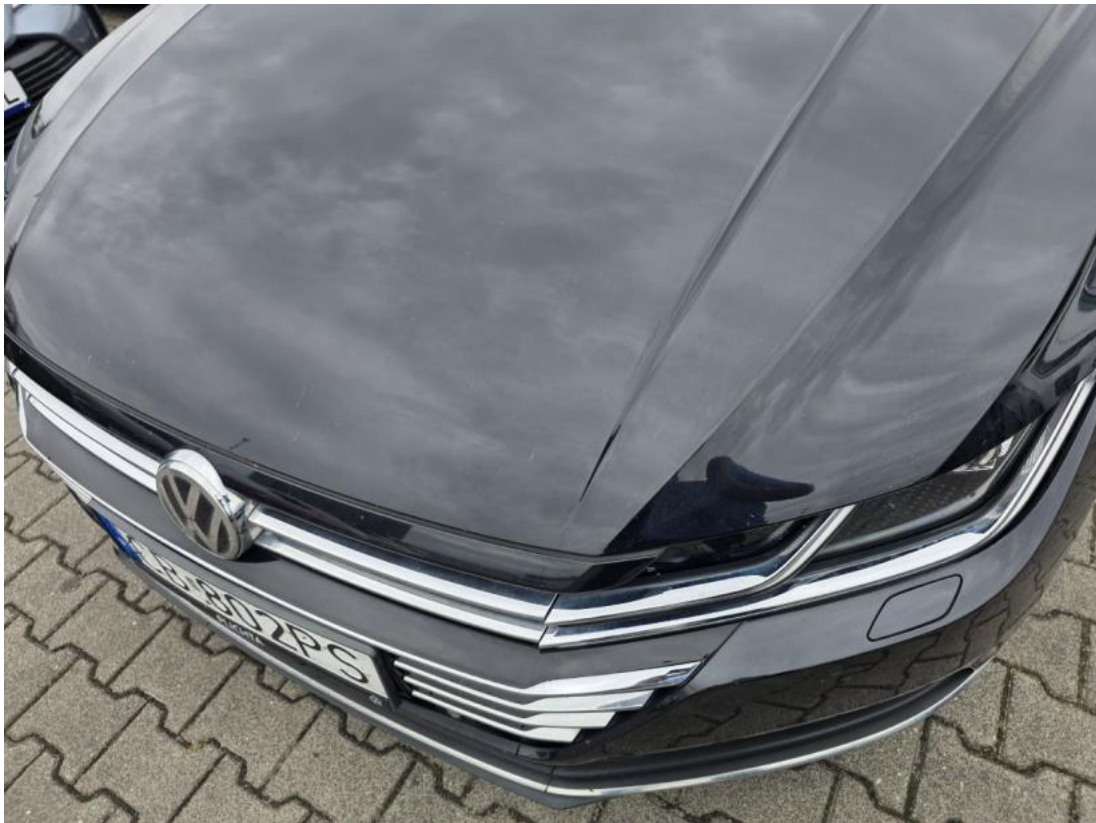
**Fot. 37**

Pokrywa komory silnika - zdjęcie poglądowe 1

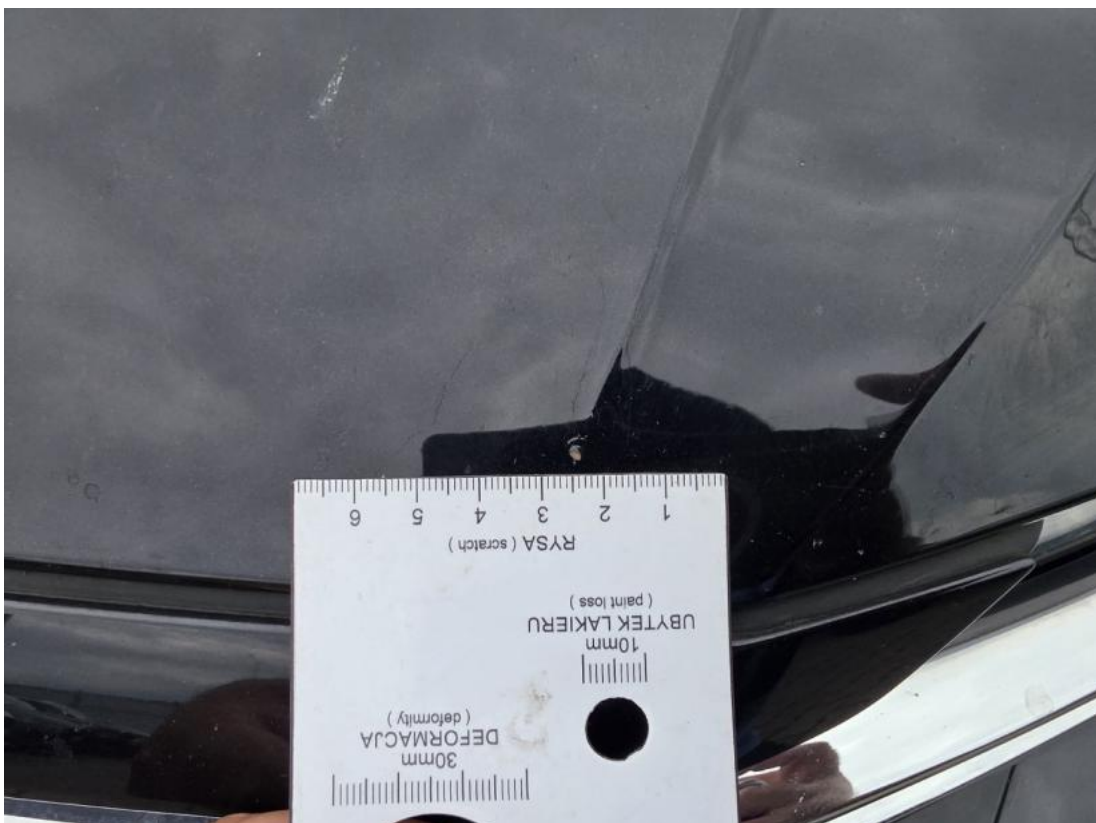
**Fot. 38**

| Poz. | Nazwa pozycji | Opis uszkodzeń | Kwalifik. | Naprawa [rbg] |
|---|---|---|---|---|
| 3 | Pokrywa przednia | rysa/odprysk, wgniecenie/odkształcenie | | |

Pokrywa komory silnika - Rysa/odprysk 1

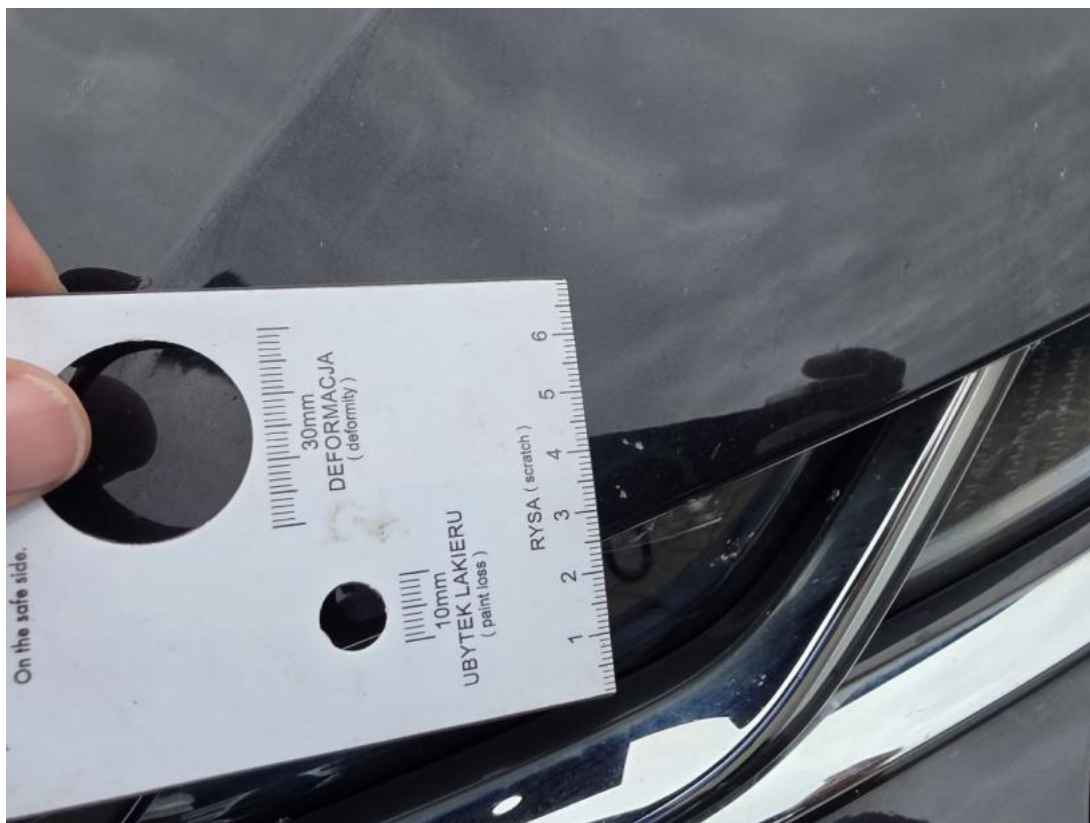
**Fot. 39**

Pokrywa komory silnika - Rysa/odprysk 2

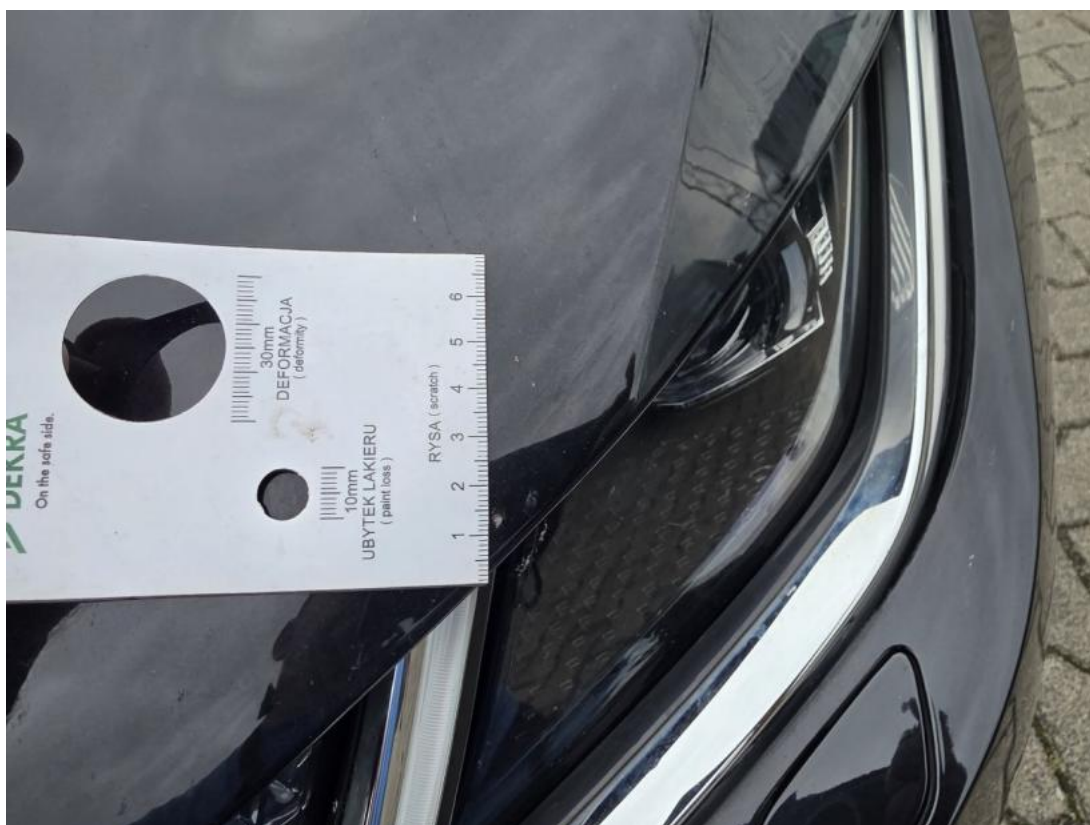
**Fot. 40**

Pokrywa komory silnika() - Rysa/odprysk 3

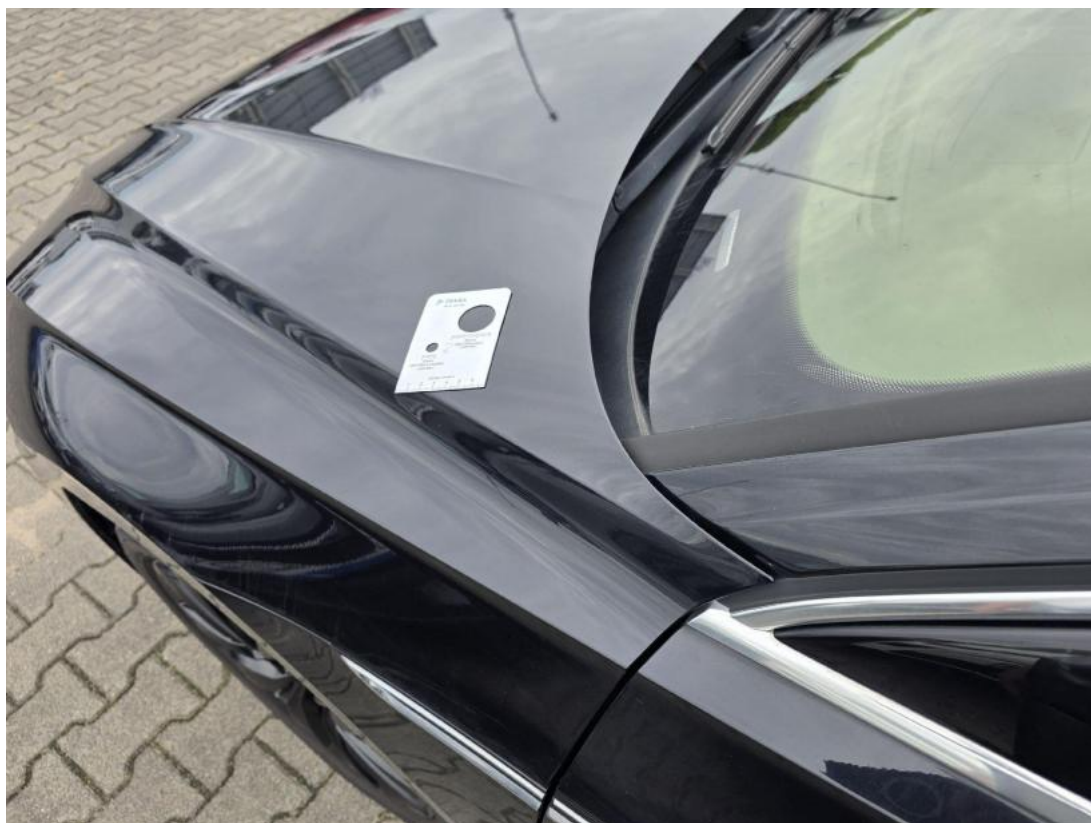
**Fot. 41**

Pokrywa komory silnika - Wgniecenie/odkształcenie 1

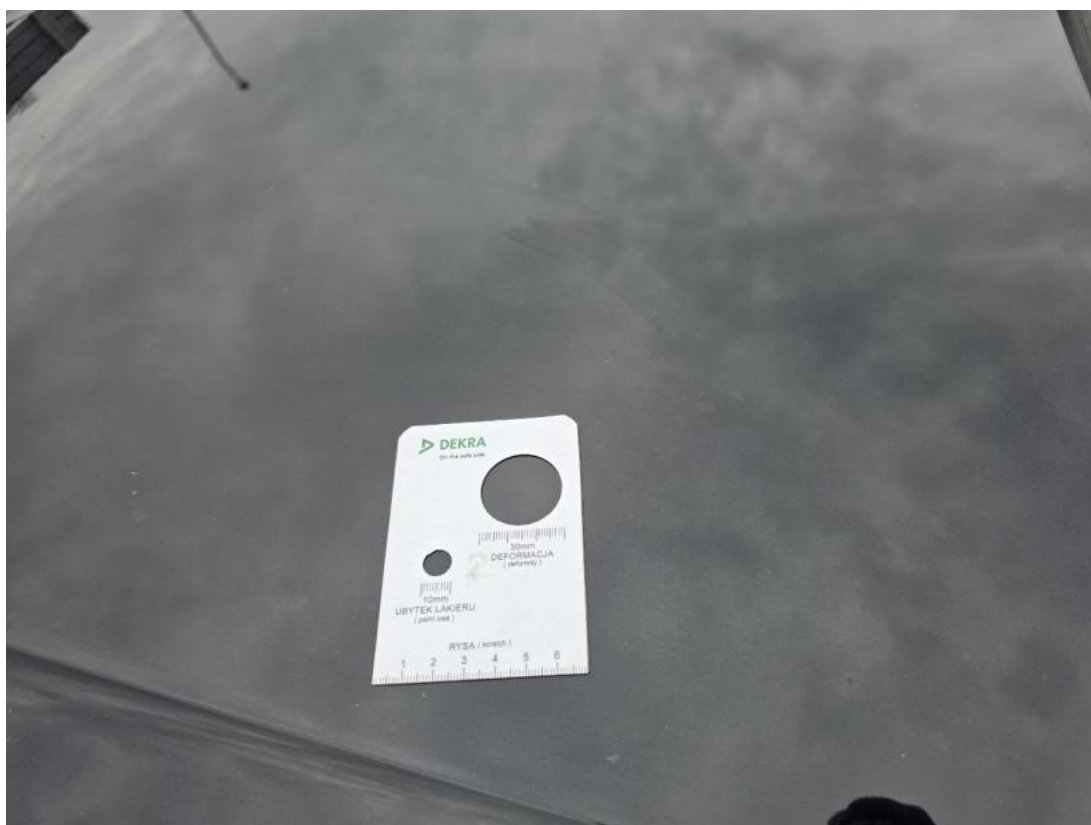
**Fot. 42**

Pokrywa komory silnika - Wgniecenie/odkształcenie 2

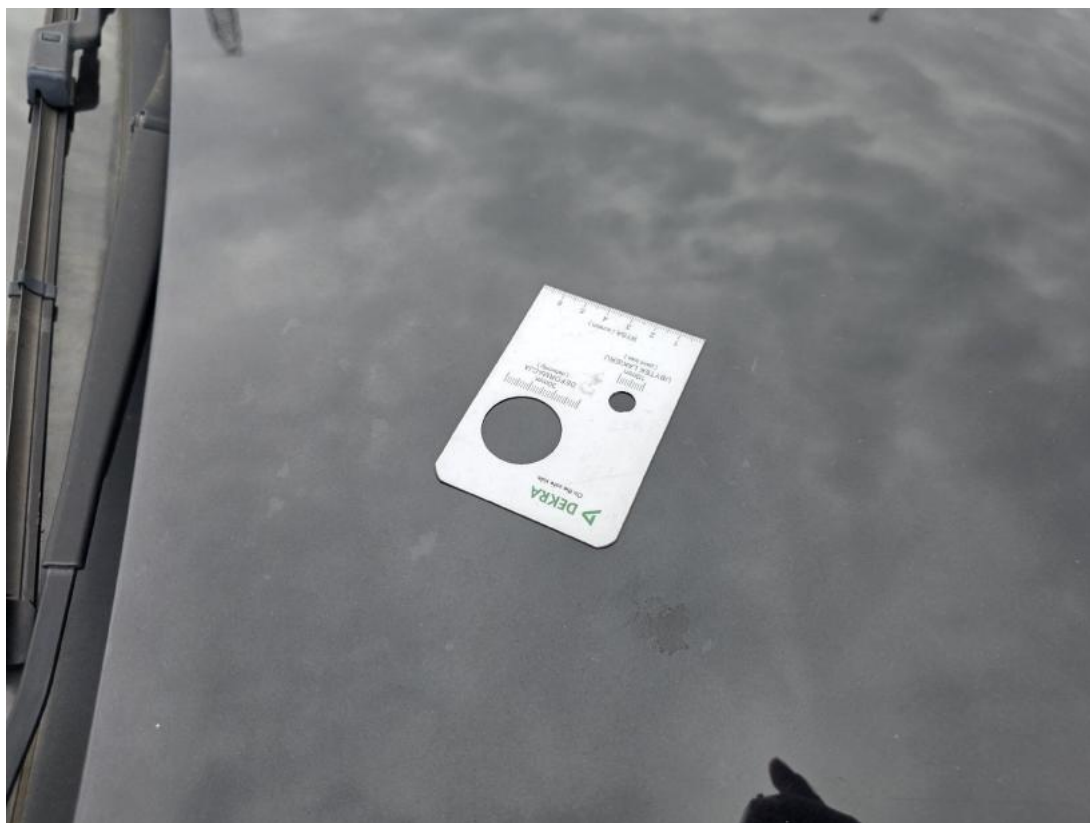
**Fot. 43**

Pokrywa komory silnika() - Wgniecenie/odkształcenie 3

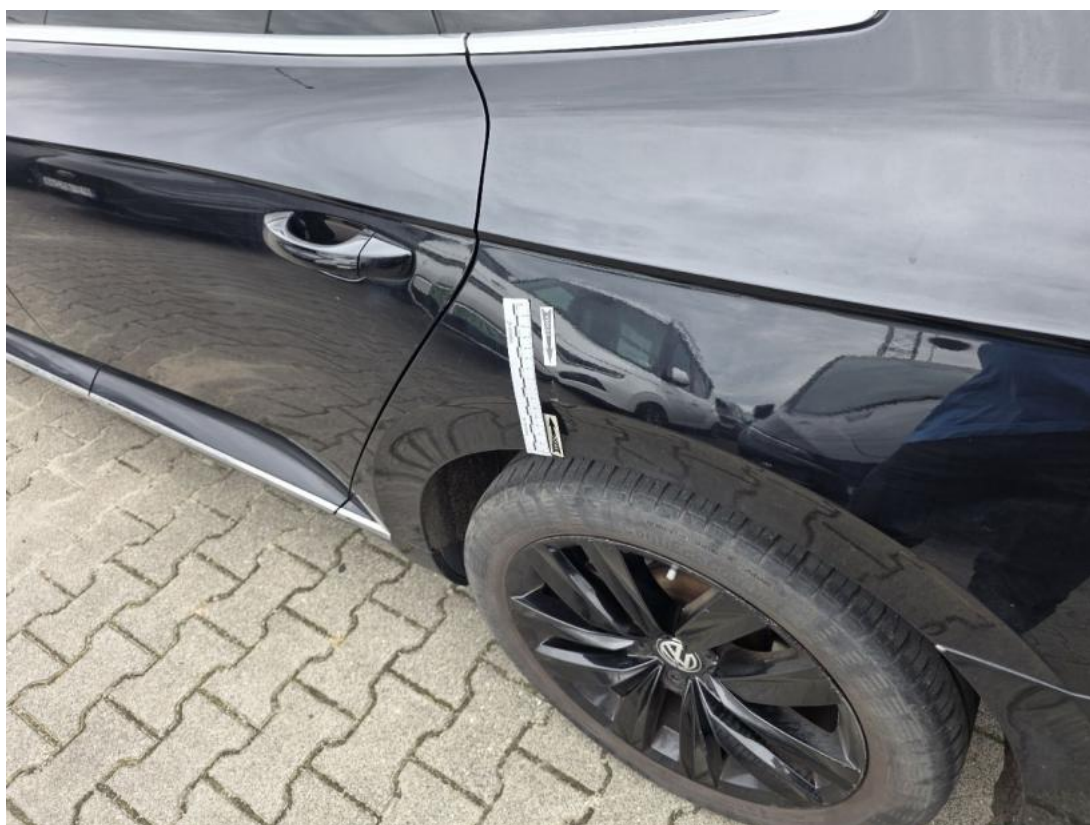
**Fot. 44**

Błotnik tylny P / Ściana boczna P - zdjęcie poglądowe 1

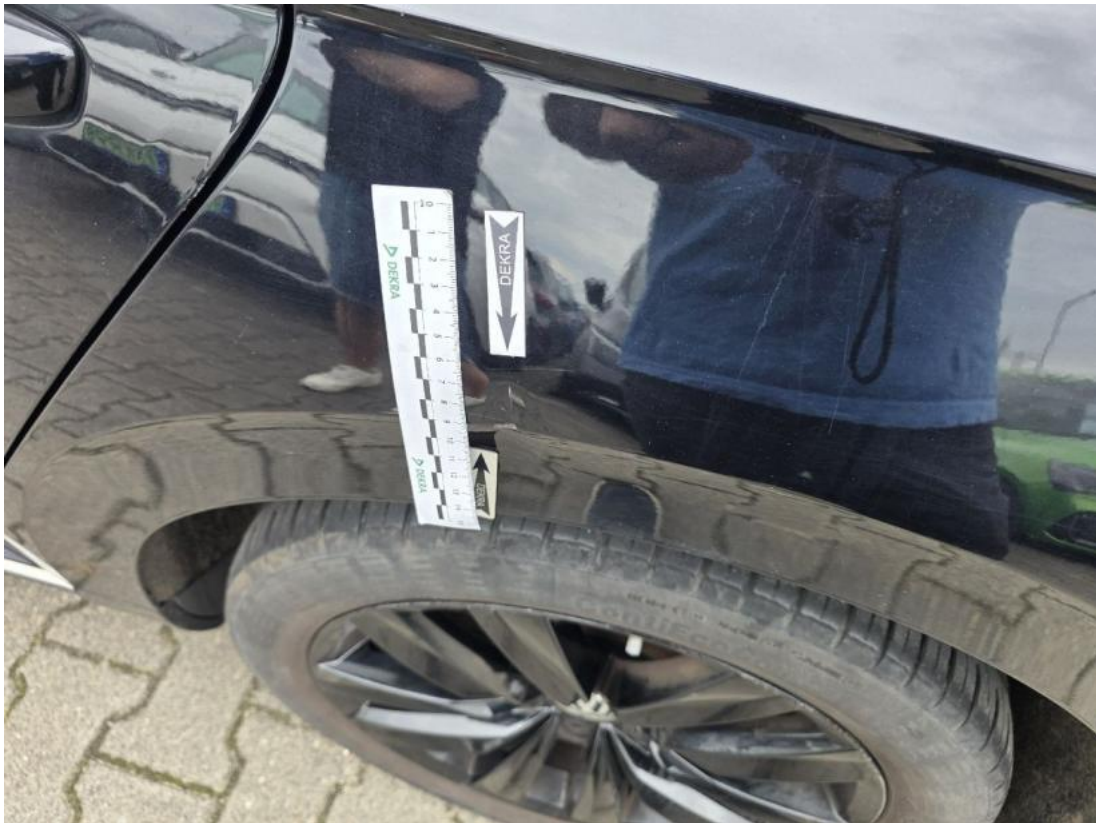
**Fot. 45**

Błotnik tylny P / Ściana boczna P - Wgniecenie/odkształcenie 1

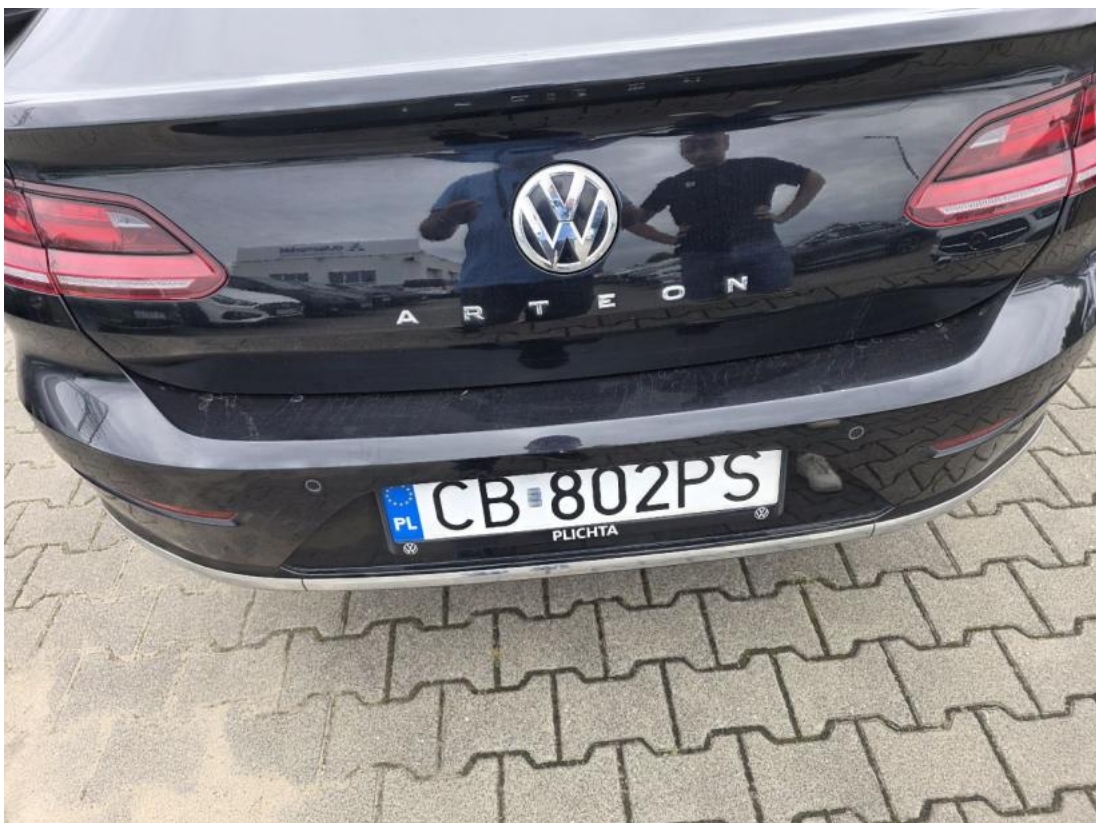
**Fot. 46**

Zderzak tylny - zdjęcie poglądowe 1

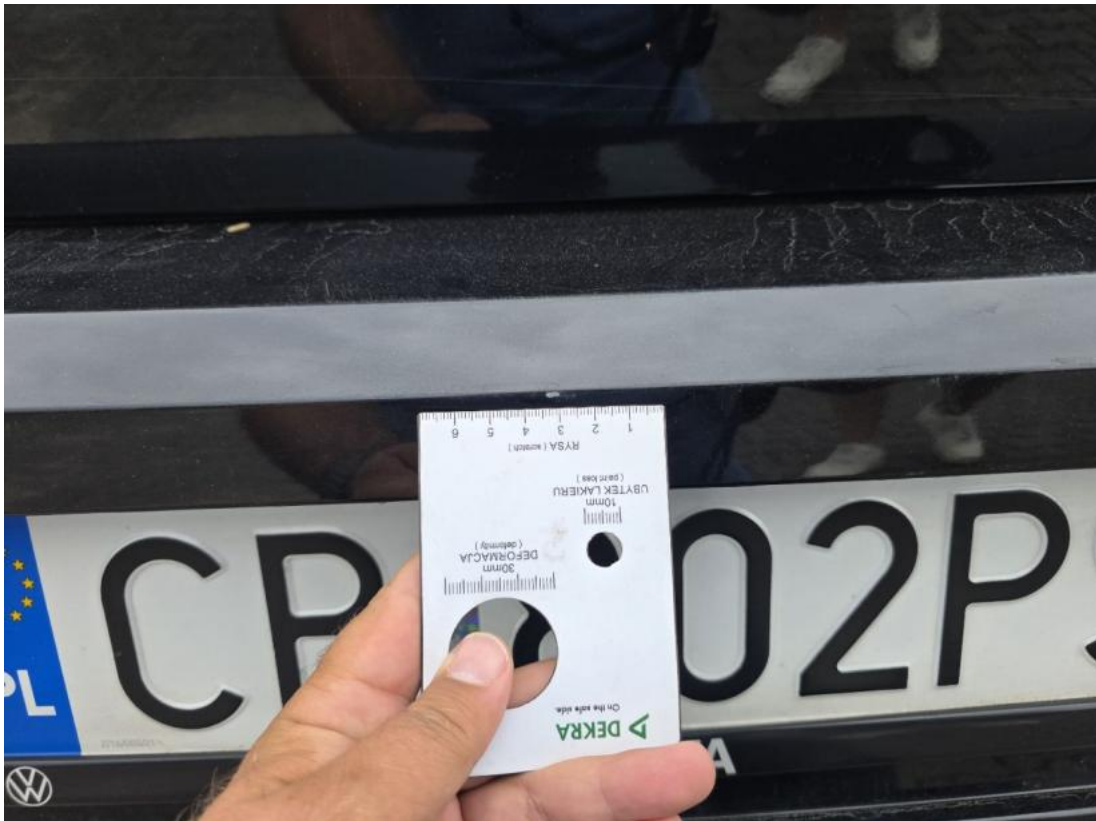
**Fot. 47**

| Poz. | Nazwa pozycji | Opis uszkodzeń | Kwalifik. | Naprawa [rbg] |
|---|---|---|---|---|
| 4 | Nakładka zderzaka tylnego, góra | rysa/odprysk | | |

Zderzak tylny - Rysa/odprysk 1

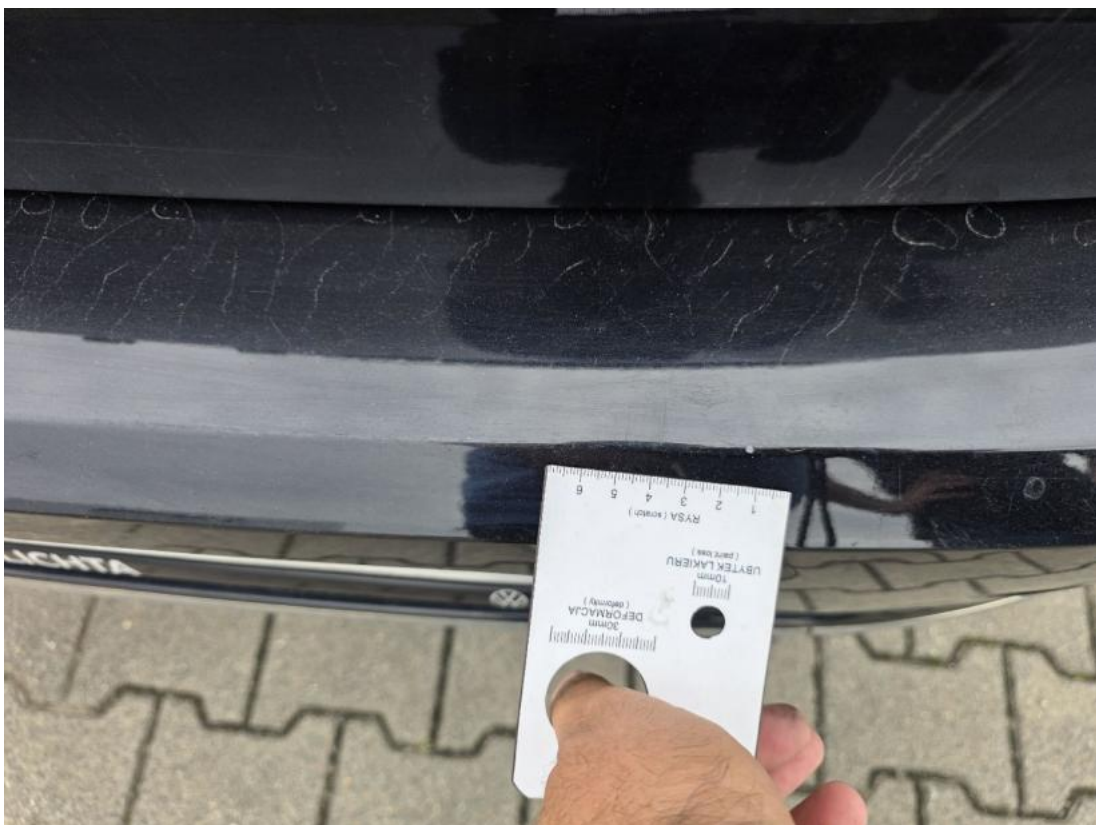
**Fot. 48**

Zderzak tylny - Rysa/odprysk 2

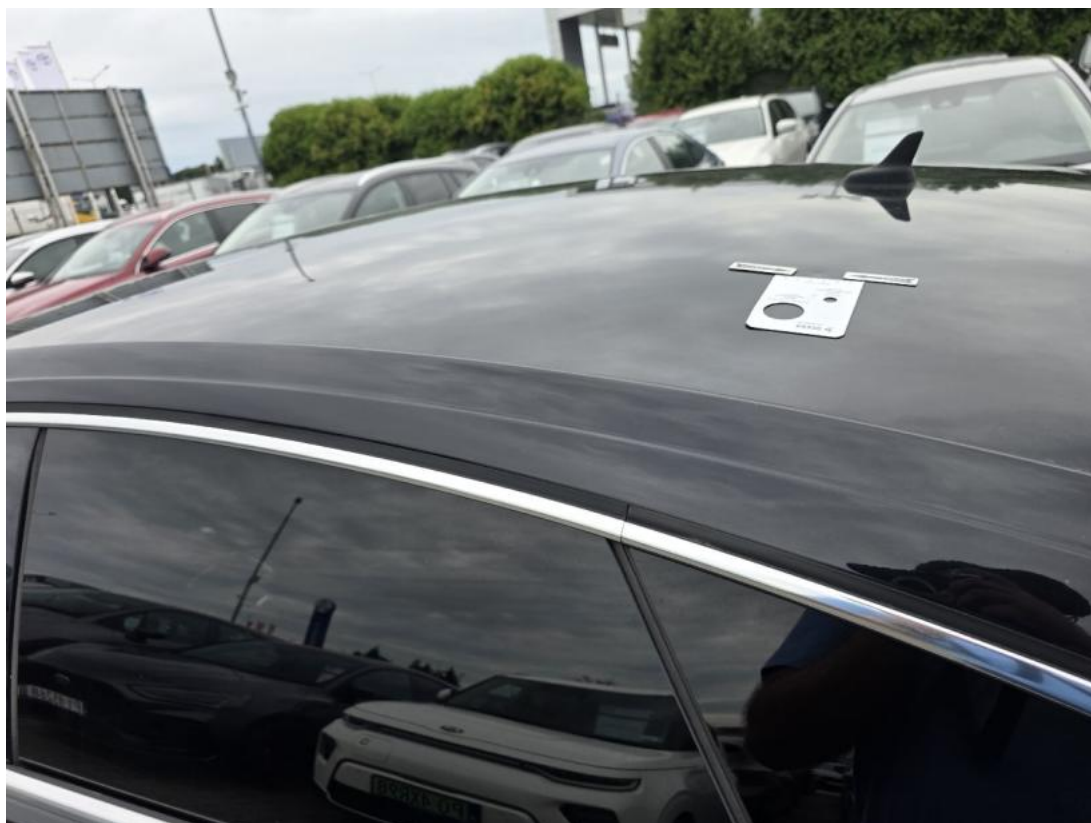
**Fot. 49**

Dach - zdjęcie poglądowe 1

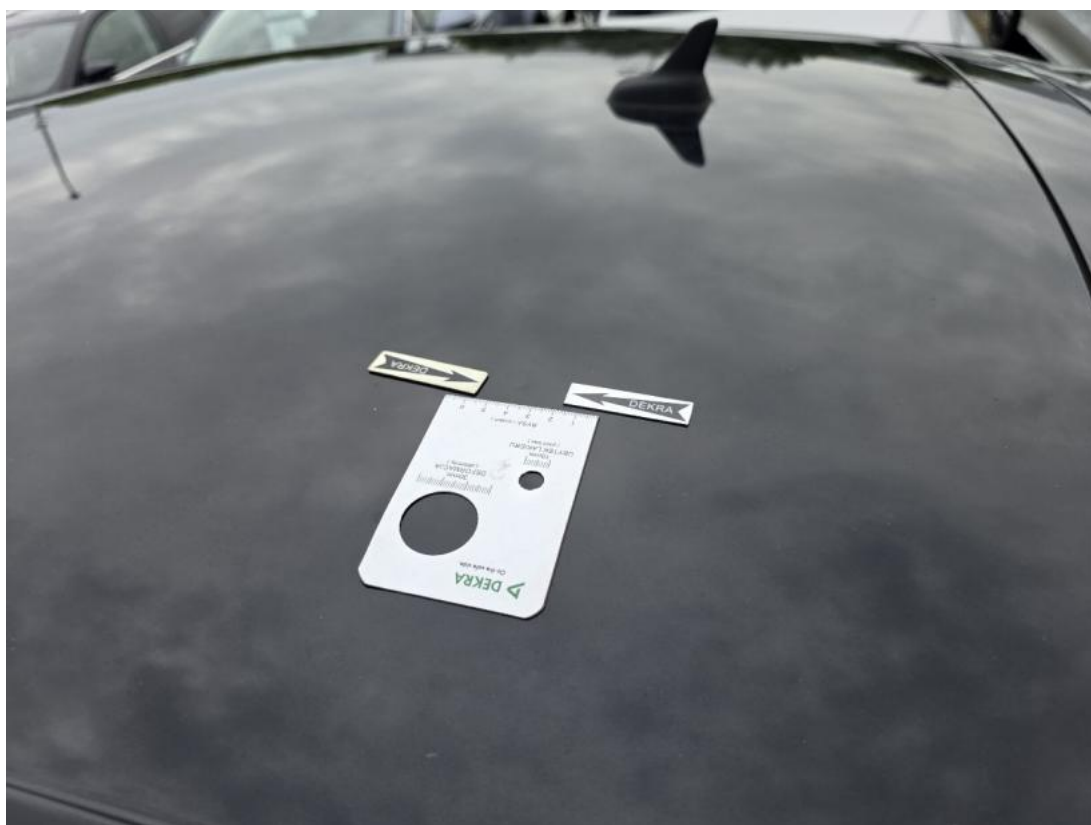
**Fot. 50**

| Poz. | Nazwa pozycji | Opis uszkodzeń | Kwalifik. | Naprawa [rbg] |
|---|---|---|---|---|
| 1 | Dach | wgniecenie/odkształcenie | NA | 1 |

Dach - Wgniecenie/odkształcenie 1

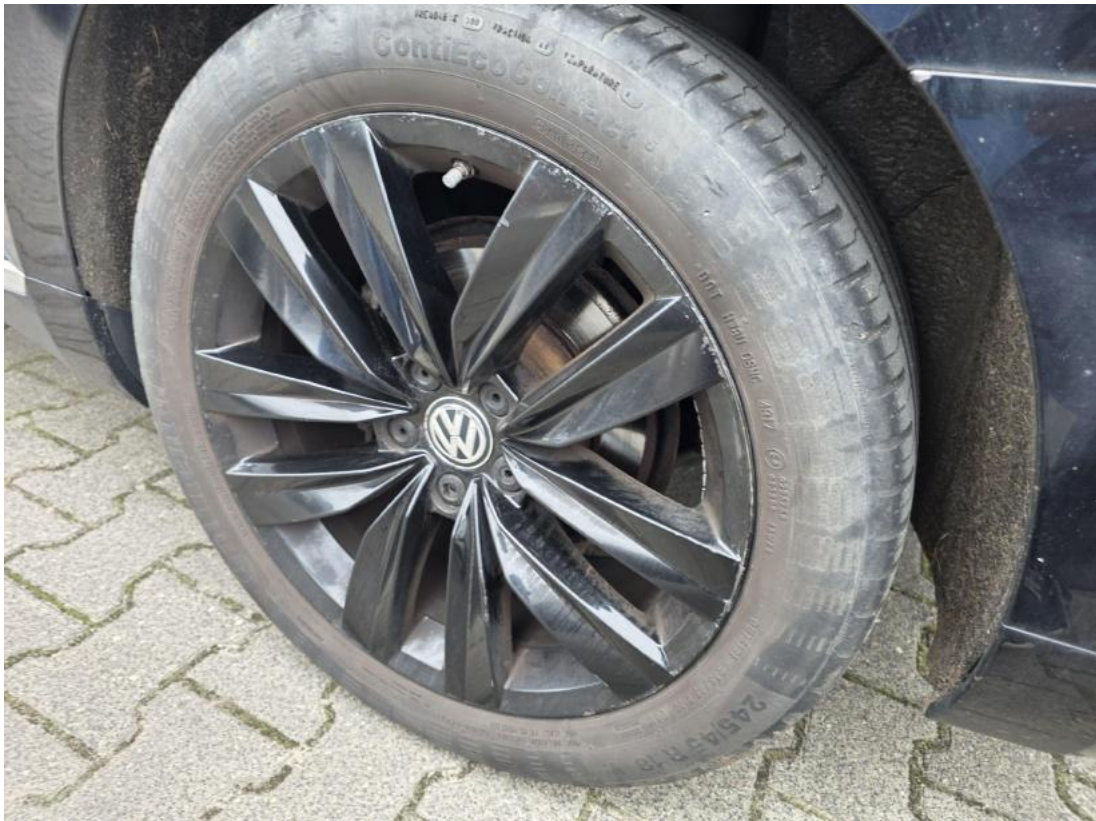
**Fot. 51**

Felga aluminiowa tylna L - zdjęcie poglądowe 1

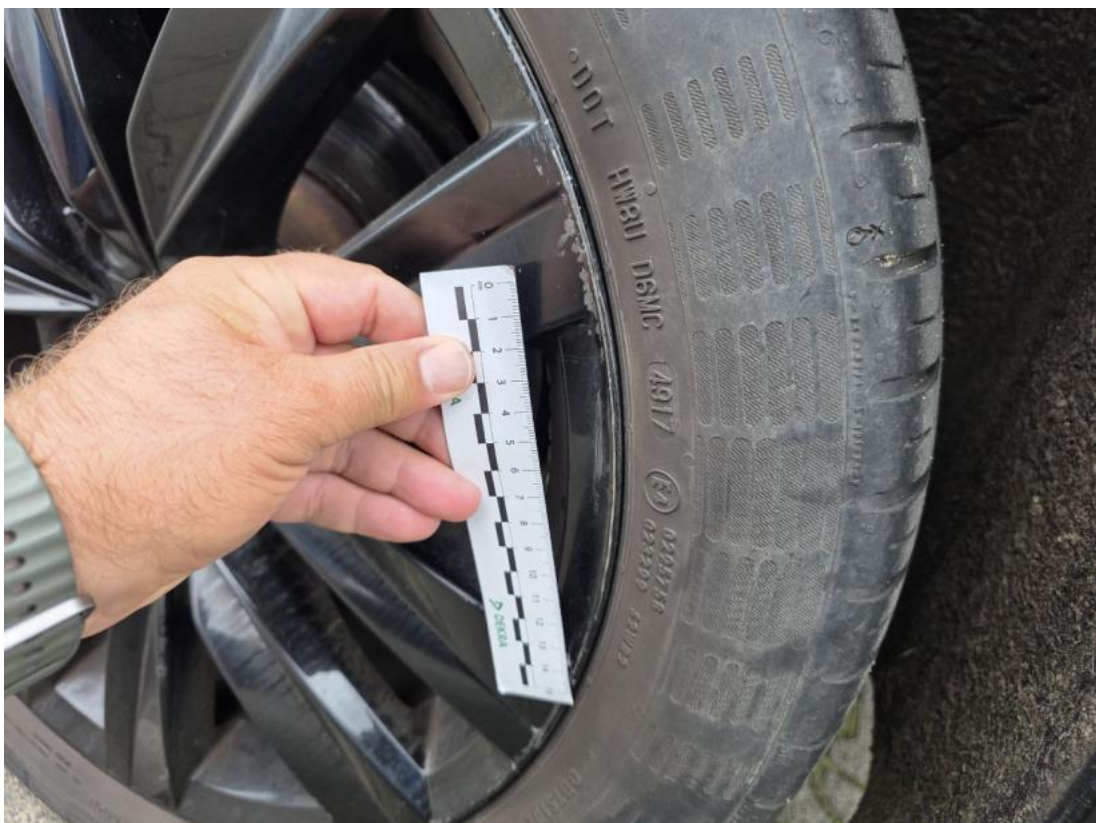
**Fot. 52**

| Poz. | Nazwa pozycji | Opis uszkodzeń | Kwalifik. | Naprawa [rbg] |
|---|---|---|---|---|
| 6 | Tarcza koła aluminiowa tył L | rysa/odprysk | | |

Felga aluminiowa tylna L - Rysa/odprysk 1

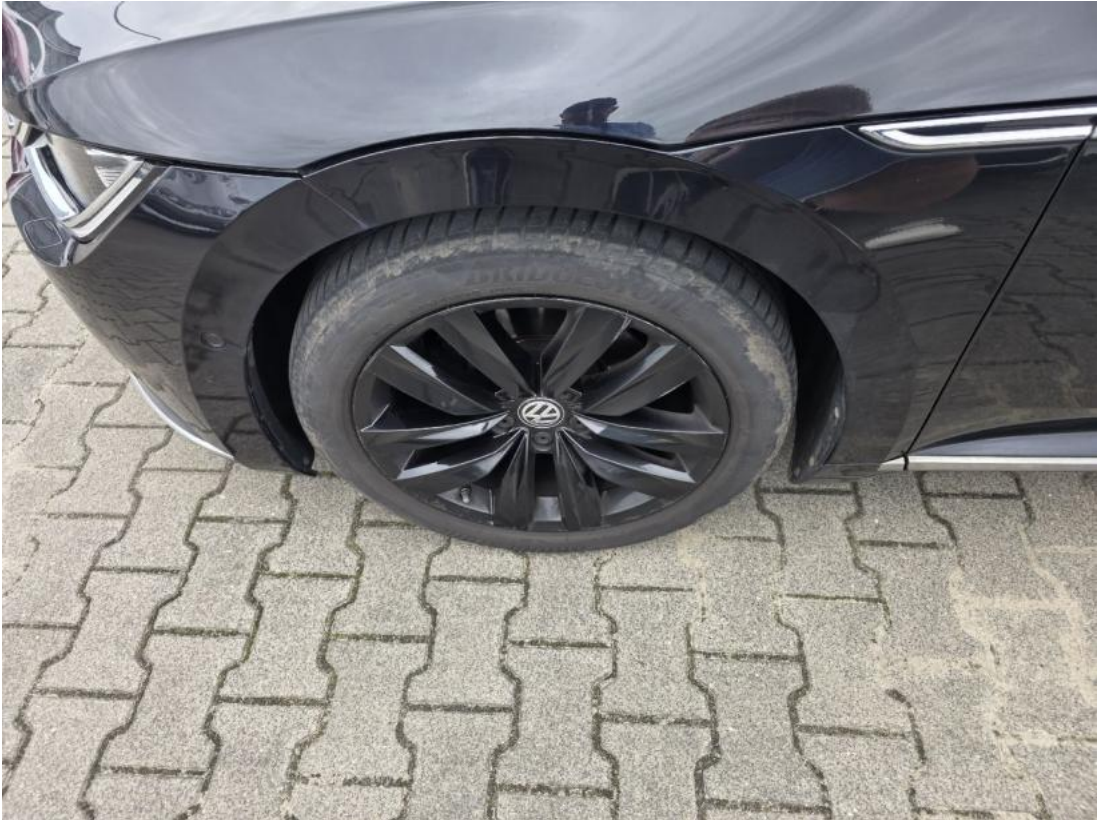
**Fot. 53**

Felga Aluminiowa przednia L - zdjęcie pogładowe 1

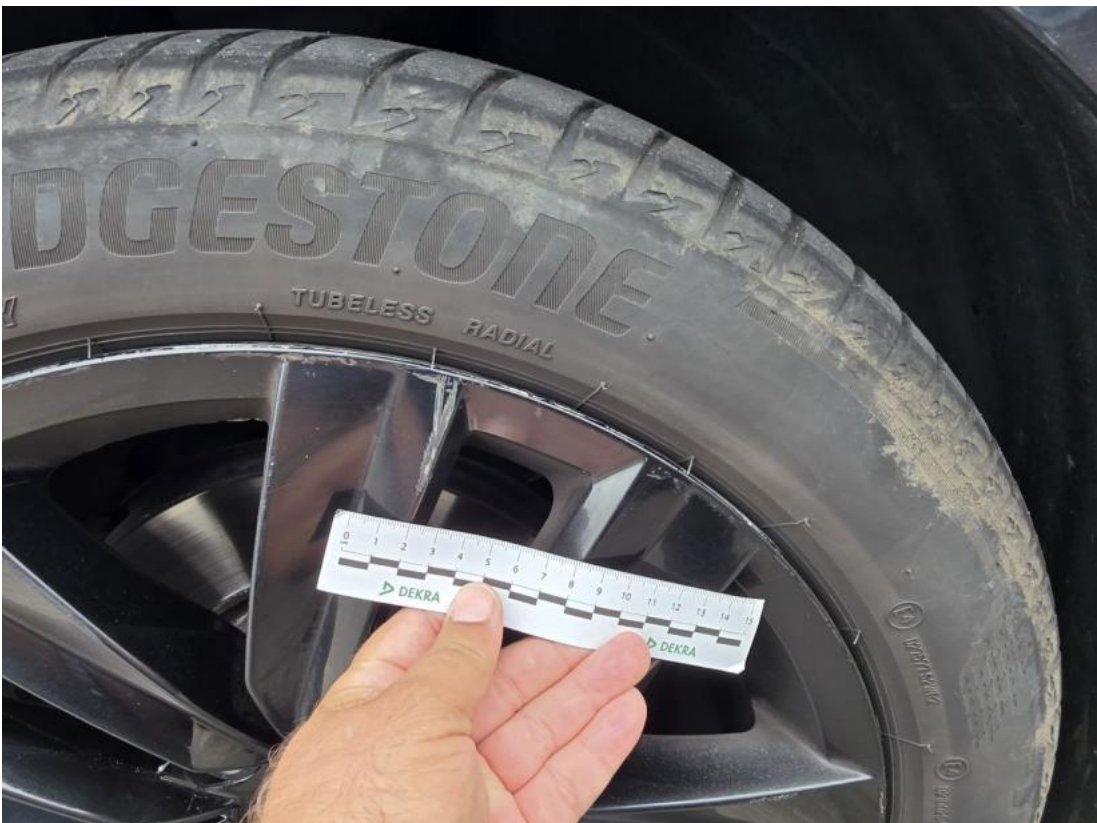
**Fot. 54**

| Poz. | Nazwa pozycji | Opis uszkodzeń | Kwalifik. | Naprawa [rbg] |
|---|---|---|---|---|
| 5 | Tarcza koła aluminiowa przód L | rysa/odprysk | | |

Felga Aluminiowa przednia L - Rysa/odprysk 1

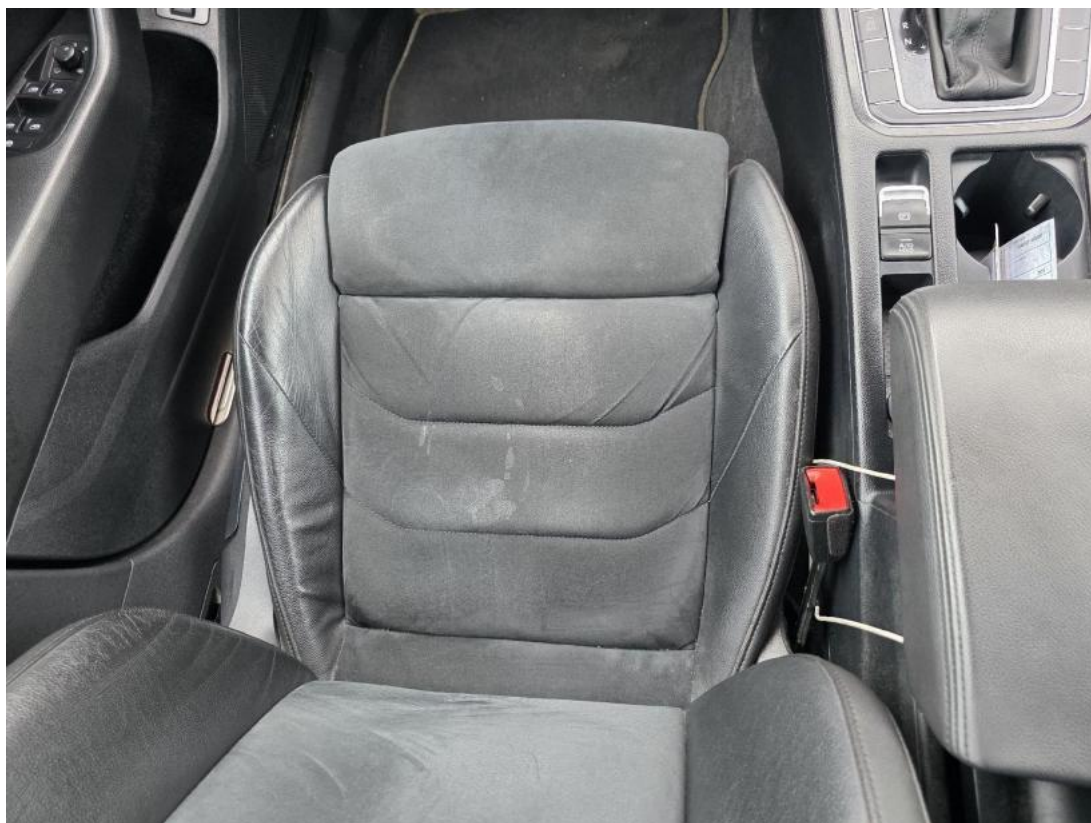
**Fot. 55**

Fotel prz. lew. - Inne 1

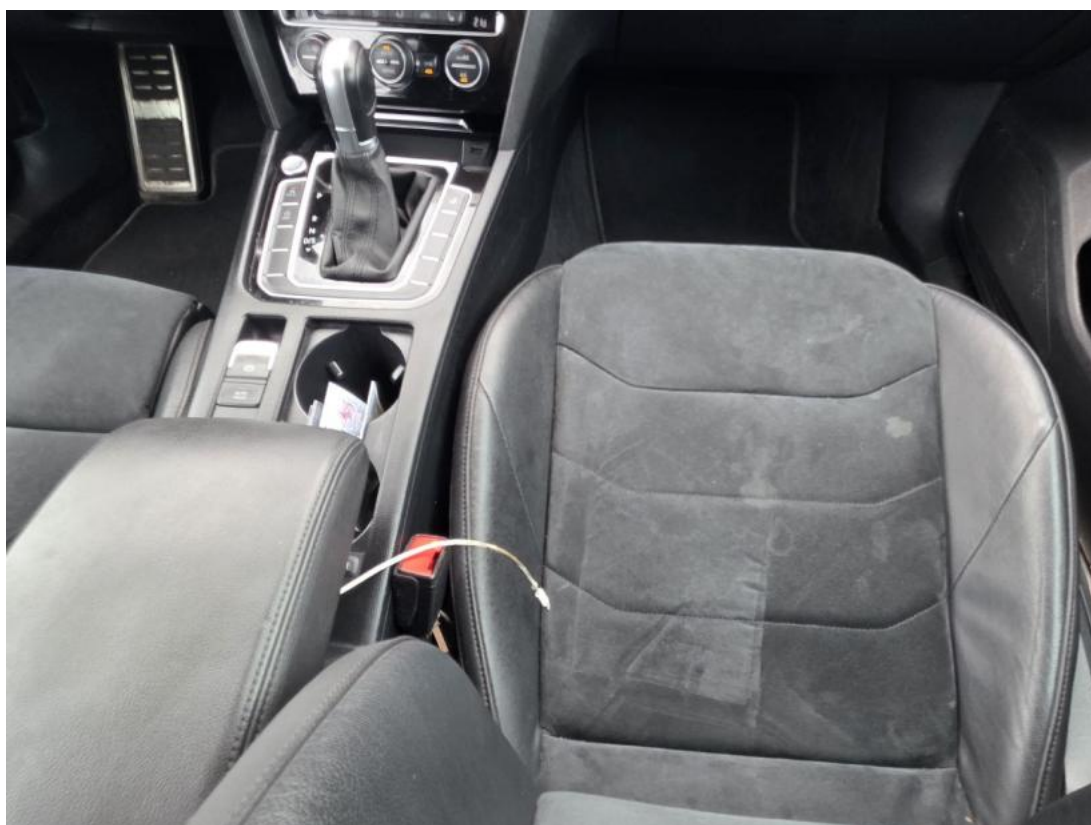
**Fot. 56**

Fotel prz. praw. - Inne 1
