## Raport z oględzin pojazdu

| Numer raportu | 09555/9/26-15501 | Data raportu | 19-09-2026 |

| Marka, model | FIAT Tipo Sedan 15-20 |
| Numer rejestracyjny | SK331WS |

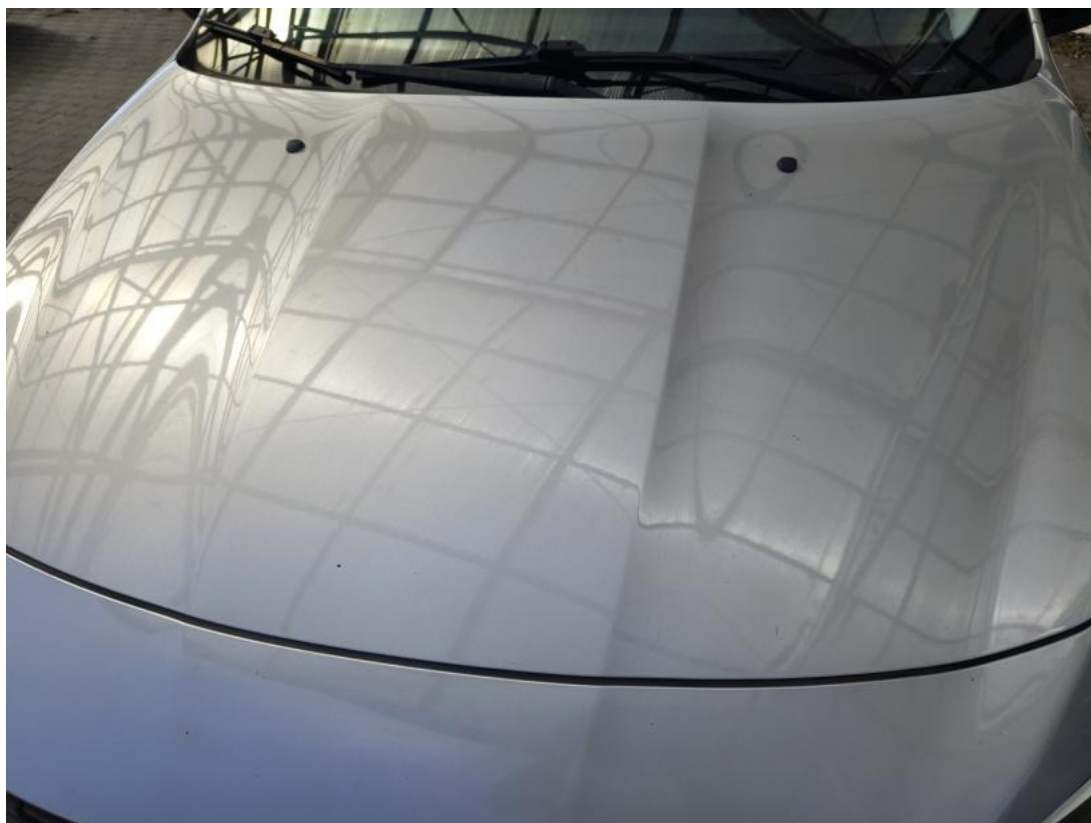
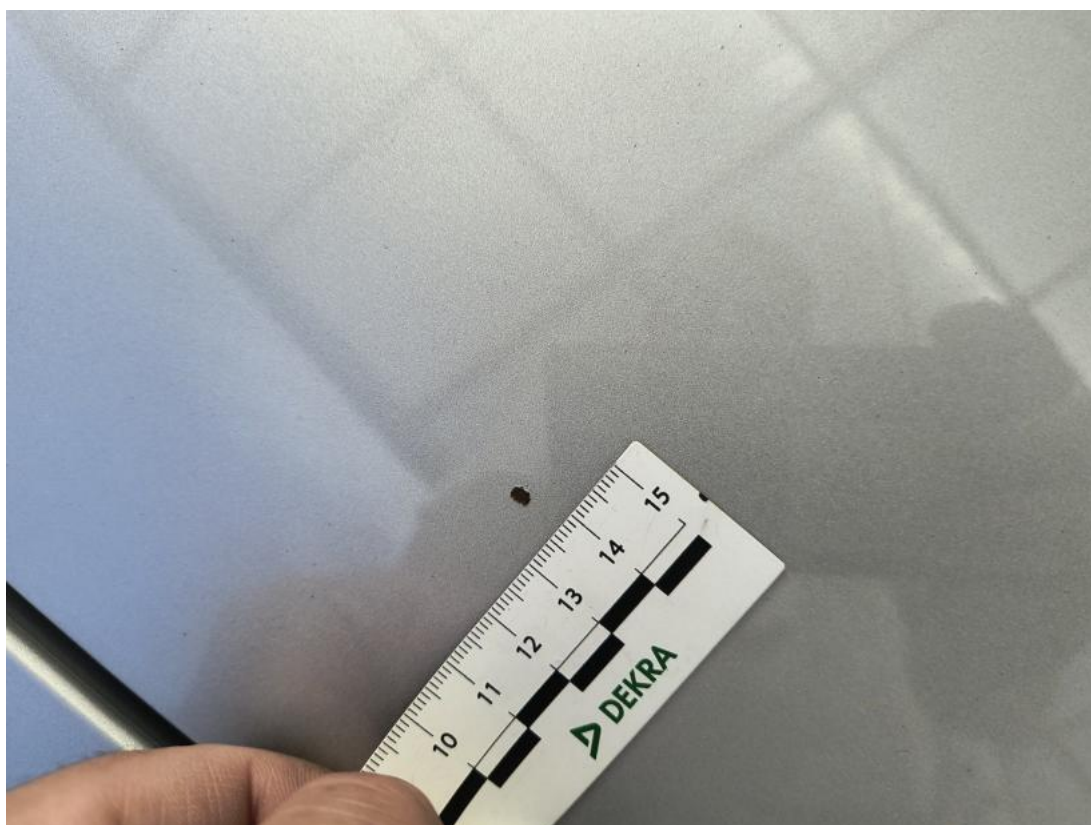
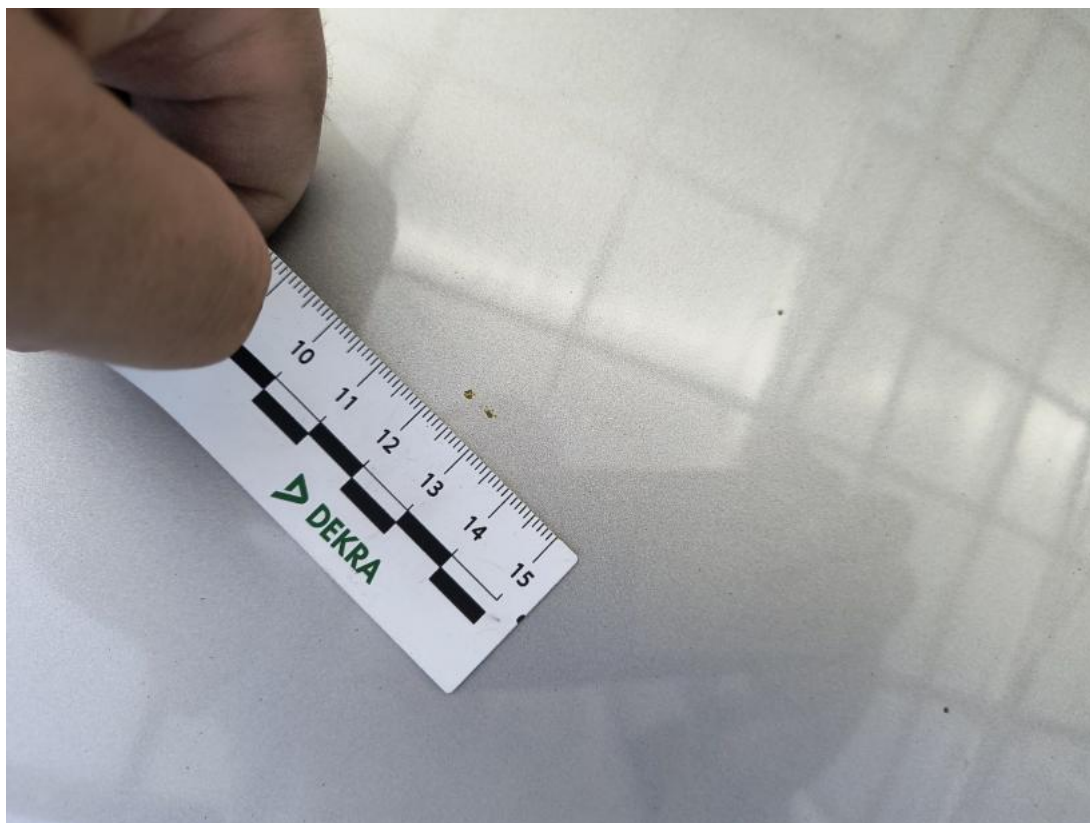
| Poz. | Nazwa pozycji | Opis uszkodzeń | Kwalifik. | Naprawa [rbg] |
|---|---|---|---|---|
| 1 | Pokrywa przednia | odpryski lakieru, ślady korozji | NA | |

Pokrywa komory silnika - zdjęcie poglądowe 1

Pokrywa komory silnika - Inne 1

Pokrywa komory silnika - Inne 2

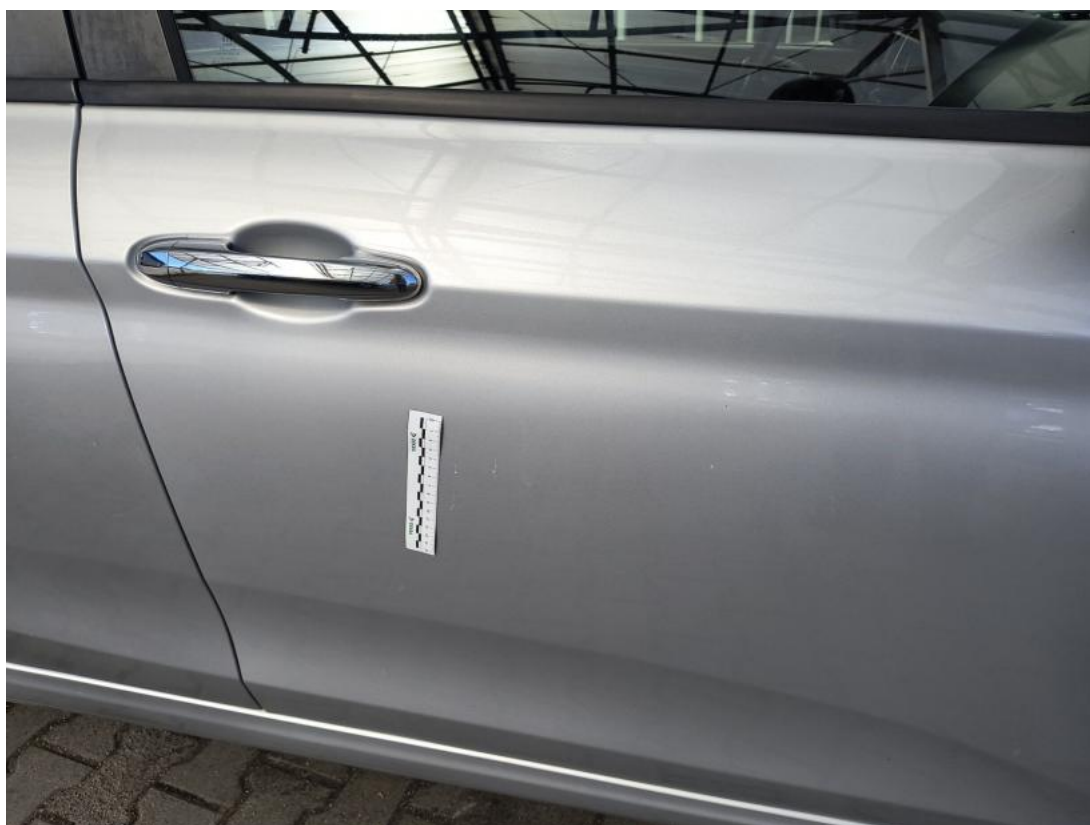
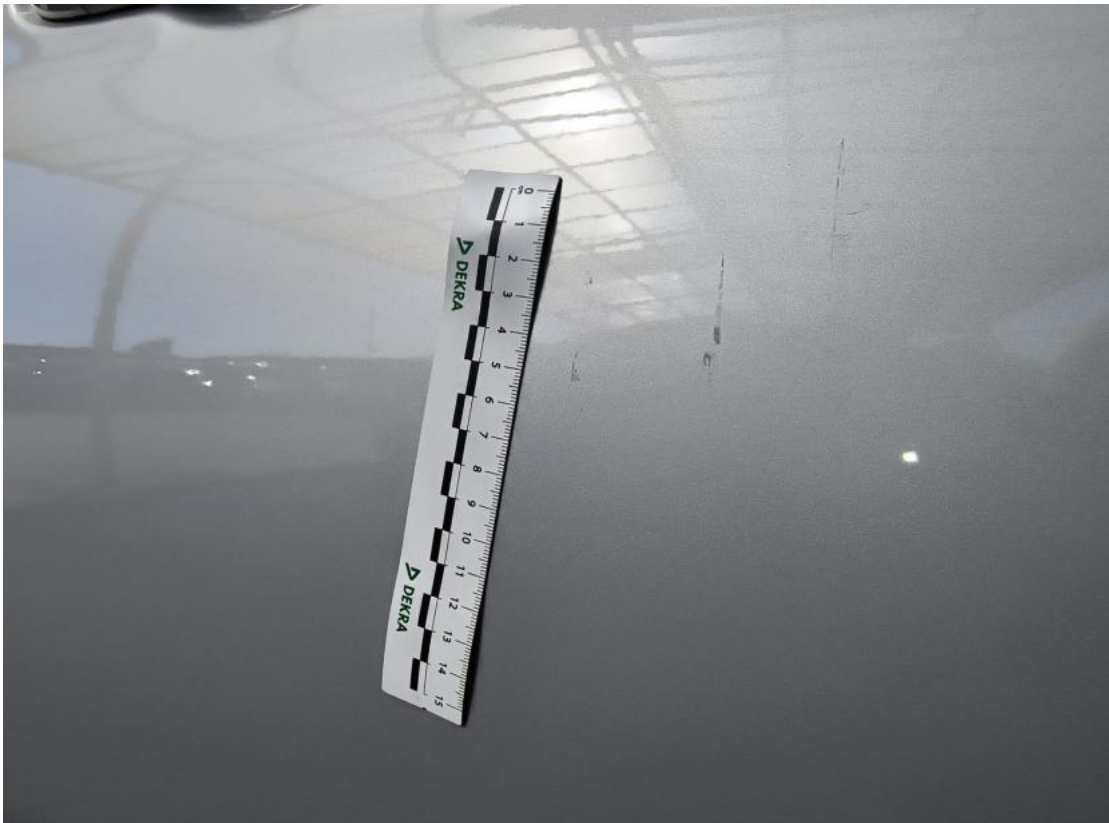
| Poz. | Nazwa pozycji | Opis uszkodzeń | Kwalifik. | Naprawa [rbg] |
|---|---|---|---|---|
| 2 | Poszycie drzwi przednich R | zarysowanie | NA | 1.5 |

Drzwi przednie P - zdjęcie pogładowe 1

Drzwi przednie P - Rysa/odprysk 1

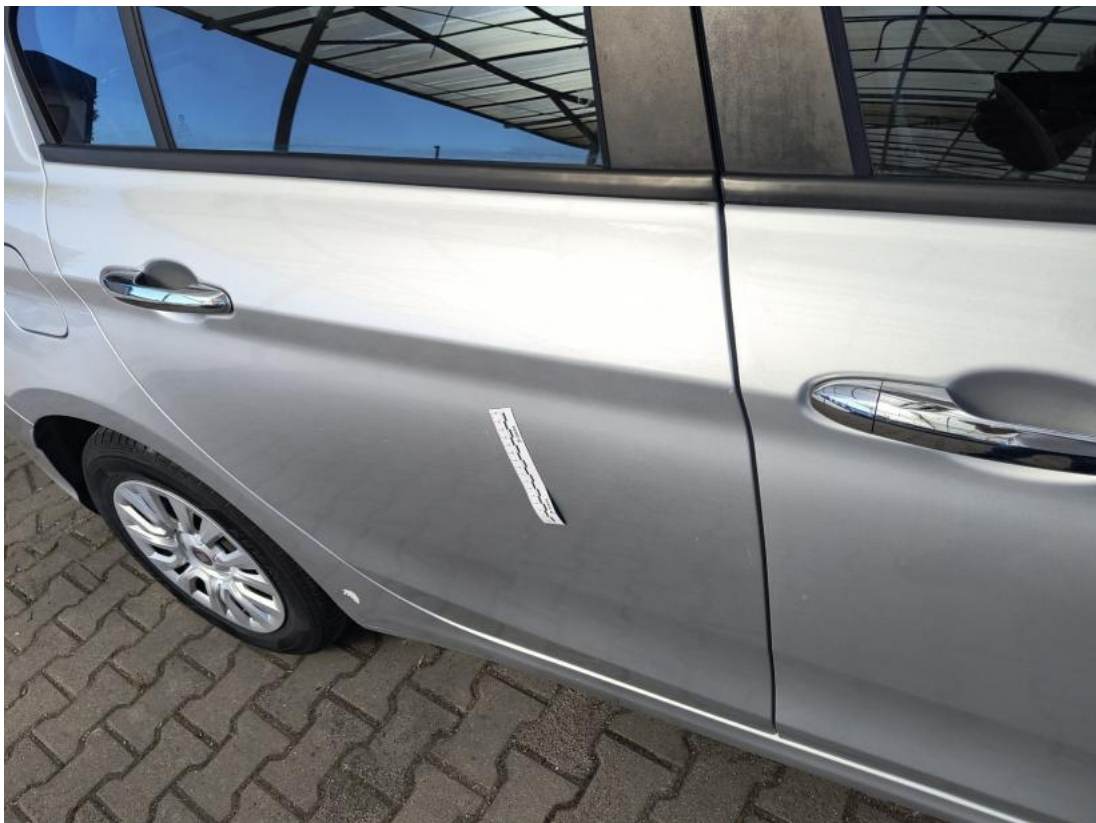
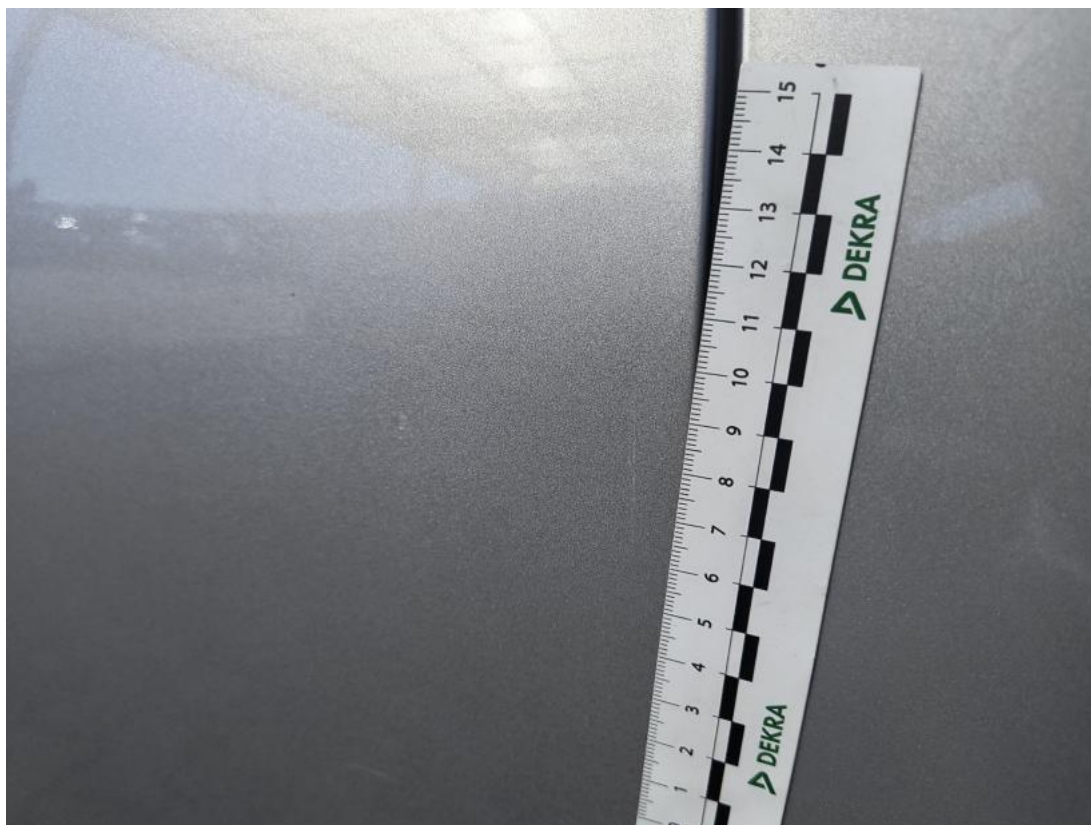
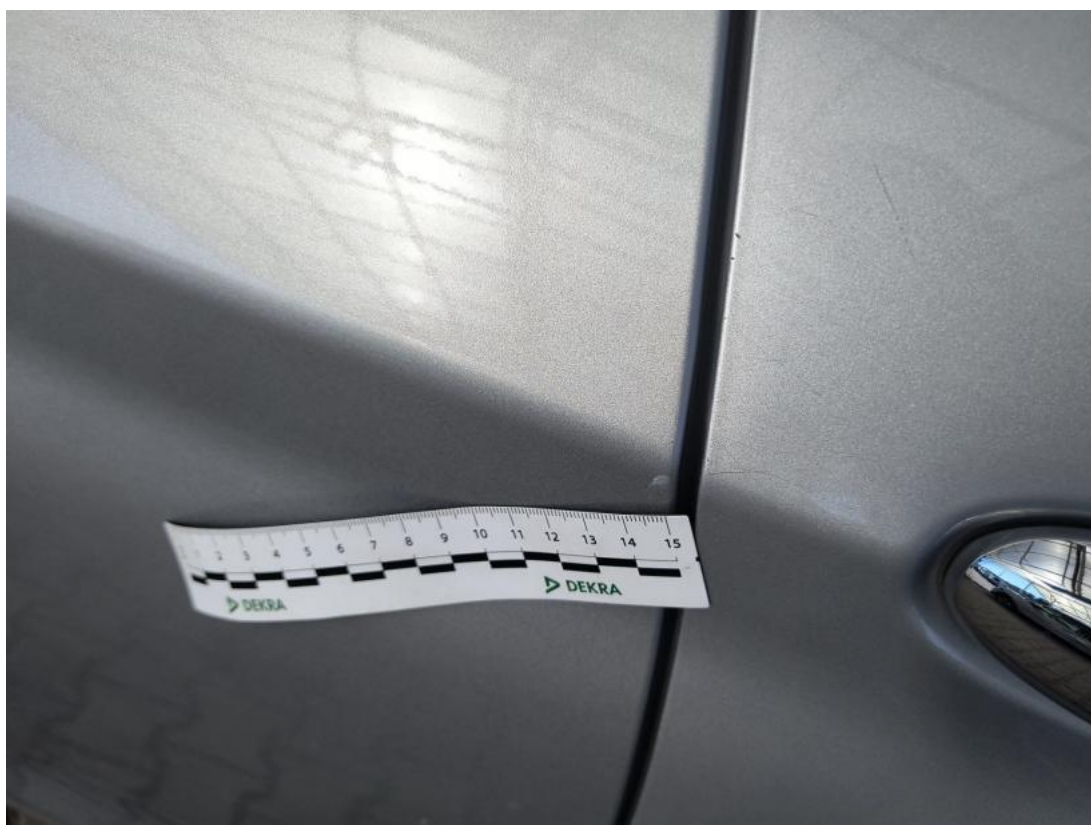
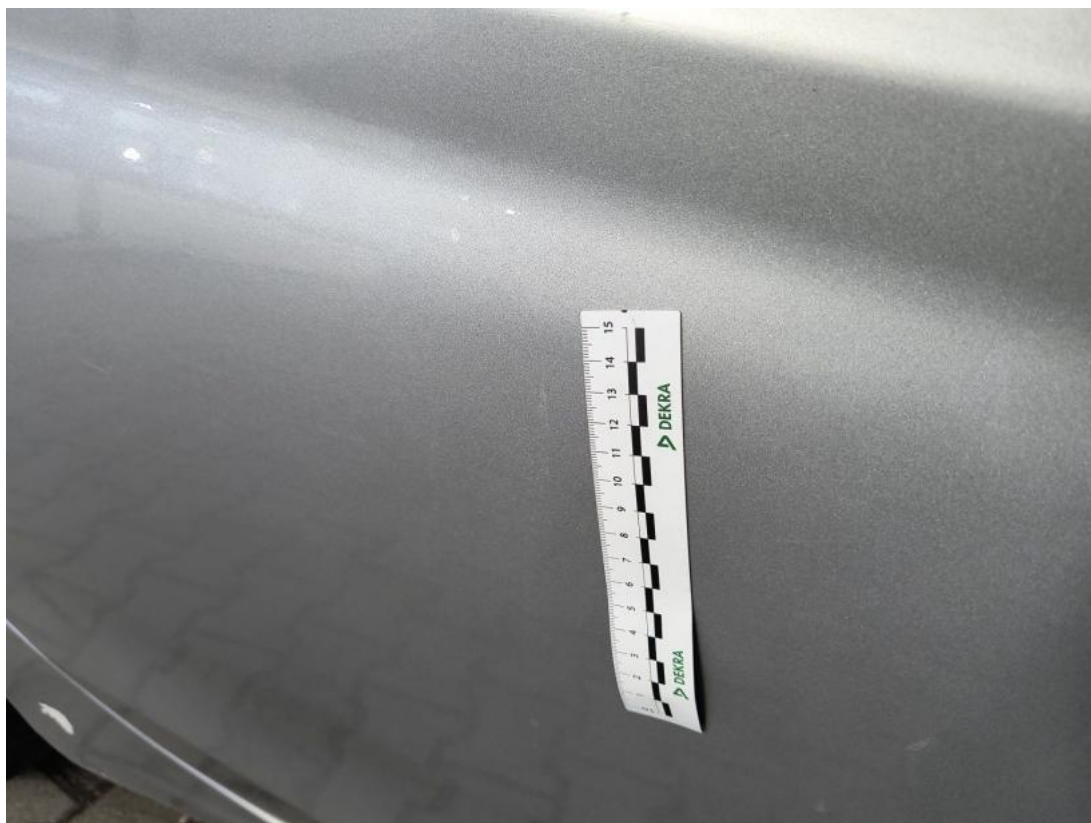
| Poz. | Nazwa pozycji | Opis uszkodzeń | Kwalifik. | Naprawa [rbg] |
|---|---|---|---|---|
| 7 | Poszycie drzwi tylnych R | zarysowanie | | |

Drzwi tylne P - zdjęcie poglądowe 1

Drzwi tylne P - Rysa/odprysk 1

Drzwi tylne P - Rysa/odprysk 2

Drzwi tylne P() - Rysa/odprysk 3

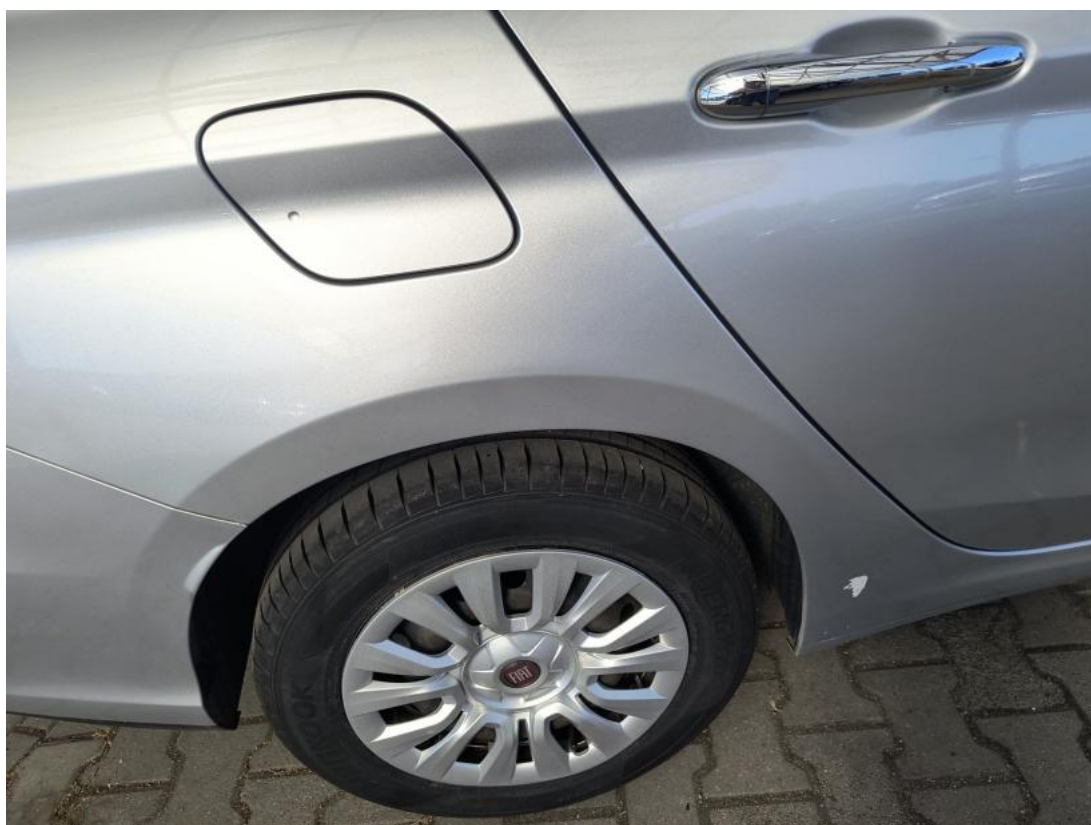
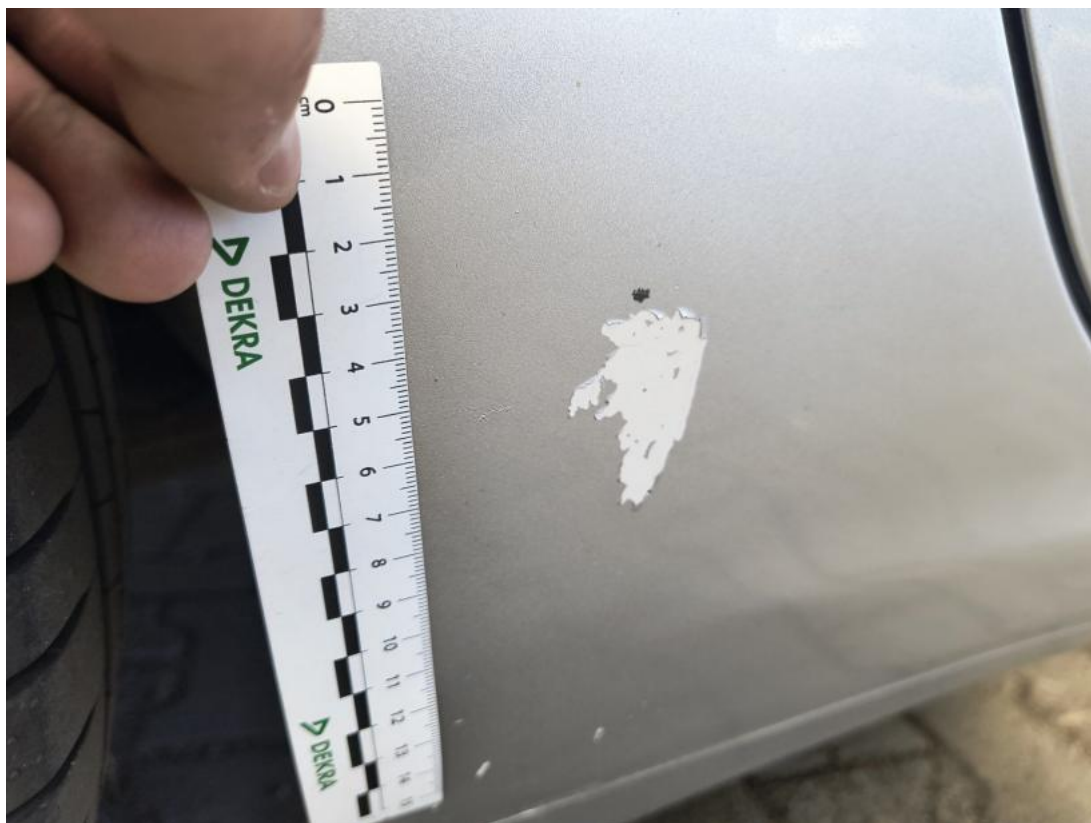
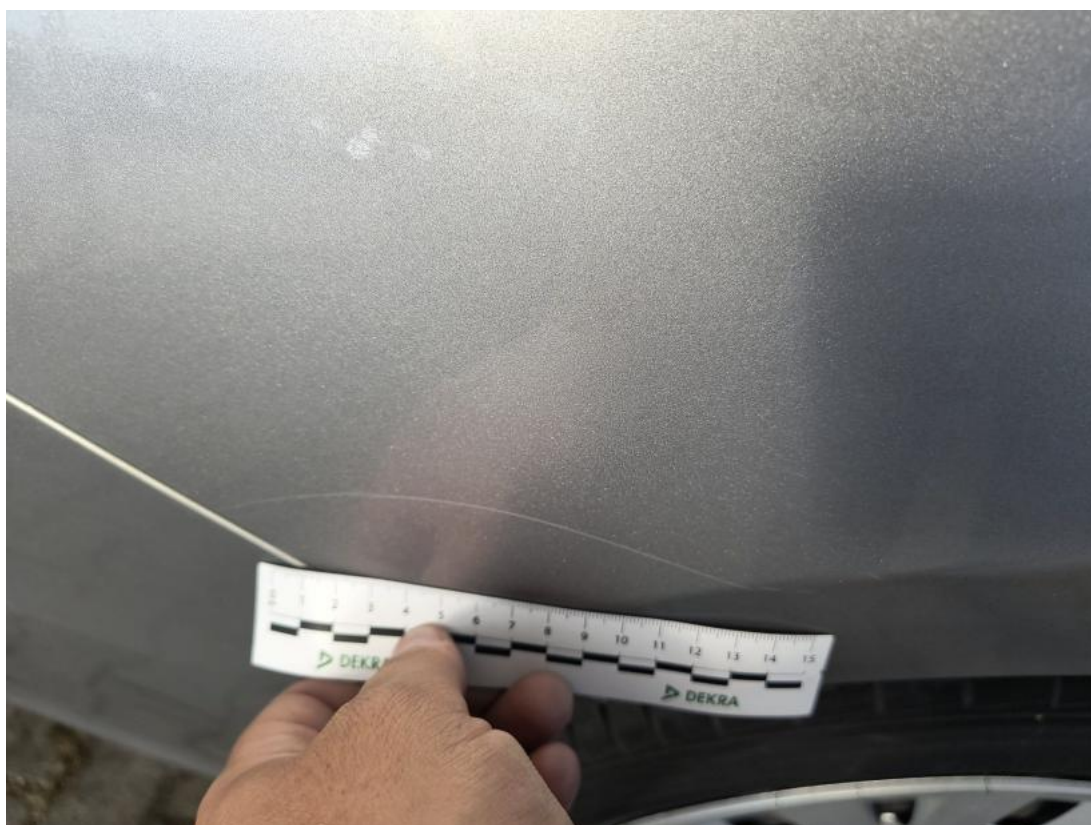
| Poz. | Nazwa części | Przedział grubości powłoki lakierowej [µm] |
|---|---|---|
| 1 | Błotnik tylny prawy/ściana boczna prawa | 150 - 2000 |

| Poz. | Nazwa pozycji | Opis uszkodzeń | Kwalifik. | Naprawa [rbg] |
|---|---|---|---|---|
| 4 | Błotnik tylny R | odpryski lakieru, zarysowanie | NA | 1 |

Błotnik tylny P / Ściana boczna P - zdjęcie poglądowe 1

Błotnik tylny P / Ściana boczna P - Rysa/odprysk 1

Błotnik tylny P / Ściana boczna P - Rysa/odprysk 2

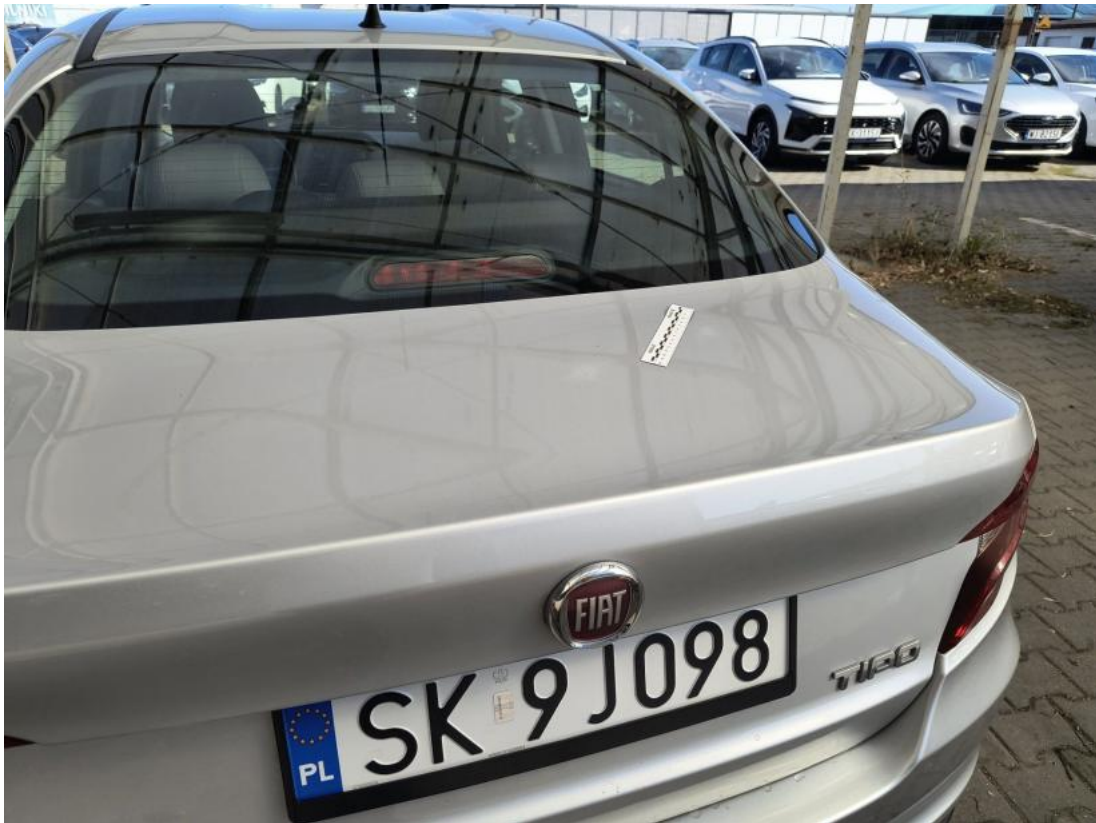
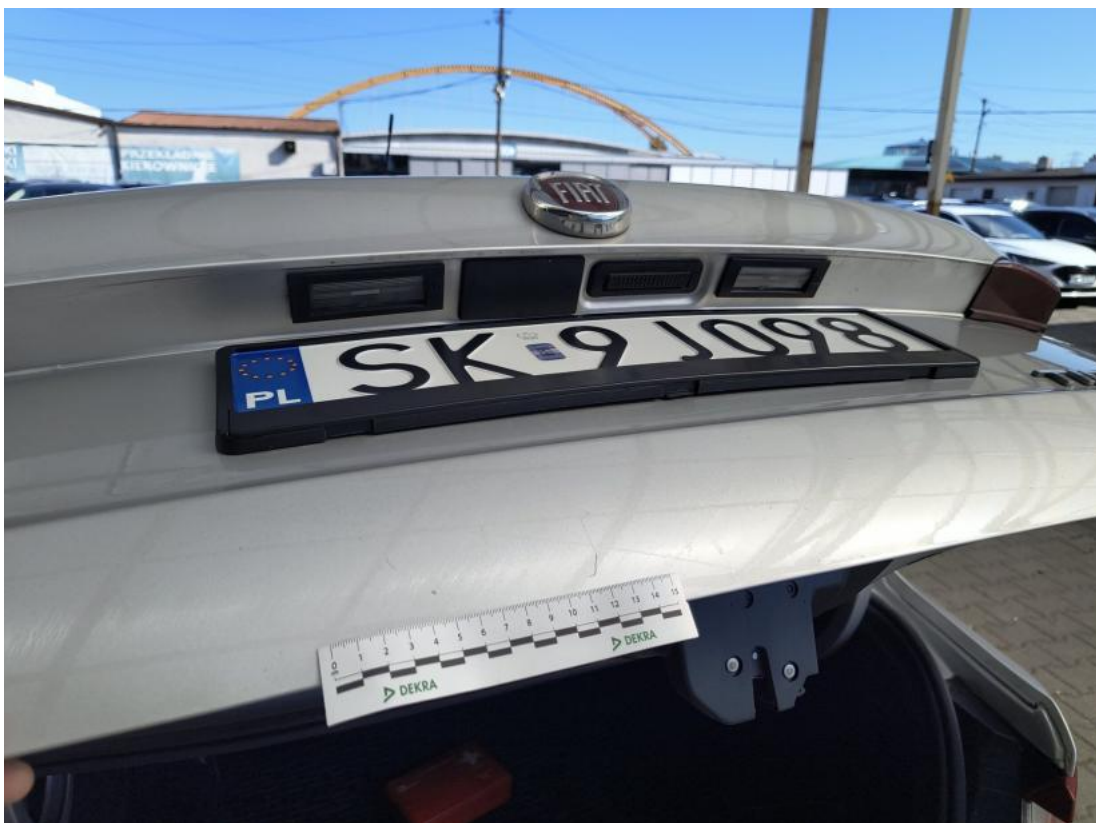
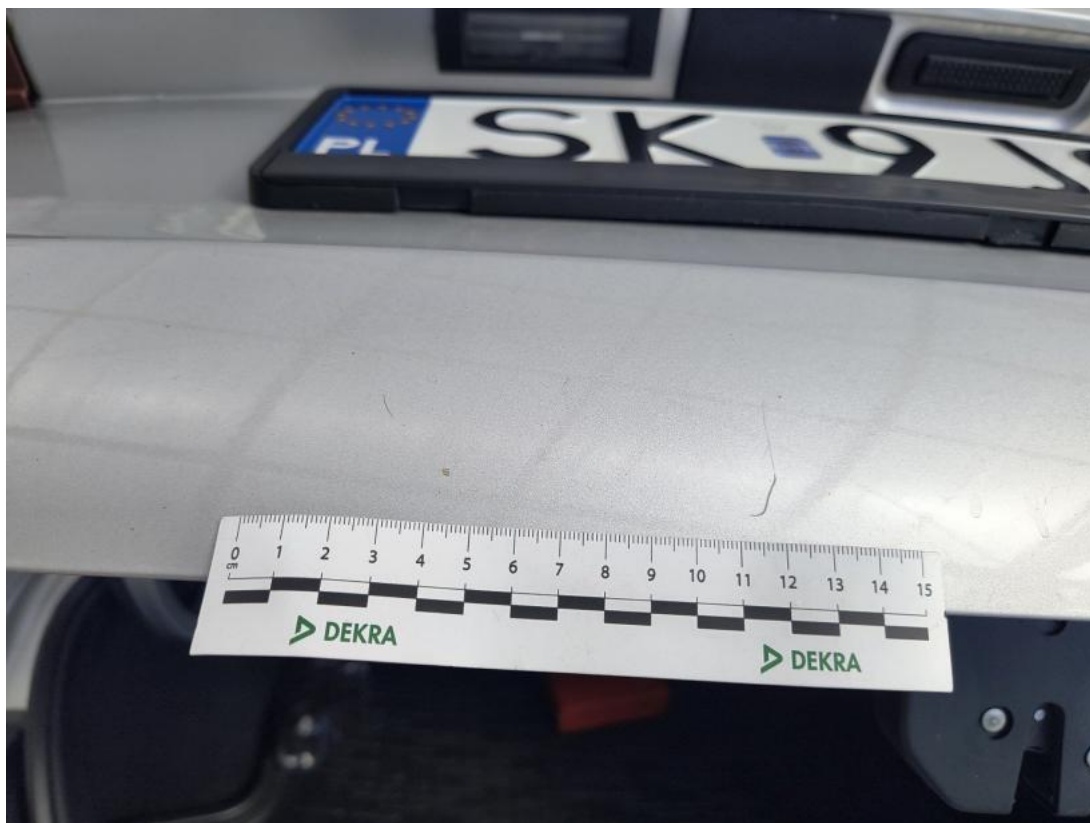
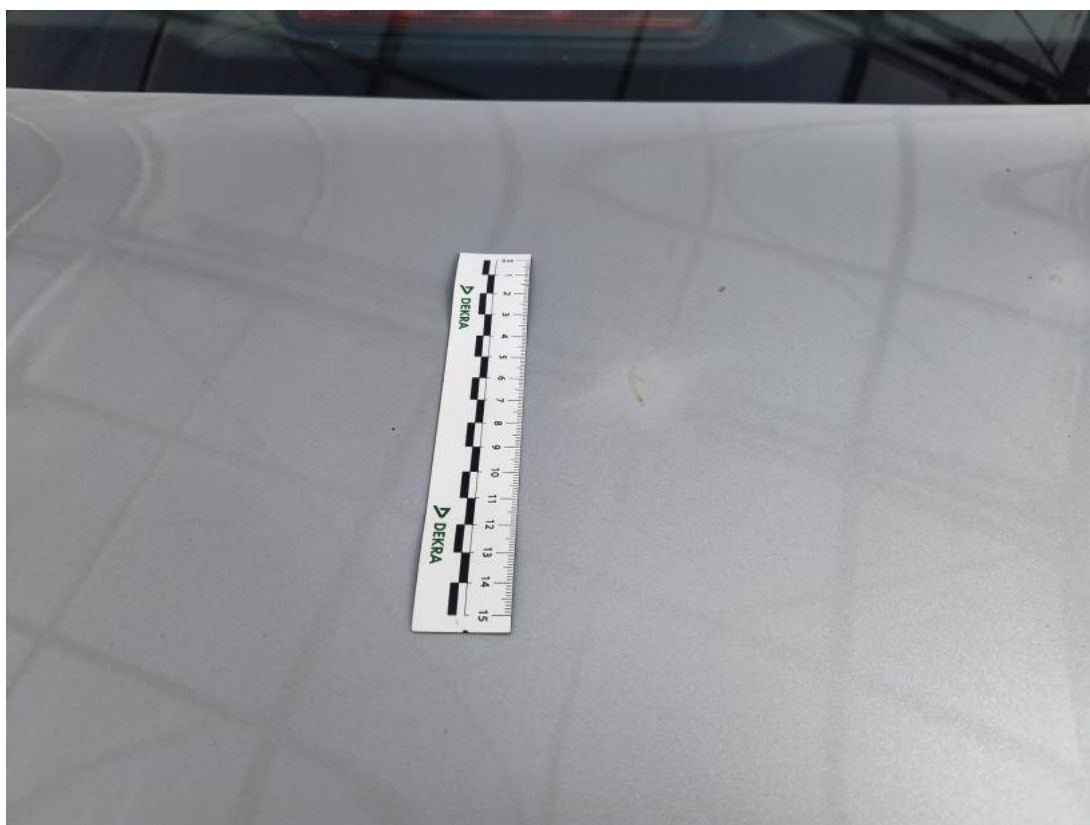
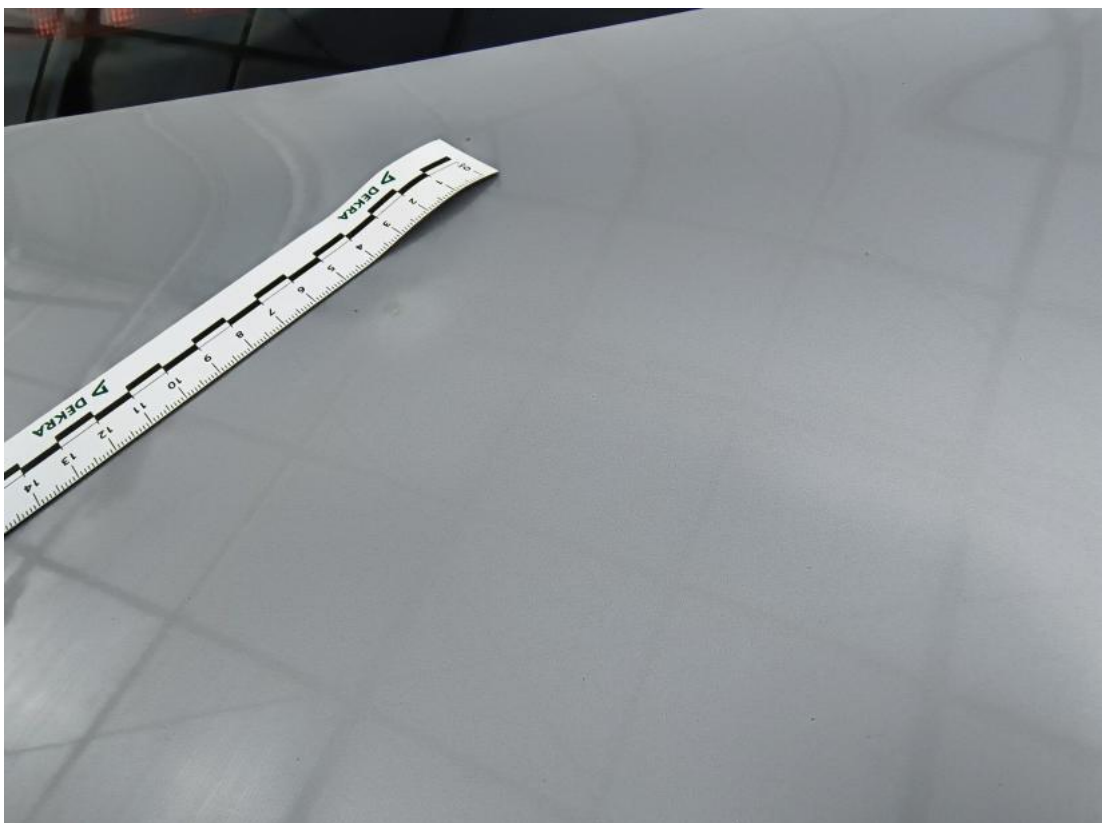
| Poz. | Nazwa pozycji | Opis uszkodzeń | Kwalifik. | Naprawa [rbg] |
|---|---|---|---|---|
| 5 | Pokrywa tylna | zarysowanie, inne | NA | 1.2 |

Pokrywy bagażnika - zdjęcie pogładowe 1

Pokrywy bagażnika - zdjęcie pogładowe 2

Pokrywy bagażnika - Rysa/odprysk 1

Pokrywy bagażnika - Inne 1

Pokrywy bagażnika - Inne 2

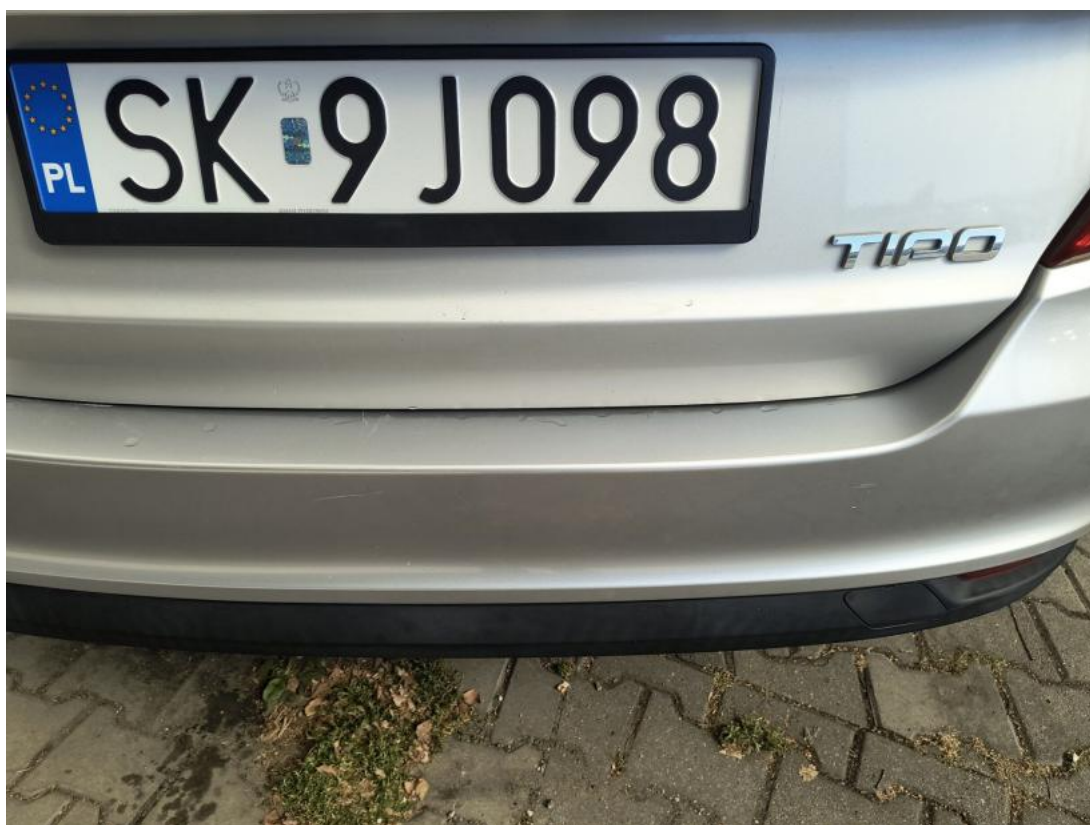
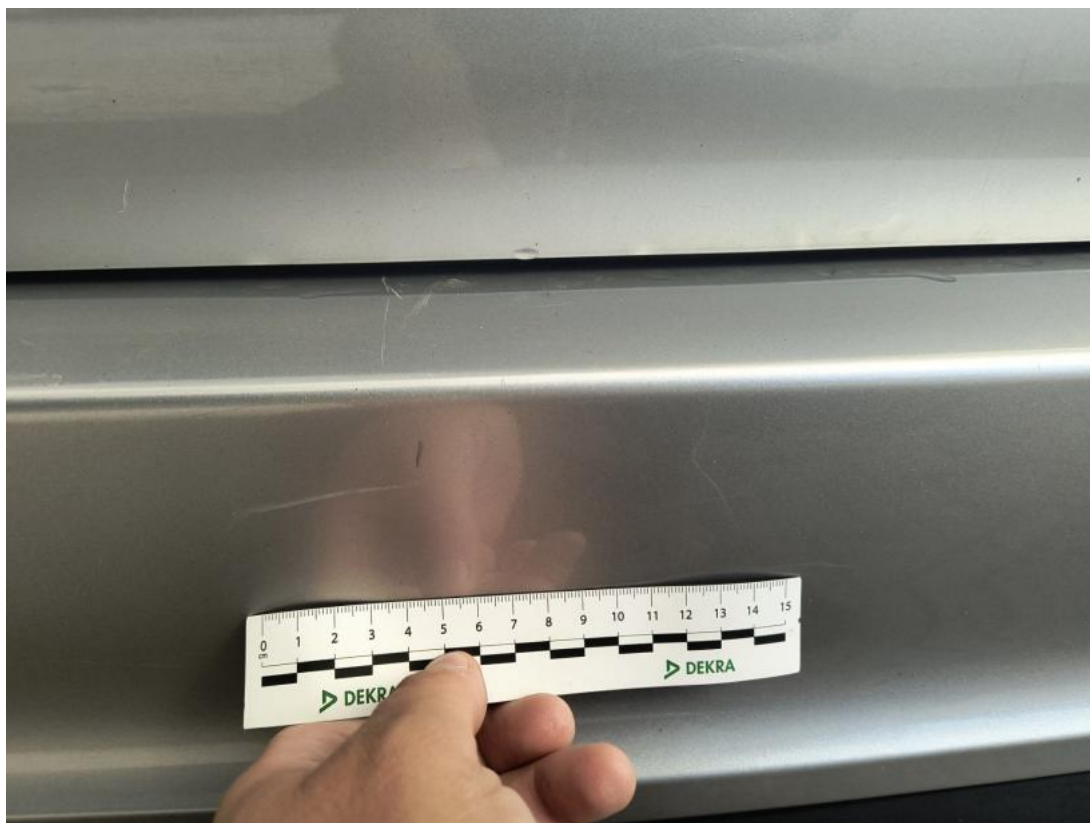
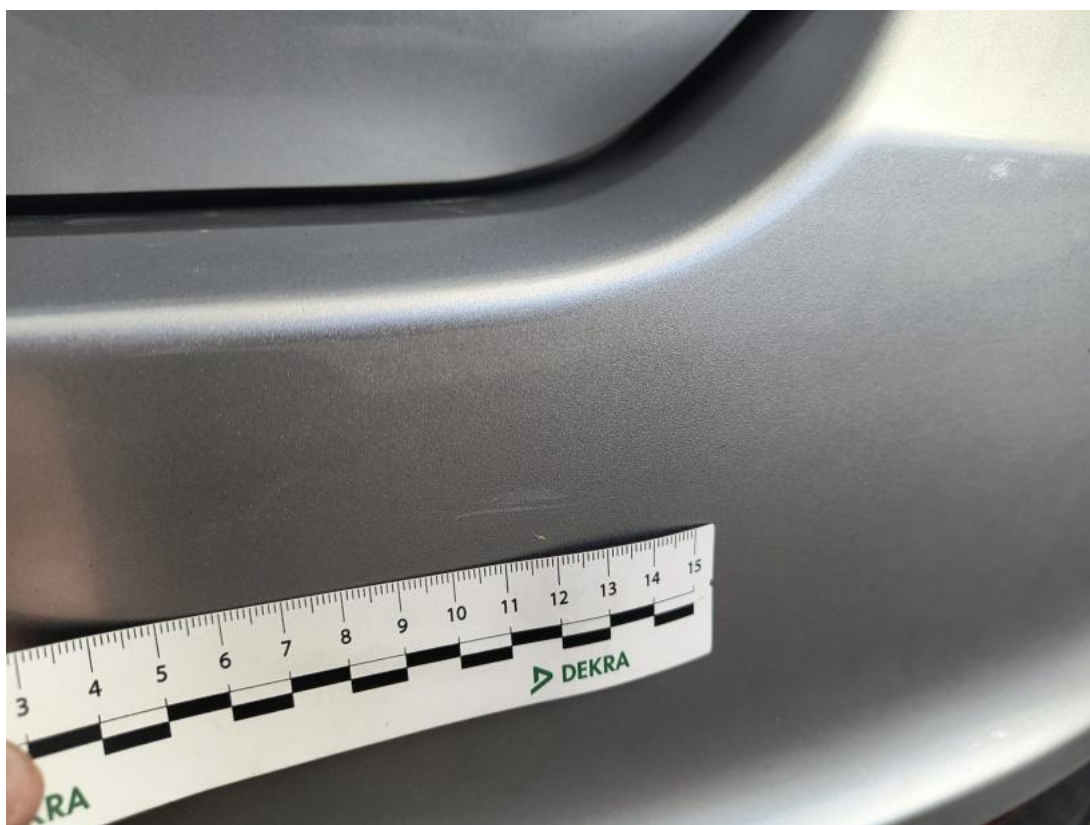
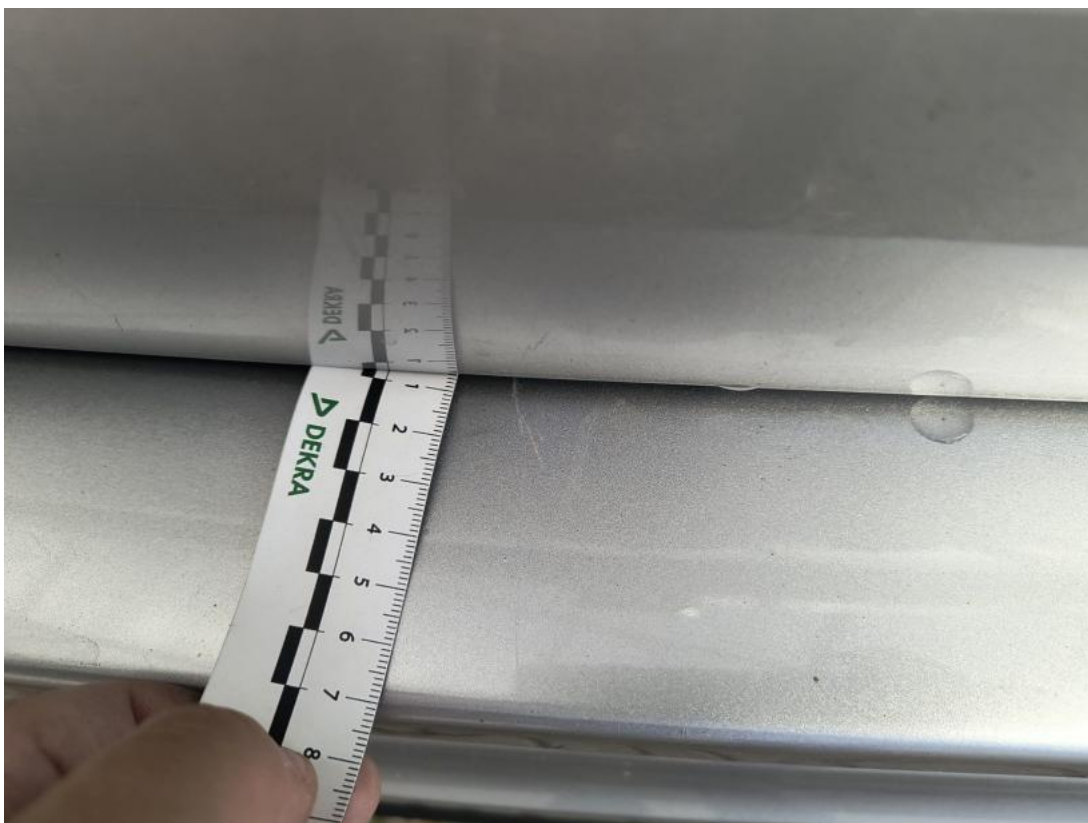
| Poz. | Nazwa pozycji | Opis uszkodzeń | Kwalifik. | Naprawa [rbg] |
|---|---|---|---|---|
| 8 | Okładzina zderzaka tylnego | zarysowanie | | |

Zderzak tylny - zdjęcie poglądowe 1

Zderzak tylny - Rysa/odprysk 1

Zderzak tylny - Rysa/odprysk 2

Zderzak tylny() - Rysa/odprysk 3

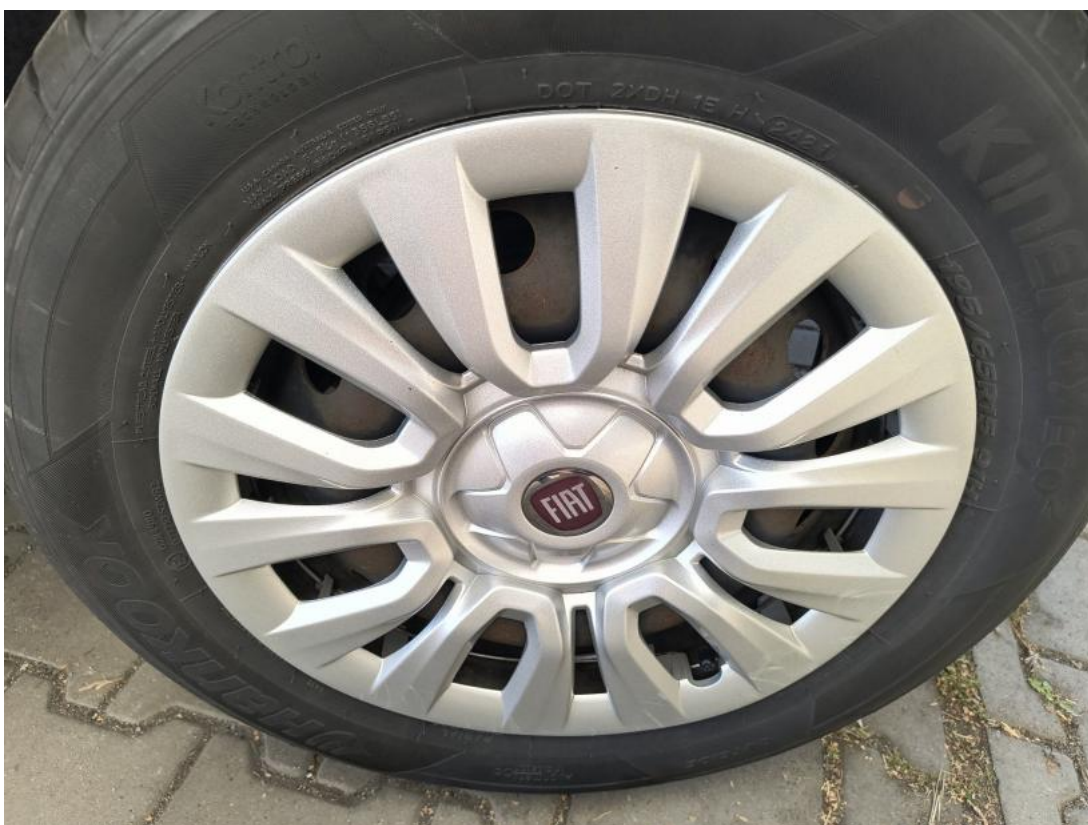
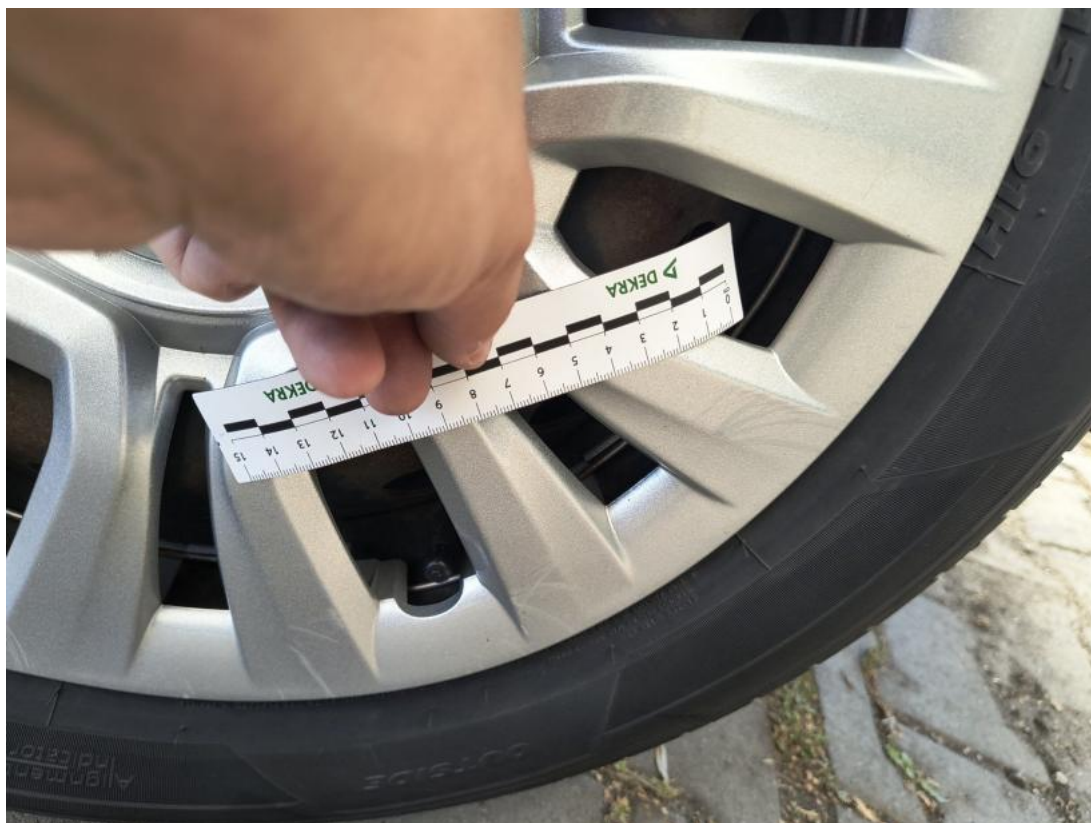
| 9 | Kołpak koła tył L | zarysowanie | | |

Kołpak tylny L - zdjęcie poglądowe 1

Kołpak tylny L - Rysa/odprysk 1
