## Raport z oględzin pojazdu

| Numer raportu | 09555/9/26-15501 | Data raportu | 19-09-2026 |

| Marka, model | FIAT Tipo Sedan 15-20 |
| Numer rejestracyjny | SK331WS |

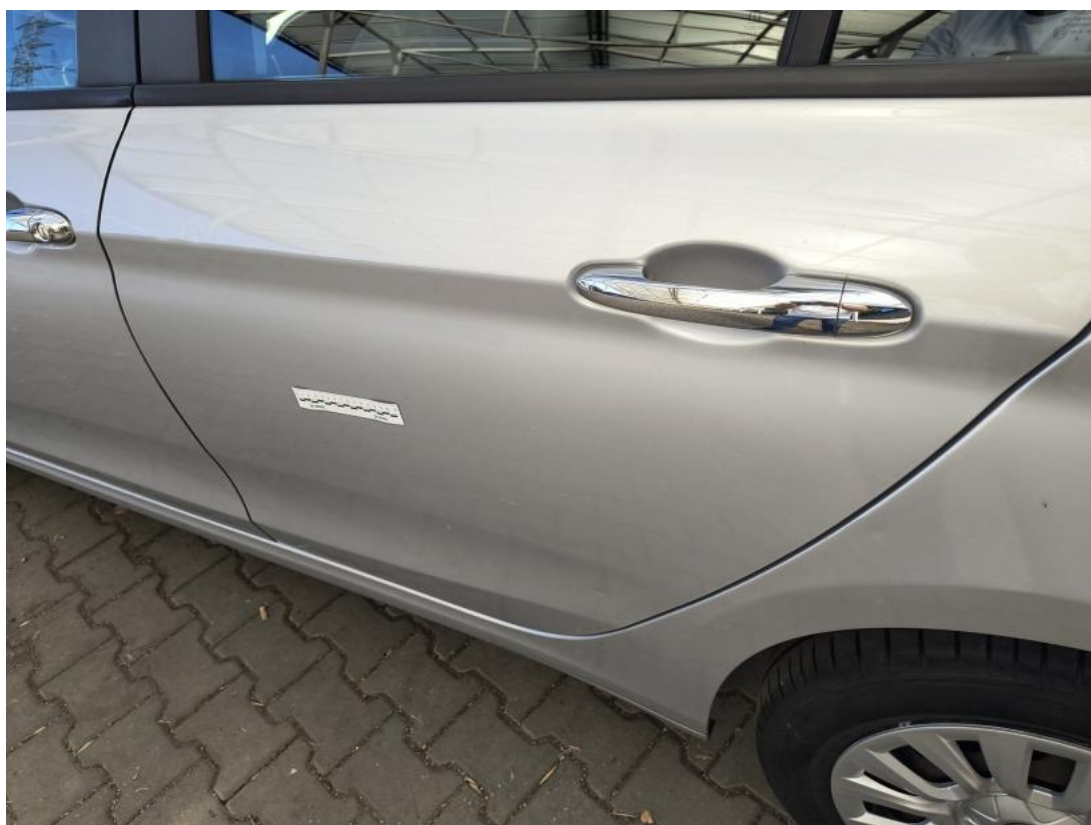
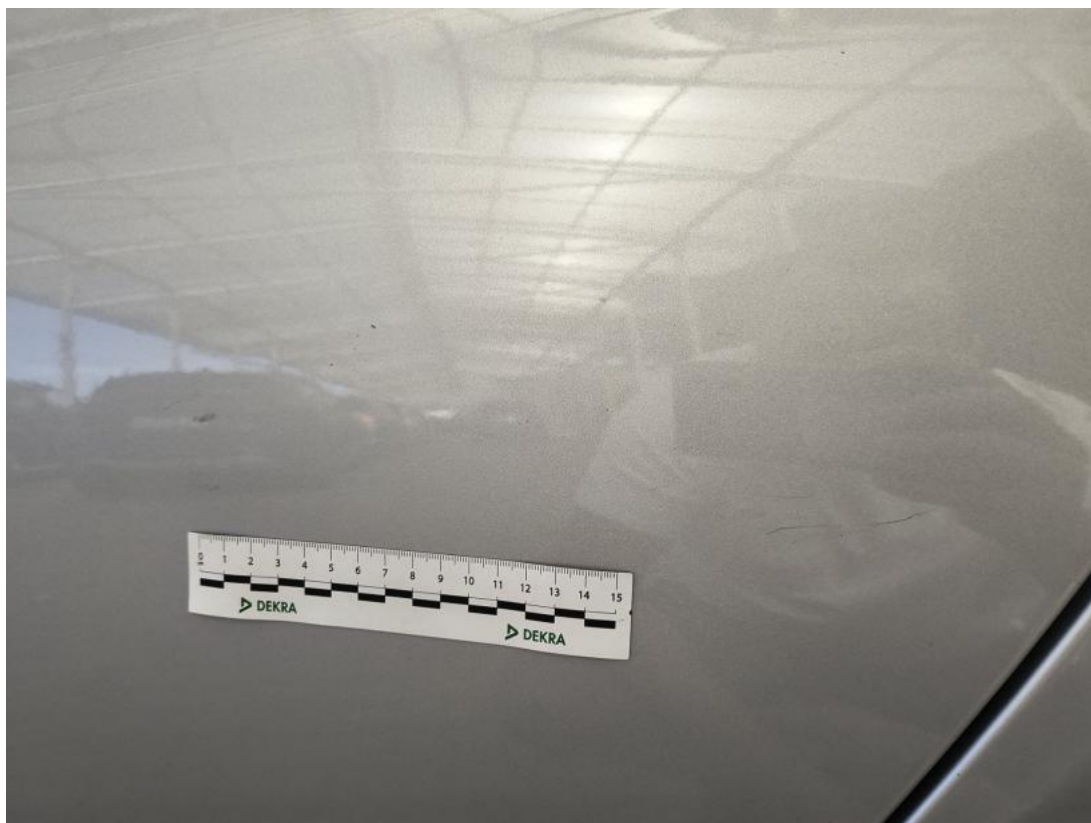
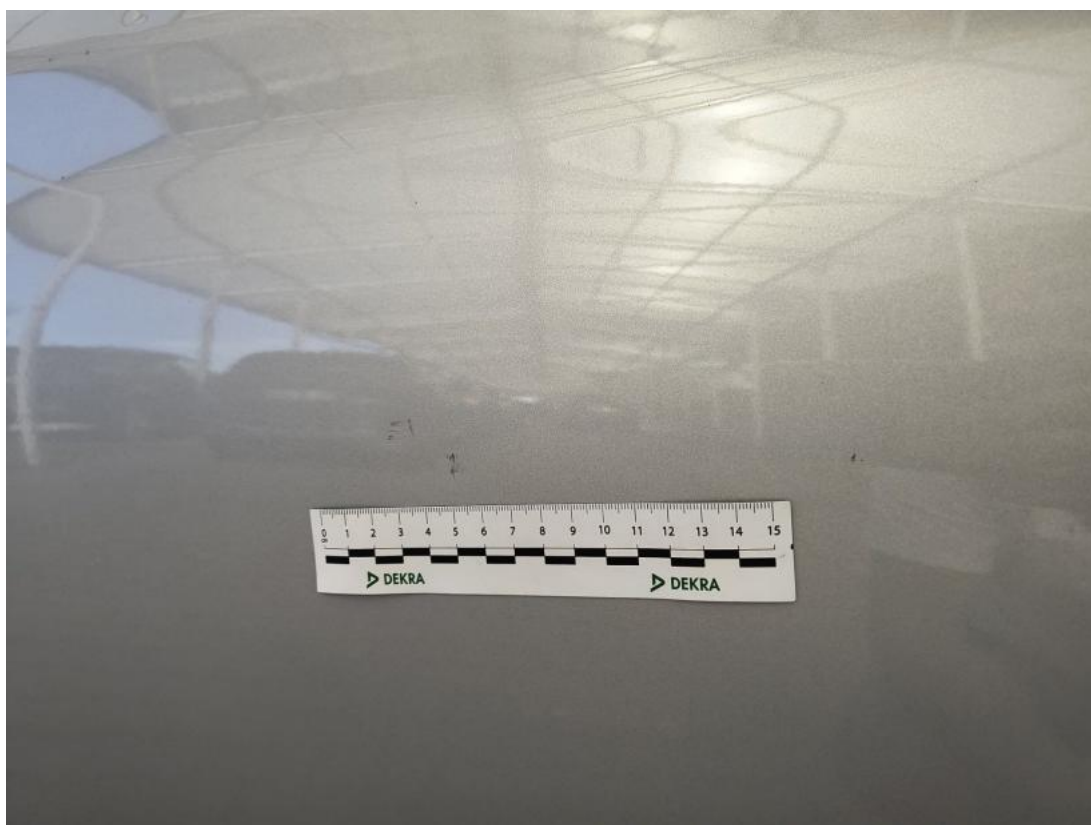
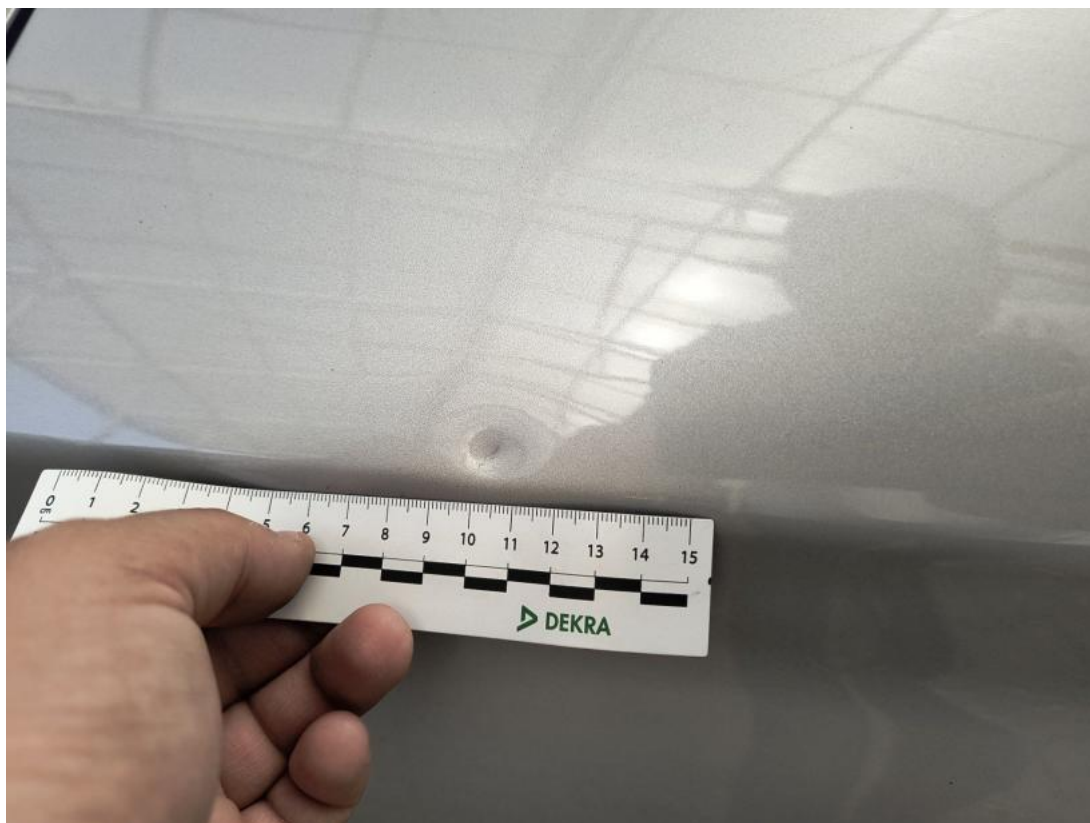
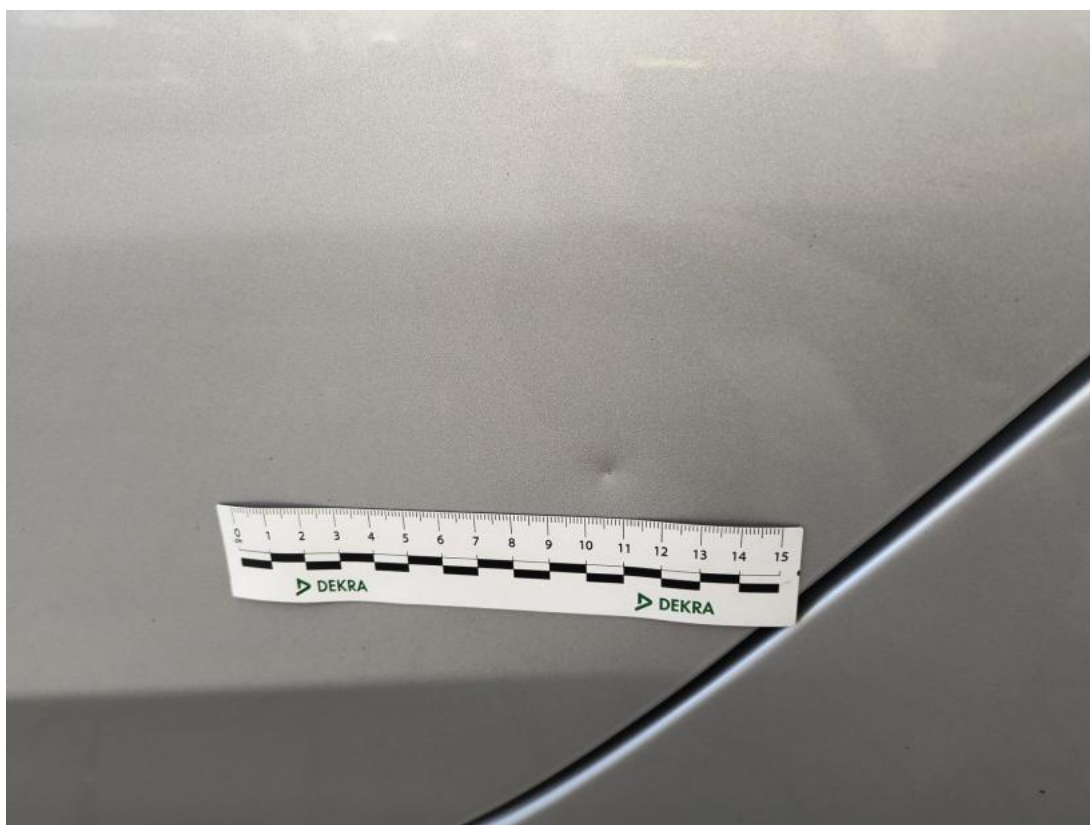
| Poz. | Nazwa pozycji | Opis uszkodzeń | Kwalifik. | Naprawa [rbg] |
|---|---|---|---|---|
| 3 | Poszycie drzwi tylnych L | wgniecenie, zarysowanie | NA | 1.4 |

Drzwi tylne L - zdjęcie poglądowe 1

Drzwi tylne L - Rysa/odprysk 1

Drzwi tylne L - Rysa/odprysk 2

Drzwi tylne L - Wgniecenie/odkształcenie 1

Drzwi tylne L - Wgniecenie/odkształcenie 2

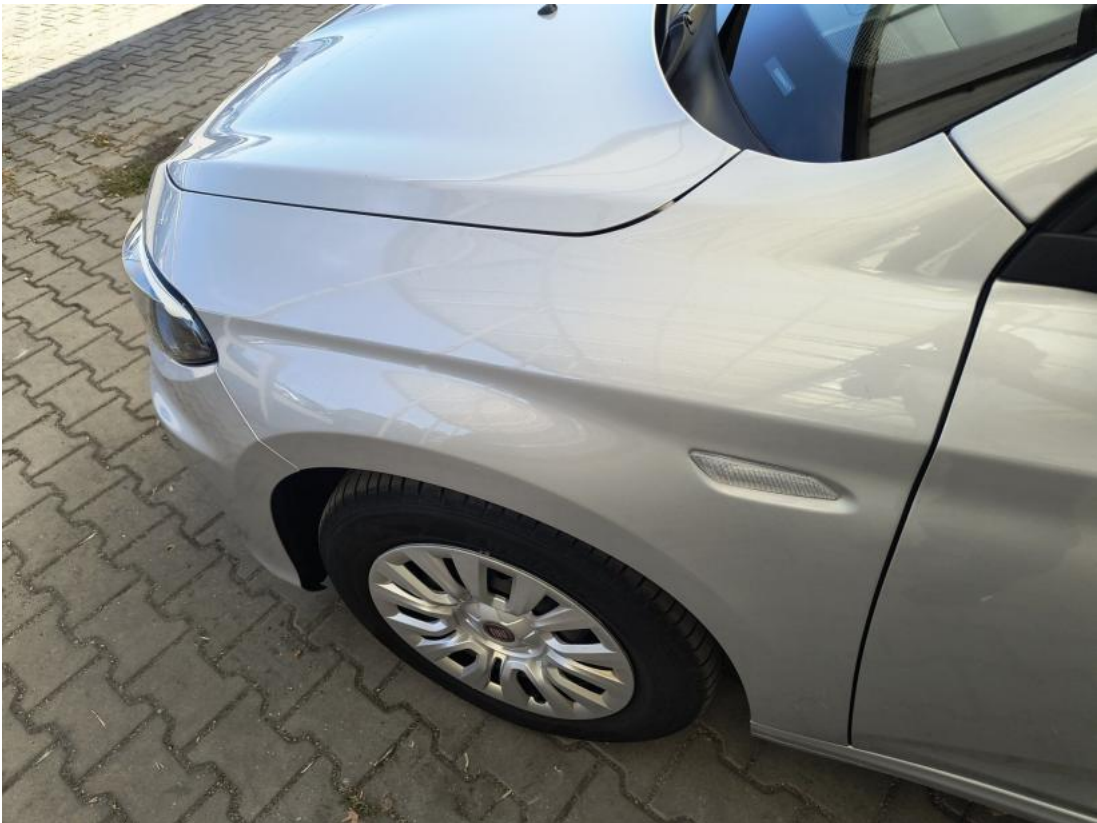
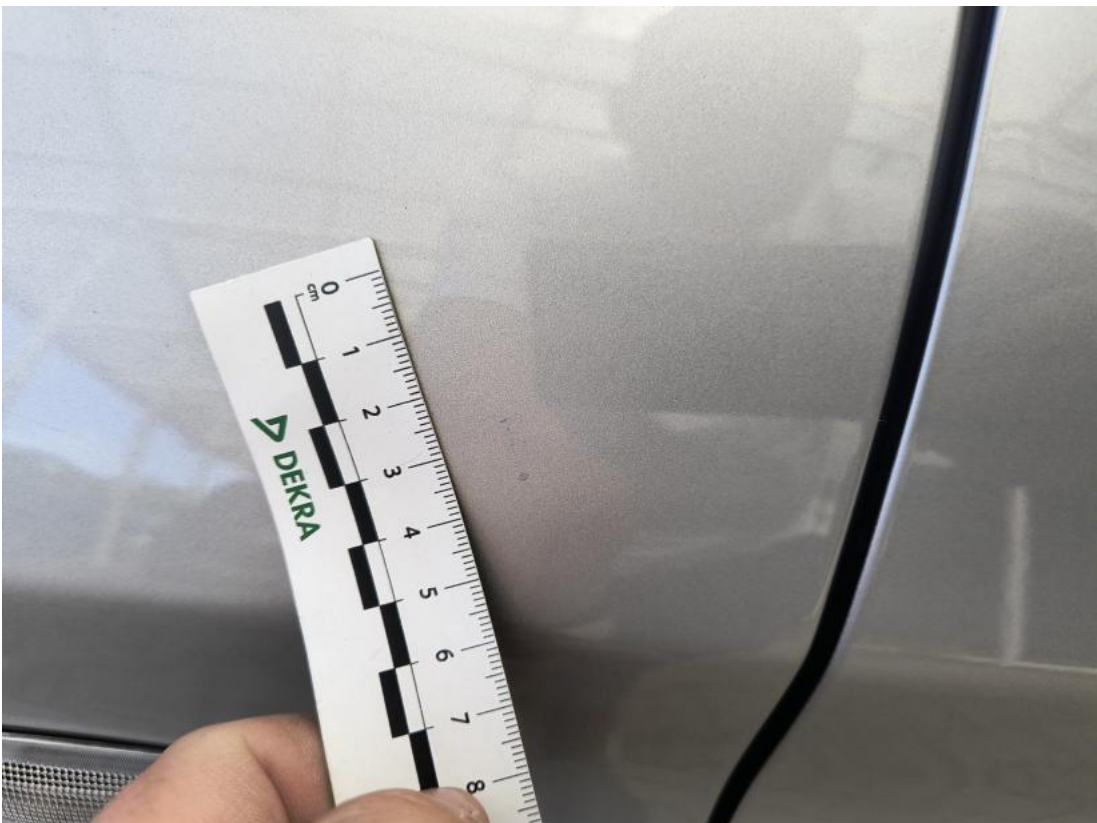
| Poz. | Nazwa pozycji | Opis uszkodzeń | Kwalifik. | Naprawa [rbg] |
|---|---|---|---|---|
| 6 | Błotnik przedni L | zarysowanie | | |

Błotnik przedni L - zdjęcie poglądowe 1

Błotnik przedni L - Rysa/odprysk 1

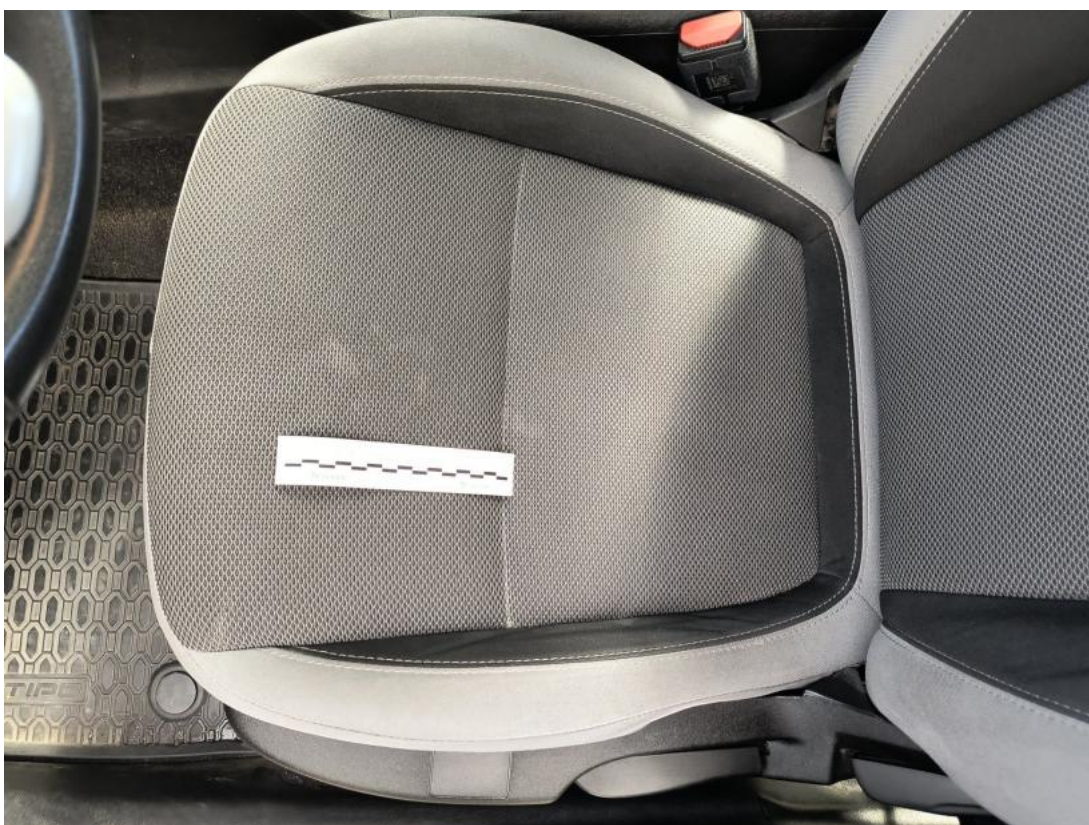
**Fot. 68**

Fotel prz. lew. - Inne 1

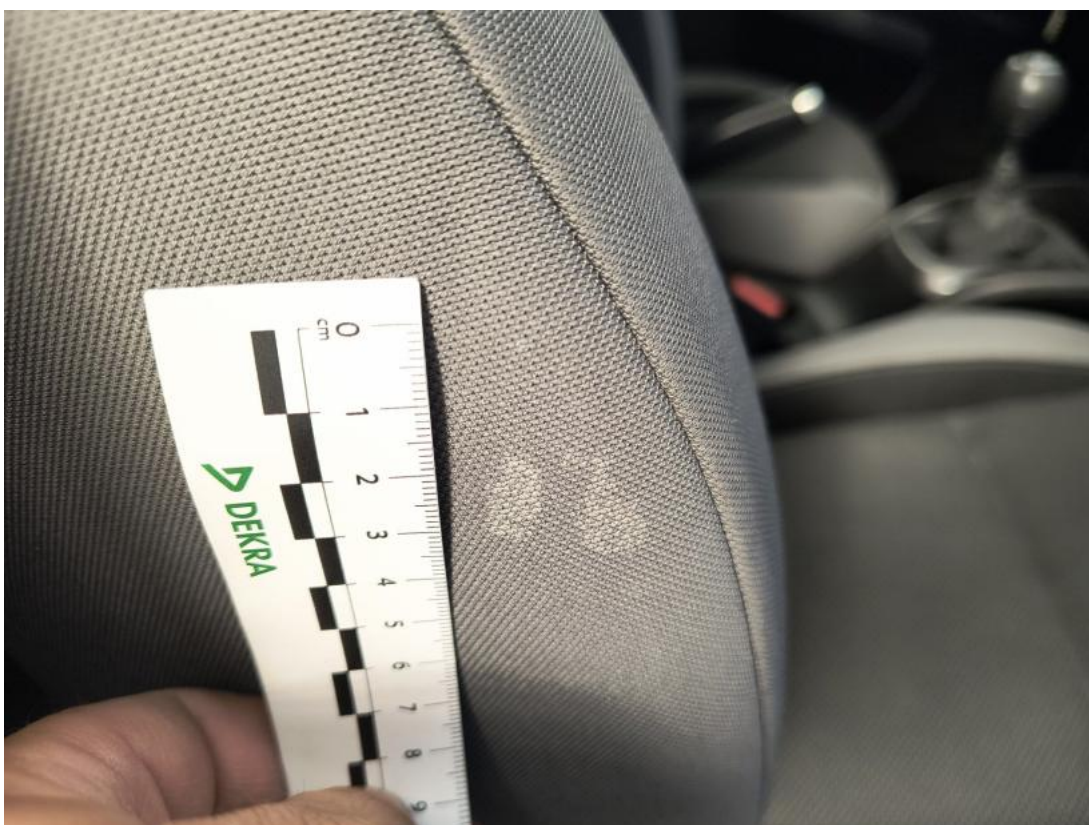
**Fot. 70**

Fotel prz. praw. - Inne 1

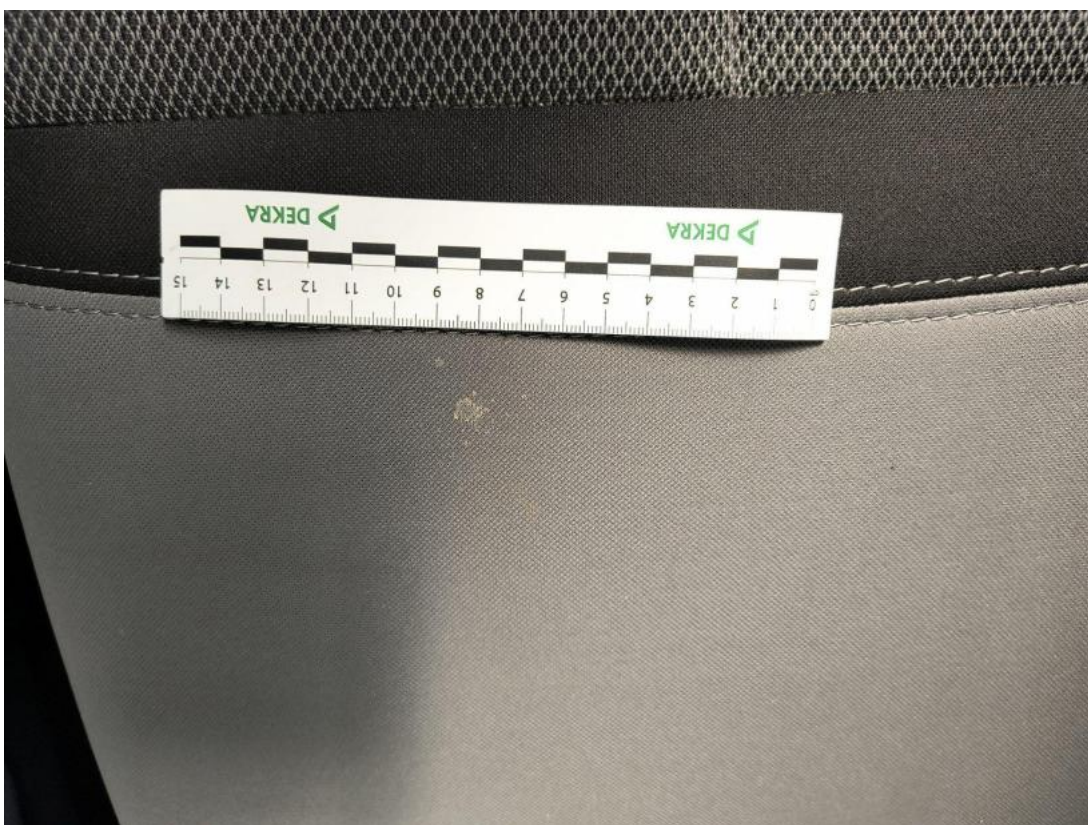
**Fot. 72**

Kanapa tyl. - Inne 1

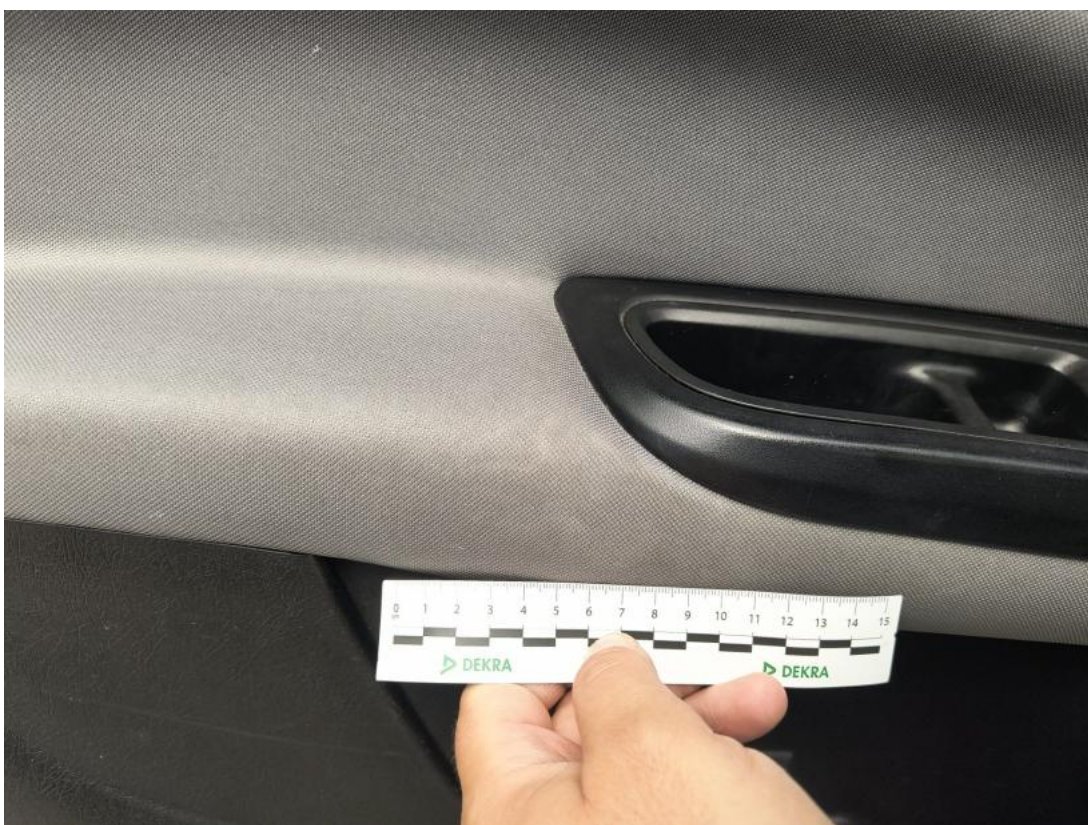
**Fot. 74**

Tapicerka drzwi przednich L - Inne 1
