## Raport z oględzin pojazdu

| Numer raportu | 13717/9/26-15201 | Data raportu | 20-09-2026 |

| Numer identyfikacyjny (VIN) | WMWYZ110903G44267 |
| Marka, model | MINI [BMW] Countryman [F60]... |

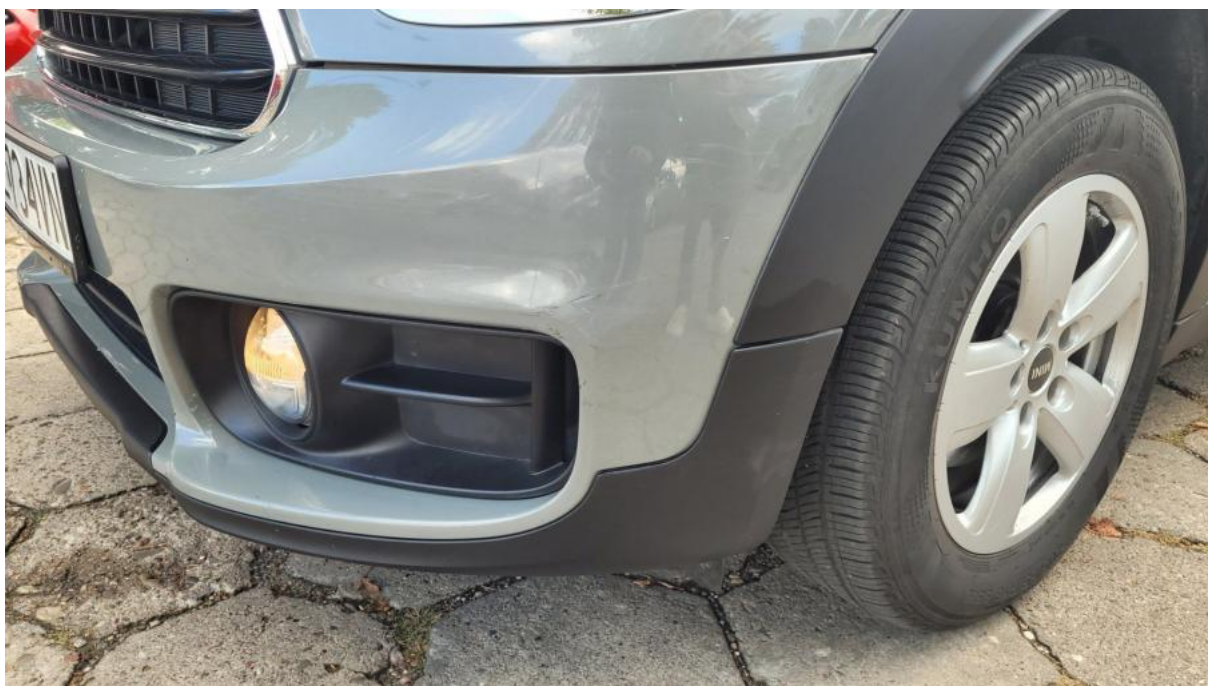
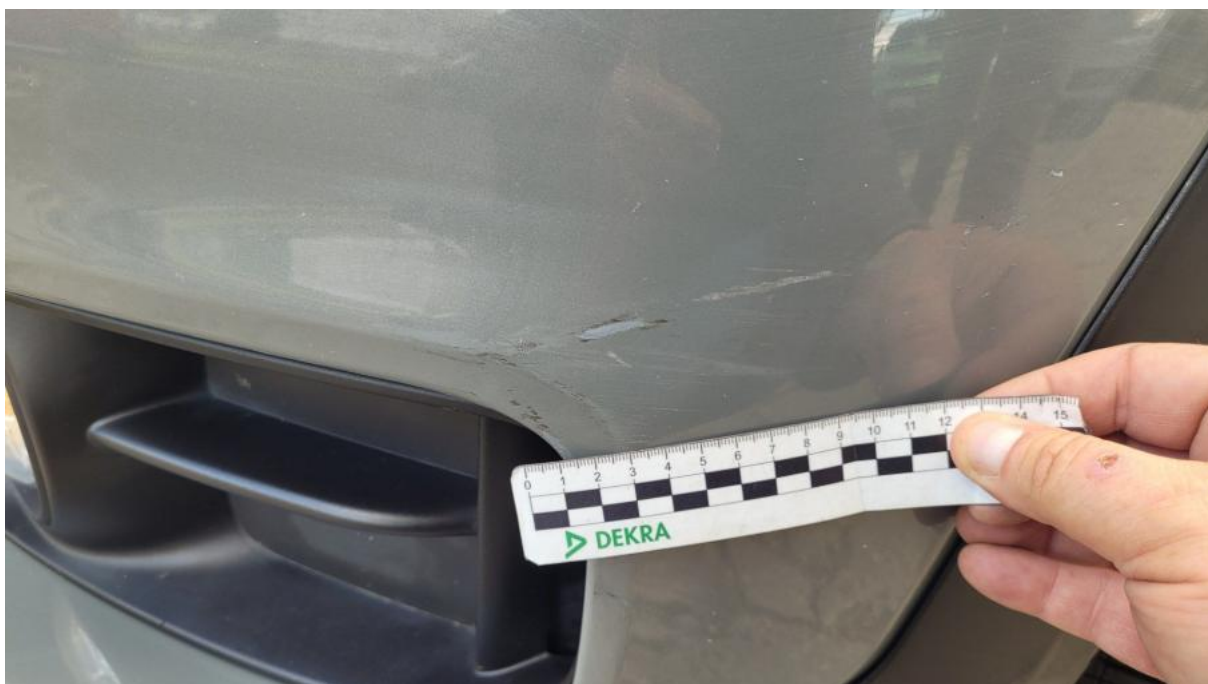
Zderzak przedni cz L - zdjęcie poglądowe 1

Zderzak przedni cz L - zdjęcie poglądowe 2

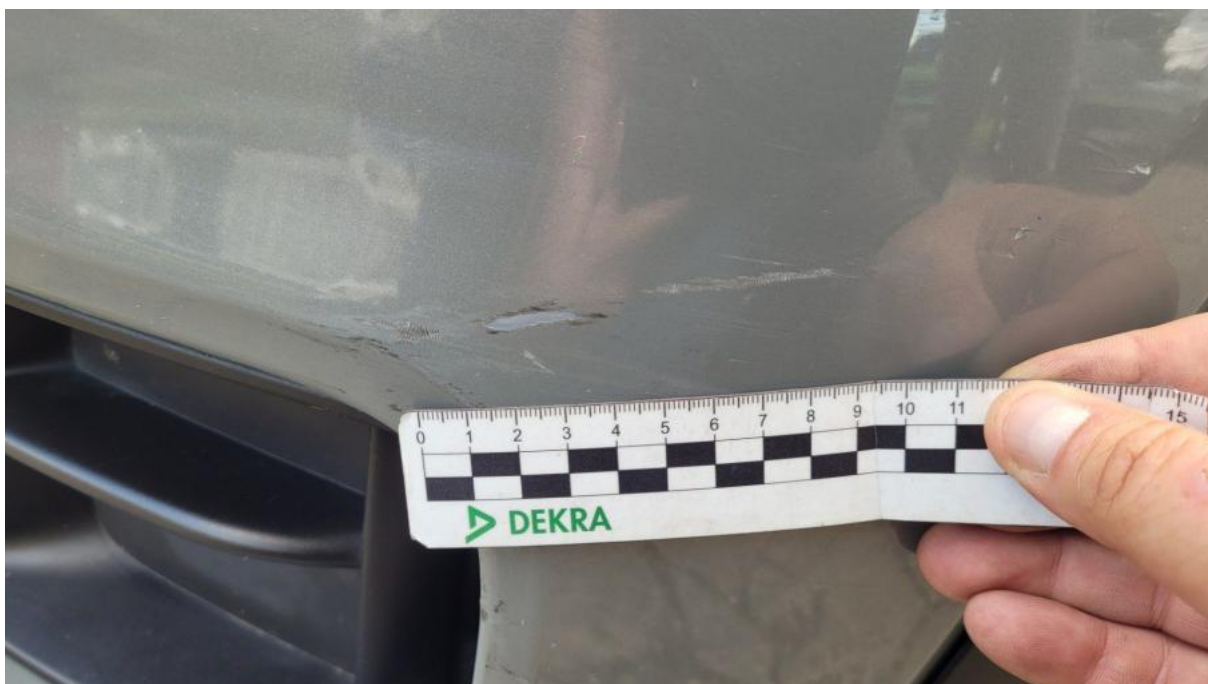
**Fot. 41**

| Poz. | Nazwa pozycji | Opis uszkodzeń | Kwalifik. | Naprawa [rbg] |
|---|---|---|---|---|
| 2 | Okładzina zderzaka przedniego | zarysowanie | NA | |

Zderzak przedni cz L - Rysa/odprysk 1

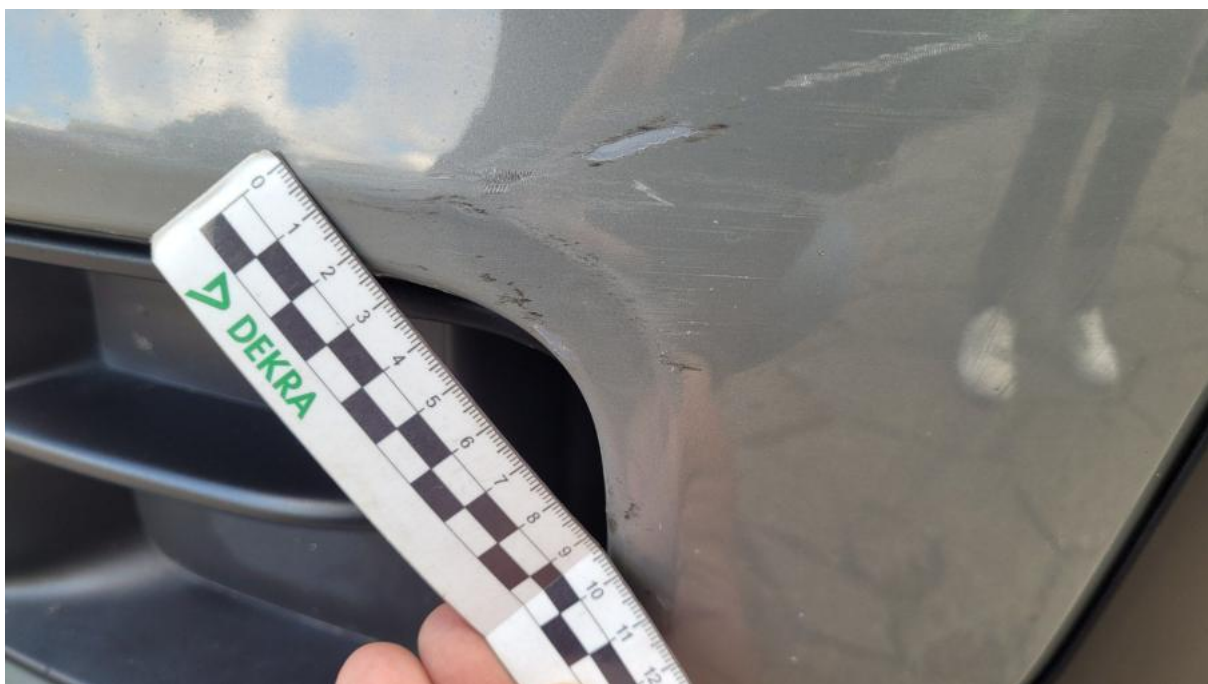
**Fot. 42**

Zderzak przedni cz L - Rysa/odprysk 2

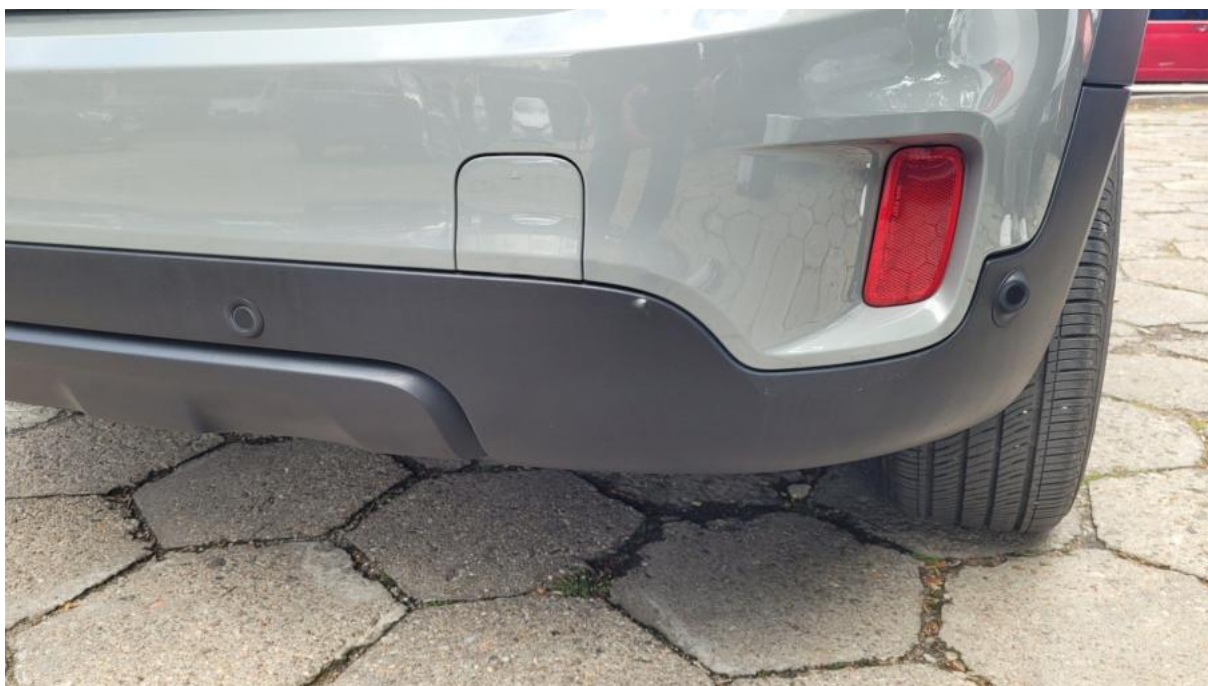
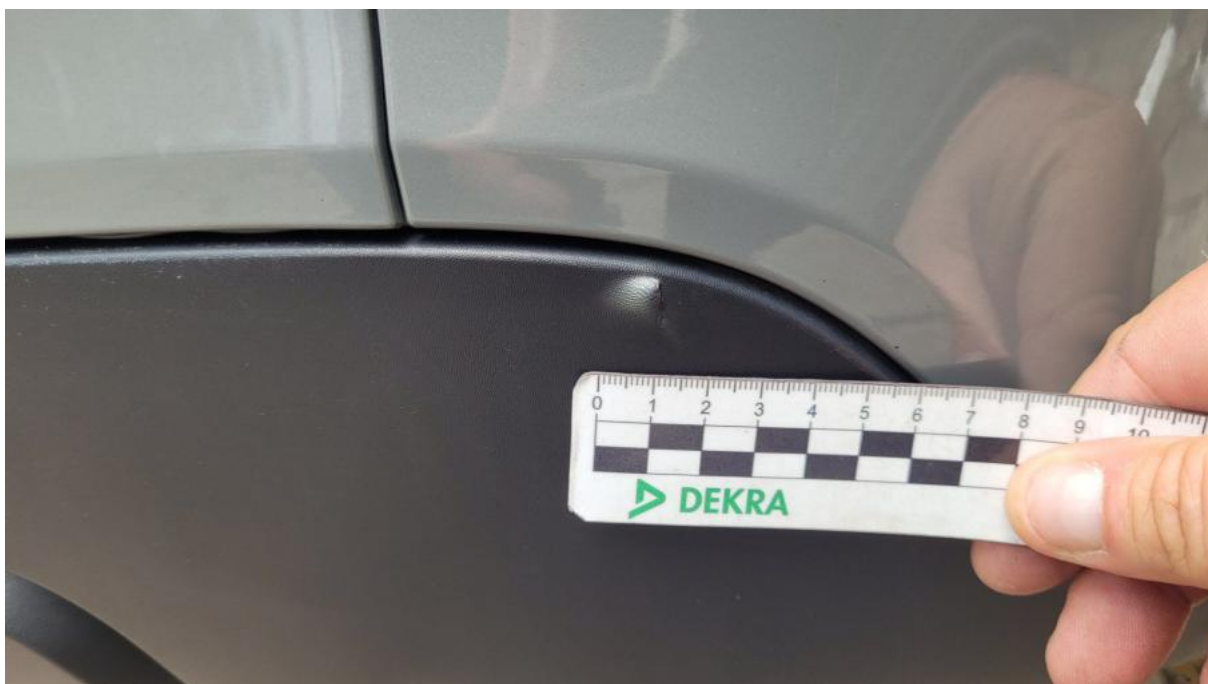
Zderzak tylny cz P - zdjęcie poglądowe 1

Zderzak tylny cz P - zdjęcie poglądowe 2

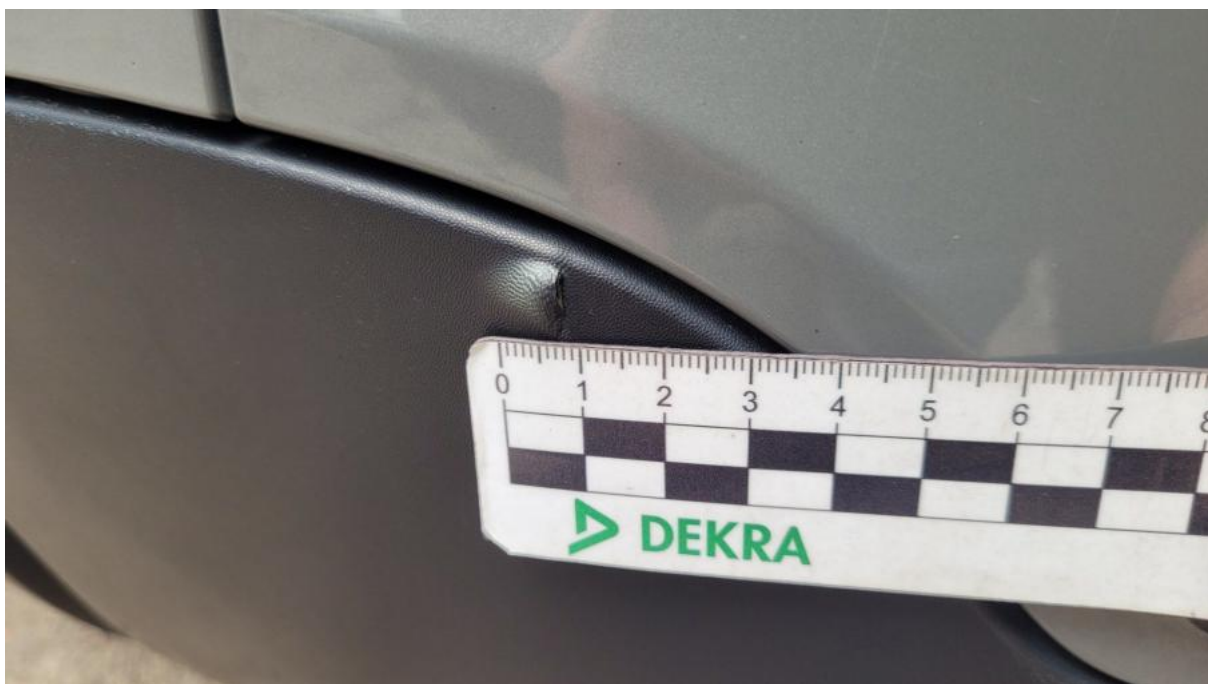
**Fot. 45**

| Poz. | Nazwa pozycji | Opis uszkodzeń | Kwalifik. | Naprawa [rbg] |
|---|---|---|---|---|
| 1 | Zderzak-część dolna | pęknięcie | WY | 1.2 |

Zderzak tylny cz P - Pęknięcie/rozerwanie 1

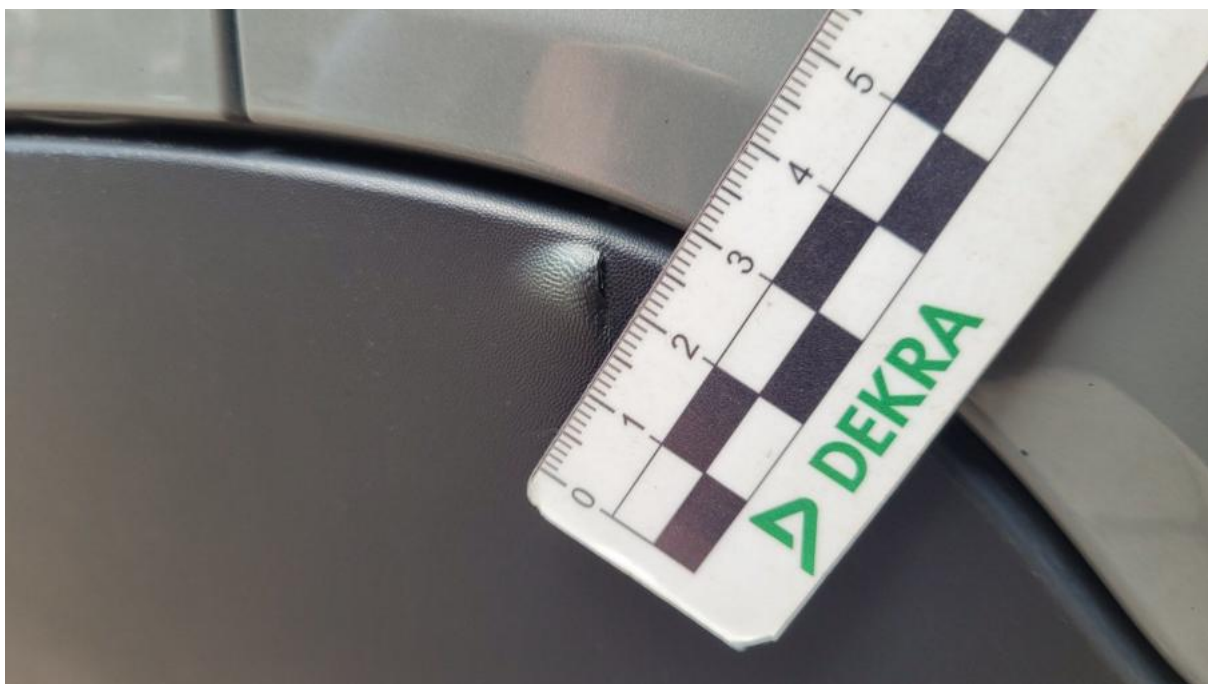
**Fot. 46**

Zderzak tylny cz P - Pęknięcie/rozerwanie 2

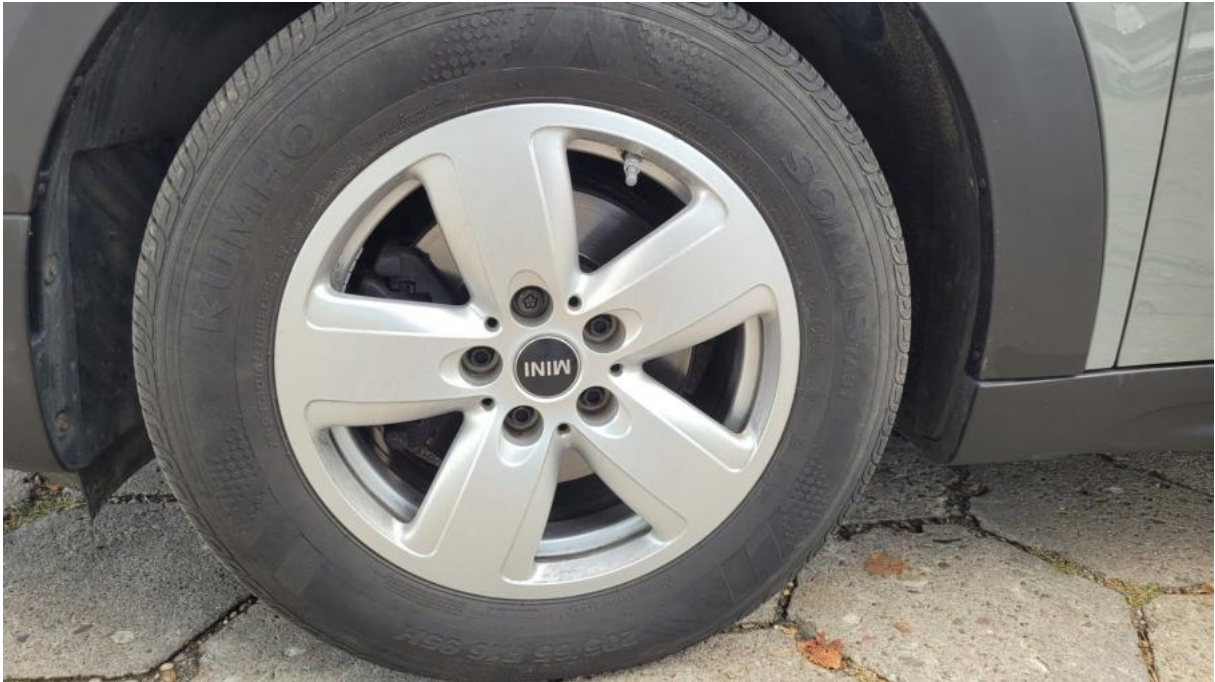
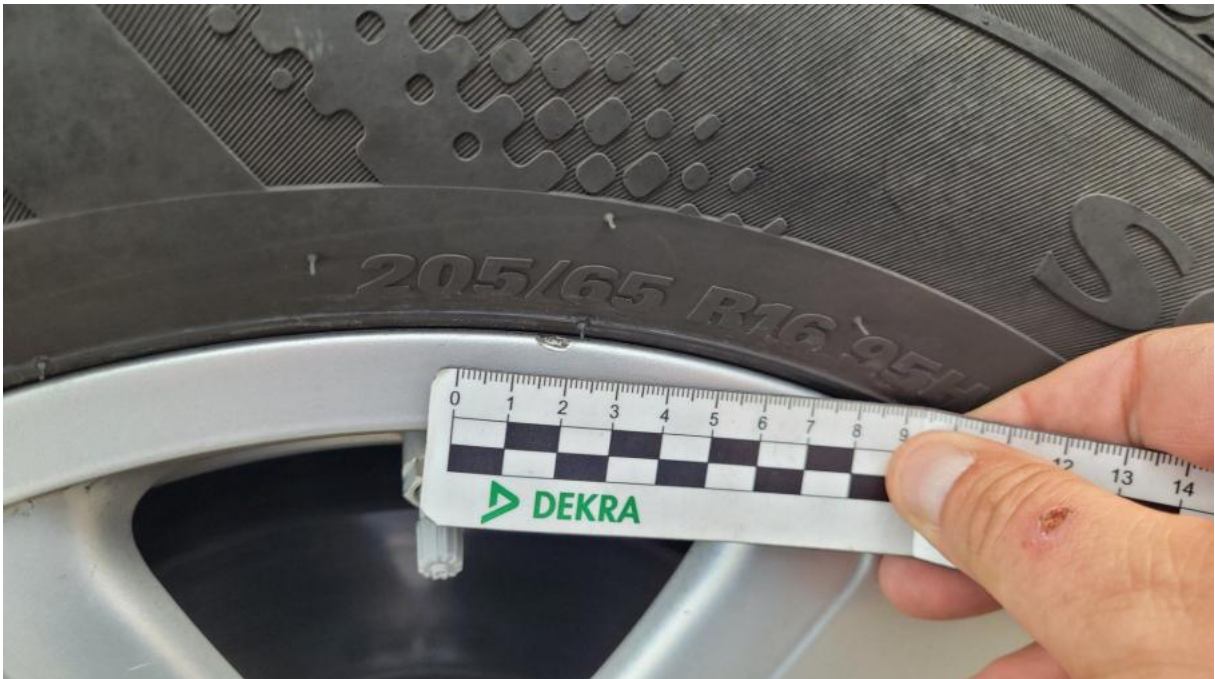
Felga Aluminiowa przednia L - zdjęcie pogładowe 1

Felga Aluminiowa przednia L - zdjęcie pogładowe 2

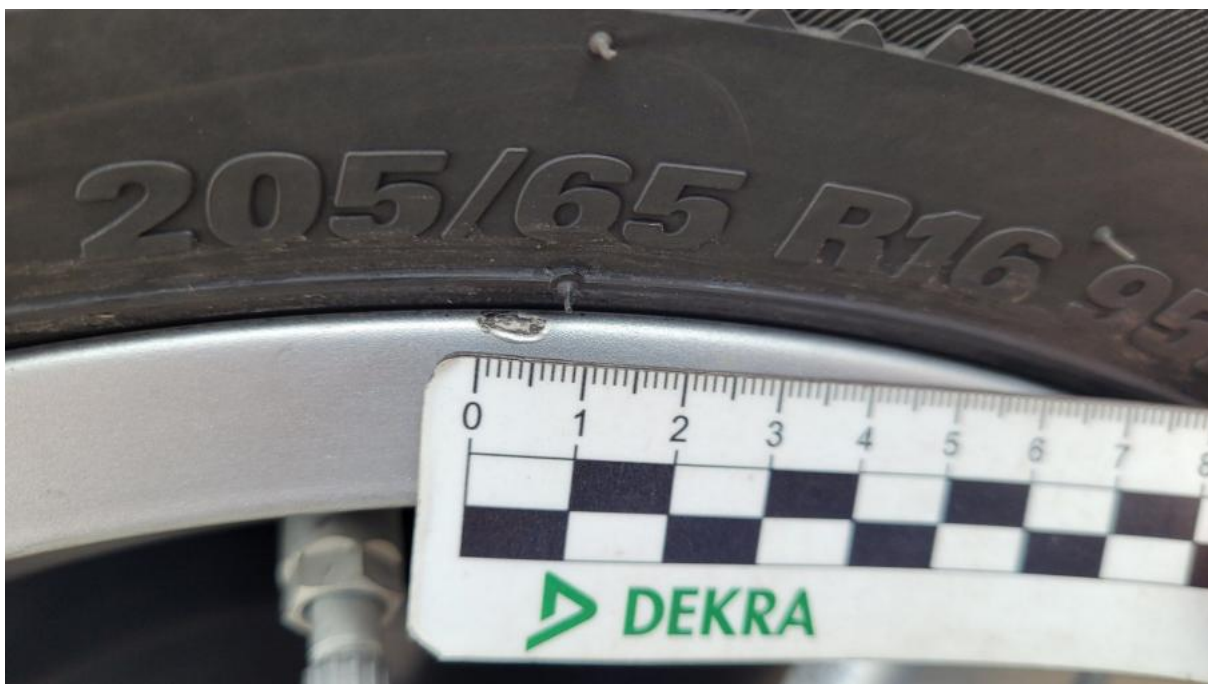
**Fot. 49**

| 3 | Tarcza koła aluminiowa przód L | rysa/odprysk | | |

Felga Aluminiowa przednia L - Rysa/odprysk 1
