## Ocena stanu technicznego pojazdu

| | <b>HYUNDAI, I30 17-, I30 1.5 DPI Comfort</b> | | | | HTB |
| WD7208P | TMAH351CAMJ160172 | | 24-06-2021/2021 | 19-06-2026 | srebrny/2-warstwowy metalizowany |

**Data oględzin:** 08-04-2026

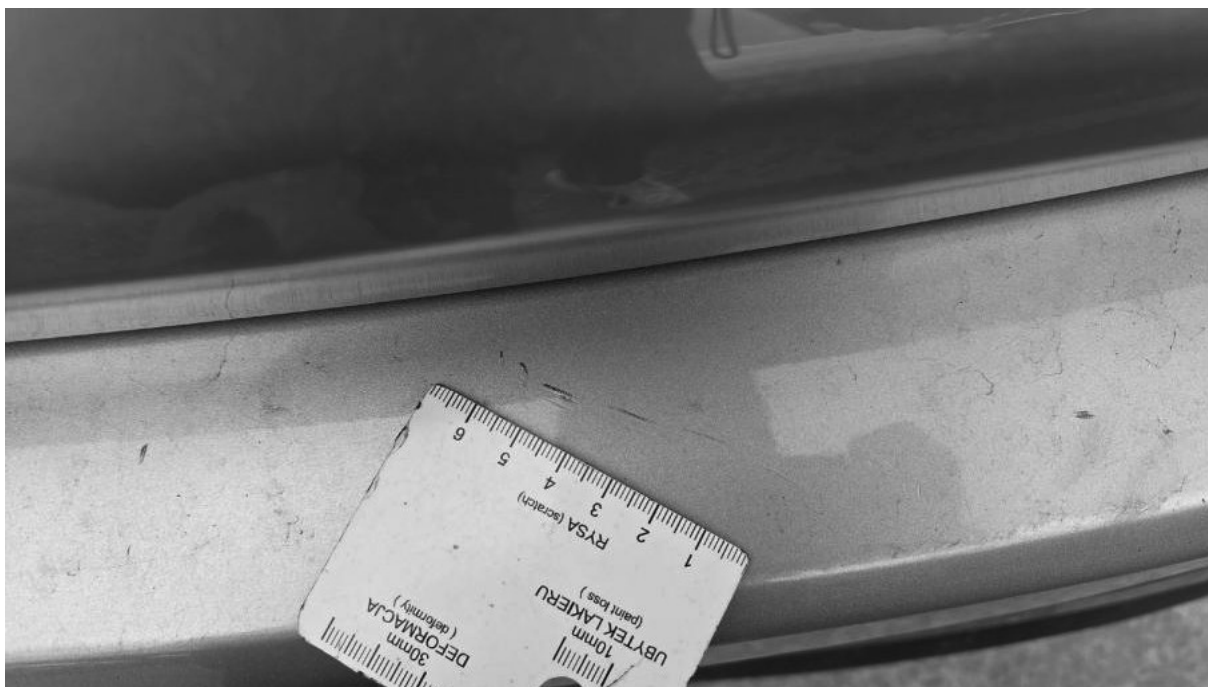
**Fot. 38**

| Poz. | Nazwa części | Nr katalogowy | Opis uszkodzenia | Czas [rbg] |
|---|---|---|---|---|
| 2 | Zderzak TYŁ | | zarysowanie | |

Zderzak tylny - Rysa/odprysk 2
