## Raport z oględzin pojazdu

| Numer raportu | 12849/7/26-15201 | Data raportu | 30-07-2026 |

| Marka, model | BMW Seria 3 Touring [G21/G8... |
| Typ, wersja | 330d xDrive mHEV M Sport sp... |

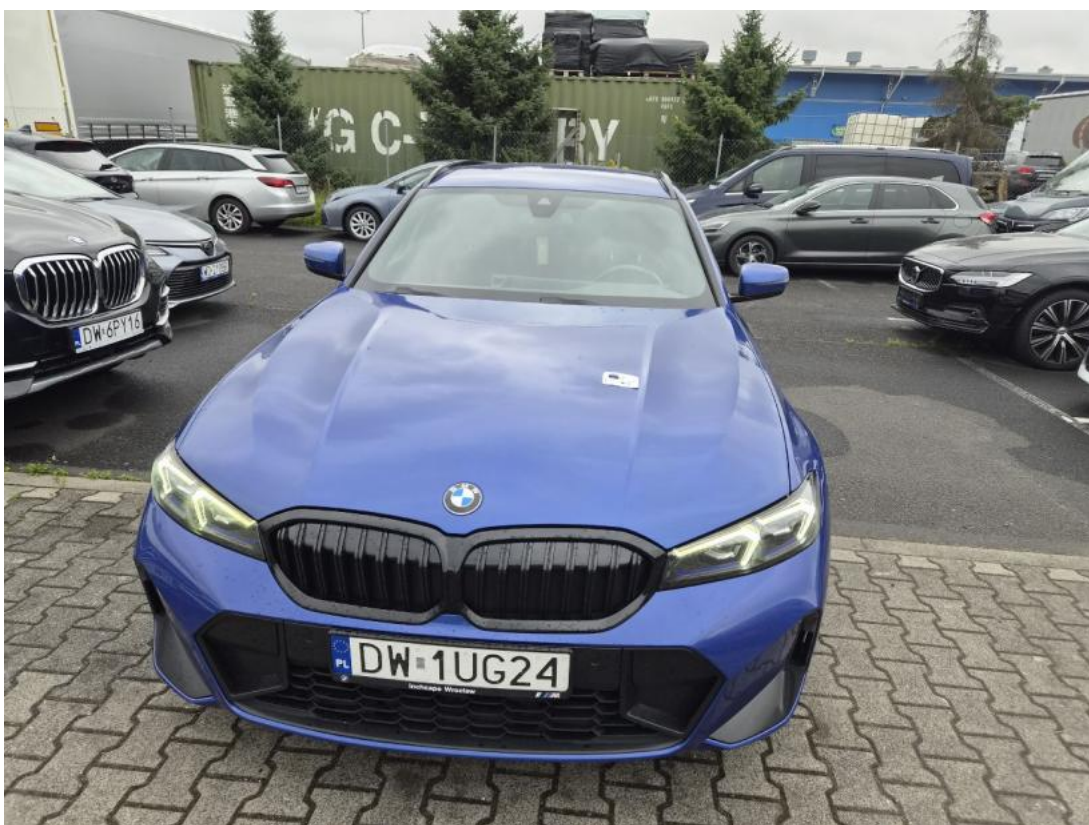
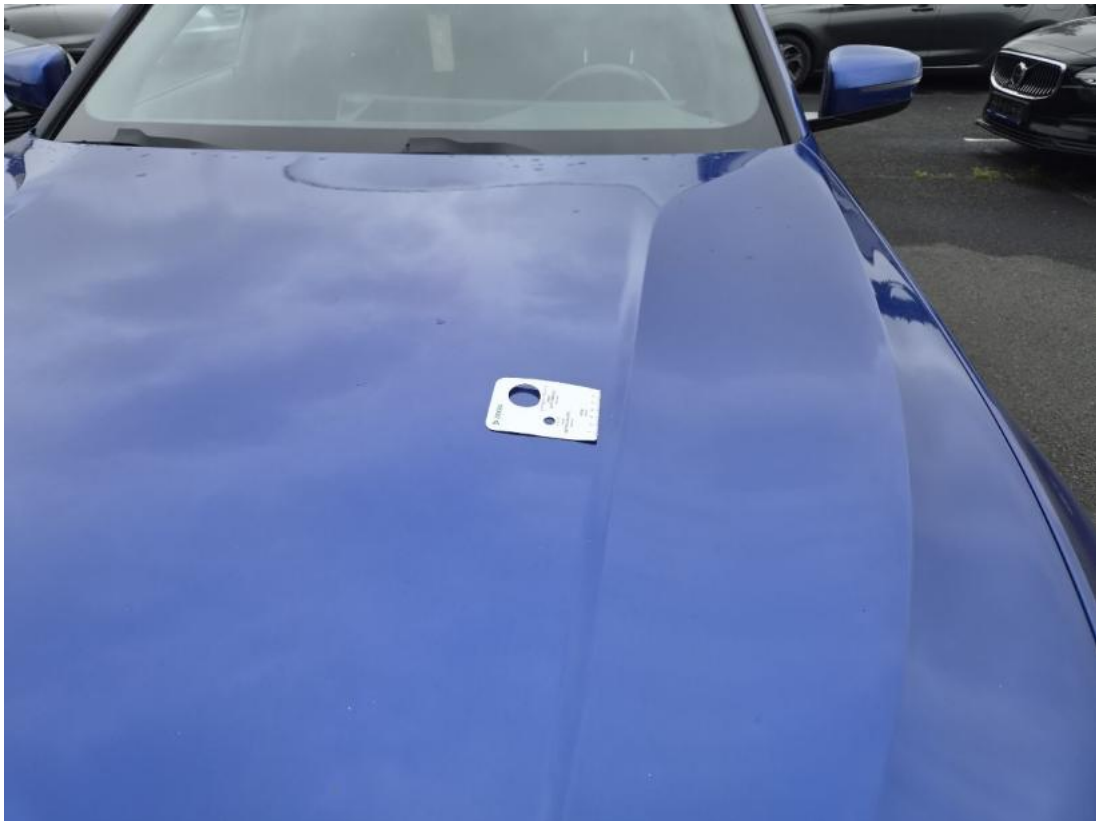
| Poz. | Nazwa pozycji | Opis uszkodzeń | Kwalifik. | Naprawa [rbg] |
|---|---|---|---|---|
| 1 | Pokrywa przednia | odpryski lakieru | | |

**Fot. 36**  
Pokrywa komory silnika - zdjęcie poglądowe 1

Pokrywa komory silnika - zdjęcie poglądowe 2

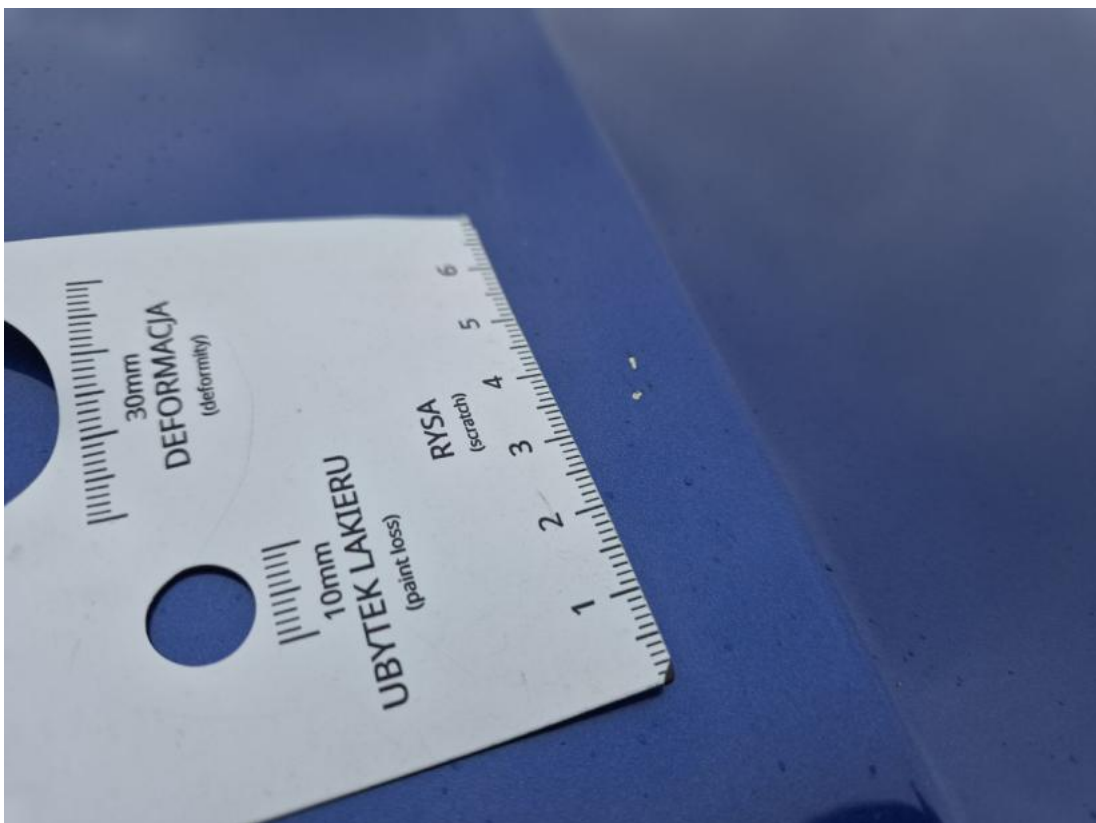
**Fot. 38**

Pokrywa komory silnika - Rysa/odprysk 1

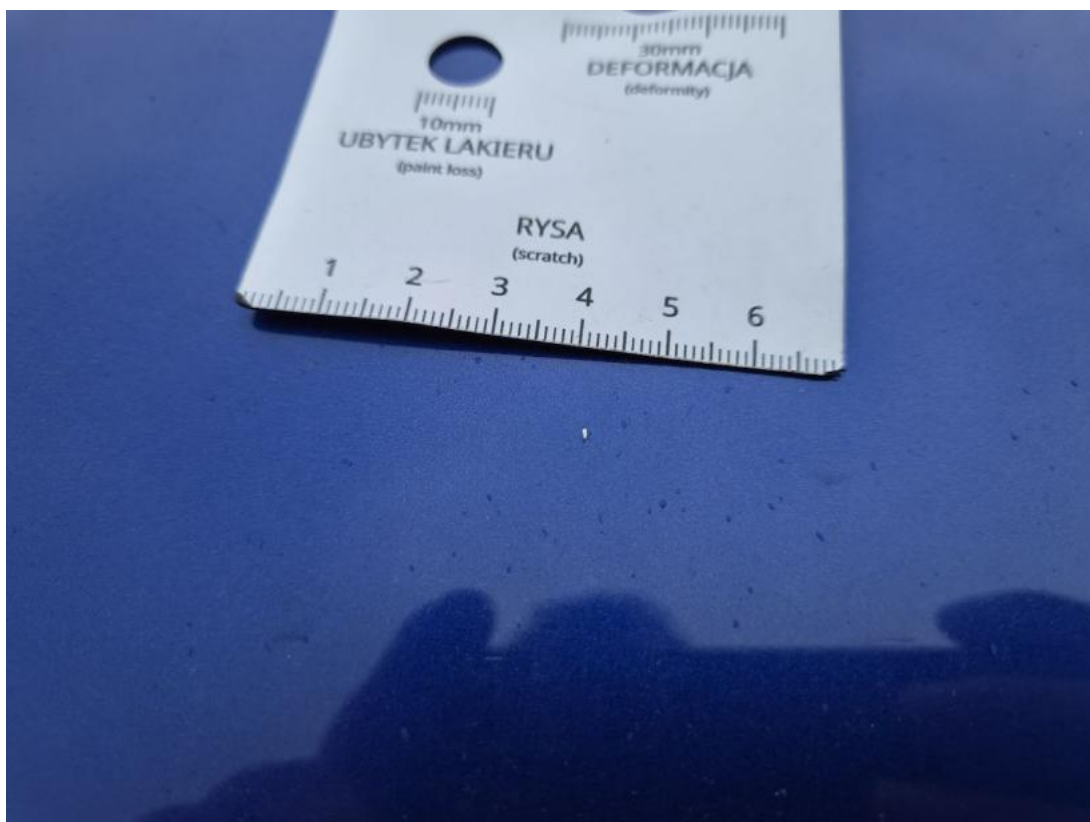
**Fot. 39**

Pokrywa komory silnika - Rysa/odprysk 2

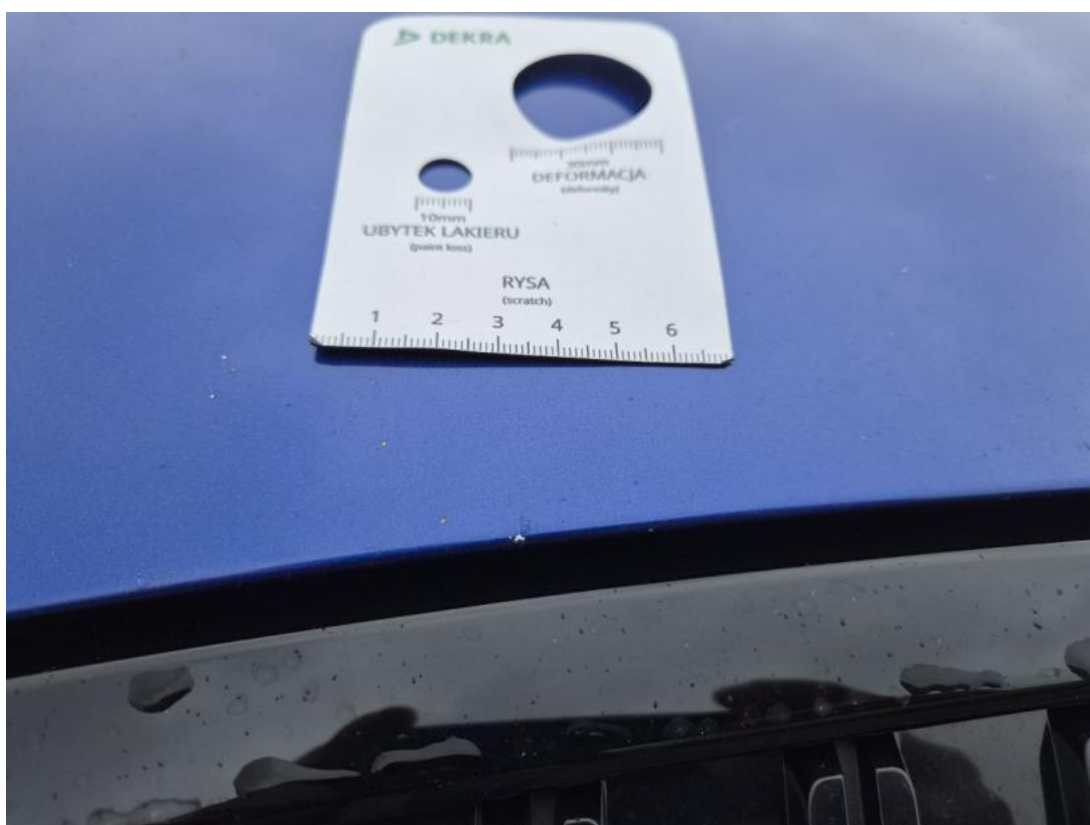
**Fot. 40**

Pokrywa komory silnika() - Rysa/odprysk 3

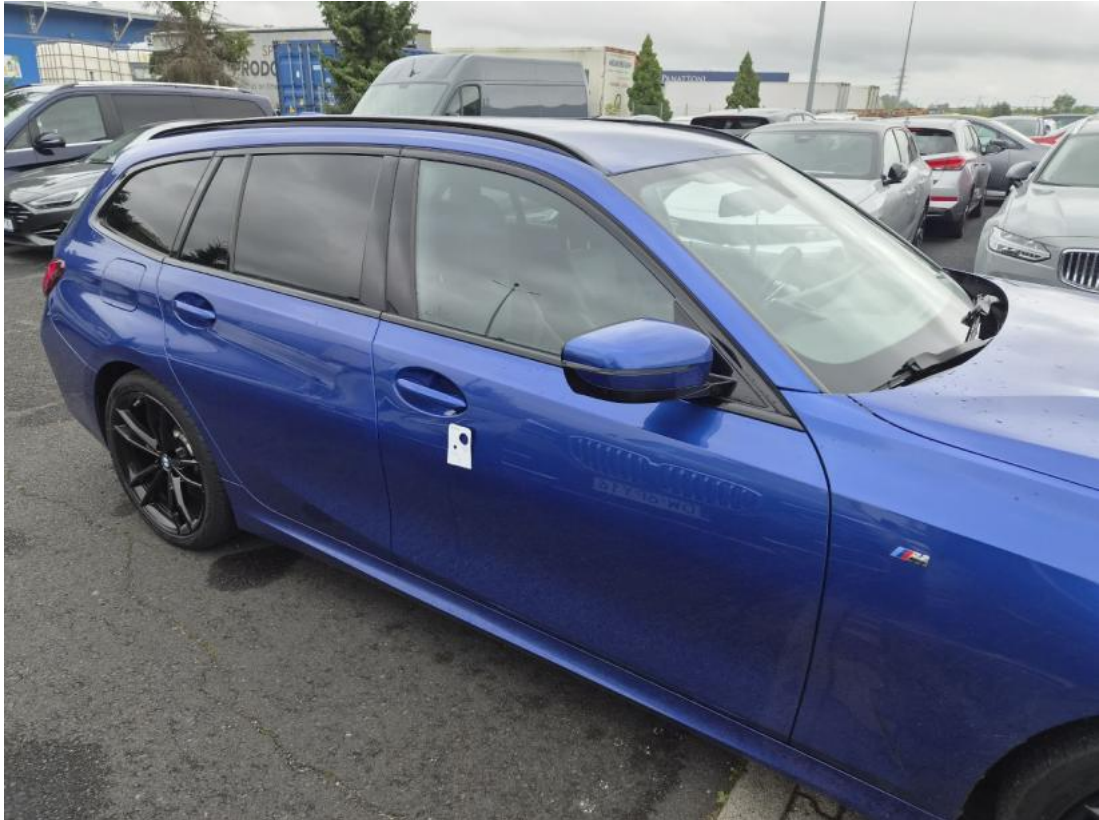
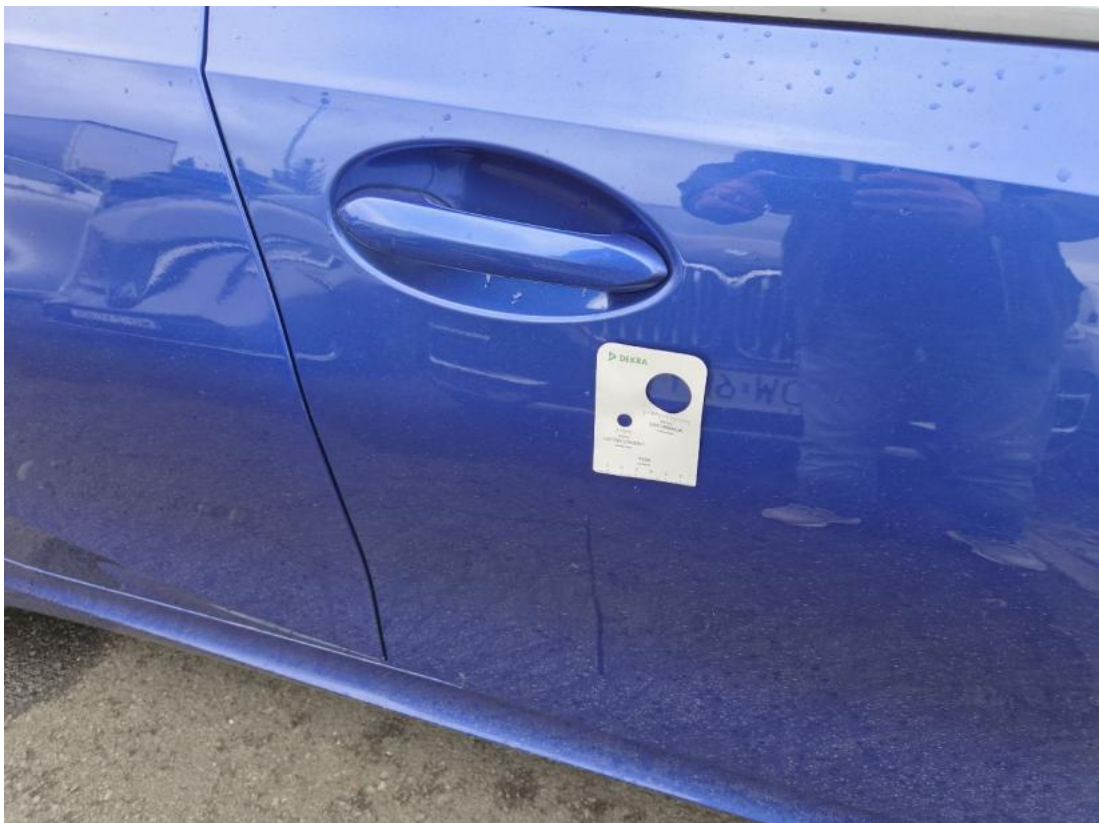
| Poz. | Nazwa pozycji | Opis uszkodzeń | Kwalifik. | Naprawa [rbg] |
|---|---|---|---|---|
| 3 | Drzwi przednie (nieuzbrojone) R | odpryski lakieru | | |

Drzwi przednie P - zdjęcie pogładowe 1

Drzwi przednie P - zdjęcie pogładowe 2

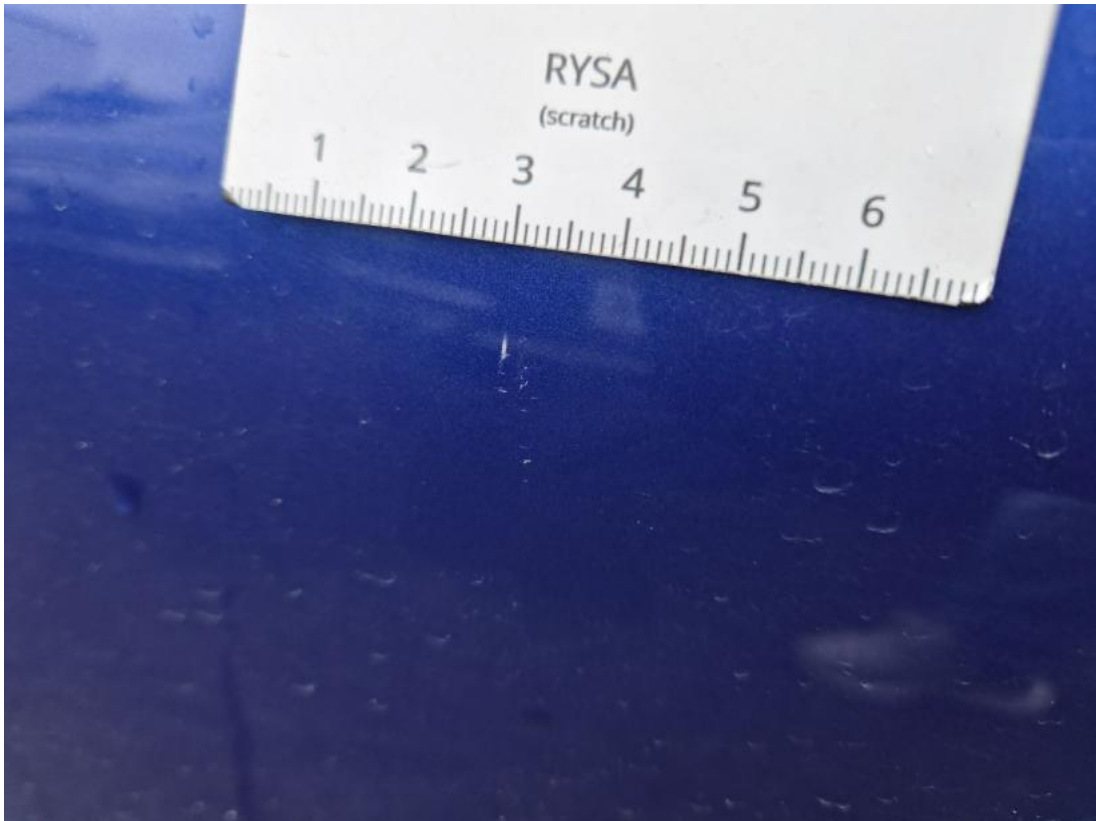
**Fot. 43**

Drzwi przednie P - Rysa/odprysk 1

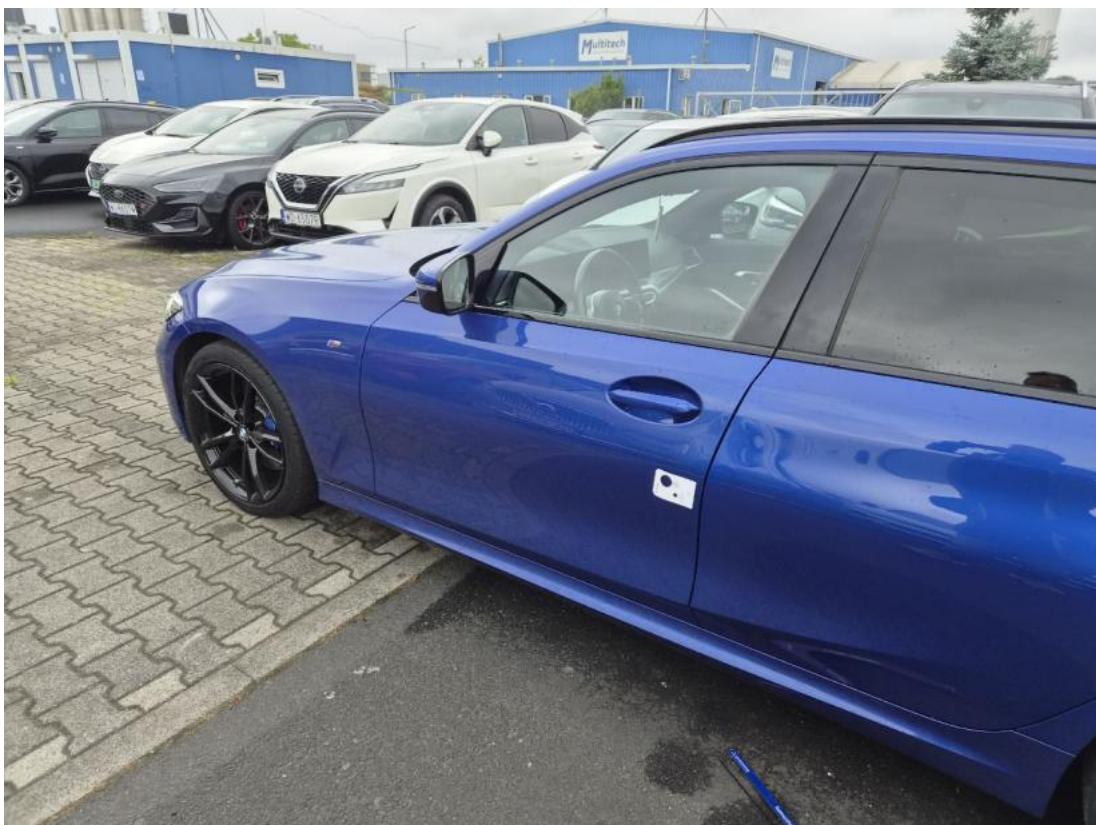
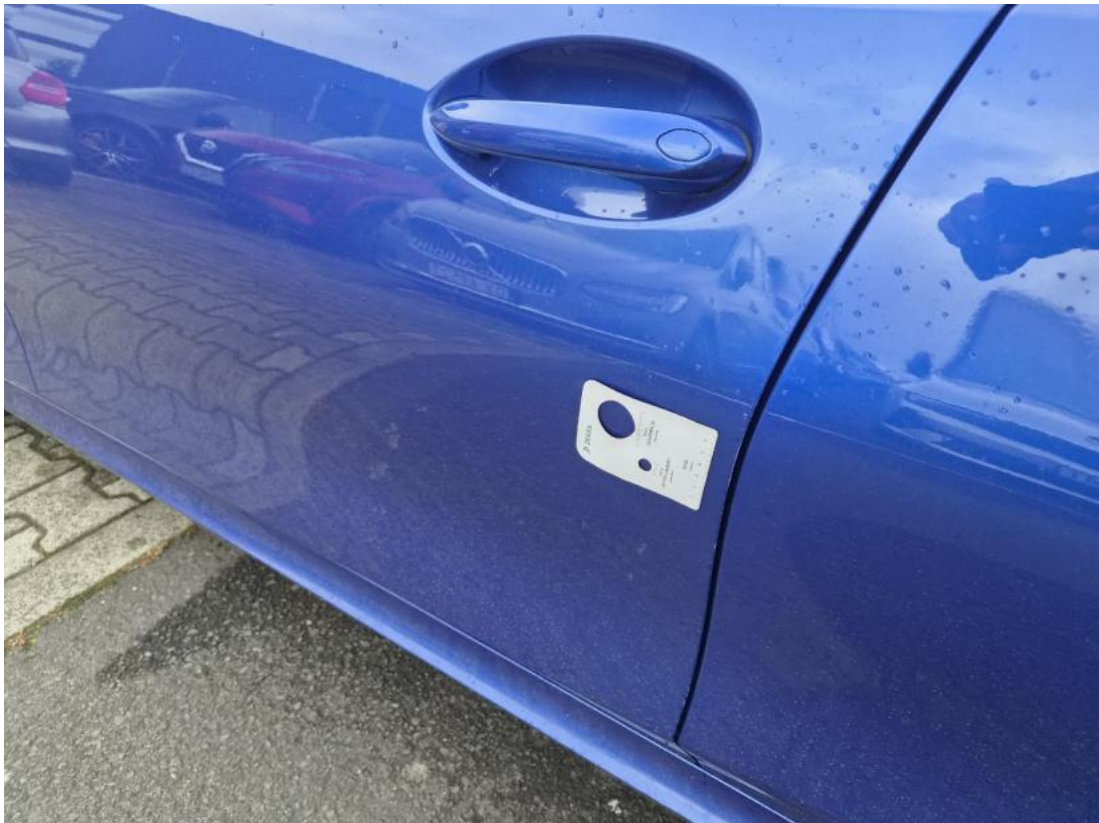
| Poz. | Nazwa pozycji | Opis uszkodzeń | Kwalifik. | Naprawa [rbg] |
|---|---|---|---|---|
| 2 | Drzwi przednie (nieuzbrojone) L | odpryski lakieru | | |

Drzwi przed L - zdjęcie poglądowe 1

Drzwi przed L - zdjęcie poglądowe 2

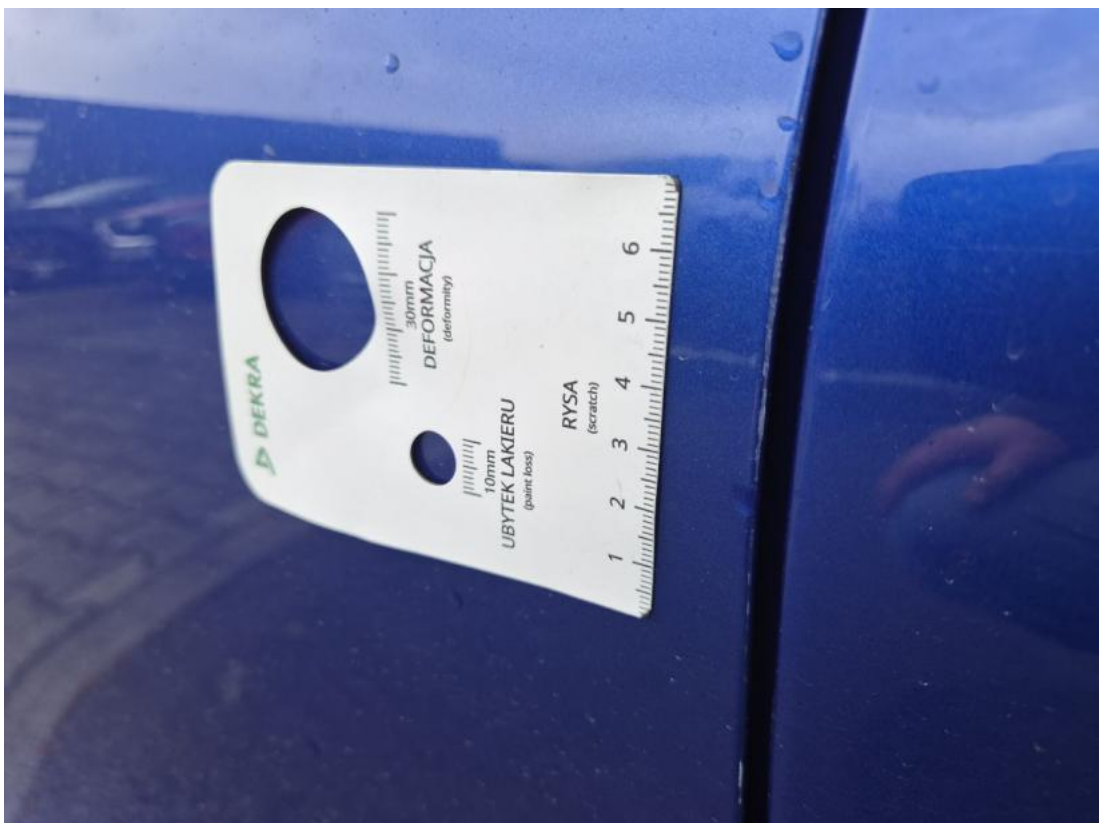
**Fot. 46**

Drzwi przed L - Rysa/odprysk 1
