## Raport z oględzin pojazdu

| Numer raportu | 13205/8/26-15201 | Data raportu | 20-08-2026 |

| Marka, model | JEEP Wrangler 18-23 |
| Numer rejestracyjny | PO4LE61 |

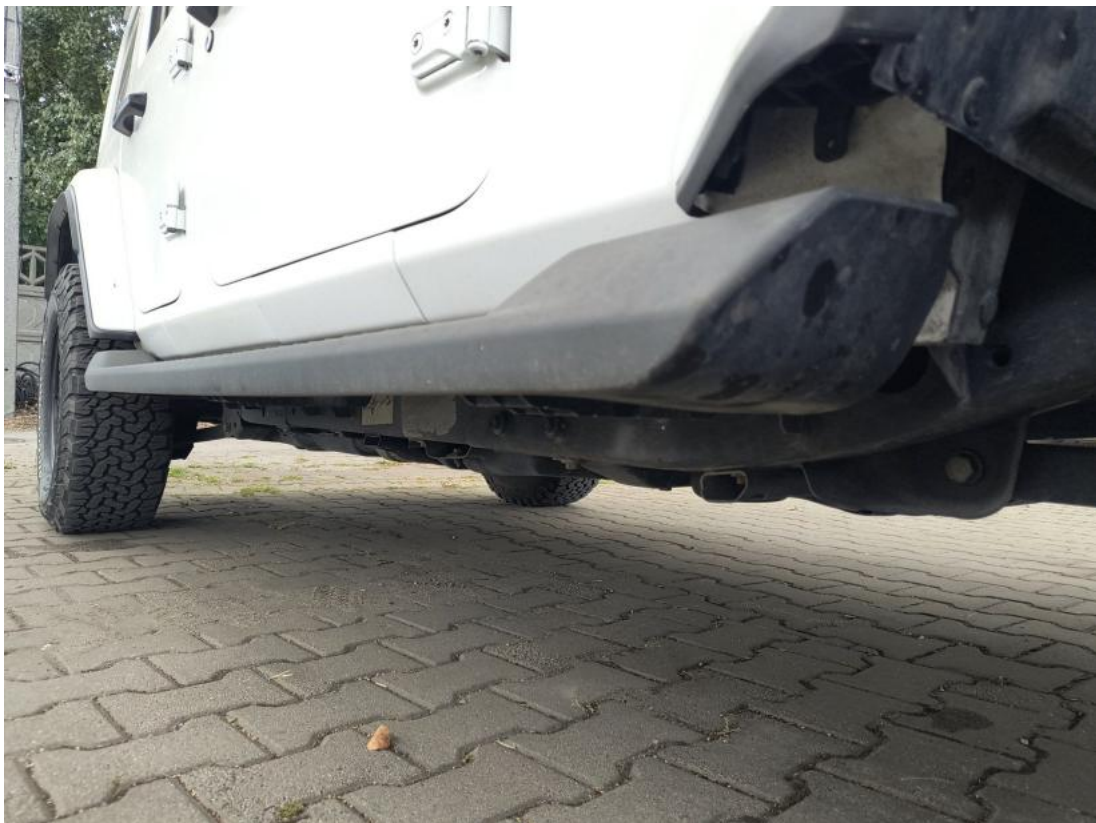
**Fot. 4**

Próg prawy (widok od przodu)

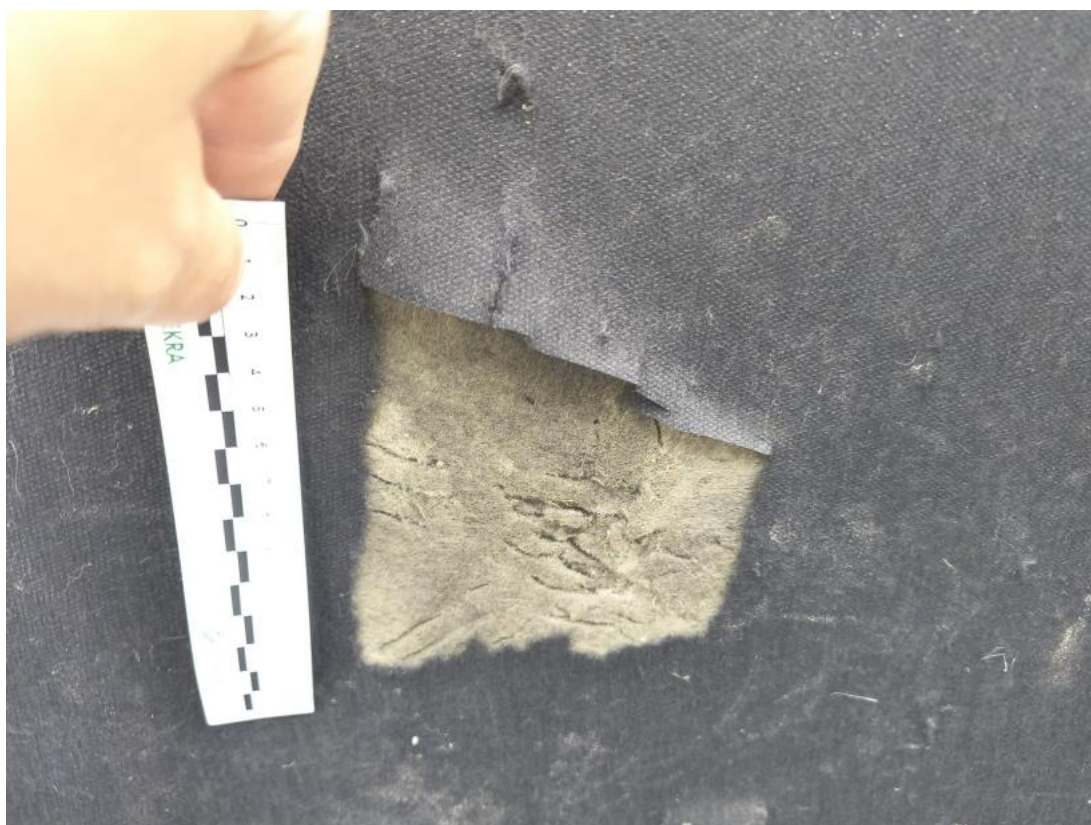
**Fot. 46**

| Poz. | Nazwa pozycji | Opis uszkodzeń | Kwalifik. | Naprawa [rbg] |
|---|---|---|---|---|
| 3 | Wykładzina tłumiąca pokrywy przedniej | pęknięcie/rozerwanie | WY | 0.2 |

Wykładzina pokrywy komory silnika - Pęknięcie/rozerwanie 1

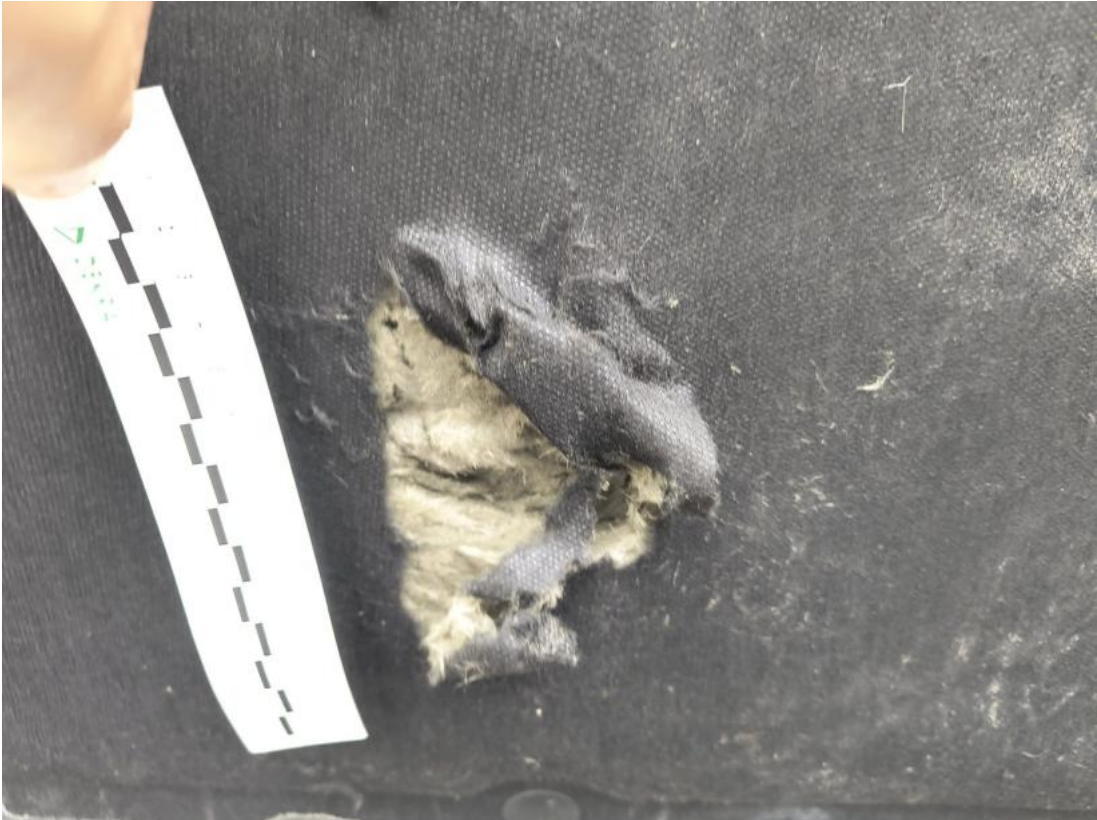
**Fot. 47**

Wykładzina pokrywy komory silnika - Pęknięcie/rozerwanie 2

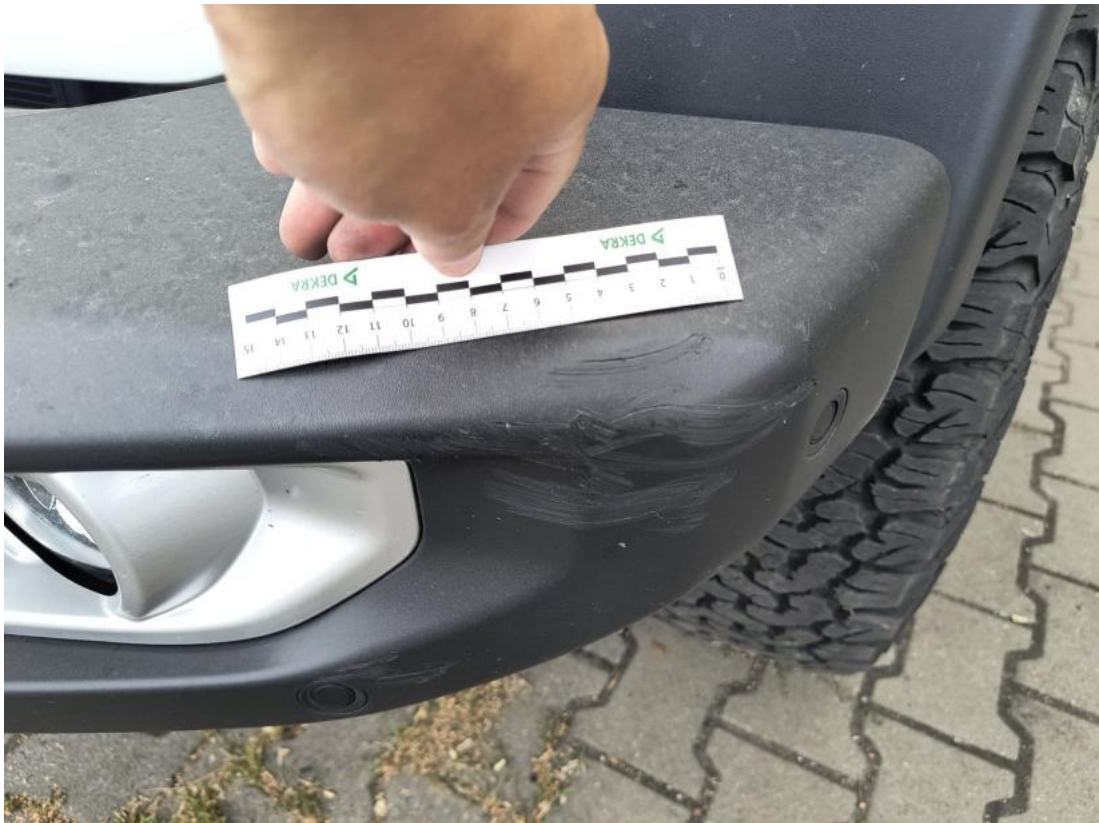
**Fot. 49**

| Poz. | Nazwa pozycji | Opis uszkodzeń | Kwalifik. | Naprawa [rbg] |
|---|---|---|---|---|
| 1 | Okladzina zderzaka przedniego | zarysowanie | WY | 0.4 |

Zderzak - Rysa/odprysk 1

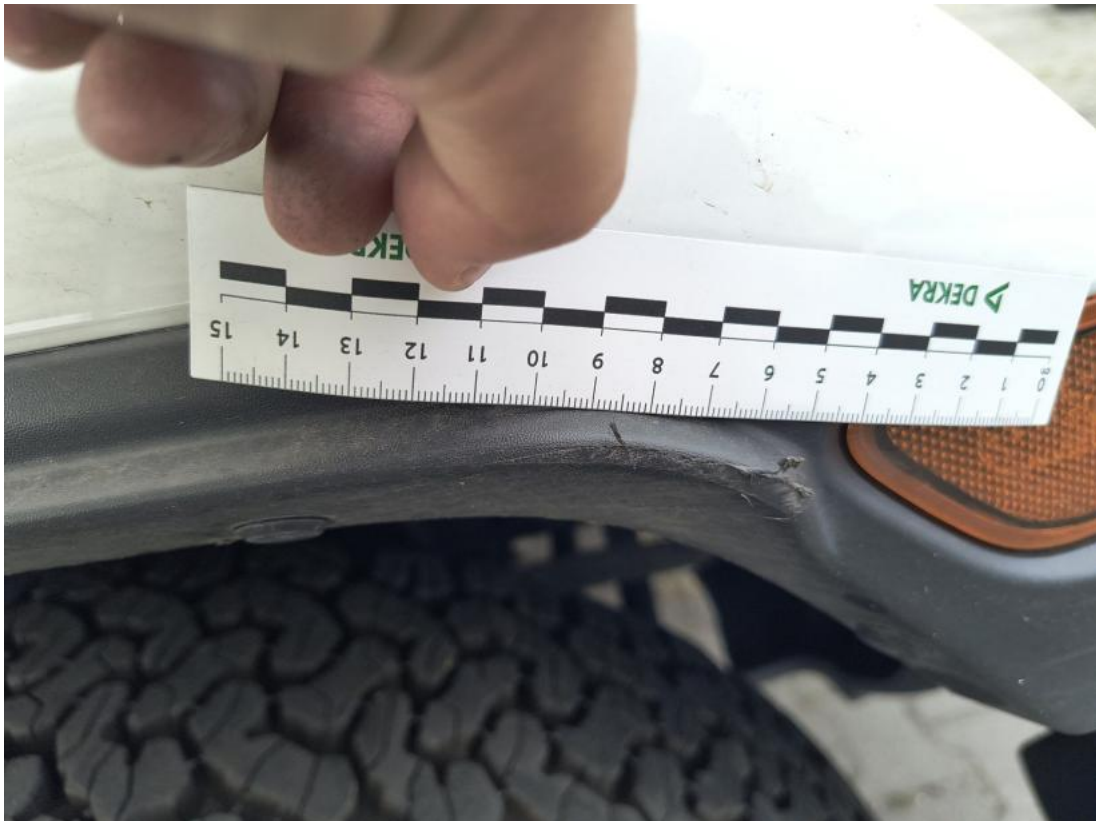
**Fot. 51**

Listwa błotnika przedniego P - Rysa/odprysk 1

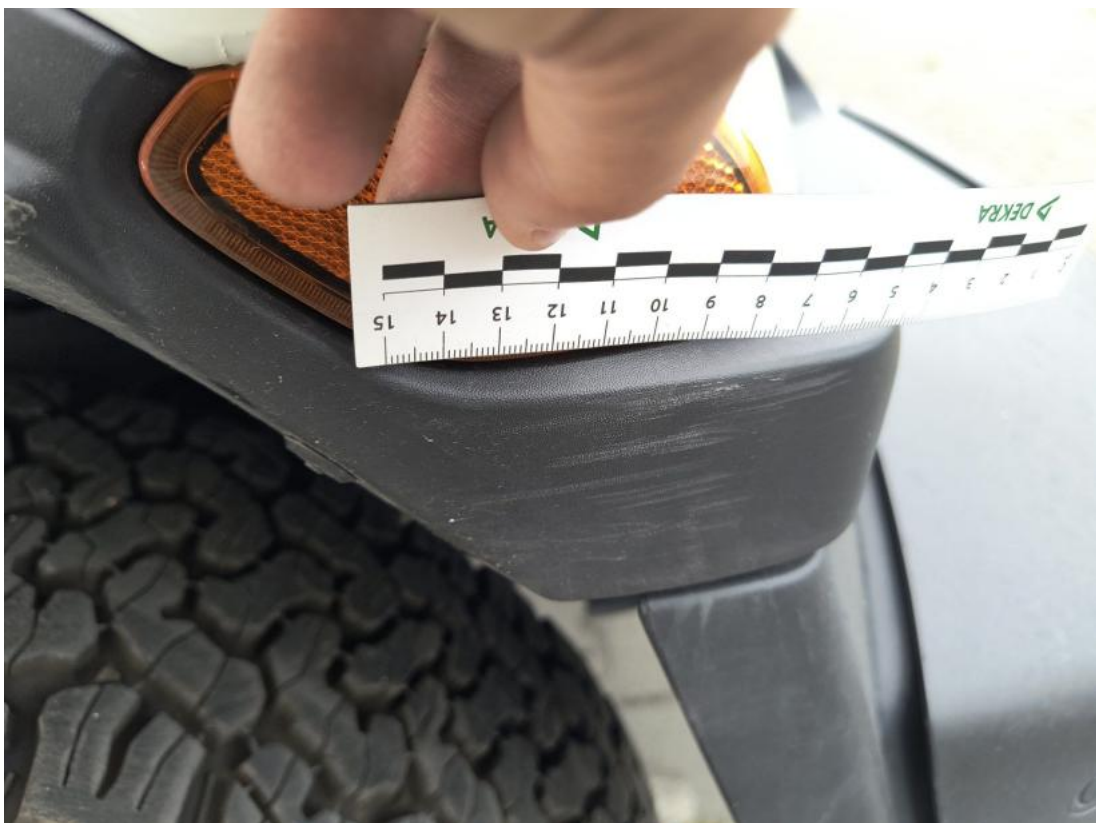
**Fot. 52**

Listwa błotnika przedniego P - Rysa/odprysk 2

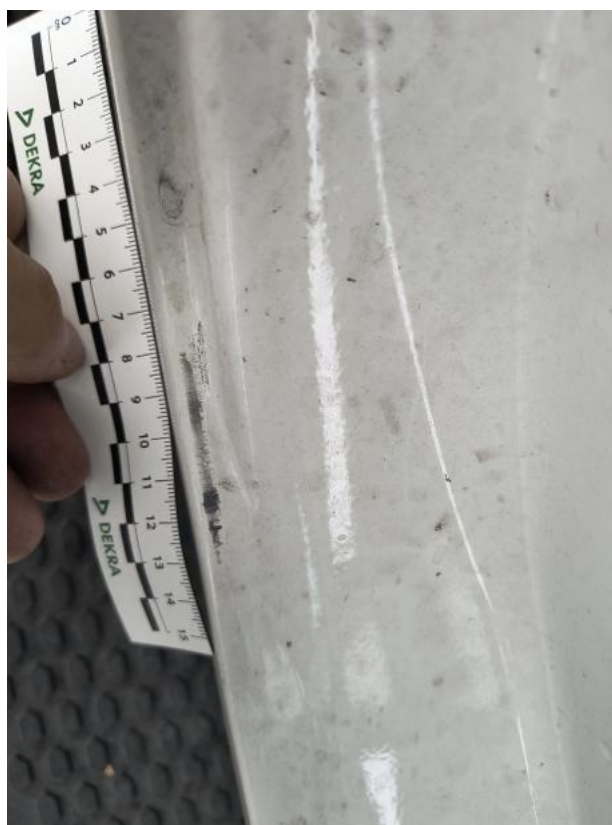
**Fot. 54**

| Poz. | Nazwa pozycji | Opis uszkodzeń | Kwalifik. | Naprawa [rbg] |
|---|---|---|---|---|
| 5 | Próg R | zarysowanie | | |

Próg P - Rysa/odprysk 1

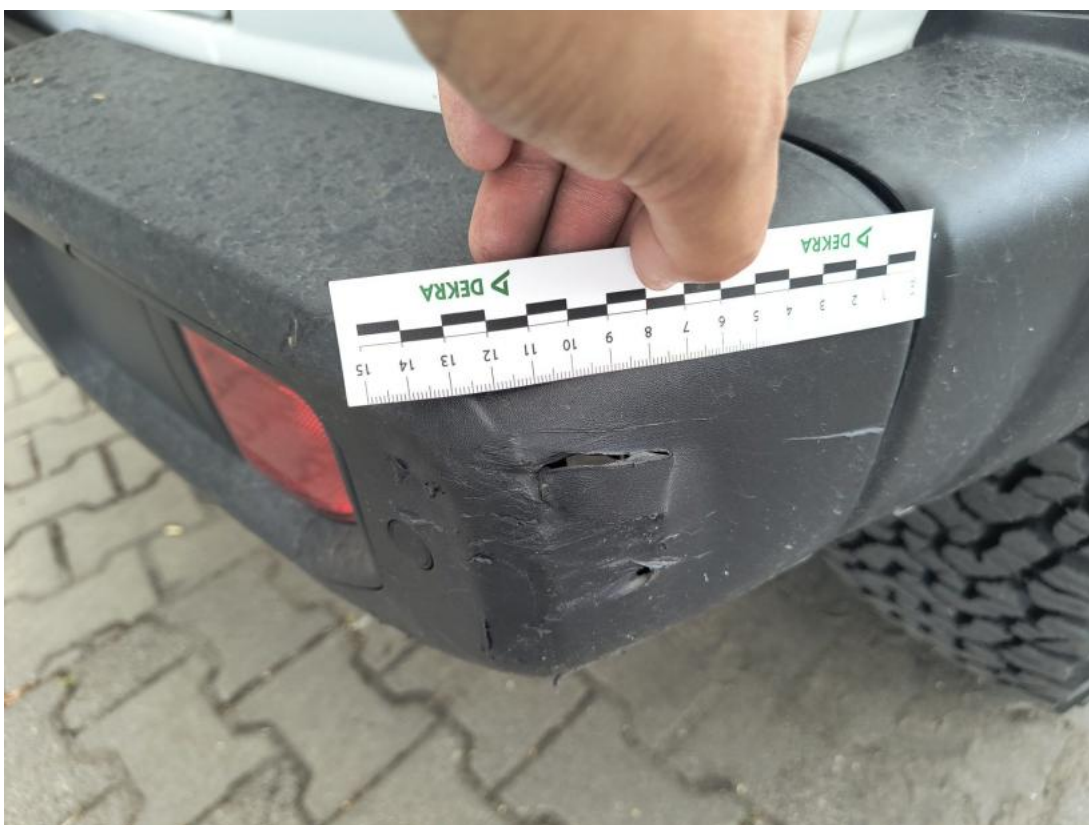
**Fot. 62**

| Poz. | Nazwa pozycji | Opis uszkodzeń | Kwalifik. | Naprawa [rbg] |
|---|---|---|---|---|
| 4 | Okladzina zderzaka tylnego | pęknięcie | WY | 0.4 |

Zderzak tylny - Pęknięcie/rozerwanie 1
