## Raport z oględzin pojazdu

| Numer raportu | 13218/8/26-15201 | Data raportu | 20-08-2026 |

| Numer identyfikacyjny (VIN) | <b>WBA35BG030N112291</b> |
| Marka, model | BMW X3 [G01] 17-21 |

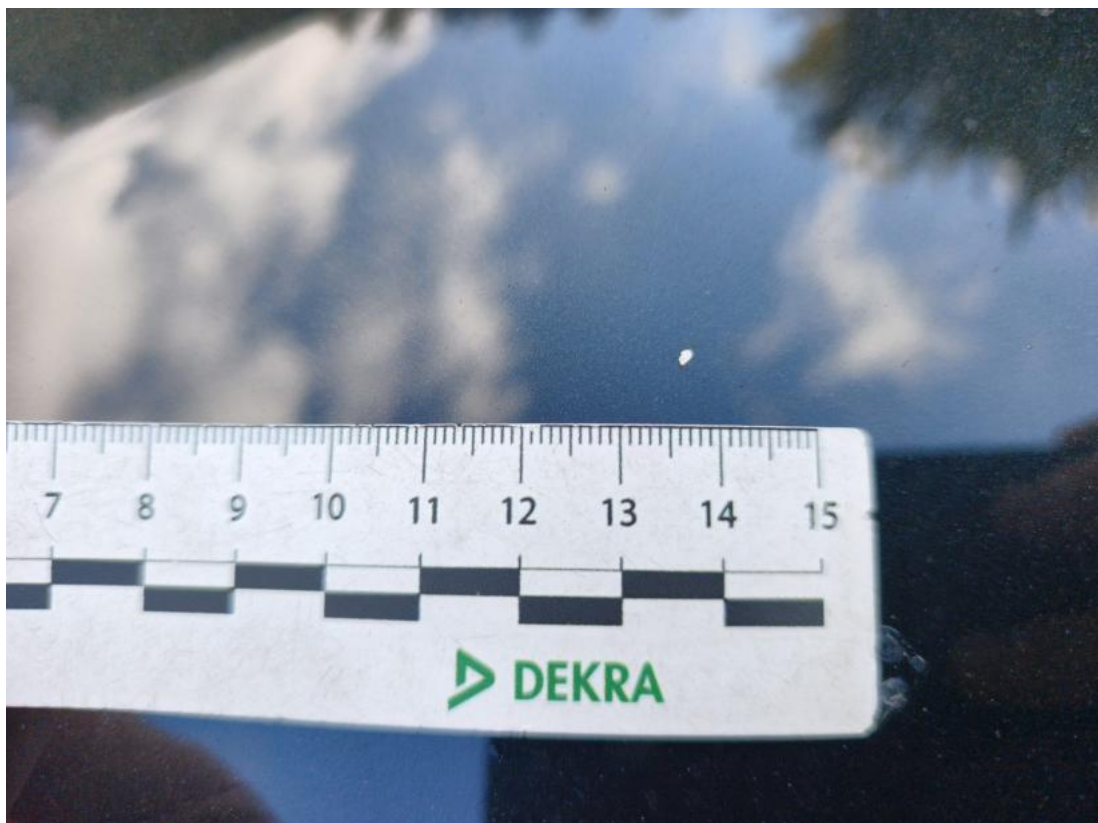
| Poz. | Nazwa pozycji | Opis uszkodzeń | Kwalifik. | Naprawa [rbg] |
|---|---|---|---|---|
| 1 | Pokrywa przednia | odpryski lakieru | | |

**Fot. 40**  
Pokrywa komory silnika - Rysa/odprysk 1

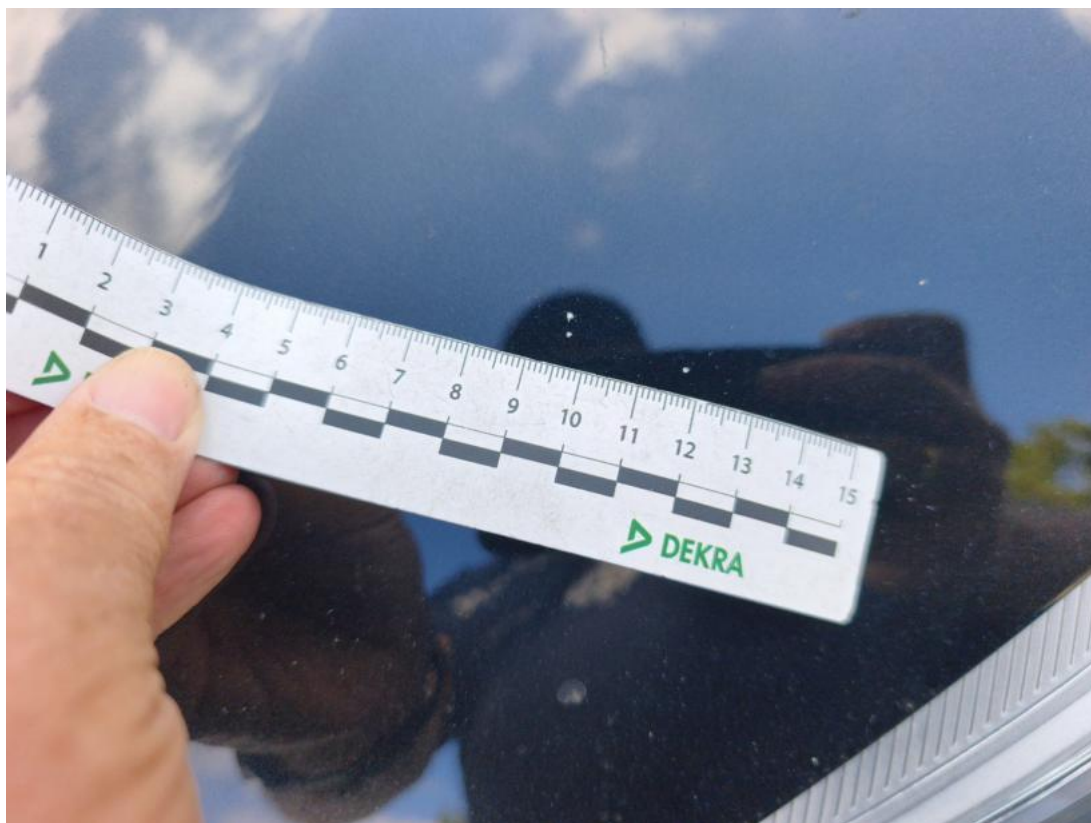
**Fot. 41**

Pokrywa komory silnika - Rysa/odprysk 2

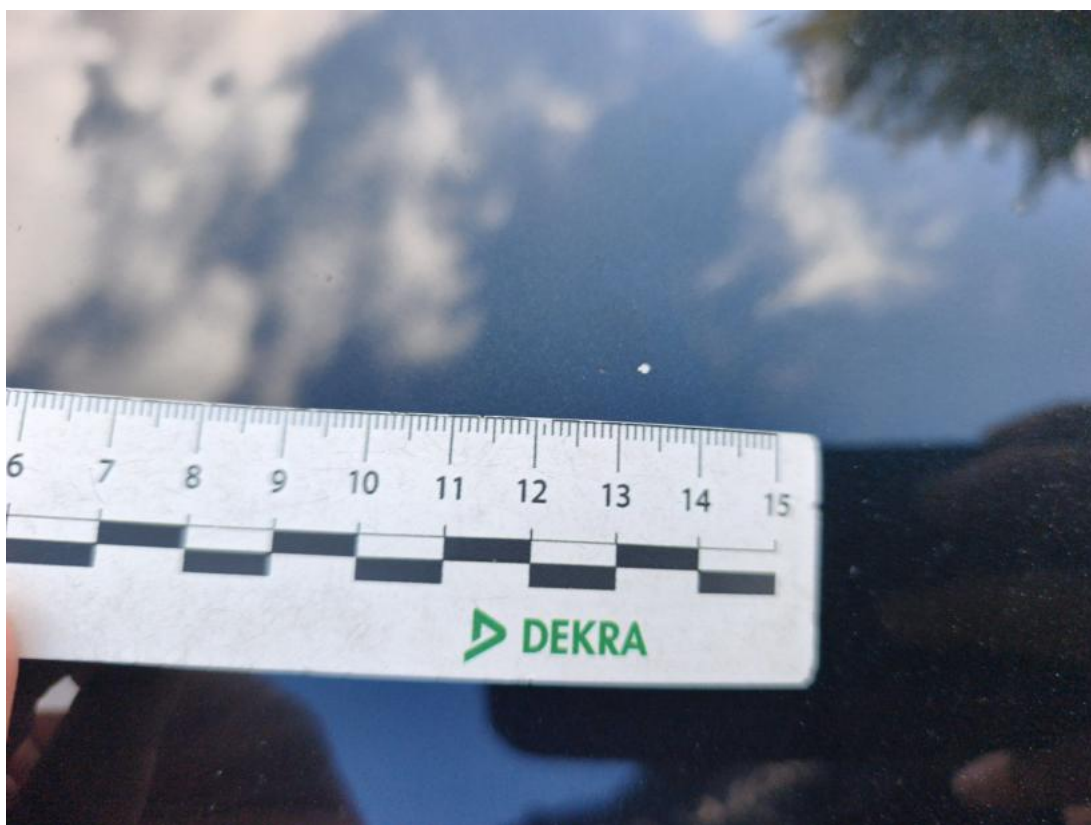
**Fot. 42**

Pokrywa komory silnika() - Rysa/odprysk 3

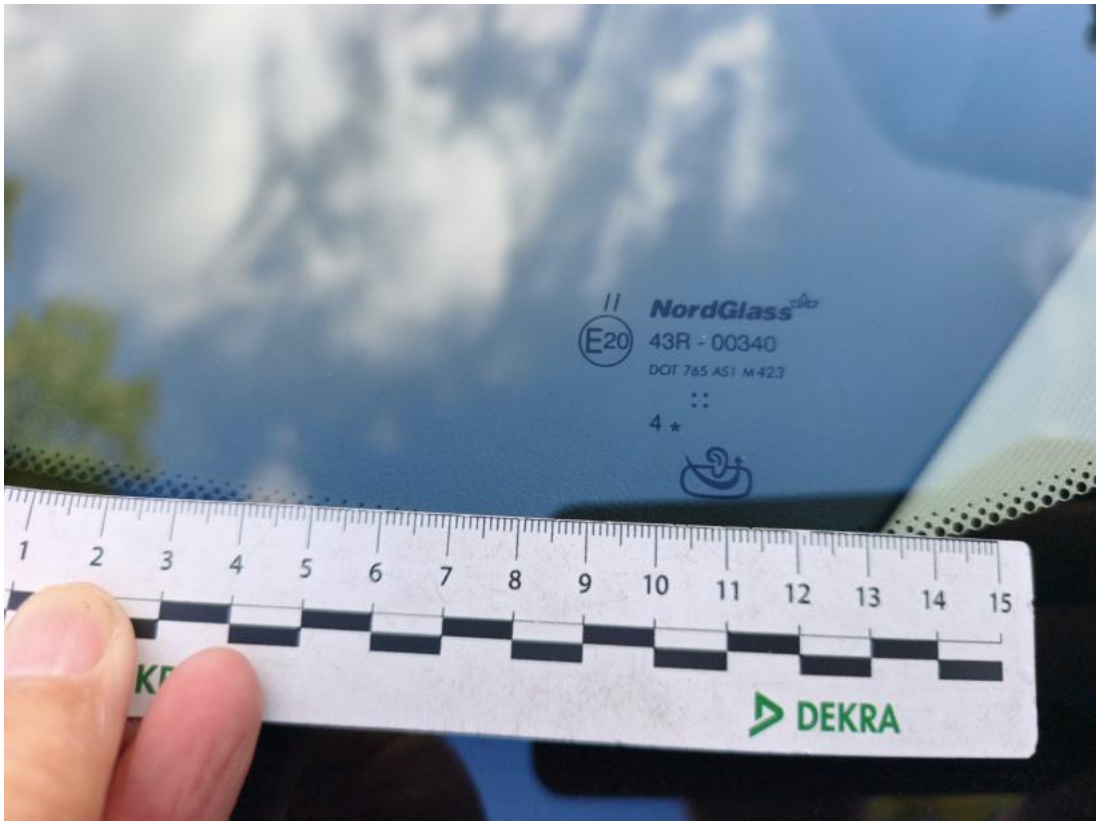
**Fot. 43**

Szyba czołowa - Inne 1

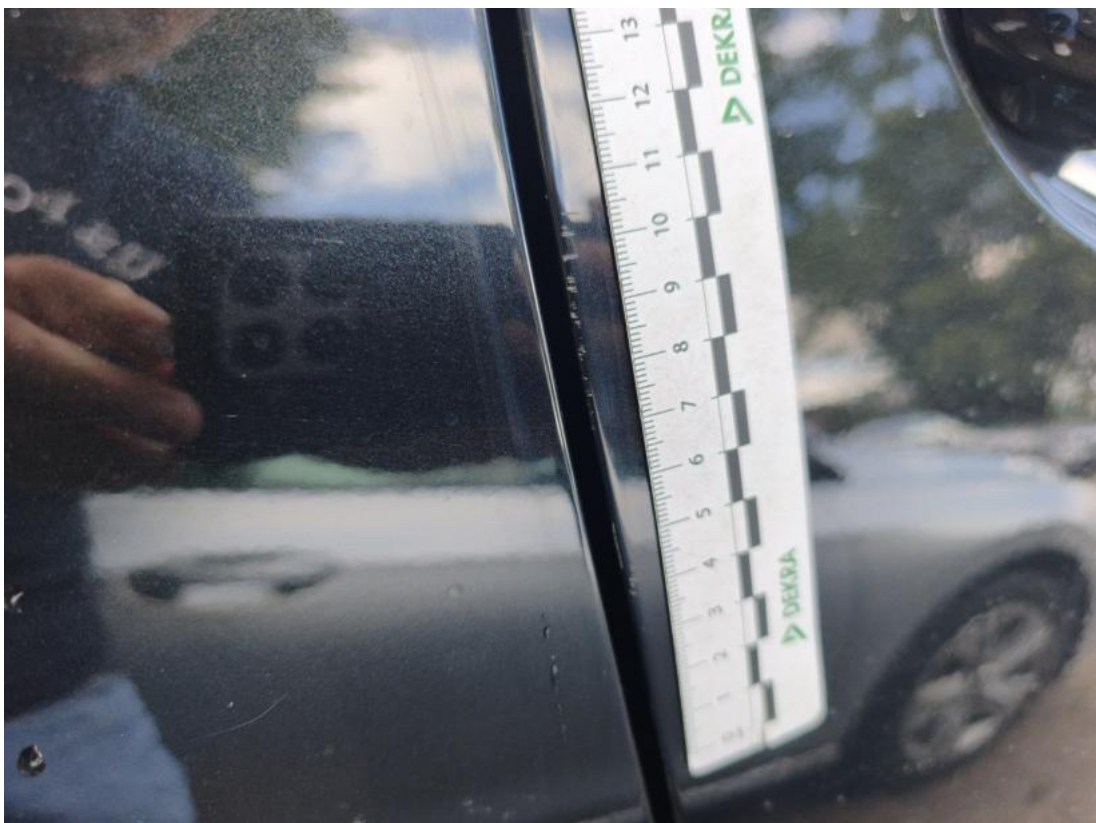
**Fot. 44**

| Poz. | Nazwa pozycji | Opis uszkodzeń | Kwalifik. | Naprawa [rbg] |
|---|---|---|---|---|
| 4 | Drzwi tylne (nieuzbrojone) R | odpryski lakieru | | |

Drzwi tylne P - Rysa/odprysk 1

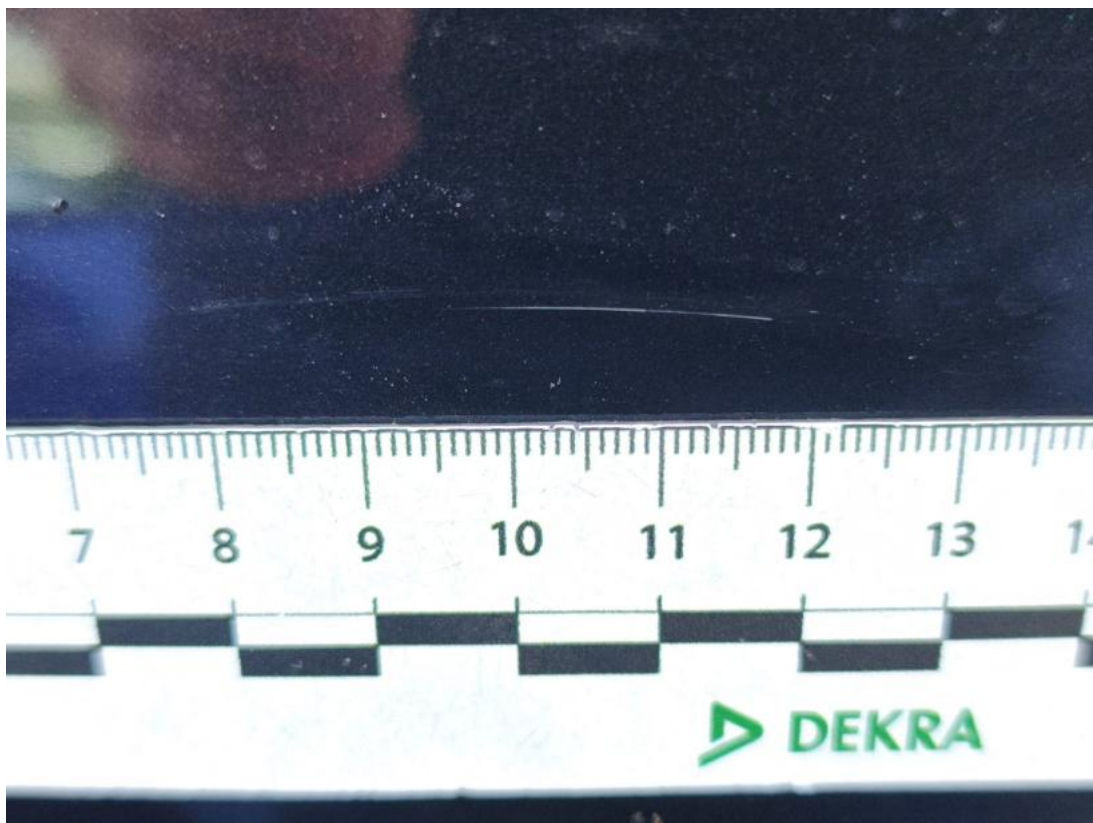
**Fot. 45**

| Poz. | Nazwa części | Przedział grubości powłoki lakierowej [µm] |
|---|---|---|
| 1 | Błotnik tylny lewy/ściana boczna lewa | 150 - 500 |

| Poz. | Nazwa pozycji | Opis uszkodzeń | Kwalifik. | Naprawa [rbg] |
|---|---|---|---|---|
| 5 | Błotnik tylny L | odpryski lakieru, zarysowanie | | |

Błotnik tylny L / Ściana boczna L - Rysa/odprysk 1

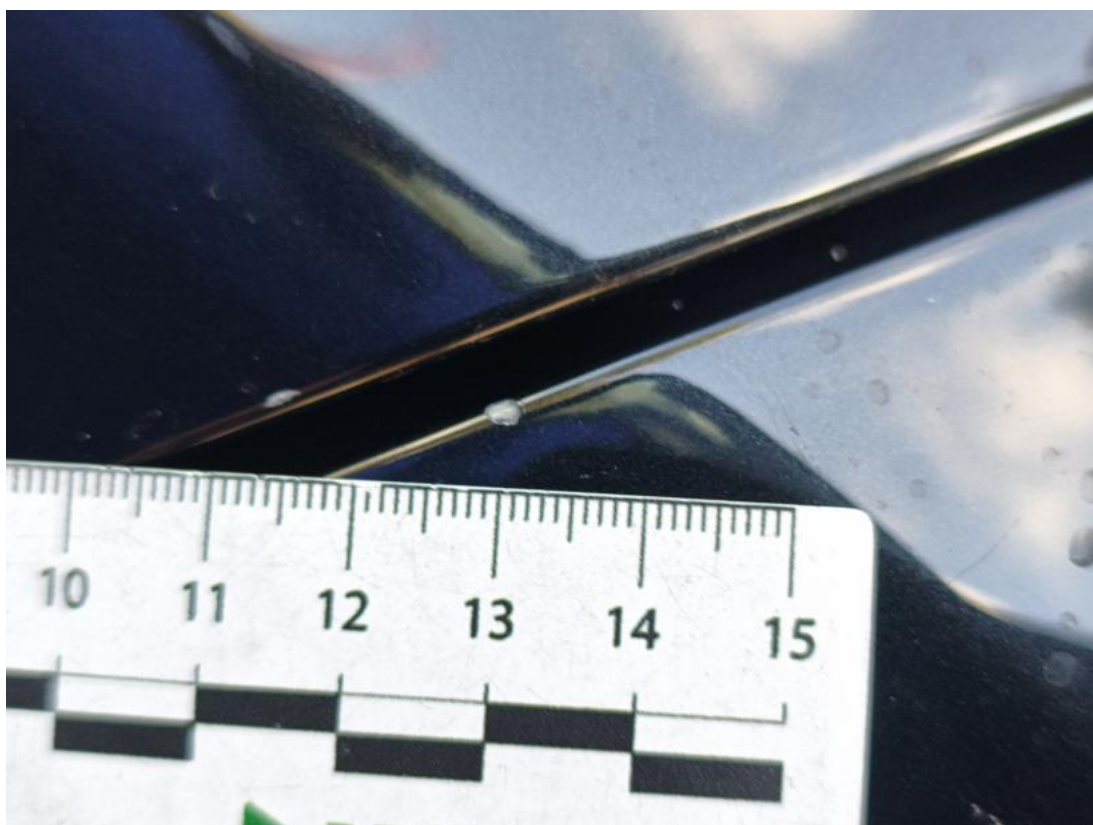
**Fot. 46**

Błotnik tylny L / Ściana boczna L() - Rysa/odprysk 3

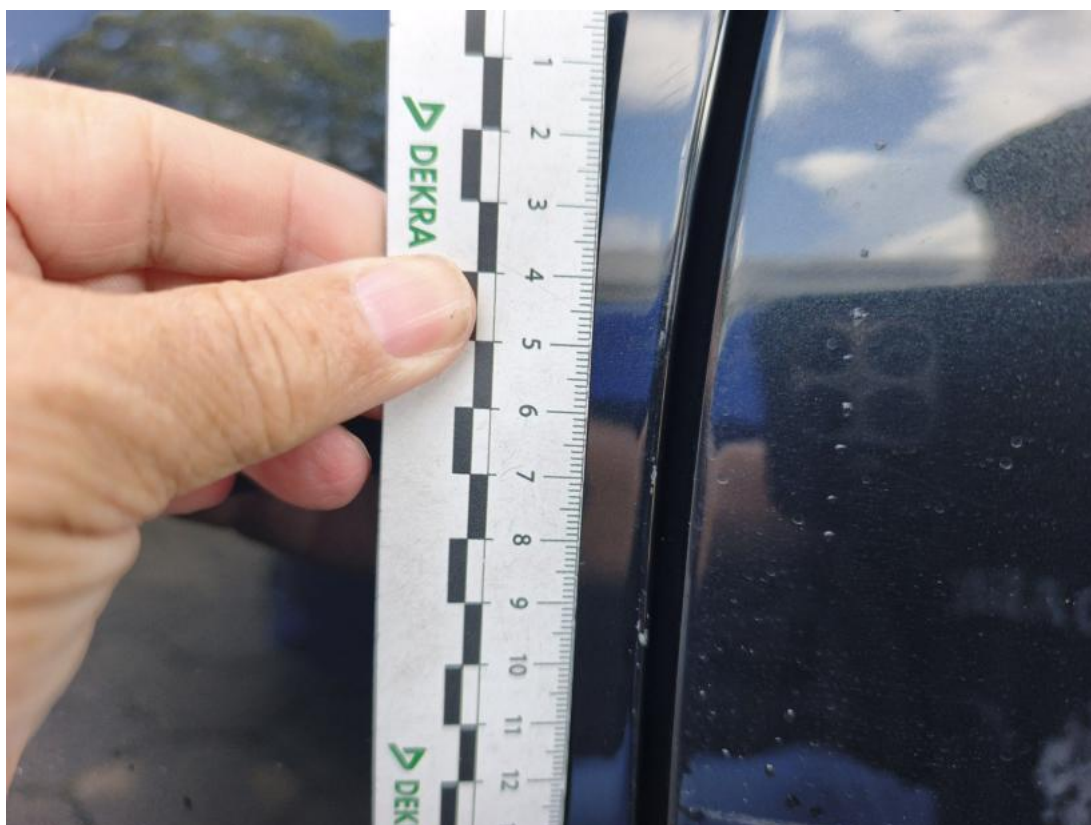
**Fot. 47**

| Poz. | Nazwa pozycji | Opis uszkodzeń | Kwalifik. | Naprawa [rbg] |
|---|---|---|---|---|
| 2 | Drzwi przednie (nieuzbrojone) L | odpryski lakieru | | |

Drzwi przed L - Rysa/odprysk 1

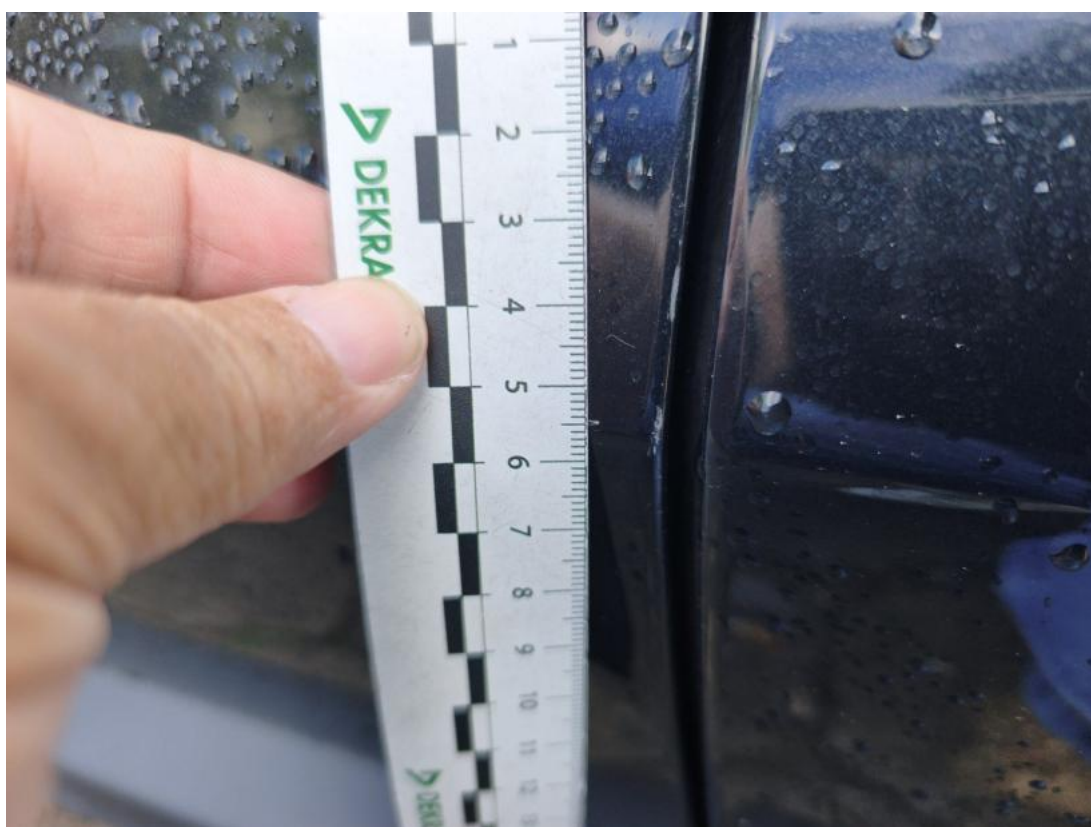
**Fot. 48**

Drzwi przed L() - Rysa/odprysk 3

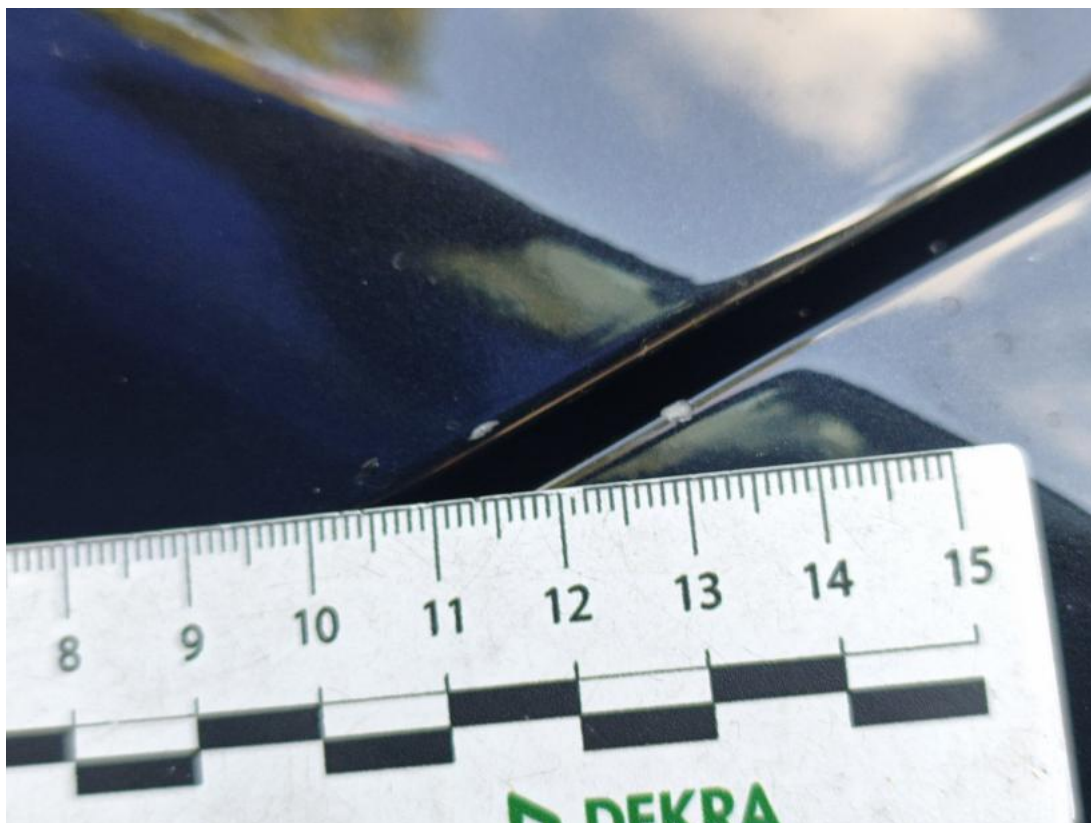
**Fot. 49**

| Poz. | Nazwa części | Przedział grubości powłoki lakierowej [µm] |
|---|---|---|
| 1 | Drzwi tylne lewe | 150 - 200 |

| Poz. | Nazwa pozycji | Opis uszkodzeń | Kwalifik. | Naprawa [rbg] |
|---|---|---|---|---|
| 3 | Drzwi tylne (nieuzbrojone) L | odpryski lakieru, zarysowanie, wgniecenie | | |

Drzwi tylne L - Rysa/odprysk 1

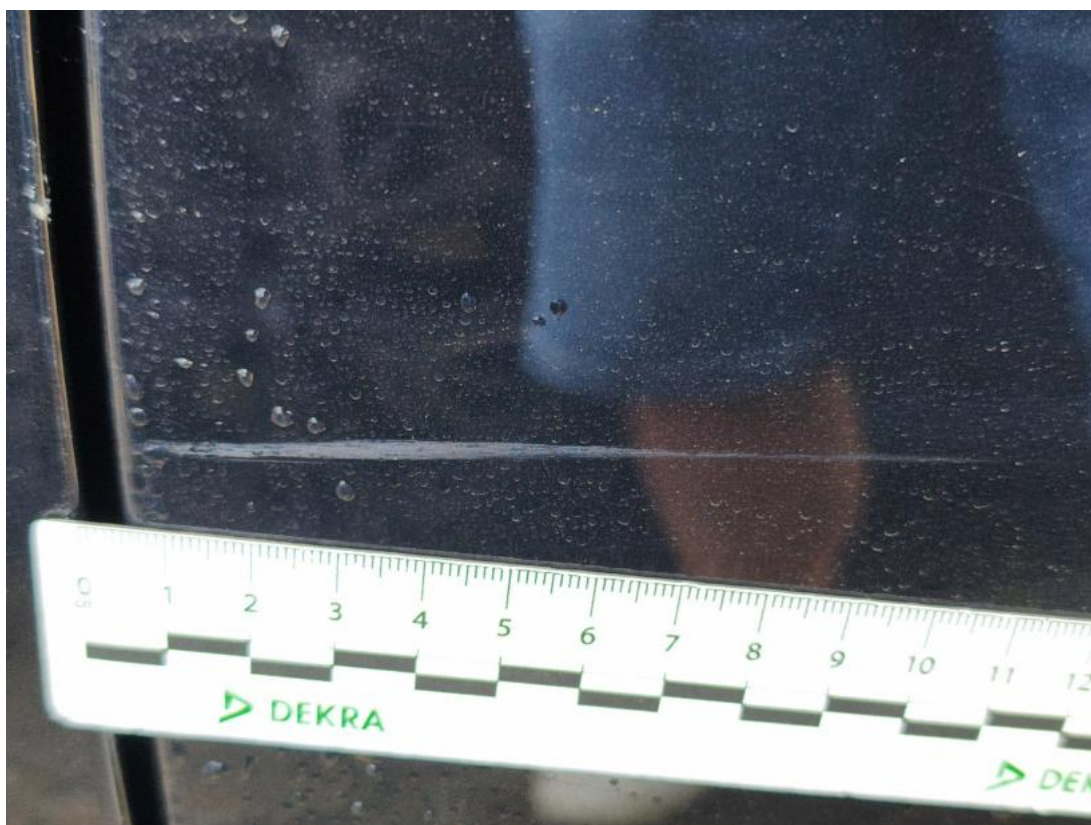
**Fot. 50**

Drzwi tylne L - Rysa/odprysk 2

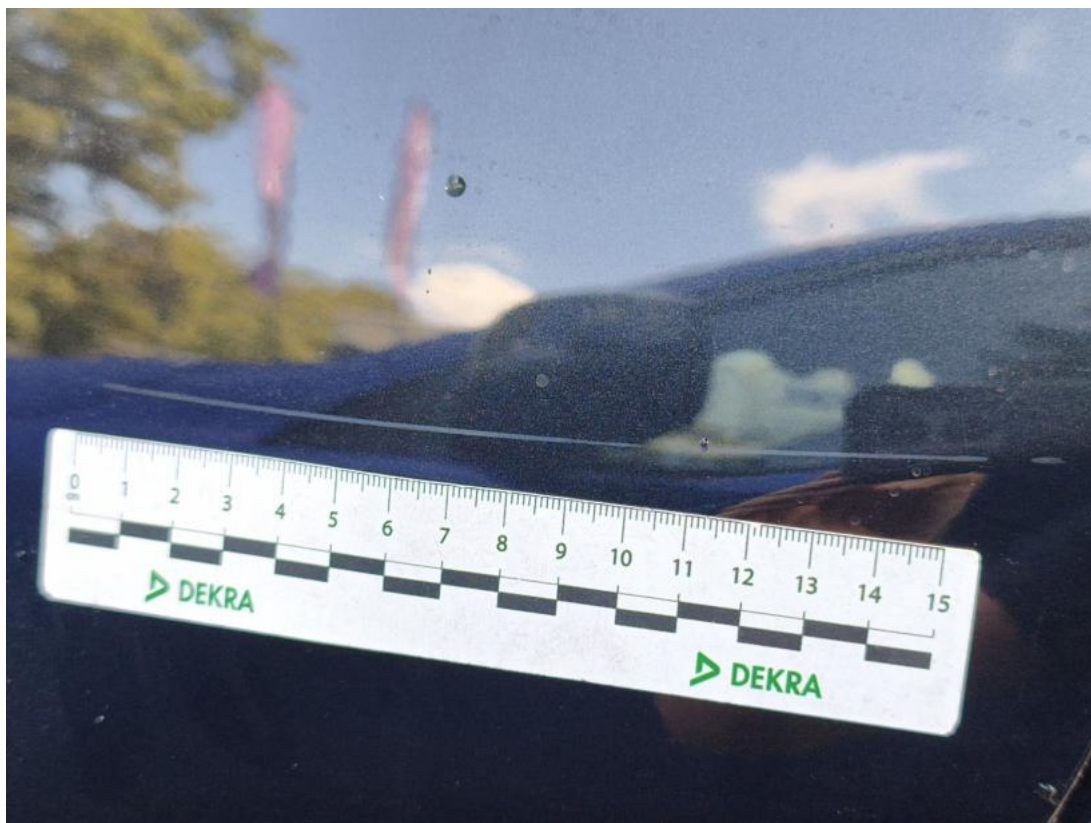
**Fot. 51**

Drzwi tylne L() - Rysa/odprysk 3

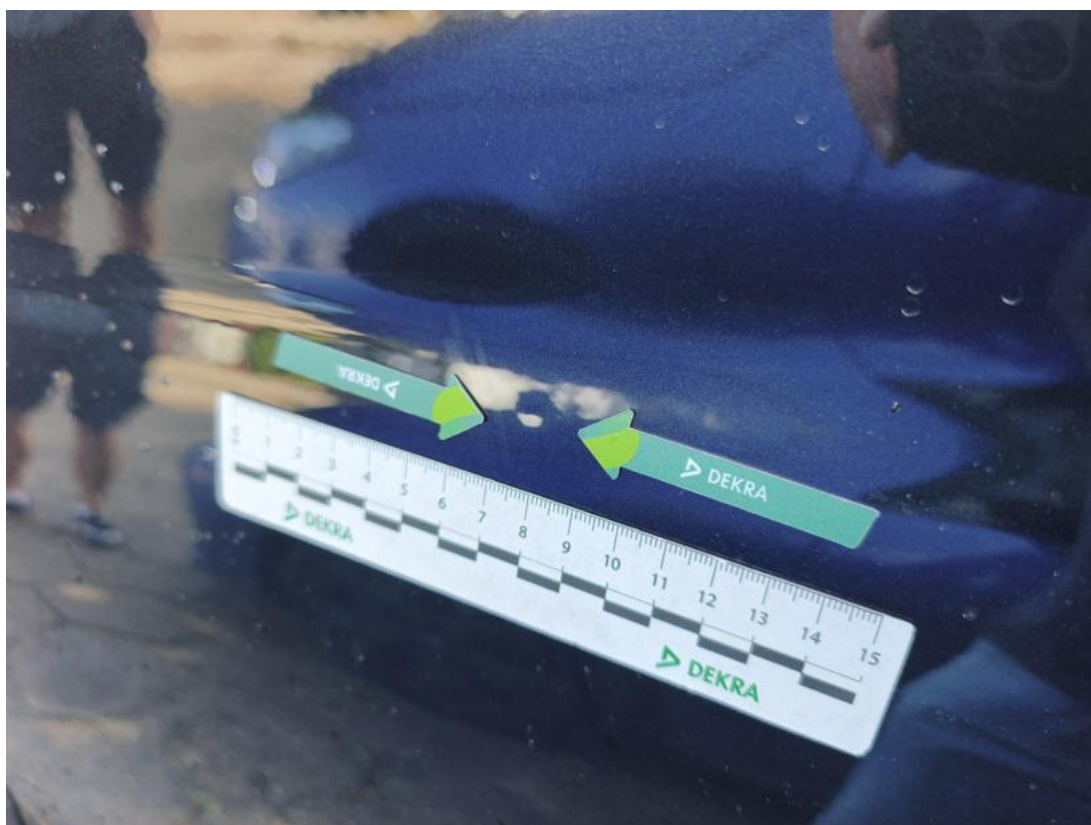
**Fot. 52**

Drzwi tylne L - Wgniecenie/odkształcenie 1

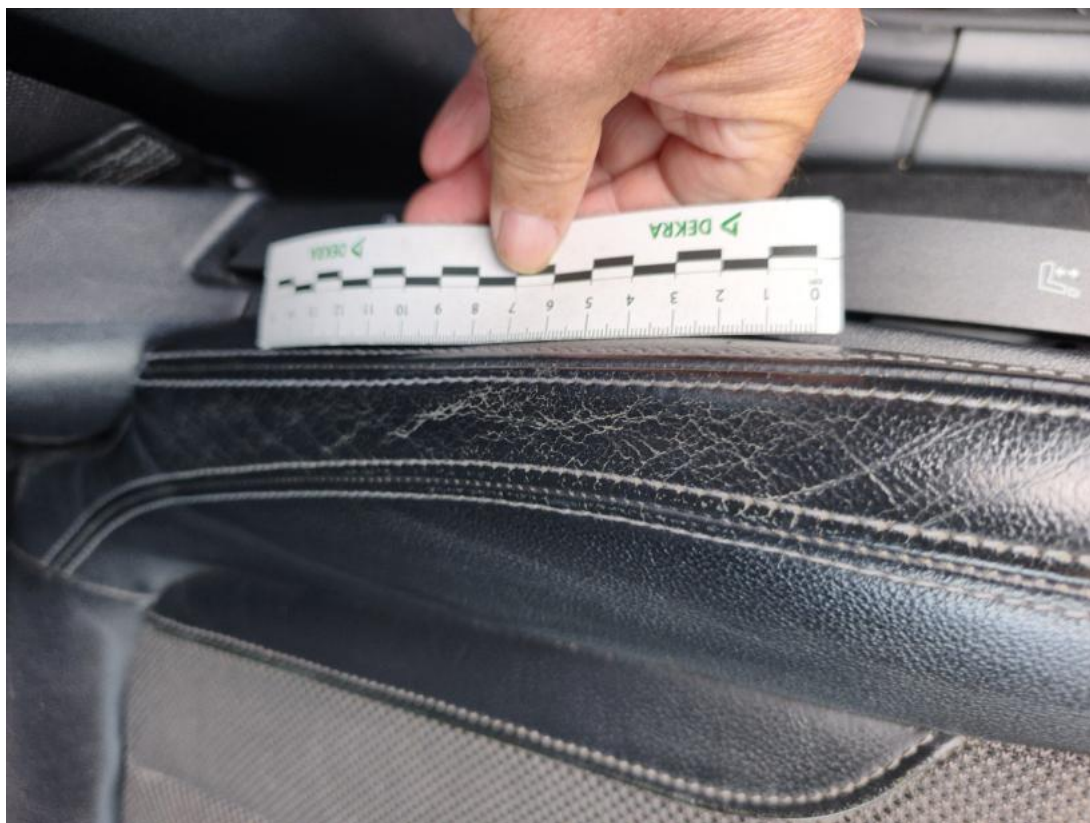
**Fot. 53**

| Poz. | Nazwa pozycji | Opis uszkodzeń | Kwalifik. | Naprawa [rbg] |
|---|---|---|---|---|
| 6 | Tapicerka siedziska 1.rząd L | zarysowania eksploatacyjne | | |

Fotel prz. lew. - Rysa/odprysk 1
