## Raport z oględzin pojazdu

| Numer raportu | 13247/8/26-15201 | Data raportu | 24-08-2026 |

| Marka, model | SKODA Octavia IV Kombi 20-24 |
| Numer rejestracyjny | CB512NU |

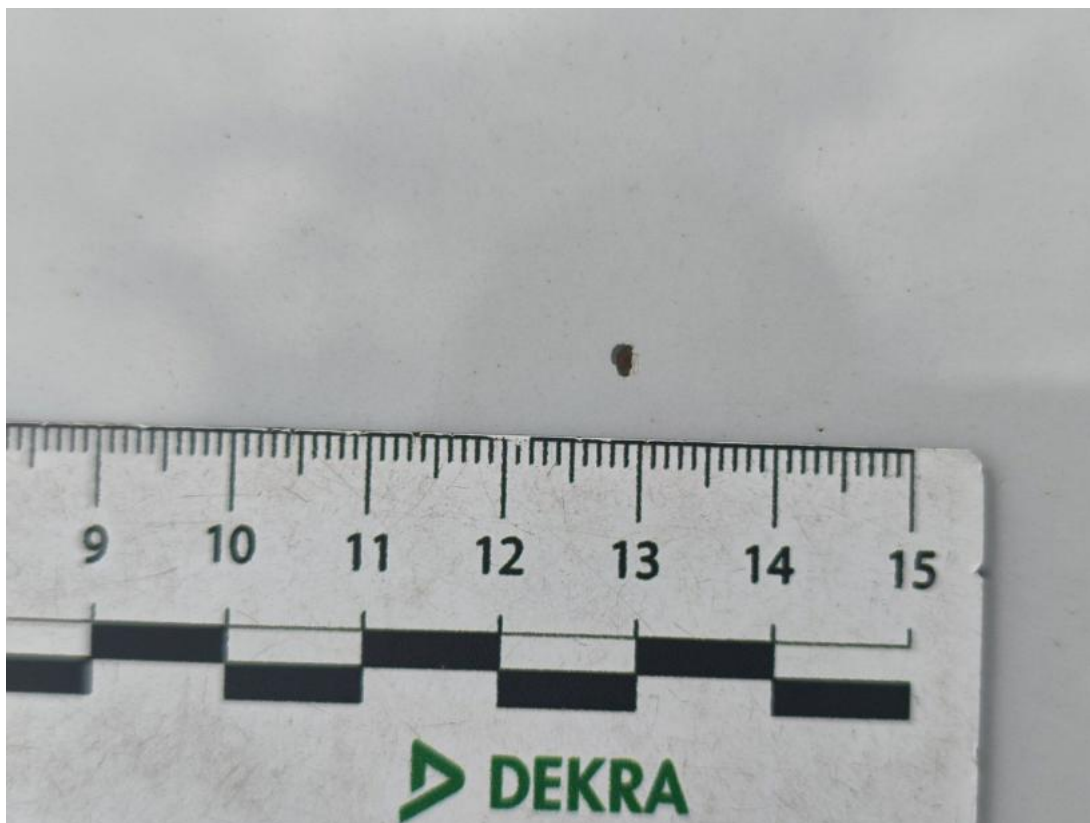
**Fot. 37**

| Poz. | Nazwa pozycji | Opis uszkodzeń | Kwalifik. | Naprawa [rbg] |
|---|---|---|---|---|
| 8 | Pokrywa przednia | odpryski lakieru | | |

Pokrywa komory silnika - Rysa/odprysk 1

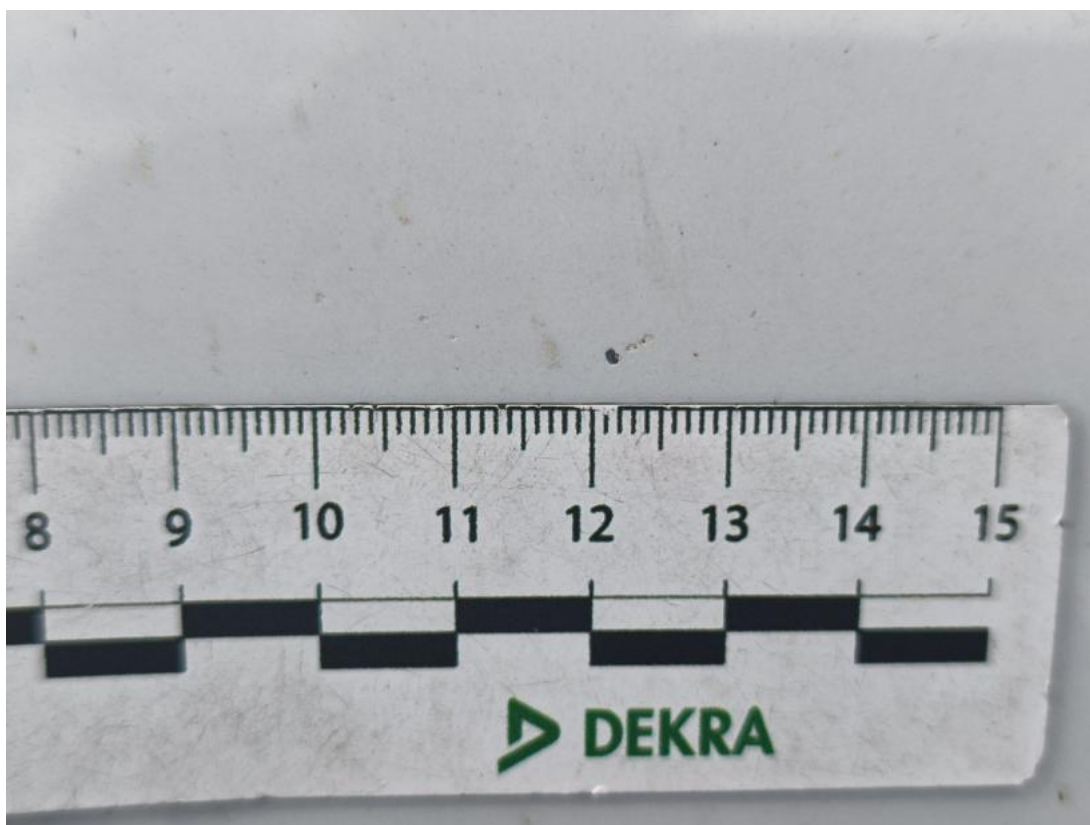
**Fot. 38**

Pokrywa komory silnika - Rysa/odprysk 2

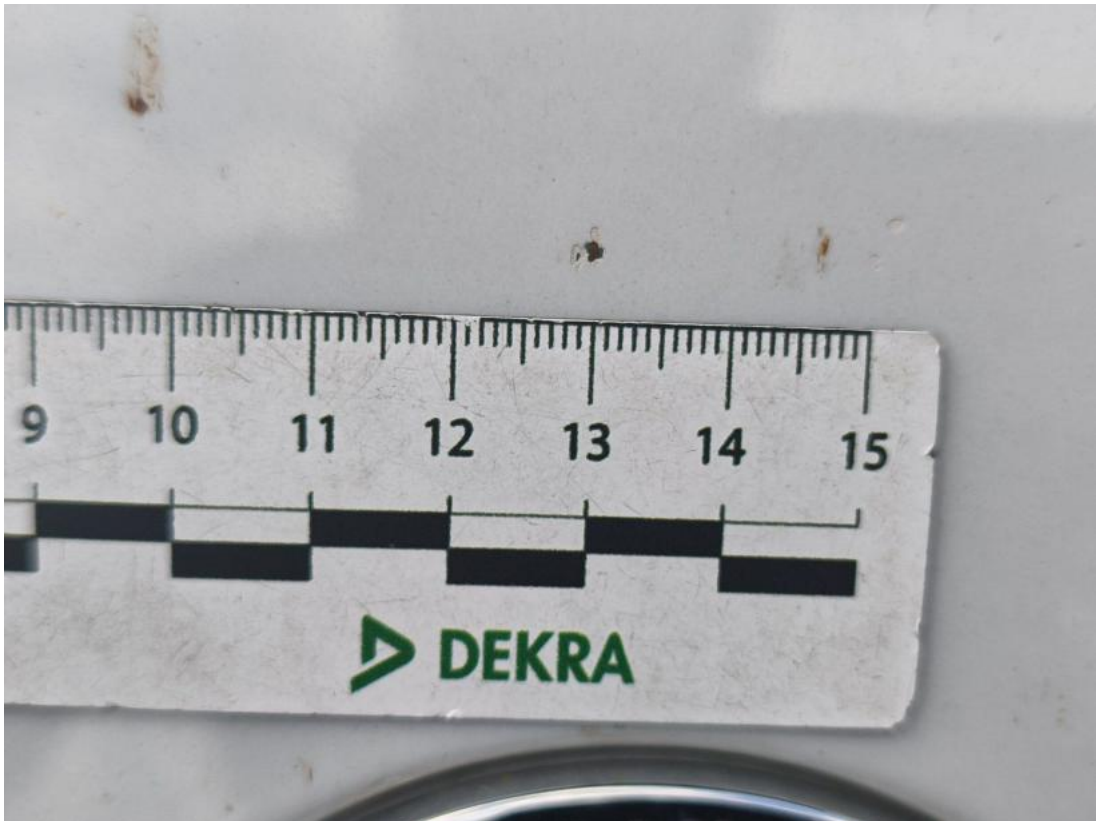
**Fot. 39**

Pokrywa komory silnika() - Rysa/odprysk 3

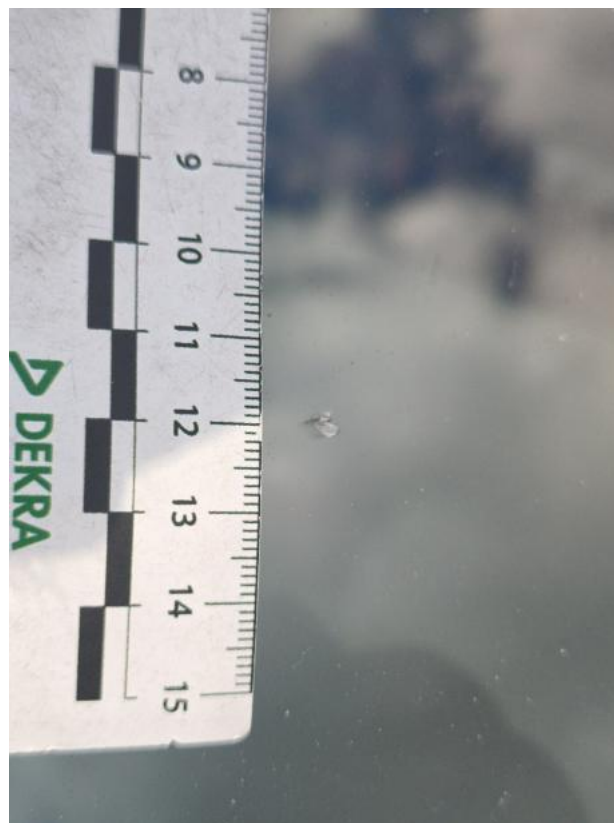
**Fot. 40**

| Poz. | Nazwa pozycji | Opis uszkodzeń | Kwalifik. | Naprawa [rbg] |
|---|---|---|---|---|
| 1 | Szyba przednia atermiczna, barwiona | pęknięcie | WY | 3.3 |

Szyba czołowa - Rysa/odprysk 1

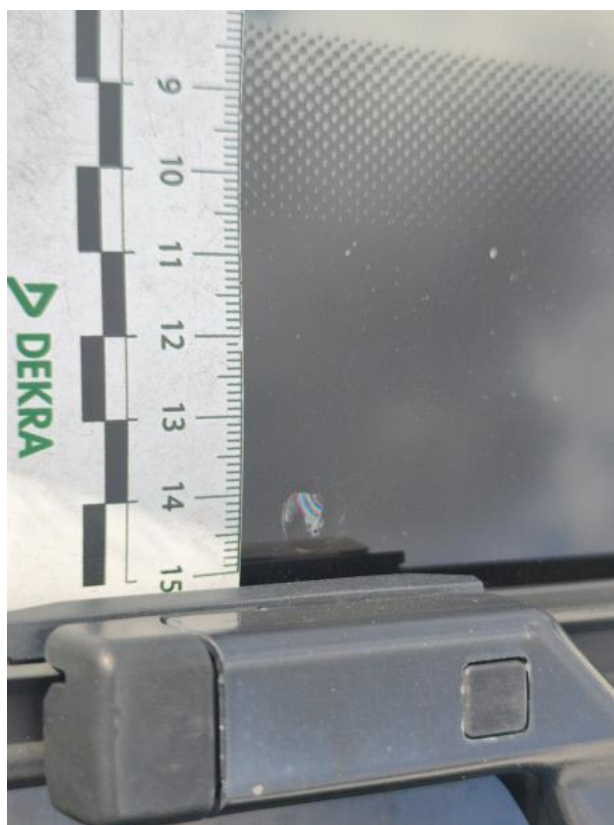
**Fot. 41**

Szyba czołowa() - Rysa/odprysk 3

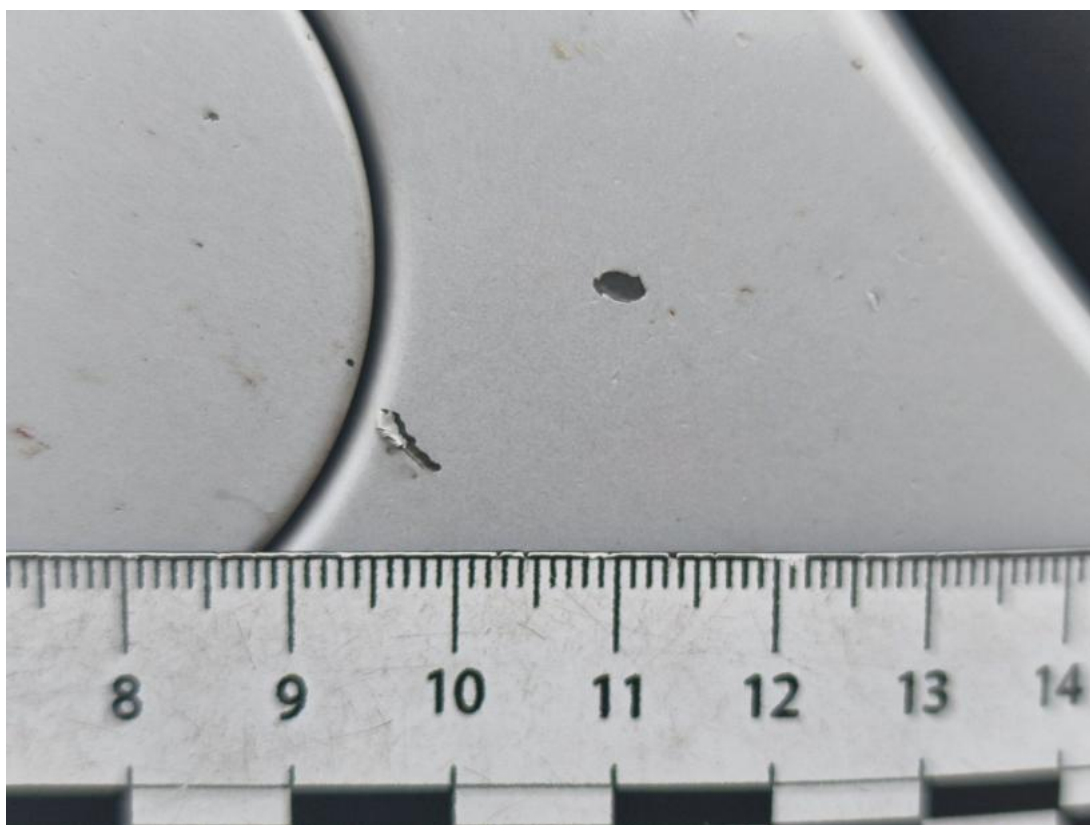
**Fot. 42**

| Poz. | Nazwa pozycji | Opis uszkodzeń | Kwalifik. | Naprawa [rbg] |
|---|---|---|---|---|
| 7 | Okładzina zderzaka przedniego | odpryski lakieru | | |

Zderzak - Rysa/odprysk 1

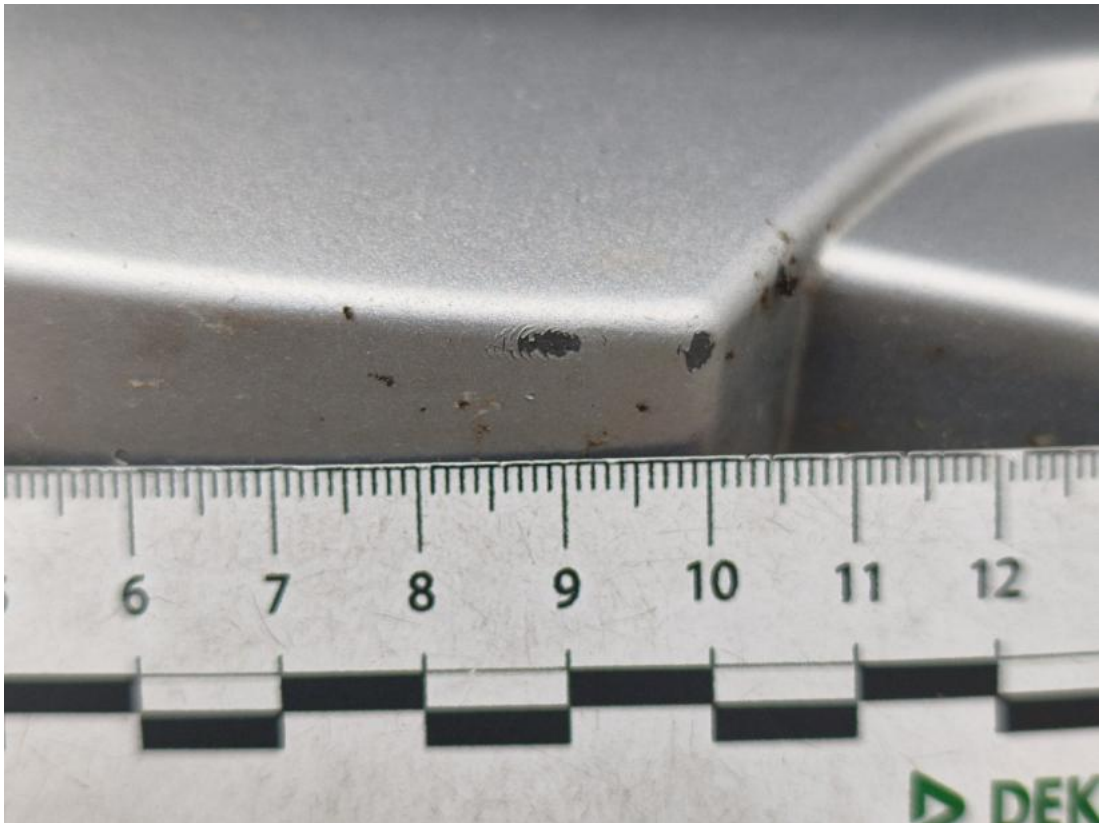
**Fot. 43**

Zderzak - Rysa/odprysk 2

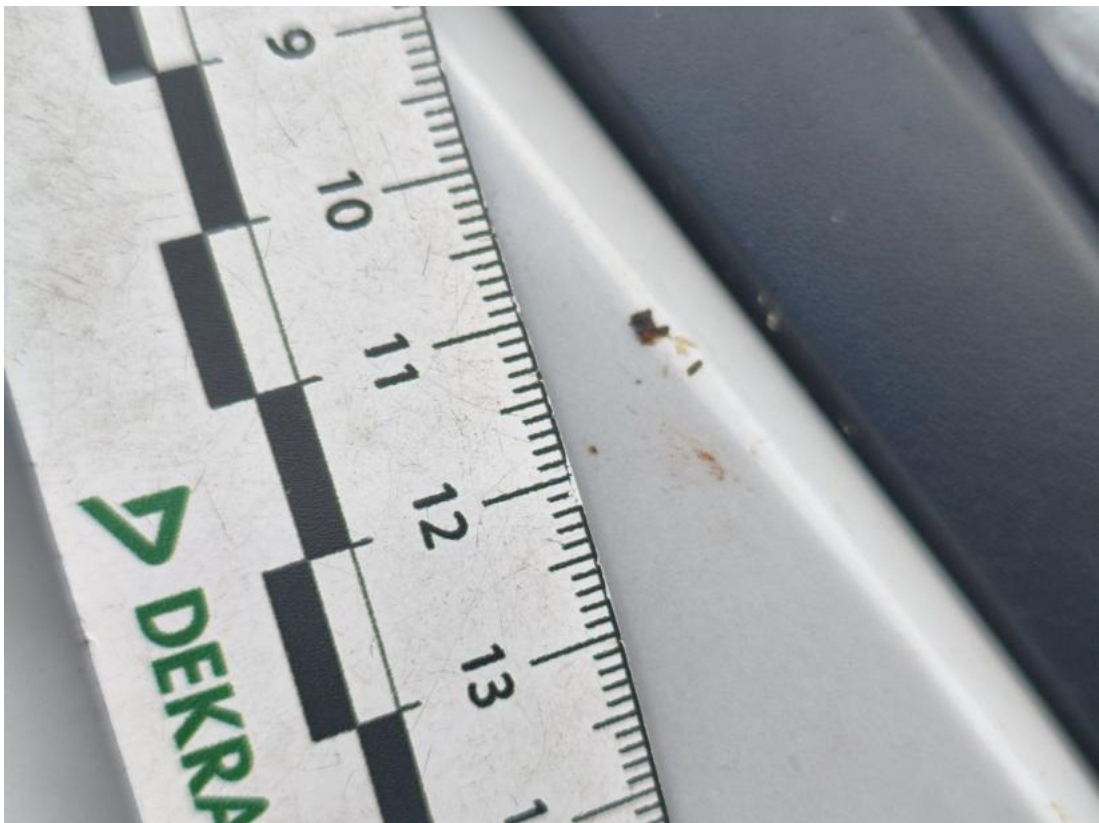
**Fot. 44**

Zderzak() - Rysa/odprysk 3

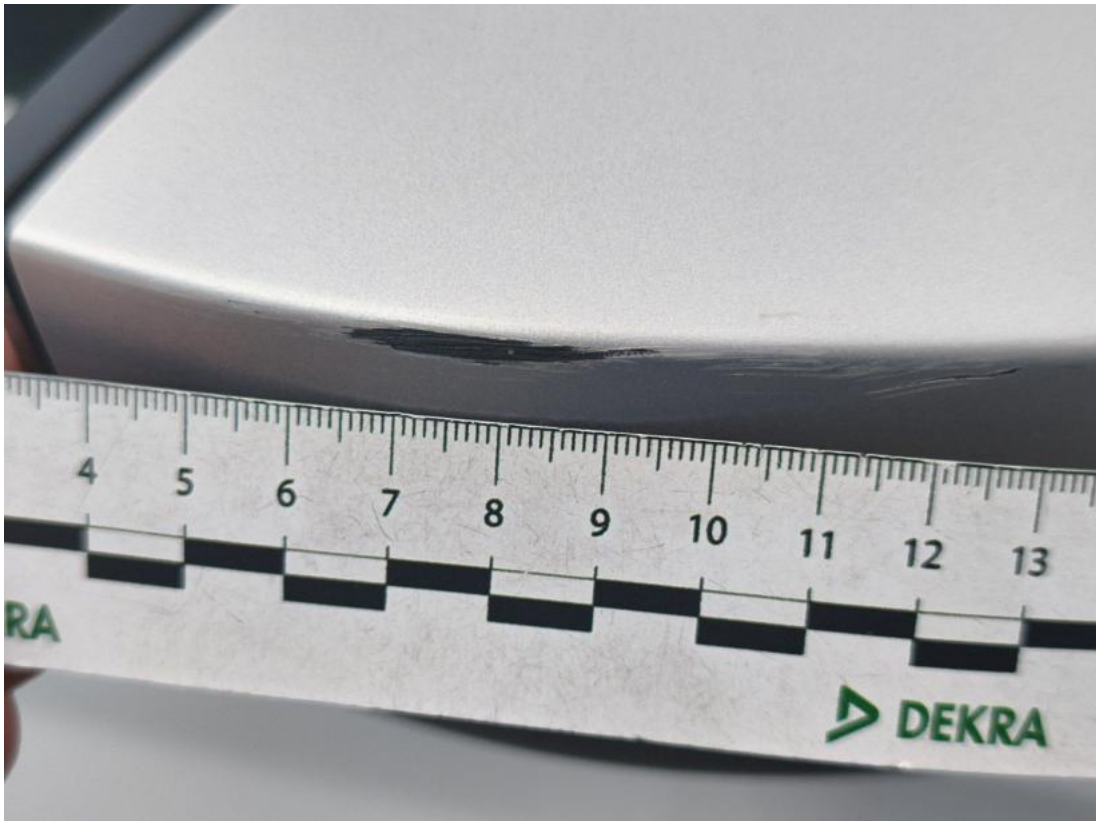
**Fot. 45**

| Poz. | Nazwa pozycji | Opis uszkodzeń | Kwalifik. | Naprawa [rbg] |
|---|---|---|---|---|
| 9 | Osłona lusterka zewnętrznego R | zarysowanie | | |

Lusterko zewn. P - Rysa/odprysk 1

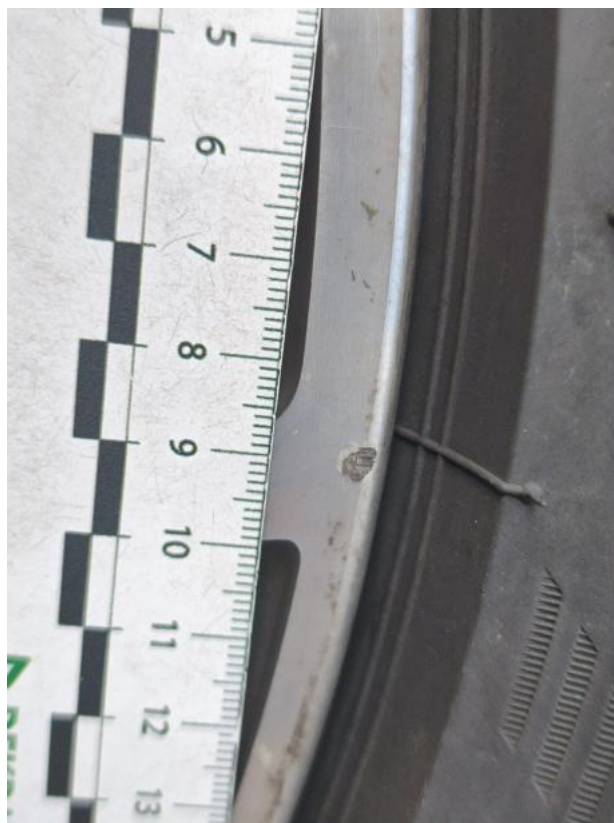
**Fot. 46**

| Poz. | Nazwa pozycji | Opis uszkodzeń | Kwalifik. | Naprawa [rbg] |
|---|---|---|---|---|
| 12 | Tarcza koła aluminiowa tył R | rysa/odprysk | | |

Felga aluminiowa tylna P - Rysa/odprysk 1

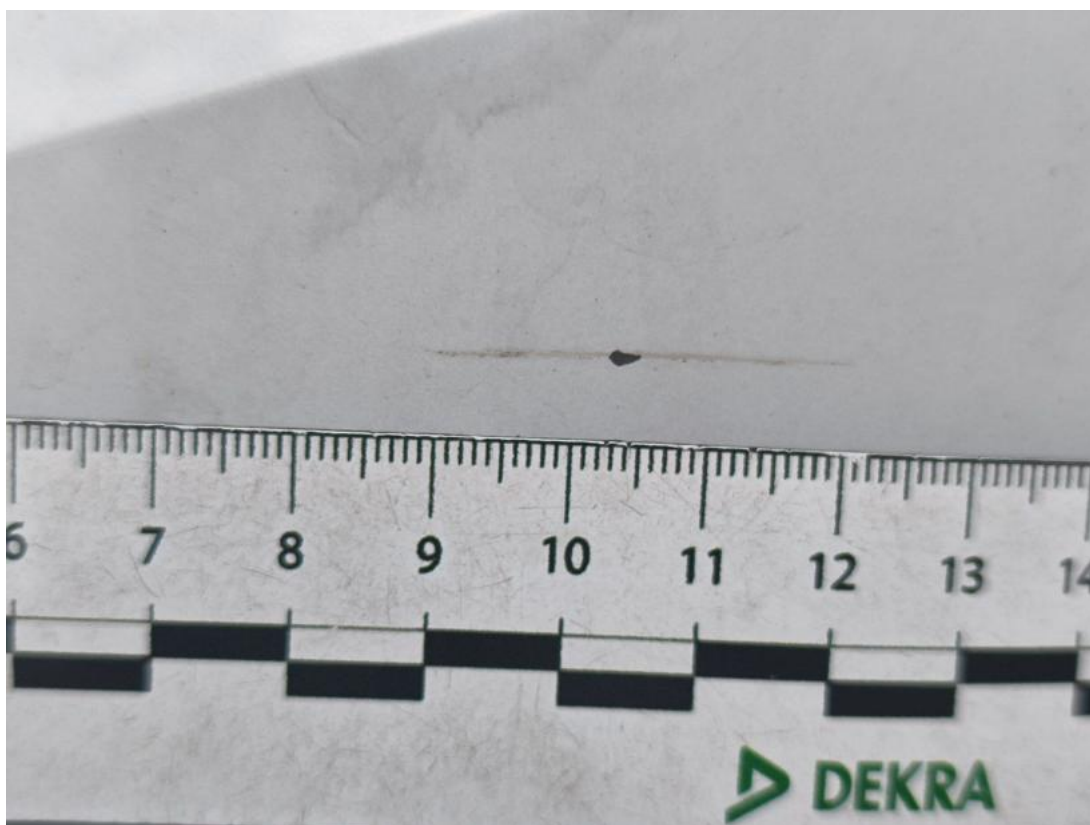
**Fot. 48**

| Poz. | Nazwa pozycji | Opis uszkodzeń | Kwalifik. | Naprawa [rbg] |
|---|---|---|---|---|
| 6 | Okładzina zderzaka tylnego | zarysowanie, odpryski lakieru | NA | |

Zderzak tylny - Rysa/odprysk 1

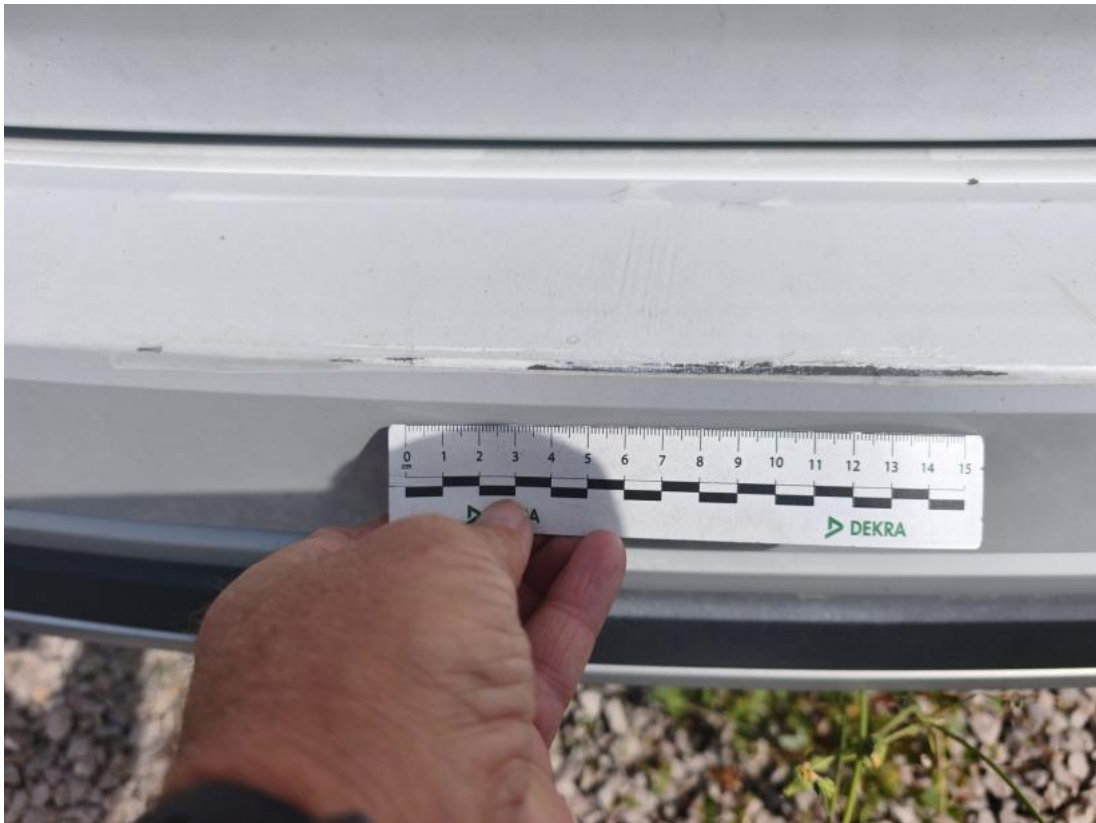
**Fot. 49**

Zderzak tylny - Rysa/odprysk 2

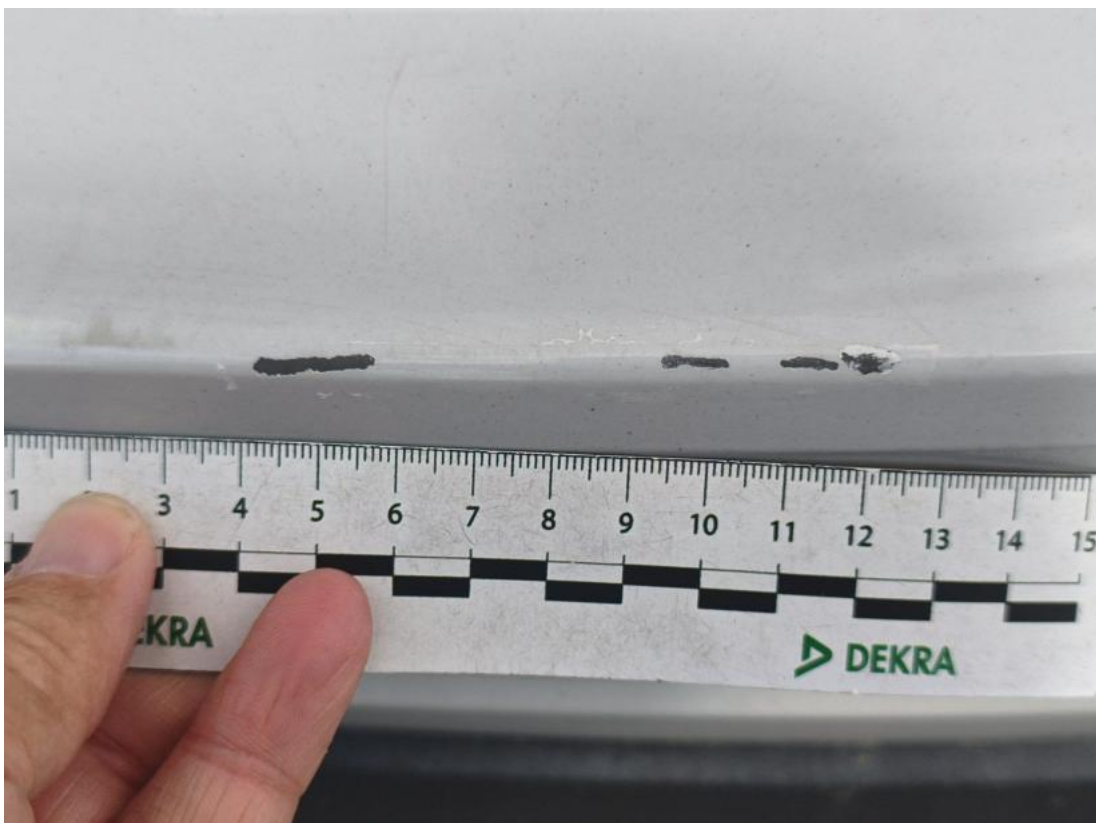
**Fot. 50**

Zderzak tylny() - Rysa/odprysk 3

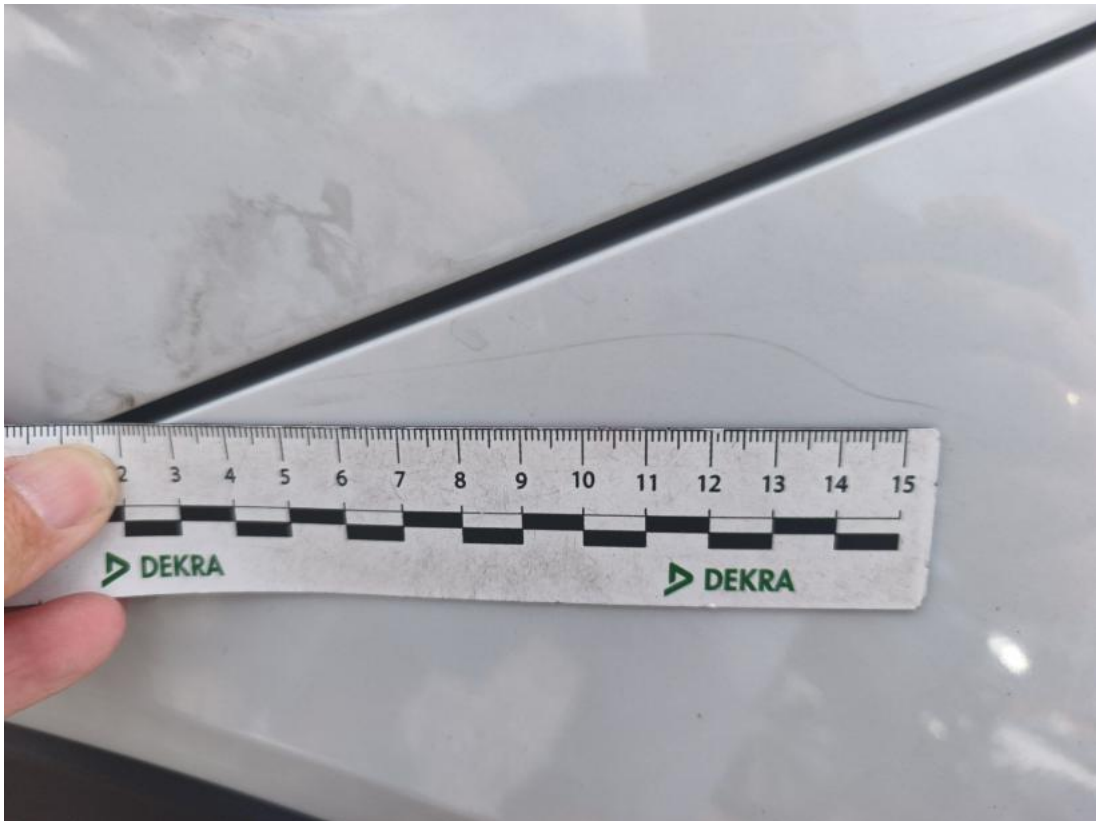
**Fot. 51**

| Poz. | Nazwa pozycji | Opis uszkodzeń | Kwalifik. | Naprawa [rbg] |
|---|---|---|---|---|
| 10 | Błotnik tylny L | zarysowanie | | |

Błotnik tylny L / Ściana boczna L - Rysa/odprysk 1

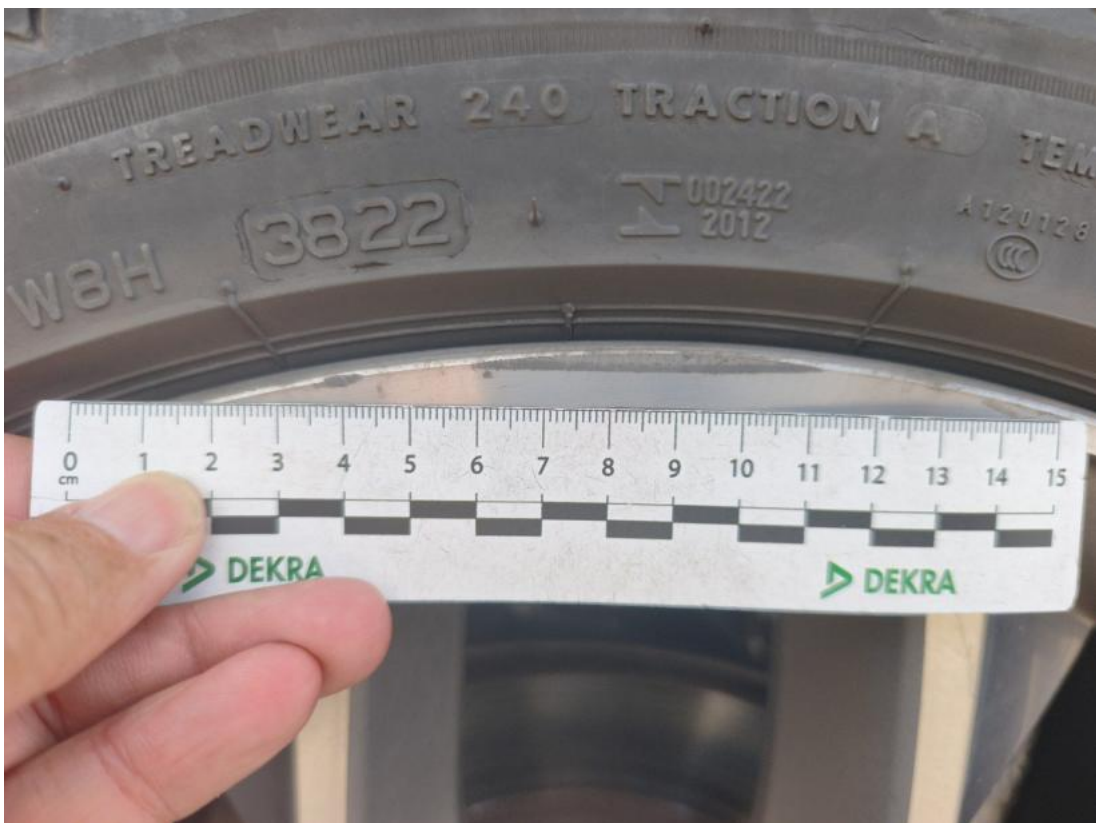
**Fot. 52**

| Poz. | Nazwa pozycji | Opis uszkodzeń | Kwalifik. | Naprawa [rbg] |
|---|---|---|---|---|
| 11 | Tarcza koła aluminiowa tył L | zarysowanie | | |

Felga aluminiowa tylna L - Rysa/odprysk 1
