## Raport z oględzin pojazdu

| Numer raportu | 423259/2/26-9571 | Data raportu | 25-02-2026 |

| Marka, model | VOLKSWAGEN Arteon 20-23 |
| Numer rejestracyjny | GD3F544 |

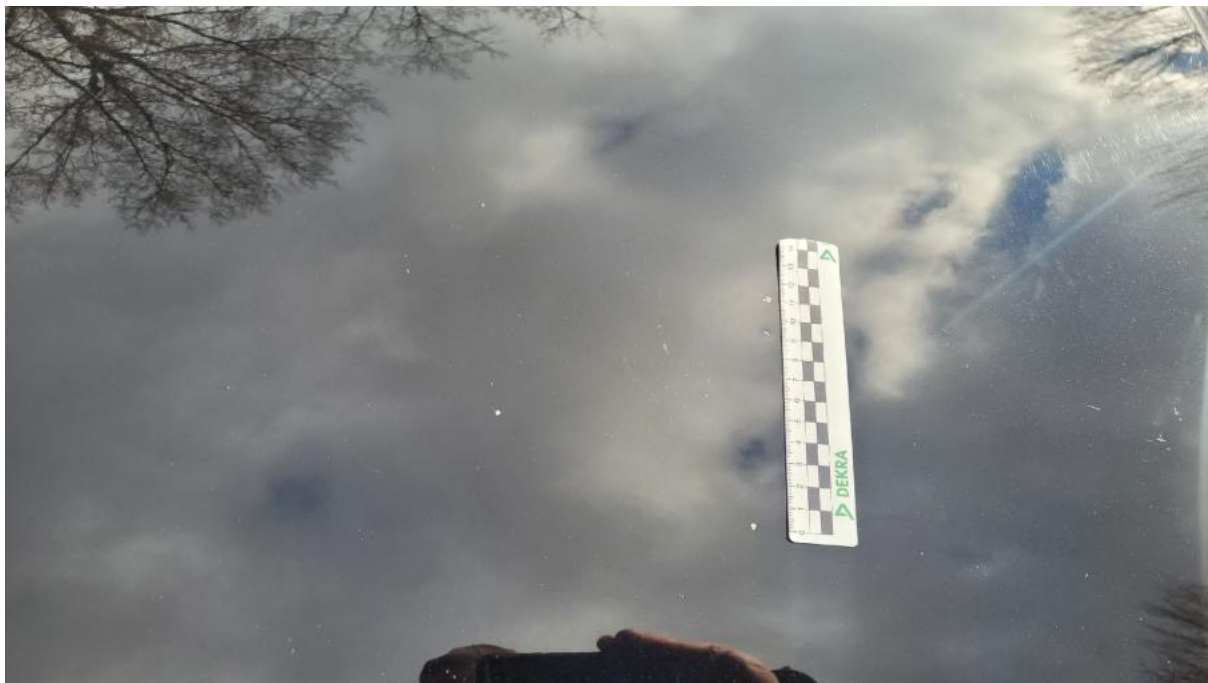
**Fot. 33**

| Poz. | Nazwa pozycji | Opis uszkodzeń | Kwalifik. | Naprawa [rbg] |
|---|---|---|---|---|
| 10 | Pokrywa przednia | rysa/odprysk | | |

Pokrywa komory silnika - Rysa/odprysk 1

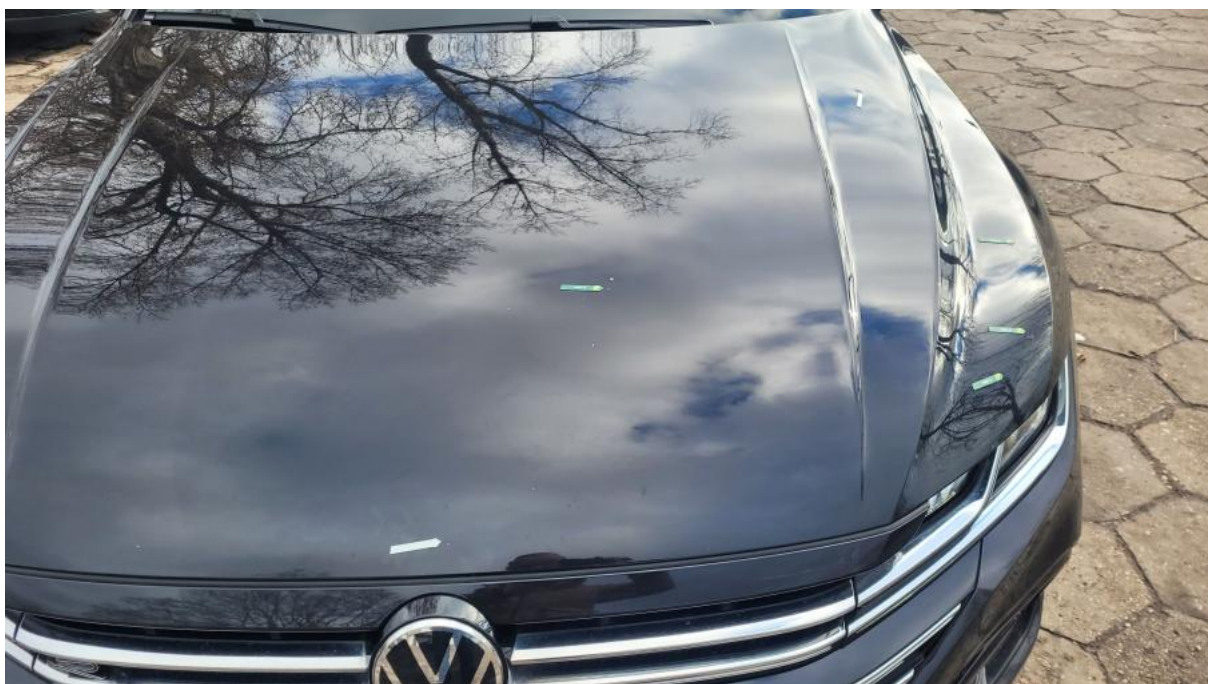
**Fot. 34**

| Poz. | Nazwa pozycji | Opis uszkodzeń | Kwalifik. | Naprawa [rbg] |
|---|---|---|---|---|
| 5 | Pokrywa przednia | wgniecenie/odkształcenie | NA | 1.5 |

Pokrywa komory silnika - Wgniecenie/odkształcenie 1

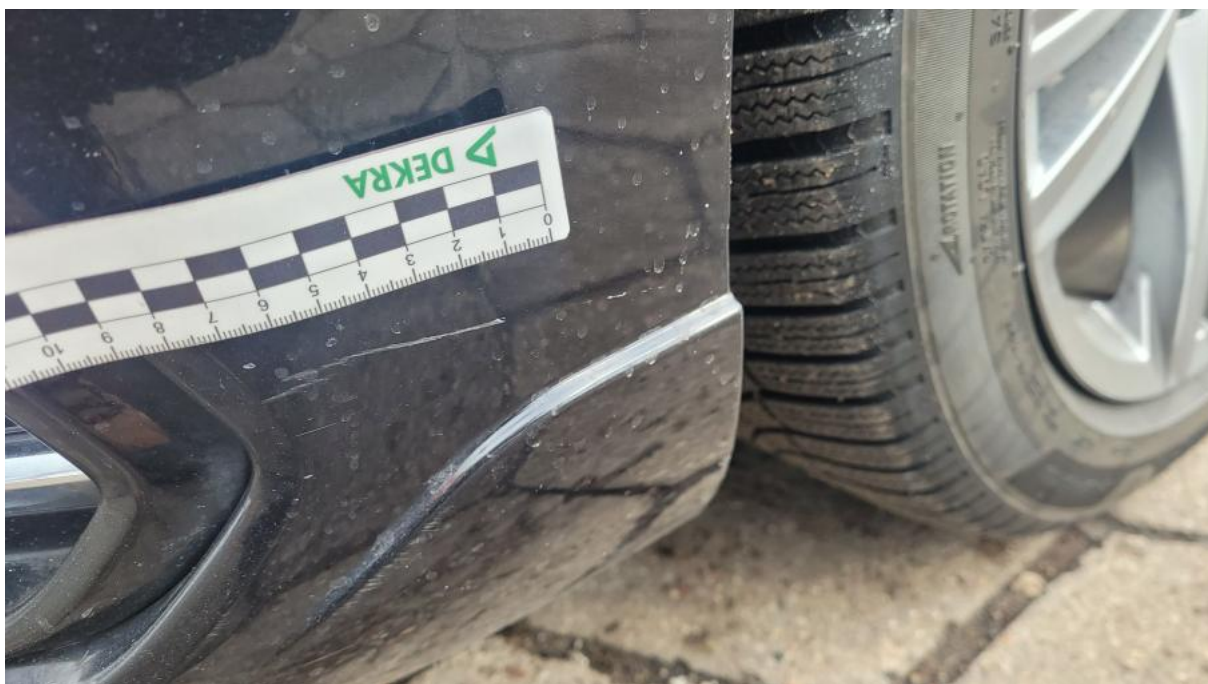
**Fot. 35**

| Poz. | Nazwa pozycji | Opis uszkodzeń | Kwalifik. | Naprawa [rbg] |
|---|---|---|---|---|
| 4 | Róg zderzaka boczny L | rysa/odprysk, rysa/odprysk | NA | 1.5 |

Zderzak - Rysa/odprysk 1

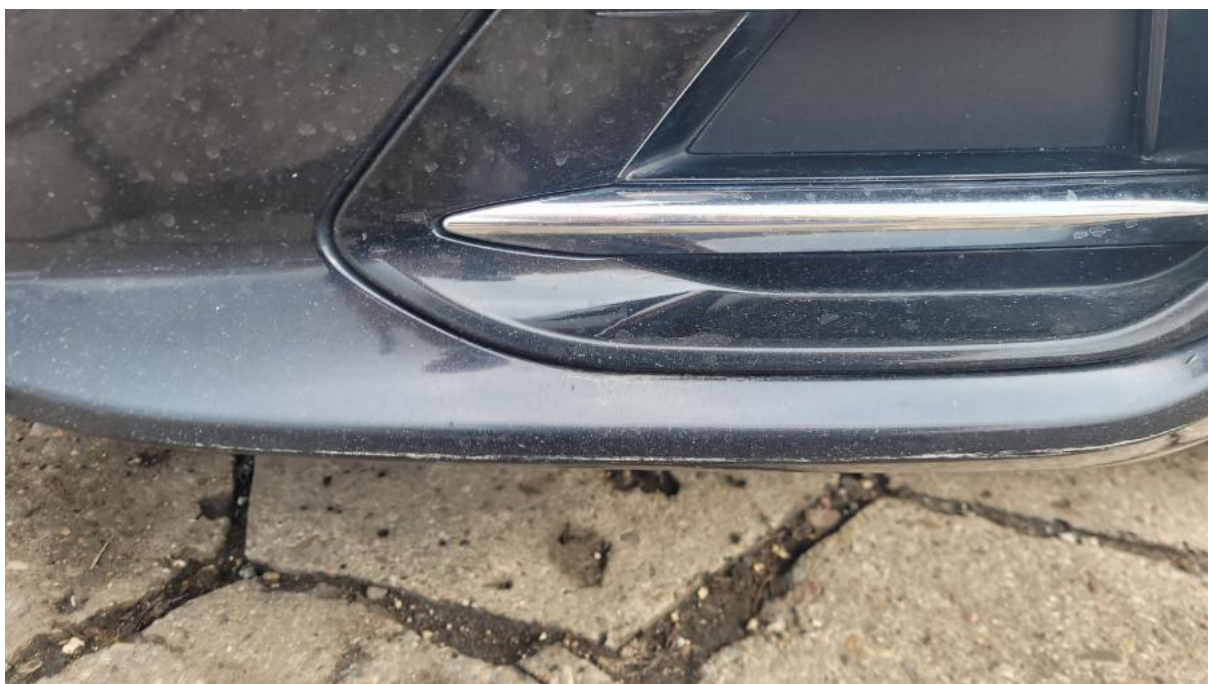
**Fot. 36**

Zderzak - Rysa/odprysk 2

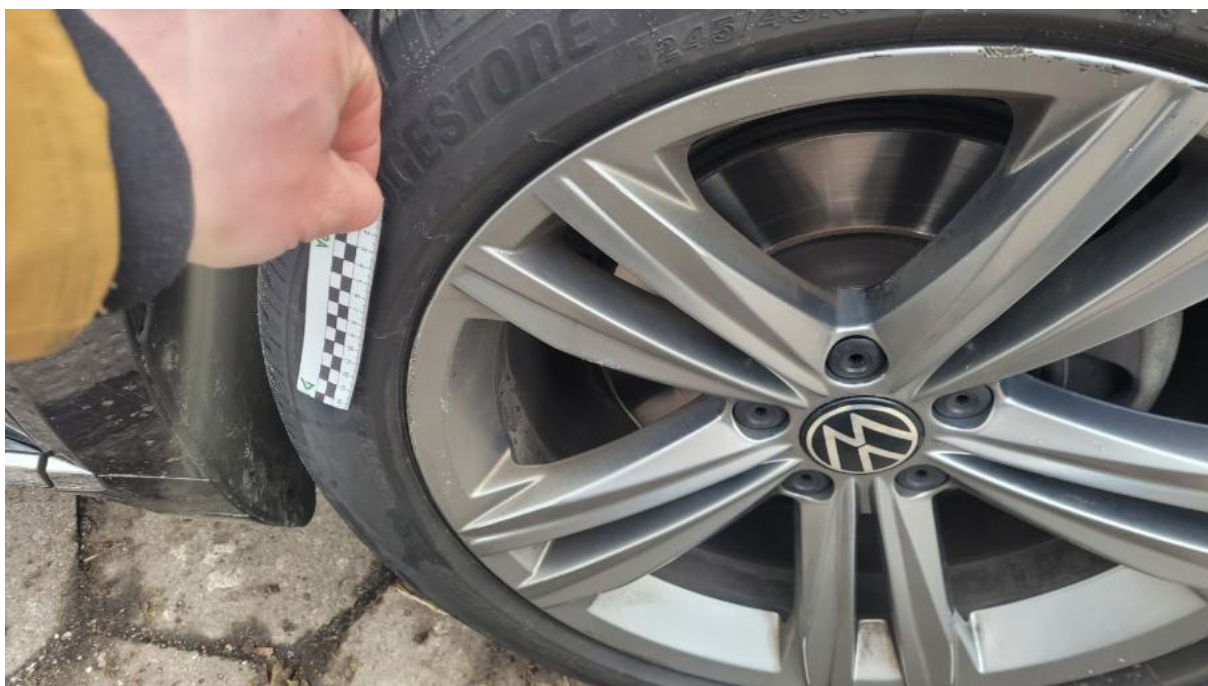
**Fot. 37**

| Poz. | Nazwa pozycji | Opis uszkodzeń | Kwalifik. | Naprawa [rbg] |
|---|---|---|---|---|
| 1 | Tarcza koła aluminiowa przód R | | WY | 0.5 |

Felga aluminiowa przednia P - Rysa/odprysk 1

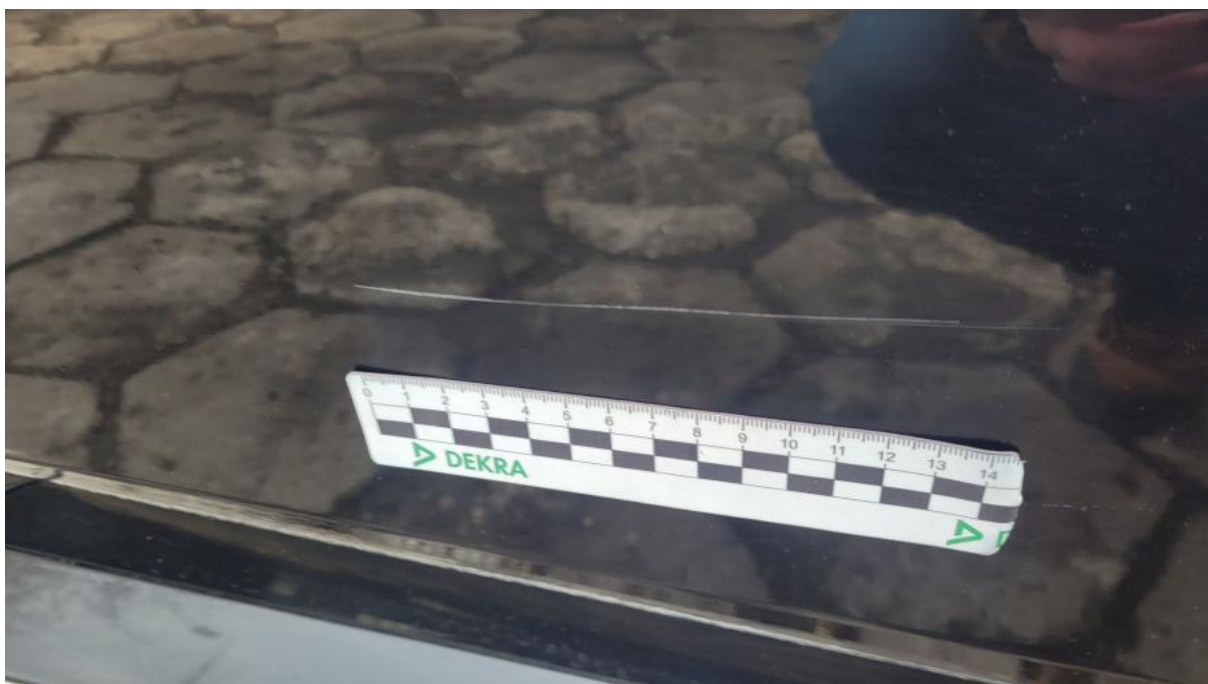
**Fot. 38**

| Poz. | Nazwa pozycji | Opis uszkodzeń | Kwalifik. | Naprawa [rbg] |
|---|---|---|---|---|
| 7 | Drzwi przednie (nieuzbrojone) R | rysa/odprysk, rysa/odprysk | NA | 2 |

Drzwi przednie P - Rysa/odprysk 1

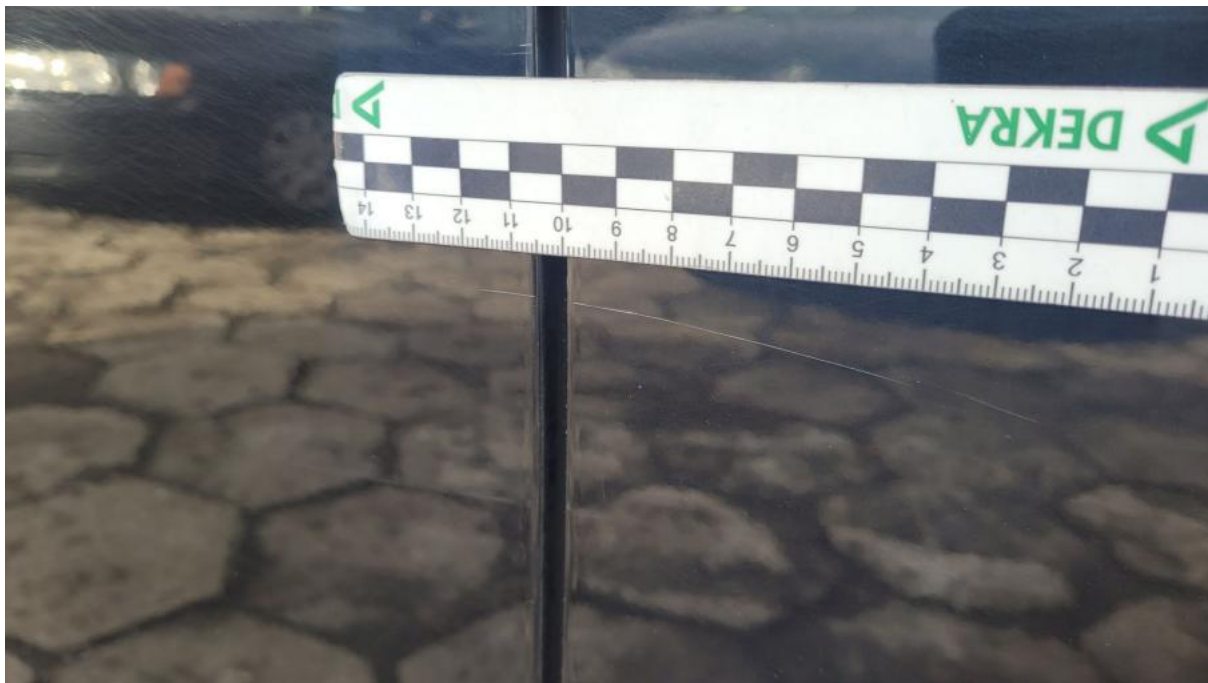
**Fot. 39**

Drzwi przednie P - Rysa/odprysk 2

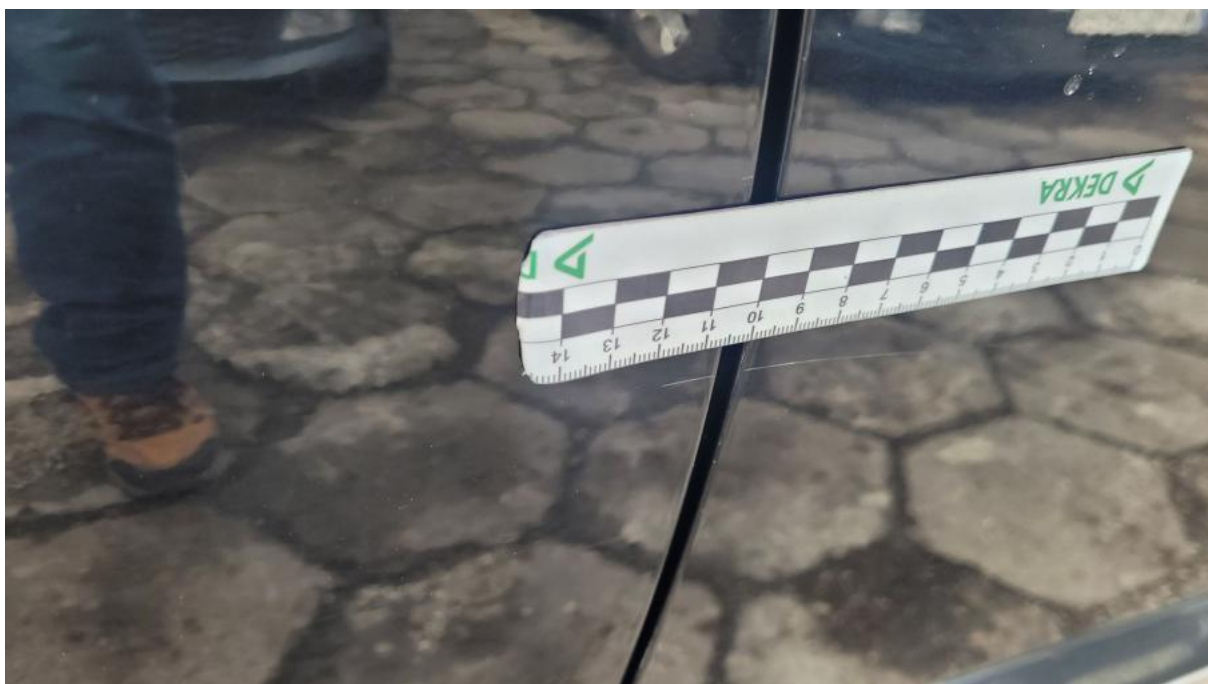
**Fot. 40**

| Poz. | Nazwa pozycji | Opis uszkodzeń | Kwalifik. | Naprawa [rbg] |
|---|---|---|---|---|
| 13 | Drzwi tylne (nieuzbrojone) R | rysa/odprysk | | |

Drzwi tylne P - Rysa/odprysk 1

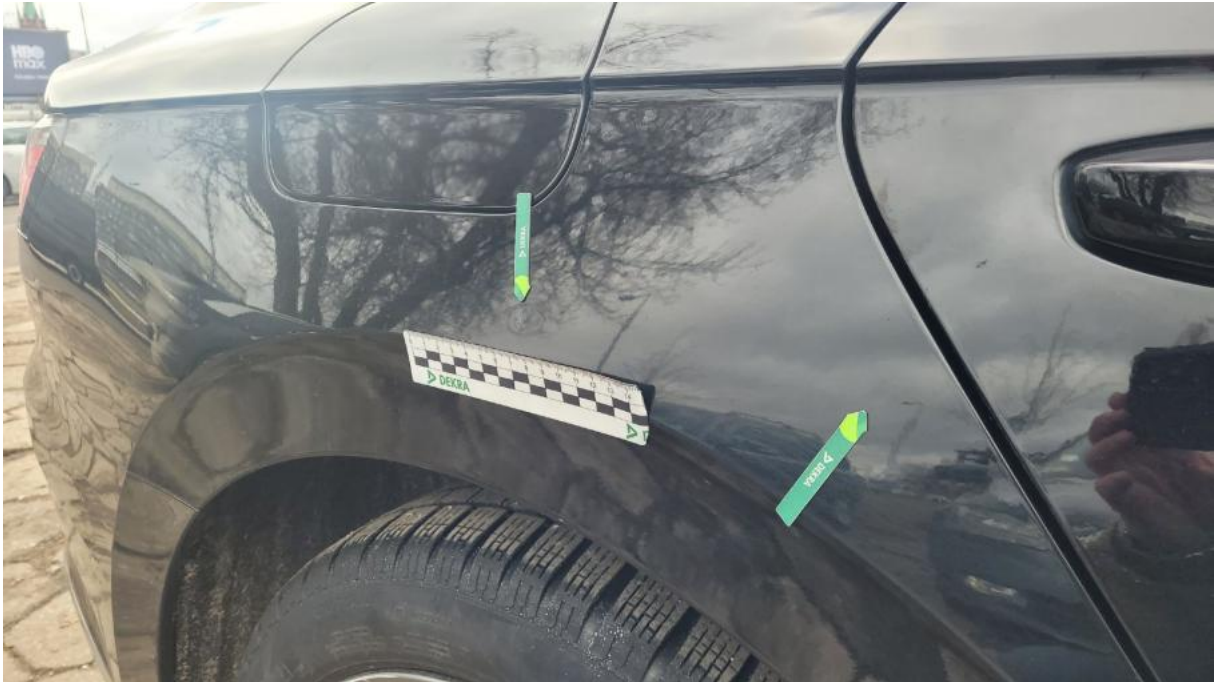
**Fot. 41**

| Poz. | Nazwa pozycji | Opis uszkodzeń | Kwalifik. | Naprawa [rbg] |
|---|---|---|---|---|
| 15 | Błotnik tylny R | wgniecenie/odkształcenie, wgniecenie/odkształcenie | | |

Błotnik tylny P / Ściana boczna P - Wgniecenie/odkształcenie 1

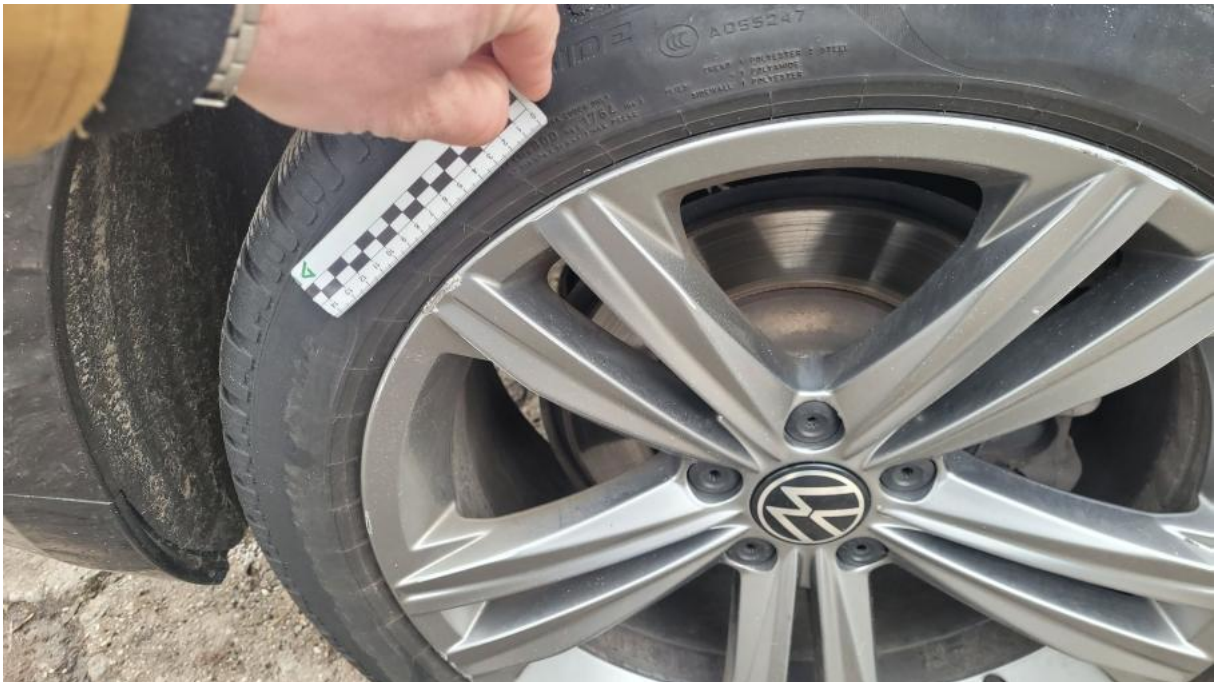
**Fot. 42**

| Poz. | Nazwa pozycji | Opis uszkodzeń | Kwalifik. | Naprawa [rbg] |
|---|---|---|---|---|
| 2 | Tarcza koła aluminiowa tył R | rysa/odprysk | WY | 0.5 |

Felga aluminiowa tylna P - Rysa/odprysk 1

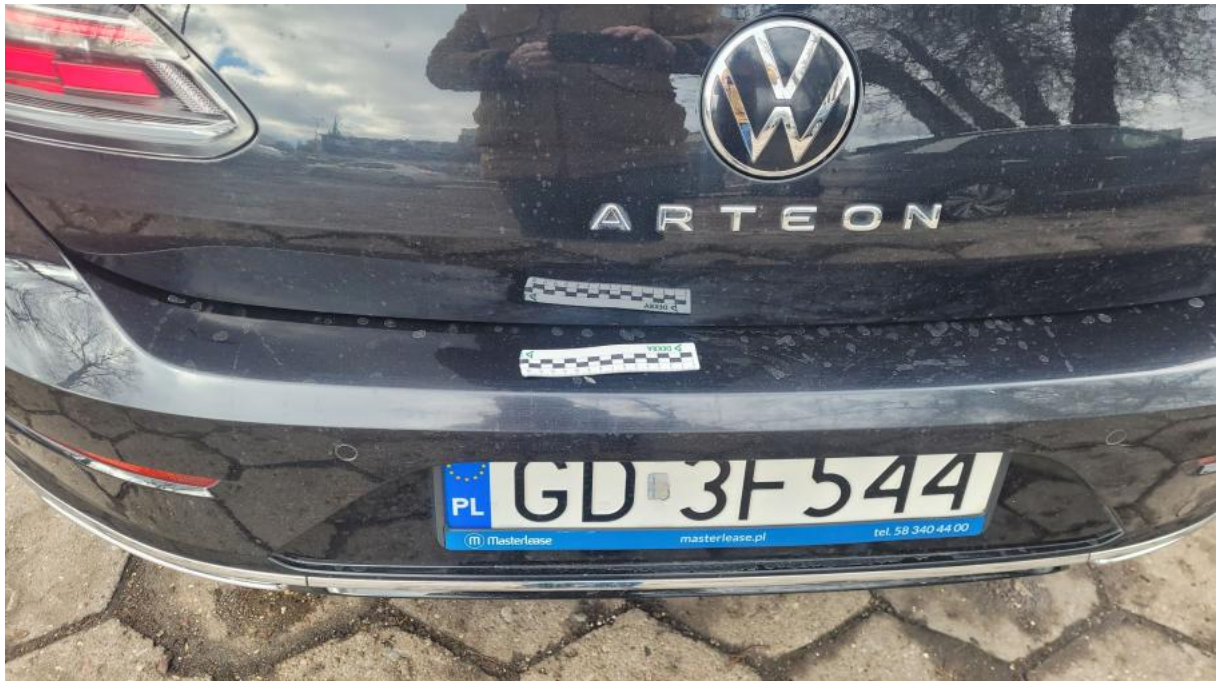
**Fot. 43**

| Poz. | Nazwa pozycji | Opis uszkodzeń | Kwalifik. | Naprawa [rbg] |
|---|---|---|---|---|
| 14 | Nakładka zderzaka tylnego, góra | rysa/odprysk | | |

Zderzak tylny - Rysa/odprysk 1

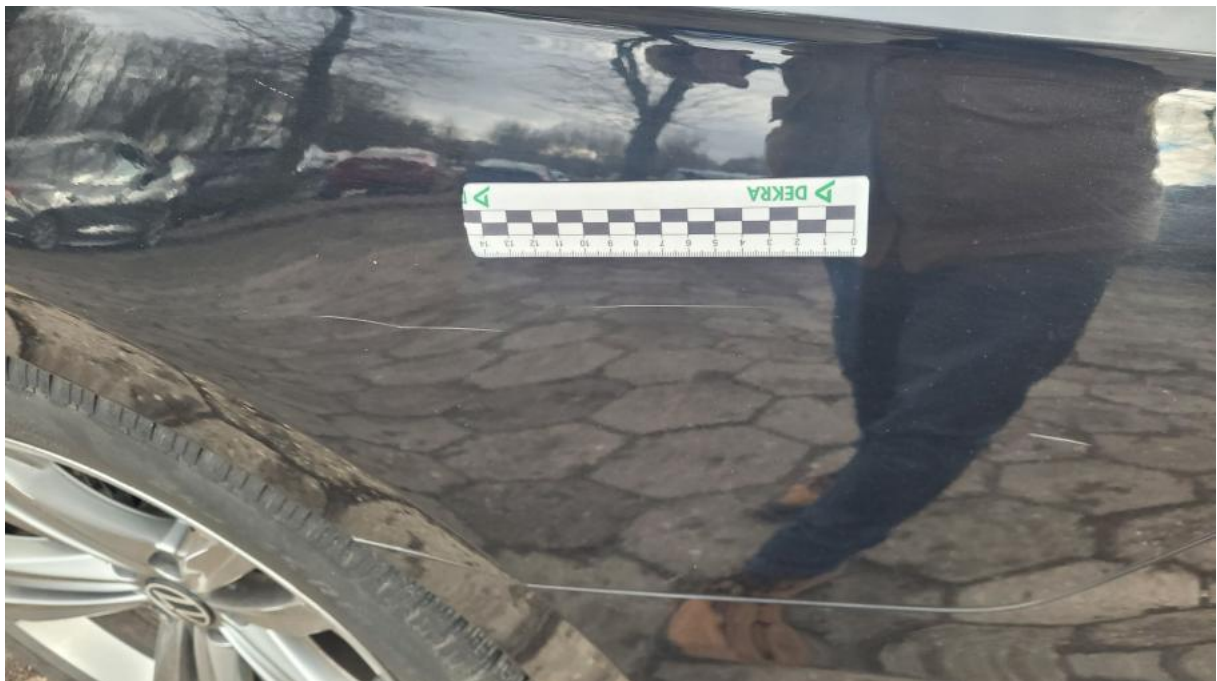
**Fot. 44**

| Poz. | Nazwa pozycji | Opis uszkodzeń | Kwalifik. | Naprawa [rbg] |
|---|---|---|---|---|
| 8 | Błotnik tylny L | rysa/odprysk, rysa/odprysk | NA | 2.5 |

Błotnik tylny L / Ściana boczna L - Rysa/odprysk 1

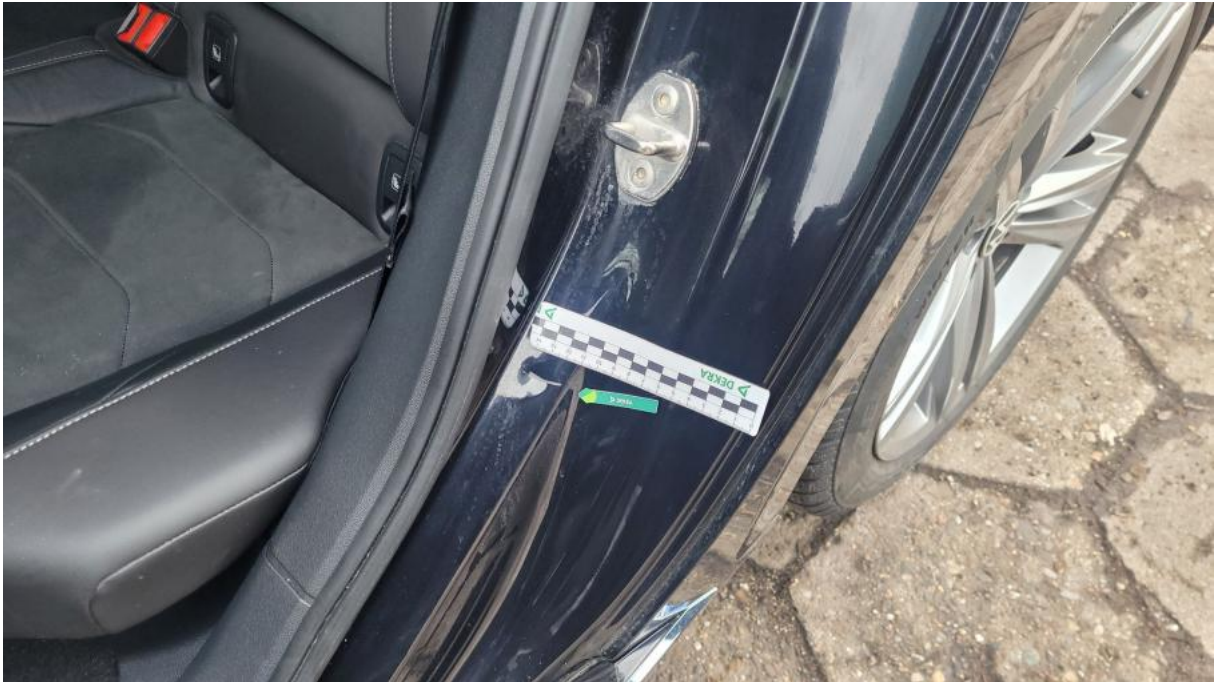
**Fot. 45**

Błotnik tylny L / Ściana boczna L - Wgniecenie/odkształcenie 1

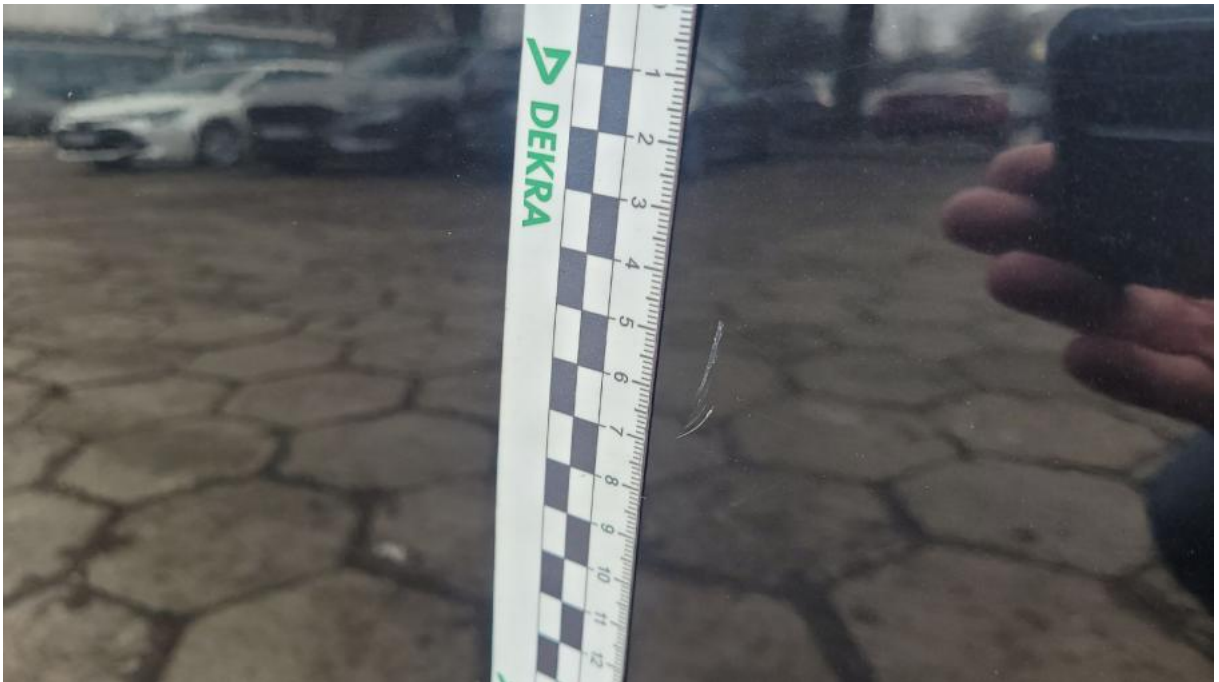
**Fot. 46**

| Poz. | Nazwa pozycji | Opis uszkodzeń | Kwalifik. | Naprawa [rbg] |
|---|---|---|---|---|
| 6 | Drzwi przednie (nieuzbrojone) L | rysa/odprysk, wgniecenie/odkształcenie | NA | 2 |

Drzwi przed L - Rysa/odprysk 1

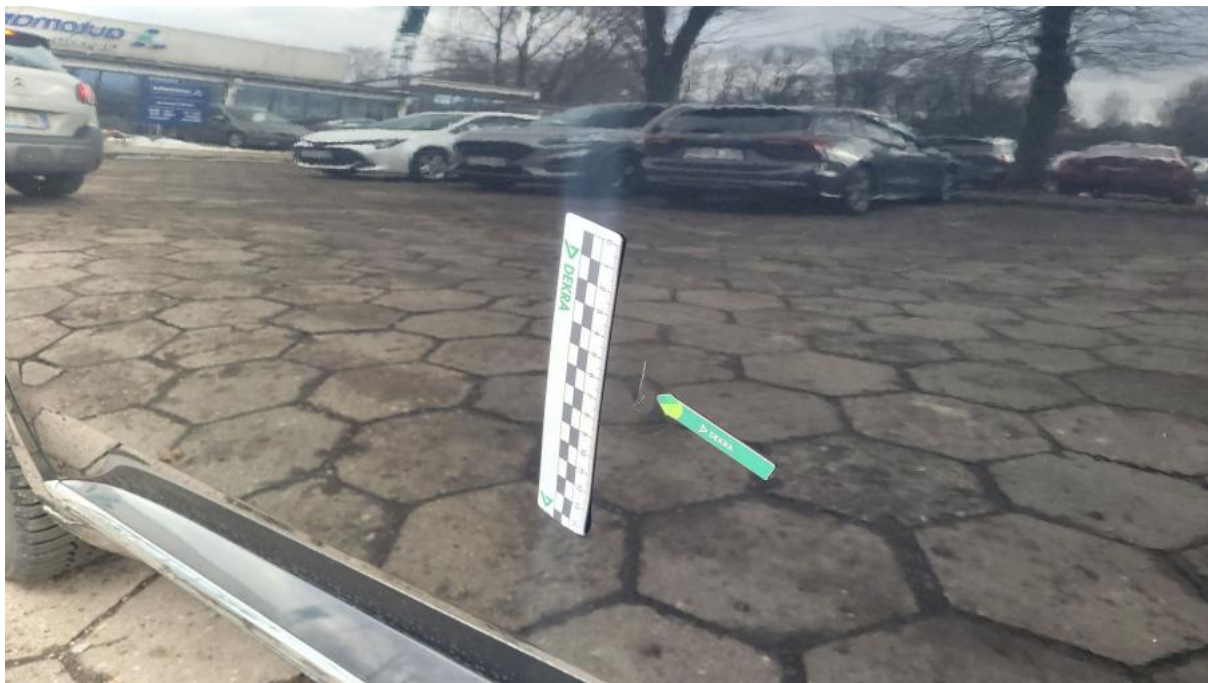
**Fot. 47**

Drzwi przed L - Wgniecenie/odkształcenie 1

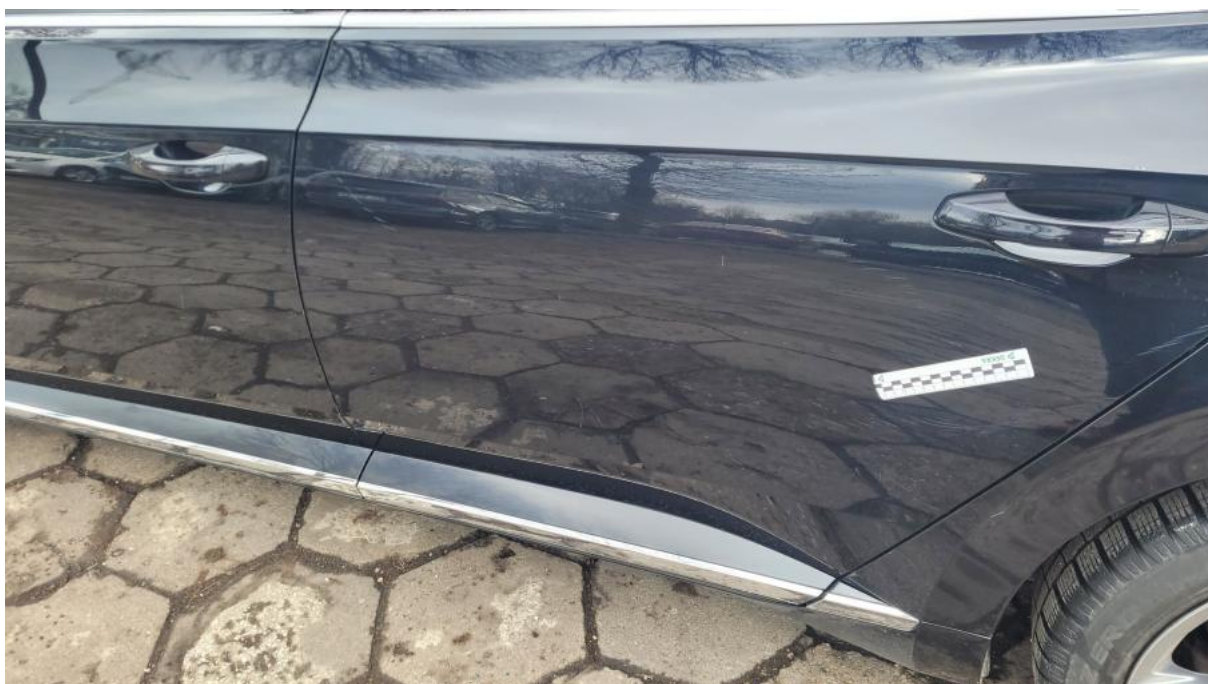
**Fot. 48**

| Poz. | Nazwa pozycji | Opis uszkodzeń | Kwalifik. | Naprawa [rbg] |
|---|---|---|---|---|
| 12 | Drzwi tylne (nieuzbrojone) L | rysa/odprysk | | |

Drzwi tylne L - Rysa/odprysk 1

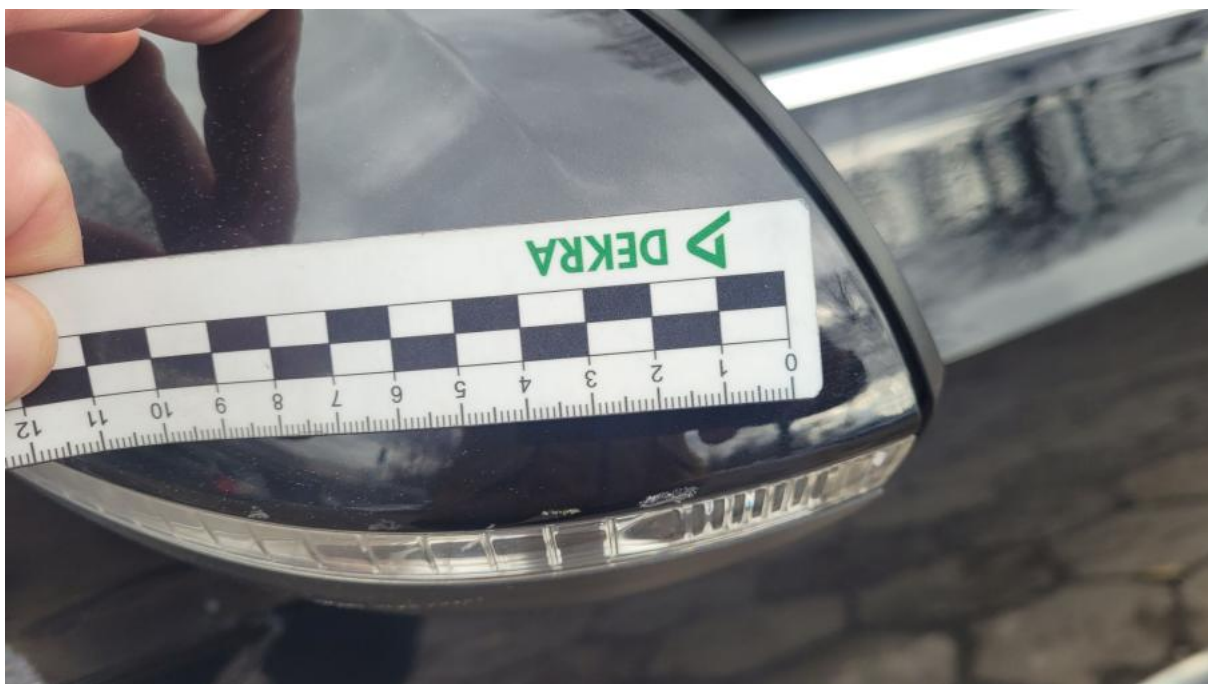
**Fot. 49**

| Poz. | Nazwa pozycji | Opis uszkodzeń | Kwalifik. | Naprawa [rbg] |
|---|---|---|---|---|
| 11 | Oslona lusterka zewnętrznego L | rysa/odprysk | | |

Lusterko zew L - Rysa/odprysk 1

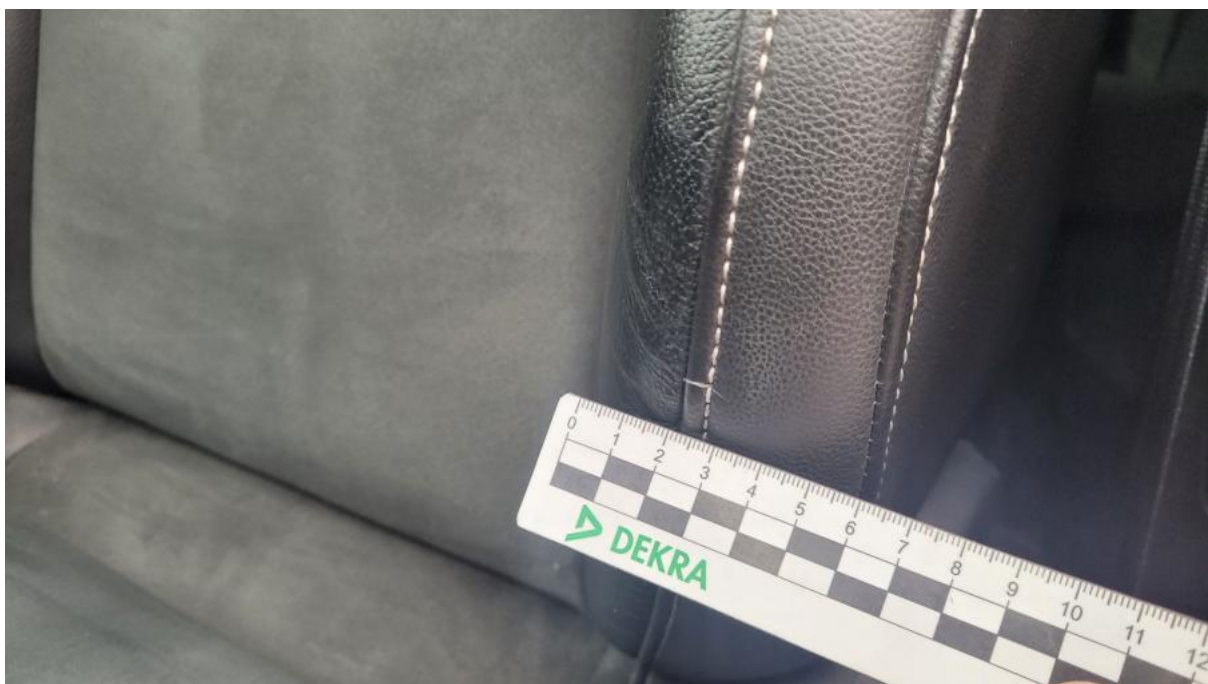
**Fot. 50**

| Poz. | Nazwa pozycji | Opis uszkodzeń | Kwalifik. | Naprawa [rbg] |
|---|---|---|---|---|
| 16 | Tapicerka oparcia 1.rząd L | inne | | |

Fotel prz. lew. - Inne 1

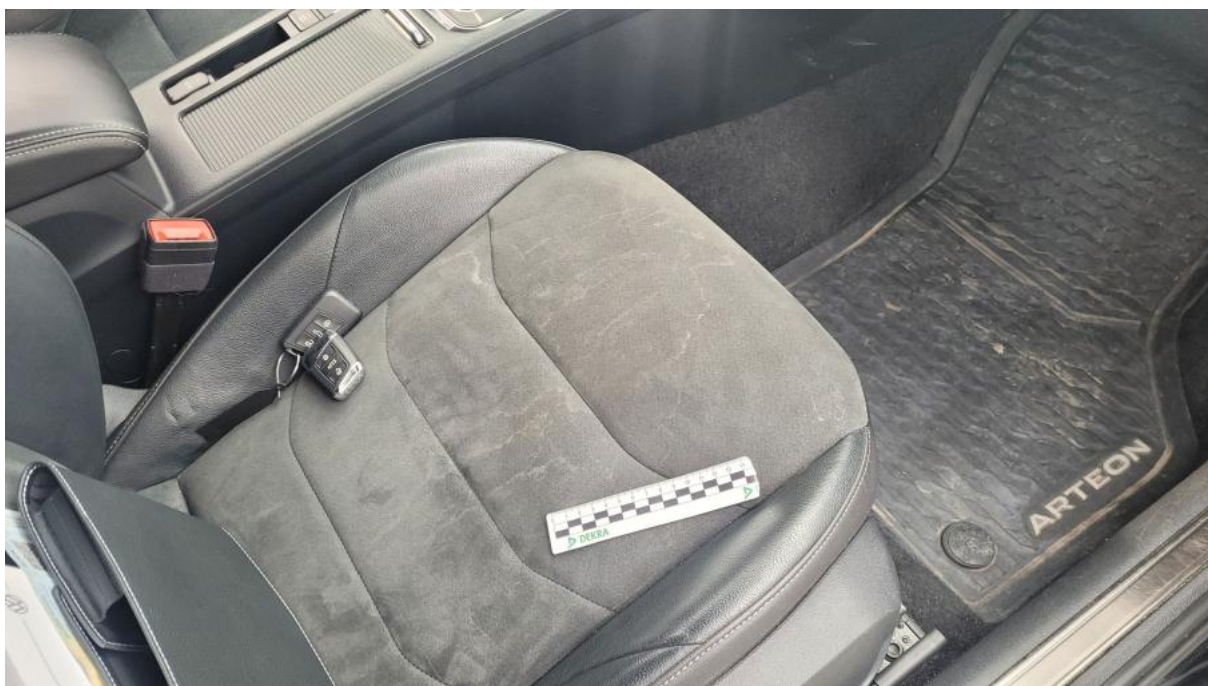
**Fot. 51**

| Poz. | Nazwa pozycji | Opis uszkodzeń | Kwalifik. | Naprawa [rbg] |
|---|---|---|---|---|
| 9 | Tapicerka siedziska 1.rząd R | zabrudzenie | NA | |

Fotel prz. praw. - Inne 1

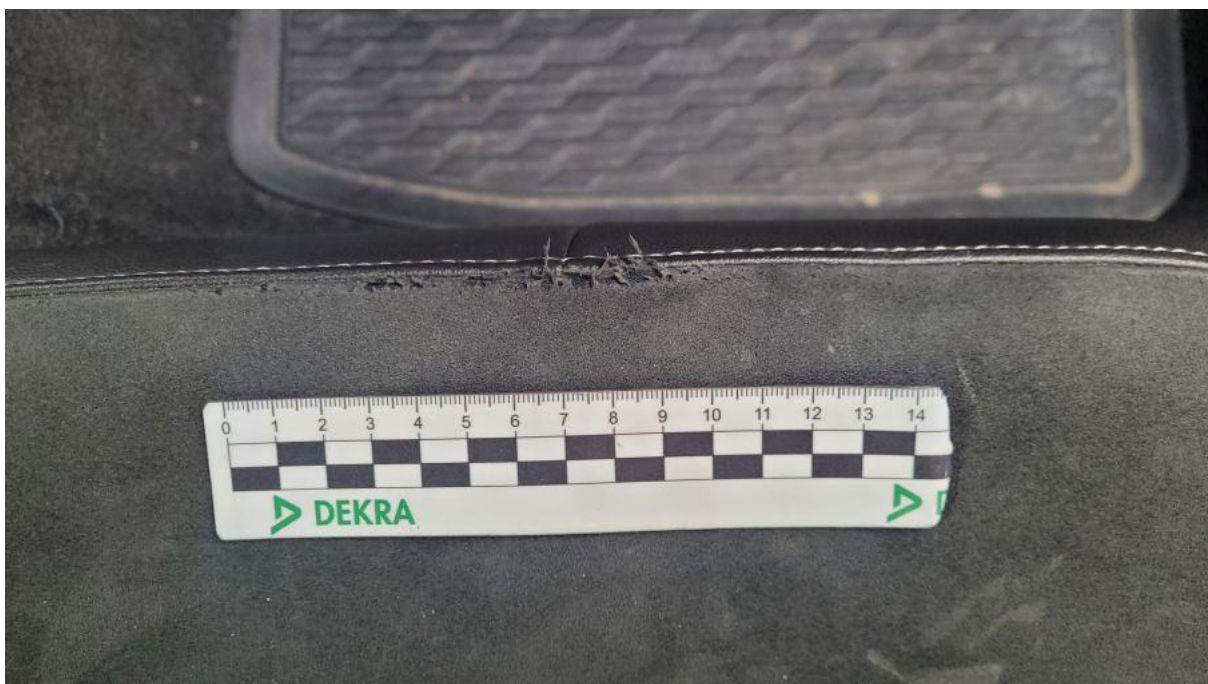
**Fot. 53**

| Poz. | Nazwa pozycji | Opis uszkodzeń | Kwalifik. | Naprawa [rbg] |
|---|---|---|---|---|
| 3 | Tapicerka siedziska 2.rząd | pęknięcie/rozerwanie, zabrudzenie | WY | 1.2 |

Kanapa tyl. - Pęknięcie/rozerwanie 1

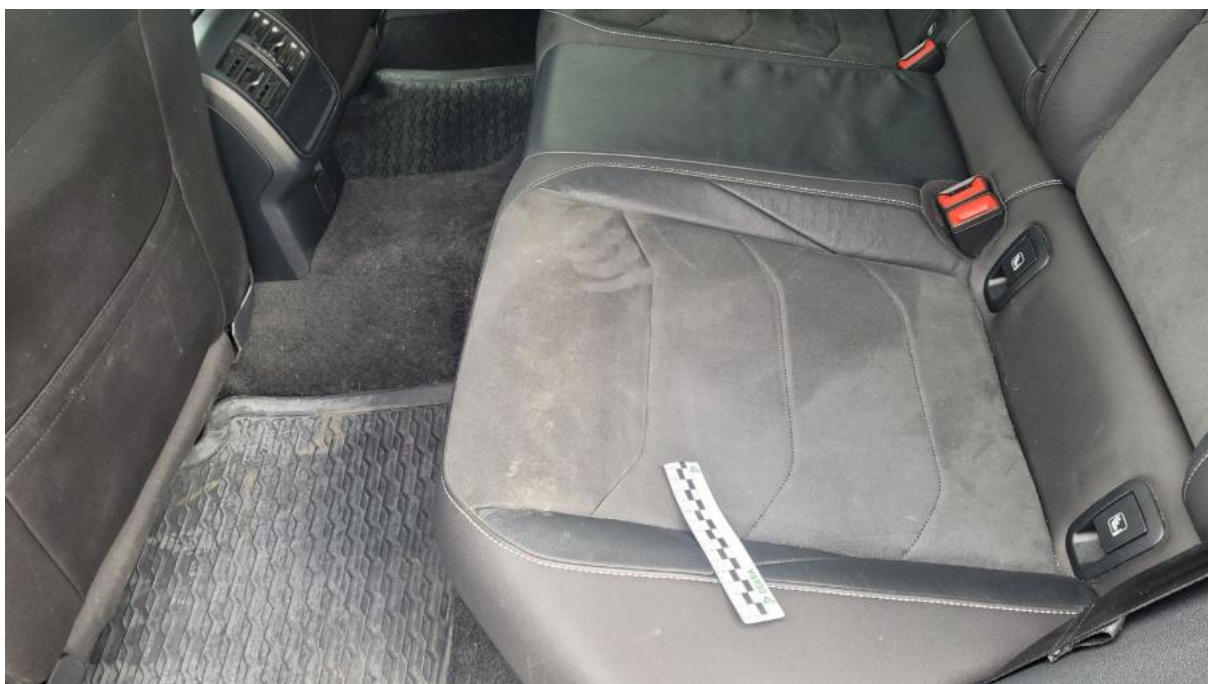
**Fot. 54**

Kanapa tyl. - Inne 1
