## Raport z oględzin pojazdu

| Numer raportu | 220181/8/26-11401 | Data raportu | 07-08-2026 |

| Marka, model | OPEL Movano Heavy CDTI Eu... |
| Numer rejestracyjny | WJ8356L |

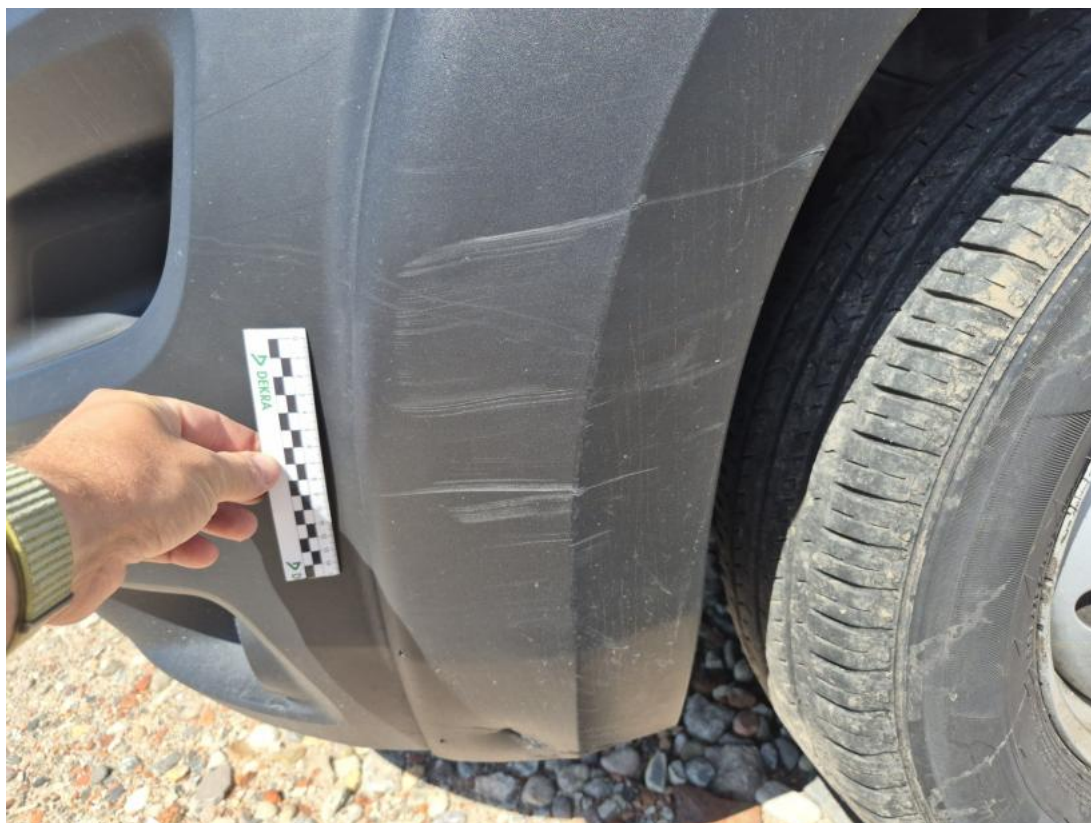
**Fot. 39**

Zderzak przedni cz L - Rysa/odprysk 1

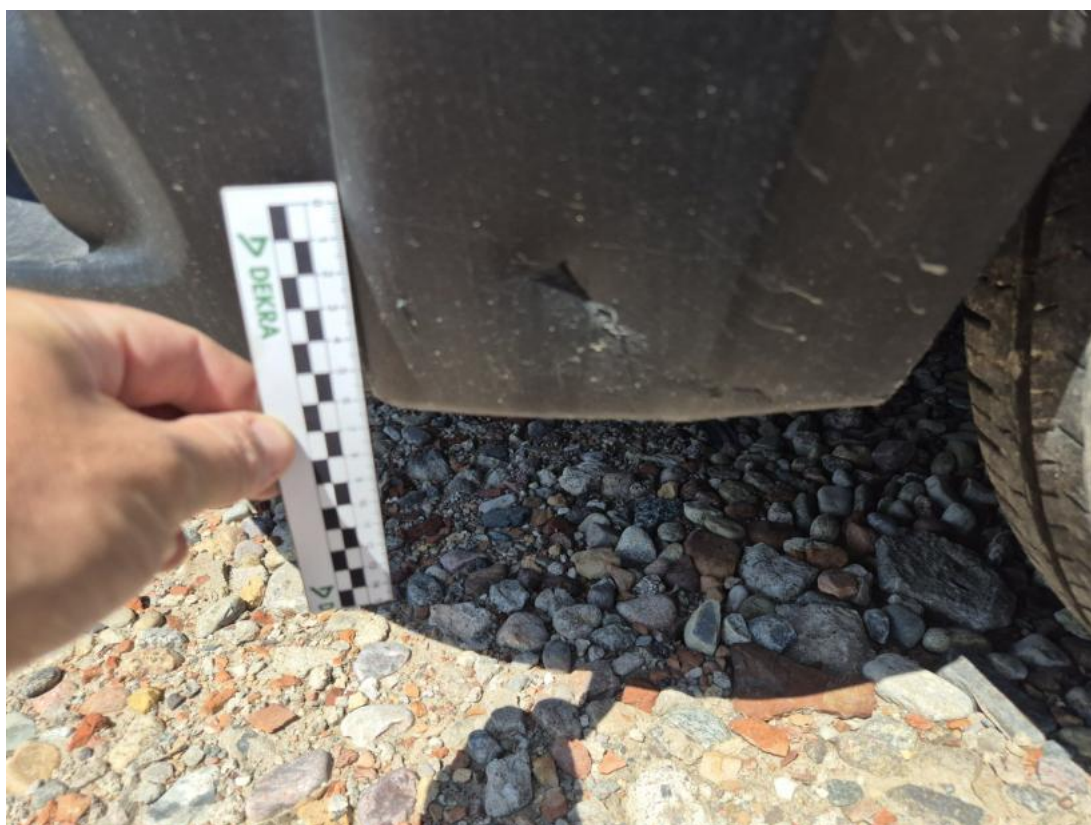
**Fot. 40**

Zderzak przedni cz L - Pęknięcie/rozerwanie 1

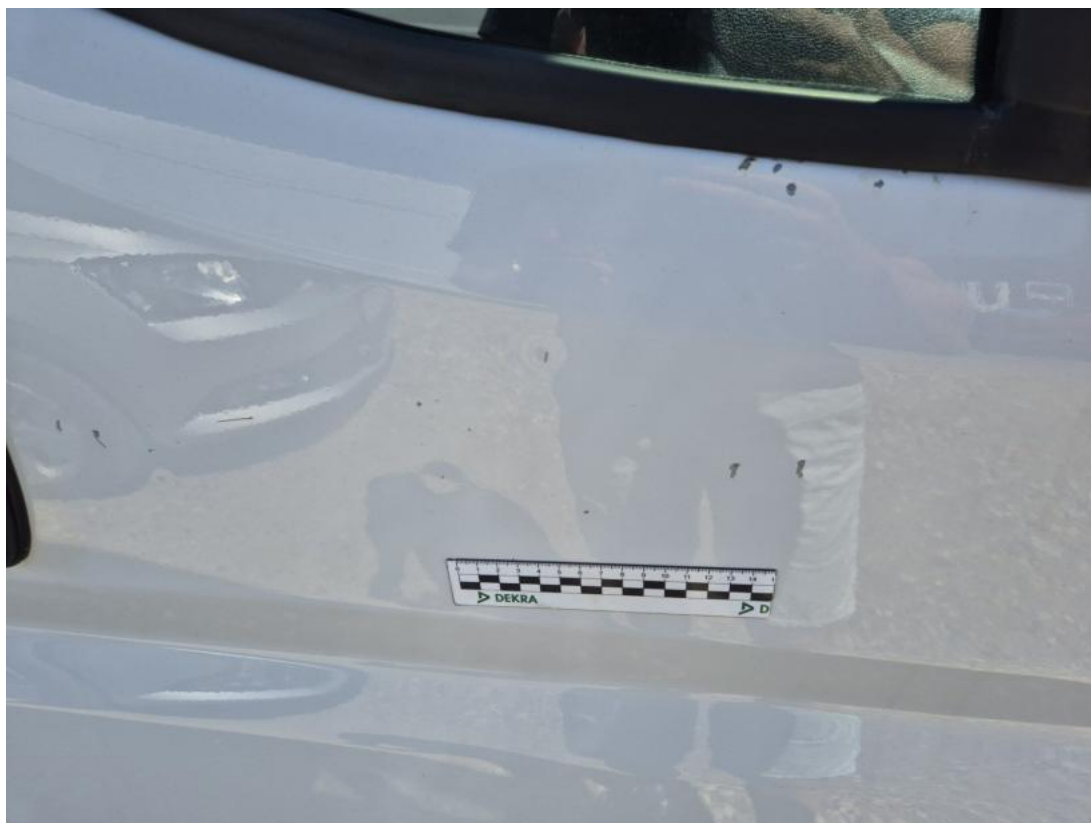
**Fot. 41**

| Poz. | Nazwa pozycji | Opis uszkodzeń | Kwalifik. | Naprawa [rbg] |
|---|---|---|---|---|
| 5 | Drzwi przednie (nieuzbrojone) R | rysa/odprysk, wgniecenie/odkształcenie, ślady korozji | NA | 0.5 |

Drzwi przednie P - Rysa/odprysk 1

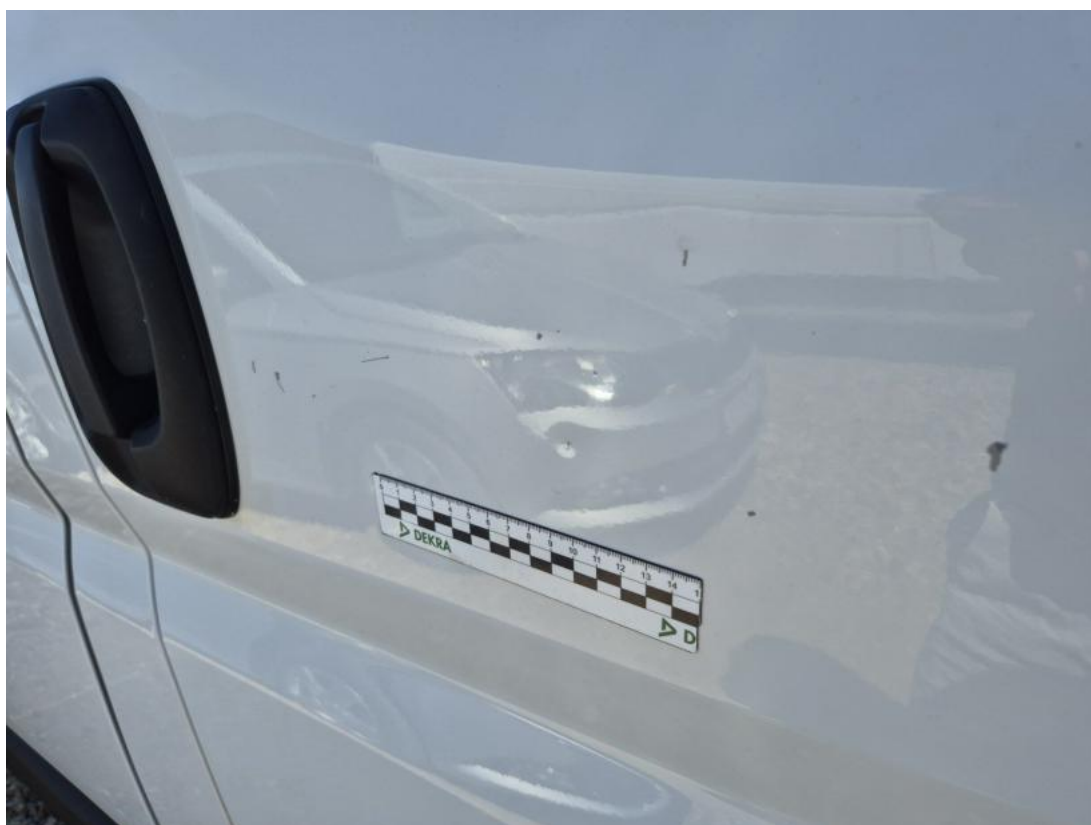
**Fot. 42**

Drzwi przednie P - Wgniecenie/odkształcenie 1

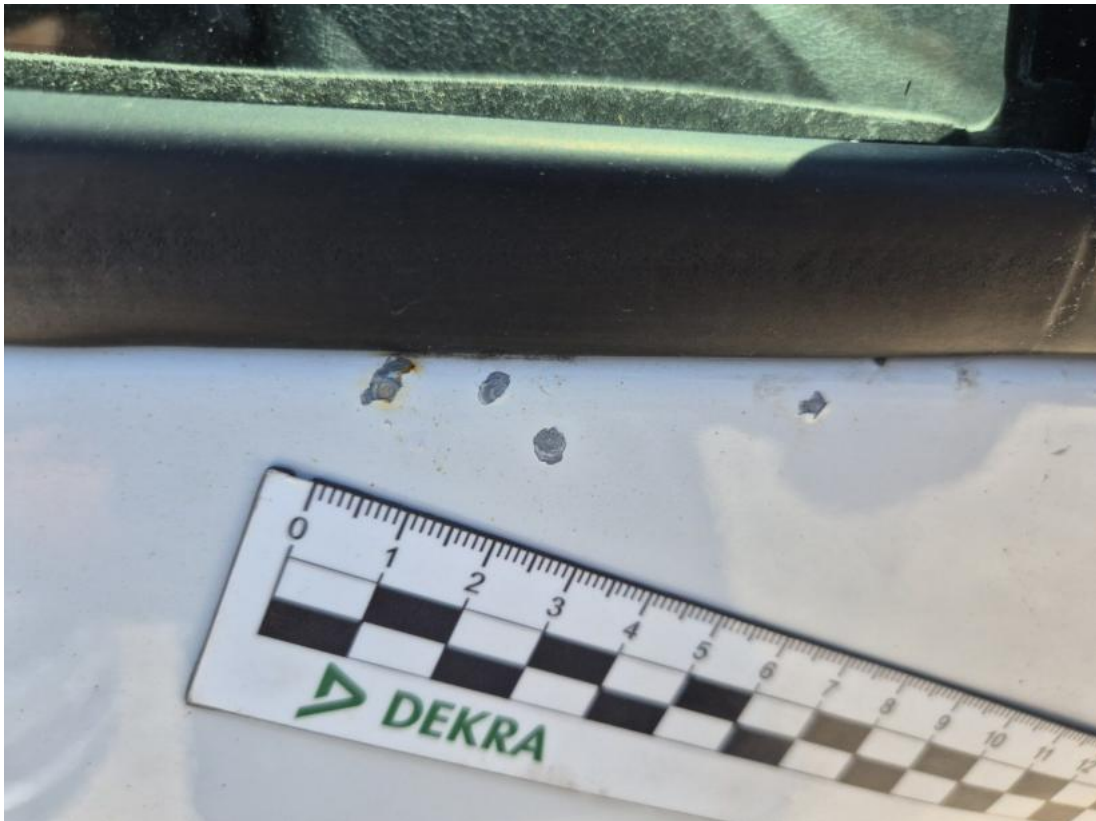
**Fot. 43**

Drzwi przednie P - Inne 1

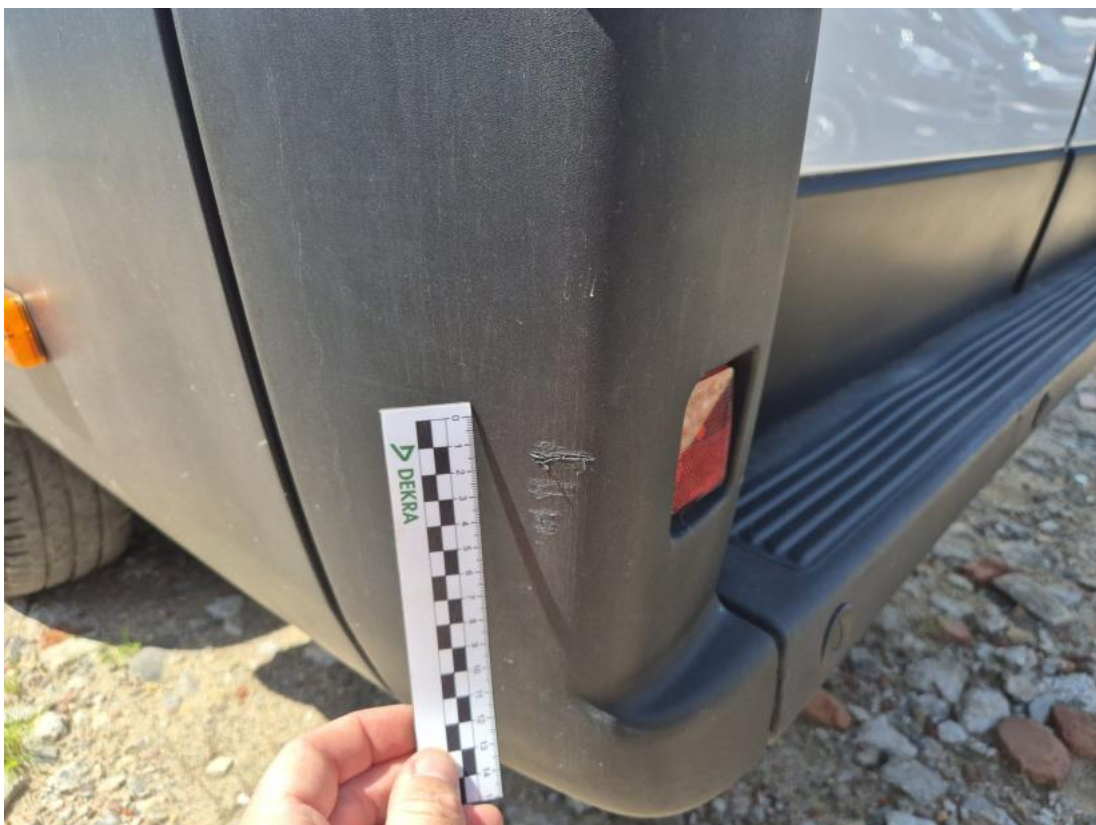
**Fot. 44**

Zderzak tylny cz L - Rysa/odprysk 1

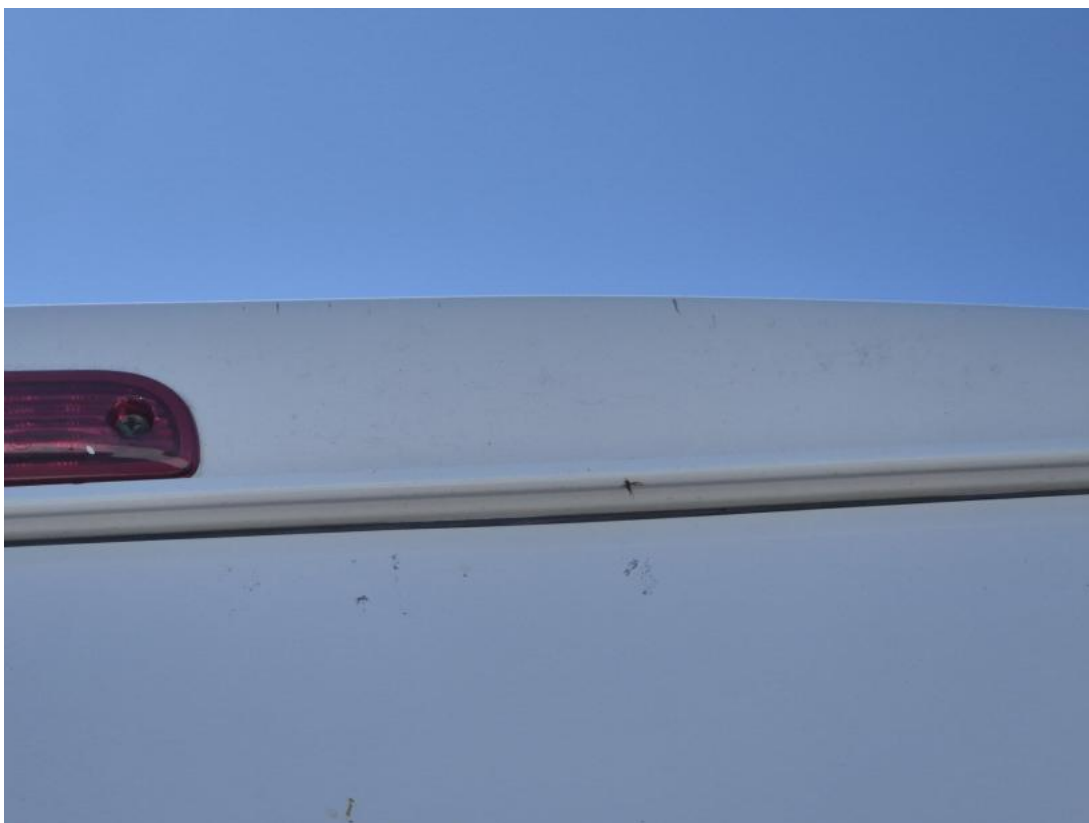
**Fot. 45**

| Poz. | Nazwa pozycji | Opis uszkodzeń | Kwalifik. | Naprawa [rbg] |
|---|---|---|---|---|
| 3 | Część końcowa dachu | rysa/odprysk, ślady korozji | NA | 0.3 |

Dach - Rysa/odprysk 1

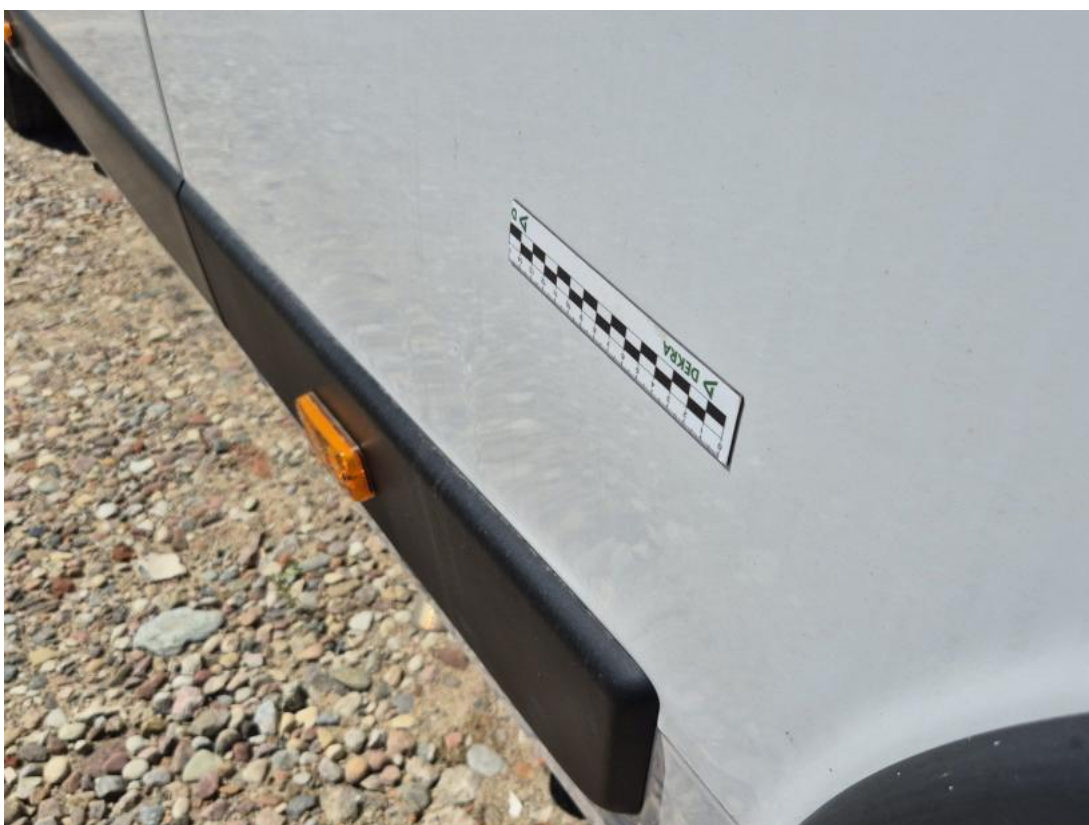
**Fot. 46**

| Poz. | Nazwa pozycji | Opis uszkodzeń | Kwalifik. | Naprawa [rbg] |
|---|---|---|---|---|
| 7 | Łotnik tylny L | wgniecenie/odkształcenie | NA | 1.5 |

Błotnik tylny L / Ściana boczna L - Wgniecenie/odkształcenie 1

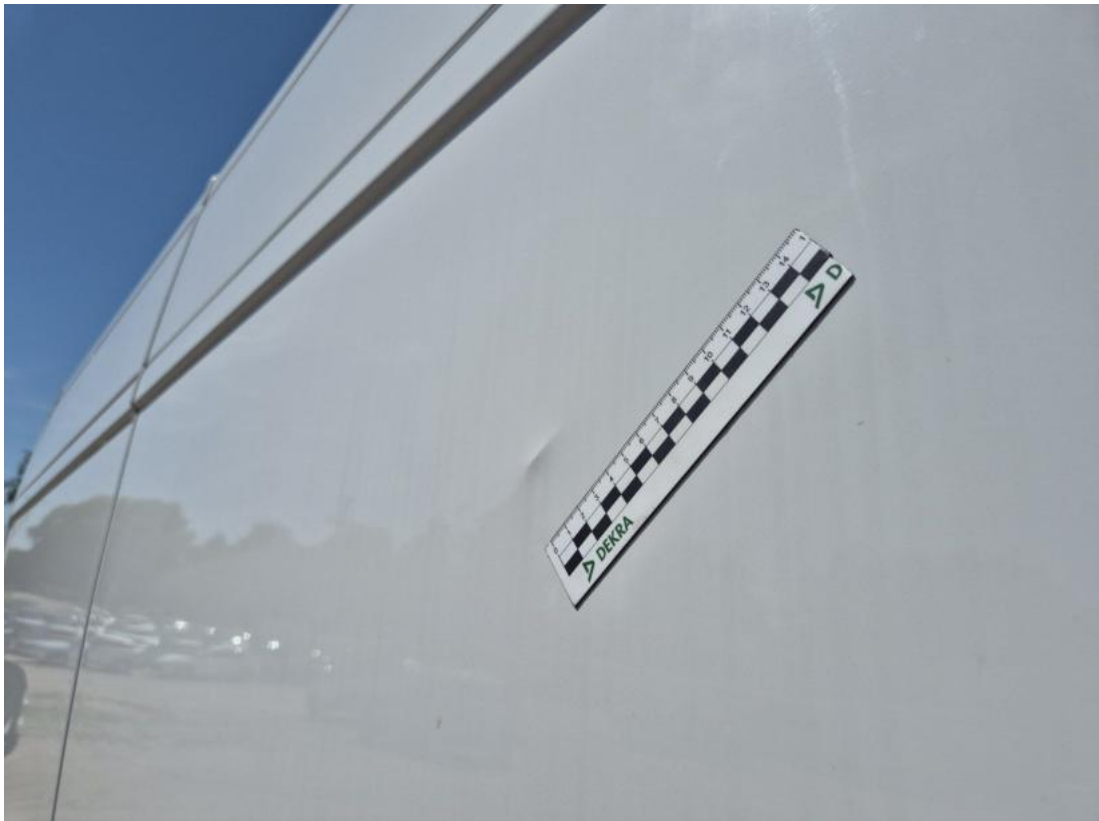
**Fot. 47**

Błotnik tylny L / Ściana boczna L - Wgniecenie/odkształcenie 2

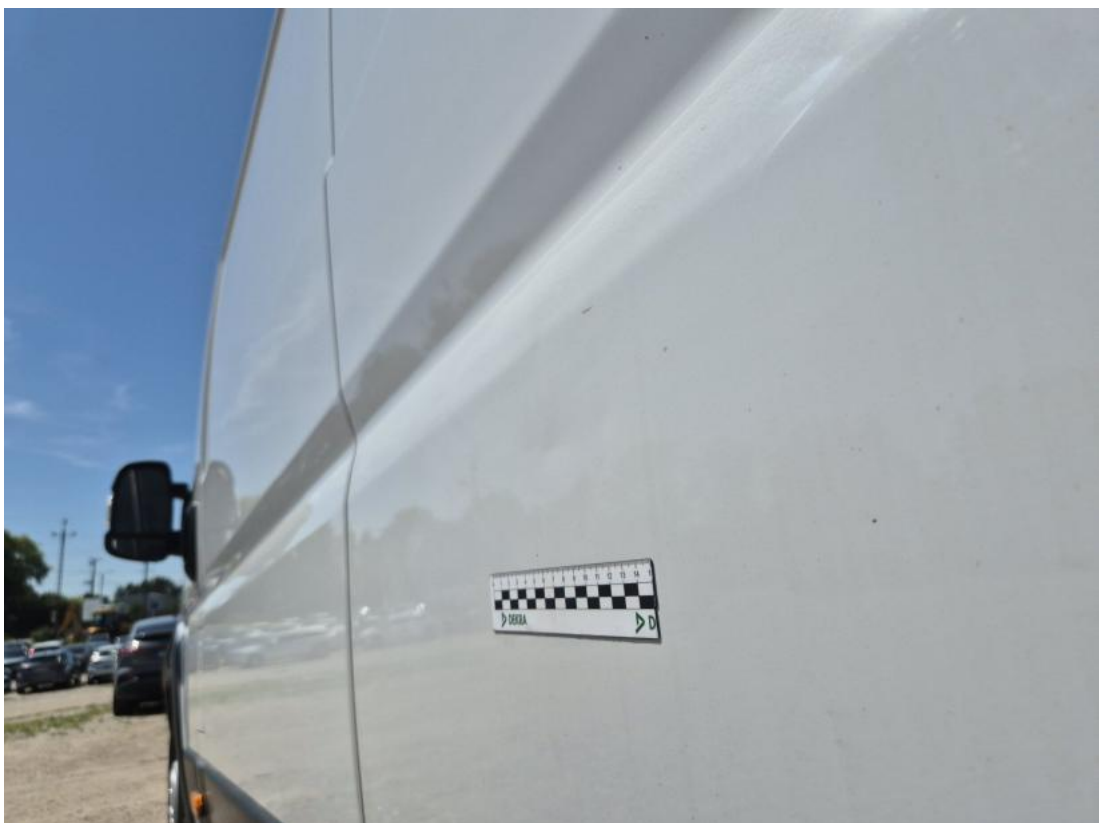
**Fot. 48**

Błotnik tylny L / Ściana boczna L() - Wgniecenie/odkształcenie 3

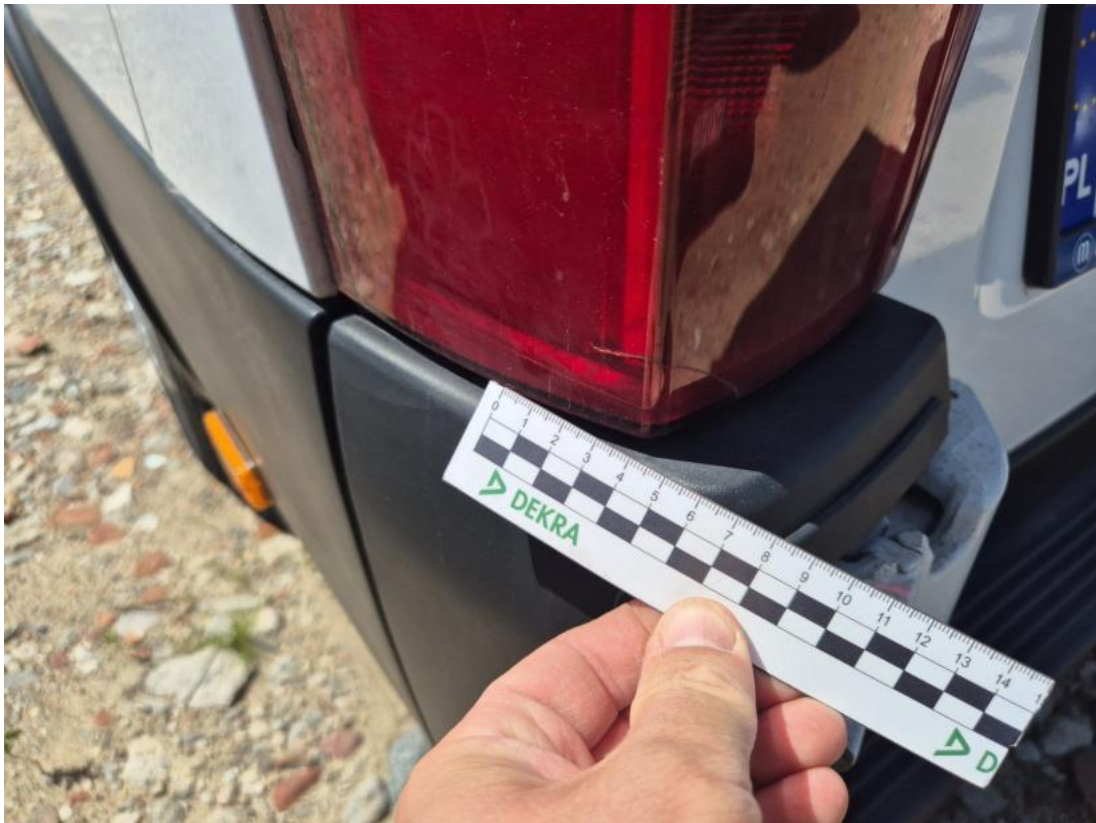
**Fot. 49**

| Poz. | Nazwa pozycji | Opis uszkodzeń | Kwalifik. | Naprawa [rbg] |
|---|---|---|---|---|
| 2 | Lampa tylna kompletna L | pęknięcie | WY | 0.3 |

Lampa tylna zew L - Pęknięcie/rozerwanie 1

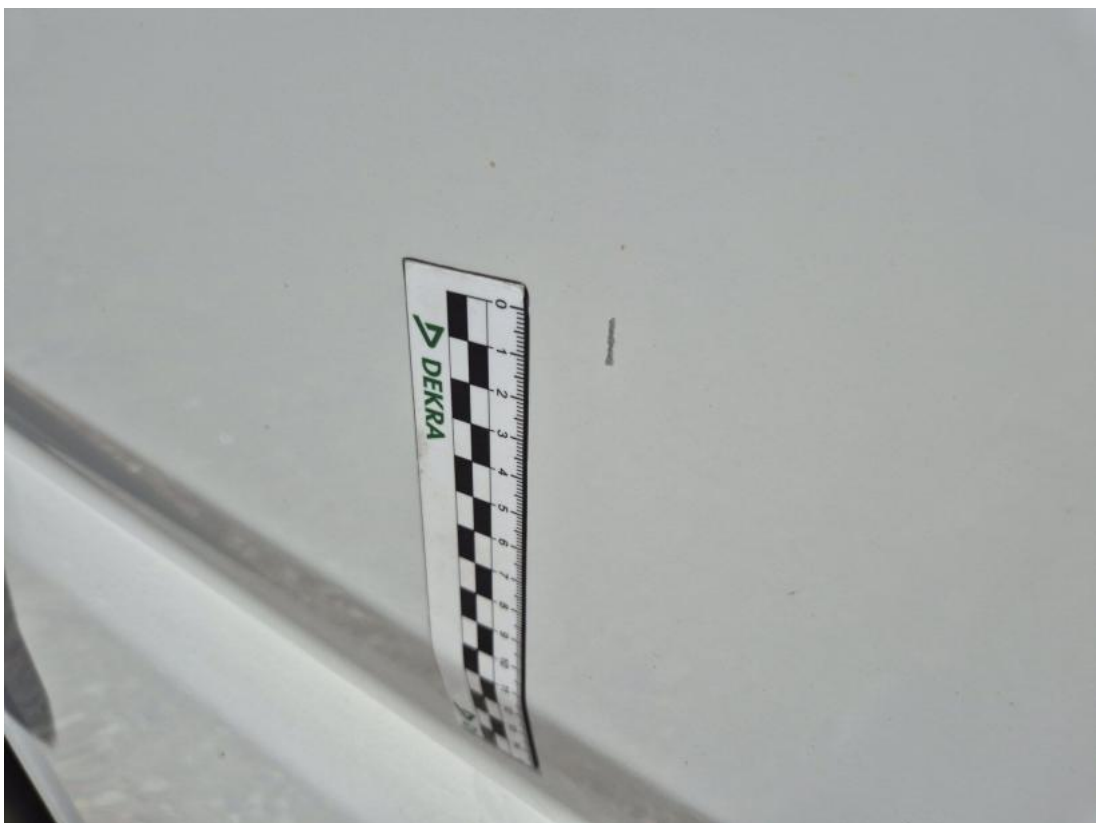
**Fot. 50**

| Poz. | Nazwa pozycji | Opis uszkodzeń | Kwalifik. | Naprawa [rbg] |
|---|---|---|---|---|
| 4 | Drzwi przednie (nieuzbrojone) L | rysa/odprysk, ślady korozji | NA | 0.5 |

Drzwi przed L - Rysa/odprysk 1

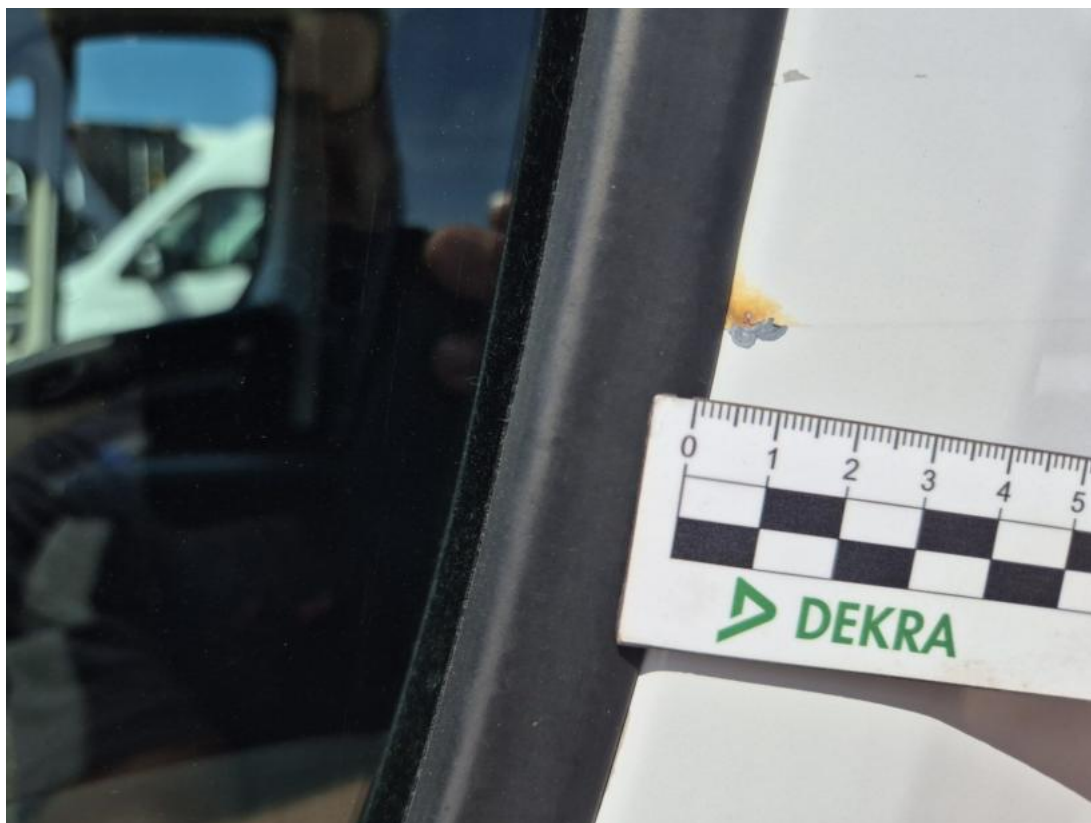
**Fot. 51**

Drzwi przed L - Inne 1

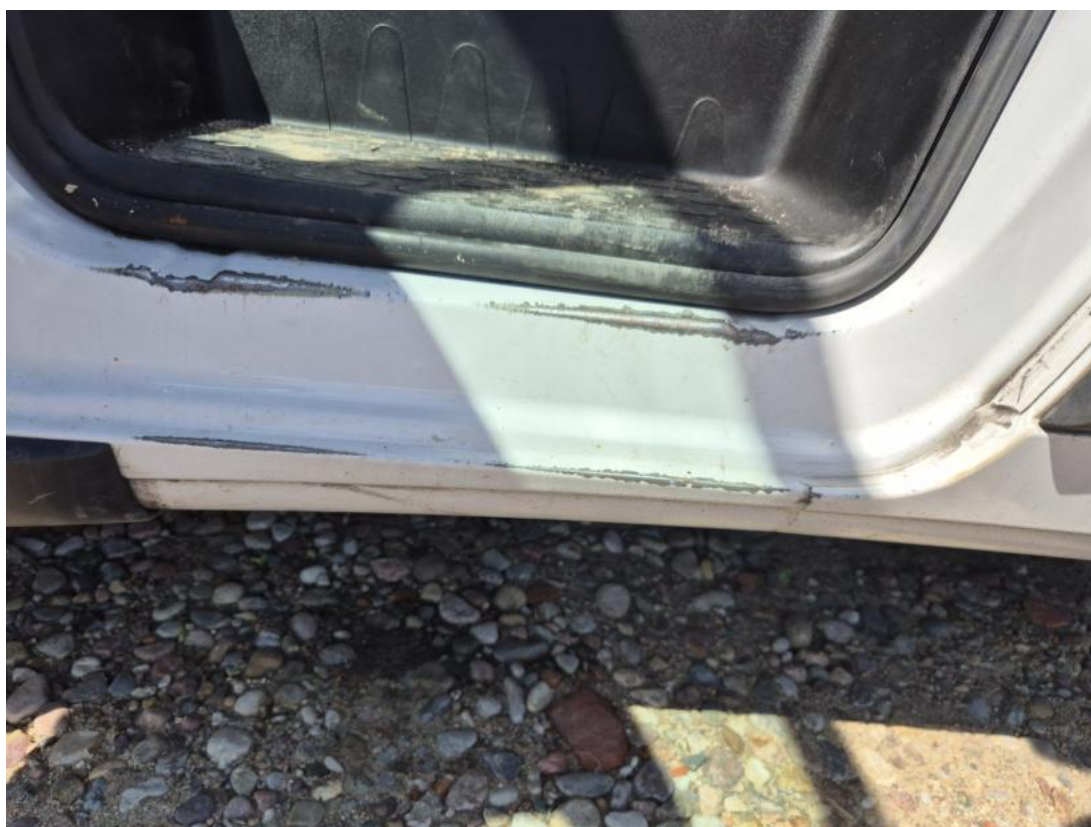
**Fot. 52**

Próg L - Rysa/odprysk 1
