## Raport z oględzin pojazdu

| Numer raportu | 13633/9/26-15201 | Data raportu | 14-09-2026 |

| Marka, model | FORD Transit Custom 2,0 Eco... |
| Numer rejestracyjny | RZ989CT |

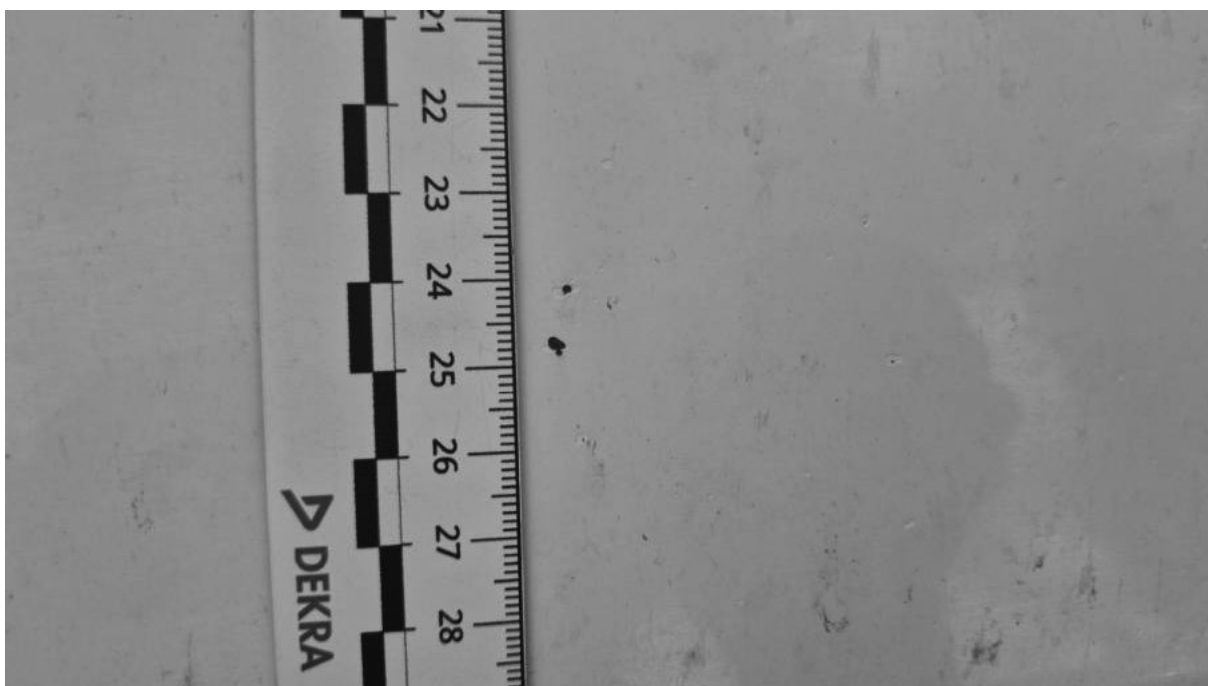
**Fot. 40**

| 5 | Pokrywa przednia | odpryski lakieru | NA | |

Pokrywa komory silnika - Inne 1

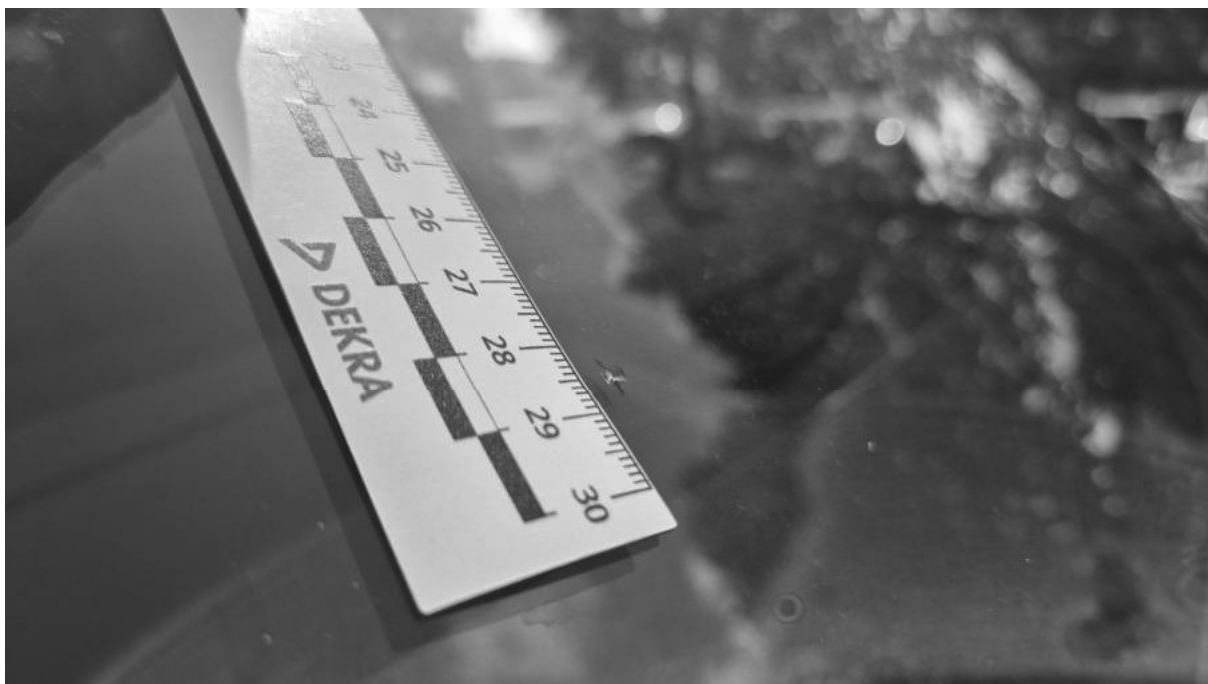
**Fot. 42**

| 2 | Szyba przednia barwiona/ogrzew. | pęknięcie | WY | 1.7 |

Szyba czołowa - Pęknięcie/rozerwanie 1

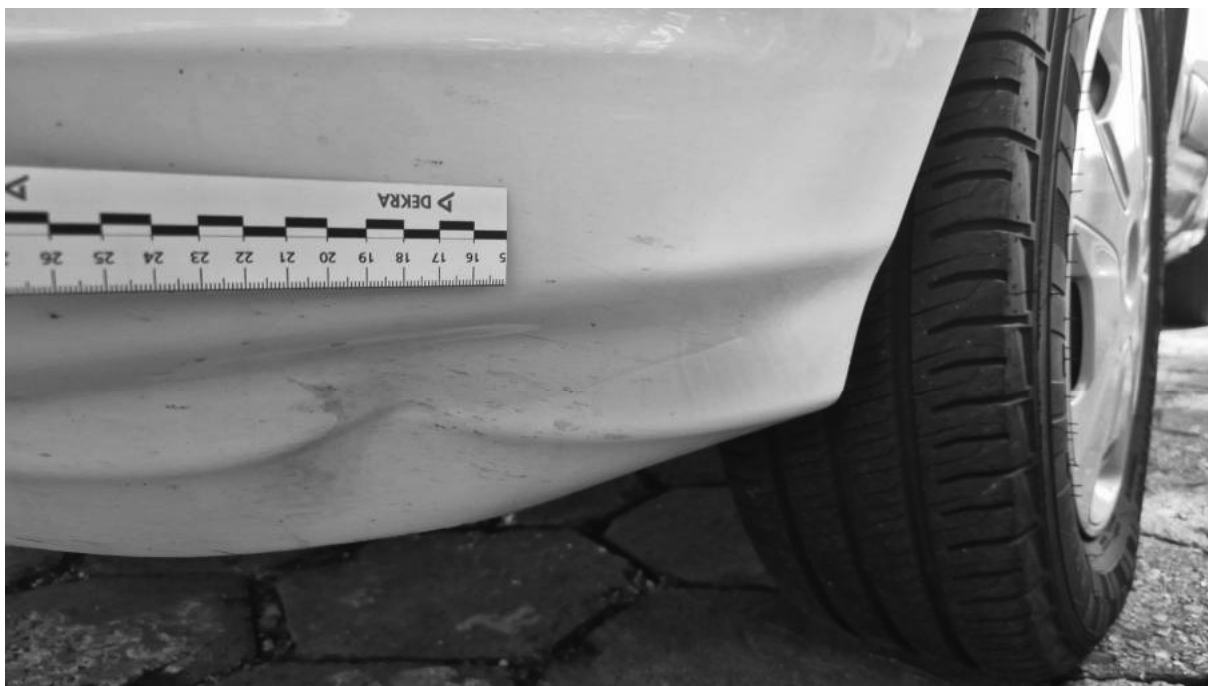
**Fot. 43**

| 1 | Nakładka zderzaka przedniego, dół | wgniecenie/odkształcenie | WY | 1 |

Zderzak - Wgniecenie/odkształcenie 1

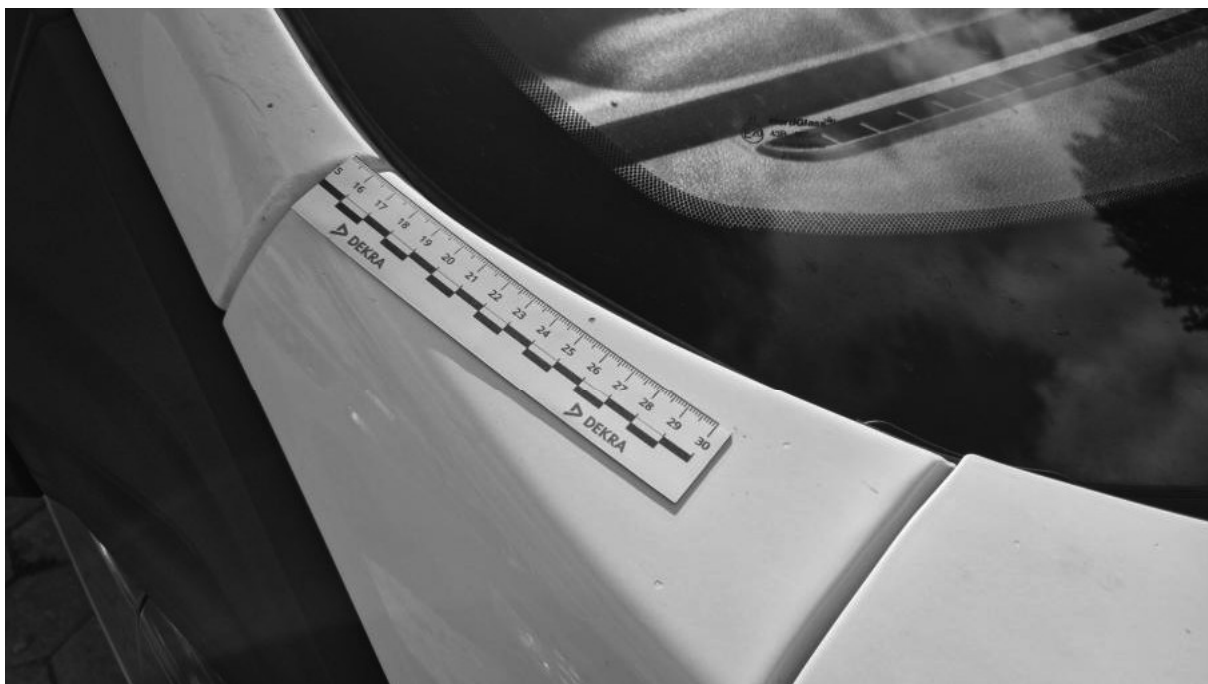
**Fot. 44**

| 9 | Ślotnik przedni R | odpryski lakieru | | |

Błotnik przedni P - Rysa/odprysk 1

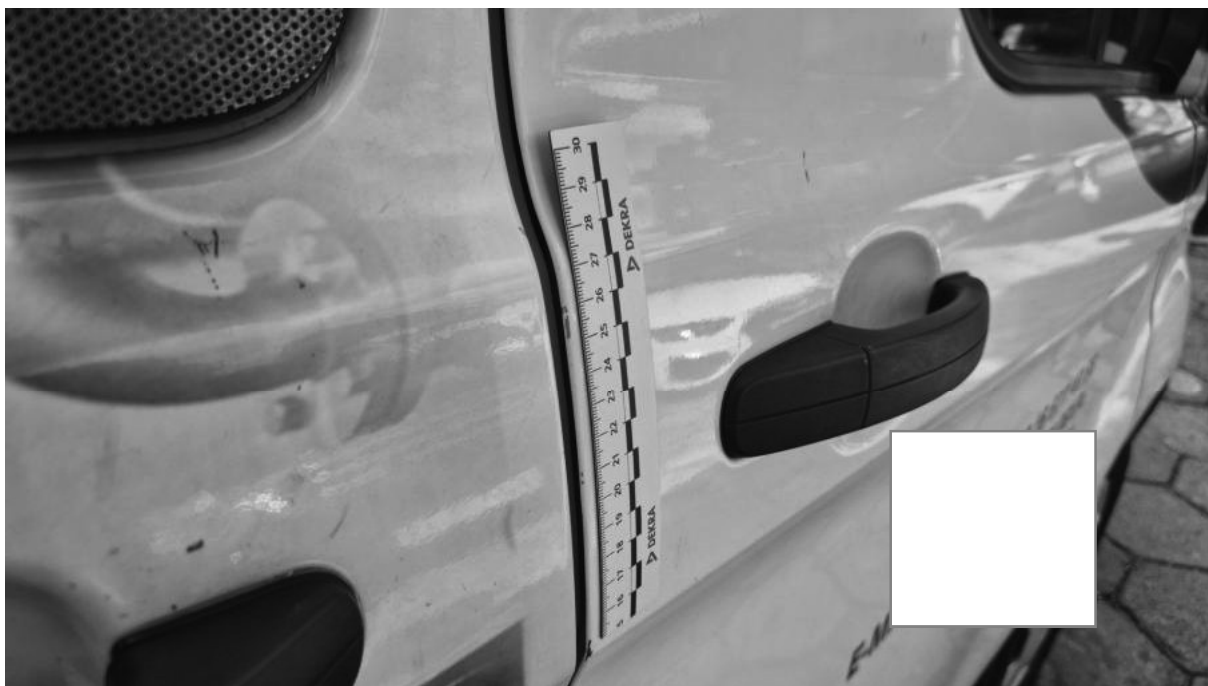
**Fot. 45**

Drzwi przednie P - Rysa/odprysk 1

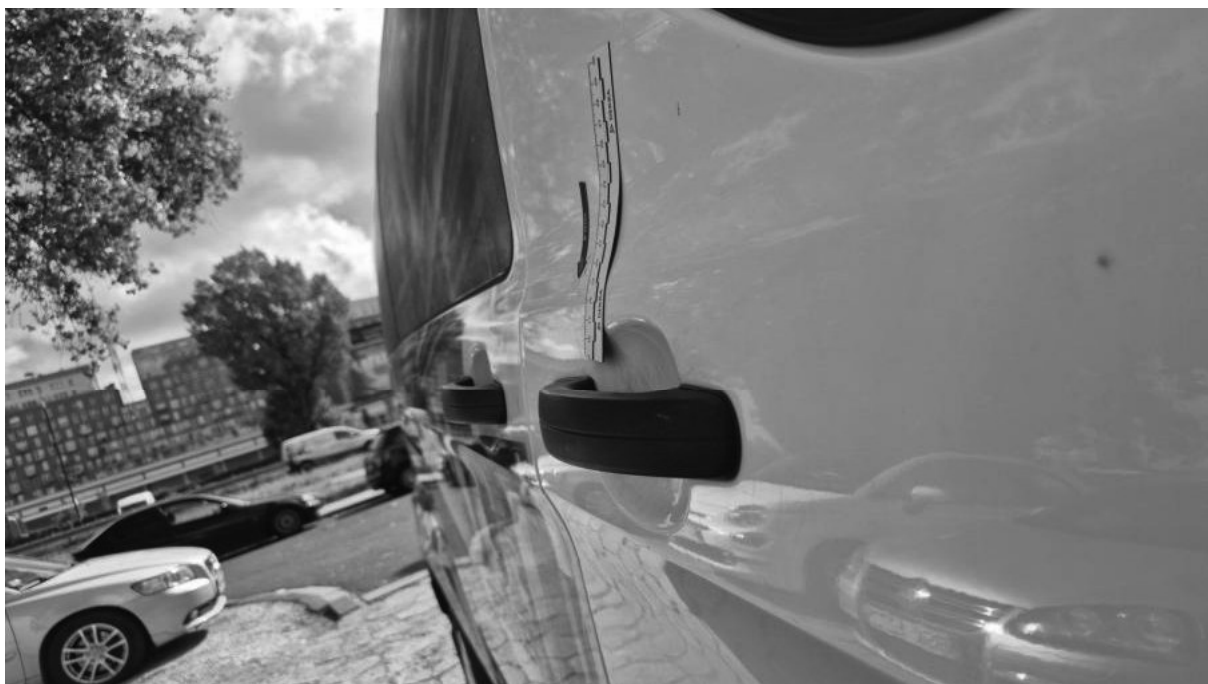
**Fot. 46**

| 11 | Drzwi przednie (nieuzbrojone) R | odpryski lakieru, wgniecenie | | |

Drzwi przednie P - Wgniecenie/odkształcenie 1

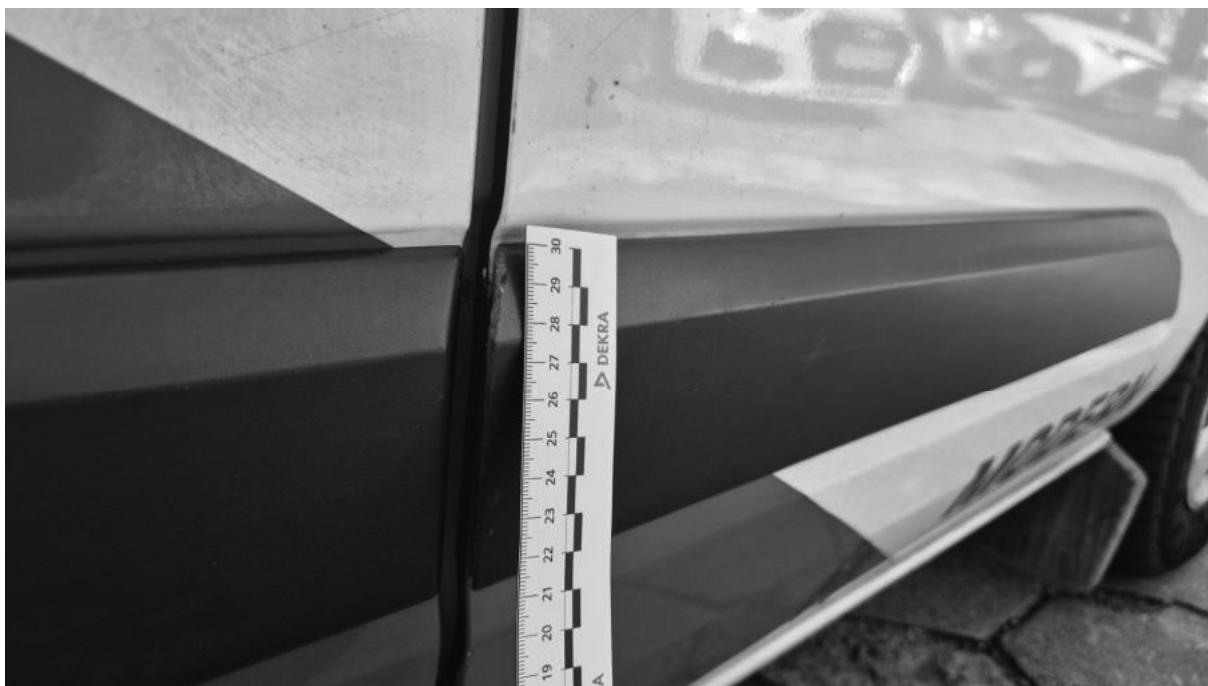
**Fot. 47**

| 12 | Nakładka dolna drzwi przednich R | rysa/odprysk | | |

Listwa drzwi przednich P - Rysa/odprysk 1

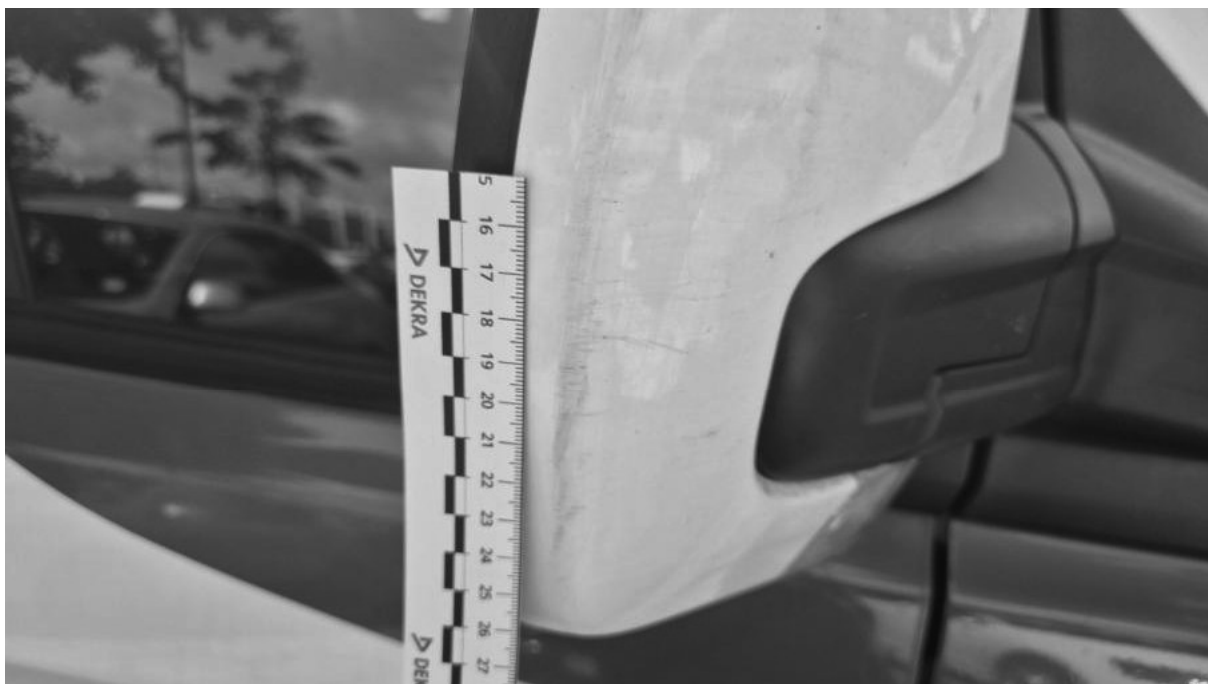
**Fot. 48**

| 13 | Oslona lusterka zewnętrznego R | rysa/odprysk | | |

Lusterko zew P - Rysa/odprysk 1

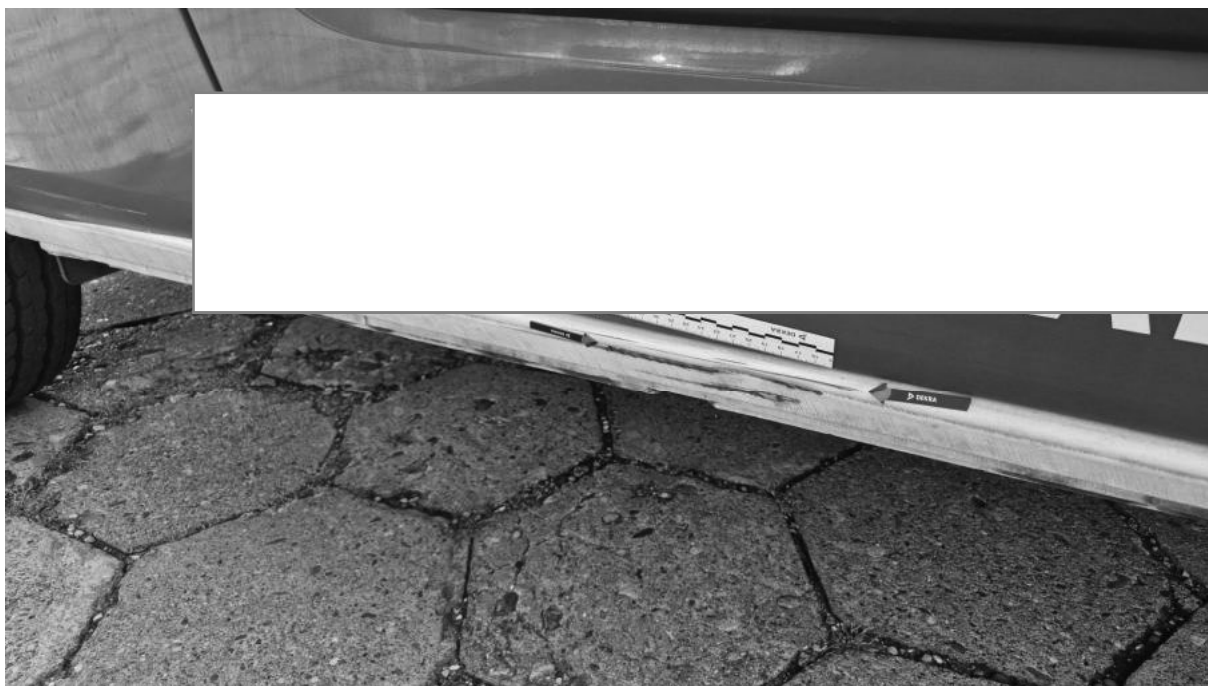
**Fot. 49**

Próg P - Wgniecenie/odkształcenie 1

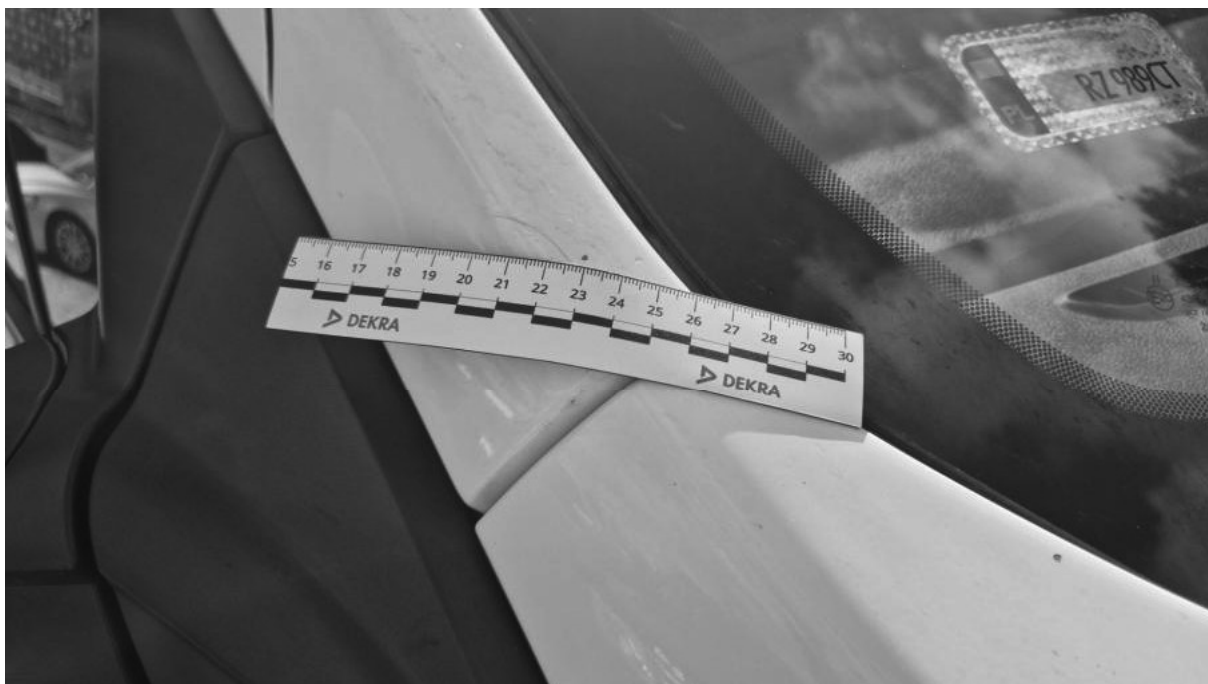
**Fot. 50**

Słupek przedni P - Rysa/odprysk 1

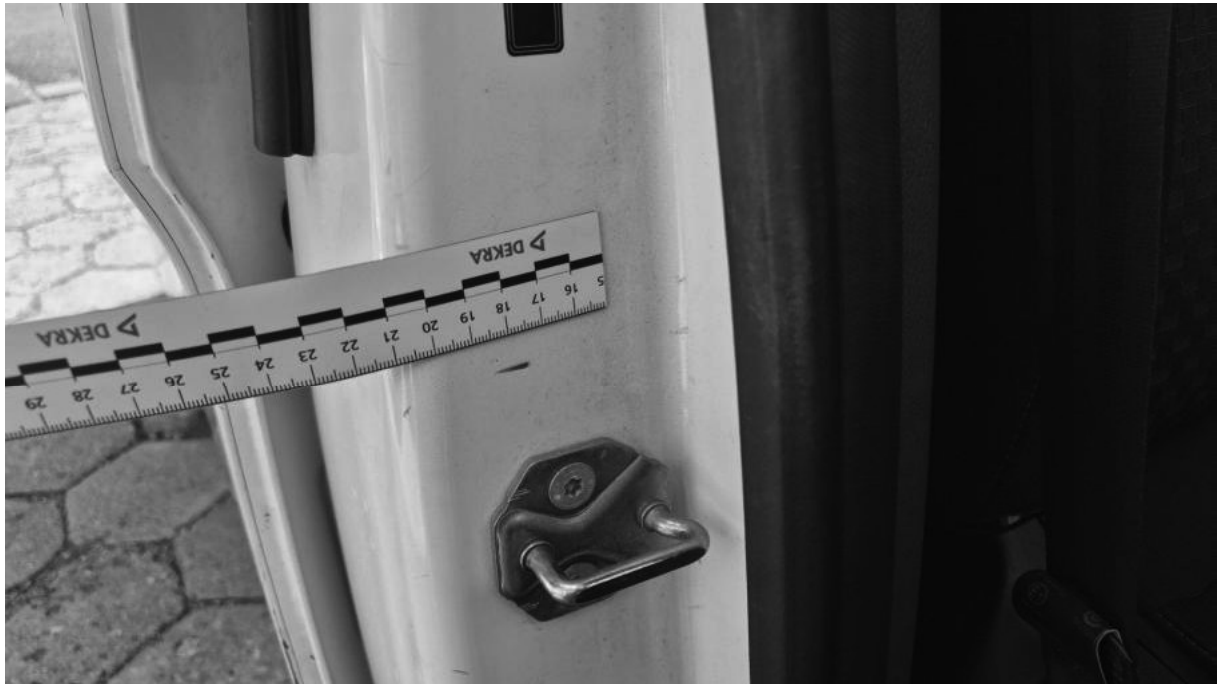
**Fot. 51**

Słupek środkowy P - Rysa/odprysk 1

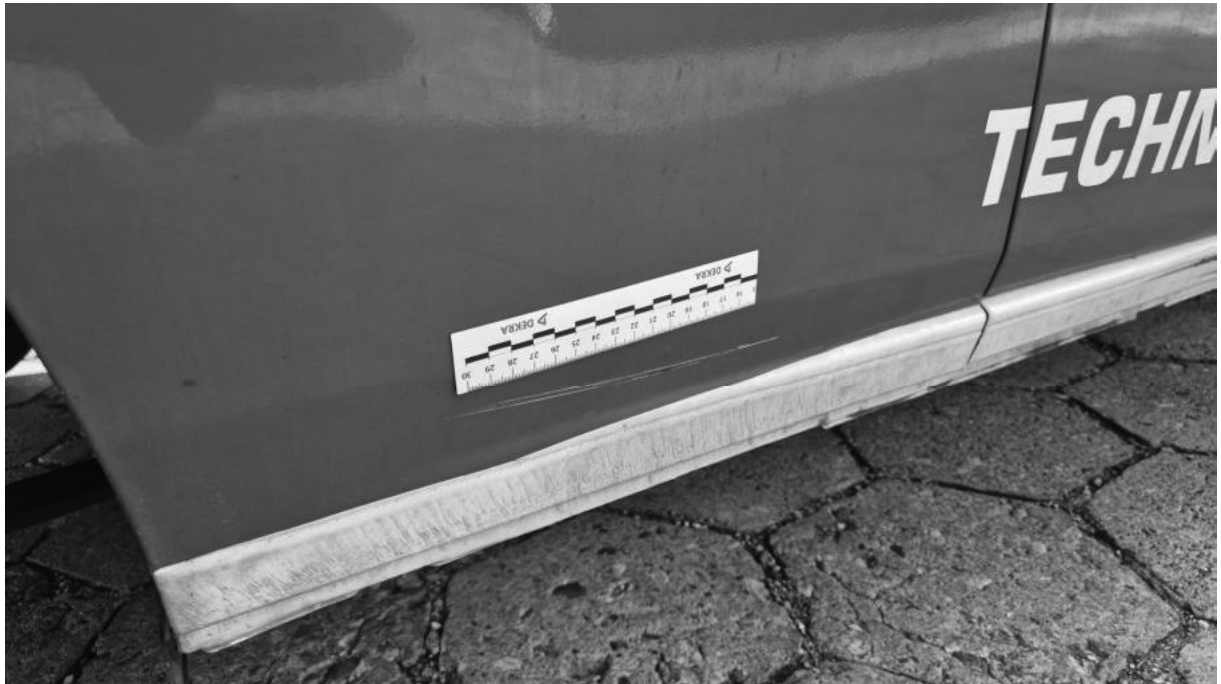
**Fot. 53**

Błotnik tylny P / Ściana boczna P - Rysa/odprysk 1

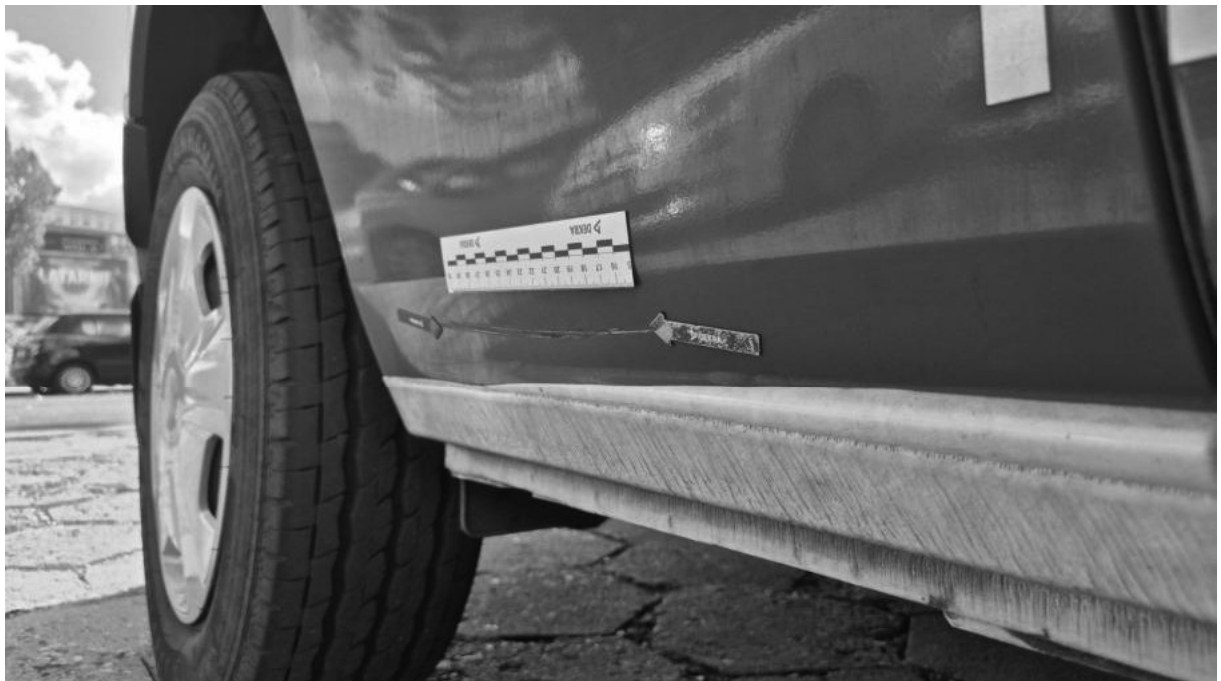
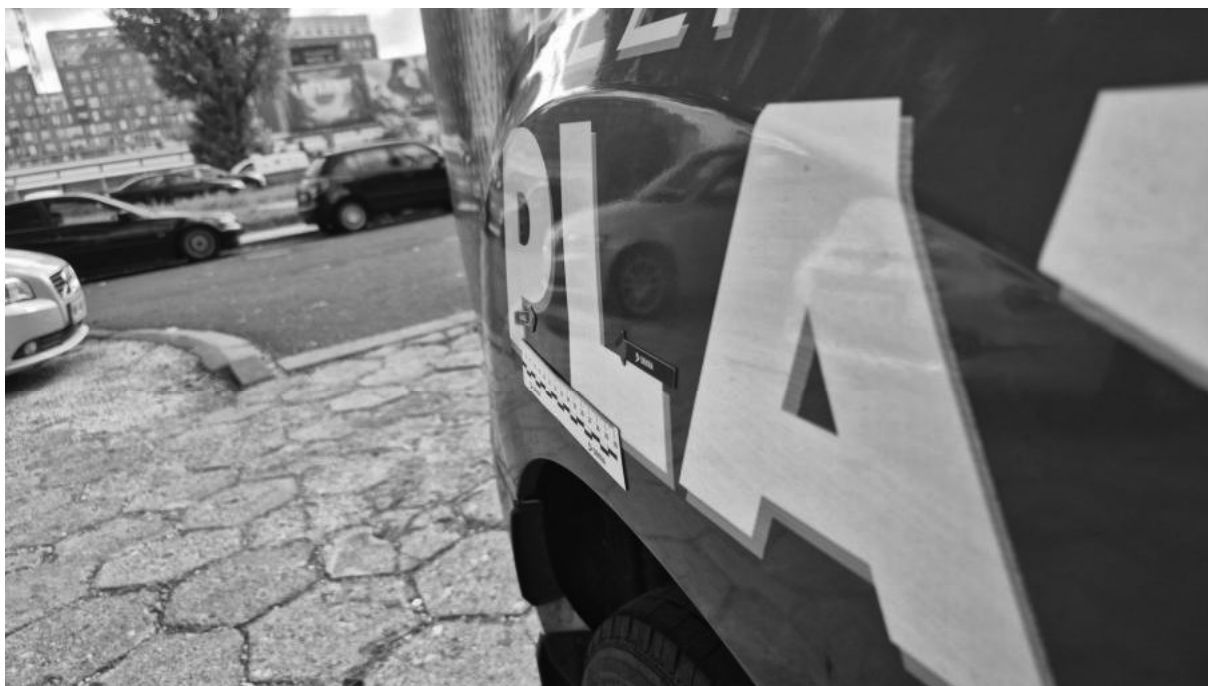
| 8 | Ślotnik tylny R | wgniecenie, wgniecenie, zarysowanie | NA | 2.5 |

Błotnik tylny P / Ściana boczna P - Wgniecenie/odkształcenie 1

Błotnik tylny P / Ściana boczna P - Wgniecenie/odkształcenie 2

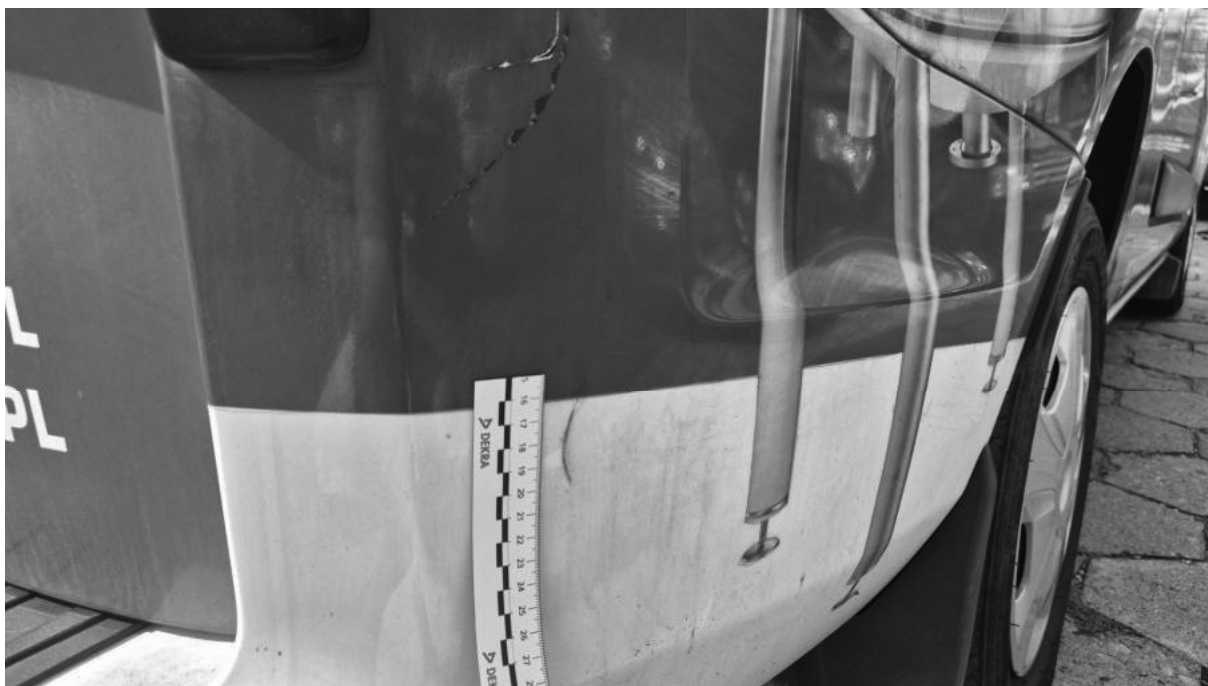
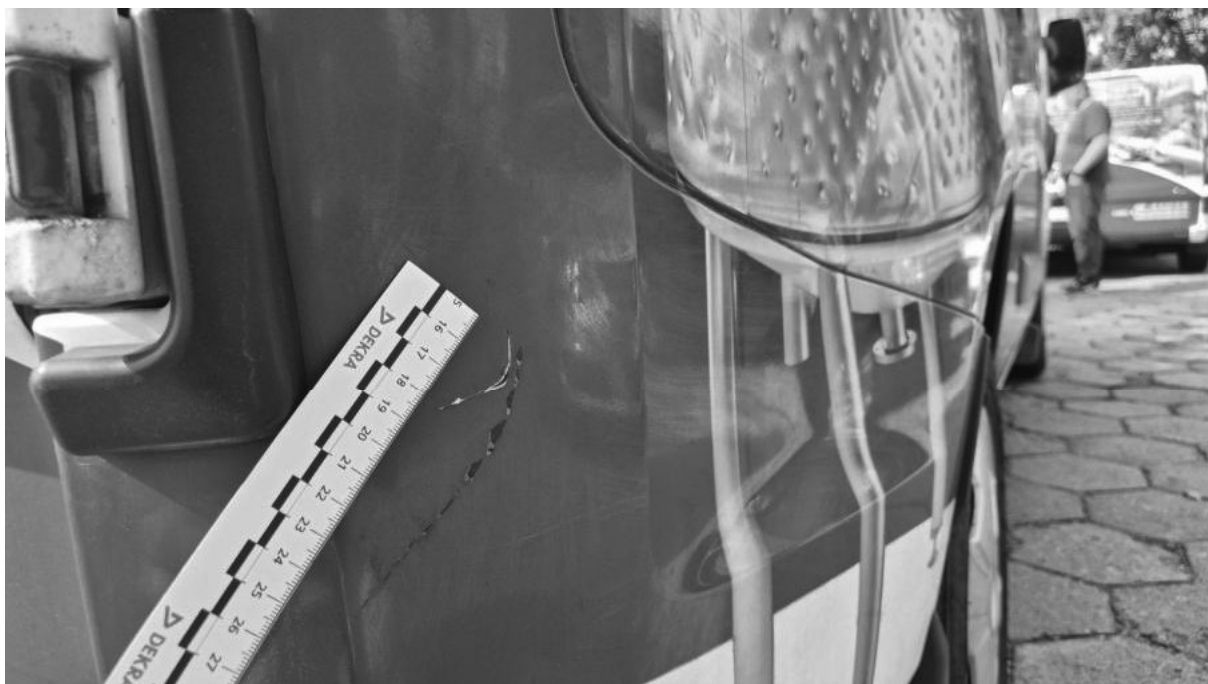
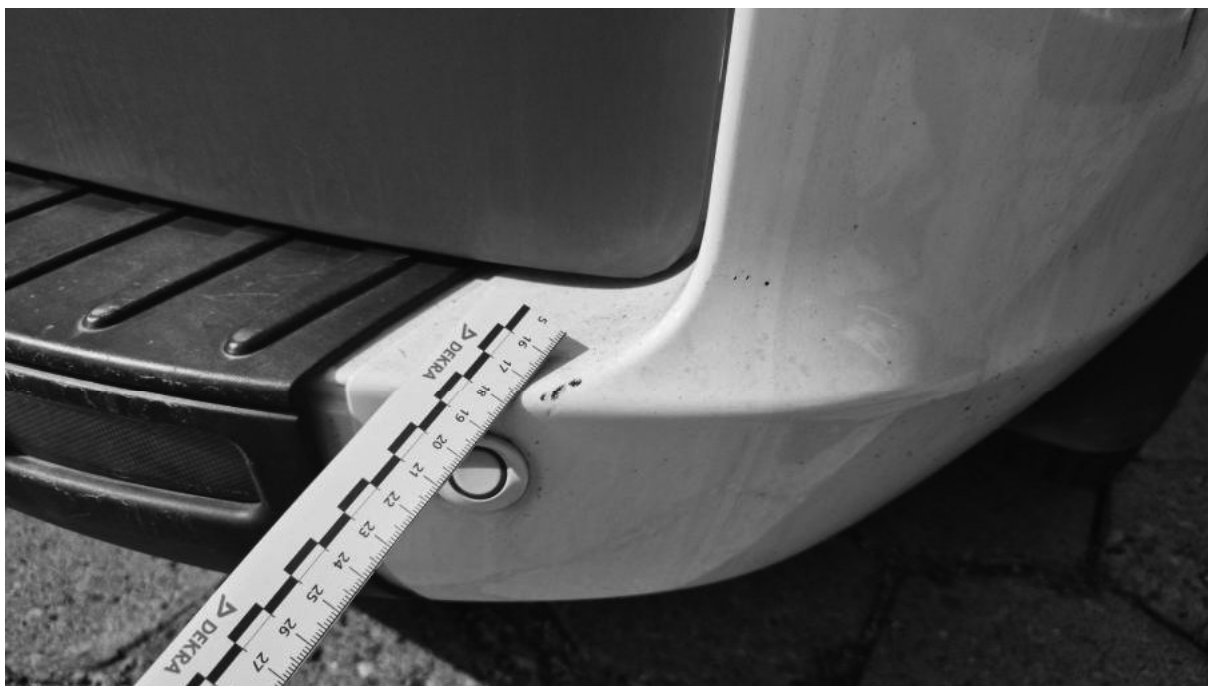
| 14 | Zderzak, róg R | zarysowanie | | |

Zderzak tylny - Rysa/odprysk 1

Zderzak tylny - Rysa/odprysk 2

Zderzak tylny() - Rysa/odprysk 3

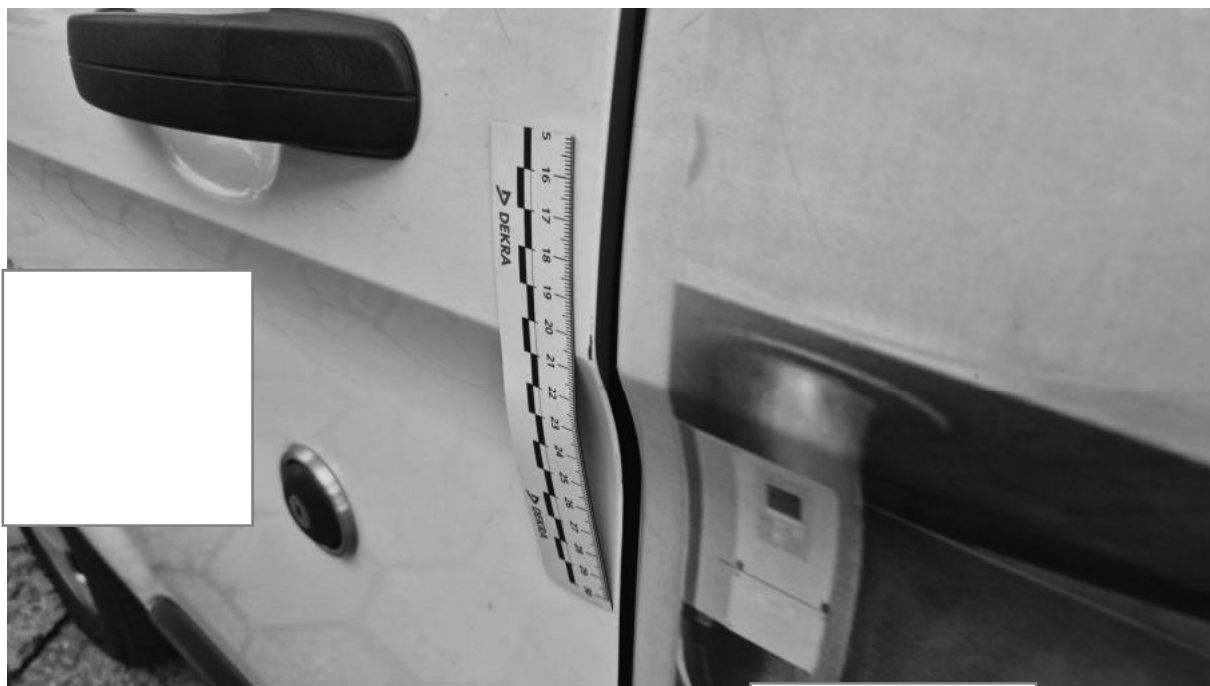
**Fot. 61**

| 10 | Drzwi przednie (nieuzbrojone) L | odpryski lakieru | | |

Drzwi przed L - Rysa/odprysk 1

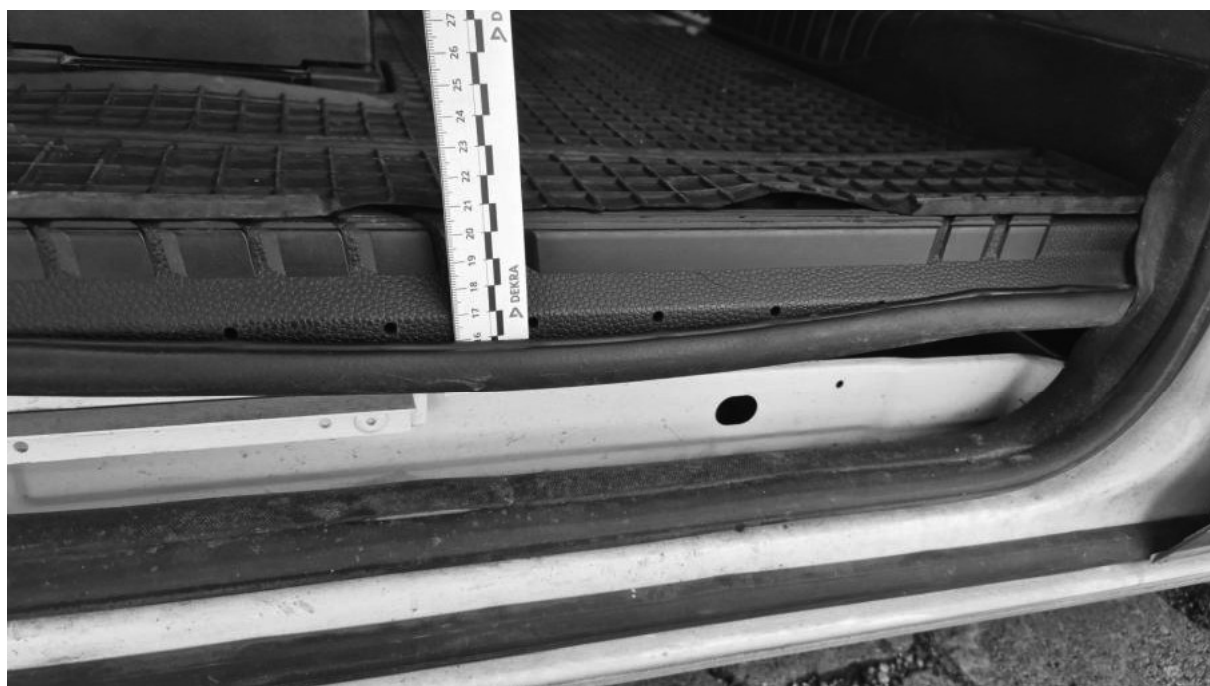
**Fot. 62**

| 4 | Uszczelka drzwi tylnych R | pęknięcie/rozerwanie | WY | 0.1 |

Uszczelka drzwi tylnych P - Inne 1
