## Raport z oględzin pojazdu

| Numer raportu | 13763/9/26-15201 | Data raportu | 23-09-2026 |

| Marka, model | SKODA Fabia III Hatchback 18... |
| Numer rejestracyjny | LU454RP |

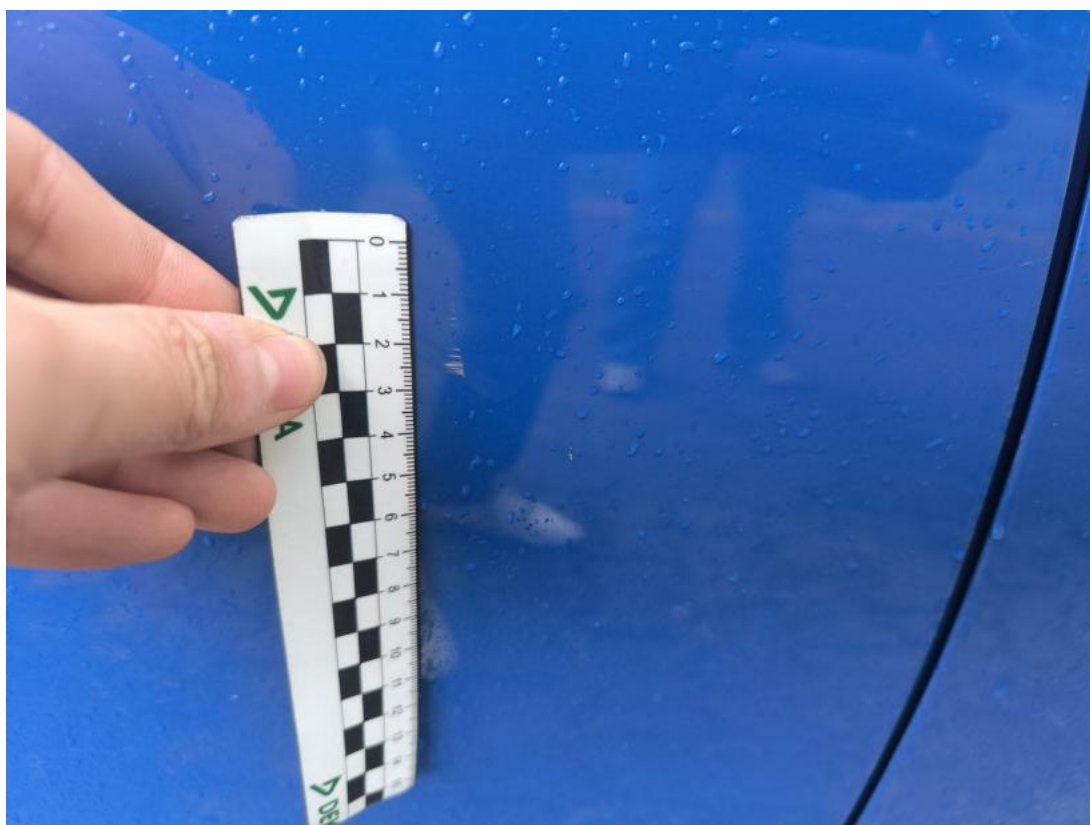
| Poz. | Nazwa pozycji | Opis uszkodzeń | Kwalifik. | Naprawa [rbg] |
|---|---|---|---|---|
| 4 | Drzwi tylne (nieuzbrojone) R | zarysowanie | | |

**Fot. 36**  
Drzwi tylne P - Rysa/odprysk 1

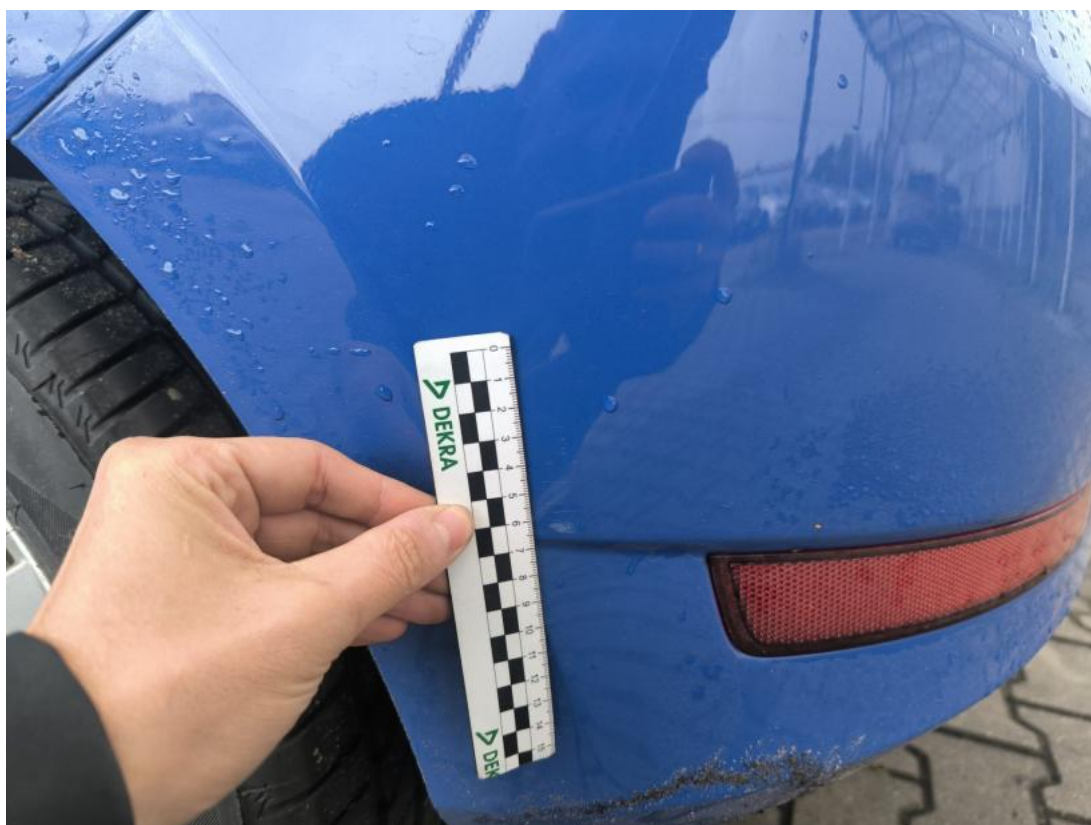
| Poz. | Nazwa pozycji | Opis uszkodzeń | Kwalifik. | Naprawa [rbg] |
|---|---|---|---|---|
| 5 | Okładzina zderzaka tylnego | zarysowanie | | |

Zderzak tylny - Rysa/odprysk 1

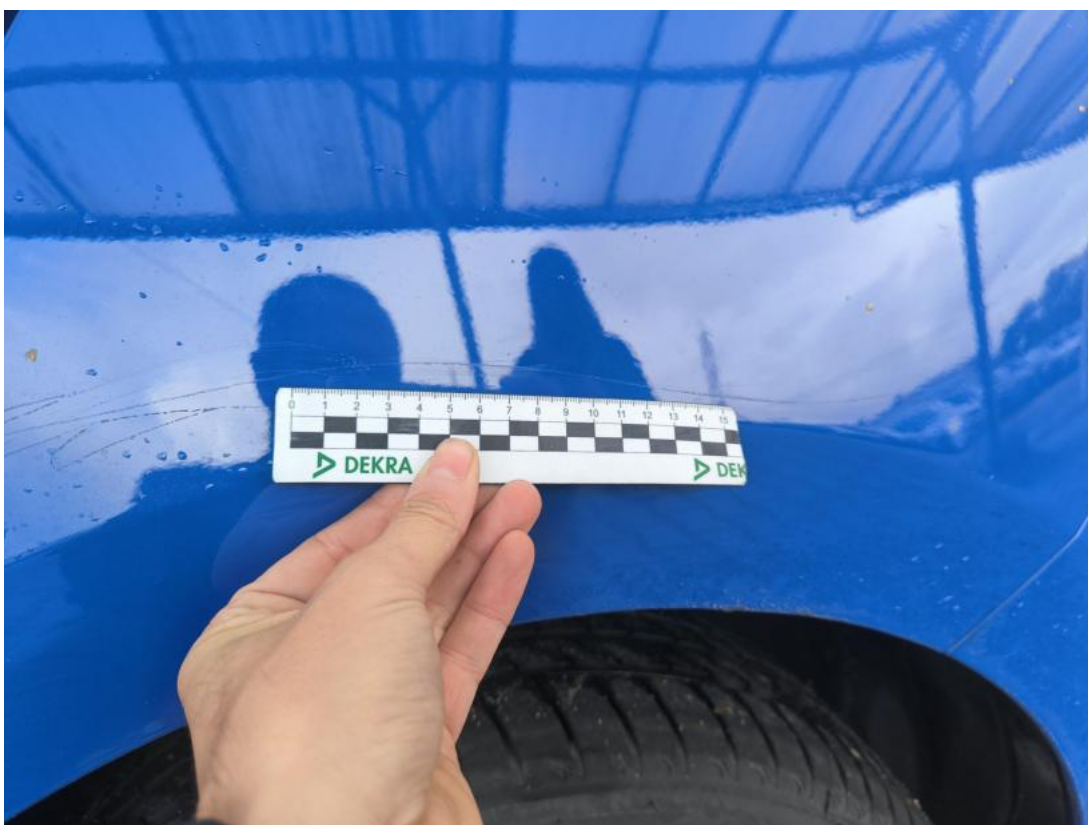
| Poz. | Nazwa części | Przedział grubości powłoki lakierowej [µm] |
|---|---|---|
| 1 | Błotnik tylny lewy/ściana boczna lewa | 150 - 500 |

| Poz. | Nazwa pozycji | Opis uszkodzeń | Kwalifik. | Naprawa [rbg] |
|---|---|---|---|---|
| 6 | Błotnik tylny L | zarysowanie | | |

Błotnik tylny L / Ściana boczna L - Rysa/odprysk 1

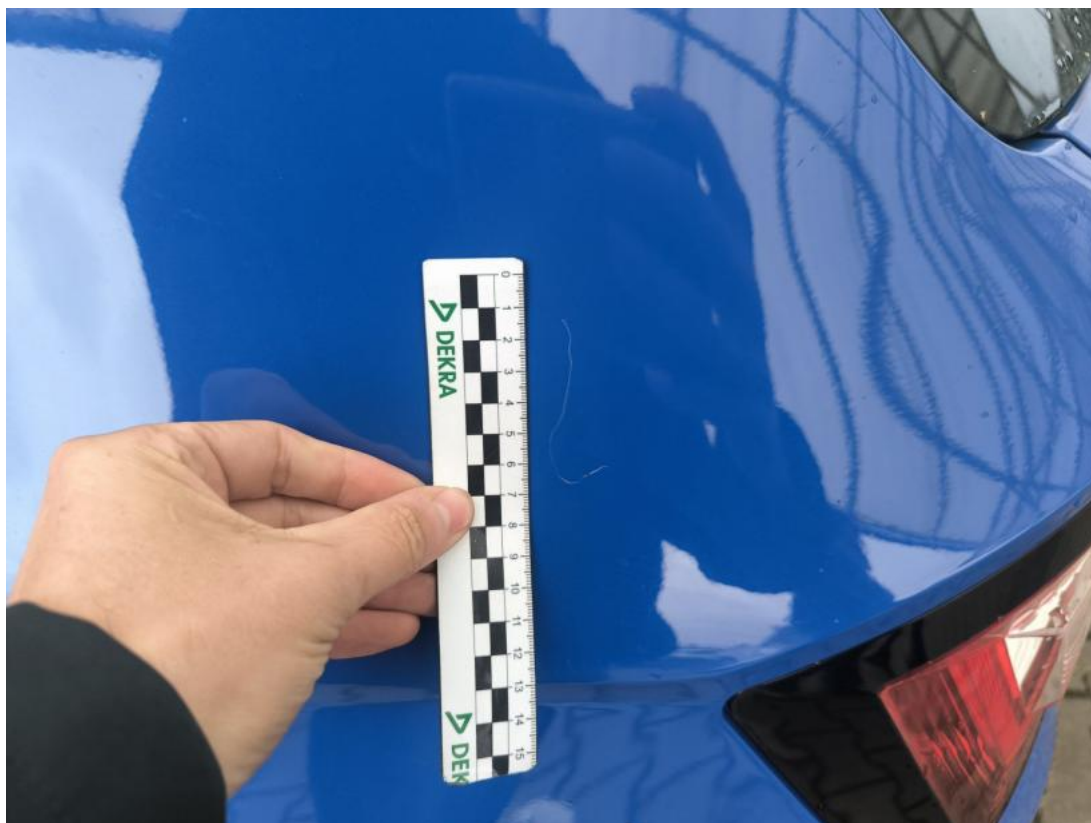
Błotnik tylny L / Ściana boczna L() - Rysa/odprysk 3

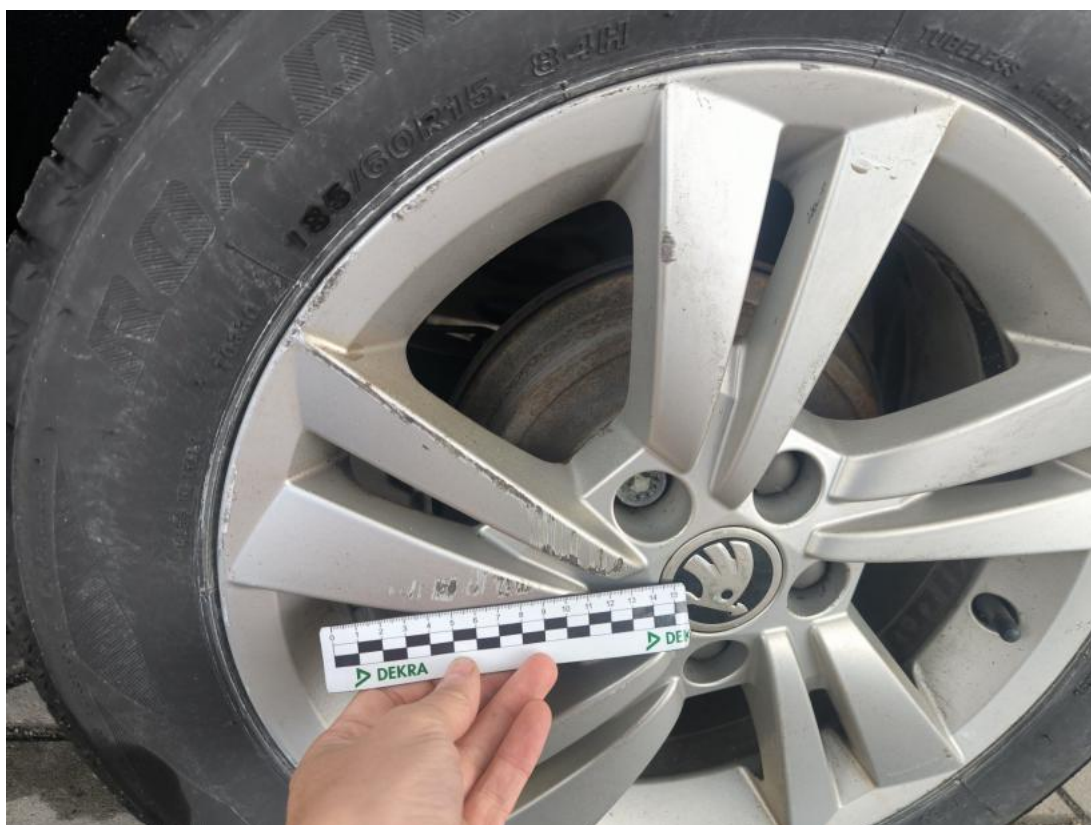
| Poz. | Nazwa pozycji | Opis uszkodzeń | Kwalifik. | Naprawa [rbg] |
|---|---|---|---|---|
| 1 | Tarcza koła aluminiowa tył L | zarysowanie | WY | 0.4 |

Felga aluminiowa tylna L - Rysa/odprysk 1

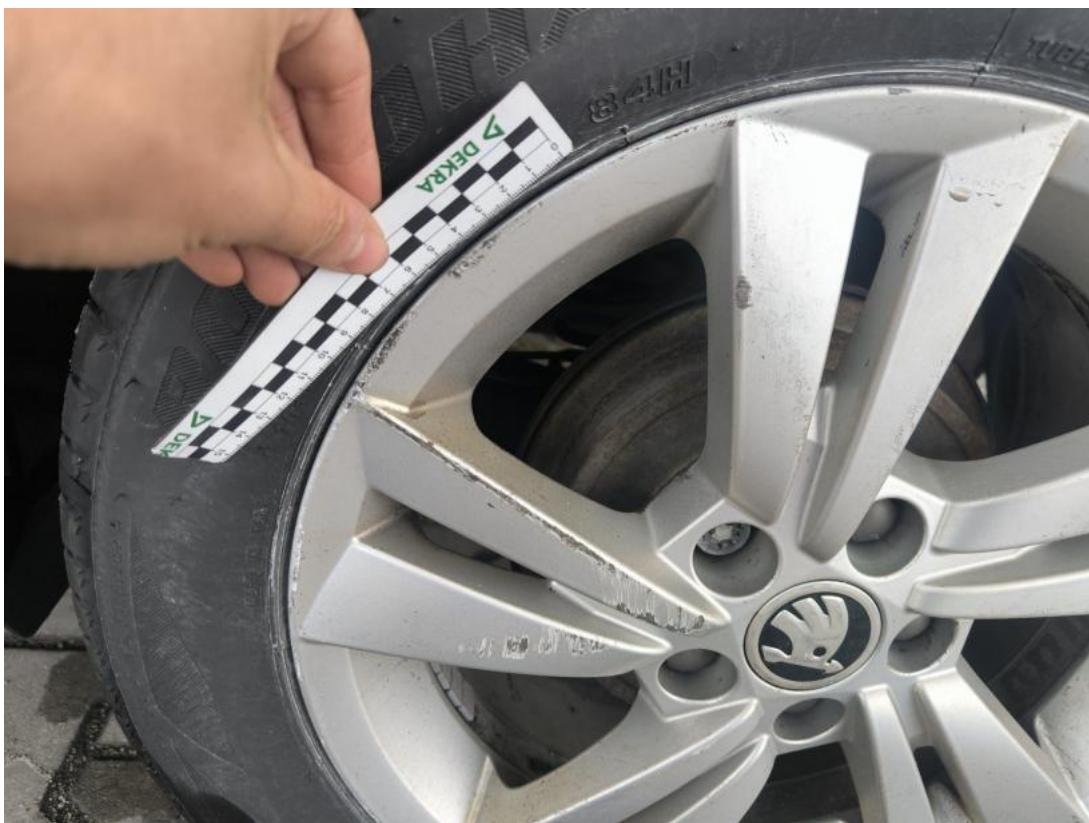
Felga aluminiowa tylna L - Rysa/odprysk 2

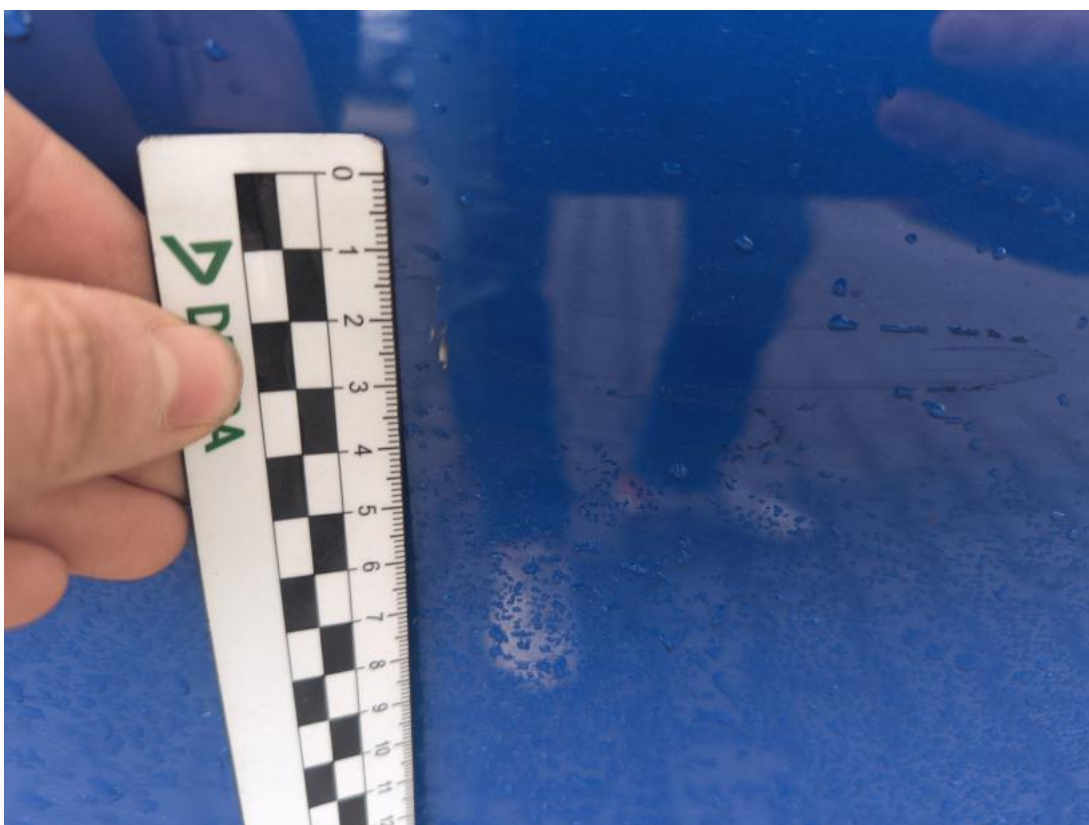
| Poz. | Nazwa pozycji | Opis uszkodzeń | Kwalifik. | Naprawa [rbg] |
|---|---|---|---|---|
| 2 | Drzwi przednie (nieuzbrojone) L | zarysowanie | | |

Drzwi przed L - Rysa/odprysk 1

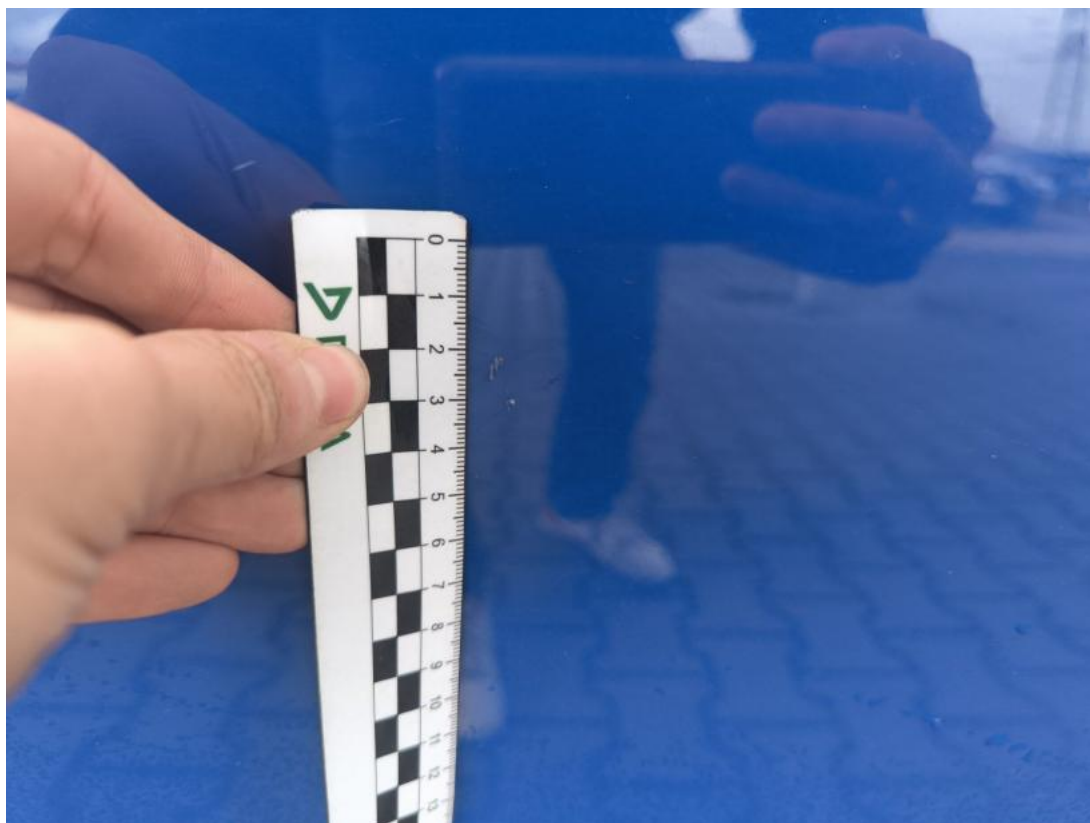
| Poz. | Nazwa pozycji | Opis uszkodzeń | Kwalifik. | Naprawa [rbg] |
|---|---|---|---|---|
| 3 | Drzwi tylne (nieuzbrojone) L | zarysowanie | | |

Drzwi tylne L - Rysa/odprysk 1
