## Raport z oględzin pojazdu

| Numer raportu | 12383/7/26-15201 | Data raportu | 09-07-2026 |

| Numer identyfikacyjny (VIN) | <b>TMBCK7NXXMY154552</b> |
| Marka, model | SKODA Octavia IV 20-24 |

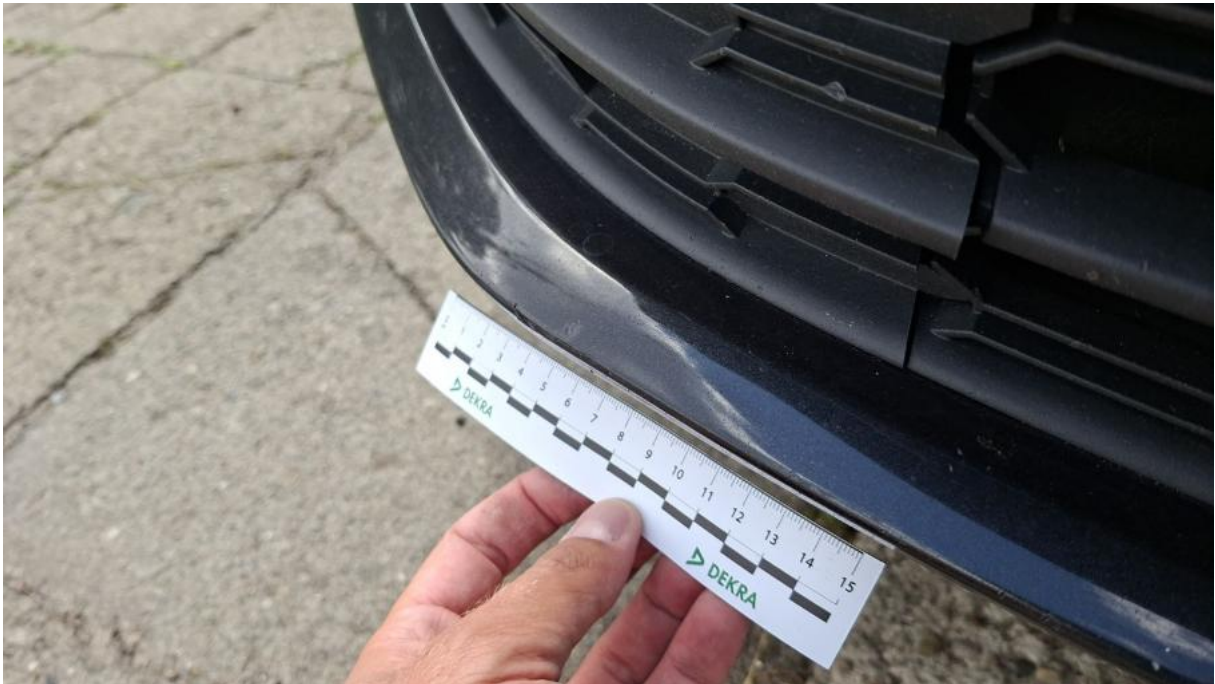
**Fot. 37**

| Poz. | Nazwa pozycji | Opis uszkodzeń | Kwalifik. | Naprawa [rbg] |
|---|---|---|---|---|
| 1 | Okladzina zderzaka przedniego | wgniecenie/odkształcenie | WY | 3.5 |

Zderzak przedni cz dolna - Wgniecenie/odkształcenie 1

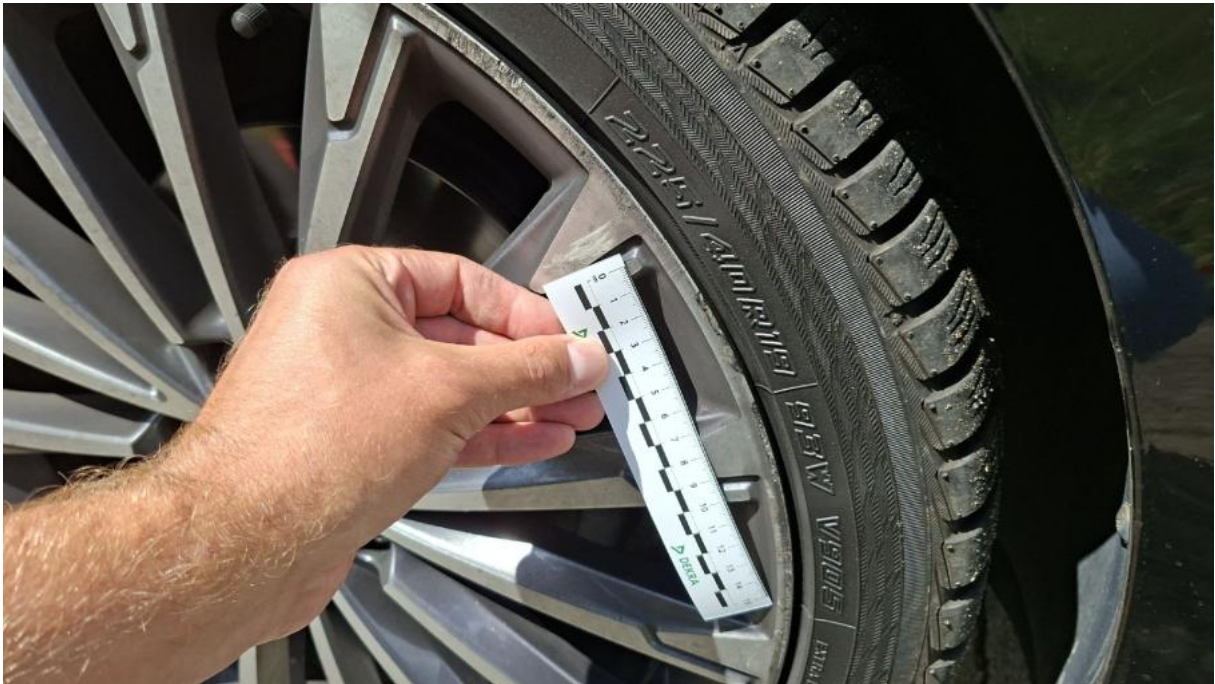
**Fot. 39**

| Poz. | Nazwa pozycji | Opis uszkodzeń | Kwalifik. | Naprawa [rbg] |
|---|---|---|---|---|
| 10 | Tarcza koła aluminiowa przód R | zarysowanie | WY | |

Felga aluminiowa przednia P - Rysa/odprysk 1

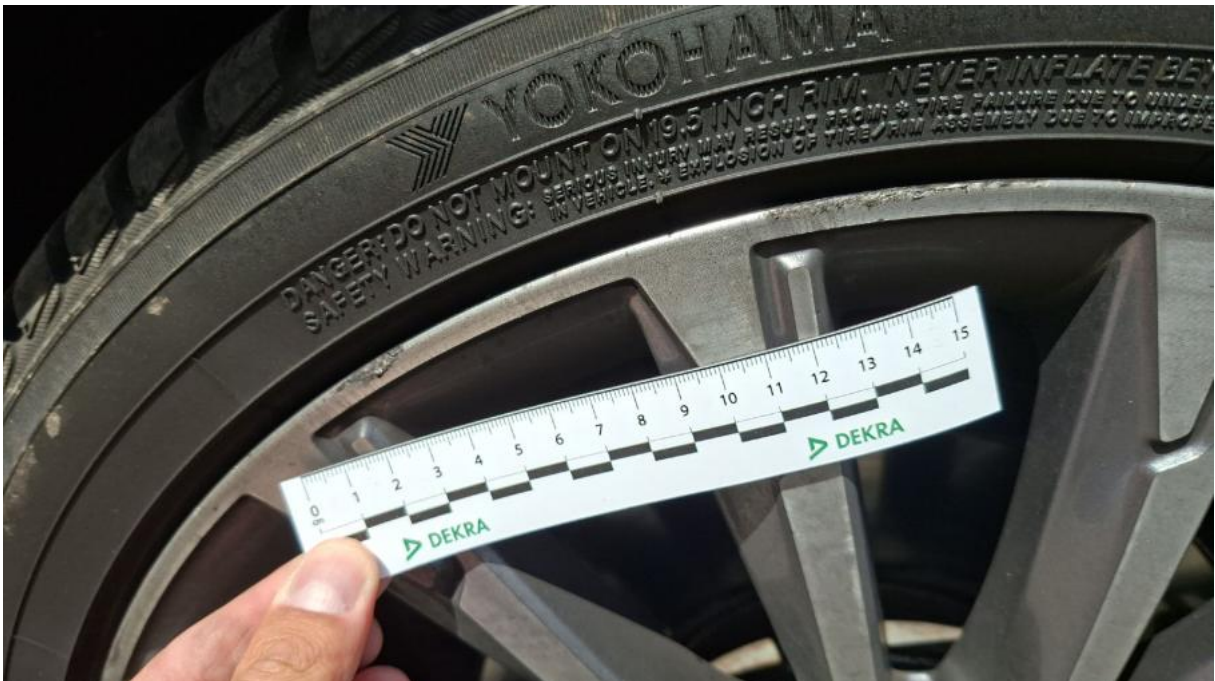
**Fot. 40**

Felga aluminiowa przednia P - Rysa/odprysk 2

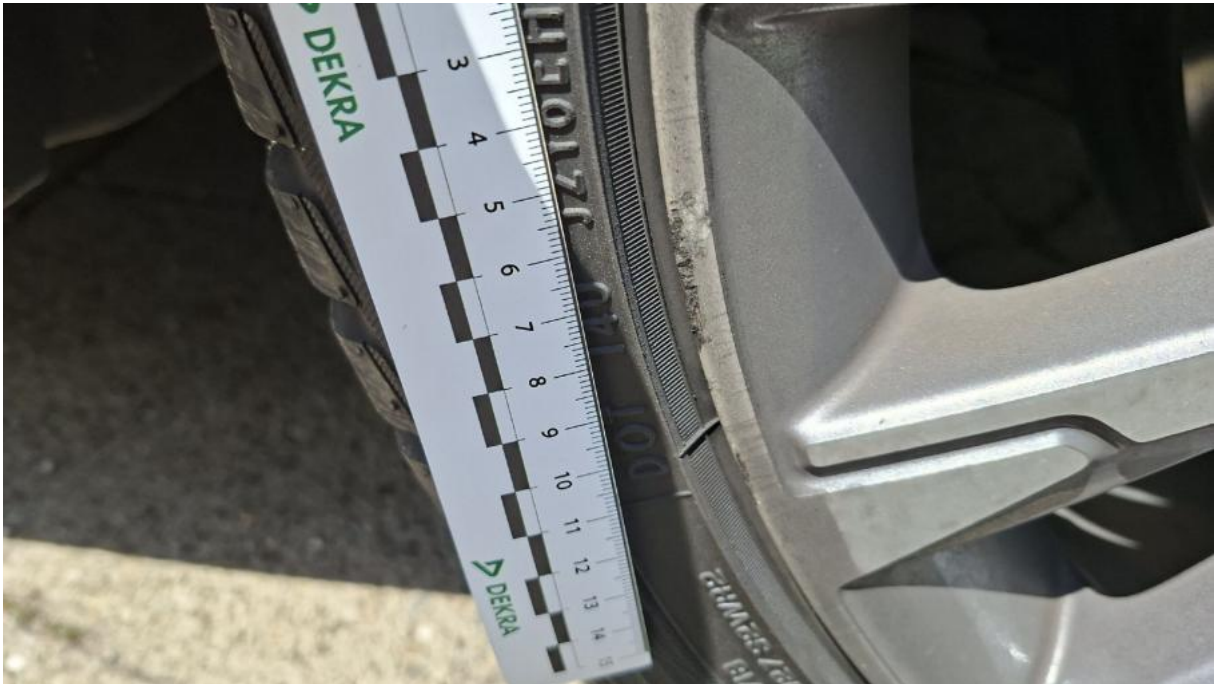
**Fot. 41**

Felga aluminiowa przednia P() - Rysa/odprysk 3

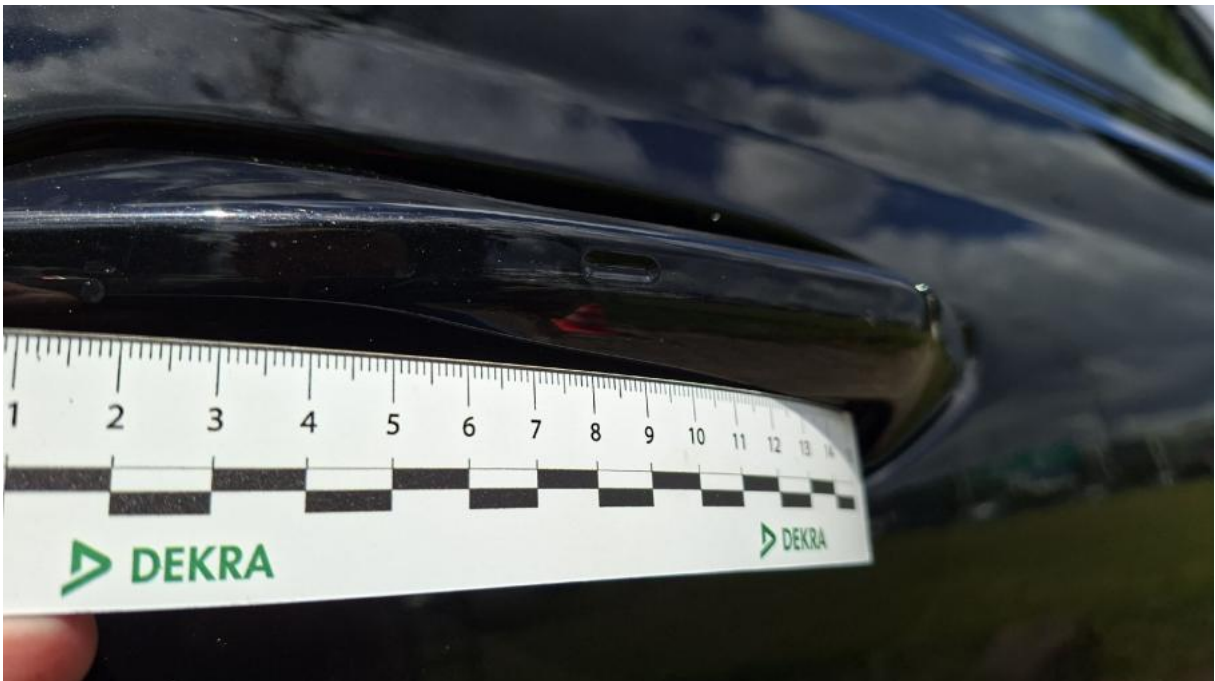
**Fot. 42**

| Poz. | Nazwa pozycji | Opis uszkodzeń | Kwalifik. | Naprawa [rbg] |
|---|---|---|---|---|
| 16 | Zaślepka klamki zew. drzwi przednich R | zarysowanie | | |

Klamka drzwi prz P - Rysa/odprysk 1

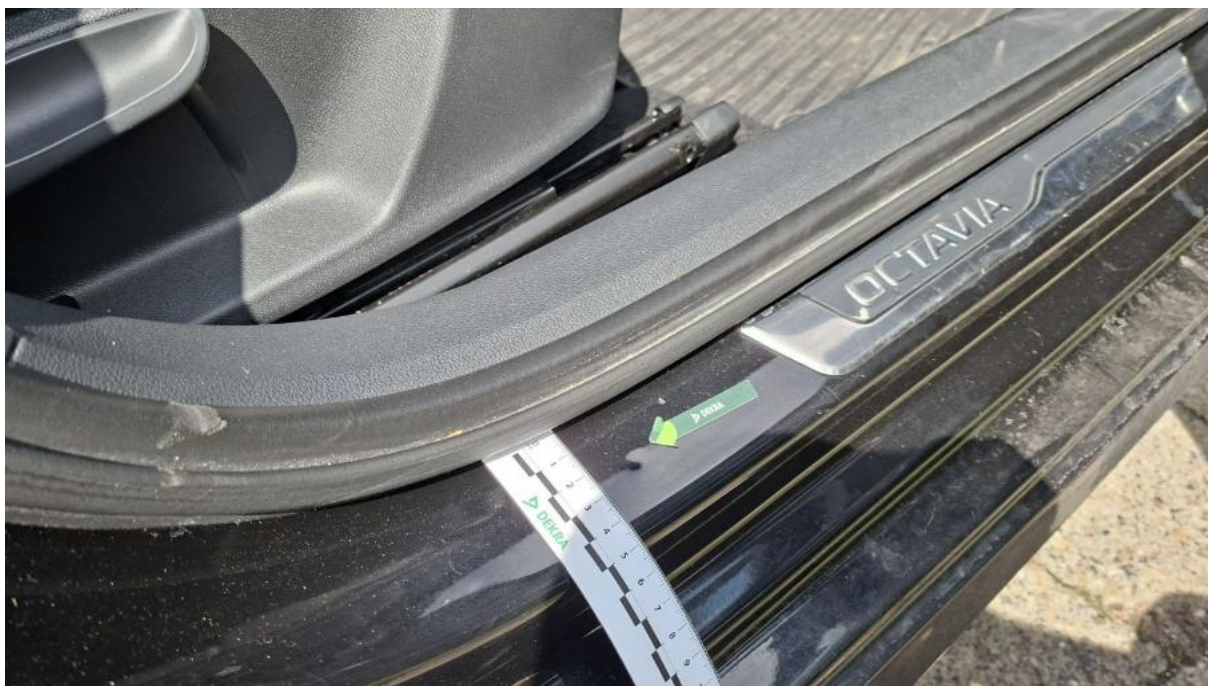
**Fot. 43**

| Poz. | Nazwa pozycji | Opis uszkodzeń | Kwalifik. | Naprawa [rbg] |
|---|---|---|---|---|
| 18 | Próg R | wgniecenie | | |

Próg P - Wgniecenie/odkształcenie 1

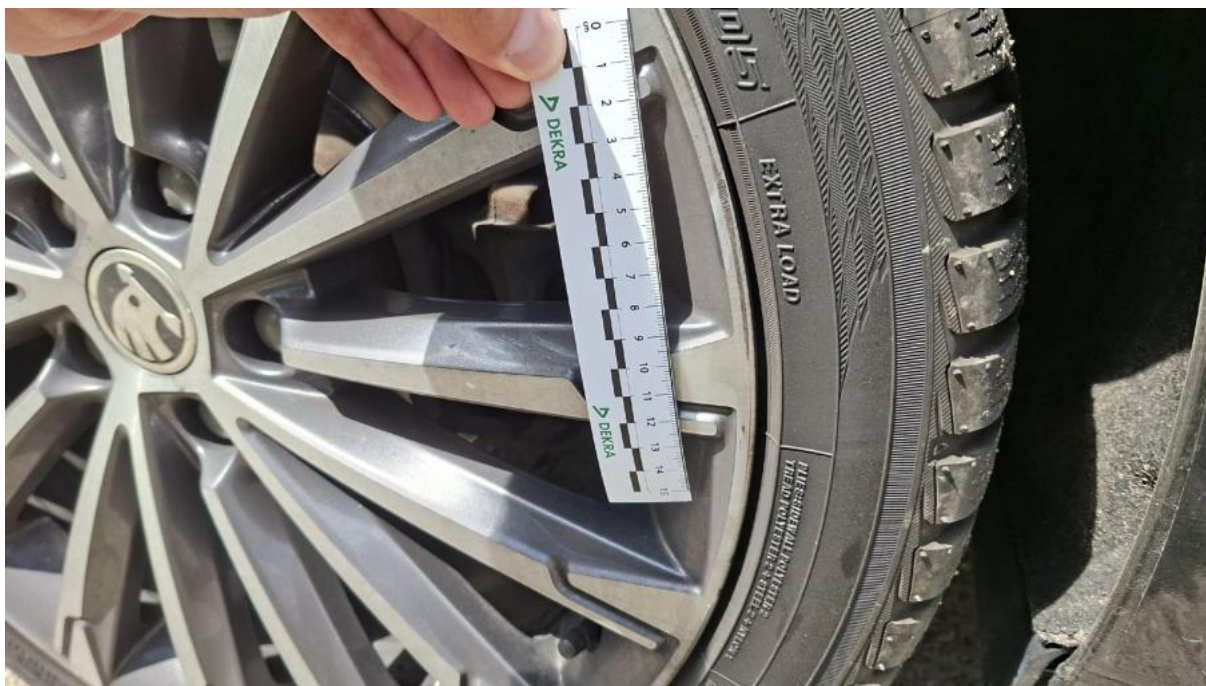
**Fot. 45**

| Poz. | Nazwa pozycji | Opis uszkodzeń | Kwalifik. | Naprawa [rbg] |
|---|---|---|---|---|
| 12 | Tarcza koła aluminiowa tył R | zarysowanie | WY | 0.3 |

Felga aluminiowa tylna P - Rysa/odprysk 1

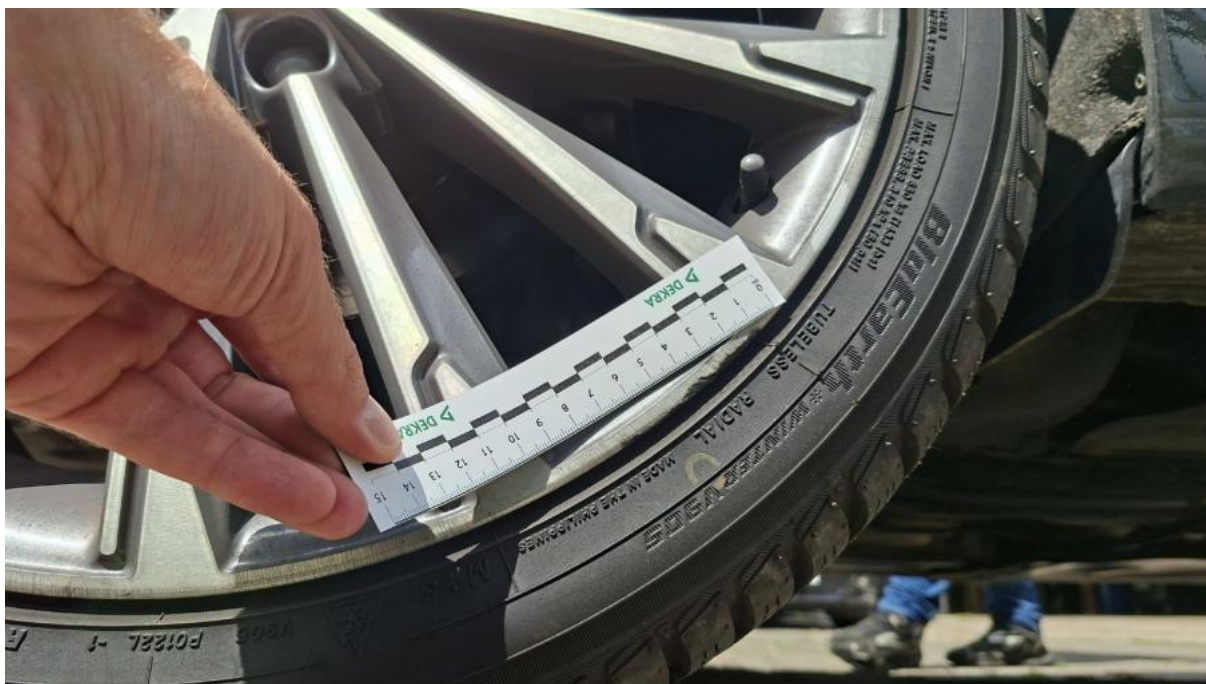
**Fot. 46**

Felga aluminiowa tylna P - Rysa/odprysk 2

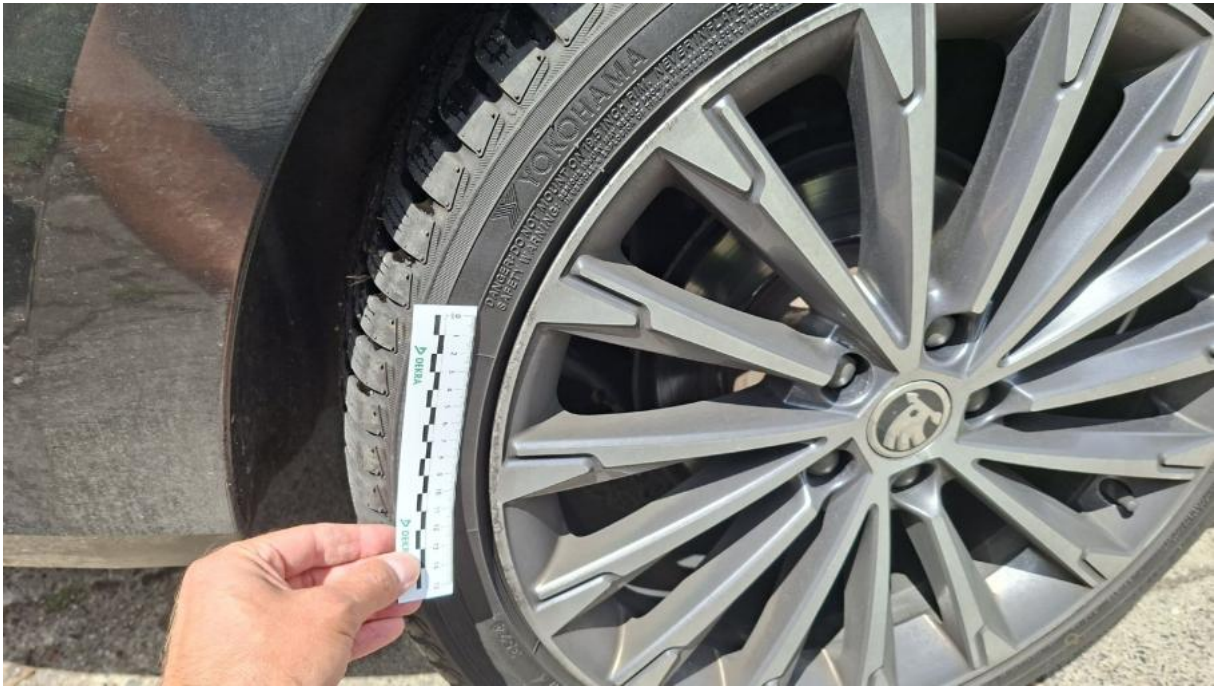
**Fot. 47**

Felga aluminiowa tylna P() - Rysa/odprysk 3

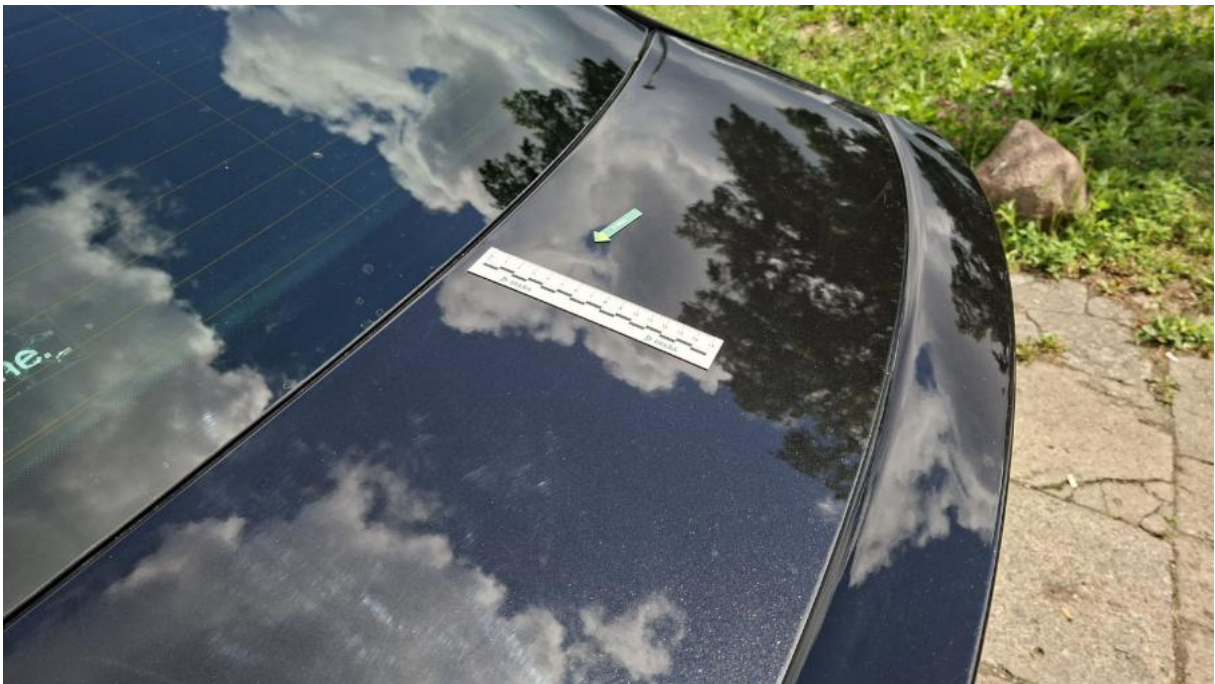
**Fot. 48**

| Poz. | Nazwa pozycji | Opis uszkodzeń | Kwalifik. | Naprawa [rbg] |
|---|---|---|---|---|
| 19 | Pokrywa tylna | wgniecenie | | |

Pokrywy bagażnika - Wgniecenie/odkształcenie 1

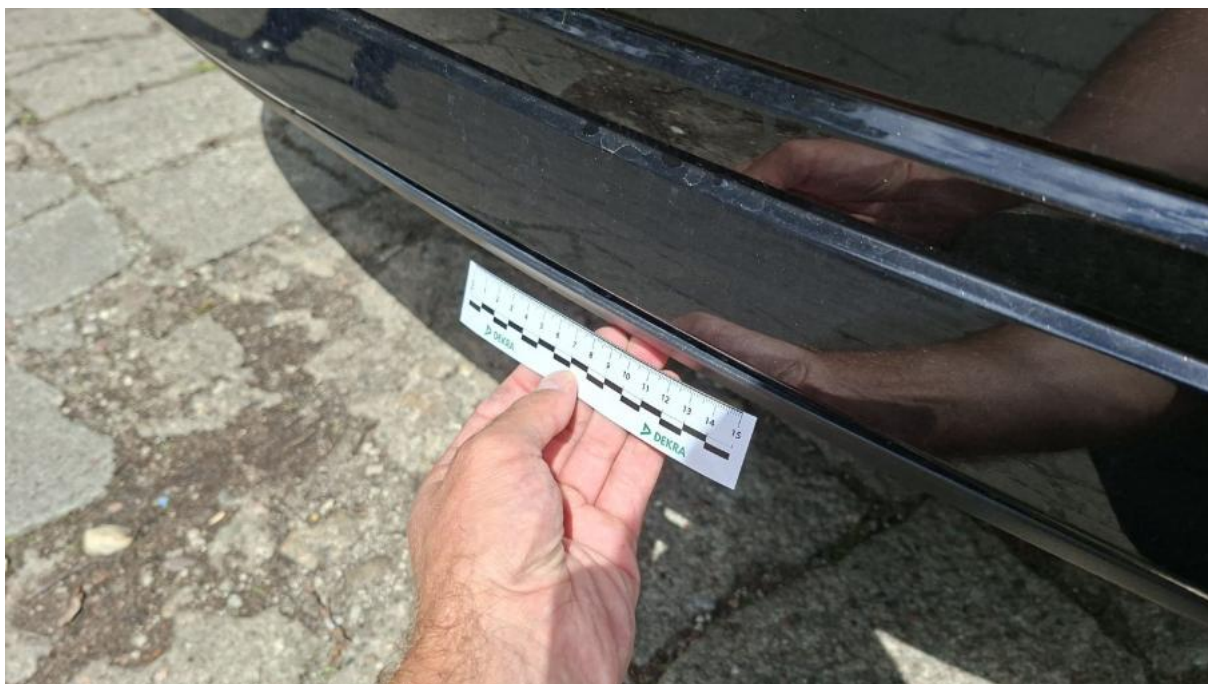
**Fot. 50**

| Poz. | Nazwa pozycji | Opis uszkodzeń | Kwalifik. | Naprawa [rbg] |
|---|---|---|---|---|
| 13 | Spoiler zderzaka tylnego | inne | NA | 0.2 |

Zderzak tylny cz dolna - Inne 1

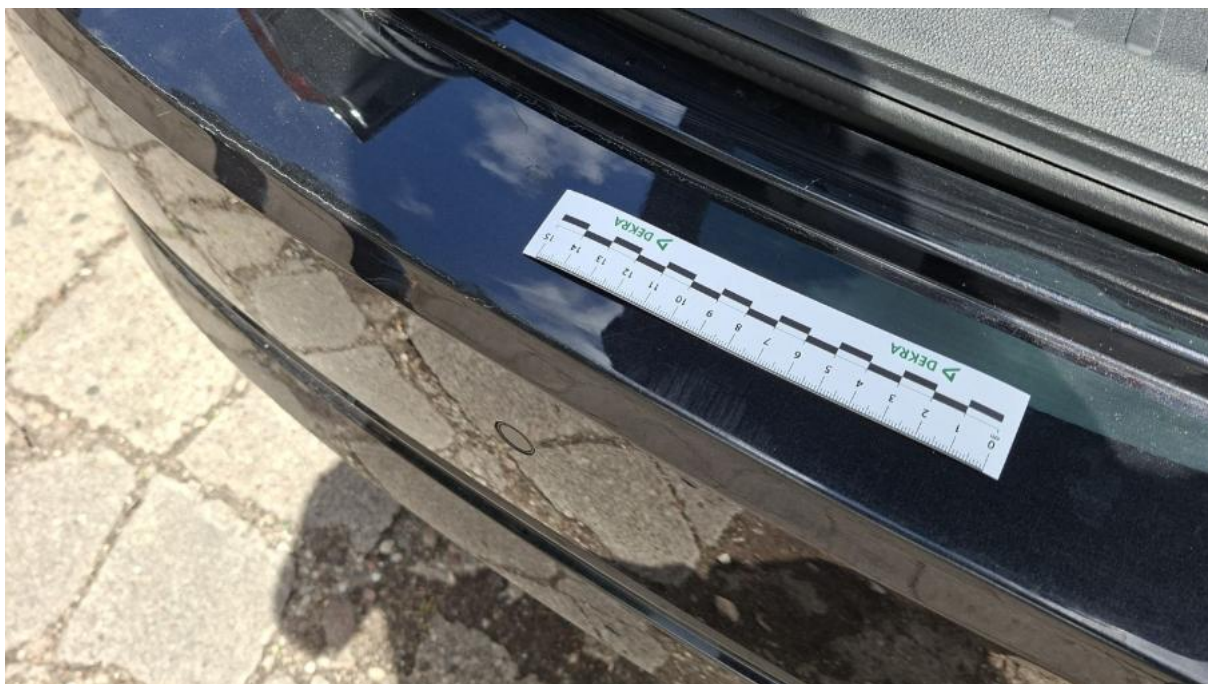
**Fot. 52**

Zderzak tylny cz górna - Rysa/odprysk 1

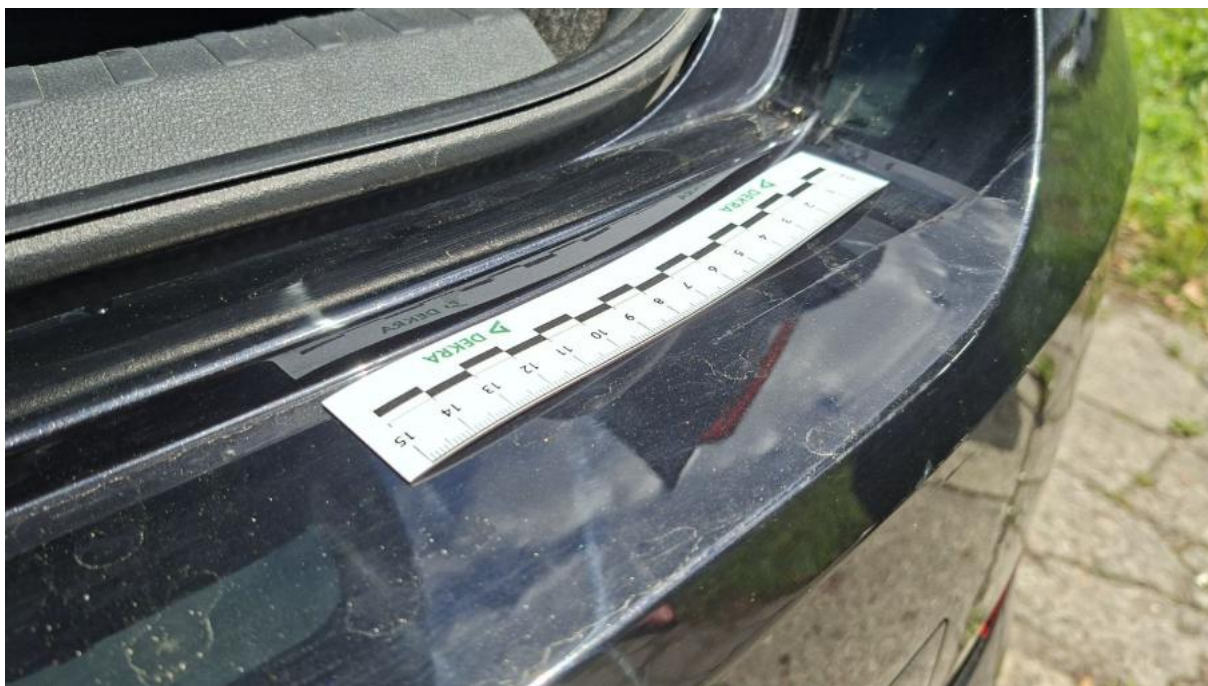
**Fot. 53**

| Poz. | Nazwa pozycji | Opis uszkodzeń | Kwalifik. | Naprawa [rbg] |
|---|---|---|---|---|
| 4 | Okladzina zderzaka tylnego | pęknięcie | WY | 1.5 |

Zderzak tylny cz górna - Pęknięcie/rozerwanie 1

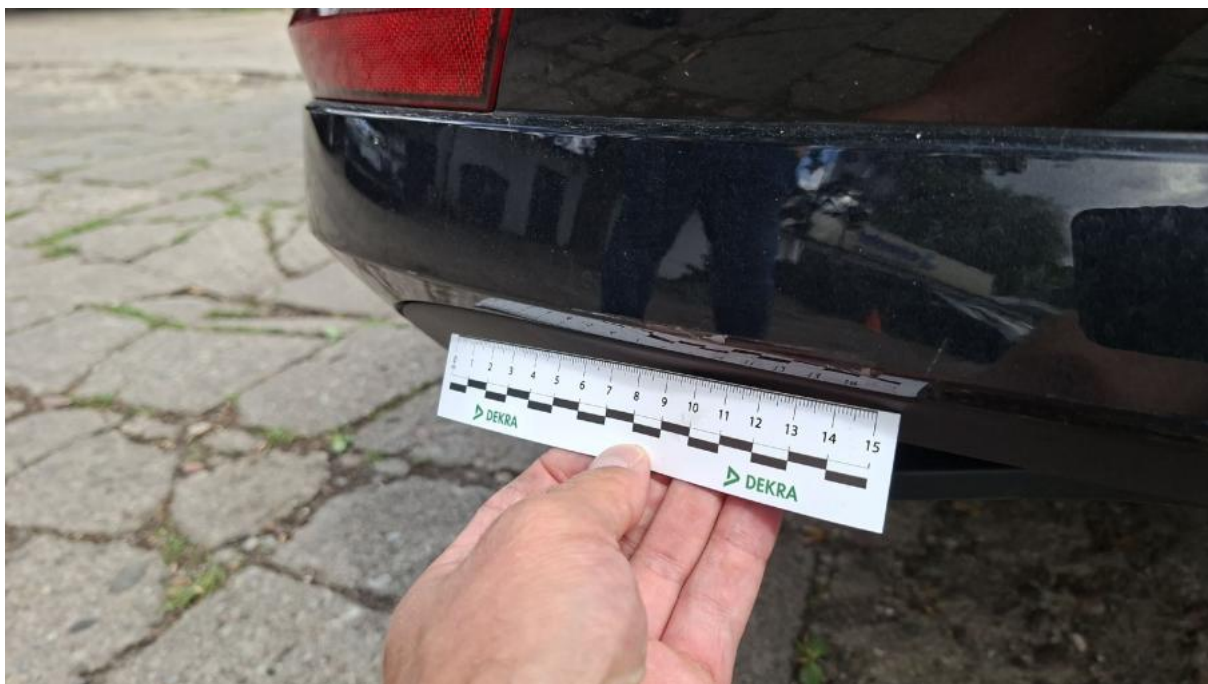
**Fot. 54**

Zderzak tylny cz śr - Rysa/odprysk 1

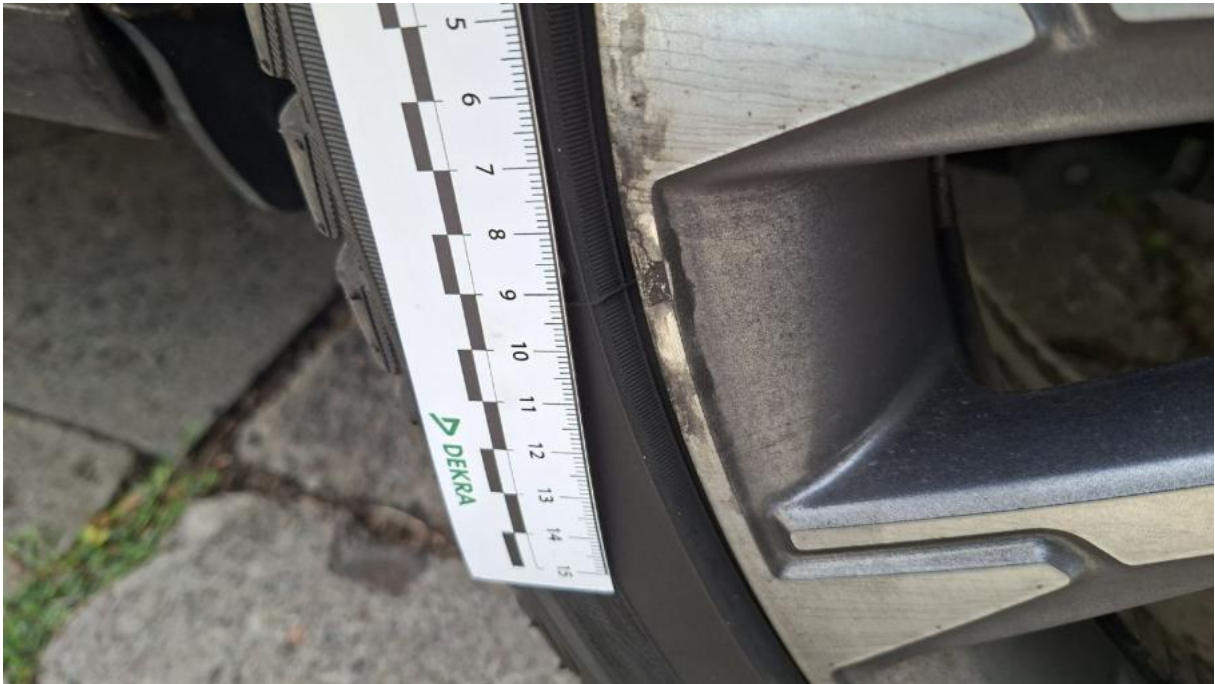
**Fot. 55**

| Poz. | Nazwa pozycji | Opis uszkodzeń | Kwalifik. | Naprawa [rbg] |
|---|---|---|---|---|
| 11 | Tarcza koła aluminiowa tył L | zarysowanie | WY | 0.3 |

Felga aluminiowa tylna L - Rysa/odprysk 1

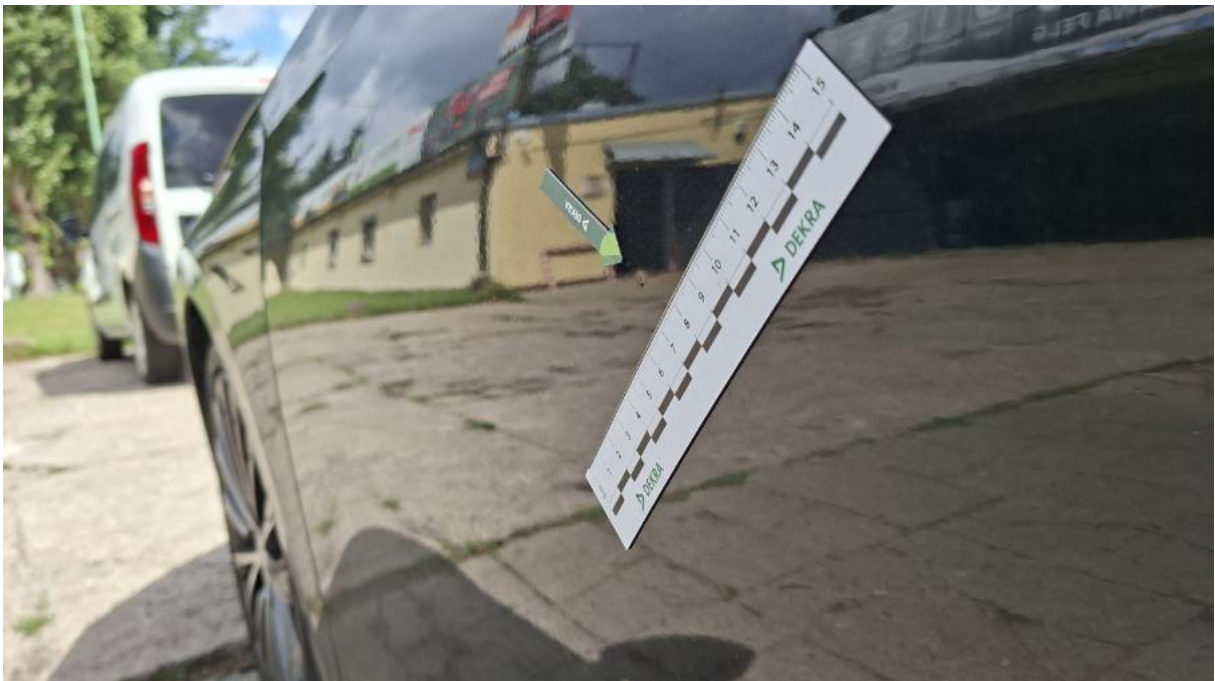
**Fot. 56**

| Poz. | Nazwa pozycji | Opis uszkodzeń | Kwalifik. | Naprawa [rbg] |
|---|---|---|---|---|
| 14 | Drzwi przednie (nieuzbrojone) L | wgniecenie | | |

Drzwi przed L - Wgniecenie/odkształcenie 1

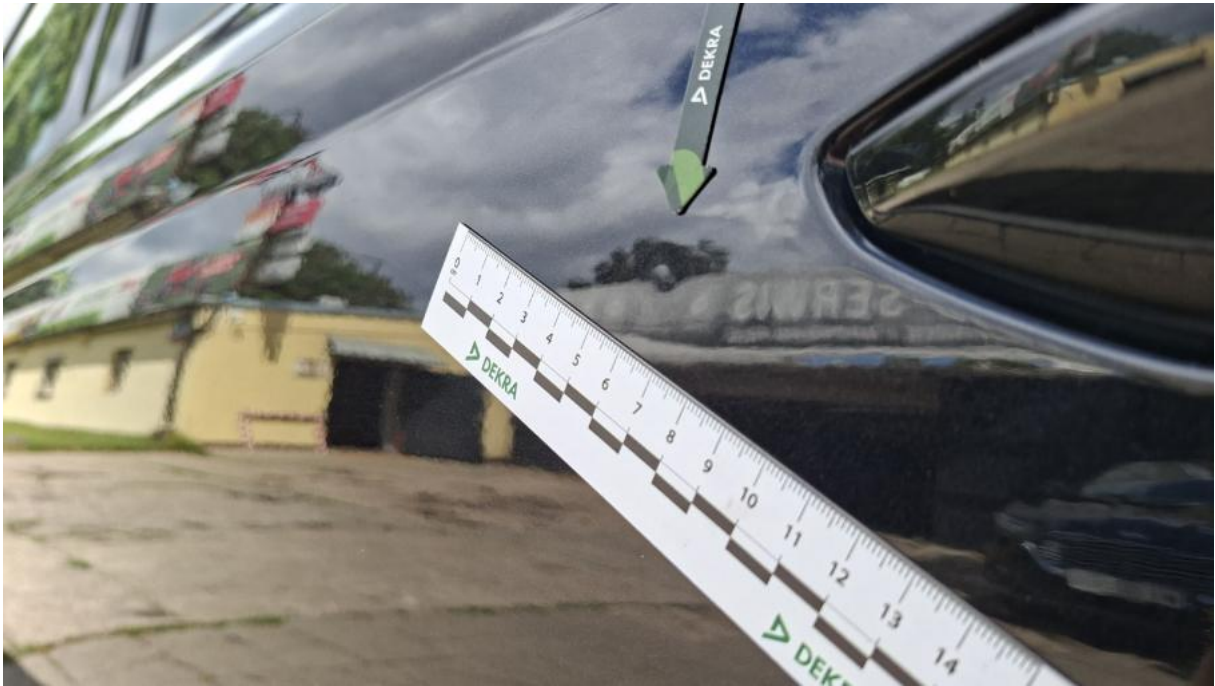
**Fot. 57**

| Poz. | Nazwa pozycji | Opis uszkodzeń | Kwalifik. | Naprawa [rbg] |
|---|---|---|---|---|
| 17 | Drzwi tylne (nieuzbrojone) L | wgniecenie, wgniecenie | | |

Drzwi tylne L - Wgniecenie/odkształcenie 1

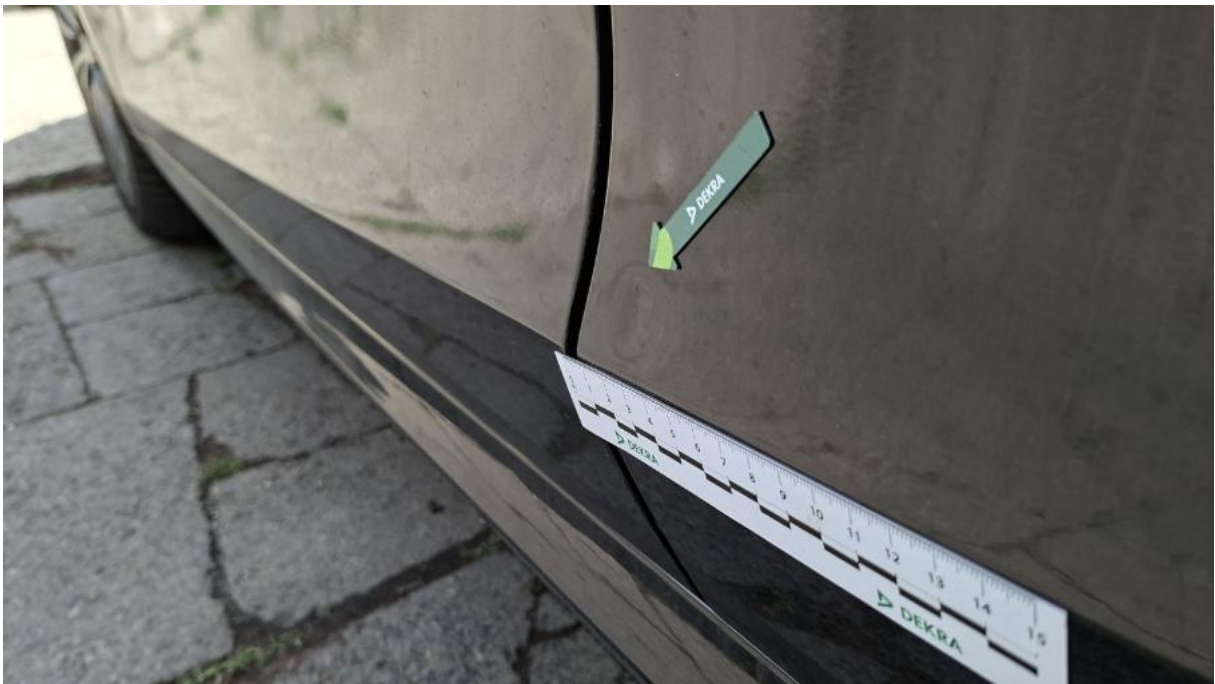
**Fot. 58**

Drzwi tylne L - Wgniecenie/odkształcenie 2

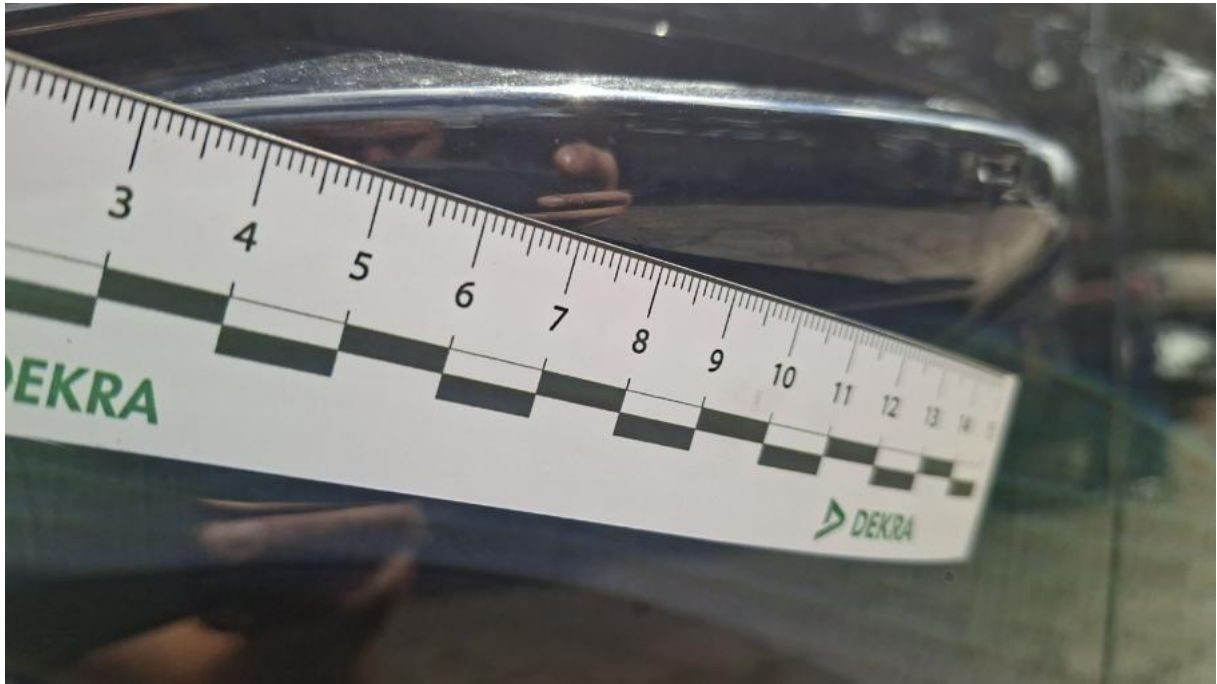
**Fot. 59**

| Poz. | Nazwa pozycji | Opis uszkodzeń | Kwalifik. | Naprawa [rbg] |
|---|---|---|---|---|
| 15 | Zaślepka klamki zew. drzwi przednich L | zarysowanie | | |

Klamka drzwi prz L - Rysa/odprysk 1

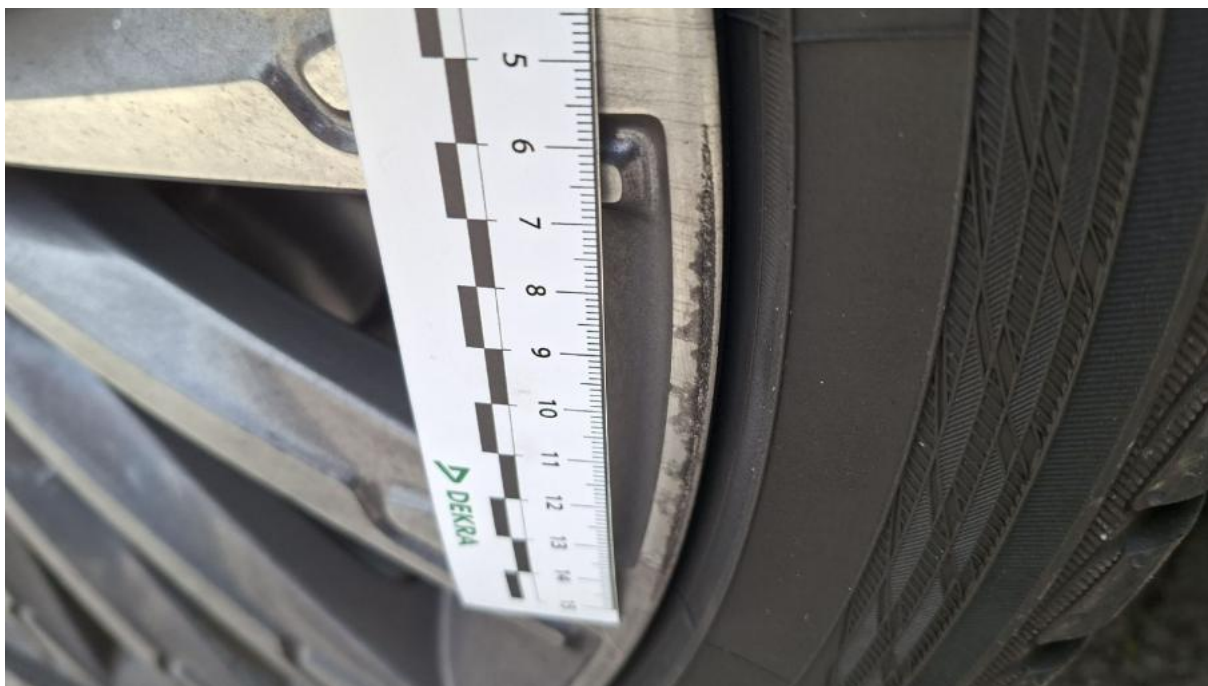
**Fot. 61**

| Poz. | Nazwa pozycji | Opis uszkodzeń | Kwalifik. | Naprawa [rbg] |
|---|---|---|---|---|
| 9 | Tarcza koła aluminiowa przód L | zarysowanie | WY | |

Felga Aluminiowa przednia L - Rysa/odprysk 1

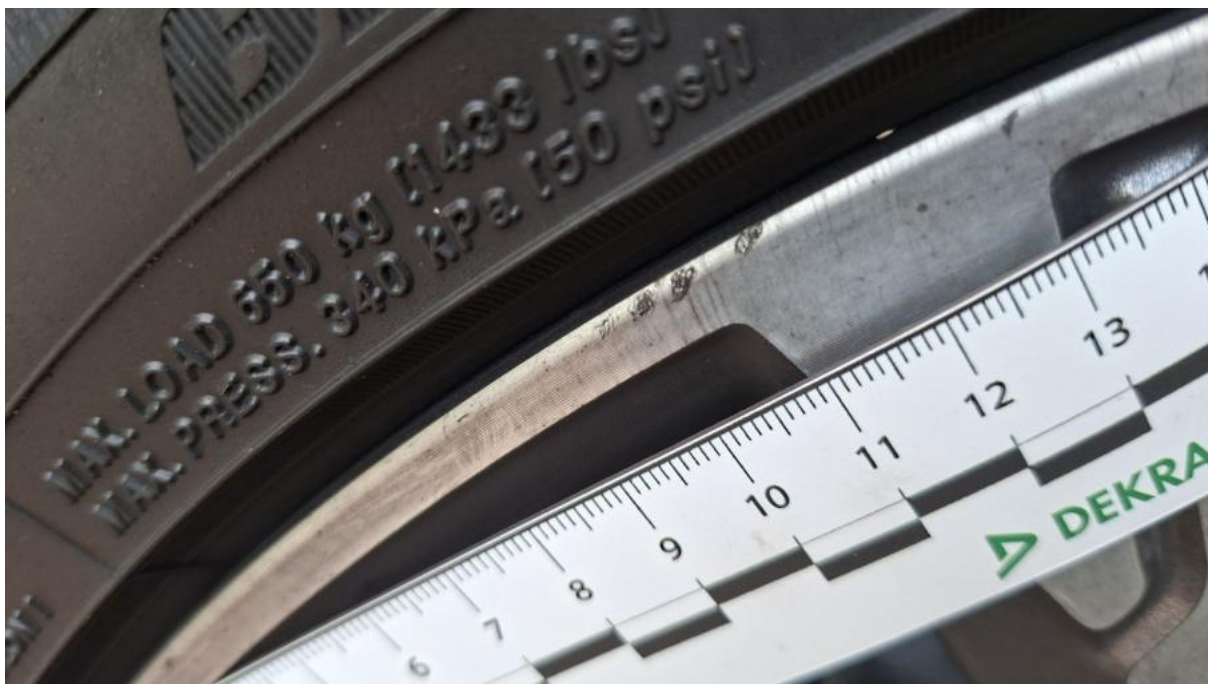
**Fot. 62**

Felga Aluminiowa przednia L - Rysa/odprysk 2
