## Raport z oględzin pojazdu

| Numer raportu | 13458/9/26-15201 | Data raportu | 02-09-2026 |

| Numer identyfikacyjny (VIN) | <b>ZFA22500006C22651</b> |
| Marka, model | FIAT Fiorino 1.3 MJ Euro 5 12... |

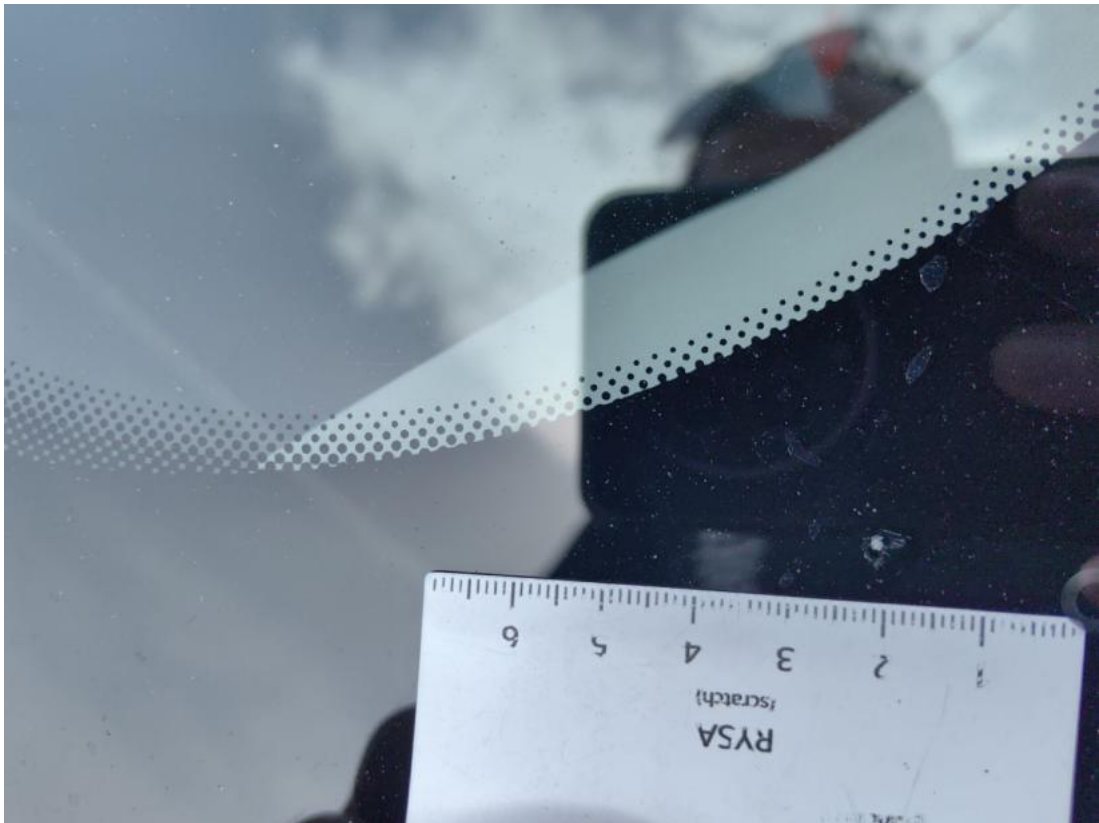
| 13 | Szyba przednia barwiona | rysa/odprysk | | |

Szyba czołowa - Rysa/odprysk 1

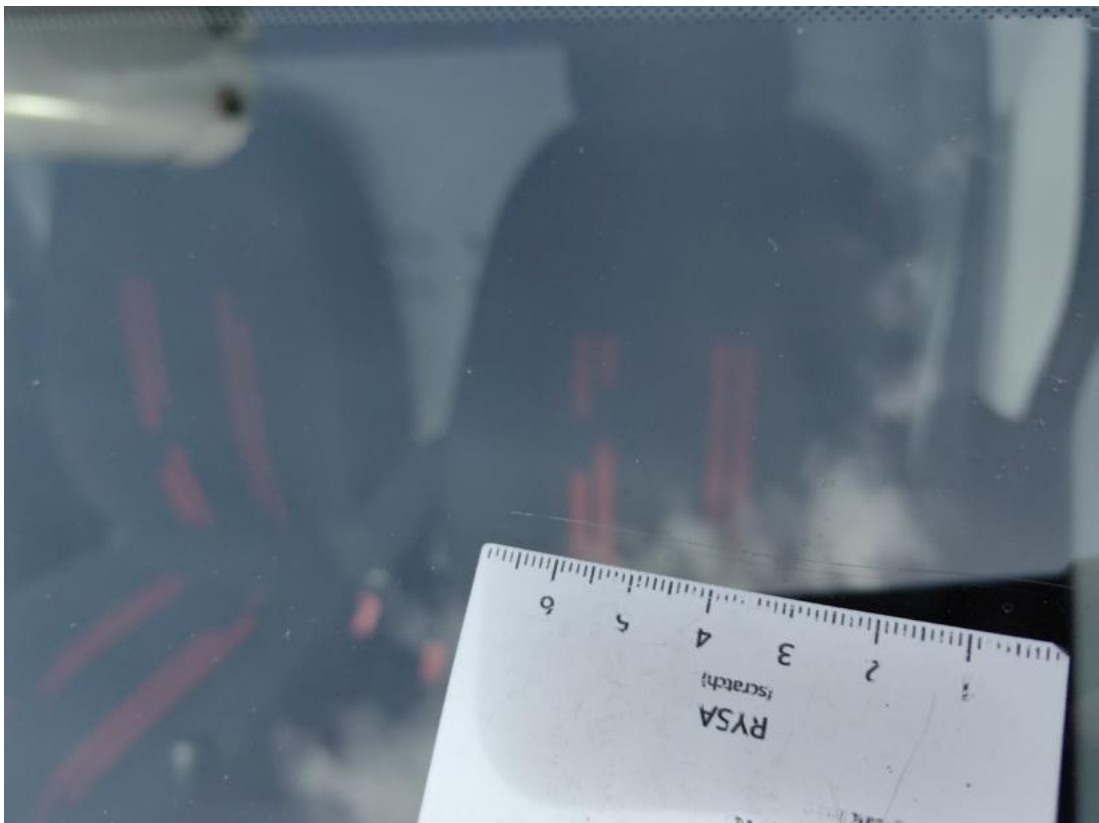
Szyba czołowa - Rysa/odprysk 2

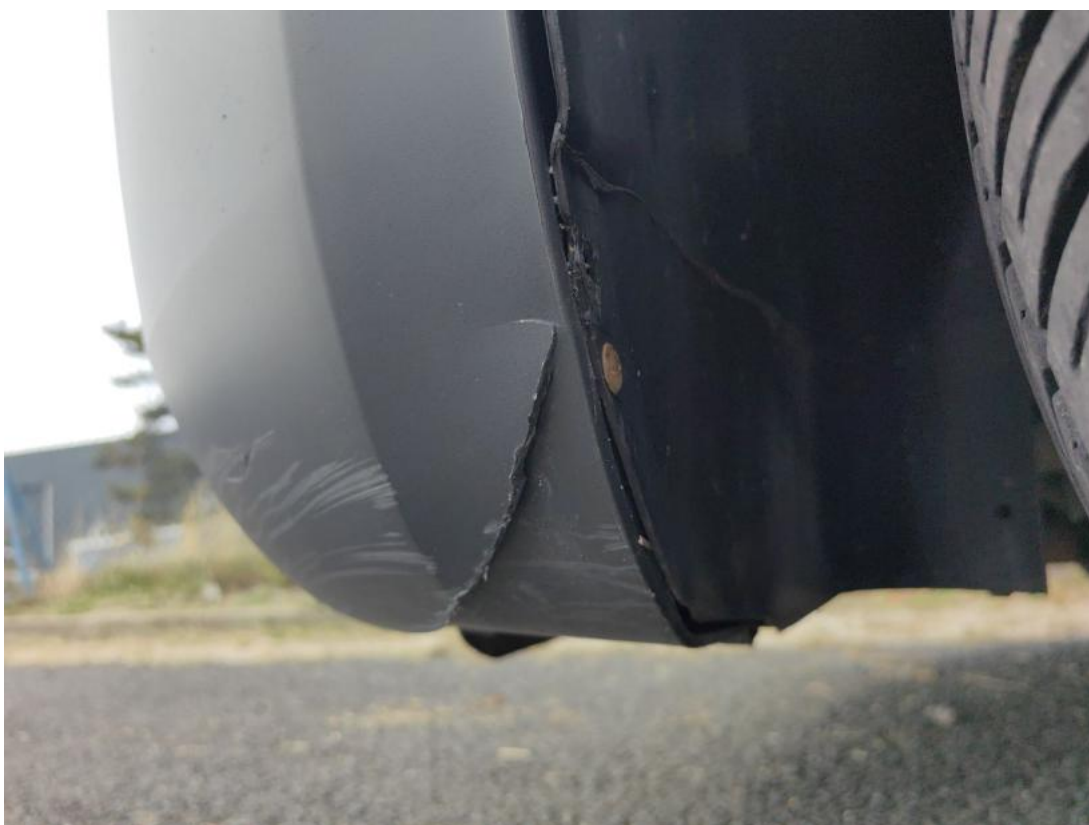
| 1 | Okladzina zderzaka przedniego | pęknięcie | WY | 1.1 |

Zderzak - Pęknięcie/rozerwanie 1

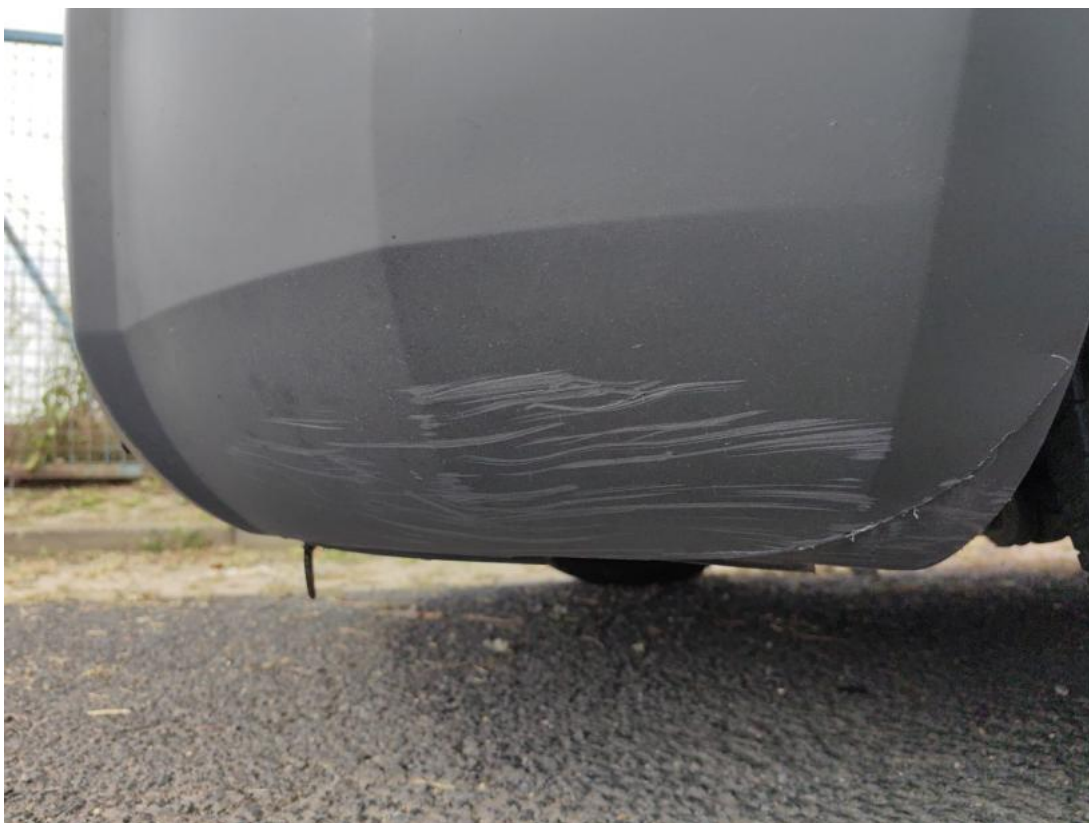
Zderzak - Pęknięcie/rozerwanie 2

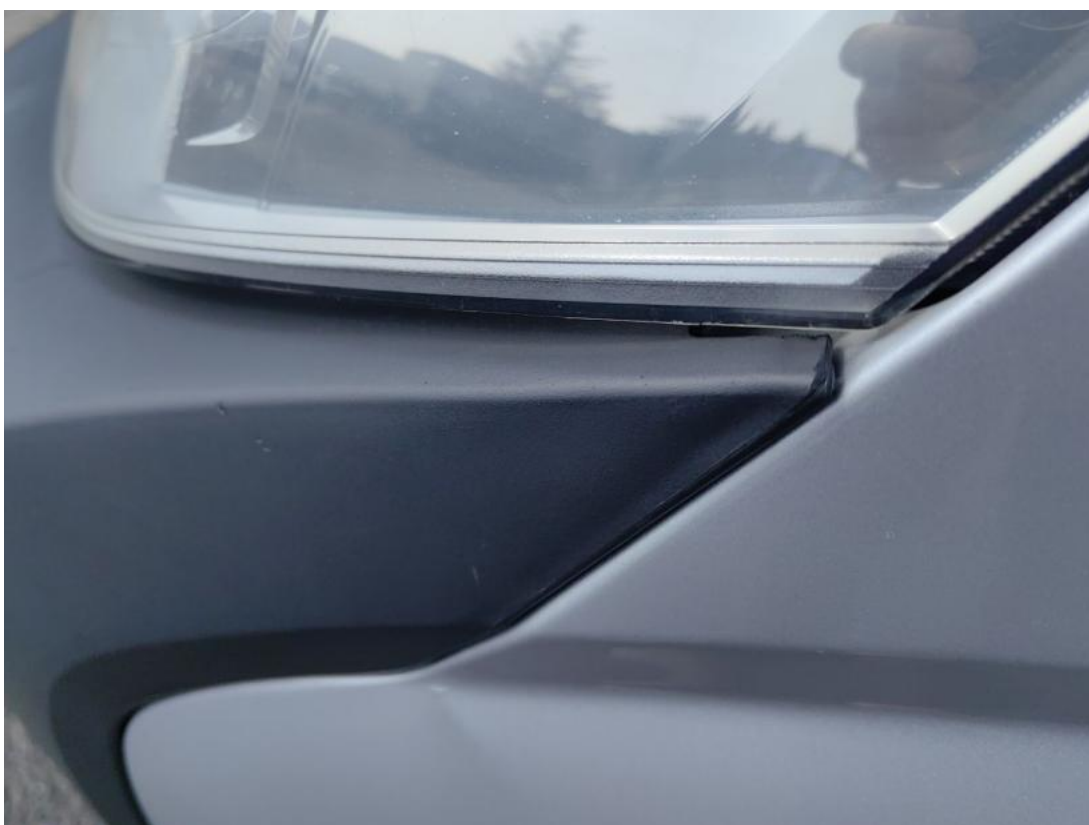
Zderzak() - Pęknięcie/rozerwanie 3

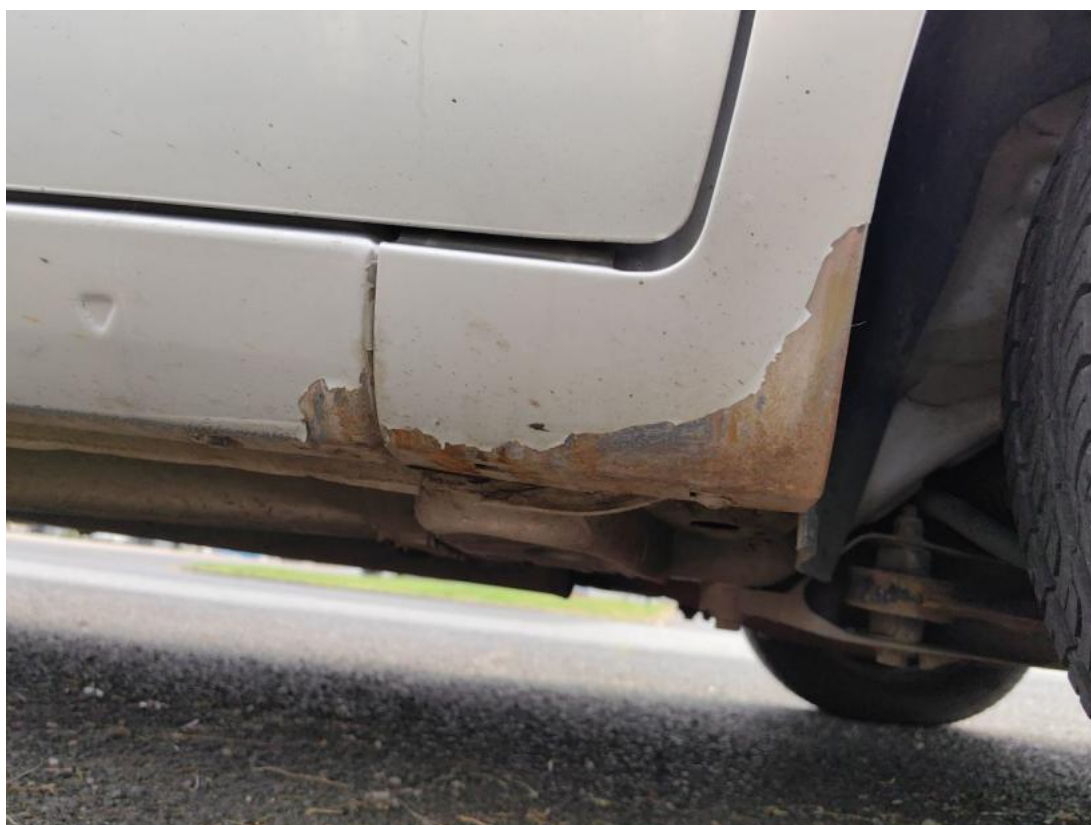
| 5 | Błotnik przedni R | odpryski lakieru | NA | |

Błotnik przedni P - Rysa/odprysk 2

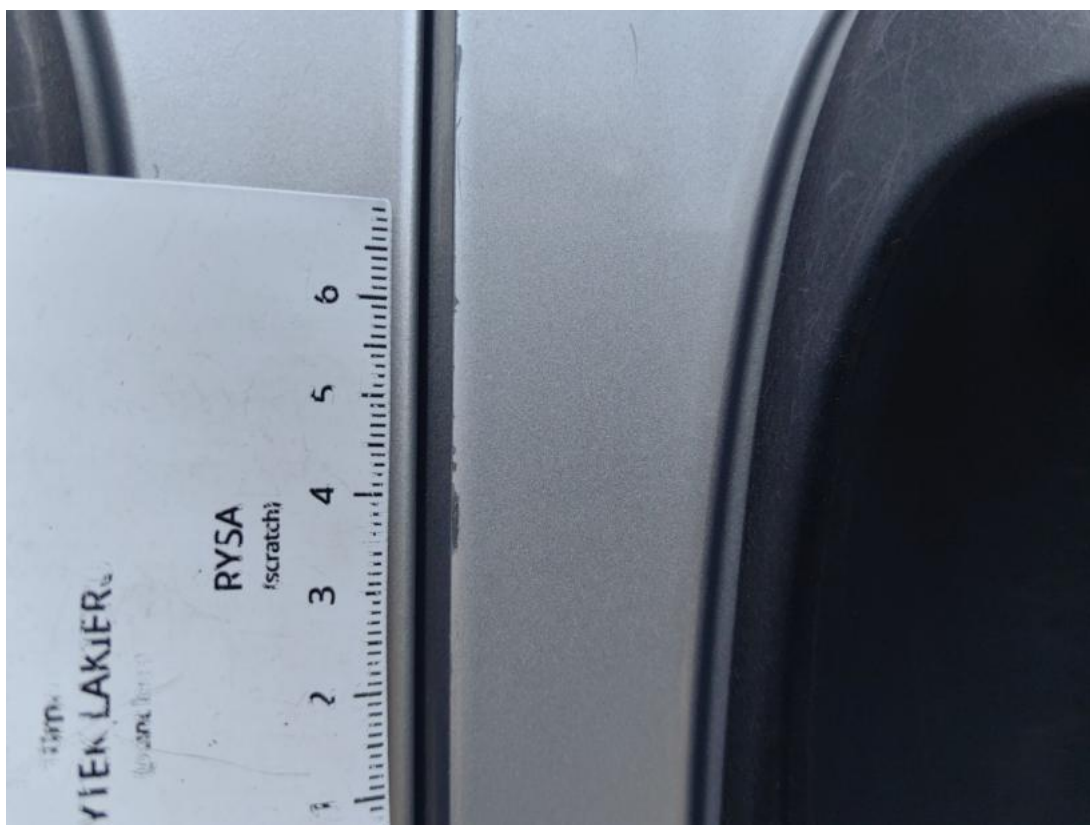
| 14 | Poszycie drzwi przednich R | odpryski lakieru | | |

Drzwi przednie P - Rysa/odprysk 2

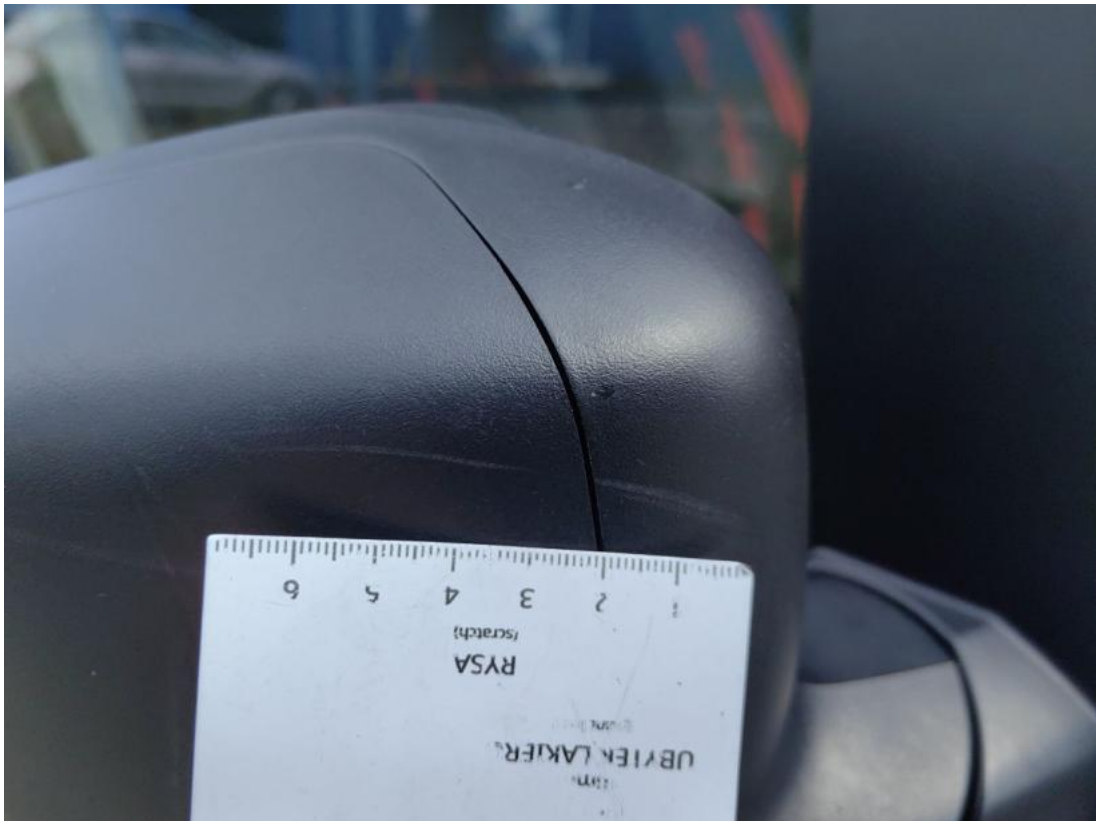
| 17 | Oslona lusterka zewnętrznego R | zarysowanie | | |

Lusterko zew P - Rysa/odprysk 1

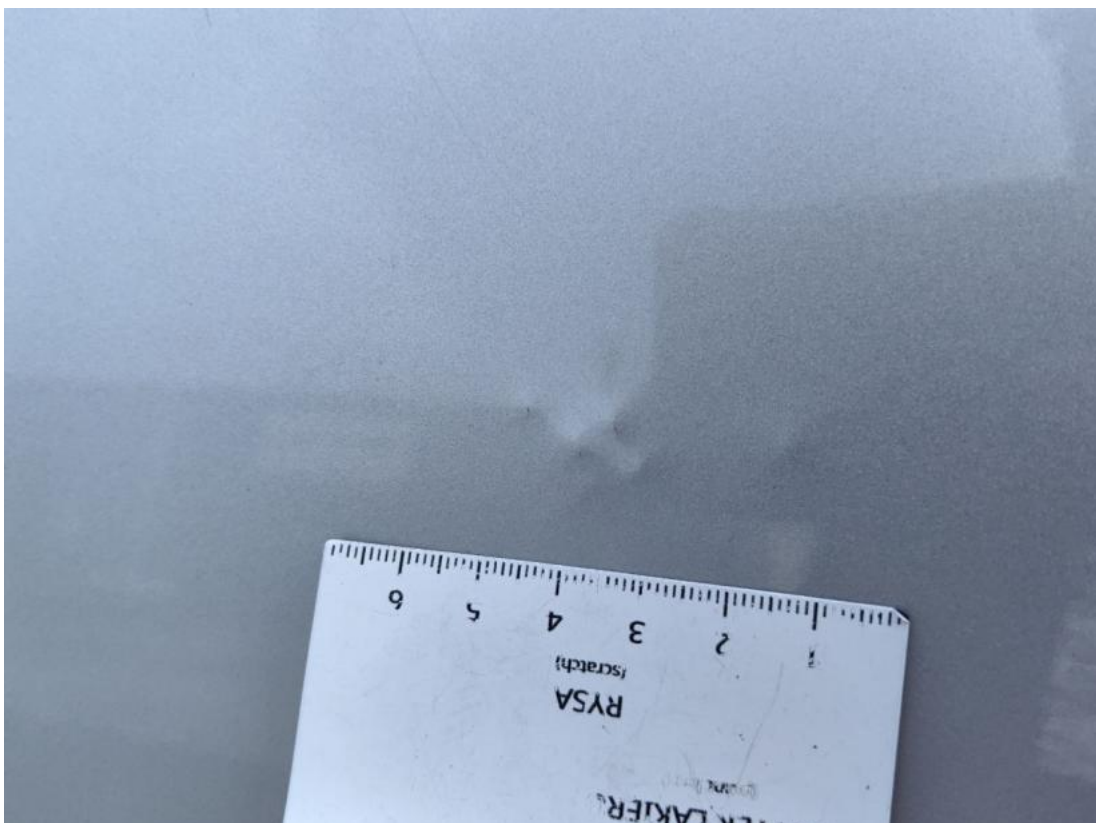
| 11 | Bok kompletny R | wgniecenie | NA | 1.5 |

Błotnik tylny P / Ściana boczna P - Wgniecenie/odkształcenie 1

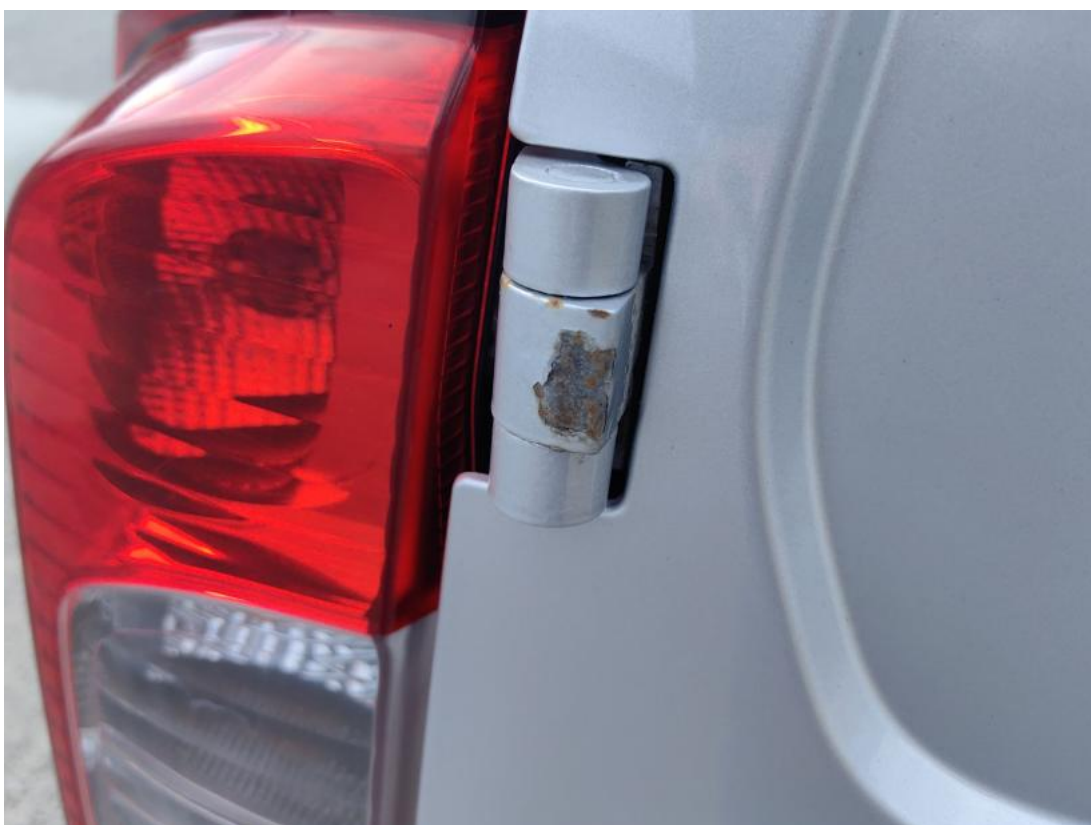
| 12 | Pokrywa tylna | wgniecenie, odpryski lakieru | NA | 2 |

Pokrywy bagażnika - Rysa/odprysk 2

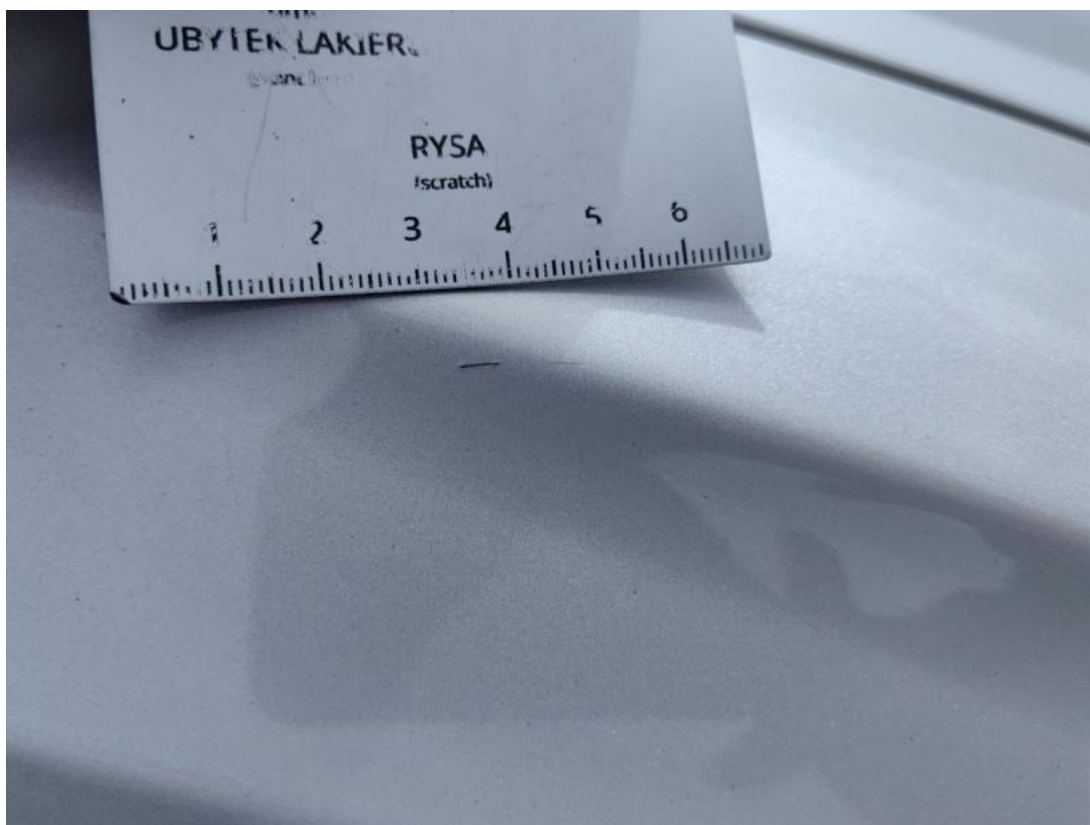
Pokrywy bagażnika() - Rysa/odprysk 3

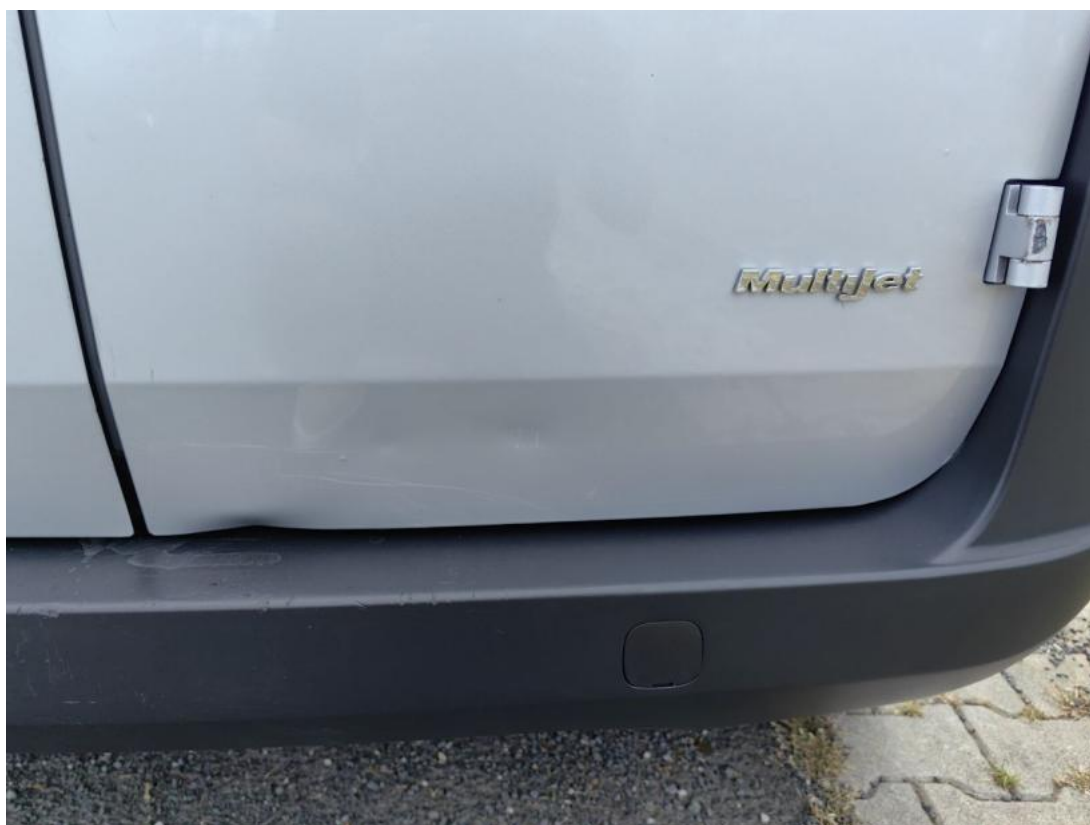
Pokrywy bagażnika - Wgniecenie/odkształcenie 1

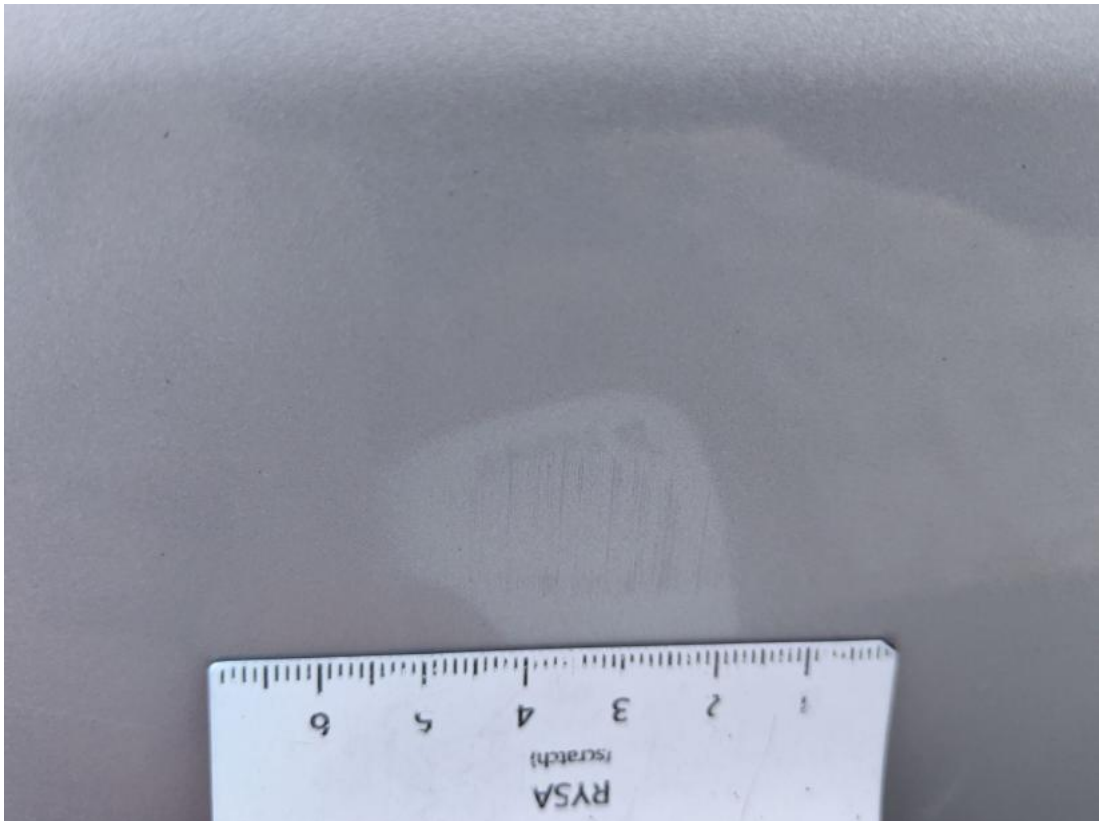
Pokrywy bagażnika - Wgniecenie/odkształcenie 2

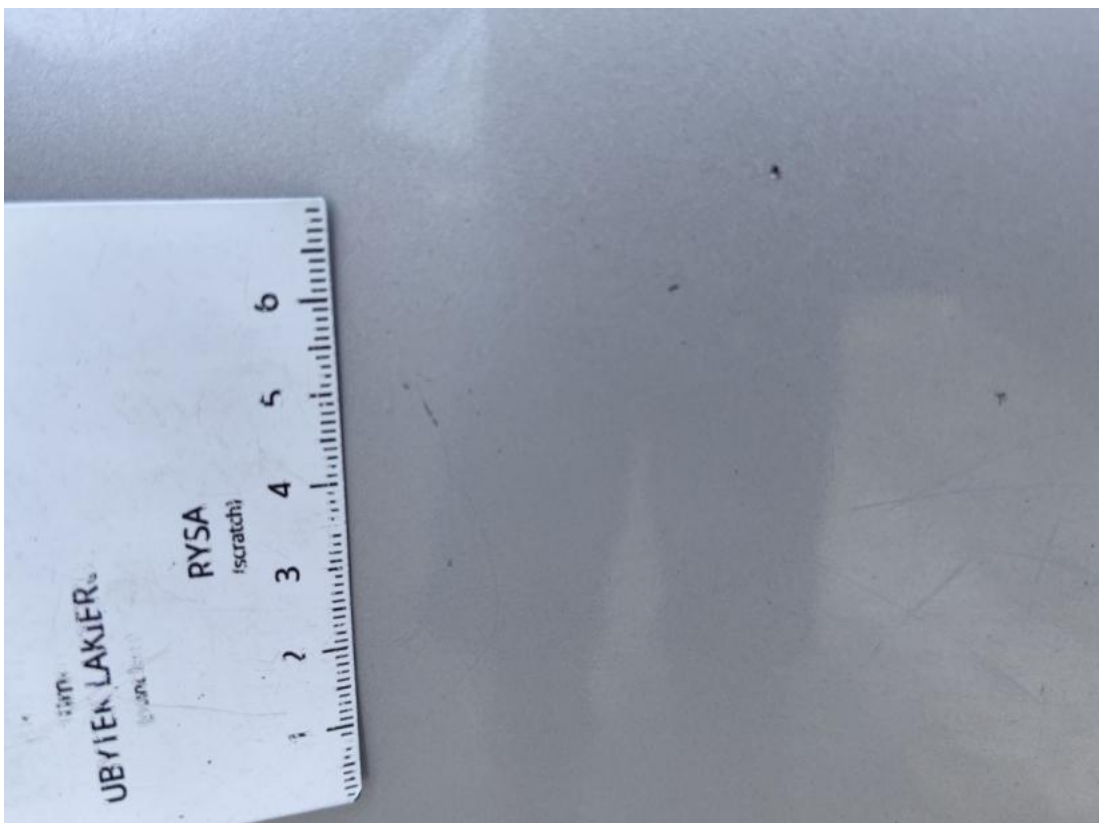
Pokrywy bagażnika() - Wgniecenie/odkształcenie 3

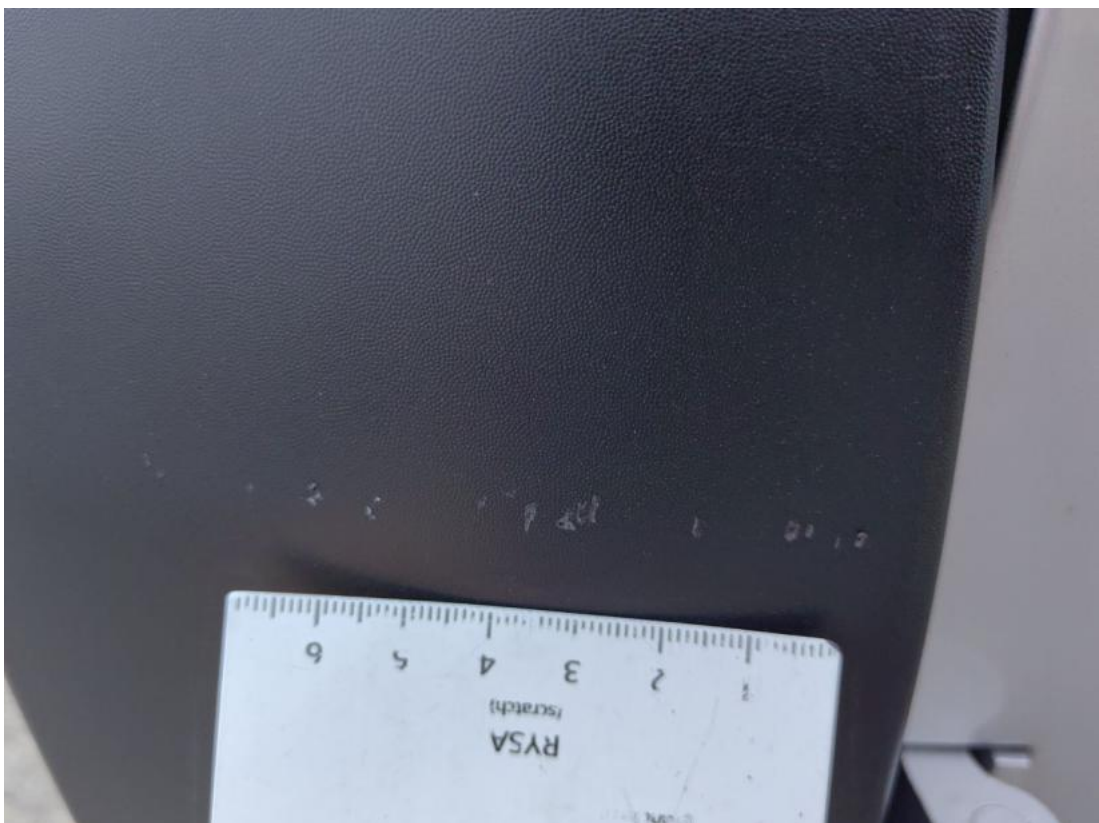
| 18 | Okladzina zderzaka tylnego | zarysowania eksploatacyjne | | |

Zderzak tylny - Rysa/odprysk 1

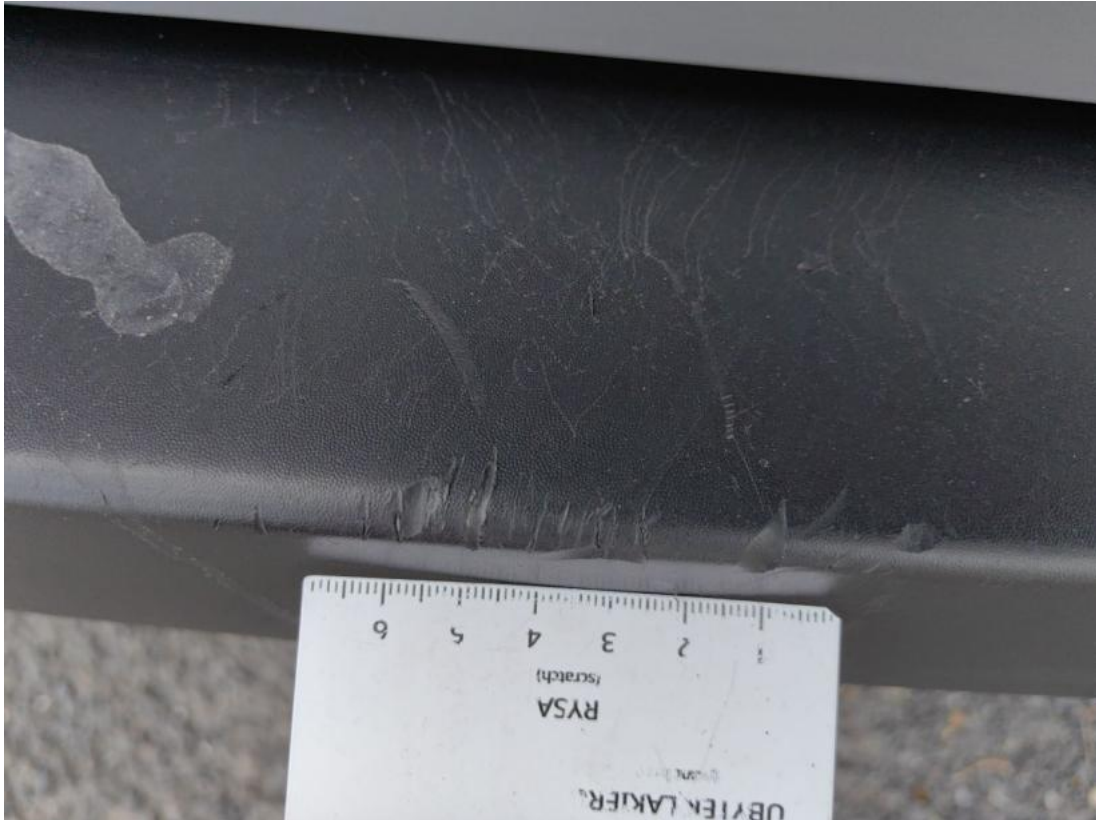
Zderzak tylny - Rysa/odprysk 2

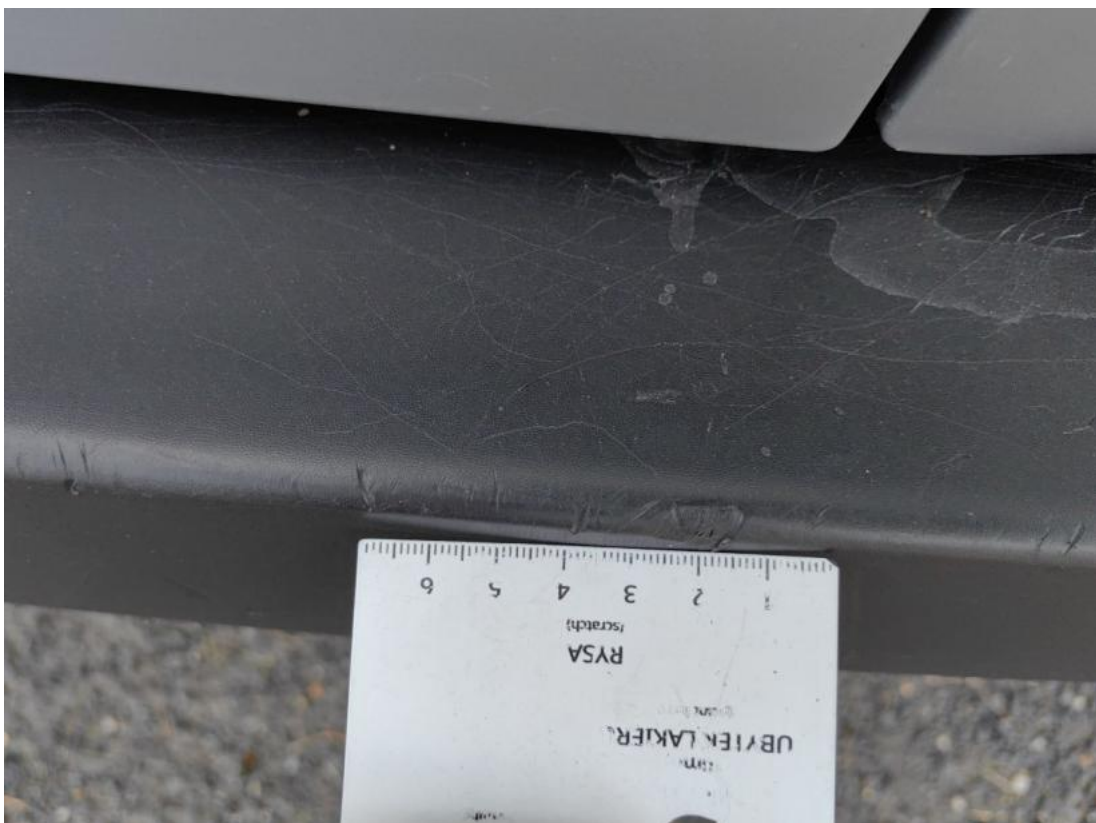
Zderzak tylny() - Rysa/odprysk 3

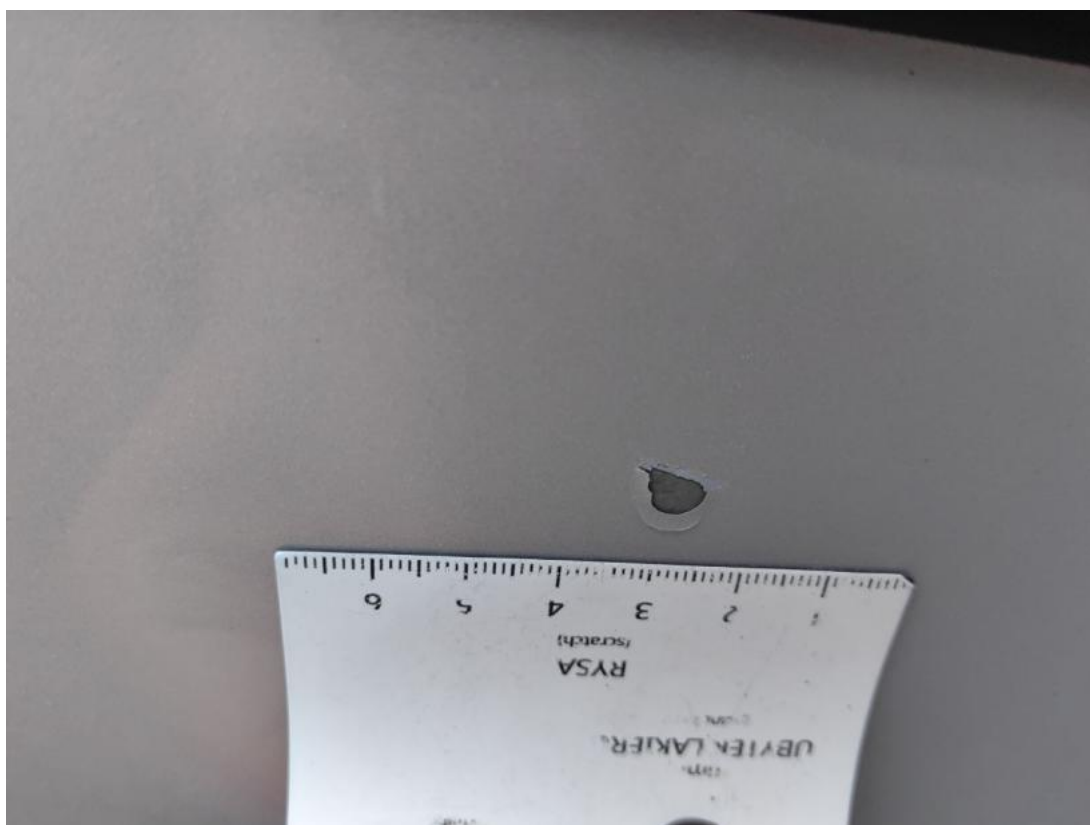
| 10 | Bok kompletny L | odpryski lakieru | NA | |

Błotnik tylny L / Ściana boczna L - Rysa/odprysk 1

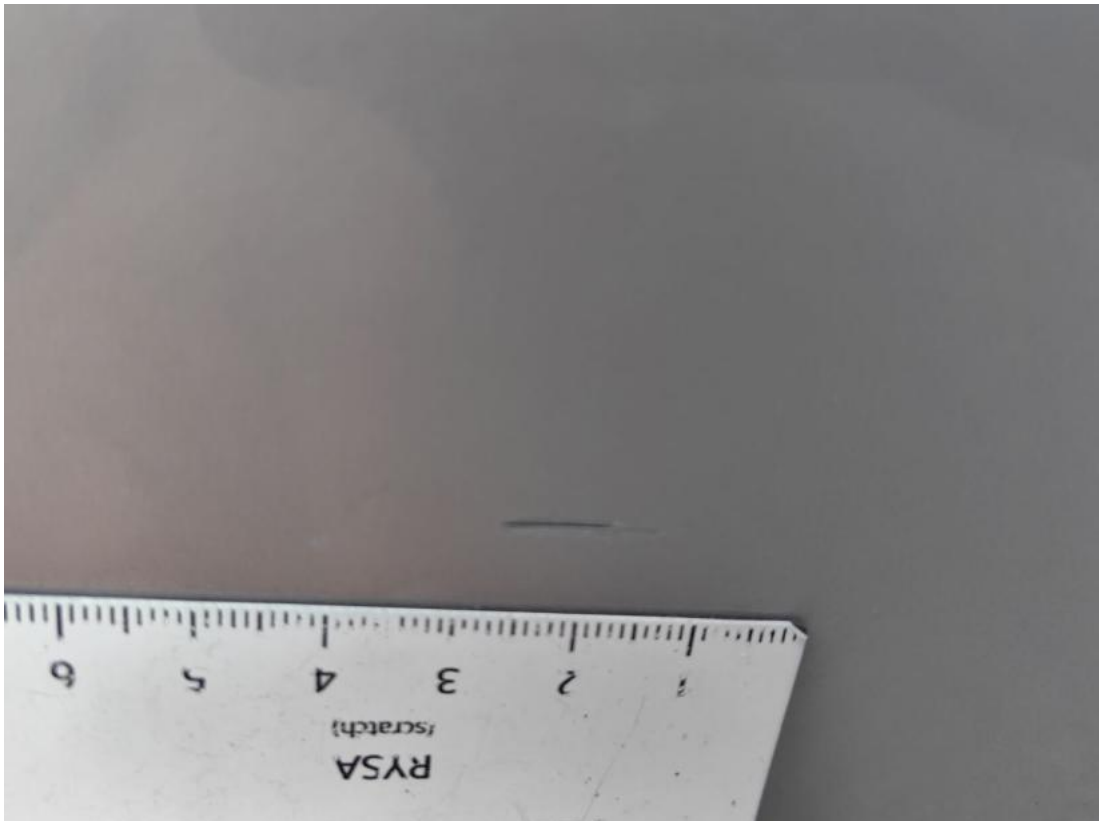
Błotnik tylny L / Ściana boczna L() - Rysa/odprysk 3

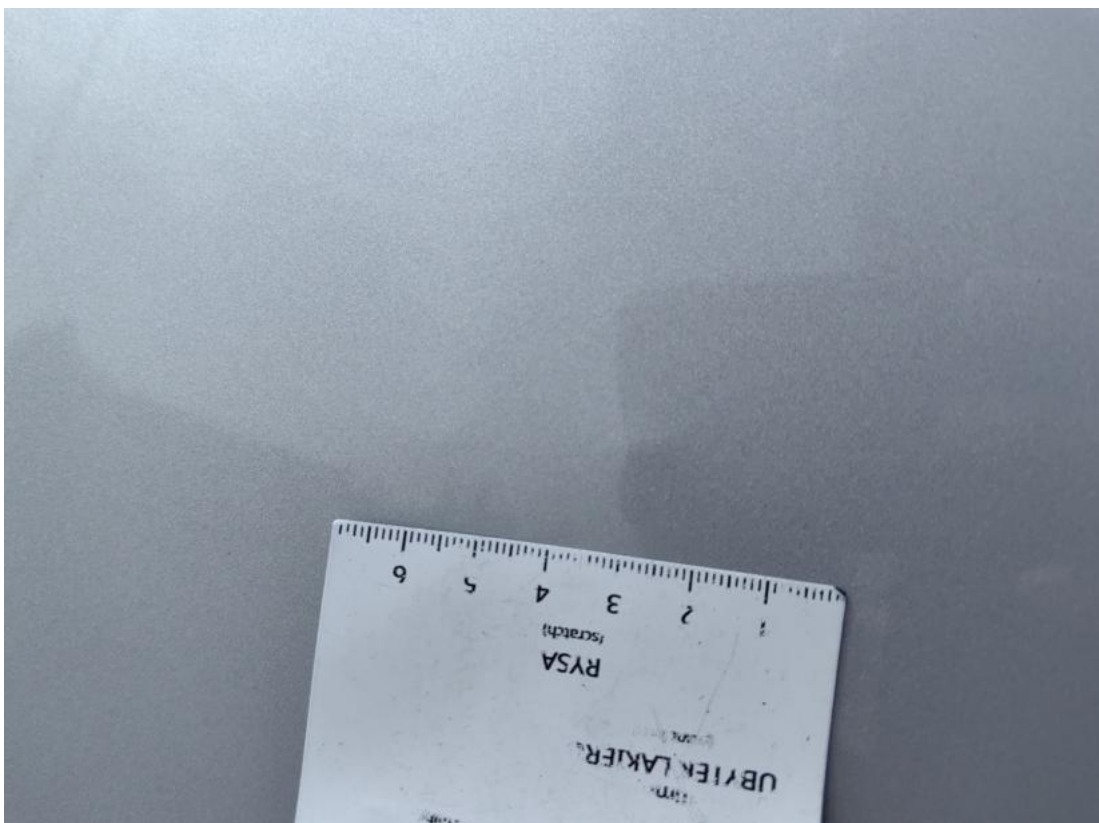
Błotnik tylny L / Ściana boczna L - Wgniecenie/odkształcenie 1

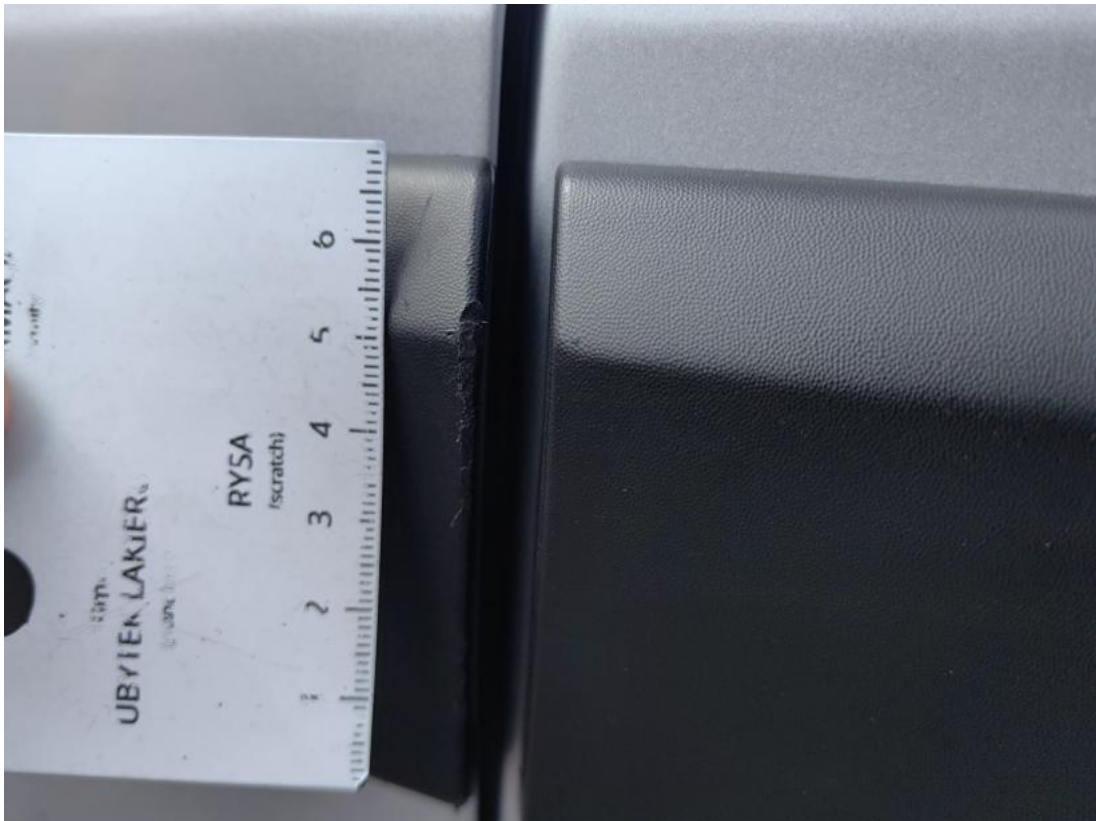
Drzwi przed L - Rysa/odprysk 1

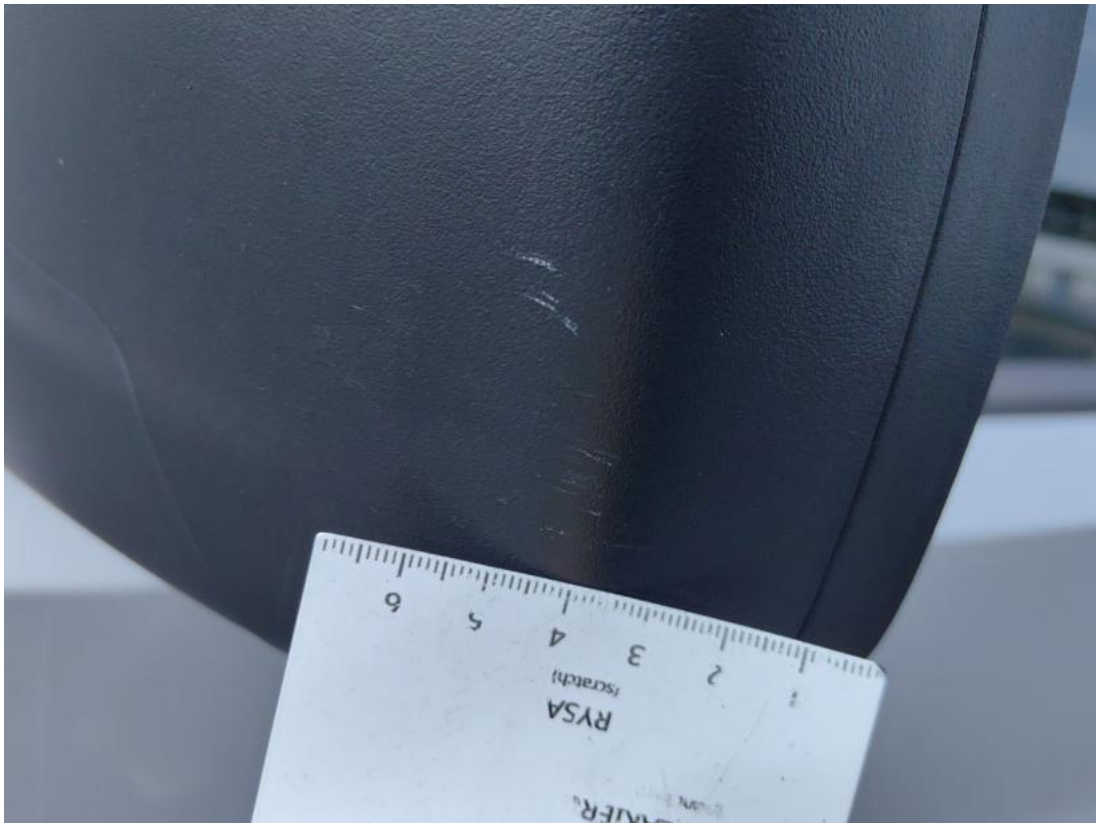
| 16 | Lusterko zewn. ustaw.mechanicz. L | zarysowanie | | |

Lusterko zew L - Rysa/odprysk 1

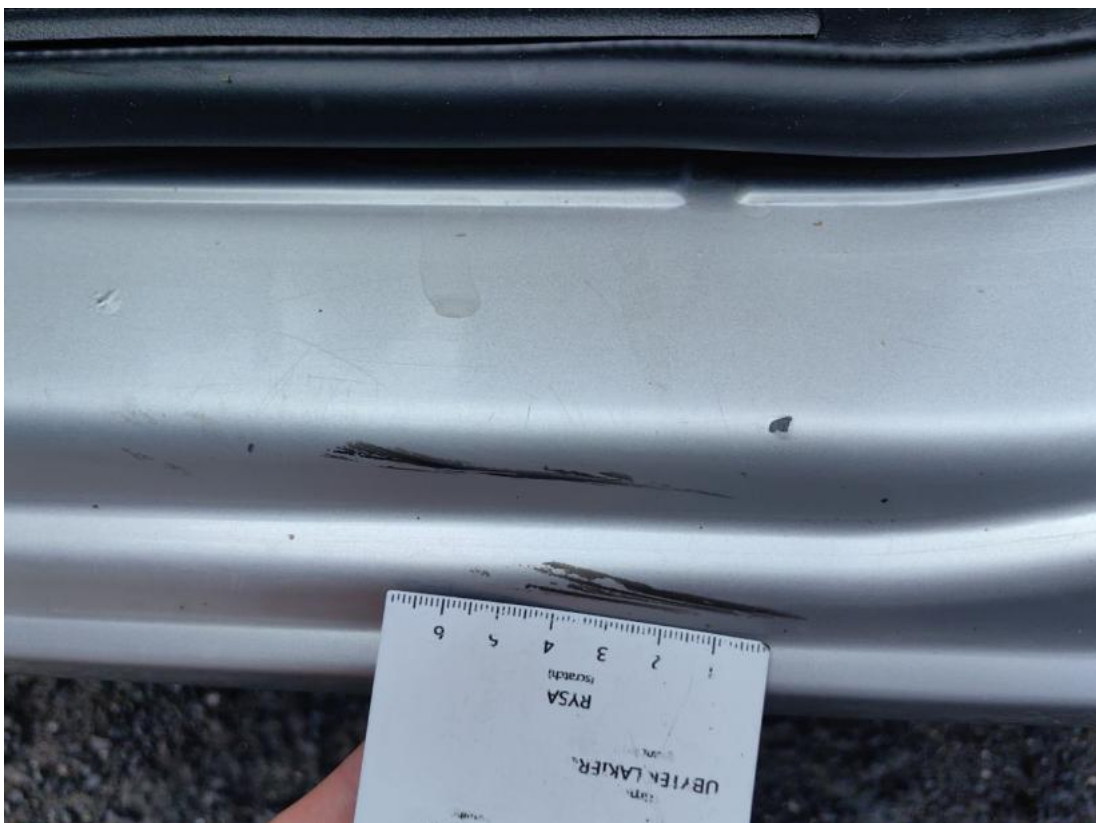
| 6 | Słupek przedni (A) z progiem L | odpryski lakieru | NA | |

Próg L - Rysa/odprysk 1

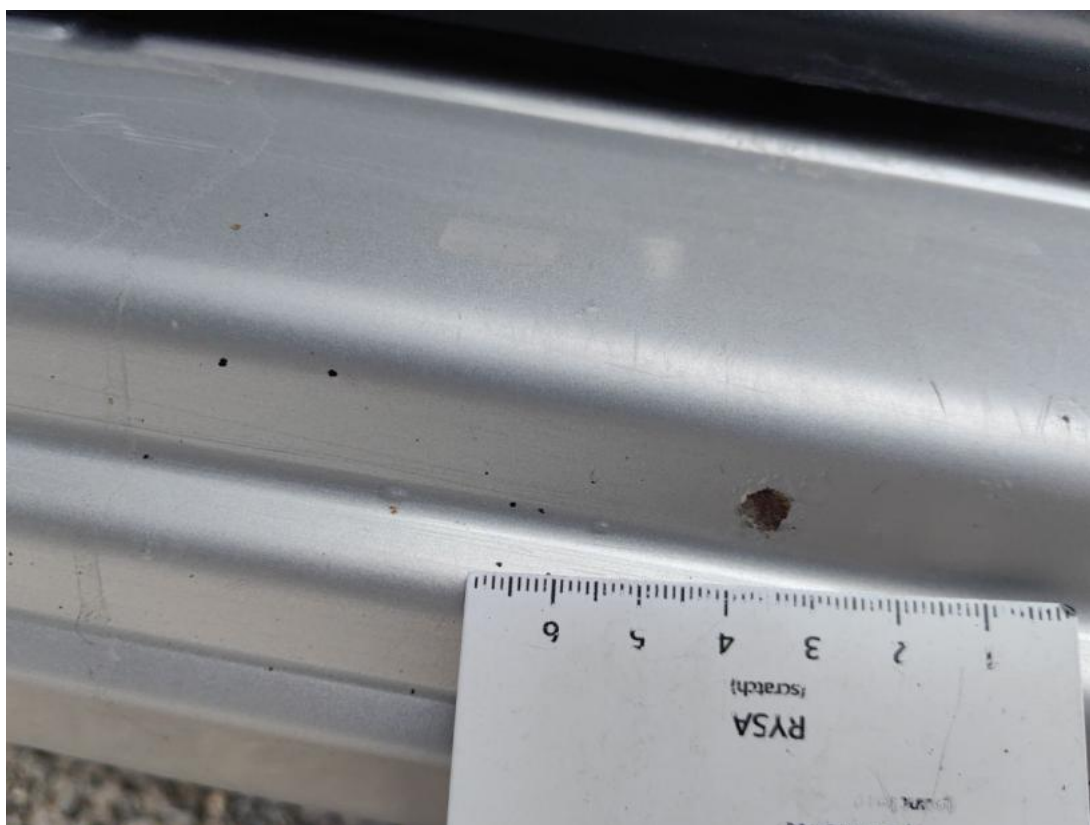
Próg L() - Rysa/odprysk 3

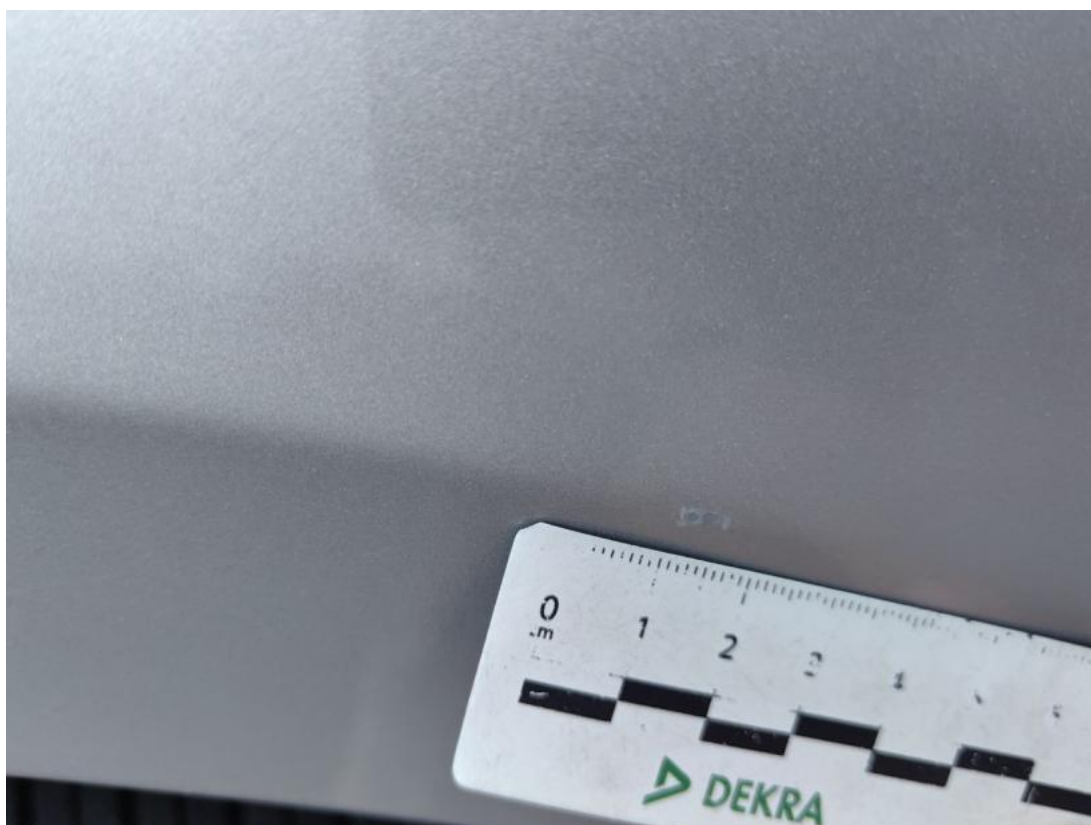
| 4 | Błotnik przedni L | pęknięcia powłoki lakierowej, zarysowanie | NA | |

Błotnik przedni L - Wgniecenie/odkształcenie 2
