## Raport z oględzin pojazdu

| Numer raportu | 13196/8/26-15201 | Data raportu | 20-08-2026 |

| Marka, model | SKODA Superb III Kombi 19-24 |
| Numer rejestracyjny | WD6512R |

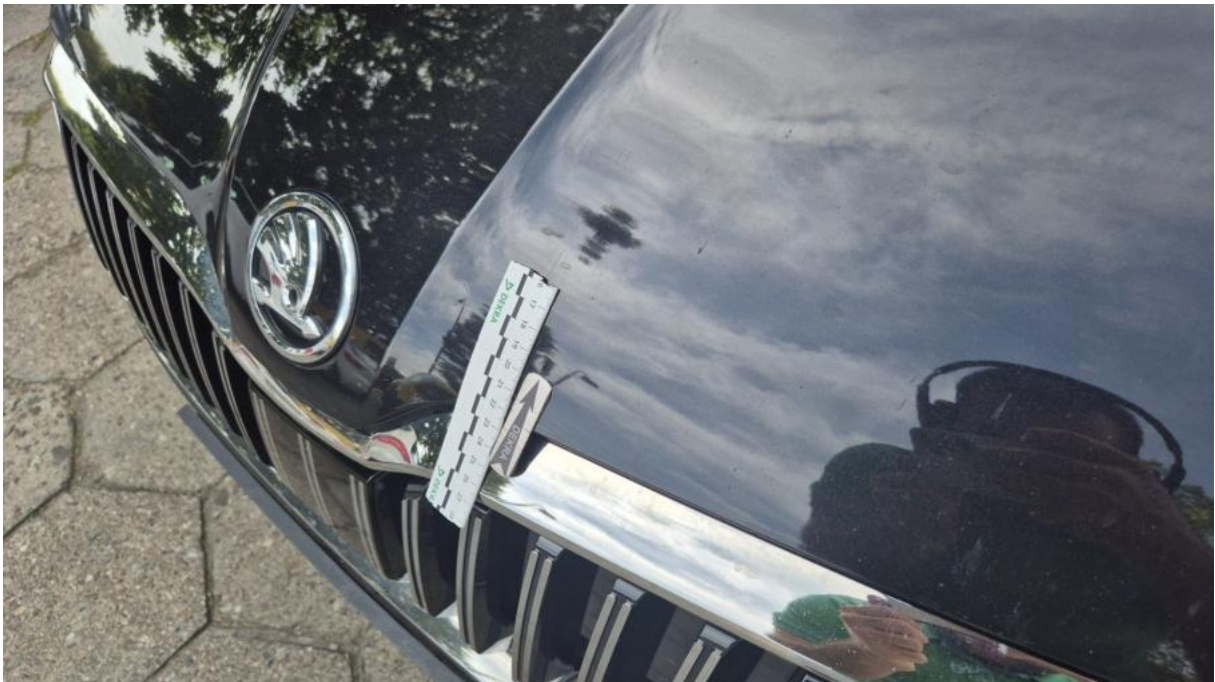
**Fot. 40**

| Poz. | Nazwa pozycji | Opis uszkodzeń | Kwalifik. | Naprawa [rbg] |
|---|---|---|---|---|
| 8 | Pokrywa przednia | odpryski lakieru, wgniecenie | NA | 1 |

Pokrywa komory silnika - Wgniecenie/odkształcenie 1

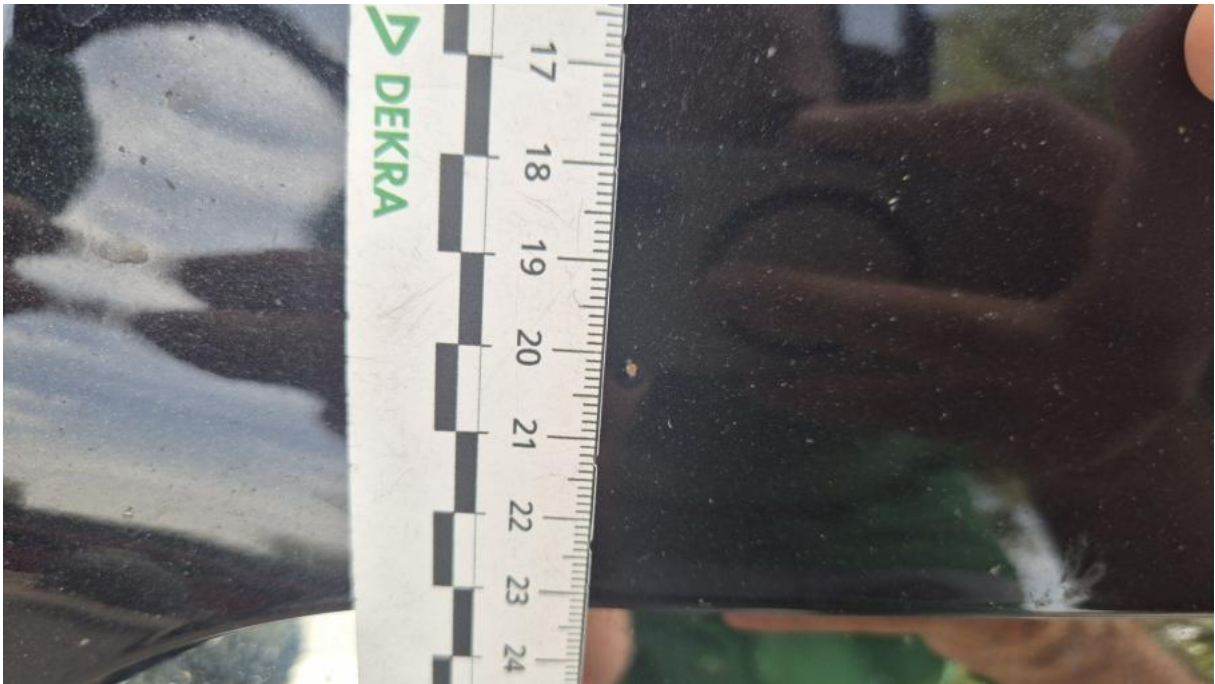
**Fot. 41**

Pokrywa komory silnika - Inne 1

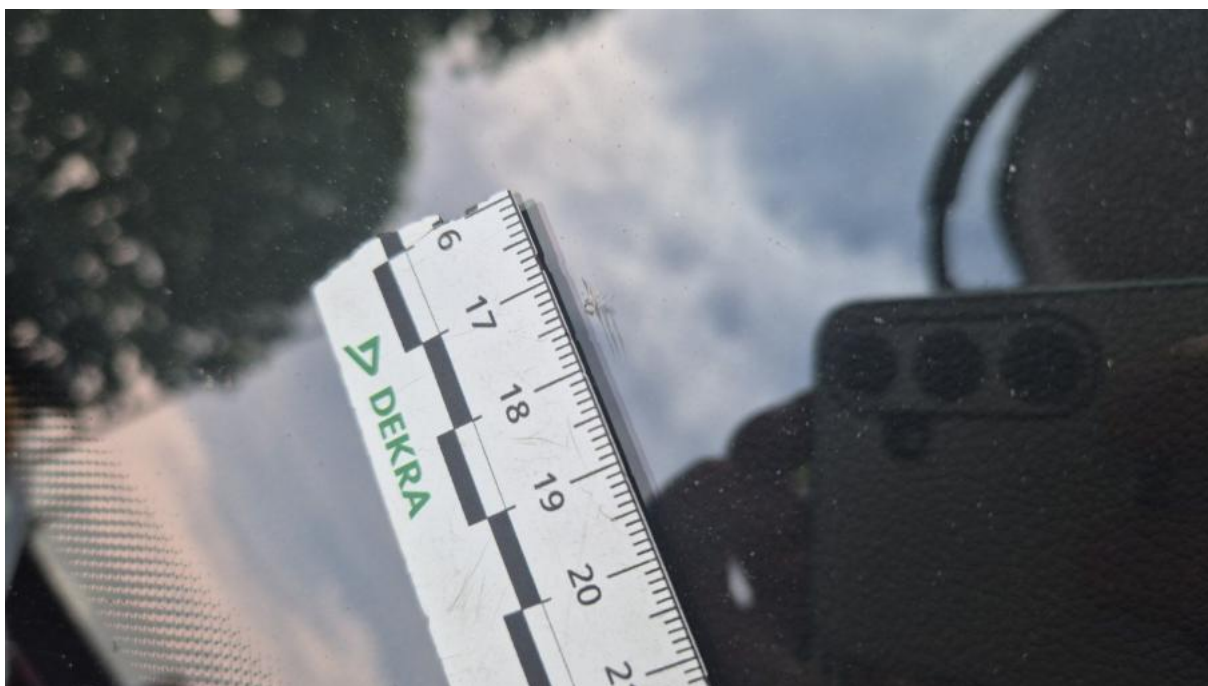
**Fot. 43**

| Poz. | Nazwa pozycji | Opis uszkodzeń | Kwalifik. | Naprawa [rbg] |
|---|---|---|---|---|
| 1 | Szyba przednia atermiczna, barwiona | pęknięcie | WY | 4 |

Szyba czołowa - Pęknięcie/rozerwanie 1

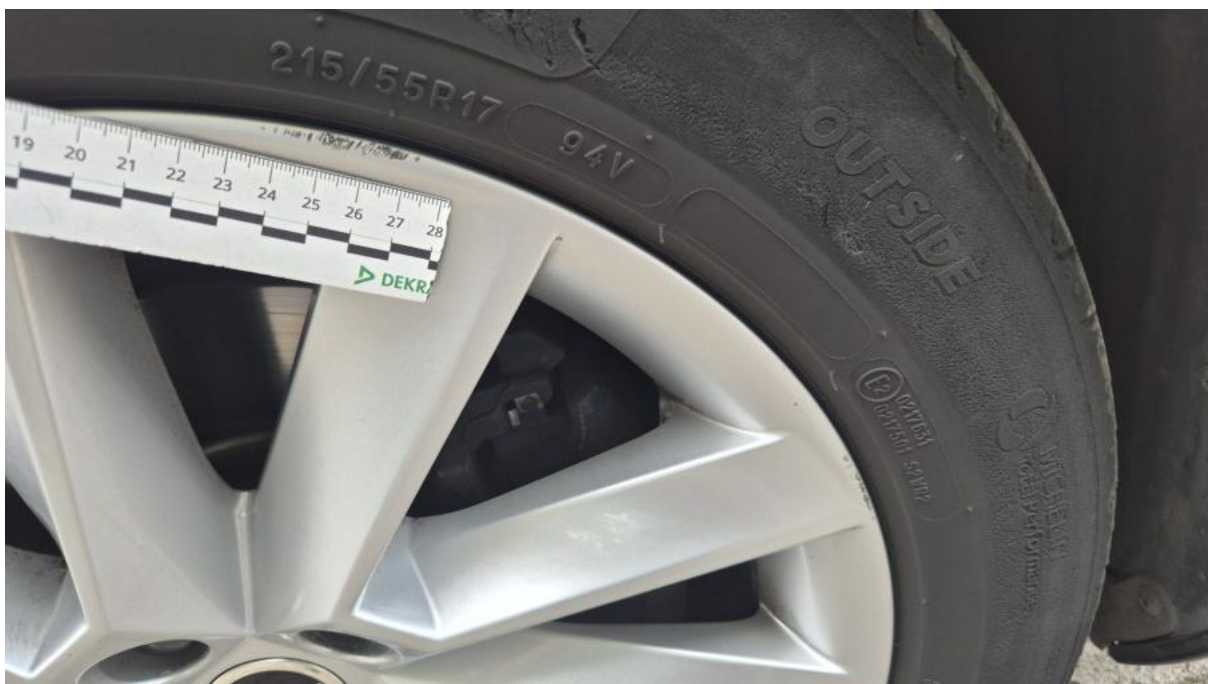
**Fot. 44**

| Poz. | Nazwa pozycji | Opis uszkodzeń | Kwalifik. | Naprawa [rbg] |
|---|---|---|---|---|
| 15 | Tarcza koła aluminiowa przód R | zarysowanie | | |

Felga aluminiowa przednia P - Rysa/odprysk 1

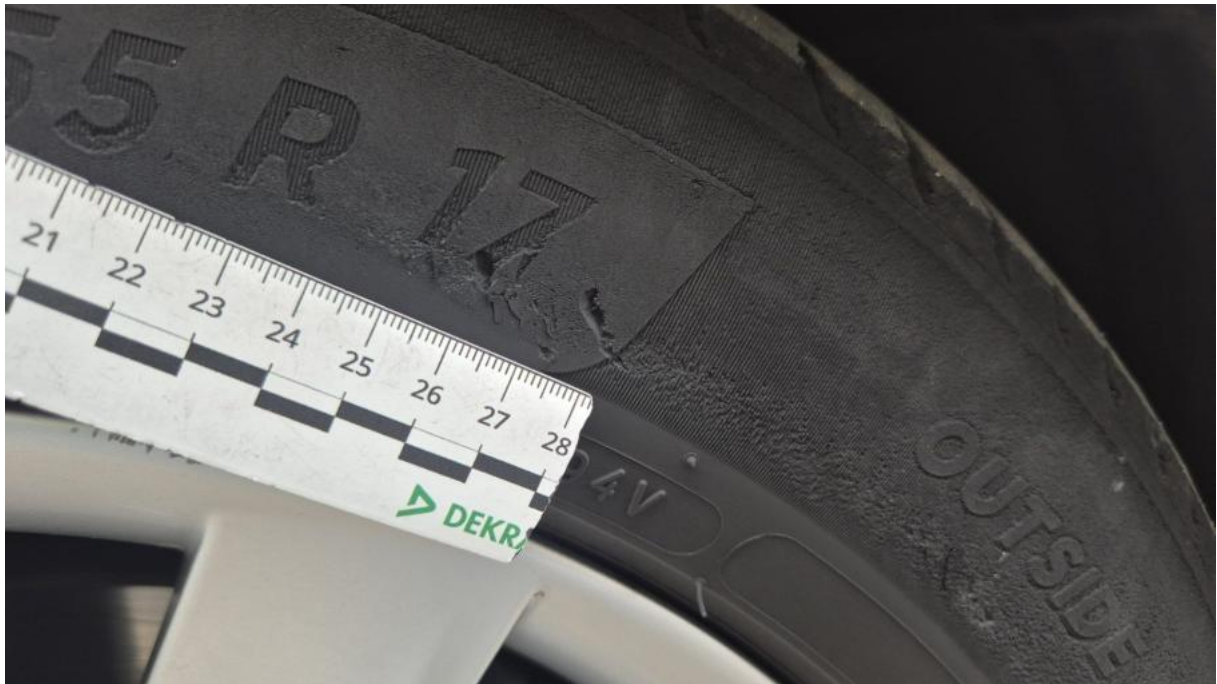
**Fot. 45**

| Poz. | Nazwa pozycji | Opis uszkodzeń | Kwalifik. | Naprawa [rbg] |
|---|---|---|---|---|
| 7 | Opona 215 / 55 / R / 17V 0.0mm VR | pęknięcie/rozerwanie | WY | |

Opona przednia P - Pęknięcie/rozerwanie 1

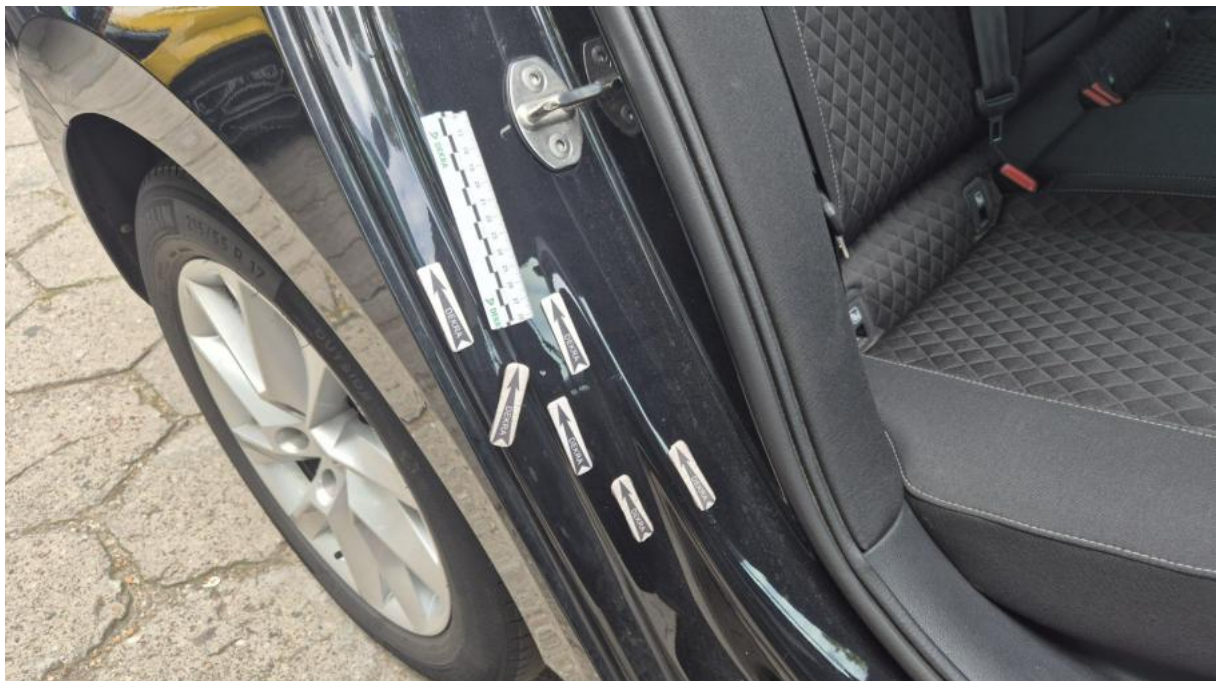
**Fot. 46**

| Poz. | Nazwa pozycji | Opis uszkodzeń | Kwalifik. | Naprawa [rbg] |
|---|---|---|---|---|
| 11 | Błotnik tylny R | liczne, wgniecenie | NA | 2 |

Łotnik tylny P / Ściana boczna P - Wgniecenie/odkształcenie 1

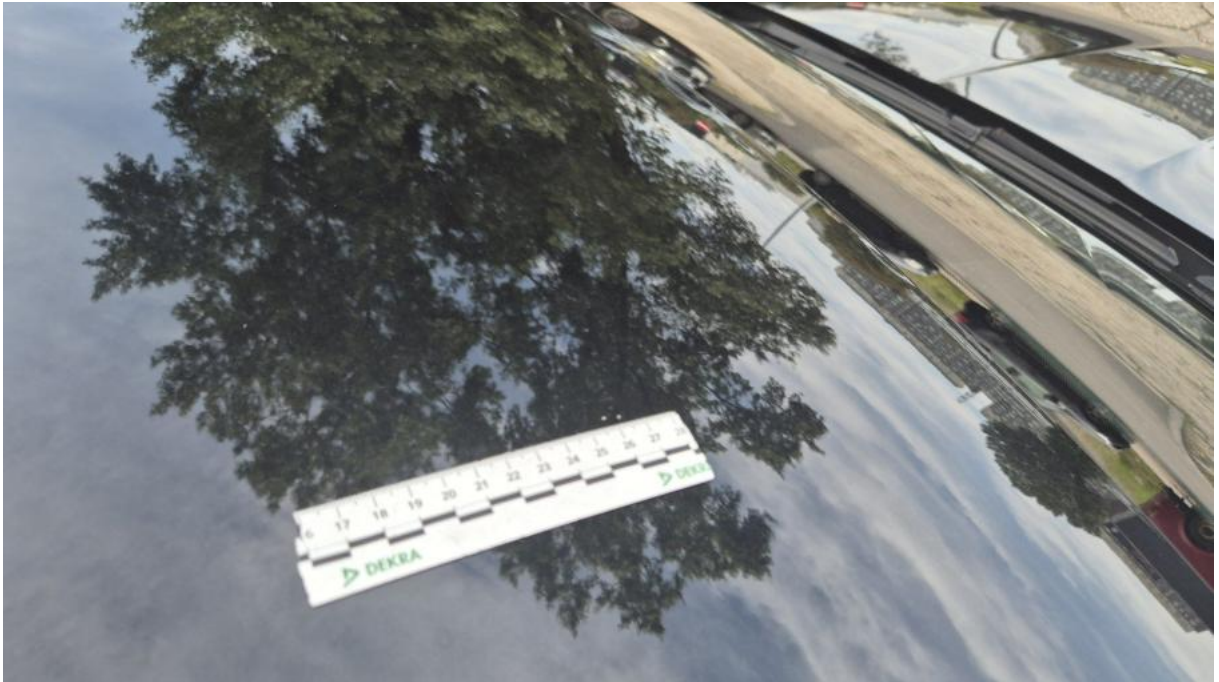
**Fot. 47**

Dach - Rysa/odprysk 1

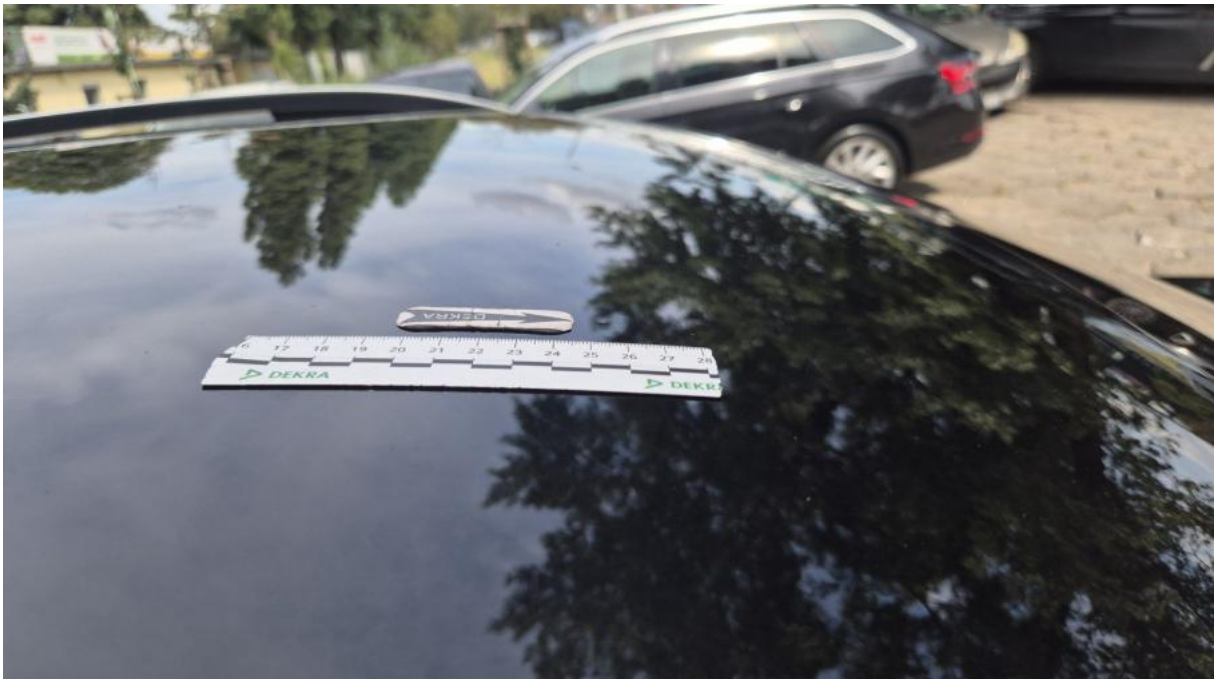
**Fot. 48**

| Poz. | Nazwa pozycji | Opis uszkodzeń | Kwalifik. | Naprawa [rbg] |
|---|---|---|---|---|
| 13 | Dach | rysa/odprysk, wgniecenie | | |

Dach - Wgniecenie/odkształcenie 1

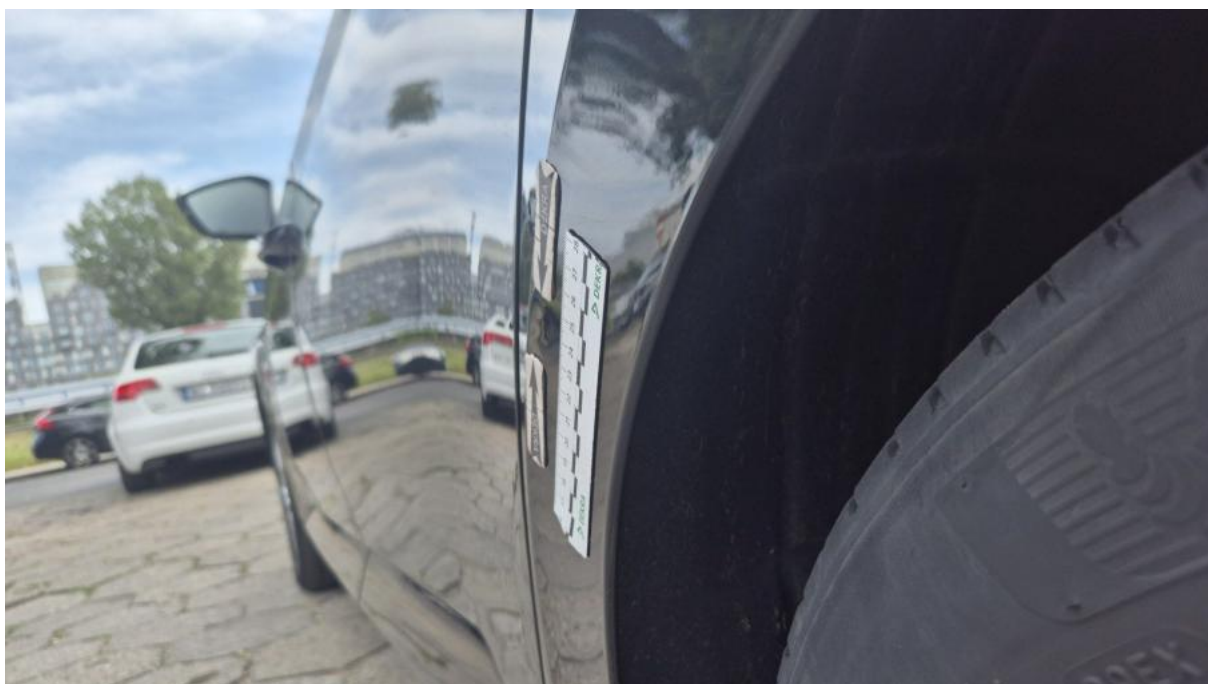
**Fot. 50**

| Poz. | Nazwa pozycji | Opis uszkodzeń | Kwalifik. | Naprawa [rbg] |
|---|---|---|---|---|
| 10 | Błotnik tylny L | liczne, wgniecenie | NA | 2 |

Błotnik tylny L / Ściana boczna L - Wgniecenie/odkształcenie 1

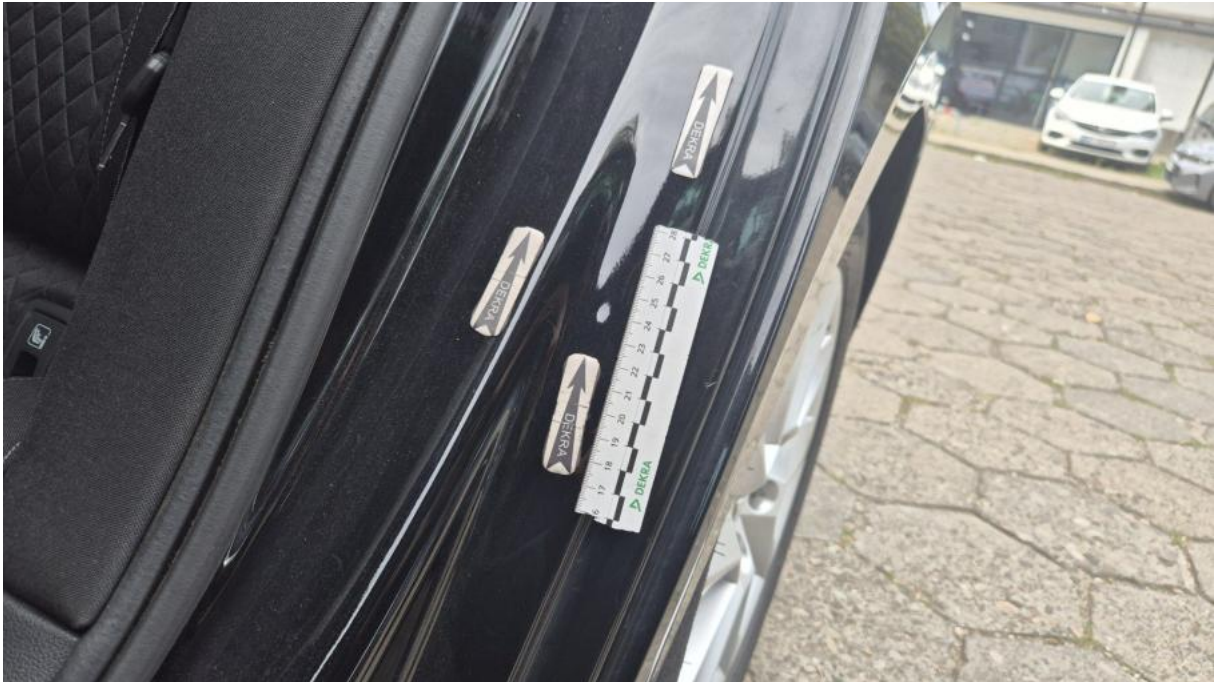
**Fot. 51**

Błotnik tylny L / Ściana boczna L - Wgniecenie/odkształcenie 2

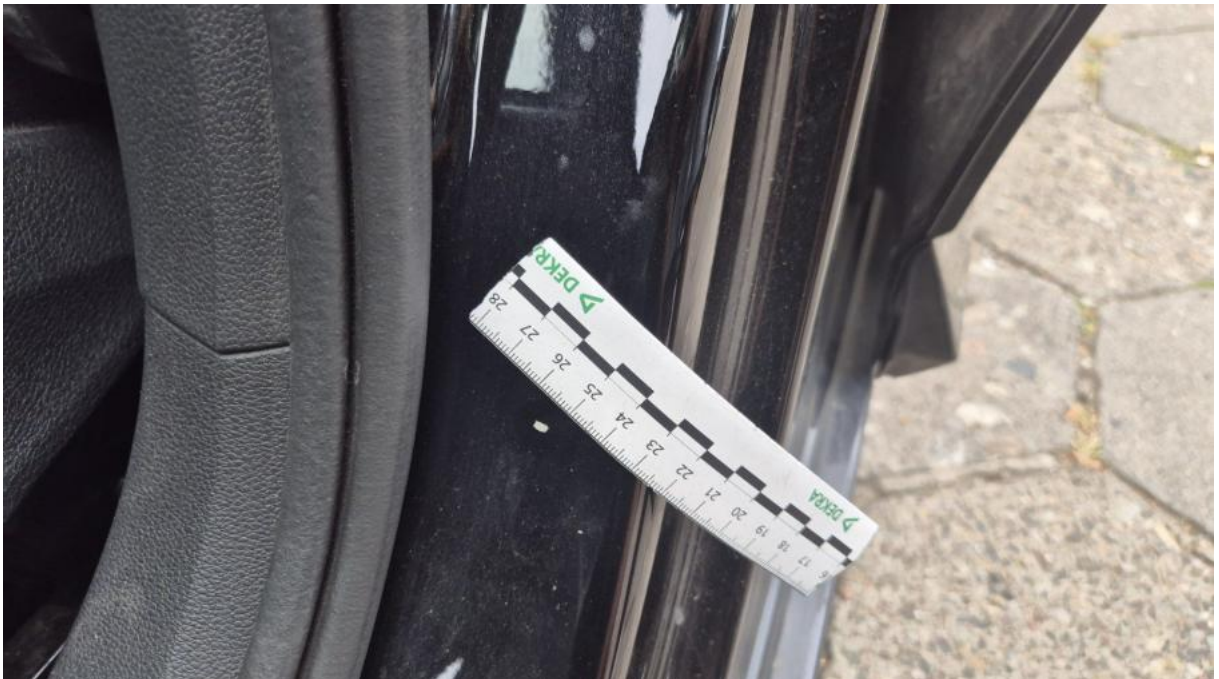
**Fot. 52**

Słupek środkowy L - Rysa/odprysk 1

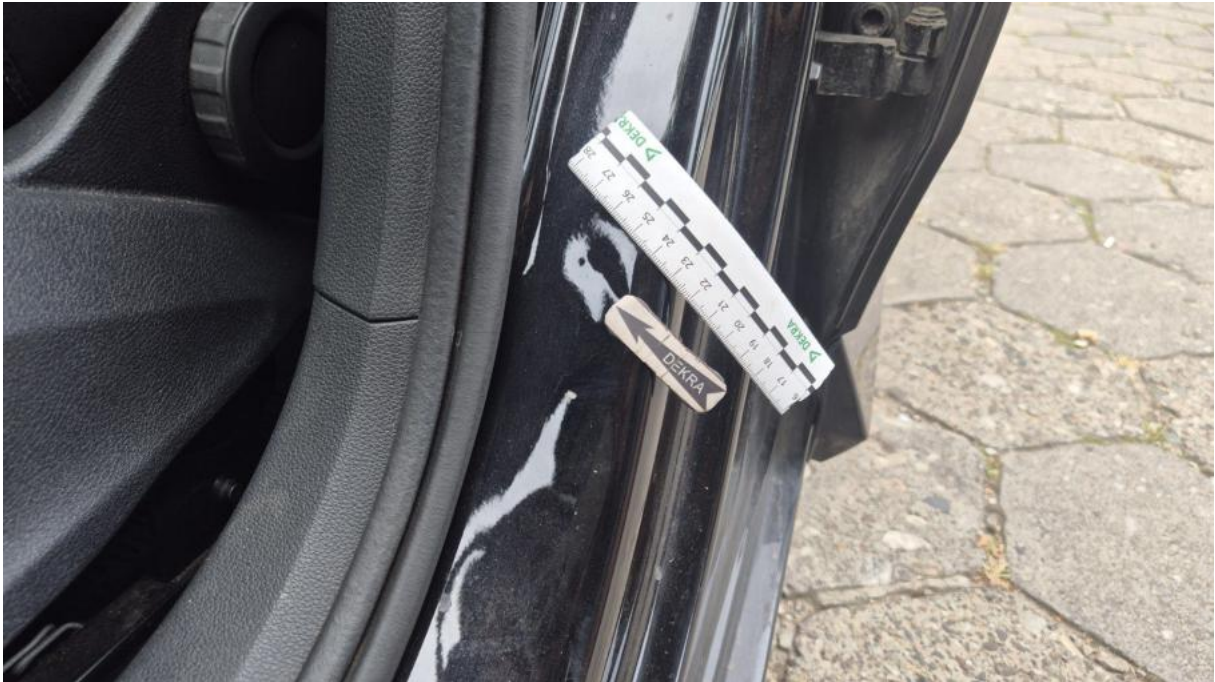
**Fot. 53**

| Poz. | Nazwa pozycji | Opis uszkodzeń | Kwalifik. | Naprawa [rbg] |
|---|---|---|---|---|
| 9 | Słupek środkowy (B) L | wgniecenie, rysa/odprysk | NA | 1.2 |

Słupek środkowy L - Wgniecenie/odkształcenie 1

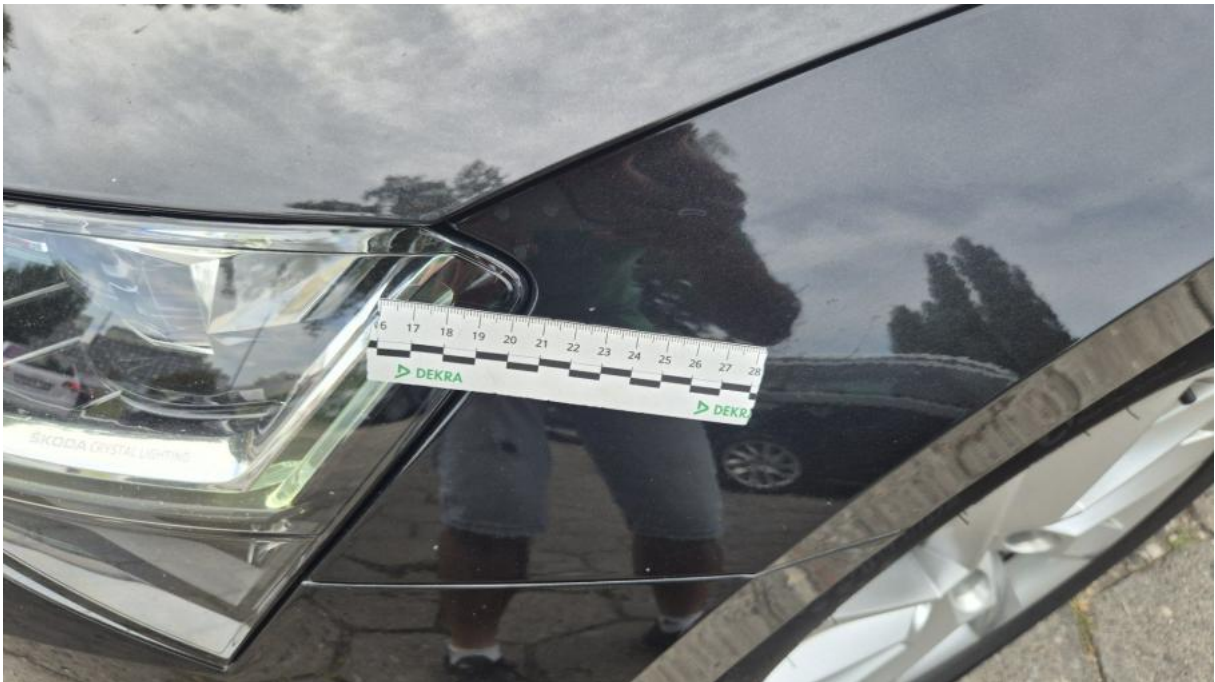
**Fot. 54**

| Poz. | Nazwa pozycji | Opis uszkodzeń | Kwalifik. | Naprawa [rbg] |
|---|---|---|---|---|
| 12 | Błotnik przedni L | rysa/odprysk | | |

Światnik przedni L - Rysa/odprysk 1

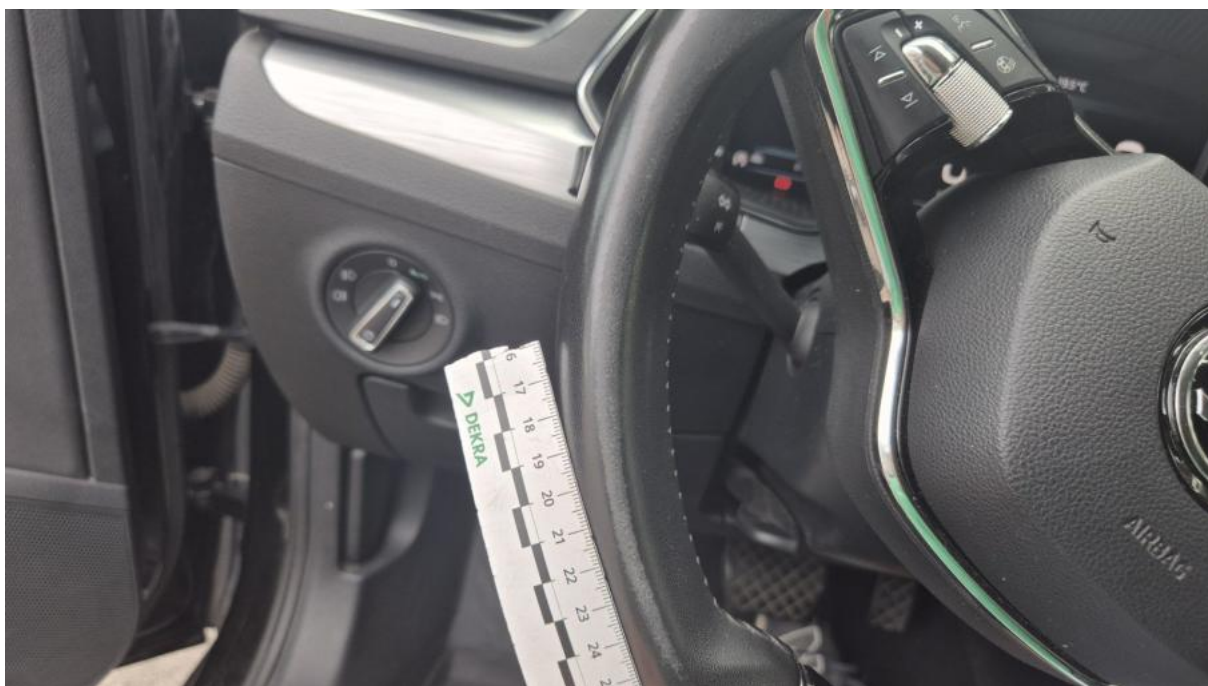
**Fot. 55**

| Poz. | Nazwa pozycji | Opis uszkodzeń | Kwalifik. | Naprawa [rbg] |
|---|---|---|---|---|
| 14 | Kierownica przystosowana do Airbag | inne | | |

Koło kierownicy - Inne 1

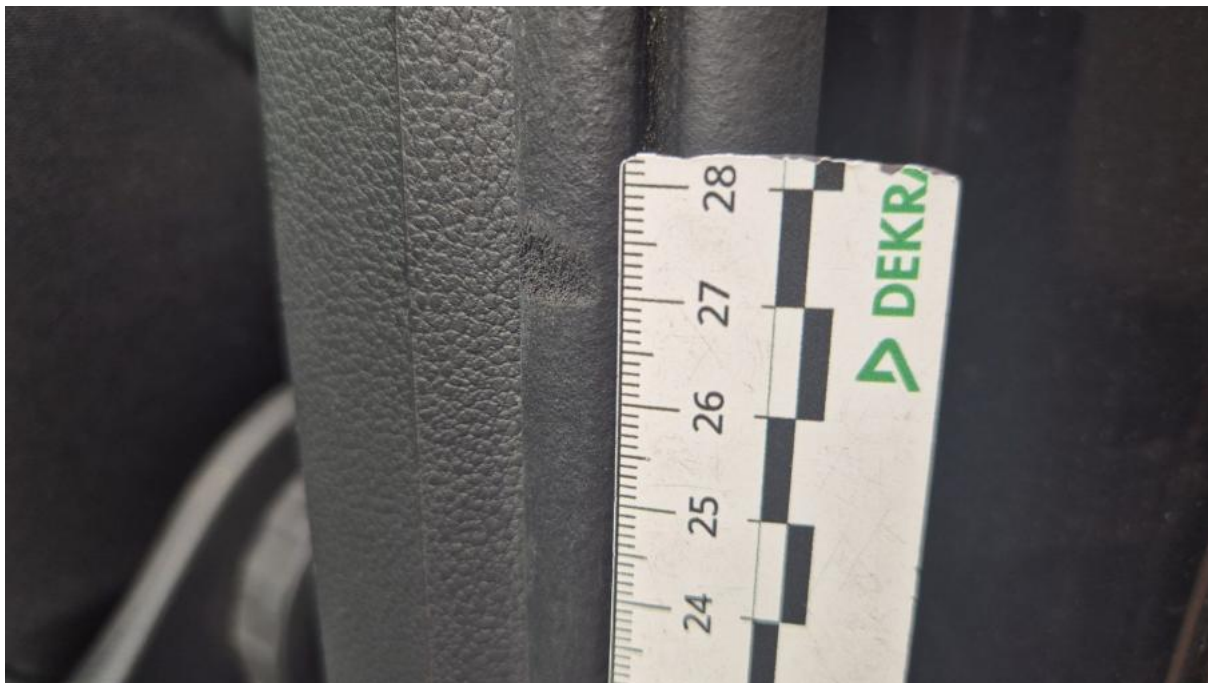
**Fot. 57**

| Poz. | Nazwa pozycji | Opis uszkodzeń | Kwalifik. | Naprawa [rbg] |
|---|---|---|---|---|
| 6 | Uszczelka drzwi wewnętrz. L | pęknięcie/rozerwanie | WY | 0.5 |

Uszczelka drzwi przednich L - Pęknięcie/rozerwanie 1
