## Raport z oględzin pojazdu

| Numer raportu | 425554/3/26-9570 | Data raportu | 19-03-2026 |

| Marka, model | MAZDA 6 Kombi 18-24 |
| Numer rejestracyjny | WJ7430L |

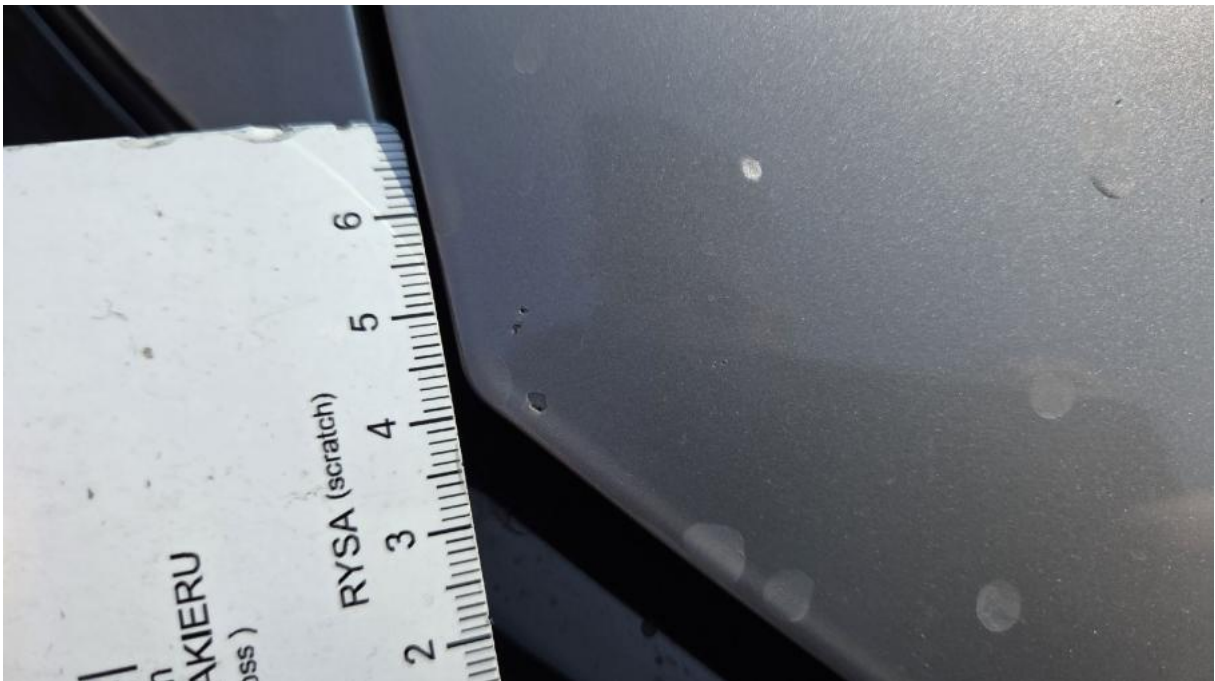
**Fot. 30**

Pokrywa komory silnika - Rysa/odprysk 1

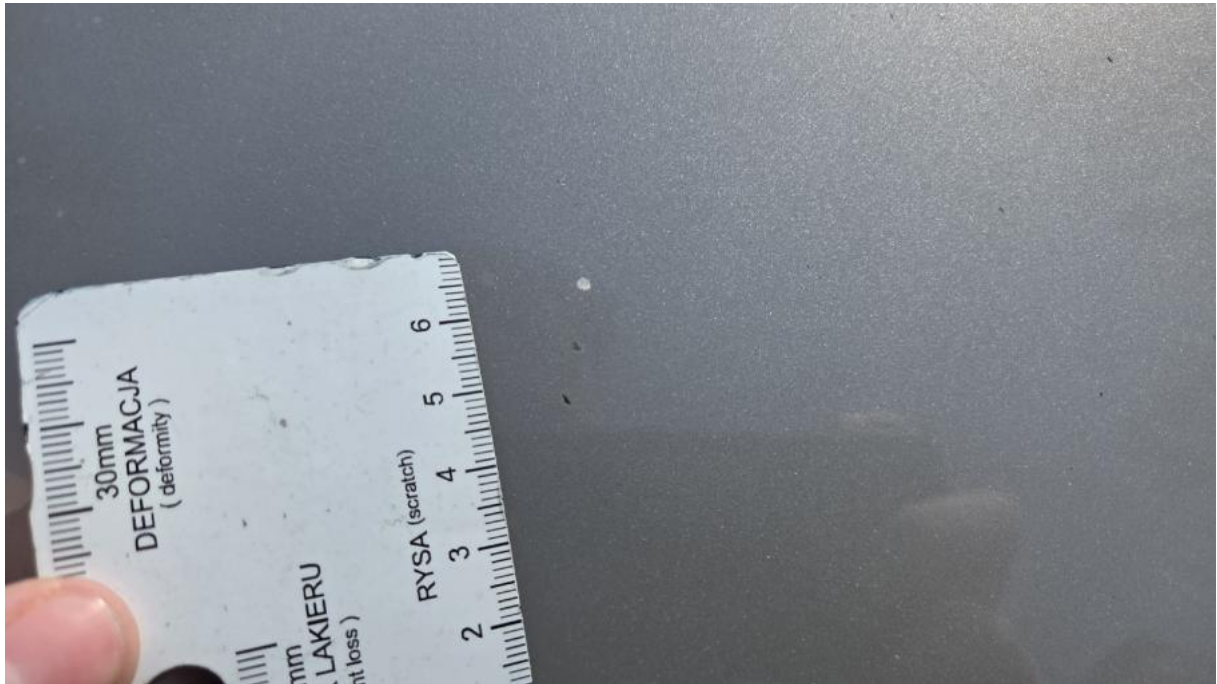
**Fot. 31**

| Poz. | Nazwa pozycji | Opis uszkodzeń | Kwalifik. | Naprawa [rbg] |
|---|---|---|---|---|
| 4 | Pokrywa przednia | rysa/odprysk | | |

Pokrywa komory silnika - Rysa/odprysk 2

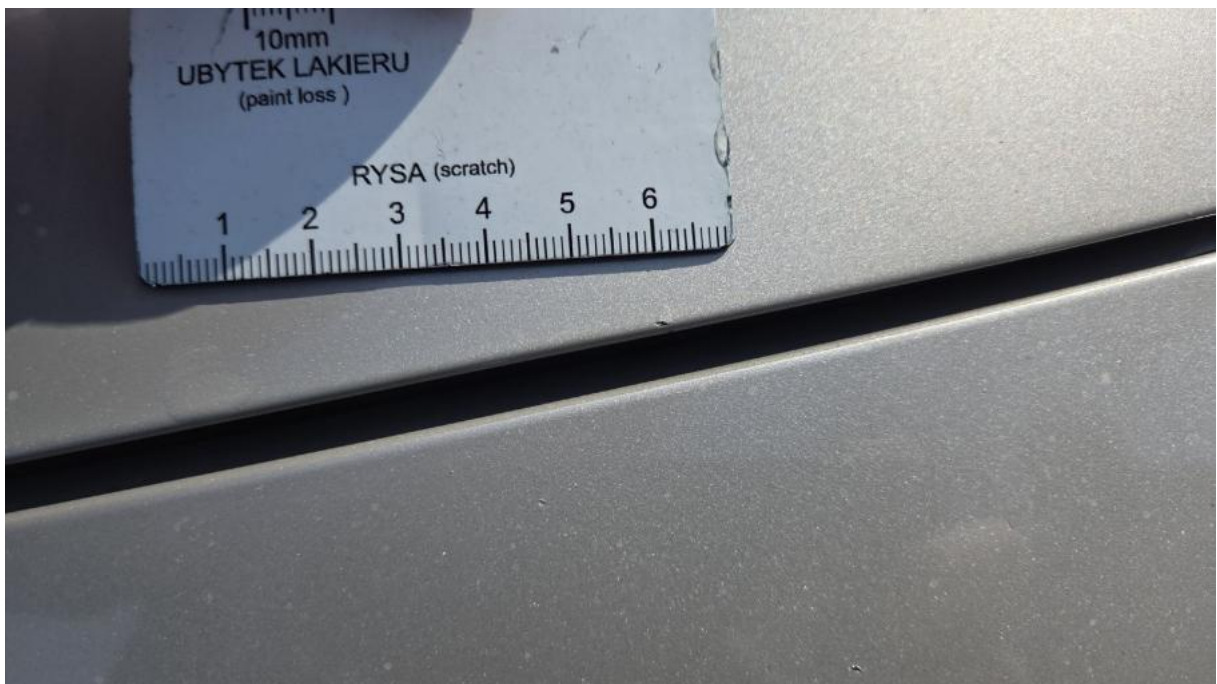
**Fot. 32**

Pokrywa komory silnika() - Rysa/odprysk 3

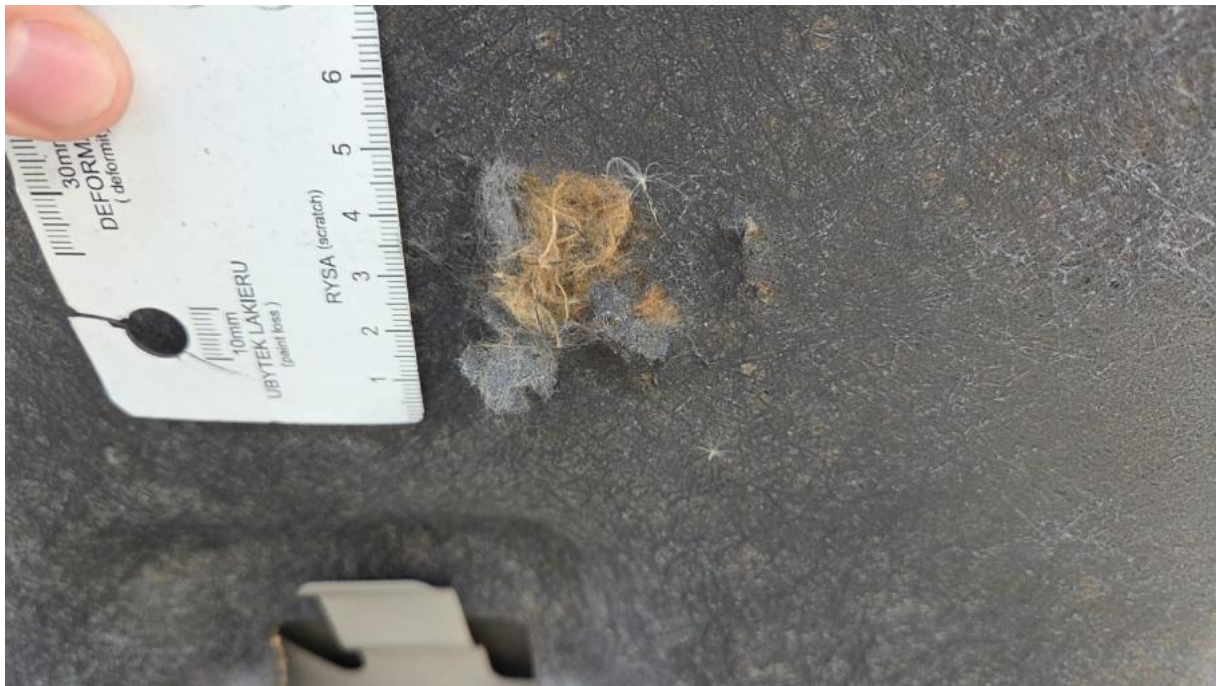
**Fot. 33**

| Poz. | Nazwa pozycji | Opis uszkodzeń | Kwalifik. | Naprawa [rbg] |
|---|---|---|---|---|
| 1 | Wykładzina tłumiąca pokrywy przedniej | pęknięcie/rozerwanie | WY | 0.2 |

Wykładzina pokrywy komory silnika - Pęknięcie/rozerwanie 1

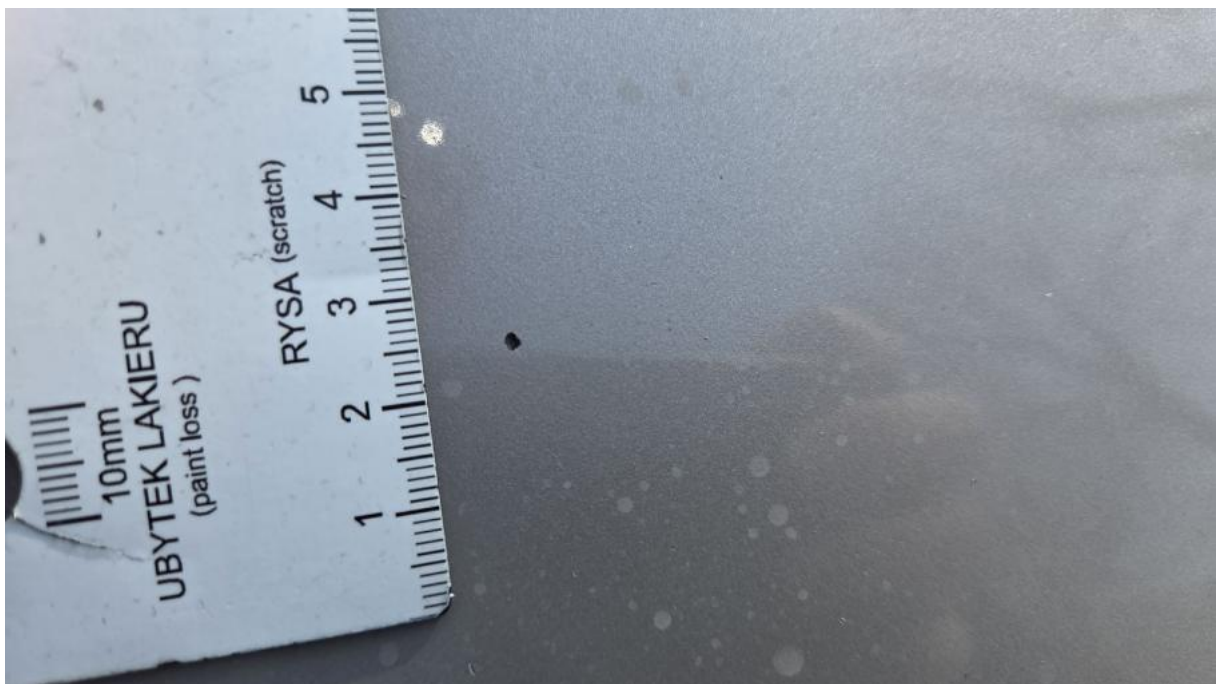
**Fot. 34**

| Poz. | Nazwa pozycji | Opis uszkodzeń | Kwalifik. | Naprawa [rbg] |
|---|---|---|---|---|
| 3 | Okładzina zderzaka przedniego | rysa/odprysk | | |

Zderzak - Rysa/odprysk 1

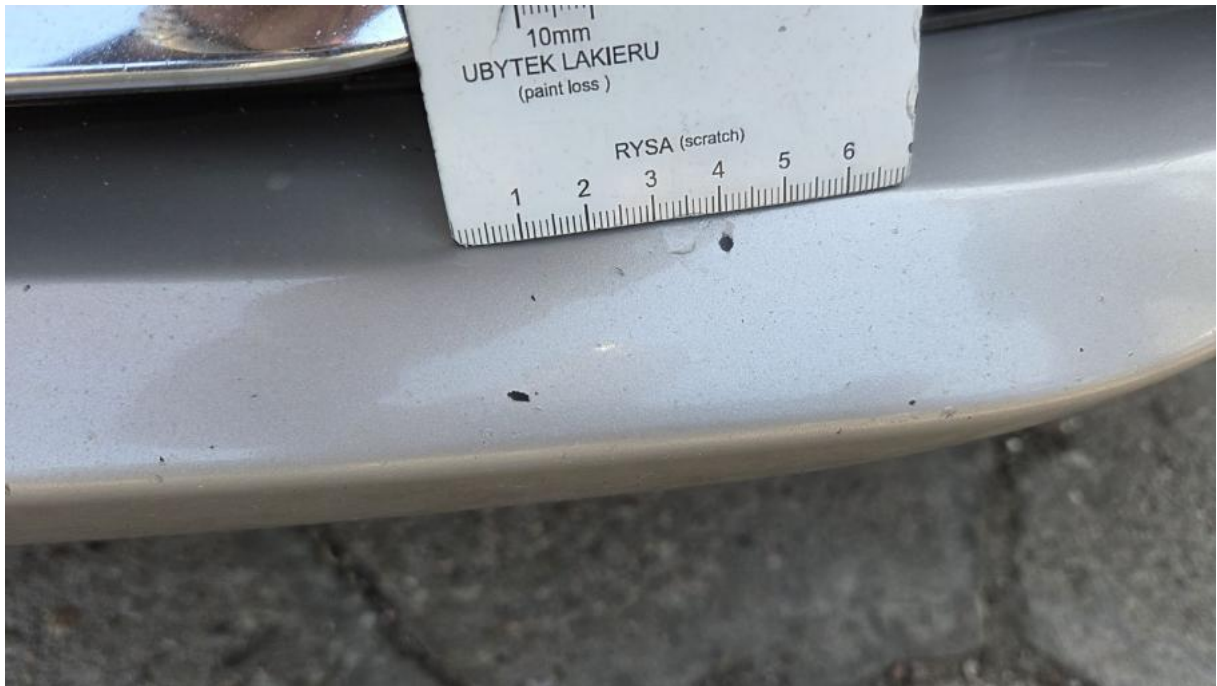
**Fot. 35**

Zderzak - Rysa/odprysk 2

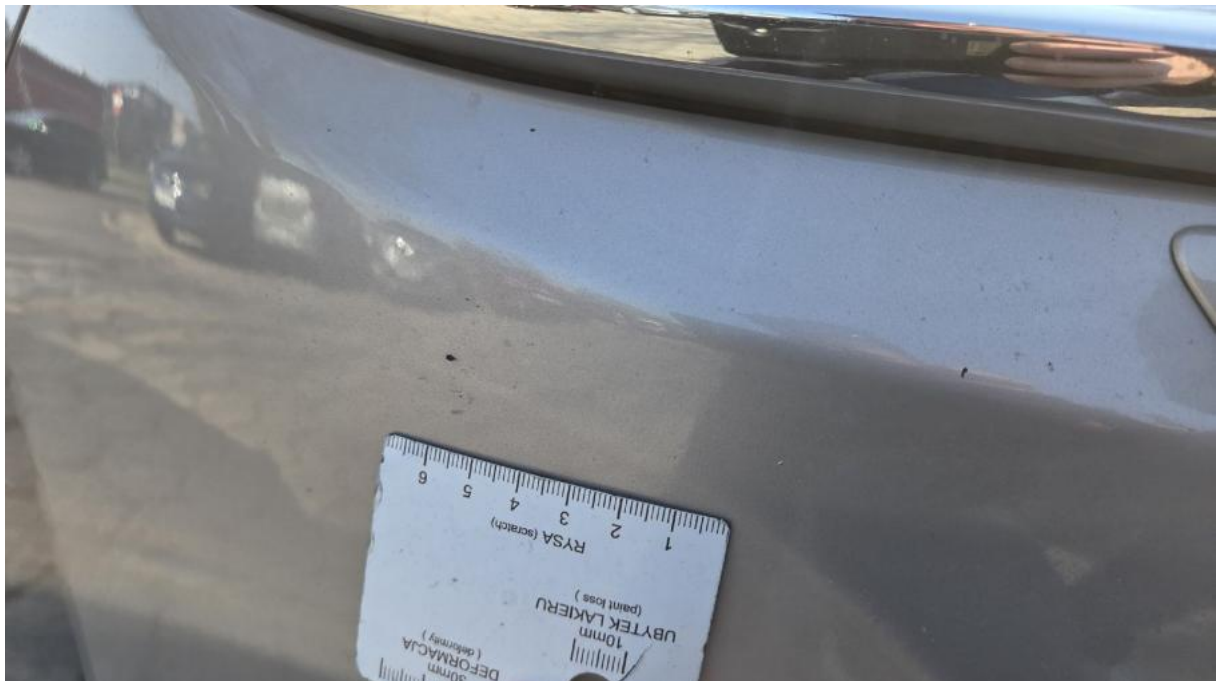
**Fot. 36**

Zderzak() - Rysa/odprysk 3

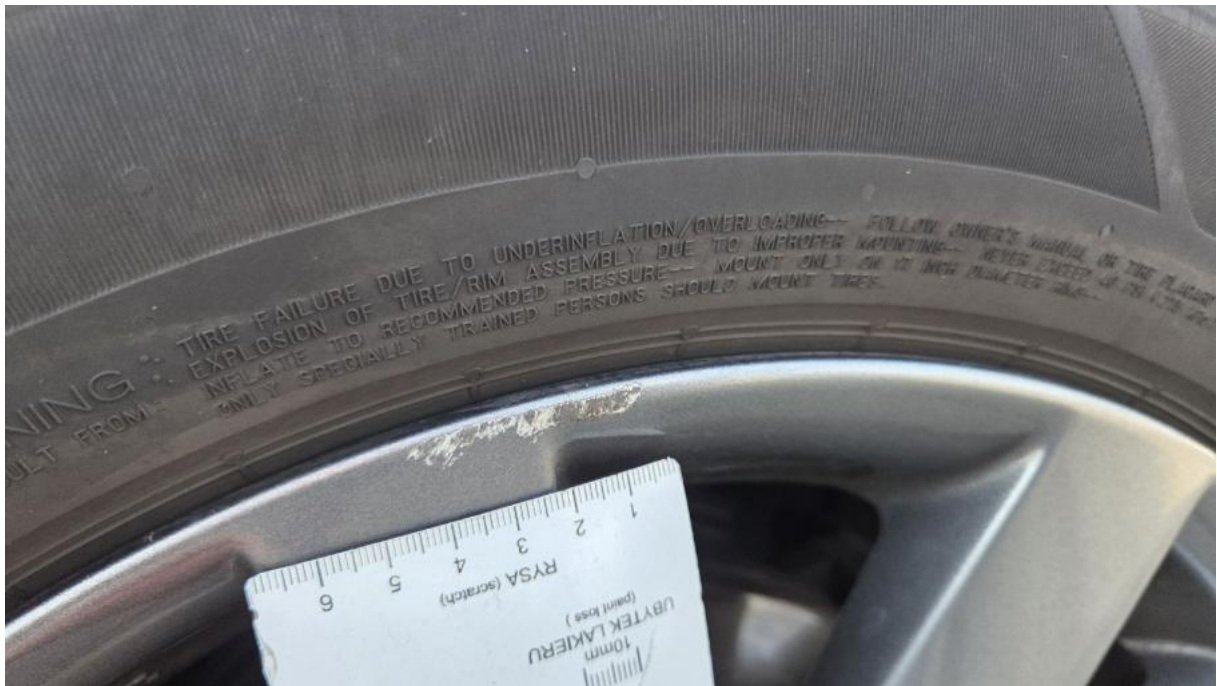
**Fot. 37**

| Poz. | Nazwa pozycji | Opis uszkodzeń | Kwalifik. | Naprawa [rbg] |
|---|---|---|---|---|
| 8 | Tarcza koła aluminiowa przód R | rysa/odprysk | | |

Felga aluminiowa przednia P - Rysa/odprysk 1

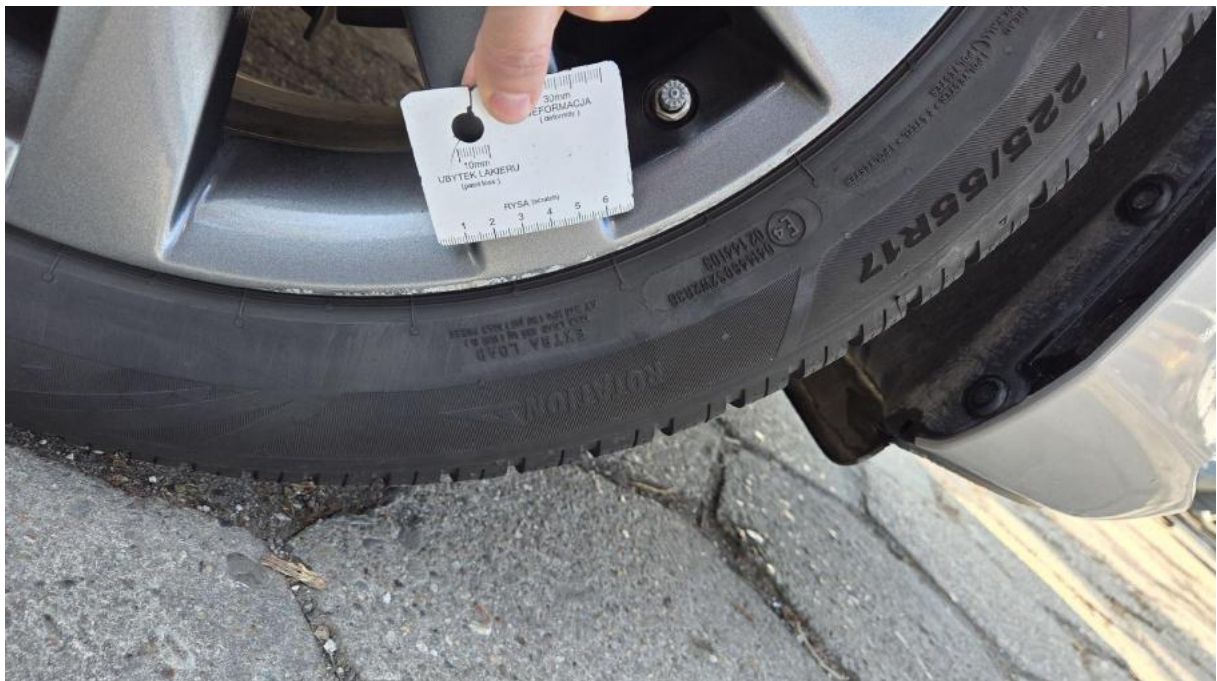
**Fot. 38**

Felga aluminiowa przednia P - Rysa/odprysk 2

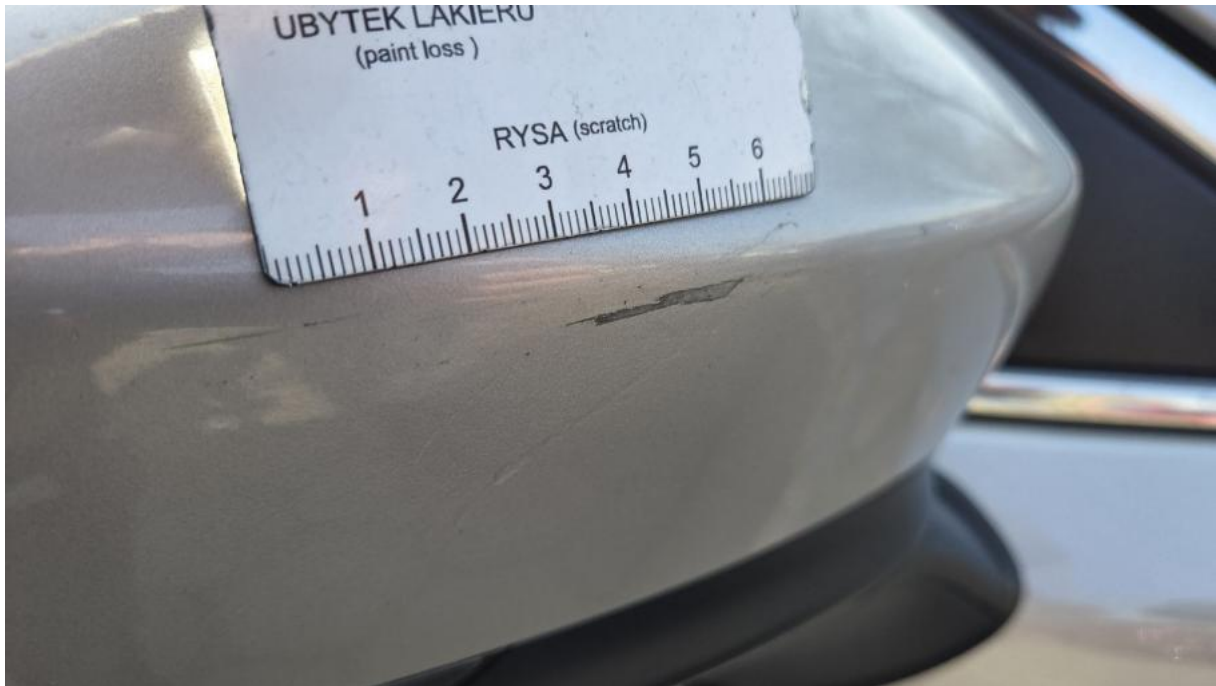
**Fot. 39**

| Poz. | Nazwa pozycji | Opis uszkodzeń | Kwalifik. | Naprawa [rbg] |
|---|---|---|---|---|
| 6 | Osłona lusterka zewnętrznego R | rysa/odprysk | | |

Obudowa lusterka zew P - Rysa/odprysk 1

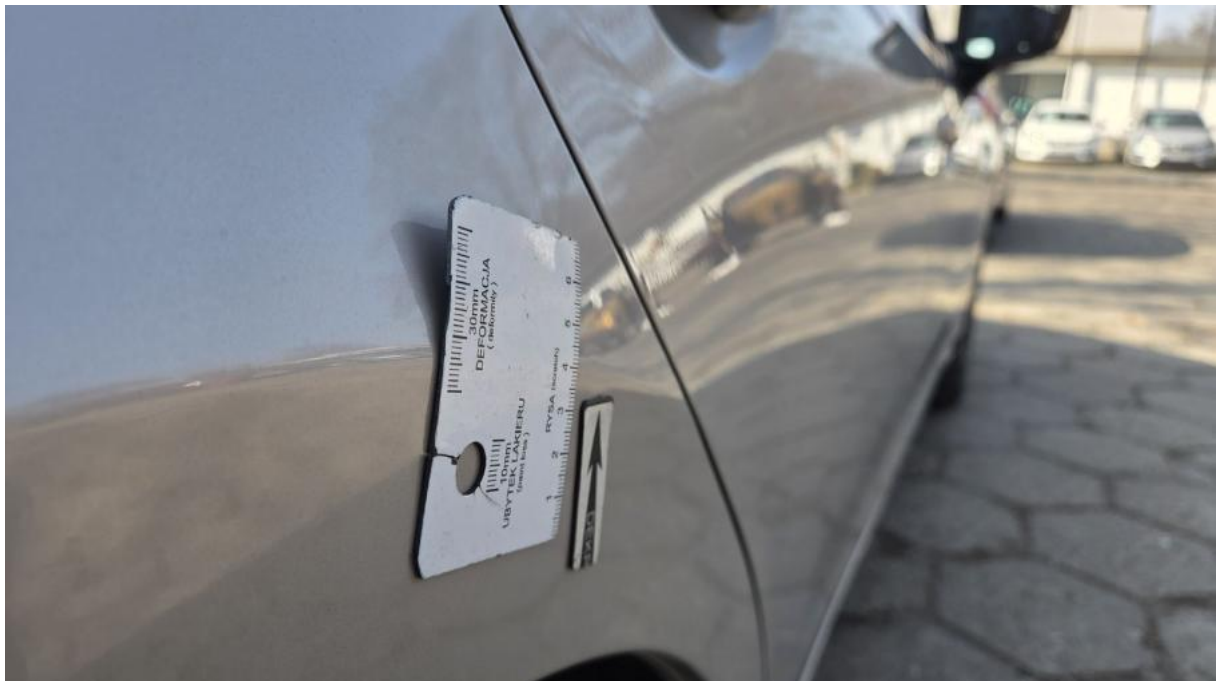
**Fot. 40**

| Poz. | Nazwa pozycji | Opis uszkodzeń | Kwalifik. | Naprawa [rbg] |
|---|---|---|---|---|
| 7 | Błotnik tylny R | wgniecenie/odkształcenie | | |

Błotnik tylny P / Ściana boczna P - Wgniecenie/odkształcenie 1

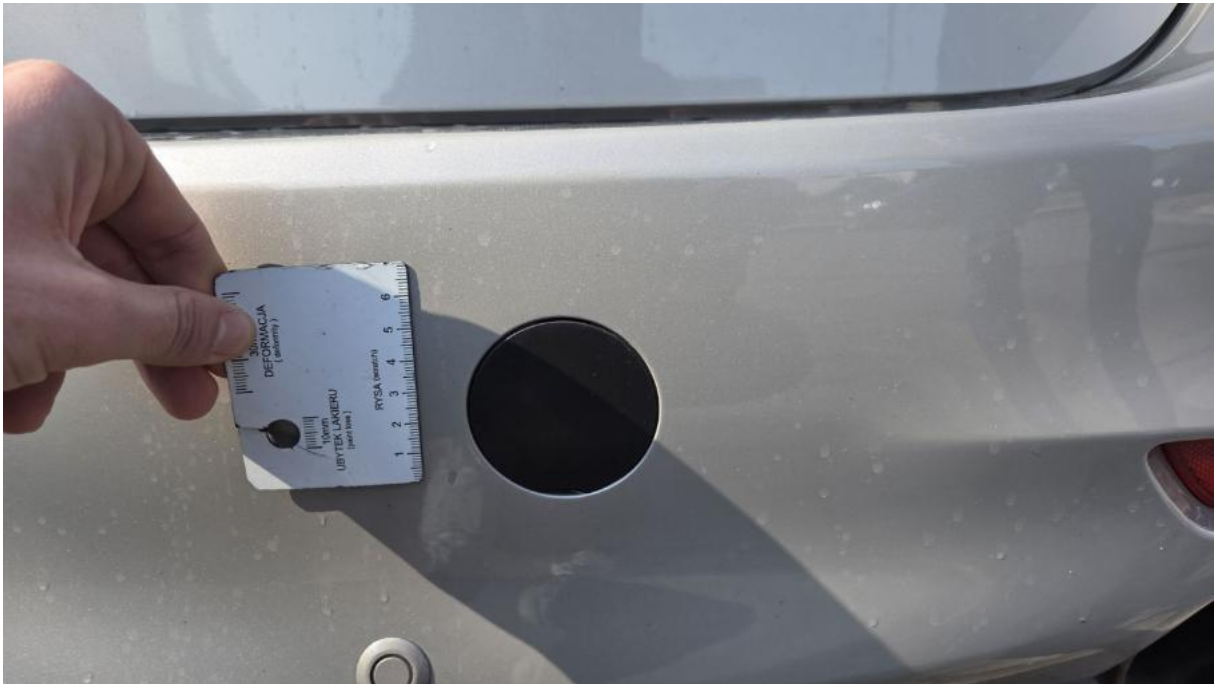
**Fot. 41**

| Poz. | Nazwa pozycji | Opis uszkodzeń | Kwalifik. | Naprawa [rbg] |
|---|---|---|---|---|
| 2 | Nakładka haka holowniczego L | różnica odcienia lakieru | NA | |

Zaślepka tyl haka hol. - Inne 1

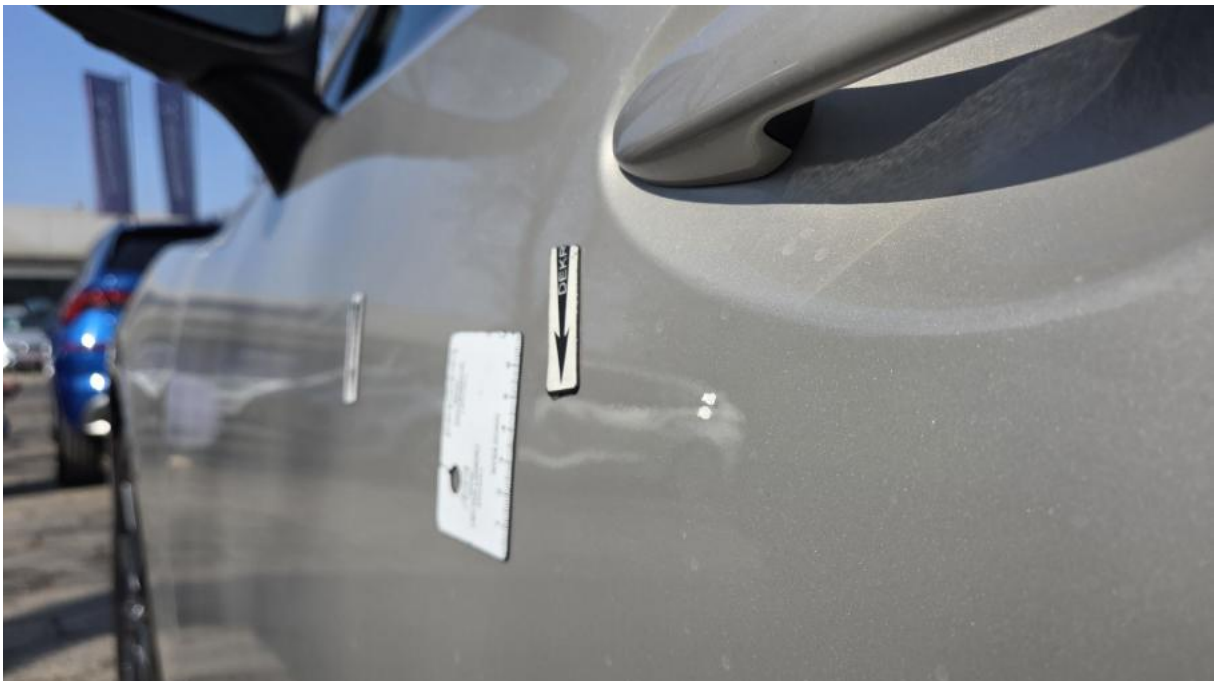
**Fot. 42**

| Poz. | Nazwa pozycji | Opis uszkodzeń | Kwalifik. | Naprawa [rbg] |
|---|---|---|---|---|
| 5 | Poszycie drzwi przednich L | wgniecenie/odkształcenie | | |

Drzwi przed L - Wgniecenie/odkształcenie 1

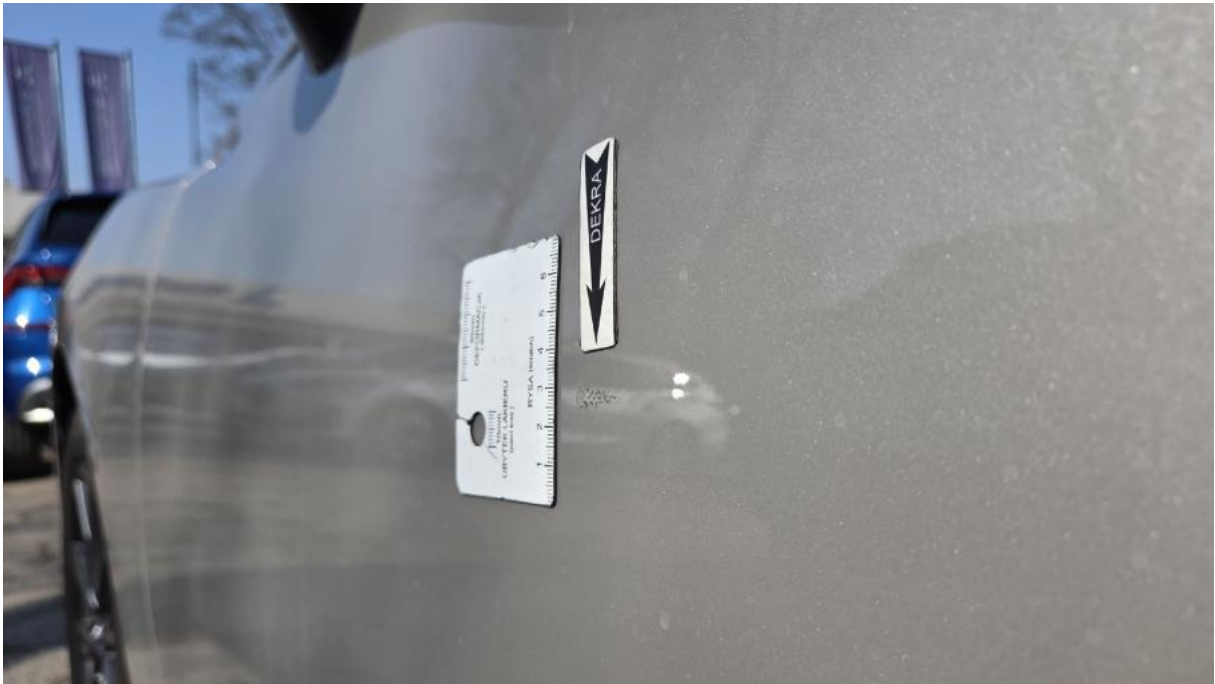
**Fot. 43**

Drzwi przed L - Wgniecenie/odkształcenie 2
