## Raport z oględzin pojazdu

| Numer raportu | 13752/9/26-15201 | Data raportu | 23-09-2026 |

| Marka, model | SKODA Rapid Spaceback 17-19 |
| Numer rejestracyjny | NO724AC |

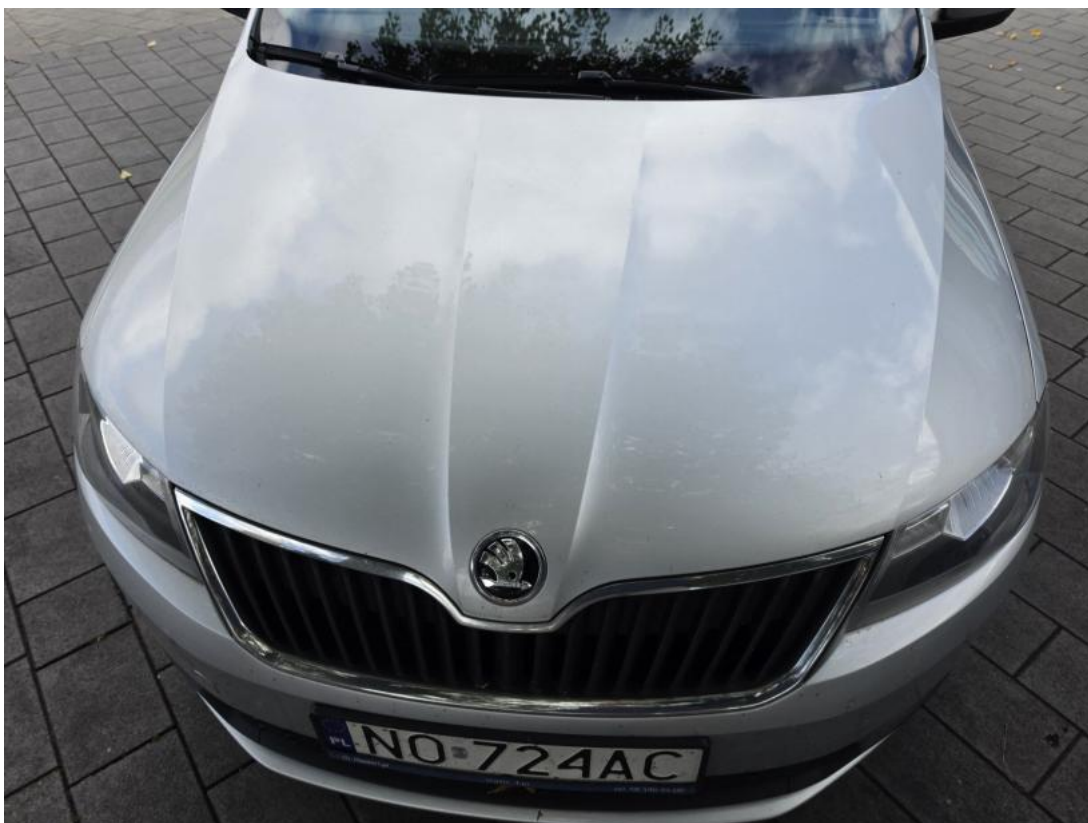
**Fot. 37**

Pokrywa komory silnika - zdjęcie poglądowe 1

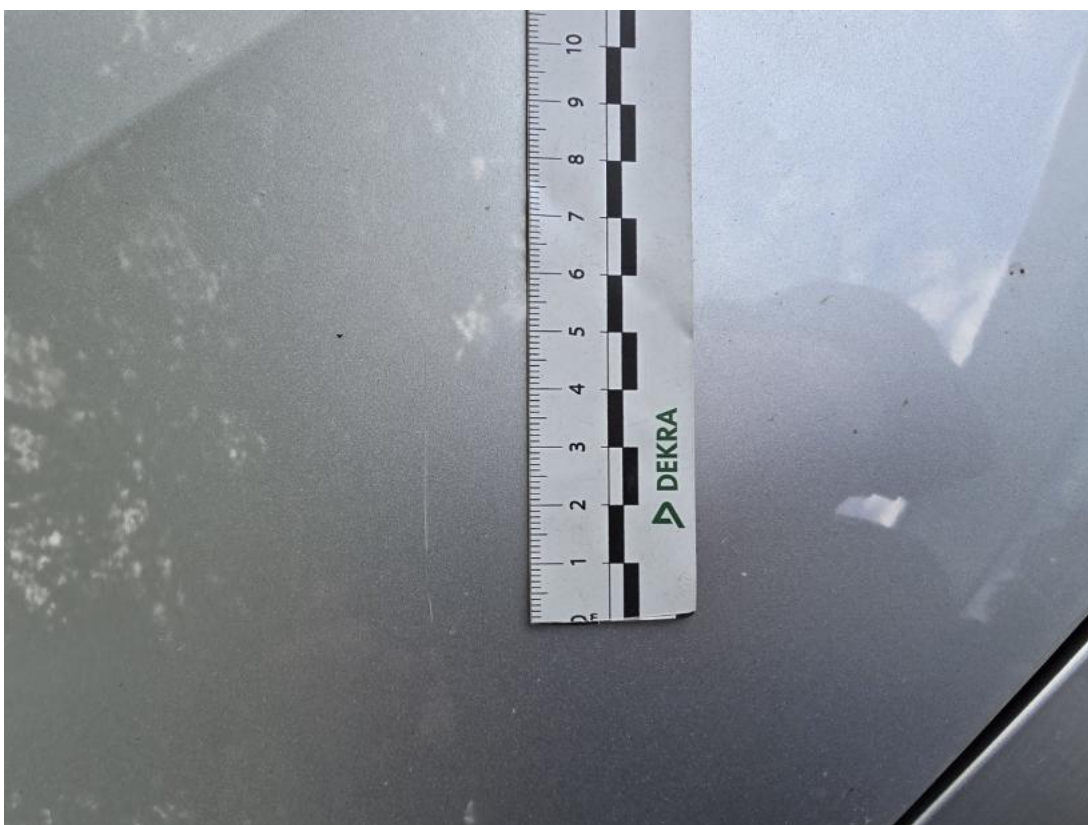
**Fot. 38**

| Poz. | Nazwa pozycji | Opis uszkodzeń | Kwalifik. | Naprawa [rbg] |
|---|---|---|---|---|
| 3 | Pokrywa przednia | zarysowanie | | |

Pokrywa komory silnika - Rysa/odprysk 1

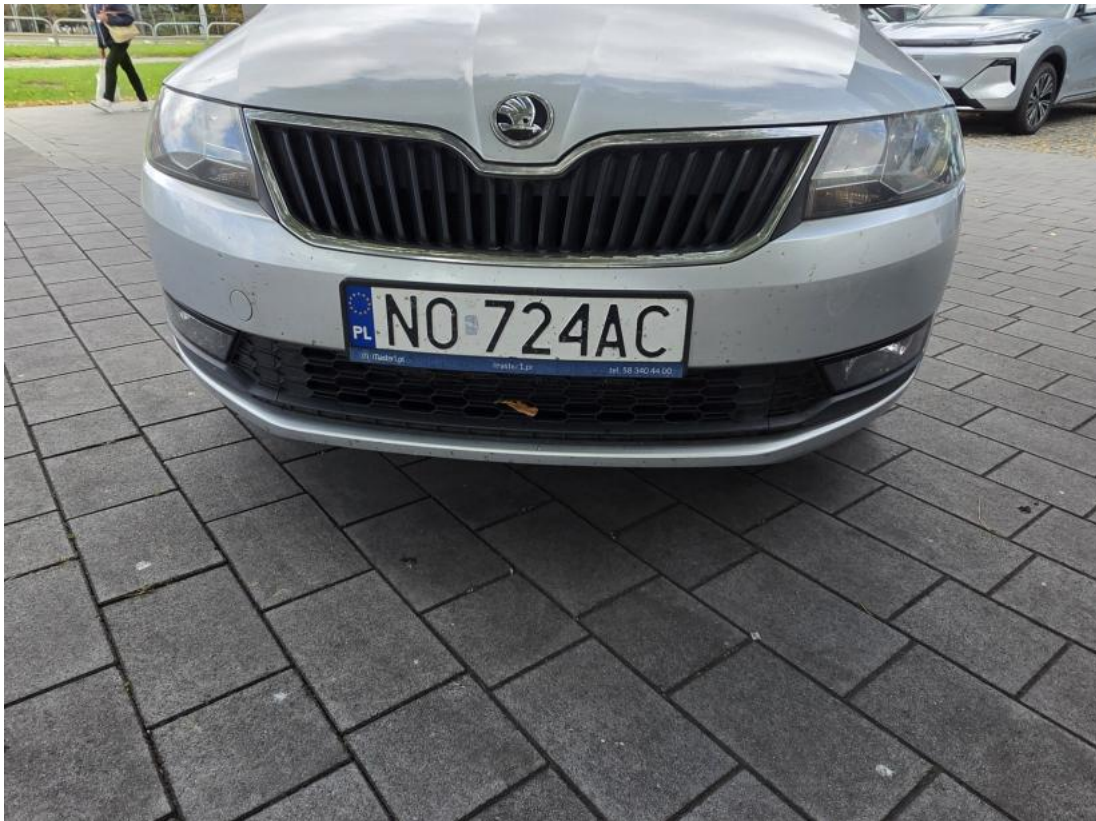
**Fot. 39**

Zderzak przedni cz dolna - zdjęcie poglądowe 1

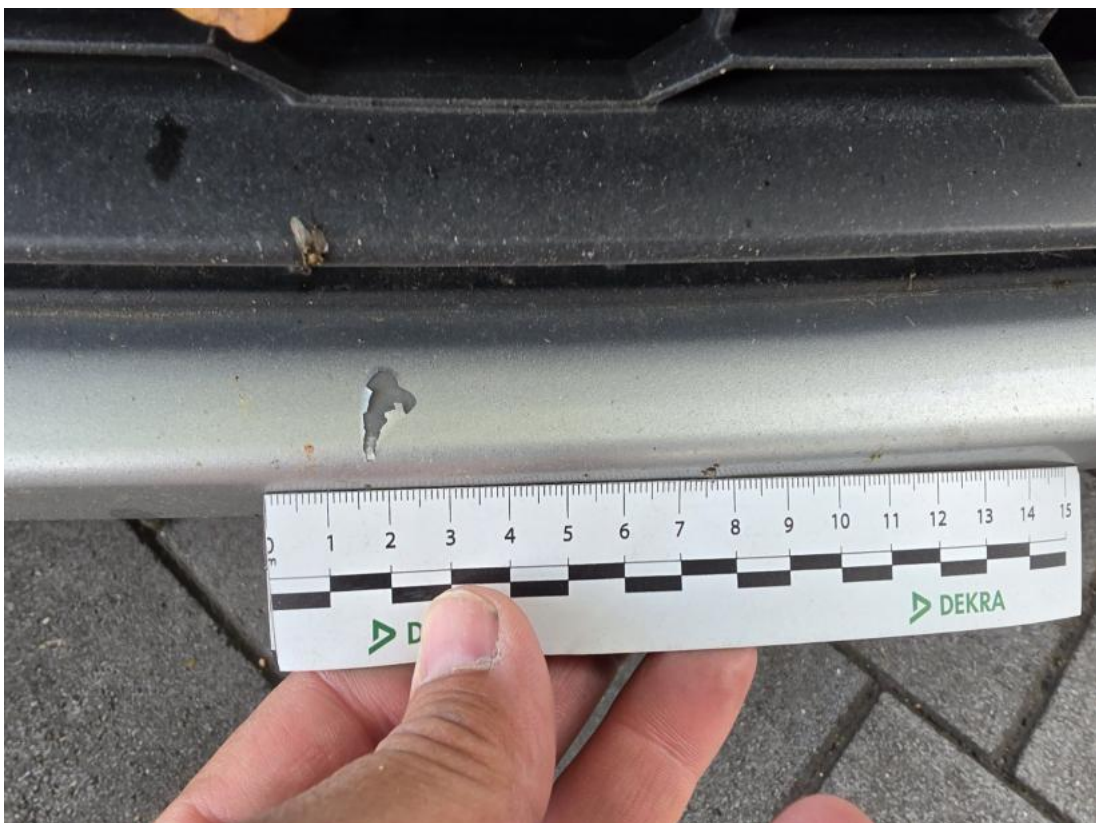
**Fot. 40**

| Poz. | Nazwa pozycji | Opis uszkodzeń | Kwalifik. | Naprawa [rbg] |
|---|---|---|---|---|
| 1 | Okładzina zderzaka przedniego | odpryski lakieru | NA | |

Zderzak przedni cz dolna - Rysa/odprysk 1

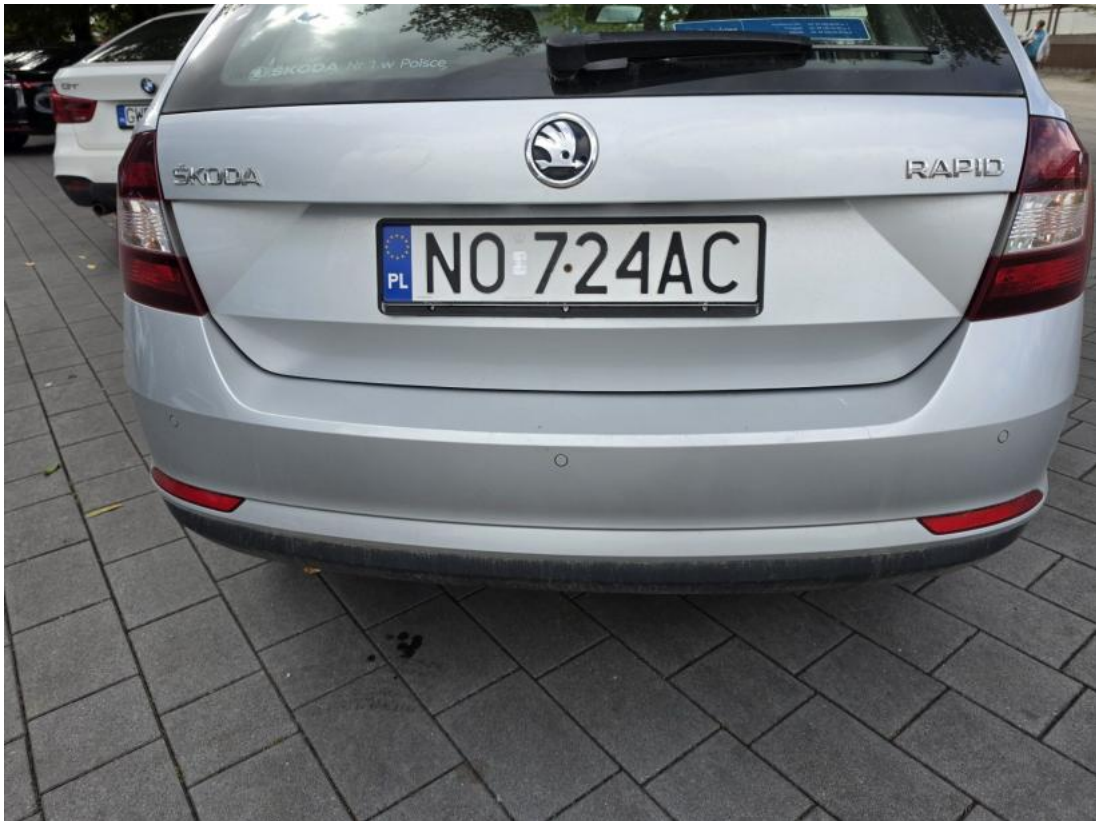
**Fot. 41**

Zderzak tylny cz górna - zdjęcie poglądowe 1

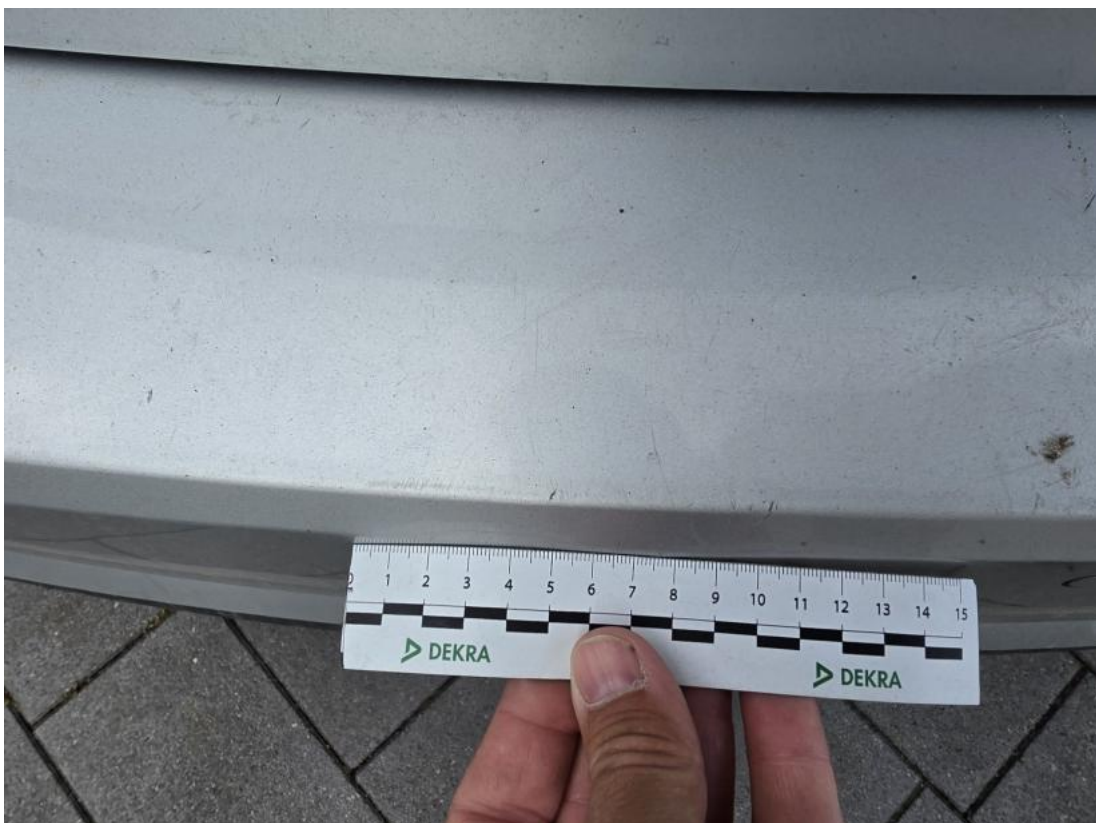
**Fot. 42**

Zderzak tylny cz górna - zdjęcie poglądowe 2

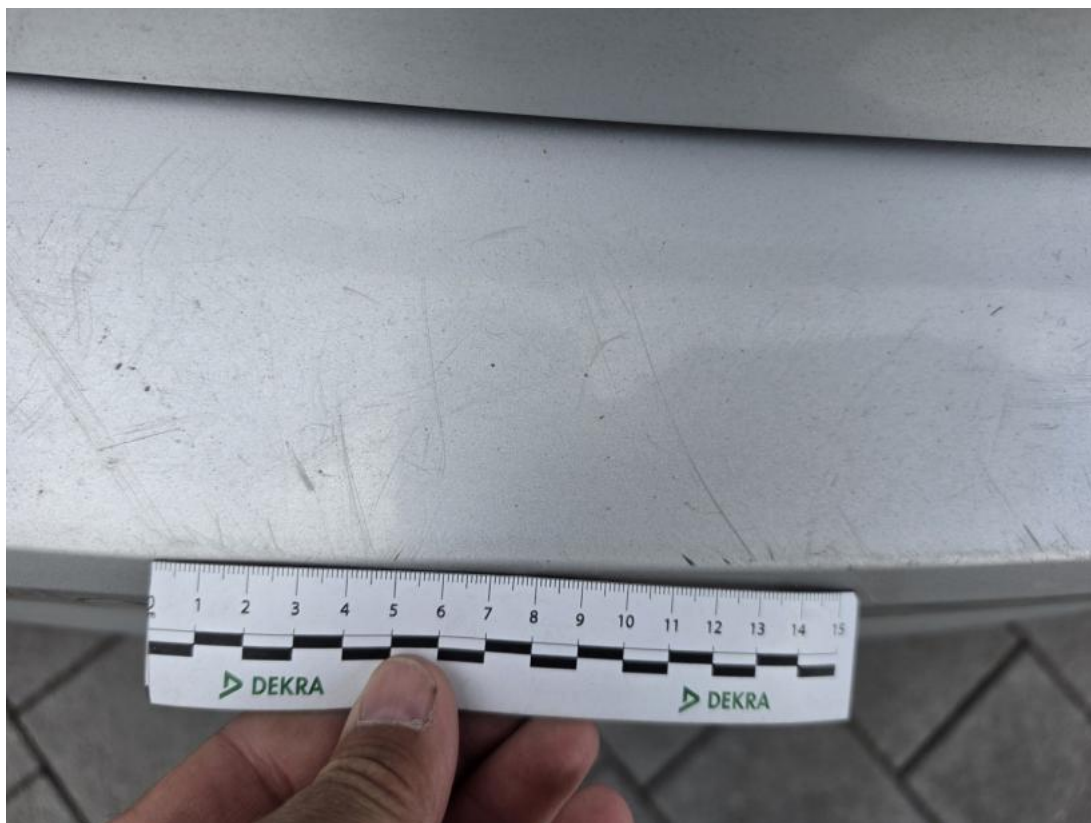
**Fot. 43**

| Poz. | Nazwa pozycji | Opis uszkodzeń | Kwalifik. | Naprawa [rbg] |
|---|---|---|---|---|
| 2 | Okładzina zderzaka tylnego | liczne, zarysowanie | NA | |

Zderzak tylny cz górna - Rysa/odprysk 1

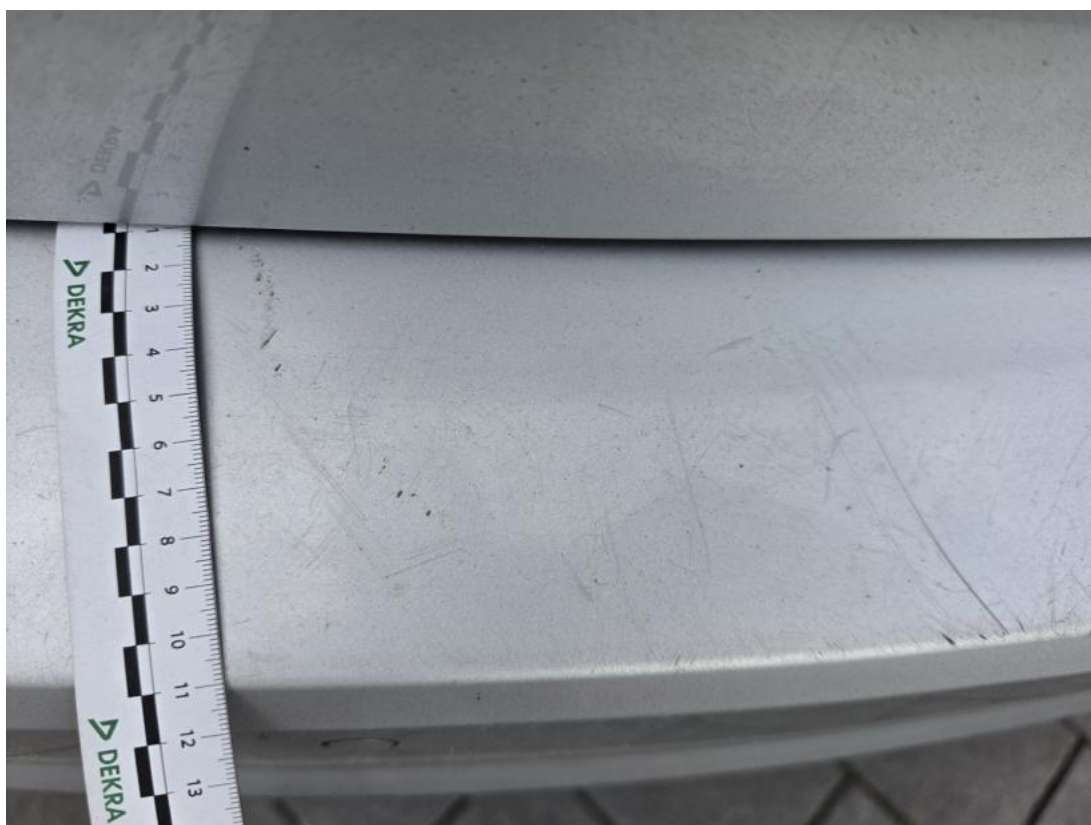
**Fot. 44**

Zderzak tylny cz górna - Rysa/odprysk 2

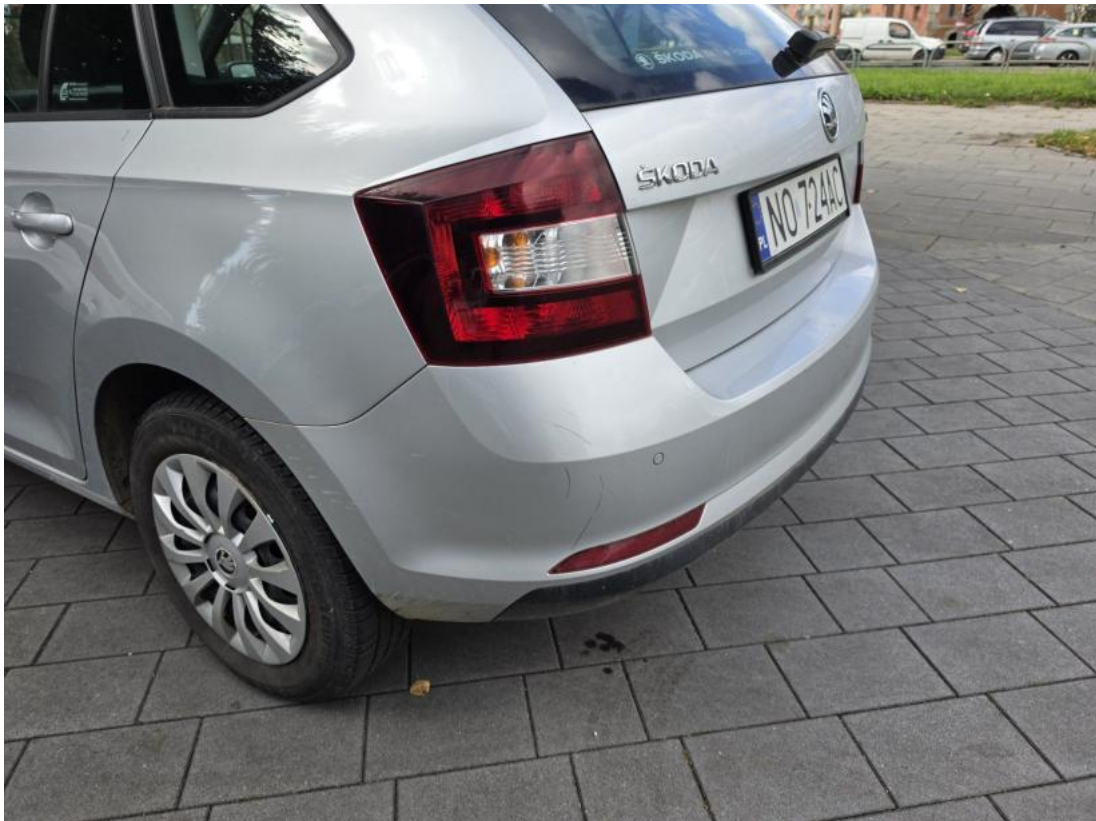
**Fot. 45**

Zderzak tylny cz L - zdjęcie poglądowe 1

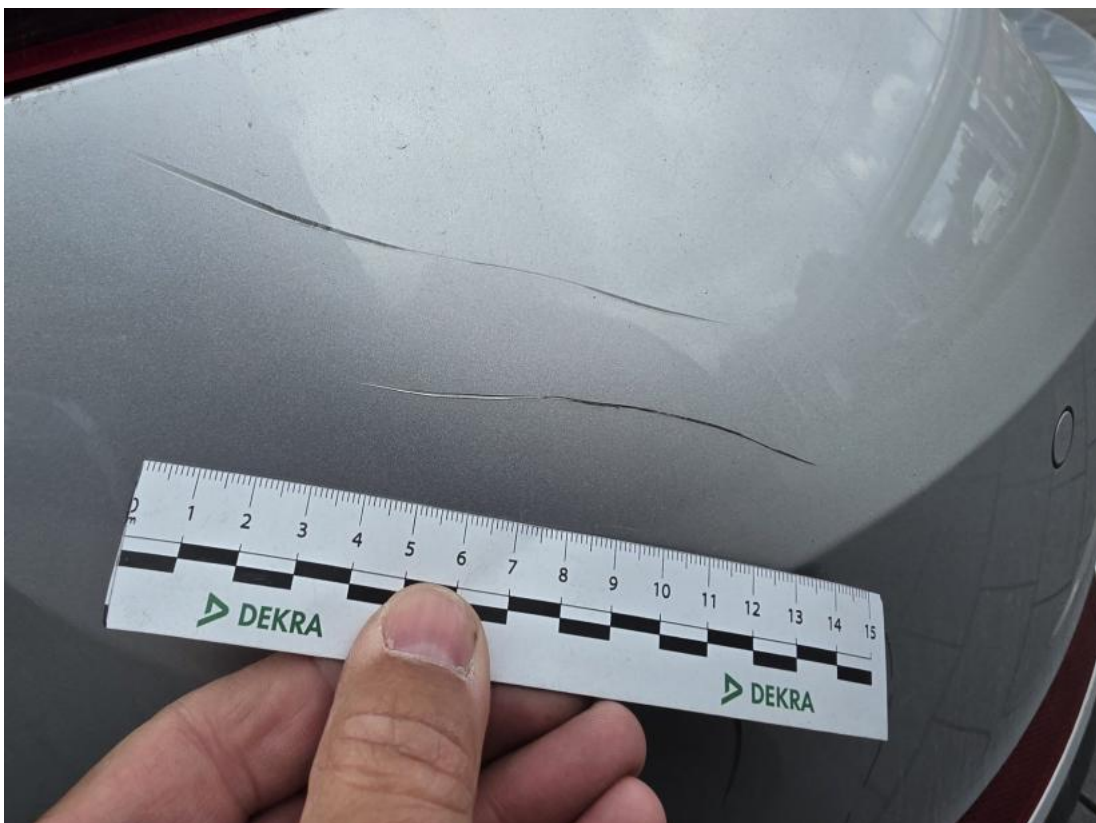
**Fot. 46**

Zderzak tylny cz L - zdjęcie poglądowe 2

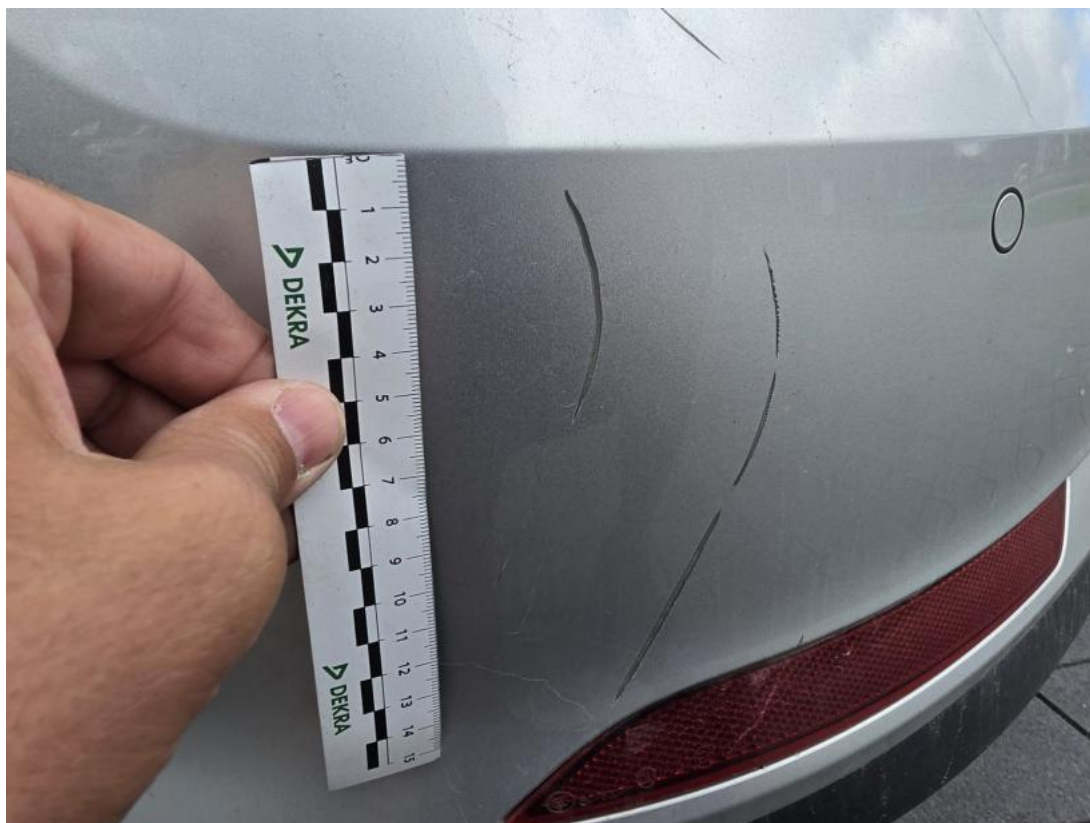
**Fot. 47**

Zderzak tylny cz L - Rysa/odprysk 1

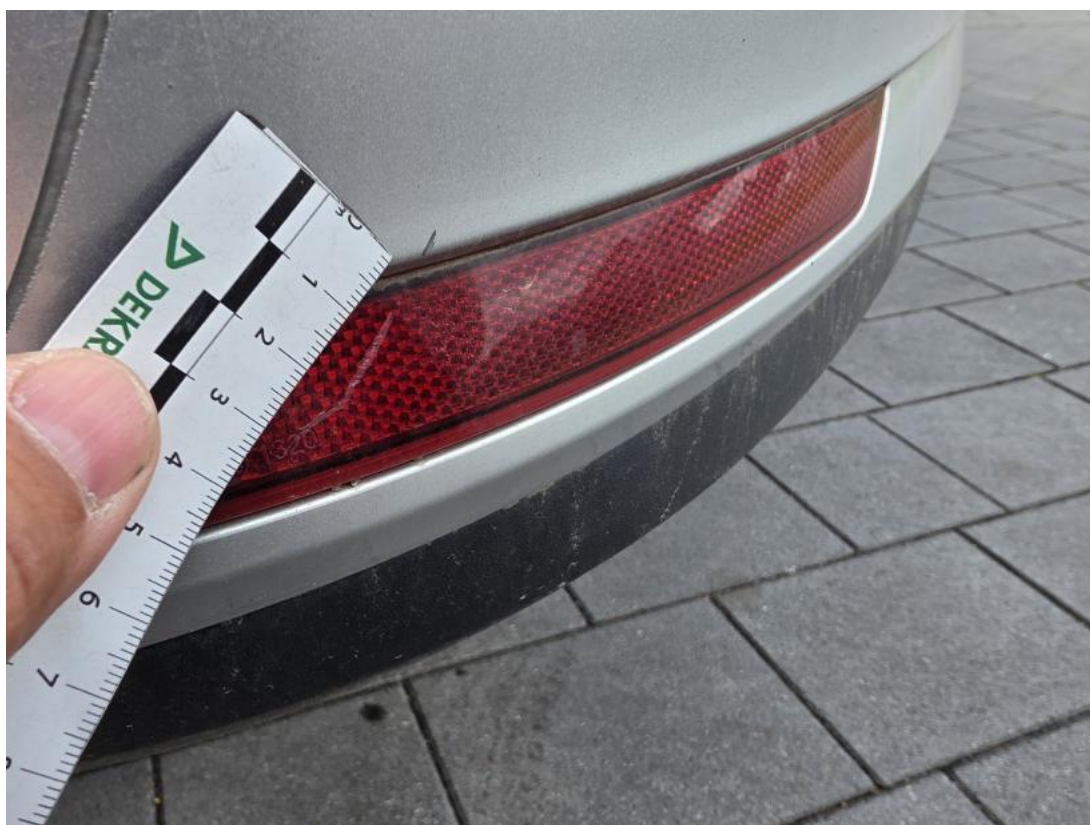
**Fot. 48**

Zderzak tylny cz L - Rysa/odprysk 2

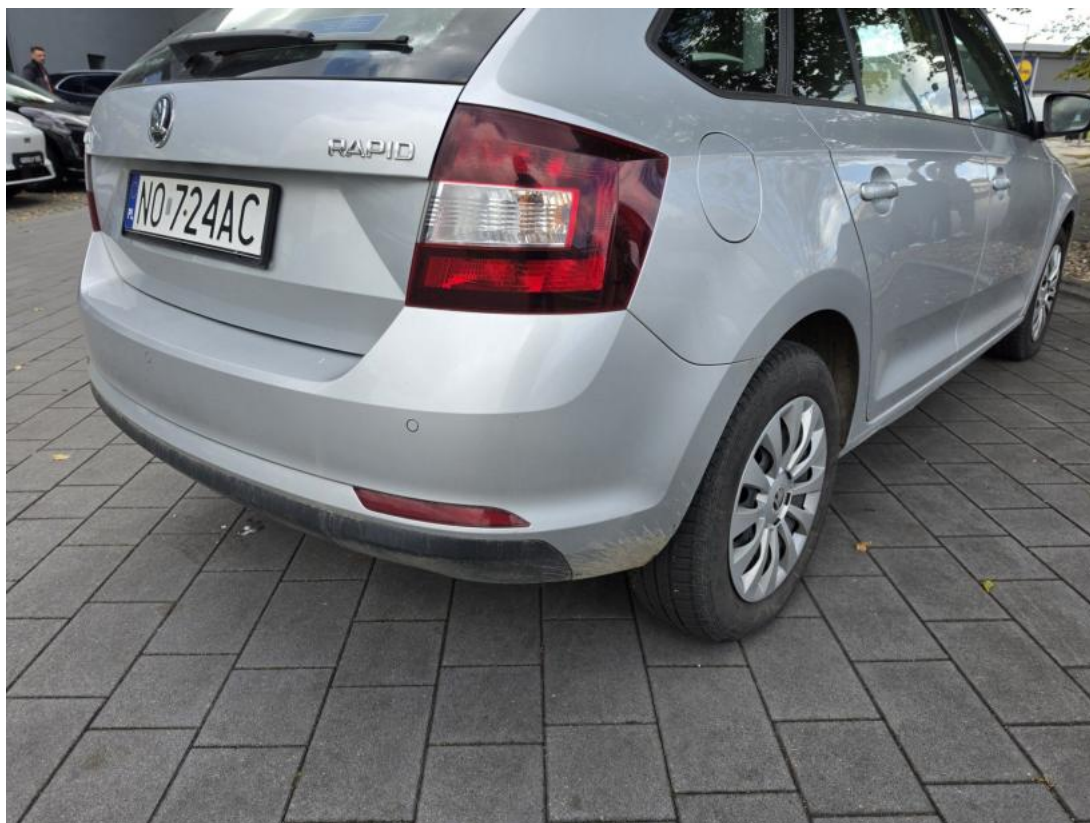
**Fot. 49**

Zderzak tylny cz P - zdjęcie poglądowe 1

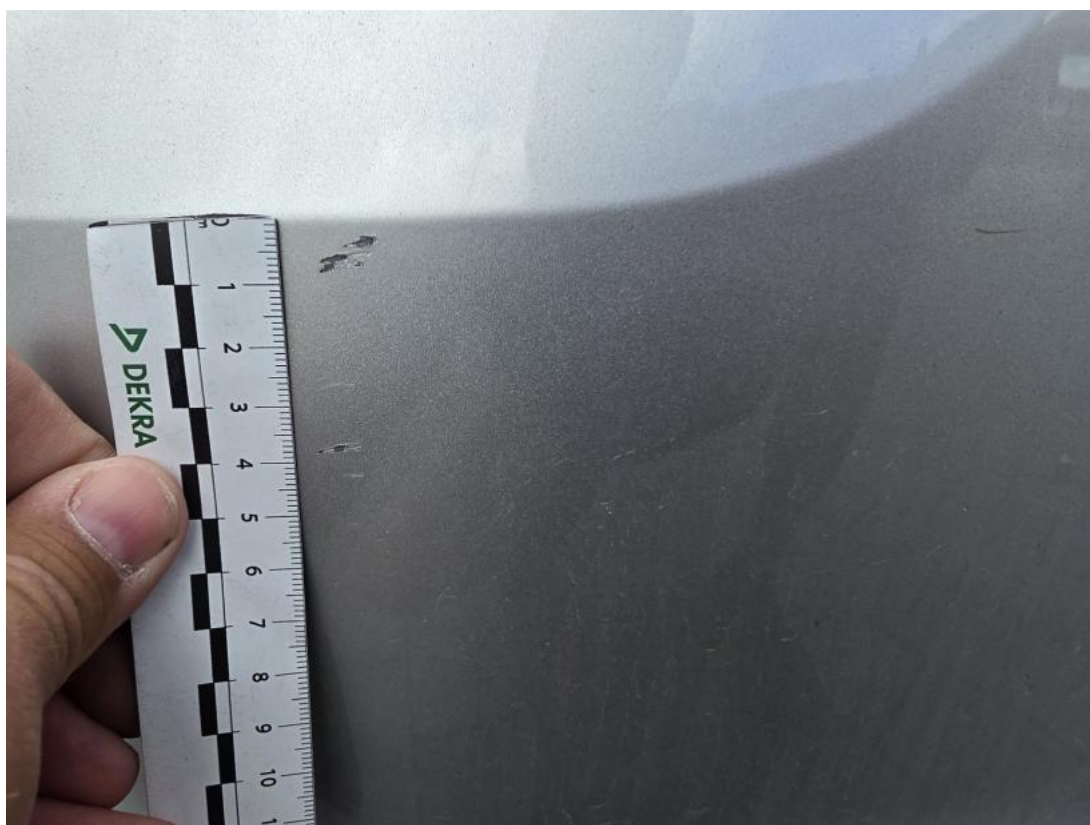
**Fot. 50**

Zderzak tylny cz P - Rysa/odprysk 1

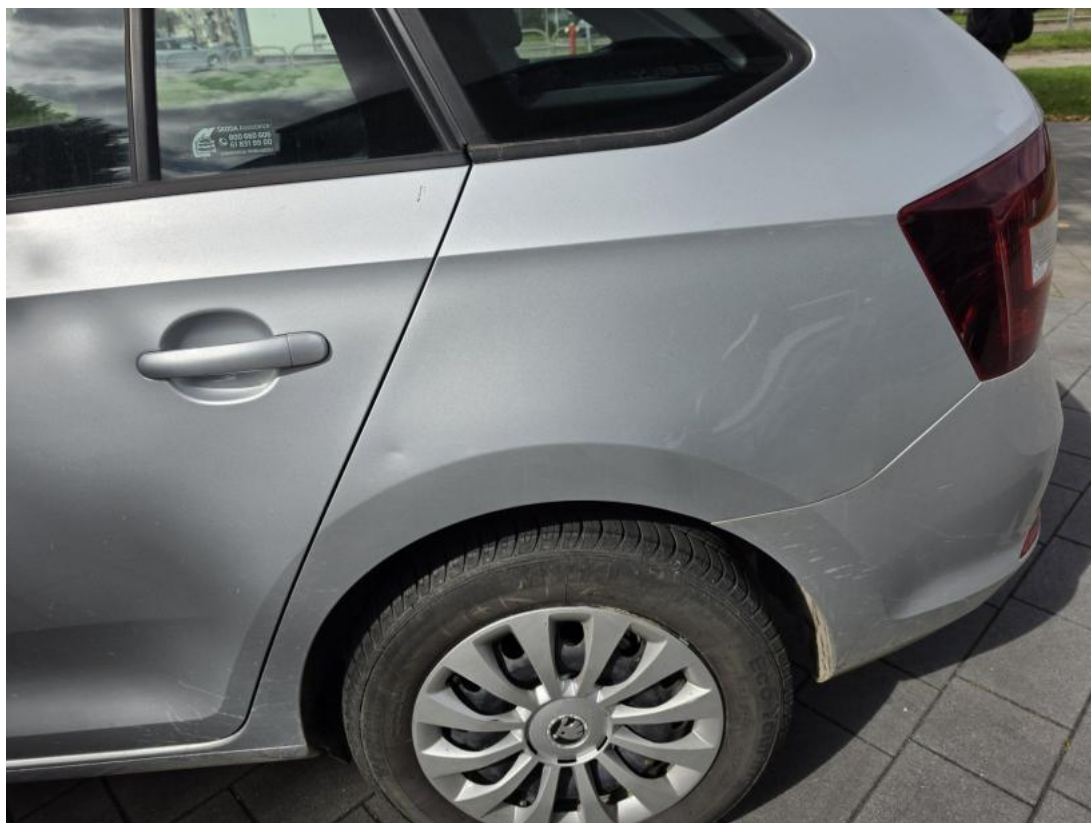
**Fot. 51**

Błotnik tylny L / Ściana boczna L - zdjęcie poglądowe 1

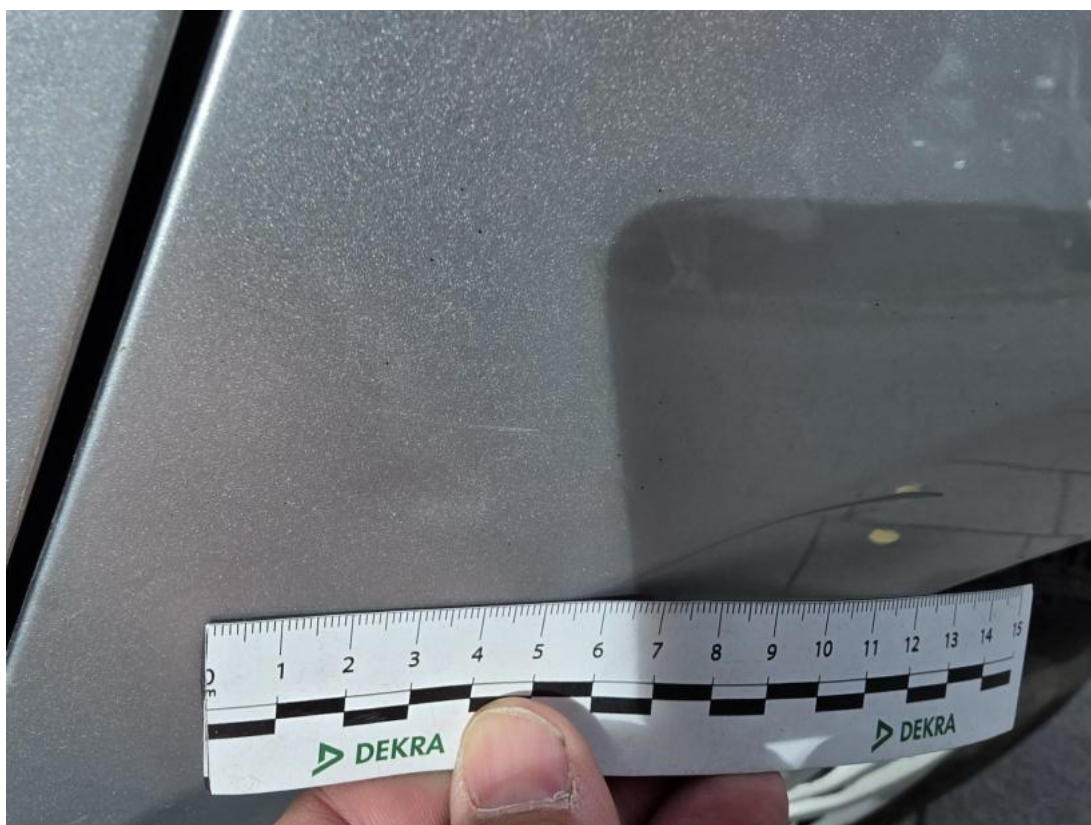
**Fot. 52**

| Poz. | Nazwa pozycji | Opis uszkodzeń | Kwalifik. | Naprawa [rbg] |
|---|---|---|---|---|
| 4 | Błotnik tylny L | wgniecenie | | |

Błotnik tylny L / Ściana boczna L - Wgniecenie/odkształcenie 1
