## Raport z oględzin pojazdu

| Numer raportu | 13000/8/26-15201 | Data raportu | 11-08-2026 |

| Numer identyfikacyjny (VIN) | <b>VWVZZZCD4RW803954</b> |
| Marka, model | VOLKSWAGEN Golf VIII Varia... |

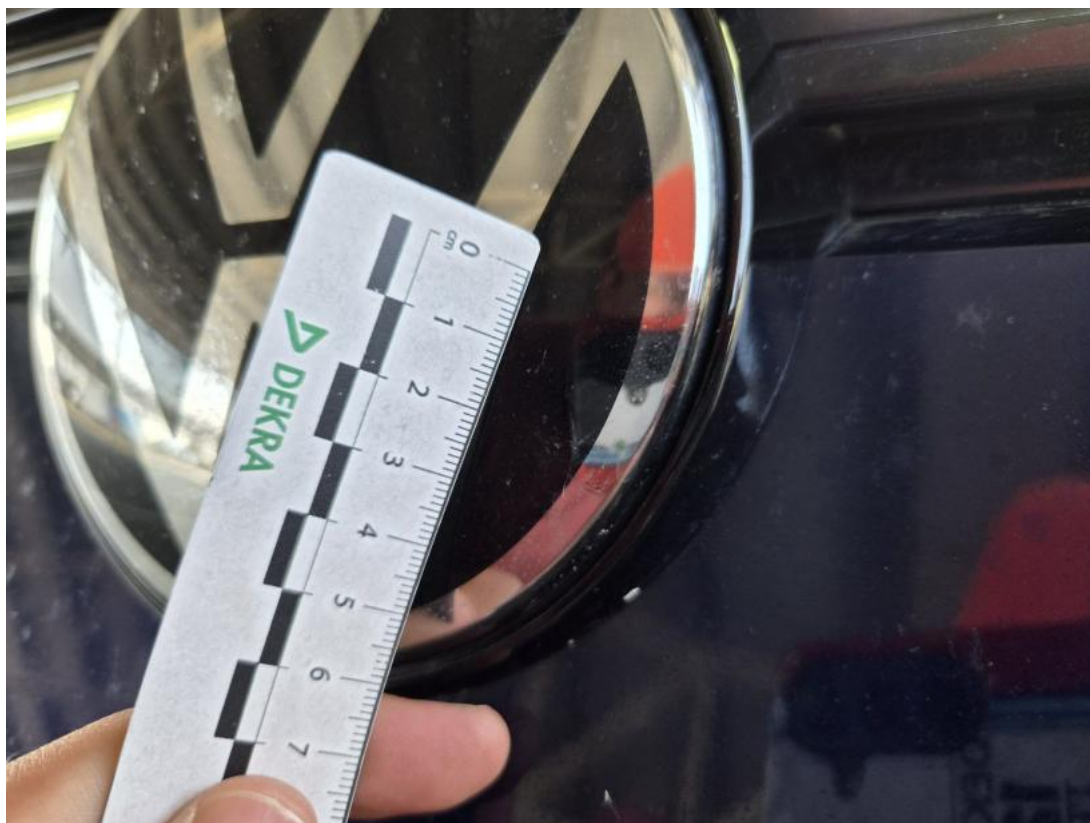
**Fot. 39**

| Poz. | Nazwa pozycji | Opis uszkodzeń | Kwalifik. | Naprawa [rbg] |
|---|---|---|---|---|
| 1 | Emblemat | pęknięcie | WY | 0.3 |

Emblemat - Pęknięcie/rozerwanie 1

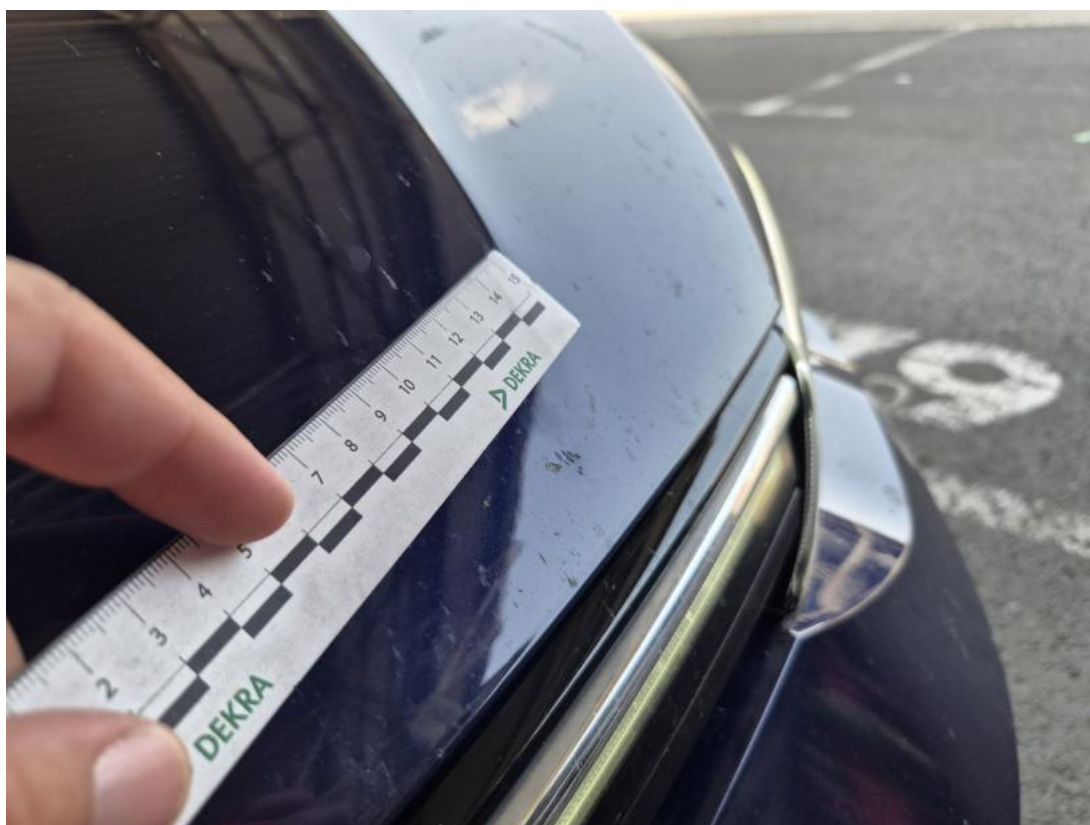
**Fot. 40**

| Poz. | Nazwa pozycji | Opis uszkodzeń | Kwalifik. | Naprawa [rbg] |
|---|---|---|---|---|
| 7 | Pokrywa przednia | odpryski lakieru | | |

Pokrywa komory silnika - Rysa/odprysk 1

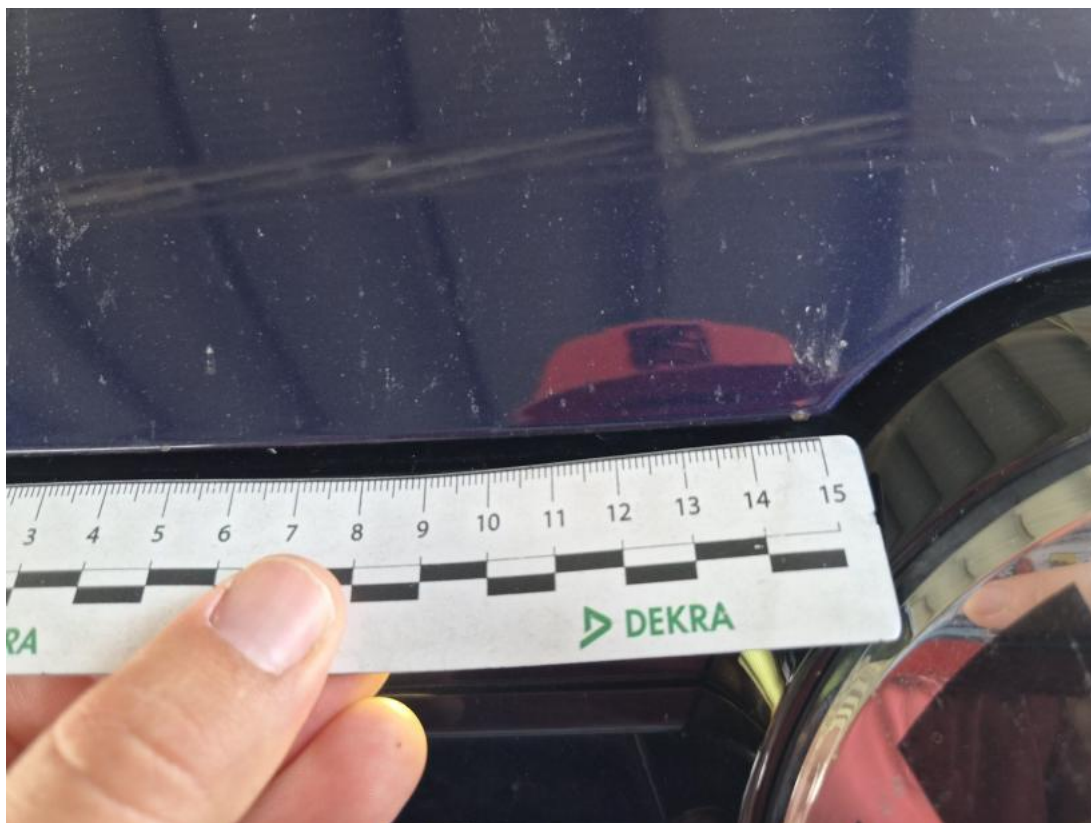
**Fot. 41**

Pokrywa komory silnika - Rysa/odprysk 2

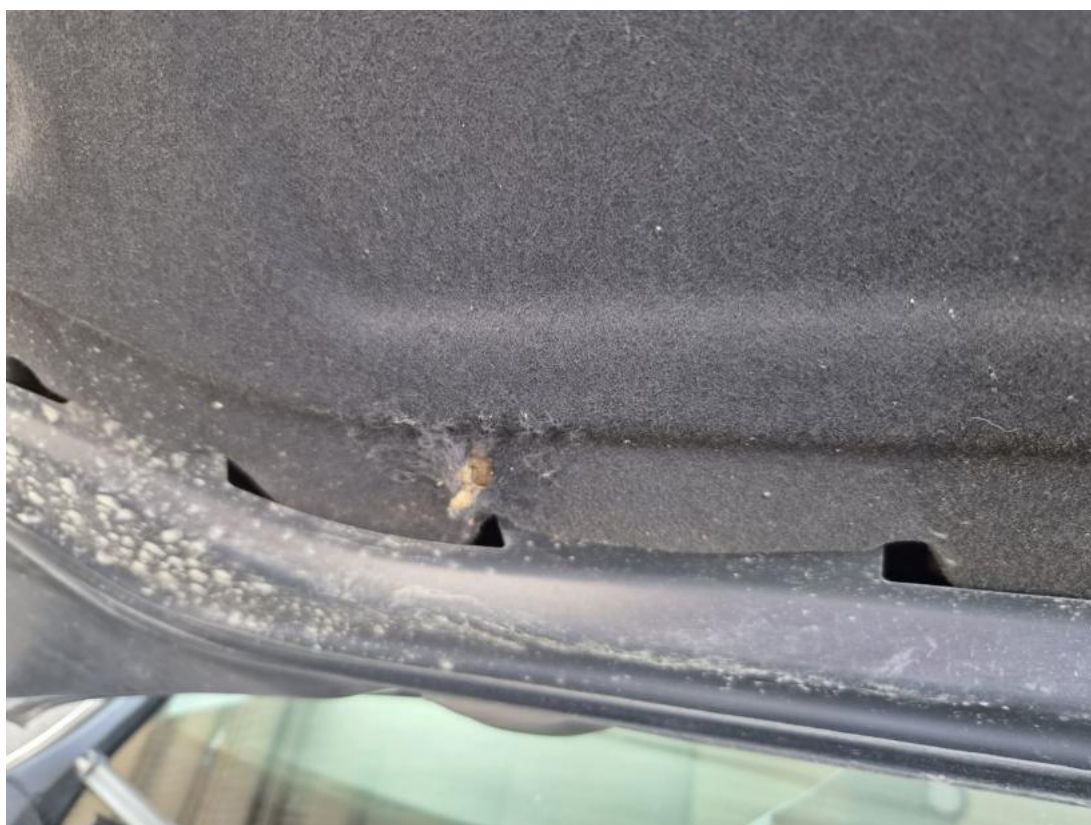
**Fot. 42**

| Poz. | Nazwa pozycji | Opis uszkodzeń | Kwalifik. | Naprawa [rbg] |
|---|---|---|---|---|
| 2 | Wykładzina tłumiąca pokrywy przedniej | pęknięcie/rozerwanie | WY | 0.2 |

Wykładzina pokrywy komory silnika - Pęknięcie/rozerwanie 1

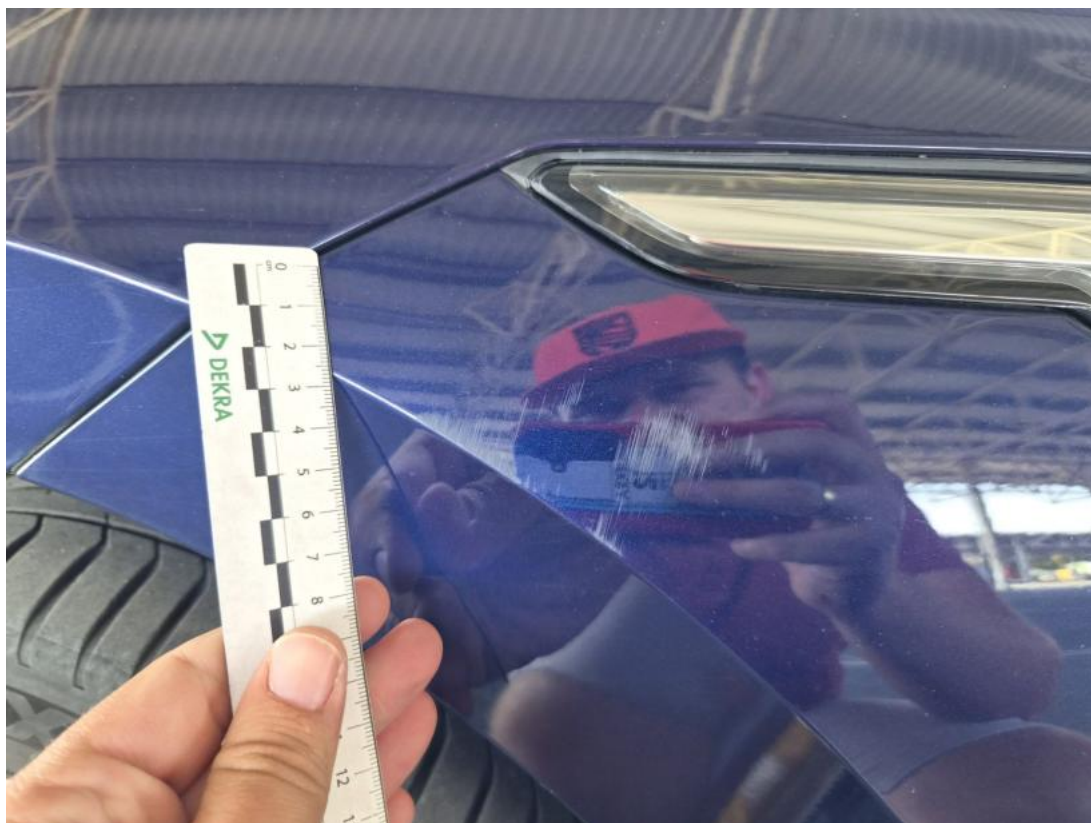
**Fot. 43**

| Poz. | Nazwa pozycji | Opis uszkodzeń | Kwalifik. | Naprawa [rbg] |
|---|---|---|---|---|
| 5 | Okładzina zderzaka przedniego | zarysowanie | NA | |

Zderzak - Rysa/odprysk 1

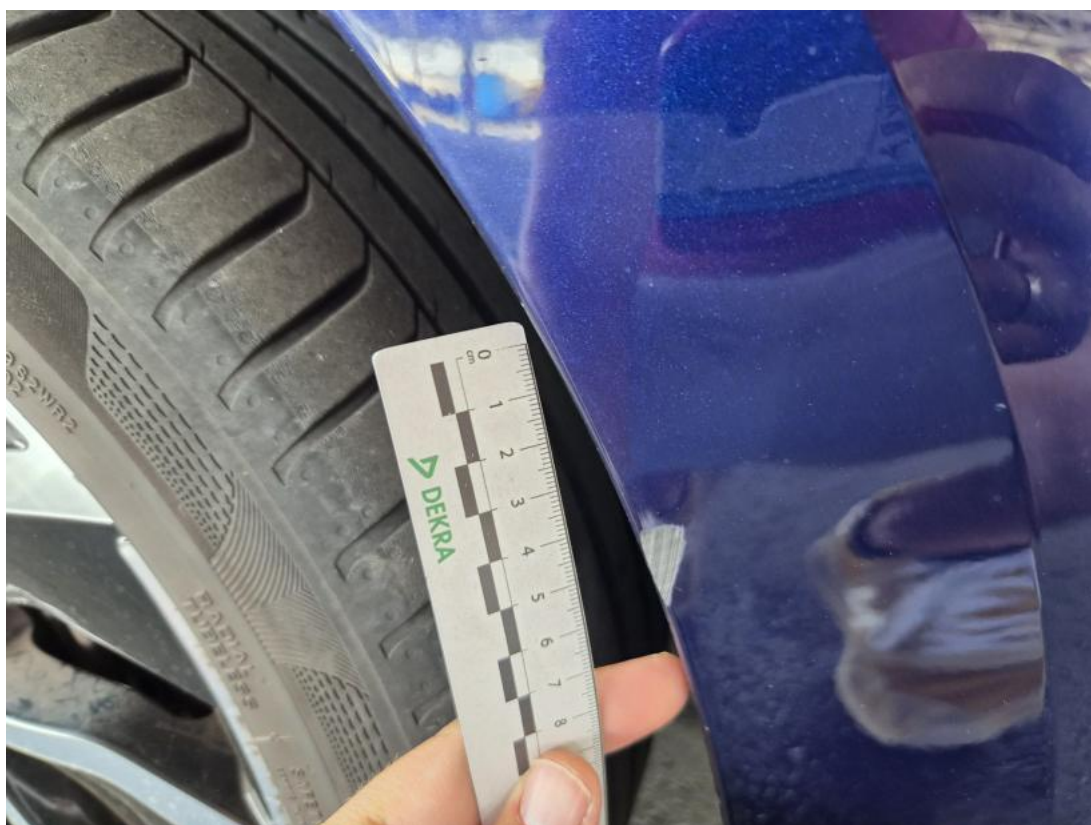
**Fot. 44**

Zderzak - Rysa/odprysk 2

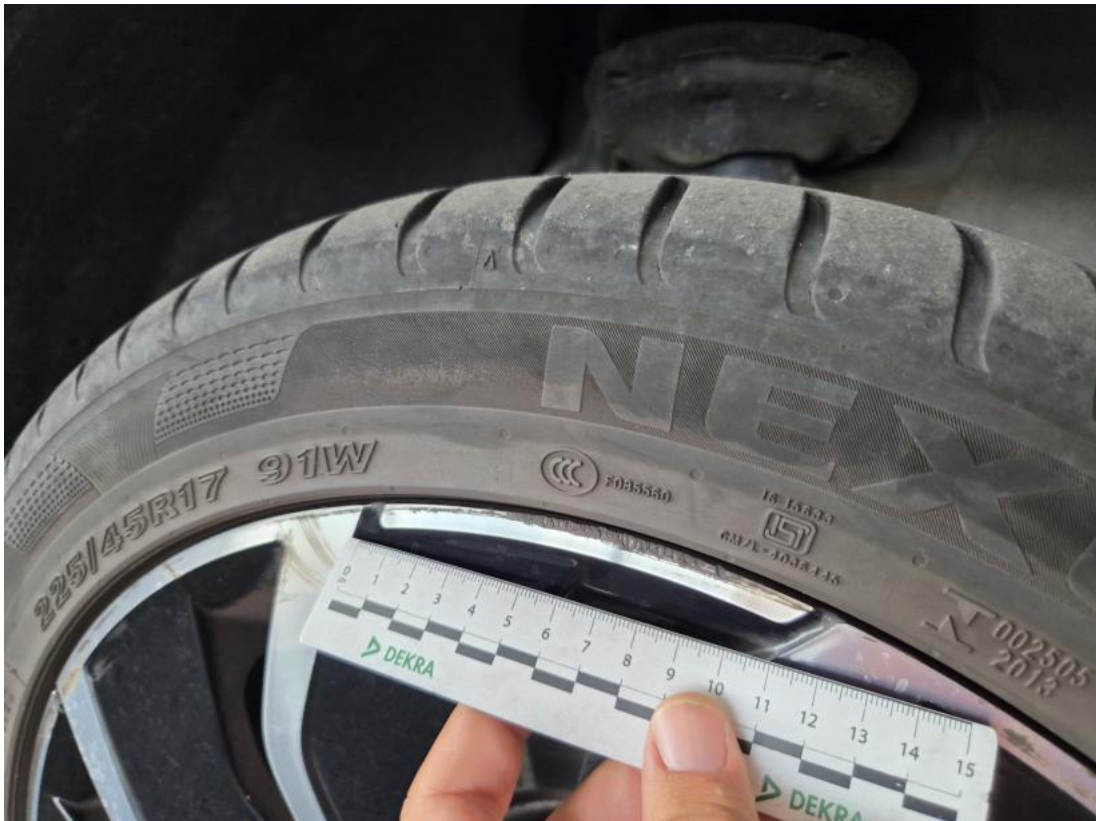
**Fot. 45**

| Poz. | Nazwa pozycji | Opis uszkodzeń | Kwalifik. | Naprawa [rbg] |
|---|---|---|---|---|
| 3 | Tarcza koła aluminiowa przód R | zarysowanie | WY | 0.5 |

Felga aluminiowa przednia P - Rysa/odprysk 1

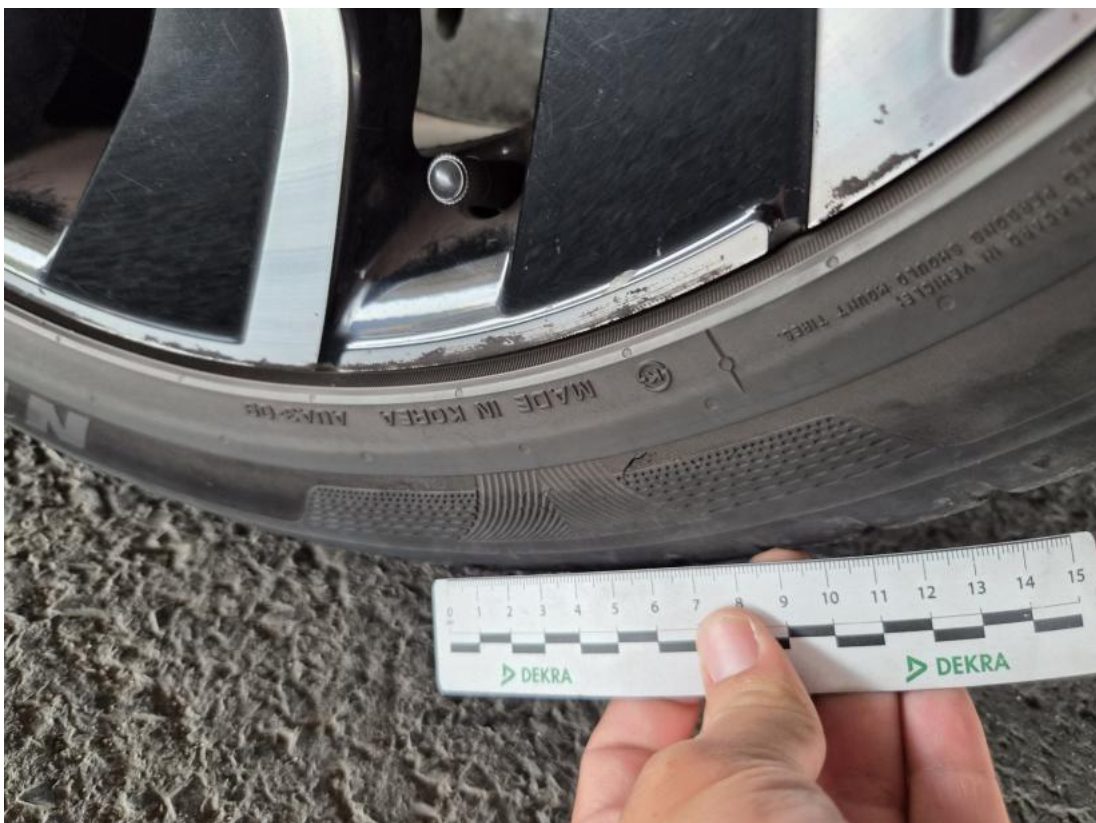
**Fot. 46**

| Poz. | Nazwa pozycji | Opis uszkodzeń | Kwalifik. | Naprawa [rbg] |
|---|---|---|---|---|
| 4 | Opona 225 / 45 / R / 17W 0.0mm VR | pęknięcie/rozerwanie | WY | |

Opona przednia P - Pęknięcie/rozerwanie 1

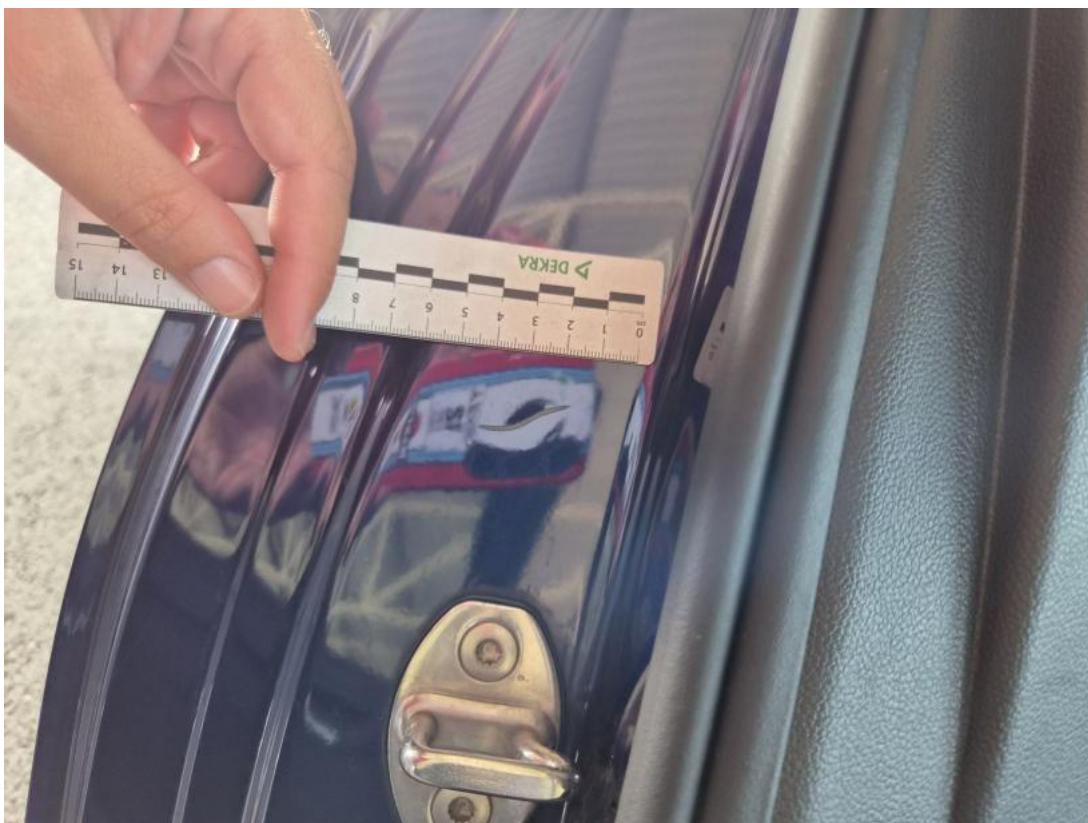
**Fot. 47**

| Poz. | Nazwa pozycji | Opis uszkodzeń | Kwalifik. | Naprawa [rbg] |
|---|---|---|---|---|
| 11 | Światnik tylny R | wgniecenie | | |

Błotnik tylny P / Ściana boczna P - Wgniecenie/odkształcenie 1

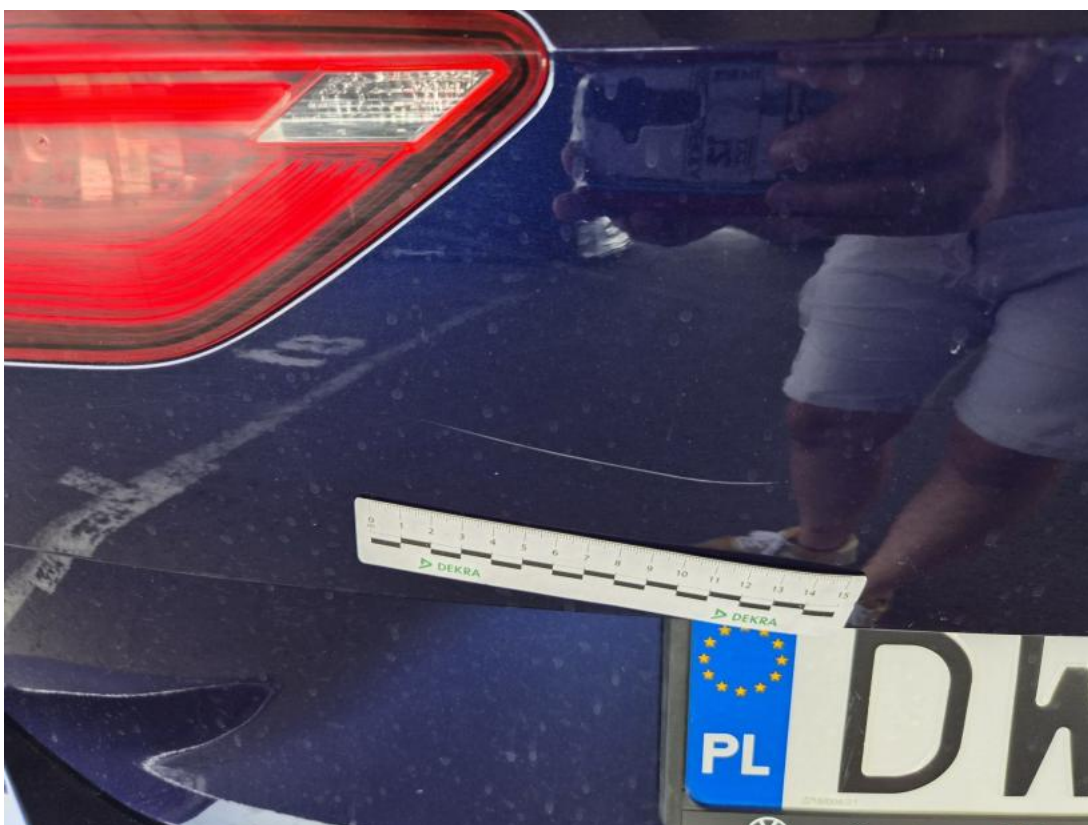
**Fot. 48**

| Poz. | Nazwa pozycji | Opis uszkodzeń | Kwalifik. | Naprawa [rbg] |
|---|---|---|---|---|
| 6 | Pokrywa tylna | odpryski lakieru, zarysowanie | NA | |

Pokrywy bagażnika - Rysa/odprysk 1

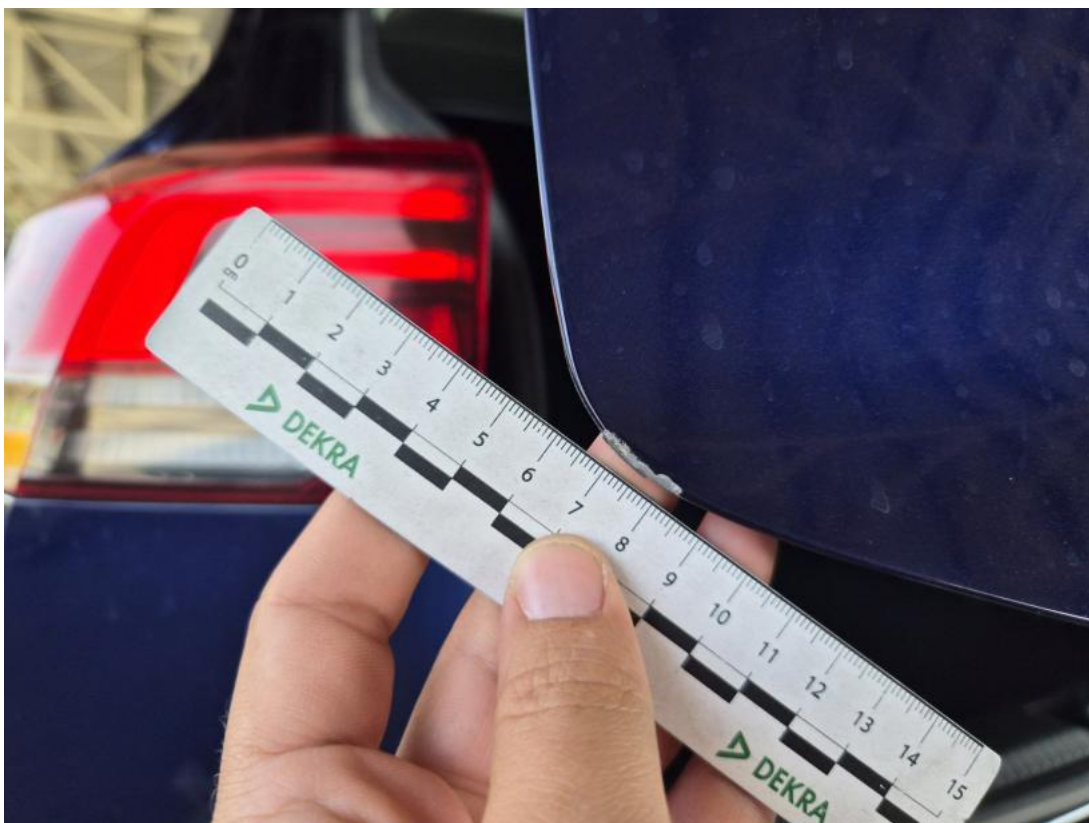
**Fot. 49**

Pokrywy bagażnika - Rysa/odprysk 2

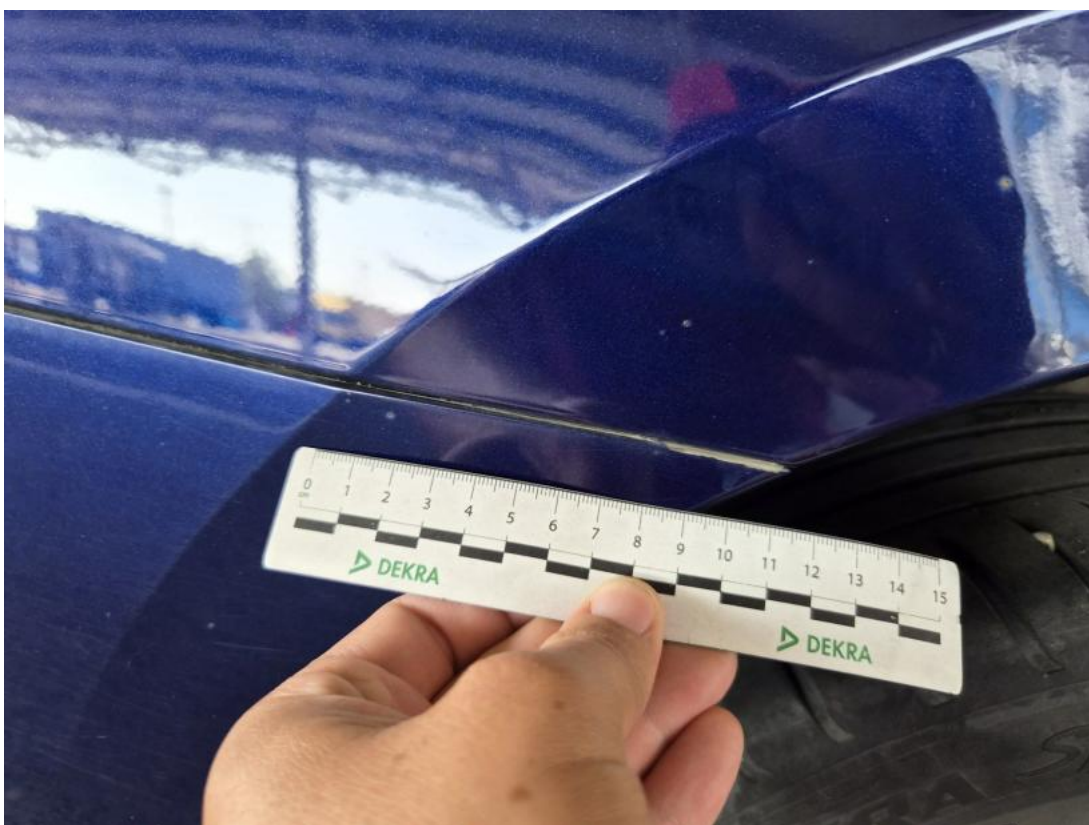
**Fot. 50**

| Poz. | Nazwa pozycji | Opis uszkodzeń | Kwalifik. | Naprawa [rbg] |
|---|---|---|---|---|
| 9 | Okładzina zderzaka tylnego | odpryski lakieru | | |

Zderzak tylny - Rysa/odprysk 1

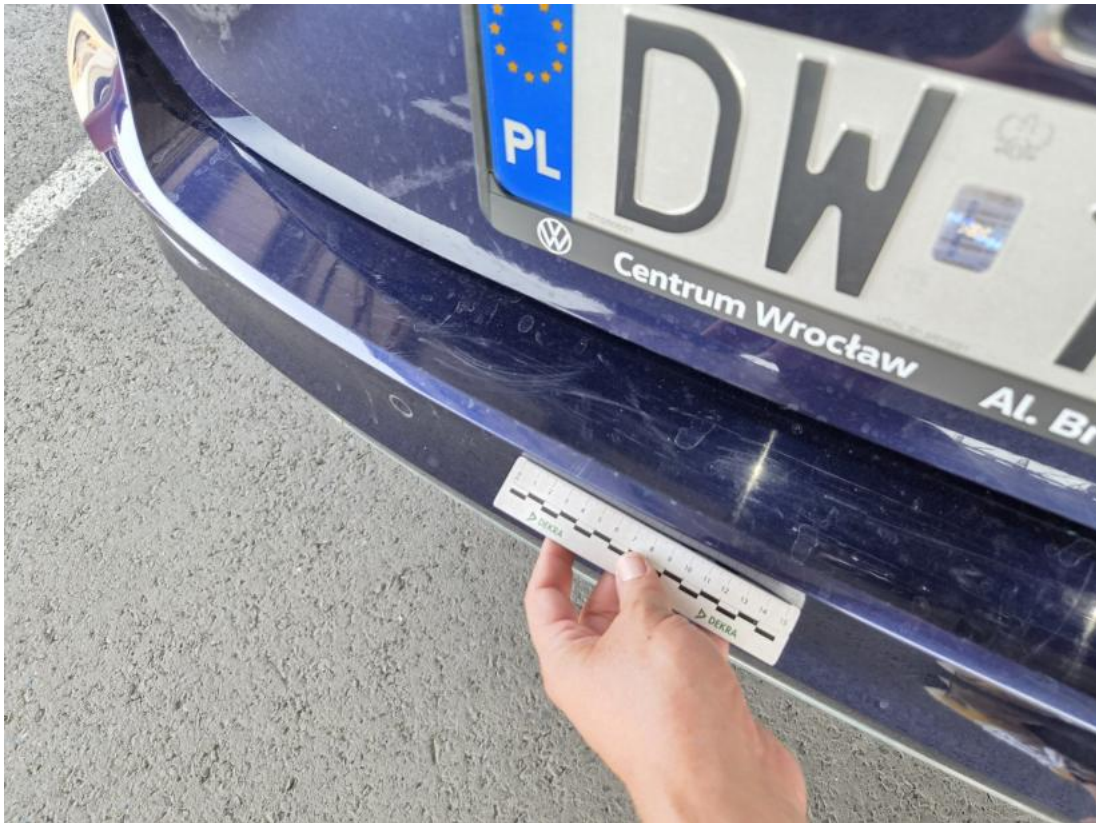
**Fot. 51**

Zderzak tylny - Rysa/odprysk 2

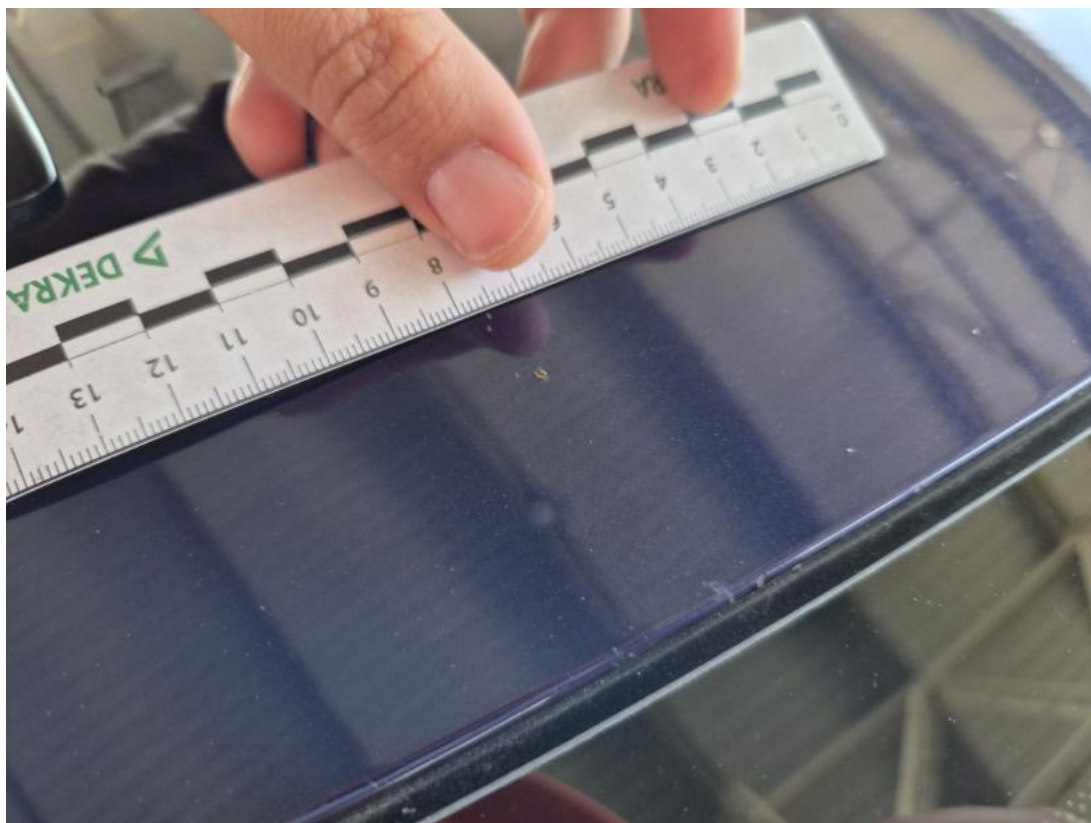
**Fot. 53**

Dach - Rysa/odprysk 1

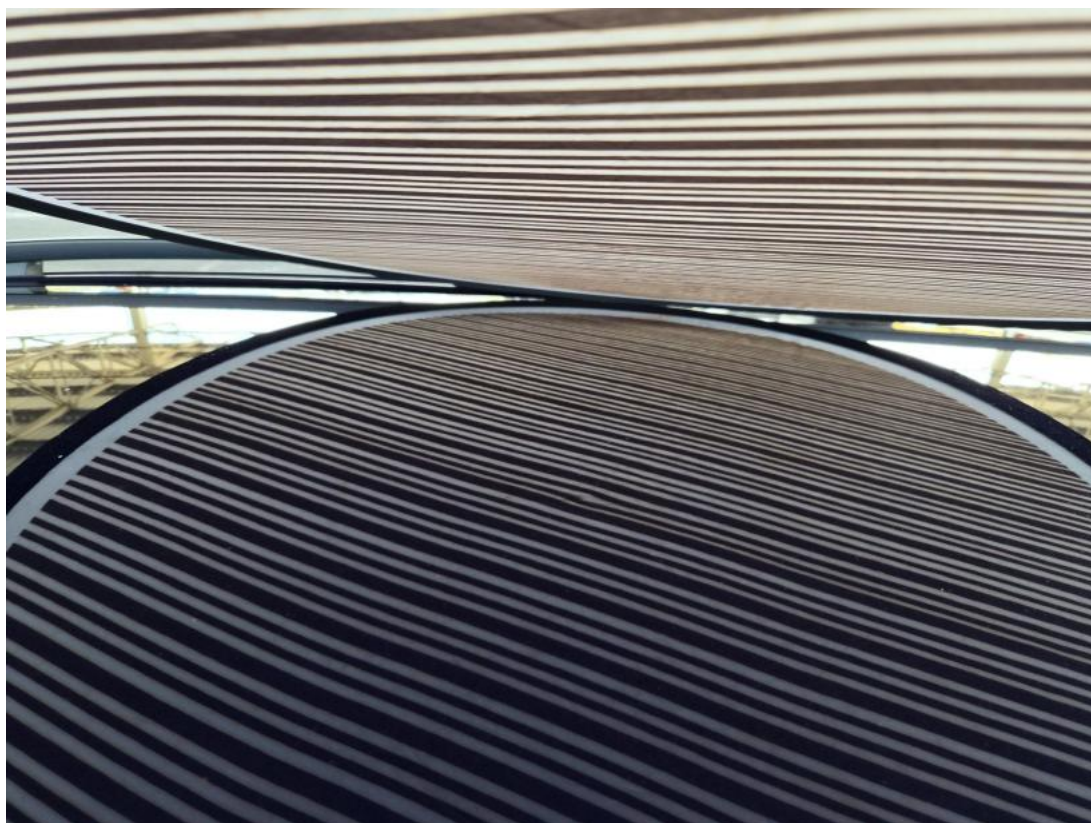
**Fot. 54**

| Poz. | Nazwa pozycji | Opis uszkodzeń | Kwalifik. | Naprawa [rbg] |
|---|---|---|---|---|
| 8 | Dach | wgniecenie, wgniecenie, wgniecenie | | |

Dach - Wgniecenie/odkształcenie 1

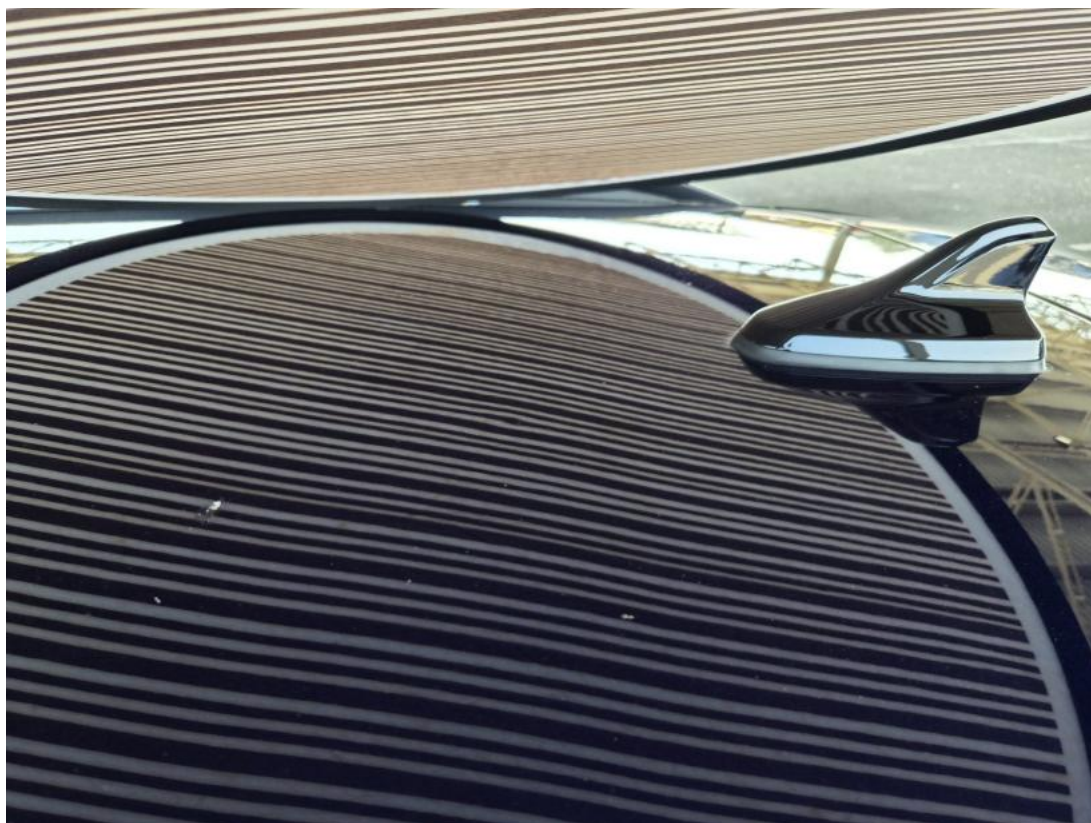
**Fot. 55**

Dach - Wgniecenie/odkształcenie 2

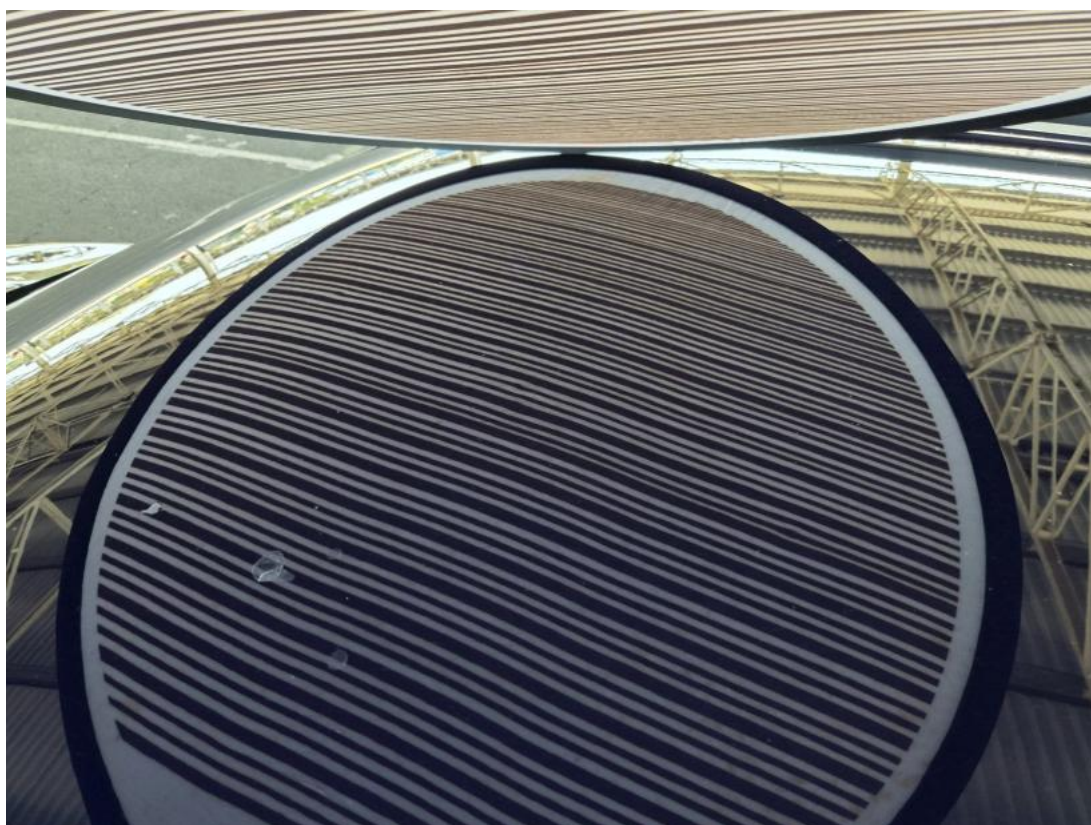
**Fot. 56**

Dach() - Wgniecenie/odkształcenie 3

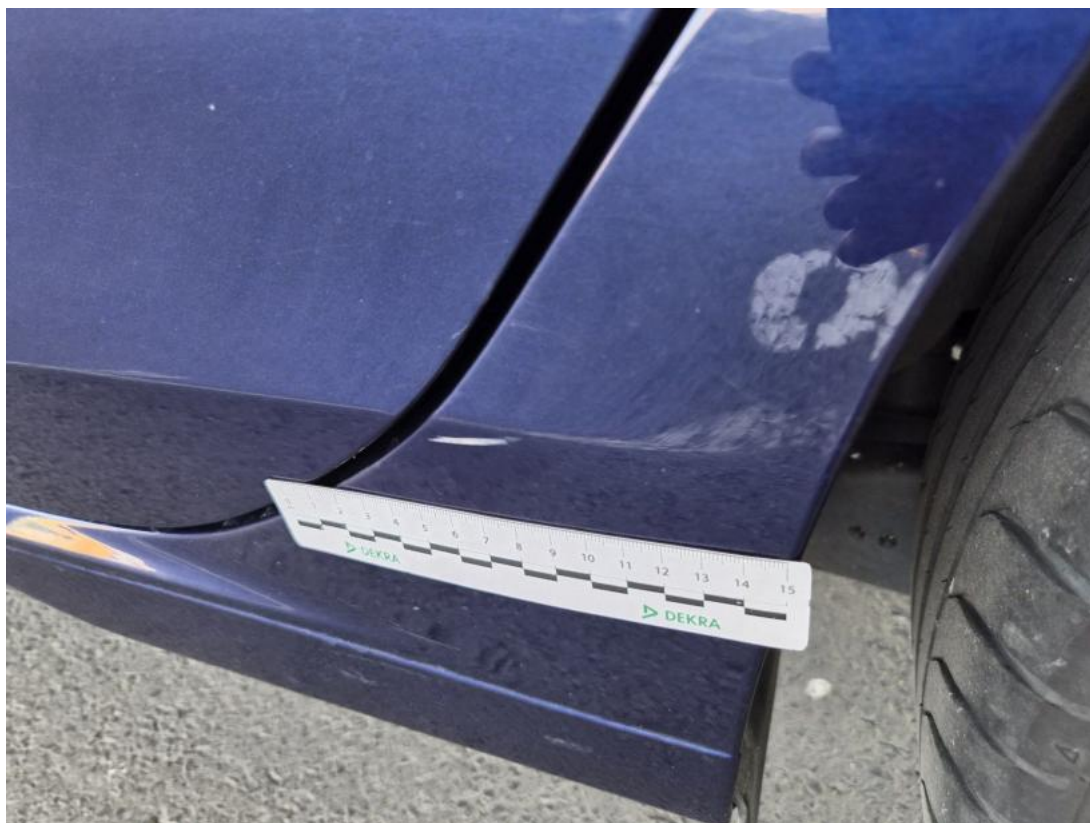
**Fot. 57**

| Poz. | Nazwa pozycji | Opis uszkodzeń | Kwalifik. | Naprawa [rbg] |
|---|---|---|---|---|
| 10 | Światnik tylny L | odpryski lakieru | | |

Błotnik tylny L / Ściana boczna L - Rysa/odprysk 1

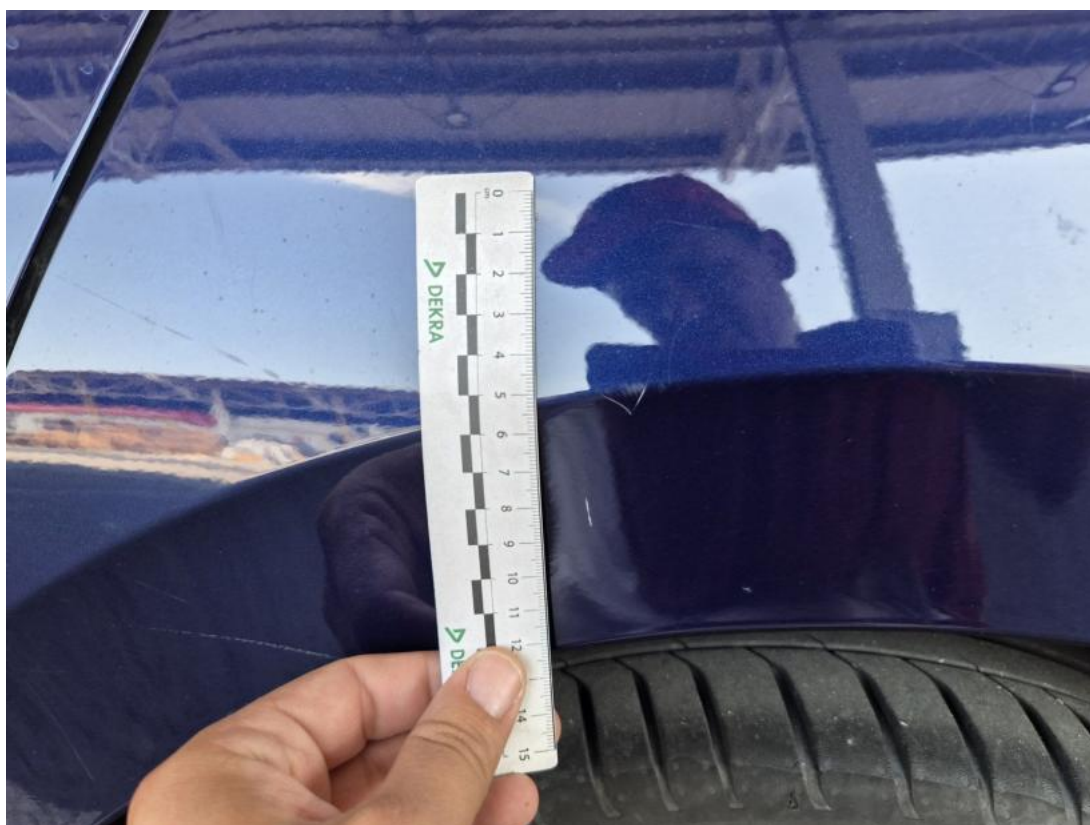
**Fot. 58**

Błotnik tylny L / Ściana boczna L - Rysa/odprysk 2

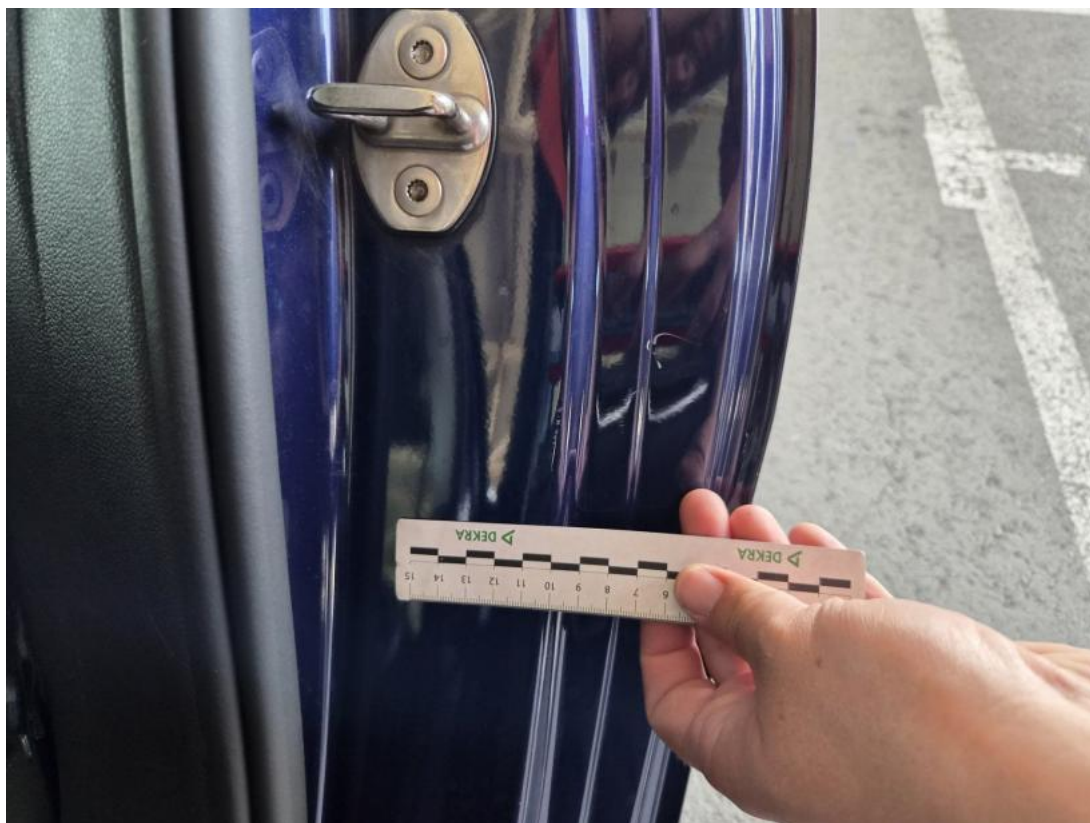
**Fot. 59**

Błotnik tylny L / Ściana boczna L() - Rysa/odprysk 3

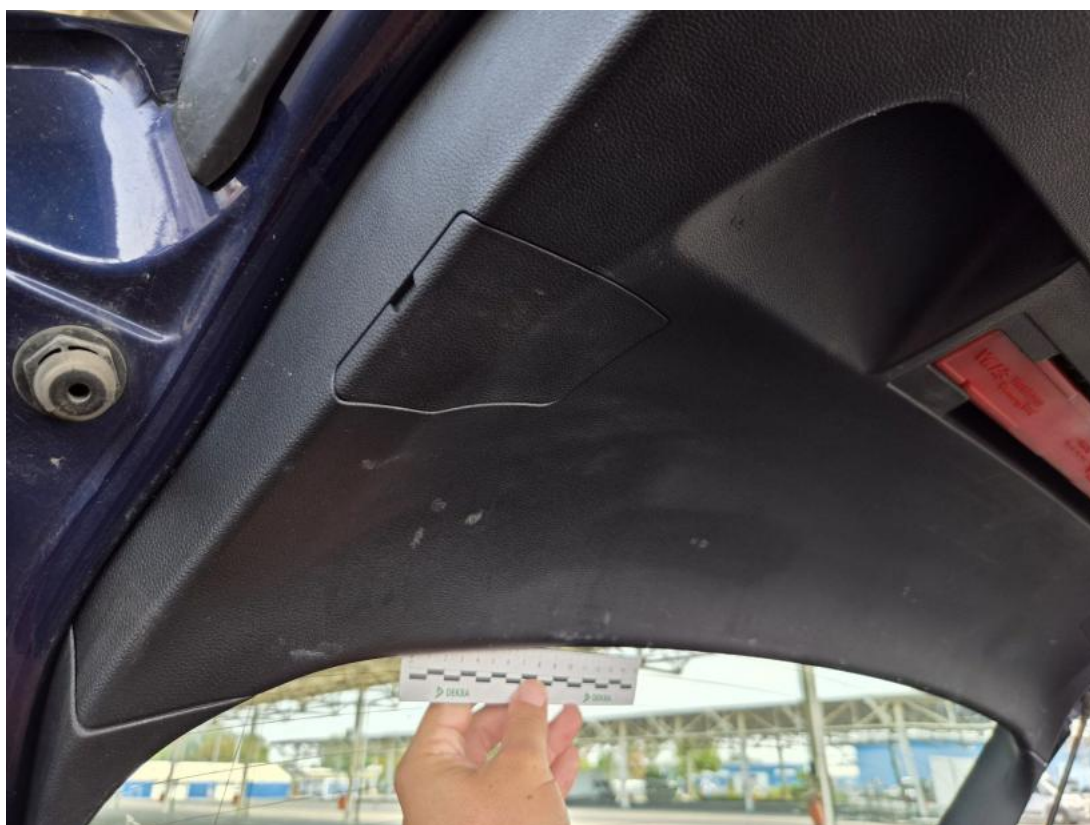
**Fot. 60**

| Poz. | Nazwa pozycji | Opis uszkodzeń | Kwalifik. | Naprawa [rbg] |
|---|---|---|---|---|
| 12 | Nakładka pokrywy tylnej dół | zarysowanie | | |

Wykładzina pokrywy tylnej - Rysa/odprysk 1
