## Raport z oględzin pojazdu

| Numer raportu | 00922/8/26-17802 | Data raportu | 16-08-2026 |

| Marka, model | FORD Transit Custom 2.0 Eco... |
| Numer rejestracyjny | WJ8123K |

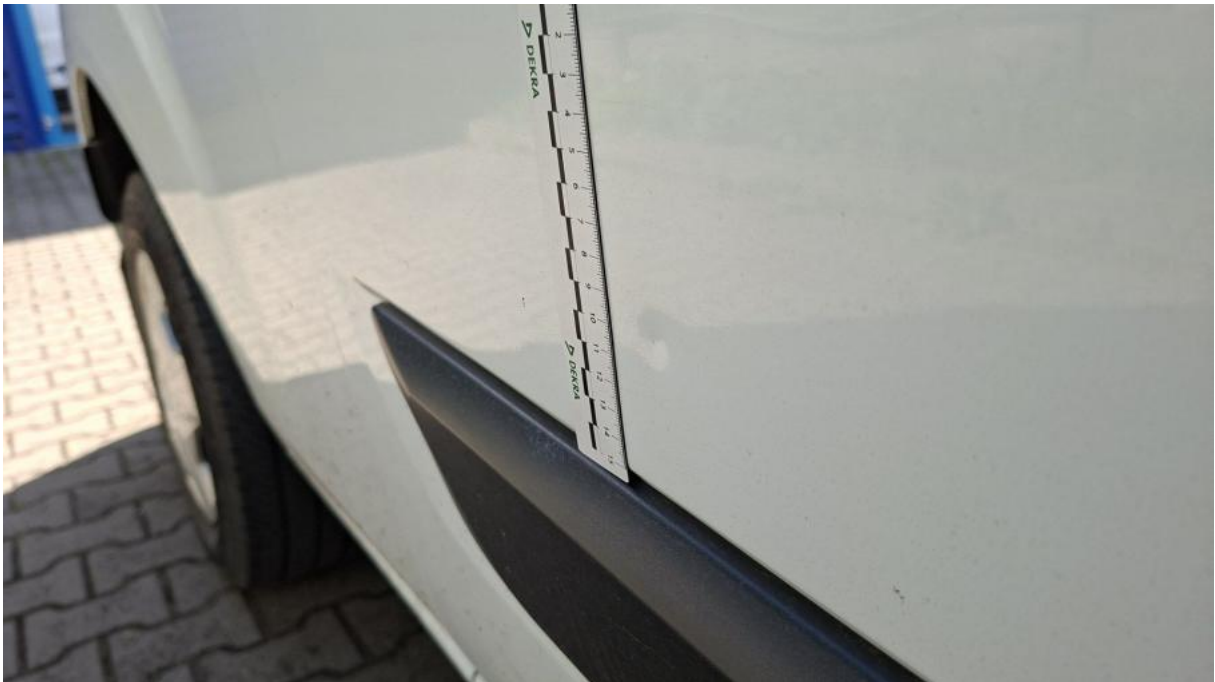
**Fot. 38**

| Poz. | Nazwa pozycji | Opis uszkodzeń | Kwalifik. | Naprawa [rbg] |
|---|---|---|---|---|
| 2 | Drzwi tylne (nieuzbrojone) R | wgniecenie/odkształcenie | | |

Drzwi tylne P - Wgniecenie/odkształcenie 1

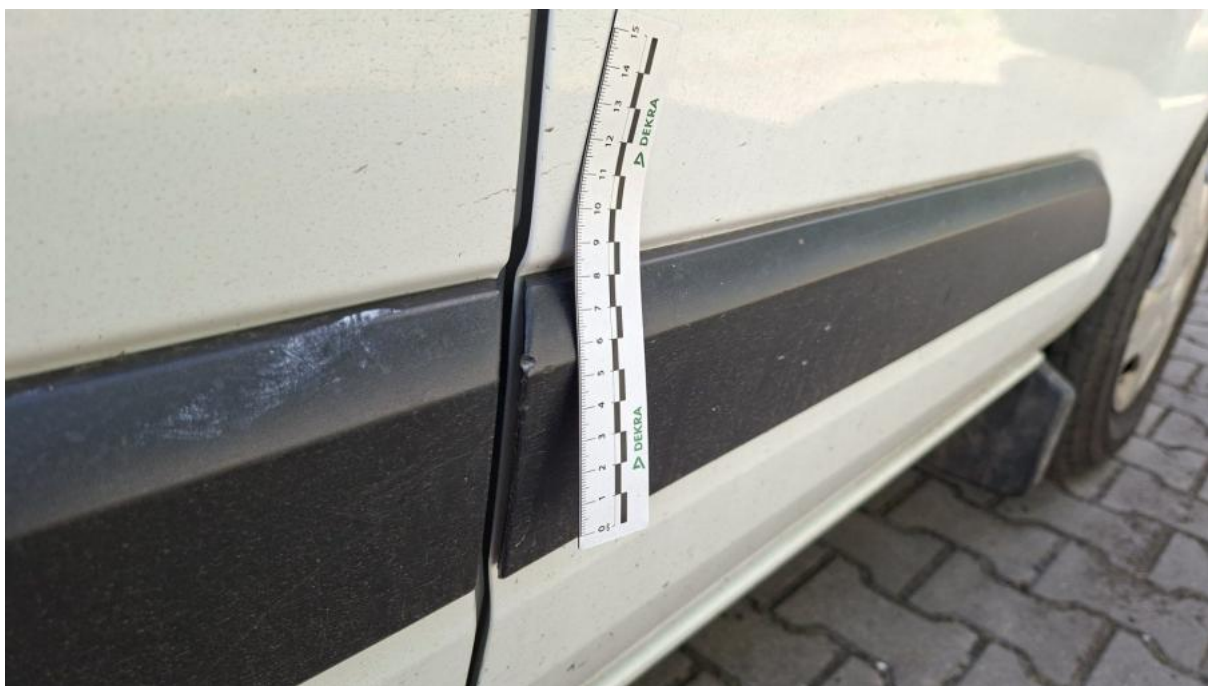
**Fot. 39**

| Poz. | Nazwa pozycji | Opis uszkodzeń | Kwalifik. | Naprawa [rbg] |
|---|---|---|---|---|
| 1 | Nakładka dolna drzwi przednich R | rysa/odprysk | | |

Listwa drzwi przednich P - Rysa/odprysk 1

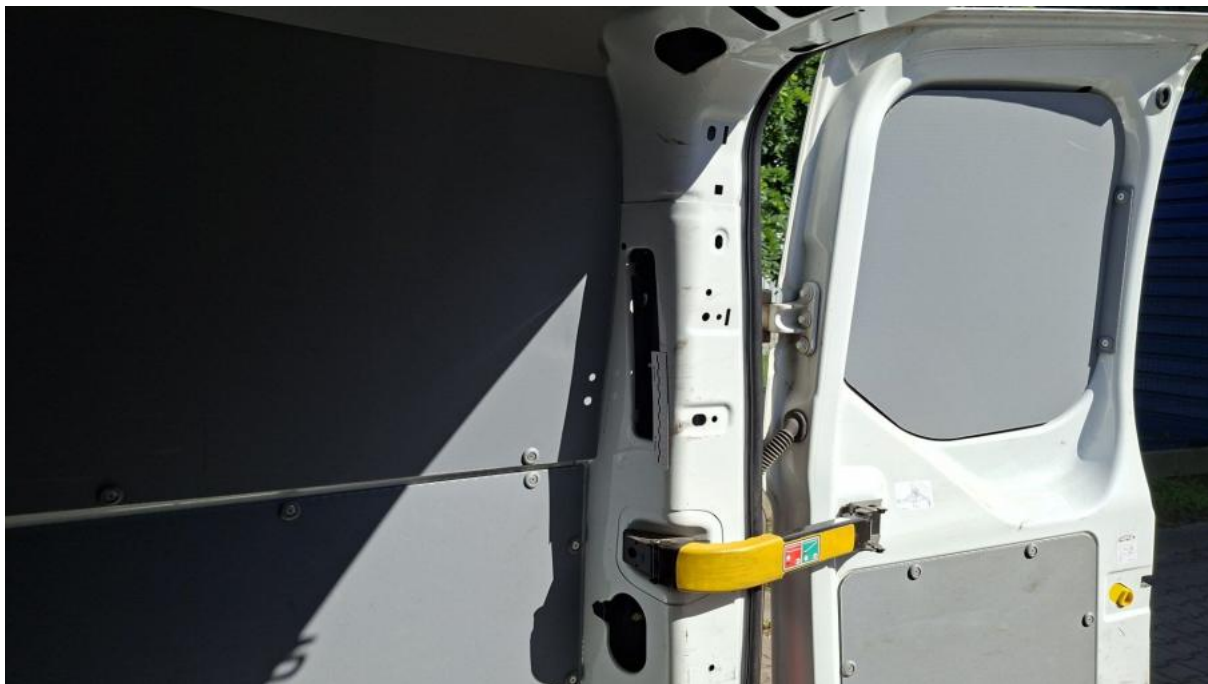
**Fot. 40**

Błotnik tylny P / Ściana boczna P - Rysa/odprysk 1

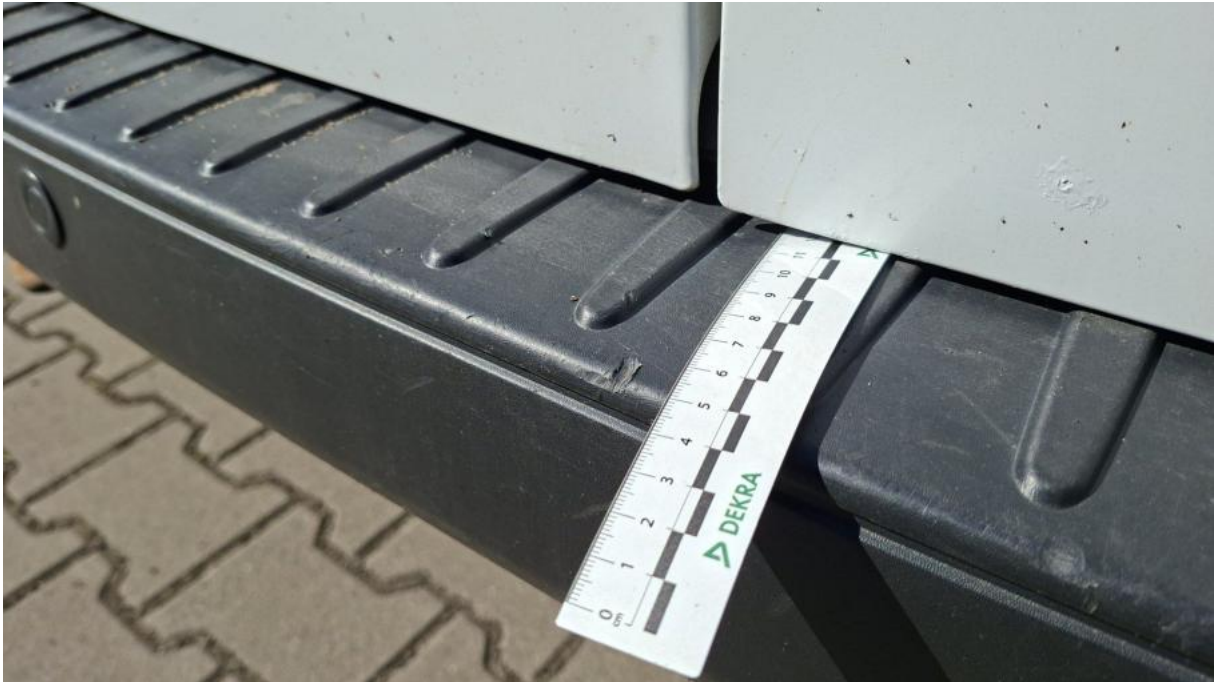
**Fot. 41**

Zderzak tylny cz górna - Rysa/odprysk 1

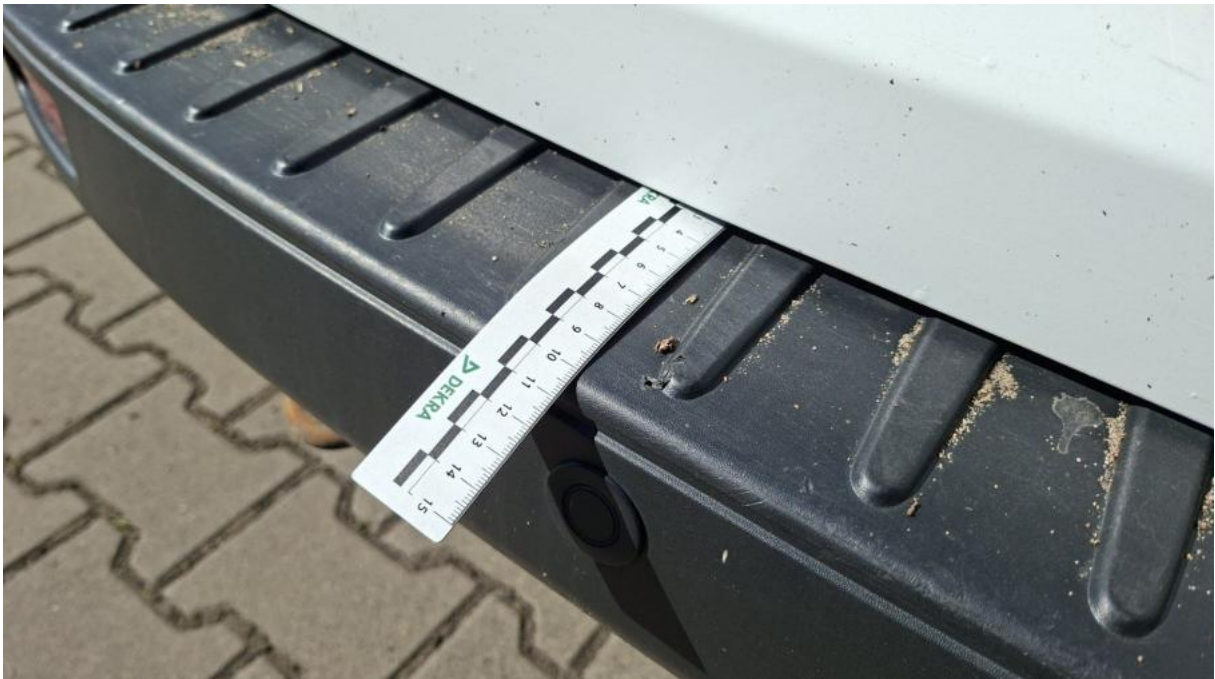
**Fot. 42**

Zderzak tylny cz górna - Rysa/odprysk 2

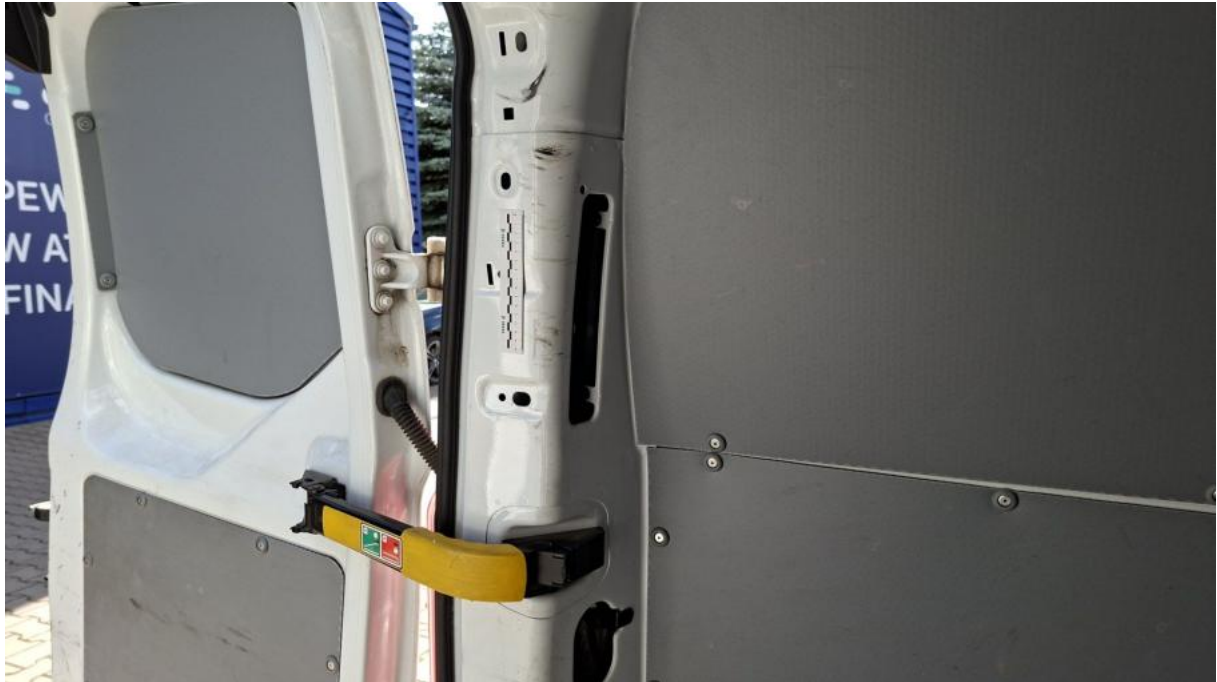
**Fot. 43**

Błotnik tylny L / Ściana boczna L - Rysa/odprysk 1

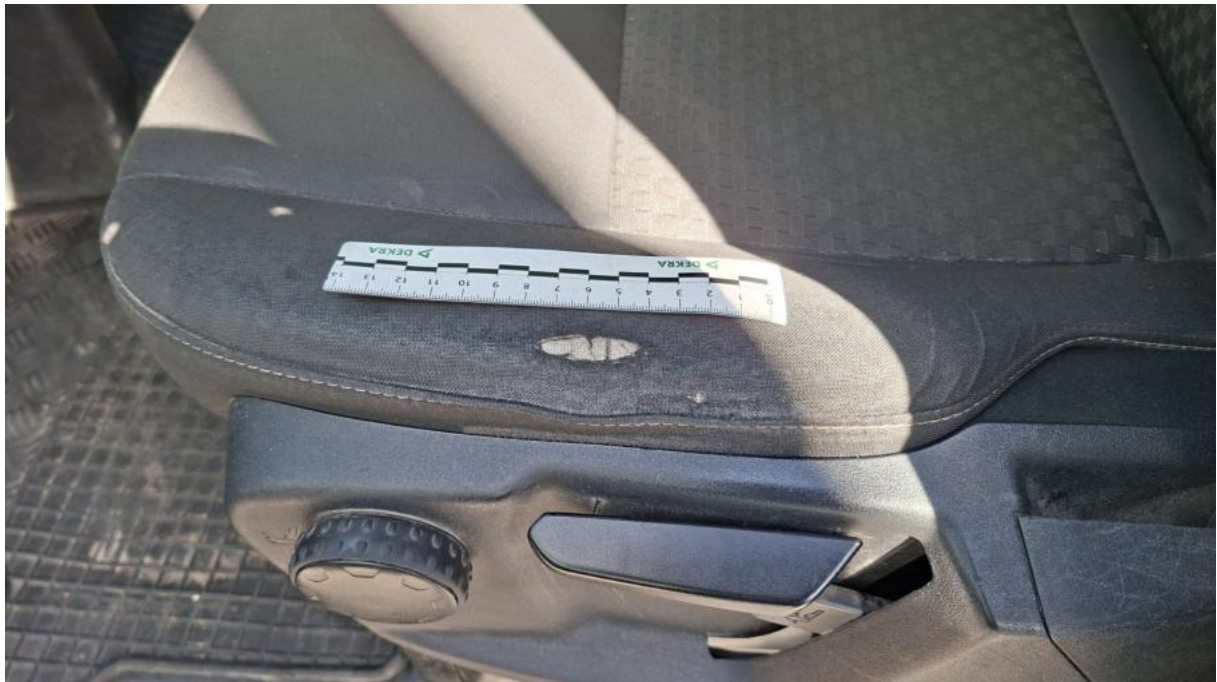
**Fot. 44**

Fotel prz. lew. - Pęknięcie/rozerwanie 1

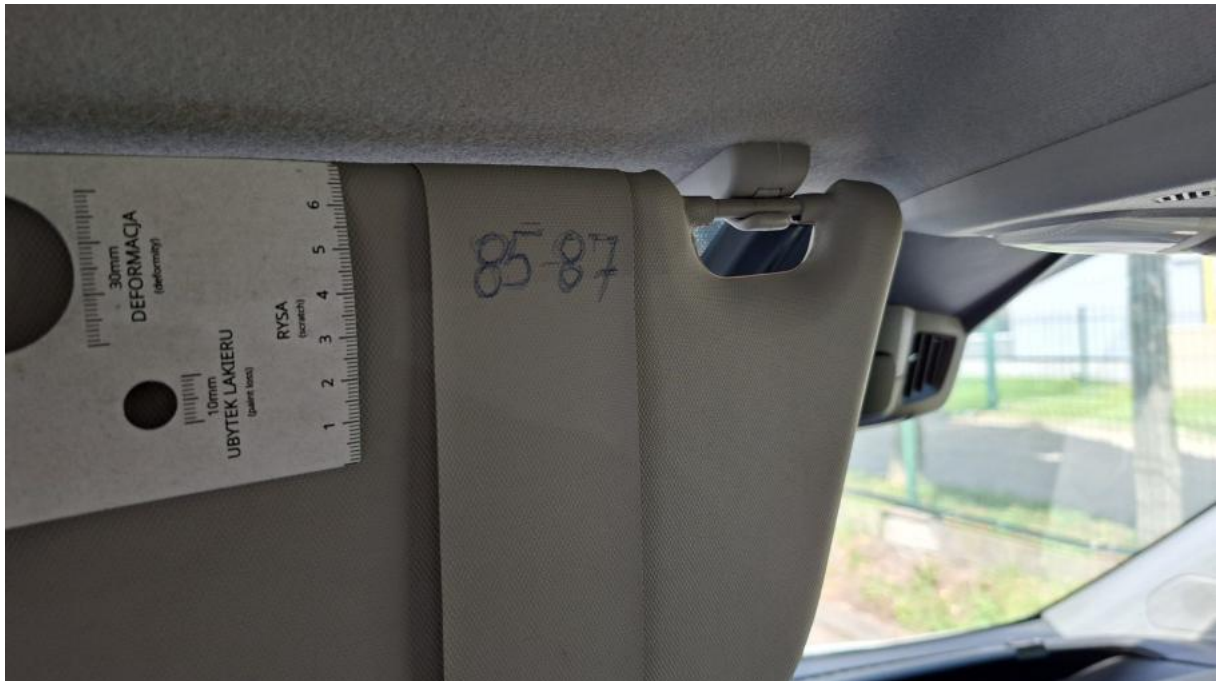
**Fot. 45**

Ostona p/słoneczna lewa - Inne 1

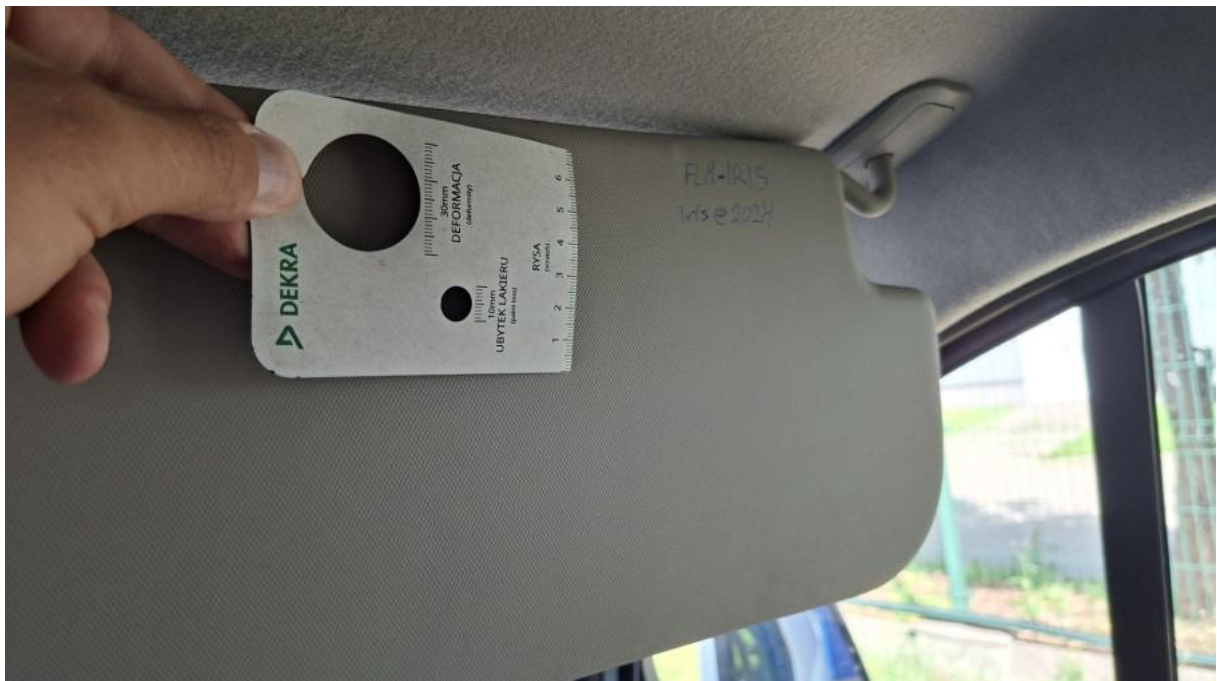
**Fot. 46**

Ostona p/słoneczna prawa - Inne 1
