## Raport z oględzin pojazdu

| Numer raportu | 12853/7/26-15201 | Data raportu | 30-07-2026 |

| Marka, model | FORD Transit Custom 2.0 Eco... |
| Numer rejestracyjny | WJ8259K |

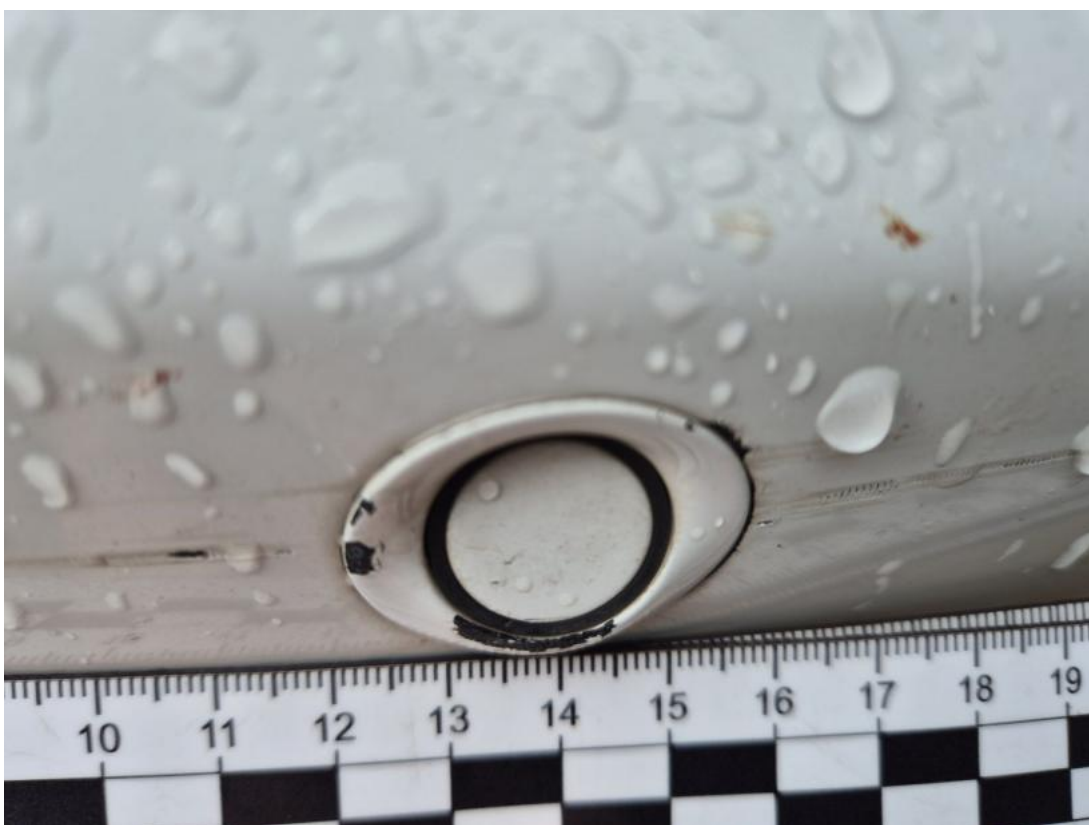
**Fot. 40**

| Poz. | Nazwa pozycji | Opis uszkodzeń | Kwalifik. | Naprawa [rbg] |
|---|---|---|---|---|
| 3 | Czujnik odstępów przedni, boczny zew. L | zarysowanie | NA | |

Czujniki parkowania przód - Rysa/odprysk 1

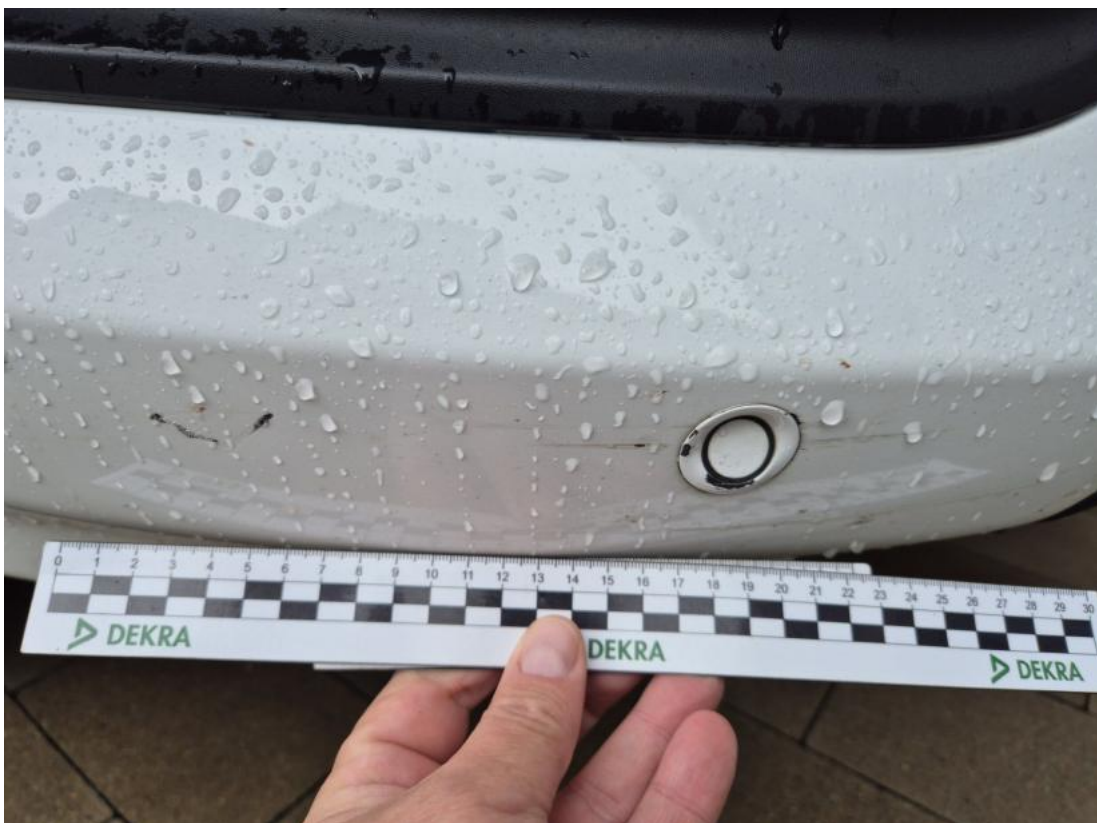
**Fot. 42**

| Poz. | Nazwa pozycji | Opis uszkodzeń | Kwalifik. | Naprawa [rbg] |
|---|---|---|---|---|
| 2 | Nakładka zderzaka przedniego, dół | zarysowanie | NA | |

Zderzak przedni cz dolna - Rysa/odprysk 1

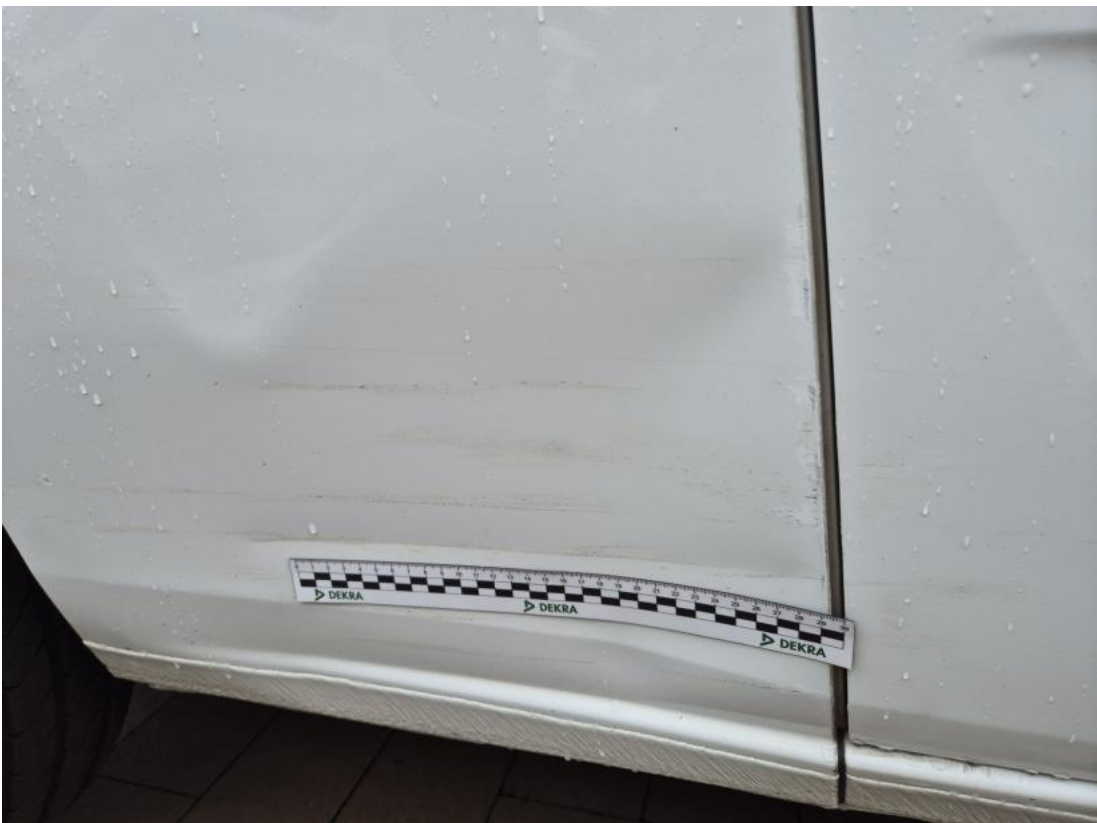
**Fot. 44**

| Poz. | Nazwa pozycji | Opis uszkodzeń | Kwalifik. | Naprawa [rbg] |
|---|---|---|---|---|
| 5 | Błotnik tylny R | wgniecenie, zarysowanie | NA | 3 |

Błotnik tylny P / Ściana boczna P - Rysa/odprysk 1

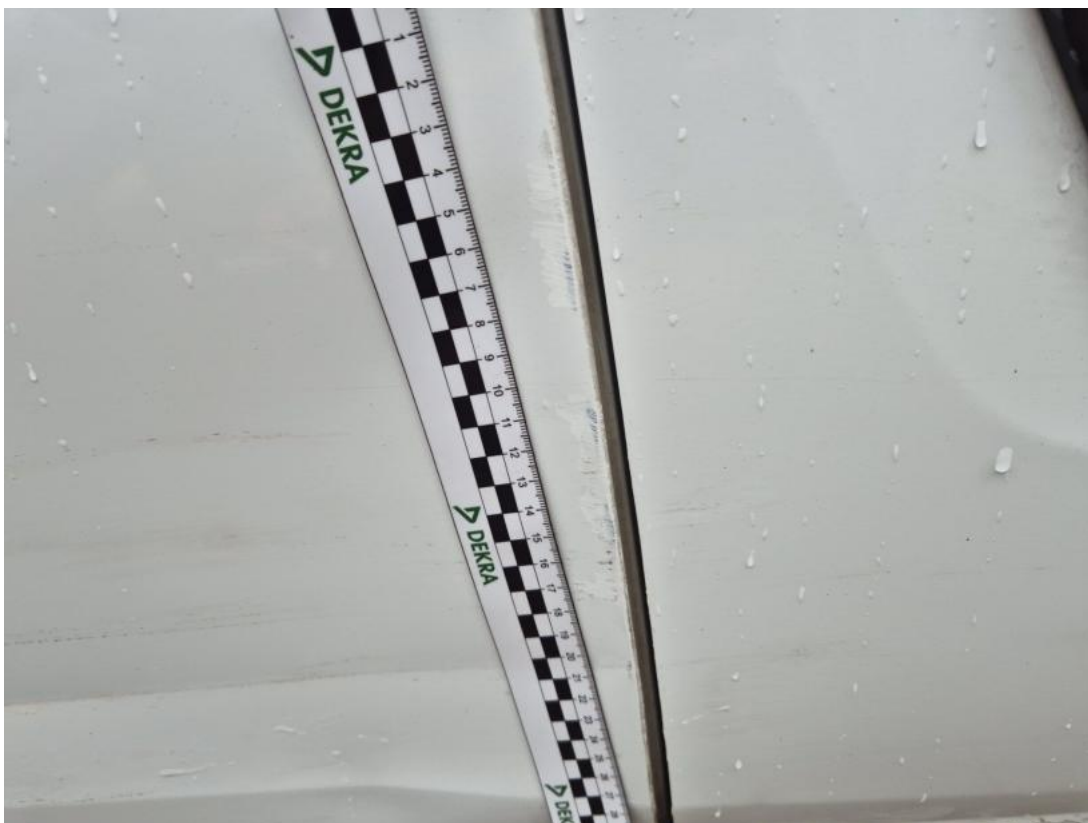
**Fot. 45**

Błotnik tylny P / Ściana boczna P - Rysa/odprysk 2

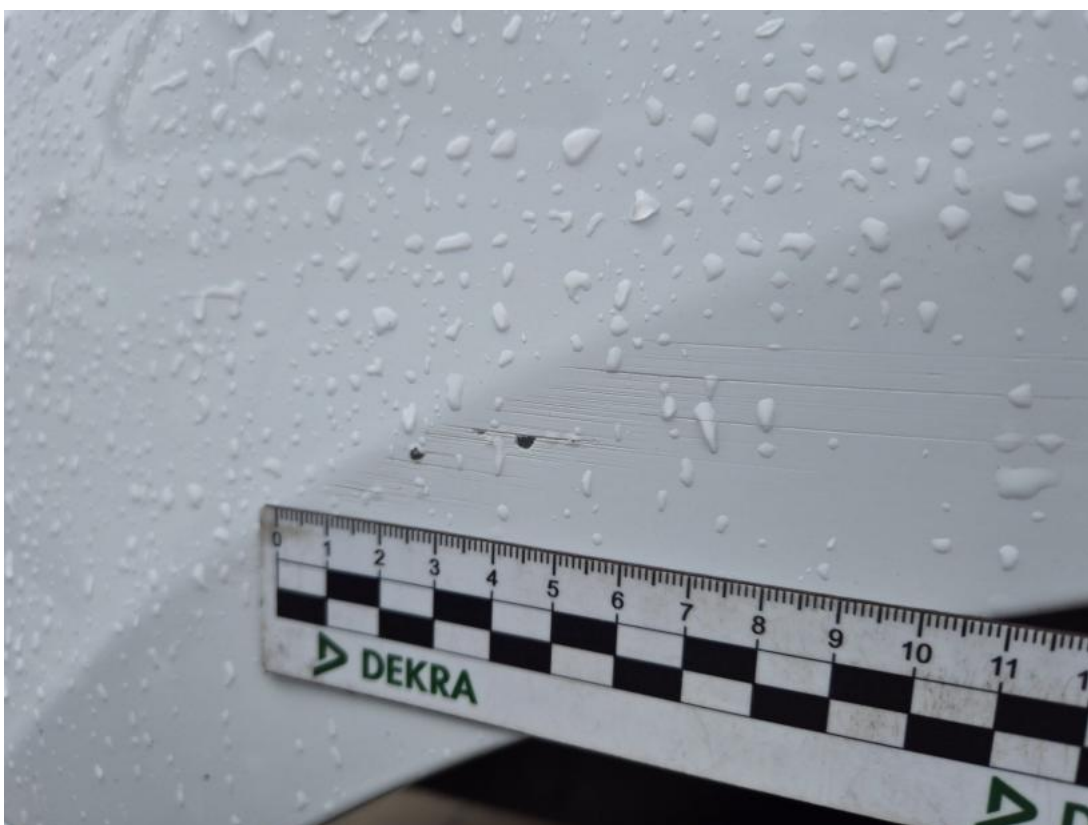
**Fot. 46**

Błotnik tylny P / Ściana boczna P() - Rysa/odprysk 3

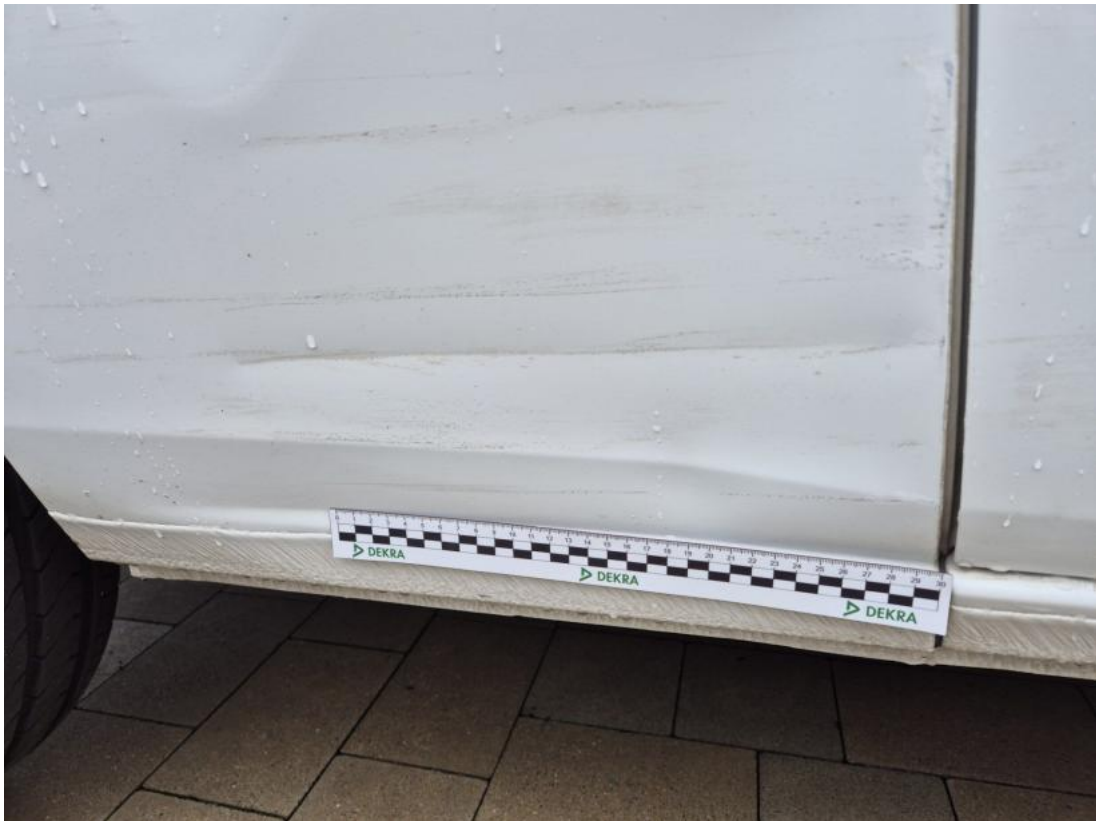
**Fot. 47**

Błotnik tylny P / Ściana boczna P - Wgniecenie/odkształcenie 1

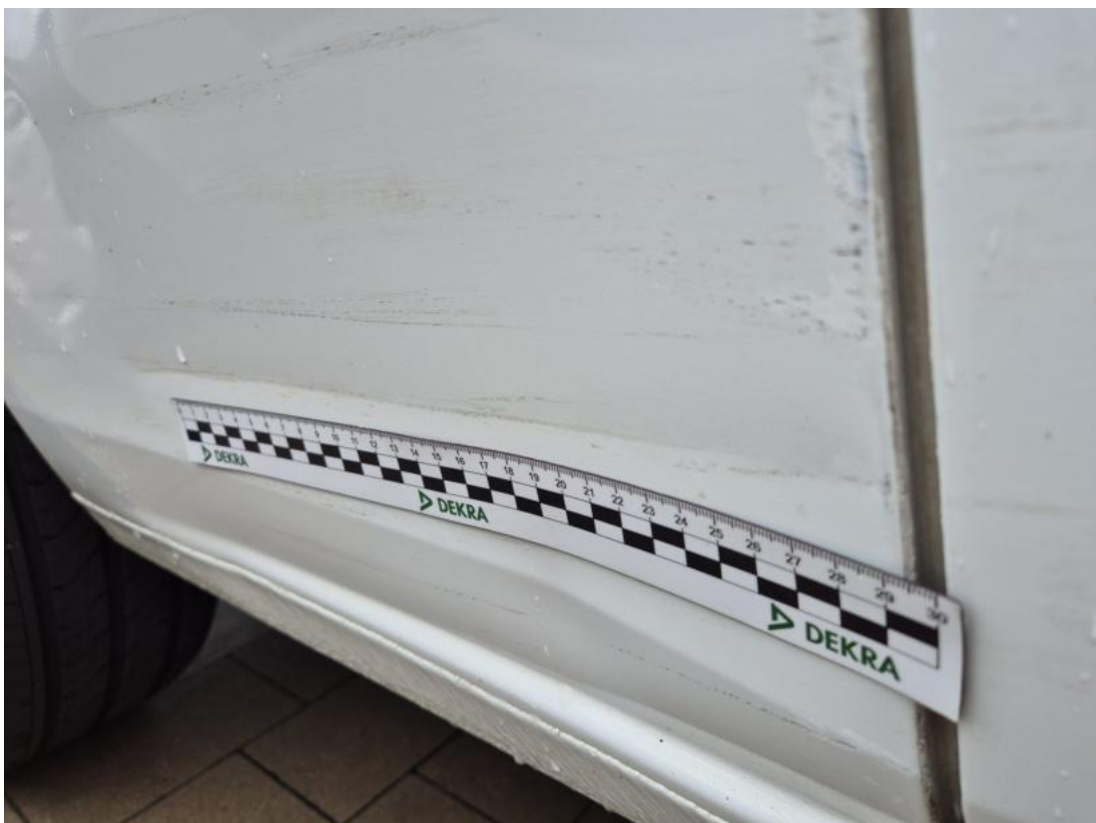
**Fot. 48**

Błotnik tylny P / Ściana boczna P - Wgniecenie/odkształcenie 2

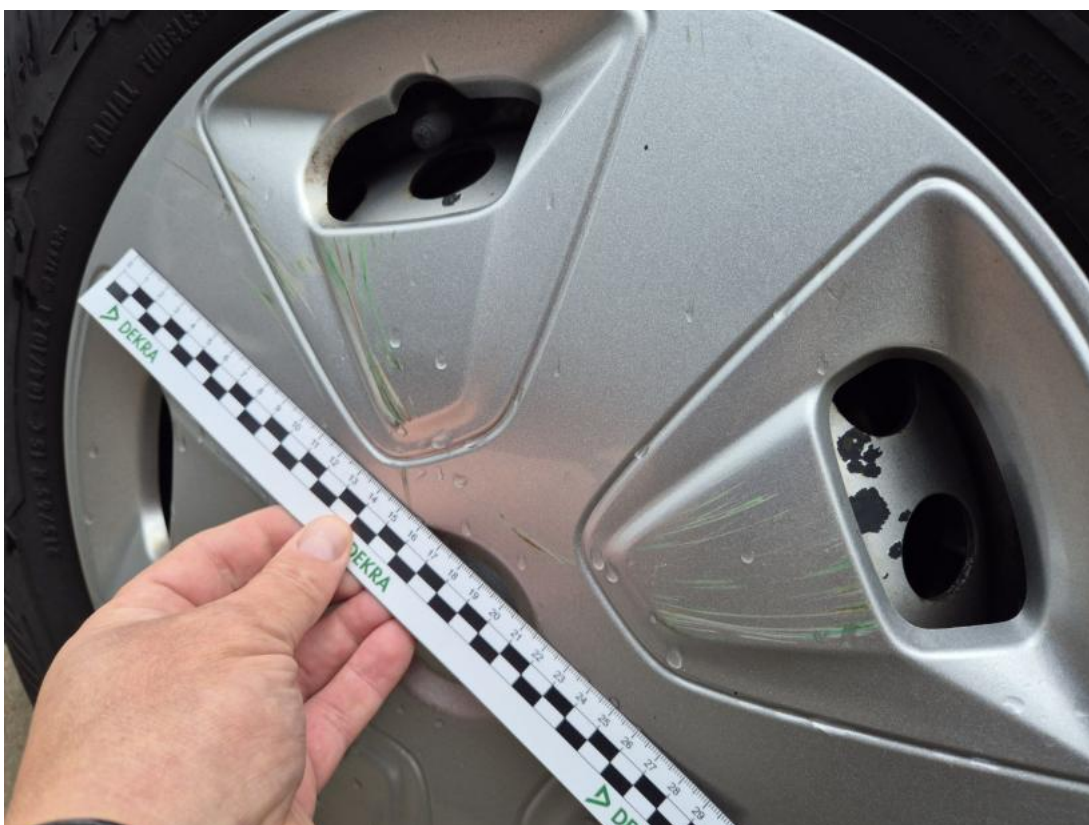
**Fot. 50**

| 8 | Kołpak koła tył R | zarysowanie | | |

Kołpak tylny P - Rysa/odprysk 1

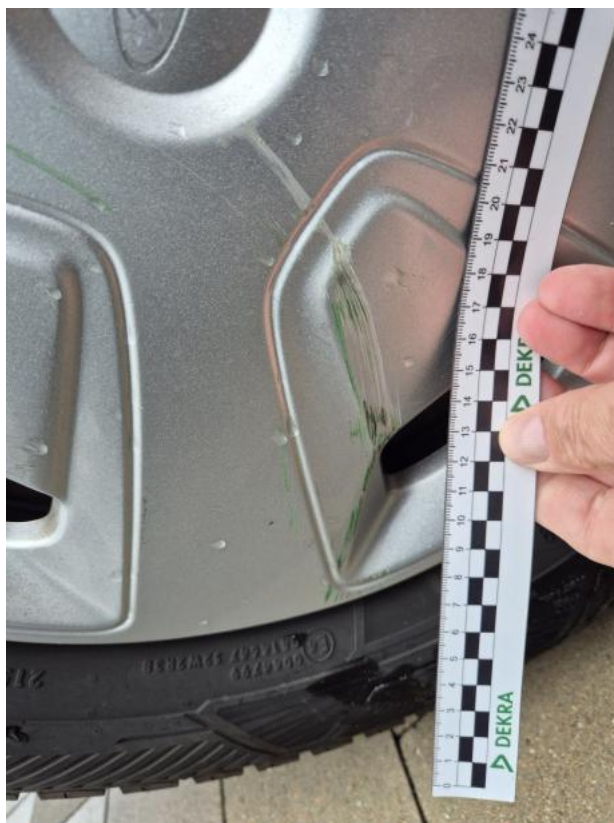
**Fot. 51**

Kołpak tylny P - Rysa/odprysk 2

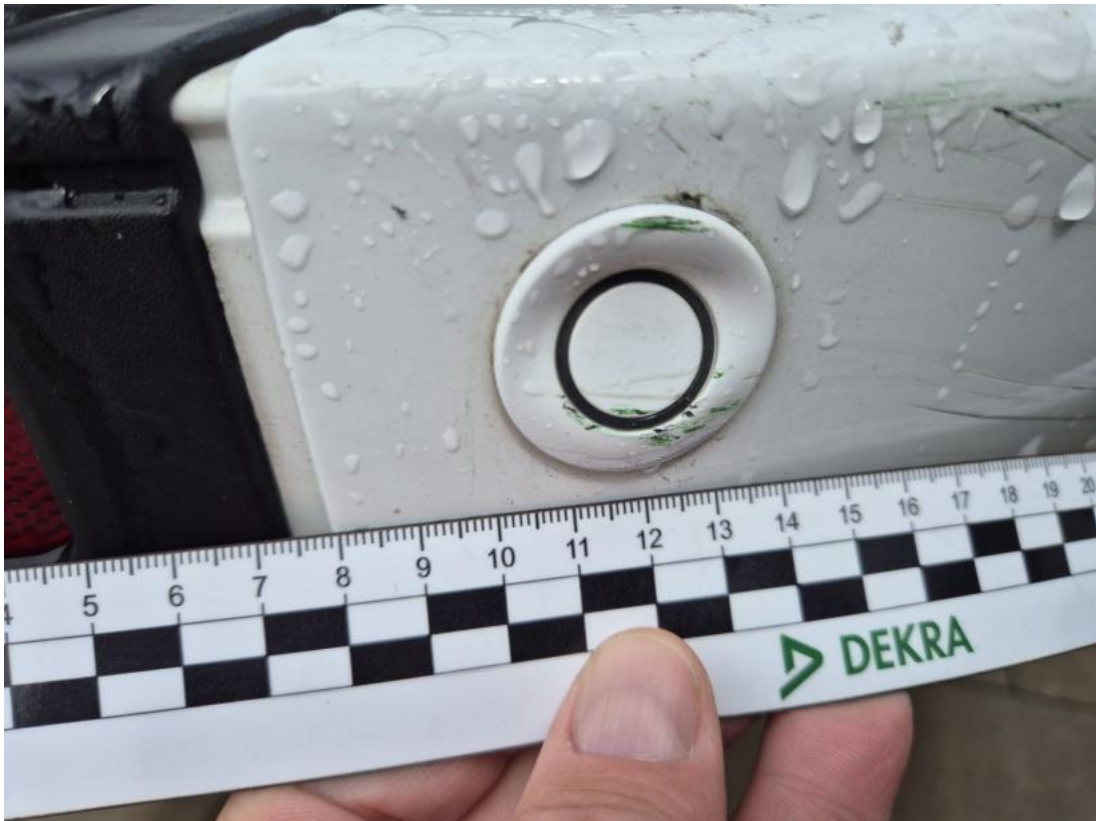
**Fot. 53**

Czujniki parkowania tył - Rysa/odprysk 1

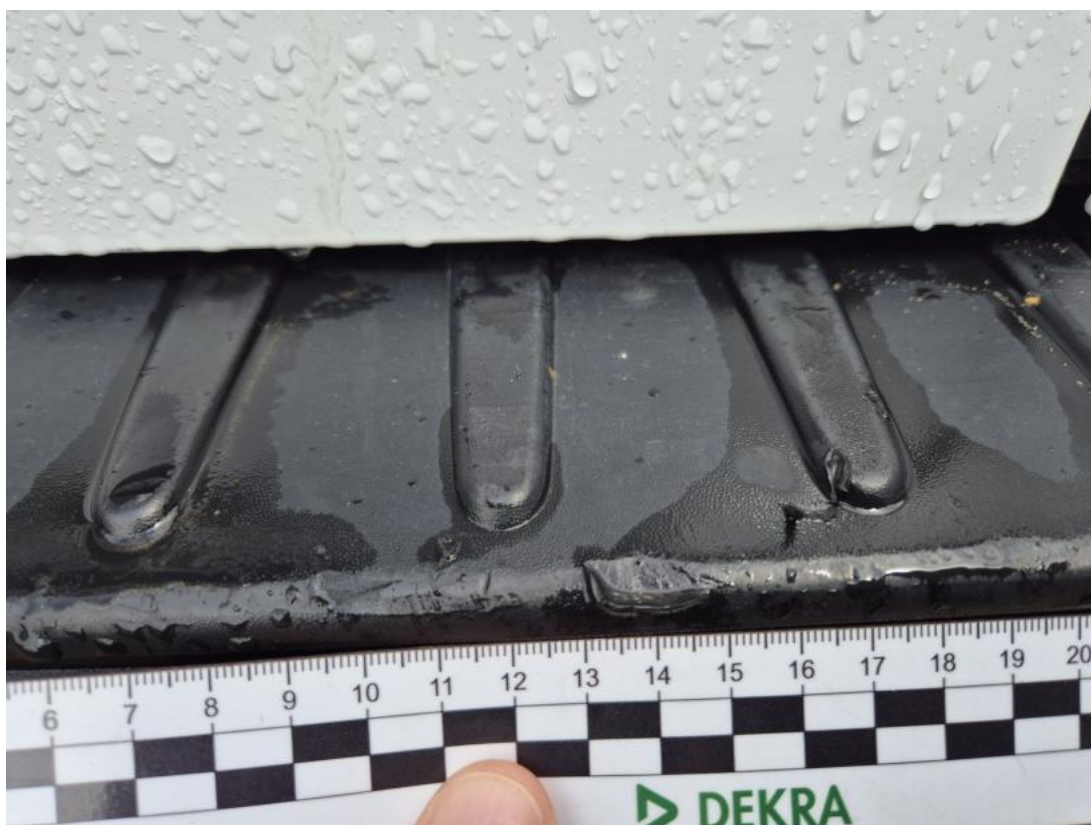
**Fot. 55**

Zderzak tylny cz górna - Rysa/odprysk 1

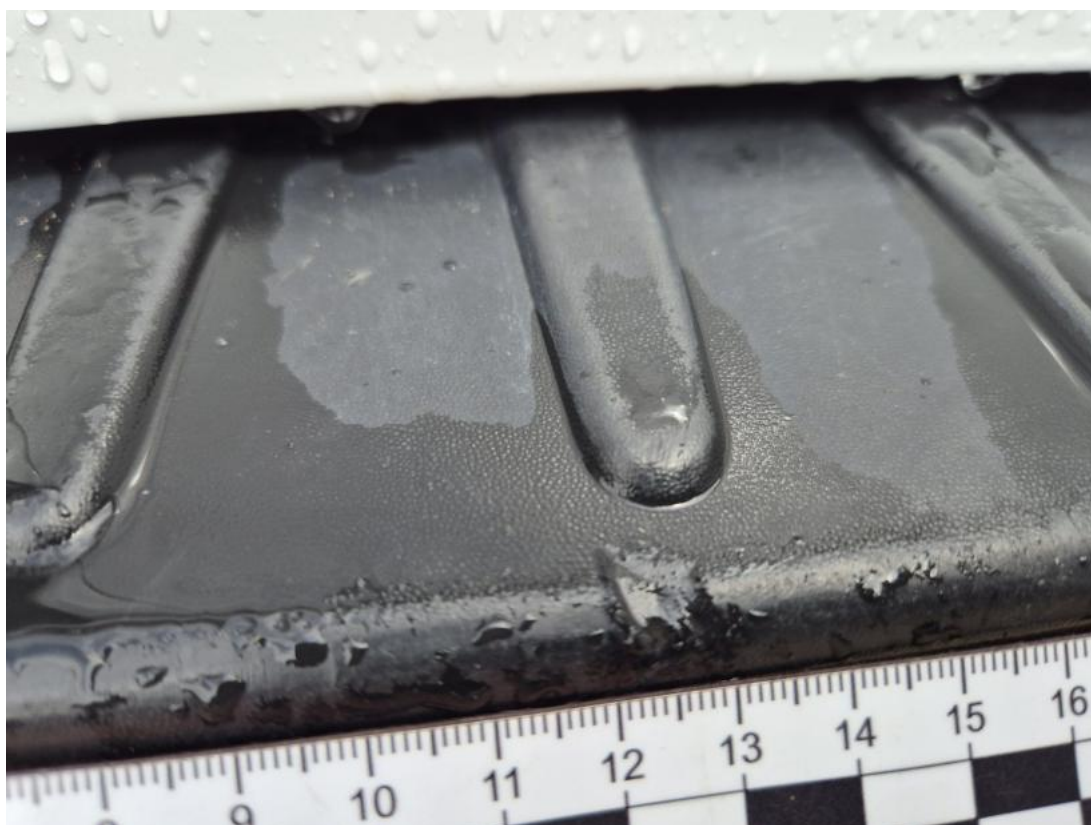
**Fot. 56**

Zderzak tylny cz górna - Rysa/odprysk 2

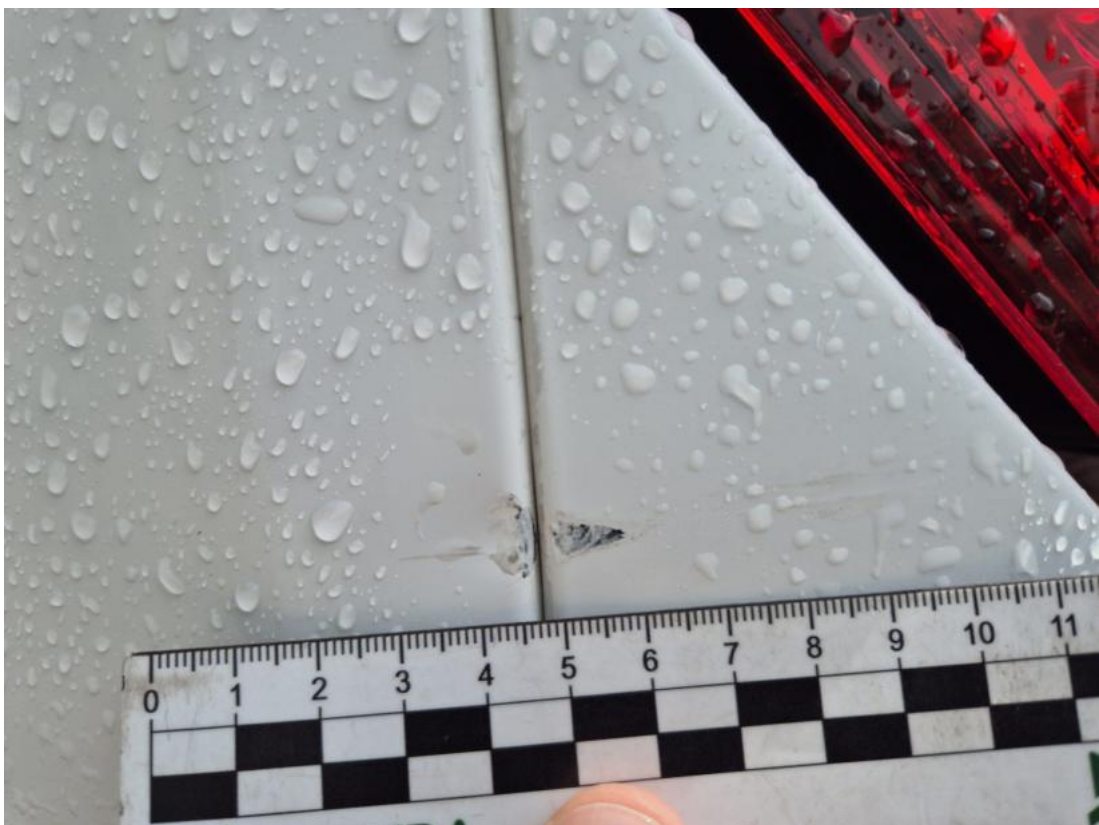
**Fot. 58**

| 6 | Zderzak, róg L | zarysowanie | | |

Zderzak tylny cz L - Rysa/odprysk 1

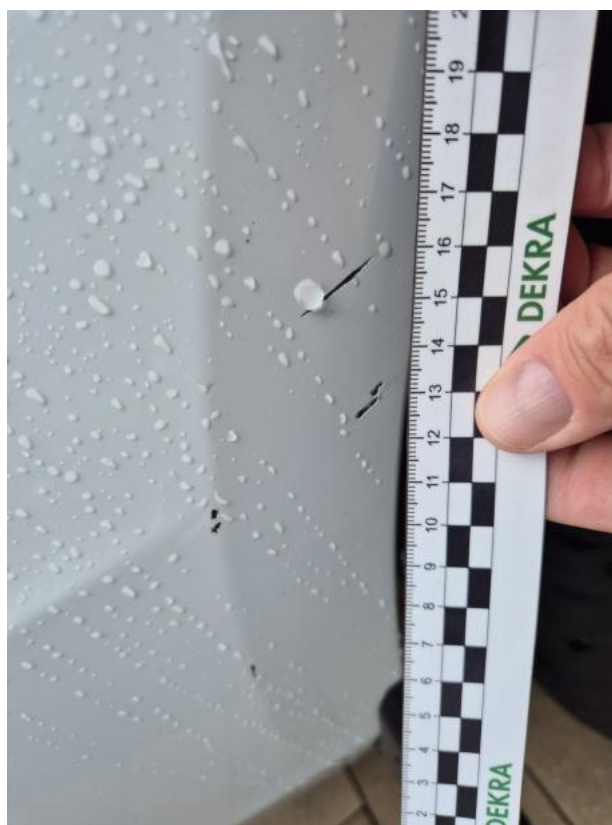
**Fot. 60**

| Poz. | Nazwa pozycji | Opis uszkodzeń | Kwalifik. | Naprawa [rbg] |
|---|---|---|---|---|
| 4 | Zderzak, róg R | zarysowanie | NA | |

Zderzak tylny cz P - Rysa/odprysk 1

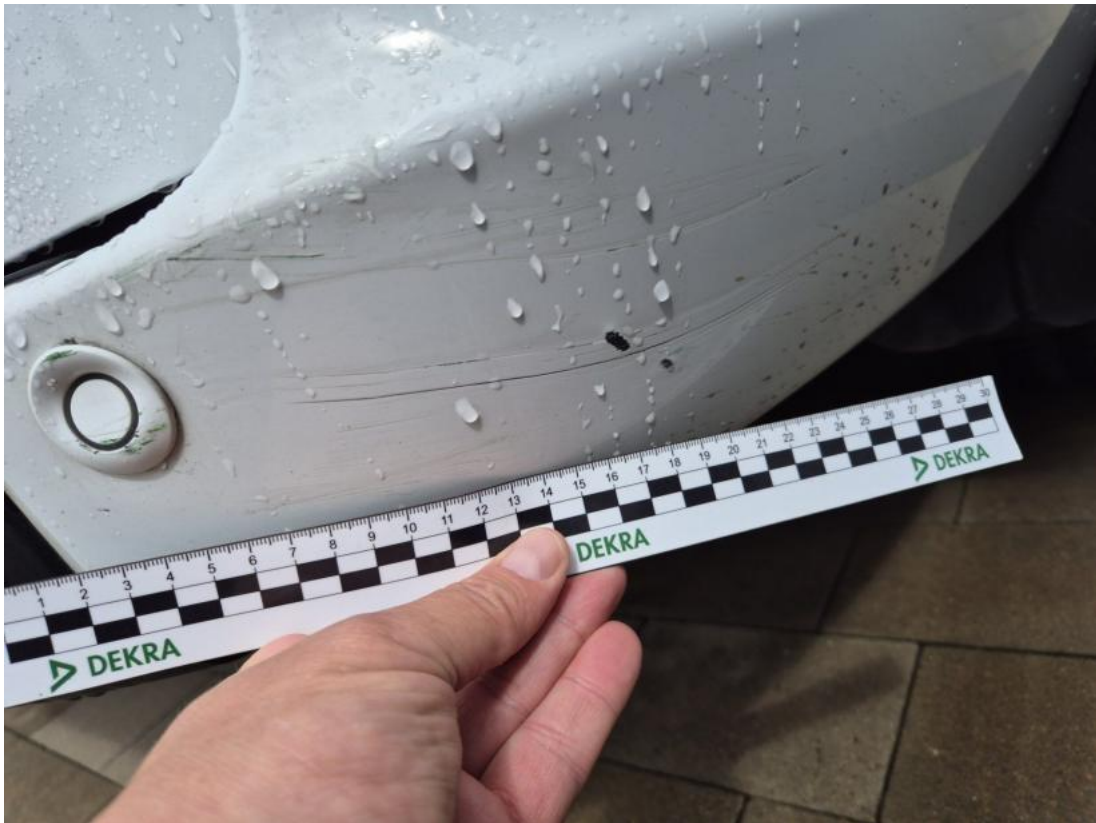
**Fot. 61**

Zderzak tylny cz P - Rysa/odprysk 2

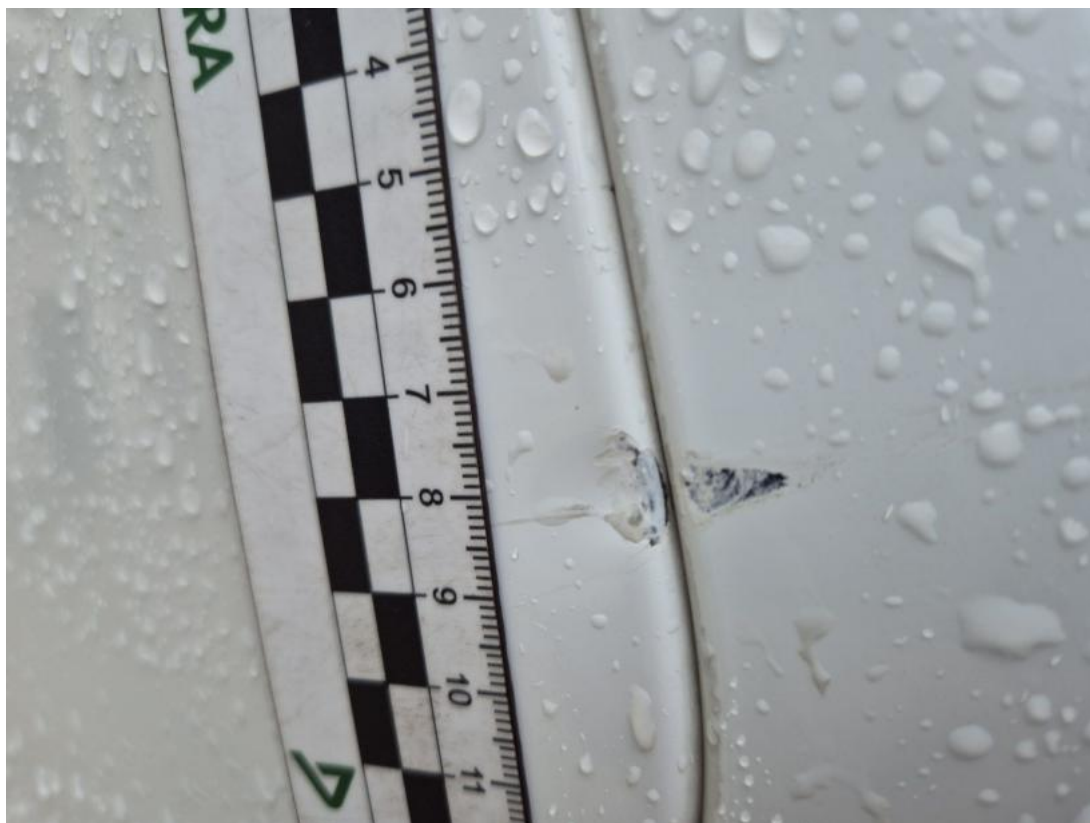
**Fot. 63**

| 7 | Błotnik tylny L | wgniecenie | | |

Błotnik tylny L / Ściana boczna L - Wgniecenie/odkształcenie 1
