## Raport z oględzin pojazdu

| Numer raportu | 09557/9/26-15501 | Data raportu | 21-09-2026 |

| Marka, model | SKODA Octavia IV 20-24 |
| Numer rejestracyjny | SK833WR |

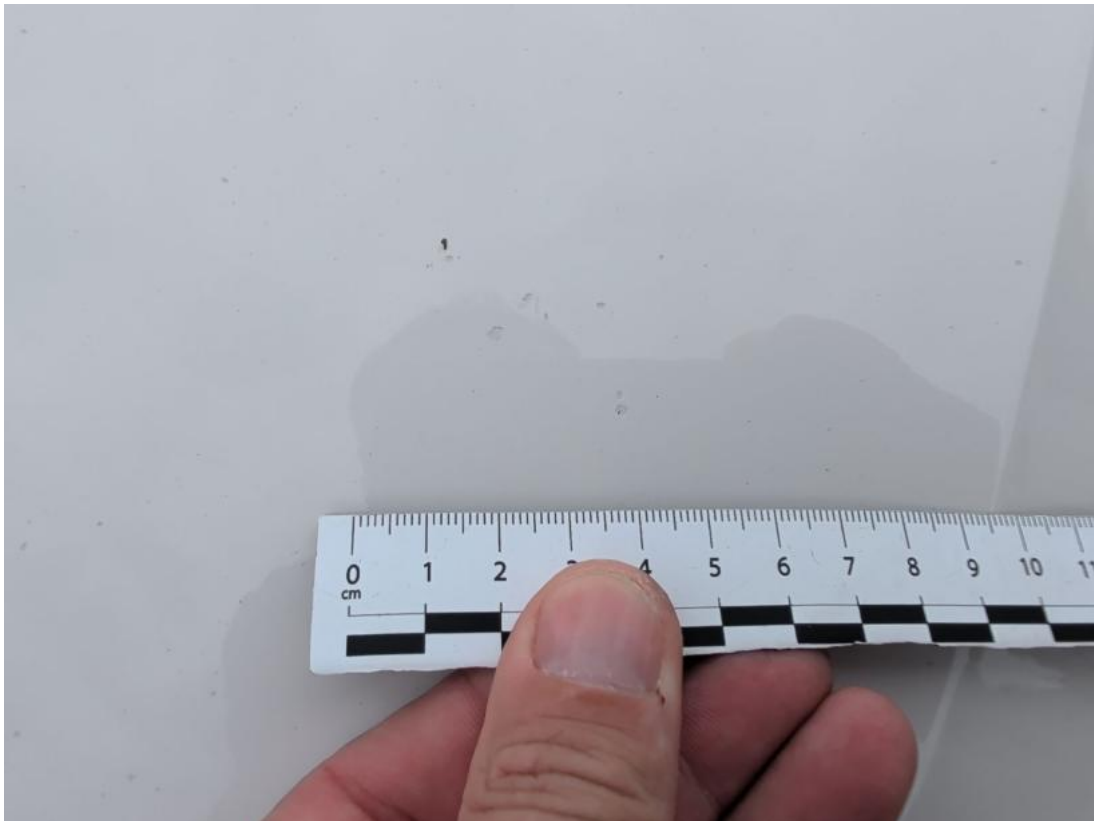
| Poz. | Nazwa pozycji | Opis uszkodzeń | Kwalifik. | Naprawa [rbg] |
|---|---|---|---|---|
| 2 | Pokrywa przednia | odpryski lakieru | NA | |

Pokrywa komory silnika - Rysa/odprysk 1

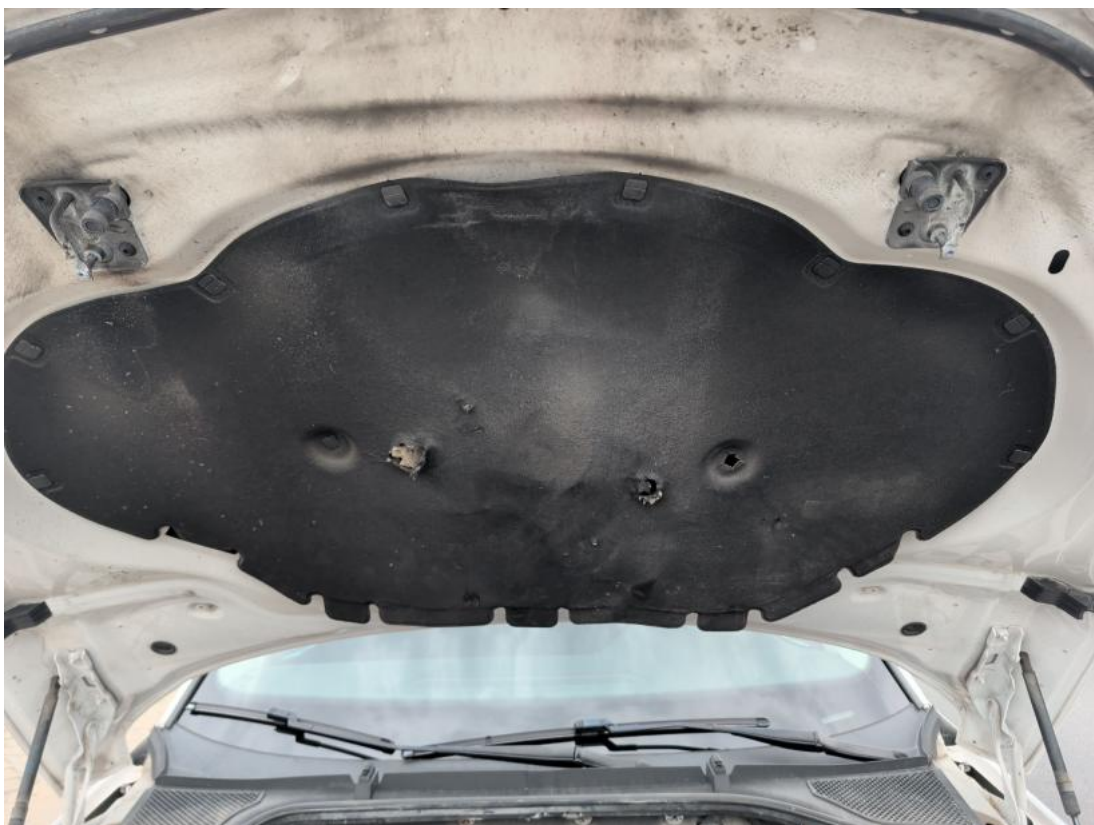
| Poz. | Nazwa pozycji | Opis uszkodzeń | Kwalifik. | Naprawa [rbg] |
|---|---|---|---|---|
| 1 | Wykładzina tłumiąca pokrywy przedniej | rozerwanie | WY | 0.2 |

Pokrywa komory silnika - Pęknięcie/rozerwanie 1

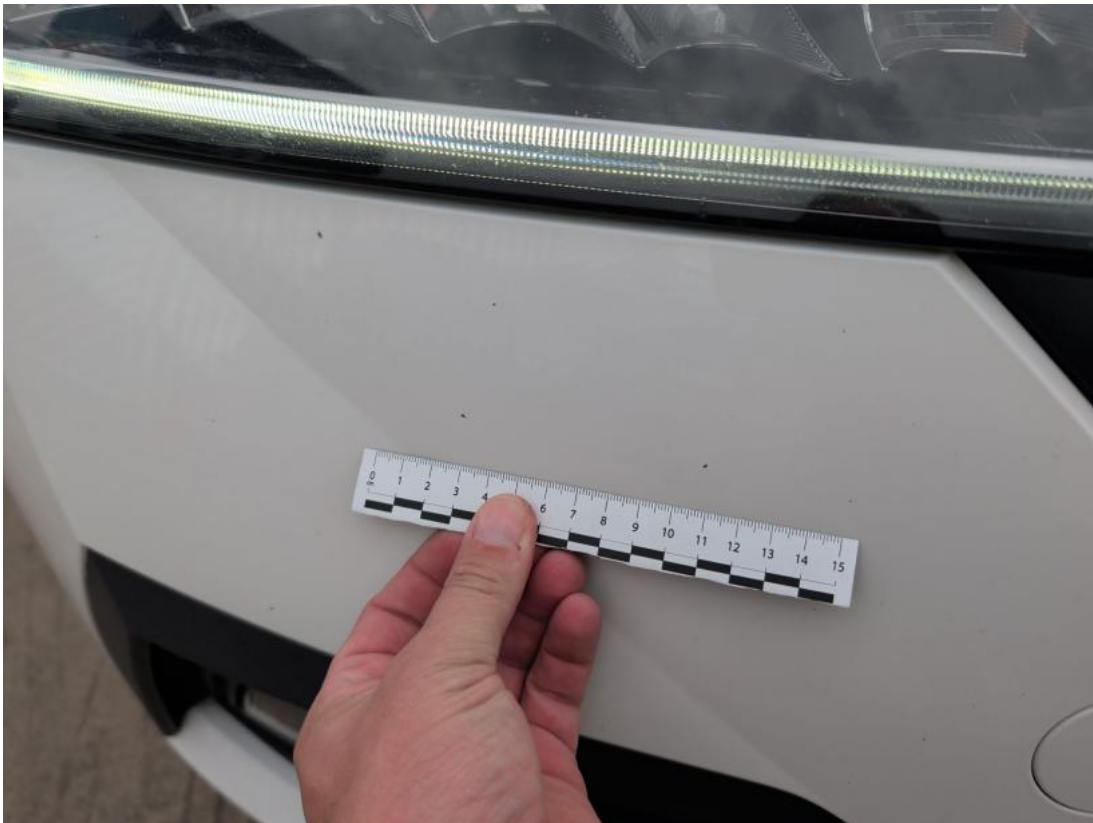
| Poz. | Nazwa pozycji | Opis uszkodzeń | Kwalifik. | Naprawa [rbg] |
|---|---|---|---|---|
| 3 | Okladzina zderzaka przedniego | odpryski lakieru | | |

Zderzak - Rysa/odprysk 1

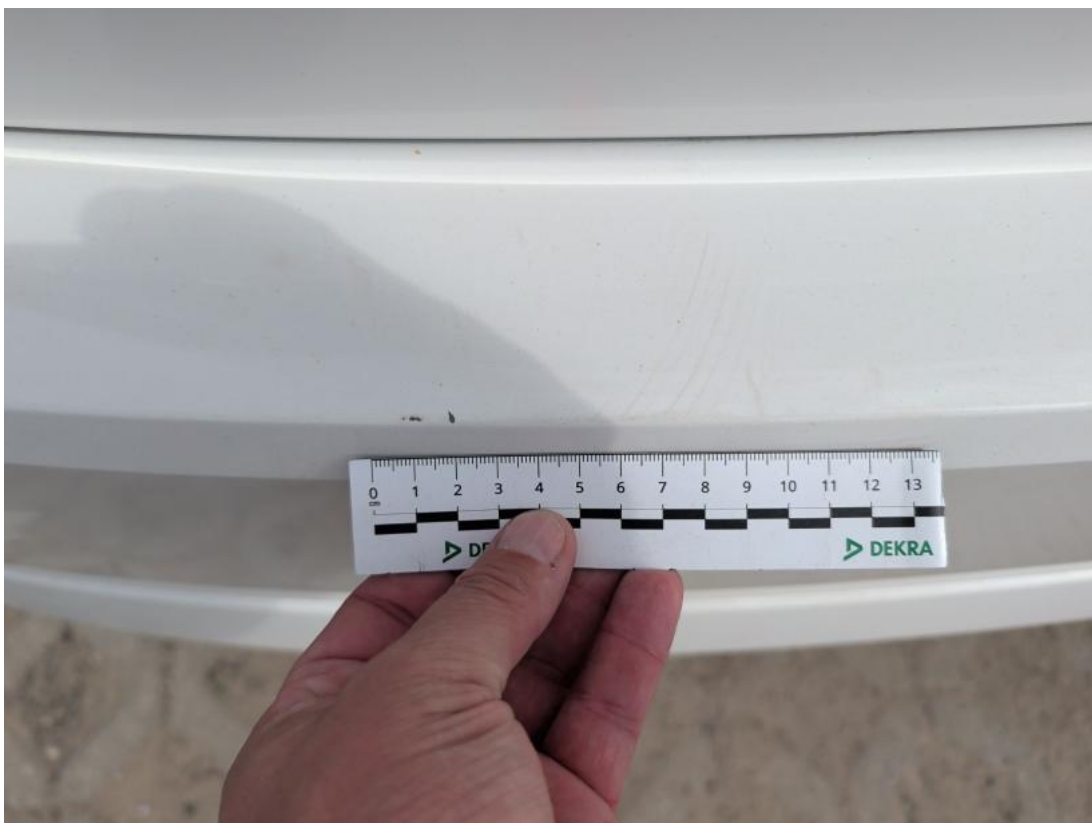
| Poz. | Nazwa pozycji | Opis uszkodzeń | Kwalifik. | Naprawa [rbg] |
|---|---|---|---|---|
| 4 | Okladzina zderzaka tylnego | odpryski lakieru | | |

Zderzak tylny - Rysa/odprysk 1
