## Raport z oględzin pojazdu

| Numer raportu | 215239/9/26-10609 | Data raportu | 21-09-2026 |

| Marka, model | KIA Niro 16-19 |
| Numer rejestracyjny | SK922YH |

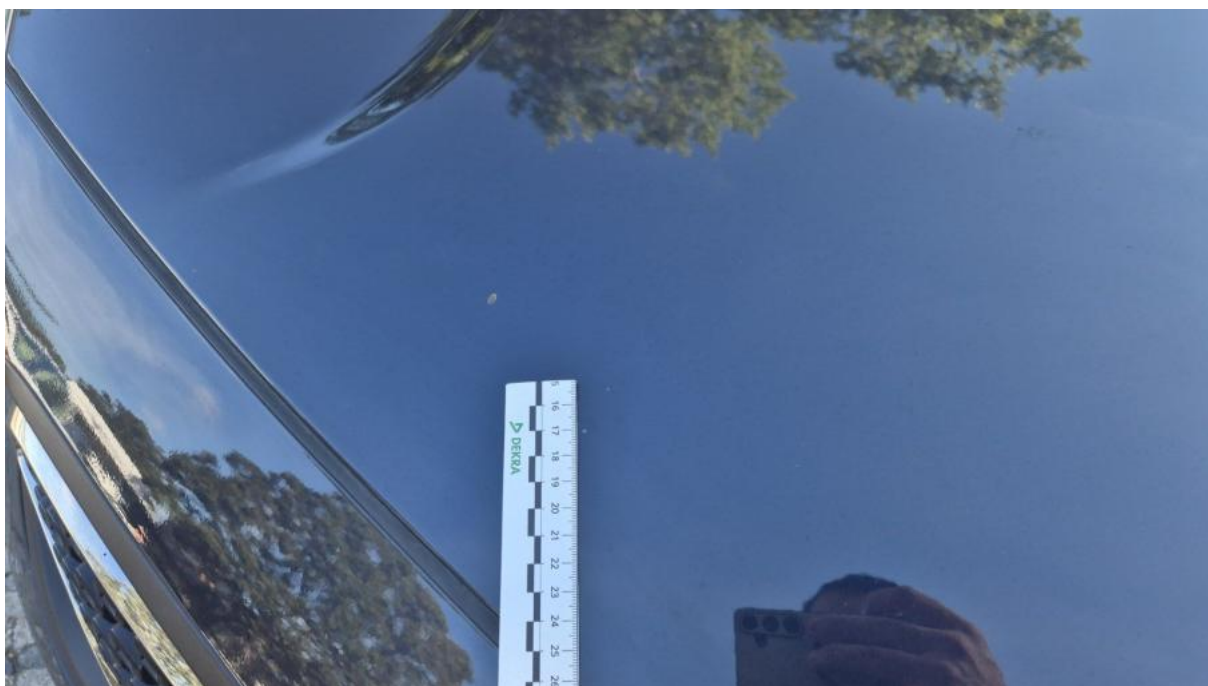
**Fot. 39**

| Poz. | Nazwa pozycji | Opis uszkodzeń | Kwalifik. | Naprawa [rbg] |
|---|---|---|---|---|
| 8 | Pokrywa przednia | rysa/odprysk | | |

Pokrywa komory silnika - Rysa/odprysk 1

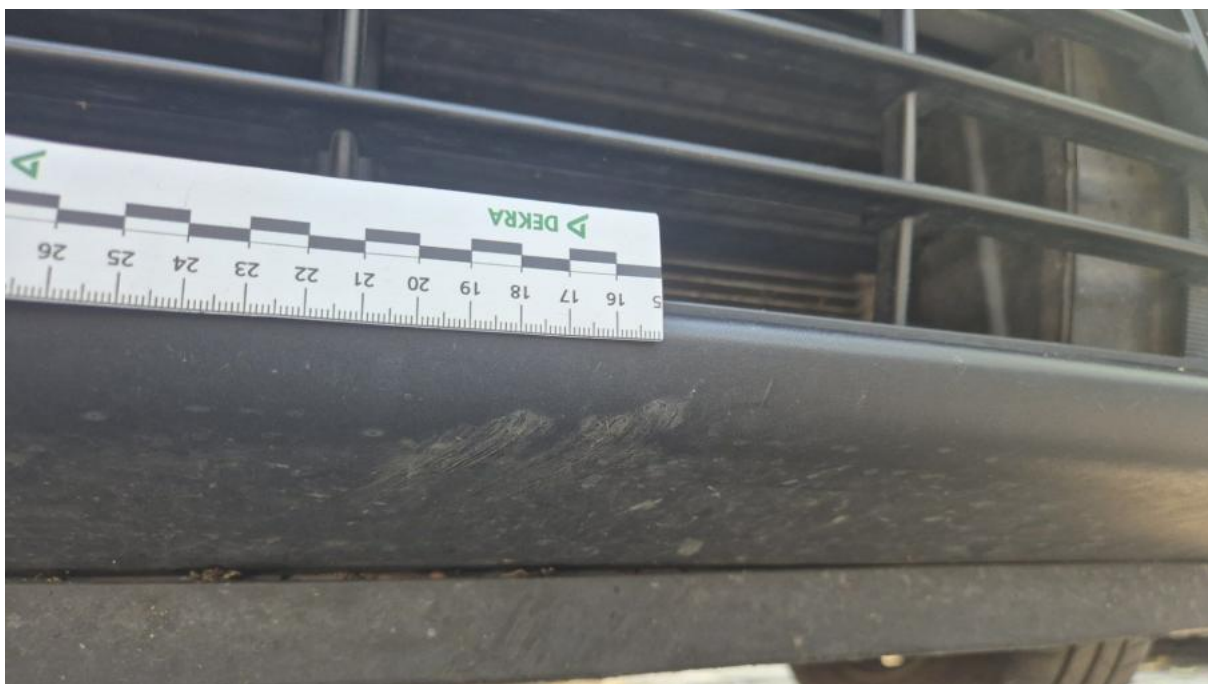
**Fot. 40**

| Poz. | Nazwa pozycji | Opis uszkodzeń | Kwalifik. | Naprawa [rbg] |
|---|---|---|---|---|
| 6 | Nakładka zderzaka przedniego, dół | rysa/odprysk | | |

Spoiler zderzaka przedniego - Rysa/odprysk 1

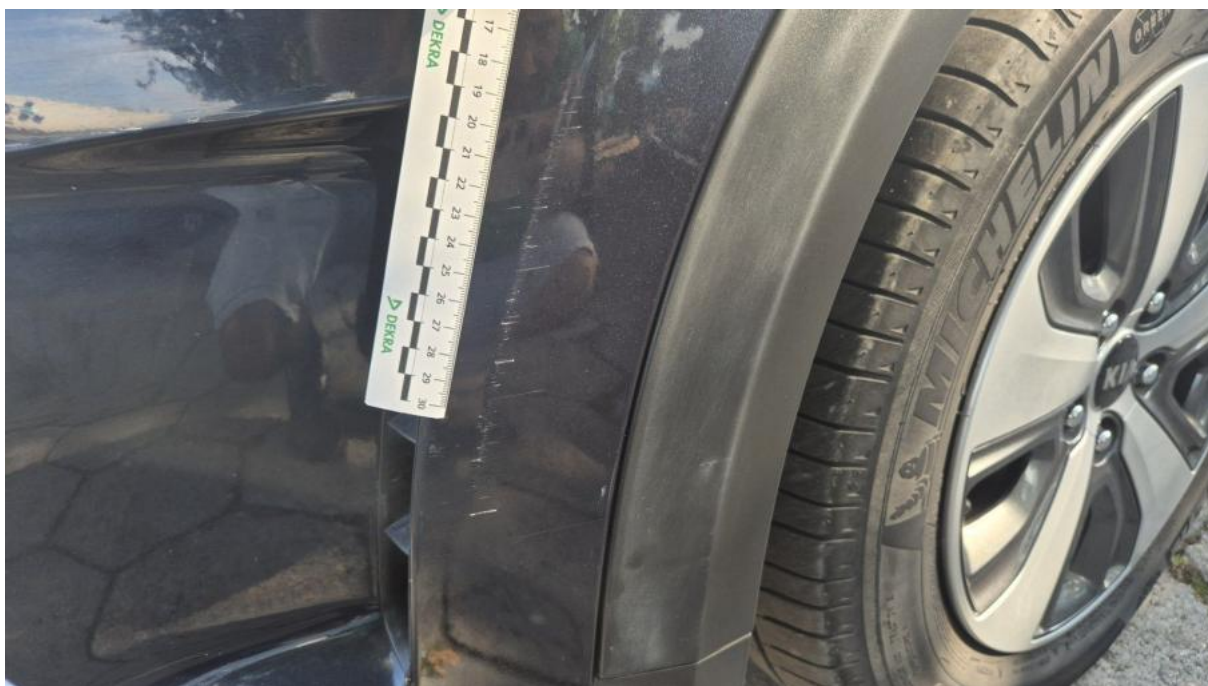
**Fot. 41**

| Poz. | Nazwa pozycji | Opis uszkodzeń | Kwalifik. | Naprawa [rbg] |
|---|---|---|---|---|
| 2 | Nakładka zderzaka przedniego, góra | rysa/odprysk, wgniecenie/odkształcenie | NA | 1.2 |

Zderzak - Rysa/odprysk 1

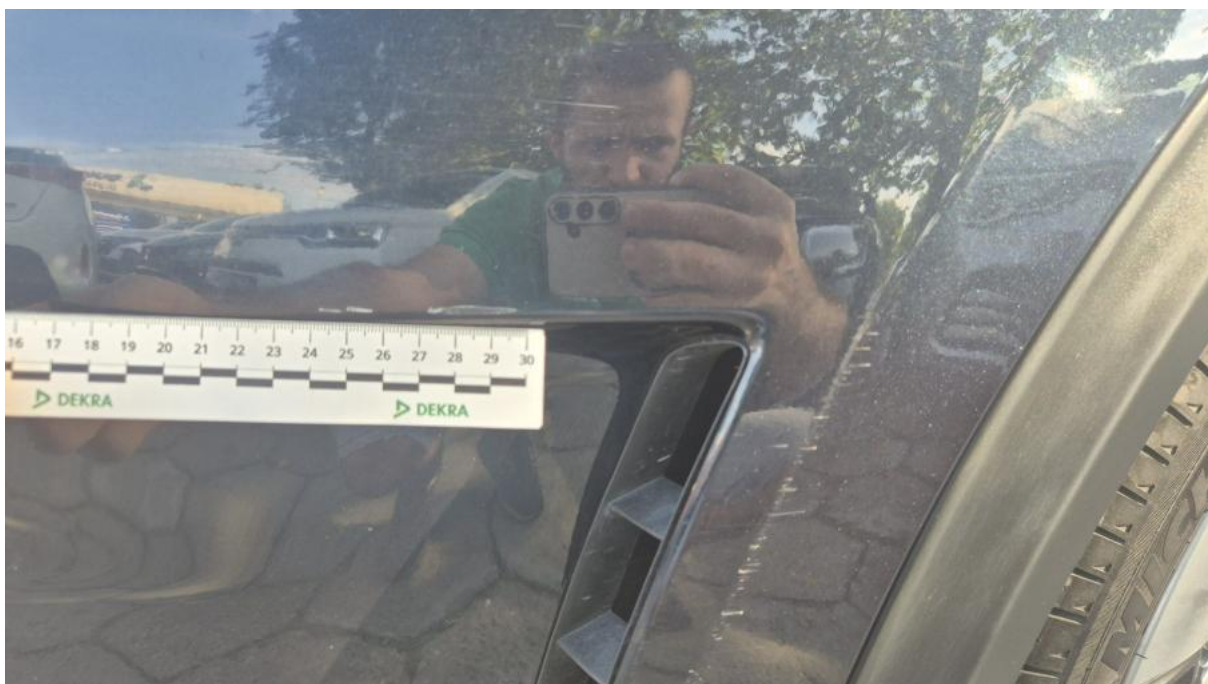
**Fot. 42**

Zderzak - Rysa/odprysk 2

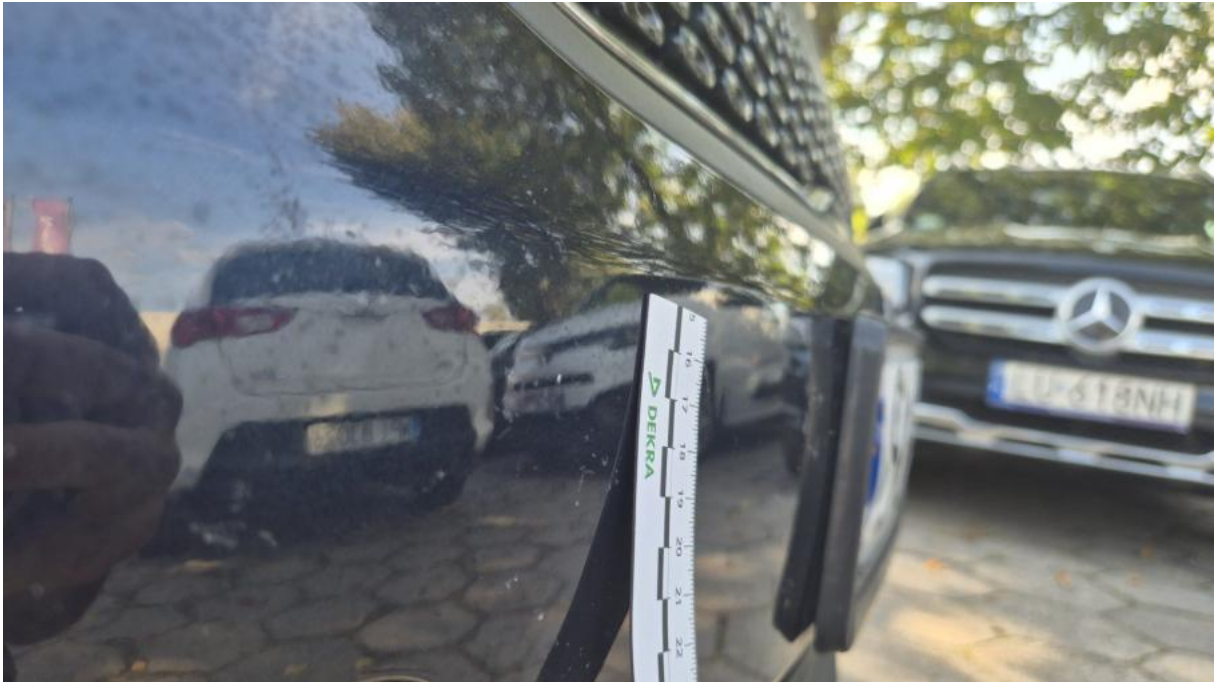
**Fot. 43**

Zderzak - Wgniecenie/odkształcenie 1

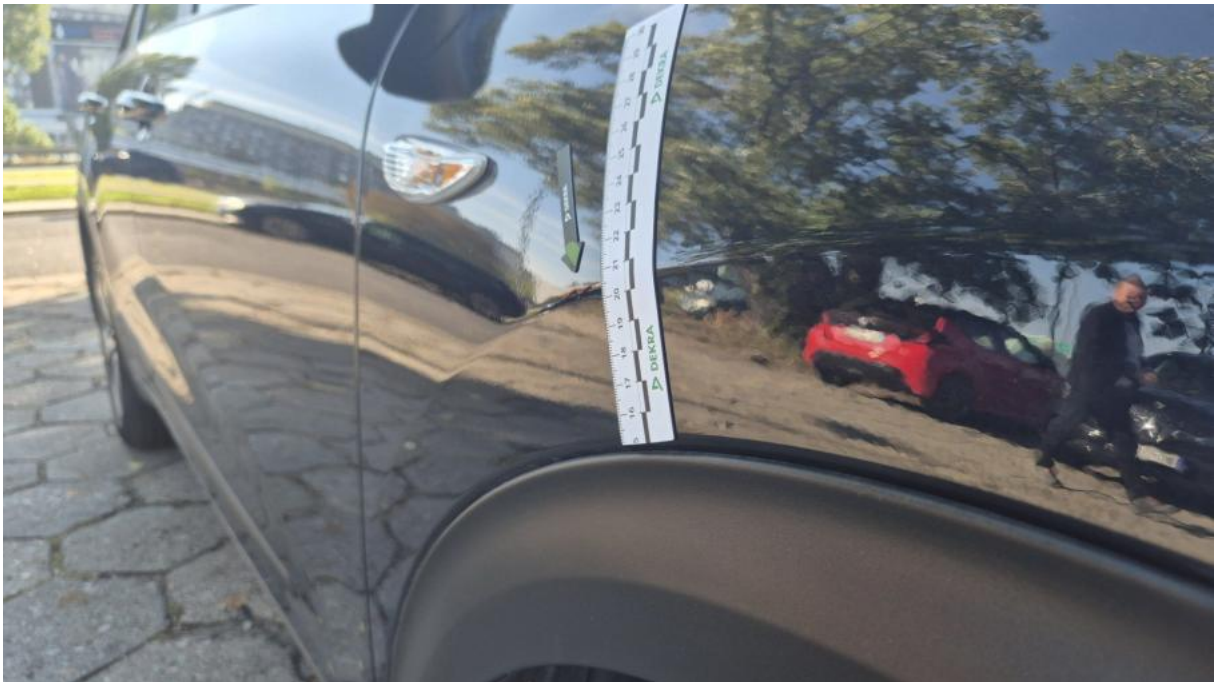
**Fot. 44**

| Poz. | Nazwa pozycji | Opis uszkodzeń | Kwalifik. | Naprawa [rbg] |
|---|---|---|---|---|
| 7 | Błotnik przedni R | wgniecenie/odkształcenie | | |

Błotnik przedni P - Wgniecenie/odkształcenie 1

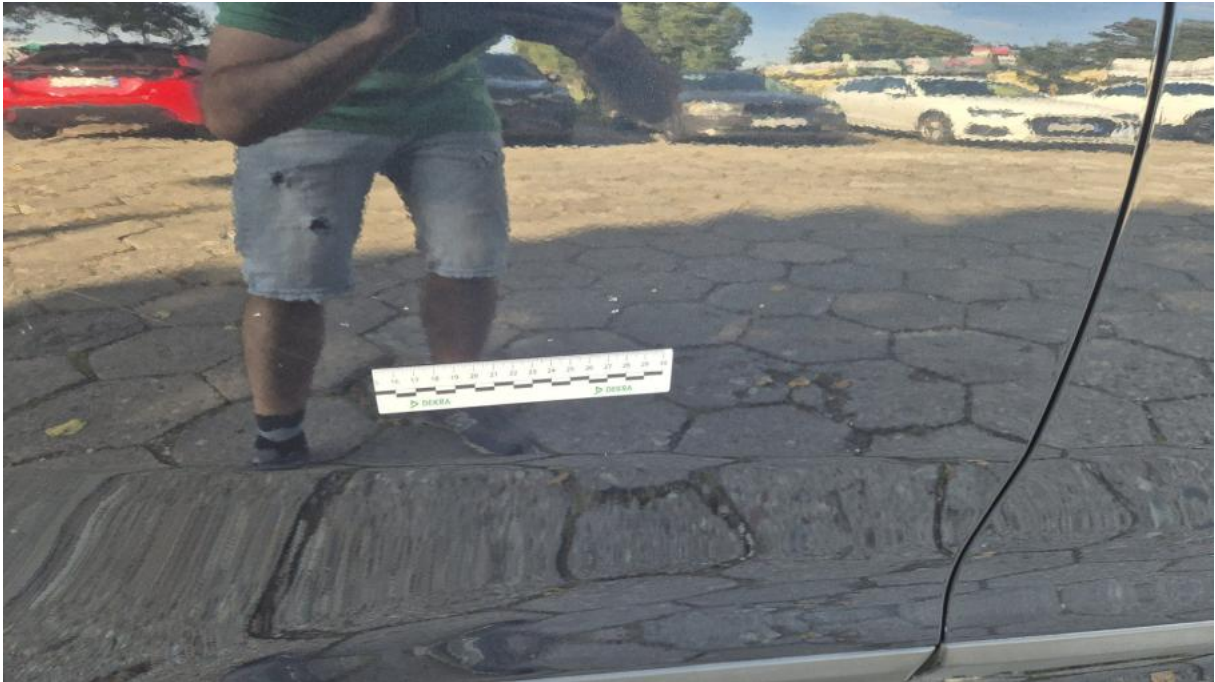
**Fot. 45**

| Poz. | Nazwa pozycji | Opis uszkodzeń | Kwalifik. | Naprawa [rbg] |
|---|---|---|---|---|
| 11 | Drzwi tylne (nieuzbrojone) R | rysa/odprysk | | |

Drzwi tylne P - Rysa/odprysk 1

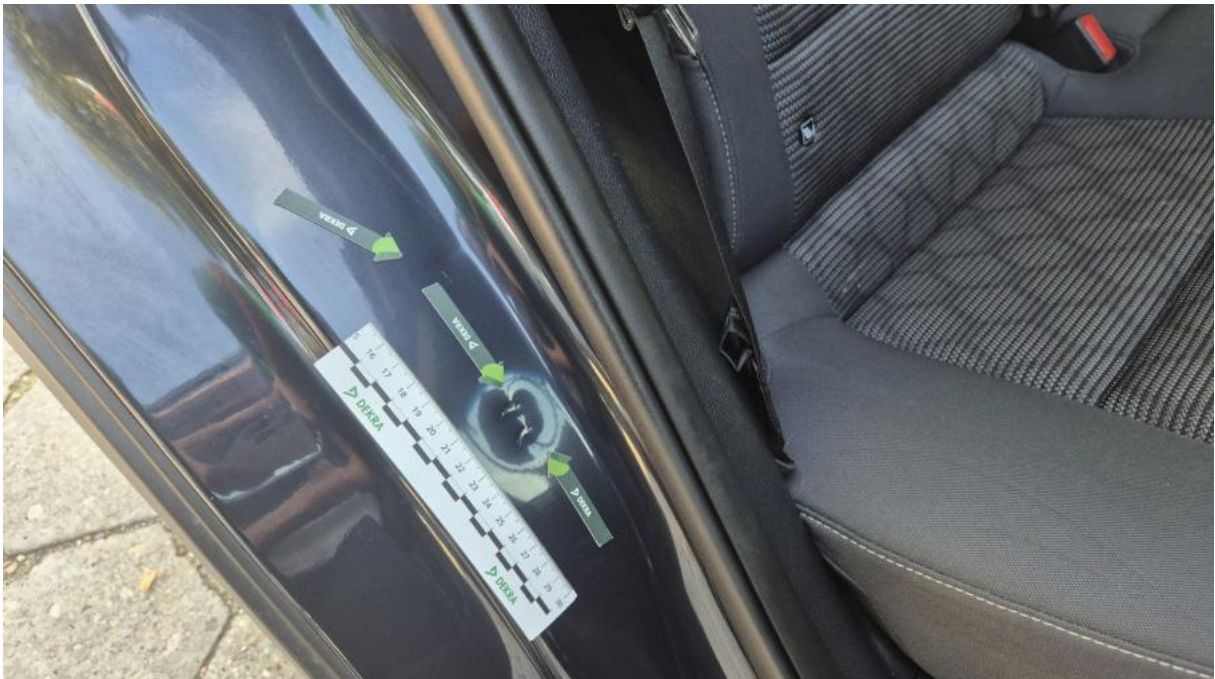
**Fot. 46**

| Poz. | Nazwa pozycji | Opis uszkodzeń | Kwalifik. | Naprawa [rbg] |
|---|---|---|---|---|
| 5 | Błotnik tylny R | wgniecenie/odkształcenie | NA | 2 |

Błotnik tylny P / Ściana boczna P - Wgniecenie/odkształcenie 1

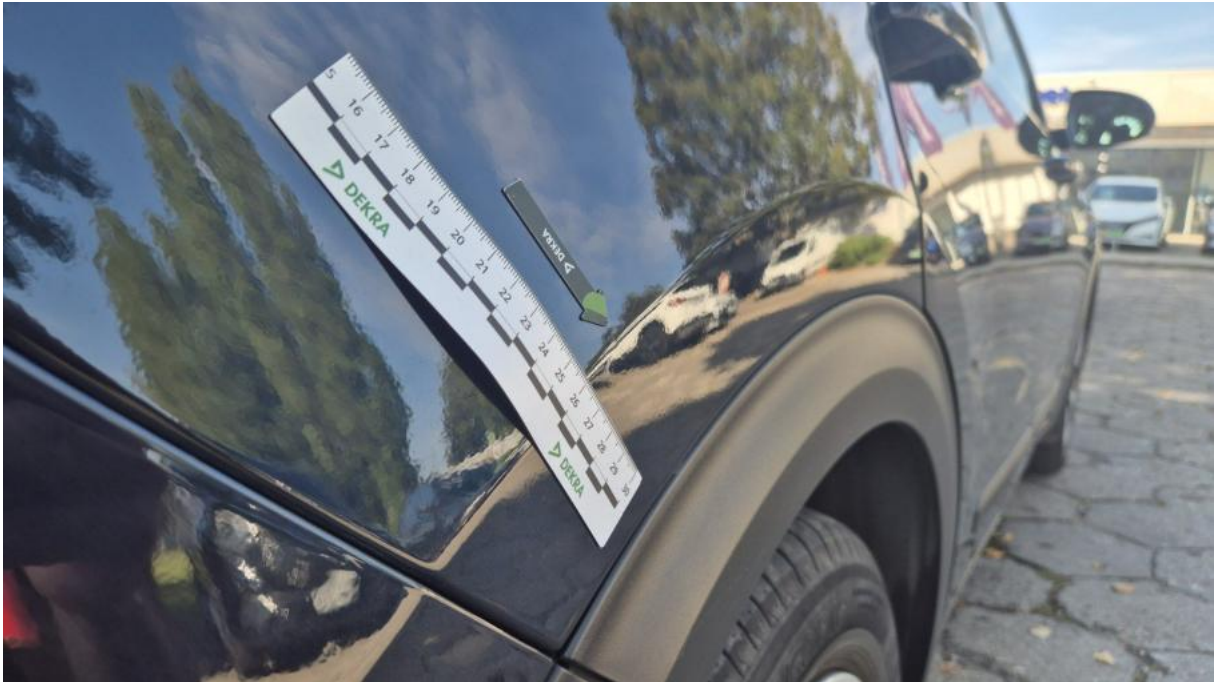
**Fot. 47**

Błotnik tylny P / Ściana boczna P - Wgniecenie/odkształcenie 2

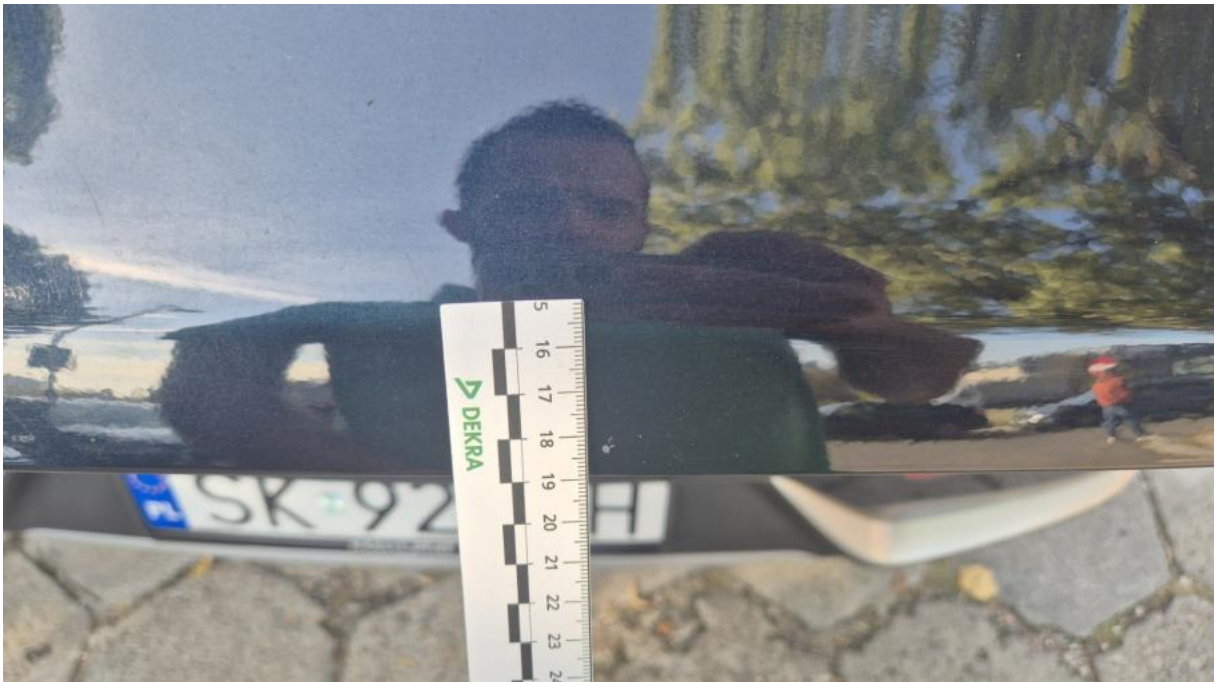
**Fot. 48**

| Poz. | Nazwa pozycji | Opis uszkodzeń | Kwalifik. | Naprawa [rbg] |
|---|---|---|---|---|
| 12 | Pokrywa tylna | rysa/odprysk | | |

Pokrywy bagażnika - Rysa/odprysk 1

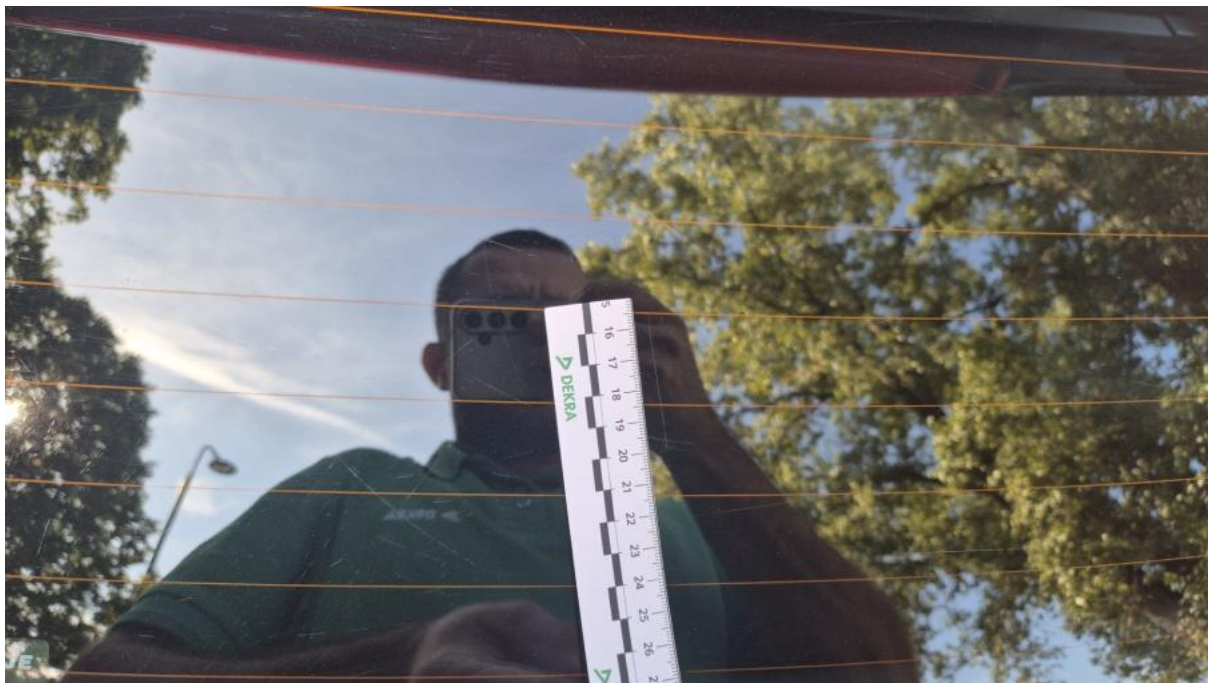
**Fot. 49**

| Poz. | Nazwa pozycji | Opis uszkodzeń | Kwalifik. | Naprawa [rbg] |
|---|---|---|---|---|
| 13 | Szyba tylna podgrzew. atermiczna | rysa/odprysk | | |

Szyba tylna - Rysa/odprysk 1

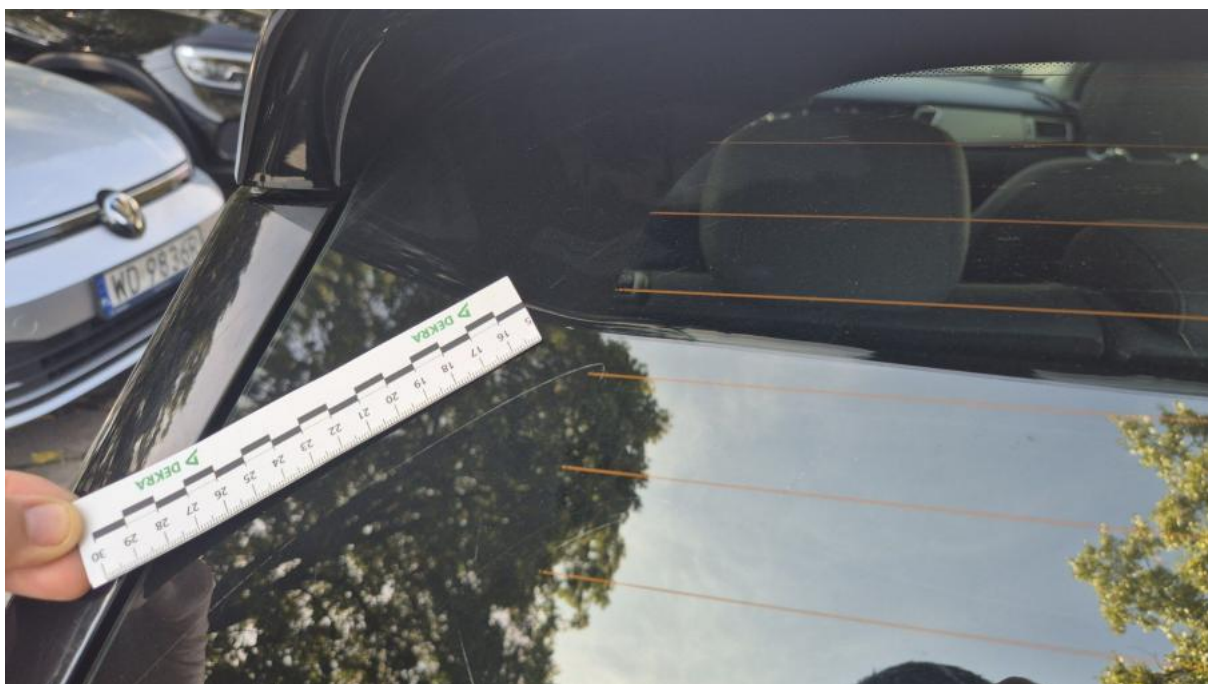
**Fot. 50**

Szyba tylna - Rysa/odprysk 2

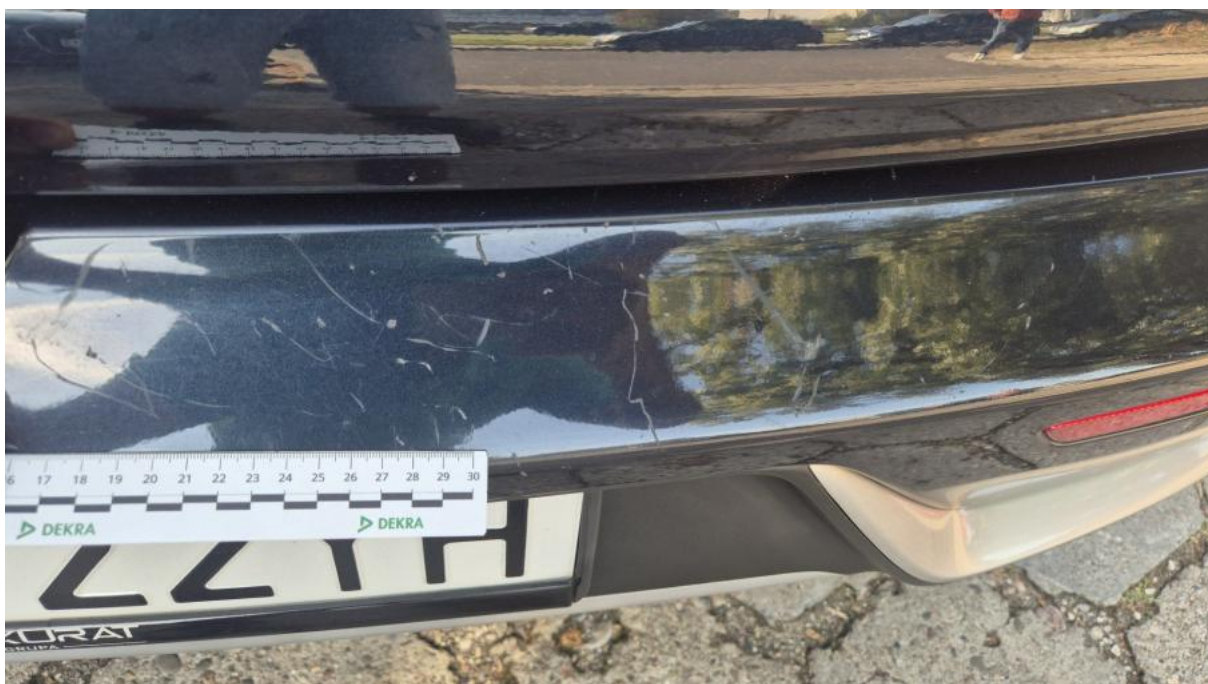
**Fot. 51**

| Poz. | Nazwa pozycji | Opis uszkodzeń | Kwalifik. | Naprawa [rbg] |
|---|---|---|---|---|
| 3 | Okładzina zderzaka tylnego | rysa/odprysk | NA | |

Zderzak tylny - Rysa/odprysk 1

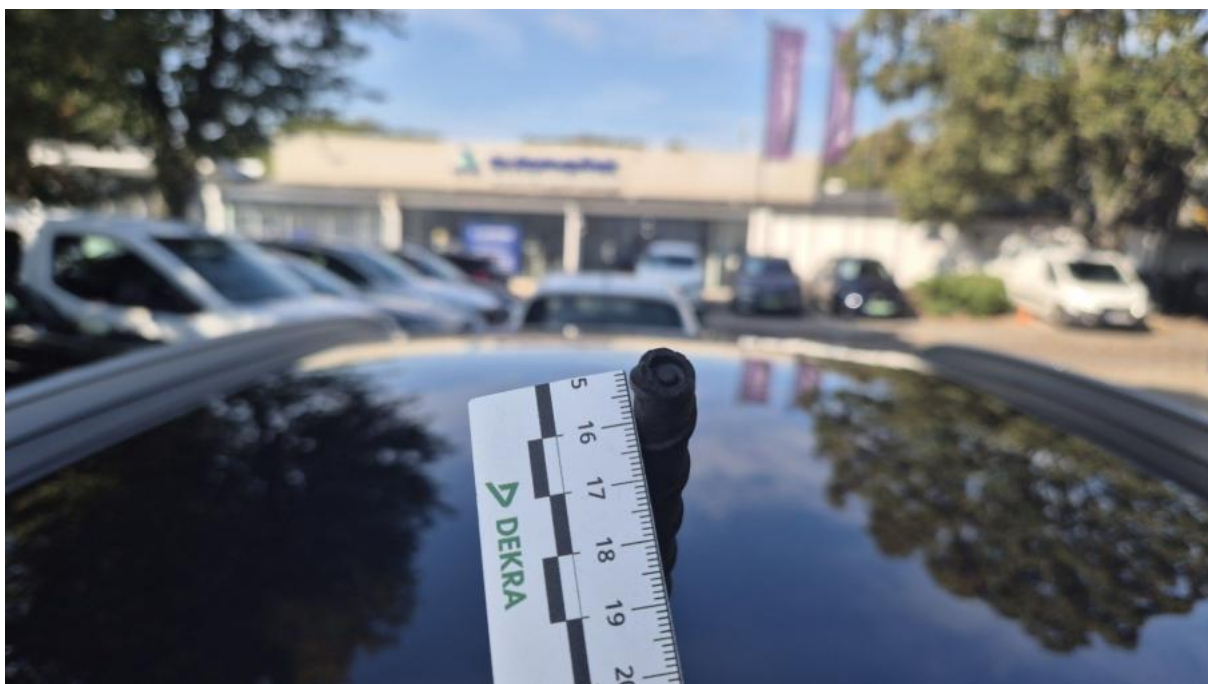
**Fot. 52**

| Poz. | Nazwa pozycji | Opis uszkodzeń | Kwalifik. | Naprawa [rbg] |
|---|---|---|---|---|
| 1 | Antena dachowa | pęknięcie/rozerwanie | WY | 0.2 |

Antena - Pęknięcie/rozerwanie 1

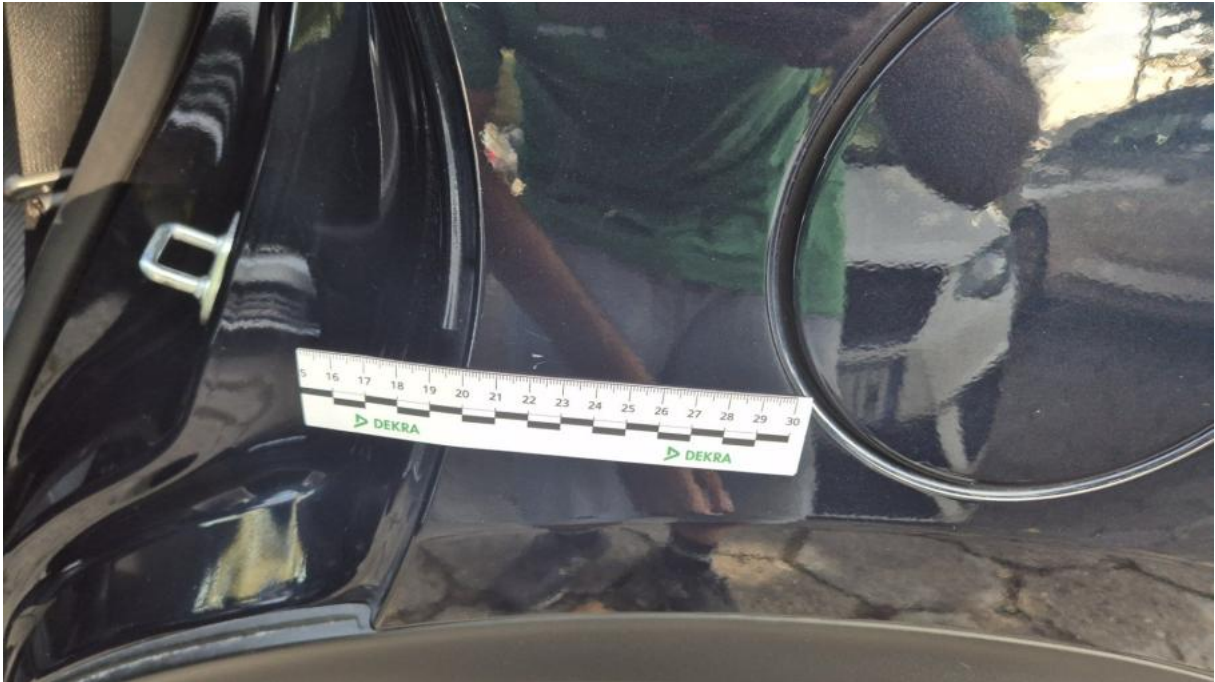
**Fot. 53**

Błotnik tylny L / Ściana boczna L - Rysa/odprysk 1

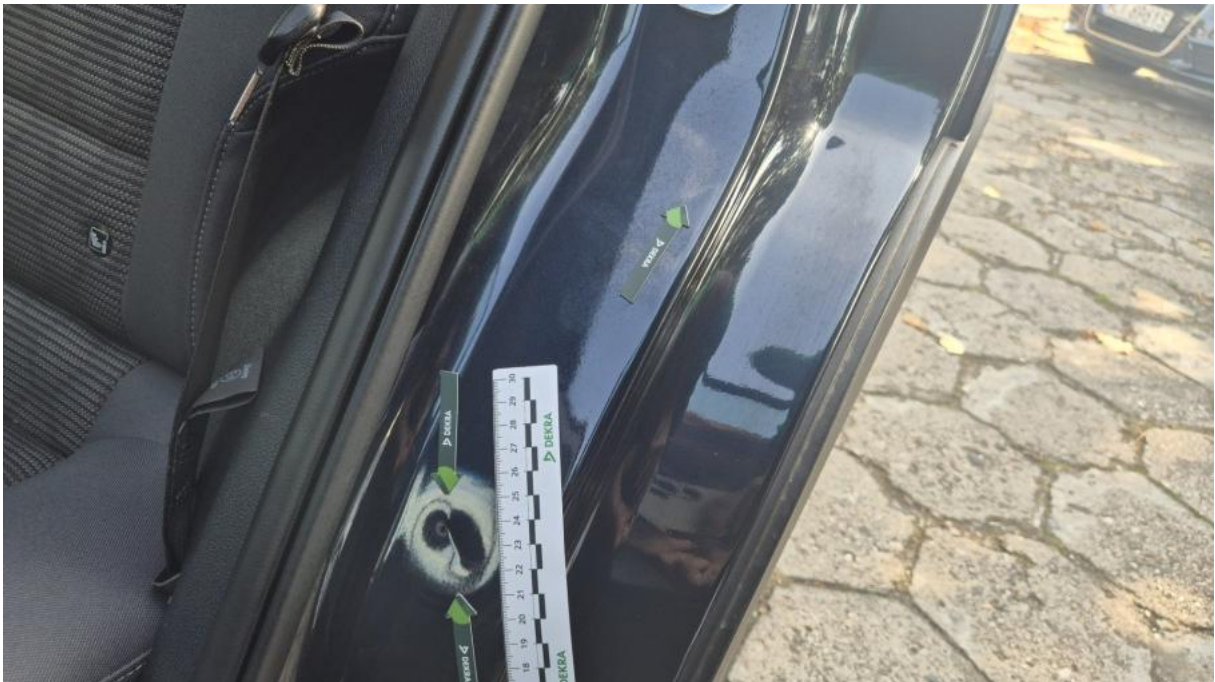
**Fot. 54**

| Poz. | Nazwa pozycji | Opis uszkodzeń | Kwalifik. | Naprawa [rbg] |
|---|---|---|---|---|
| 4 | Błotnik tylny L | wgniecenie/odkształcenie | NA | 2 |

Błotnik tylny L / Ściana boczna L - Wgniecenie/odkształcenie 1

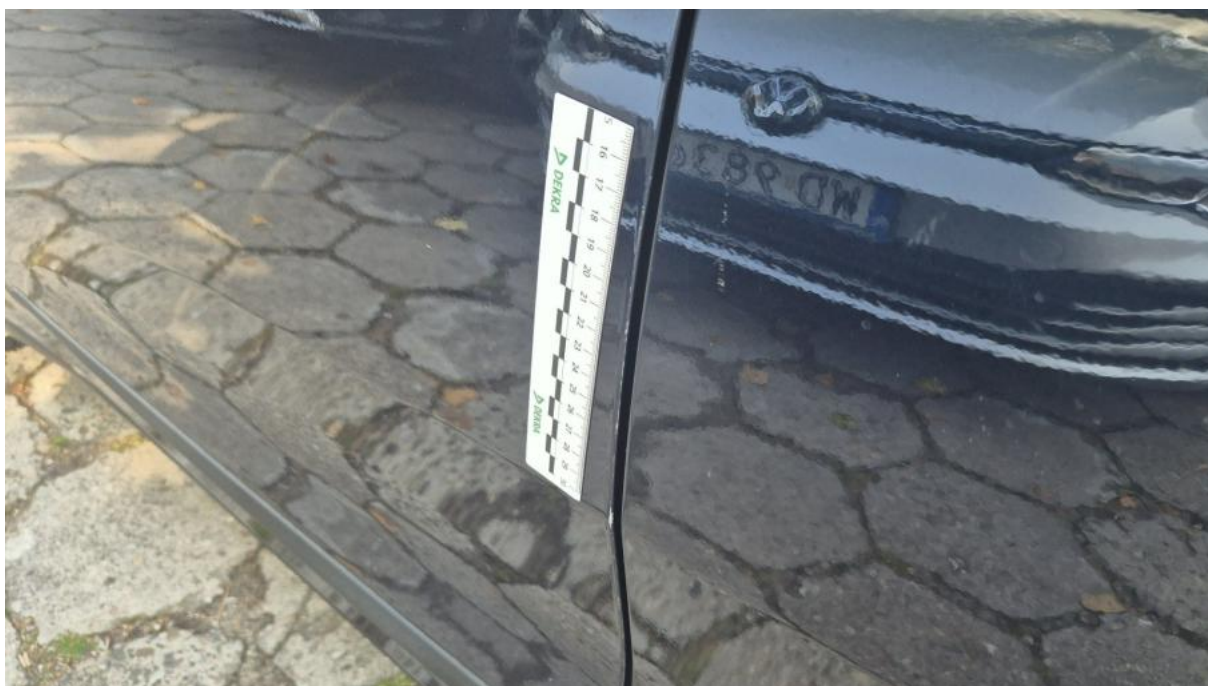
**Fot. 55**

| Poz. | Nazwa pozycji | Opis uszkodzeń | Kwalifik. | Naprawa [rbg] |
|---|---|---|---|---|
| 9 | Drzwi przednie (nieuzbrojone) L | rysa/odprysk | | |

Drzwi przed L - Rysa/odprysk 1

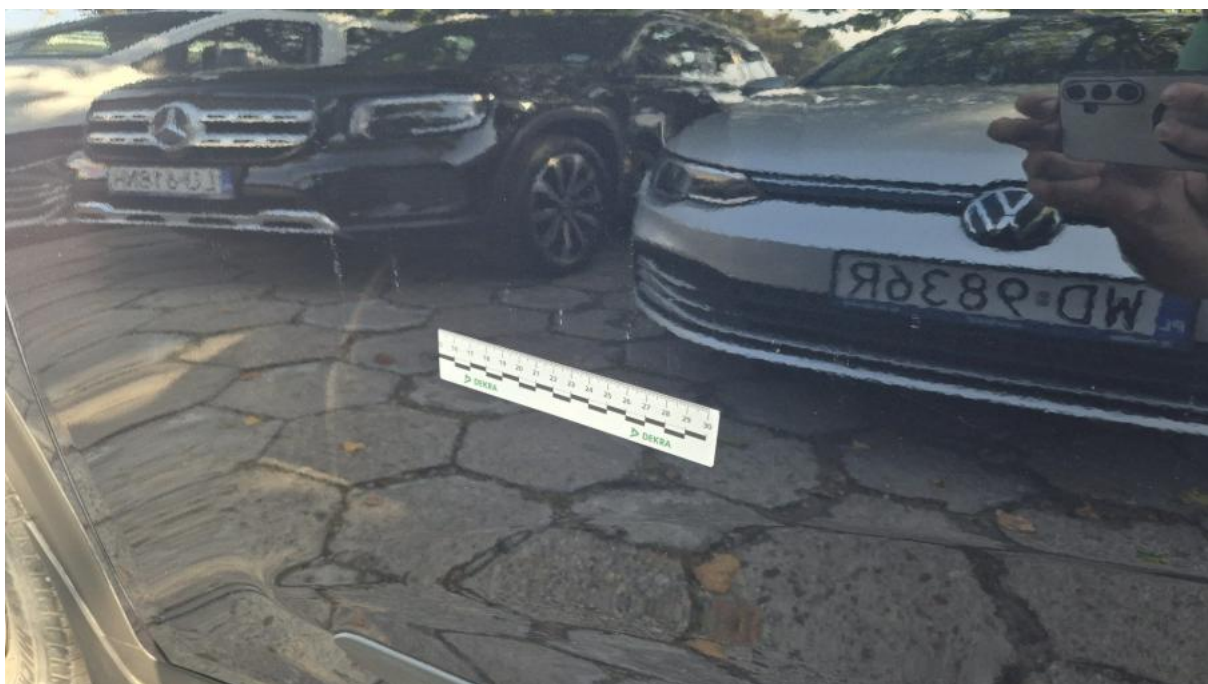
**Fot. 56**

Drzwi przed L - Rysa/odprysk 2

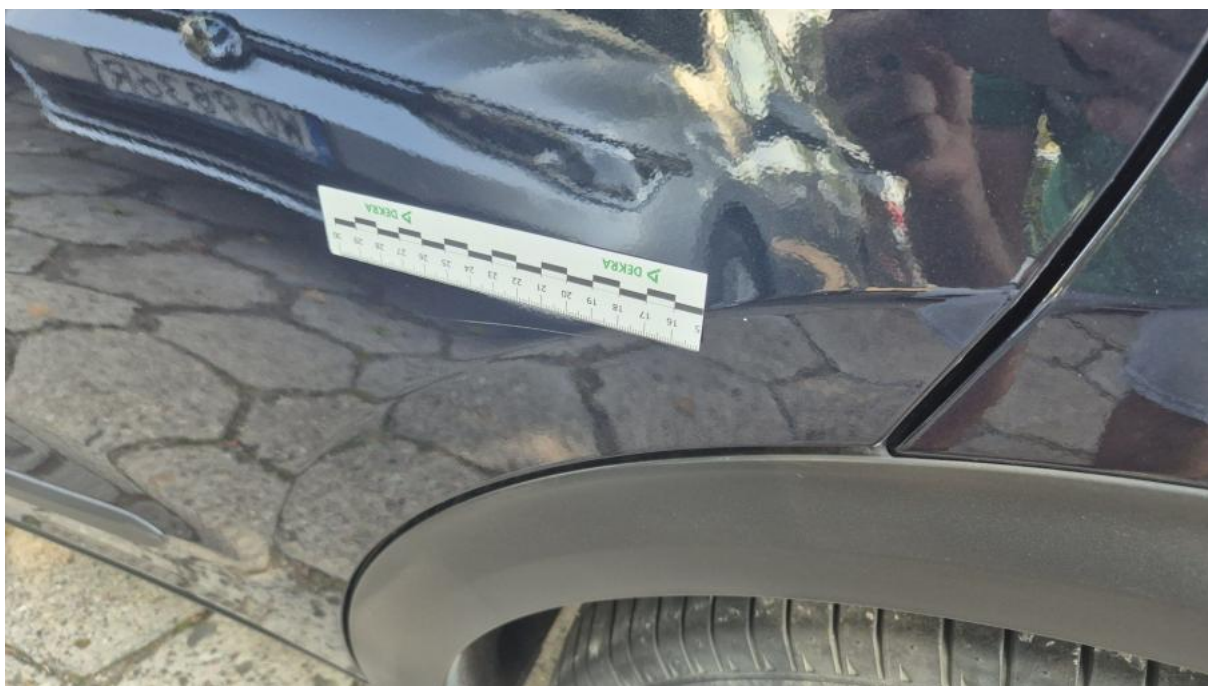
**Fot. 57**

| Poz. | Nazwa pozycji | Opis uszkodzeń | Kwalifik. | Naprawa [rbg] |
|---|---|---|---|---|
| 10 | Drzwi tylne (nieuzbrojone) L | rysa/odprysk | | |

Drzwi tylne L - Rysa/odprysk 1

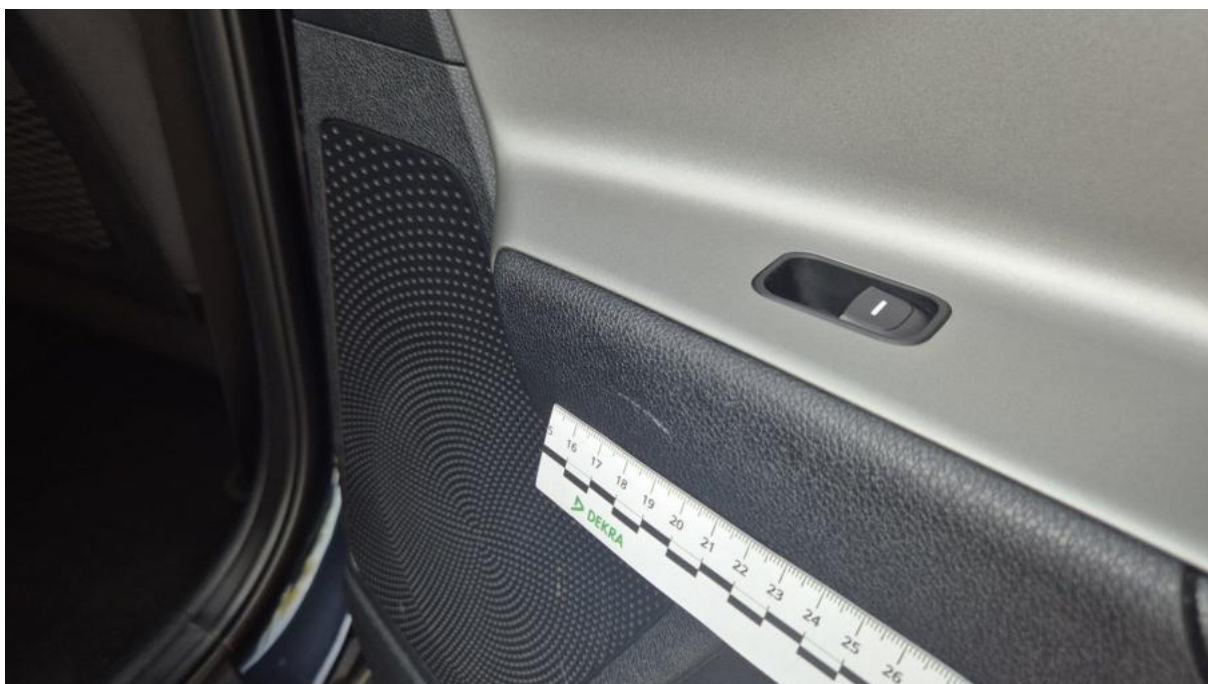
**Fot. 58**

| Poz. | Nazwa pozycji | Opis uszkodzeń | Kwalifik. | Naprawa [rbg] |
|---|---|---|---|---|
| 14 | Tapicerka drzwi tylnych R | rysa/odprysk | | |

Tapicerka drzwi tylnych P - Rysa/odprysk 1
